**DÖNÜŞÜMÜN EŞİĞİNDE BİR TARİHİ KIRSAL YERLEŞİM:  
AYVACIK-BÜYÜKHÜSUN KÖYÜ KORUMA ÖNERİSİ**

**YÜKSEK LİSANS TEZİ**

**İldem Özlem ÇELİKER**

**Koruma ve Restorasyon Programı**

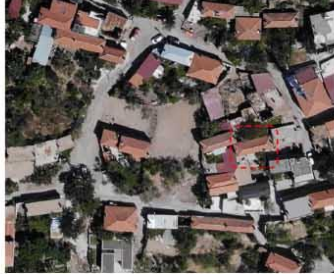
| KORUNMUŞLUK DURUMU: İYİ | TAŞIYICI YAPI DURUMU: İYİ | CEPHE DURUMU: İYİ | ORTU DURUMU: İYİ | İÇ YAPI DURUMU: - | BEZEME DURUMU: - | RUTUBET DURUMU: - | |
| GÖZLEMLER: YAPININ İÇİNE GİRİLEMİŞTİR. YAPI, İKİ KATLI YIĞMA TAŞ YAPIM SİSTEMİ İLE İNŞA EDİLMİŞTİR. | | | | | | | |

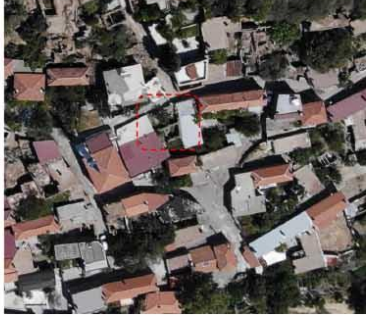
| KORUNMUŞLUK DURUMU: <b>KÖTÜ</b> | TAŞIYICI YAPI DURUMU: <b>HARAP-KALINTI</b> | CEPHE DURUMU: <b>HARAP-KALINTI</b> | ÖRTÜ DURUMU: <b>HARAP-KALINTI</b> | İÇ YAPI DURUMU: <b>HARAP-KALINTI</b> | BEZEME DURUMU: <b>-</b> | RUTUBET DURUMU: <b>-</b> | |
| GÖZLEMLER: <b>YAPININ İÇİNE GİRİLEMİŞTİR. YAPI, TEK KATLI YIĞMA TAŞ YAPIM SİSTEMİ İLE İNŞA EDİLMİŞTİR. ÇATI KONSTRUKSIYONU İLE BEDEN DUVARLARININ BÜYÜK BİR BÖLÜMÜ YIKILMIŞTIR.</b> | | | | | | | |

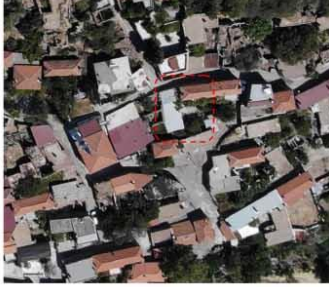
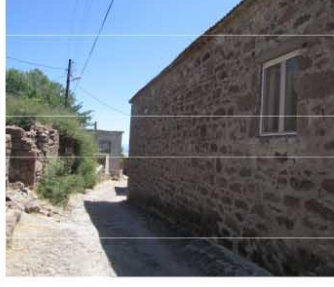
| KORUNMUŞLUK DURUMU: İYİ | TAŞIYICI YAPI DURUMU: İYİ | CEPHE DURUMU: İYİ | ORTU DURUMU: İYİ | İÇ YAPI DURUMU: - | BEZEME DURUMU: - | RUTUBET DURUMU: - | |
| GÖZLEMLER: YAPININ İÇİNE GİRİLEMİŞTİR. YAPI, İKİ KATLI YIĞMA TAŞ YAPIM SİSTEMİ İLE İNŞA EDİLMİŞTİR. BİTİŞİĞİNDE YARDIMCI YAPI OLDUĞU DÜŞÜNÜLEN BİR EK BULUNMAKTADIR. | | | | | | | |

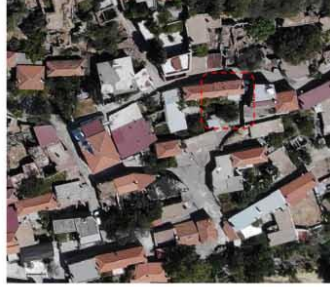
| KORUNMUŞLUK DURUMU: İYİ | TAŞIYICI YAPI DURUMU: İYİ | CEPHE DURUMU: İYİ | ÖRTÜ DURUMU: İYİ | İÇ YAPI DURUMU: - | BEZEME DURUMU: - |
| GÖZLEMLER: YAPININ İÇİNE GİRİLEMİŞTİR. YAPI, İKİ KATLI YIĞMA TAŞ YAPIM SİSTEMİ İLE İNŞA EDİLMİŞTİR. PARSEL İÇİNDE YARDIMCI YAPI OLDUĞU DÜŞÜNÜLEN BİR EK BULUNMAKTADIR. | | | | | |

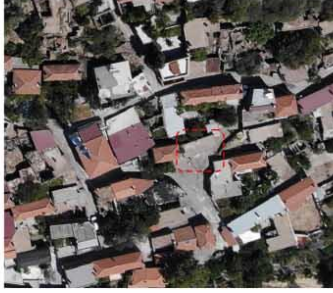
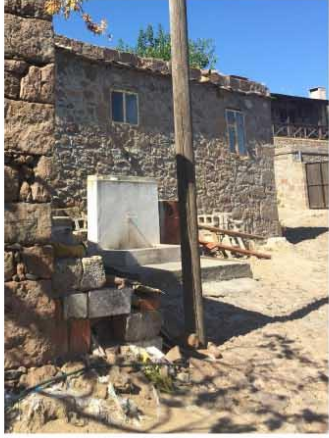
| KORUNMUŞLUK DURUMU: İYİ | TAŞIYICI YAPI DURUMU: İYİ | CEPHE DURUMU: İYİ | ORTU DURUMU: İYİ | İÇ YAPI DURUMU: - | BEZEME DURUMU: - | RUTUBET DURUMU: - | |
| GÖZLEMLER: YAPININ İÇİNE GİRİLEMİŞTİR. YAPI, TEK KATLI YIĞMA TAŞ YAPIM SİSTEMİ İLE İNŞA EDİLMİŞTİR. ÖZGÜN AÇIKLIKLARIN KORUNDUĞU GÖRÜLMEKTEDİR. | | | | | | | |

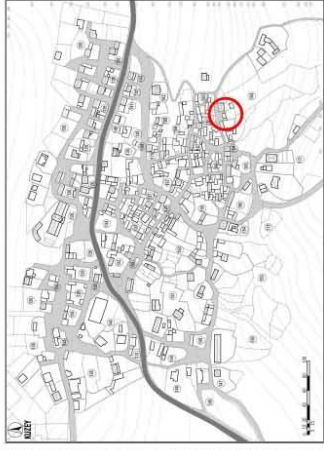
| KORUNMUŞLUK DURUMU: KÖTÜ | TAŞIYICI YAPI DURUMU: HARAP-KALINTI | CEPHE DURUMU: HARAP-KALINTI | ÖRTÜ DURUMU: HARAP-KALINTI | İÇ YAPI DURUMU: HARAP-KALINTI | BEZEME DURUMU: - | RUTUBET DURUMU: - | |
| GÖZLEMLER: YAPININ İÇİNE GİRİLEMİŞTİR. YAPI, YIGMA TAŞ YAPIM SİSTEMİ İLE İNŞA EDİLMİŞTİR. ÇATI KONSTRÜKSİYONU İLE İÇ DUVARLARIN TAMAMI, BEDEN DUVARLARININ İSE BÜYÜK BİR BÖLÜMÜ YIKILMIŞTIR. | | | | | | | |

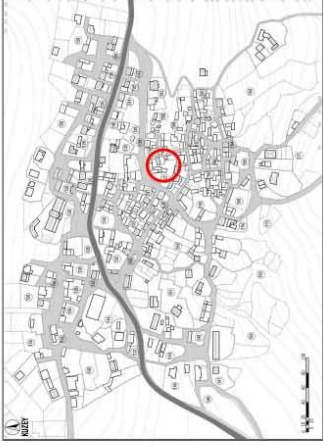
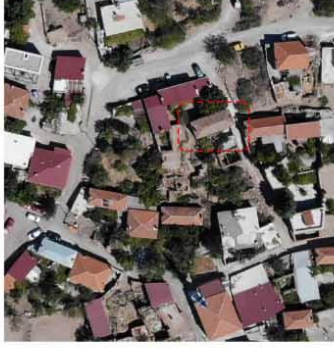
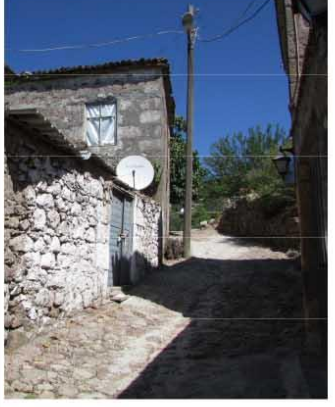
| KORUNMUŞLUK DURUMU: <b>İYİ</b> | TAŞIYICI YAPI DURUMU: <b>İYİ</b> | CEPHE DURUMU: <b>İYİ</b> | ÖRTÜ DURUMU: <b>İYİ</b> | İÇ YAPI DURUMU: - | BEZEME DURUMU: - | RUTUBET DURUMU: - | |
| GÖZLEMLER: <b>YAPININ İÇİNE GİRİLEMEMİŞTİR. YAPI, İKİ KATLI YIĞMA TAŞ YAPIM SİSTEMİ İLE İNŞA EDİLMİŞTİR. BİTİŞİĞİNDE YARDIMCI YAPI OLDUĞU DÜŞÜNÜLEN TEK KATLI BİR EKİ BULUNMAKTADIR.</b> | | | | | | | |
| YAPILAN ONARIMLAR: <b>ÖZGÜN KAPI VE PENCERE AÇIKLIKLARI KORUNMUŞTUR. DOĞRAMALARIN PVC VE METAL MALZEME İLE DEĞİŞTİRİLDİĞİ GÖRÜLMEKTEDİR.</b> | | | | | | | |
| CEPHE: | <b>YAPININ BEDEN DUVARLARI SIVASIZ TAŞ DUVARLARDAN OLUŞMAKTADIR. PENCERELERDE DÜZ ATKILI AÇIKLIKLAR GÖRÜLMEKTEDİR. YAPI, ÖZGÜN AÇIKLIKLARINI KORUMAKTADIR. ÇATISI, KİREMİT KAPLI KIRMA ÇATI ŞEKLİNDEDİR.</b> | | | <b>ÖZGÜN KULLANIM : KONUT</b> | | | |

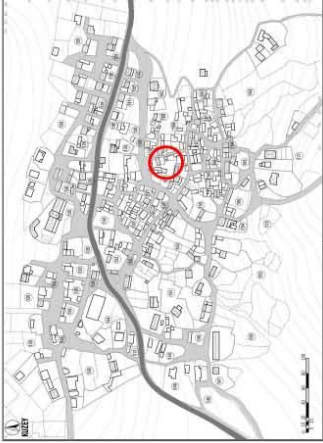
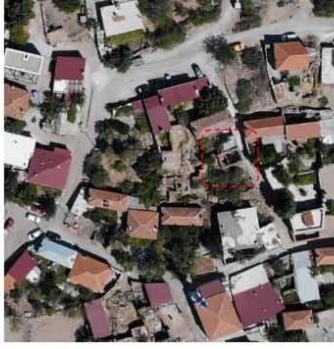
**Ek. B.102: 157 Ada 1 Parselde Yer Alan Konuta Ait Anıt Fişi**

| KORUNMUŞLUK DURUMU: <b>ORTA</b> | TAŞIYICI YAPI DURUMU: <b>HARAP-KALINTI</b> | CEPHE DURUMU: <b>HARAP-KALINTI</b> | ÖRTÜ DURUMU: <b>HARAP-KALINTI</b> | İÇ YAPI DURUMU: <b>HARAP-KALINTI</b> | BEZEME DURUMU: <b>-</b> | RUTUBET DURUMU: <b>-</b> | |
| GÖZLEMLER: <b>YAPININ İÇİNE GİRİLEMİŞTİR. YAPI, TEK KATLI YIĞMA TAŞ YAPIM SİSTEMİ İLE İNŞA EDİLMİŞTİR. ÇATI STRUKTÜRÜ BÜYÜK ORANDA YIKILMIŞTIR.</b> | | | | | | | |
| CEPHE: <b>YAPININ BEDEN DUVARLARI SIVASIZ TAŞ DUVARLARDAN OLUŞMAKTA DİR. PENCERELEERDE DÜZ ATKILI AÇIKLIKLAR GÖRÜLMEKTEDİR. YAPI, ÖZGÜN AÇIKLIKLARINI KORUMAKTADIR. ÇATISI, DÜZ TOPRAK DAM ŞEKLİNDEDİR.</b> | | | | ÖZGÜN KULLANIM : <b>KONUT</b> | | | |

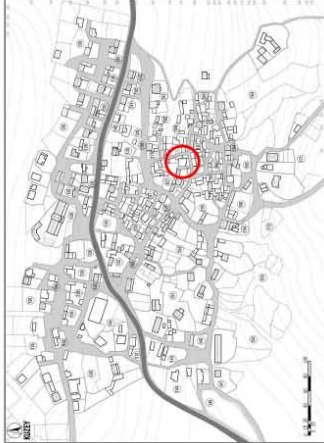
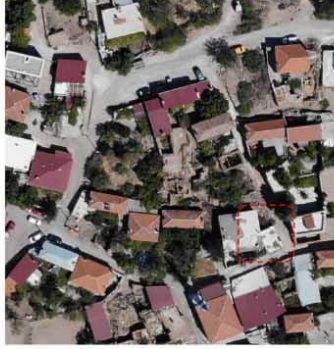
| KORUNMUŞLUK DURUMU: İYİ | TAŞIYICI YAPI DURUMU: İYİ | CEPHE DURUMU: İYİ | ORTU DURUMU: İYİ | İÇ YAPI DURUMU: İYİ | BEZEME DURUMU: - | RUTUBET DURUMU: - | |
| GÖZLEMLER: YAPININ İÇİNE GİRİLEMİŞTİR. YAPI, TEK KATLI YIĞMA TAŞ YAPIM SİSTEMİ İLE İNŞA EDİLMİŞTİR. ÇATI STRUKTÜRÜ BÜYÜK ORANDA YIKILMIŞTIR. | | | | | | | |

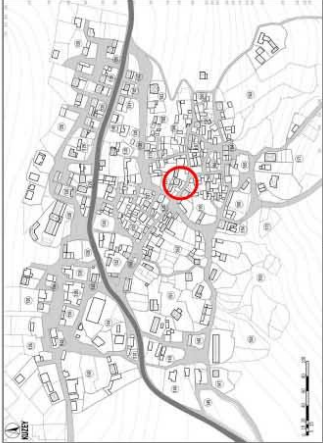
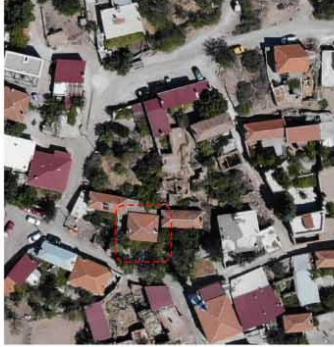
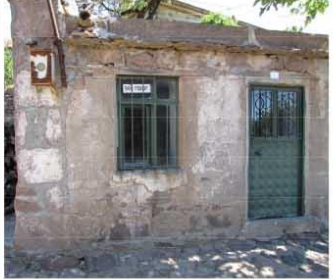
| KORUNMUŞLUK DURUMU: <b>İYİ</b> | TAŞIYICI YAPI DURUMU: <b>İYİ</b> | CEPHE DURUMU: <b>İYİ</b> | ÖRTÜ DURUMU: <b>İYİ</b> | İÇ YAPI DURUMU: <b>İYİ</b> | BEZEME DURUMU: <b>-</b> | RUTUBET DURUMU: <b>-</b> | |
| GÖZLEMLER: <b>YAPININ İÇİNE GİRİLEMİŞTİR. YAPI, TEK KATLI YIGMA TAŞ YAPIM SİSTEMİ İLE İNŞA EDİLMİŞTİR.</b> | | | | | | | |

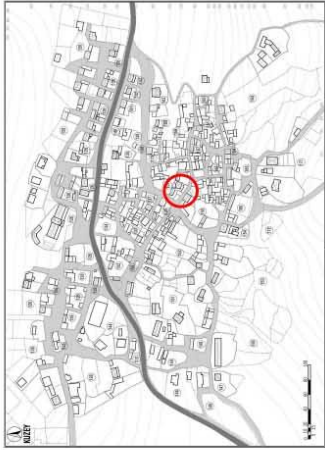
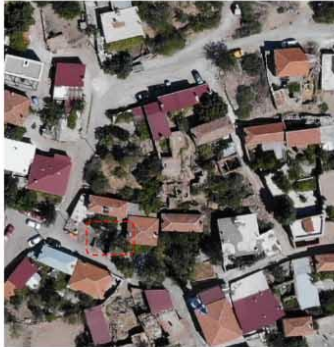
| KORUNMUŞLUK DURUMU: KÖTÜ | TAŞIYICI YAPI DURUMU: HARAP-KALINTI | CEPHE DURUMU: HARAP-KALINTI | ORTU DURUMU: HARAP-KALINTI | İÇ YAPI DURUMU: HARAP-KALINTI | BEZEME DURUMU: - | RUTUBET DURUMU: - | |
| GÖZLEMLER: YAPININ İÇİNE GİRİLEMİŞTİR. YAPI, TEK KATLI YIĞMA TAŞ YAPIM SİSTEMİ İLE İNŞA EDİLMİŞTİR. BEDEN DUVARLARI TAMAMEN YIKILAN YAPIDA BİR DUVARDA OCAK VE NİŞ ELEMANLARI GÖRÜLMEKTEDİR. | | | | | | | |

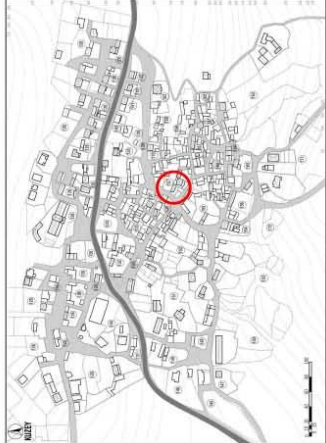
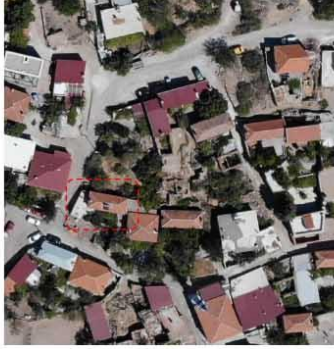
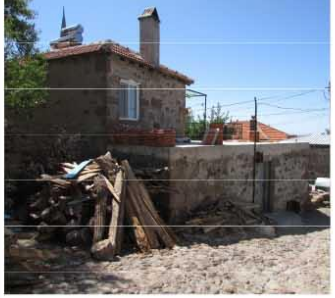
| GÖZLEMLER: YAPININ İÇİNE GİRİLEMEMİŞTİR. YAPI, İKİ KATLI YIĞMA TAŞ YAPIM SİSTEMİ İLE İNŞA EDİLMİŞTİR. BİTİŞİĞİNDE TEK KATLI, GELENEKSEL BİR YARDIMCI YAPI BULUNMAKTADIR. | | | | | |

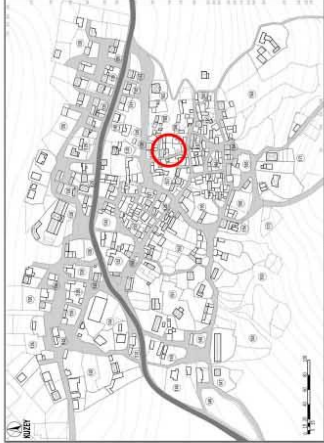
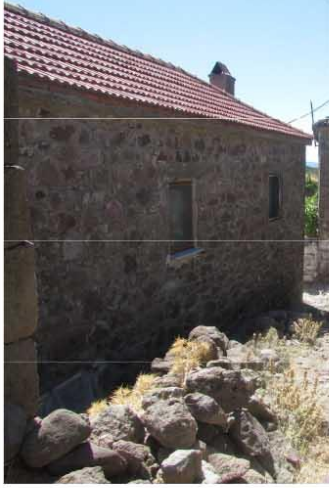
| KORUNMUŞLUK DURUMU: İYİ | TAŞIYICI YAPI DURUMU: İYİ | CEPHE DURUMU: İYİ | ORTU DURUMU: İYİ | İÇ YAPI DURUMU: - | BEZEME DURUMU: - | RUTUBET DURUMU: - | |
| GÖZLEMLER: YAPININ İÇİNE GİRİLEMİŞTİR. YAPI, İKİ KATLI YIGMA TAŞ YAPIM SİSTEMİ İLE İNŞA EDİLMİŞTİR. BİTİŞİĞİNDE TEK KATLI, GELENEKSEL BİR YARDIMCI YAPI BULUNMAKTADIR. | | | | | | | |

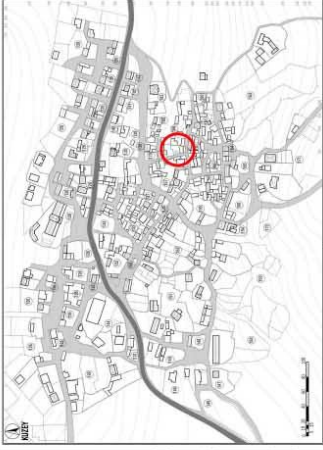
| KORUNMUŞLUK DURUMU: <b>İYİ</b> | TAŞIYICI YAPI DURUMU: <b>İYİ</b> | CEPHE DURUMU: <b>İYİ</b> | ÖRTÜ DURUMU: <b>İYİ</b> | İÇ YAPI DURUMU: - | BEZEME DURUMU: - | RUTUBET DURUMU: - | |
| GÖZLEMLER: <b>YAPININ İÇİNE GİRİLEMİŞTİR. YAPI, İKİ KATLI YIĞMA TAŞ YAPIM SİSTEMİ İLE İNŞA EDİLMİŞTİR. KAPSAMLI ONARIMDAN GEÇTİĞİ ANLAŞILMAKTADIR.</b> | | | | | | | |

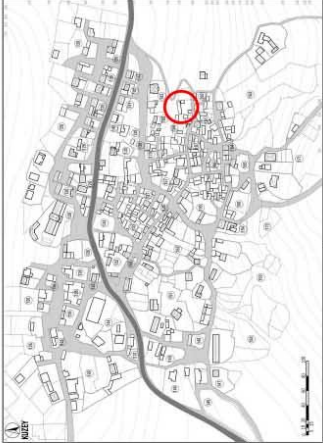
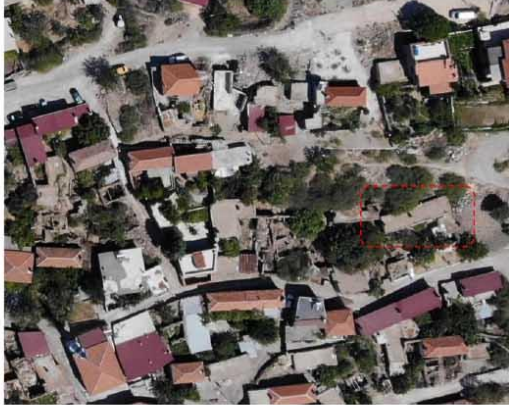
| KORUNMUŞLUK DURUMU: İYİ | TAŞIYICI YAPI DURUMU: KÖTÜ | CEPHE DURUMU: KÖTÜ | ÖRTÜ DURUMU: KÖTÜ | İÇ YAPI DURUMU: - | BEZEME DURUMU: - | RUTUBET DURUMU: - | |
| GÖZLEMLER: YAPININ İÇİNE GİRİLEMİŞTİR. YAPI, TEK KATLI YIĞMA TAŞ YAPIM SİSTEMİ İLE İNŞA EDİLMİŞTİR. | | | | | | | |

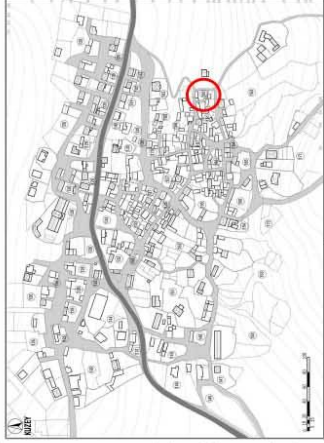
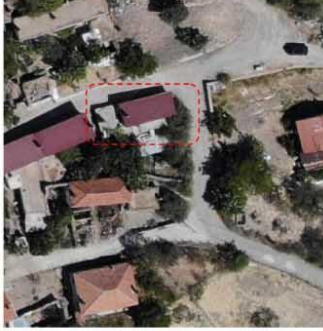
| KORUNMUŞLUK DURUMU: İYİ | TAŞIYICI YAPI DURUMU: İYİ | CEPHE DURUMU: İYİ | ÖRTÜ DURUMU: İYİ | İÇ YAPI DURUMU: - | BEZEME DURUMU: - | RUTUBET DURUMU: - | |
| GÖZLEMLER: YAPININ İÇİNE GİRİLEMİŞTİR. YAPI, TEK KATLI YIĞMA TAŞ YAPIM SİSTEMİ İLE İNŞA EDİLMİŞTİR. PARSELDE TEK KATLI GELENEKSEL BİR YARDIMCI YAPI BULUNMAKTADIR. | | | | | | | |

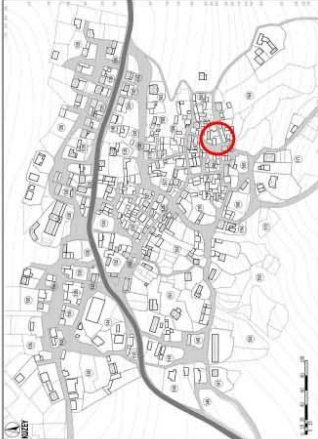
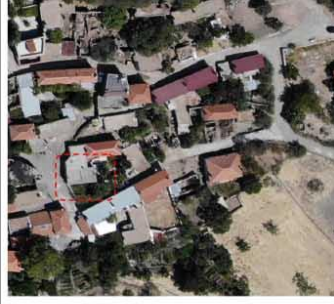
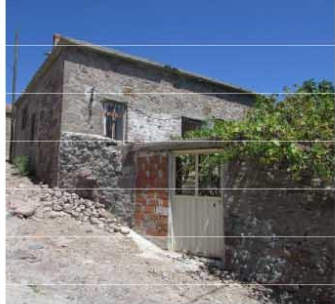
| KORUNMUŞLUK DURUMU: İYİ | TAŞIYICI YAPI DURUMU: İYİ | CEPHE DURUMU: İYİ | ÖRTÜ DURUMU: İYİ | İÇ YAPI DURUMU: - | BEZEME DURUMU: - | RUTUBET DURUMU: - | |
| GÖZLEMLER: YAPININ İÇİNE GİRİLEMİŞTİR. YAPI, TEK KATLI YIĞMA TAŞ YAPIM SİSTEMİ İLE İNŞA EDİLMİŞTİR. | | | | | | | |

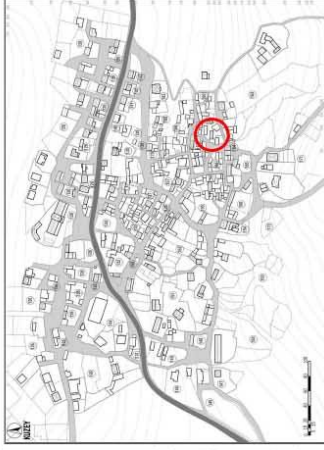
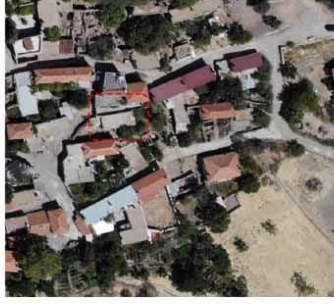
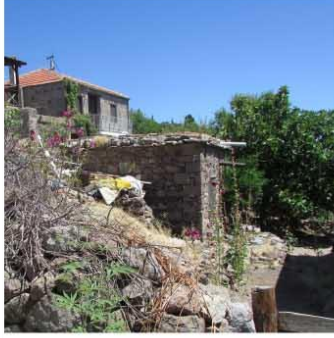
| KORUNMUŞLUK DURUMU: İYİ | TAŞIYICI YAPI DURUMU: İYİ | CEPHE DURUMU: İYİ | ORTU DURUMU: İYİ | İÇ YAPI DURUMU: - | BEZEME DURUMU: - | RUTUBET DURUMU: - | |
| GÖZLEMLER: YAPININ İÇİNE GİRİLEMİŞTİR. YAPI, TEK KATLI YIĞMA TAŞ YAPIM SİSTEMİ İLE İNŞA EDİLMİŞTİR. | | | | | | | |

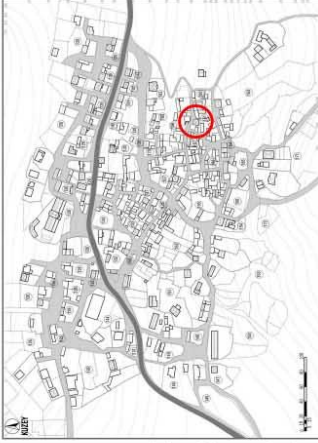
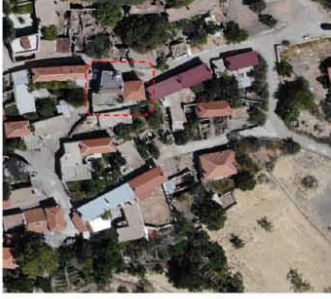
| KORUNMUŞLUK DURUMU: İYİ | TAŞIYICI YAPI DURUMU: İYİ | CEPHE DURUMU: İYİ | ÖRTÜ DURUMU: İYİ | İÇ YAPI DURUMU: - | BEZEME DURUMU: - |
| GÖZLEMLER: YAPININ İÇİNE GİRİLEMİŞTİR. YAPI, İKİ KATLI YIĞMA TAŞ YAPIM SİSTEMİ İLE İNŞA EDİLMİŞTİR. KAPSAMLI ONARIMDAN GEÇTİĞİ ANLAŞILMAKTADIR. | | | | | |

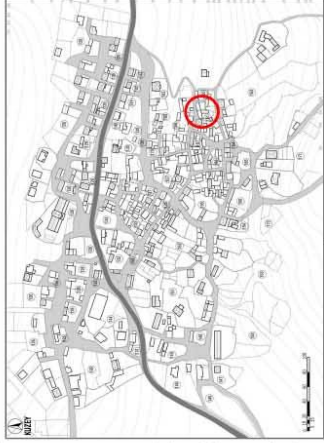
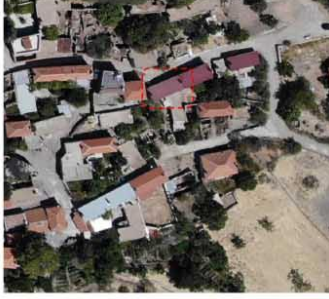
| GÖZLEMLER: YAPININ İÇİNE GİRİLEMİŞTİR. YAPI, İKİ KATLI YIĞMA TAŞ YAPIM SİSTEMİ İLE İNŞA EDİLMİŞTİR. | | | | | |

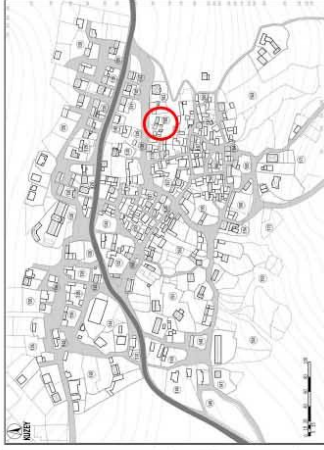
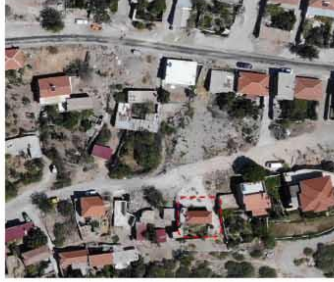
| KORUNMUŞLUK DURUMU: İYİ | TAŞIYICI YAPI DURUMU: İYİ | CEPHE DURUMU: İYİ | ORTU DURUMU: İYİ | İÇ YAPI DURUMU: - | BEZEME DURUMU: - | RUTUBET DURUMU: - | |
| GÖZLEMLER: YAPININ İÇİNE GİRİLEMEMİŞTİR. YAPI, TEK KATLI YIĞMA TAŞ YAPIM SİSTEMİ İLE İNŞA EDİLMİŞTİR. | | | | | | | |

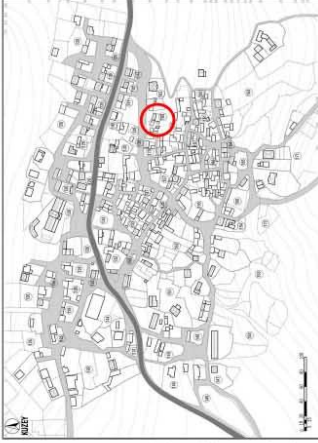
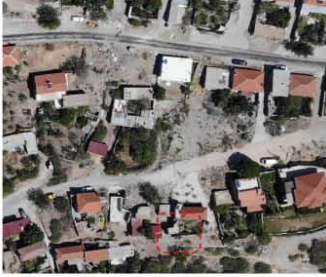
| KORUNMUŞLUK DURUMU: İYİ | TAŞIYICI YAPI DURUMU: İYİ | CEPHE DURUMU: İYİ | ÖRTÜ DURUMU: İYİ | İÇ YAPI DURUMU: - | BEZEME DURUMU: - |
| GÖZLEMLER: YAPININ İÇİNE GİRİLEMİŞTİR. YAPI, TEK KATLI YIĞMA TAŞ YAPIM SİSTEMİ İLE İNŞA EDİLMİŞTİR. | | | | | |

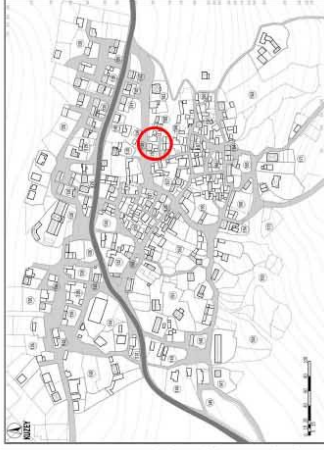
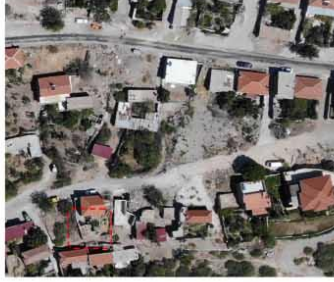
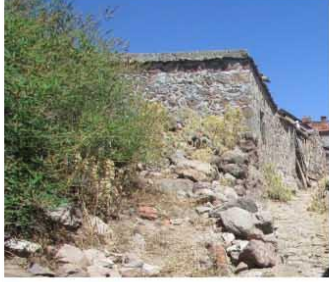
| KORUNMUŞLUK DURUMU: İYİ | TAŞIYICI YAPI DURUMU: KÖTÜ | CEPHE DURUMU: KÖTÜ | ORTU DURUMU: KÖTÜ | İÇ YAPI DURUMU: - | BEZEME DURUMU: - | RUTUBET DURUMU: - | |
| GÖZLEMLER: YAPININ İÇİNE GİRİLEMEMİŞTİR. YAPI, TEK KATLI YIĞMA TAŞ YAPIM SİSTEMİ İLE İNŞA EDİLMİŞTİR. ÖZGÜN KAPI VE PENCERE AÇIKLIKLARIN VE DOĞRAMALARIN KORUNDUĞU GÖRÜLMEKTEDİR. | | | | | | | |
