KAUNOS TİYATRO ÇEŞME BİNASI  
ARKEOLOJİSİ VE RESTİTÜSYON-RESTORASYON PROJESİ

Arkeoloji Ana Bilim Dalı  
Doktora Tezi

### KAUNOS THEATER FOUNTAIN BUILDING. ARCHEOLOGY AND RESTITUTION - RESTORATION PROJECT.

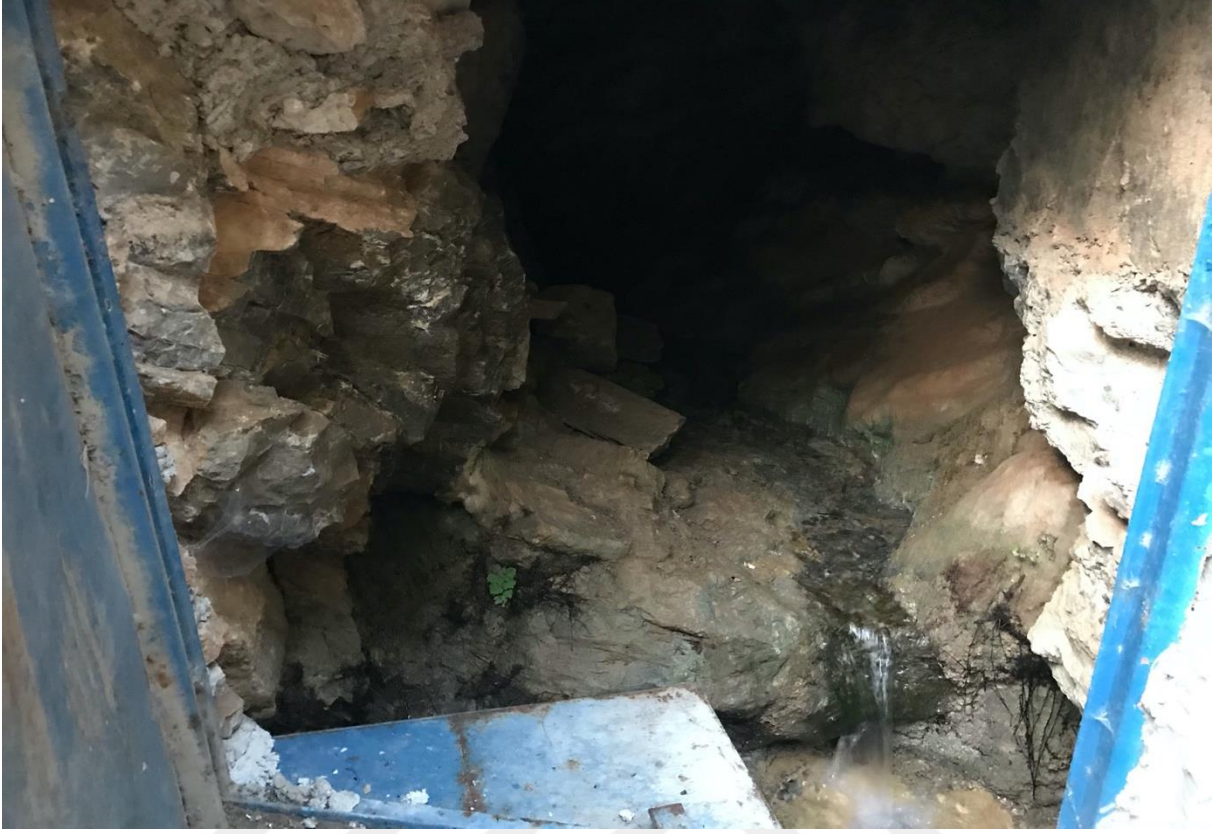
Resim 5

Deregözü su kaynağı

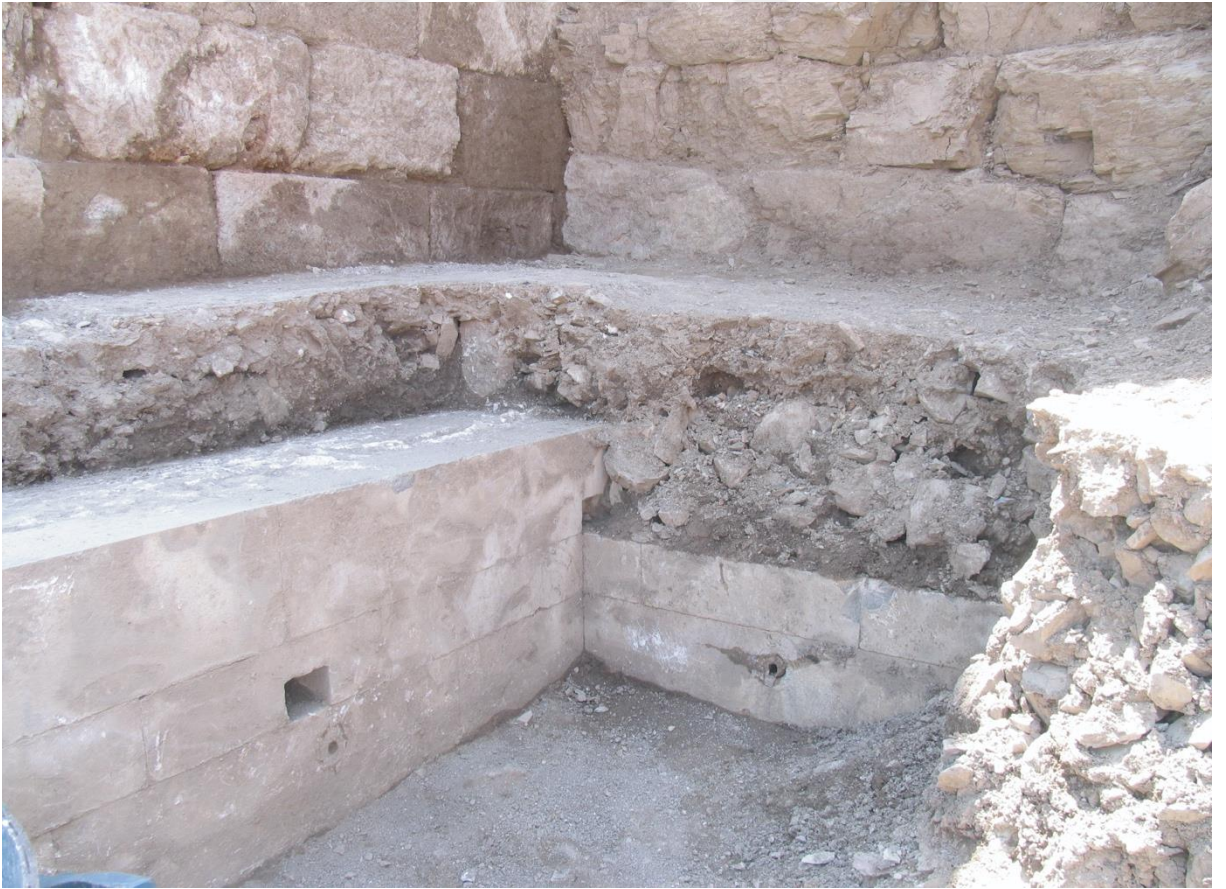
Resim 14

Doğu duvarı ve havuz bölümü kazı çalışması

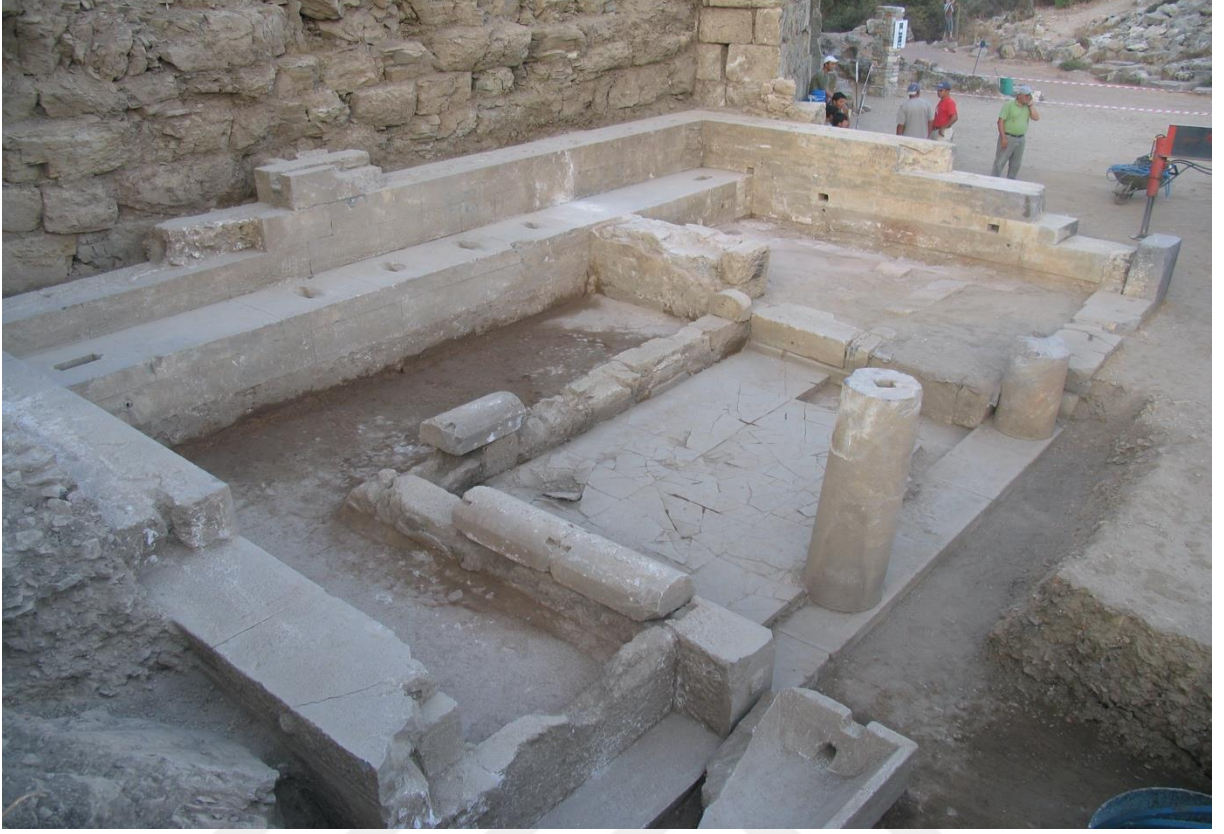
Resim 14a

2008 yılı kazı dönemi kazı çalışması

ilave duvarlar, su kullanım şekli ve düzenlemeler havuz zemini, parepet duvarlarının zarar görmesine neden olmuştur. Yaşanılan yıkıma bağlı avlu zemin kaplamasında oluşan fiziksel bozulma tahribatın anlaşılmasını sağlamaktadır. Mevcut mimari parçalar üzerinde oluşan korozyonlar kullanıma bağlı gerçekleşmiştir (Res. 14a, Lev. 14-24)

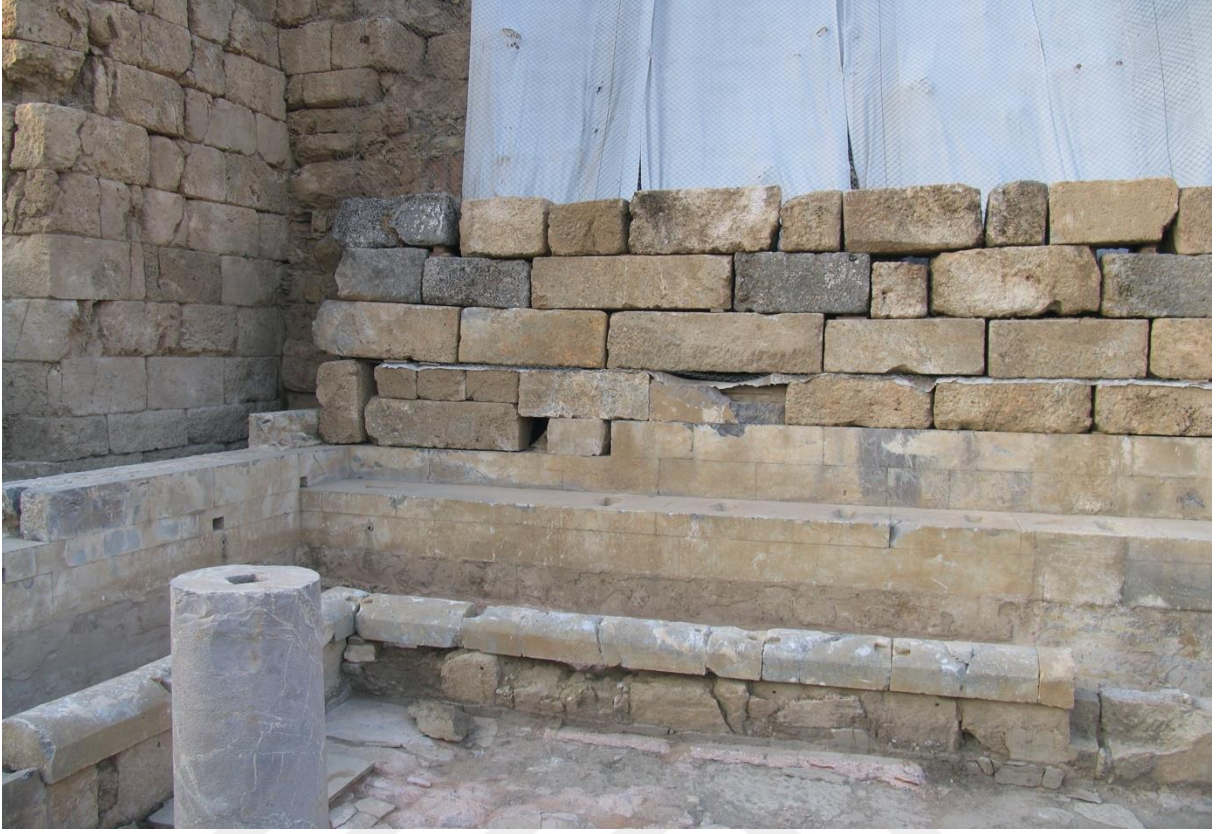
Resim 38

Güneydoğu köşe

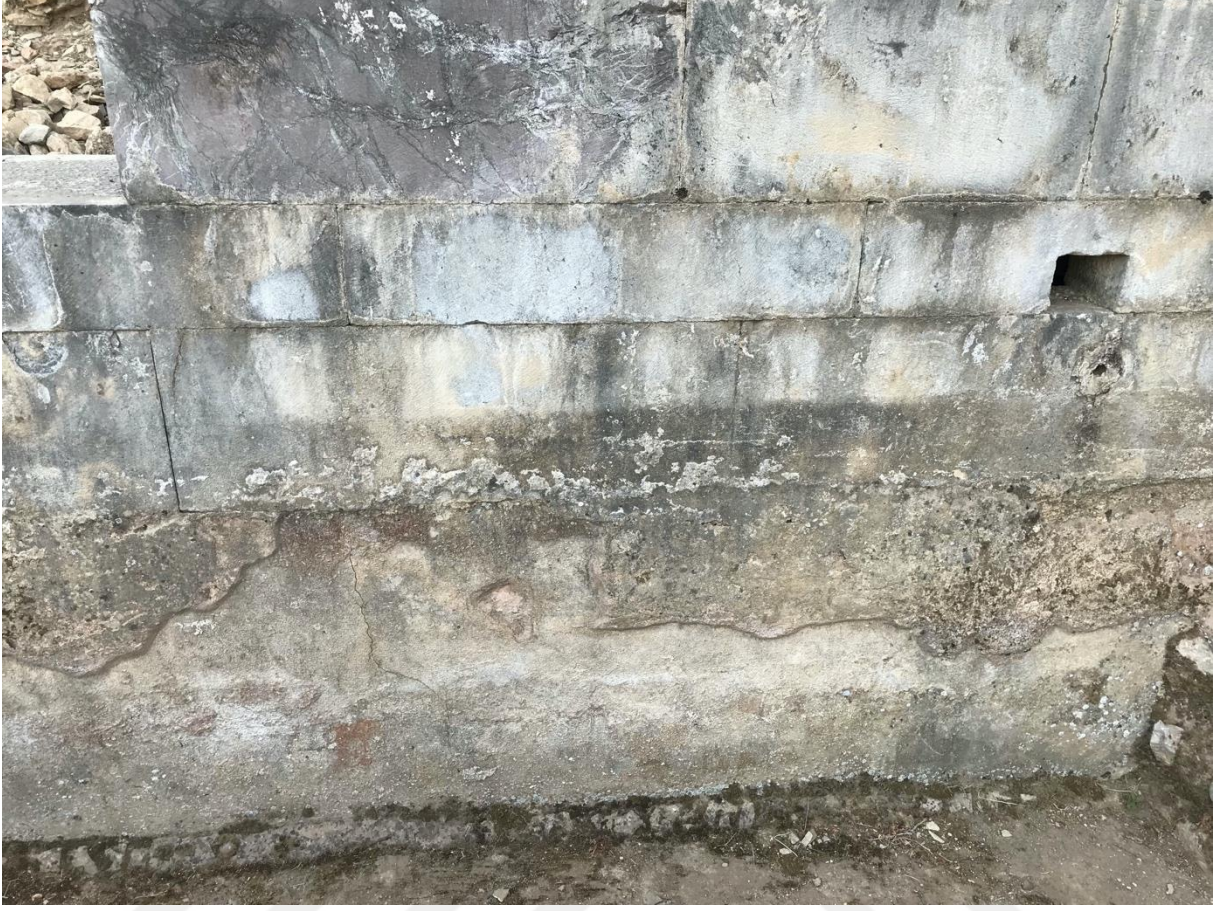
Resim 44

Doğu duvar iç yüzü işçiliği

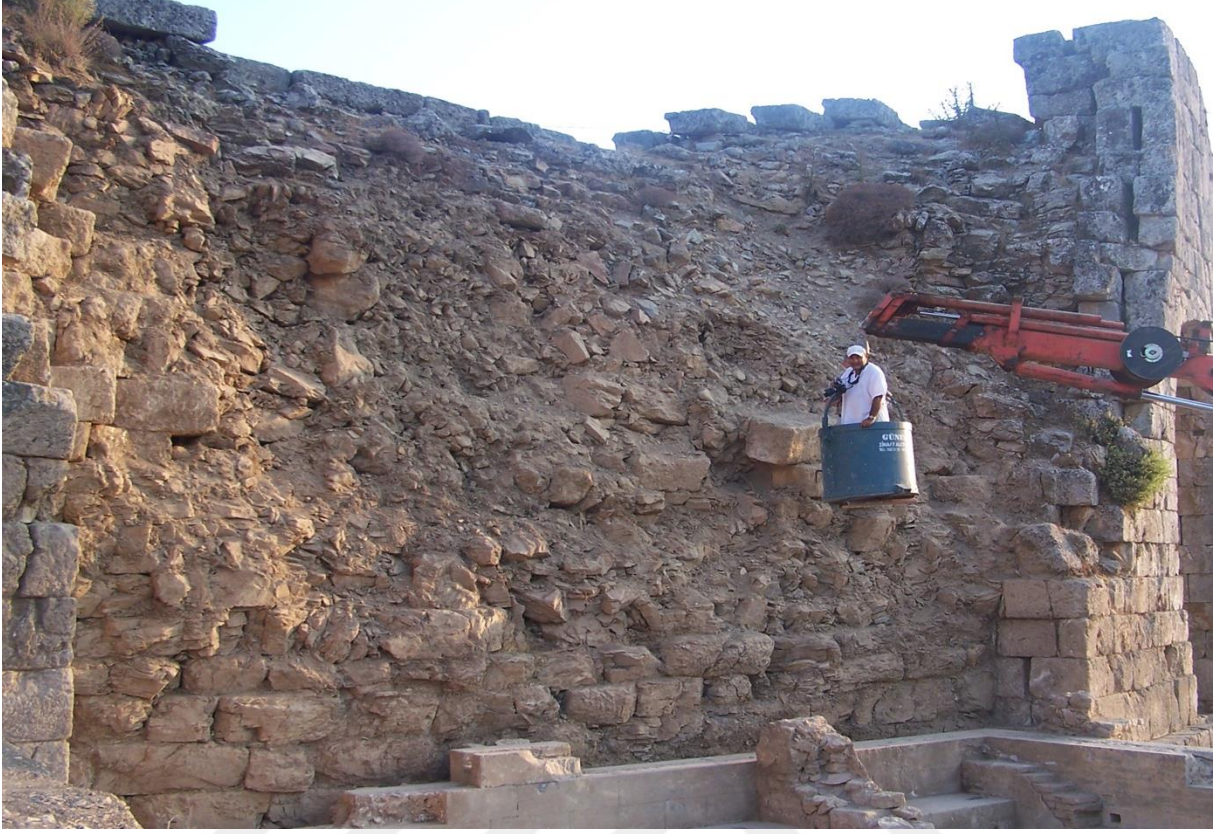
Resim 100

Çeşme ve arka duvarı

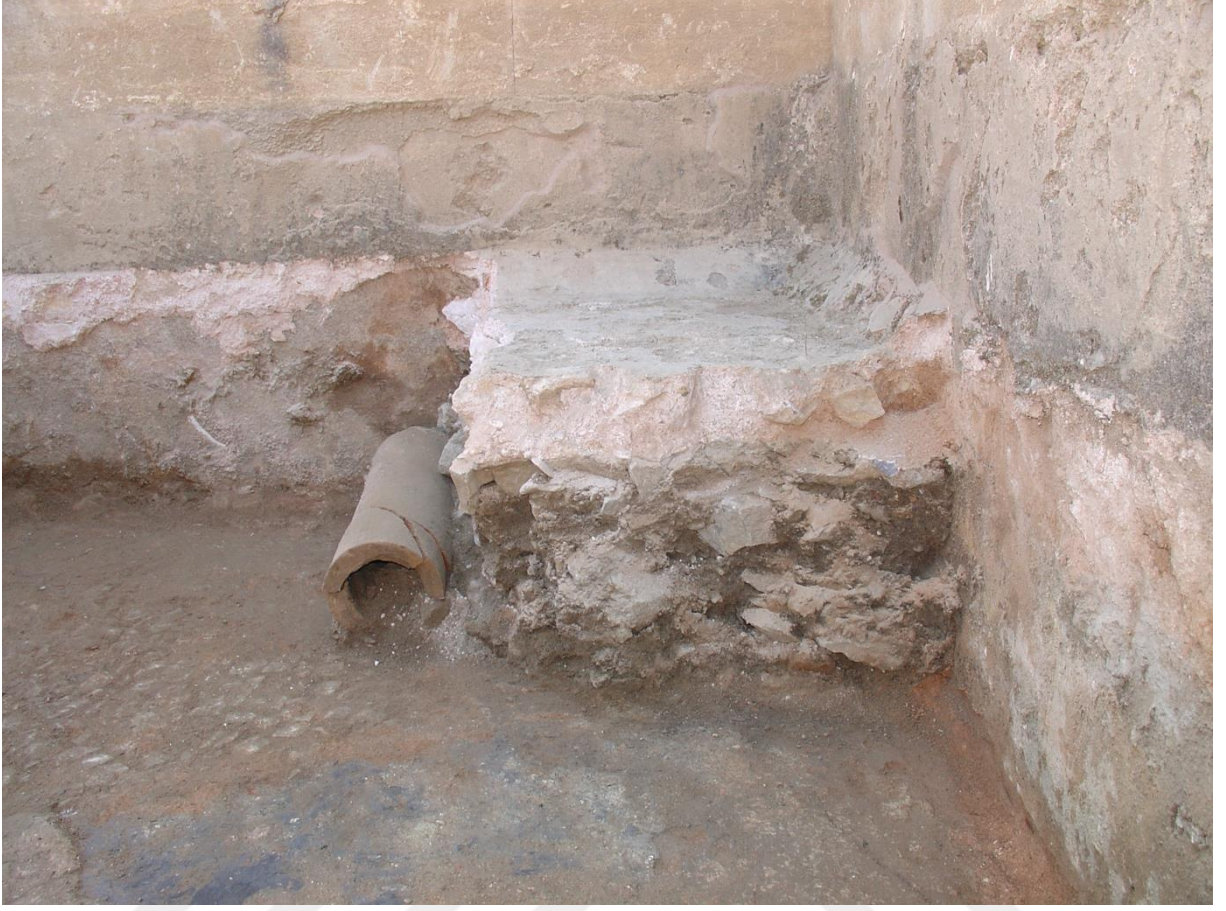
Resim 133

İkinci evreye ait dolgudan bırakılan dolgu
