**TEKRARLI YÜKLER ETKİSİNDEKİ BÖLME DUVARLARIN ÇİMENTO  
ESASLI TEKSTİL KOMPOZİTLERLE İYİLEŞTİRME YÖNTEMLERİNİN  
GELİŞTİRİLMESİ**

**DOKTORA TEZİ**

**Didem DÖNMEZ**

**Deprem Mühendisliği Anabilim Dalı**

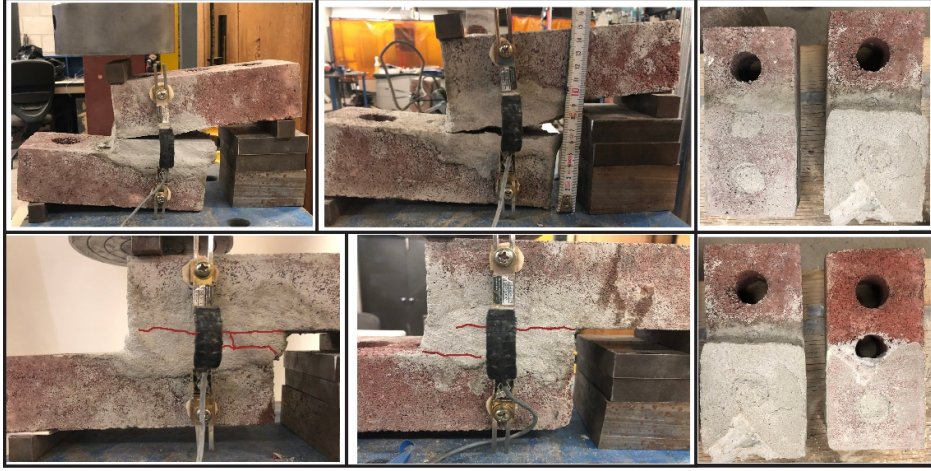
**Şekil 3.11 : Z-şekilli numunelerde hasar tipleri.**

Z şeklindeki numunelerin hasar tipi, tuğla deliklerinin varlığından dolayı harca bağlanma alanının kaybolması ile meydana gelmiştir. Hasar oluşumu, Şekil 3.11’de gösterildiği gibi harç üst ve alt yüzeylerinde meydana geldiği görülmüştür.

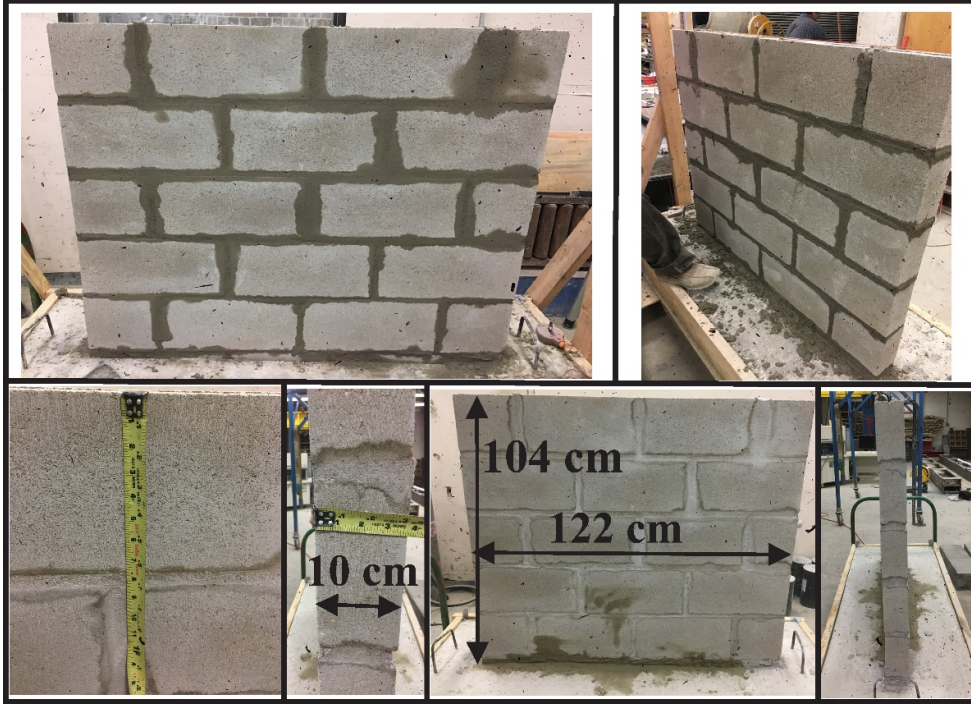
Şekil 3.28 : Beton blok bölme duvar yapımı.

Bölme duvar çeşitlerinden bir diğeri yaygın kullanılan beton blok bölme duvarlardır. Şekil 3.2’de gösterilen beton blok birimler ve S-tip harç kullanılarak, kil tuğla bölme duvarlarla aynı boyuta sahip, 122 cm uzunlukta, 104 cm yükseklikte ve 10 cm kalınlıkta beton blok duvar oluşturulmuştur. Yatayda 5 ve düşeyde 3 sıra beton blokların şaşırtmalı dizilimiyle beton blok duvar elde edilmiştir (Şekil 3.28). Yatayda ve düşeyde beton bloklar arası derz kalınlığı 15 mm’dir.

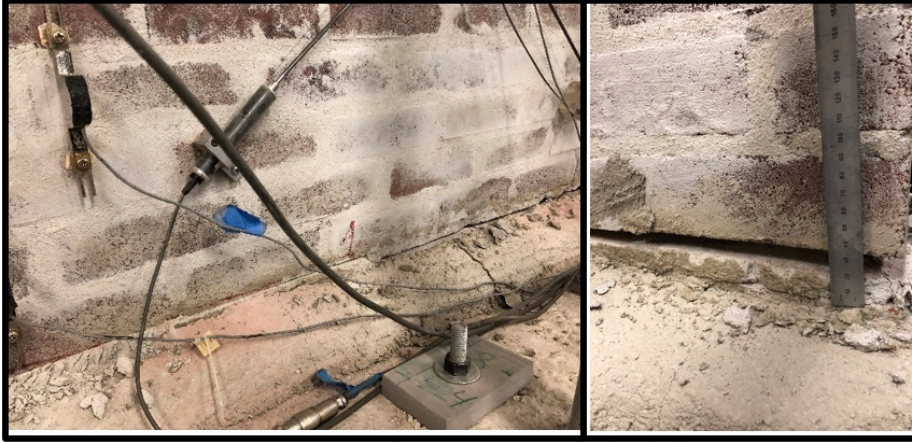
**Şekil 3.31 :** Duvar TD06'nın hasar tipi.

uzunluğu boyunca çatlamış olup, duvar taban derzindeki çatlak açıklığı 2 cm'e ulaşmıştır (Şekil 3.31). Her çevrimde yatay yük uygulandığı esnada duvarda düzlem içi yatayda sallanma hareketi gözlenmiştir.

TD06 duvarının maksimum yatay yük taşıma kapasitesi 73 kN bulunmuştur. Son çevrimde yatay yük taşıma kapasitesi 60 kN'a düşerek, duvarın temel üst hizasındaki yatay derzinde yükün uygulandığı yönde kayma hareketi oluşmuştur. Şekil 3.32'de TD06'ya ait yatay yük ve duvar tepe noktasına ait yer değiştirme değerleri verilmiştir.

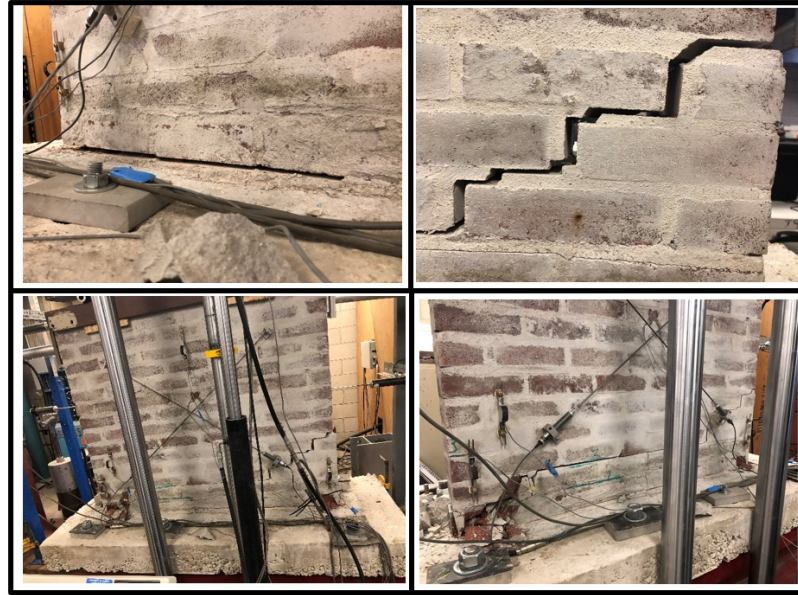
**Şekil 3.35 :** Duvar TD12’nin hasar tipi.

Test sonucunda Şekil 3.35’te görüldüğü gibi, ilk olarak yatay yer değıştirme değeri 3 mm’ye ulaştığında TD06 numunesinde olduğu gibi, duvarın temel hizasındaki kenar derzden çatlak başlamış olup, çevrimsel yük boyunca çatlak yatayda ilerlemiştir. Duvarın alttan 2. ve 3. yatay derzlerinde de çatlaklar gözlenmiştir. Duvar tepe yatay yer değıştirme değeri 8 mm’e ulaştığında, duvarın temel hizasından yatay boyunca ilerleyen eğilme çatlakğı duvar ortasına kadar ulaşmıştır. Yük bu noktada yaklaşık 140 kN olup, maksimum değerindedir. Tekrarlı yüklemeye devam edildiğinde, duvarın tepe yatay yer değıştirme değeri 20 mm’ye ulaştığında, tuğla-harç arayüzünde ani şekilde gevrek kesme kırılması basamak şeklinde ortaya çıkmış ve yük değerinde azalma görülmüştür.

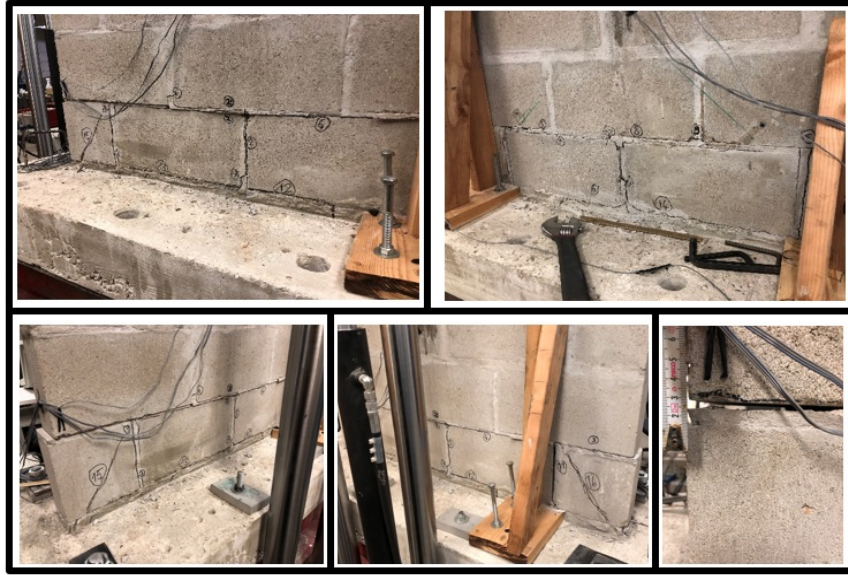
**Şekil 3.40 :** Duvar BD02'nin hasar tipi.

Test sonucunda Şekil 3.40'ta görüldüğü gibi, ilk olarak yatay yer değiştirme değeri 0.5 mm'ye ulaştığında duvarın sol alttan 2. sıra derzinde kenardan başlayan eğilme çatlakları görülmüştür. Yer değiştirme değeri 1 mm olduğunda duvarın sağ alttan 2. sıra derzinde kenardan başlayan eğilme çatlakları meydana gelmiştir. Düşey derzde ilk çatlak, yer değiştirme değeri 1.5 mm olduğunda, duvar alt sıra birimlerin orta düşey derzinde görülmüştür. Tekrarlı yüklemeye devam edilirken, duvar tepe yatay yer değiştirme değeri 3 mm'yi aştığında duvarın alttan 2. sıra yatay derzinde çatlak açılması 4 mm civarındadır (Şekil 3.40).

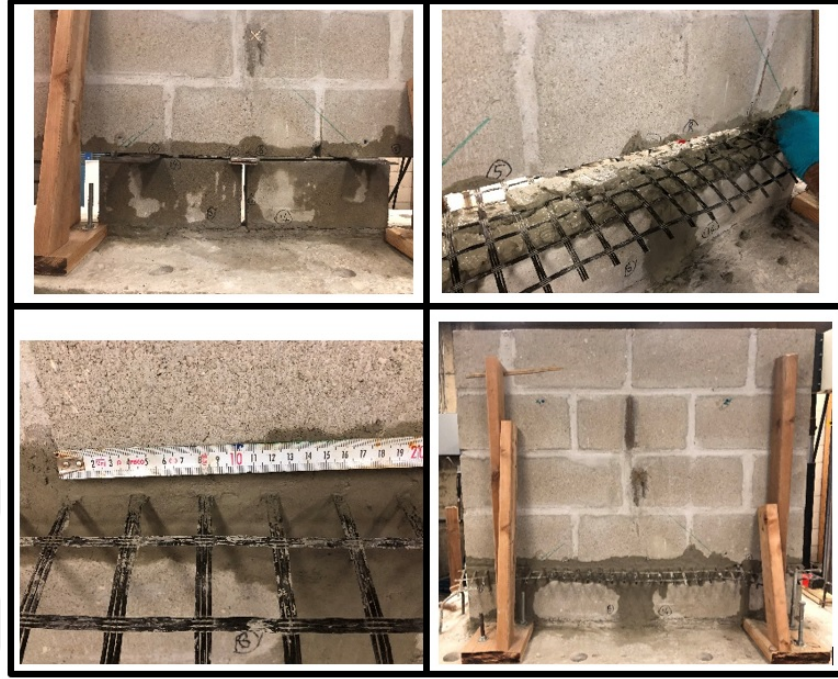
**Şekil 3.43 :** Kayma hasarı oluşmuş BD02 duvar numunesinin yatay derzinin onarımı.

Yatay derzde temizlenen harç bölgesine, günümüzde yaygın olarak yatay donatı, çelik ince çubuk veya teller gibi takviye malzemeler ile yüksek dayanımlı harçlarla dolgu yapılmaktadır. Bu çalışmada yatay derzde temizlenen harç yerine bazalt tekstil takviyeli ECC3 malzemesi kullanılmıştır. Takviye malzemesi olarak çelik tel veya demir donatı yerine alternatif olabilecek daha az maliyetli ve uygulandığı yere göre şekil alabilen bazalt tekstil malzemesi ve Çizelge 3.5'te gösterilen PVA kısa fiber katkısız ECC3 harç yatay derz dolgusu için seçilmiştir. Duvar birimleri (delikli beton bloklar) arasına 15 mm kalınlığında uygulanan ECC3 harcın arasına bazalt tekstil takviye malzemesi yerleştirilmiştir (Şekil 3.43). ECC3 harcın 15 mm kalınlıkta uygulanması, üst ve alt beton bloklarla olan temasının kesintiye uğramadan yapışmanın sağlanması için harç, PVA fiber katkısız olarak kullanıldı. Yatay derzinin onarımı yapılan beton blok duvar "BD06" olarak isimlendirildi. BD06'da bu derzde tekrar oluşabilecek kayma hasarlarını, onarımı yapılan yatay derzin alt ve üst sırasını oluşturan beton blok birimlerdeki ayrışmayı önlemesi ve bu derzde çatlak ilerlemesini sınırlandırması için Şekil 3.43'te görüldüğü gibi bazalt tekstil takviyesi kullanıldı. Şekil 3.23'te gösterilen geniş ağ aralıklarına (50 mm) sahip bazalt tekstil malzemesinin kullanılması sebebiyle, ECC3 harcın tekstil malzemesiyle ve beton blok birimlerin tüm yüzeyleriyle etkileşiminin sağlandığı kabul edilmiştir.

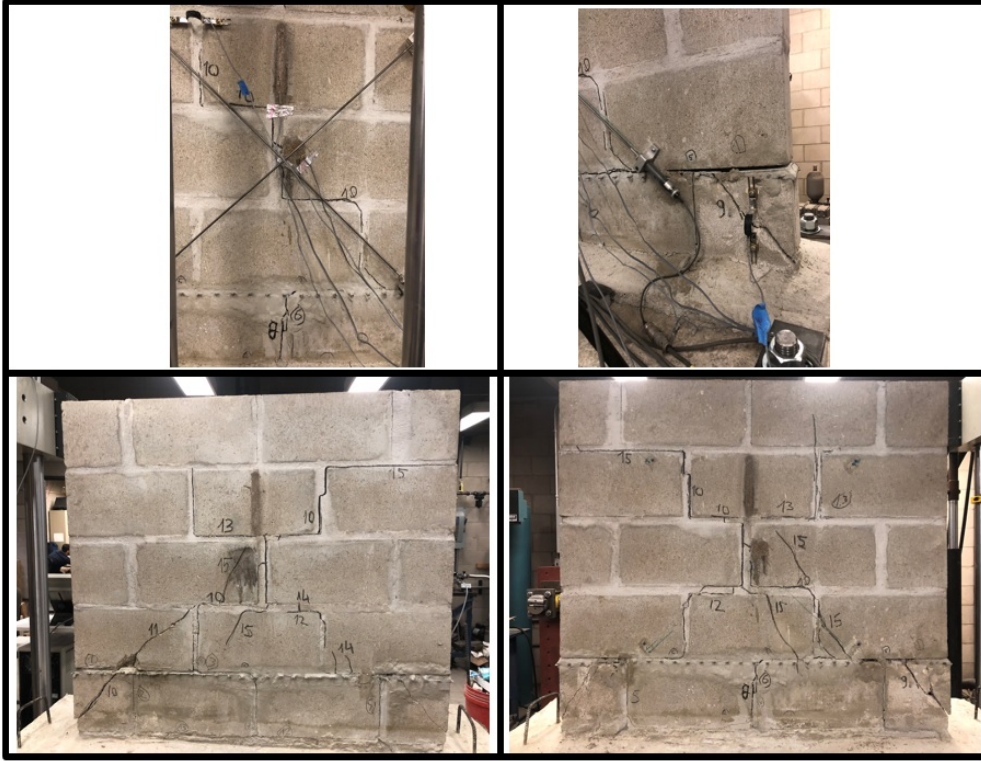
**Şekil 3.46 :** Duvar BD06’nın hasar tipi.

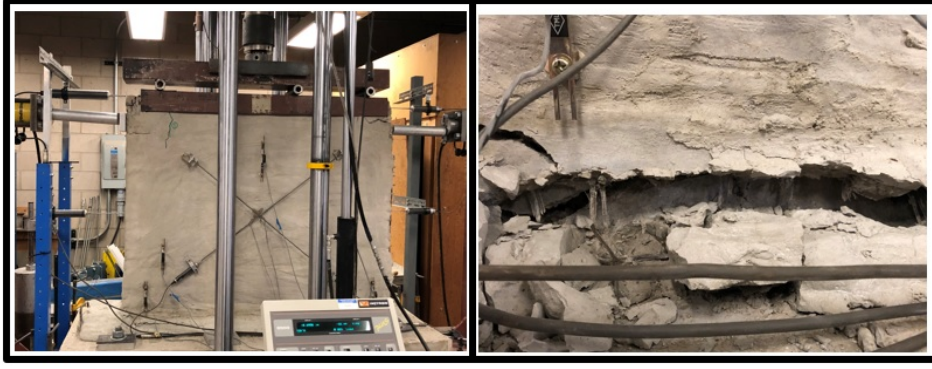
**Şekil 3.56 :** Duvar BD12YG'nin hasar tipi.

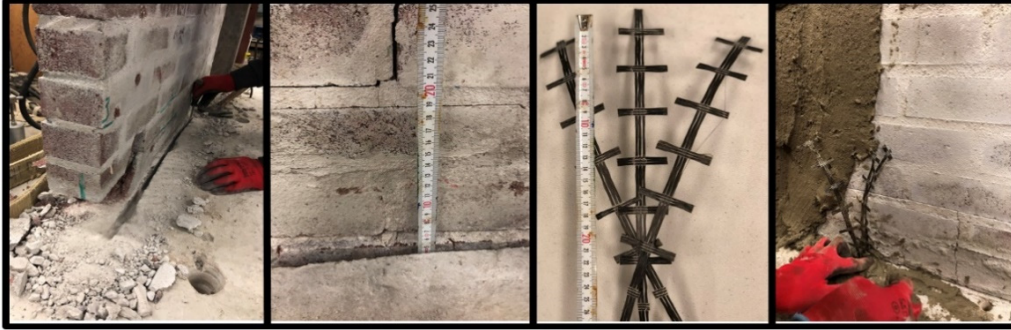
**Şekil 3.62 :** Duvarın bazalt tekstil kullanılarak temele ankraj işlemleri.

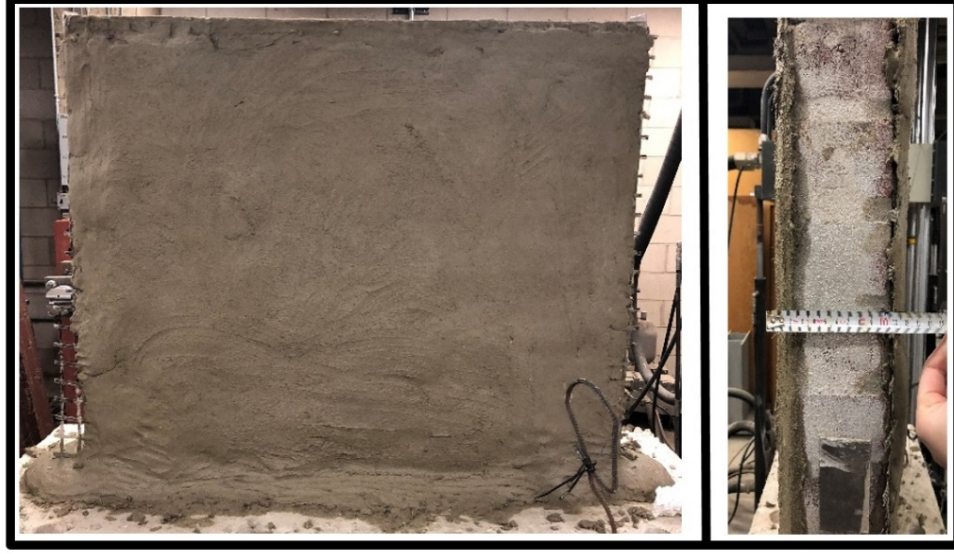
**Şekil 3.63 :** TD12YG duvar numunesi.

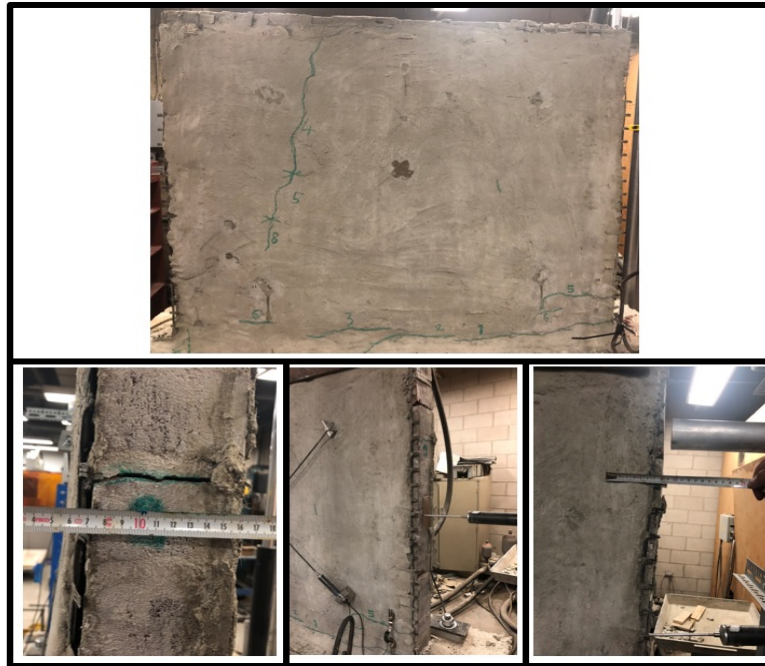
Şekil 3.65 : Duvar TD12YG'nin hasar tipi.
