# **KINIK'TAKİ TÜRK DÖNEMİ MİMARİ ESERLER**

**Yüksek Lisans Tezi**

**Harun MUSTAFAOĞLU**

**2019**

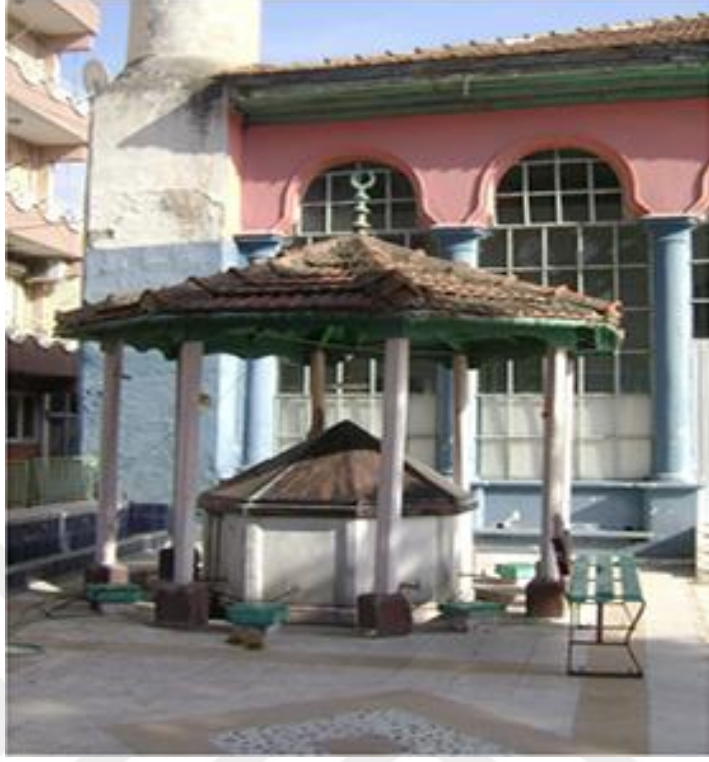
Fotoğraf 104: Çarşı (Karaosmanoğlu) Camisi, Restorasyon (2013-14)'dan önce şadırvanın durumu(Ş. Altunoğlu, 2007)

Şadırvan avlunun solunda ve günümüzde üstü açık halde sekizgen bir taş su haznesinden ibarettir. (Fotoğraf-104) Restorasyondan önce buranın üstünde sekizgen planlı, ahşap direkli ve kiremit çatı örtülü baldaken yapı bulunmaktaydı. (Fotoğraf-105)

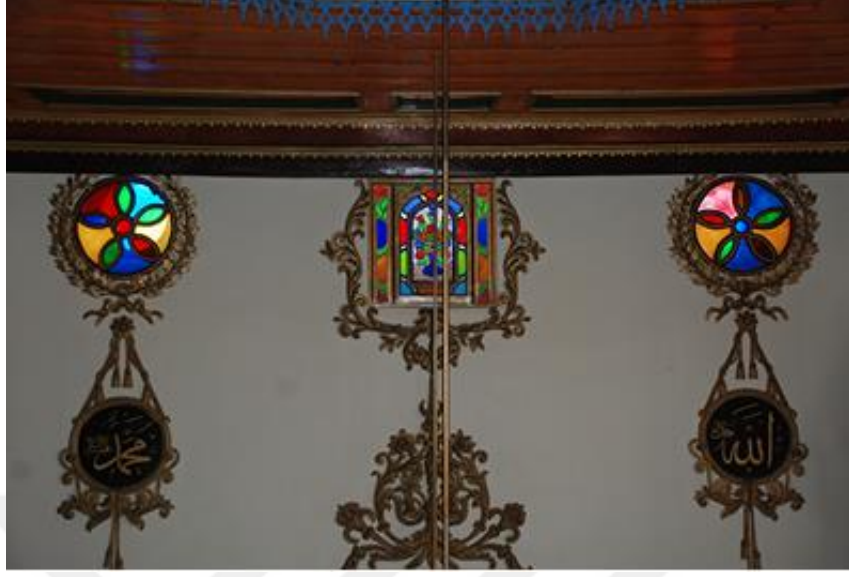
Fotoğraf 128: Poyracık Yıldırım Beyazıt Camisi,  
kible duvarında alçı süsleme madalyonlar, cel-i sülüs levhalar ve vitraylar.

Harimin üst kısımlarında, alçı kabartmalı madalyonlar içinde cel-i sülüs hat ile Allah, Muhammed ve dört halife isimleri yazılıdır. Yine kibledeki vitraylı pencerelerin etrafı, alçı kabartmalarla çelenk biçiminde süslenmiştir.(Fotoğraf-128)

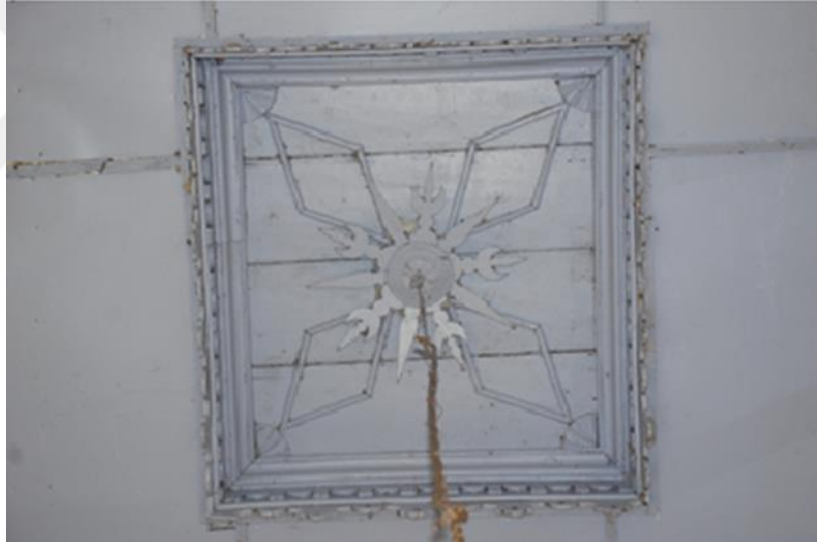
Fotoğraf 197: Kocaömer Köyü Camisi, kapalı son cemaat yeri süslemeli tavan çökermesi

Kapalı son cemaat yeri tavanındaki çökertmede, çitakari dört kollu yıldız motifi düz silmeli çerçeve içine alınmıştır. Ağzında lotus uçlu ahşap fisto dolaşmaktadır. (Fotoğraf-197)
