**KARAYOLU PÜRÜZLENDİRMESİNDE CÜRUF LARIN  
KULLANILABİLİRLİĞİNİN VE PÜRÜZLENDİRİLMİŞ  
TABAKALARIN YÜZEY ÖZELLİKLERİNİN İNCELENMESİ**

**DOKTORA TEZİ  
İNŞAAT MÜHENDİSLİĞİ ANABİLİM DALI  
ISPARTA – 2021**

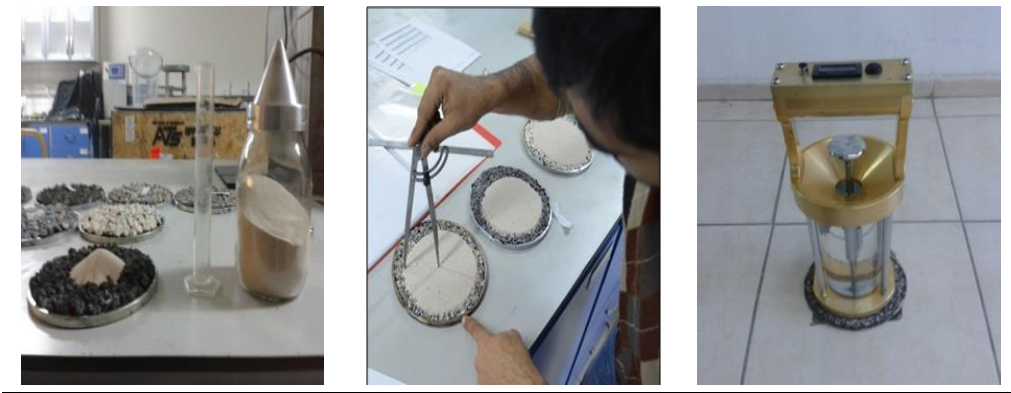
Şekil 2.2. Hacimsel test metotları

Kanafi vd., 2015; Martino ve Weissmann, 2008; Praticò vd., 2015; Sezen ve Fisco, 2013). Bu test yöntemlerine ilişkin görseller Şekil 2.2' de verilmiştir.

Her ne kadar son yıllarda makro doku derinliğinin ölçümü için alternatif metotlar geliştirilse de hacimsel ölçüm metotları en yaygın olarak kullanılan ve en çok kabul görmüş metotlardır. Hacimsel metotların tercih edilme sebepleri, portatif, ekonomik, kolay uygulanabilir ve anlaşılabilir oluşlarıdır. Bunun yanında sonuçların yavaş alınması, sahada ölçüm yapılacak şeridin trafiğe kapatılması, tekrarlanabilirliğin diğer metotlara göre düşük oluşu, operatörün güvenlik sorunu, hava ve çevre koşullarına bağlı oluşu gibi nedenler de dezavantajları olarak sayılabilir. ASTM E 965 standardında tanımlanmış kum yama metodu en çok kullanılan ve en çok kabul görmüş makro doku ölçüm metodudur. Bu metotta hacmi bilinen belirli gradasyondaki kum kaplama yüzeyine dairesel bir şekil oluşturacak şekilde yayılır ve oluşan dairesel olarak çapı ölçülür ve ortalama doku derinliği hesaplanır. Yüzey makro doku derinliğinin tayin edilmesinde kullanılan diğer bir hacimsel metot ASTM E 2380 standardında tanımlanmış akış-zaman ölçer metodudur. Testte, belirli bir hacimdeki suyun cihaz tabanı ile kaplama yüzeyi arasından kaçması için gerekli olan zaman ölçülür. Test, kaplama dokusundaki yerel değişimlere karşı son derece hassastır ve tekrarlanabilirliği zayıf ve kuvvetle operatöre bağlıdır (ASTM, 2019; Flintsch vd., 2003; Mahboob

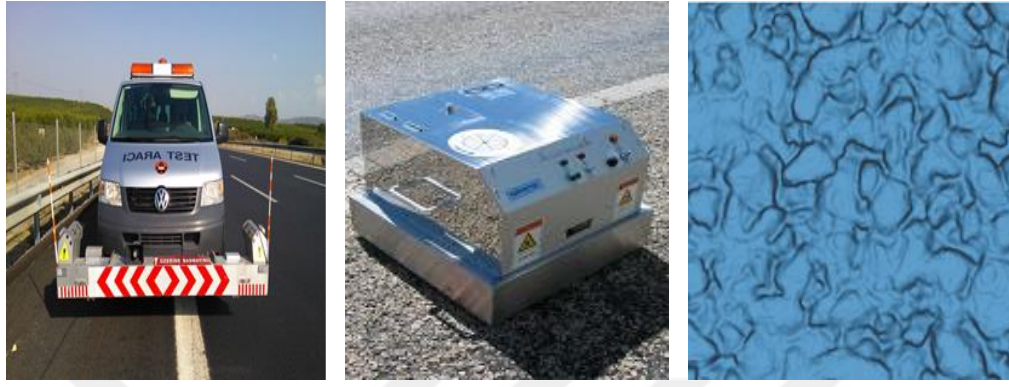
Şekil 2.3. Lazer tabanlı ölçüm metotları

lazer veya görüntü tabanlı metotların yaygınlaşması gerektiğini belirtmişlerdir. Lazer ve görüntüleme tabanlı yöntemler için bazı görseller Şekil 2.3' de verilmiştir.

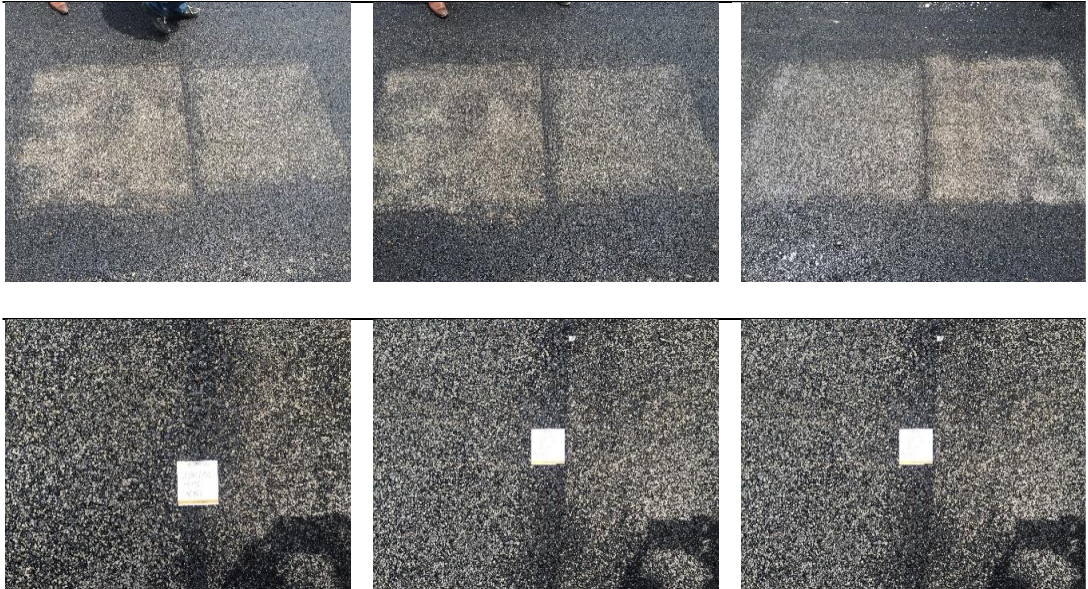
Şekil 3.6. BSK üzerinde pürüzlendirme uygulaması görselleri

- (1) İlk pas sonrası sıkışma oranı tayini ve yüzey sıcaklık tespiti yapmak.
- (2) İkinci pas sonrası sıkışma oranı tayini ve yüzey sıcaklık tespiti yapmak.
- (3) İlk pas sonrası, BSK yüzeyinde pürüzlendirme sonrası serbest malzeme miktarı tayin etmek.
- (4) İkinci pas sonrası, BSK yüzeyinde pürüzlendirme sonrası serbest malzeme miktarı tayin etmek.
- (5) Uygulama zamanı belirlemek.
- (6) Malzeme serme miktarını saha koşullarında optimize etmek ve
- (7) BSK yüzeyine meydana gelen görüntüyü gözlemlemektir.

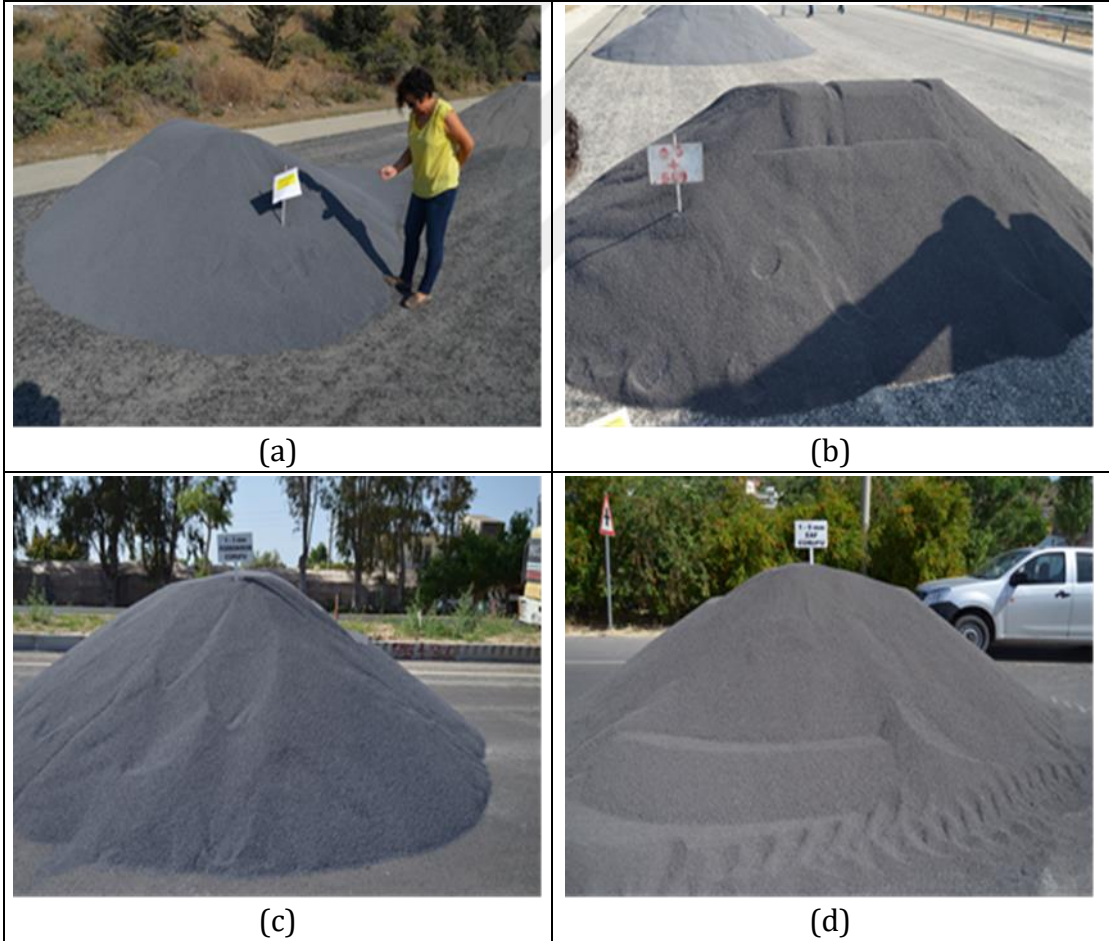
Şekil 3.8. TMA (a,b) ve aşınma (c, d) inşaat sahasında istiflenen agregalar

Karayolları 5. Bölge Müdürlüğü tarafından TMA ve aşınma tabakası inşaatı için tasarımlar yapılmış ve nihai tasarımlar ilgili yüklenici firmalar tarafından kullanılarak BSK üretimi gerçekleştirilmiştir. Yüklenici firmalar Çizelge 3.9 ve Çizelge 3.10' da verilen pürüzlendirme uygulamasında kullanılacak agregalar uygun boyutlarda hazırlamış ve inşaatın yapılacağı sahaya taşınmış ve uygun bir alanda istiflenmiştir (Şekil 3.8).

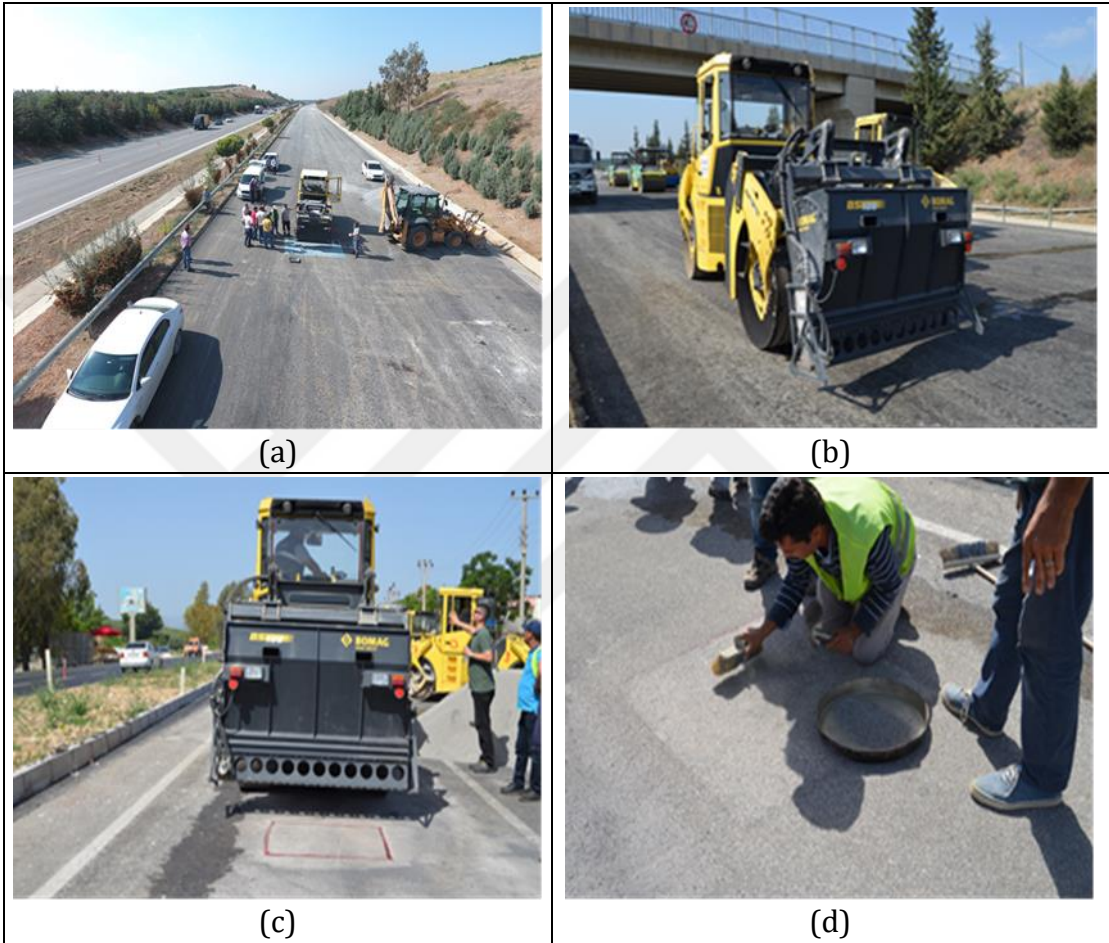
Şekil 3.9. TMA (a,b) ve aşınma (c,d) sahasında serici ayarı

agregaları sericiye bir yükleyici ile yüklenmiştir. Sericinin başlık ayarı ve silindirin hızı tanımlanan ve serilecek agrega miktarının bir metre kareye düşecek şekilde ayarlanmıştır (Şekil 3.9). Pürüzlendirme malzemesinin miktarı tava deneyi ile kontrol edilmiş ve bu işlem dizisi her bir deneme kesimi için tekrar edilmiştir.

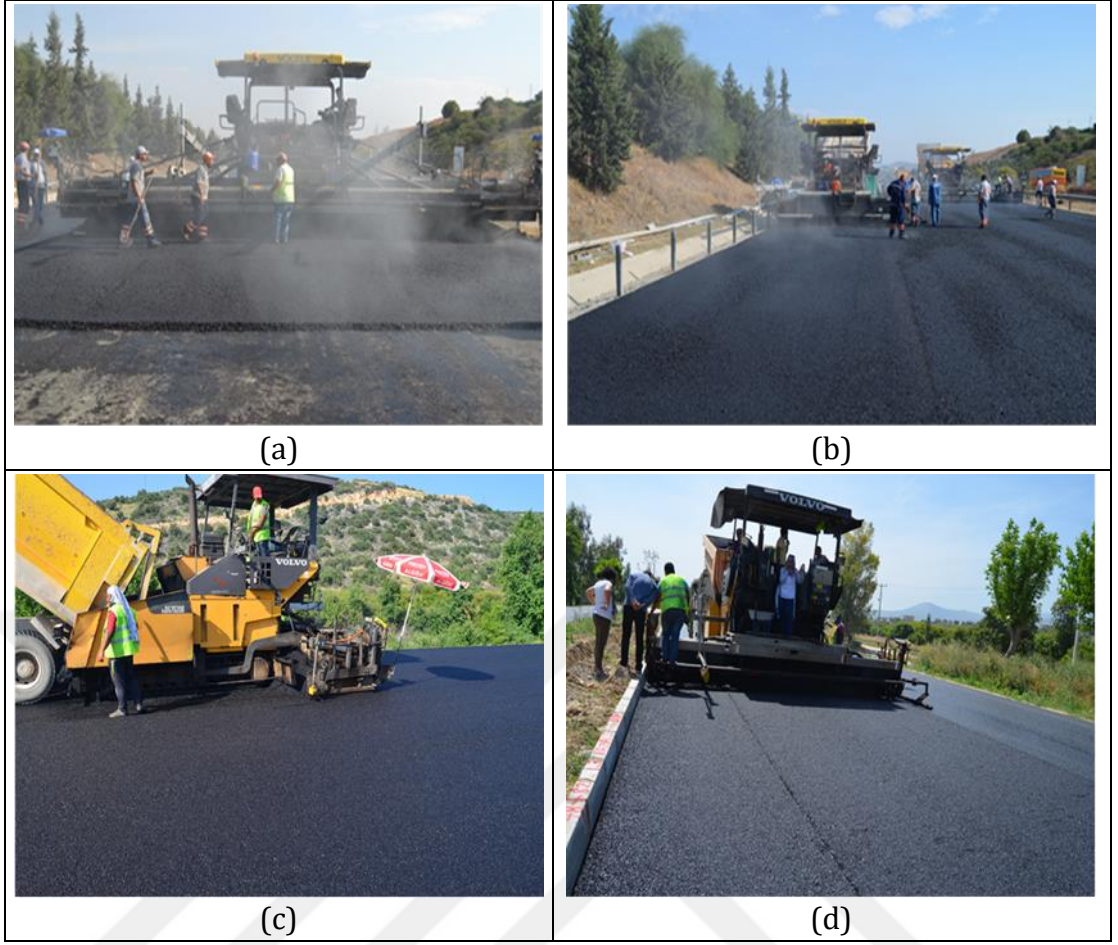
Şekil 3.10. TMA (a, b) ve aşınma (c, d) tabakası inşaatından resimler

Kaplama inşaatının yapılacağı Tarsus-Adana-Gaziantep (TAG) güzergâhından geçen 052 otoyolu ve Mersin-Erdemli-Silifke-Taşucu (MEST) güzergâhından geçen devlet yolu üzerinde ve tüm hazırlılar yapıldıktan sonra TMA ve aşınma tabakası inşaatına başlanmıştır (Şekil 3.10).

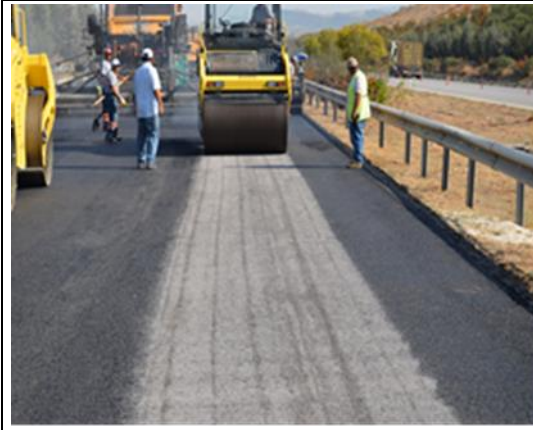
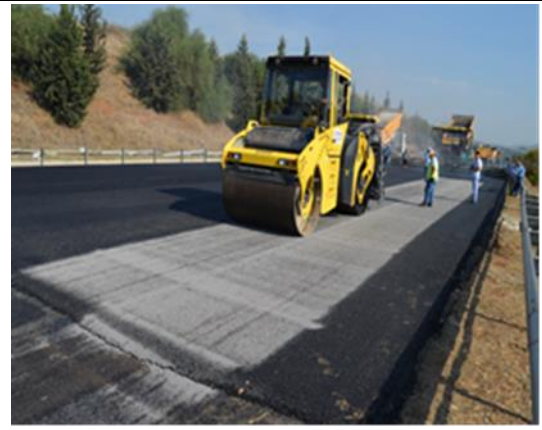
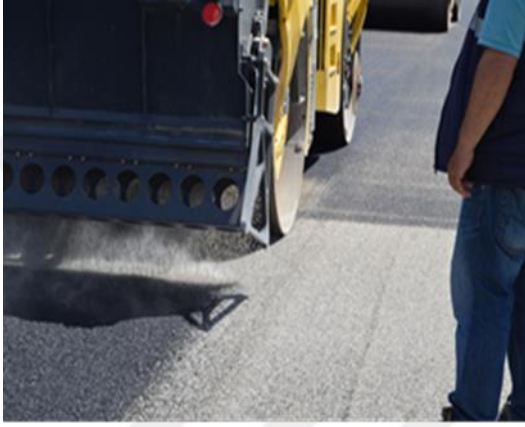
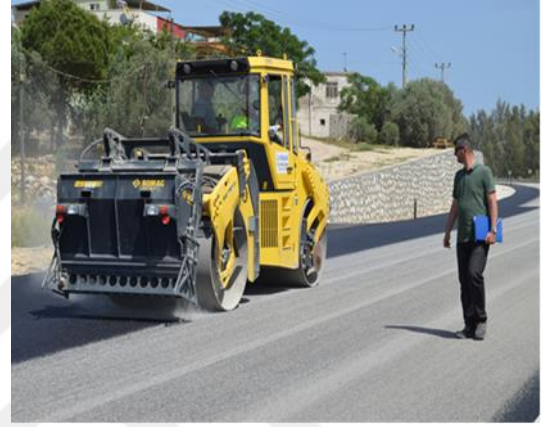
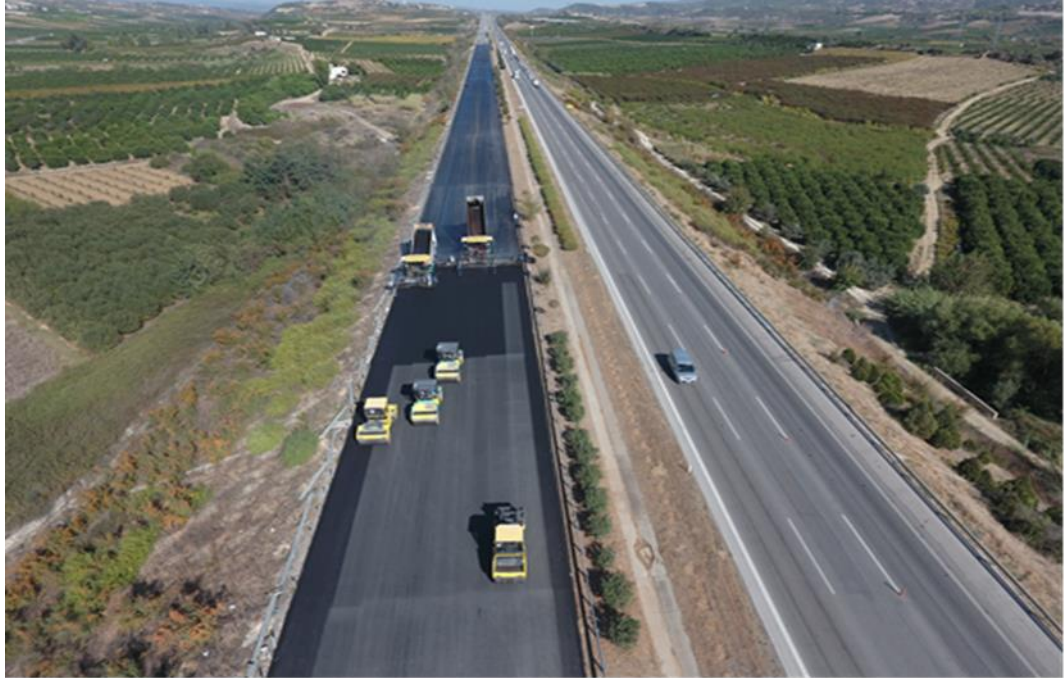
Şekil 3.11. TMA (a,b,e) ve aşınma (c,d) üzerine uygulanan pürüzlendirme

Otoyol üzerinde TMA aşınma inşaatı yaklaşık 50 metre tamamlanıncaya kadar devam ettirilmiştir. Sonrasında, ilgili kesim için tanımlanan pürüzlendirme uygulaması malzeme serim zamanına göre “1. Pas sonrası veya finişer arkası” yapılmaya başlanmıştır. Pürüzlendirme uygulaması tamamlanan her bir kesim sıkıştırma işlemleri çelik bandajlı ve lastik tekerlekli silindirler ile yapılmıştır (Şekil 3.11).

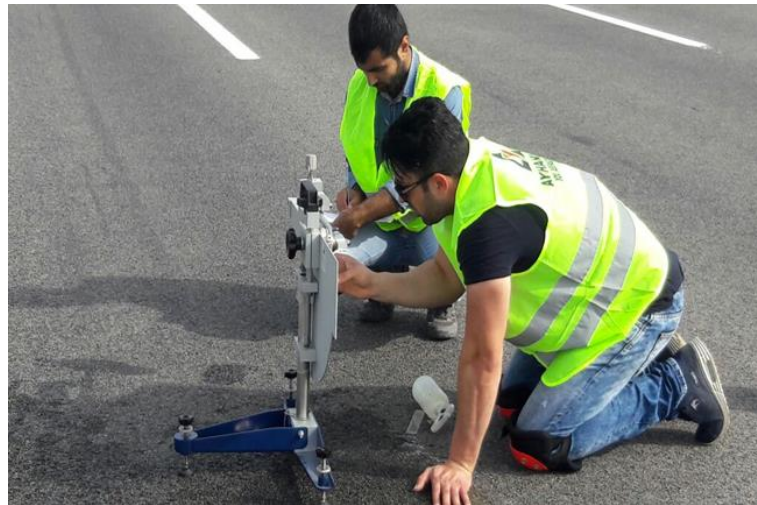
Şekil 3.12. İngiliz pandülü

- **Kaydırıcı yükseklik ayarı:** Pabucun numune üzerinde temas etmesi gerek özel uzunluk yükseklik ayar vidası ve özel cetvel yardımıyla ayarlanır. Testi yapan kişi, kaldırma kolu yardımı ile kaydırıcıyı aşağı doğru yavaşça indirir, kaydırıcının kenarı, yüzeye değinceye kadar, pandülün kayacağı yerin sağ altına yavaşça hareket ettirir. Sonra ölçüm aleti temas yolunun uzunluğunu doğrulamak için kaydırıcının yanına ve salınım yönüne paralel olarak yerleştirilir. Bu adım, ilk temas noktasını belirlemek için önemlidir. Bu diğer kenar için de tekrarlanır. Eğer temas yolu, test numunesinin üzerinde 124 ve 127 mm aralığında değilse cihazın önündeki tesviye vidasını yükselip düşürerek ayarlamak gerekmektedir.

- **Testin uygulanması:** Son adım testin uygulanmasıdır. Teste başlamadan önce, numune yüzeyi ve kaydırıcı pabuç ıslatılır. Bırakma düğmesine basılır ve pandül kolunun serbestçe kendi yayınca salınmasına izin verir. Dönüş yolunda kol kaydırıcı yüzeyine temas etmeden yakalanır. Test, her defasında numune yüzeyi ıslatarak beş kez tekrarlanır ve sonuçlar kayıt edilir.

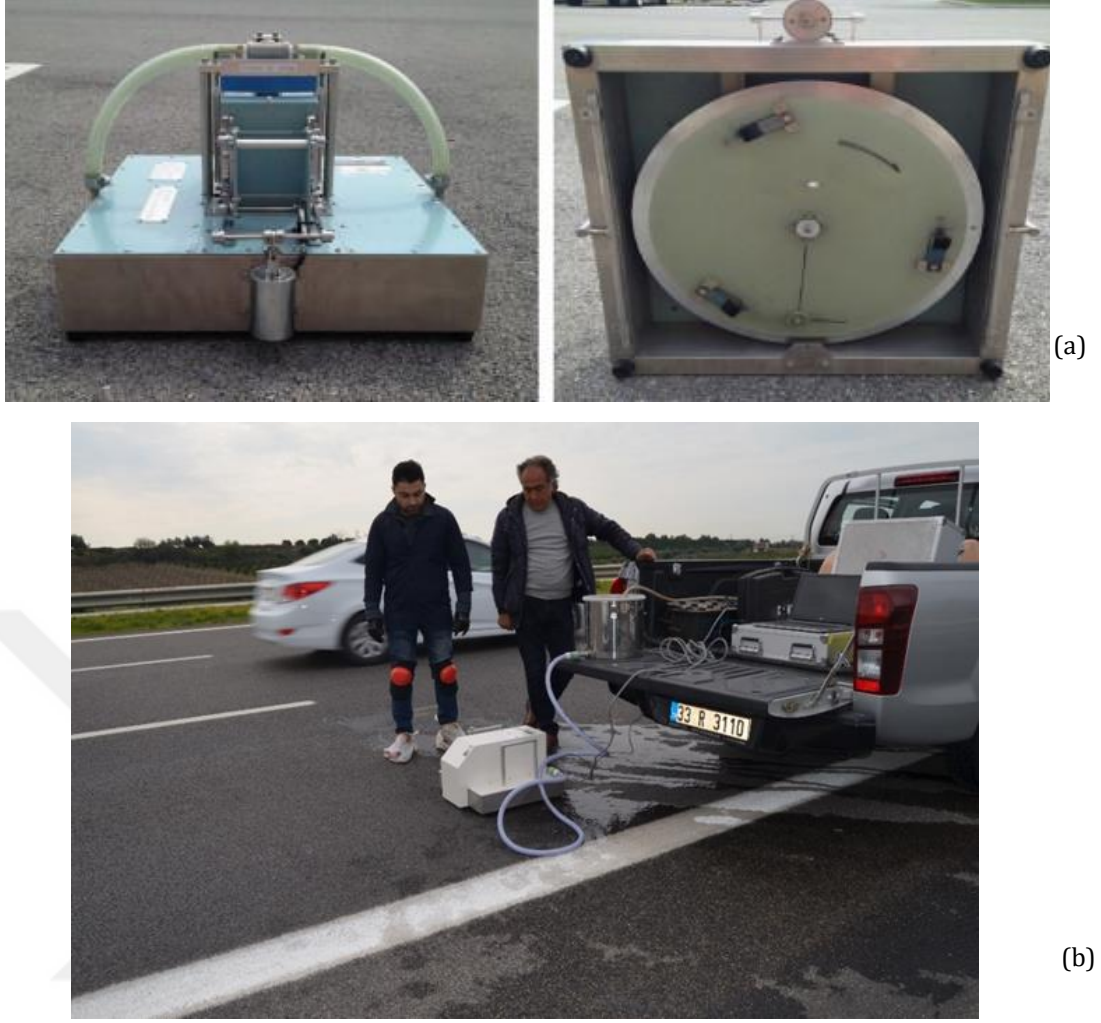
Şekil 3.13. Dinamik sürtünme ölçer (a) ve saha uygulaması (b)

- (1) Su tankı,
- (2) Taşınabilir bir bilgisayar,
- (3) DFT cihazının kendisi,
- (4) Cihaz diskinin altına monte edilen üç adet özel yapım kauçuk lastik ve yedekleri ve
- (5) Farklı hız aralıklarında sonuçlar veren ve cihazı komanda eden cihazı özgü bilgisayar programı.

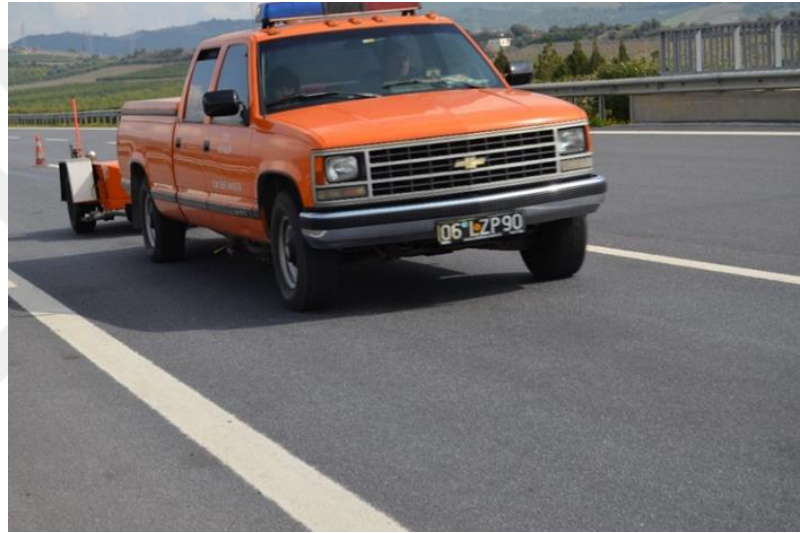
Şekil 3.14. Kilitlenen tekerlek kayma direnci aracı

Kayma oranı 0 ile 1 arasında değişmektedir, fakat en yüksek boyuna sürtünme katsayısı ve en kısa araç durma mesafesini sağladığından en uygun kayma oranı 0,15-0,20 arasındadır. Sürtünme katsayısı ölçüm prensibini kullanan cihazlar sabit kayma oranı ile çalışmaktadır. Sabit kayma oranlı cihazlar sürekli ölçüm alımı sağlaması ve uzun kesimlerin takibini kolaylaştırması açısından daha çok araştırma çalışmalarında çok tercih edilmektedir (Andriejauskasa vd., 2014; Uz vd., 2016). Kilitlenen tekerlek kayma direnci ölçüm aracı da sabit kayma oranına göre tasarlanan bir cihazdır (Şekil 3.14). Aynı zamanda saha ölçümlerinde ASTM E 274 standardı takip edilerek kullanılmıştır.

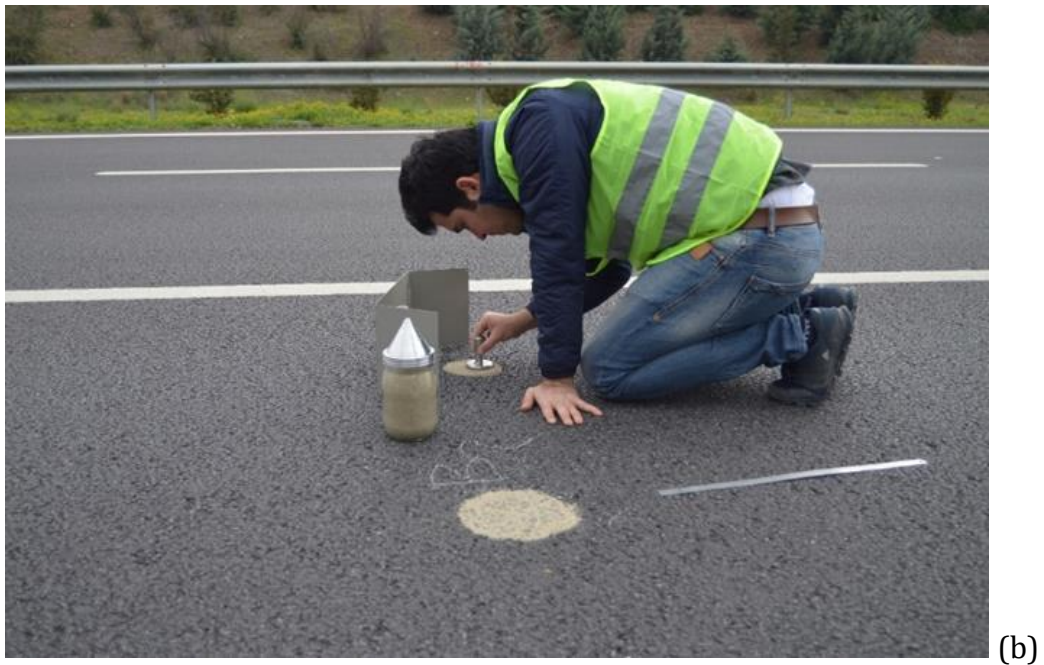
Şekil 3.16. Kum-yama testi şeması (a) ve sahada uygulaması (b)

Kum yama testi, kaplama yüzeylerinin makro dokularını belirlemede en çok bilinen ve kullanılan metottur. Bu testin uygulaması, farklı kurumlar ve enstitüler tarafından yayımlanan standartlara göre değişmektedir. Bu çalışmada, kum yama testini uygulamak için ASTM E 965 kullanılmıştır. Bu test metodunda, makro doku derinliğini boşlukları dolduran kumların oluşturduğu malzemelerin hacmi belirler.

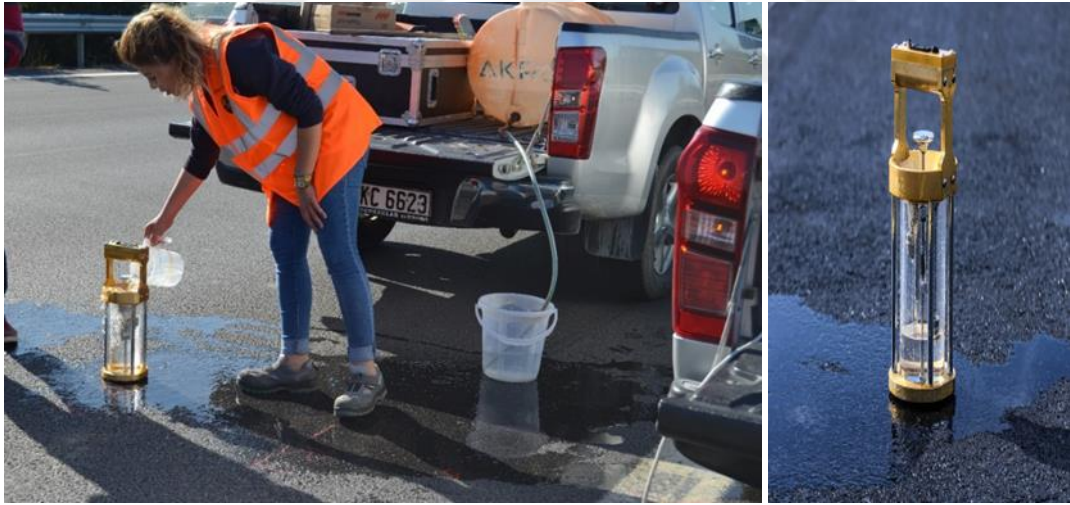
Şekil 3.17. Akış-zaman ölçer

OFT: Ortalama akış süresini temsil etmektedir.

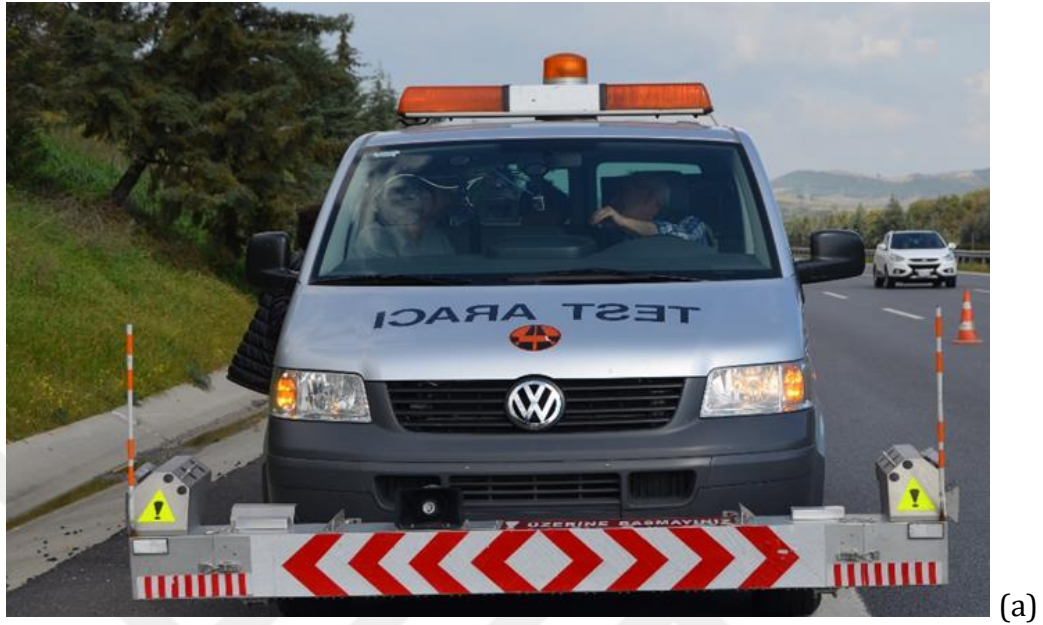
Şekil 3.18. Lazer profilometre aracı (a), ölçüm ekranı (b)

enine görüntü, IRI değerleri, teker izi oturması ölçümleri gerçekleştirilmiştir (Şekil 3.18).
