**END STRİ MİRASININ KORUNMA VE YENİDEN  
İ LEVLENDİRME SORUNSALININ, İSTANBUL YEDİKULE  
CER AT LYESİ-T5 B NASI  ZERİNDEN İNCELENMESİ**

**Y KSEK LİSANS TEZİ  
M MARLIK ANAB LİM DALI  
İSTANBUL – 2021**

### ENDÜSTRİ MİRASININ KORUNMA VE YENİDEN İŞLEVLENDİRME SORUNSALININ, İSTANBUL YEDİKULE CER ATÖLYESİ-T5 BİNASI ÜZERİNDEN İNCELENMESİ

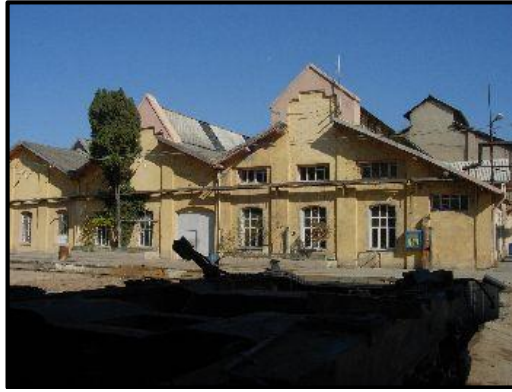
őekil 4.6. Eskiőehir cer at lyesi –  retim binaları ( zkut ve  zaslan, 2009)

1894-1923 yıllarında istasyon binası, yan  retim fonksiyonları: kereste kurutma ve deposu, kum kurutma, kazan temizleme, su soėutma, y netim ve sosyal mekanlar: okul, hastane ve b rolar iőlevleri yer almıő, 1923 yılında at lye 800m<sup>2</sup> alana konumlanmıőtır. 1925-28 yıllarında montaj at lyesi,  arkhane, k pr , kazanhane, demiryolu makas, marangozhane, kantar, yol emniyeti i in gerekli malzemelerin  retildiėi birimler a ılmıő, dıőa baėlılıėın azalması hedeflenmiőtir (Yataėan, 2013). őekil 4.6'da at lyenin  retim binaları g sterilmiőtir.

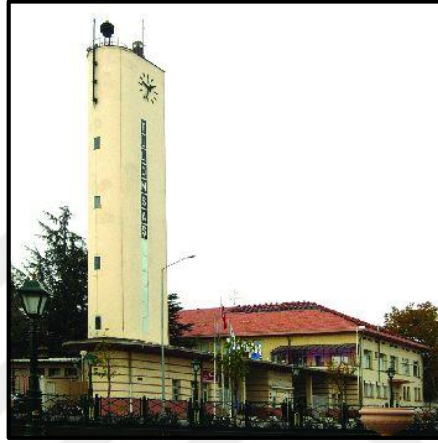
Şekil 4.7. Tülomsaş yerleşkesi - giriş kapısı (Özkut ve Özaslan, 2009)

II. Dünya Savaş'ı sonrası II. Ulusal Mimarlık etkisi yanında uluslararası biçim izlerinin de görüldüğü yönetim binaları eklenmiştir (Özkut ve Özaslan, 2009). 1946'da çırak mektebi ve 1947'de takım fabrikası atölyeye eklenmiştir (Yatağan, 2013). Tesisin giriş kapısı, oval biçimde biten bir birim ve giriş saçığından oluşmuştur. Giriş kapısı, cephesinde dikdörtgen düşey pencereleri bulunan, saat kulesi ile düşey, giriş saçığı ile yatay etki verilmek istenmiş, o dönem binalarının karakterini yansıtacak şekilde yapılmıştır (Özkut ve Özaslan, 2009). Şekil 4.7'de atölyenin giriş kapısı gösterilmiştir.

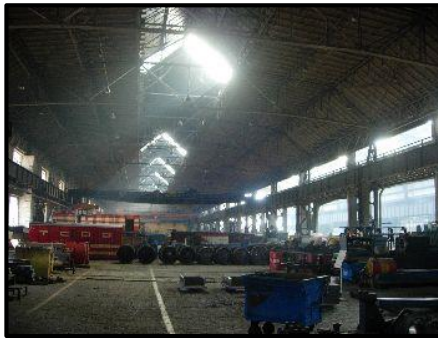
Şekil 4.8. Lokomotif bakım ve döküm atölyesi yüksek tavan ve çatı bantları (Özkut ve Özaslan, 2009)

Yerleşke içerisinde yer alan atölye binaları ise sanayi tesisi olarak işlevlendirilmiş, mekanda bütünlük ve kat yüksekliği hesap edilmiştir. Yapı malzemesi olarak betonarme kullanılmış, yüksek iç mekanlar oluşturulmuştur. Aydınlatma çatı bantları ile sağlanmış, titreşimin azalması ve ağır yüklerin taşınması için 8x8 ahşap takozlar ile özgün yer döşemesi yapılmıştır (Özkut ve Özaslan, 2009). Şekil 4.8'de atölyenin iç mekanı gösterilmiştir.

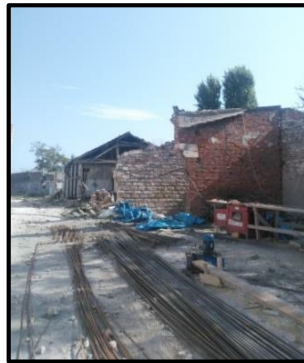
Şekil 4.11. Makine dairesi ve aşevi (Özdemir, 2019)

Makine dairesi ve elektrikhane binaları 19yy. sonu-20yy. başı inşa edilmiş, yapımında yığma harman tuğla ve surun yapı malzemesi olan küfeki taşı kullanılmıştır. Çatısı ahşap çatı üzerine Marsilya kiremit kaplanmış, beşik çatıdır. Şekil 4.11’de gösterilmiştir (Çobanoğlu ve Yılmaz, 2017).

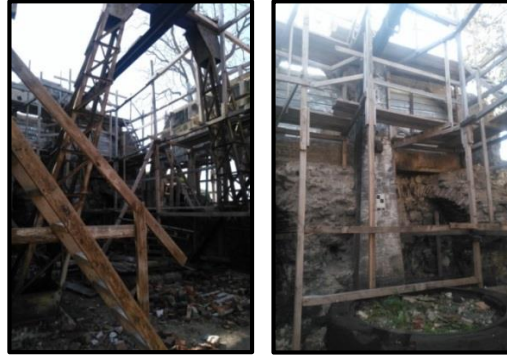
Şekil 4.12. Bondaj ve tav ocağı iç mekan görünüş (Özdemir , 2019)

Bondaj ve tav ocağı binası 19yy. sonu - 20yy. başı inşa edilmiş, arka cephesi sur duvarının devam ettirilmesi ile oluşturulmuştur. Harman tuğla duvar ile tamamlanmış, çatısı ahşap çatı üzerine Marsilya Kiremit kaplanmış, beşik çatıdır<sup>1</sup>. Şekil 4.12’de bondaj ve tav ocağı binasının iç mekanı görünümleri gösterilmiştir.

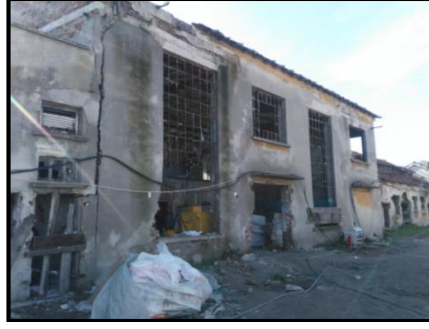
Şekil 4.13. Elektrikhane (Özdemir , 2019)

Elektrikhane binası 19yy. sonu - 20yy. başı inşa edilmiş, iki katlı bir yapıdır. Duvarlar harman tuğla duvar, içersinde betonarme kolon ve kiriş yer almış. Ahşap çatılı beşik çatıdır. Cephesinde dikdörtgen ve kare pencereler yapılmış, elektrikhane ve trafo binası benzer yapım özelliklerine sahiptir. Şekil 4.13’de gösterilmiştir.

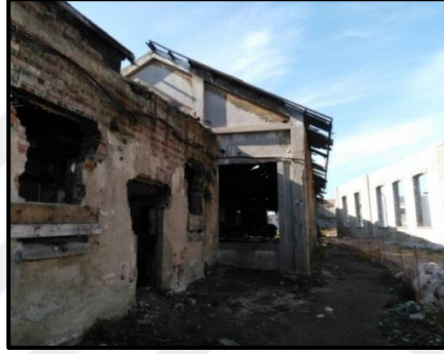
Şekil 4.14. Demirhane (Özdemir , 2019)

Demirhane binası 20yy.başı inşa edilmiş, betonarme bir yapıdır. Çatısı metal yapılmış, cephesinden kolon ve kirişler anlaşılmaktadır. Şekil 4.14’de gösterilmiştir.

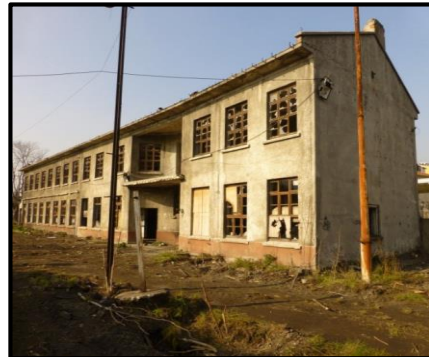
Şekil 4.15. Müdüriyet (direktörlük) binası (Çobanoğlu ve Yılmaz, 2017)

20yy. başı inşa edilmiş, Yedikule cer atölyesine sonradan eklenmiş ve müdüriyet işlevinde kullanılmıştır (Çobanoğlu ve Yılmaz, 2017). Dikdörtgen formda tasarlanmış, betonarme olarak iki katlı yapılmıştır<sup>1</sup>. Şekil 4.15’de eski dönem fotoğrafı gösterilmiştir.

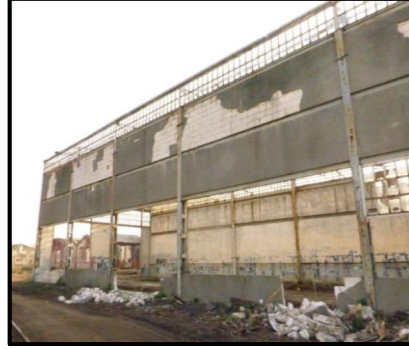
Şekil 4.16. Kazanhane (Çobanoğlu ve Yılmaz, 2017)

Kazanhane binası 20yy. başı inşa edilmiş, çelik strüktür sistemiyle yapılmıştır (Çobanoğlu ve Yılmaz, 2017). Şekil 4.16’de gösterilmiştir.

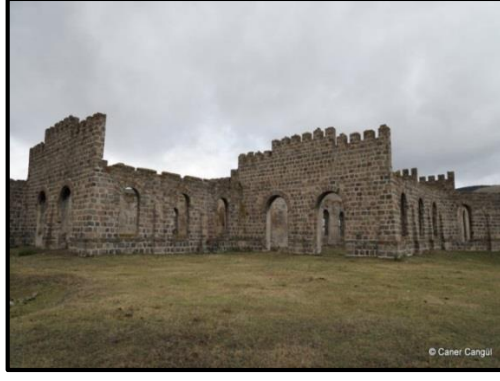
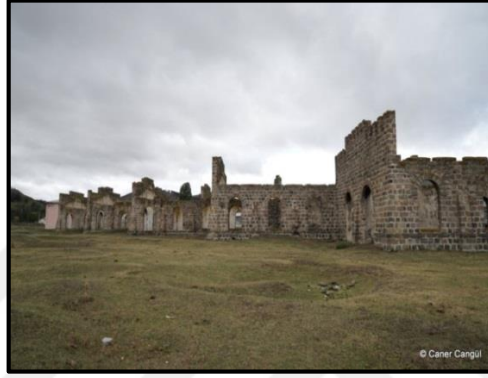
Sarıkamış cer atölyelei’nin mimari yapısına bakılmış; cer atölyesi içerisinde yer alan yapılar zamanla tahrip olmuş, çatıları yok olmuştur. Yapıların sadece kagir beden duvarları ayakta kalabilmiştir (Karadağ, 2019). Atölye on bölümden oluşmuş, dikdörtgen planda altı yapının kaydırmalı konulması sonucu çıkılmıştır (Doğan, 2019). Şekil 4.17, 4.18’de gösterilmiştir.

Şekil 4.17. Sarıkamış cer atölyeleri kaydırılmalı bölüm ön görünüş (Cangül, 2016)

Şekil 4.18. Sarıkamış cer atölyeleri yan görünüş (Cangül, 2016)

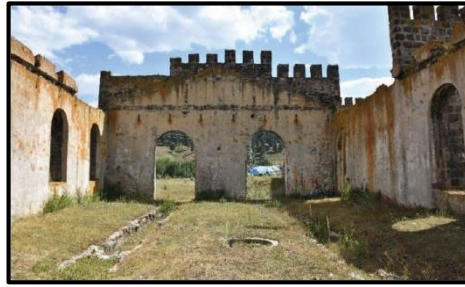
Şekil 4.19. Sarıkamış cer atölyeleri iç cephe görünüş (Doğan, 2019)

Atölyeyi oluşturan bölümler dikdörtgen tasarlanmış, cephelerinde geniş ve yüksek yuvarlak kemerli pencere ve kapı açıklıkları yer almış ve bu açıklıklar iç mekanın aydınlatılmasını sağlamıştır. Atölyenin dış cepheleri kesme taştan yapılmış, kapı ve pencere açıklıklarının üstüne kemer geçilmiştir. İç cephe duvarlarının bazılarında beton kullanılmış (Doğan, 2019) ve Şekil 4.19’de gösterilmiştir.

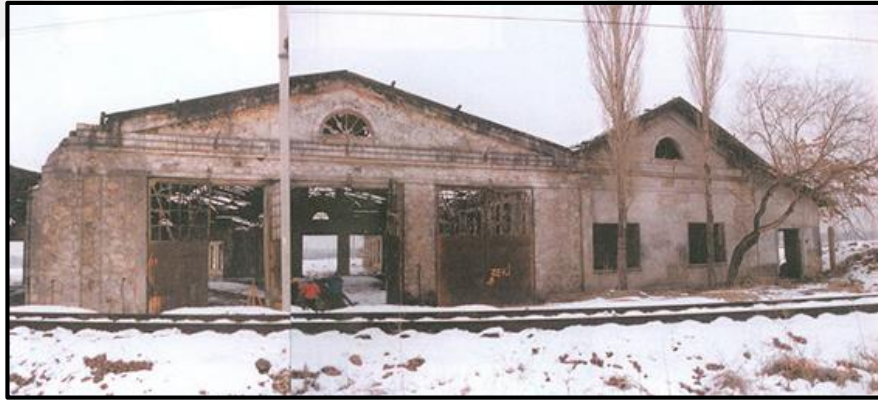
Şekil 4.20. Ankara cer atölyesini üç dikdörtgen birimden görünüş (cermodern, 2020)

1923 yılında Türkiye Cumhuriyet’i kurulmuş, Ankara başkent ilan edilmiştir. 1926-1927 yıllarında demiryollarının millileştirilmesine karar verilmiş, program dahilinde Ankara Cer Atölyesi kurulmuştur. Kurtuluş Savaşı sonrası usta ve işçi eksikliği yaşanmış, buna rağmen atölye inşa edilerek demiryolun verilen önem gösterilmiştir (Karadağ, 2019). Şekil 4.20’de Ankara cer atölyesini üç dikdörtgen birimden görünüş gösterilmiştir.

Ankara cer atölyesi'nin mimari yapısı üç dikdörtgen birim ve hangar yapısından oluşmuş, hangar yapısı sonradan eklenmiştir (Karadağ, 2019). Atölye içersindeki üç dikdörtgen yapı betonarme kolondan yapılmış, araları kagir malzeme ile tamamlanmıştır. Çatı çelik strüktür olarak tasarlanmış, 10.43m tavan yüksekliğine sahiptir (Sezer, 2013). Şekil 4.23'de atölyedeki betonarme kolon ve çelik çatı gösterilmiştir.

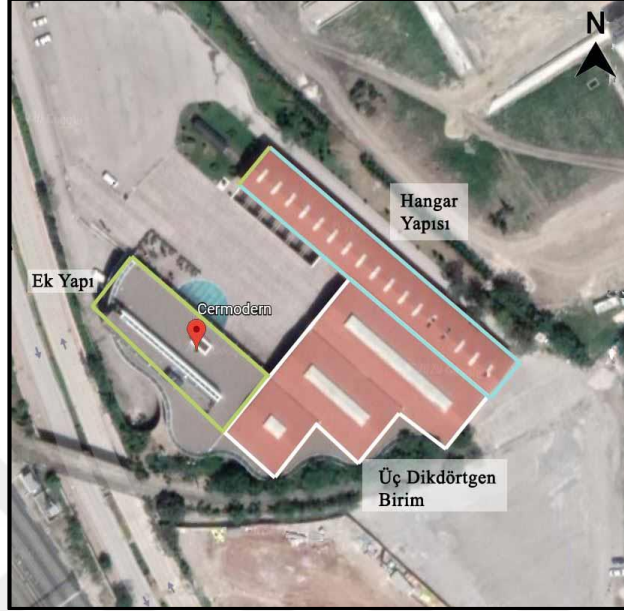
Şekil 4.21. Ankara cer atölyesi vaziyet planı (Google Earth, 2020)

Cermodern olarak adlandırılmış (Karadağ, 2019) ve günümüzde bu yeni işlevi ile hizmet vermektedir. Şekil 4.21’de 2020 yılına ait Ankara cer atölyesinin vaziyet planı gösterilmiştir.

Cermodern 11.500m<sup>2</sup> alan üzerine konumlandırılmış; konferans salonu, sanatçı odaları, satış mağazaları, kafe, sergi ve fotoğraf galerisi ile park alanından oluşmuştur (Yavuztürk, 2017; CERMODERN, 2020). Konferans salonu 370 kişilik tasarlanmış, sergi galerisi 4.500 m<sup>2</sup> ile fotoğraf galerisi 700 m<sup>2</sup> alan üzerine oturmuştur. Açık otoparkı yaklaşık 2320m<sup>2</sup>’lik alana sahip, Ankara Çağdaş Sanat Merkezi’nin yanında yer almaktadır (Sezer, 2013).

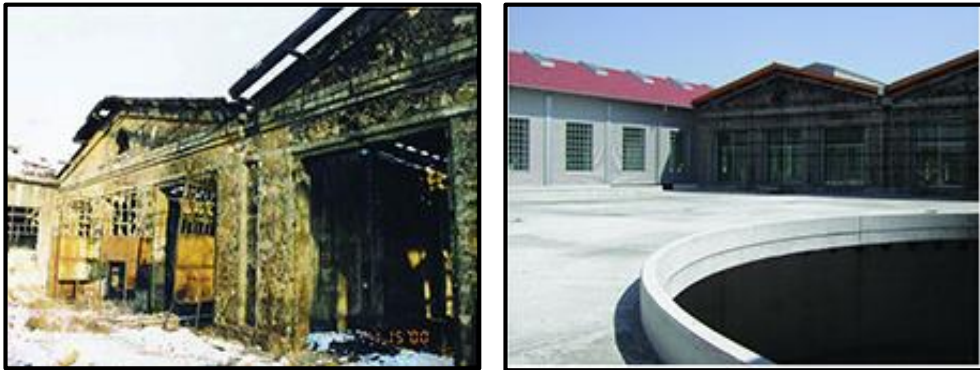
Şekil 4.24. Ankara cer atölyesi restorasyon öncesi ve sonrası (cermodern, 2020)

Atölye işlevini kaybettikten sonra yeniden işlevlendirilmesine karar verilmiş, işlevlendirme sırasında tren raylarının üstü kapatılarak ahşap avlu oluşturulmuştur. Atölye içersindeki üç dikdörtgen yapının cephesi kagir yapı malzemesinden yapılmış ve restore edilirken mevcut cepheler korunmuştur. Cepheler yer yer benzer yapı malzemesi ile sağlamlaştırılmıştır. Yapıların yüksek ve geniş ana kapıları korunmuş, işlevlendirilirken pencere olarak değerlendirilmiştir. Beşik çatılar sağlamlaştırılmış, çelik malzemelerin üstü ahşap plaklarla kapatılmıştır (Sezer, 2013). Şekil 4.24'de Ankara cer atölyesi dikdörtgen birimin ön görünüşü koyulmuş, restorasyon öncesi ve sonrası gösterilmiştir.

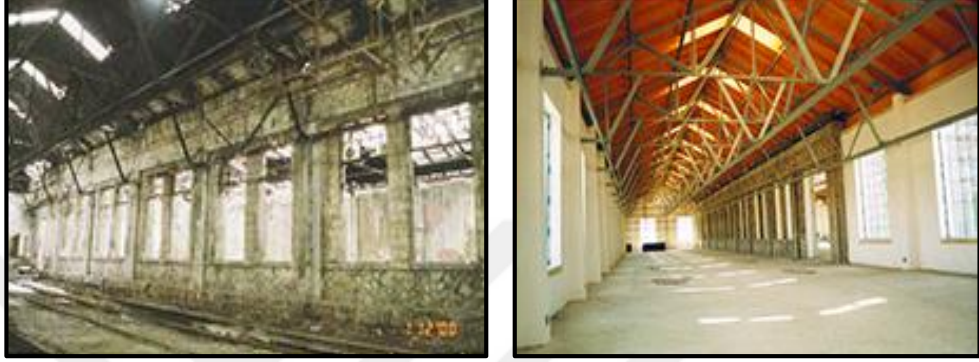
Şekil 4.25. Hangar yapısı iç mekan restorasyon öncesi ve sonrası (cermodern, 2020)

Atölye içerisindeki uzun ve ince hangar yapısının üç cephesi oluklu metal saçla kaplanmış, ön cephesi açık gri renge boyanmıştır. Ankara Cer Atölyeleri yeniden işlevlendirilirken ek yapı eklenmiş, brüt betondan inşa edilmiştir. Avlu kısmına bakan cephesi cam ile kapatılmış; fuaye, giriş ve kafeteryada tek mekan hissi vermiştir (Sezer, 2013). Şekil 4.25’de Ankara cer atölyesinin hangar yapısı iç mekan görünüşü konulmuş, restorasyon öncesi ve sonrası gösterilmiştir.

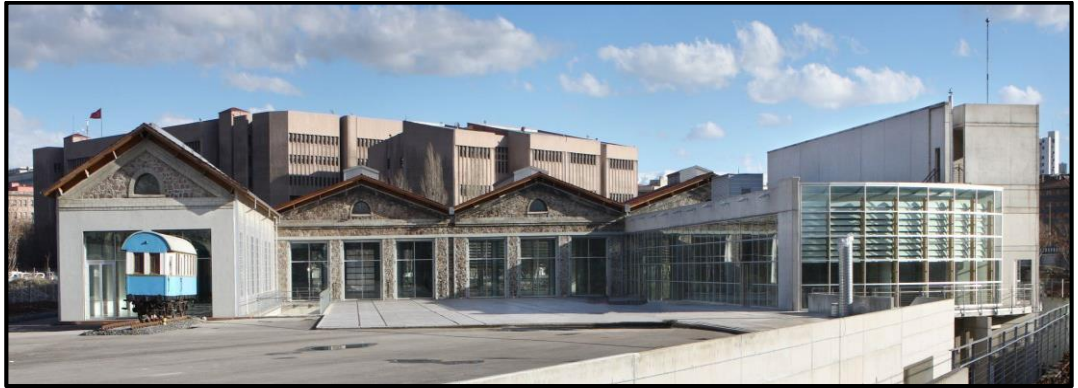
Şekil 4.26. Ankara cer atölyesi ön görünüş (Prota Mühendislik, 2020)

Ek yapının zemin katı kütüphane, tuvalet, kafeterya ve müze mağazasından oluşmuştur. Yapılar dışında eski dönem lokomotifleri de korunmuş, yapı önünde konumlandırılarak sergilenmektedir (Sezer, 2013). Şekil 4.26’de Ankara cer atölyesinin ön görünüşü gösterilmiştir.

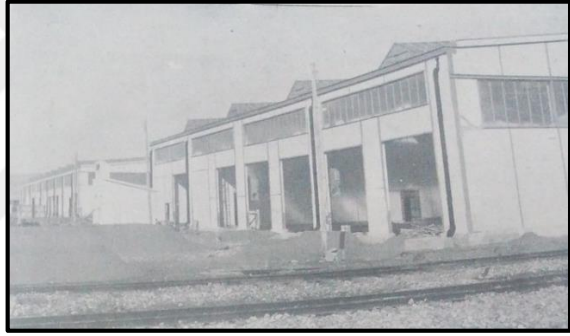
Şekil 4.29. Lokomotif ve vagon atölyesi görünüş tarih:30.11.1938 (Anonim, 1939b)

Vagon Atölyesi 22.000 m<sup>2</sup> alan üzerine konumlandırılmış, yıllık 2.500 yük ile 200 yolcu vagonu tamiri yapılmıştır. Yıllık 700 yük vagonu üretebilecek kapasitede inşa edilmiş, sustahane ve demirhane bu bölümde yer almıştır (Etker, 1939). Şekil 4.29'de lokomotif ve vagon atölyesinin önden görünüşü gösterilmiştir.

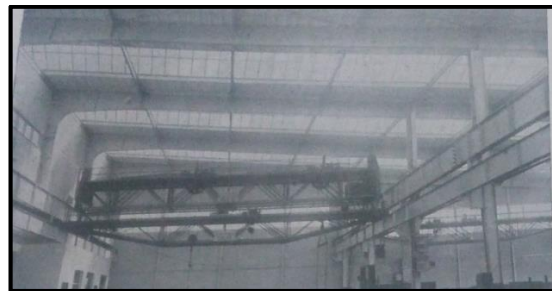
Şekil 4.32. Kazan dairesinde 3-4 tonluk vinçler (Tarih:30.11.1938) (Anonim, 1939b)

Atölye içerisine transportörler ile vinçler alınmış, tezgah ve tesisatları işlerine uygun olarak seçilmiştir. Atölye içerisindeki en büyük vinç 120 tonluk lokomotif kaldırma kapasitesine sahipmiş (Etker, 1939). Şekil 4.32’da atölyenin lokomotif atölyesinin kazan dairesinde yer alan vinçler gösterilmiştir.

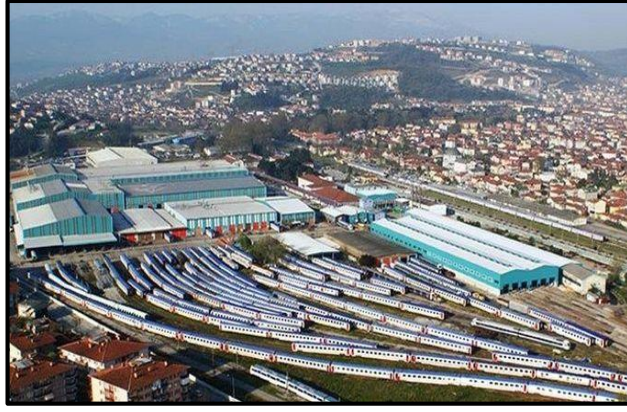
Şekil 4.36. TÜVASAŞ vaziyet görünüş (Tarih:29.07.2019) (RAYHABER, 2019)

2010 yılı itibarıyla TÜVASAŞ yaklaşık olarak 400 bin m<sup>2</sup> alan üzerinde konumlanmış, yıllık 500 adet vagon onarımı ve 75 adet vagon üretimi kapasitesinde sanayi kuruluşu olarak hizmet vermeye devam etmiştir (Miser, 2019). Şekil 4.36'de TÜVASAŞ vaziyet planı görünüşü gösterilmiştir.

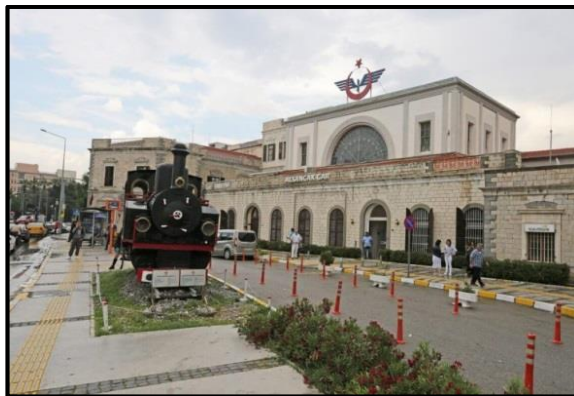
Şekil 4.37. Alsancak garı ön görünüş (Yaşar Üniversitesi Haber Portalı, 2018)

Alsancak garı iki katlı tasarlanmış, üç kısım farklı plan tipleri ile yapılarak cephede hareketlilik sağlanmıştır. Zamanla gar binasına eklemeler yapılmış ve U formu almıştır (Yıldız, 2008). Şekil 4.37'de Alsancak garı ön cephesi görünüşü gösterilmiştir.

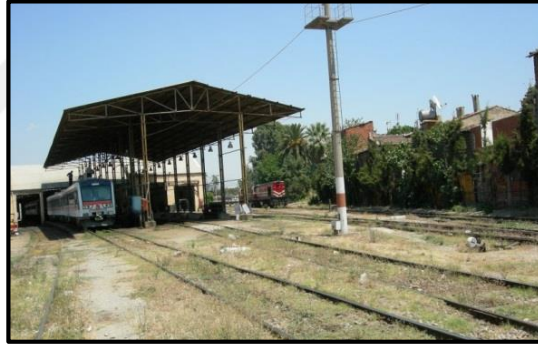
Şekil 4.38. Halkapınar lokomotif deposu görünüş (Berent, 2005a)

Depo içerisinde idare binaları, B ve C kulesi, D kulesi(yıkılmış), bunker (buharlı lokomotiflerde kömür ikmalinin yapıldığı yer), buharlı depo (dizele geçince dizel deposu olarak kullanılmış), motor depo, bunkerin güney tarafında yıkama, temizleme ve bakım üniteleri birimleri yer almış ve depoya birleşik avlar lojman olarak tasarlanmıştır (Berent, 2005b).

İstasyonun zemin altına çalışanların kuyu dedikleri bölüm yapılmış, lokomotiflerin alt kısmının tamirinde kullanılmıştır (Berent, 2005a). Halkapınar lokomotif deposu mimarisi incelenmiş, dönem fotoğrafları dikkat alınmıştır. Depo içerisindeki yapıların lokomotif giriş çıkışına uygun dikdörtgen formda tasarlandığı görülmüştür.

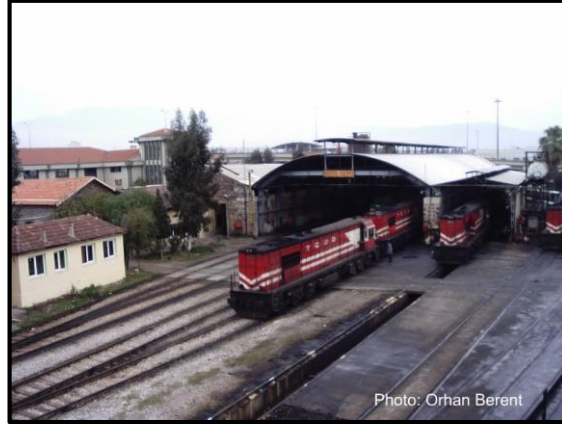
Depoda yer alan dizel deposunun duvarlarında taş malzeme kullanılmış, çatısının yuvarlak metal çatı olarak tasarlanmış ve Şekil 4.39’de görülmüştür.

Şekil 4.39. Halkapınar lokomotif deposu dizel deposu görünüş (Berent, 2005b)

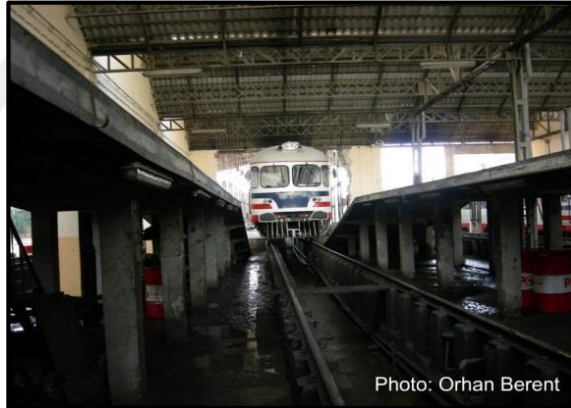
Yıkama, temizleme ve bakım üniteleri birimlerinde zemin ve duvarlarda beton kullanılmış, çatı set çatı yapılmış, Şekil 4.40’ de görülmüştür.

Şekil 4.40. Halkapınar lokomotif deposu iç mekan görünüş (Berent, 2005a)

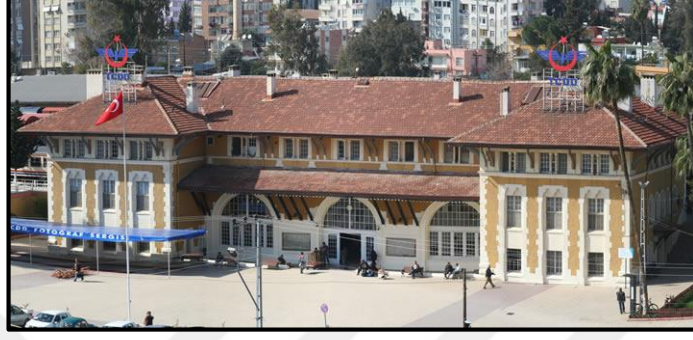
Şekil 4.44. Adana garı görünüş (Saydam, 2009)

Gar binasının orta kısmında üç adet açıklık yer almış söveli yapılmıştır (Durukan Kopuz, 2016). Garın giriş kapısı diğer binalardaki gibi dışarı çıkarılmamış, kapı üstünde yer alan ahşap payandaların tuttuğu saçak ile vurgulanmak istenmiştir (Erdoğan, 2005).

Üst ana çatının saçağı daha kısa yapılmış, cephelerde yontma taş kullanılmıştır (Durukan Kopuz, 2016). Kapılar düz sivri kemer olarak, alt kattaki pencereler daha büyük tasarlanmış (Erdoğan, 2005), çatı Almanya'dan çelik çatı makasları ile yapılmıştır (Durukan Kopuz, 2016). Günümüzde gar işlevini devam ettirmektedir. Şekil 4.44' de Adana garı ön görünüşü gösterilmiştir.

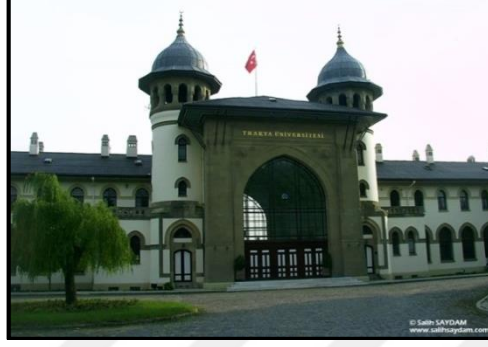
Şekil 4.45. Edirne Karaağaç tren garı görünüş (Saydam, 2006)

Gar binası demiryolu hattına paralel konumlanmış, iki + bodrum kattan oluşmuştur. Bina simetrik yapılmış, orta ve köşe kısımları dışarı çıkarılmıştır. Orta kısmında iki yuvarlak kule konumlanmış, sivri kubbe ile kapatılmıştır (Yıldız, 2008).

Bina kagir yığma olarak yapılmış; orta kısmının dış duvarı, kapı ve pencere kemerleri, kulelerin yukarısı ve kat silmelerinde kesme taş tercih edilmiştir. Binanın döşemesi volta döşeme yapılmıştır (Yıldız, 2008). 1998 yılında itibaren Trakya Üniversitesi'nin rektörlük binası olarak kullanılmaktadır (Büyükdemir, 1999). Şekil 4.45'de Edirne Karaağaç Tren Garı görünüşü gösterilmiştir.

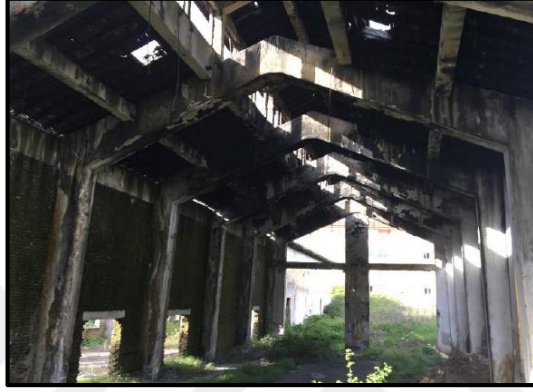
Şekil 4.47. Lokomotif bakım ve onarım atölyesi iç mekan görünüş (Yıldız , 2019)

Bu yapı lokomotif bakım atölyesi olarak kullanılmış, iki dikdörtgenin birleşimi şeklinde tasarlanmıştır. Büyük dikdörtgende ana ve ek bakım atölyesi, küçük dikdörtgende ofis, ıslak hacim ve yönetim birimleri yer almıştır (Yıldız, 2019). Binanın fotoğraflarından betton karkas olarak tasarlandığı ara duvarlarında harman tuğla duvar kullanıldığı görülmüştür. Çatısı ahşap kırma çatı üstü kiremit olarak yapılmış, yer döşemesi yok olmuştur. Şekil 4.47’de lokomotif bakım atölyesinin iç mekan görünüşü gösterilmiştir.

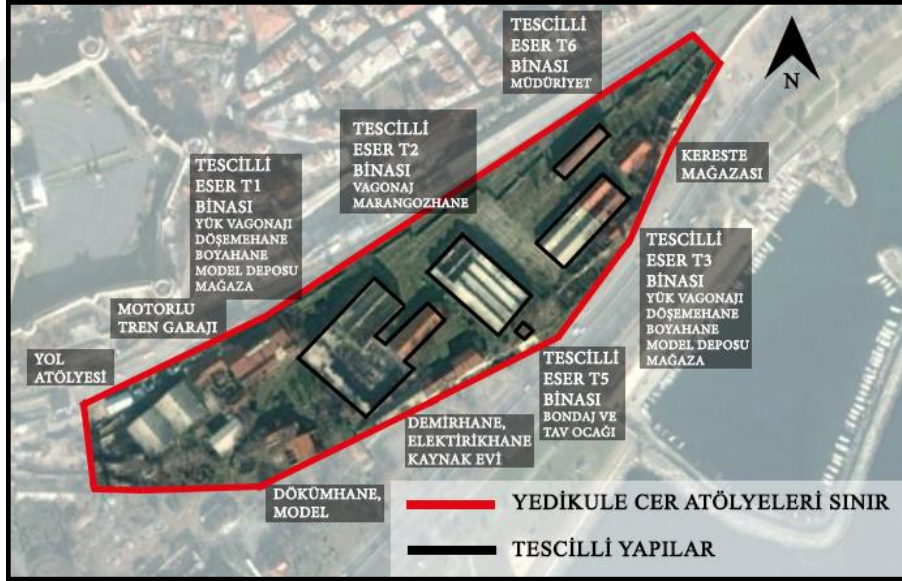
Şekil 5.6. 2007 yılına ait atölyenin uydu fotoğrafı (Google EarthPro, 2007)

2007 yılında atölye içerisinde başlıca montaj, kazanhane, fren postası, tornaj gibi işlevleri içeren T1 binası çatısının büyük bölümü yok olmuş, bina dış koşullara karşı savunmasız duruma gelmiş ve Şekil 5.6’da gösterilmiştir.

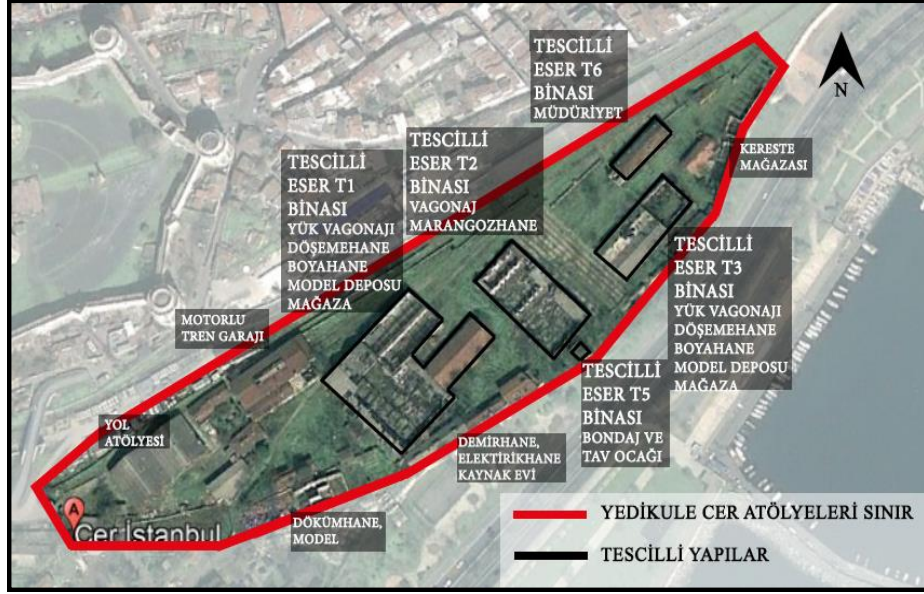
2010 yılında ise yolcu vagonajı, marangozhane, yük vagonajı, döşemehane, boyahane, model deposu, kereste mağazası ve A, B reyonu işlevlerini içeren kısımların çatıları yok olmuştur. Binaların hasar aldıkları uydu fotoğraflarından tespit edilmiş, Şekil 5.7’de gösterilmiştir.

Şekil 5.7. 2010 yılına ait atölyenin uydu fotoğrafı (Google EarthPro, 2010)

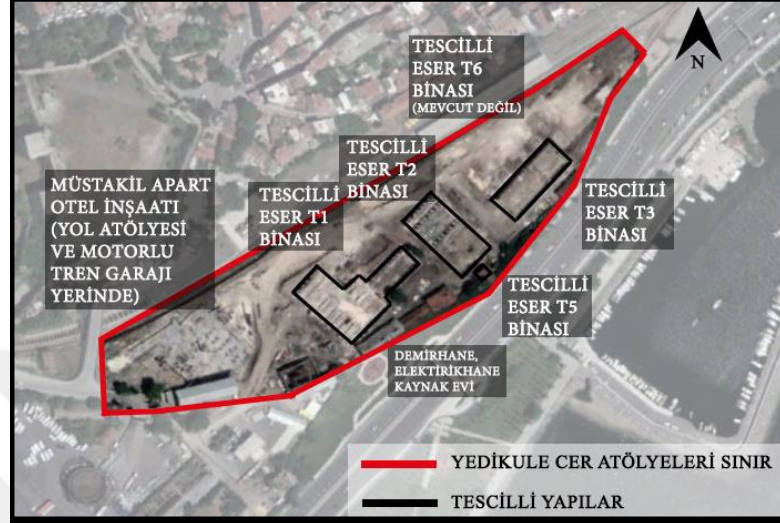
Şekil 5.9. 2018 yılına ait atölyenin uydu fotoğrafı (Google EarthPro, 2018)

2018 yılına ait uydu fotoğrafında T6 binasının mevcut olmadığı tespit edilmiştir. T1, T2 ve T3 binalarının restorasyonuna başlanmış, yol atölyesi ve motorlu tren garajı binalarının yerinde müstakil apart otel inşaatının başladığı tespit edilmiş, Şekil 5.9’da gösterilmiştir.

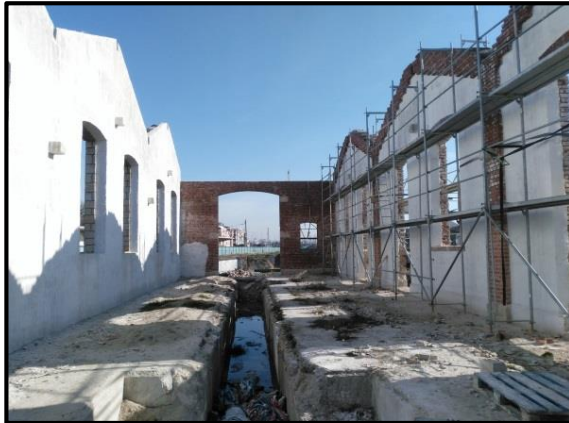
Şekil 5.12. T2 binası beton zemin döşemesi (Özdemir, 2019)

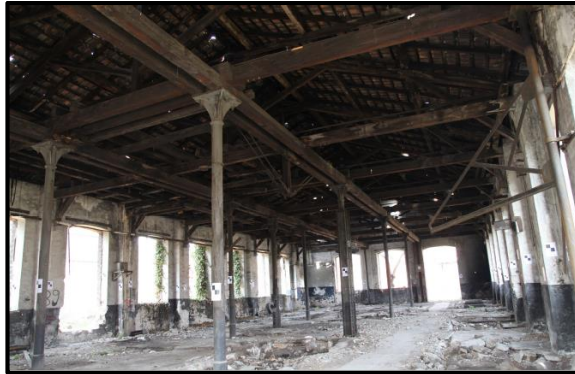
Şekil 5.15. T1 binası iç mekan çatı görünüşü ve çelik destek (Özgüven, 2016b)

T1 Binasının çatısı ahşap kırma çatı olarak tasarlanmış, bina geniş açıklığa sahip olduğundan çelik dikmeler ile desteklenmiştir. Şekil 5.15’de gösterilmiştir.

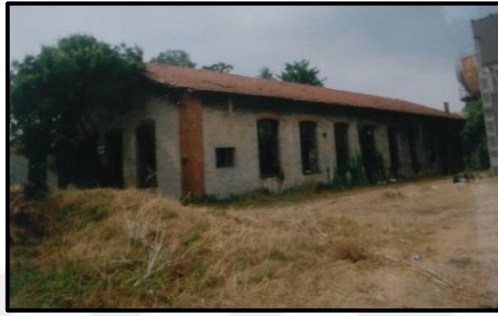
Şekil 5.17. T1 binası yan görünüş (İstanbul I numaralı yenileme alanları kültür varlıklarının koruma bölge kurulu, 2008)

Cephelerde yer alan pencere ve kapı açıklıkları dikdörtgen tasarlanmış, üst bitişleri kubbeli kapatılmıştır. Binanın köşe bitişleri ile cephe açıklıklarının üst ve alt kısımları harman tuğla ile tamamlanmış, bina süslenmiştir (Özgüven, 2016b). Şekil 5.16, 5.17’de gösterilmiştir.

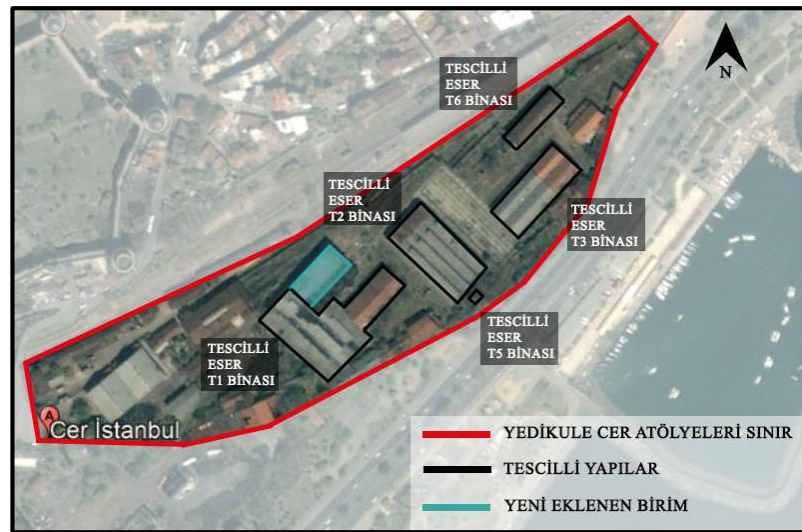
Şekil 5.18. 2001 Yedikule cer atölyesi vaziyet-T1 binası (Google EarthPro, 2001)

2001 yılına ait uydu fotoğraflarında T1 binasının kuzeydoğu cephesine yeni birim eklendiği tespit edilmiş, binanın kol uzunlukları birbirinden farklı U formuna dönüştüğü görülmüştür Şekil 5.18’de gösterilmiştir. 2007 yılında T1 binasının çatısının büyük bölümü yok olmuş, 2017 yılında Yedikule Cer Atölyelerinin restorasyonuna başlanmış ve günümüzde de restorasyon uygulaması devam etmektedir.

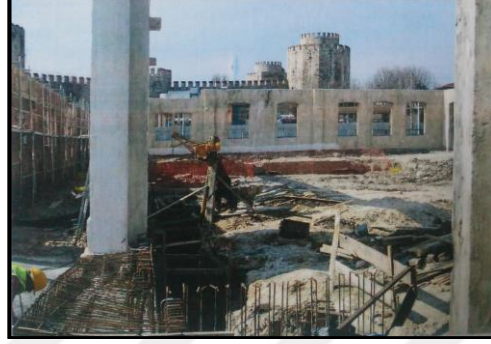
Şekil 5.19. T1 iç kısım kuyu temel çalışması (İstanbul I numaralı yenileme alanları kültür varlıklarını koruma bölge kurulu, 2018)

2018 yılına ait uydu fotoğraflarında T1 binası çatısının tamamen olmadığı tespit edilmiş, binanın kuzeydoğu cephesine eklenen birimin kaldırıldığı görülmüştür. 2019 yılında T1 binası yerinde gözlemlenmiş, zemininde kuyu temel çalışmalarına başlanmış, Şekil 5.19’da gösterilmiştir. Ancak temel çalışmaları sırasında arkeolojik kalıntılara rastlanmış, arkeolojik kazı olarak devam edilmiştir. Şekil 5.20, 5.21’de gösterilmiştir.

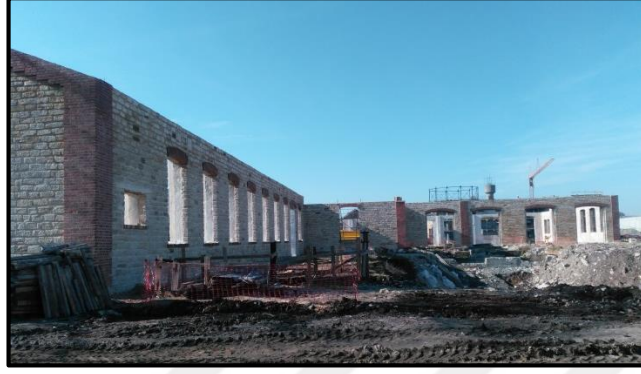
Şekil 5.22. T1 binası cephe görünüş (Özdemir, 2019)

T1 binasının duvarlarına bakım ve onarım yapıldığı görülmüş, duvarlar sağlamlaştırılmıştır. Şekil 5.22’de görülmüştür. Binanın çatısı ise mevcut değildir. Günümüzde T1 binasının zemininde arkeolojik kazı çalışmalarının devam ettiği görülmektedir. Şekil 5.23’de mevcut durum gösterilmiştir.

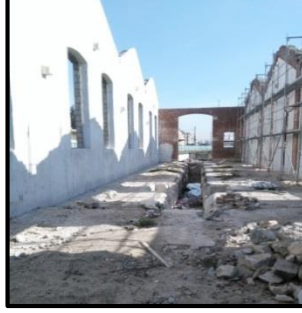
Şekil 5.24. T2 binası beton tren çukur ve çevresi (Özdemir, 2019)

Zemin döşemesinin beton zemin olduğu görülmüş, döşeme içerisinde yer yer tren çukurları tespit edilmiştir. Tren çukurlarının vagonların tamirinde kullanıldığı anlaşılmış, fotoğraflanmıştır. Şekil 5.24, 5.25’de gösterilmiştir.

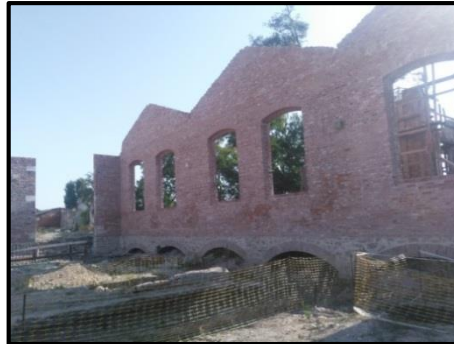
Şekil 5.26. T2 binası kemerli yığma + harman tuğla duvar (Özdemir, 2019)

T2 Binasının yerinde incelenmesi, gerekli kurum ve kuruluşlardan alınan belgeler sonucunda binanın taşıyıcı duvarının kemerli yığma taş duvarın harman tuğla duvar ile devam ettirilmesi sonucunda oluştuğu tespit edilmiştir. Şekil 5.26, 5.27’de gösterilmiştir.

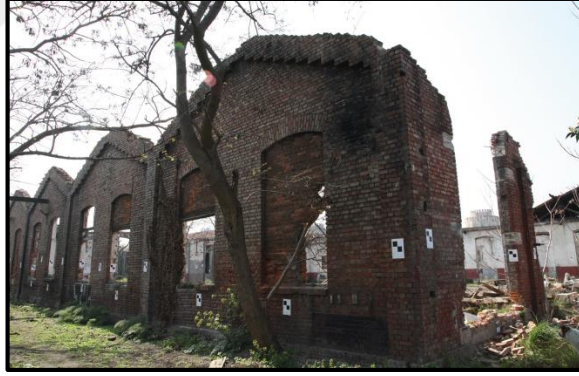
Şekil 5.28. T2 binası cephe görünüş (Özgüven, 2016b)

Cephede yer alan pencere ve kapı açıklıkları dikdörtgen olarak tasarlanmıştır ve üst bitişleri kubbeli kapatılmıştır. T2 Binasının cephe kenarları, çatı bitişleri ve kapı yanları ile iki pencere boşluğunda bir pencere kenarlarına çıkıntılar yapılmıştır. Cephe formunun diğer atölye binalarının cephe formu ile benzerlik gösterdiği tespit edilmiştir. Şekil 5.28’de gösterilmiştir.

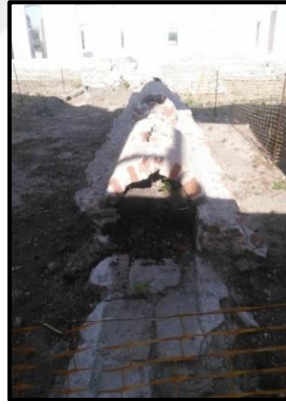
2019 yılında T2 binası yerinde incelenmiş, zemininde kuyu temel çalışmalarına başlanmıştır. Ancak temel çalışmaları sırasında hasarlı tonoz kalıntılarına rastlanmıştır ve açığa çıkarılmıştır. Şekil 5.30, 5.31, 5.32’de gösterilmiştir.

Şekil 5.30. T2 binası temel çalışması sırasında çıkan tonoz (Özdemir, 2019)

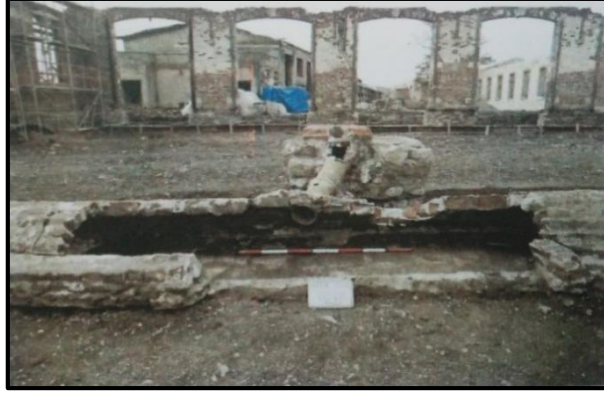
Şekil 5.32. T2 içerisinde hasar almış tonoz (İstanbul I numaralı yenileme alanları kültür varlıklarını koruma bölge kurulu, 2018)

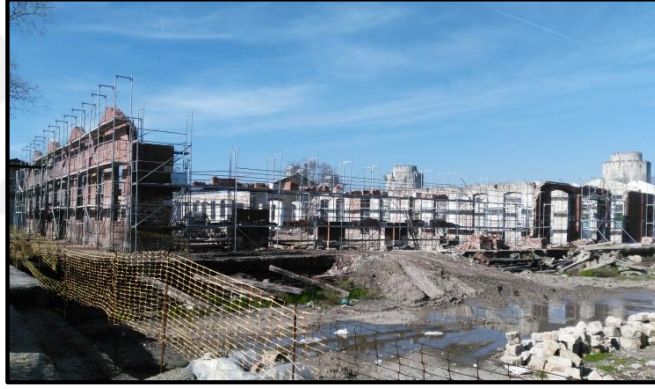
Şekil 5.33. T2 binası yıkılan duvarların tamamlanması (Özdemir, 2019)

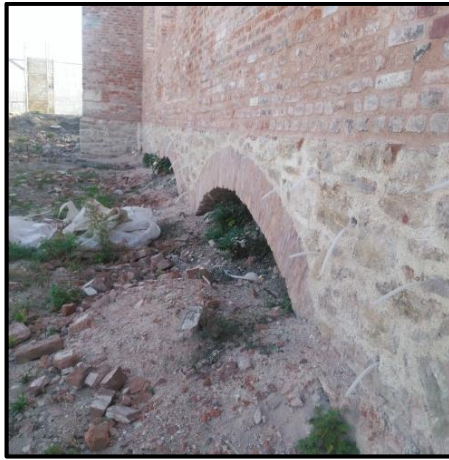
Şekil 5.34. 2019 Duvarların sağlamlaştırılması (Özdemir, 2019)

T2 Binasının yıkılan duvarların tamamlanmaya başladığı görülmüş, Şekil 5.33’de belgelenmiştir. Mevcut duvarların sağlamlaştırılması yapılmış, Şekil 5.34’da gösterilmiştir. T2 Binasının çatısı ise mevcut değildir.

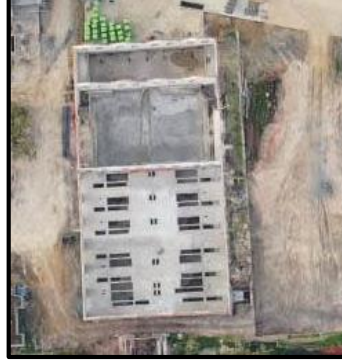
Şekil 5.35. T2 binası plan ve görünüş (Emlak Konut, 2020)

Günümüzde T2 binasının beden duvarları tamamlanmış, duvarların bakım ve onarımı yapılmıştır. T2 Binasının zemin çalışmaları devam etmektedir. Şekil 5.35’de gösterilmiştir.

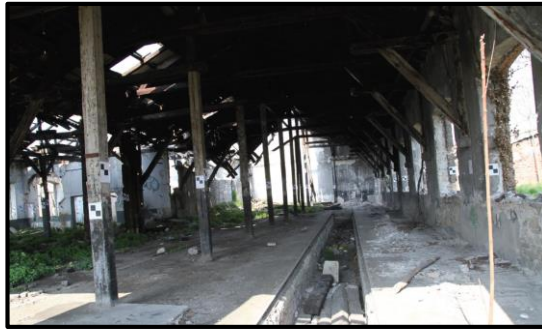
Şekil 5.36. T3 binası zemin döşemesi (Özgüven, 2016b)

T3 Binası Yedikule Tren İstasyonu doğrultusunda yapılmış, dikdörtgen formda ve tek katlı olarak tasarlanmıştır. Bina üzerindeki özgün izler, dönem fotoğrafları ve benzer dönem yapıları incelenmiş, binanın zemin döşemesinin beton zemin olduğu tespit edilmiştir. Şekil 5.36’de gösterilmiştir.

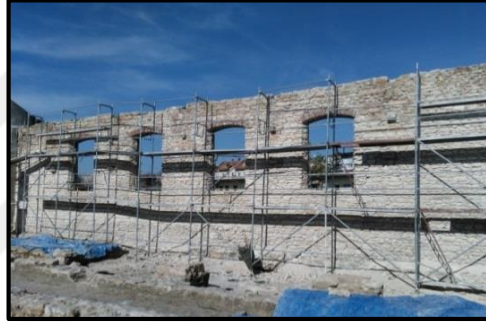
Şekil 5.38. T3 binası iç cephe görünüş (Özdemir, 2019)

T3 Binasının mevcut durumu ve dönem fotoğrafları incelenmiş, dış cephe duvarlarının kesme taştan (Şekil 5.37), iç cephe duvarlarının moloz taştan yapıldığı tespit edilmiştir (Şekil 5.38).

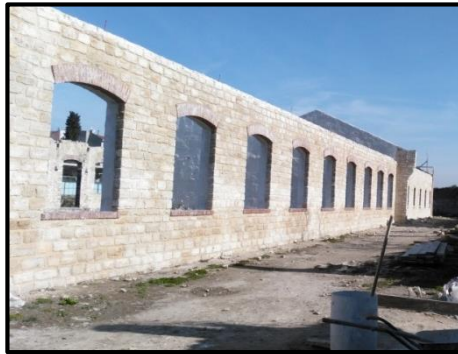
Şekil 5.39. T3 binası pencere açıklıkları (Özdemir, 2019)

Cephede yer alan pencere ve kapı açıklıkları dikdörtgen tasarlanmış, pencere açıklıklarının üst bitişleri kubbeli kapatılmıştır. Şekil 5.39’de gösterilmiştir. Binanın köşe bitişleri ile pencere açıklıklarının üst ve alt kısımları harman tuğla ile tamamlanmış (Şekil 5.40), diğer atölye binalarının cephe formu ile benzerlik göstermiştir.

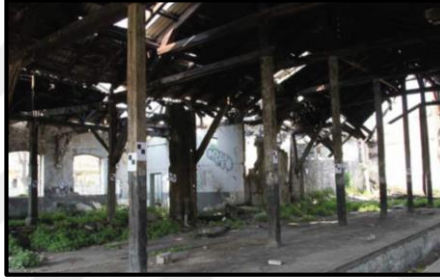
Şekil 5.41. T3 binası ahşap çatı ve dikme (Özgüven, 2016b)

T3 Binasının dönem fotoğrafları dikkate alınmıştır. Binanın çatısı kırma ahşap çatı olarak tasarlanmış, ahşap makas dikmeleri zemine oturmuştur. Şekil 5.41’de gösterilmiştir.

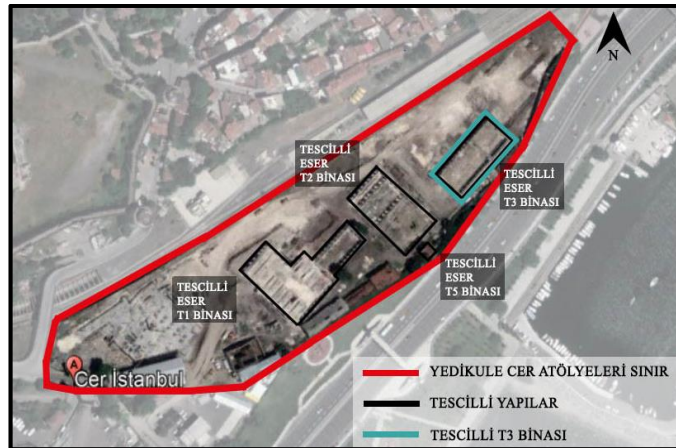
Şekil 5.42. 2018 yılı Yedikule cer atölyesi vaziyet – T3 binası (Google Earth, 2018)

2010 yılına ait uydu fotoğraflarında T3 binasının bir bölümü, 2018 yılında tamamının olmadığı görülmüştür. Şekil 5.42’de gösterilmiştir. T3 Binası dış koşullara karşı savunmasız duruma gelmiş, zamanla binanın duvarlarının da bazı bölümleri yıkılmıştır.

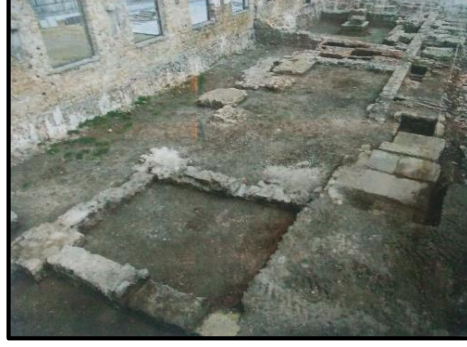
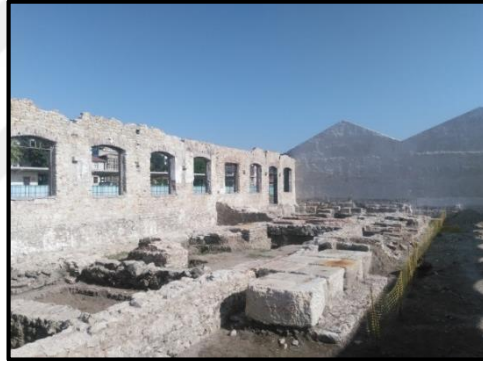
2017 yılından itibaren özel bir firma tarafından uygulanan restorasyon çalışmaları esnasında; zemin çalışması sırasında bazı kalıntılar bulunmuş, açığa çıkarılmıştır. Şekil 5.43, 5.44’da gösterilmiştir.

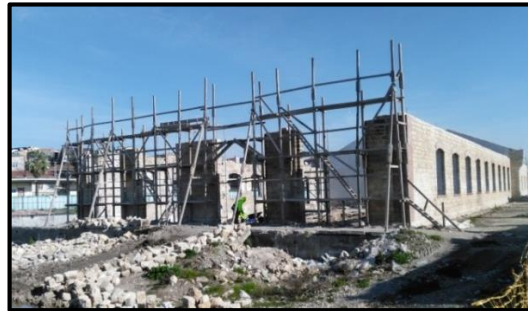
Şekil 5.45. T3 binası yıkılan duvarların tamamlanması (Özdemir, 2019)

2017 yılından itibaren özel bir firma tarafından uygulanan restorasyon çalışmaları kapsamında yapının yıkılmış duvarların tamamlanmaya başladığı görülmüş (Şekil 5.45), mevcut duvarların sağlamlaştırılmasına başlanmıştır. Şekil 5.46, 5.47’da gösterilmiştir.

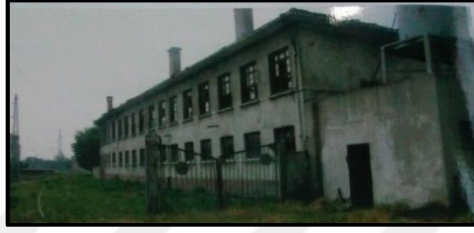
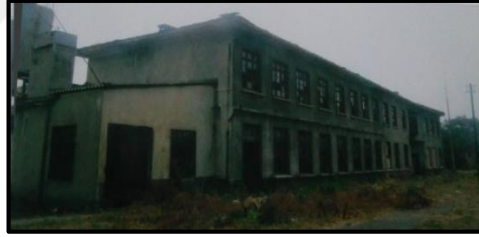
20yy. başı inşa edilmiş, Yedikule Cer Atölyesi'ne sonradan eklenmiş ve müdüriyet işlevinde kullanılmıştır (Çobanoğlu ve Yılmaz, 2017). T6 Binası için gerekli kurum ve kuruluşlardan alınan belgeler, internet ve kütüphanelerden yapılan kaynak taramaları sonucu elde edilen fotoğraflar, yazılı ve çizili belgeler incelenmiştir. T6 Binası ilk olarak 1947 yılına ait Yedikule Cer Atölyesi – Genel durum planında görülmüştür. Dikdörtgen formda tasarlanmış, betonarme olarak iki katlı yapılmıştır. Şekil 5.49, 5.50’de gösterilmiştir.

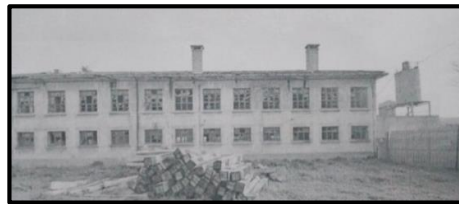
Şekil 5.51. T6 binası dikdörtgen pencere açıklıkları (İstanbul II numaralı yenileme alanları kültür varlıklarını koruma bölge kurulu, 2015)

T6 Binasının dönem fotoğrafları incelenmiş, cephede yer alan pencere ve kapı açıklıkları dikdörtgen formda tasarlanmıştır (Şekil 5.51). Giriş kapısının vurgulanması için yamuk iç girinti yapılmış ve çatısı kırma çatı olarak tasarlanmıştır. Şekil 5.52’de gösterilmiştir.

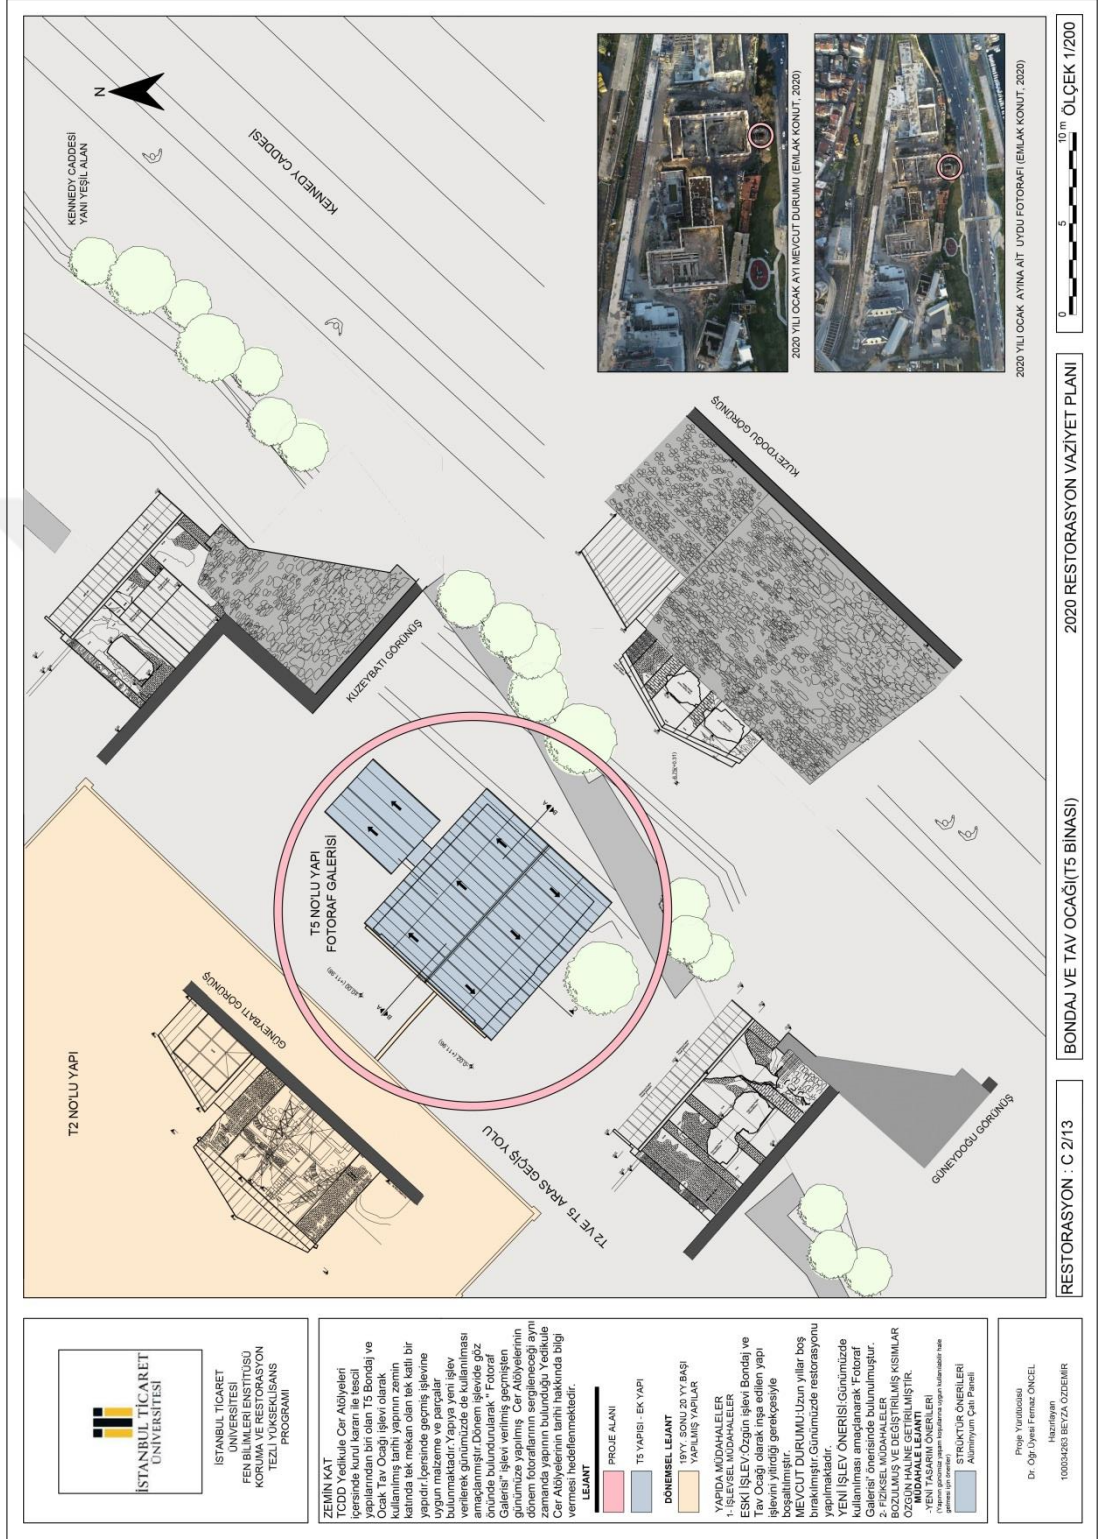
Şekil 6.2. T5 Binası restorasyon projesi vaziyet planı (1/200)

Ek yapı önerisi ile T5 Binası - Fotoğraf galerisi işlevine destek veren ve çeşitli kursların düzenlendiği ‘Fotoğraf Stüdyosu’ işlevi önerilmiştir. Ana yapı ile ek yapı arasında bağlantı geçiş koridoru ile sağlanmış, ek yapıda sahne platformu koridorun tam karşısına konumlanmıştır. Geçiş koridoruna bakan birinin iki yapı arasındaki işlev ilişkisini görmesi amaçlanmıştır. Ek yapının T5 binası için önerilen yeni işleve destek varmesi amacı amaçlanmış, geri dönüşü olabilir T5 binası zarar vermemesi istenmiştir. T5 binası ile ek yapı arasında malzeme bütünlüğü sağlayarak dil birliği sağlanması istenmiş, çağdaş malzemelerin kullanılması önerilmiştir. Şekil 6.9’da gösterilmiştir. Ek yapı 20m<sup>2</sup> alan üzerine konumlanmıştır. Sahne platformunda fotoğraf arka planı, sinevizyon panosu, ışık ve fotoğraf makinaları yer almış, mekanın geri kalanını sahne platformu gören sandalyeler, sinevizyonun ayarladığı bilgisayar, sinevizyon ve elektronik aletlerin konulduğu masa oluşmuştur. T5 Binası – Koruma ve Yeniden İşlevlendirme Önerisi (Restorasyon Projesi) başlığı altında bina T5 binası için önerilen fiziksel ve işlevse müdahaleler anlatılmış, Şekil 6.1-6.13 paftalarında dahil olmak üzere arasındaki tüm paftalarda gösterilmiştir.

T5 binasına ‘Fotoğraf Galerisi’ işlevi önerilmiş, mekanın ve çevrenin yaşaması amaçlanmıştır. Bina içerisinde yer alan sabit tefriş elemanlarından beton blok ve ocak cam küp içerisine alınmış, hasar görmeleri engellenmiş ve sergilenmeleri sağlanmıştır. T5 binası tek mekandan oluşmuştur. Binaya yeni işlev verilirken alanın verimli kullanılması hedeflenmiş, bu doğrultuda tefriş elemanları tercih edilmiştir. Binanın boş duvarlarına çelik çatıya asılı sergi panoları, geniş cam açıklığının bulunduğu cepheye ayaklı cam sergi panosu önerilmiş, binanın mevcut duvarlarına zarar verilmemiştir.
