GELENEKSEL KONUTLARDA AHŞAP YAPI  
KONSTROKSİYONLARI  
ANKARA ERZURUM MAHALLESİ ÖRNEĞİ

YÖKSEK LİSANS TEZİ  
(MİMARLIK)

MUALLA KALFAGİL  
NİSAN 1987

GAZİ ÜNİVERSİTESİ  
FEN BİLİMLERİ ENSTİTÜSÜ

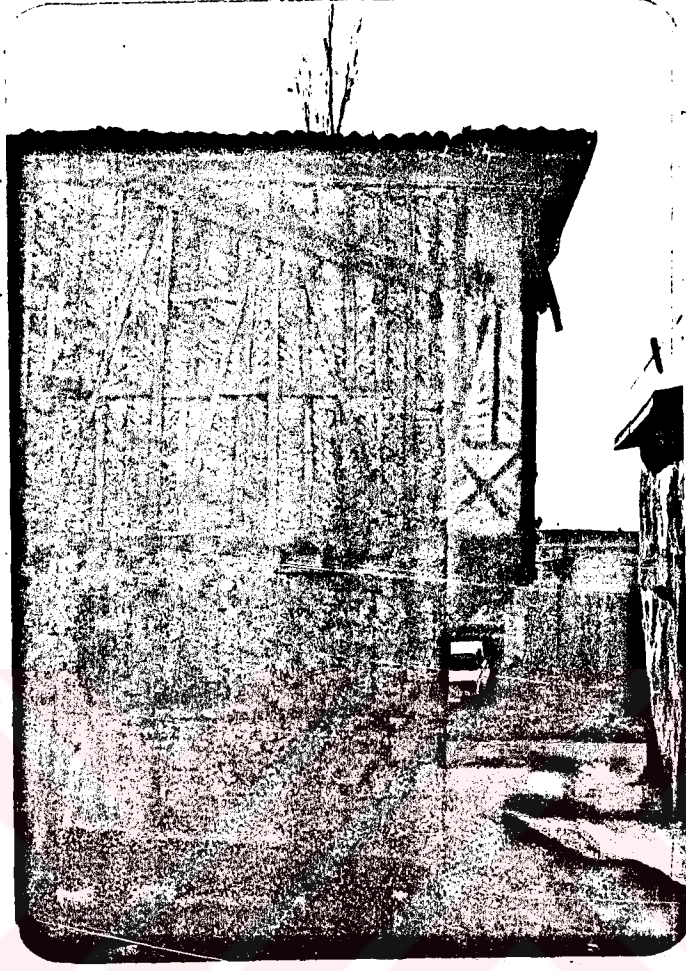
Foto.15: Erzurum Mahallesinde ahşap iskelet ve taşıyıcı duvar görünümü.

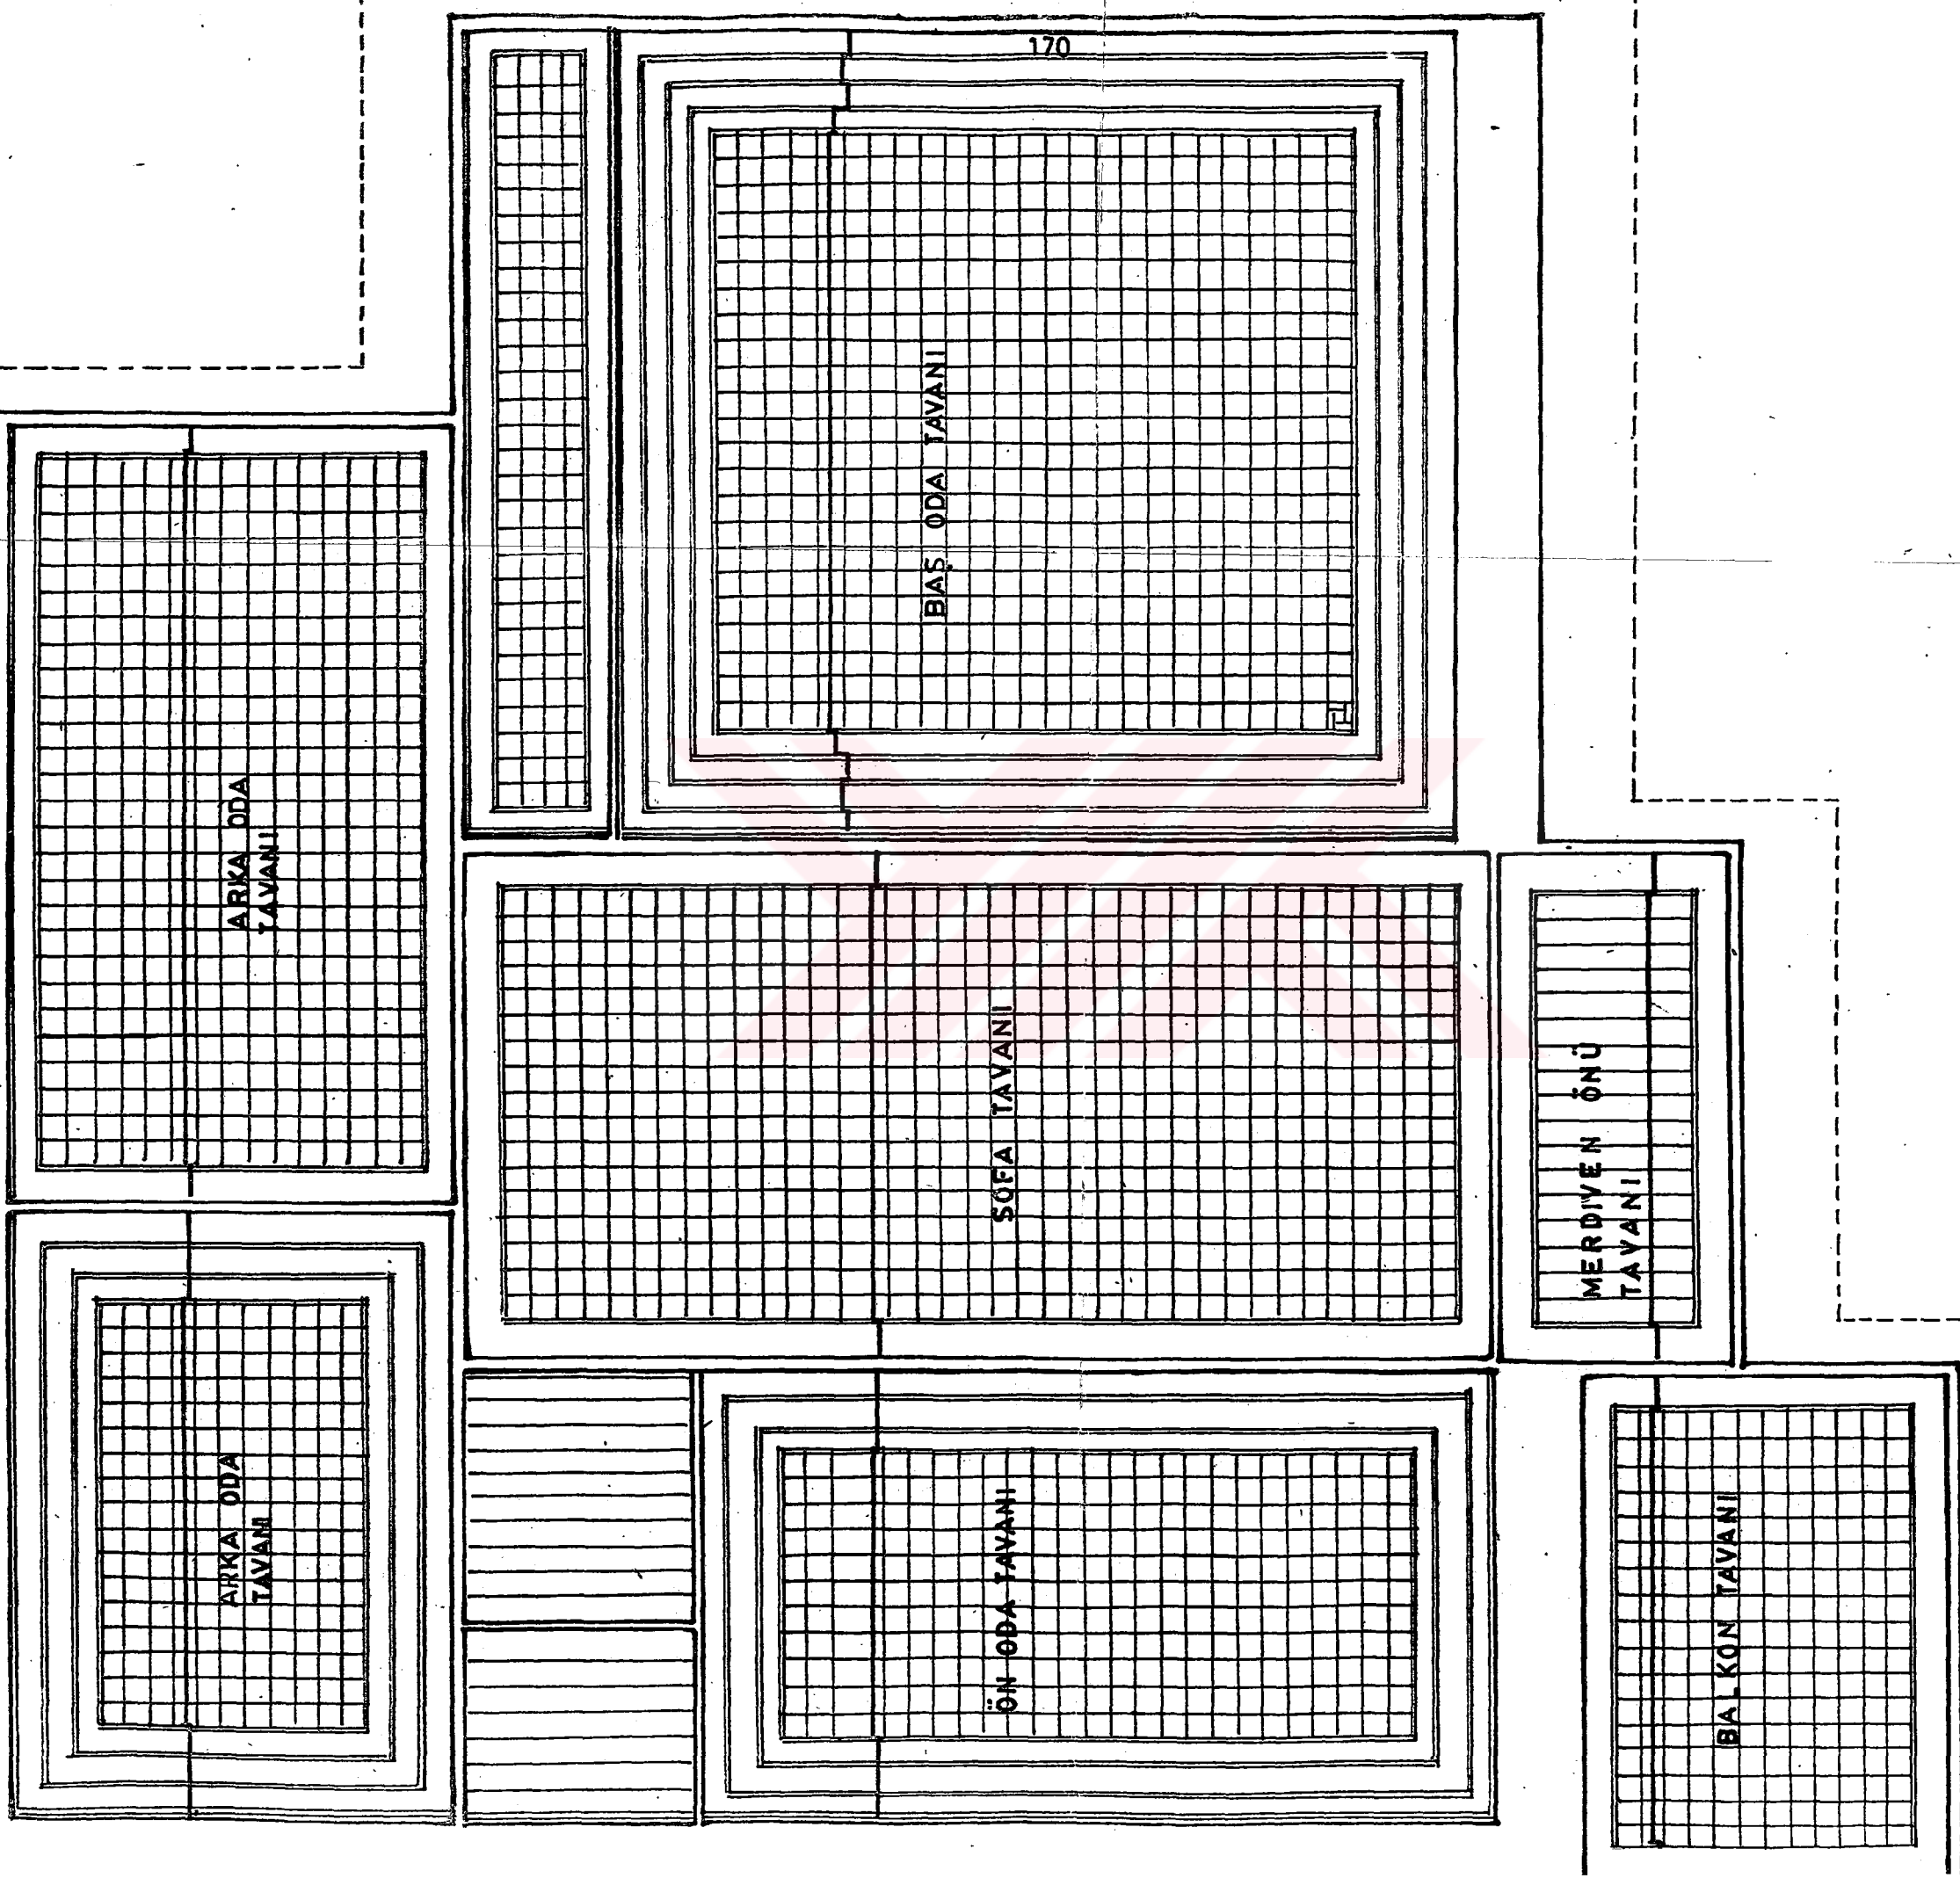
ERZURUM MAHALLESİ ERZURUM SOKAK NO 46 TAVAN PLANI 1/50.

- Levha 1- Erzurum Mahallesi Ahşap Strüktürel Elemanların detayları
- Levha 2- Erzurum Mahallesi Ahşap Strüktürel Elemanların detayları
- Levha 3- Erzurum Mahallesi Erzurum Sok.No:46 Tavan Planı
