**İSTANBUL'DA RENOVE EDİLMİŞ TARİHİ ENDÜSTRİ YAPILARININ  
MEKÂN DEĞERLENDİRMESİ**

Yüksek Lisans Tezi

REFİA ANIL AĞRILI

İstanbul – 2015

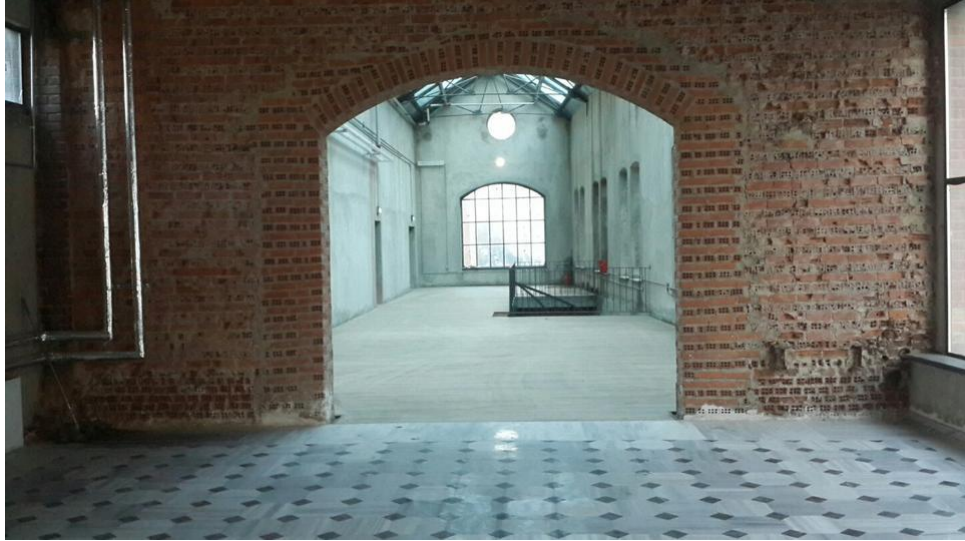
**Şekil 15:** Bomonti Bira Fabrikası Restorasyon Öncesi

Mevcut durumu: 2010 yılında otel olarak projelendirilip hizmete açılmıştır.

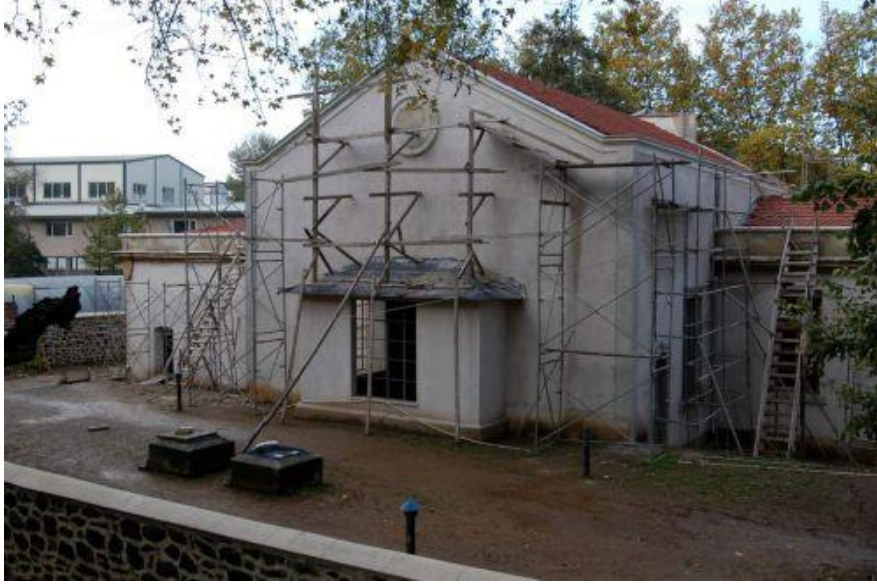
**Şekil 18:** Cendere Hamidiye Su Pompası Restorasyon Çalışmaları

Mevcut durumu: 2006 yılında yeniden işlevlendirme çalışmaları başlatılmış, 2008 yılında İstanbul Su Medeniyetleri Müze'si olarak hizmete girmesi, kullanıma açılması hedeflenmiştir.

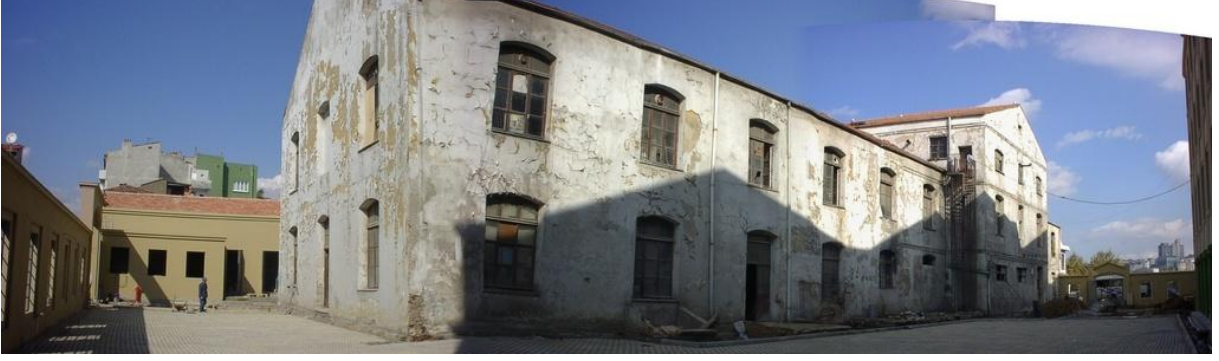
**Şekil 21:** Restorasyondan önce Cıbalı Tütün Fabrikası

Mevcut durumu: Fabrikadan kalan bloklar 49 yıllığına Kadir Has Üniversitesi tarafından kiralanmış ve 1999-2000 yıllarında restore edilerek üniversite olarak kullanılmaya başlanmıştır. Günümüze gelen 3 blok işlev için yeterli alan sağlayamadığından yapının mevcut arazisine bir blok daha inşa edilerek üniversite yapı kompleksi olarak genişletilmiştir.

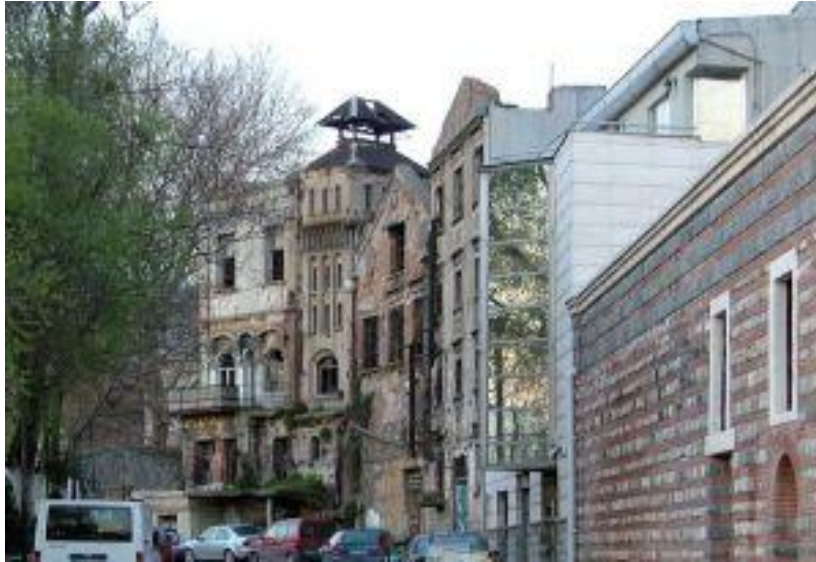
**Şekil 42:** Kasımpaşa Un fabrikası ve Değirmeni

Mevcut durumu: İşlevini yitirmiş ve sadece dış duvarları kalmış bir şekilde harap halde bulunmaktadır.

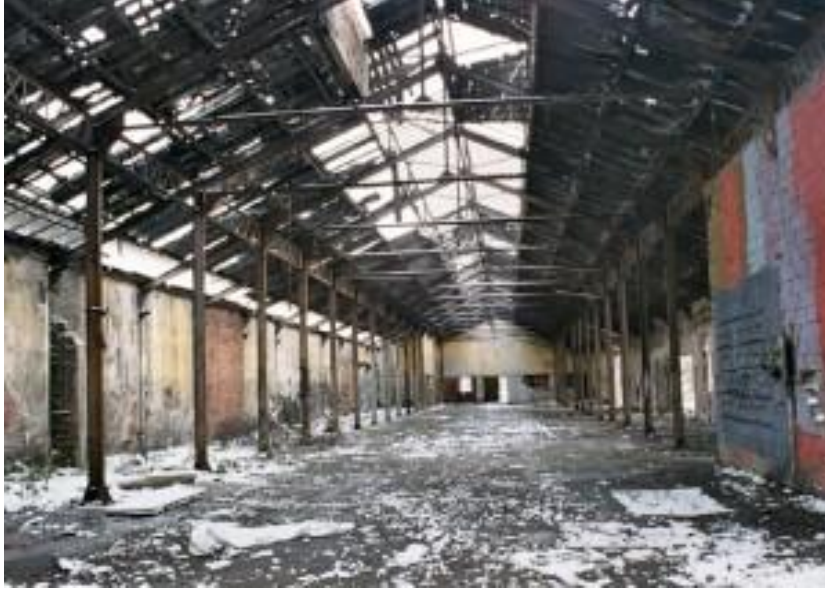
**Şekil 44:** Kibrit Fabrikası'nın İçmekan Görünüşü

Mevcut durumu: 1900’lu yılların başına kadar üretime devam etmiş daha sonrada işlevini kaybetmiştir. Durumu orta dereceli halde olup, günümüzde sinema, fotoğraf çekimi için kullanılan bir yapı haline dönüşmüştür.

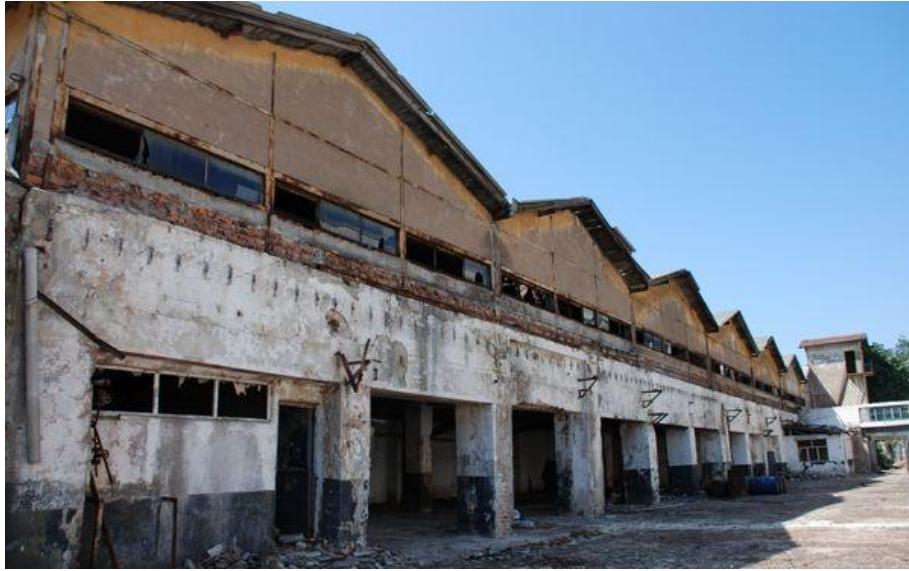
**Şekil 60:** Paşabahçe Şişe Cam Fabrikası'nın kapatıldıktan sonraki durumu

Mevcut durumu: 2002 yılında itibaren faaliyetlerine son verilmiş ve kapatılmıştır. Herhangi belgeleme ve yenileme çalışması yapılmamıştır.

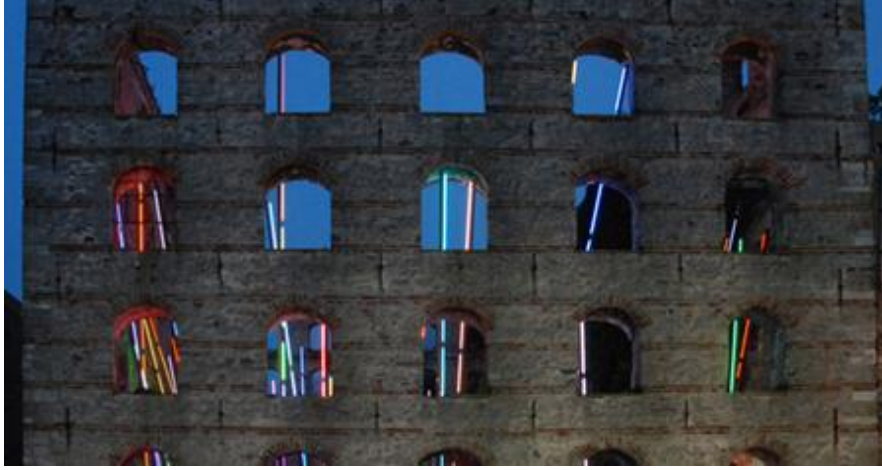
**Şekil 63:** Paşalimanı Un Fabrikası Kalan Duvarlarından Görünüş

Mevcut durumu: İşlevini yitirmiştir. Sadece 4 duvarı ayakta kalmış ve günümüze ulaşmıştır.

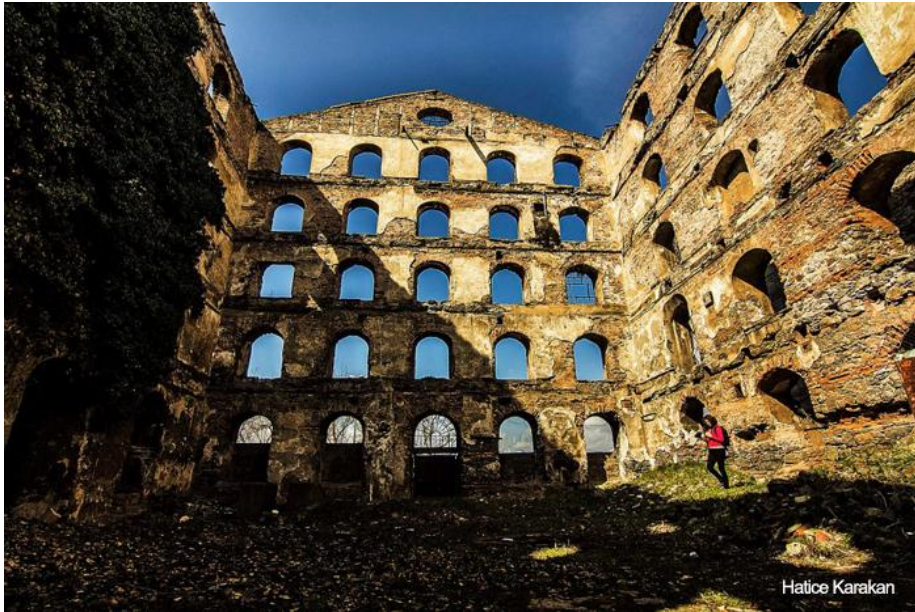
**Şekil 64:** Paşalimanı Un Fabrikası Dış Cephe Duvarlarının İç Görünümü

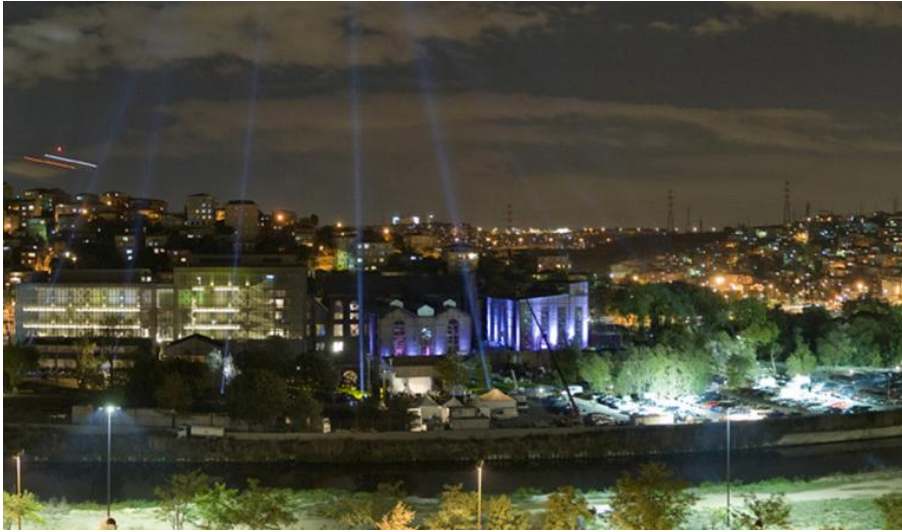
**Şekil 67:** Eski fabrika binası ve inşa edilen çağdaş ek binalar

Mevcut durumu: 2005 yılında projelendirilmiş ve restorasyonu yapılarak günümüzde üniversite, müze ve sanat galerisi olarak kullanıma açılmıştır.

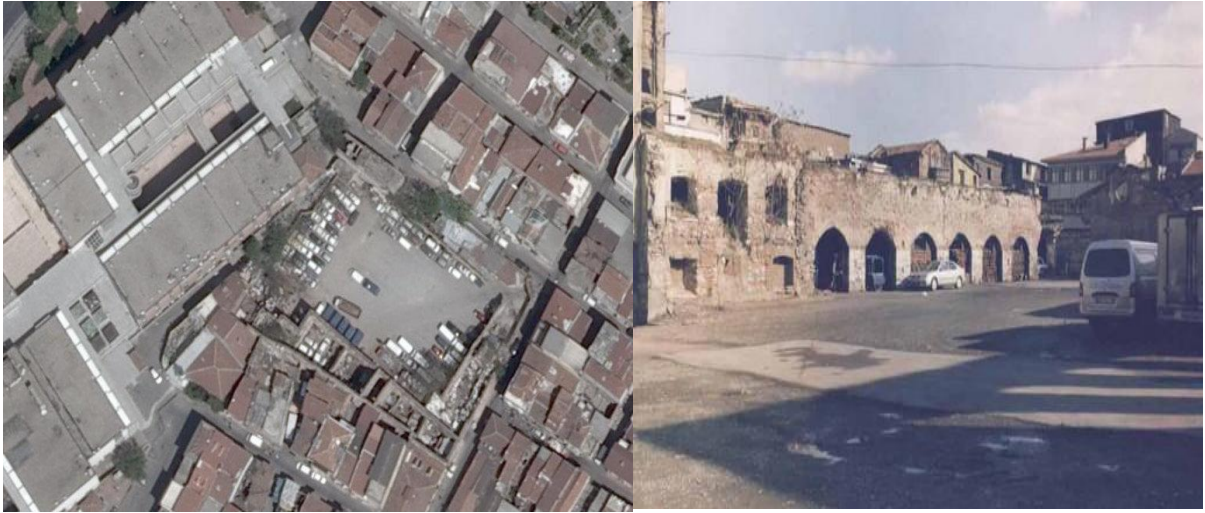
**Şekil 82:**Unkapanı un fabrikası ve değirmenin hava görünümü (sağ) otopark olarak kullanımı (sol)

Mevcut durumu: İşlevini yitirmiştir. Harap haldedir. Bir dönem otopark olarak kullanılmıştır.

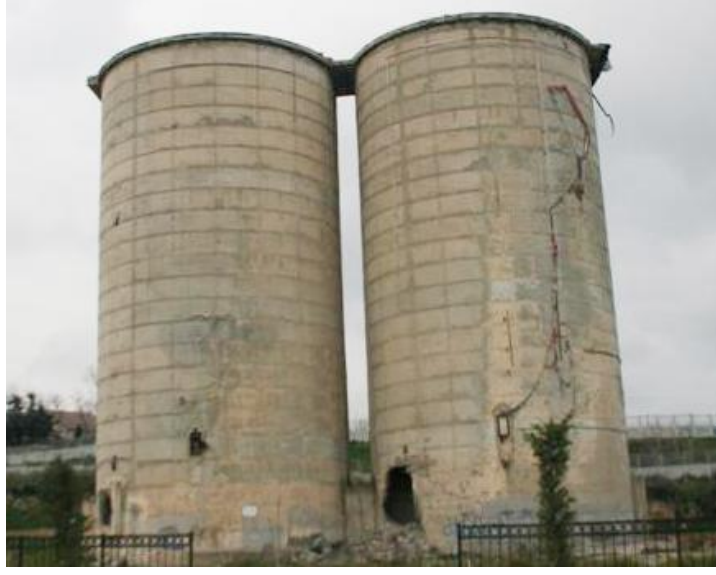
**Şekil 87:** Yunus Çimento Fabrikası Atıl kalan ve yıkılan bacaları

Mevcut durumu: Tamamen yıkılmıştır. Arazisi büyük bir inşaat firmasına satılmış yat limanı yapılması planlanmıştır.

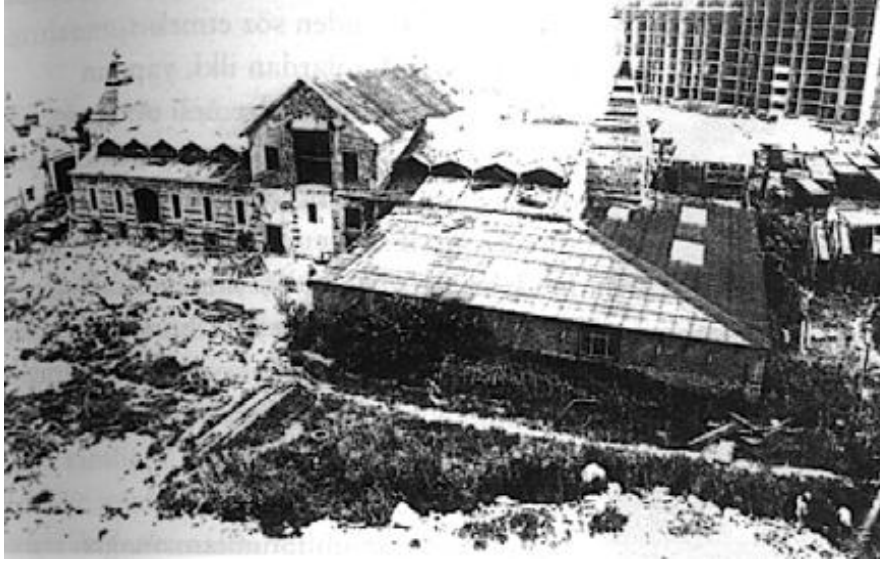
**Şekil 88:** İspirtothane Binasının restoran olarak kullanıldığı dönem genel görünüşü 1997

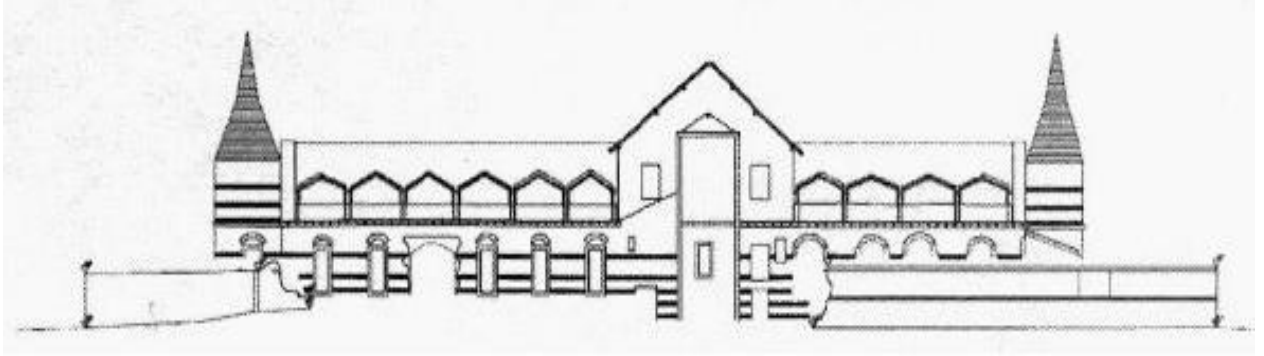
**Şekil 92:** Bakırköy İspirtothane Binası Rölöve Arka Görünüşü

Restoran olarak kiraya verilmesinden sonra, yapı lokantaya dönüştürülebilmesi için birçok izinsiz müdahaleye maruz kalmıştır. Yapının hacim kurgusunda ve mekân organizasyonunun da planlamayı etkileyecek ve bütünlük algısını bozacak şekilde yapılan müdahaleler, binanın tarihi kimliğinden uzaklaşmasına ve tahribatların kalıcı olarak tarihi yapının korunan kimliğinin bozulmasına sebep olmuştur. Bu müdahalelerin en belirgin olanları arasında tarihi yapı bahçesinde yapılmış olan ek bina, fotoğraf arşivlerinde belgelenmiş olan külah şeklinde kule örtüleri ve eklenen katlar olarak gösterilebilir.

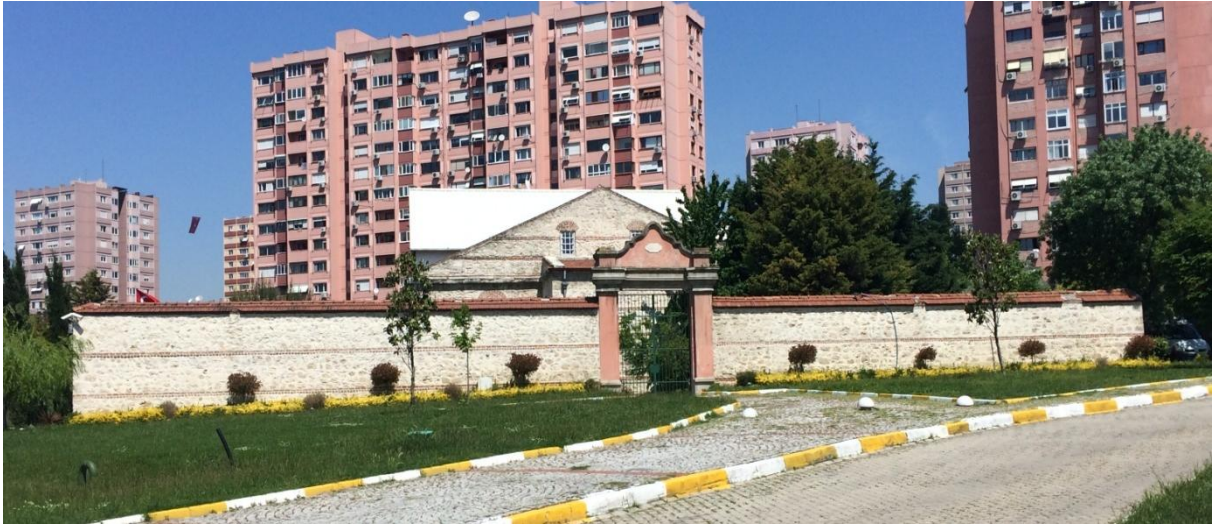
**Şekil 95:** Bakırköy İspirtohane Binası Eski Giriş Kapısı

Öncelikli olarak ele alınacak husus binanın yakın çevresine giriş alanının incelenmesidir. Yapının avlusuna giriş, eski işlevi sırasında kullanılan mevcut avlu duvarında bulunan heybetli ve alınlıklı kapıdan değil, binanın ana girişinin tam karşısına bulunan, batı yönüne denk gelen belirlenmiş duvar açıklığından yapılmaktadır.

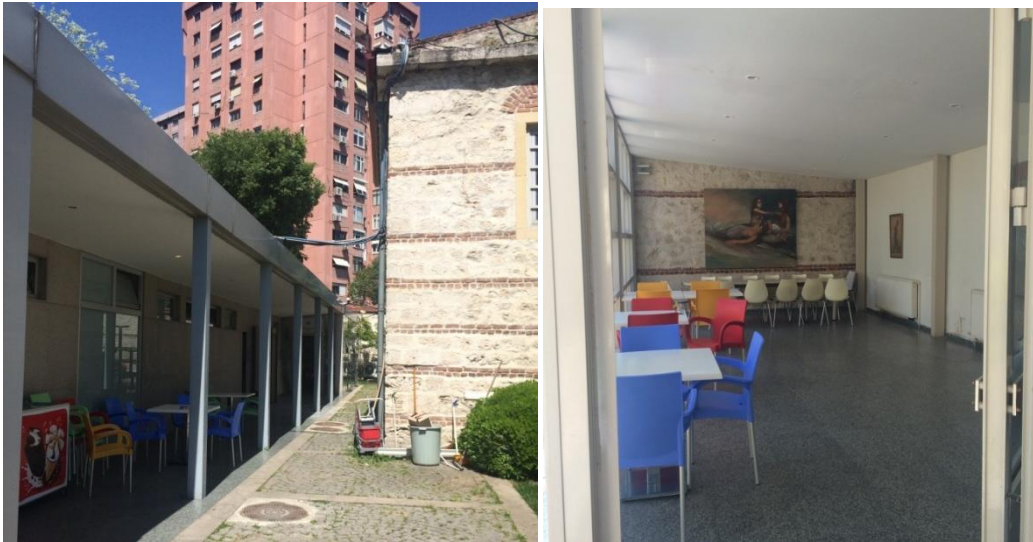
**Şekil 97:** Avlu girişinin solunda bulunan ek bina (sol) binanın iç mekânı (sağ)

Avluya girildikten sonra sol tarafta yapıya ek olarak yapılmış yarı saydam ek bir bina bizi karşılamaktadır. Bu bina güncel işlevinde kantin-kafeterya olarak kullanılmakta olup avlunun bahçesinde oluşturulmuş olan oturma alanına da hizmet vermektedir. Hacim büyüklüğü olarak tarihi yapının algısal bütünlüğünü bozmamasına rağmen, binanın yapımında kullanılan çağdaş malzemeler tarihi yapıdan sıyrılarak kendine yeni bir kimlik belirlemesine yardımcı olmuştur.

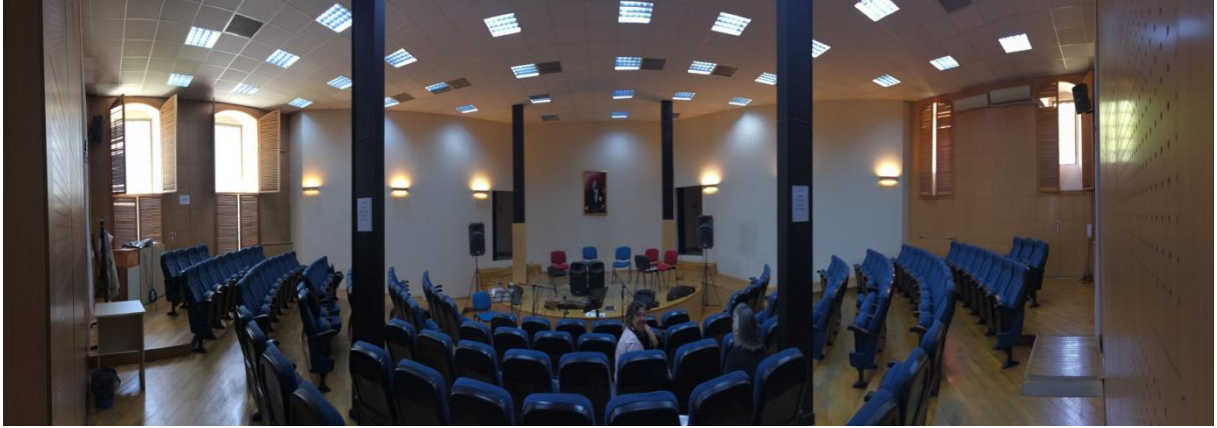
**Şekil 102:** Çok amaçlı salonun genel görünüşü.

Konferans salonu (bkz. Şekil 101 2 nolu alan) olarak tasarlanan hacimsel kısım, yapının bu bölümüne yüklenen yeni işlevin mevcut hacimsel düzenine uyum sağlamış ve yeni fiziksel çevrenin kullanıcı açısından sürekliliğini desteklemiş, mekan verimli olarak kullanılmış, amacı doğrultusunda iyi organize edilmiştir.

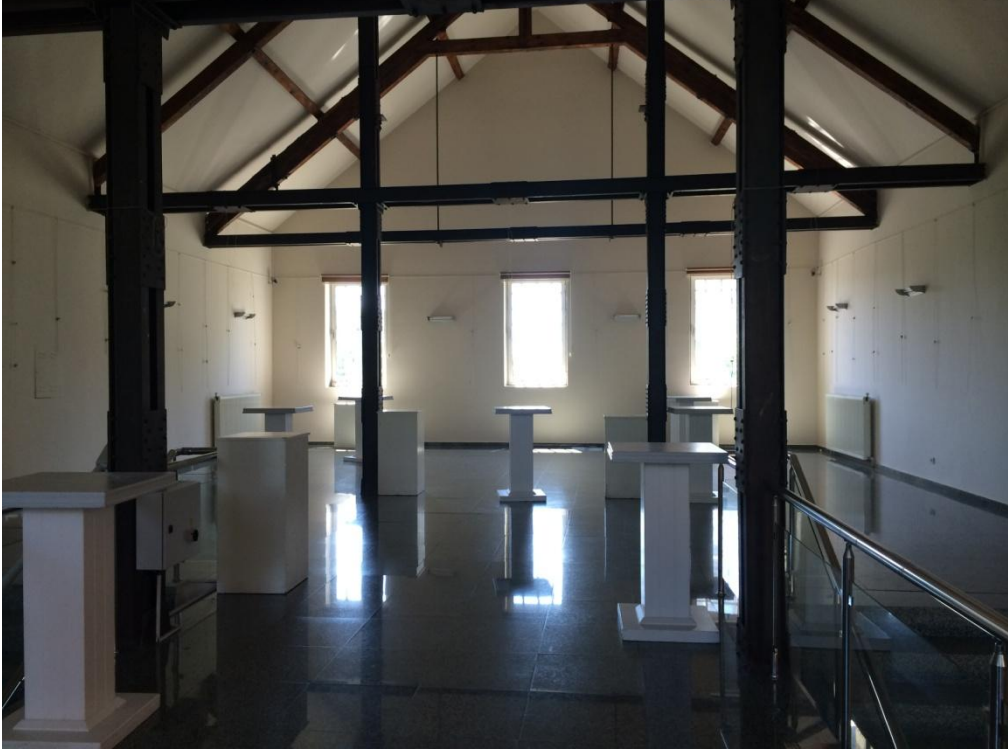
**Şekil 105:** Bakırköy İspirtohane Binası 1.kat fuayesi

Yapının 1.katına çıkıldığında giriş katında olduđu gibi bir fuaye ile karşılaşılmaktadır (bkz. Şekil 104 1 nolu alan). Bu fuaye hem sirkülasyonun ana aksında bağlantıyı sağlamakta hem de çeşitli organizasyonlarda kullanılmaktadır.

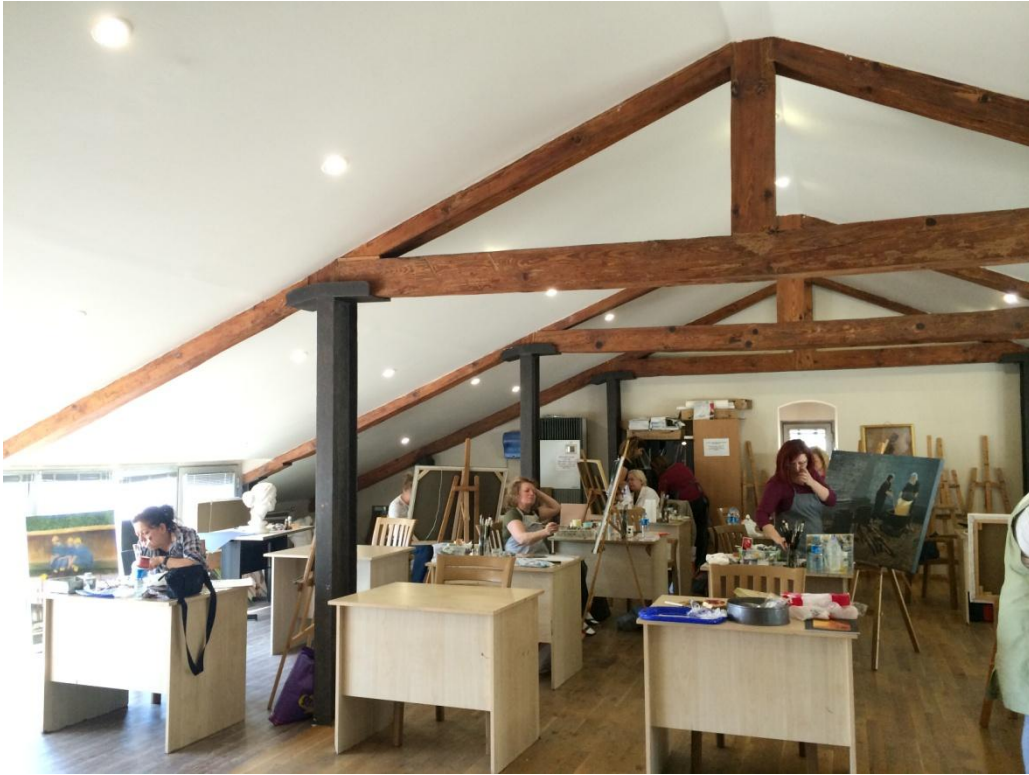
**Şekil 106:** Bakırköy İspirtothane Binası 1.kat 3 nolu resim atölyesi

Bu ana sirkülasyon hattından karşılıklı olarak iki büyük hacme geçiş yapılmaktadır. Bu hacimler işlev olarak kullanılma yönünden avantajlı bir ortam oluşmasını sağlamıştır. İlk mekân bölge halkının ve diğer kullanıcıların resim kursu alabilmeleri için atölyeye dönüştürülmüştür (bkz. Şekil 104 3 nolu alan). Atölye olarak kullanılan bu alan sürekli devinimli olup isteklere ve taleplere göre şekil ve işlev değiştirebilmektedir.

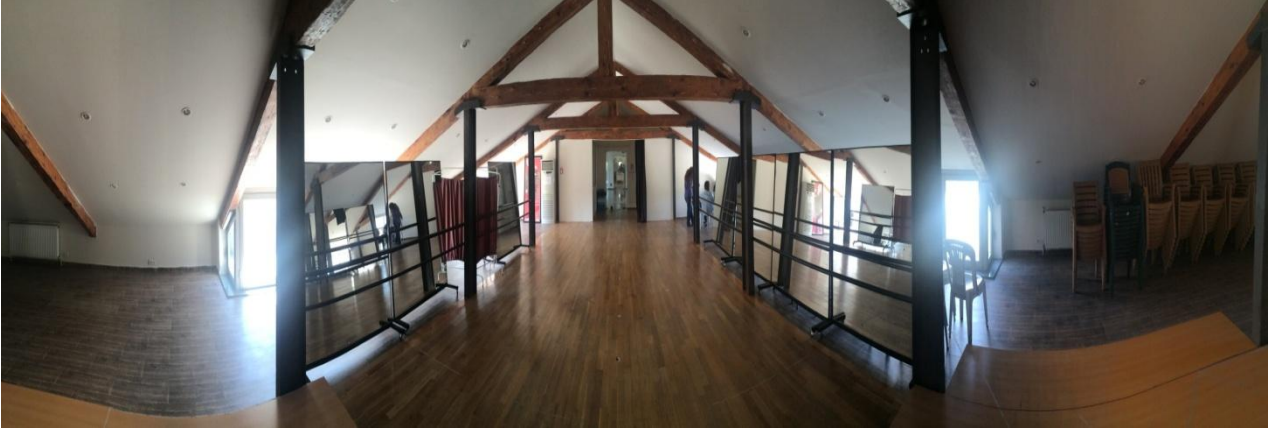
**Şekil 107:** Bakırköy İspirtohane Binası 1.kat bale atölyesi

İkinci hacim (bkz. Şekil 104 2 nolu alan) restorasyon planlamasında bir çok insanın aynı mekan içerisinde çalışmasını sağlayacak ofis alanı olarak tasarlanmış ve bölümlenmiş olsa da, güncel durumunda bale ve sportif faaliyet çalışma ve eğitim salonu olarak kullanılmaktadır. Hacimsel olarak böyle bir salon kullanımına olanak veren mekân bu işlev yüklemesi ile ofisten daha verimli bir süreklilik sağlamaktadır.

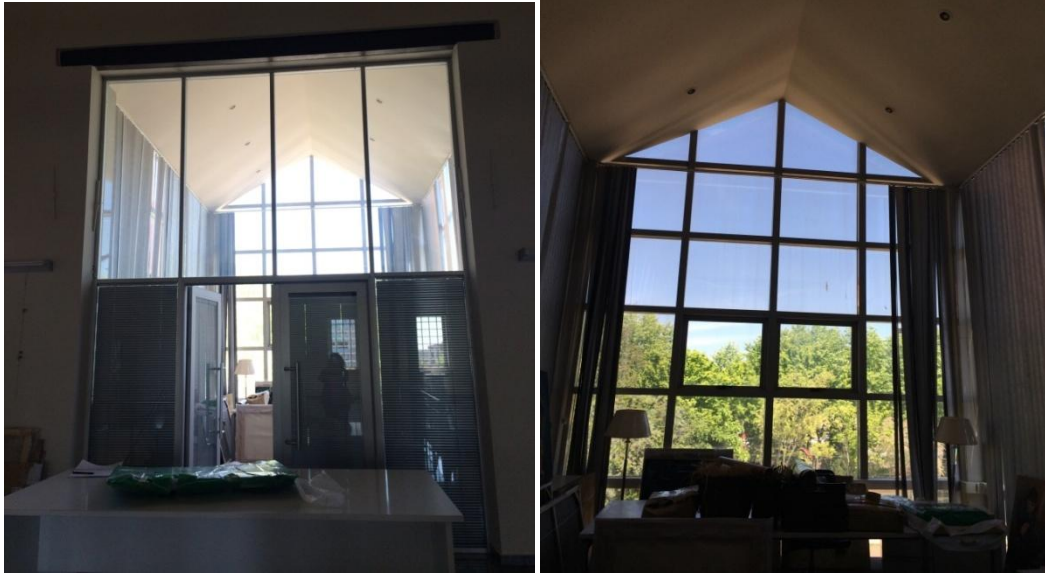
**Şekil 108:** Bakırköy İspirtohane Binasına ek olarak yapılmış bina dış görünüşü(sağ) iç görünümü (sol)

İlk yapılış zamanlarında bulunmayan fakat zamanla yapının geçirmiş olduğu tadilatlar sırasında ihtiyaç doğrultusunda yapıya eklenmiş olan ve günümüzde de kullanılan ek binanın kullanım alanı da bu fuayeye açılmaktadır (bkz. Şekil 104 4 nolu alan). Bu mekân çoğunlukla resim atölyelerine hizmet eden bir depo ve sergi alanı olarak kullanılmaktadır. Fakat yapıda işlev değişikliklerine bağlı olarak genel hacim kullanımına katkı sağlamakta olduğu da belirtilmektedir.

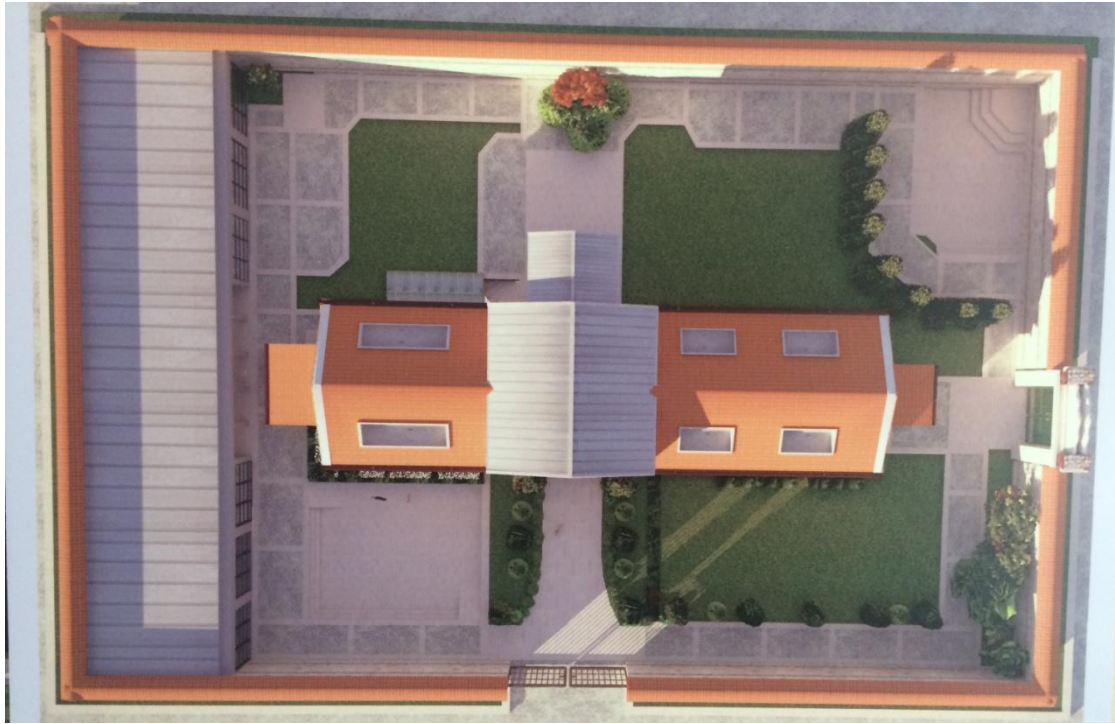
**Şekil 109:** Bakırköy İspirtohane binası restorasyon sonrası vaziyet planı modellemesi  
(Bakırköy İspirtohane Kültür Merkezi Arşivi)

Yüksek avlu duvarları ile çevrilmiş olan İspirtohane binasının avlu kapısındaki alınlık Barok üslubundadır. Duvarlarla çevrelenmiş bulunan bina, iki ucunda kare şeklinde tek katlı uzantıları bulunan bir dikdörtgen şeklinde, derzli tuğla sıraları ile kâgir olarak inşa edilmiştir. Yapının alt kat cephesi çıplak bırakılmış, birinci kat cephesi sıvanmıştır. Yapının uzun kenarlarının ortasından avlunun her iki tarafına açılan kapılar vardır. Ana girişin bulunduğu batıdaki kapının üzerindeki geniş pencerenin tuğla kemerleri üçlü bir dizi şeklinde örülerek bu giriş vurgulanmıştır.(Pakol, 2010, s. 105 )

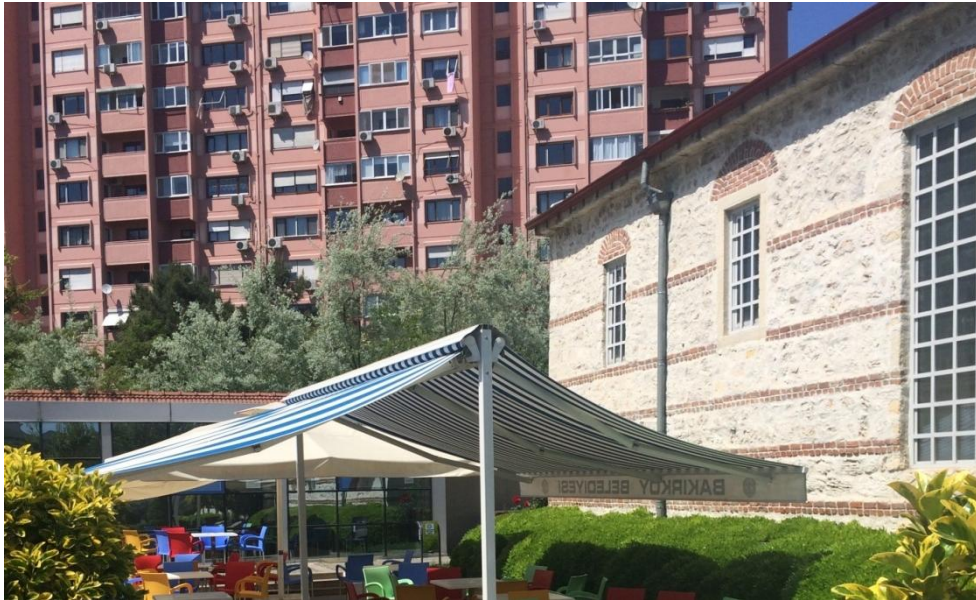
Zemin katı örten beşik çatının içinden yükselen ve zemin kata dik olarak yerleştirilen birinci kat da beşik çatı ile örtülmüştür. Zemin katı örten beşik çatı ile örtülü olan da birinci kata dahil edilmiştir. Beşik çatı yüzeyine açılmış pencerelerden iç mekâna doğal ışık alınması sağlanmıştır. Tüm pencereler dikdörtgen formlu söve ile çevrelenmiş olup ayrıca zemin ve birinci kat pencerelerinin üzerlerine tuğla ile daire kemer deseni yapılmıştır (Pakol, 2009, s.105 ).

**Şekil 111:** Yapının dikdörtgen söveli pencereleri ve tuğladan yapılmış daire kemer deseni  
(R. A. Ağrılı Arşivi)

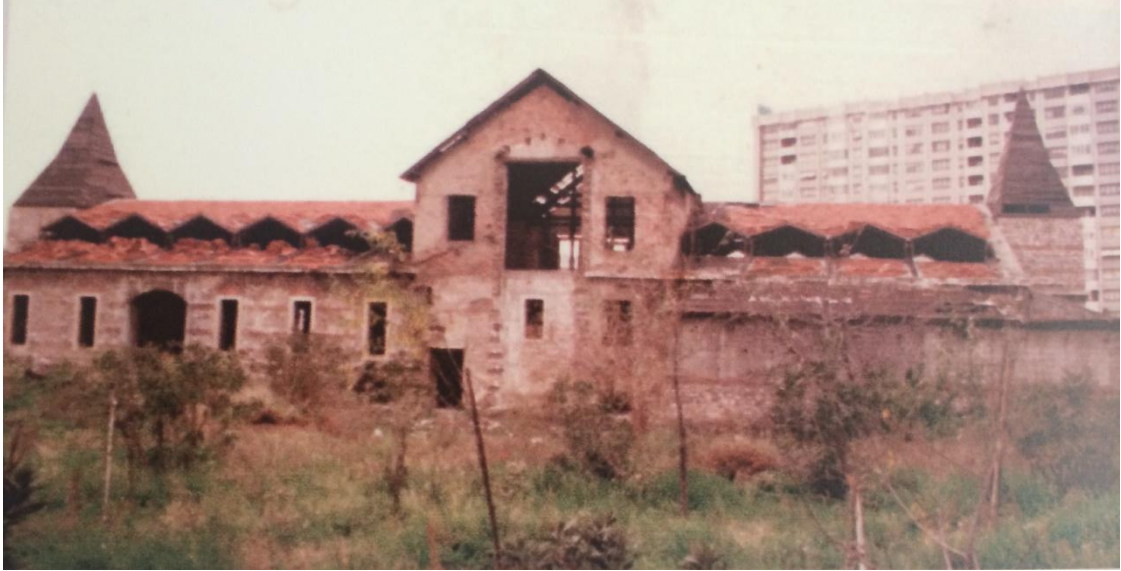
Mimari özellikler günümüze gelene kadar özellikle farklı işlevlendirme çabalarından dolayı bu tarihi sanayi yapısı çeşitli tahribatlara uğramış ve bir çok özelliğini kaybetmiştir. Bu dönemde yapıyı restorana dönüştürmek üzere yapılan izinsiz müdahaleler, binanın özgünlüğüne büyük ölçüde zarar vermiştir (İTÜ Mimarlık Fakültesi İspirtohane Ekibi, 2000). Yapının özgün plan şemasının ve mimari özelliklerinin bozulmasına sebebiyet veren bu müdahaleler ve yanlış uygulamalar tarihi yapı bahçesinde yapılmış olan ek bina, fotoğraf arşivlerinde belgelenmiş olan külâh şeklinde kule örtüleri ve eklenen katlardır.

**Şekil 112:** Bakırköy İspirtohane Binası Yenileme öncesi durumu

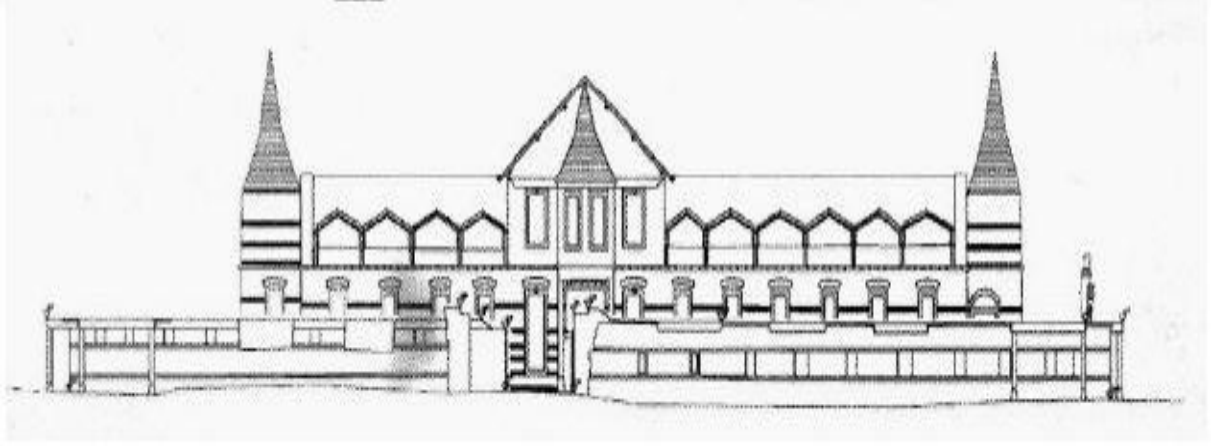
**Şekil 113:** Tadilat öncesi Bakırköy İspirtohanesi batı cephesi rölöve görünüşü

Tadilat öncesinde Şekil 113 da batı cephesi görünüşlerinde bulunan külah şeklindeki mimari ekler tadilat sonrasında ( bkz. Şekil 114) kaldırılmış ve bina özgün haline getirilmek için çalışmalar yapılmıştır.

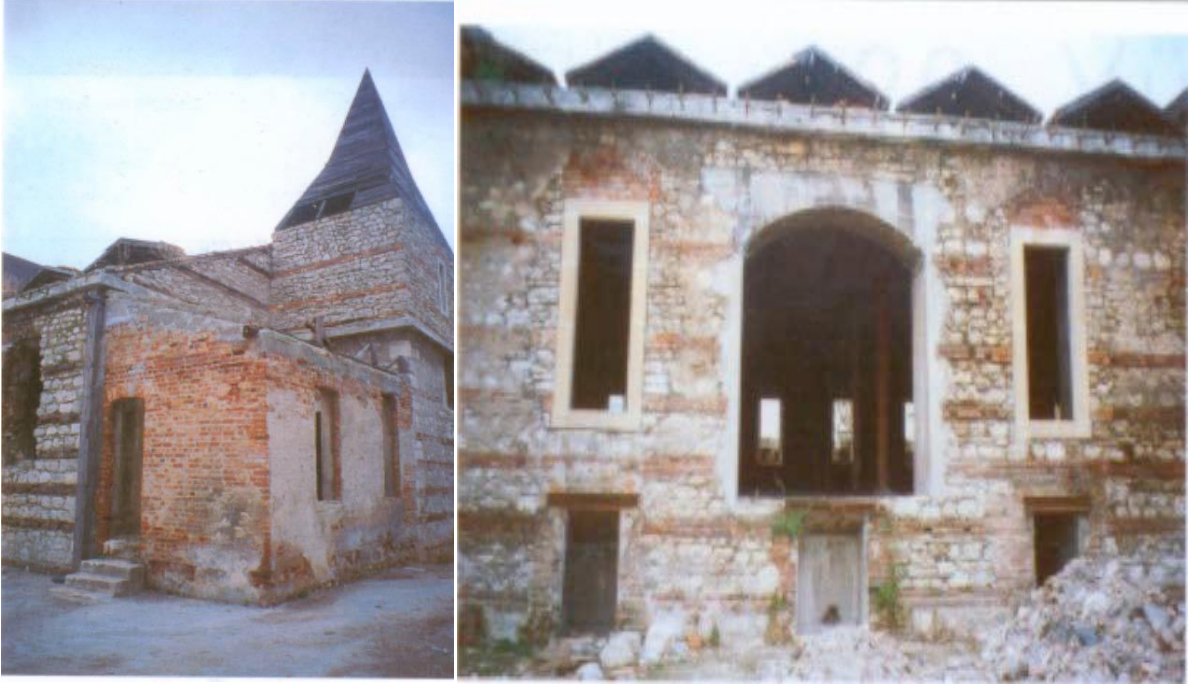
**Şekil 115:** Tadilat öncesi Bakırköy İspirtohanesi Görünüşü ve doğu cephesi (sağ) 1997

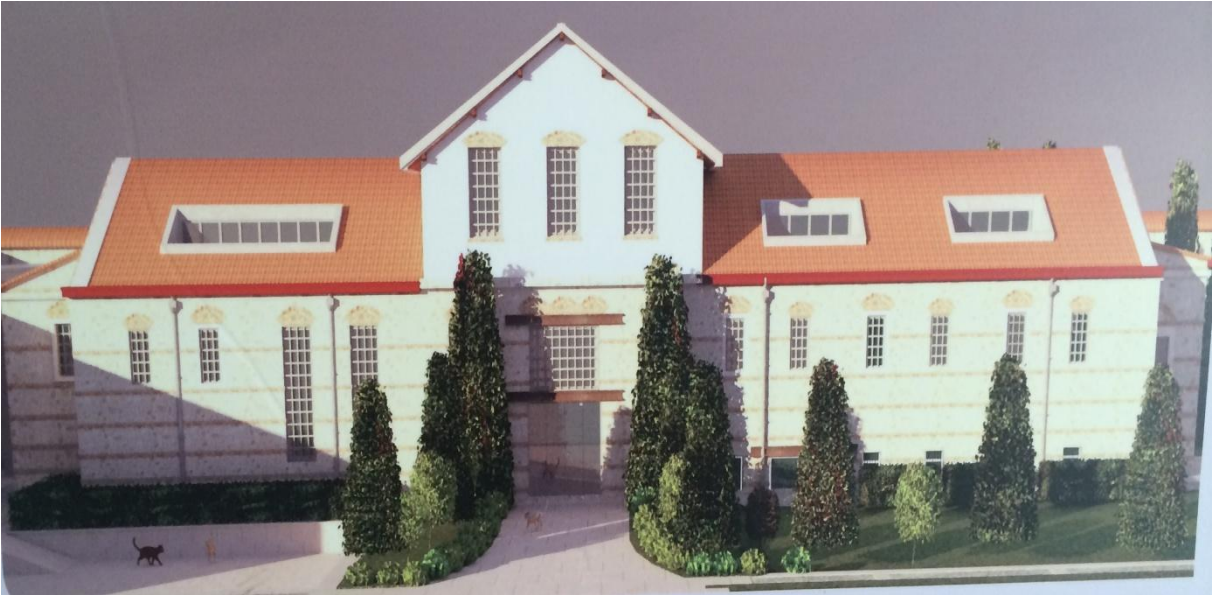
**Şekil 116:** Tadilat Sonrası Bakırköy İspirtohanesi Görünüş modellemesi

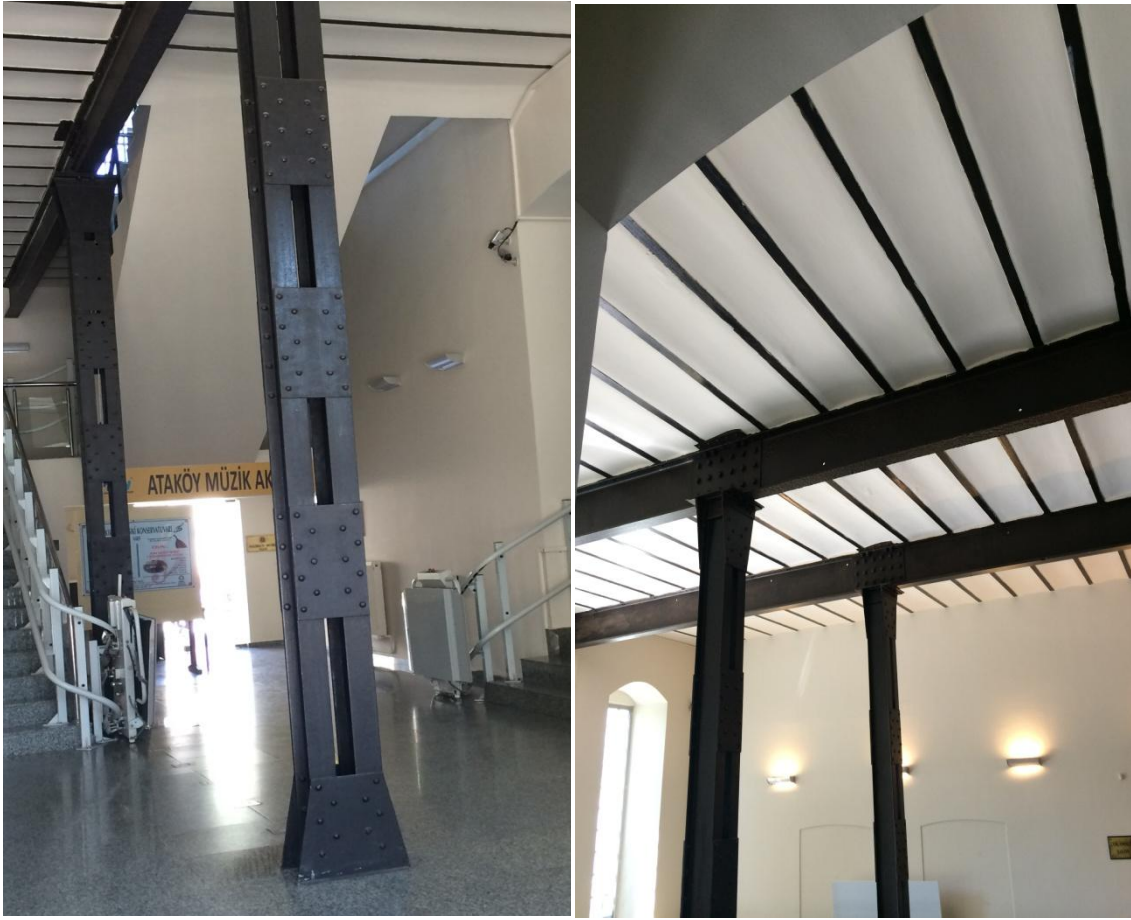
**Şekil 117:**Yapının Giriş katında Bulunan Dökme Demir Kolonların Görünüşü

Yapının yapısal özellikleri incelendiğinde plan şeması yalın ve net bir özellik göstermektedir ve yapısal elemanlar da bu yalınlığı destekleyici nitelik taşımaktadır. Mekânlara karakteristik bir özellik katan ve bütünleşmelerini sağlayan yapısal mimari elemanlardan en özellikli olanı kuşkusuz ki dökme demir dikmelerdir. Bu kolonlar kısmi yerlerde tadilattan geçmiş ve güçlendirilme yapılmıştır. Özellikle kat döşemelerinde bu tadilatlar net bir şekilde anlaşılmaktadır.

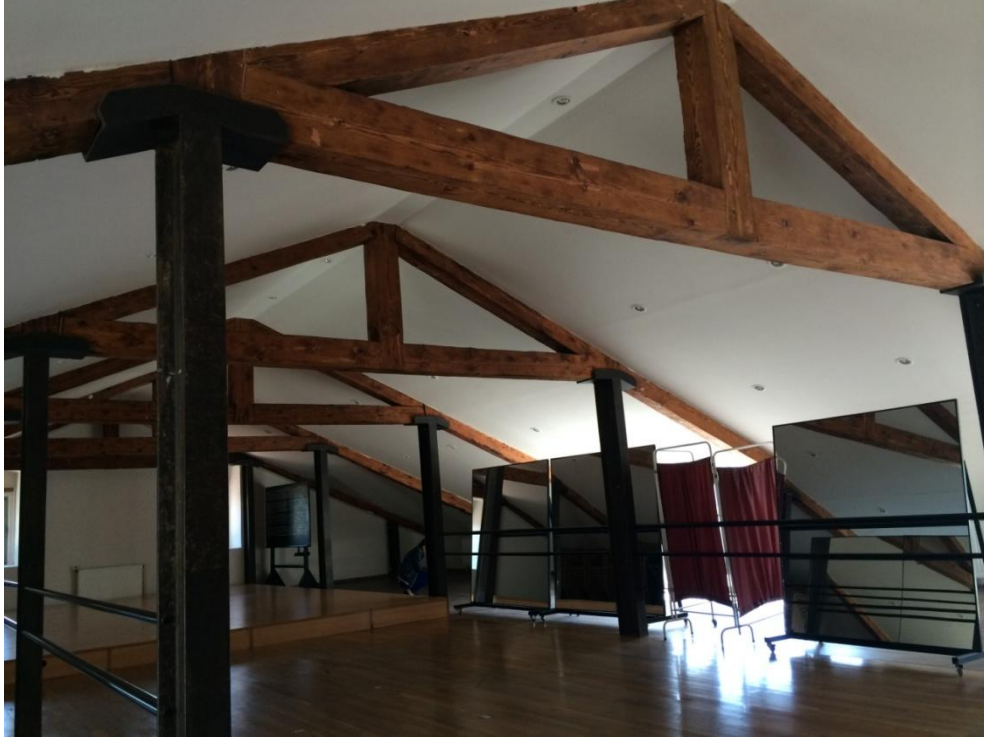
**Şekil 118:** Birinci kat Bale Stüdyosu dökme demir kolonları ve çatı makasları

Zemin kat ve 1. katta dökme demir kolonlar aynı aksta bulunmaktadır. Bu kolonların 1. Katta sağladığı en önemli katkı ise çatının ahşap makaslarını taşımasında destek sağlamasıdır. 1. Katta bulunan resim ve bale atölyelerinde çatı eğiminden dolayı dökme demir dikmelerin boyları kısalmıştır.

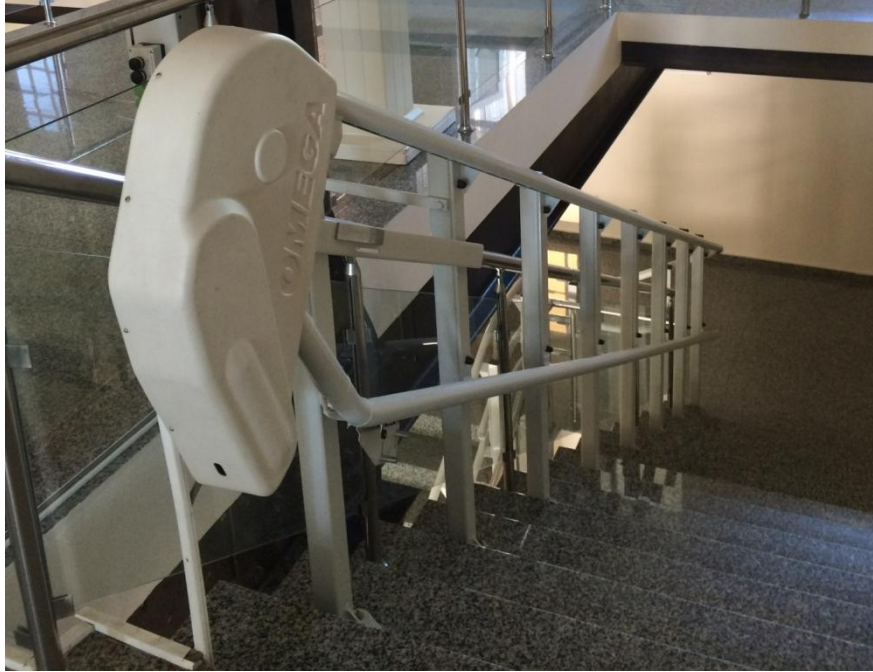
Ana sirkülasyon elemanı olan merdiven betonarme olarak inşa edilmiş, kaplama olarak da granit kullanılmıştır. Merdivenin rölöve ve restitüsyon çalışmalarının analizlerinde belirtilen - özgün olmayan, ancak işlevsel ve strüktürel nedenlerle mevcut haliyle bırakmak durumunda kalınan -eklerden biri olup olmadığı konusunda kesin bir bilgi edinilememiş fakat yenileme çalışmalarında özgün değil çağdaş malzeme kullanımıyla sirkülasyon yoğunluğunun göz önünde bulundurulduğu ve malzeme seçiminin bu duruma uygun olarak seçildiği görülmektedir. Merdivene monte edilmiş olan asansör engelli kullanıcılarının birinci kata ulaşabilmesi için doğru bir seçenek olarak tasarlandığı görülmektedir. Evrensel tasarım kriterleri kapsamında yapılan bu çalışma tarihi yapıların da bütün kullanıcılar tarafından kullanımının önünü açmaktadır.

**Şekil 122:** Ana merdivene eklenmiş olan merdiven asansörü  
(R. A. Ağrılı Arşivi)

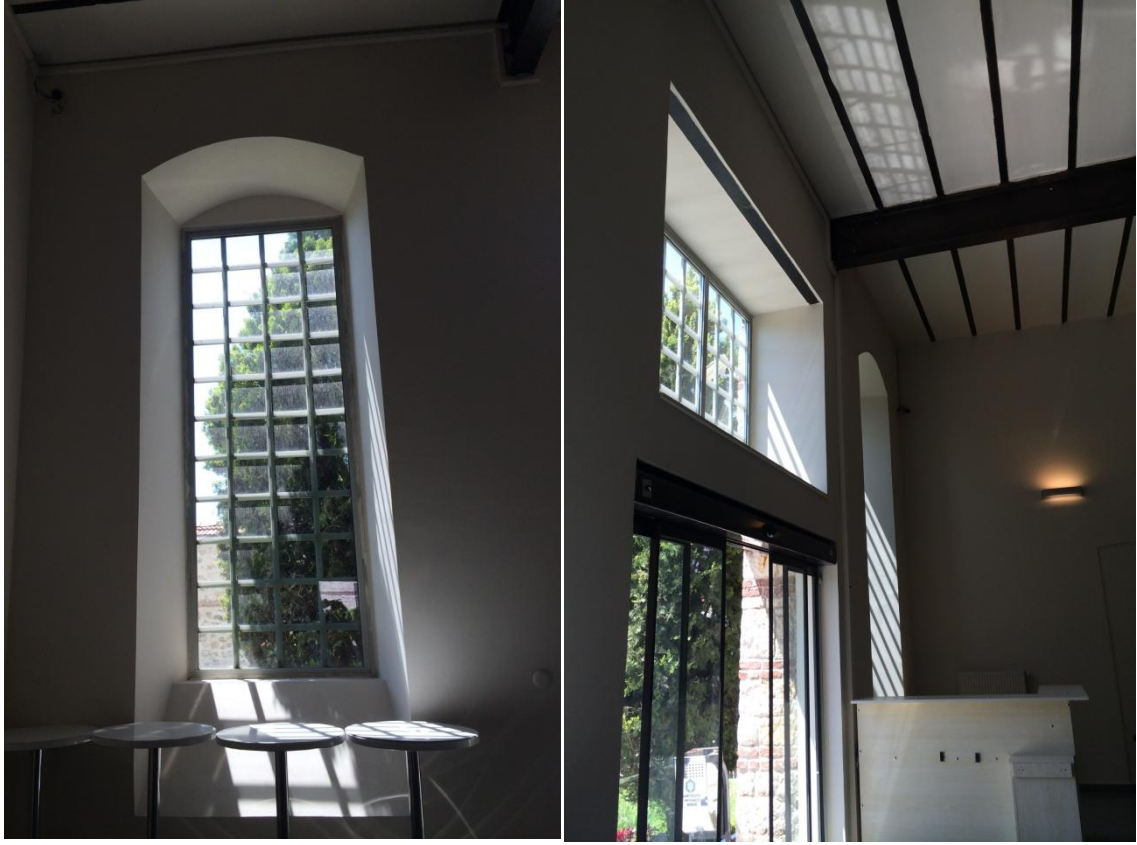
Binanın dış cephesinin yalın ve geniş açıklıklı pencereler ile çevrili olması iç mekânın doğal aydınlatma etkisini arttırmaktadır. Duvarlarda bulunan kafesli büyük pencerelerden alınan doğal aydınlatma etkisi yapı genelinde farklı aydınlanma düzeylerine ve büyüklük vurgusuna katkı sağlamaktadır. Doğal ışığın daha çok müdahil olduğu aydınlatma şekli yapının özgün niteliklerini vurgulama hususunda başta gelen tercih olmuştur.

**Şekil 123:** Kafesli pencereler (sağ) ve mekâna sağladığı doğal aydınlatma atmosferi

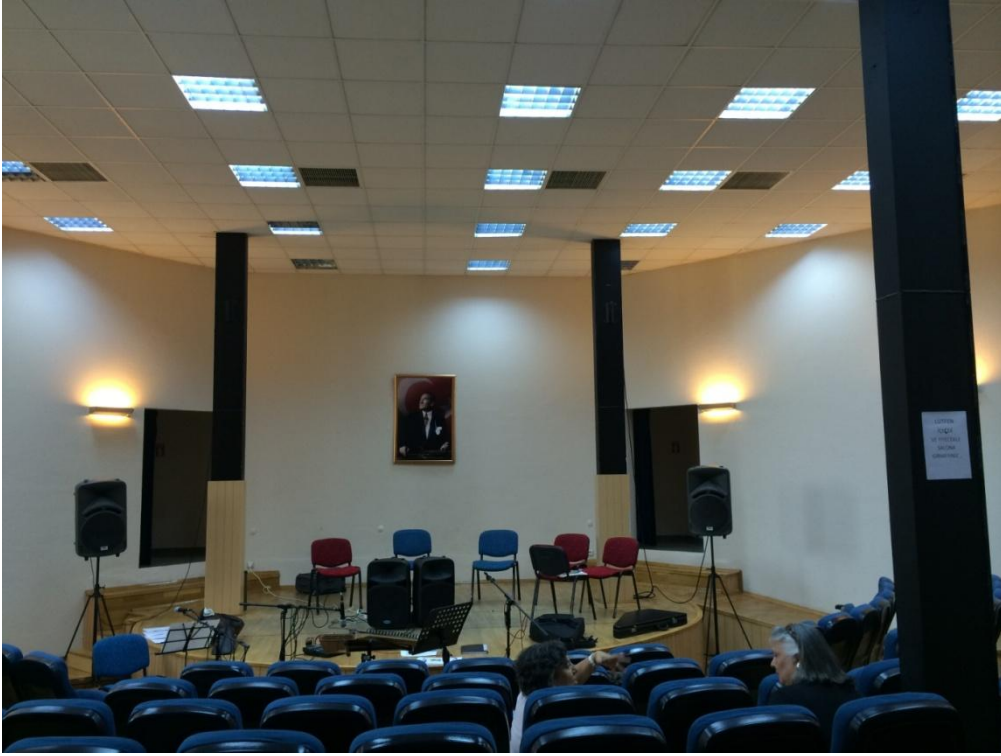
Çok amaçlı salonda aydınlatma elemanı olarak mekana uygun olmamasına rağmen floresanlar kullanılmıştır. Aslında beğenilen bir malzeme olmamasına rağmen, yine de dengeli dağılım görülen bir aydınlatma sağlamıştır. Yine tavan aydınlatmasına destek olacak şekilde duvarlarda aplikler kullanılmış ve ışık yoğunluğunun istenilen şekilde ayarlanabilmesini mümkün kılmıştır. Koltuklarda kullanılan tekstil malzemesi ve zeminde kullanılan ahşap parke malzemelerde yine iç mekân tasarımında sıcaklık algısı oluşturacak, kullanıcıların kendisini daha rahat hissedebilecekleri ortamın oluşmasında etkili olmuştur. Mekân genelinde renk ve doku fazla baskın olmadığından rahatsız edici nitelikte bir algı oluşturmamaktadır.

**Şekil 124:** Çok amaçlı salonun görünümü
