**İSTANBUL'DA RENOVE EDİLMİŞ TARİHİ ENDÜSTRİ YAPILARININ  
MEKÂN DEĞERLENDİRMESİ**

Yüksek Lisans Tezi

REFİA ANIL AĞRILI

İstanbul – 2015

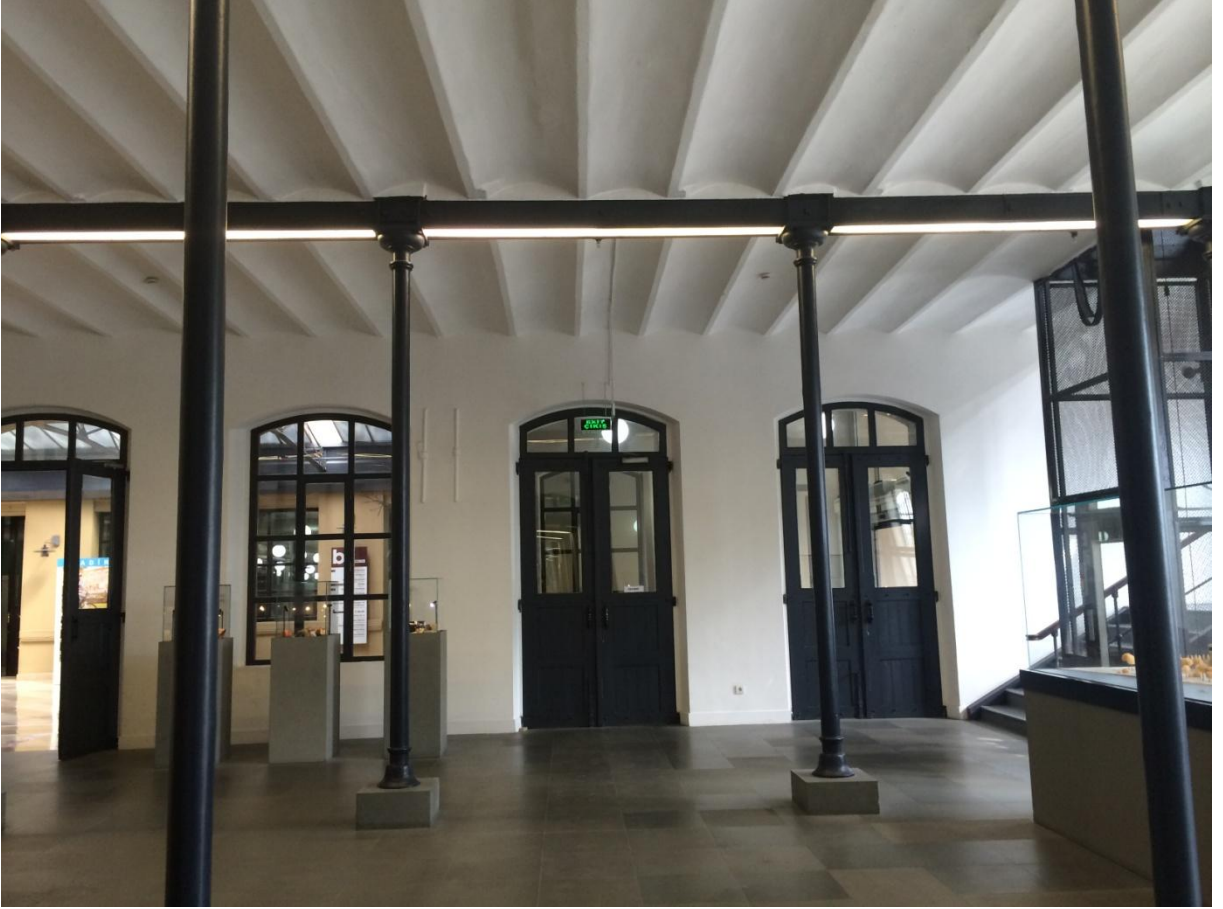
Dökme demir taşıyıcı dikmeler bulunan giriş alanından dağılan bir hacim tasarımı planlanmış, yapının renovasyon öncesi mevcut olan aks sisteminden yararlanılarak mekânlar oluşturulmuş, hacim genelinde bölüntülenme müdahalelerine çok fazla maruz kalmamış, binanın kendi plan sistemi -aks yani kolon-kiriş sistemi- içerisinde çözümlenmiş ve işlevsel kurgu bu sisteme göre oluşturulmuştur.

**Şekil 138:** A blok zemin kat giriş bölümü

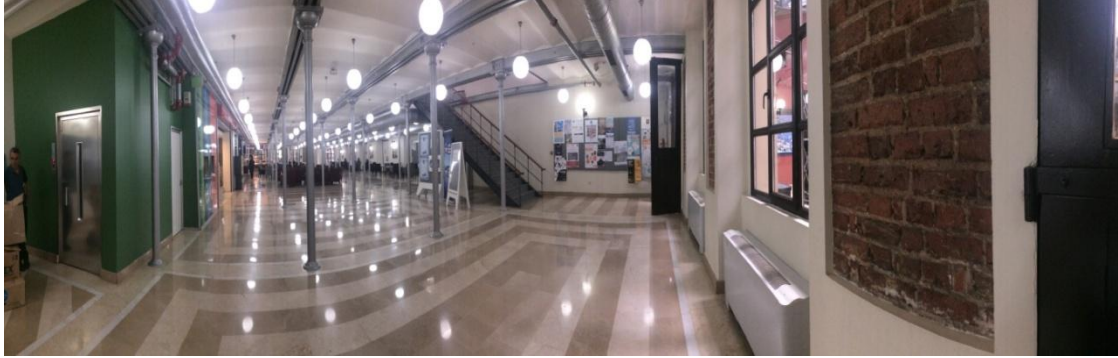
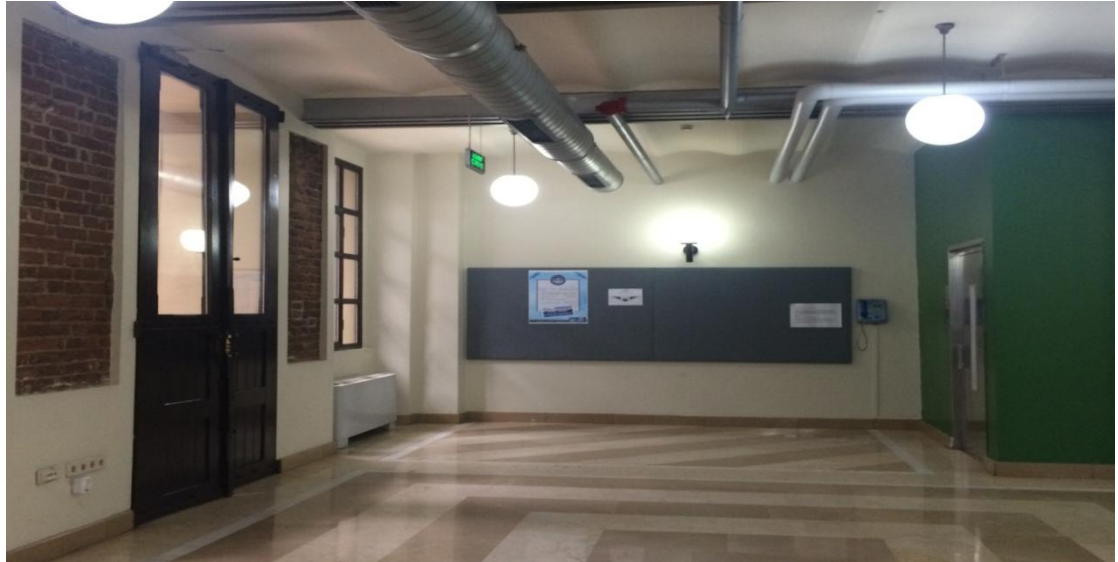
**Şekil 139:** B blok girişi genel görünümü (üst), sirkülasyon elemanı hacim yerleşimi(alt)

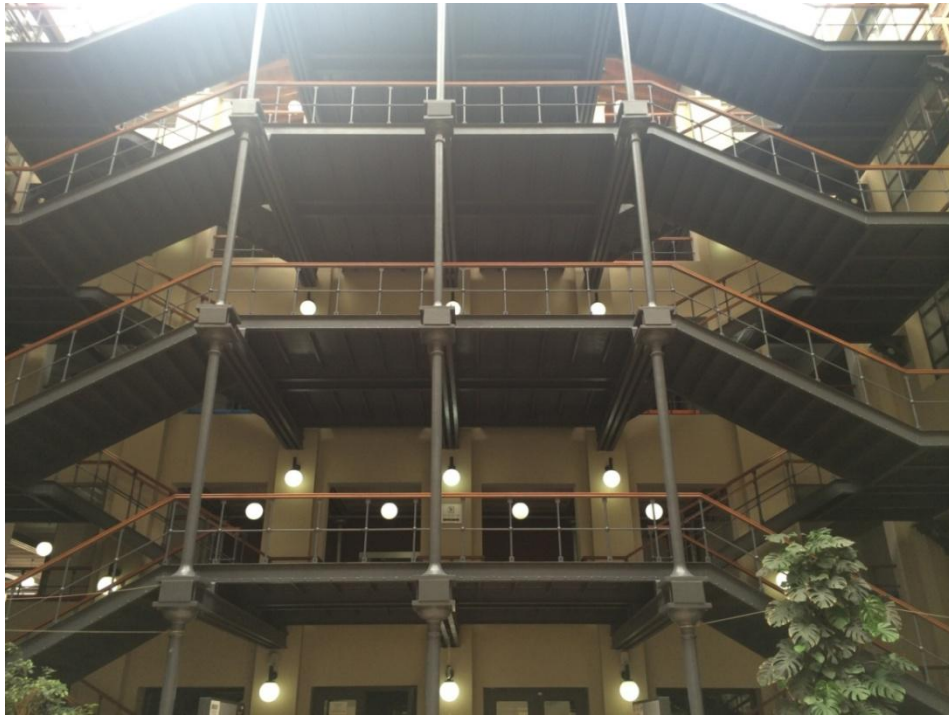
**Şekil 141:** B blokta bulunan ve bütün katları bağlayan merdivenler ve galeriler

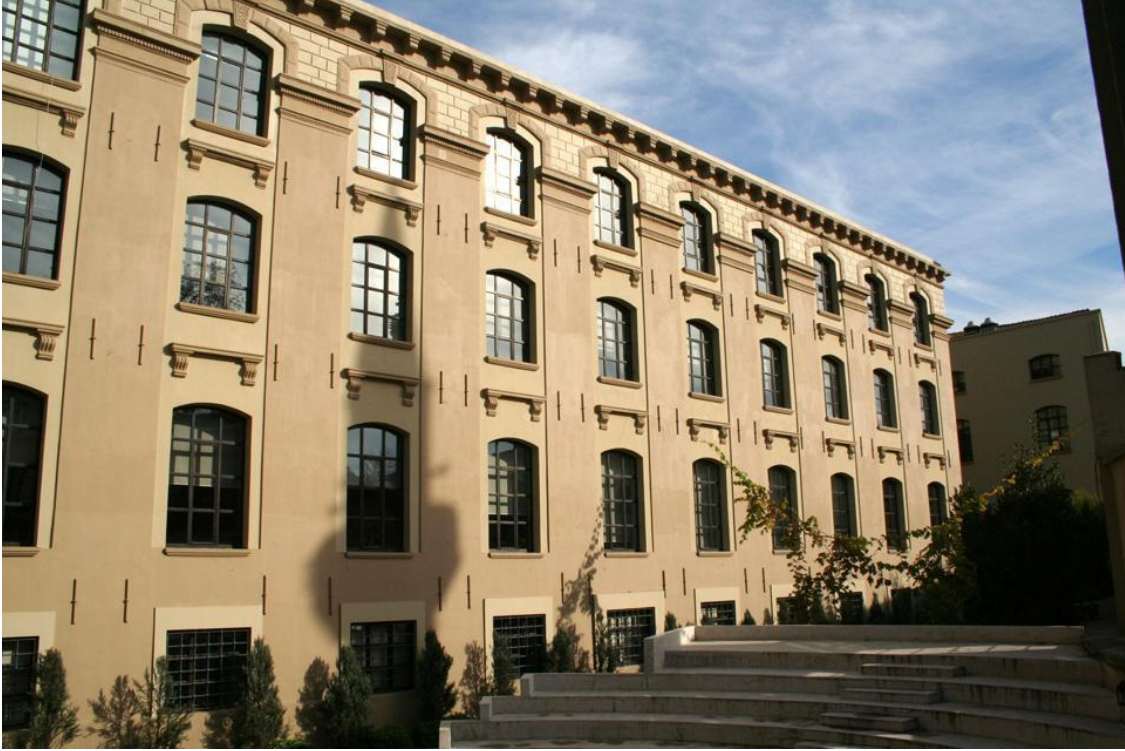
Bunun yanı sıra pencere aralarındaki doluluklar pilastr biçiminde kademelenmiş, pencere boşlukları basık kemerli ve kesme taş görünümlü sıva ile oluşturulmuştur. Yapının Marsilya kiremidi kaplı beşik çatısı kuzey ve güney cephelerinde birer alınlıkla sonlandırılmıştır.

**Şekil 152:** Cephede Görünen Pahlı Kesme Taş Biçimli Kemerlerden görünüş

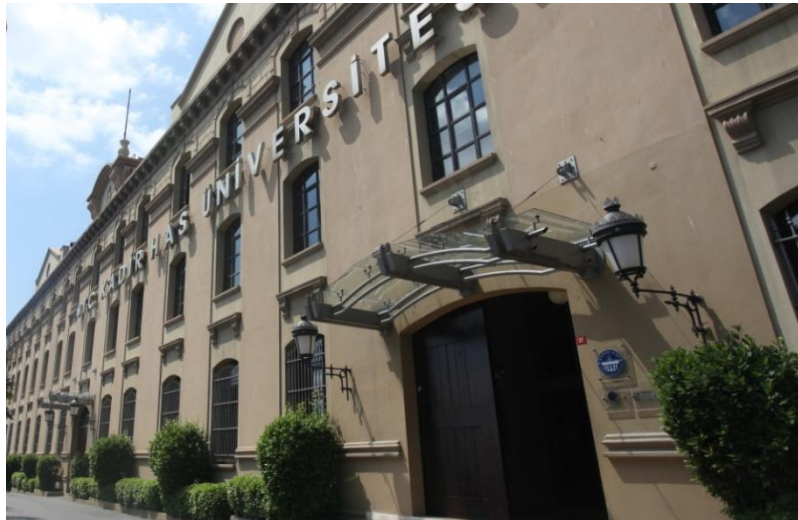
Binaya dışarıdan bakıldığında ana giriş kapılarında yenilikler göze çarpmaktadır. Söz konusu kapıların üzerine, yapının çatısındaki Barok alınlığı anımsatan kavisler bulunan cam ve çelik malzemeden saçak eklenmiştir. (Pekol, B. 2009 s.88)

**Şekil 155:** Cibali Tütün Fabrikası cephesine sonradan eklenmiş kapı ve saçak  
(R.A. Ağrılı arşivi)

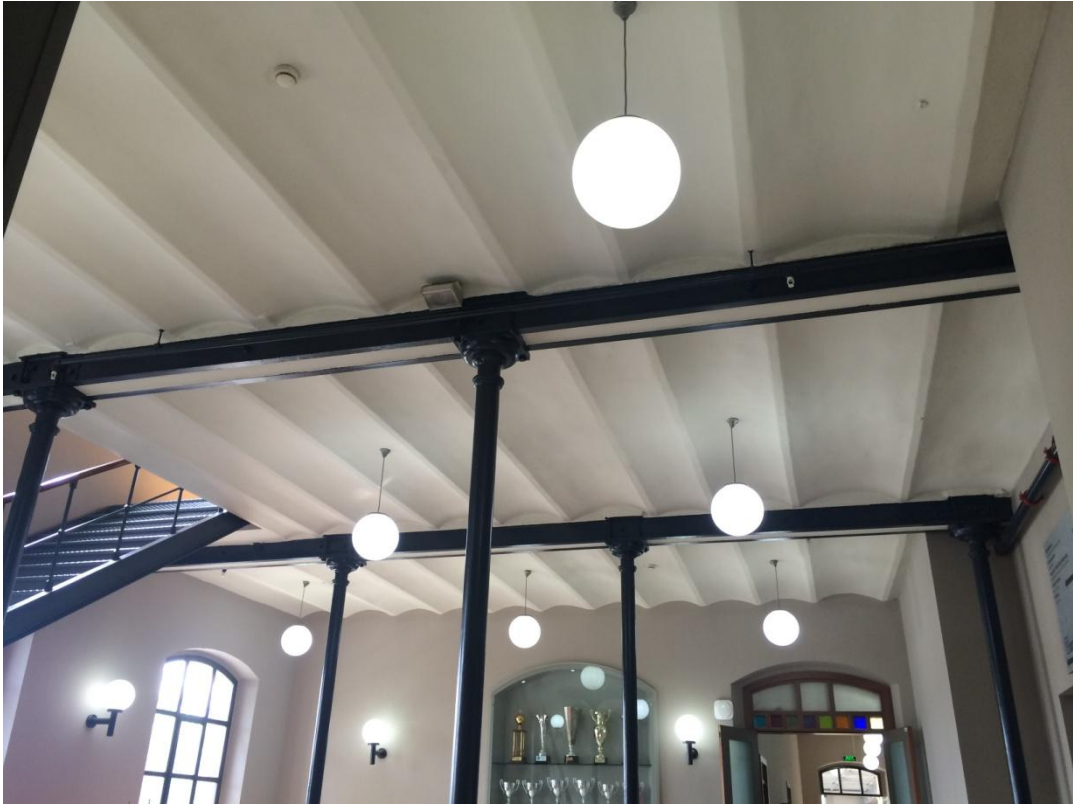
**Şekil 157:** A blok giriş alanında sütunları birleştiren çelik kirişler ve volta döşeme görünümü  
(R.A. Ağrılı arşivi)

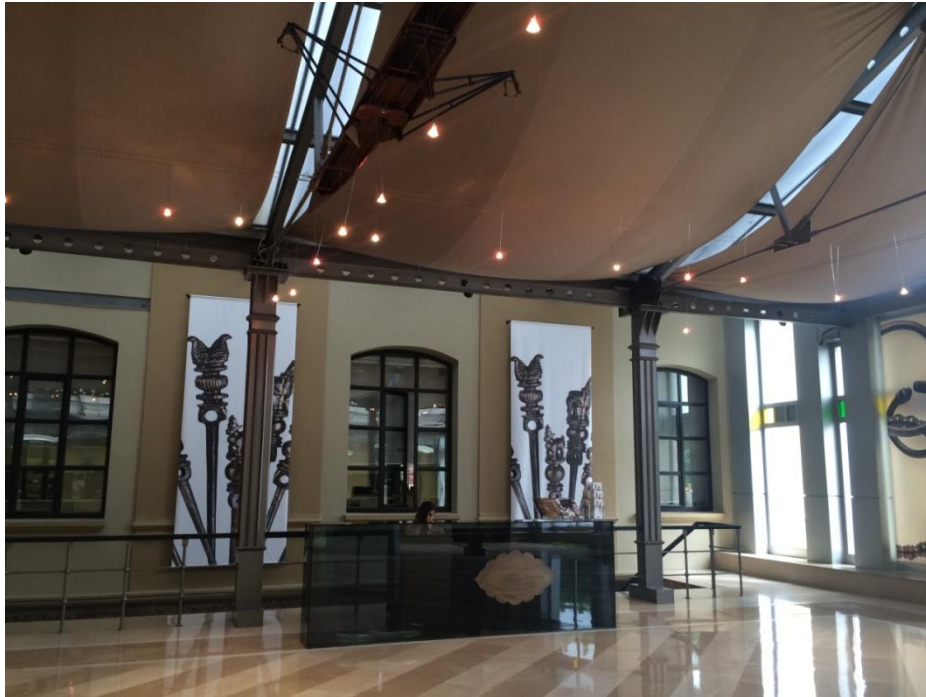
**Şekil 158:** Yenileme sonrası iki blok arasında yapılmış olan çelik- gergi çatı görünümü.

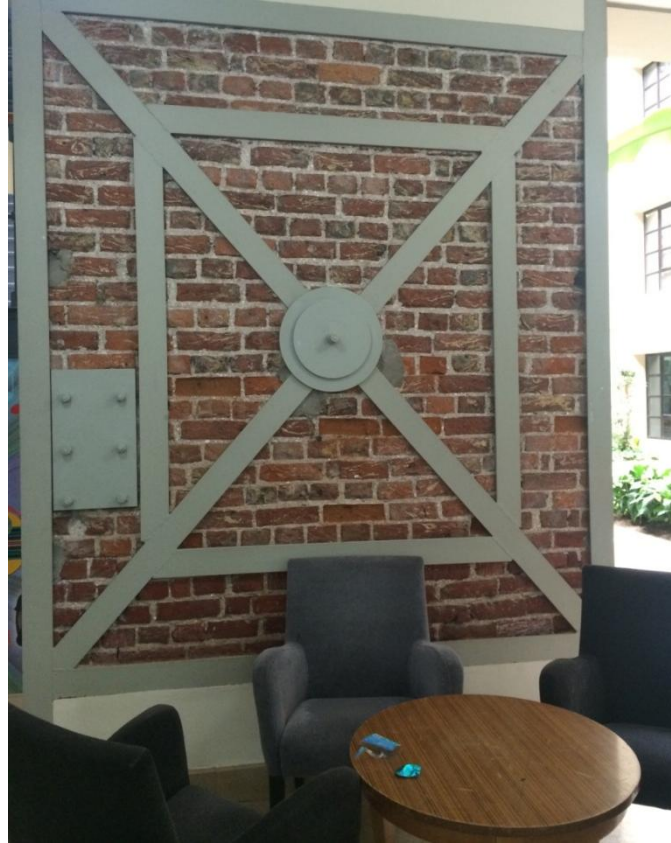
B blok kısmında bulunan avlunun tuğla duvarlarını güçlendirmek için yerleştirilen çelik konstrüksiyon da ki iç içe köşegenli kare motifinin giriş kapılarında da tekrarlandığı görülmektedir. Bu blokta bulunan ve iç avludan yükselen merdivenin demir ve ahşap korkuluklarının üslubu (bkz. Şekil 161), yapının kuzeyindeki bloğun içine eklenen merdivende de tekrarlanmıştır.

**Şekil 160:** B Blok kafeteryasında bulunan tuğla duvarların güçlendirilmesinde kullanılan çelik konstrüksiyon (R.A. Ağrılı arşivi)

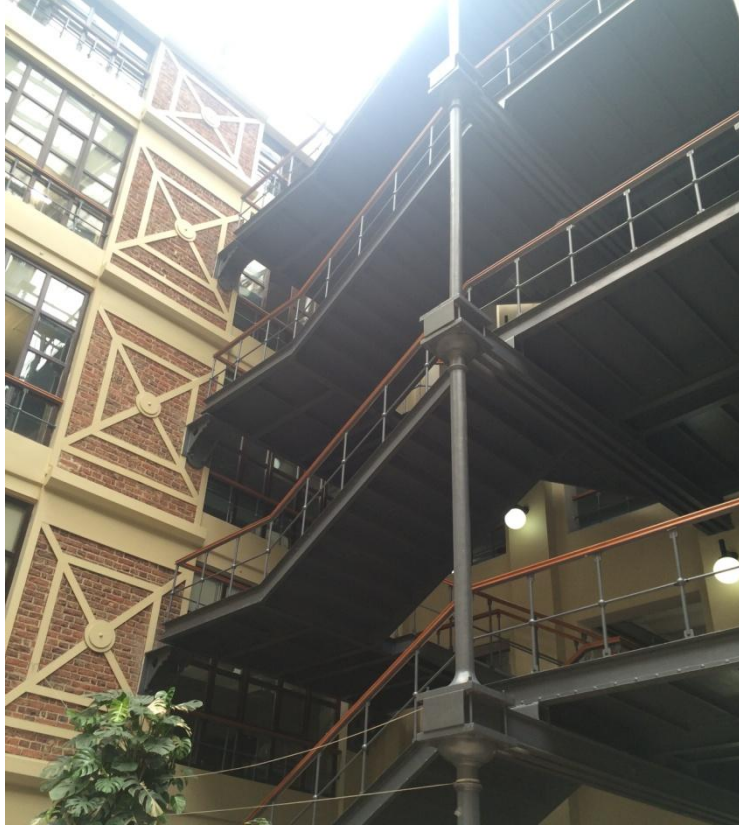
**Şekil 161:** B Bloktaki iç avluda bulunan çelik konstrüksiyon güçlendirme elemanları

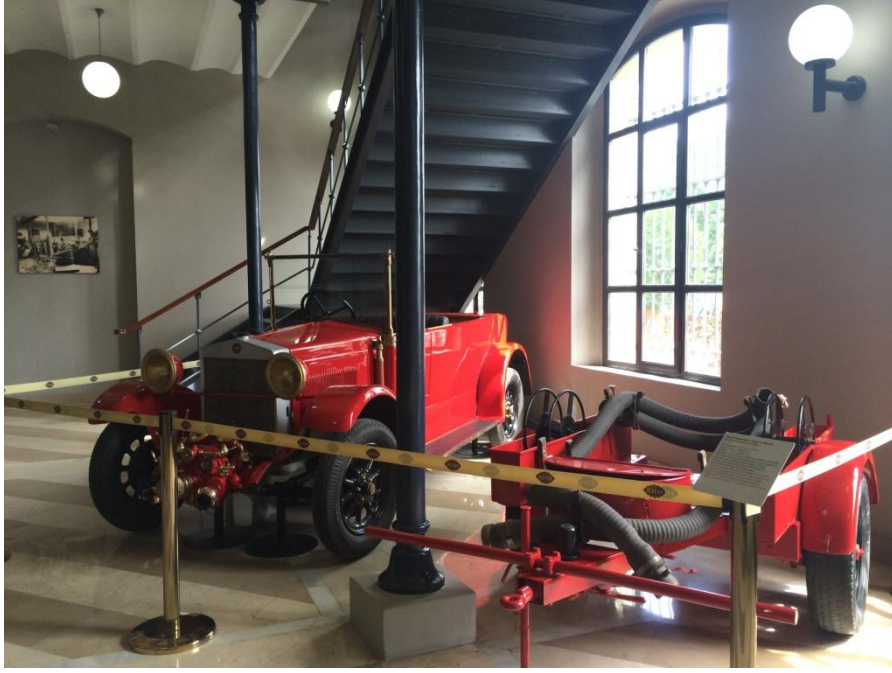
**Şekil 164:** A blokta bulunan 2 nolu düşey sirkülasyon elemanı  
(R.A. Ağrılı arşivi)

A Bloкта giriş fuayesinde düşeyde katları birbirine bağlayan bir asansör ve ana merdiven bulunmaktadır. Merdivenin yapım malzemesi ve strüktürü çelikten olup mekanın genel yapı elemanlarına atıf yapar niteliktedir. Asansör kısmında kullanılan malzemelerde merdivenlerde kullanılan malzeme ile benzerlik göstermektedir. Bu blokta kullanılan ve kat planlarında görülen diğer iki merdiven ise yardımcı merdivenler olup düşeyde katlarda varılmak istenen noktalara çeşitli yollardan ulaşmayı mümkün kılmaktadır.

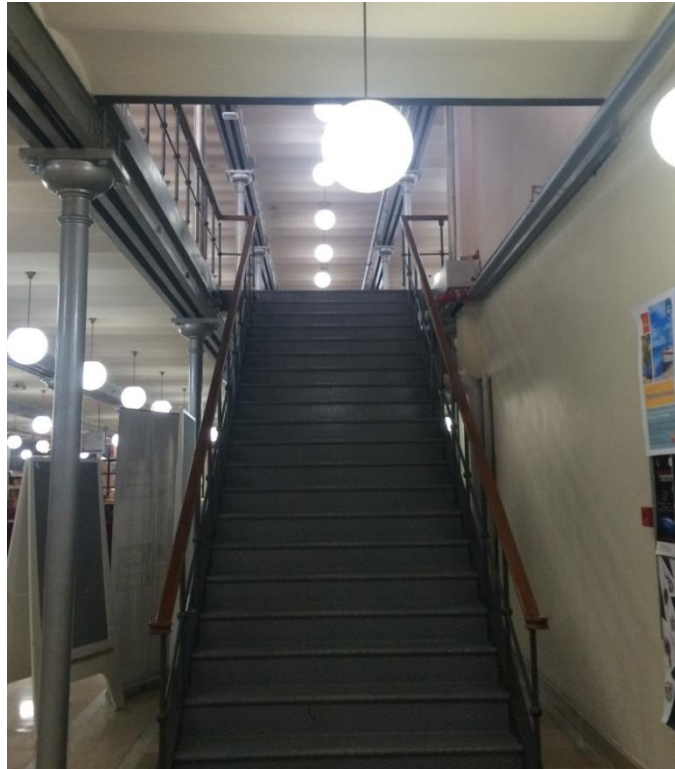
B blok girişinde düşey katlara ulaşımı sağlayan tek kollu bir merdiven bulunmaktadır. Buna ek olarak bu merdivenin karşı hattında düşey sirkülasyonun sağlanabilmesi için merdivene ek olarak bir asansör bulunmaktadır. Bu blokun ortasında bulunan iç avluda da hem tasarım olarak destekleyici hem de diğer katlar ile ulaşımı sağlayan iki kollu kat merdivenleri bulunmaktadır. Bu dolaşım elemanı konumlandırılırken izlenen ana amaç, mekânı bölmeden alt-üst katları birbirine bağlamak ve de iki kat arasındaki görsel bağlantının sürekliliğini sağlamak olmuştur.

**Şekil 166:** B blok girişinde bulunan merdiven görünümü  
(R.A. Ağrılı arşivi)

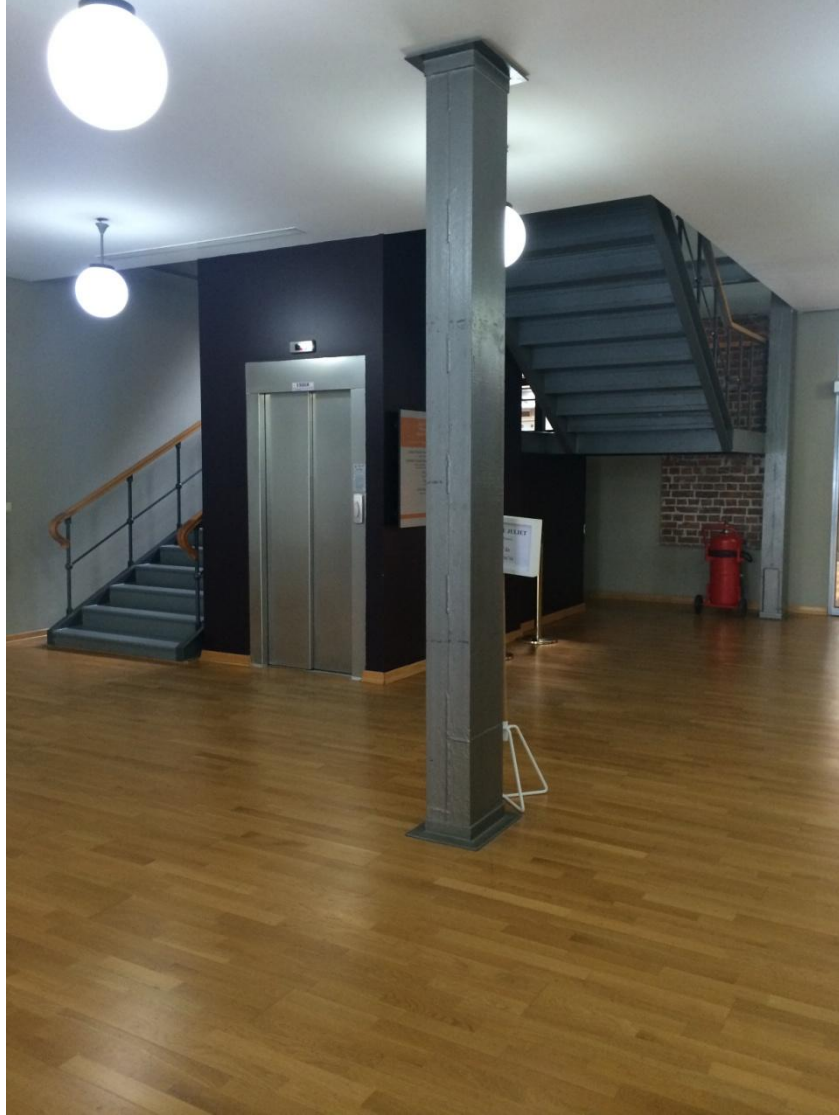
C blokta bulunan sirkülasyon elemanları Sanat ve Tasarım Fakültesinin zemin katında bulunan sınıflar ve yönetim merkezi ile fakültenin diğer bölümlerini düşey hatta birbirine bağlamaktadır. Tasarlanmış ve merdiven kovalarına yerleştirilmiş olan asansör mekânı ve binanın bütün katlarına her türlü kullanıcı tarafından rahatlıkla ulaşım sağlamasını amaçlamıştır. Malzeme olarak yapı kompleksinin bütününde olduğu gibi çelik kullanılmıştır. Merdiven küpeşterlerinde ahşap malzeme kullanılarak hem yapı genelindeki tasarım anlayışı sürdürülmüş hem de daha sıcak bir izlenim bırakılmak istenmiştir.

**Şekil 169:** C blokta Sanat ve Tasarım Fakültesi içindeki düşey sirkülasyon elemanları  
(R.A. Ağrılı arşivi)

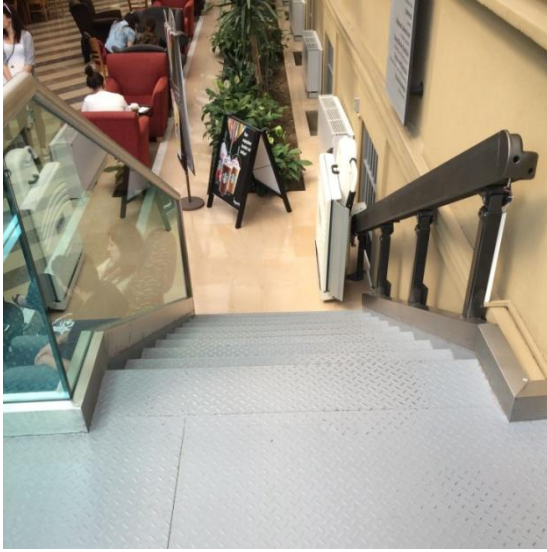
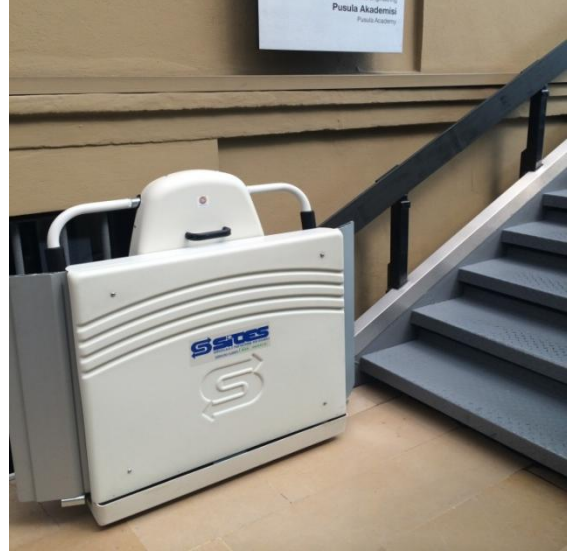
D blok a geçmek için A blok ile arasında bulunan koridor bağlantısının sonunda tek kollu bir merdiven bulunmaktadır. Bu kısımda bulunan merdivene ek olarak asansör koyulabilecek bir alan bulunmadığından engelli kullanıcılar için merdiven asansör platformu uygulanmıştır. Merdivene monte edilmiş olan bu ek sirkülasyon elemanı sayesinde A ve D blokların arasında bulunan geçit ve teneffüs alanı ile birlikte D blokta bulunan işlevlerin bulunduğu bölüme engelli kullanıcıların rahatlıkla ulaşabilmesi amaçlanmıştır.

**Şekil 171:** D ve A blok arası geçitte bulunan merdiven (sol) ve engelli merdiven asansörü  
(sağ)  
(R.A. Ağrılı arşivi)

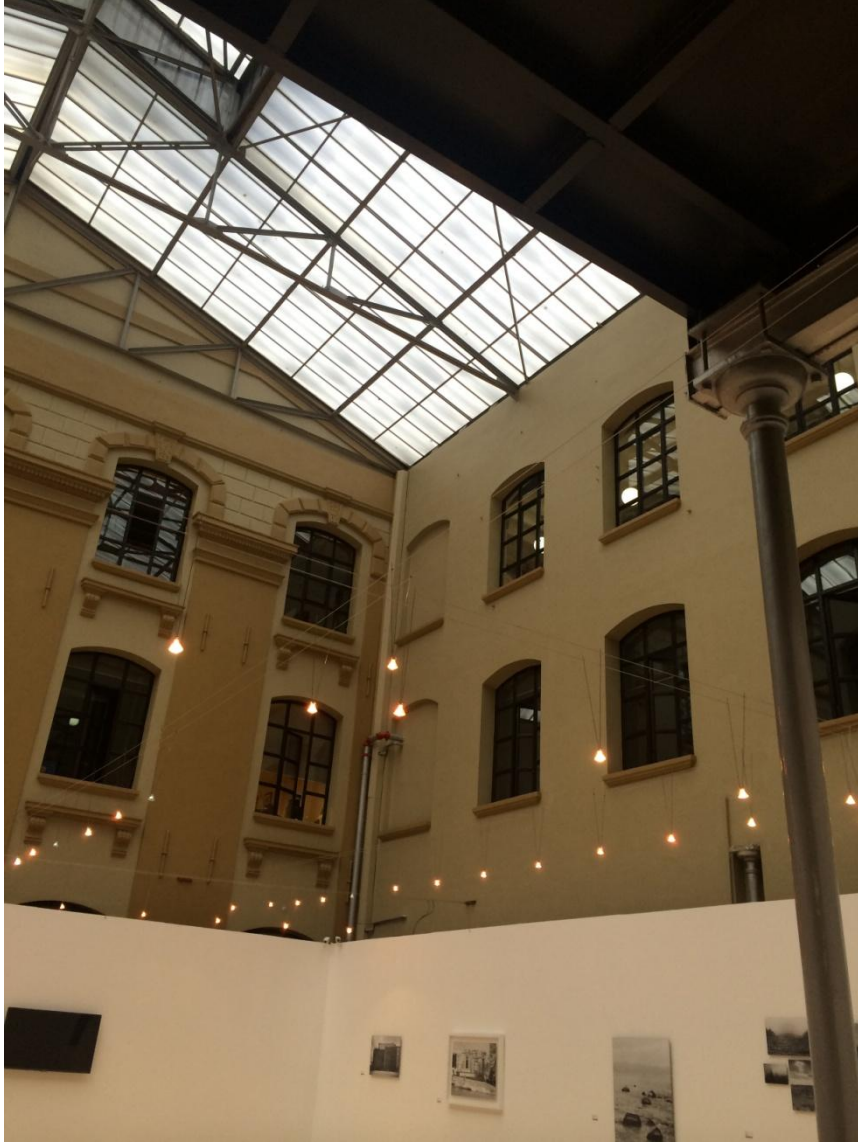
Birleştirilmiş ve şeffaf çatı örtüsüyle kapatılmış olan Galeri KHas bölümü (bkz Şekil 135 2 Nolu alan) iç kısımda kalan cephe yüzeyleri eski özelliklerin devamlılığı niteliğini iç mekân da yansıtmakta olup, sergi alanı olarak kullanılan kısımlara yapılmış olan açık renkli panolar ise yeni işlevin getirdiklerini tarihi yapının özelliklerinden ayırmada başarı sağlamış ve kullanıcıların mekanın bütününe bütün özellikleriyle algılayabilmesini sağlamıştır.

**Şekil 174:** Galeri KHas'ın genel görünümü  
(R.A. Ağrılı arşivi)

Yine galeri bölümünde kullanılan şeffaf çatı örtüsü mekânın güneş ışığından maksimum verim alacak şekilde yararlanmasını sağlamış, iç kısımda kalmış olmasına rağmen doğal aydınlatmadan yararlanılmıştır. Buna ek olarak gergi elektrik düzeneğiyle kullanılan küçük spot aydınlatmalar mekânın aydınlatılmasına yardımcı olmakla birlikte, iç mekân atmosferinde farklı algılanacak bir ışık oyunlarının oluşmasına olanak sağlamıştır.

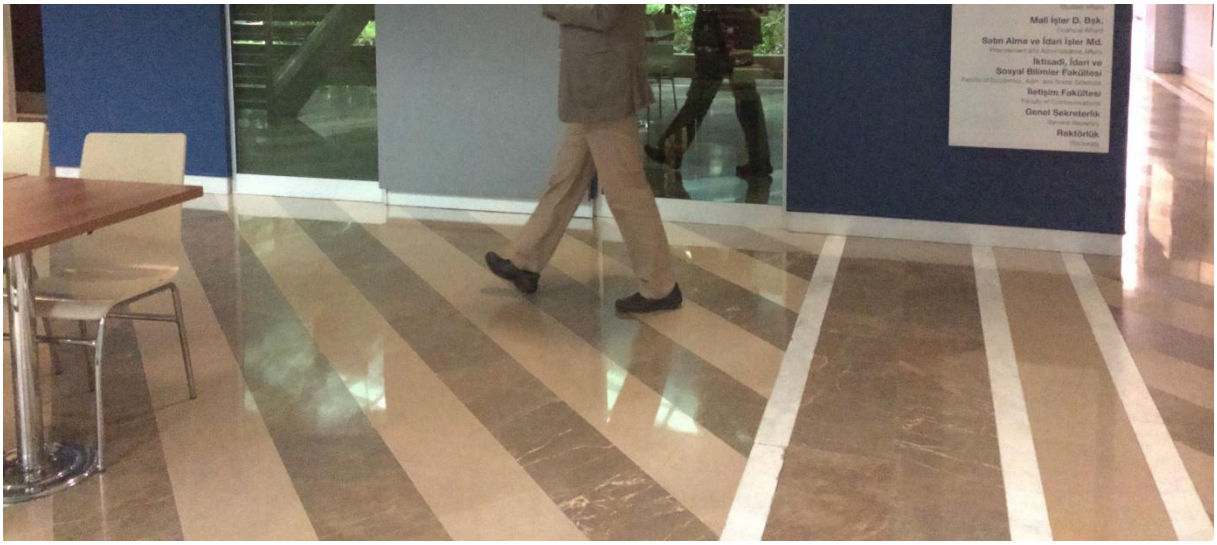
Genel olarak tüm yapıların giriş katları kahverengi, bej ve beyaz mermer ile kaplanmıştır. Üst katların zemin kaplamaları da ahşap olarak korunmuş, gereken yerde sağlamlaştırma ve yenileme işlemleri yapılmıştır. Ancak öğrencilerin ve diğer kullanıcıların dolaştıkları sirkülasyon alanları halı kaplanmıştır. Bu şekilde hem binalar arasında hem de katların kendi araların da bütünlük sağlanması planlanmış, devamlılığın tasarıma olumlu etkisi iç mekân algılamasında ön plana çıkarılmıştır.

**Şekil 176:** Giriş katlarında kullanılan mermer zemin döşemesi görünüşü

Kullanılan mermerler mekâna genel olarak diyagonal şekilde döşenmiş ve renk ayrımları kahverengi ve bej mermer ile yapılmıştır. Mekânda görsel çeşitliliğe sebep olan bu döşeme şekline ek olarak beyaz mermer de kullanılarak girişler, geçişler, dökme demir dikmelerin çevreleri vurgulanmış, destekleyici bir yön belirleme ve mekânları birbirinden ayırma amaçları katılmıştır.

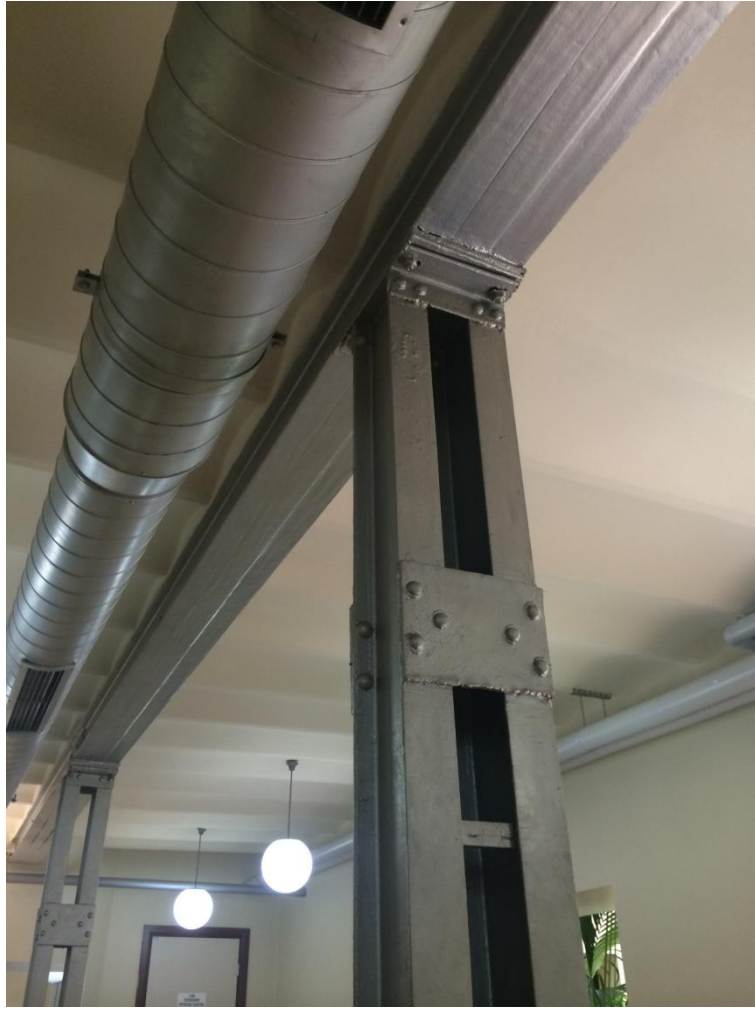
**Şekil 179:** Strüktür elemanı dökme demir dikme ve yanında konumlandırılmış olan havalandırma kanalı (R.A. Ağrılı arşivi)

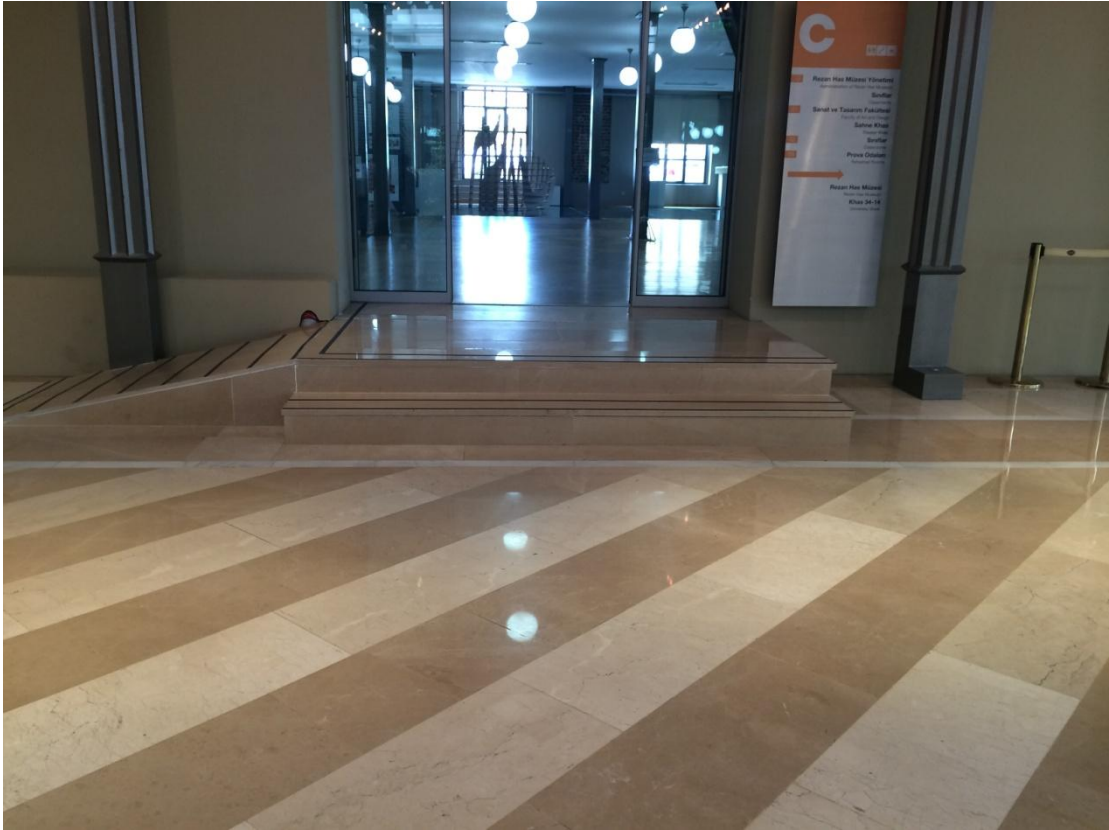
C blok giriři 2 basamakla yükseltilmiř ve engelli kullanıcıların da mekâna rahatlıkla ulaşabilmeleri için giriş sahanlığına bir de rampa ilave edilmiştir (bkz. Şekil 180). Güzel Sanatlar Fakültesi zemin kat fuayesinin zemini binaların genelinden farklı olarak ahşap parke ile kaplanmıştır. Duvarlarda koyu lacivert renk uygulanarak farklı odak yüzeyleri oluşturulmuş, güzel sanatlar kimliğinin de farklılaşması sağlanmıştır. Fuaye ye taşınabilir panolar yerleştirilerek gerektiği zaman öğrenci projelerinin sergilenebilmesi için alan oluşturulmuştur. Doğal aydınlatmanın yanı sıra tavanlarda kullanılan glob aydınlatmalar mekânın yapay aydınlatmasını sağlamaktadır. Fuayenin orta kısmında aşağıda bulunan Rezzan Has Müzesi olarak kullanılan sarnıcın bir bölümü görebilecek şekilde çelik konstrüksiyonlu lamine camlı bir zemin döşeme bölmesi oluşturulmuş, mekânın bodrum kat ile bağlantısı sağlanmış görsel algıda çeşitlilik sunulmuştur.

**Şekil 180:** C blok giriş sahanlığı basamakları ve rampa  
(R.A. Ağrılı arşivi)

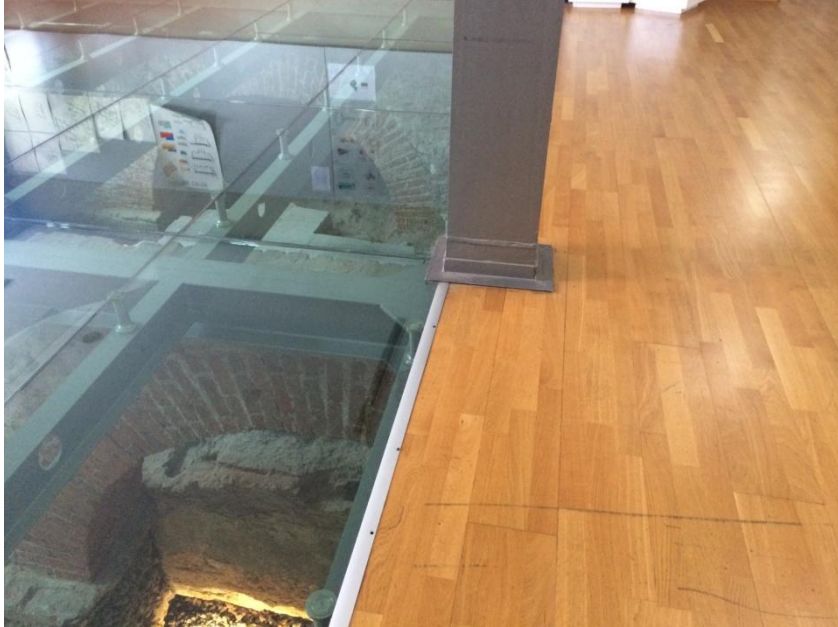
**Şekil 182:** Giriş fuayesine yapılan çelik konstrüksiyonlu cam döşeme  
(R.A. Ağrılı arşivi)
