**KEMALİYE İLÇE MERKEZİNDEKİ AHŞAP  
DİREKLİ VE AHŞAP TAVANLI CAMİLERİN  
TİPOLOJİK ANALİZİ:  
KURTOĞLU (GÜMRÜKÇÜ) CAMİ ÖRNEĞİ**

**Yüksek Lisans Tezi**

Typological Analysis of Wooden Post and Wooden Ceiling Mosques in Kemaliye District  
Center: The Case of Kurtoğlu (Gümrükçü) Mosque

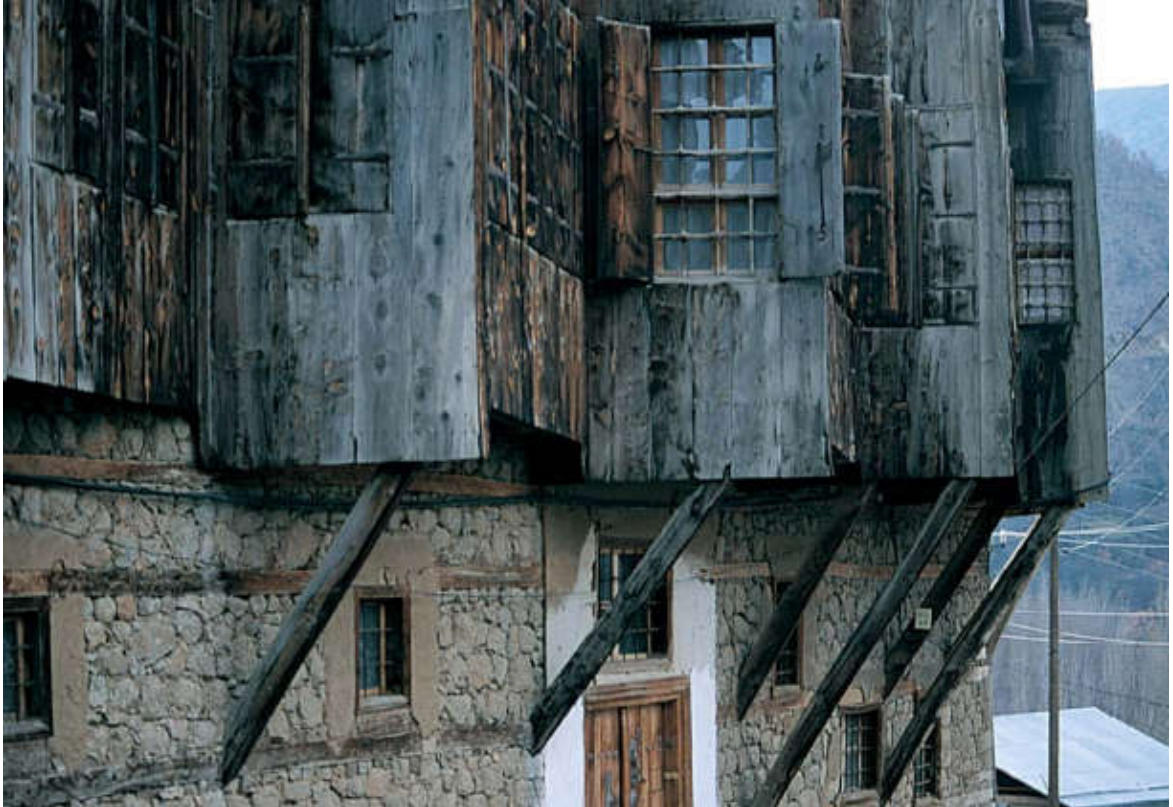
Şekil 18. Geleneksel konutun yapım tekniği (Vural 2010)

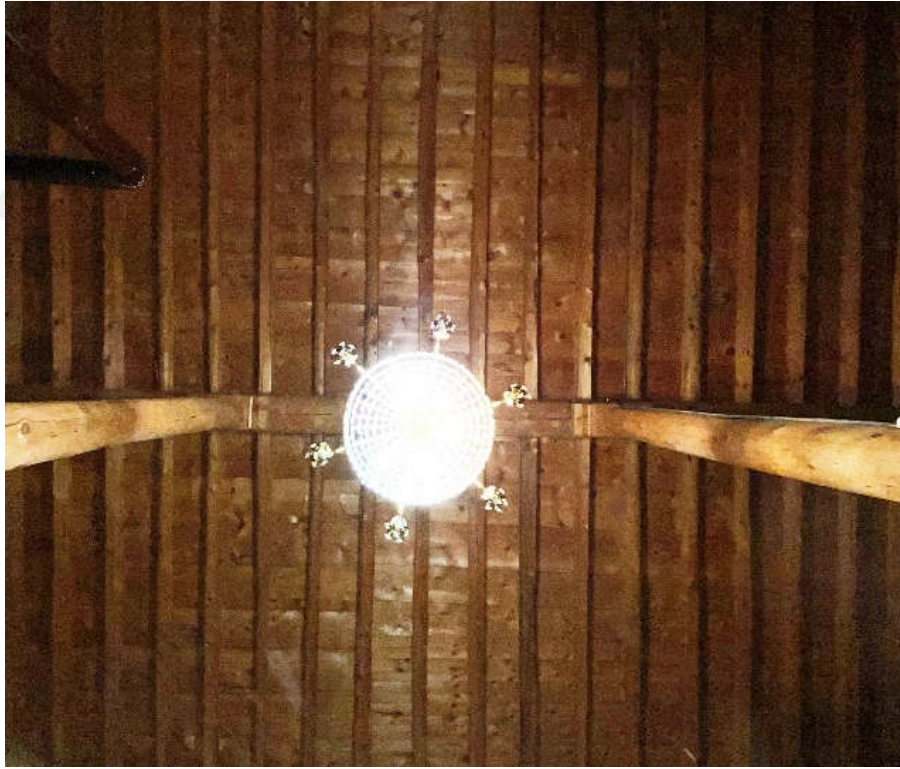
Şekil 161. Harimin ahşap tavanı

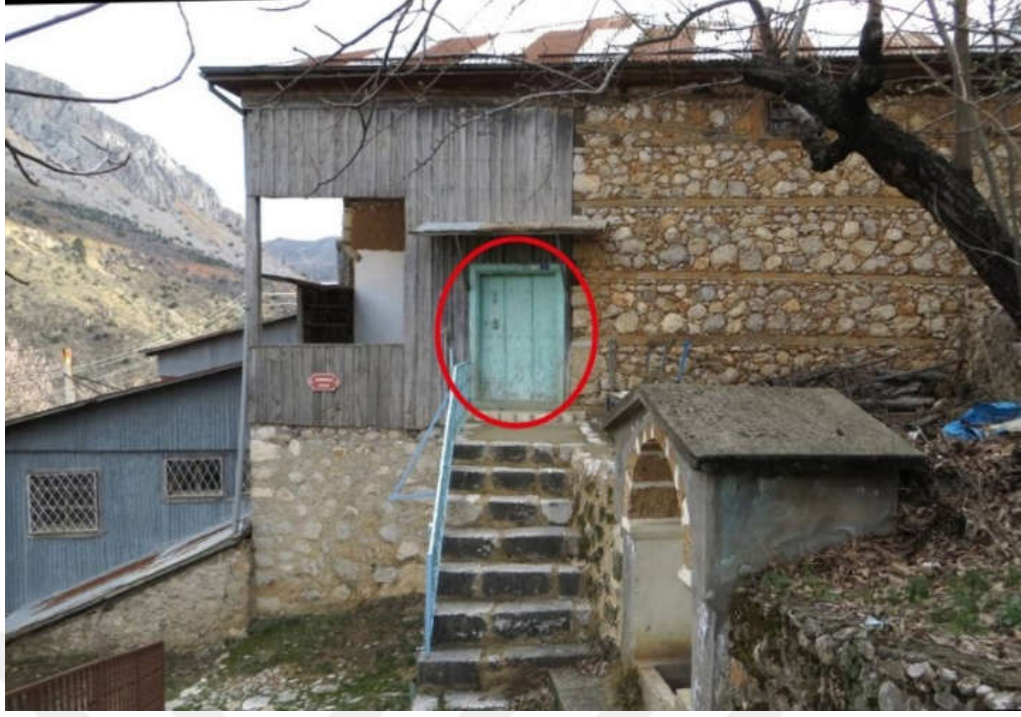
Şekil 171. Kuzey cephesi (Cami giriş cephesi)

Kuzey cephesinde caminin ahşap hatıllı moloz taş duvardan oluşan 1. ve 2. katı, taş minare, bodrum B01 mahalının ahşap kaplama olan duvarı ve lojman cephesinin pencere açıklıkları haricinde sac ile kaplandığı görülmektedir. Cephe üzerinde, 1. kat hizasında camiye girişin sağlandığı 8 sıra taş merdiven, özgün ana giriş kapısı ve girişin sağ tarafında çeşme bulunmaktadır (Şekil 171-173).
