**TEKSTİL FABRİKALARINDA ÖZ TÜKETİM**  
**MODELİ GÜNEŞ ENERJİSİ SANTRALİNDE ENERJİ**  
**KALİTESİ ANALİZİ**

**YÜKSEK LİSANS TEZİ**  
**Elektrik Elektronik Mühendisliği Anabilim Dalı**

**ENERGY QUALITY ANALYSIS IN SELF-CONSUMPTION SOLAR POWER  
PLANT MODEL FOR TEXTILE FACTORIES  
(M.Sc. THESIS)**

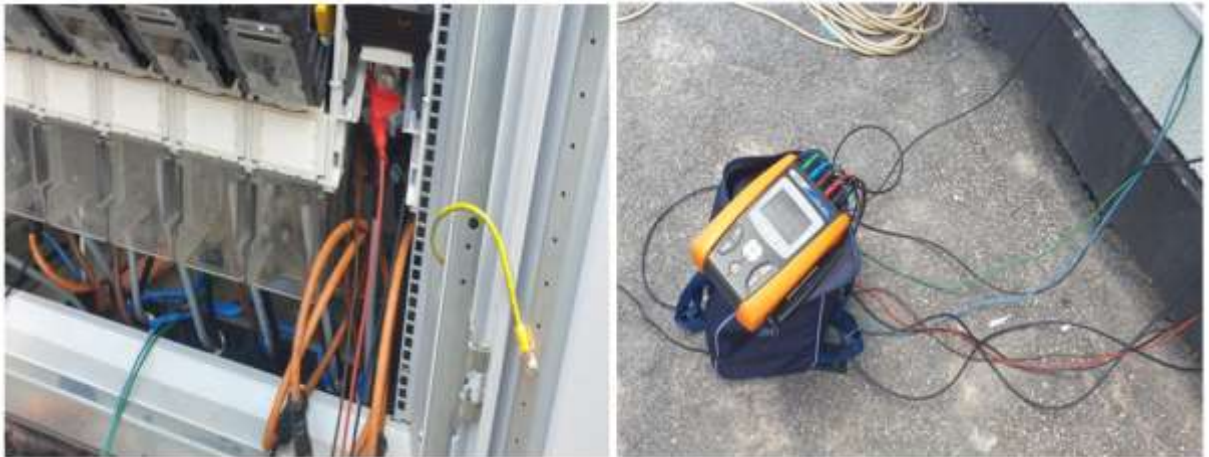
Şekil 4.1 PQA824 Güç Kalitesi Analizörü Ölçüm Bağlantısı - Monoblok

Bu tez çalışmasında, 22.05.2021 saat 11:30 ile 27.05.2021 saat 15:00 arasında gerçekleştirilen ölçümlerde kayıt edilen veriler ile bilgisayar destekli sayısal analiz programlarında gerçekleştirilen analiz sonuçları ait değerler paylaşılmıştır. Analiz çalışmalarında Topview 2.2.0.8. paket programı kullanılmıştır. HT PQA824 Güç Kalitesi Analizörü Ölçüm Bağlantısı Şekil 4.1'de gösterilmiştir. Şekil 4.2'de ise güneş enerjisi santralinin devre dışı olduğu ve güneş enerjisi santralinin devrede olduğu ölçümlerin bağlantı görüntüsü detaylı olarak gösterilmiştir.

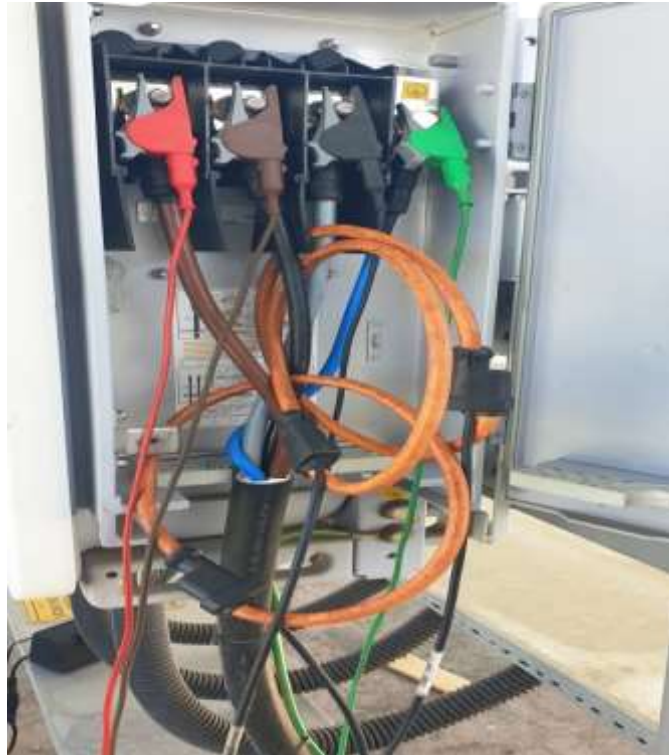
Şekil 4.16 HT PQA824 Güç Kalitesi Analizörü Ölçüm Bağlantısı (Tesis-2, İnvertör-2)

25.05.2021 Salı günü Tesis-2'ye ait İnvörtör-2'nin bağlantı noktasındaki Güç Kalitesi, HT PQA824 Güç Kalitesi Analizörü ile ölçüm yapılmıştır. Ölçümlerde güneş enerjisi santrali devredeyken ve devre dışıyken enerji kalitesi parametreleri ayrı ayrı ölçülmüştür. İnvörtörlerin AC kablo uzunluğundan bağımsız değerlendirilmesi için AC bağlantı klemenslerinden ölçüm yapılmıştır. Şekil 4.16'da sorun belirtilmeyen yani hata kodları üretmeyen nominal bir invertör'ün HT PQA824 Güç Kalitesi Analizörü ile ölçümleri yapılmıştır.

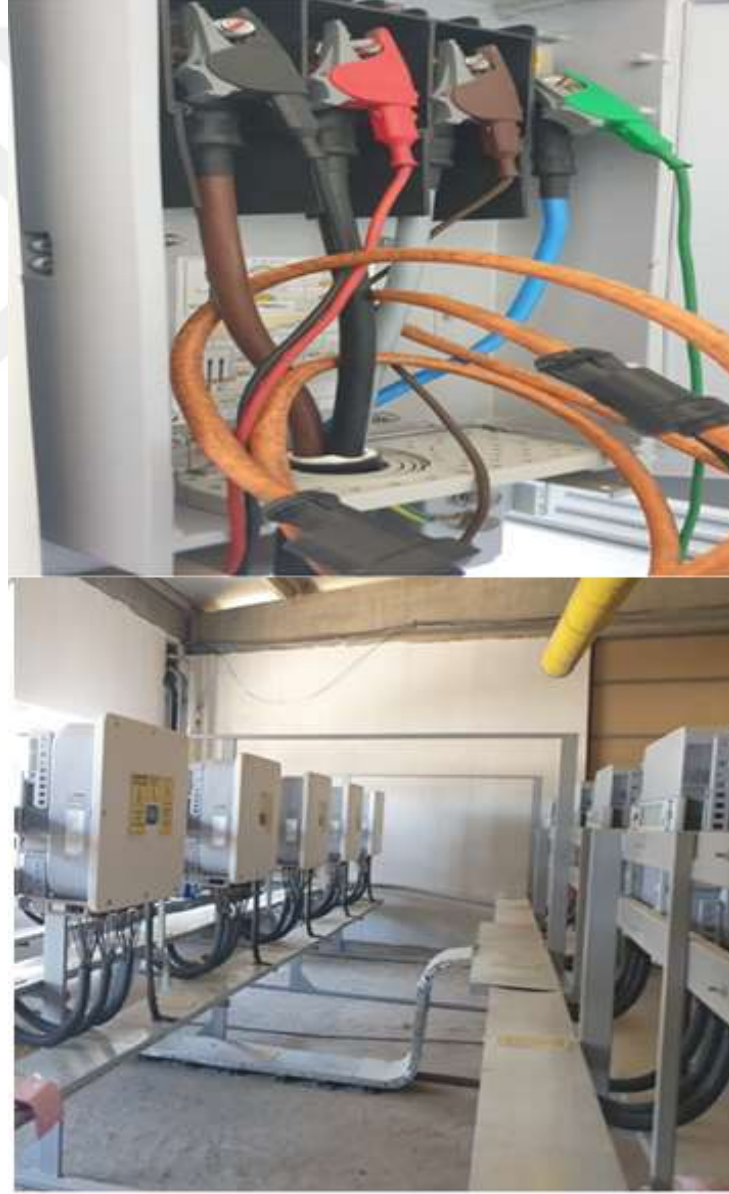
Şekil 4.25 HT PQA824 Güç Kalitesi Analizörü Ölçüm Bağlantısı (Tesis-3 İnvörtör-1)

25.05.2021 Salı günü Tesis-3 İnvörtör-1'in bağlantı noktasındaki güç kalitesi parametreleri, HT PQA824 Güç Kalitesi Analizörü ile ölçümlenmiştir. Ölçümlerde güneş enerjisi santrali devredeyken ve devre dışıyken enerji kalitesi değerleri ölçülmüştür. İnvörtörlerin AC kablo uzunluğundan bağımsız değerlendirilmesi için AC bağlantı klemenslerinden ölçüm yapılmıştır. Şekil 4.25'te Tesis-3 İnvörtör-1 için HT PQA824 Güç Kalitesi Analizörü Ölçüm Bağlantısı şekilleri gösterilmiştir.
