**İSTANBUL MALTEPE İLÇESİ'NDE YER ALAN KONUT YAPILARININ
DEPREM GÜVENLİĞİ AÇISINDAN İNCELENMESİ: BAĞDAT CADDESİ
ÖRNEĞİ**

ŞUBAT 2022

MİMARLIK ANABİLİM DALI
MİMARLIK YÜKSEK LİSANS TEZİ

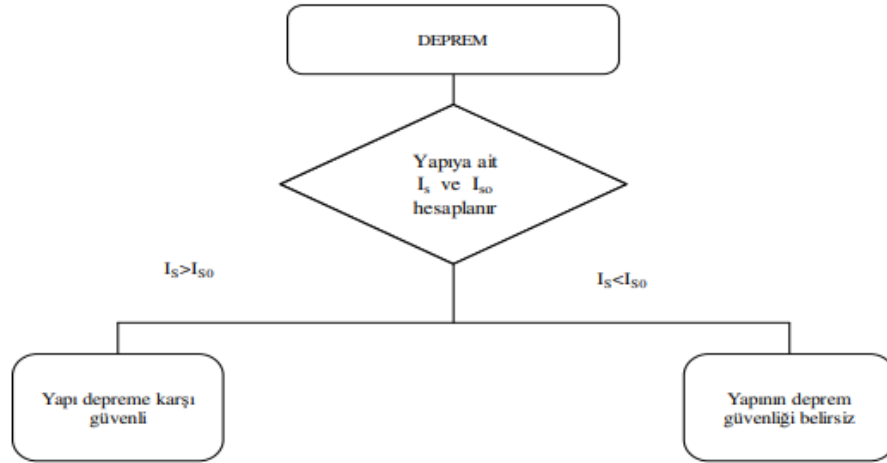
Şekil 16: Japon Sismik İndeks Yöntemi Gösterimi

I_{s0} : Gerekli sismik performans indeksi

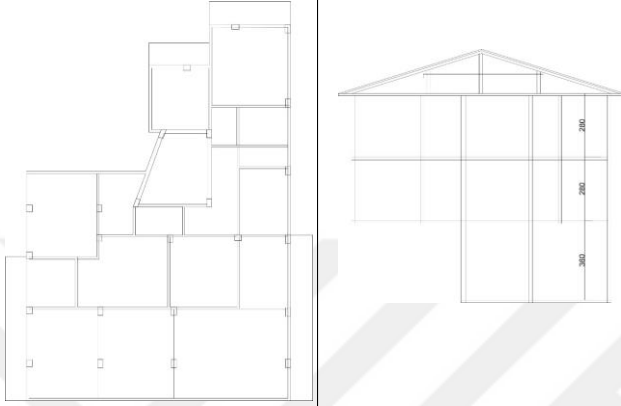
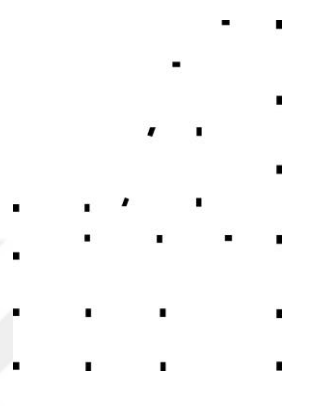
YAPIM KİMLİK BİLGİLERİ	ADA	237	BİNA ÖNEM KATSAYISI	1
	PARSEL	47	KAT ADEDİ	3
	YAPIM YILI / YÜRÜRLÜKTEKİ DEPREM YÖNETMELİĞİ	1973 - 1968 AFET BÖLGELERİNDE YAPILACAK YAPILAR HAKKINDA YÖNETMELİK	NORMAL KAT YÜKSEKLİĞİ	2,90 m
	YAPININ TÜRÜ	TİCARİ + KONUT	KATTAKİ DAİRE SAYISI	2
	BİNA KULLANIM SINIFI	3	VARSA DÜKKAN ADEDİ	-
	YAPIM TEKNİĞİ	BETONARME	BULUNDUĞU DEPREM BÖLGESİ	1
YAPISAL VERİLER

<p>ağırlık merkezi koordinatları rijitlik merkezi koordinatları</p> <p>X: 517,794 - Y: 457,602 X: 564,286 - Y: 369,936</p>

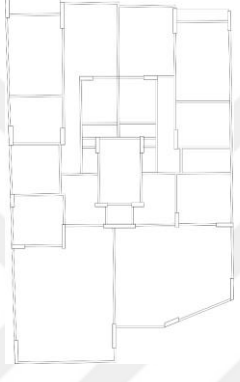
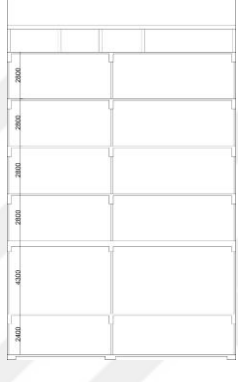
YAPIKIMLIK BİLGİLERİ	ADA	94	BİNA ÖNEM KATSAYISI	1
	PARSEL	12	KAT ADEDİ	6
	YAPIM YILI / YÜRÜRLÜKTEKİ DEPREM YÖNETMELİĞİ	1987 - 1975 AFET BÖLGELERİNDE YAPILACAK YAPILAR HAKKINDA YÖNETMELİK	NORMAL KAT YÜKSEKLİĞİ	2.8 m
	YAPININ TÜRÜ	KONUT	KATTAKİ DAİRE SAYISI	2
	BİNA KULLANIM SINIFI	3	VARSA DÜKKAN ADEDİ	-
	YAPIM TEKNİĞİ	BETONARME	BULUNDUĞU DEPREM BÖLGESİ	1
YAPISAL VERİLER

ağırlık merkezi koordinatları X:419.69 - Y:790.36		
ANALİZLER	A1 BURULMA DÜZENSİZLİĞİ

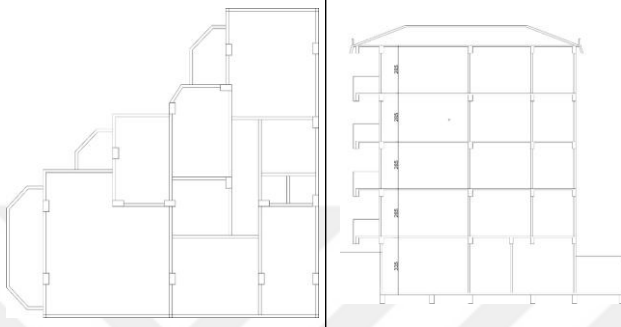
YAPI KİMLİK BİLGİLERİ	ADA	162	BİNA ÖNEM KATSAYISI	1
	PARSEL	48	KAT ADEDİ	5
	YAPIM YILI / YÜRÜRLÜKTEKİ DEPREM YÖNETMELİĞİ	1988 - 1975 AFET BÖLGELERİNDE YAPILACAK YAPILAR HAKKINDA YÖNETMELİK	NORMAL KAT YÜKSEKLİĞİ	2,85 m
	YAPININ TÜRÜ	KONUT	KATTAKİ DAİRE SAYISI	1
	BİNA KULLANIM SINIFI	3	VARSA DÜKKAN ADEDİ	-
	YAPIM TEKNİĞİ	BETONARME	BULUNDUĞU DEPREM BÖLGESİ	1
YAPISAL VERİLER

ANALİZLER	A1 BURULMA DÜZENSİZLİĞİ	<p>ağırlık merkezi koordinatları rijitlik merkezi koordinatları</p> <p>Analiz et <input type="checkbox"/> Yapı taşıyıcı sistemi %99,00 Düzene taşıyıcı sistem şemalarına benzemektedir.</p>	<p>X: 343,82 - Y: 249,39 X: 295,19 - Y: 290,13</p>

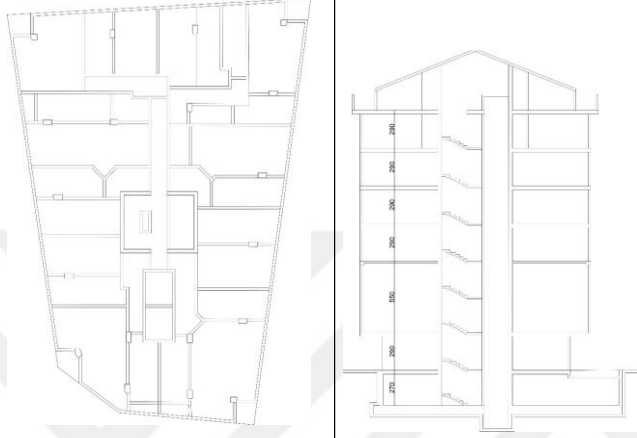
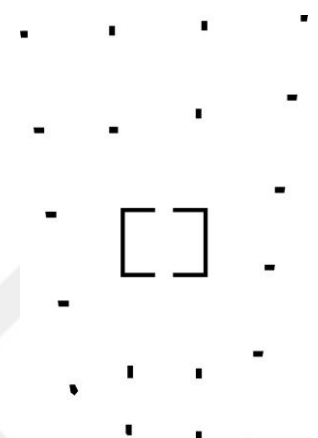
YAPI KİMLİK BİLGİLERİ	ADA	1562	BİNA ÖNEM KATSAYISI	1
	PARSEL	27	KAT ADEDİ	8
	YAPIM YILI / YÜRÜRLÜKTEKİ DEPREM YÖNETMELİĞİ	2015 - 2007 AFET BÖLGELERİNDE YAPILACAK YAPILAR HAKKINDA YÖNETMELİK	NORMAL KAT YÜKSEKLİĞİ	2,90 m
	YAPININ TÜRÜ	TİCARİ + KONUT	KATTAKİ DAİRE SAYISI	6
	BİNA KULLANIM SINIFI	3	VARSA DÜKKAN ADEDİ	4
	YAPIM TEKNİĞİ	BETONARME	SULUNDUĞU DEPREM BÖLGESİ	1
YAPISAL VERİLER

ANALİZLER	A1 BURULMA DÜZENSİZLİĞİ	<p>ağırlık merkezi koordinatları X: 31023,24 - Y: 1660,50</p> <p>rijitlik merkezi koordinatları X: 1098,51 - Y: 1468,32</p> <p>Analiz et <input type="checkbox"/> Yapı taşıyıcı sistemi %99,00 Düzenli taşıyıcı sistem şemalarına benzemektedir.</p>

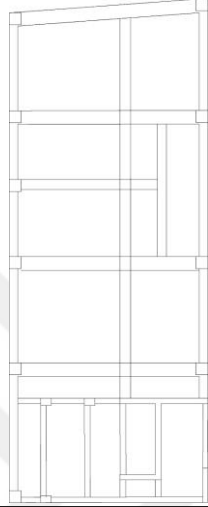
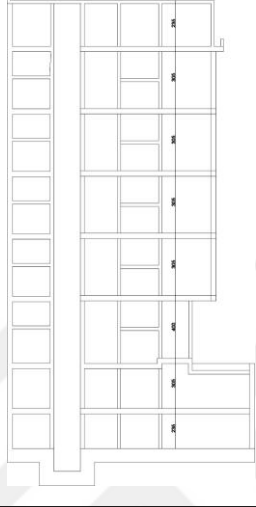
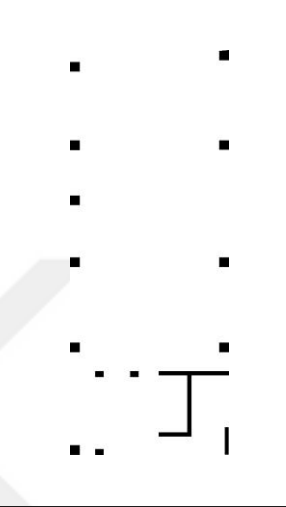
YAPI KİMLİK BİLGİLERİ	ADA	15928	BİNA ÖNEM KATSAYISI	1
	PARSEL	58	KAT ADEDİ	8
	YAPIM YILI / YÜRÜRLÜKTEKİ DEPREM YÖNETMELİĞİ	2020 - 2018 TÜRKİYE BİNA DEPREM YÖNETMELİĞİ	NORMAL KAT YÜKSEKLİĞİ	3,30 m
	YAPININ TÜRÜ	-	KATTAKİ DAİRE SAYISI	-
	BİNA KULLANIM SINIFI	3	VARSA DÜKKAN ADEDİ	-
	YAPIM TEKNİĞİ	BETONARME	BULUNDUĞU DEPREM BÖLGESİ	1
YAPISAL VERİLER

A1 BURULMA DÜZENSİZLİĞİ	<p>ağırlık merkezi koordinatları</p> <p>X: 174,97 - Y: 606,21</p> <p>rijitlik merkezi koordinatları</p> <p>X: 122,20 - Y: 643,40</p> <p>Analiz et</p> <p>Yapı taşıyıcı sistemi %99,00 Düzenli taşıyıcı sistem şemalarına benzemektedir.</p>

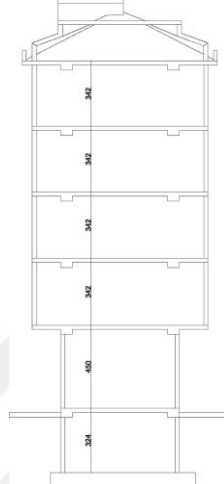
YAPI KİMLİK BİLGİLERİ	ADA	16670	BİNA ÖNEM KATSAYISI	1
	PARSEL	30	KAT ADEDİ	7
	YAPIM YILI / YÜRÜRLÜKTEKİ DEPREM YÖNETMELİĞİ	2020 - 2018 TÜRKİYE BİNA DEPREM YÖNETMELİĞİ	NORMAL KAT YÜKSEKLİĞİ	3,42 m
	YAPININ TÜRÜ	-	KATTAKİ DAİRE SAYISI	-
	BİNA KULLANIM SINIFI	3	VARSA DÜKKAN ADEDİ	-
	YAPIM TEKNİĞİ	BETONARME	BULUNDUĞU DEPREM BÖLGESİ	1
YAPISAL VERİLER

ANALİZLER	A1 BURULMA DÜZENSİZLİĞİ	ağırlık merkezi koordinatları rijitlik merkezi koordinatları	X:351,05 - Y:319,9 X:321,3 - Y:349,80	
		Analiz et	Yapı taşıyıcı sistemi %99.00 Düzengi taşıyıcı sistem şemalarına benzemektedir.	
	A2 DÖŞEME SÜREKSİZLİĞİ DÜZENSİZLİĞİ
