T.C.
KASTAMONU ÜNİVERSİTESİ
FEN BİLİMLERİ ENSTİTÜSÜ
MÜHENDİSLİK YÖNETİMİ ANA BİLİM DALI

KASTAMONU İNEBOLU DEVLET KARAYOLUNDA
MEYDANA GELEN TRAFİK KAZALARININ İNCELENMESİ

YÜKSEK LİSANS TEZİ

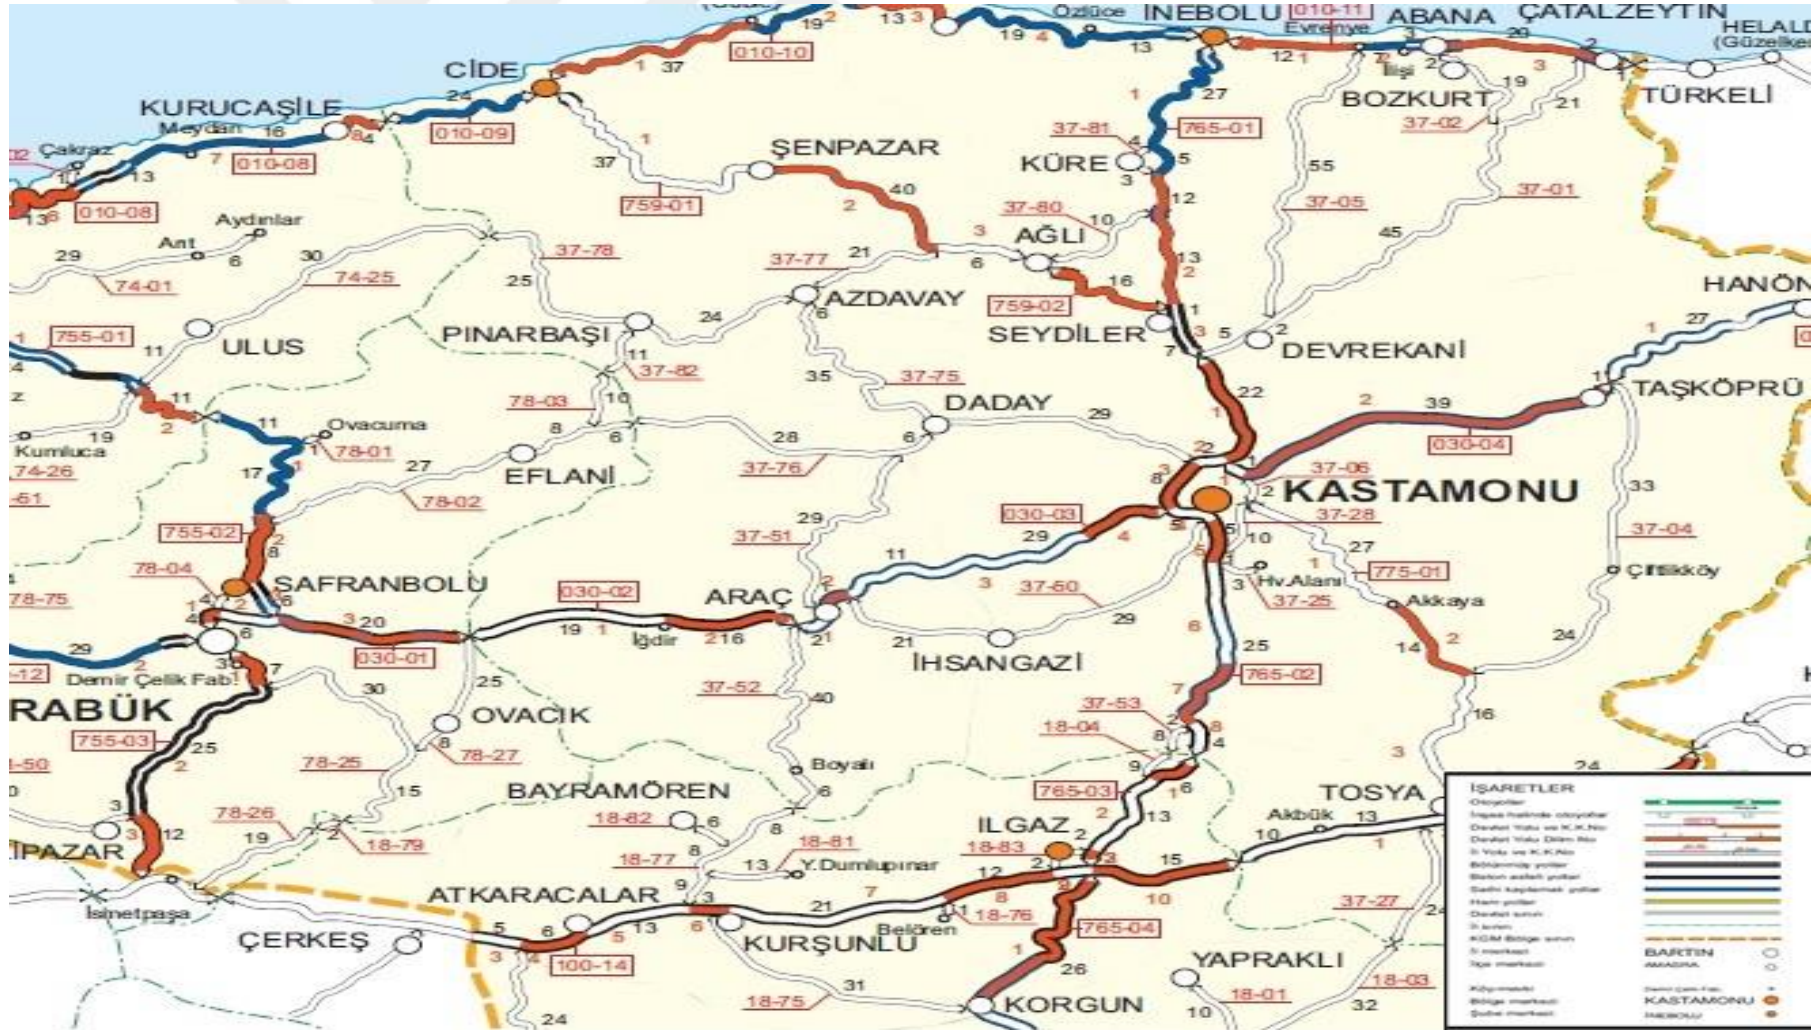
Şekil 5.1 Kastamonu ili karayolu haritası

Bu araştırmamıza konu olan D765 İnebolu Devlet Karayolu Kastamonu il sınırları içerisinde bulunmaktadır. Başlangıç noktası İnebolu ilçesinden Kastamonu il merkezi girişine kadar toplam 87 km'lik bir yol sürmekte ve İnebolu ilçesi 3'üncü km'sinden itibaren Seydiler ilçesine kadar olan bölümü çift yönlü olarak, Seydiler ilçesinden il merkeze kadar olan kısım bölünmüş yol olarak kullanılmaktadır. Karayolunun toplam 34 km'si bölünmüş yol, kalan 53 km'lik kısmı çift yönlü olarak hizmet vermektedir. Kastamonu iline ait karayolu haritası Şekil 5.1'de verilmiştir.

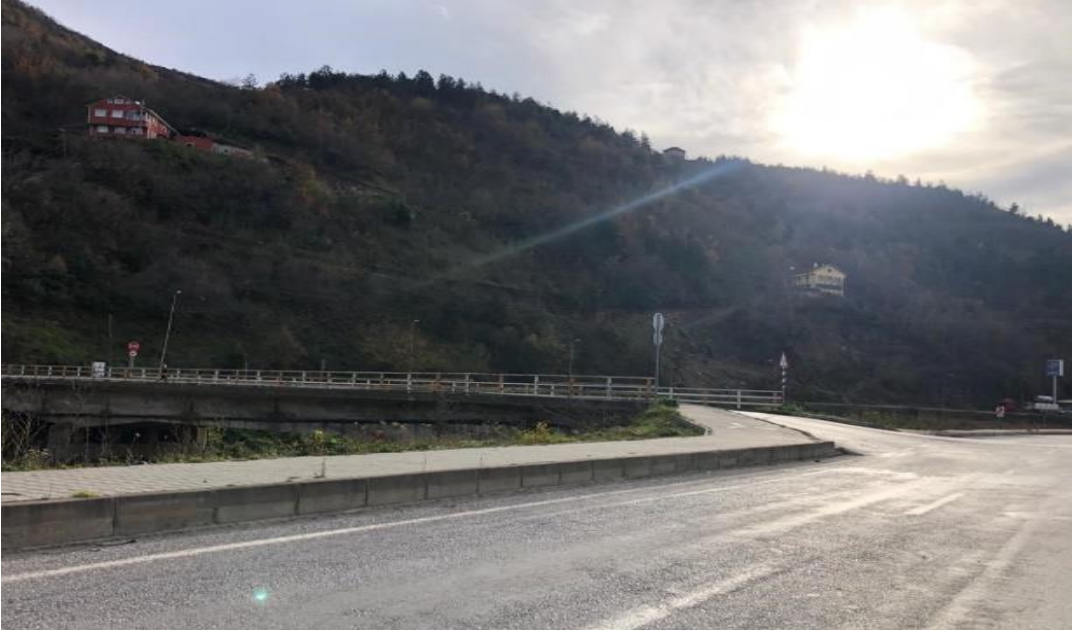
Şekil 5.8 İnebolu ilçesi 2.km’indeki kavşak

kurallarına yine şehir içinde hız kurallarına uymama sebebiyle kazaların tamamının sürücü hatası ile meydana geldiği değerlendirilmiştir. Belirtilen köprü Şekil 5.8’de gösterilmektedir.

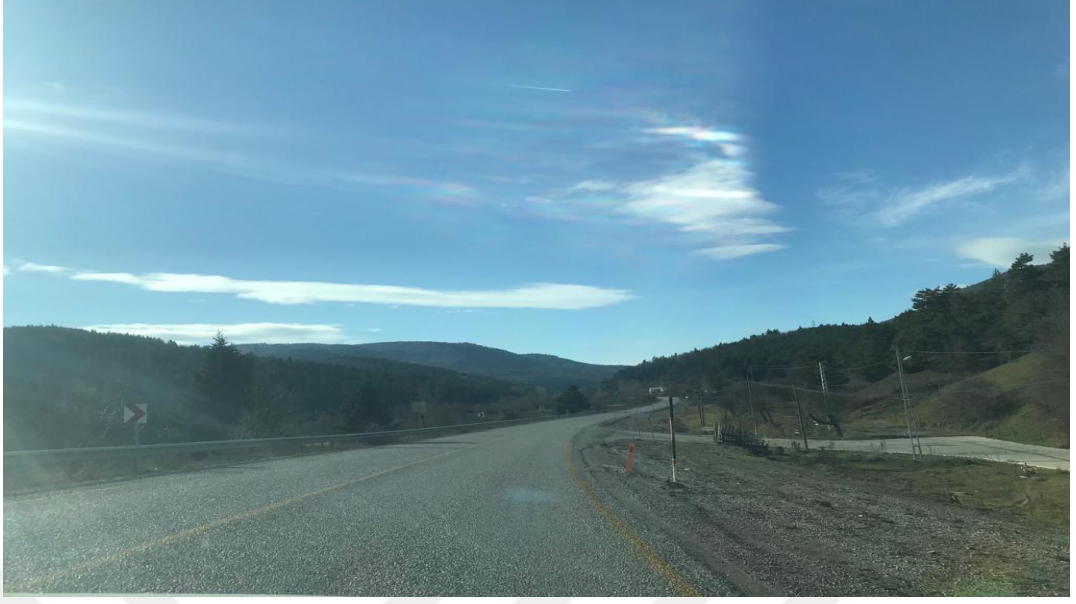
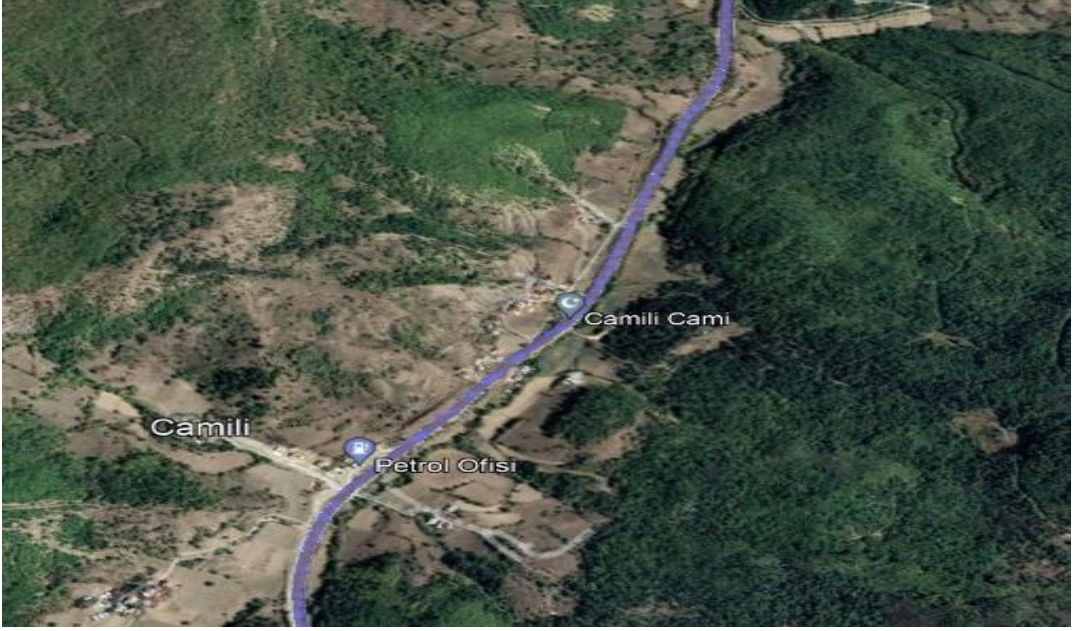
Şekil 5.10 Küre İlçesi 38. km'ye ait bir fotoğraf

Küre ilçesinde azaların en fazla yaşandığı alana ait fotoğraf Şekil 5.10'da, Şekil 5.11'de de bu bölgeye ait uydu fotoğrafı gösterilmiştir. Bölgeye ait kaza tutanakları incelendiğinde kaza zamanlarında, kazaya etken yol kusuru bulunmadığı, zemin durumuna bakıldığında buzlanma sebebi ile 1 kaza, ıslak nemli yüzeyde 5 kaza, geri kalan 8 kazanın, kuru zeminde olduğu görülmüştür. Kazaların yaşandığı Camili köyü mevkiine gelmeden önce yolda yaklaşık 2 km'lik aliman olduğu bu durumun yolu hız yapmaya müsait hale getirdiği yolun son bölümlerinde ise yatay kurb olması sebebiyle yolun proje hızına uygun hareket etmeyen araçların yoldan çıkarak kaza yaptıkları değerlendirilmektedir.

Şekil 5.11 Küre ilçesi 38. km'ye ait uydu görüntüsü

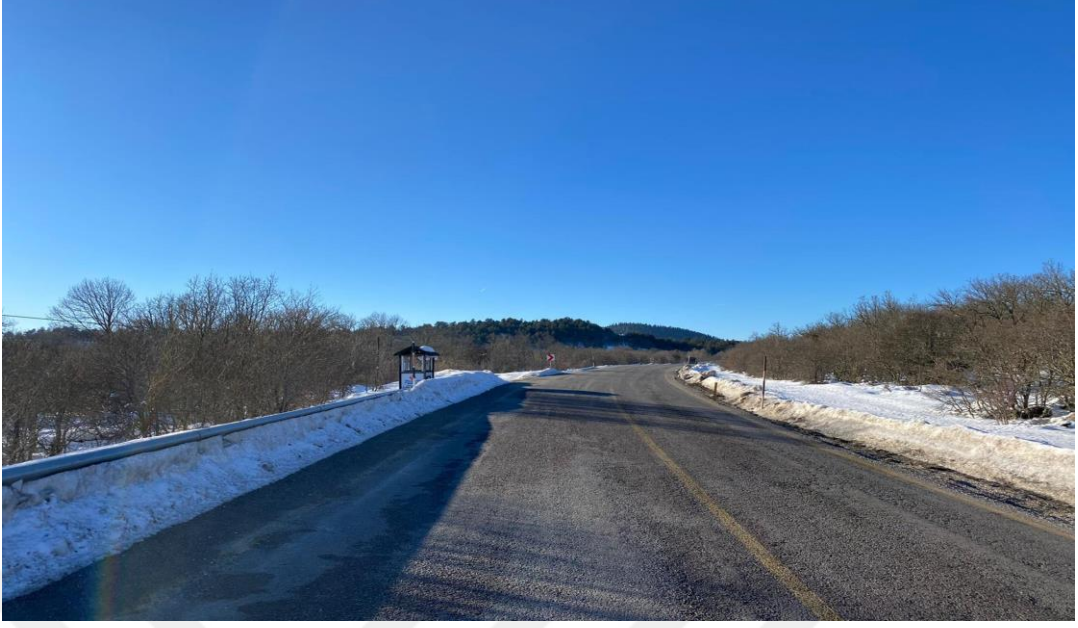
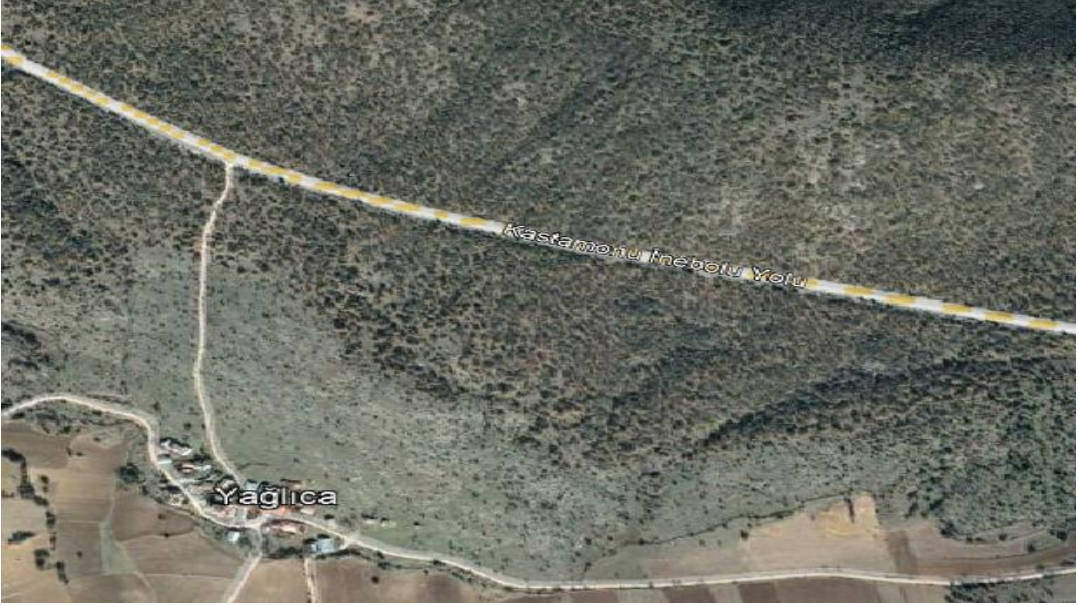
Şekil 5.13 Ağlı İlçesi Yağlıca kavşağı mevkiine ait fotoğraf

Masruf geçidi bölgesinde yolun her iki yanının da ormanlık alan olduğu çok fazla güneş almadığı ve buzlanma ve neme müsait olduğu ayrıca Masruf geçidinin hemen öncesinde yolun daraldığı görülmüştür. Genel olarak kazaların Yağlıca mevkiinde meydana geldiği ve kazaların tek bir noktada değil yolun 44. km ile 46. km arasındaki bir alana yayıldığı tespit edilmiştir. 45. km'de bulunan Yağlıca kavşağı bölgesinde İnebolu yönünden gelen araçların özellikle eğim ve viraj sonrasında kavşağın bulunduğu alana geldiklerinde kavşağa tali yoldan çıkmakta olan aracı görmedikleri ve bu sebeple kazaların yaşandığı değerlendirilmiştir. Yağlıca kavşağına ait fotoğraf Şekil 5.13'te ve bölgeye ait uydu görüntüsü Şekil 5.14'te gösterilmiştir. Ayrıca Ağlı ilçesinde yoğun olarak kaza yaşanan noktalarda meydana gelen kazalara ait veriler Tablo 5.5'te verilmiştir.

Şekil 5.14 Ağlı Yağlıca Kavşağına ait uydu görüntüsü

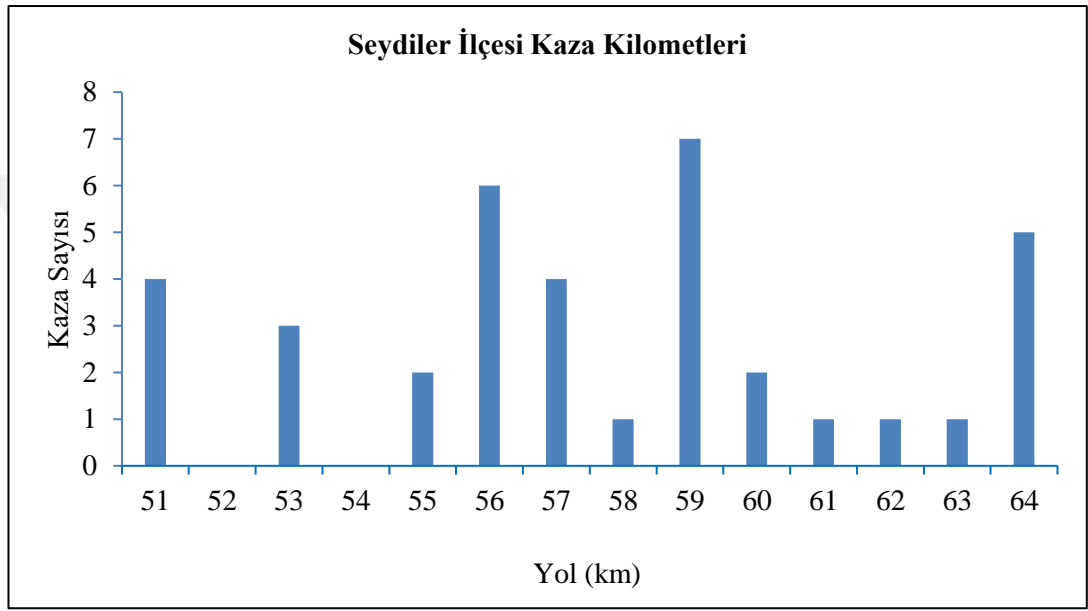
Şekil 5.15 Seydiler ilçesi kaza km'leri

Seydiler ilçesine ait kaza km'leri Şekil 5.15'te gösterilmiştir. Seydiler ilçesi sorumluluk alanında meydana gelen kazalar incelendiğinde, beş yıllık süre içerisinde toplam 37 kaza meydana gelmiştir. Kaza alanlarından dikkat çeken alan Seydiler Emniyet Amirliği sorumluluk alanında bulunan Merkez Mahallesi mevkiindedir.

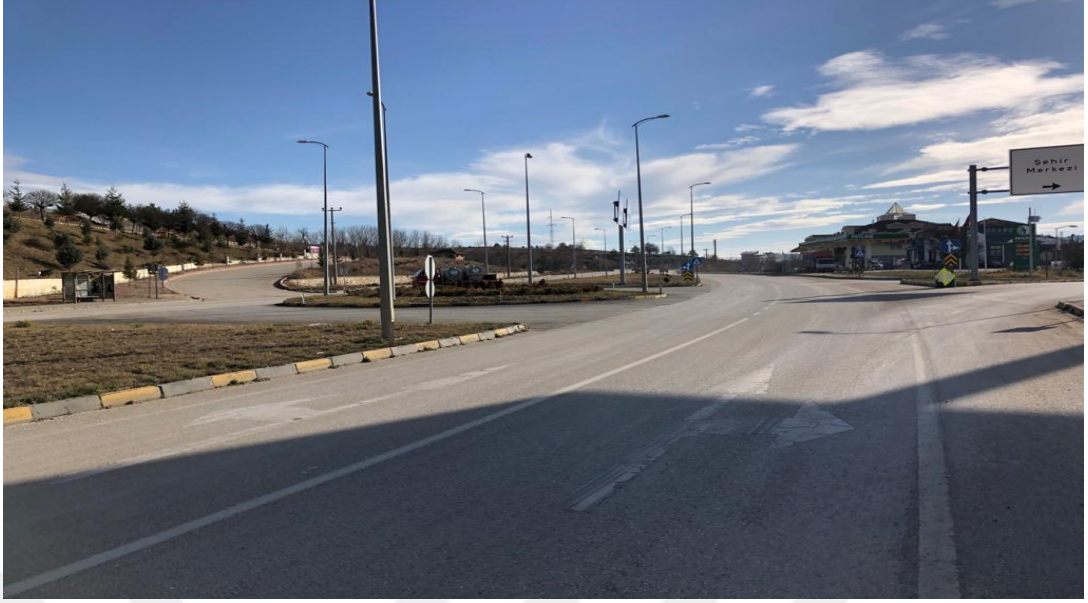
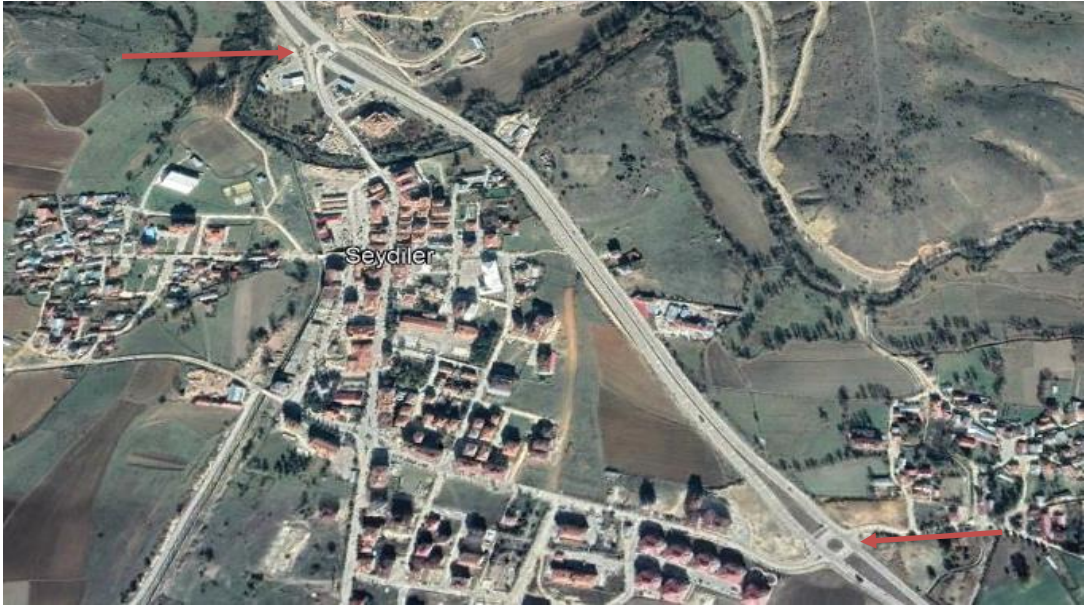
Şekil 5.16 Seydiler ilçesinde bulunan kavşak noktası

İlçede meydana gelen toplam kazanın %35,3'ü bu mevkide meydana gelmektedir. İlgili nokta incelendiğinde ilçeye giriş yapılan iki farklı kavşağın merkez mahallesi içerisinde olduğu görülmüştür. Bu bölgede kaza tutanakları incelendiğinde, 57. km ile 60,5. km arasında yolun düz olduğu ancak kavşak noktalarında hız limitlerine ve kavşağa giriş ve çıkış noktalarında uyulması gereken kurallara tam olarak riayet edilmediği ve ilçe içerisindeki sahipsiz sokak hayvanlarının da kazalara sebep olduğu sonucuna varılmıştır. Seydiler ilçesinde bulunan kavşaklardan bir tanesi Şekil 5.16'da bölgeye ait uydu görüntüsü Şekil 5.17'de gösterilmiştir. Seydiler ilçesinde yoğun olarak kaza yaşanan noktalarda meydana gelen kazalara ait veriler Tablo 5.6'da verilmiştir.

Şekil 5.17 Seydiler ilçesinde bulunan kavşak noktalarının uydu görüntüsü

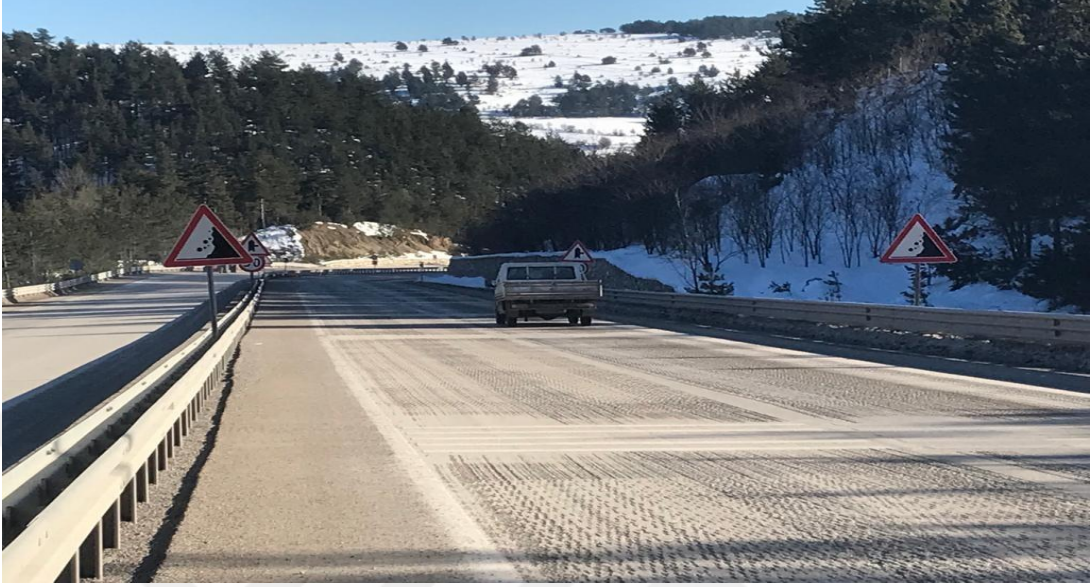
Şekil 5.19 Devrekâni ilçesi Oyrak geçidine ait fotoğraf

Bu bölge de karayolları genel müdürlüğünce trafik işaretleri ve levhaları ile hız limiti kontrollü şekilde 110 km/s’den saatte 50 km/s’ye düşürülmektedir. Ayrıca azami hız levhaları dışında tehlikeli eğim ile birlikte bu alanda tehlikeli viraj levhaları da bulunmaktadır. Kullanılan uyarı levhalarının fazlalığı da bu bölgenin ne kadar tehlikeli

alan olduğunu göstermektedir. Ayrıca Devrekani ilçesinde yoğun olarak kaza yaşanan noktalarda meydana gelen kazalara ait veriler Tablo 5.7’de verilmiştir.

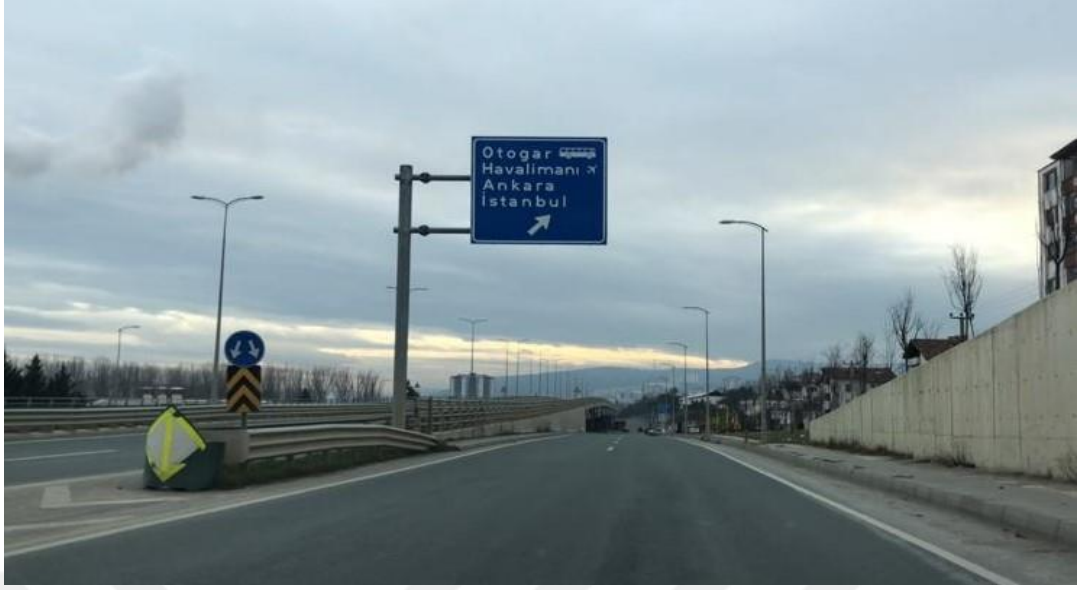
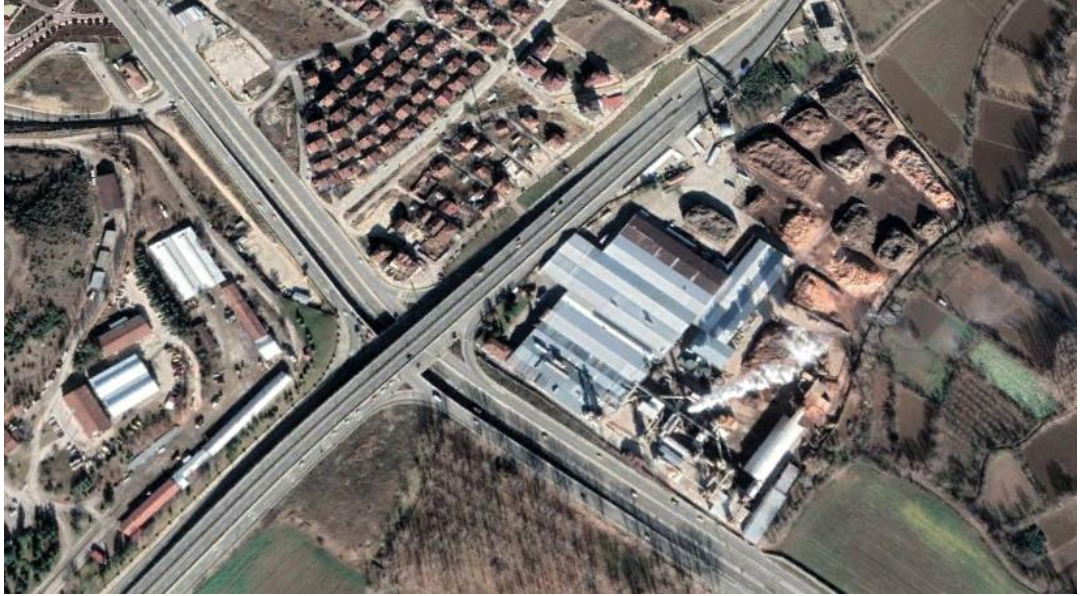
Şekil 5.22 Kastamonu İl Merkezi sunta kavşağına ait fotoğraf

Kaza türlerinin genel olarak yandan çarpma arkadan çarpma ve yoldan çıkma olarak tespit edilmiştir. Kavşak noktalarında kaza sayılarının fazla olduğu dikkat çekmektedir. İncelemeye konu olan yoldaki meydana gelen toplam 311 kazanın 93 tanesi Kastamonu İl Merkezi sınırları içerisinde meydana gelmiştir. Bunların da 42 tanesi üç farklı kavşakta meydana gelmiştir. Kastamonu İl Merkezinde bulunan kavşak noktaları 13. km de, 19. km’de ve 21. km’de bulunmaktadır. Kastamonu İl merkezinde en fazla kazanın Sunta kavşağı mevkiinde meydana geldiği tespit edilmiştir. Şehir içi hız limitleri (50km/s) dâhilinde bulunun bu alanda trafik ışığı da olmasına rağmen kaza sayısı diğer alanlara göre daha fazla olduğu tespit edilmiştir. Kazaların yoğun yaşandığı kavşağa ait fotoğraf Şekil 5.22’de ve bölgeye ait uydu görüntüsü Şekil 5.23’te gösterilmiştir. Ayrıca Kastamonu İl Merkezinde yoğun olarak kaza yaşanan sunta Kavşağı mevkiinde meydana gelen kazalara ait veriler Tablo 5.8’de verilmiştir.

Şekil 5.23 Kastamonu İl Merkezi Sunta kavşağına ait uydu görüntüsü

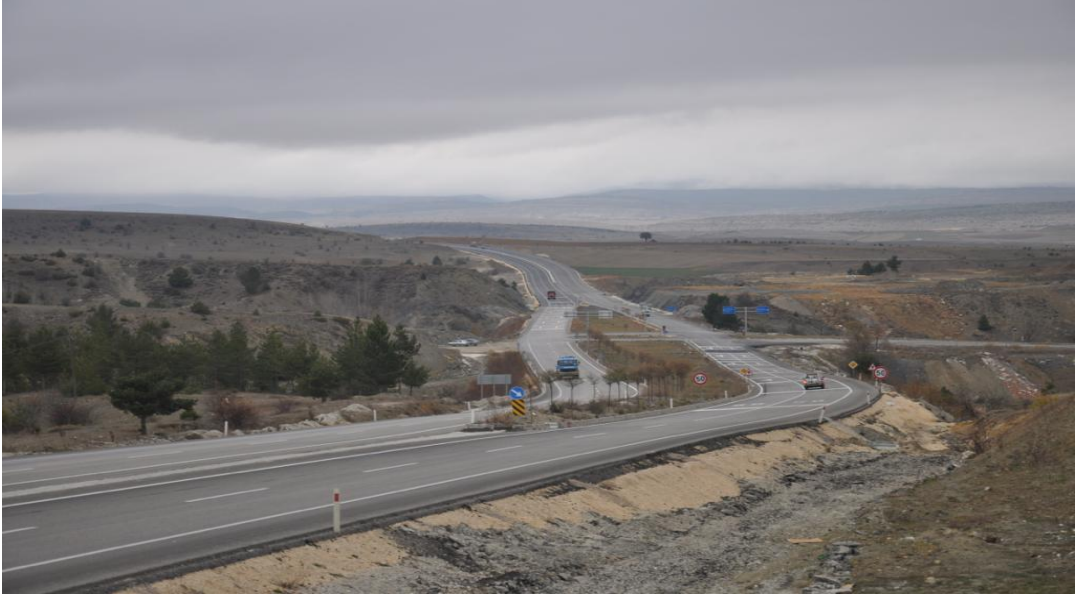
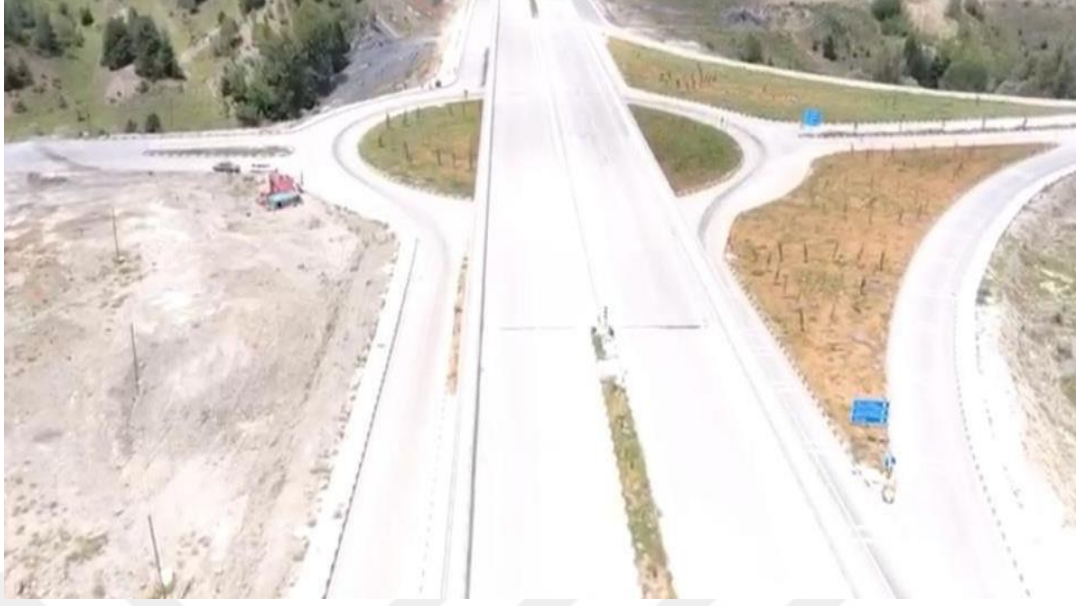
Şekil 5.25 Devrekâni kavşağı eski hali

Köprülü kavşak yapılmadan önceki dönemde meydana gelen kazalarda 4 kişi hayatını kaybetmiş, 42 kişi ise yaralanmıştır. Kavşak yapımına başlanıldığı tarihten sonra kavşak bölgesinde ölümlü kaza meydana gelmemiş olup, 2019 ve 2020 yıllarında meydana gelen 3 yaralanmalı kazada toplam 8 kişi yaralanmıştır. Yaralı şahıslar arasında ağır yaralanan şahıs bulunmamaktadır. Devrekani köprülü kavşağına ait fotoğraflar Şekil 5.25'te ve Şekil 5.26'da gösterilmiştir.

Şekil 5.26 Devrekâni köprülü kavşağı yeni hali

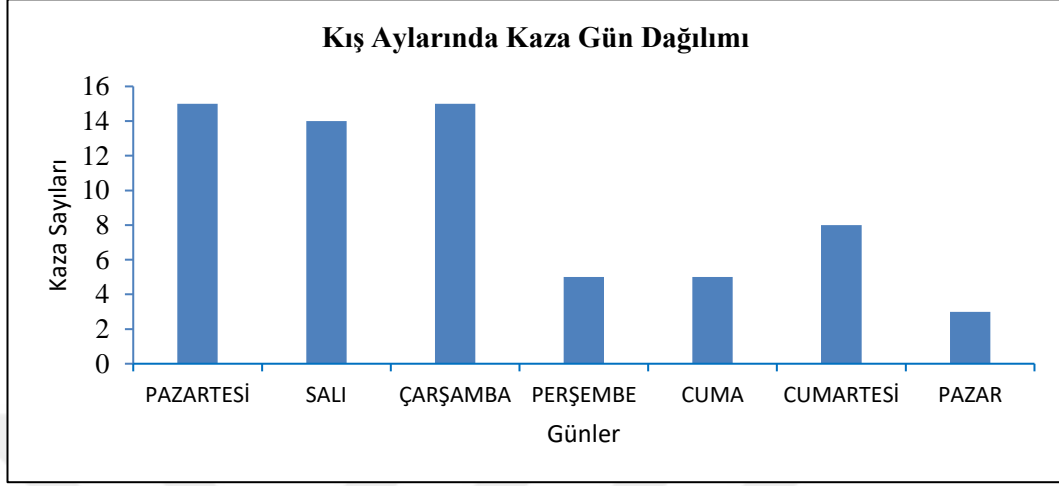
Şekil 5.31 Kış aylarında kaza gün dağılımı

Şekil 5.31’de kış aylarında kaza gün dağılımı gösterilmiştir. Kış aylarında yol kullanıcı sayısının düşüş göstermektedir. Kış ve sonbahar mevsiminde yolun genel olarak hafta içi kullanıldığı (ticari araçlar ile iş, eğitim ve sağlık kuruluşlarına gidiş amaçlı yolculuk yapan şahıslarca) değerlendirilmektedir. Bu sebeplerden

ötürü bu dönemlerde meydana gelen kazalar ağırlıklı olarak hafta içi meydana geldiği görülmüştür.
