**T.C.  
İZMİR DEMOKRASİ ÜNİVERSİTESİ  
FEN BİLİMLERİ ENSTİTÜSÜ**

**YÜKSEK LİSANS TEZİ  
İNŞAAT MÜHENDİSLİĞİ ANABİLİM DALI**

**TARİHİ KAYALAR CAMİİ ORTAMSAL TİTREŞİM TESTLERİ,  
MODEL KALİBRASYONU VE YAPISAL DEĞERLENDİRMESİ**

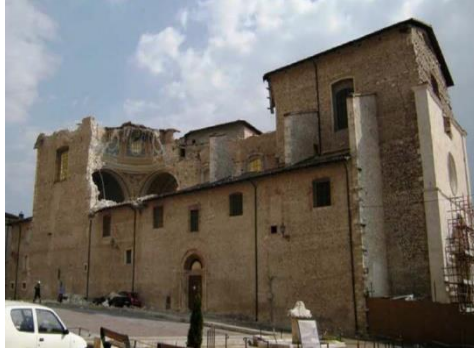
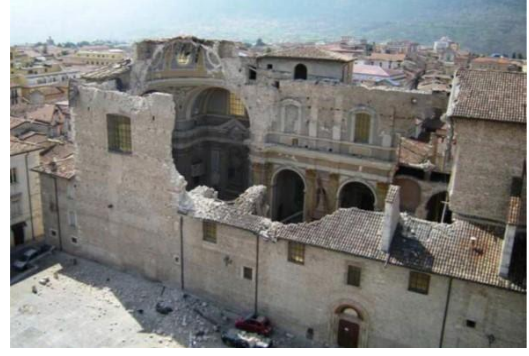
Şekil 1.3 (a) Rijit diyaframı olmayan yığma duvarın düzlemdışı deprem hasarı (b) yığma duvarın mesnetleri boyunca çatlayarak ayrılması (Augenti ve Parisi, 2010)

2009 yılı başlarında İtalya / L'Aquila'da meydana gelen depremlerde çok sayıda yığma binada rijit diyaframla desteklenmeyen çok tabakalı yığma duvarlarda düzlemdışı doğrultuda göçme (Şekil 1.3a) ve duvarın mesnet bölgelerinden çatlayarak ayrılması (Şekil 1.3b) gibi düzlemdışı hasar mekanizmaları gözlenmiştir (Augenti ve Parisi, 2010).

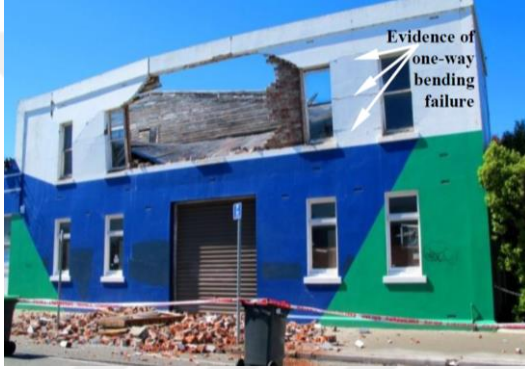
Şekil 1.4 Christchurch depremi sonrasında gözlenen düzlemdışı hasarlar

Yeni Zelanda'da 2011 yılında gerçekleşen Christchurch depremi sonrasında hasar alan yığma yapılar incelenerek meydana gelen tek yönlü eğilme ve çift yönlü eğilme olarak gelişen düzlemdışı hasarlara rastlanmıştır (Dizhur ve ark., 2011) (Şekil 1.4).

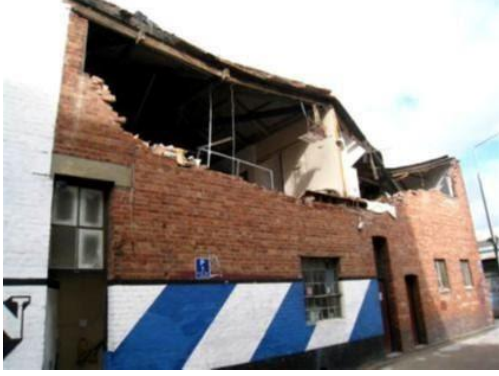
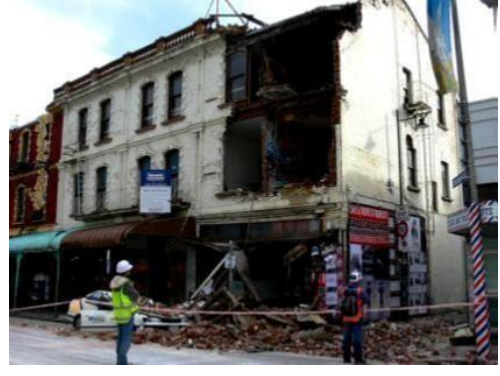
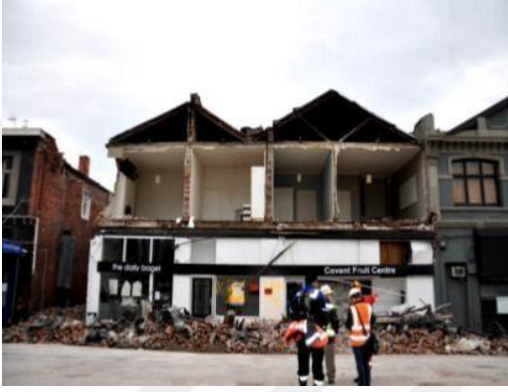
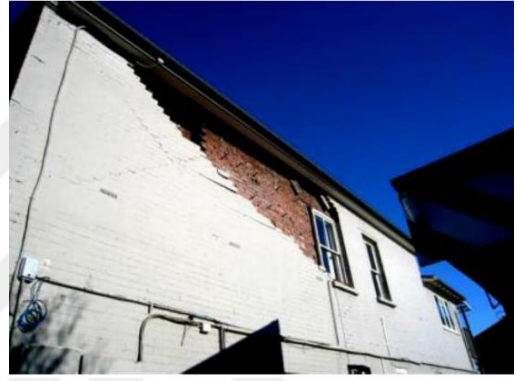
Şekil 1.5 Darfield depremi sonrası yığma yapılarda gözlenen düzlemsel hasarlar

4 Eylül 2010 tarihinde Yeni Zelanda’da gerçekleşen Darfield depreminin ardından yapılan incelemelerde birçok yığma yapıda düzlemdışı hasar tespit edilmiştir. Ismail ve ark., (2011); bölgede yaptığı araştırmalar sonucunda hasar istatistiklerini inceleyerek gözlenen hasar türünün, döşemelerin duvarlara yük aktarmadığı durumlarda geliştiğini vurgulamışlardır. Bölgede en sık gözlenen hasar türünün yığma duvarların döşeme veya çatı ile birleştiği bölgedeki düzlemdışı doğrultuda ayrışma olduğu vurgulanmıştır (Şekil 1.5).

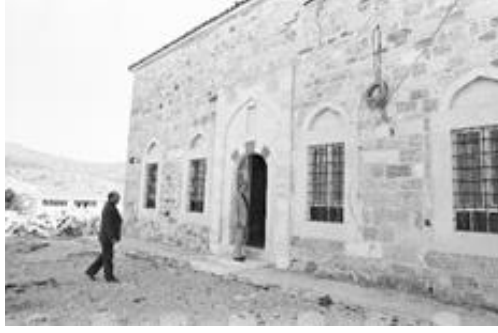
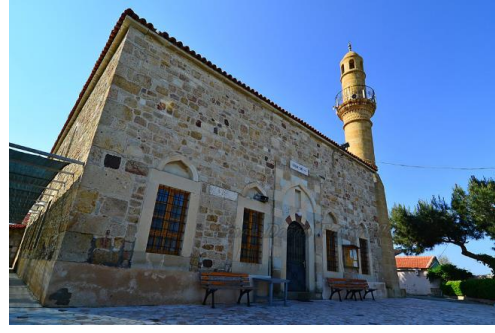
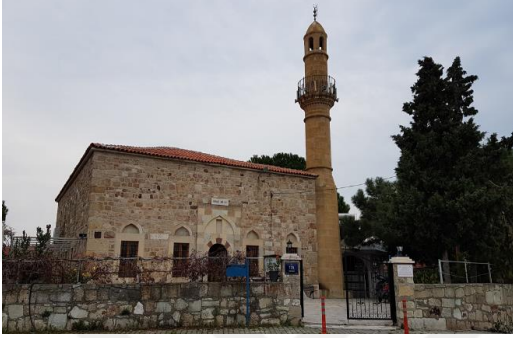
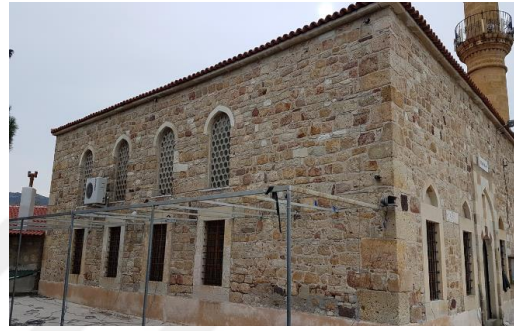
Şekil 4.3 Kayalar Camii Arşiv Fotoğrafları ve Mevcut Durumu (T.C. Başbakanlık İzmir Vakıflar Bölge Müdürlüğü Arşiv, b.t.)

Camiinin Kuzey cephesi düzgün kesme taş diğer cepheler kabayonu taşla kaplanmıştır. Yapının üzeri kiremit ile kaplı dört yöne eğimli bir kırma çatı ile örtülüdür. Doğu, batı ve güney cephelerinde altta ve üstte dörder pencere açıklığı bulunmaktadır. Alt sırada yer alan pencereler düz atkı taşlı, üst sıradakiler sivri kemerlidir. Alt sıradaki pencerelerin söveleri devşirmedir (Çakmak,1996). Caminin batı cephesinin kuzey köşesinde kesme taştan oluşan minaresi yapıya sonradan eklenmiştir. Taş kaide üzerine yuvarlak gövdeli tek şerefeli minaresi dönemin estetik anlayışını yansıtır biçimde soğan kubbelidir (Şekil 4.3).

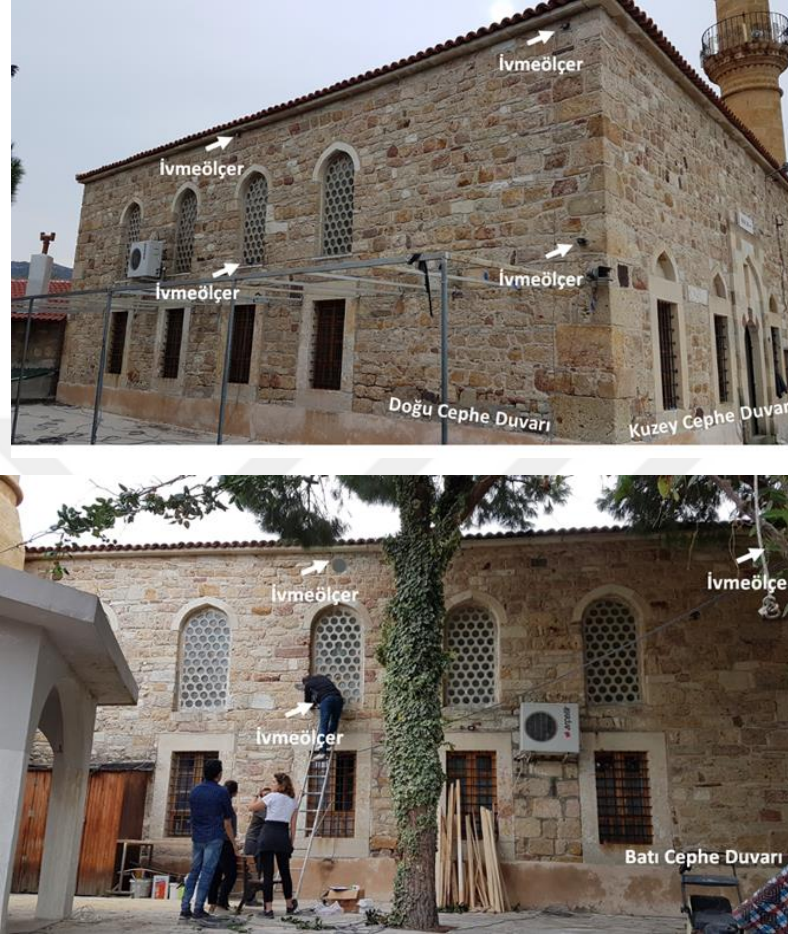
Şekil 4.6 Kayalar Camii cephe duvarları üzerine yerleştirilen ivmeölçerin konumu

Test setinde mevcut 12 adet ivmeölçer; güney cephe duvarı üzerine 5 adet, batı cephe duvarı üzerine 3 adet ve doğu cephe duvarı üzerine 4 adet olacak şekilde yerleştirilerek ölçüm alınmıştır (Şekil 4.6).
