**AYAMAMA DERESİNİN**  
**ZEMİN İNCELEMESİ, KİRLENMESİ**  
**VE YÖNETİM SORUNLARI**

**YÜKSEK LİSANS TEZİ**

**A.Tutku KOÇYİĞİT YENAL**

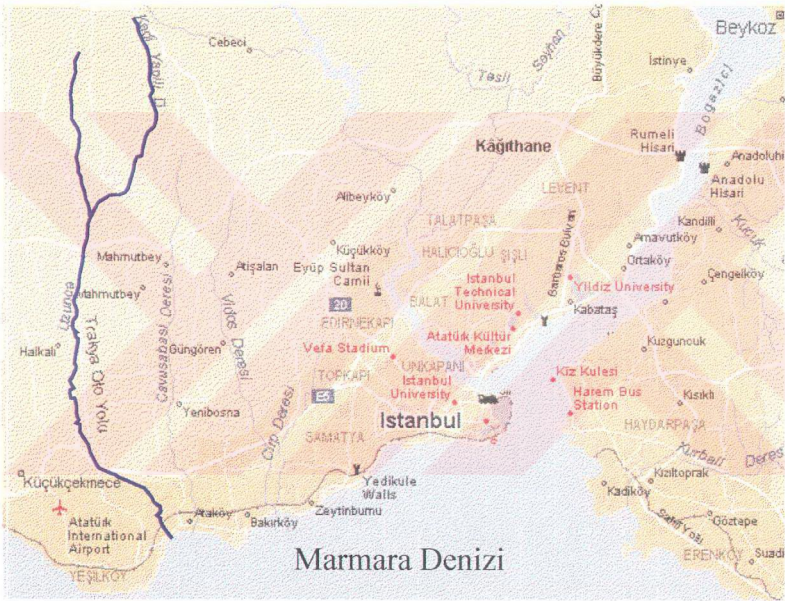
Şekil 1. Ayamama Deresinin su toplama alanı

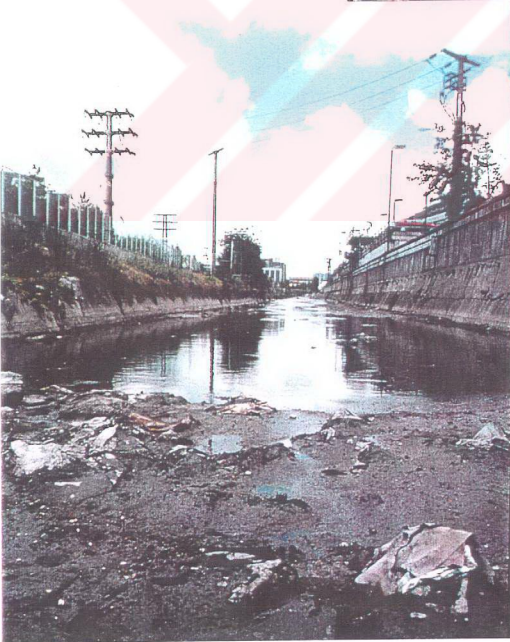
**Fotoğraf 2**  
Saptırcının bulunduğu  
yerden Ayamama  
Deresi'nin görüntüsü  
(Sabah Grubu Tesisleri

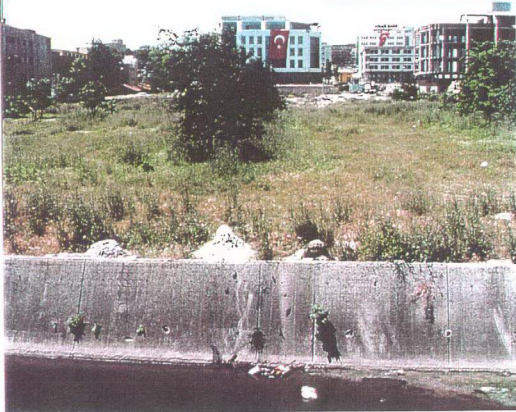
**Fotoğraf 4**  
Ayamama Deresi'nin  
ıslah edilmiş  
kesiminde akan suyun  
rengi

İncelemenin yapıldığı ve su ve çamur numunelerinin alındığı kuru havada (19.05.1999) dere içinden ve kenarından alınan görüntülerden derenin halihazırdaki durumu belirgin bir şekilde görülmektedir (Fotoğraf 1 ve 2). Dereye akan suyun köprü altından geçmeden önce saptırılarak bir kanala saptırıldığı yerde bulunan ızgara ağzında incelemenin yapıldığı sırada dereye akan suyun renginin ne kadar bulanık olduğu görülmektedir (Fotoğraf 3 ve 4) (Toröz, ve diğ., 1999).

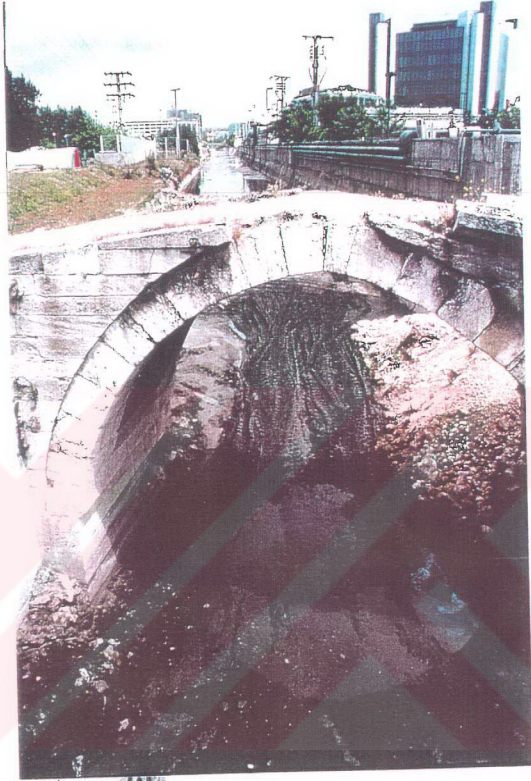
**Fotoğraf 6**  
Ayamama Deresi  
üzerindeki tarihi  
köprü yanındaki  
karayolu altındaki  
menfezler

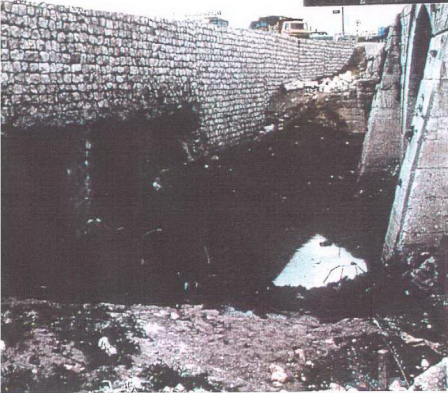
**Fotoğraf 7**  
Ayamama Deresi  
içindeki çamur  
birikintileri

değişen renklerde ve genellikle koyu bir şekilde akması ve çamur birikintileri yaratması (Fotoğraf 7), dereye ağırlıklı olarak sanayi tesislerinden olmak üzere evsel ve endüstriyel deşarjların olduğunu göstermektedir. Ayamama Deresine çeşitli noktalardan değişik renk ve özelliklerde atıksu deşarjları olmaktadır. Derenin ıslah edilmiş kısmında bir borudan yapılan deşarj ve atıksuyun rengi Fotoğraf 8’de açık bir şekilde görülmektedir (Toröz, ve diğ., 1999).

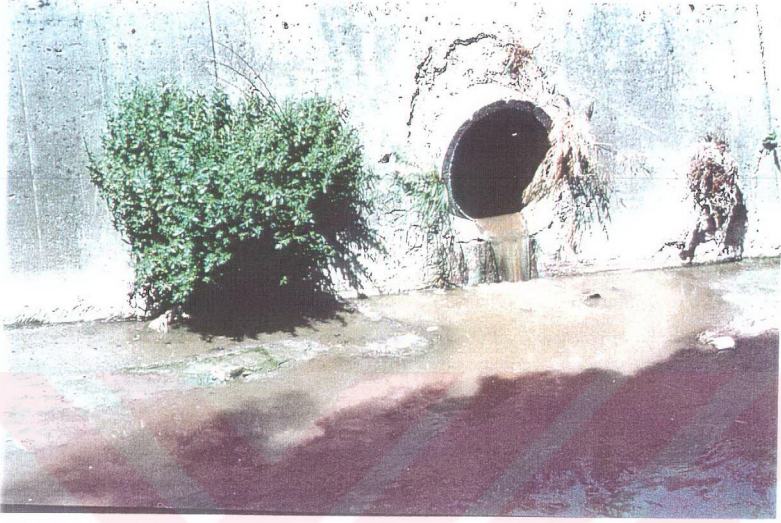
**Fotoğraf 8** Ayamama Deresi'nde ıslah edilmiş kısımda yapılan bir atıksu deşarjı görüntüsü

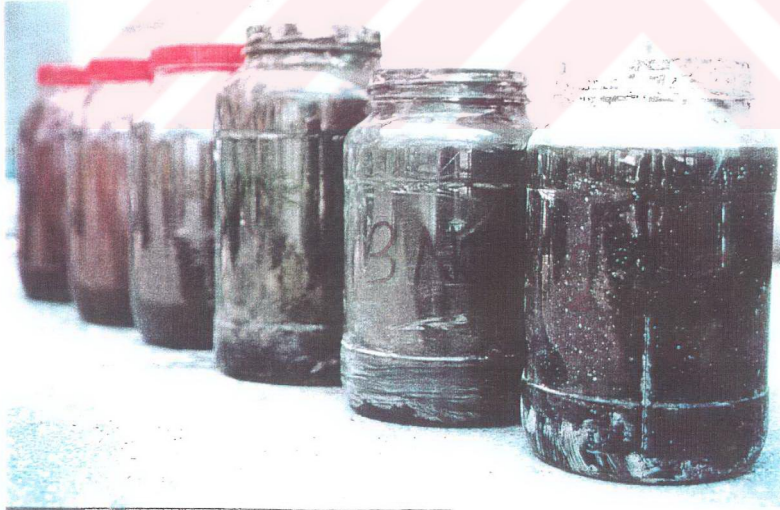
**Fotoğraf 9.** ' Ayamama Deresi'nden alınan su ve çamur numunelerinin görüntüsü
