YÜKSEK LİSANS TEZİ

**KÖSBUCAĞI (MERSİN-ERDEMLİ) GÖLETİ
SU KAÇAKLARININ İNCELENMESİ**

JEOLJİ MÜHENDİSLİĞİ ANABİLİM DALI

ADANA, 2009

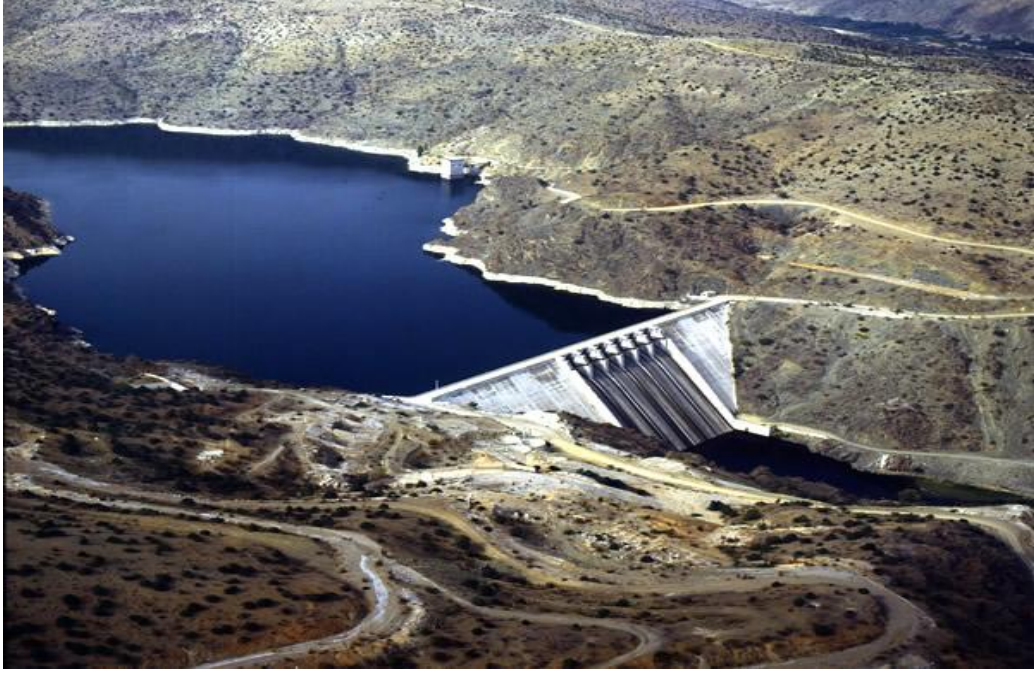
Şekil 1.1. Sarıyar Barajı (<http://vb.netalem.net>)

Ağırlık barajları, suyun kaldırma ve döndürme kuvvetine karşı kendi ağırlıklarıyla duran masif yapılardır. Bu tip barajların eksenleri doğru şekilde ya da akış yukarı doğru hafifçe kavisli olabilir (kemer-ağırlık).

Ağırlık barajlarının sağlam temele oturması istenir. Vadi yamaçları az eğimli, geniş, V şekilli olabilir. Örnek olarak; Keban (ağırlık+kaya dolgu), Sarıyar, Kemer barajları verilebilir (Ertunç, 2003). Şekil 1.1.'de Sarıyar Barajı'ndan bir görünüm verilmektedir.

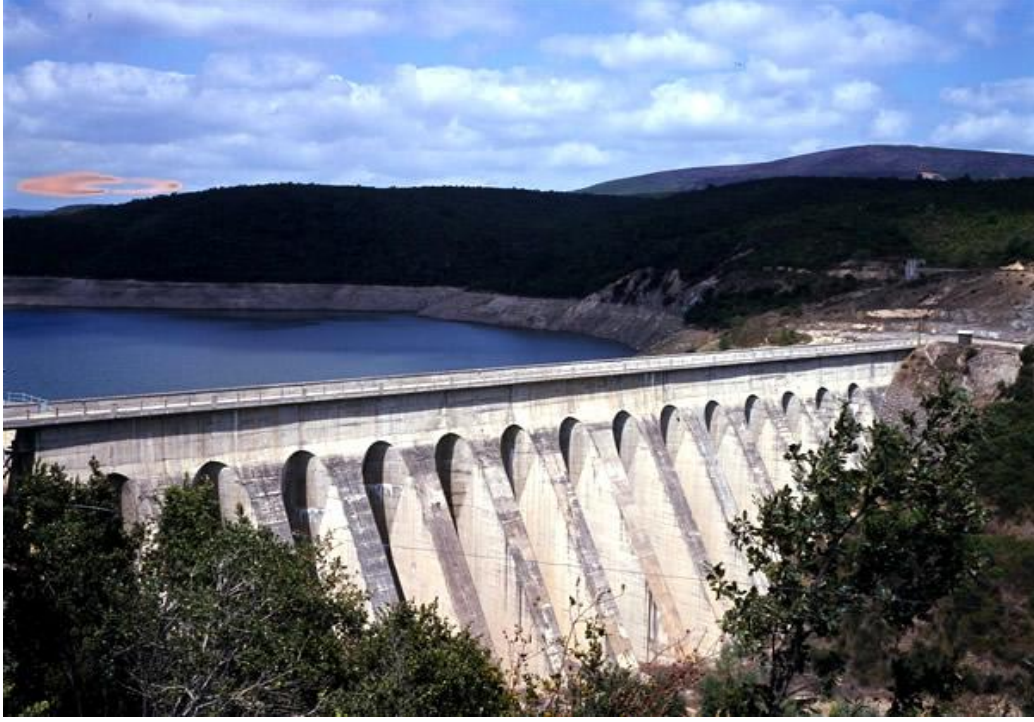
Şekil 1.2. Elmalı Barajı (<http://vb.netalem.net>)

Bu tip barajların memba tarafı, su basıncına karşı duran düz ya da az eğimli betonarme bir perde şeklindedir. Mansap tarafında, su basıncını temele ileten payandalar vardır. Payandalı ağırlık barajlarına, ağırlık barajlarına oranla daha az beton gider, temel kazısı da az olur. Payandalar arasındaki yerlere kuvvet santralleri ve diğer bazı yapılar yerleştirilebilir. Payandalara fazla yük düşer, payandalar arasında ise fazla yük binmez. Zayıflık zonları (fay, çatlak v.s.) payandalar arasında rastlatılır. Yamaç eğimi az, geniş, V şekilli vadilerde payandalı ağırlık barajları yapılabilir (Elmalı Barajı) (Ertunç, 2003). Şekil 1.2.'de Elmalı Barajı'ndan bir görünüm verilmektedir.

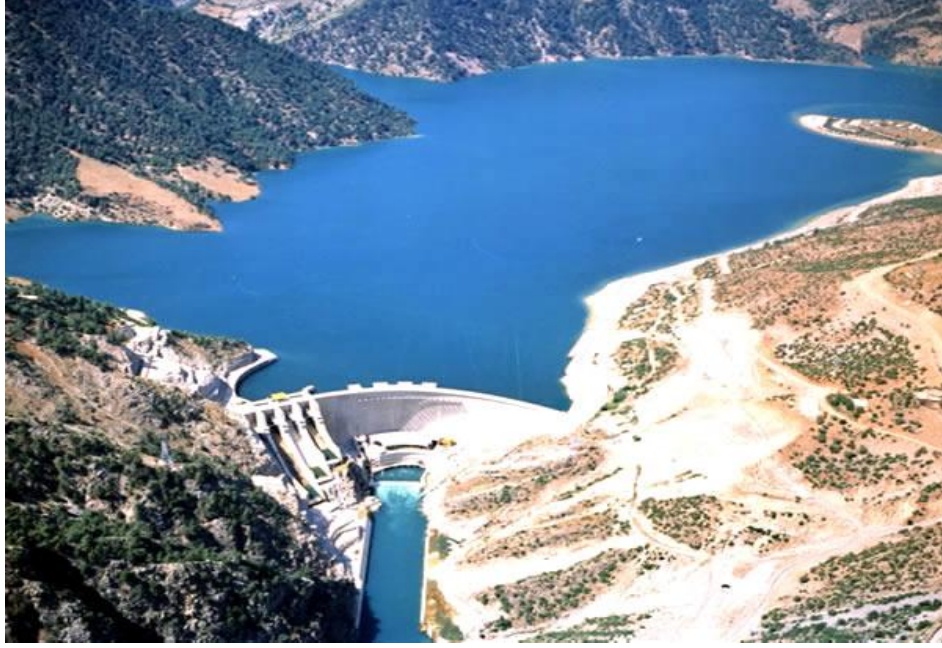
Şekil 1.3. Sır Barajı (<http://vb.netalem.net>).

Kemer baraj, kavisli tek bir beton duvardan oluşan su tutma tesisidir. Suyun basıncını, kemer tesiriyle yamaçlara vermek için, beton duvar membaya doğru kavisli yapılır. Basınç, temele ve yamaçlara eşit dağılıyorsa; baraj, kemer-ağırlık veya ağırlık-kemer olarak yapılabilir. Yükün büyük bir kısmı kemer etkisiyle yamaçlara naklettirebilirse bu baraja ince kemer baraj adı verilir. Bunun için yamaçlar çok sağlam olmalı ve kemer yamaç içine iyice kenetlenmelidir. Kayaya merdivenimsi şekiller verilerek, gerilmelerin toplanmasına ve betonda çatlakların oluşmasına engel olunur. Kemerin yamaçlara iyi bir şekilde kenetlenmesi için, kemer ile vadinin birleştiği noktadaki açının 45^0 olması gerekir (örneğin; Gökçekaya, Oymapınar, Karakaya (kemer-ağırlık), Sır, Gezende Barajı) (Ertunç, 2003). Şekil 1.3.'de Sır Barajı'ndan bir görünüm verilmektedir.

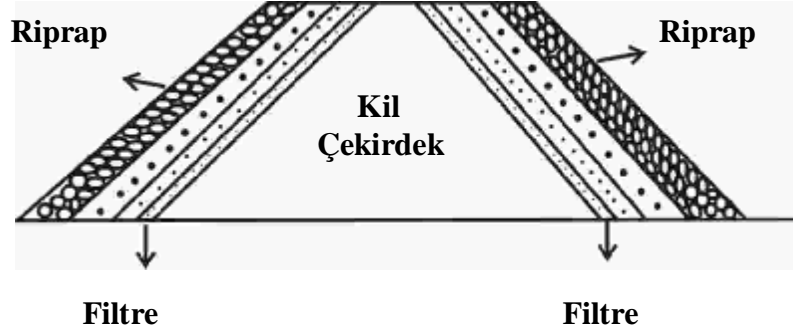
Şekil 1.4. Bir zonlu dolgu baraj kesiti (Ertunç, 2003).

Homojen gövdede her taraftaki malzeme aynı özelliktedir. Bölge gövdelerde ortada geçirimsiz bir kısım (çekirdek), iki tarafta tane boyu dışa doğru gitgide

büyüyen geçirimli kısım ile memba ve mansap topuklarında filtre bulunur (Şekil 1.4). Kaya dolgu gövdeler kırılmış taştan yapılır. Bazen geçirimsiz çekirdek bulunur, bazen de memba yüzü geçirimsiz bir örtü (kil, asfalt, çelik, takviyeli beton v.s.) ile kaplanır (Ertunç, 2003). Şekil 1.5.'de Borçka Barajı'ndan bir görünüm verilmektedir.

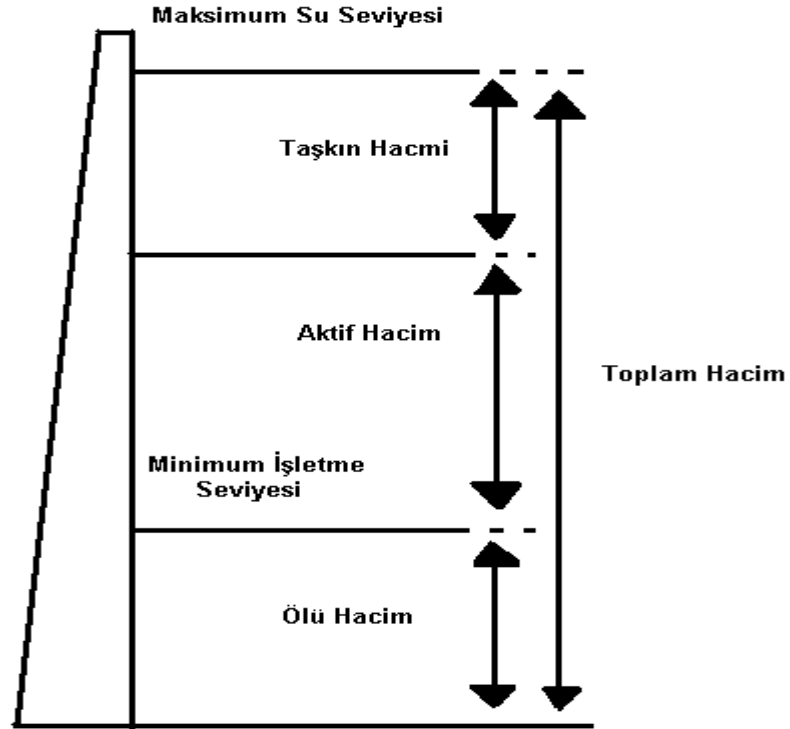
Şekil 1.6. Bir baraj gölü haznesinin kısımları (Erkek ve Ağırlioğlu, 1998).

Şekil 1.6.'da bir baraj gölü haznesinin kısımları verilmiştir (Erkek ve Ağırlioğlu, 1998).

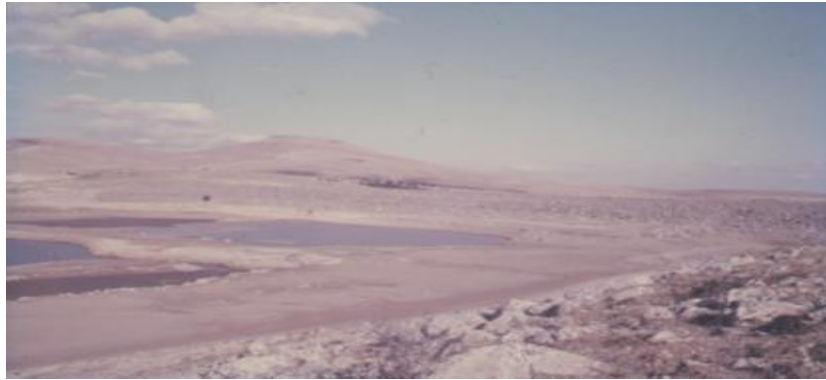
Şekil 1.7. May Barajı'nın su tutmayan rezervuarı (Ertunç, 2003).

Karstik arazide yeterli araştırma yapmadan baraj yapılırsa, baraj su tutmayabilir ya da rezervuardan çok su kaçabilir. Konya'da 1959 yılında yapımı tamamlanan May Barajı 27,84 m yükseklikte homojen gövdeli toprak barajdır. Baraj yeri ve rezervuar kireçtaşı üzerindedir. 1960 Şubatı'nda barajda su tutulmaya başlanmıştır (Şekil 1.7.).

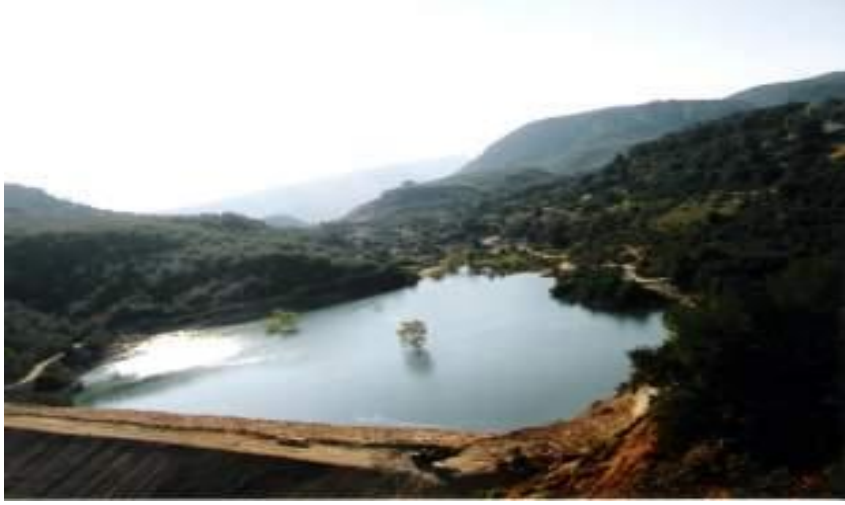
Şekil 1.11. Kösbucağı Gölü (www.turkmedya.com)

Gölet dolusavak yerinde 2003 yılında kazı çalışmaları esnasında dolusavak güzergahında $Q : 3,6 \text{ lt/sn}$ ve dolusavak düşü havuzunun sol sahil şevinde daha önce de var olan $Q : 4,5 \text{ lt/sn}$ olan su kaçakları gözlenmiştir. 2004 yılında yapılan incelemelerde toplam su kaçağı $8,1 \text{ lt/sn}$ olarak belirlenmiştir.

Gölet yeri sol sahilinde, Miyosen yaşlı çökellerin kıltaşı-silttaşı-konglomera-kireçtaşı aralanmasından oluştuğu, genel olarak kuzeydoğu doğrultulu ve $10-25^\circ$ kadar kuzeybatı eğimli kireçtaşı tabakalarından su kaçaklarının olduğu gözlenmiştir. Bu nedenle geçirimli kireçtaşı tabakasının gölet alanı, sol yamacı ve mansap yönde uzanımlarını ortaya koymak için temel etüt sondajları yapılmıştır. Yapılan enjeksiyon çalışmalarına rağmen su kaçakları halen devam etmektedir (Ulus, 2004).

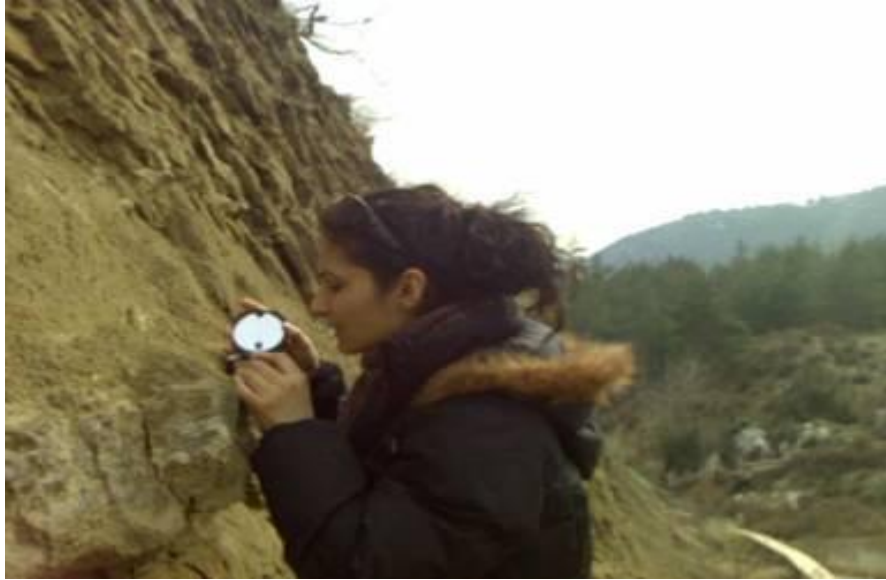
Şekil 3.1. Jeolog pusulası ile doğrultu - eğim ölçümü

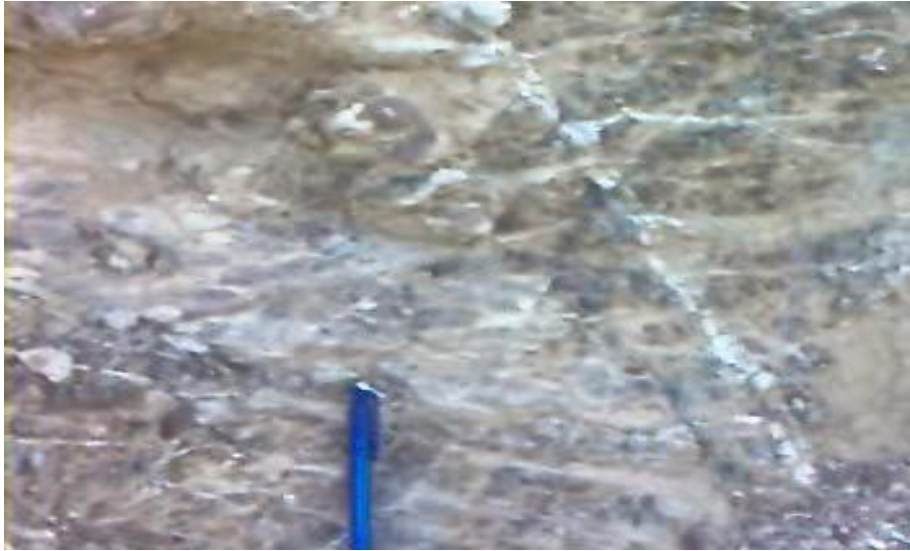
Şekil 4.2. Ofiyolit içerisinde görülen çatlak sistemleri

Üst Kretase yaşlı ofiyolitler içerisinde gözlenen dolgulu çatlak sistemleri geçirimsizliği temsil etmektedir. Şekil 4.2’de ofiyolit içerisinde görülen çatlak sistemi gösterilmiştir (Ulus, 2004).

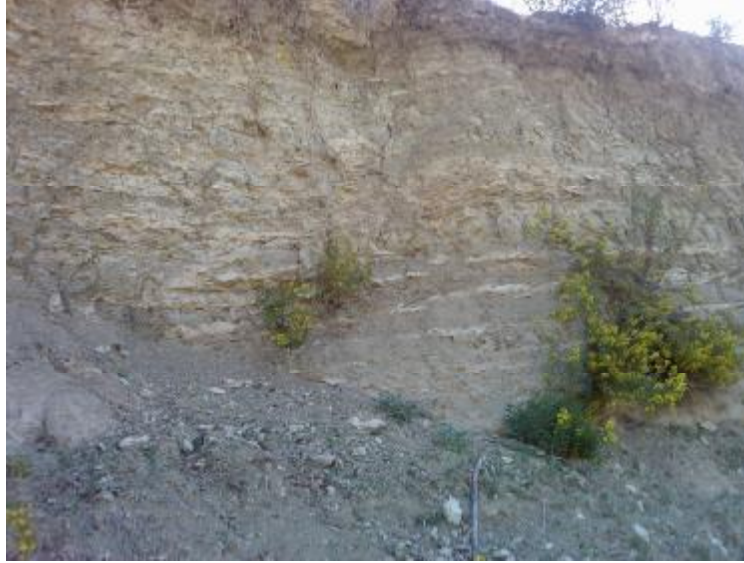
Şekil 4.3. Rezervuar alanındaki birimlerin tabakalanma durumu

Çalışma bölgesinde yer alan Miyosen birimlerinde tabakalanmalar genellikle K20D doğrultulu, 10-20 KB eğimlidir. Şekil 4.3'te rezervuar alanındaki birimlerin tabakalanma durumu gösterilmiştir.

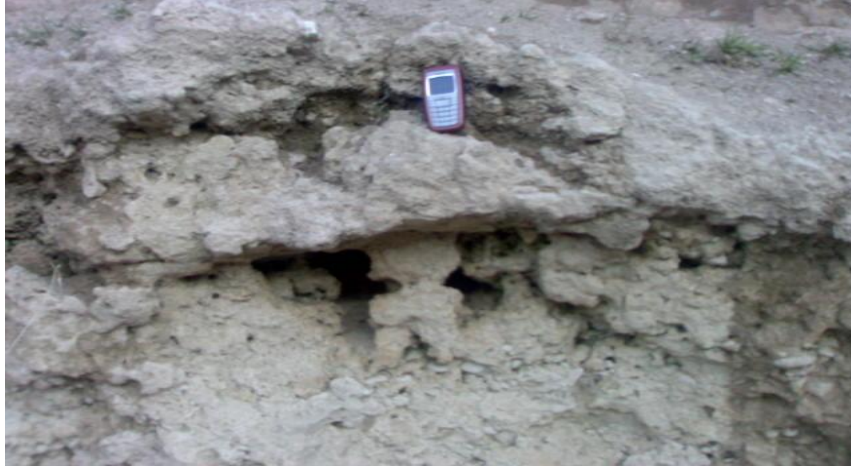
Şekil 4.4. Göl alanı sol sahilde görülen karstik erime boşlukları

Bölgenin tektoniğine bağlı olarak sol yamacında kuzey-güney (membamansap) doğrultuda gelişen küçük çatlak sistemleri gözlenmiştir. Çatlaklara bağlı olarak gelişmiş karstik erime boşlukları gözlenir. Şekil 4.4'te göl alanı sol sahilde görülen karstik erime boşlukları gösterilmiştir.

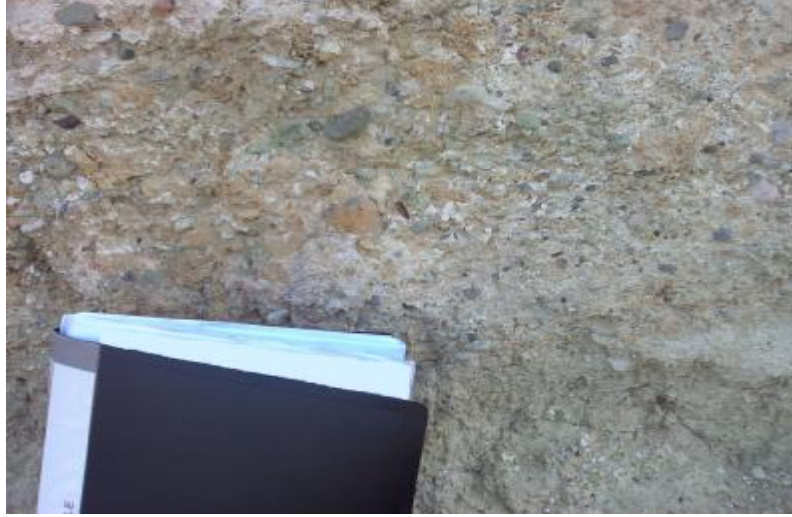
Şekil 4.5. Gölet alanında görülen gevşek çimentolu konglomera

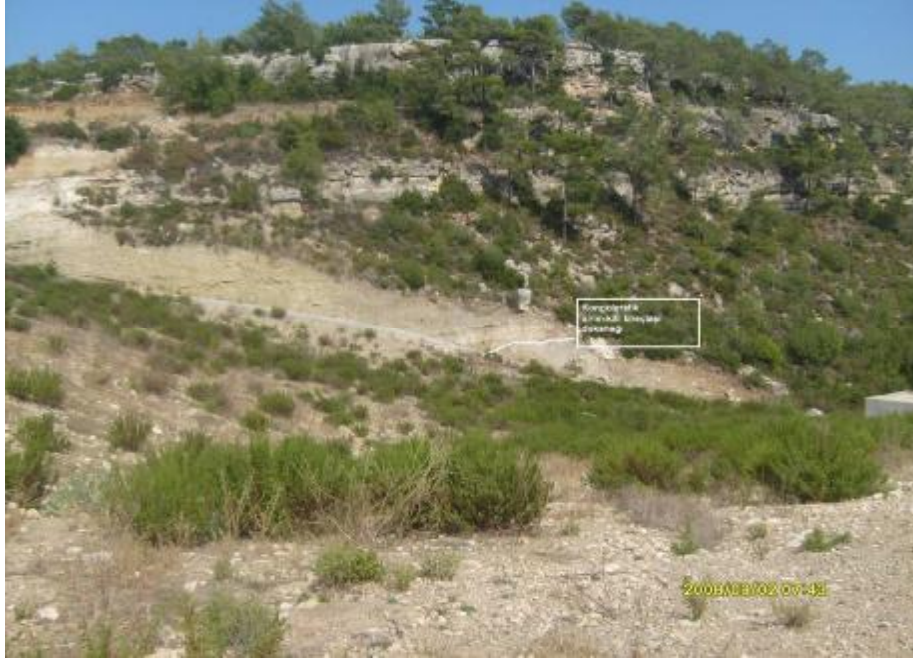
Şekil 4.8. Konglomera- kireçtaşı dokanağı.

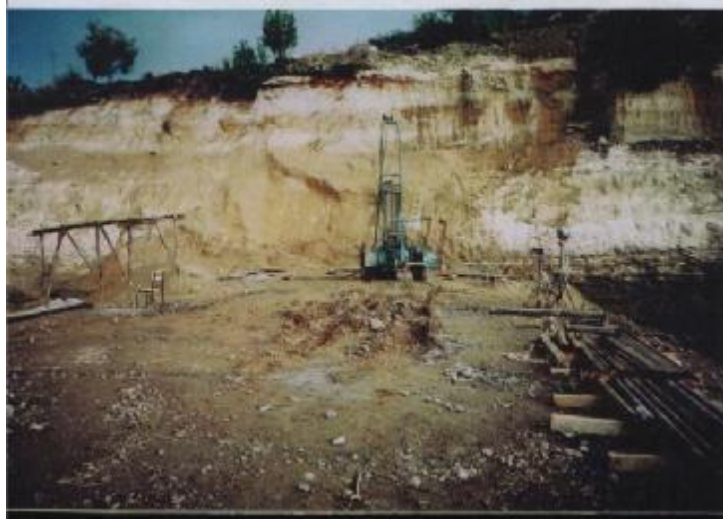
Şekil 4.9. Gövde üzerinde yapılan bir sondaj

Gölet alanı dolusavak güzergahı ve aks üzerinde SK-1, SK-2, SK-3, SK-4, SK-5, SK-6 ve rezervuar alanında olmak üzere toplam altı adet temel sondaj kuyusu açılmıştır.

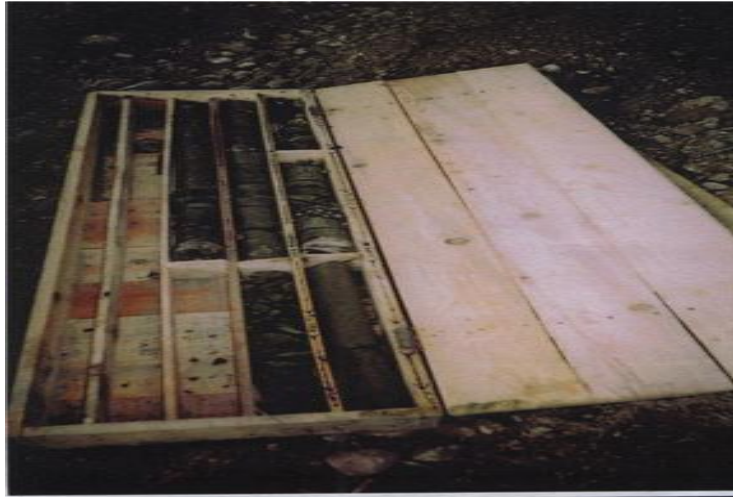
Şekil 4.10. Sondaj karot numuneleri

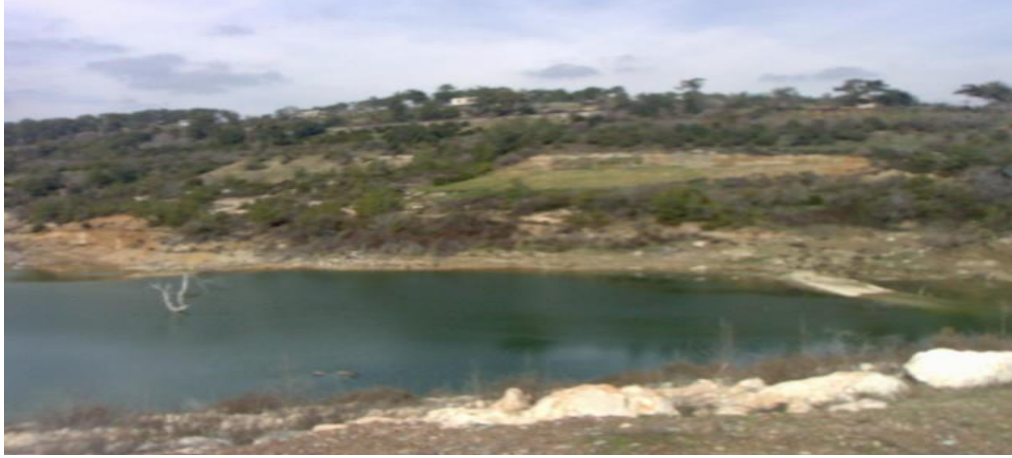
Şekil 4.11. Kösbucağı sulama göleti (Şubat, 2009).

Kösbucağı göleti, sol sahilde meydana gelen su kaçakları yüzünden su tutamaz halde gelmiştir. Su kaçaklarına neden olan birimlerin belirlenmesi için temel etüt sondajları yapılmıştır. Temel etüt sondajları ile su kaçağına eğilimli, geçirgen birimler belirlenmiştir. Enjeksiyon çalışmaları yapılmış, fakat başarılı olunamamıştır. Bu nedenle gölet alanında halen devam eden kaçaklar nedeni ile gölet su depolayamamıştır. Genel olarak kaçak problemini önleyecek bir yöntem önerilmiştir. Günümüzde birçok gölet üzerinde uygulanmış yüksek sızdırmazlık sağlayan jeomembran yöntemi uygun görülmüştür. Bir diğeri ise problem teşkil eden bölgeye beton kaplanması önerilmiştir.

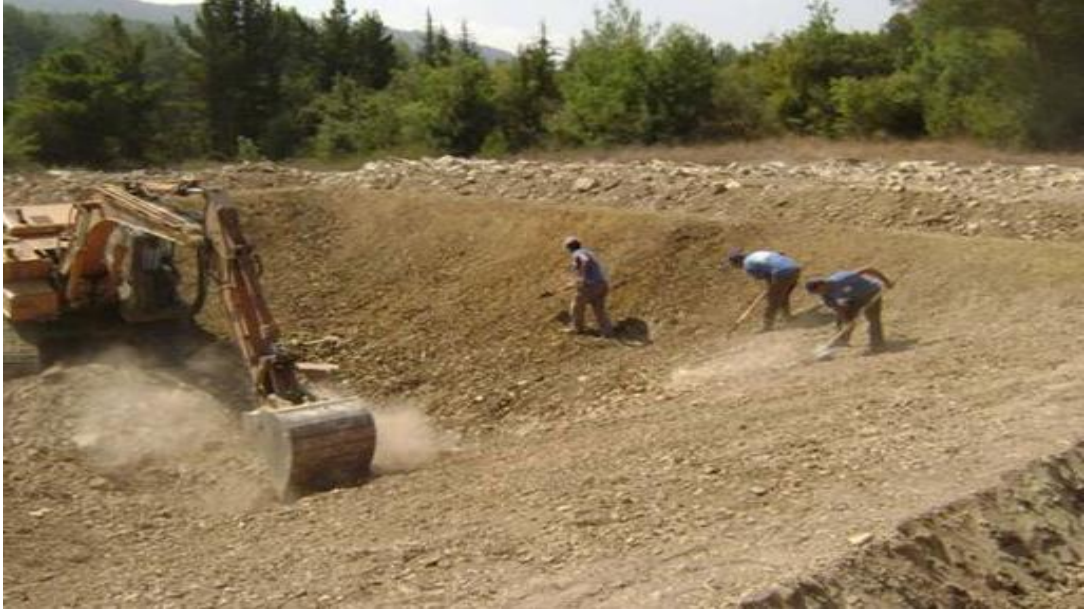
Şekil 4.13. Havuzun kazılması (www.jettihavuz.com)

Sızdırmazlık amacıyla uygulanan jeomembranın bir havuz üzerinde uygulama aşamaları; Şekil.4.13. Havuzun kazılması, Şekil.4.14. Geçirimsiz malzemenin serilmesi, Şekil.4.15. Jeomembran malzemesinin serilmesi, Şekil.4.16. Jeomembran kaplamasının son aşaması, Şekil.4.17. Havuz içine su doldurulması, Şekil.4.18. Jeomembran kaplı havuzun tamamlanmış durumu gösterilmiştir.

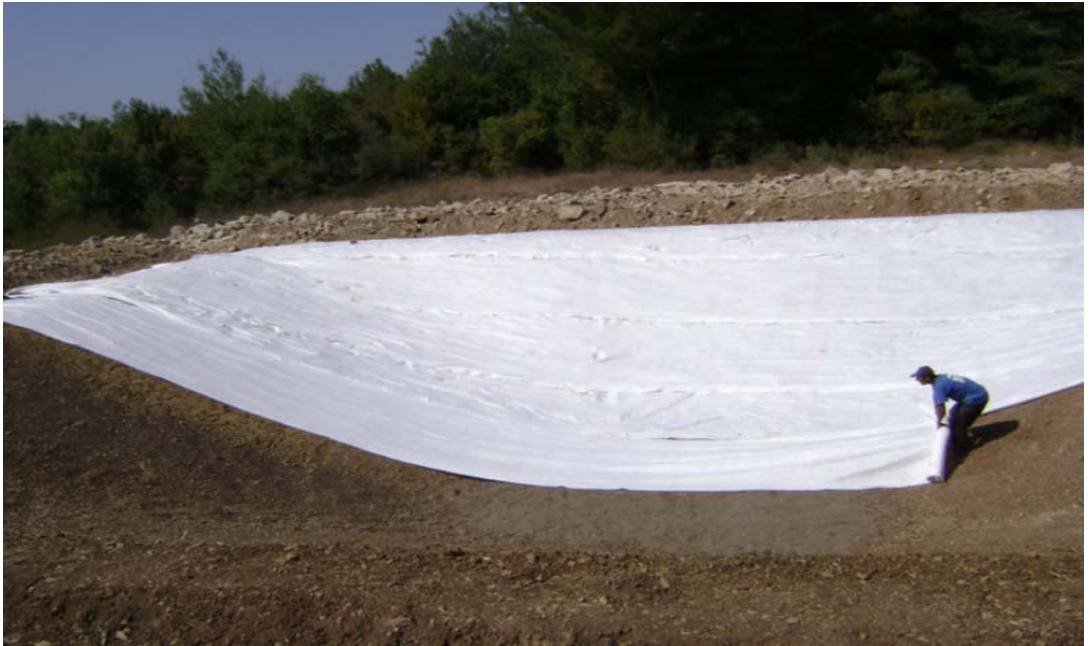
Şekil 4.14. Geçirimsiz malzemenin serilmesi (www.jettihavuz.com)

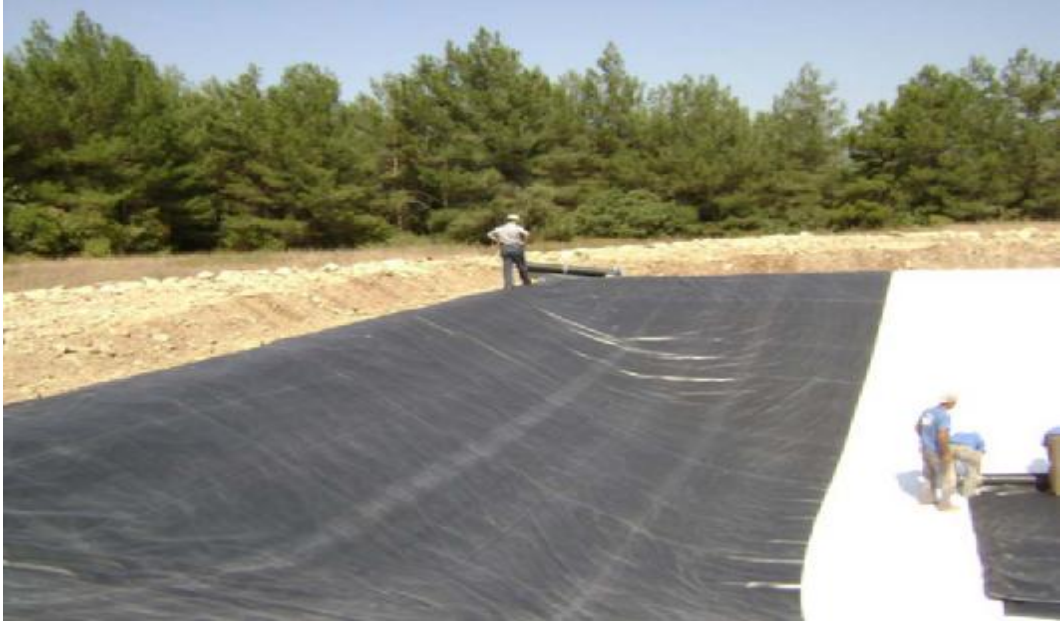
Şekil 4.15. Jeomembran malzemesinin serilmesi (www.jettihavuz.com)

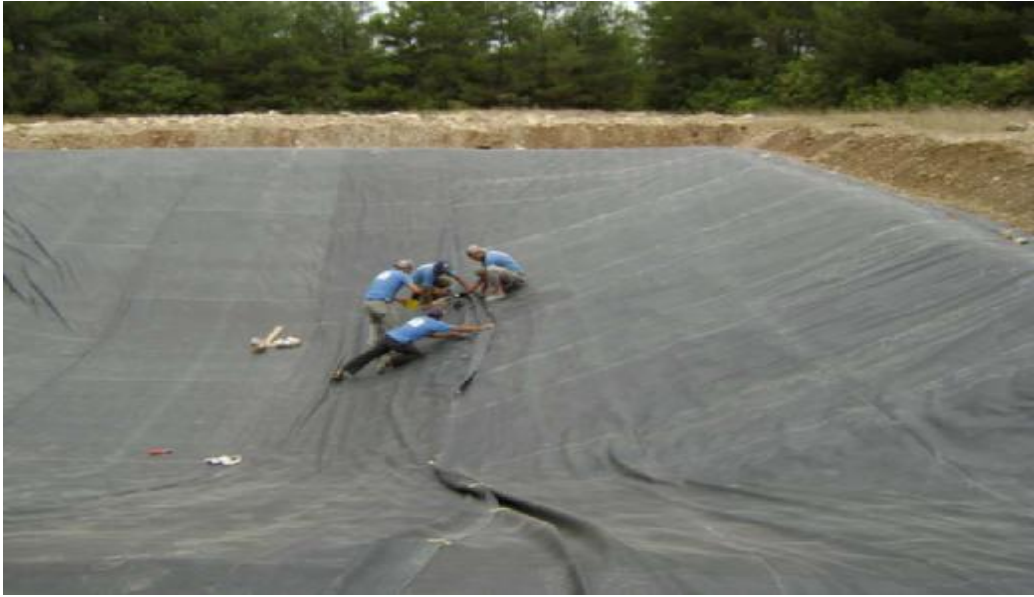
Şekil 4.16. Jeomembran kaplamasının son aşaması (www.jettihavuz.com)

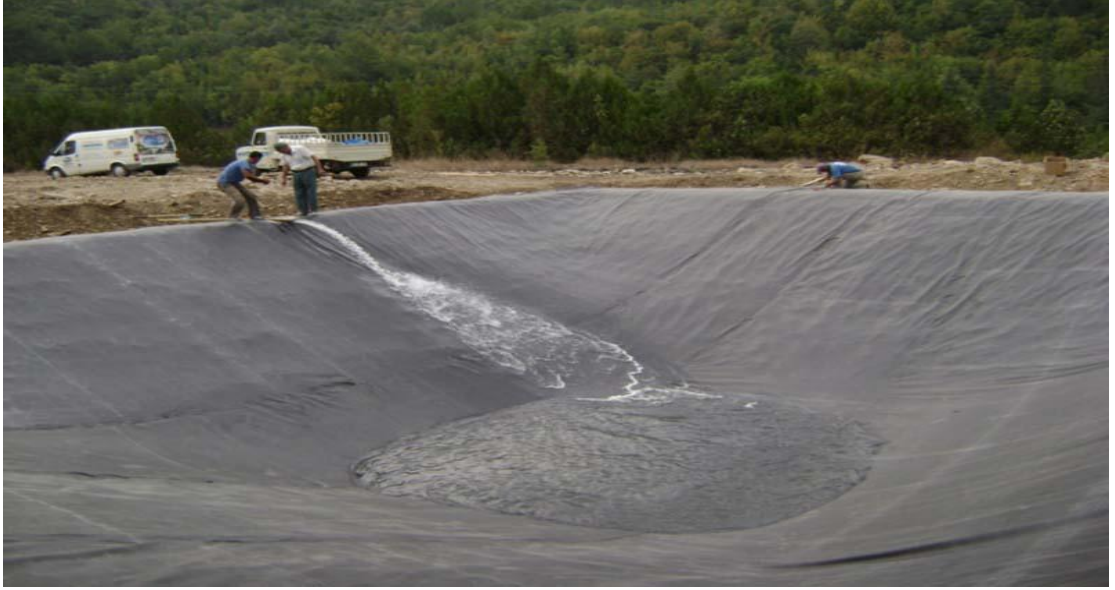
Şekil 4.17. Havuz içine su doldurulması (www.jettihavuz.com)

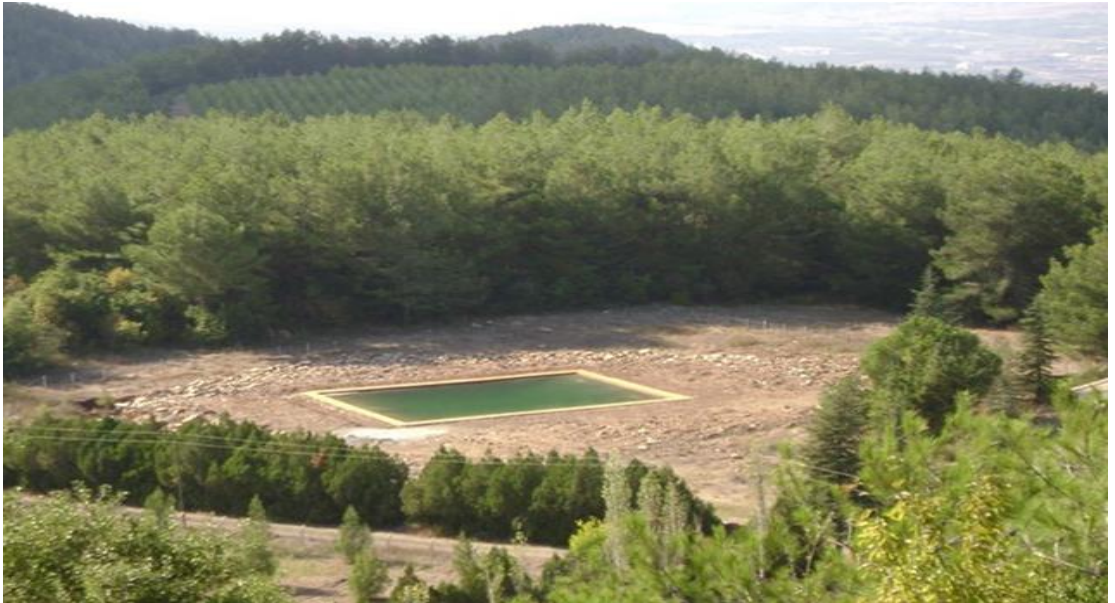
Şekil 4.18. Jeomembran kaplı havuzun tamamlanmış durumu (www.jettihavuz.com)
