**MUĞLA-DATÇA  
HIZIRŞAH KÖYÜ  
KIRSAL SİT ALANI KORUMA PROJESİ**

**YÜKSEK LİSANS TEZİ**

**Begüm İŞCANI**

**Mayıs 2016**

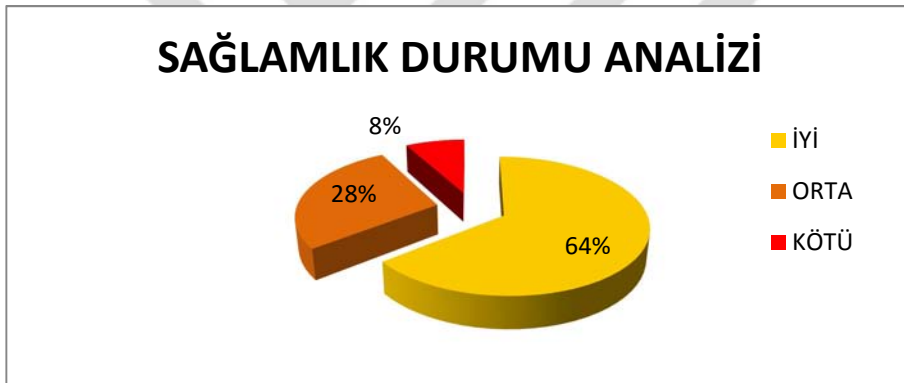
Şekil 4.14 : Sağlamlık Durumu Analizi.

Bu analizde çalışma alanındaki çeşmeler, müştemilatlar ve parsel içerisinde bağımsız olarak duran helalar dışında kalan tüm yapıların, niteliğine bakılmaksızın strüktürel durumları bozulma boyutlarına göre iyi, orta, kötü, yıkık olarak sınıflandırılmıştır (Şekil E.9). Taşıyıcı sistemde ve binanın bütünlüğünde herhangi bir hasar bulunmayan, döşemelerinde, tavanında, duvarlarında ya da diğer mimari elemanlarında basit onarımla onarılabilecek malzeme bozulmaları görülen yapılar ‘iyi’ olarak, yapı ögeleri bozulmuş, müdahale gerektiren yapılar ‘orta’ durumda sınıflandırılmıştır. Taşıyıcı sisteminde, yığma duvarlarında, döşemelerinde, çatısında ciddi hasarlar ya da kayıplar bulunan, yapı bütünlüğü bozulmuş yapılar ise ‘kötü’ olarak sınıflandırılmıştır. Buna göre alanın %64’lük yapı stoku iyi durumdadır (Şekil 4.14). Sağlamlık durumu kötü olan yapılar %10’u geçmemektedir. Ek yapıların %58’i iyi, %36’sı orta sağlamlık derecesindedir (Şekil 4.16).

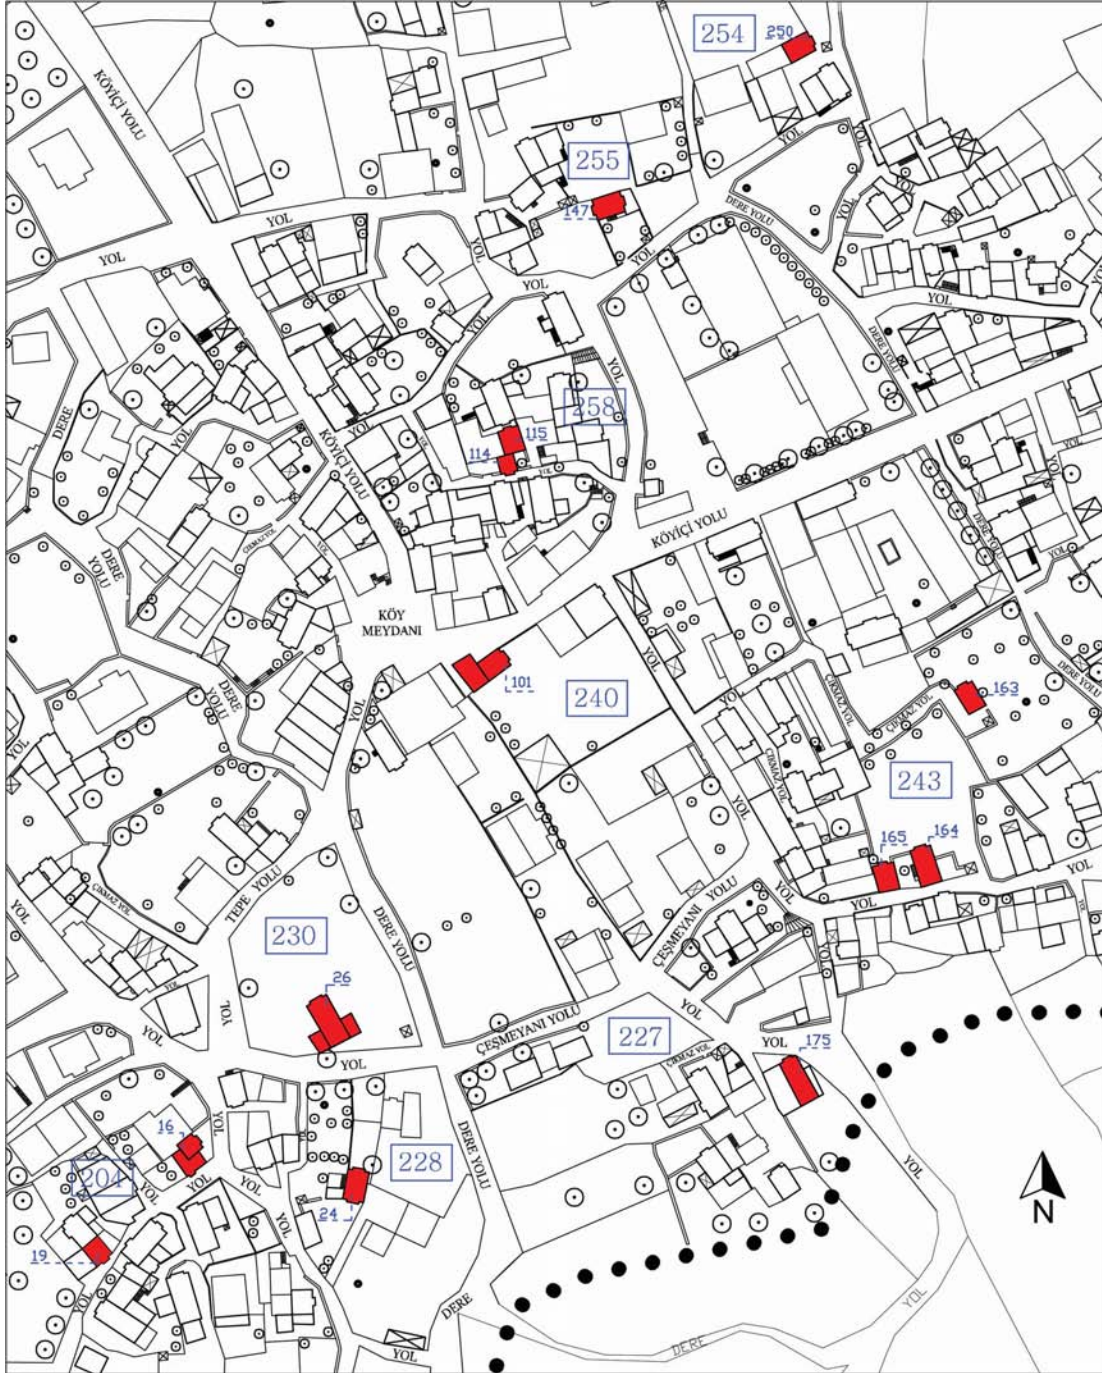
Şekil 5.3 : Alanda belgelenen konutlar.

Hızırşah Köyü'nün geleneksel mimarisinin tarihsel gelişimini incelemek üzere, özgün niteliklere sahip, erken dönem örneklerinden başlayarak, tek katlı, eğimli araziye oturan kısmi bodrum katlı ve gelişmiş iki katlı örnekler gözetilerek toplam on iki adet yapı seçilmiştir (Şekil 5.3, Ek G). Bu yapıların plan, kesit ve cephe krokileri oluşturulduktan sonra geleneksel yöntemlerle rölöveleri alınmıştır.

Yapılar seçilirken, yıkılma tehlikesi altındaki nitelikli örneklere öncelik verilerek bu yapıların belgelenmesi gerçekleştirilmiştir. Harap durumdaki yapıların rölöveleri yapıldıktan sonra, mimarisini yapı ölçeğinde incelemek ve koruma önerilerine zemin oluşturmak amacıyla plan, kesit ve cephe restitüsyon çizimleri oluşturulmuştur.

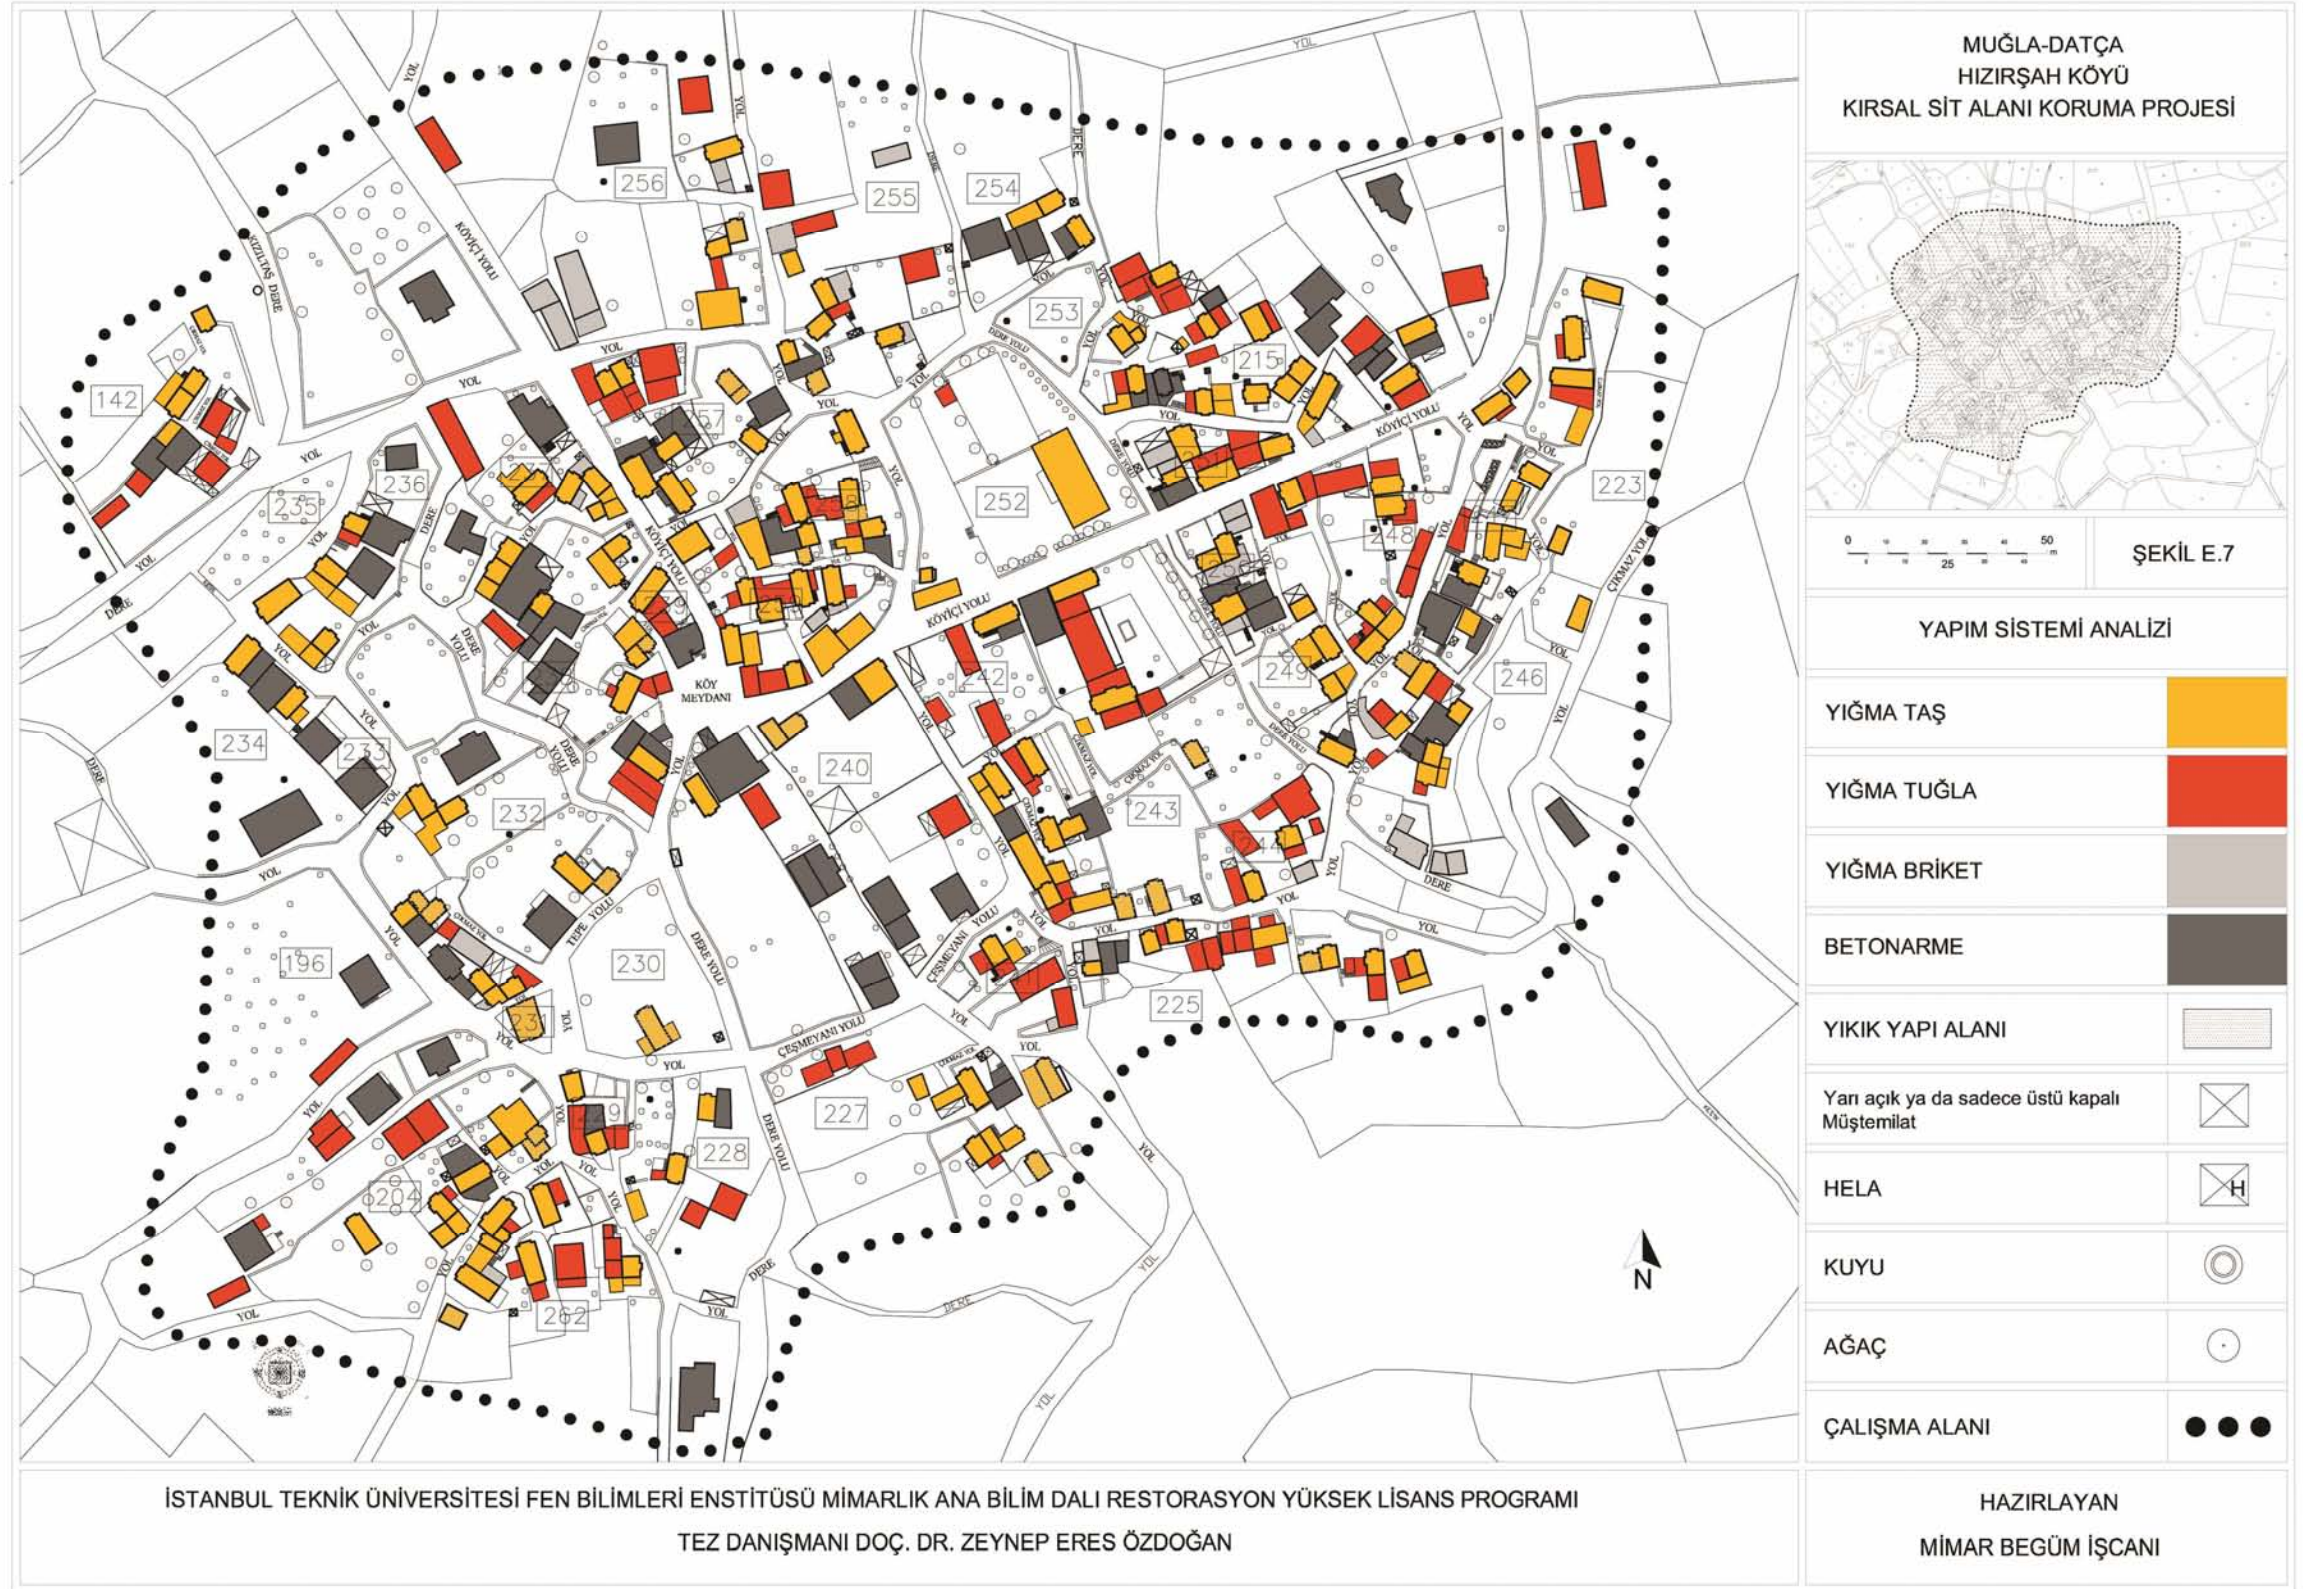
Şekil E.7 : Yapım Sistemi Analizi.

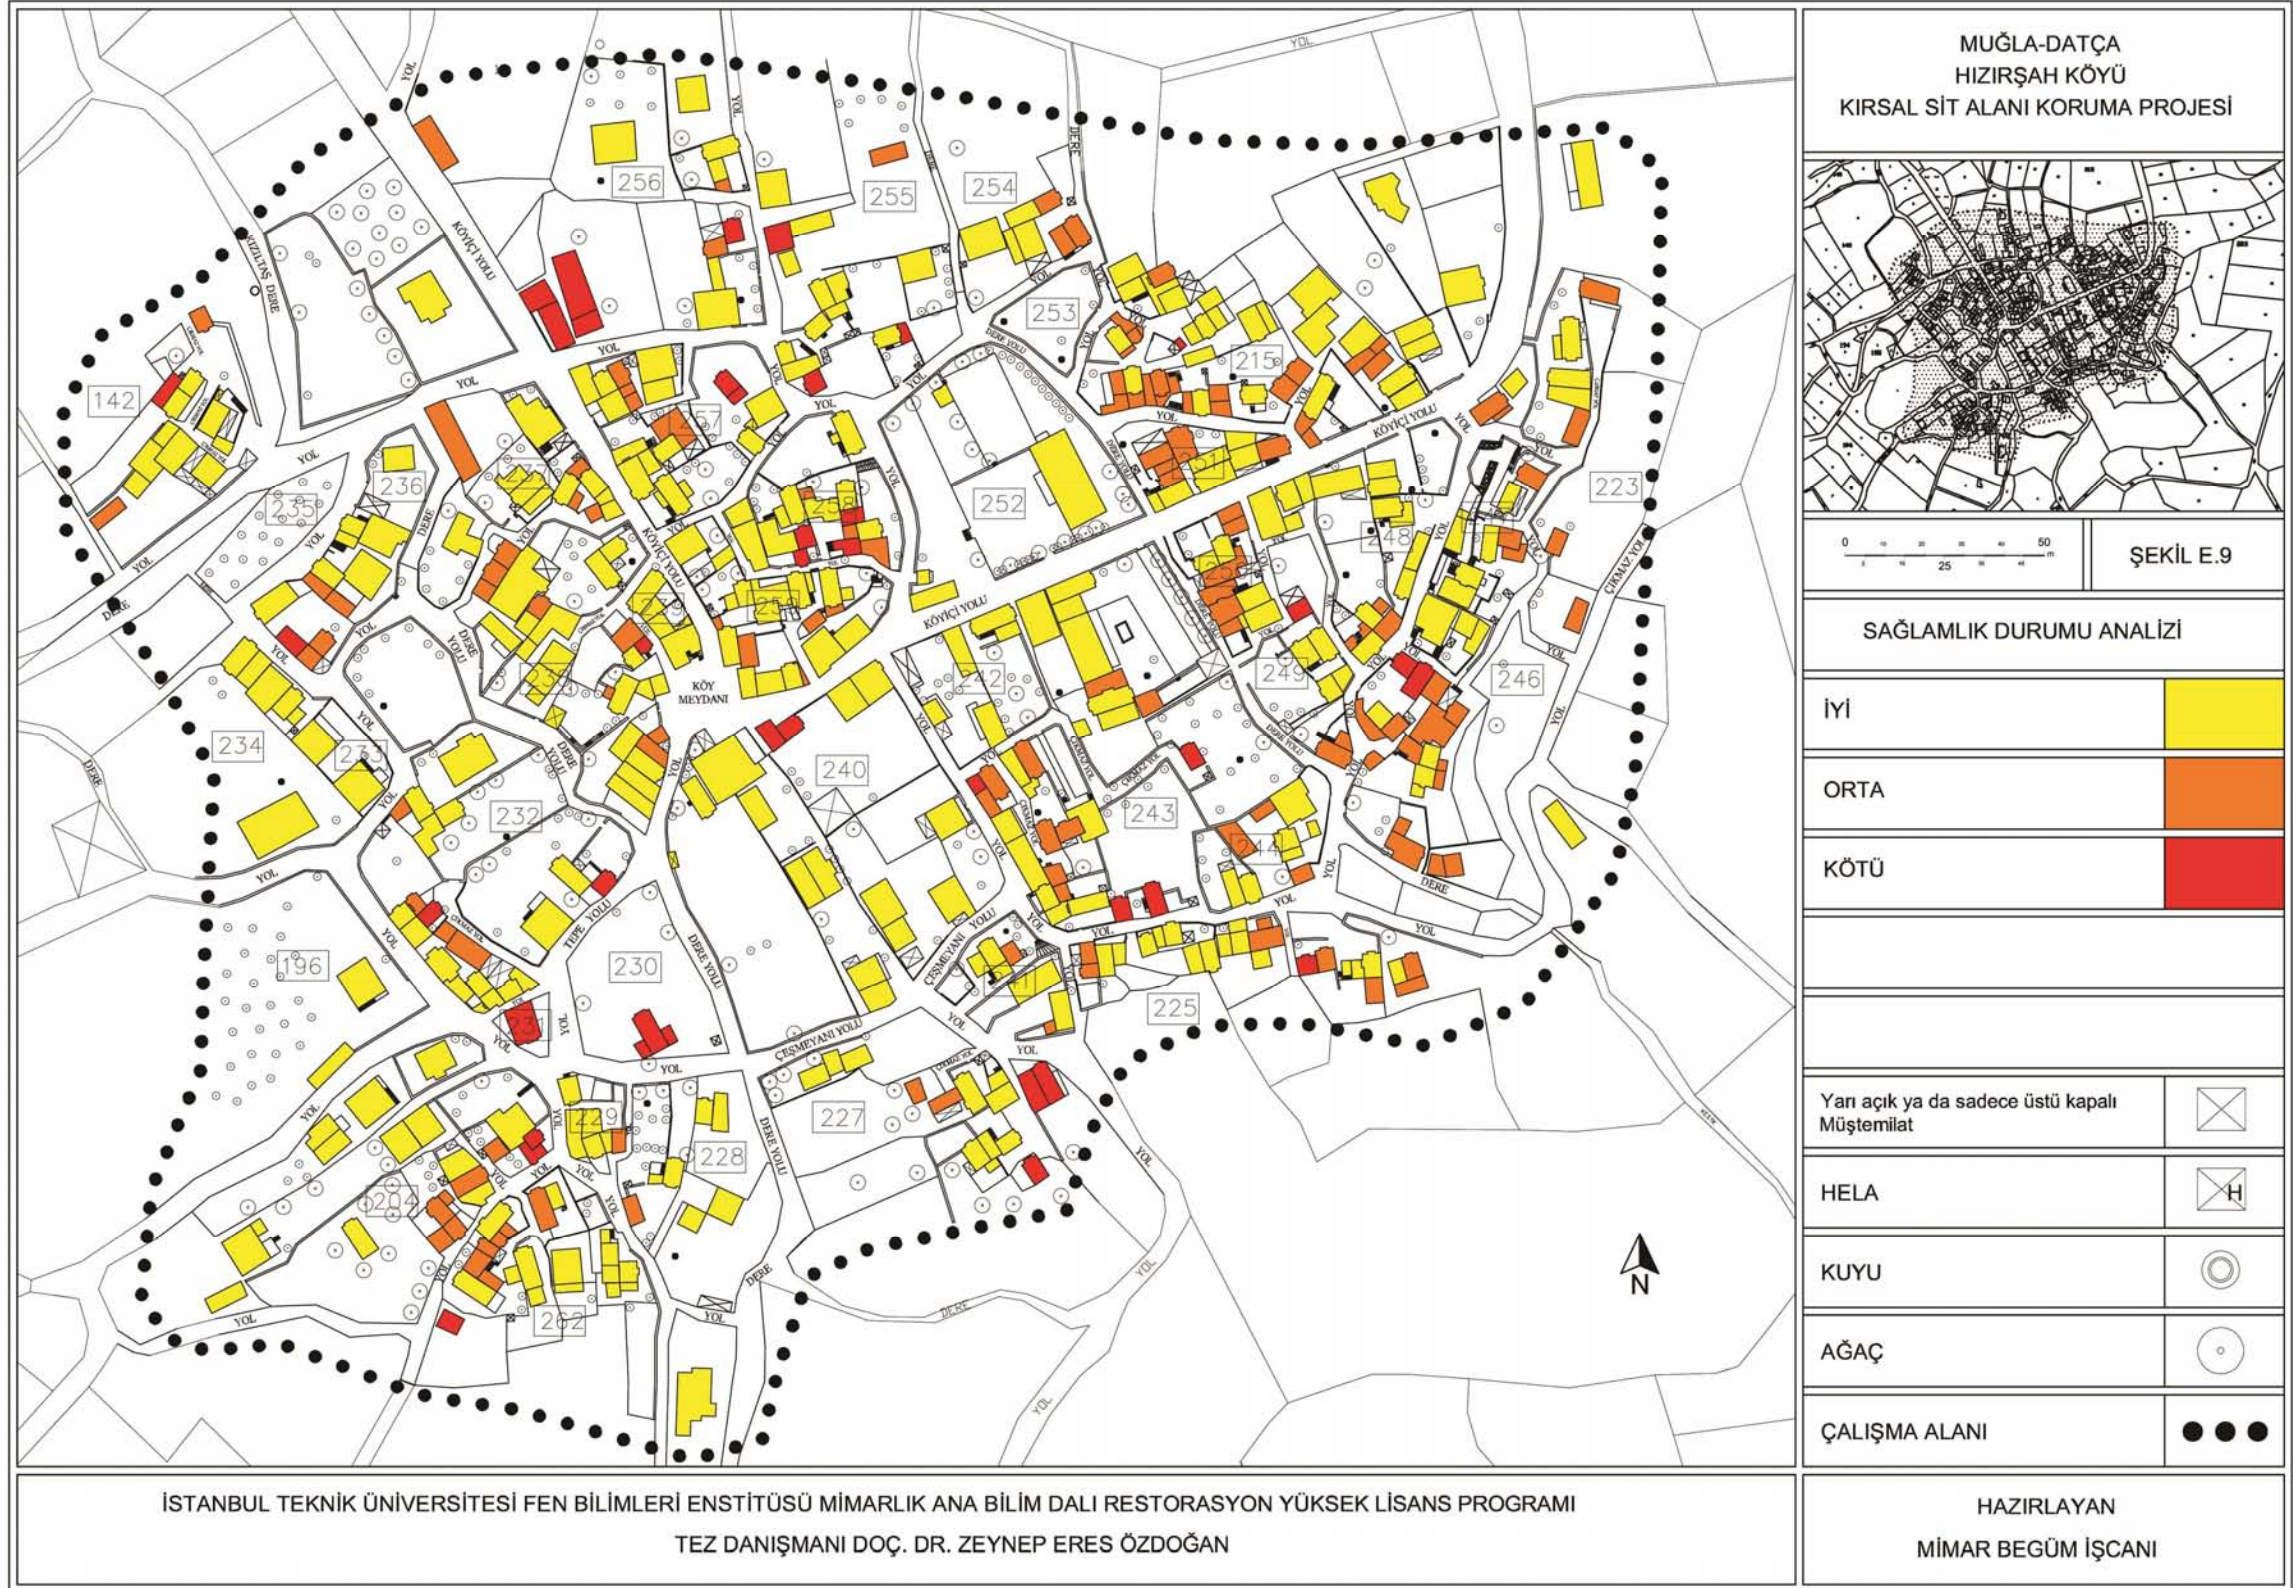
Şekil E.9 : Sağlık Durumu Analizi.

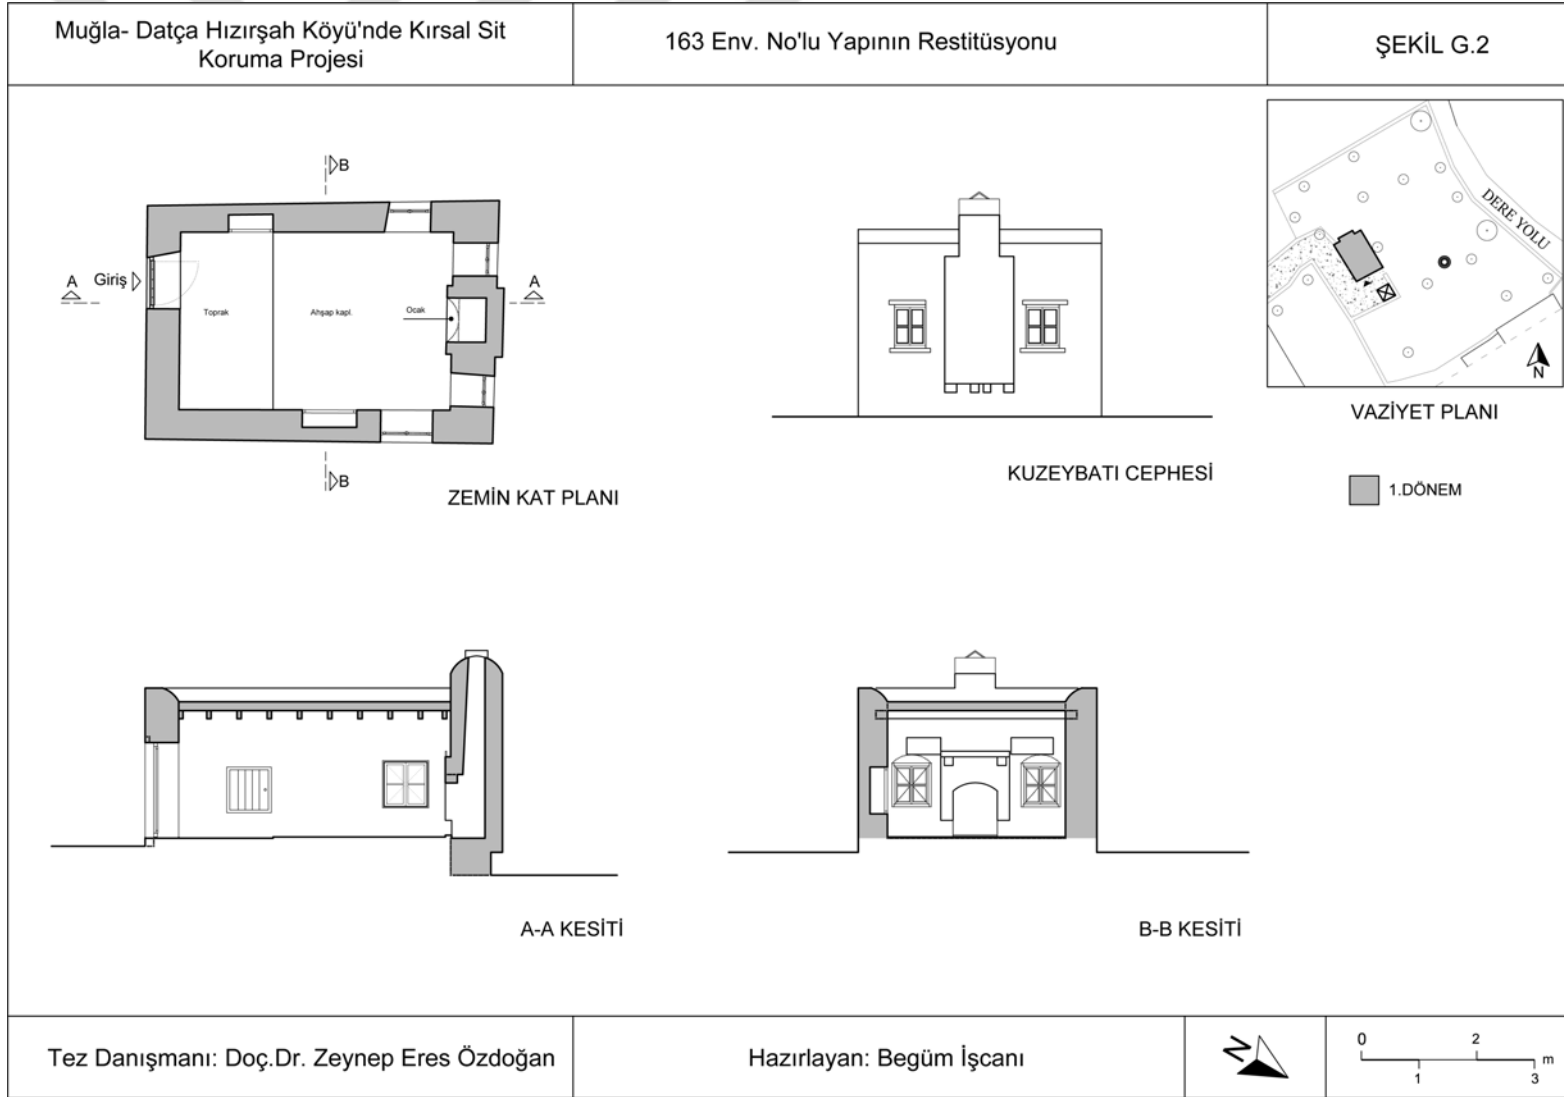
Şekil G.2 : 163 Env. No'lu Konutun Restitüsyonu.

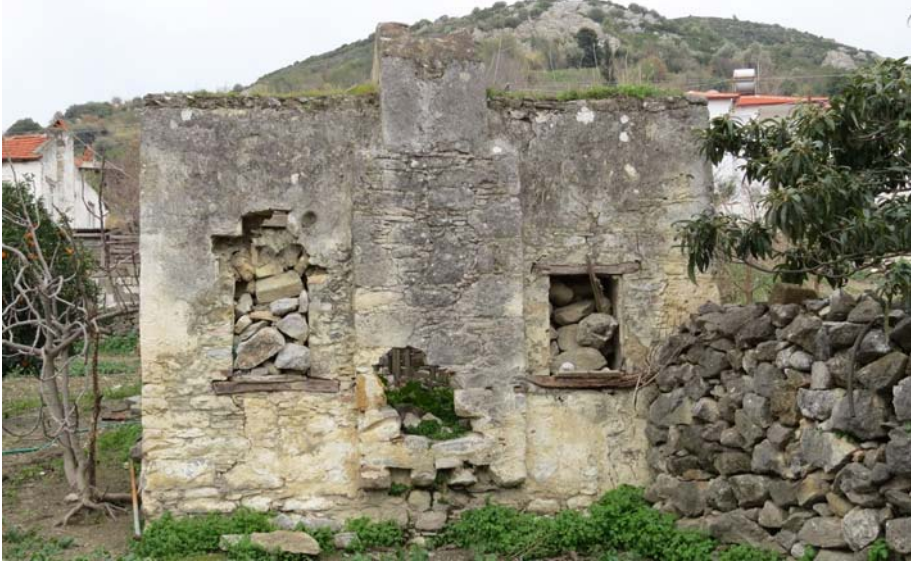
**Şekil G.6 :** Moloz taş doldurulan pencereler ve baca duvarlarında hasar.

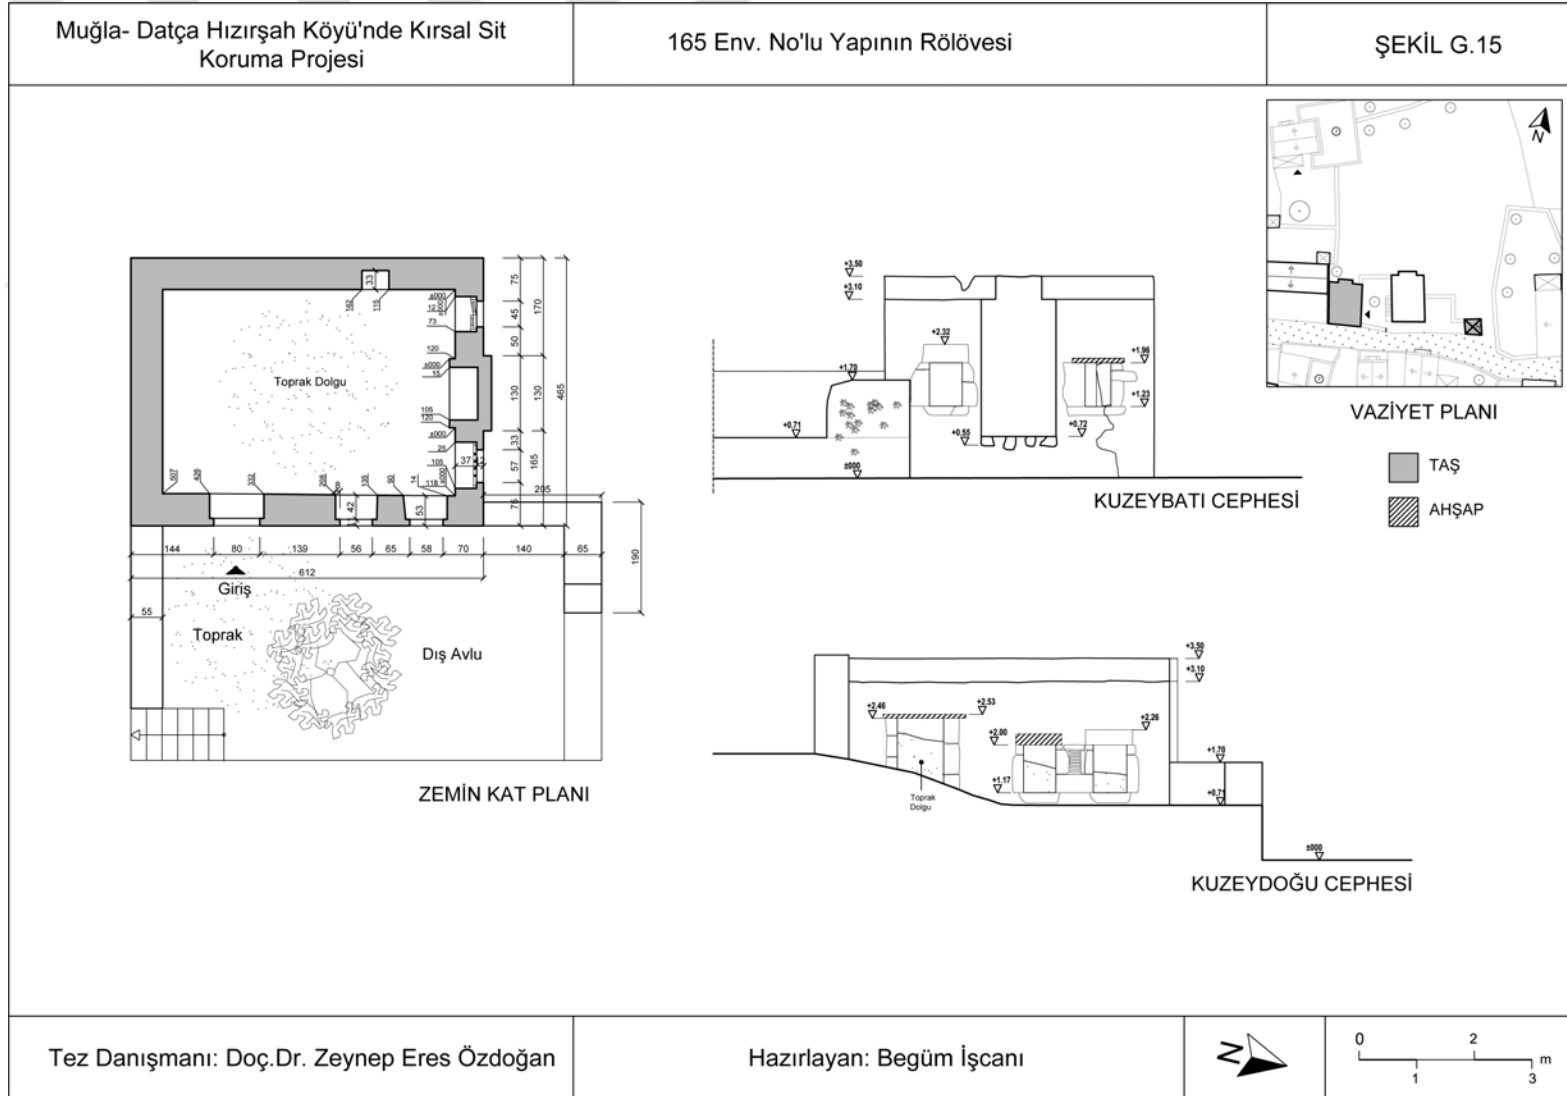
Şekil G.15 : 165 Env. No'lu yapının rölövesi.

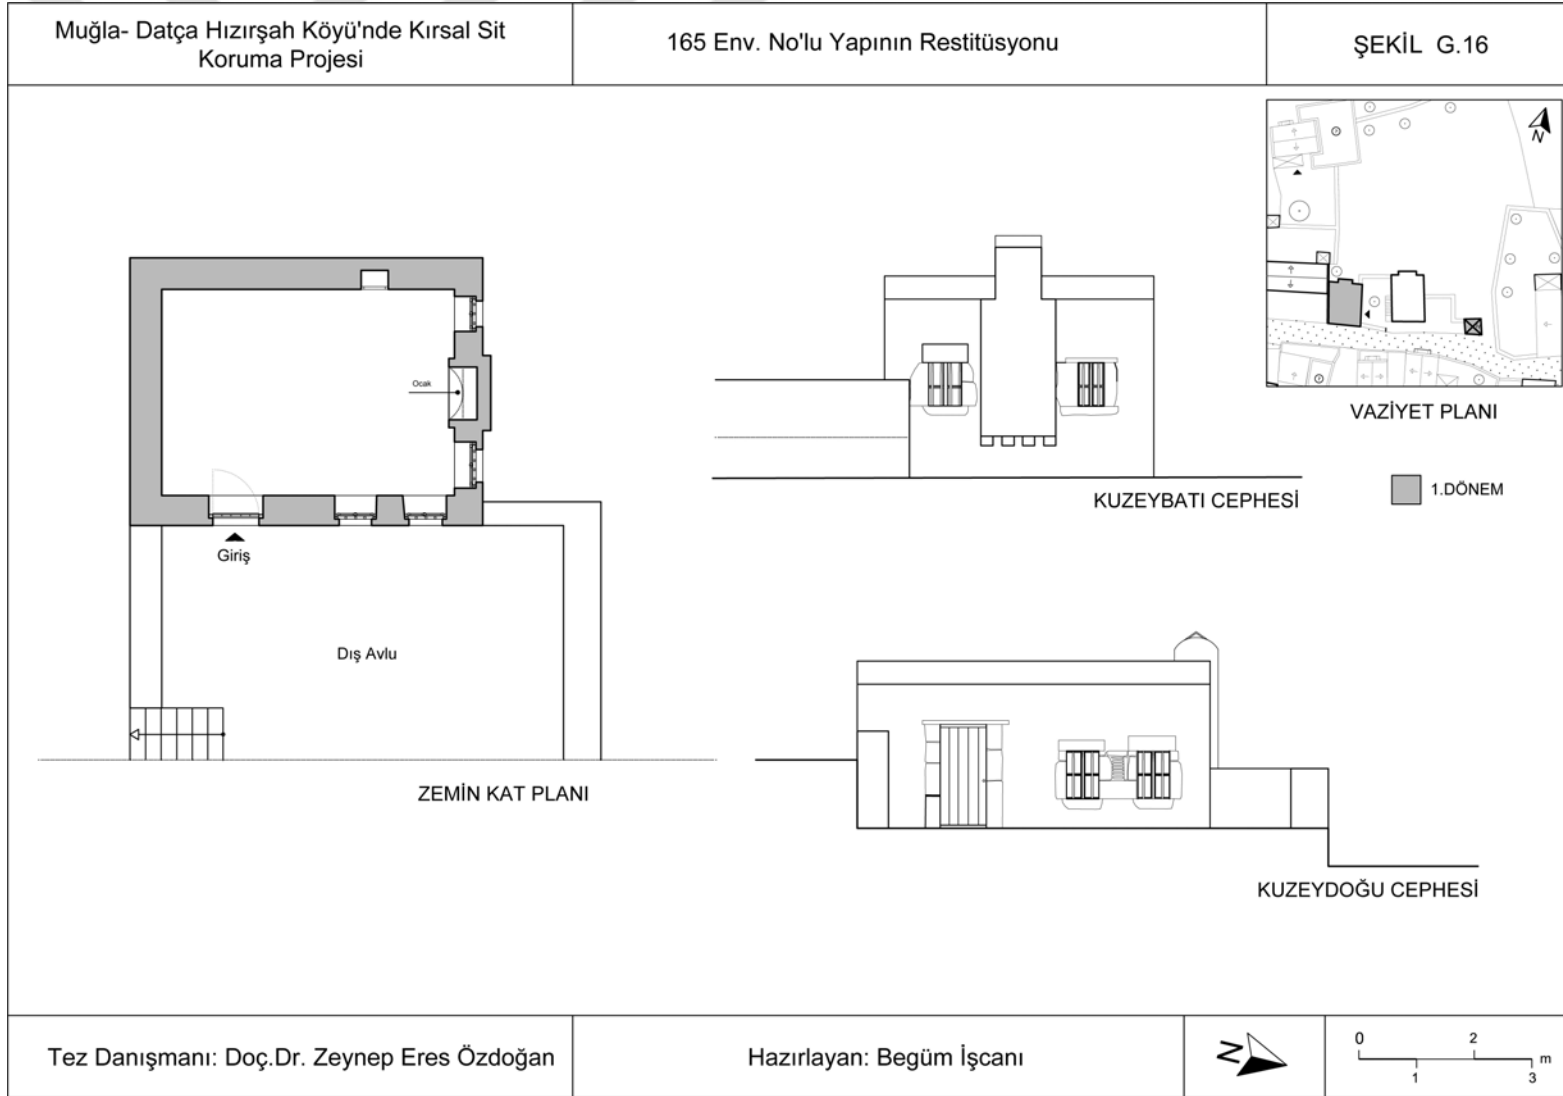
Şekil G.16 : 165 Env. No'lu yapının restitüsyonu.

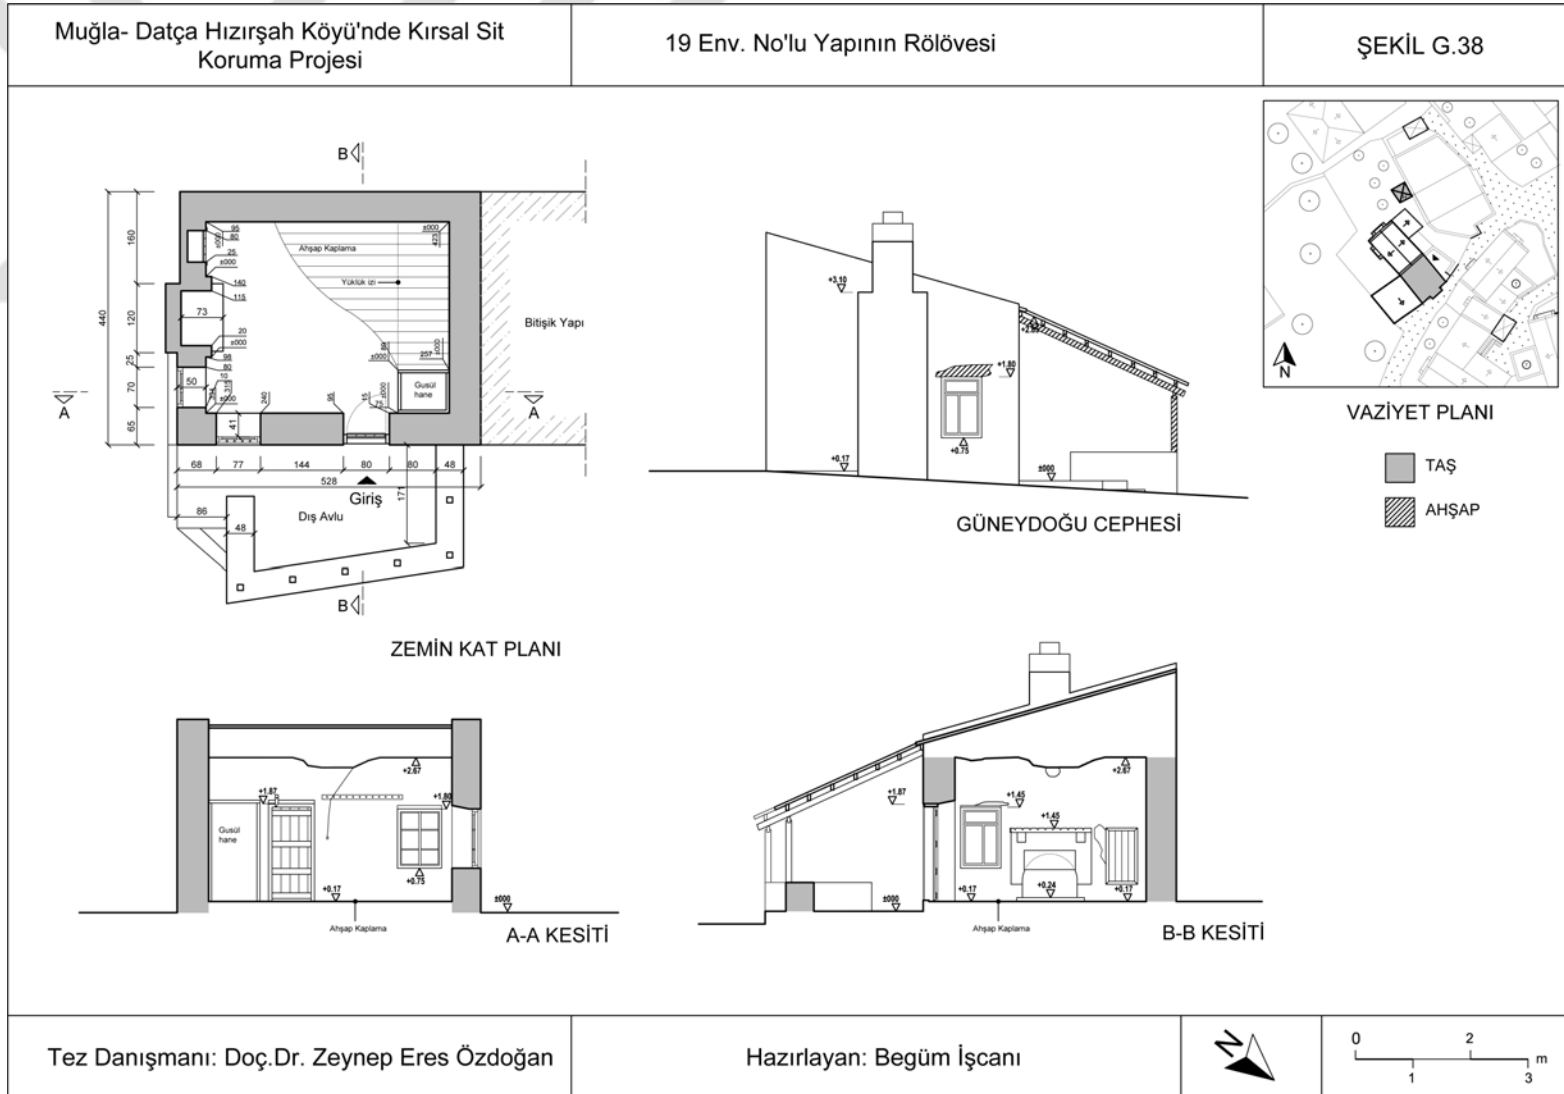
Şekil G.38 : 19 Env. No'lu Konutun Rölövesi.

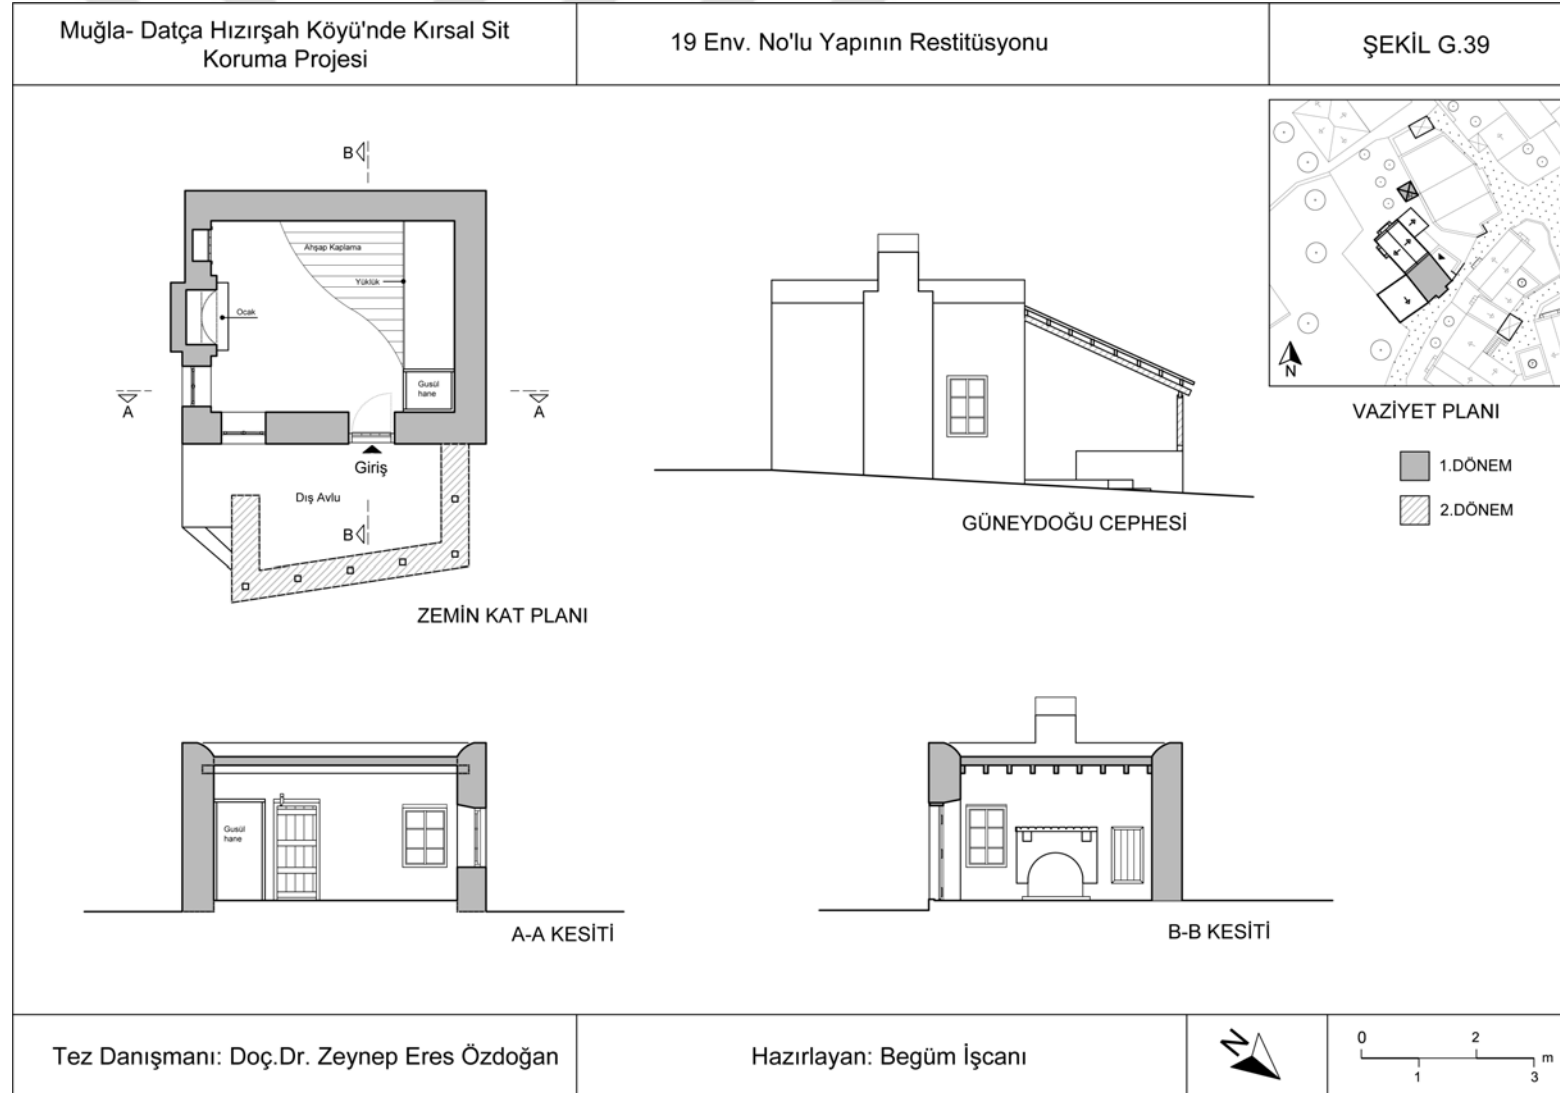
Şekil G.39 : 19 Env. No'lu Konutun Restitüsyonu.

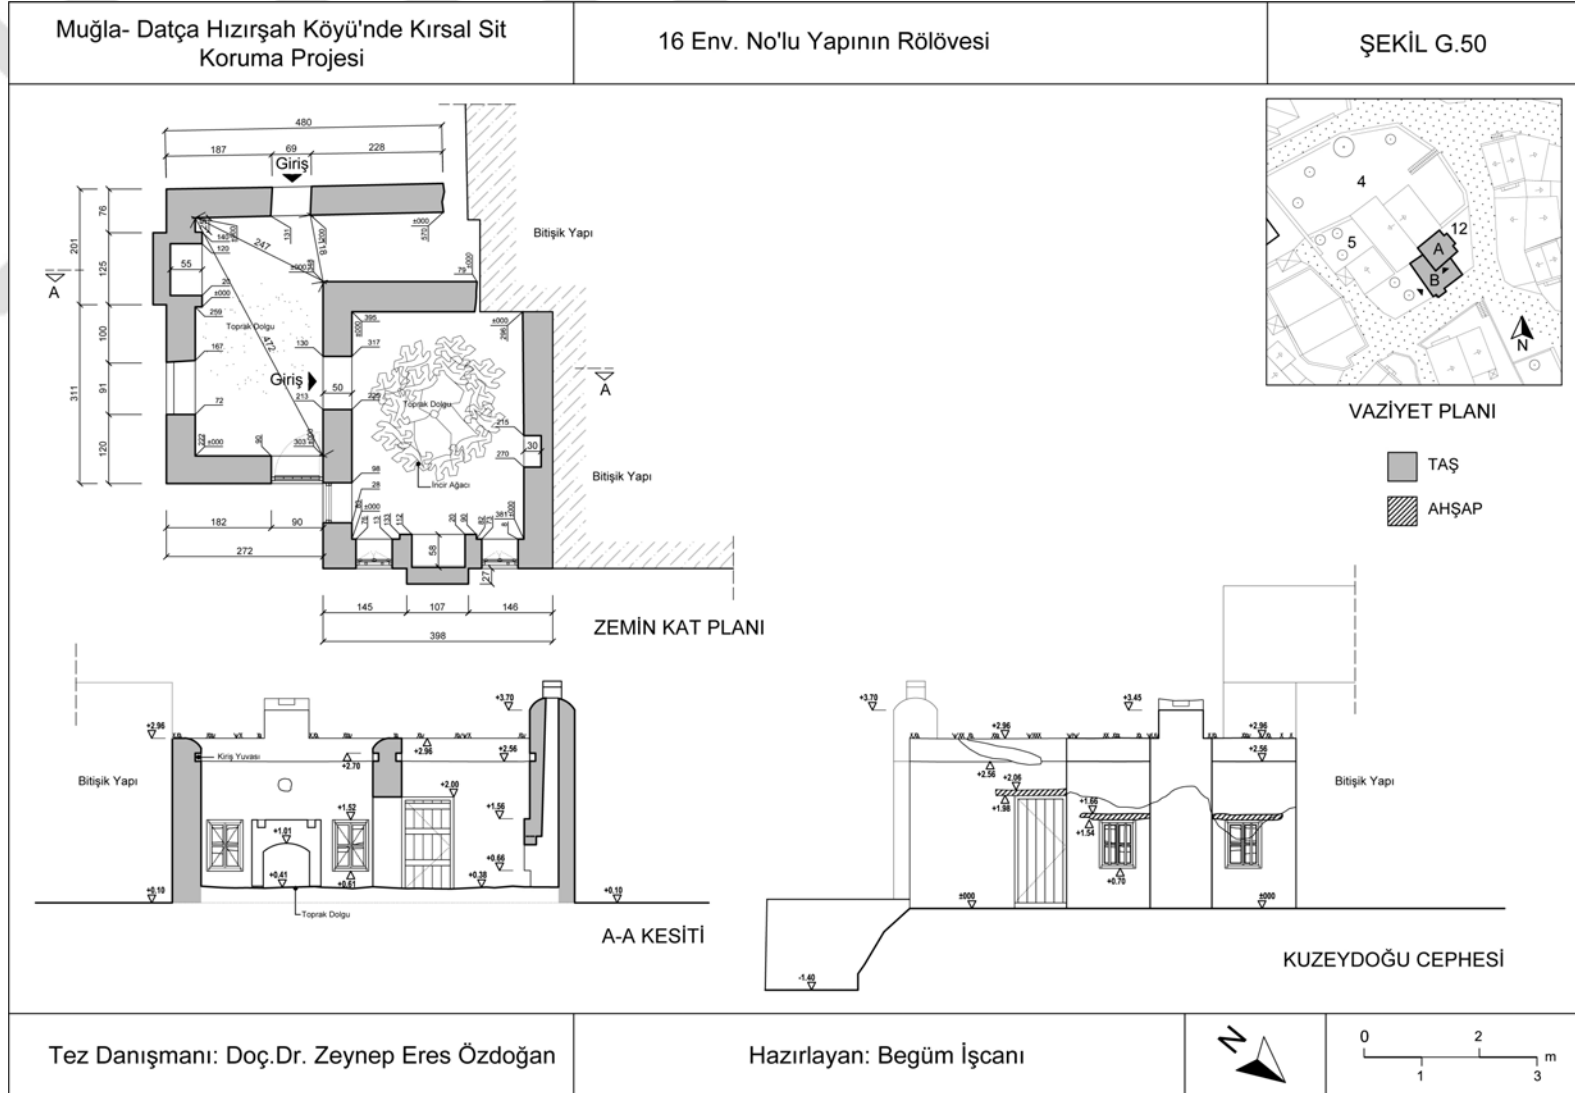
Şekil G.50 : 16 Env. No'lu Konutun Rölövesi.

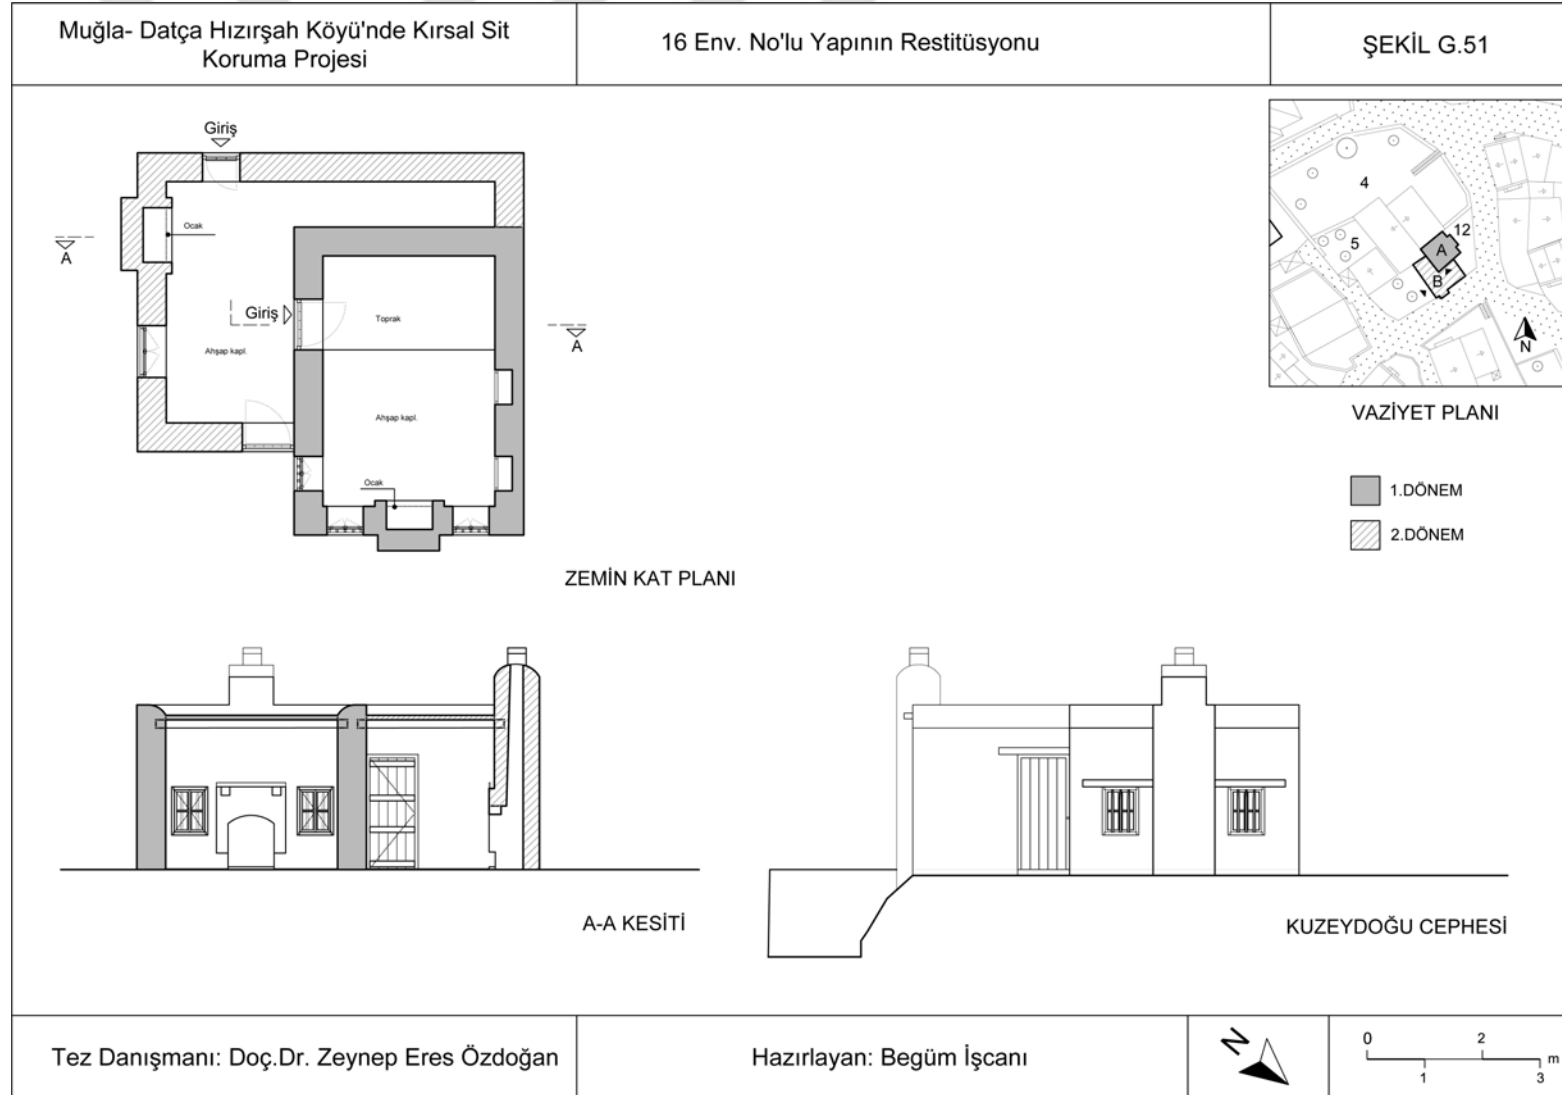
Şekil G.51 : 16 Env. No'lu Konutun Restitüsyonu.
