**MUĞLA-DATÇA  
HIZIRŞAH KÖYÜ  
KIRSAL SİT ALANI KORUMA PROJESİ**

**YÜKSEK LİSANS TEZİ**

**Begüm İŞCANI**

**Mayıs 2016**

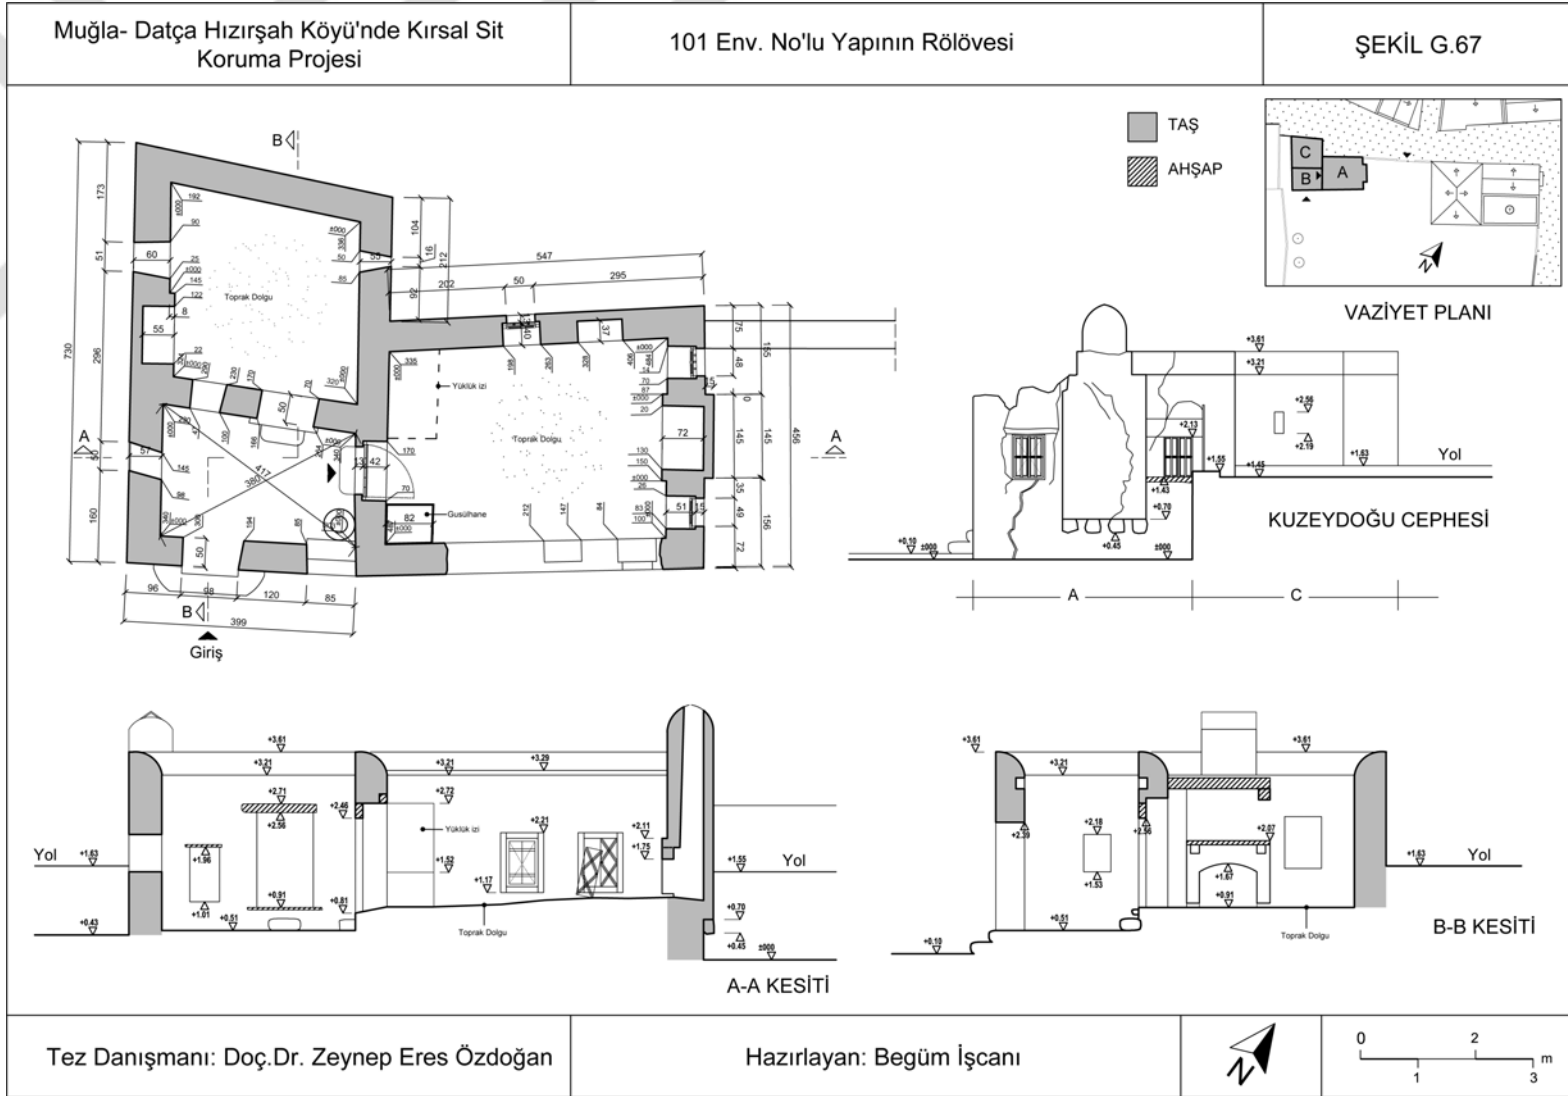
Şekil G.67 : 101 Env. No'lu Konutun Rölövesi.

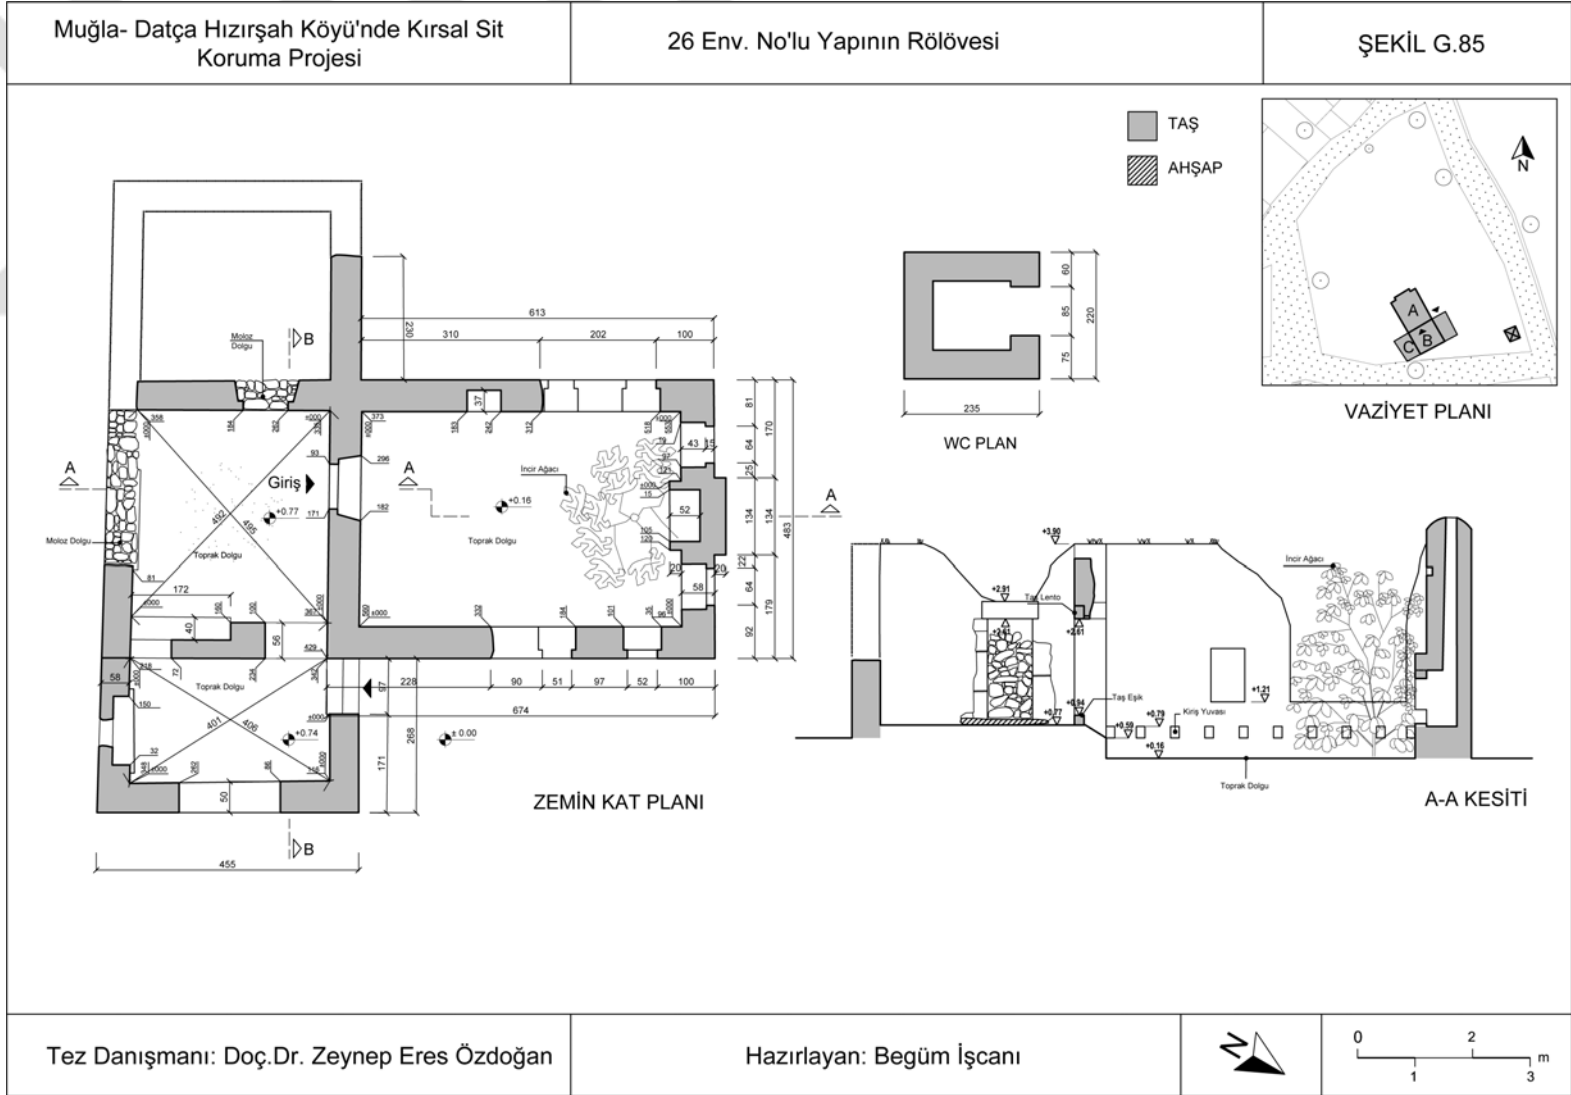
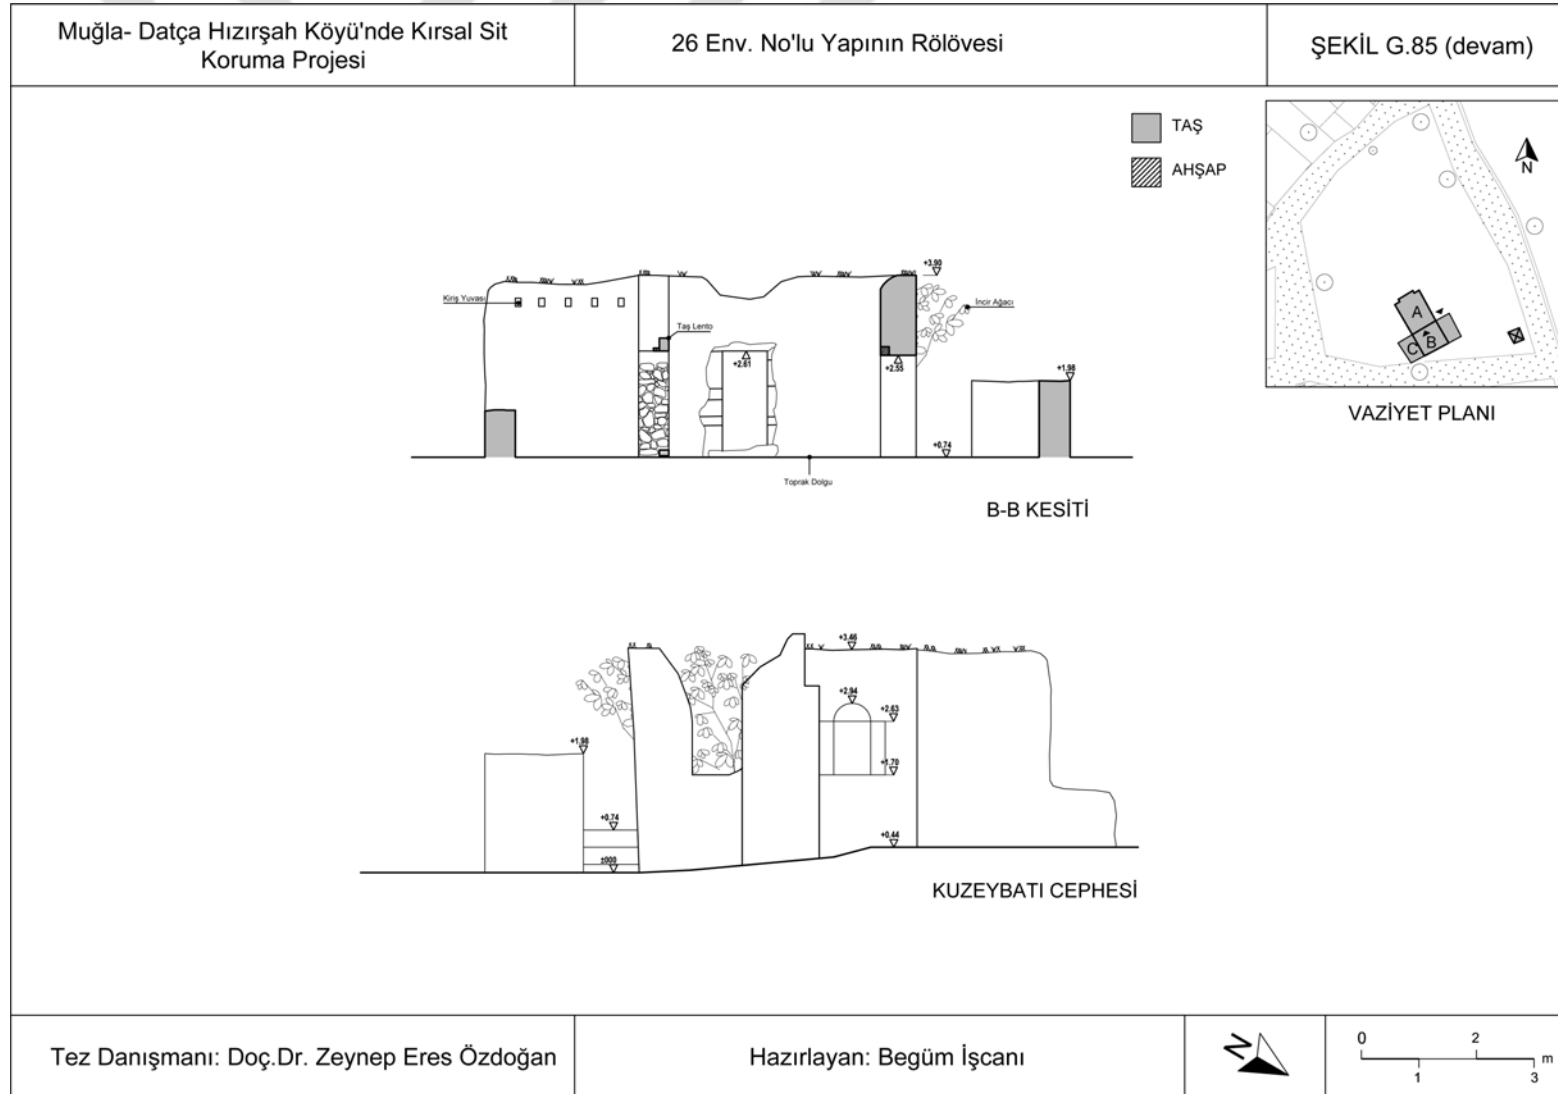
**Şekil G.85 : 26 Env. No'lu Konutun Rölövesi.**

Şekil G.85 (devam) : 26 Env. No'lu Konutun Rölövesi.

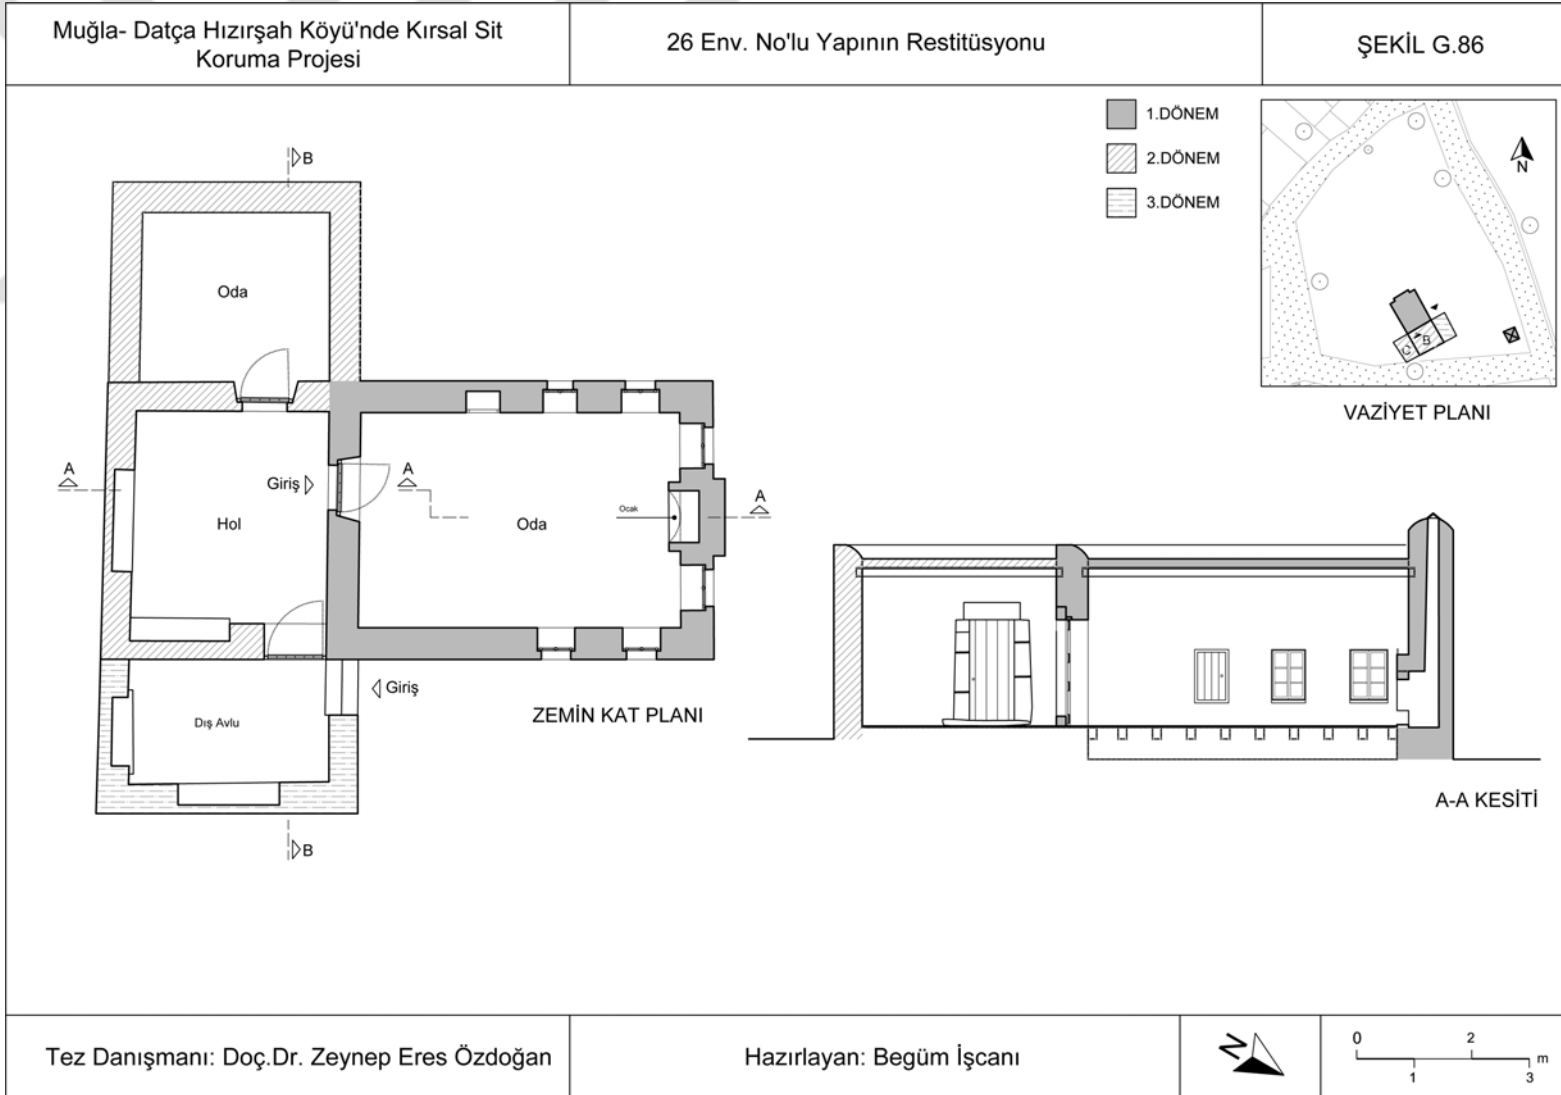
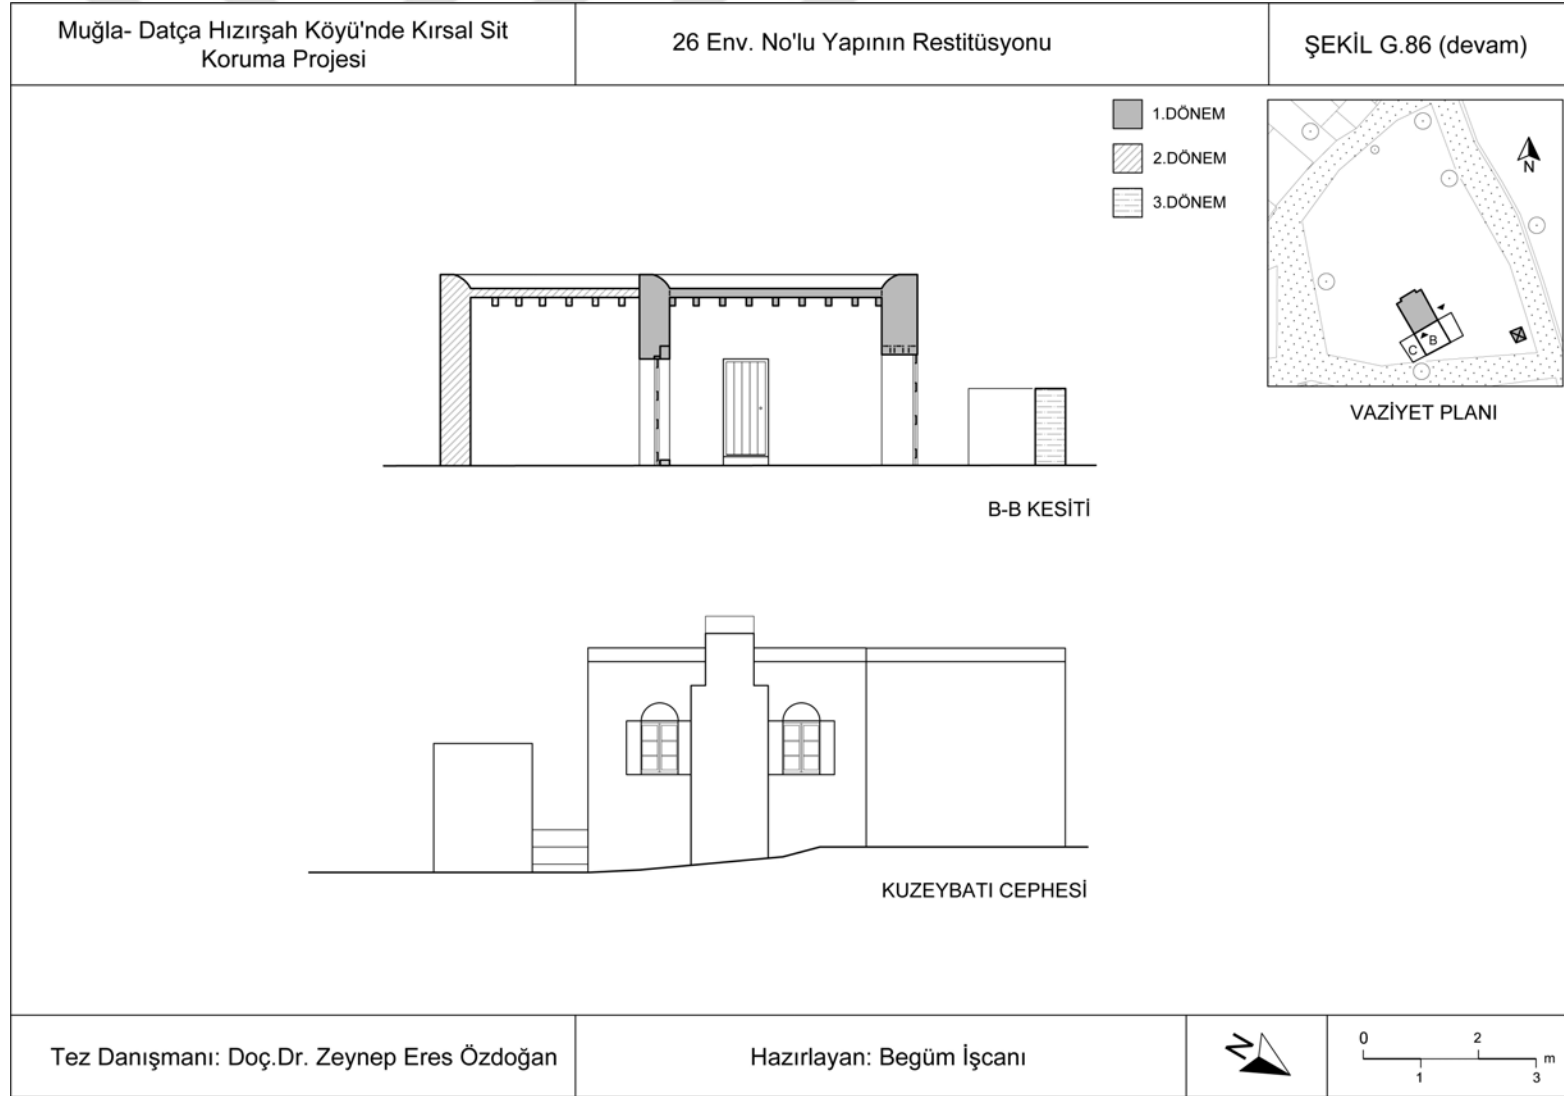
Şekil G.86 : 26 Env. No'lu Konutun Restitüsyonu.

Şekil G.86 (devam) : 26 Env. No'lu Konutun Restitüsyonu.

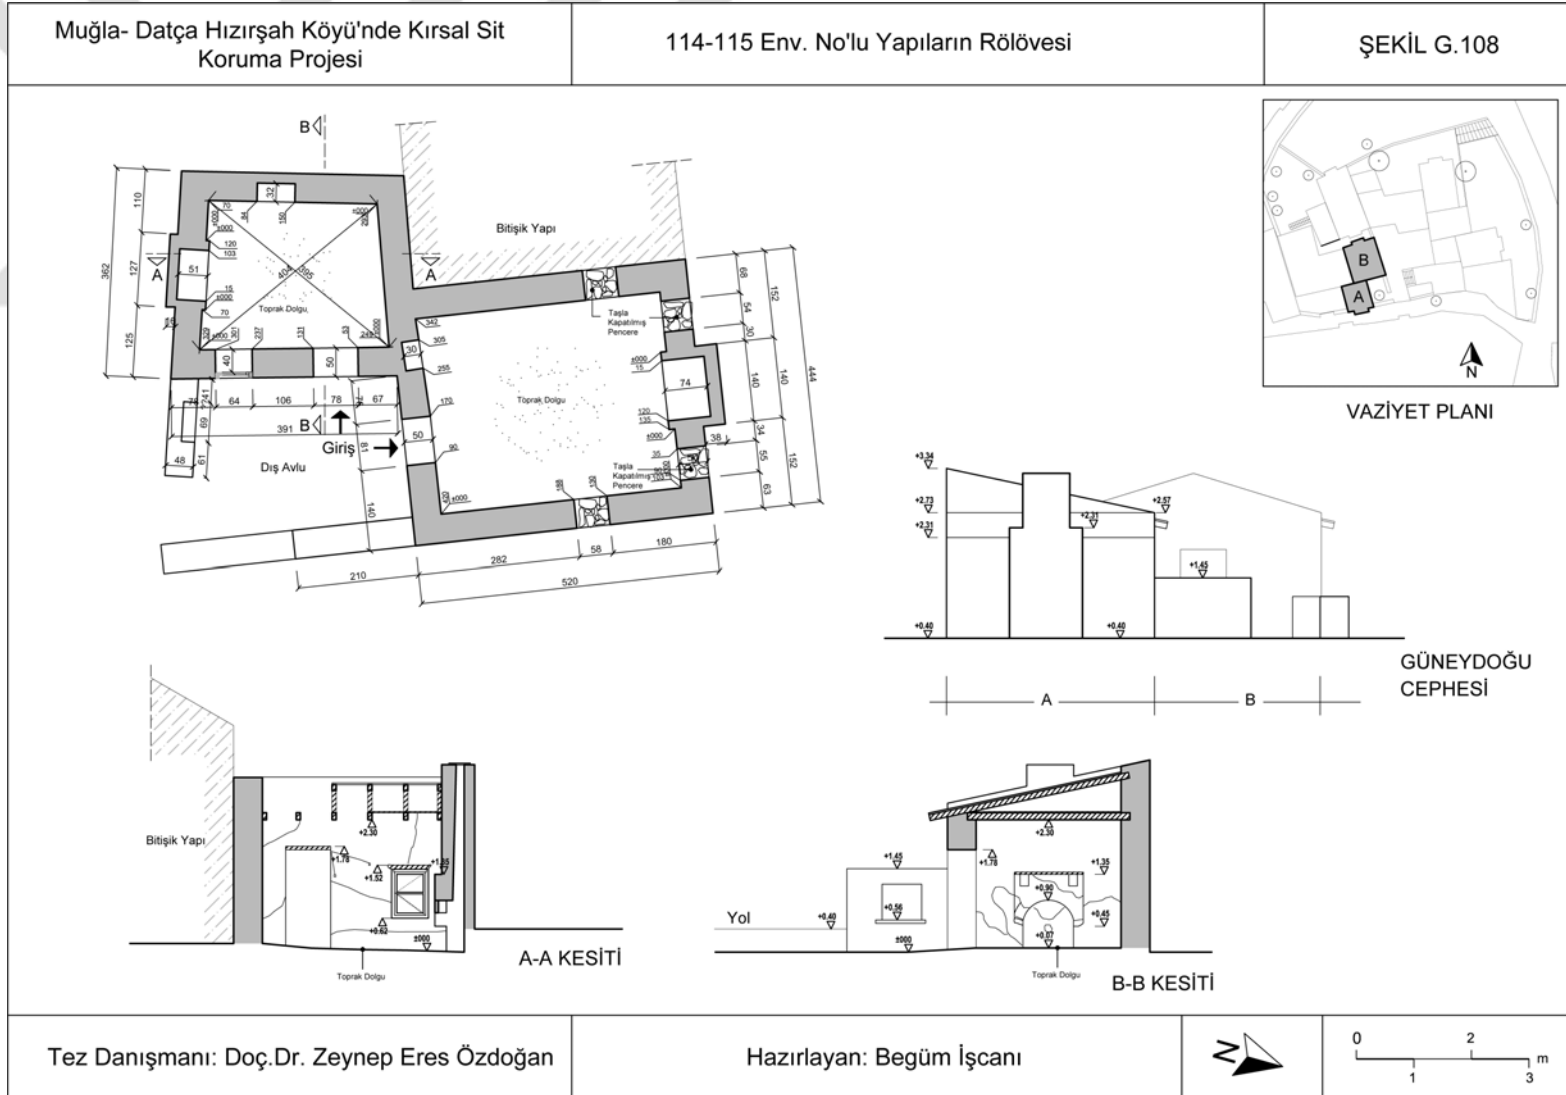
Şekil G.108 : 114 ve 115 Env. No'lu Konutların Rölövesi.

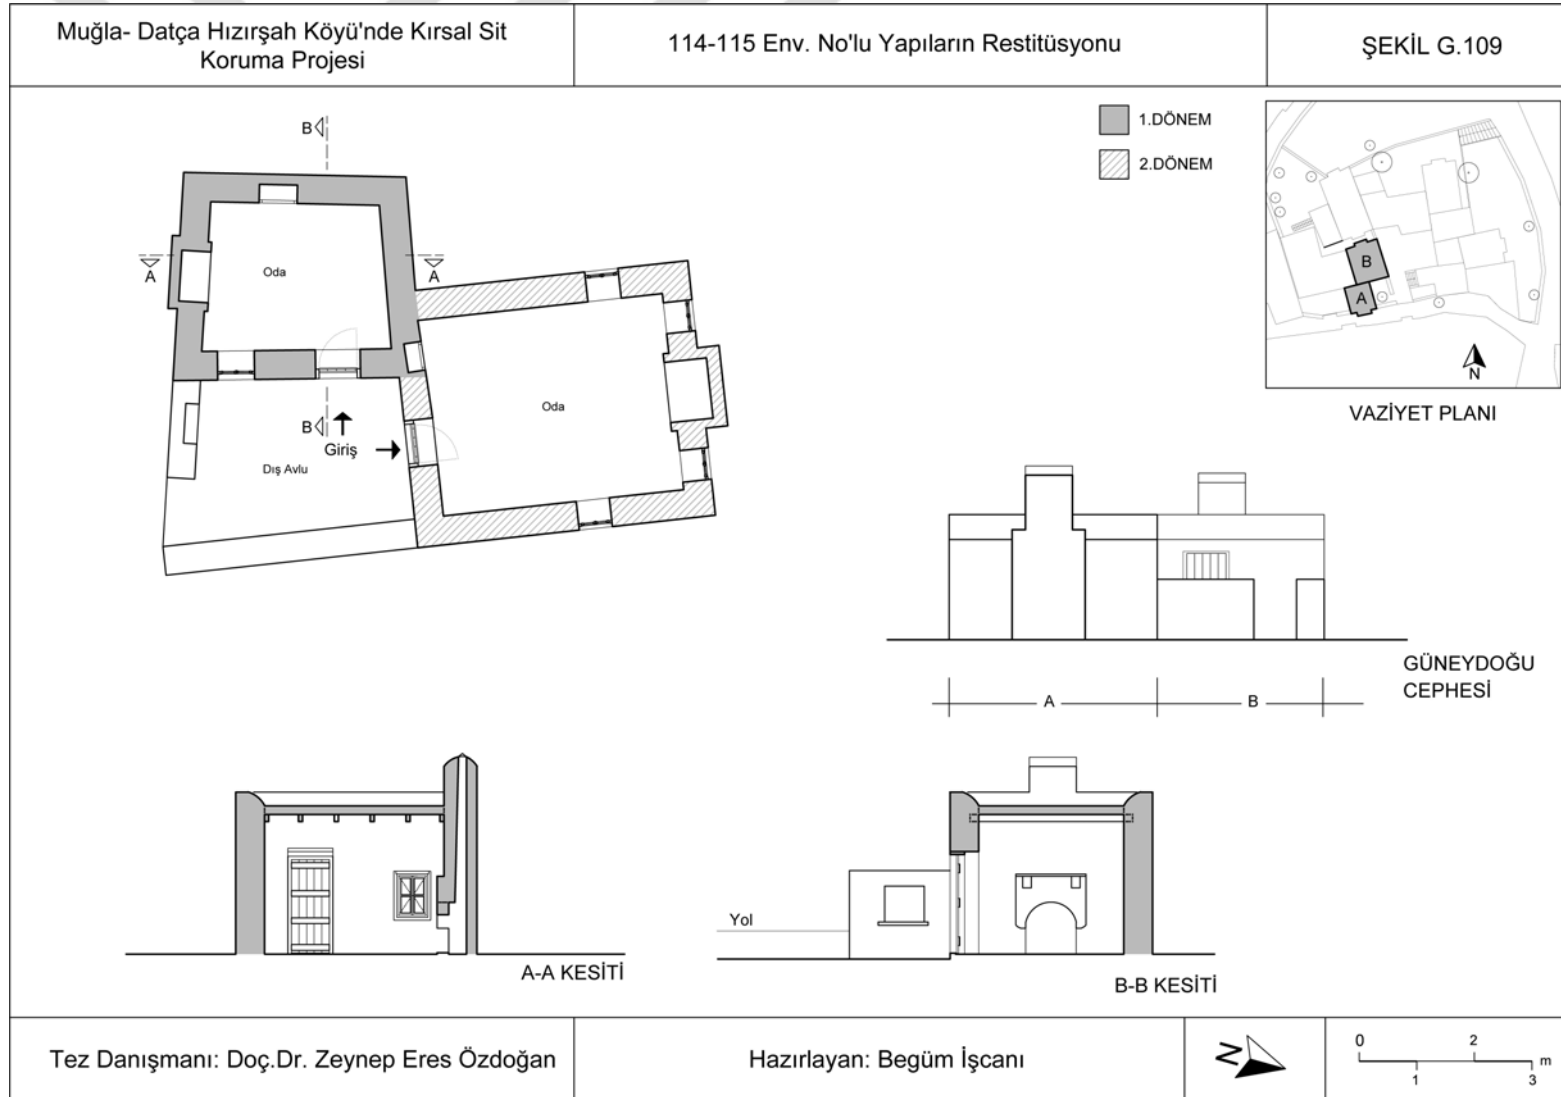
Şekil G.109 : 114 ve 115 Env. No'lu Konutların Restitüsyonu.

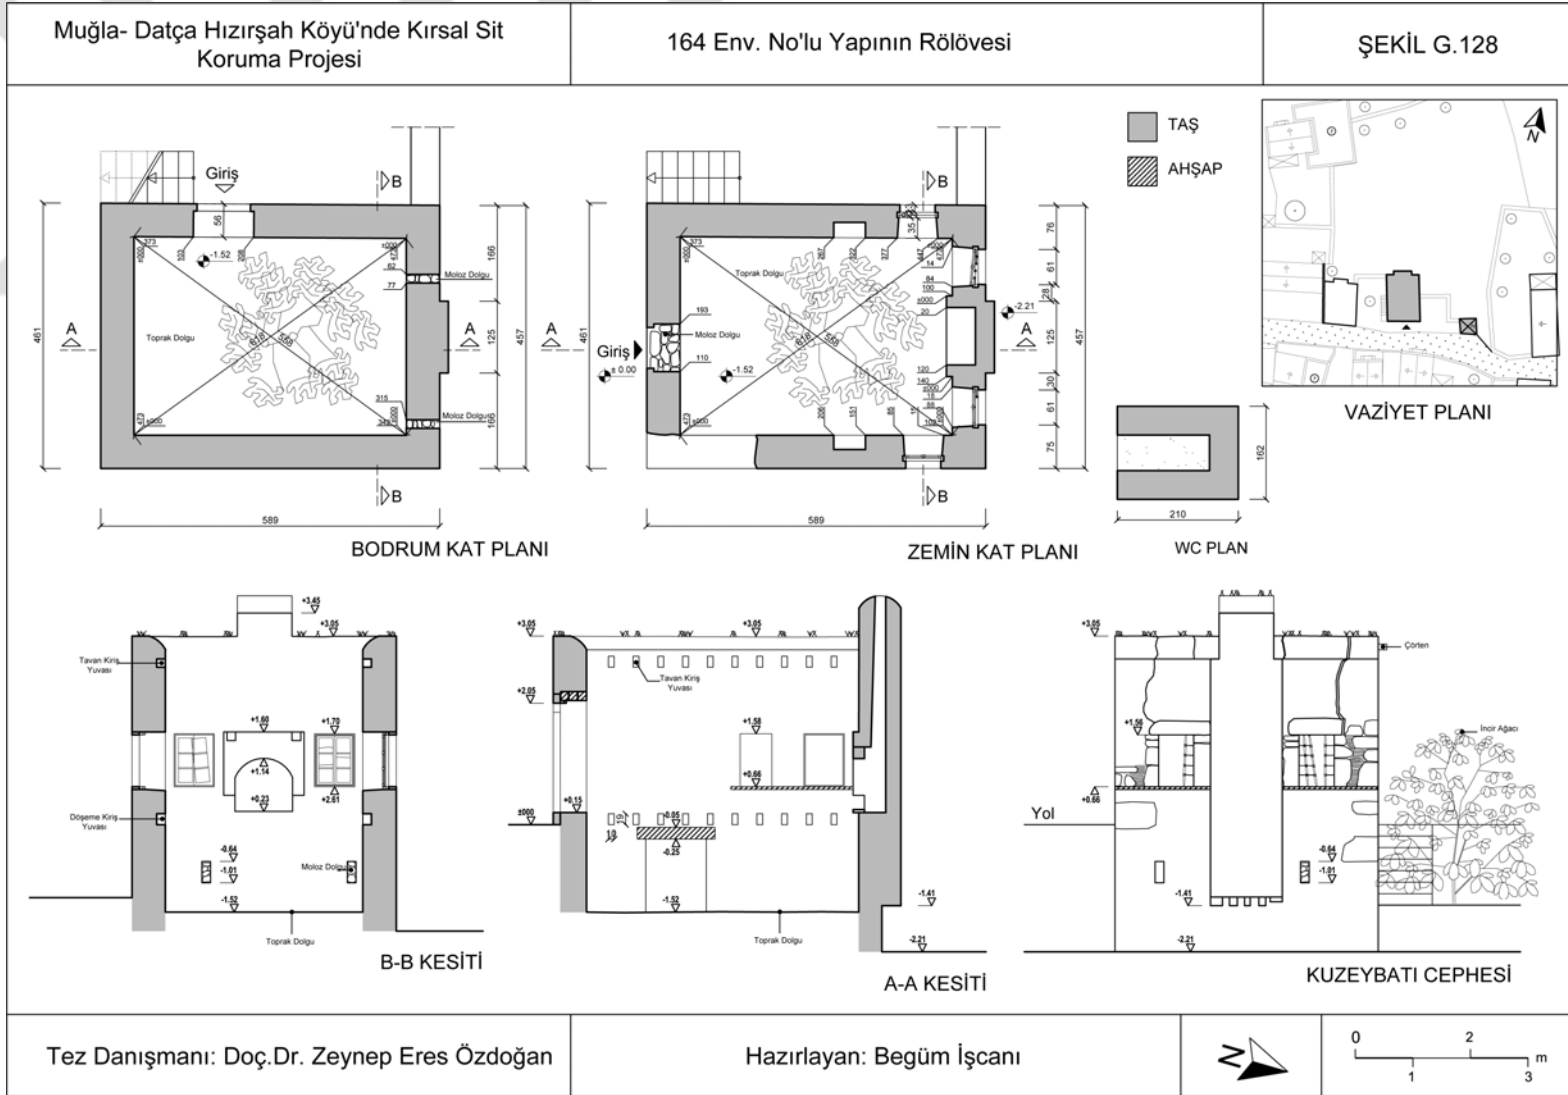
Şekil G.128 : 164 Env. No'lu Konutun Rölövesi.

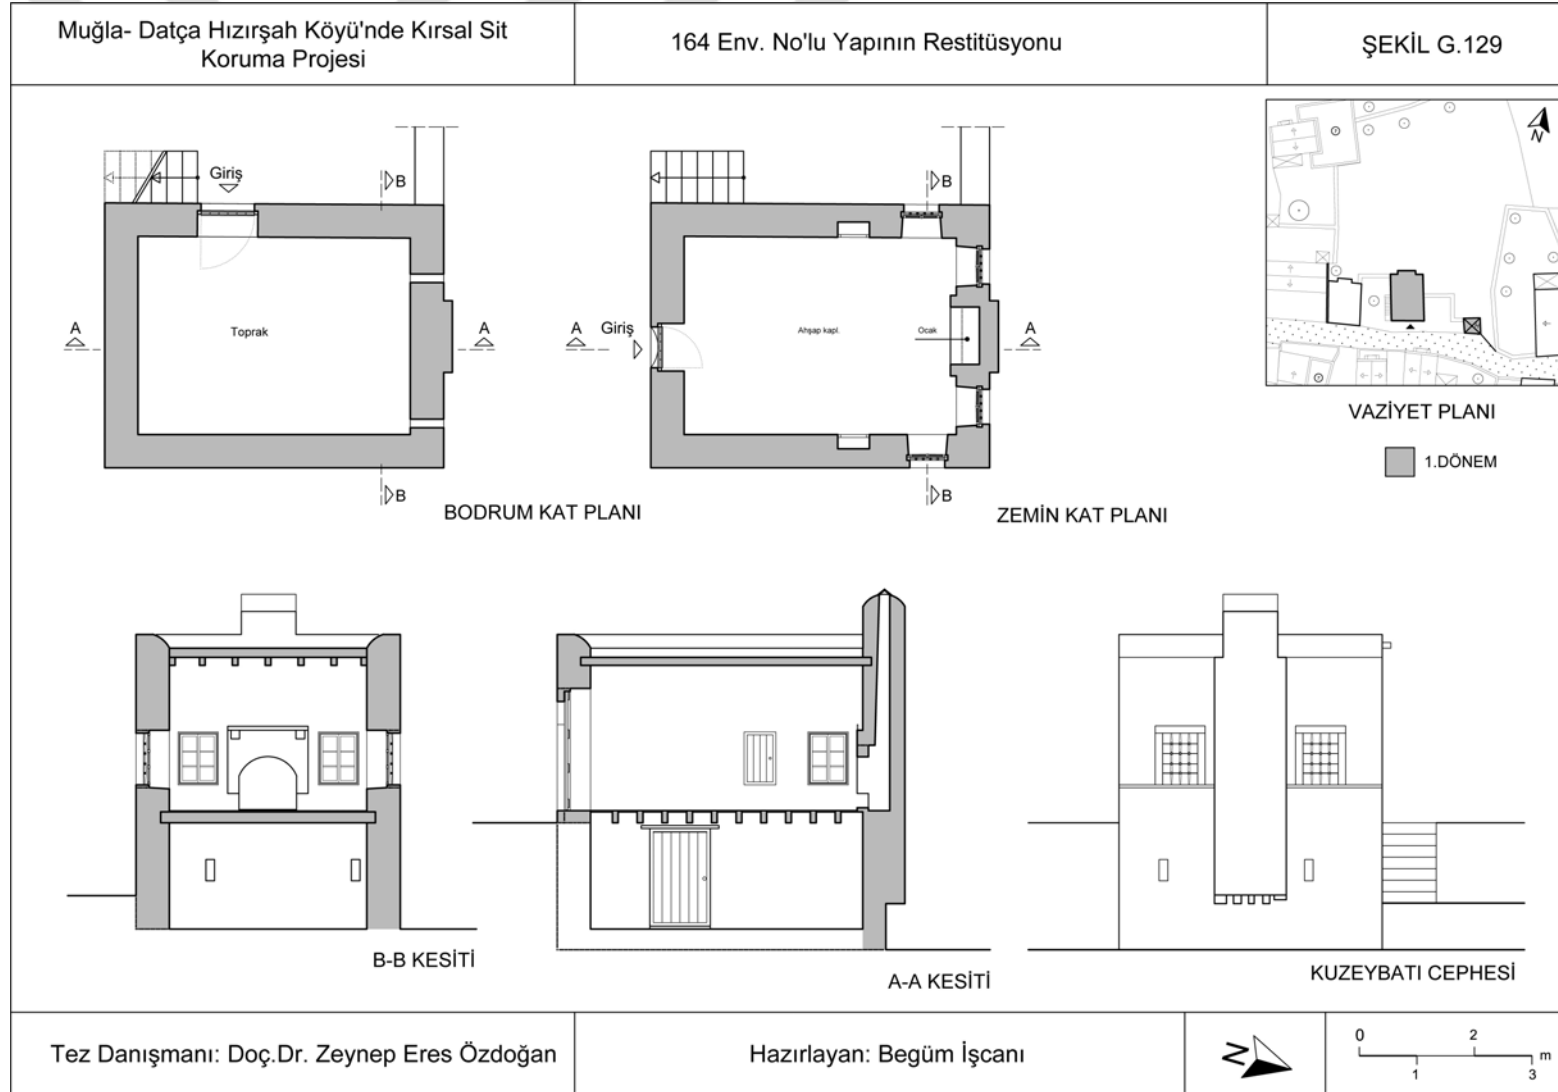
Şekil G.129 : 164 Env. No'lu Konutun Restitüsyonu.

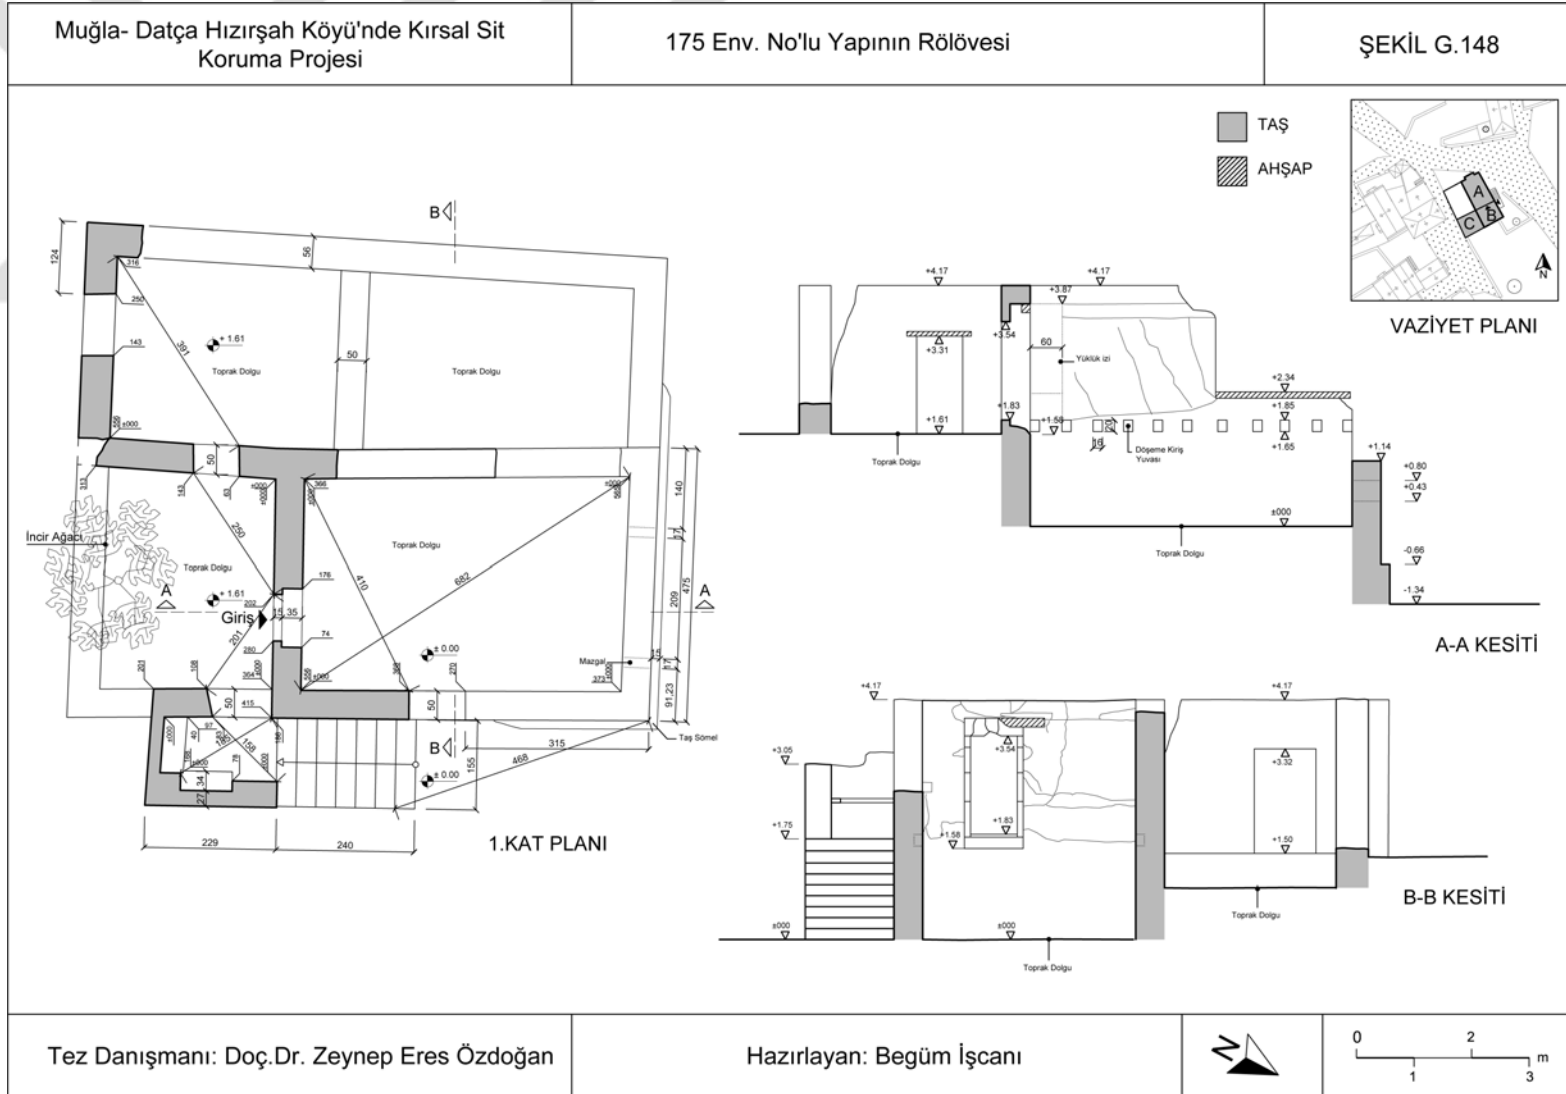
**Şekil G.148 : 175 Env. No'lu Konutun Rölövesi.**

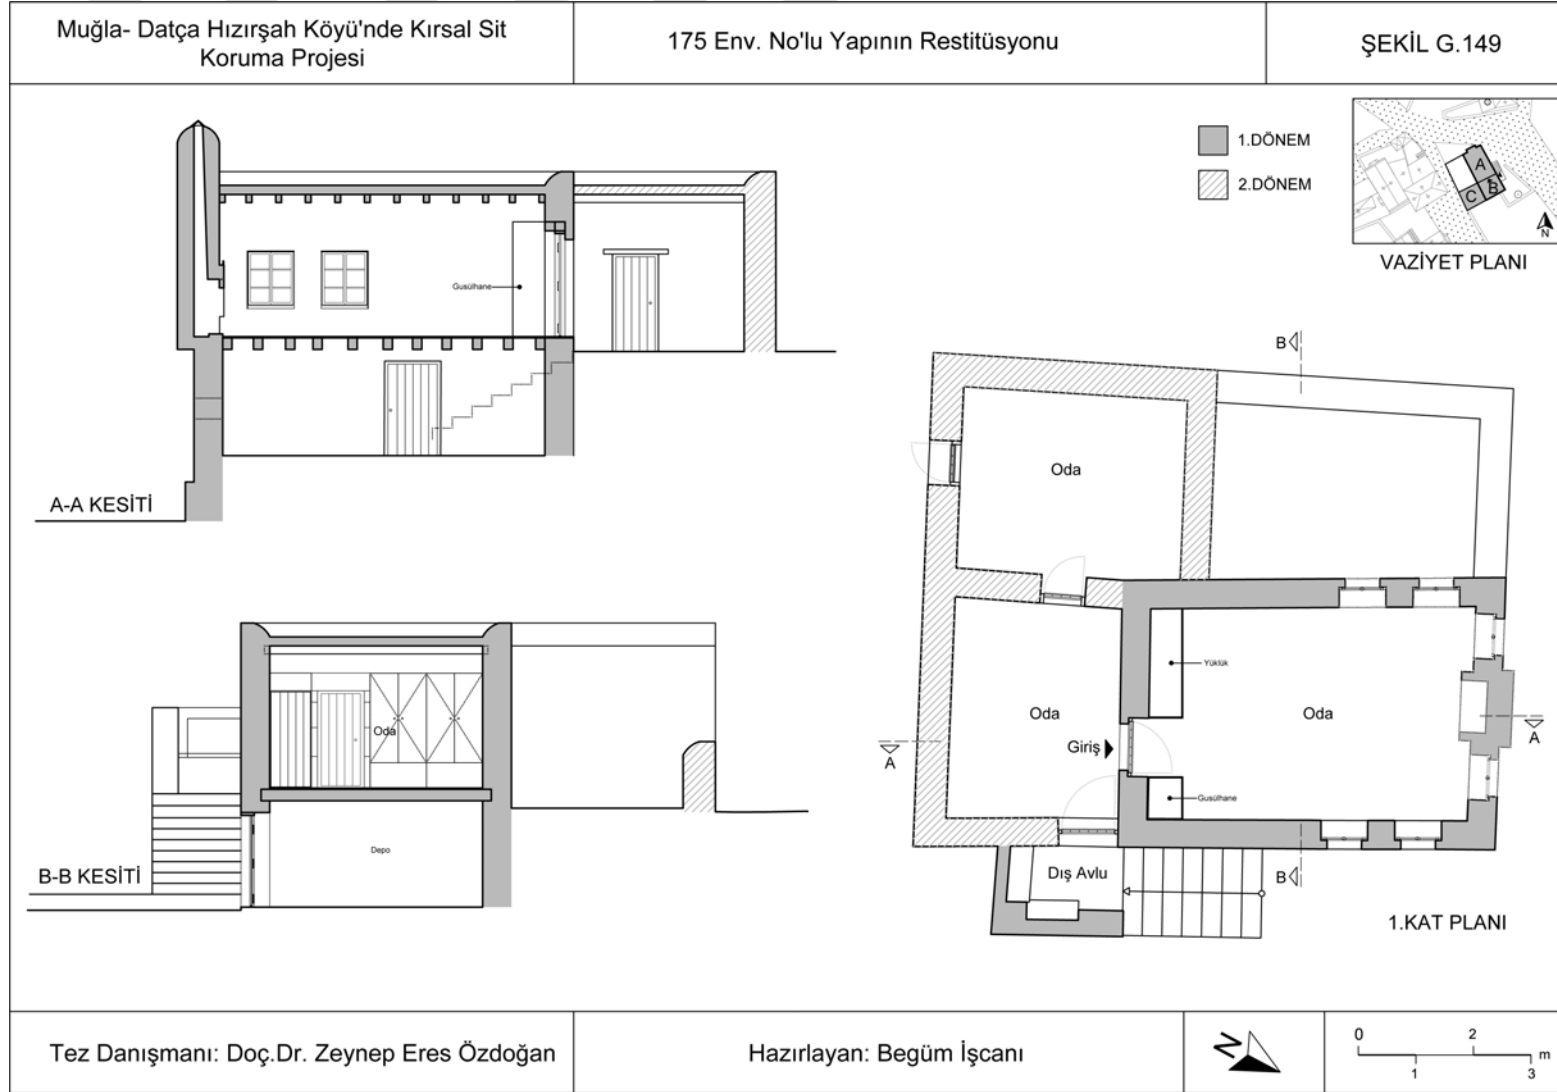
**Şekil G.149 : 175 Env. No'lu Konutun Restitüsyonu.**

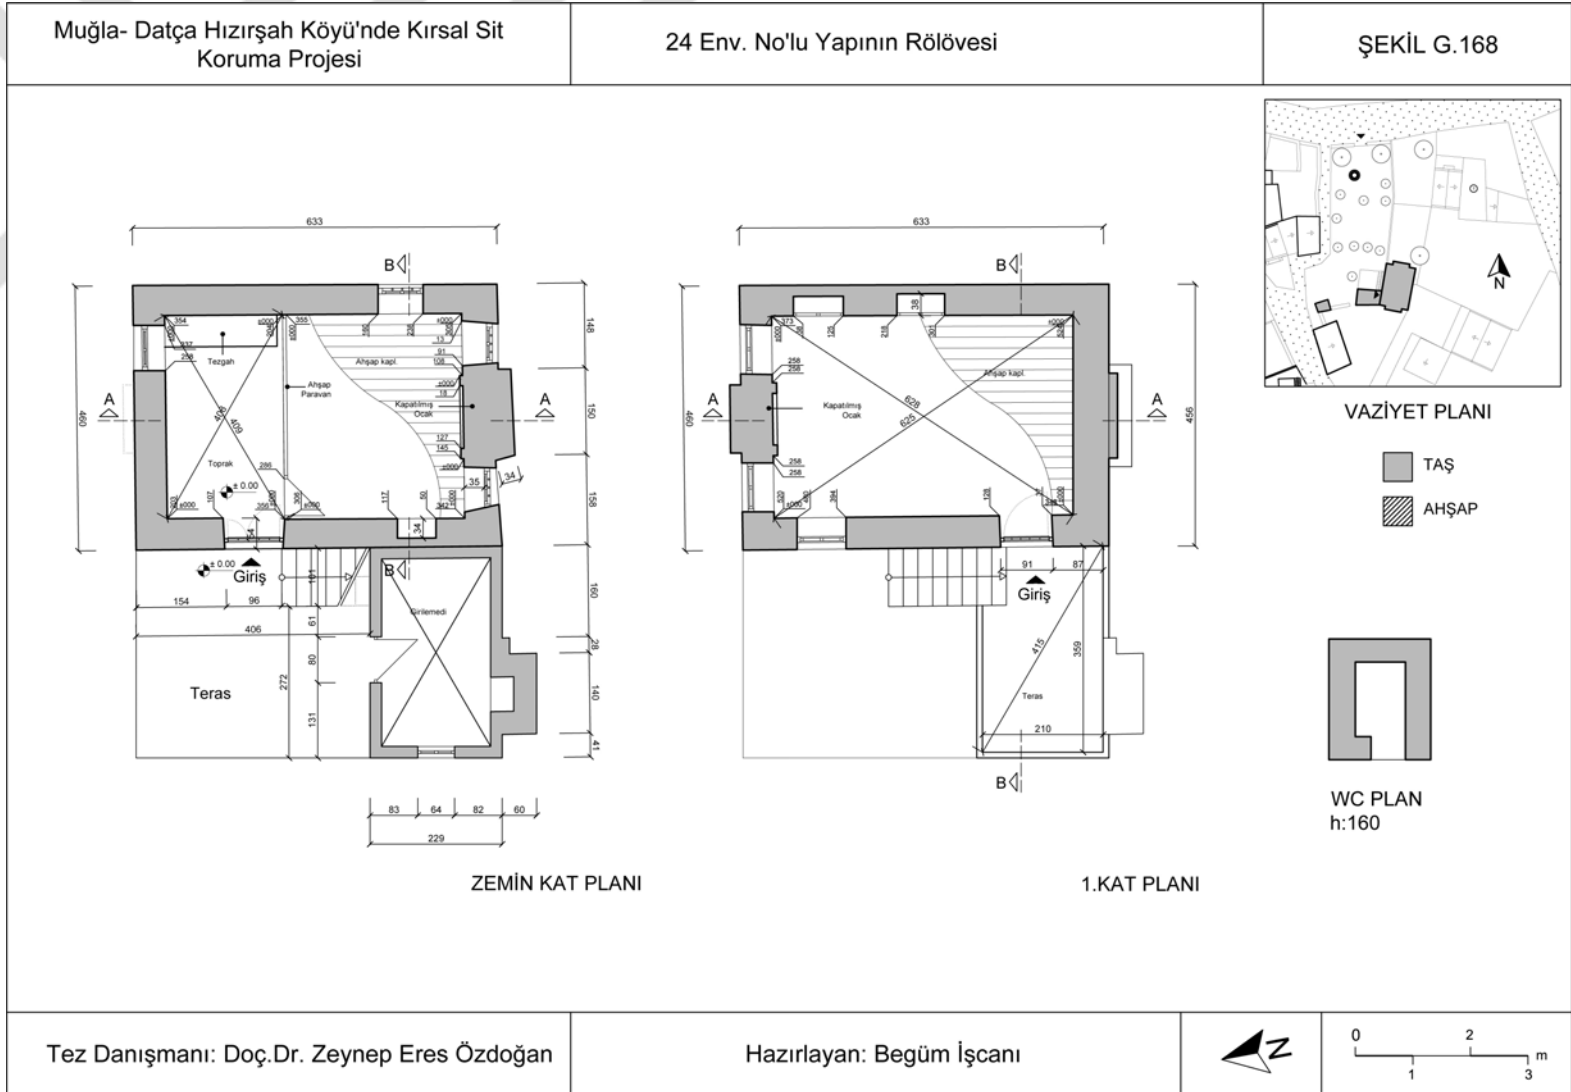
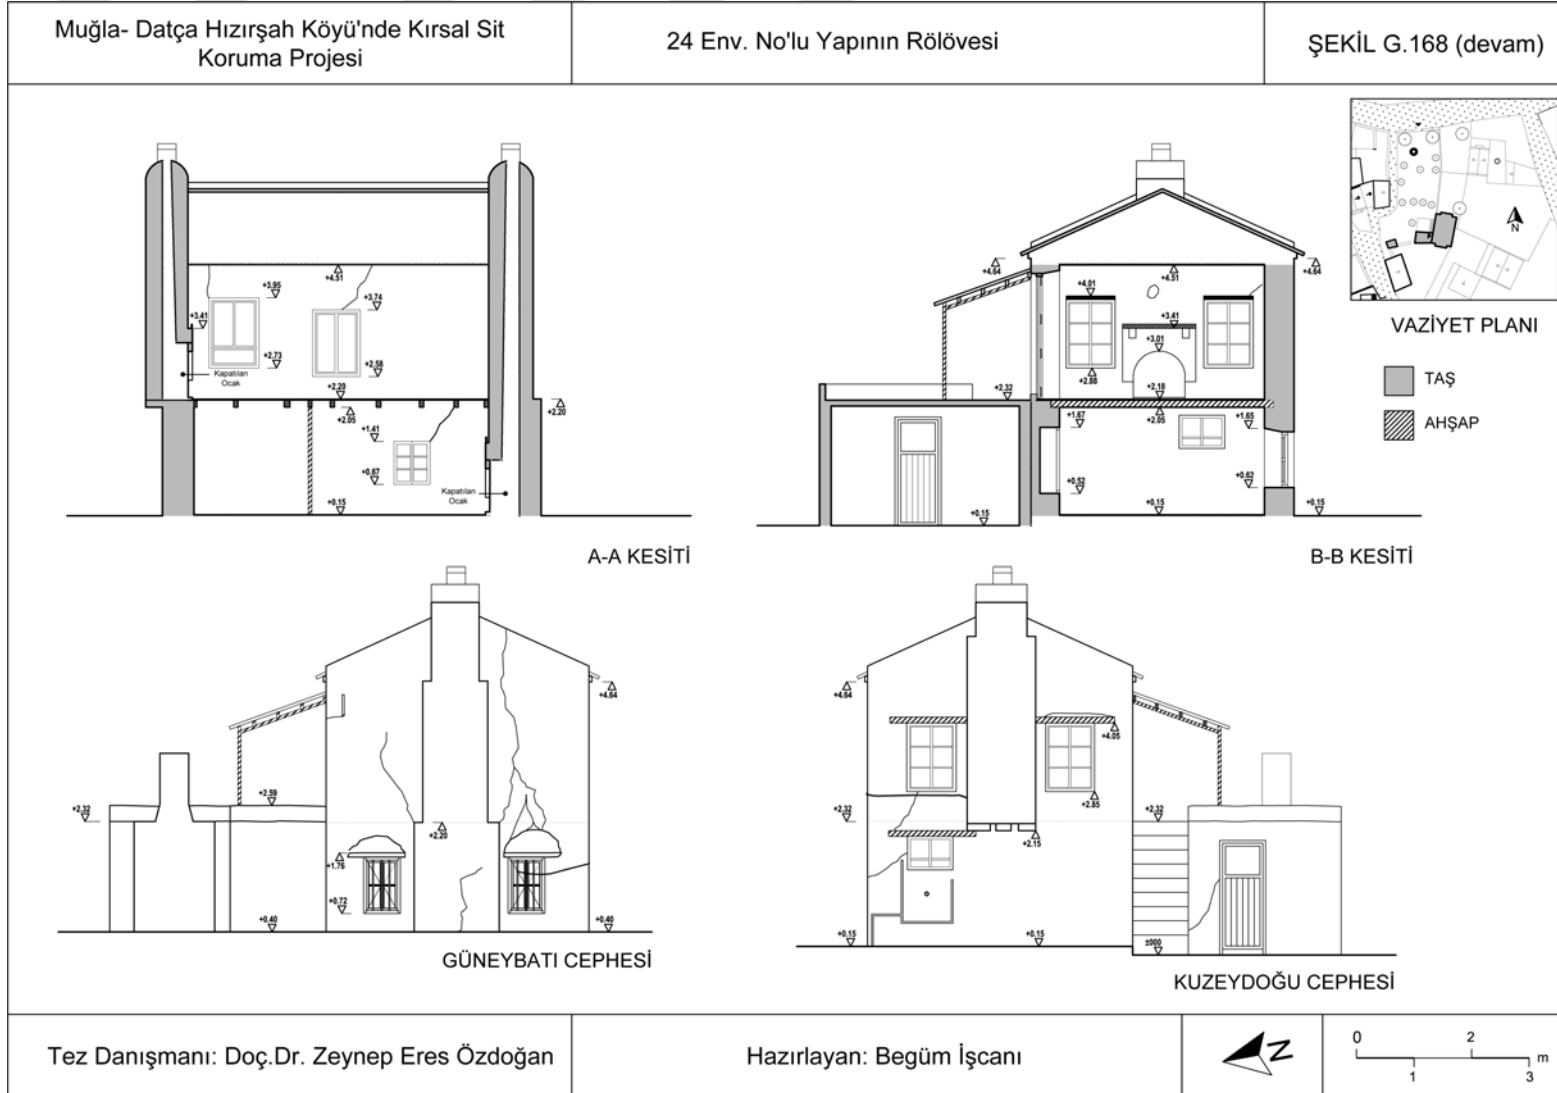
Şekil G.168 : 24 Env. No'lu Konutun Rölövesi.

Şekil G.168 (devam) : 24 Env. No'lu Konutun Rölövesi.
