**MUĞLA-DATÇA  
HIZIRŞAH KÖYÜ  
KIRSAL SİT ALANI KORUMA PROJESİ**

**YÜKSEK LİSANS TEZİ**

**Begüm İŞCANI**

**Mayıs 2016**

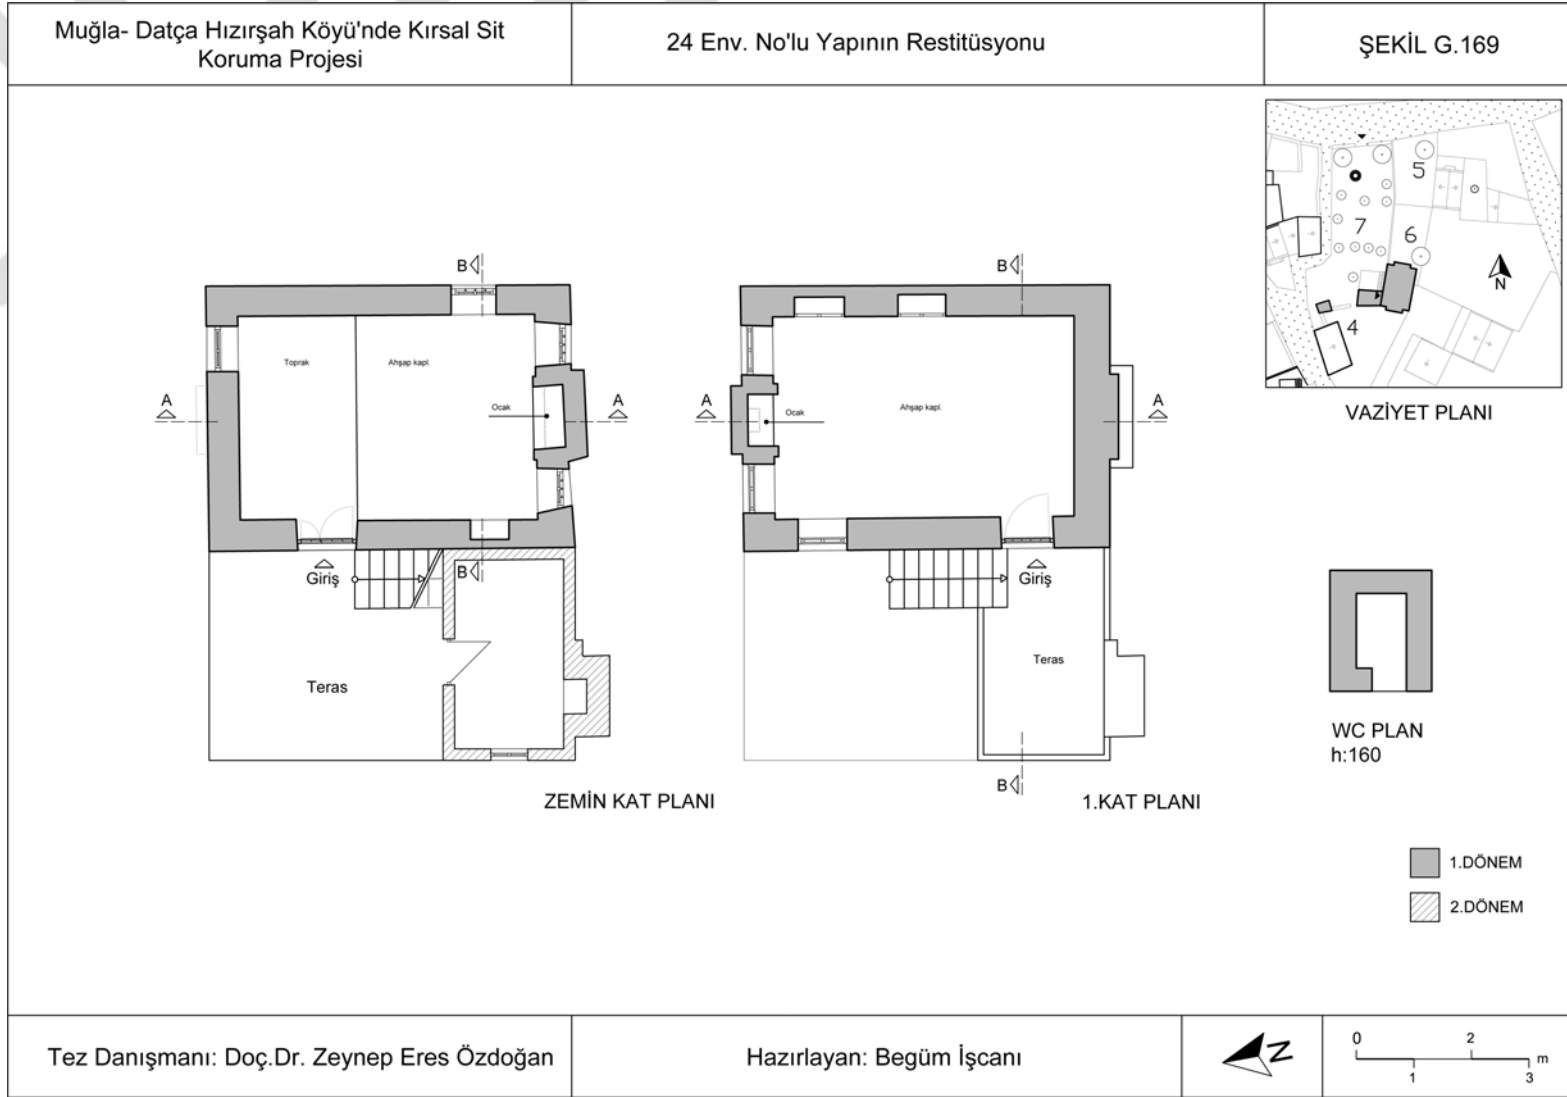
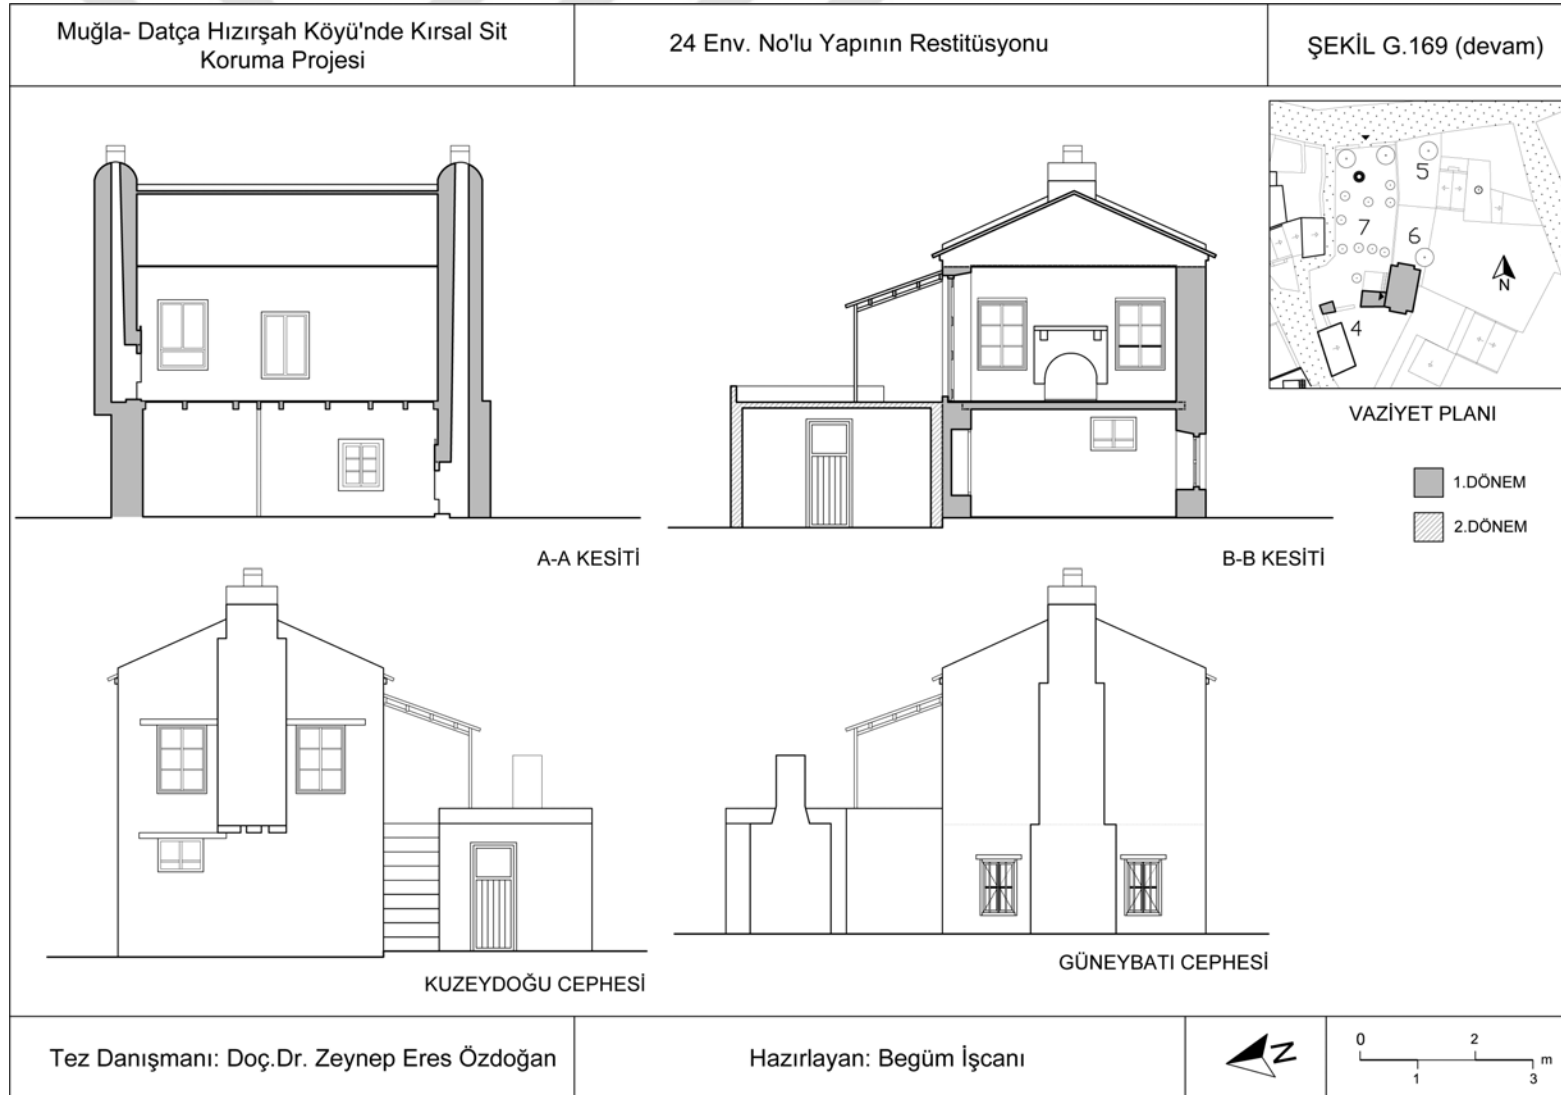
Şekil G.169 : 24 Env. No'lu Konutun Restitüsyonu.

**Şekil G.169 (devam) : 24 Env. No'lu Konutun Restitüsyonu.**

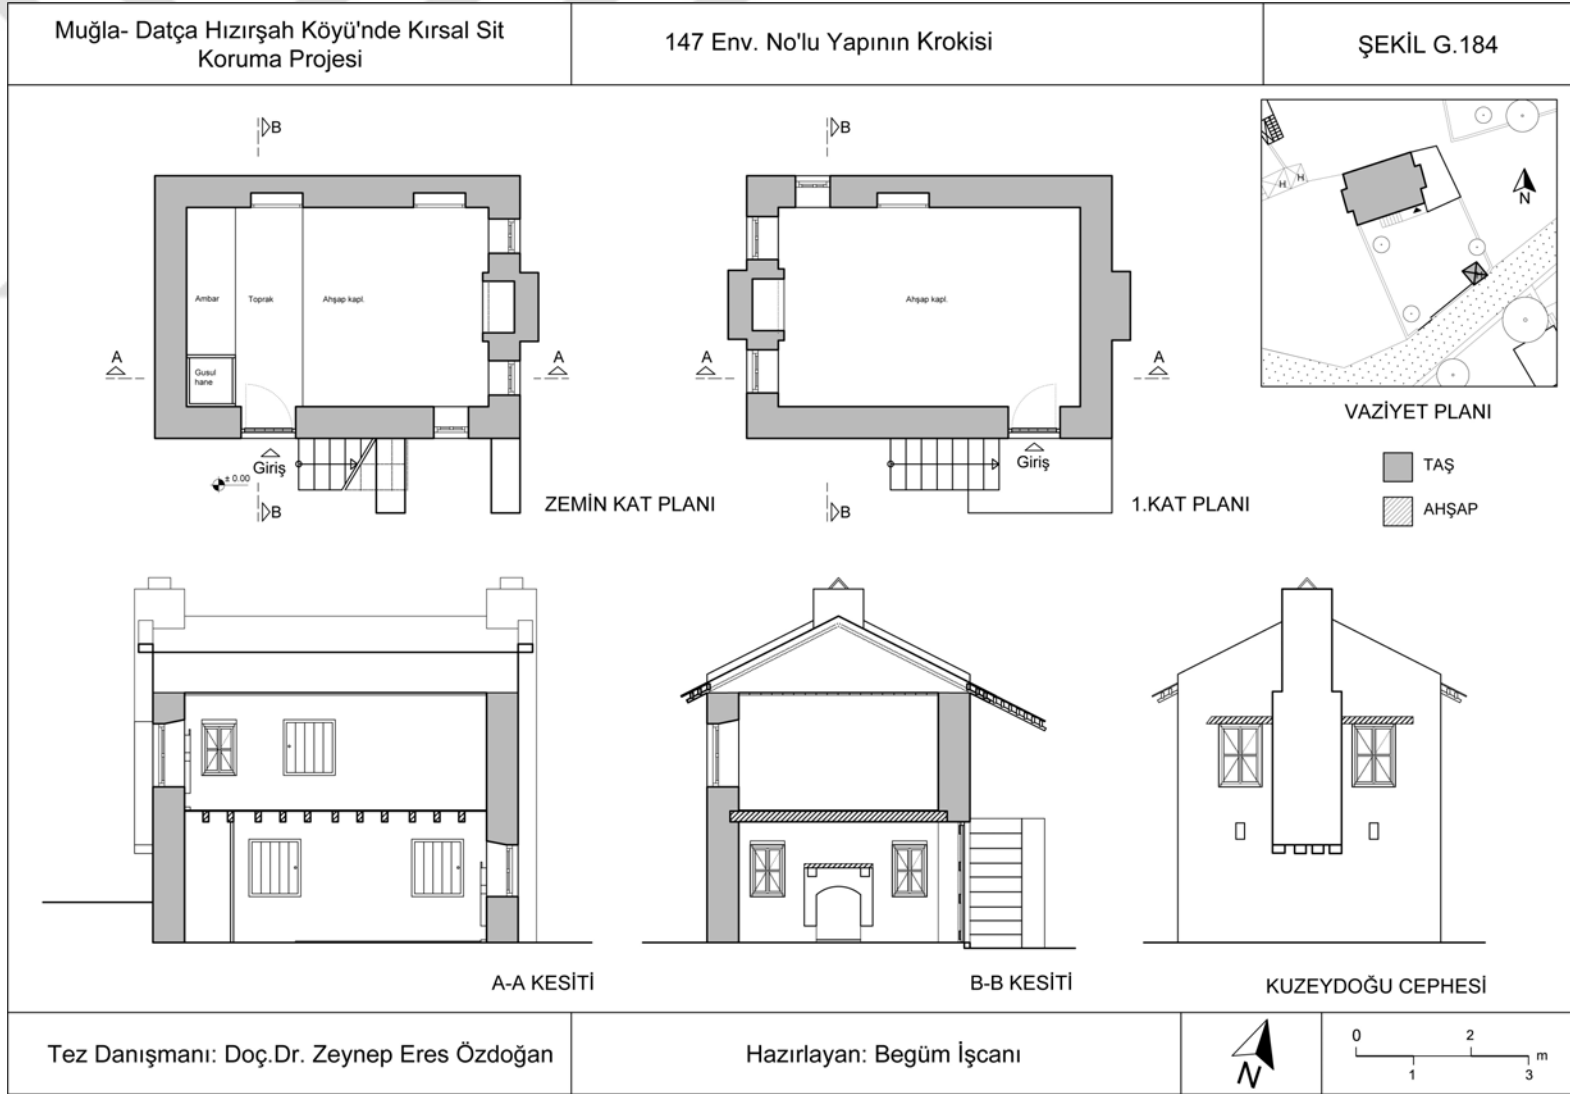
Şekil G.184 : 147 Env. No'lu Konutun Krokisi.

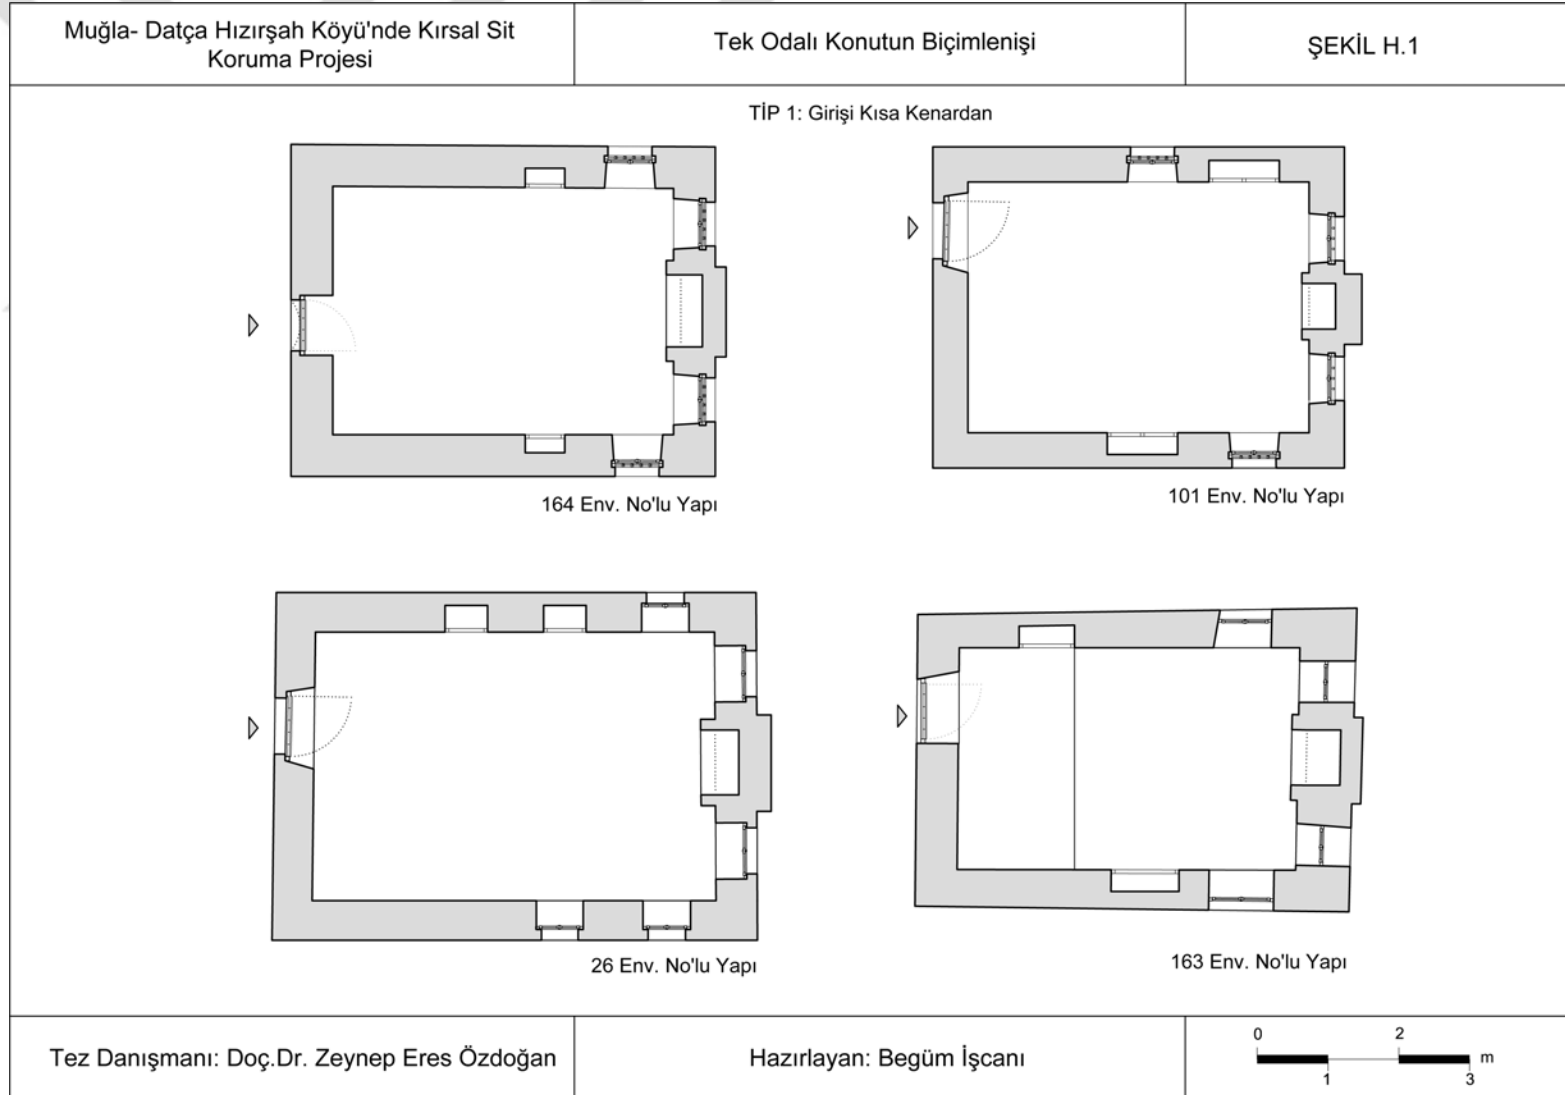
**Şekil H.1** : Girişi kısa kenardan tek odalı konutun plan biçimlenişi.

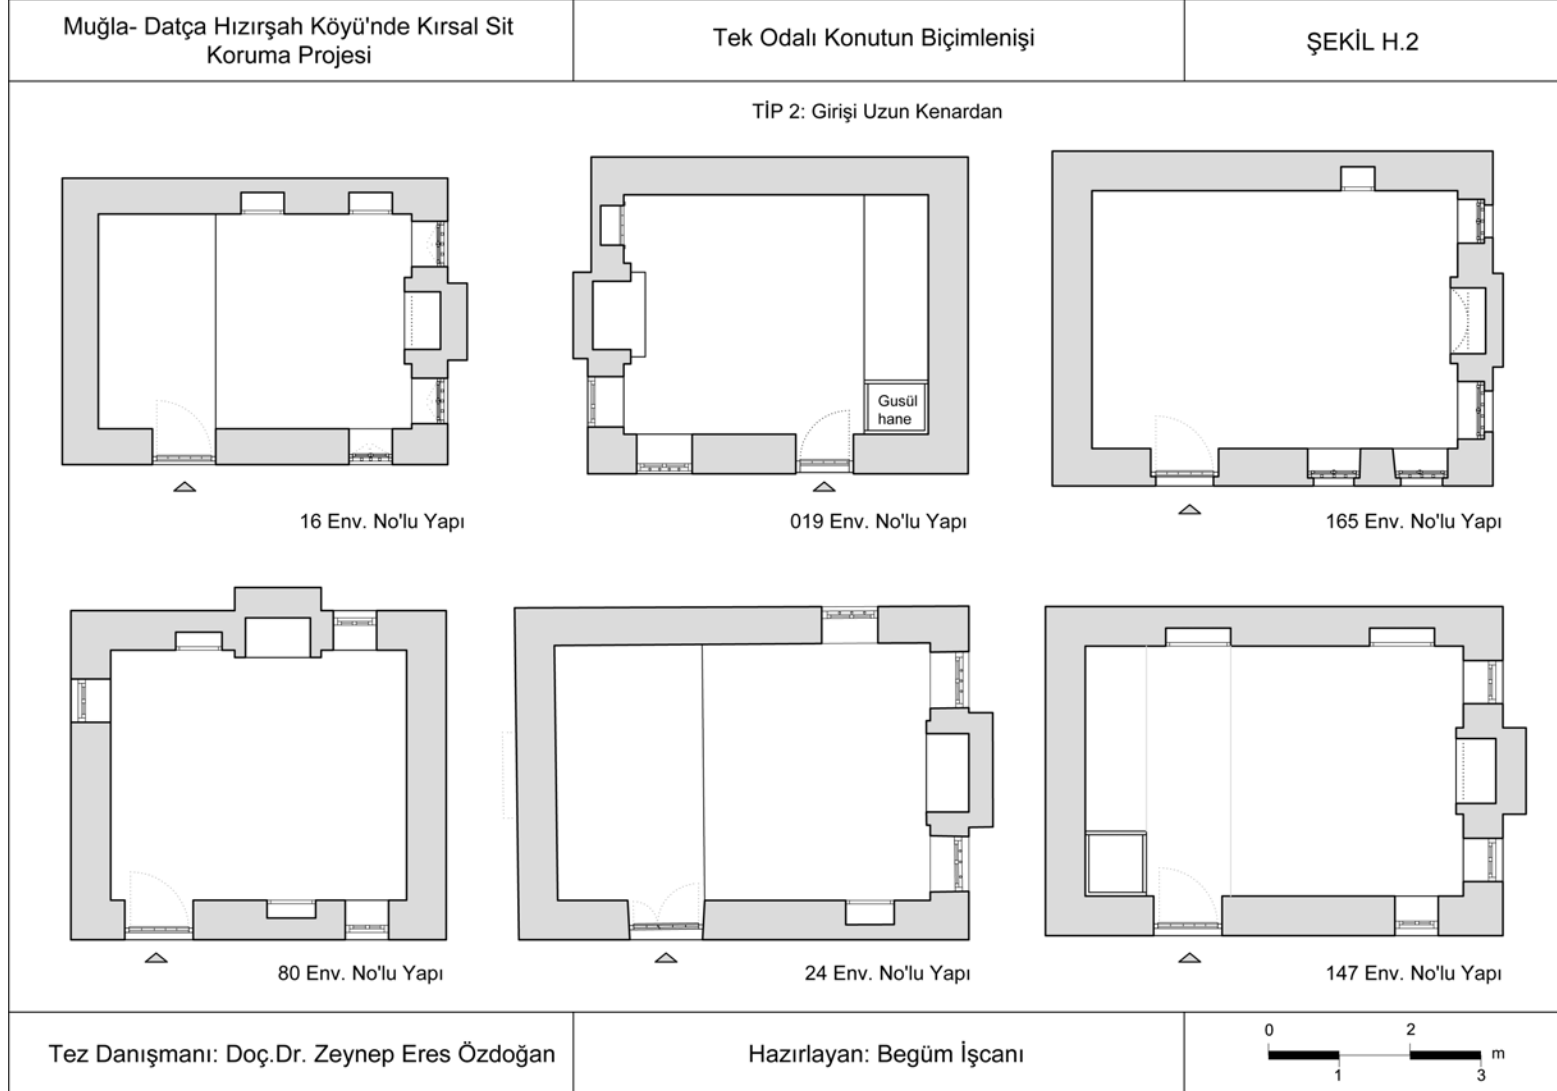
**Şekil H.2 :** Girişi uzun kenardan tek odalı konutun plan biçimlenişi.

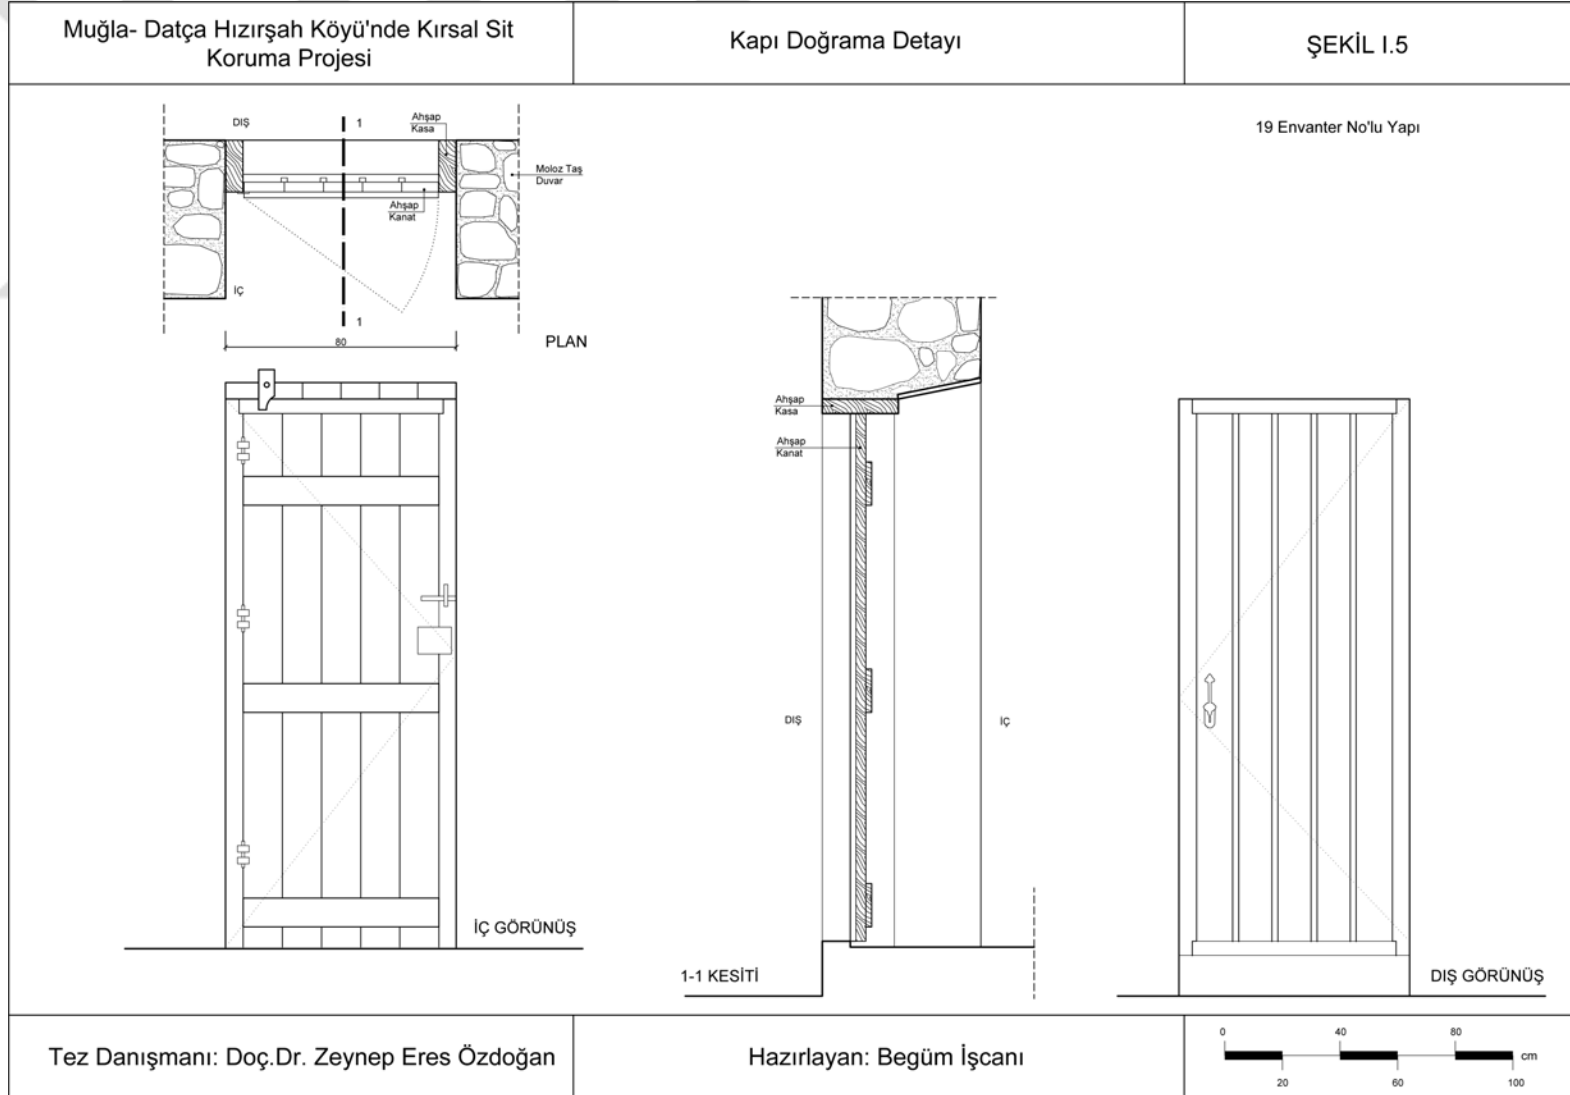
Şekil I.5 : Yaygın kullanılan kapının plan, kesit ve görünüşü.

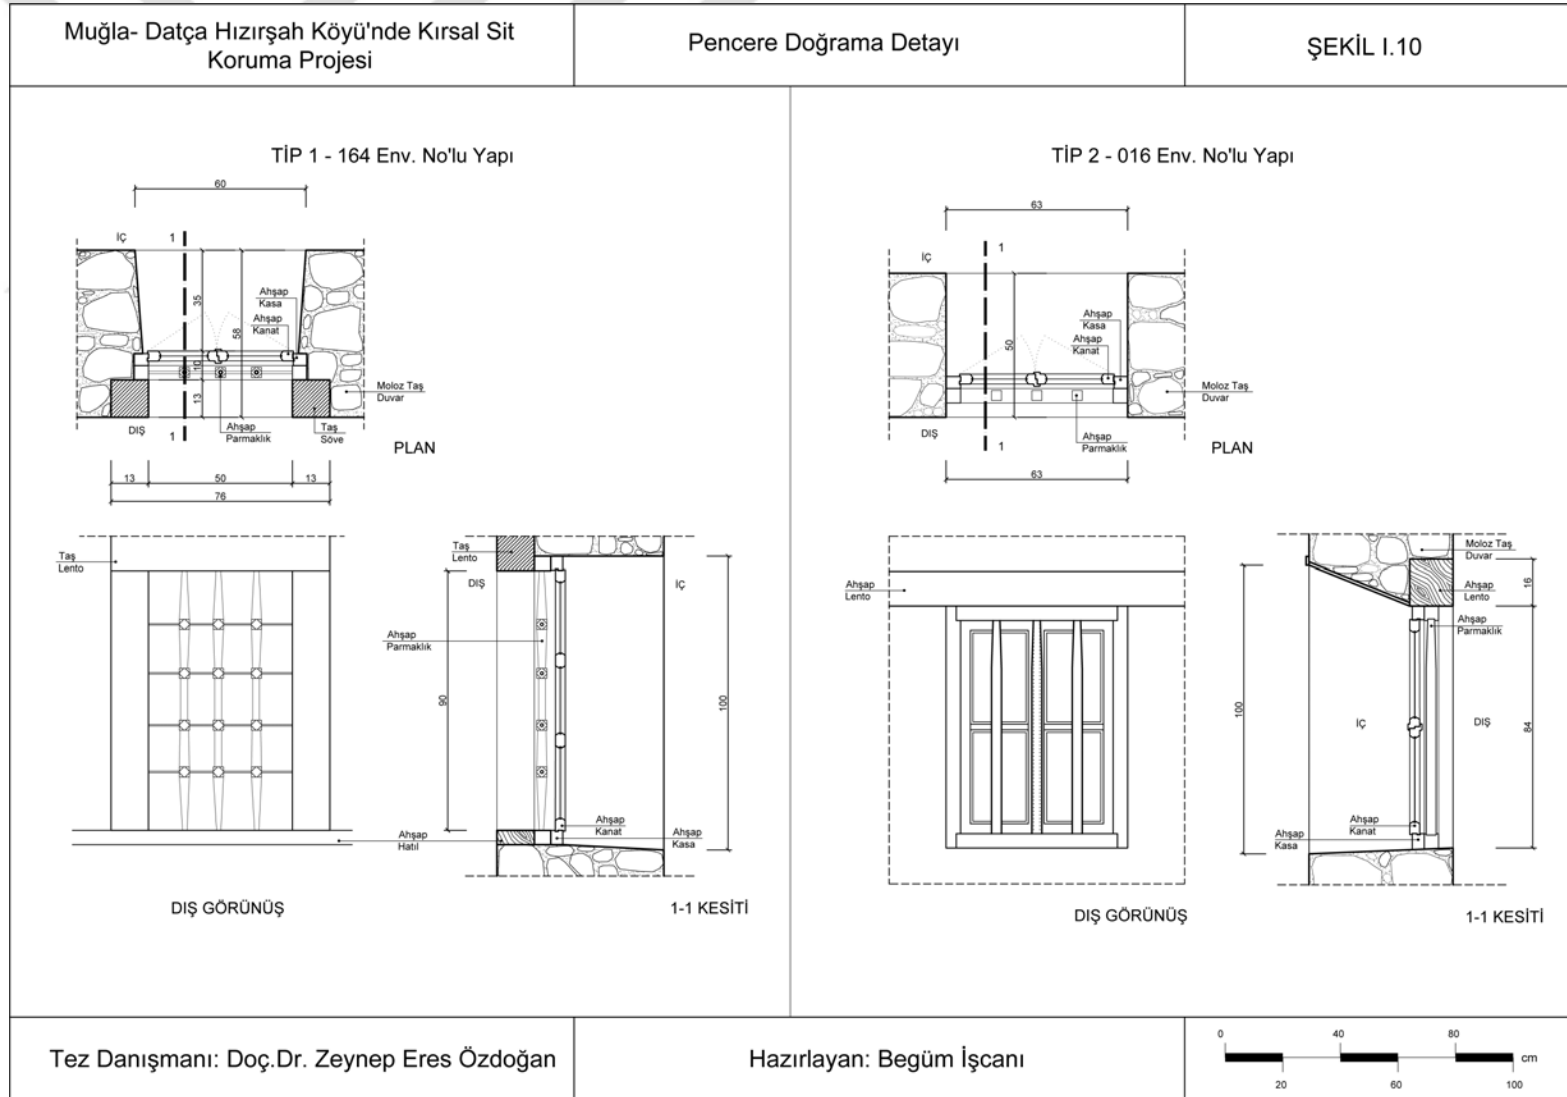
Şekil I.10 : Pencere doğrama detayı.

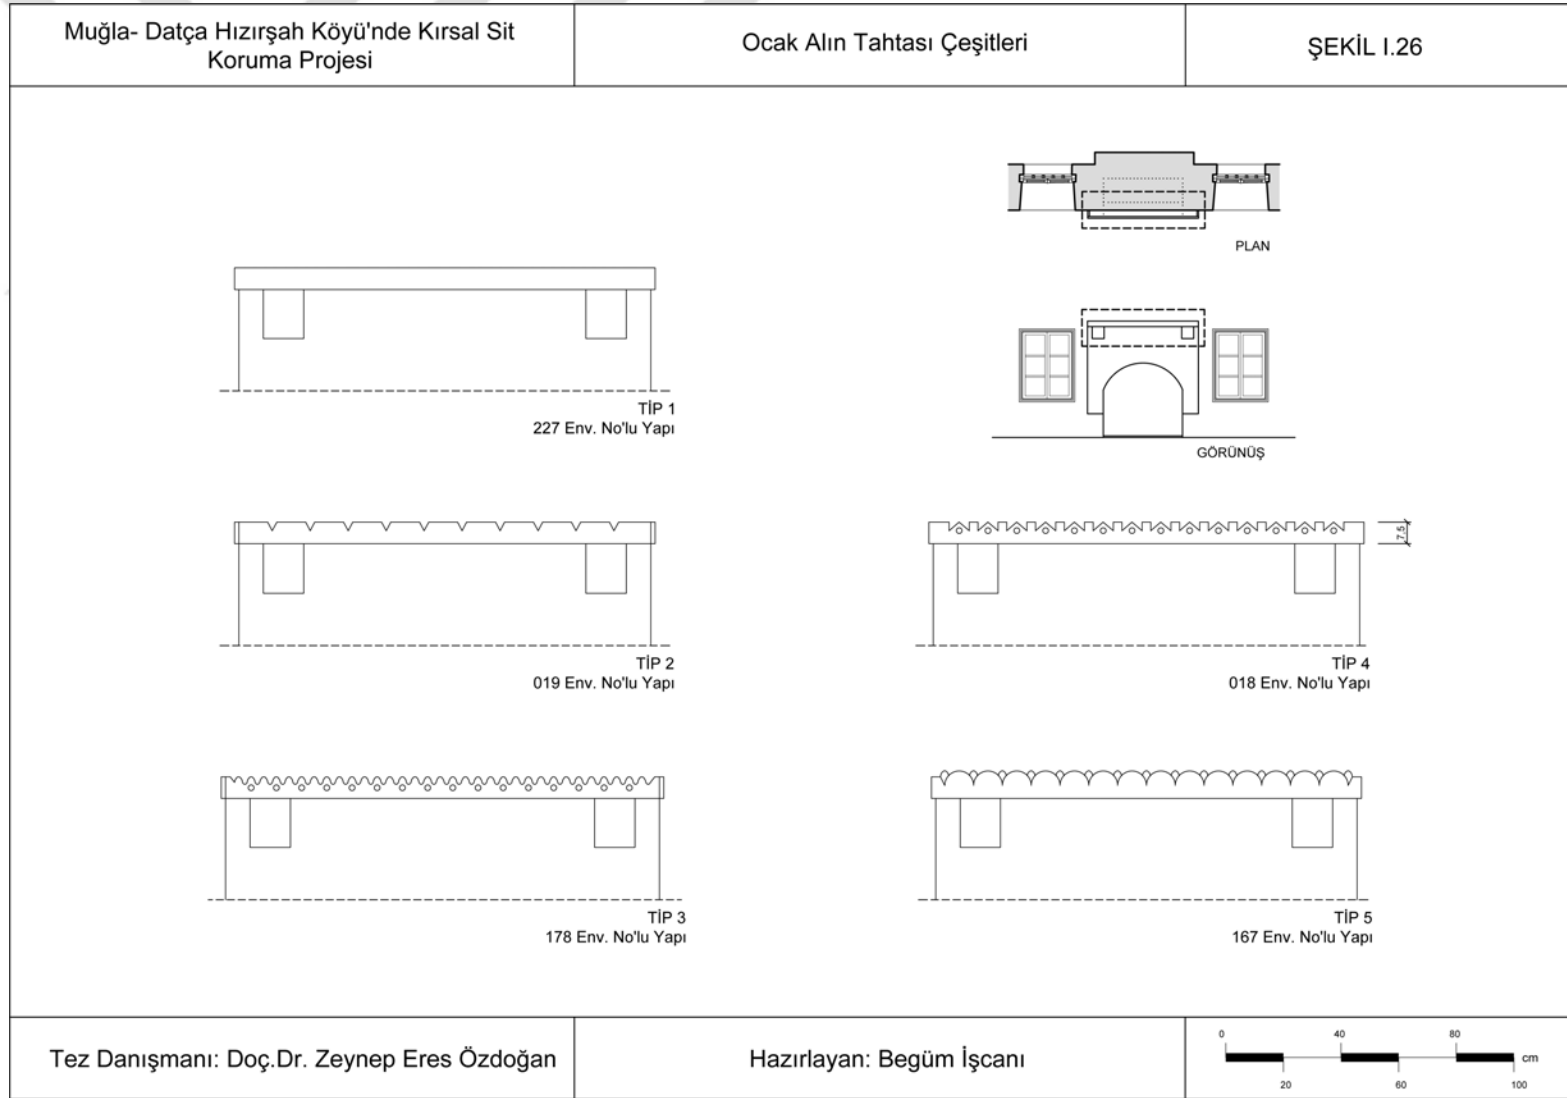
Şekil I.26 : Ocak alın tahtası çeşitleri.

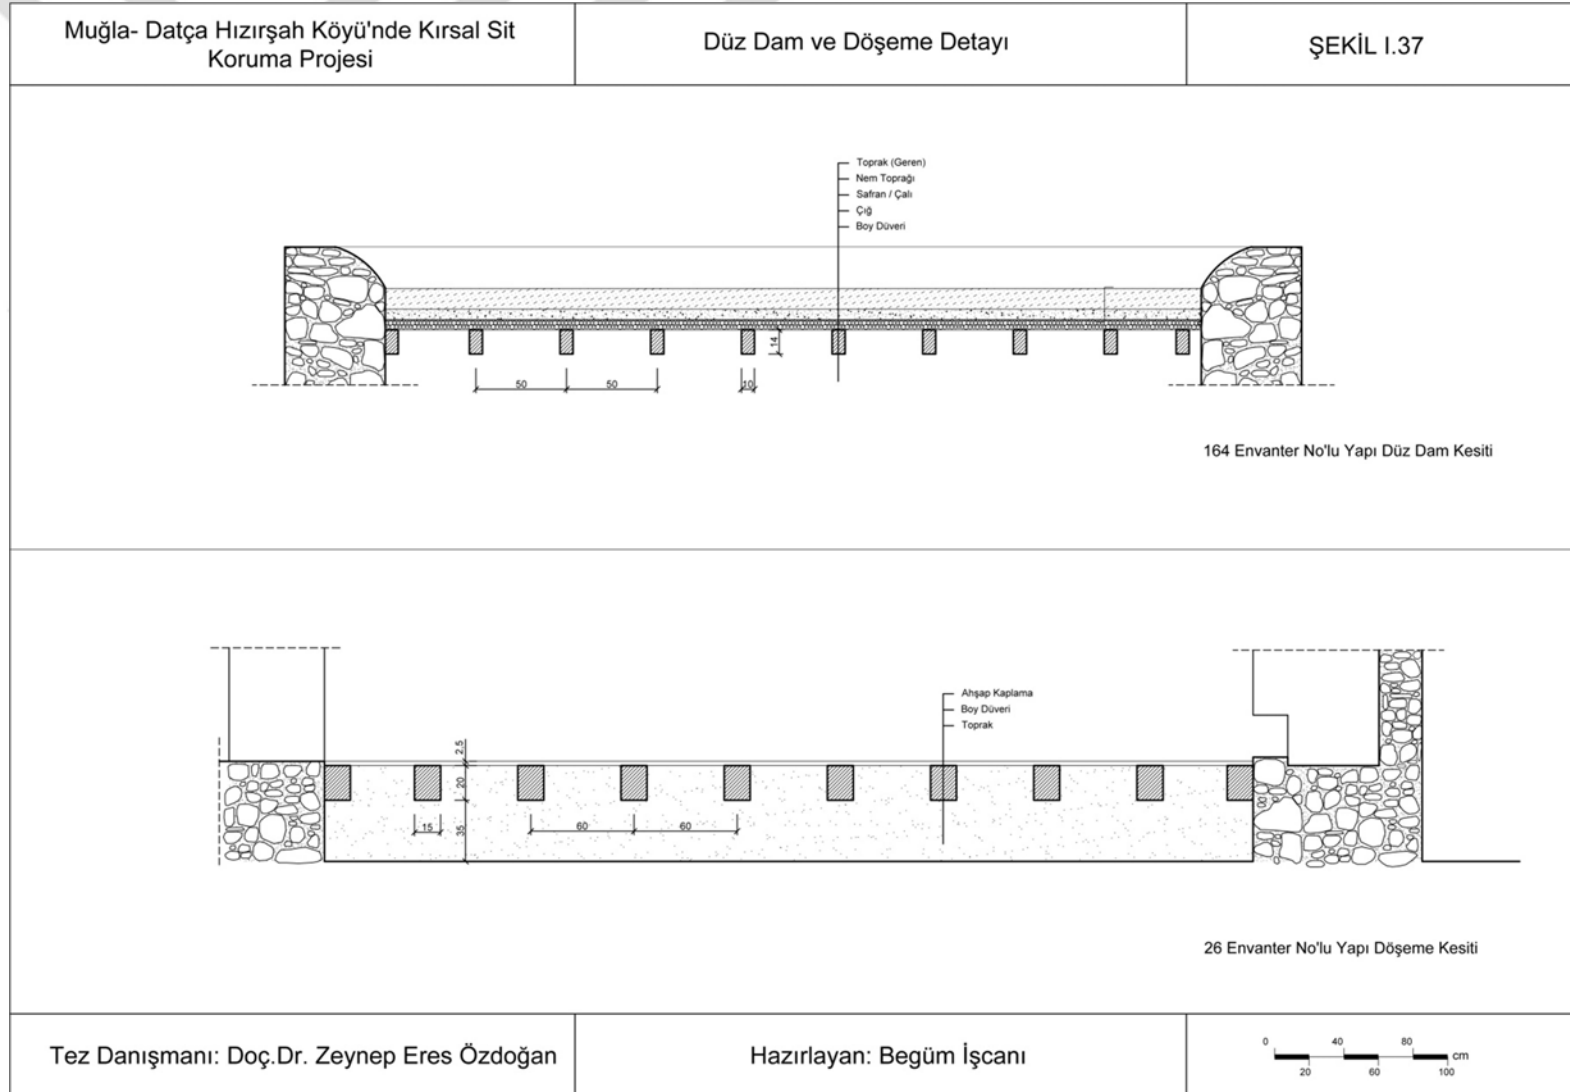
Şekil I.37 : Döşeme ve düz dam detayı.

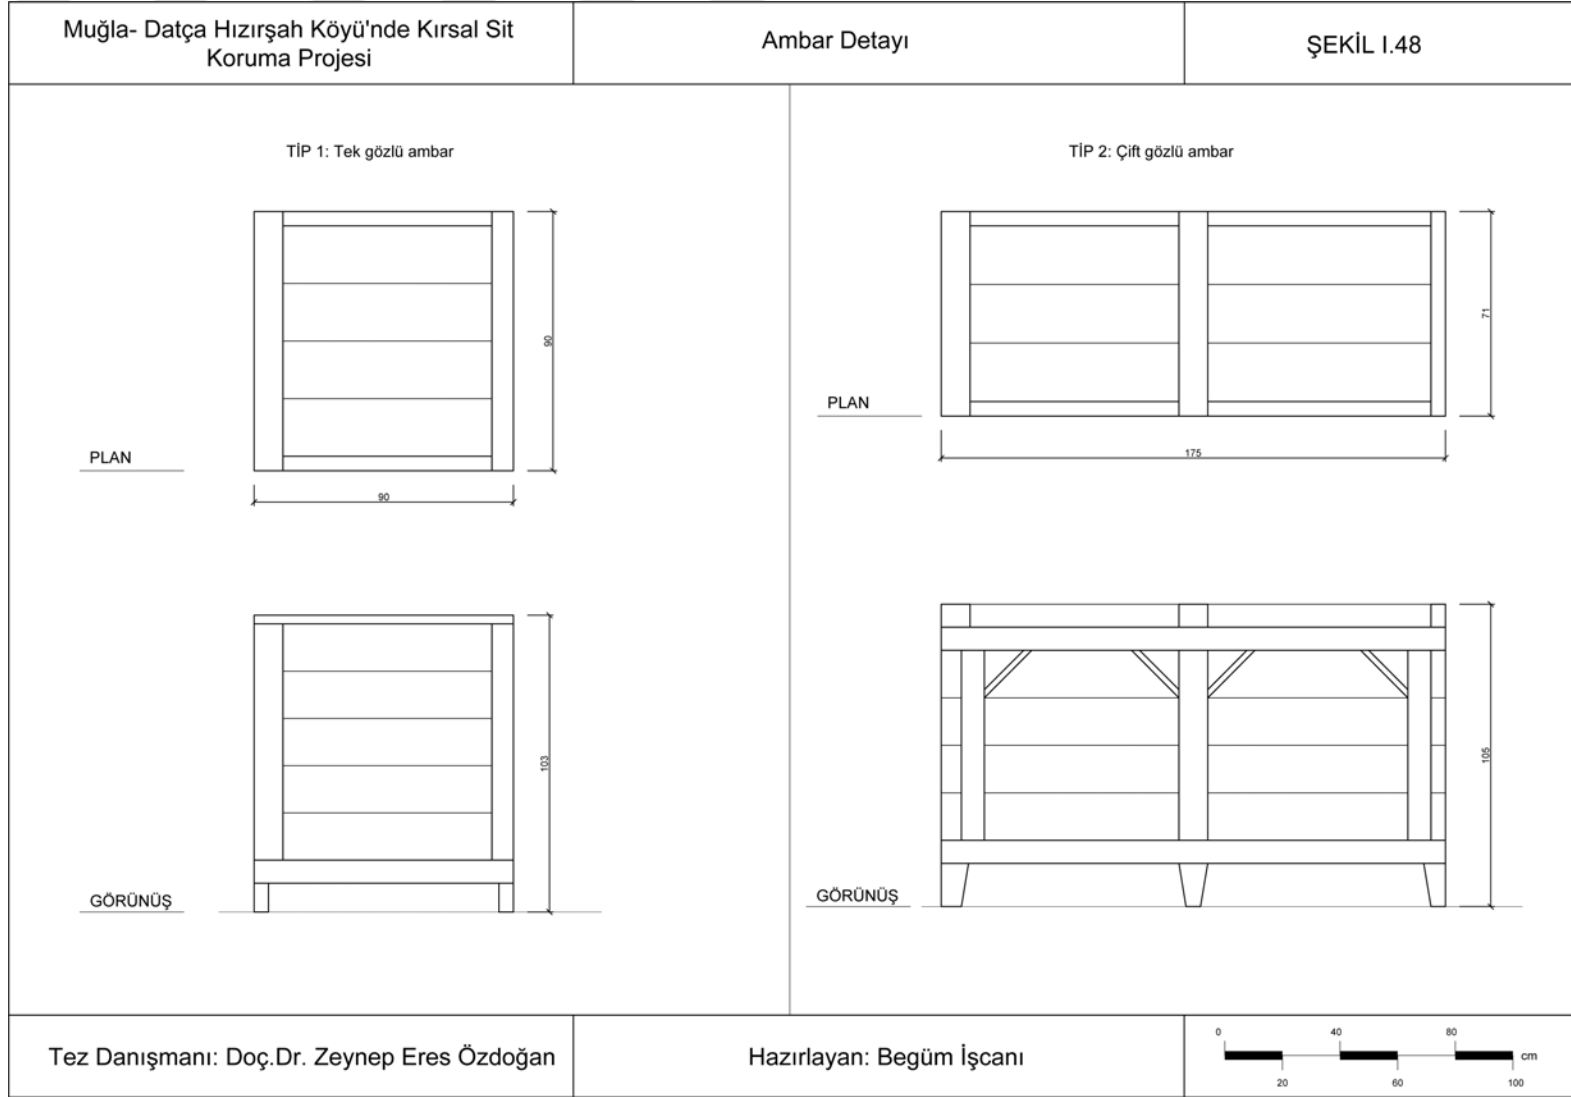
**Şekil I.48 :** Tek ve çift gözlü Ambar detayı.
