KENT İÇİ YOL KAPLAMASI BOZULMALARININ
ÇEVRE KOŞULLARI ALTINDA İNCELENMESİ
BAŞAKŞEHİR ÖRNEĞİ

Yüksek Lisans Tezi

EVALUATION OF DETERIORATION OF URBAN ROADS FOR BASAKSEHIR MUNICIPALITY

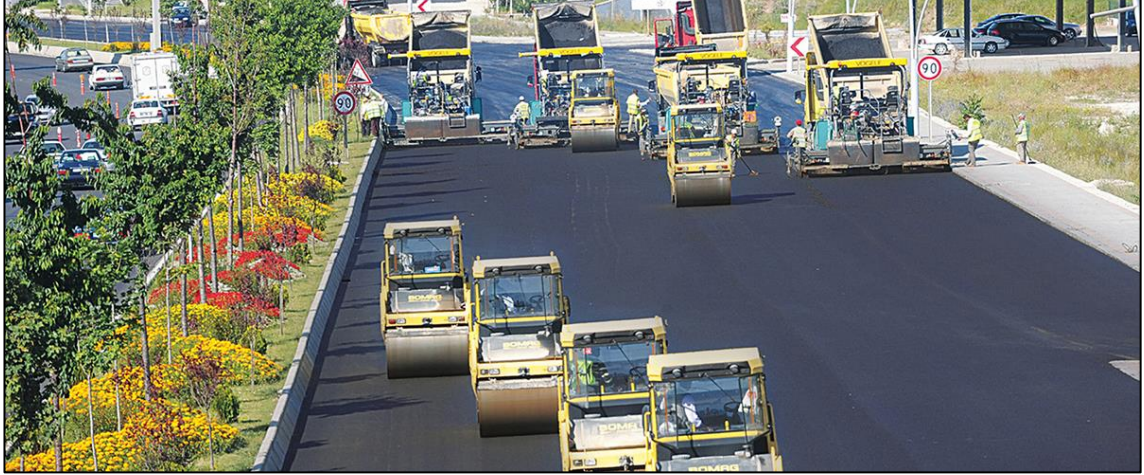
Şekil 2.6: Asfalt serimi ve sıkıştırma işlemi

İlk silindiraj sırasında asfaltın çok sıcak ve taşıma gücü az olması münasebeti ile düzeltilmesi zor kusurlar meydana getirmemek için temkinli olmak gerekir. Vibrasyonsuz olmak kaydı ile bir noktadan iki defa geçecek şekilde silindiraj yapılmalıdır. Ara silindiraj yine bir noktadan iki defa geçecek şekilde yapılan, vibrasyonlu sıkıştırma işlemidir. Son aşamada sıkıştırılmış tabaka üzerinde tekerlek ve ek yeri izlerini tamamen giderecek şekilde çalışılmalıdır. Son silindirajda kılcal çatlaklar kapatılmaya çalışılır (Acar 2011).

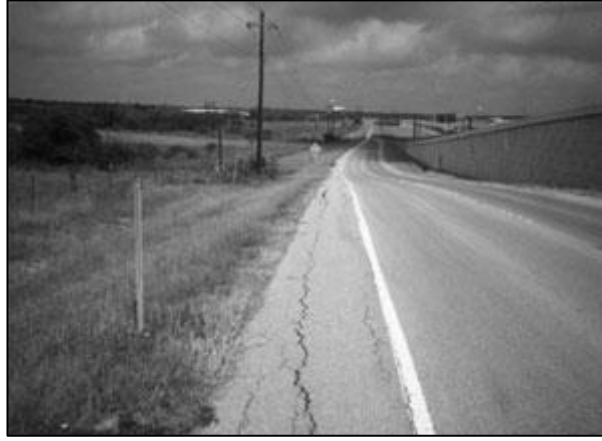
Don riski yüksek, soğuk bölgelerde üzerinden trafik etkisi geçmeyen banket kısmındaki asfalt gevrekleşerek çatlama gösterir. Yol kenarlarında tretuvar bandı bulunmayan, alttemel malzemesinin bitümlü katmanlardan geniş serilmediği ve özellikle dolgu kesitlerinde banket kısımları yetersiz sıkıştırılabilmektedir. Böyle bir durumda kenar çatlakları oluşacaktır. Şekil 2.8’ de bir kenar çatlağı örneği görülmektedir.

Şekil 2.8: Kenar çatlakları

Kenar çatlaklarının derecelendirilmesi A tipi (kaplama kenarından 300 mm içeriye geçen), B tipi (kaplama kenarından 600 mm içeriye geçen) ve C tipi (timsah sırtı desenine dönüşmüş) olarak üç kısımda incelenir.

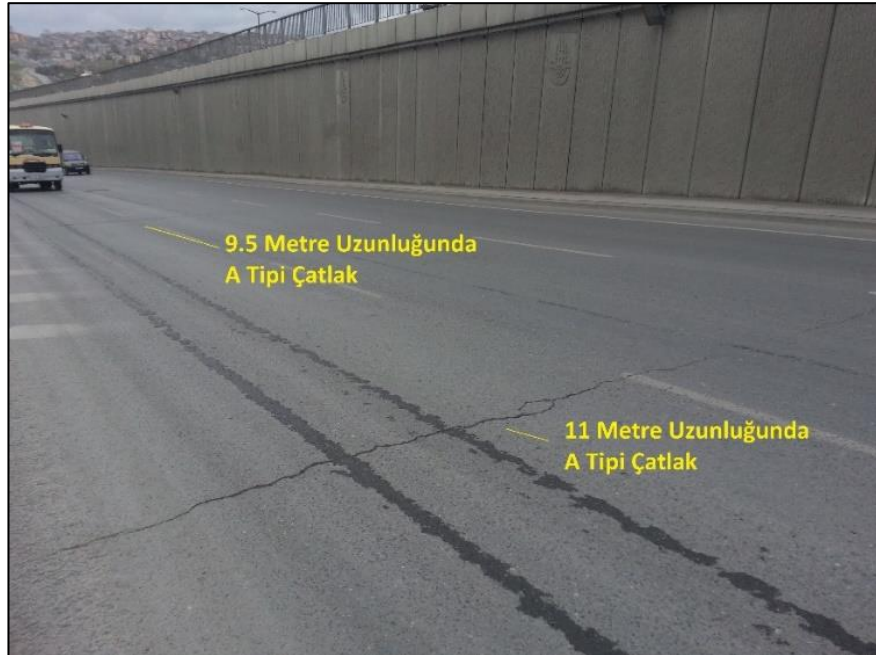
Enine çatlaklar trafik yüklerinin değil, kötü çevre koşullarının sebep olduğu bir bozulma tipidir. Bunlar, belirli aralıklarla trafik yönüne dik olarak meydana gelen enine çatlaklardır (Ağar ve Umar 1991).

Şekil 2.9: Enine çatlaklar

Enine çatlakların derecelendirilmesi A tipi (çatlak genişliği ≤ 6 mm), B tipi ($6 \text{ mm} \leq$ çatlak genişliği ≤ 19 mm) ve C tipi ($19 \text{ mm} \leq$ çatlak genişliği) olarak üç kısımda incelenir.

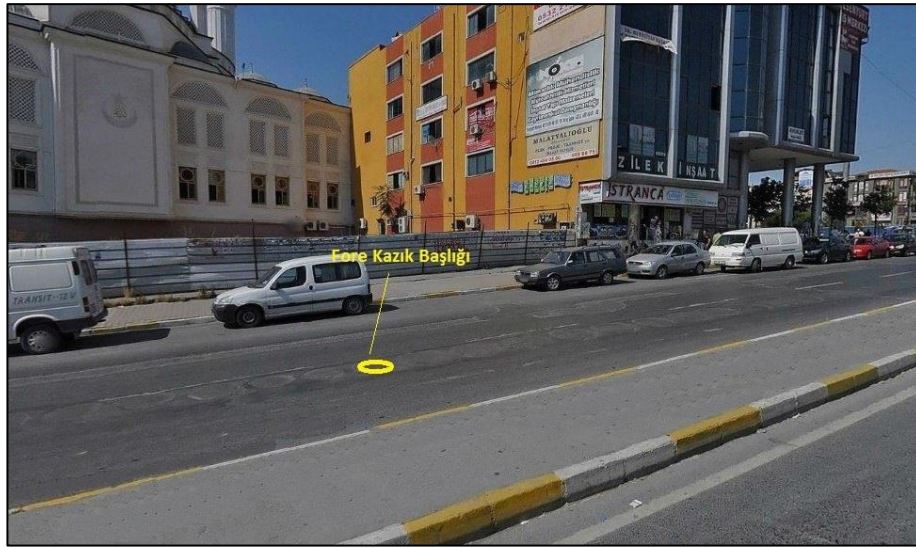
Enine çatlaklarda bakım onarım çalışması, çatlak genişletilerek, bitüm esaslı dolgu malzemesi ile doldurulması şeklinde yapılır. Yansıma çatlağı olması durumunda, özel bir çatlak etüdü yapılarak, çatlağı neden olan tabakadan itibaren iyileştirme yapılması gerekmektedir. Şekil 2.9’ da enine çatlak, Şekil 2.10’ da yansıma çatlakları için örnekler görülmektedir.

Şekil 2.10: Yansıma çatlağı

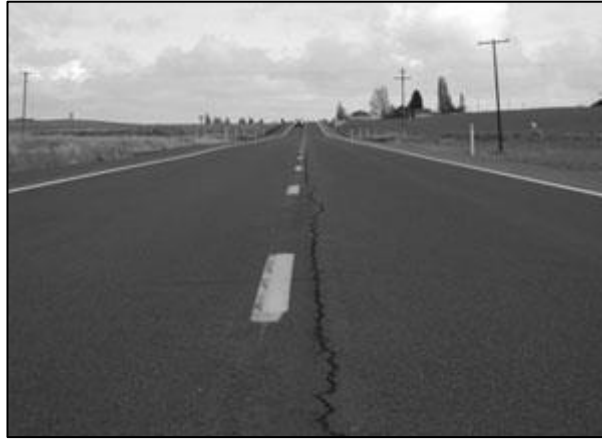
Boyuna çatlaklar iki şerit arasında, soğuk derz boyunca, yol eksenine paralel olarak görülen bozulmalardır. Özellikle kış aylarında yapılan asfaltlarda, iki serim güzergâhı arasında soğuk derzler oluşabilmektedir. Üst üste gelen kaplamalarda bu soğuk derzlerin şaşırtma ile üst üste getirilmemesi gerekmektedir. Aksi durumda oluşacak zayıf kesitler boyuna çatlakların en çok gözüken sebeplerindendir. Şekil 2.11’de boyuna çatlaklar için örnek görülmektedir.

Şekil 2.11: Boyuna çatlaklar

Bakım onarım çalışması olarak, çatlakların şiddeti artmadan bitüm esaslı dolgu malzemesi ile onarılması gerekmektedir. Çatlakların artması durumunda, yama yapılması, belirli bir bölgenin kaldırılarak tekrar asfaltlanması, hatta dolgu katmanlarının iyileştirilerek tekrar asfaltlanması uygulanmalıdır.

Boyuna çatlakların derecelendirilmesi A tipi (çatlak genişliği ≤ 6 mm), B tipi ($6 \text{ mm} \leq$ çatlak genişliği ≤ 19 mm) ve C tipi ($19 \text{ mm} \leq$ çatlak genişliği) olarak üç kısımda incelenir.

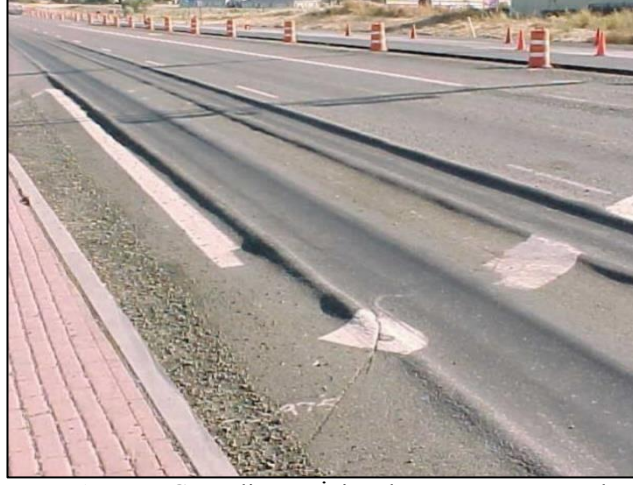
Şekil 2.12: Tekerlek izi

Tekerlek izinin derecelendirilmesi A tipi ($6,35 \text{ mm} \leq \text{tekerlek izi derinliği} \leq 12,7 \text{ mm}$), B tipi ($12,7 \text{ mm} \leq \text{tekerlek izi derinliği} \leq 19 \text{ mm}$) ve C tipi ($19 \leq \text{tekerlek izi derinliği}$) olarak üç kısımda incelenir.

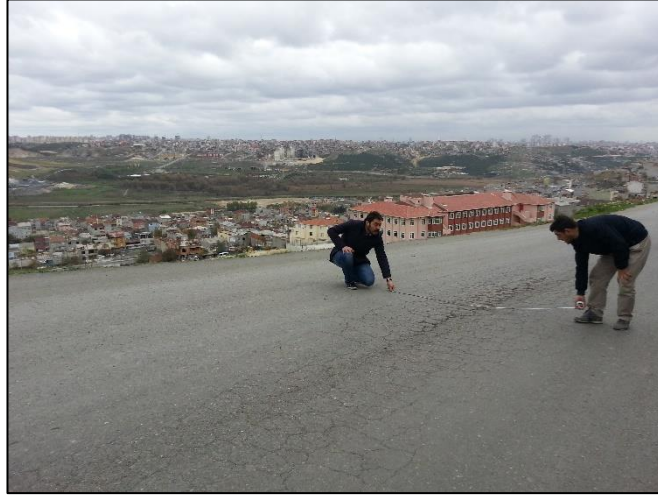
Şekil 2.13: Tekerlek izi

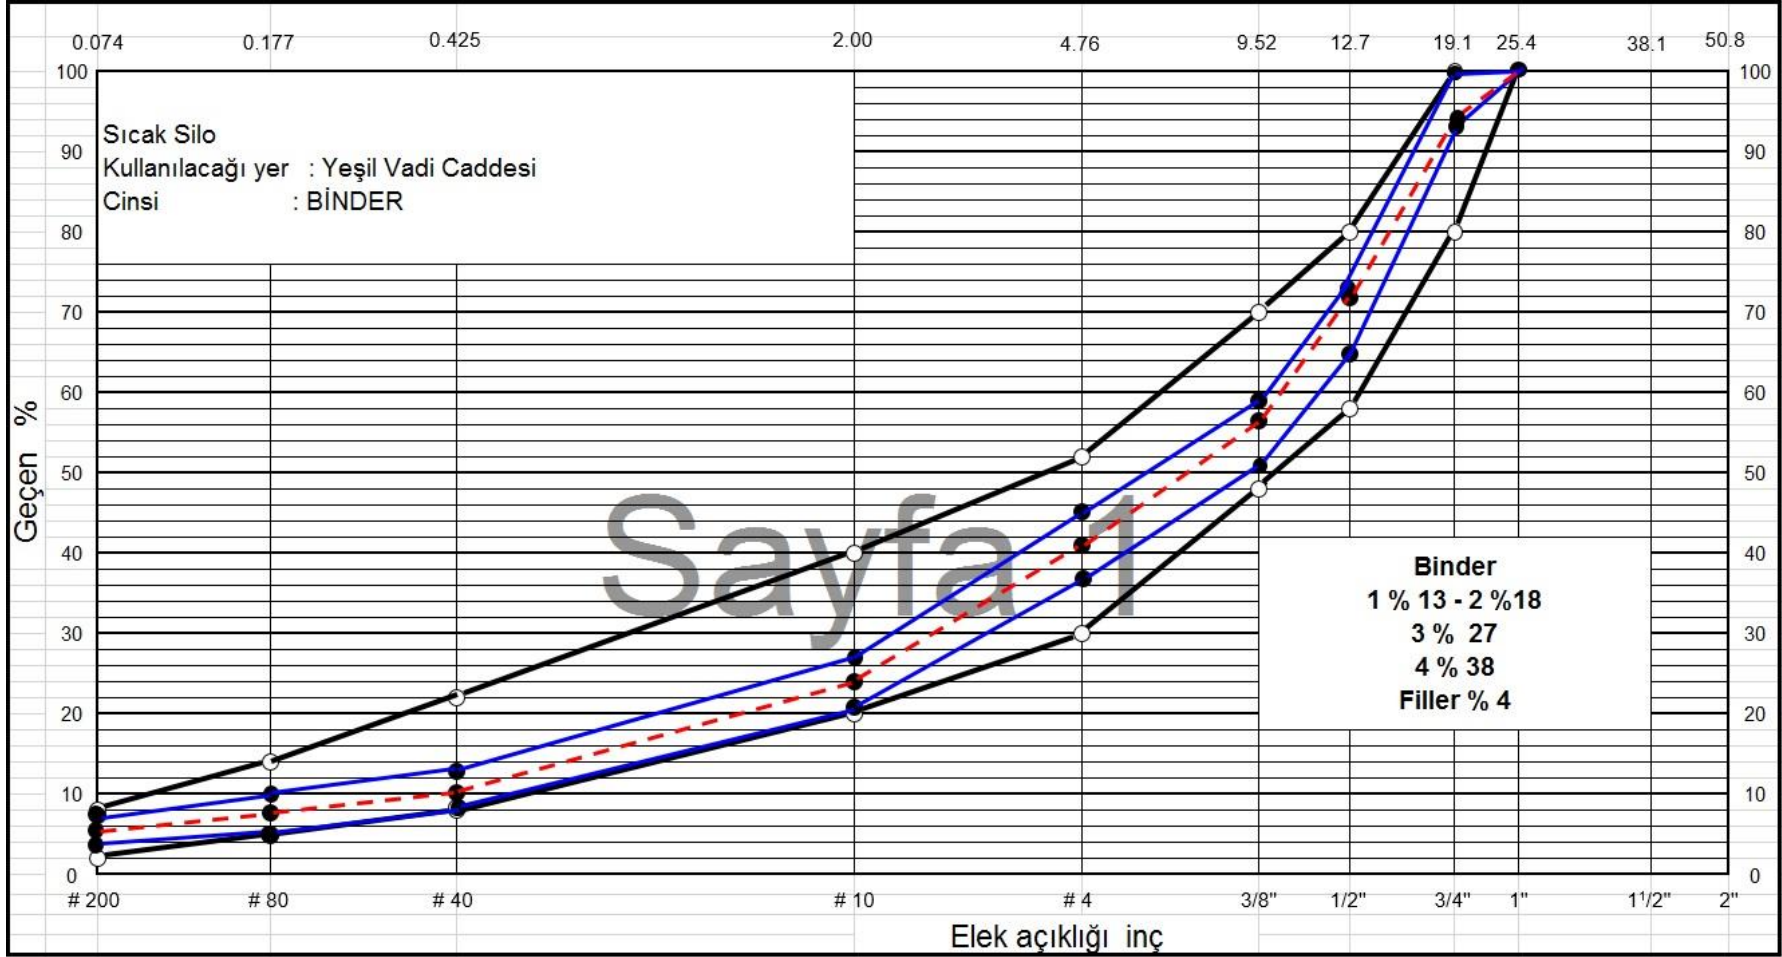
Şekil 4.7: Binder sıcak silo elek analizi grafiği

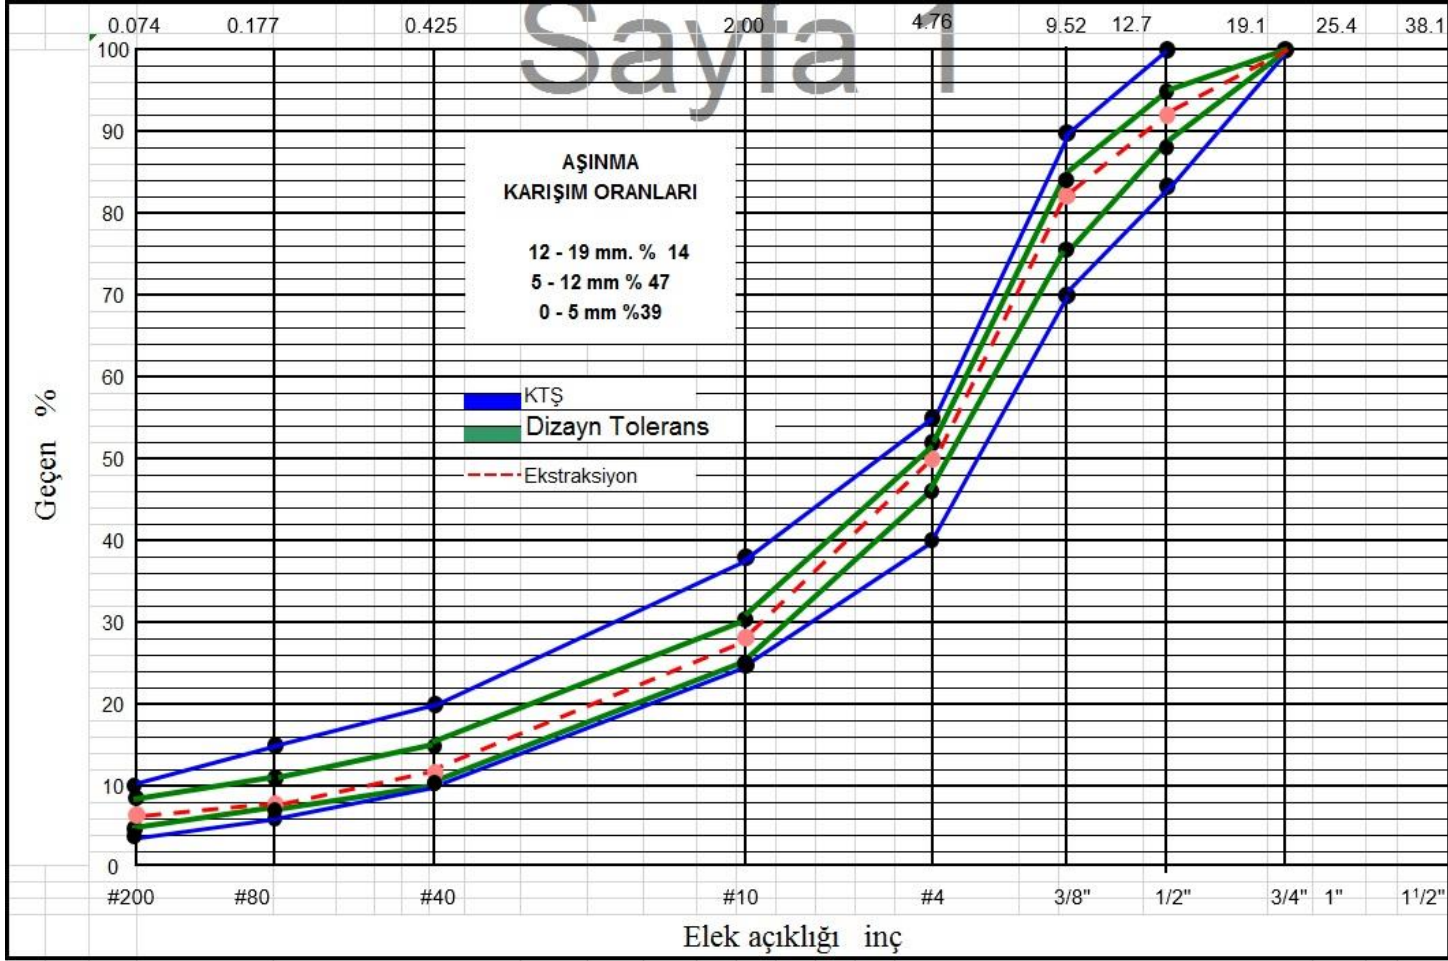
Şekil 4.8: Aşınma tabakası karot numunesi elek analizi

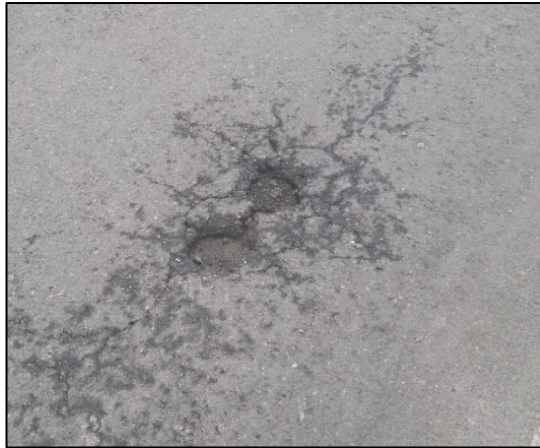
Şekil 4.10: Karot alınması sonucu oluşan bozulma

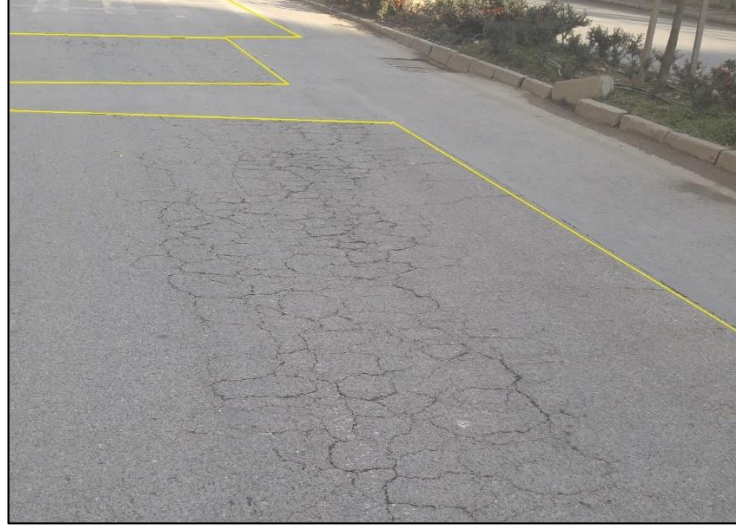
Şekil 4.11’ de 6. Cadde de İOSB tarafından yapılan aydınlatma kazısı sonrası oluşan bozulma görülmektedir. Aydınlatma kazısı için açılan tranşeler sarı çizgi ile belirtilmiştir.

Şekil 4.11: Aydınlatma hattı nedeniyle oluşan bozulma

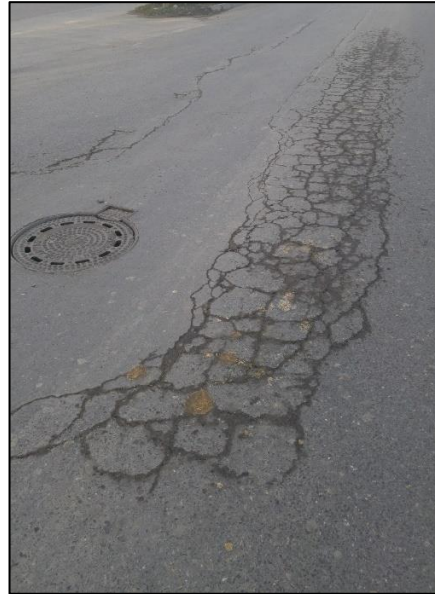
Şekil 4.12’de aynı yolda gerçekleşen altyapı çalışması sonrası oluşan bozulma görülmektedir. 6. Cadde de bu iki bozulma haricinde büyük bir yol problemi görülmemiştir.

Şekil 4.12: Altyapı çalışması sonrası oluşan bozulma

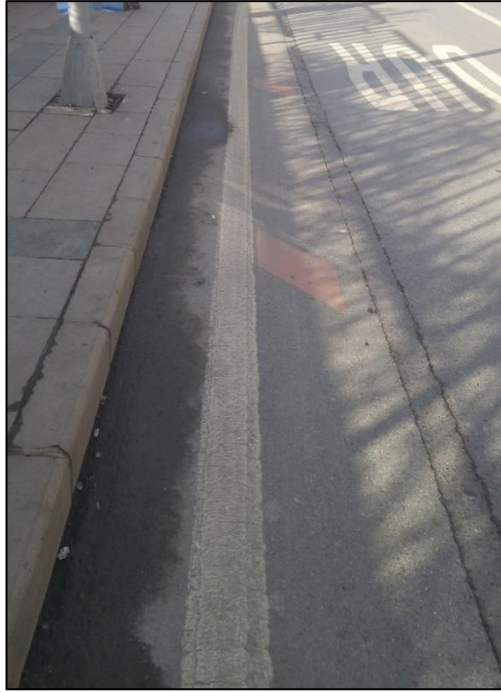
Başakşehir ilçesine son yıllarda yapılan fiber hat çalışmaları ilçe genelinde 12 cm genişliğinde yaklaşık 25 km uzunluğunda mini tranşe açılmıştır. Şekil 4.13’ de Ertuğrul Gazi Caddesinde yapılmış olan mini tranşe çalışması görülmektedir. Her ne kadar tekrar asfaltlansa da, tranşe kenarlarından yol altına su girmesi, kesilen kısımdan çatlakların yola ilerlemesi esnek üstyapı bozulmalarına neden olmaktadır.

Şekil 4.13: Fiber hat çalışma örneği

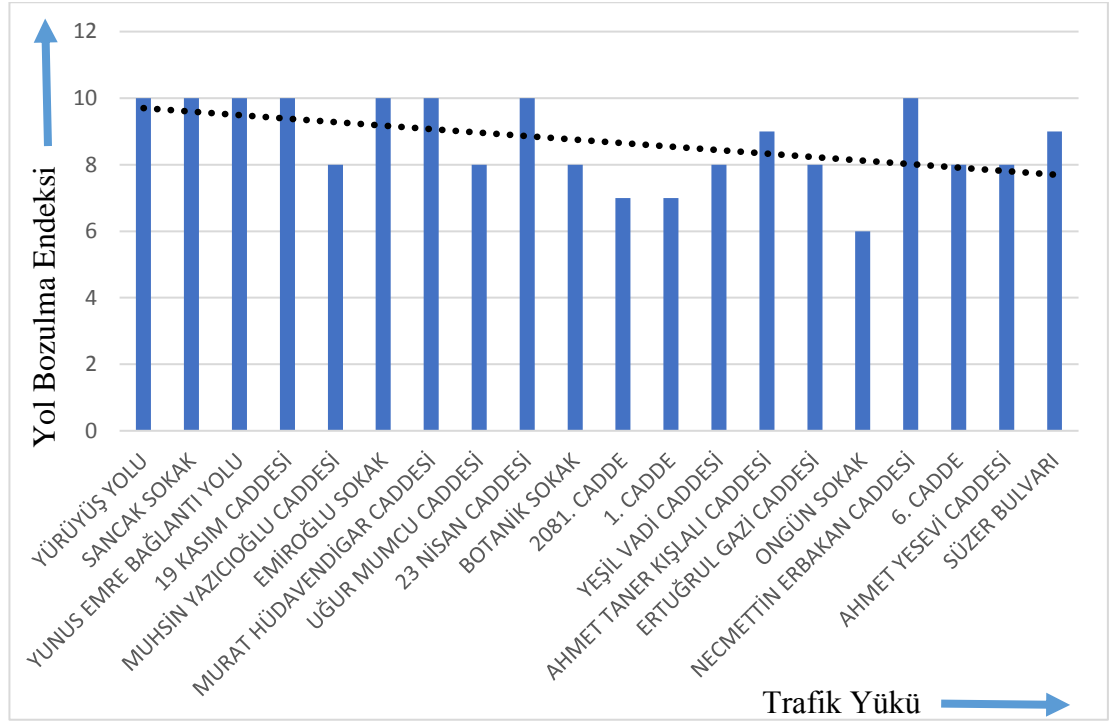
Buna göre seçilen yolların hizmet ömrü boyunca etkiyen eşdeğer dingil yükü sıralamasına göre yol bozulma endeksleri Şekil 4.27’deki grafikte gösterilmiştir. Grafikte düşey düzlem yol bozulma endeksini, yatay düzlem eşdeğer dingil yükünü göstermekte olup, eşdeğer dingil yükü arttıkça yol kaplamasındaki düşüşü ifade eden eğilim çizgisi, siyah noktalı çizgi ile gösterilmiştir.

Şekil 4.27: Trafik yüküne göre yol bozulma endeksi

Grafikten de görüldüğü üzere yollara etkiyen trafik yükünün artması ile birlikte yol bozulma endeksi değeri artmaktadır.
