**KENT İÇİ ULAŞIM SİSTEMLERİNDE**  
**YAYA HAREKETLERİNİN MODELLENMESİ**

**Doktora Tezi**

**İnşaat Mühendisliği Anabilim Dalı, Ulaştırma Doktora Programı**

# MODELLING OF PEDESTRIAN MOVEMENT CHARACTERISTICS IN URBAN TRANSPORTATION SYSTEMS

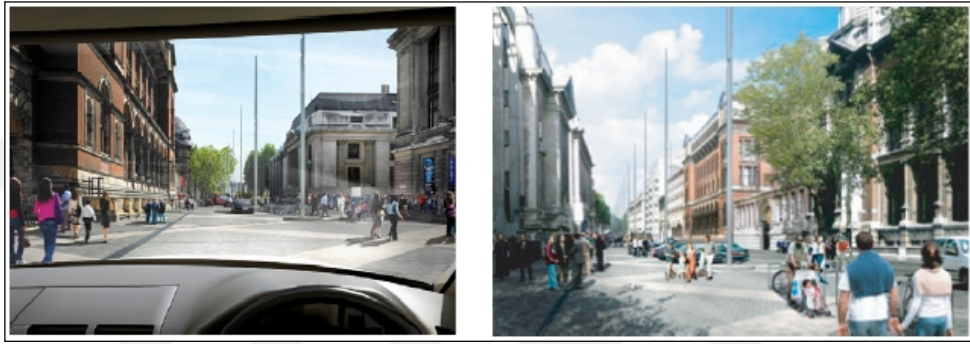
Şekil 2.7 Karma (paylaşımlı) platform uygulaması sonrası caddenin genel görünümü (Kaparias ve diğer., 2010; 2012)

*alanı yayalarla paylaşmaya isteklilik (gönüllülük)* şeklinde ele alınmıştır. Anket çevrimiçi olarak gerçekleştirilmiş, cevaplayan yayaların %55'i *karma yol (shared space)* kavramını ilk kez duyduklarını belirtirken, sürücülerin %71'i bu kavramı duymuş olduklarını ve %44'ü bu özellikteki bir caddenin içinden taşıtla daha önce geçmiş olduklarını belirtmiştir. Anketlerde sunulan farklı senaryolara toplamda yayalar %51 oranında *konforlu (evet)* cevabını verirken, sürücülerin %54'ü yolu yayalar ile paylaşmaya sıcak bakmışlardır. Karma kullanıma açılan caddenin her iki yönden görünümü Şekil 2.7'de sunulmuştur.

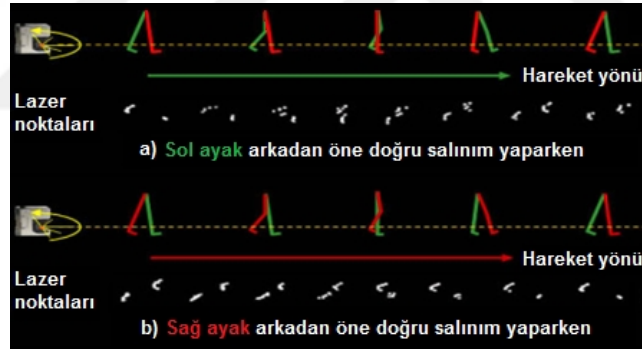
Şekil 2.9 Lazer tarama sonucu elde edilen yaya izleri (Zhao ve diğer., 2007)

Kalabalık ve geniş bir ortamdaki yaya hareketlerine ait izlerin oluşturulması ve görüntülenmesi için SICK marka LMS 291 model tek katmanlı lazer tarayıcılar kullanılmıştır (Zhao ve diğer., 2007). Lazer tarayıcılar taşınabilir bir platform üzerine kurulup deneyler bu şekilde gerçekleştirilmiştir. Bu tarayıcılarla iki farklı etüt sahasında deney yapılmıştır. Laboratuvar ortamındaki ilk deneyin amacı hazırlanan algoritmalarının test edilmesi ve gerekli kalibrasyonun yapılabilmesi olmuştur. İkincisi deneysel amaçlarla hazırlanmış bir koridorda yapılmıştır. Ölçüm anında deney koridorunda bulunan yayaların izleri lazer tarayıcılar yardımıyla belirlenip işlenmiştir (Şekil 2.9 ve Şekil 2.10).

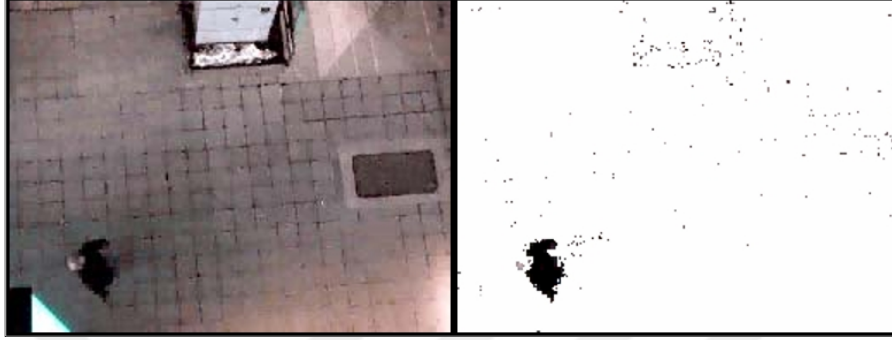
Şekil 2.11 Algılanan yayaya ait nokta kümesi (Teknomo ve diğer., 2001)

Mikroskobik ölçekte yayaların takip edilmesi çalışmaları kapsamında, görüntü işleme teknikleri kullanımı sonucunda video görüntüleri üzerinde yayaların izleri araştırılmıştır (Teknomo ve diğer., 2001). Sistem görüntü işleme, nesne takibi ve trafik akım değişkenleri olmak üzere üç ana bileşenden oluşmuştur (Şekil 2.11).

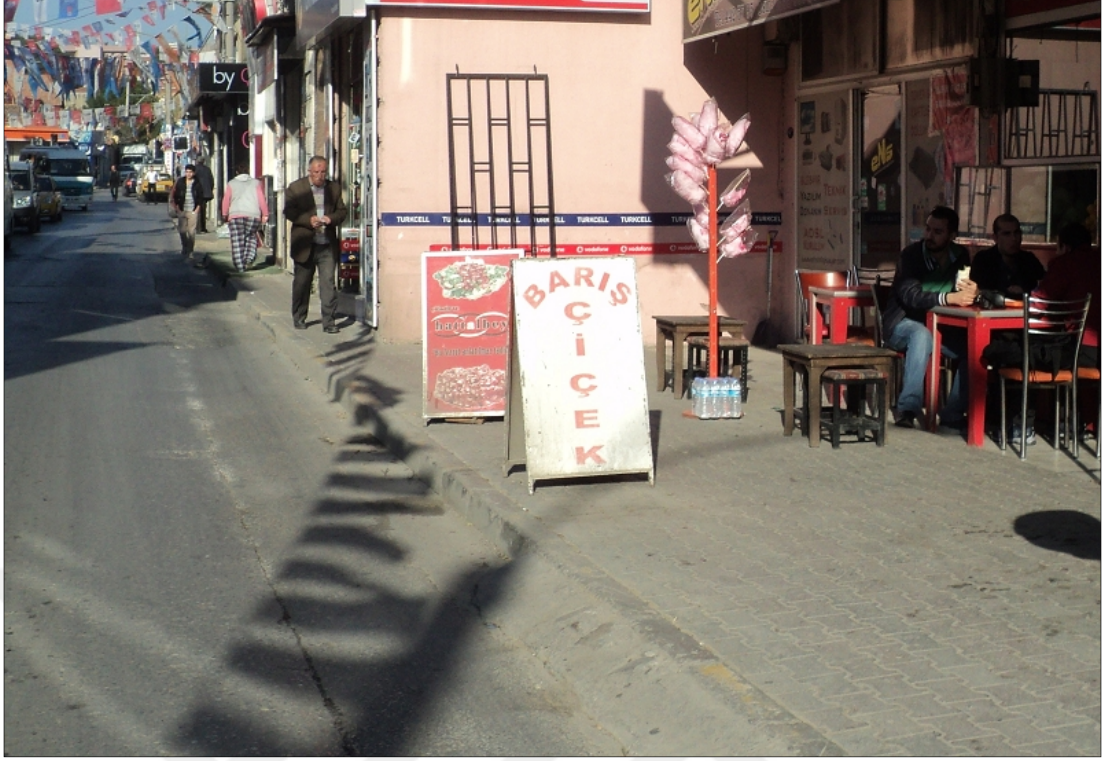
Şekil 3.5 Uğur Mumcu Caddesi üzerindeki etüt sahası (Kişisel arşiv, 2013)

Bu cadde üzerinde seçilen etüt sahası yukarıda Bölüm 3.1.1'de açıklanan ve Şekil 3.1 üzerinde gösterilen 2 ve 3 numaralı sorunların görüldüğü bir yol kesimidir. Sahanın bir kısmında yalnız bir yayanın kullanabileceği genişlikte dar bir kaldırım kesimi bulunurken, diğer kısmında ise yeterli genişlikteki bir kaldırım üzerinde yer yer kural dışı işgallere rastlanmaktadır. Dolayısıyla, yayaların bazıları taşıt yolunda yürümek ve taşıtlarla çatışma yaşamak durumunda kalmaktadır. Etüt edilen sahayı çevreleyen cadde üzerinde ağırlıklı olarak çeşitli ticari işletmeler ve bağlanan sokaklarda yer yer konutlar bulunmaktadır. Sahanın genel görünümü Şekil 3.5'te gösterilmiştir.

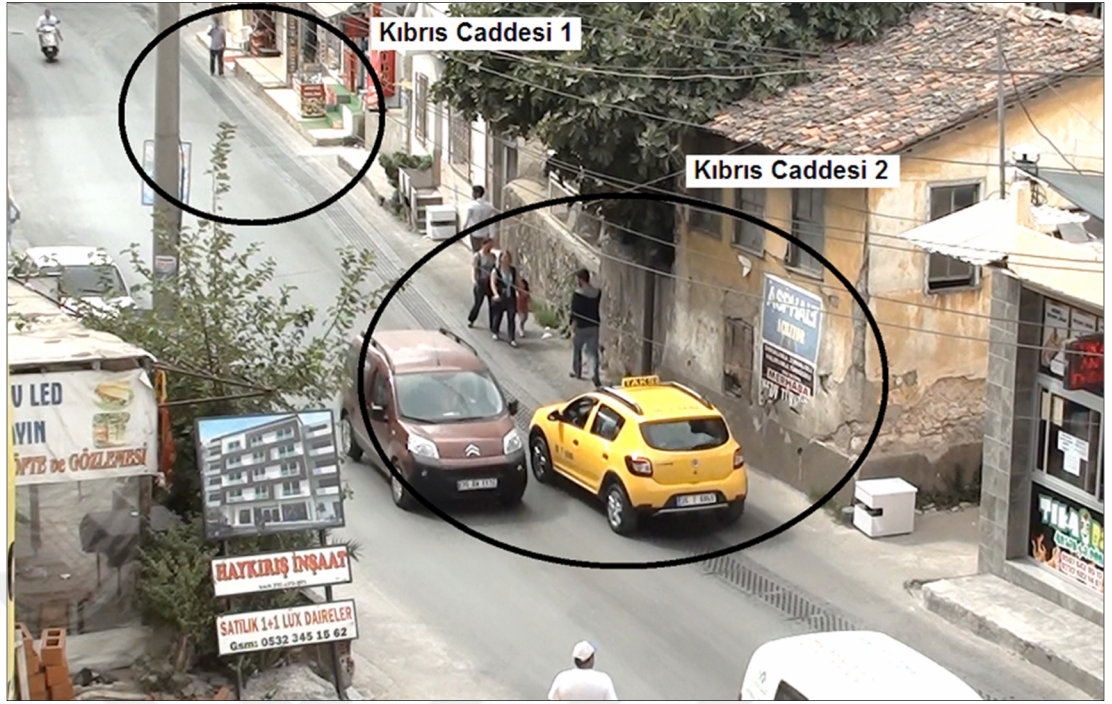
Şekil 3.6 Kibris Caddesi üzerindeki etüt sahaları (Kişisel arşiv, 2013)

Bu cadde üzerinde birbirine yakın mesafede iki farklı yol kesimi incelenmiştir. Bu iki sahadan *Kıbrıs Caddesi 1* olarak adlandırılmış olan birincisi, yukarıda Bölüm 3.1.1'de açıklanan ve Şekil 3.1 üzerinde gösterilen 2 ve 4 numaralı sorunları içermekte, diğer deyişle yer yer daralmalar ve gereksiz iniş-çıkışlar göstermektedir. *Kıbrıs Caddesi 2* olarak adlandırılan ikincisi ise 1 numaralı sorun ile öne çıkmakta, dolayısıyla yol boyunca yayalar tarafından kullanılmasına rağmen sahada hiçbir kaldırım uygulaması bulunmamaktadır. Etüt sahalarının çevresinde ticari ve konutsal yapılar karma biçimde yer almaktadır. Sahaların genel görünümü Şekil 3.6 ve Şekil 3.7'de, yaya hareketlerini olumsuz etkileyen gereksiz basamaklar ise Şekil 3.8'de gösterilmiştir.

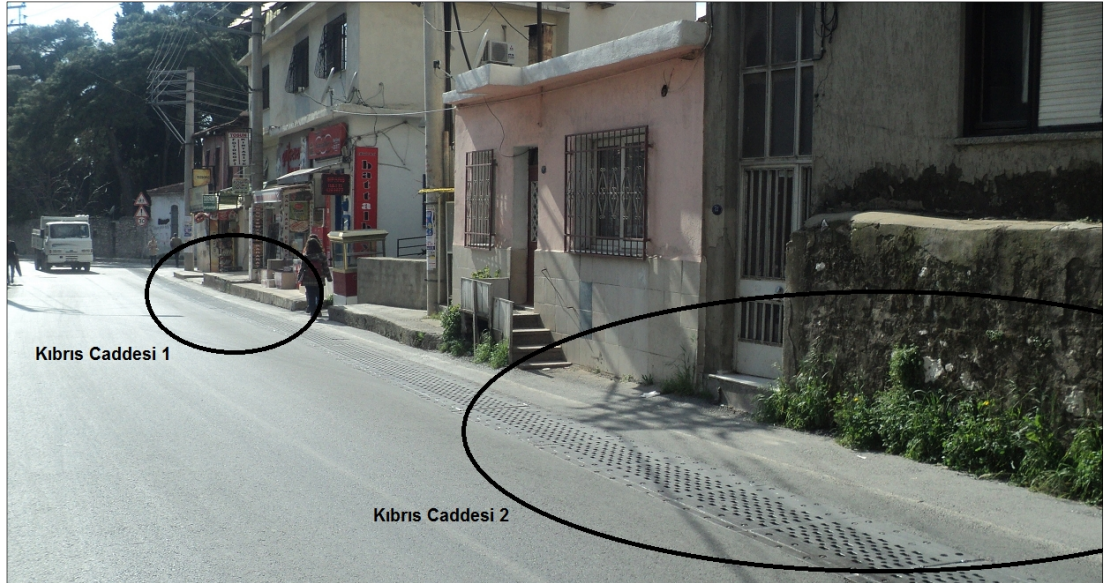
Şekil 3.7 Kibris Caddesi üzerindeki etüt sahalarının yakından görünümü (Kişisel arşiv, 2013)

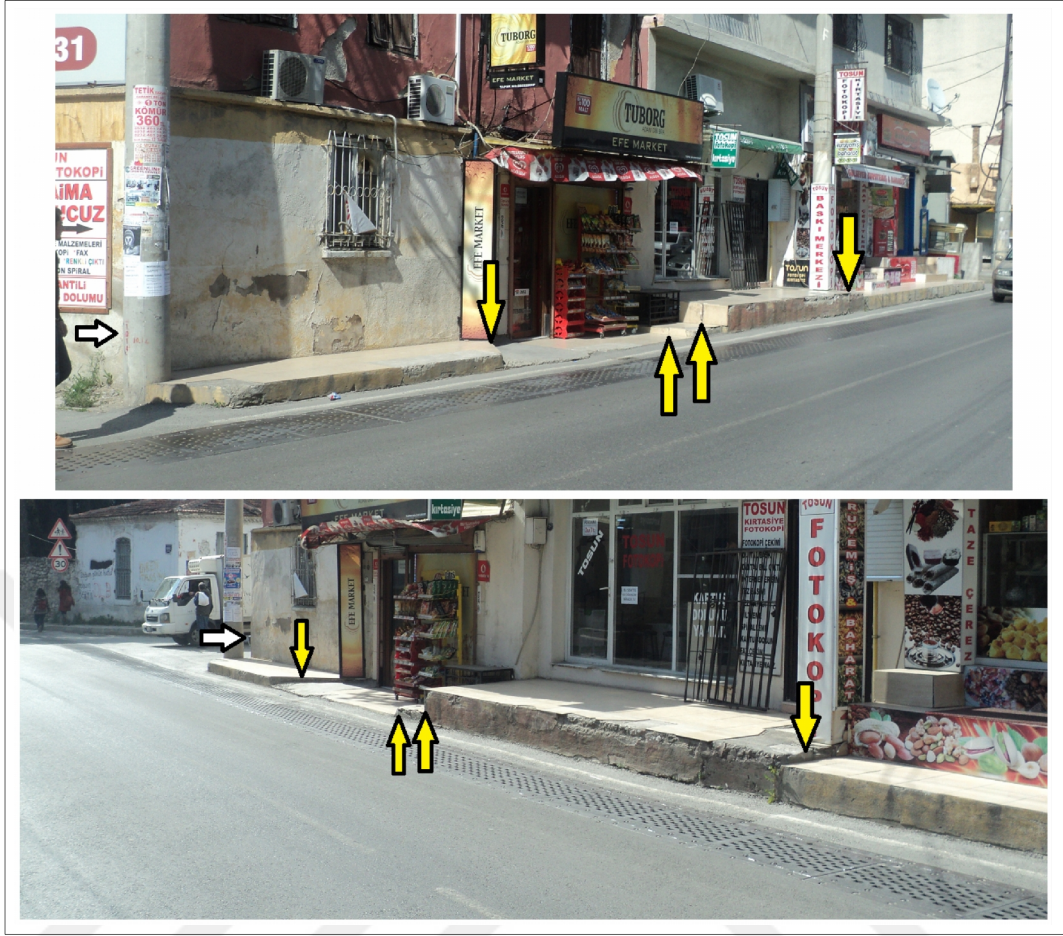
Şekil 3.8 Kıbrıs Caddesi 1 etüt sahasındaki kaldırım boyunca bulunan gereksiz basamaklar (Kişisel arşiv, 2013)

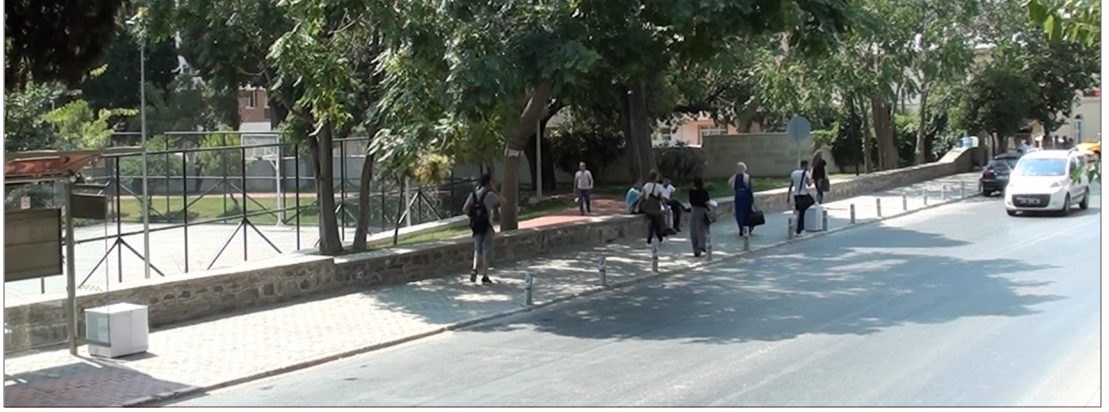
Şekil 3.9 Erdem Caddesi üzerindeki Hukuk Fakültesi etüt sahası (kontrol yol kesimi) (Kişisel arşiv, 2013)

Standartlara göre yeterli genişlik, yükseklik (kot) ve tesviye uygulamasına sahip olduğu düşünülerek kontrol yol kesimi olarak ele alınan bu etüt sahası, Dokuz Eylül Üniversitesi Dokuzçeşmeler Yerleşkesi karşısındaki Hasanağa Bahçesi kenarında bulunan yaya kaldırımının taksi durağı ile otobüs durağı arasında kalan bir kesimdir. Yerleşkede bulunan Hukuk Fakültesi dolayısıyla bu etüt sahası *Hukuk Fakültesi* olarak adlandırılmıştır. Kaldırım boyunca yayaların taşıt yoluna inmelerine neden olacak ve yaya-taşıt çatışmasına yol açacak herhangi bir engel bulunmamaktadır. Bu yol kesimi çeşitli sorunların görüldüğü diğer etüt sahalarındaki yaya davranışlarının karşılaştırılacağı bir kontrol grubu verisi elde etmek amacıyla tercih edilmiştir. Sahanın genel görünümü Şekil 3.9'da gösterilmiştir.

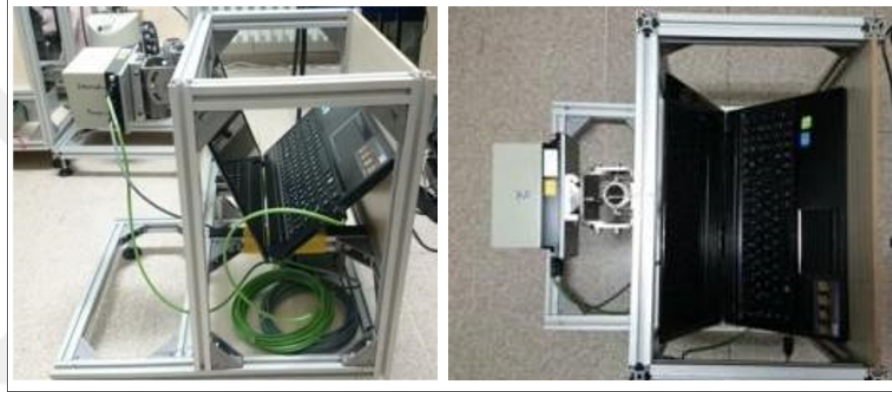
Şekil 3.15 LD-MRS bağlantı ekipmanları

LD-MRS lazer tarayıcı ile bilgisayar arasındaki bağlantı ethernet kablosu ile sağlanmıştır. Cihazın çalıştırılabilmesi için 12 V'luk güç gerekli olduğundan bir adet 12 V'luk aküden yararlanılmıştır.

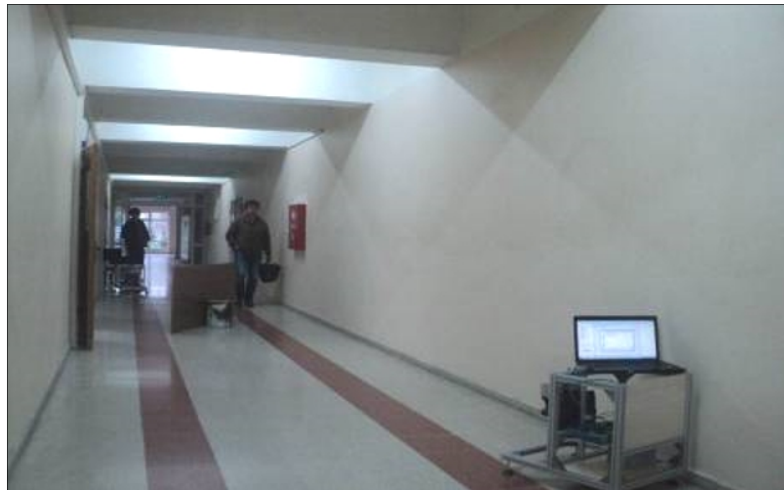
Şekil 3.16 Bölüm binası koridorunda yapılan oryantasyon çalışmaları (Kişisel arşiv, 2014)

Deneylerden bazıları Dokuz Eylül Üniversitesi İnşaat Mühendisliği Bölümü binası içerisinde gerçekleştirilerek lazer tarayıcıların başıarım düzeyleri test edilmiş, gerekli kontroller yapılarak cihazların gerçek mesafeleri ölçme yeterliliği doğrulanmış, ölçme değerlerinin cihazlara ait kullanma kılavuzunda belirtilen hata aralıkları içinde olduğu görülmüş ve herhangi bir mekanik veya matematik kalibrasyona gerek olmadığı anlaşılmıştır (Şekil 3.16).

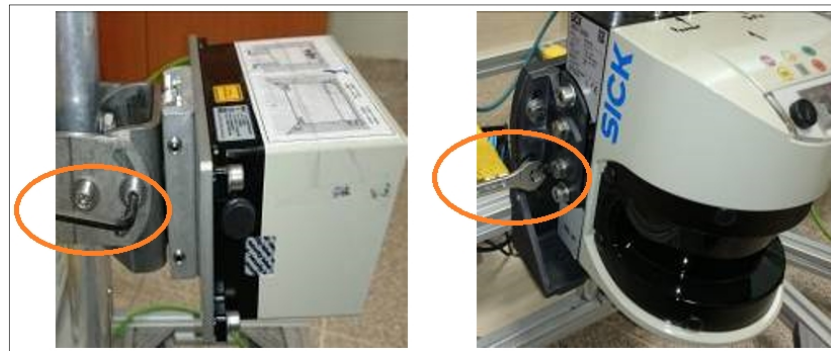
Şekil 3.18 Yol yüzeyine paralel yatay düzlemin yakalanabilmesi için anahtar yardımı ile cihazlara açı ayarı yapılması işlemi

Arazi ölçümlerinde cihazların konum ve açı ayarları, gerekli aletlerin (anahtar takımı, alyan anahtar, vb.) kullanımıyla çok dikkatli bir şekilde yapılması gerekmektedir. Hazırlık çalışmalarında bu konu üzerinde hassasiyetle durulmuştur. Farklı cihazlardan gelen ölçümlerin kabul edilebilir düzeyde küçük hata payları ile birleştirilebilmesi amacıyla, ölçüm yapılırken cihazlar tarafından görüntülenmesi gereken alanlar ve ölçüm boyunca cihazların sağlıklı bir şekilde durabilmesi için gereken mekanik ayarlarla ilgili çok sayıda prova gerçekleştirilmiştir. Öncelikle her bir ayağın yükseklik ayarı yapılarak ölçüm sehpasının tesviyesi sağlanmıştır. Ardından, montaj elemanlarındaki civatalar yardımıyla her üç ekseninde ayarlar yapılarak cihazların istenen düzlemde tarama yaptığı ekran üzerinden doğrulanmaya çalışılmıştır (Şekil 3.18).

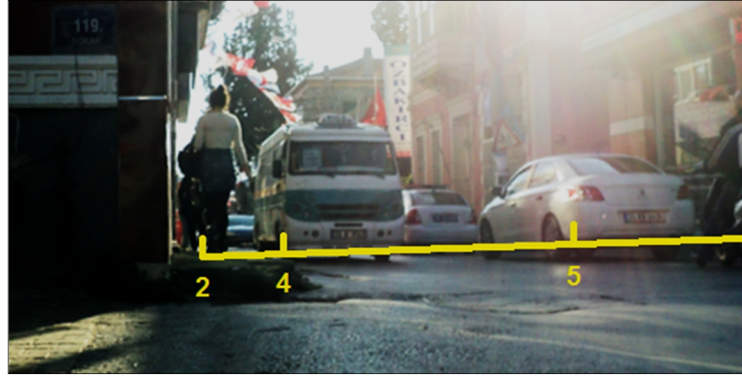
Şekil 3.23 Örnek yol enkesiti gerçek görüntüsü (Kişisel arşiv, 2013)

Yukarıdaki dağılım şu biçimde yorumlanmıştır: 1 numaralı nokta (ölçüm) kümesi cihazın koruyucu ekranındaki tozlara denk gelen bazı ışınlarla ait olduğu tahmin edilmektedir. 2 ve 3 numaralı kümeler kaldırımı kullanan yayalara aittir. Burada yaya kaldırımının dar olması nedeniyle yayaların yan yana yürümesi halinde birinin taşıt platformunda yürümesi söz konusudur. 4 numaralı küme cihazın ölçüm alanı içinde (Şekil 3.21a) sağ-alt (kuzeydoğu) yönünde giden taşıtlara ait olduğu anlaşılmaktadır. 4' ile işaretlenmiş olan kümenin ise belediye otobüsleri gibi, daha geniş olduğu için kaldırıma daha yakın geçmek durumunda kalan taşıtlara ait olduğu düşünülmektedir. 5 numaralı nokta kümesi yolun diğer şeridini kullanan ters yöndeki taşıtlara aittir. Göreceli olarak daha az sayıda nokta bulunan 6 numaralı kümenin yolun karşısındaki kaldırımda veya yolda ilerleyen yayalara ait olduğu düşünülmektedir. 6'da frekansın daha düşük olması, aradan geçen taşıtlar nedeniyle buradan geçen yayaların algılanmamış olması ve yoldaki yayaların birçoğunun yolun diğer tarafını (cihazın bulunduğu kaldırıma) tercih ediyor olması ile açıklanabilir. Şekil 3.22'de dikey kırmızı çizgilerin, nesnelerin (yaya, taşıt ve yapı gibi) lazer tarayıcıya yakın yüzeylerine hizalanmış olması lazer ışınının bu noktalardan geri yansımakta olmasındandır. Söz konusu yol enkesitinin gerçek görüntüsü ile ilgili fikir vermesi açısından, incelenen kesite yaklaşık 10 m uzaklıktaki benzer bir kesite ait fotoğraf aşağıda sunulmuş ve Şekil 3.22'deki noktalardan bazıları burada gösterilmeye çalışılmıştır (Şekil 3.23).

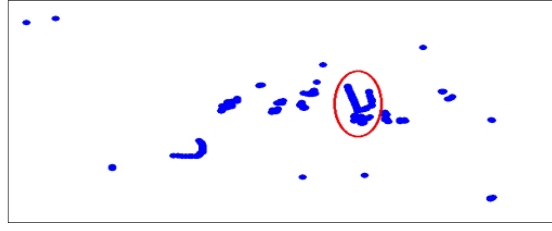
Şekil 3.38 Birbirine yakın geçen bir yaya ile bir taşıtın birlikte tek blob olarak algılanması

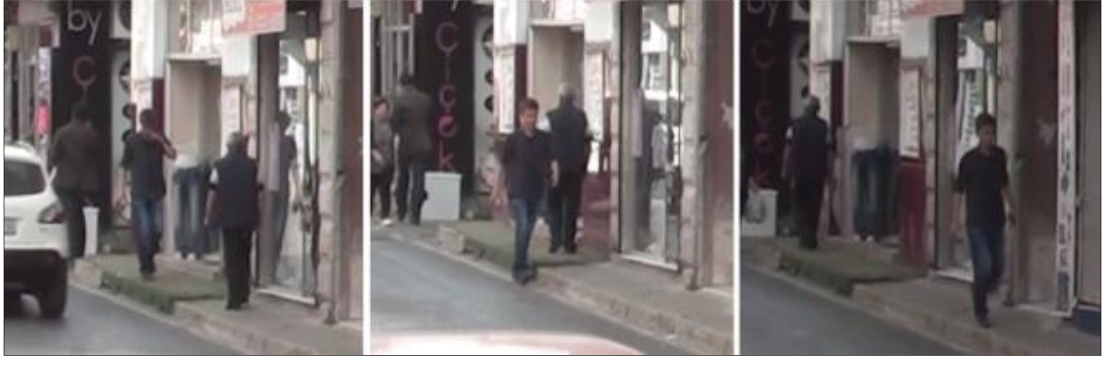
Şekil 4.64 Kaldırımdan mecburi iniş ve çıkışlar (Uğur Mumcu Caddesi) (Kişisel arşiv, 2014)

Bu modelde bağımlı değişken olarak hız; bağımsız değişken olarak ise sahalarda ölçülen sıcaklık değeri, yayaların cinsiyeti, yaş grubu, kilo durumu, yük durumu ve grup yürümesi dikkate alınmıştır. Uğur Mumcu Caddesi'nde dar kaldırımda yürüyen yayaların mecbur kalarak kaldırımdan iniş ve çıkışlarını temsil eden basamak yüksekliği (cm) (Şekil 4.64), Kıbrıs Caddesi 1 etüt sahasında yaya hızları ve konforunu etkileyen basamak yükseklikleri (Şekil 4.65) ve yaya kaldırımlarının genişlikleri regresyonda yer almıştır. Tablo 4.3'te regresyon modelinde kullanılan değişkenler ve bu değişkenlerin sayısal karşılıkları gösterilmiştir.

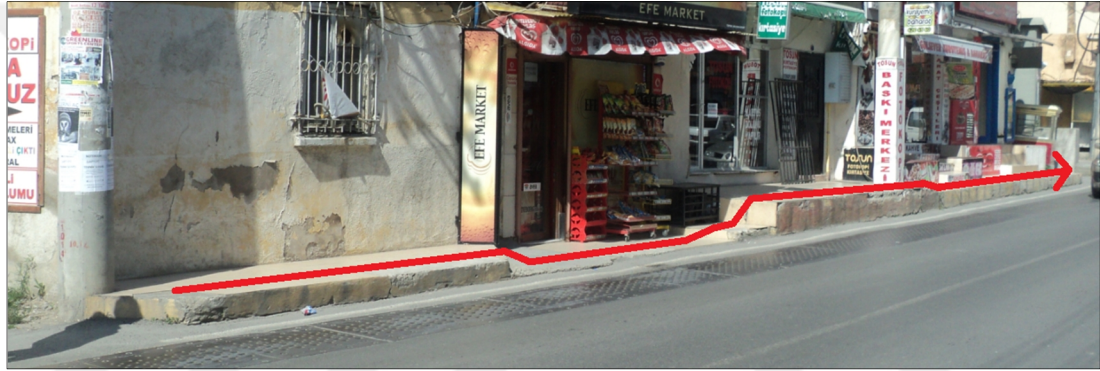
Şekil 4.67 Yukarıdaki Şekil 4.66’da grafiği verilen yayanın izlediği yol ve çevresi (Kişisel arşiv, 2013)

Şekil 4.66 üzerinde numaralandırılmış yatay çizgiler yayanın yürüdüğü kaldırımdaki 6 farklı bölgeye ait ortalama hız değerlerini temsil etmektedir. Burada; 1 numaralı bölge yayanın karışısına her hangi bir engel çıkmadan serbestçe yürümesini, 2 numaralı bölge yayanın büfe önündeki ürünlere bakma nedeniyle anlık yavaşlamasını, 3 numaralı bölge yayanın karşısına çıkan ilk basamaktaki hız kaybını, 4 numaralı bölge yayanın birinci (küçük) basamağa kadar yürümesini, 5 numaralı bölge yayanın ikinci (büyük) basamağa tırmanmasını, 6 numaralı bölge kaldırım darlığı nedeniyle yayanın önündeki yayayı geçemediği için hız azaltarak takip etmesini temsil etmektedir. Bu hareketler Şekil 4.68’de açıkça görülmektedir.

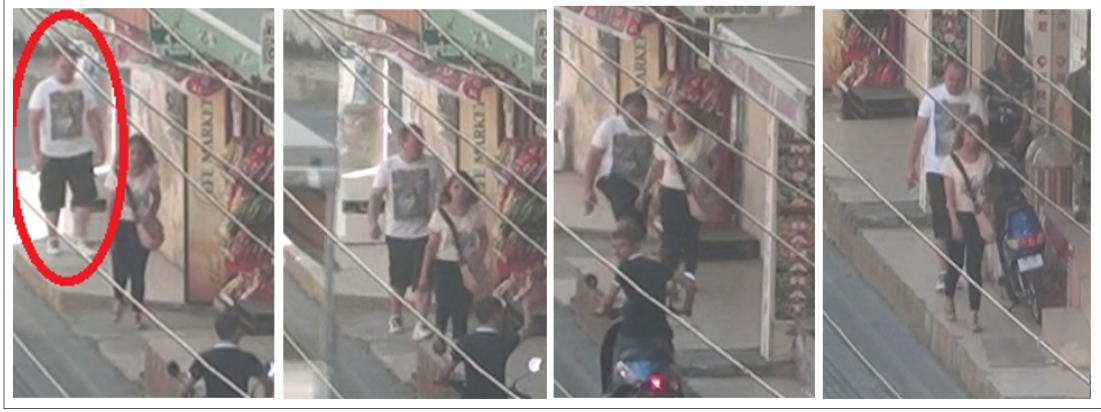
Şekil 4.68 Aynı yayanın 1., 2., 5. ve 6. bölgelerdeki anlık görüntüleri (Kişisel arşiv, 2014)

Şekil 4.66'daki grafikte de görüldüğü gibi 1 numaralı bölgede yayanın hız değeri, yayanın karşısına her hangi bir engel çıkmadığı durumda ortalama 1,28 m/s olarak hesaplanmıştır. Bu değerdeki ilk değişim, 2 numaralı bölgede yaya büfenin önünden geçerken, sergilenen ürünlerin dikkatini çekmesi ile meydana gelmiştir. Bu nedenle yayanın bu bölgede hızı 1,17 m/s'ye kadar düşmüştür. Bu bölgeden sonra yayanın karşısına çıkan ilk basamak nedeniyle yayanın hızında 0,44 m/s'lik değişim (azalma) meydana gelmiştir. Bu bölgeden sonra yaya hızını tekrar yükseltmek istese de karşısına çıkan daha yüksek bir basamak nedeniyle hızında tekrar bir düşüş yaşanmaktadır. Hem karşısına art arda çıkan basamaklar nedeniyle hem de iki basamak arasındaki bulunan yükseklik farkı nedeniyle yayanın yürüme konforu önemli ölçüde etkilenmektedir.

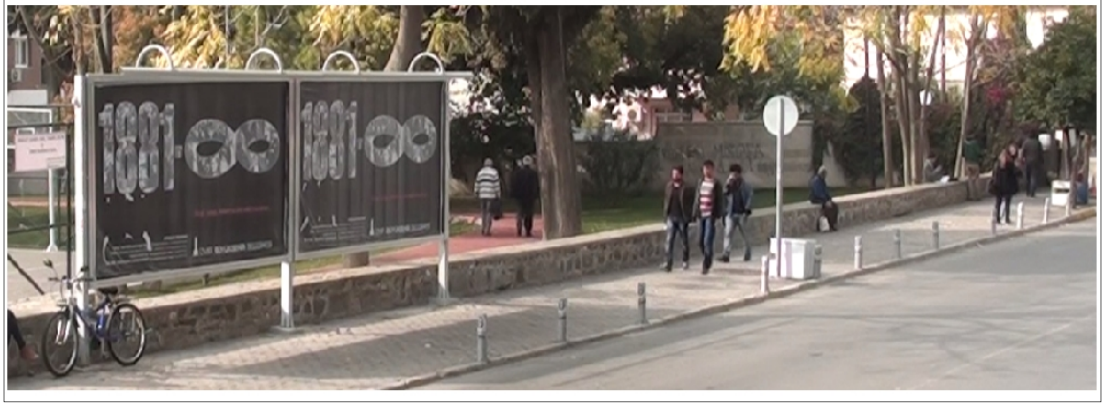
Şekil 4.70 Hukuk Fakültesi etüt sahası (kontrol yol kesimi) genel görünümü (Kişisel arşiv, 2014)

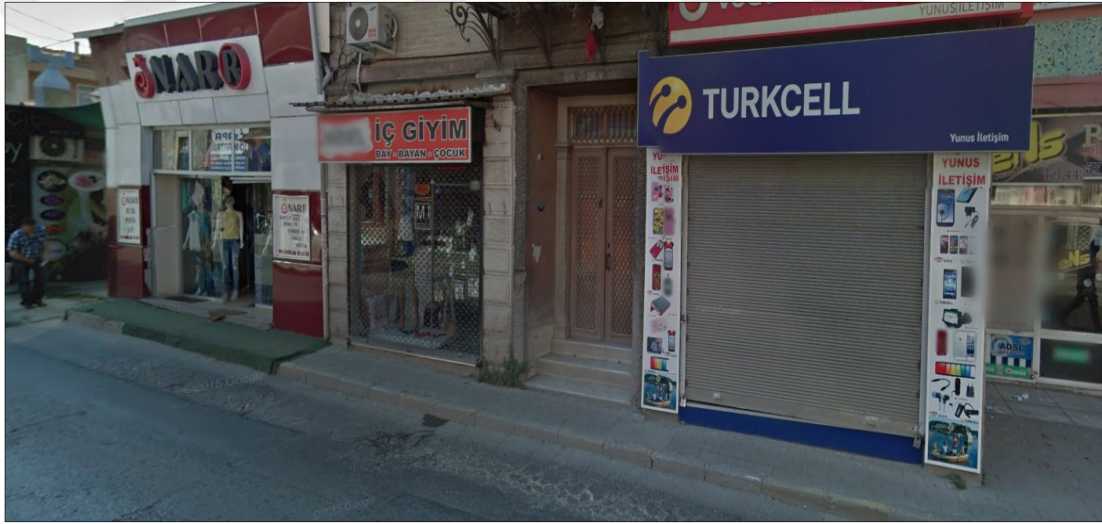
Şekil 4.72 Uğur Mumcu Caddesi'ndeki dar kaldırımın görünümü (Kişisel arşiv, 2013)

Uğur Mumcu Caddesinde enkesit genişliği yeterli olmakla birlikte engeller ve işgaller nedeni ile yayaaların yürüyüş alanlarının sınırlandırıldığı bölümde yayaaların hızları renk kodlamalı olarak çizdirilmiştir. Yaya hızları 0,0-1,1 (m/s) arası sarı renk, 1,1-1,2 (m/s) arası turuncu renk, 1,2-1,3 (m/s) arası yeşil renk, 1,3-1,4 (m/s) arası pembe renk, 1,4-1,6 (m/s) arası mavi renk, 1,6-2,0 (m/s) arasında ise hızlar kırmızı renk ile gösterilmiştir. Yayalar engellere temas etmeyecek şekilde kendi yürüme koridorlarını oluşturmuşlardır ve bu hayali koridor boyunca yürümektedirler. Kontrol yol kesiminde (Hukuk Fakültesi sahasında) yürüyen yayalar ve Uğur Mumcu

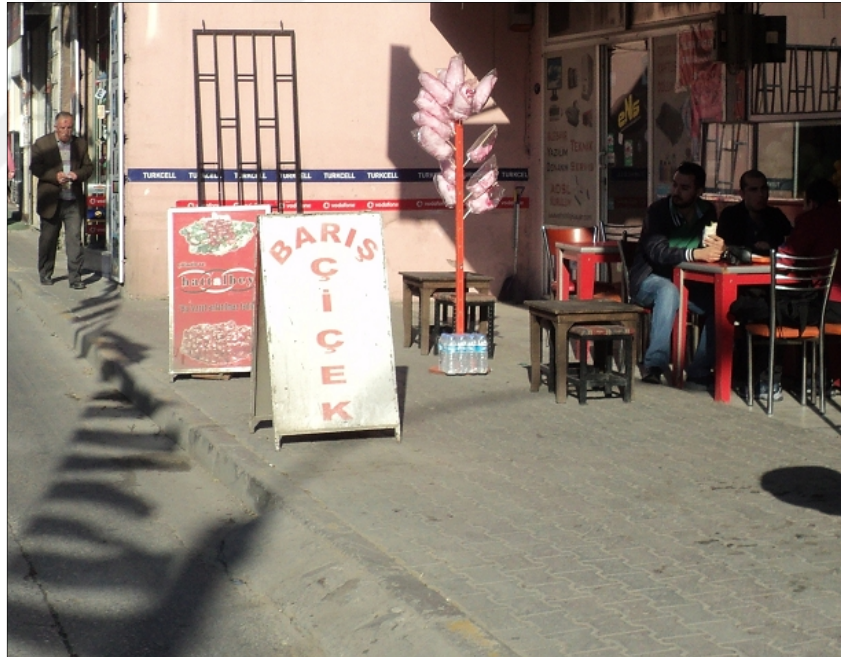
Şekil 4.74 Uğur Mumcu Caddesi'ndeki kaldırımın geniş ancak işgallerden dolayı daralan kesiminin görünümü (Kişisel arşiv, 2013)

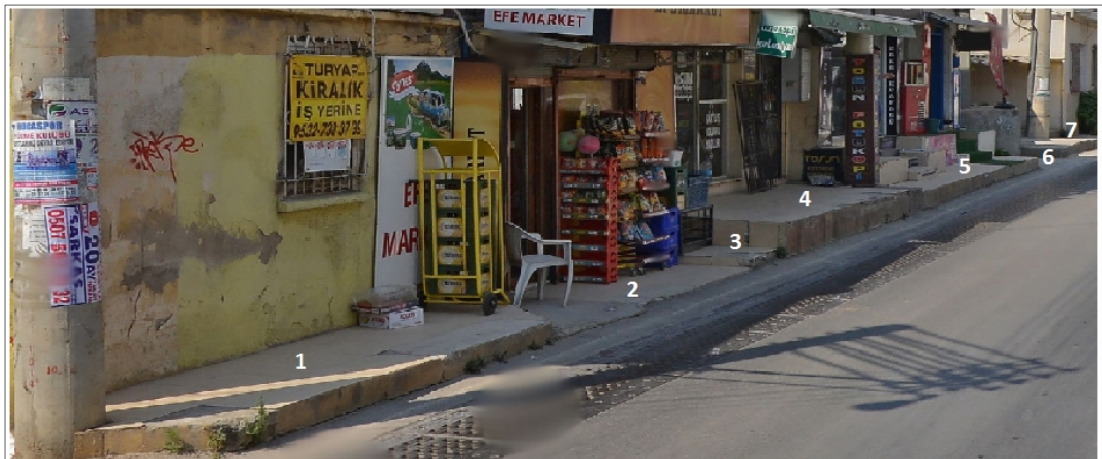
Şekil 4.76 Kıbrıs Caddesi 1 sahası genel görünümü (Kişisel arşiv, 2013)

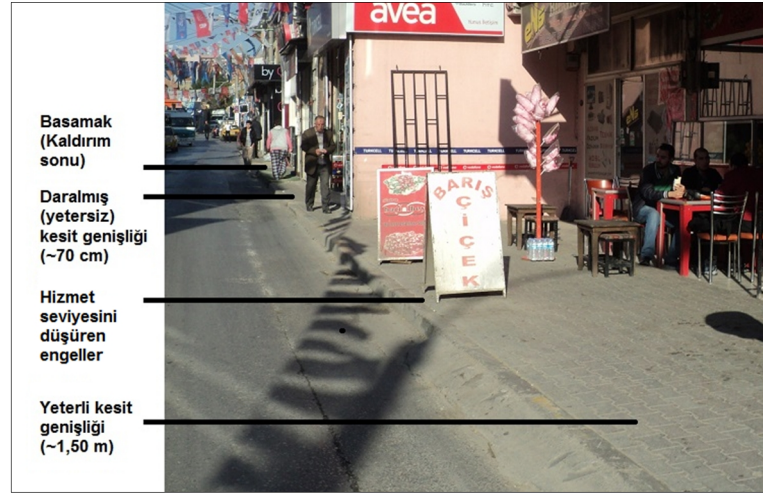
Bu kesitlerden birinde; yaya kaldırımı yeterli kesit genişliğe sahip olmasına rağmen dükkanlara ait reklam panoları yüzünden kesit genişliği daralmakta ve bu alan kullanım dışı olmaktadır. Bu bölümde işgal varken yan yana yürüyen iki yaya herhangi bir çatışmaya maruz kalmamaktadır ama üçüncü bir yaya kaldırımı kullanmak istediğinde çatışmalar kaçınılmaz hale gelmektedir. Bu etken göz önünde bulundurulduğunda hizmet seviyesi bu kesitte C olarak, bu kesimde dükkanlara ait reklam panolarının *yer almaması* durumunda yaya hizmet seviyesi B olarak belirlenmiştir.

Diğer kesitte; kaldırımın yeterli kesit genişliğine sahip olmadığı için yayalar yürümekte zorlanmakta, birbirlerine karşılıklı gelen iki yaya temas etmek zorunda kalmakta ve yayaların önünde başka bir yaya bulunması halinde taşıt yoluna inerek yürümelerine devam emektedir. Yayaların yaya kaldırımını kullanılırken birçok olumsuz etkene maruz kaldığı bu kesitte ise hizmet seviyesi C olarak belirlenmiştir. Sahada incelenen kesitler Şekil 4.85’te görülmektedir.

Şekil 4.85 Uğur Mumcu Caddesi’nde yaya hizmet seviyesi karşılaştırılan kesitler (Kişisel arşiv, 2013)

Görüldüğü gibi, birinci kesit ile ikinci kesitin yaya hizmet seviyeleri aynı çıkmıştır. Bunun nedeni; yaya hizmet seviyesinin hesaplanmasında yardımcı olan formülasyon incelendiğinde bu kesitlerde mevcut trafik hacmi ve yol geometrik elemanları önemli bir rol oynaması olarak belirlenmiştir. Her ne kadar burada kapasitenin yüksek olması nedeni ile kuyruklanmalar ve taşıtların hızında düşüşler görülse de yüksek trafik hacimleri yayalar üzerinde psikolojik bir baskı oluşturmakta ve yaya hareketlerini kısıtlamaktadır. Bundan dolayı, yapılan düzenlemeler sadece kaldırım kesit genişliğinin düzenlenmesi ile sınırlı kalmamalı mevcut trafik koşullarının da değiştirilmesi sağlanmalıdır.

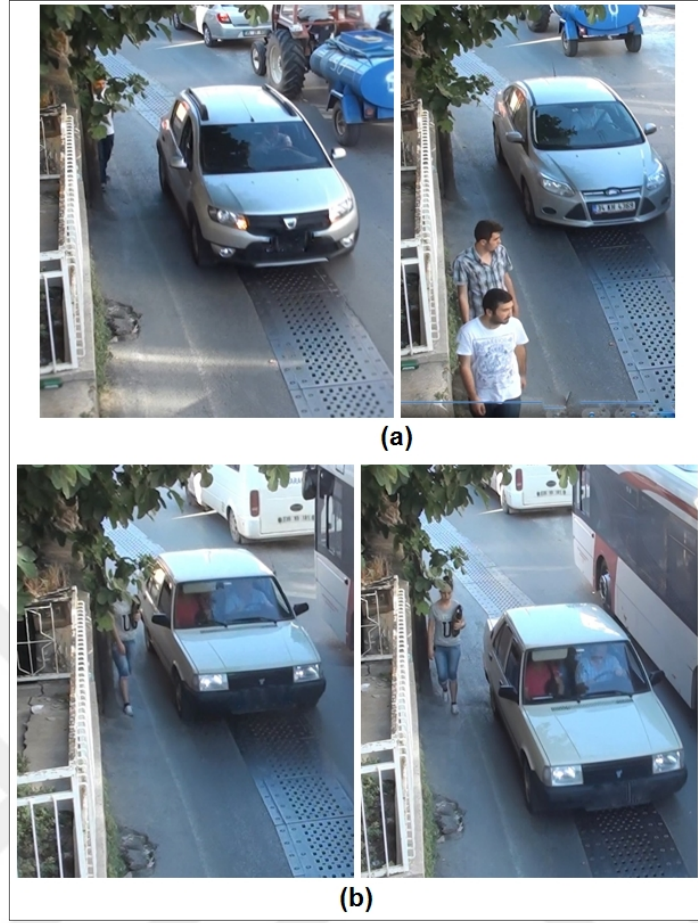
Şekil 4.87 Kaldırım olmayan yol kesiminde yaya-taşıt etkileşimine örnekler: a) İki erkek yayadan oluşan bir grubun maruz kaldığı etkiler, b) Bir bayan yayanın maruz kaldığı etkiler (Kişisel arşiv, 2014)

Ortamdaki şartlara bağlı olarak yaya ve taşıtlar arasındaki etkileşimler gözlemlenmiş, seçilmiş bazı durumlar fotoğraflanarak açıklanmaya çalışılmıştır. Kaldırım bulunmadığı durumlarda taşıt yolundan ilerlemek zorunda olan yayalar zaman zaman taşıtlarla çatışma durumunda taşıtlardan kaçınmak için çeşitli manevralar yaparak kendilerini korumaktadırlar. Kaldırımsız yolda elektrik direği de fazladan bir engel olarak yayaları zor duruma düşürebilmektedir. Aracın duvara yakın bir şekilde yaklaştığını fark eden yaya elektrik direğinin bir miktar gerisinde durup aracın geçmesini beklemektedir (Şekil 4.87).

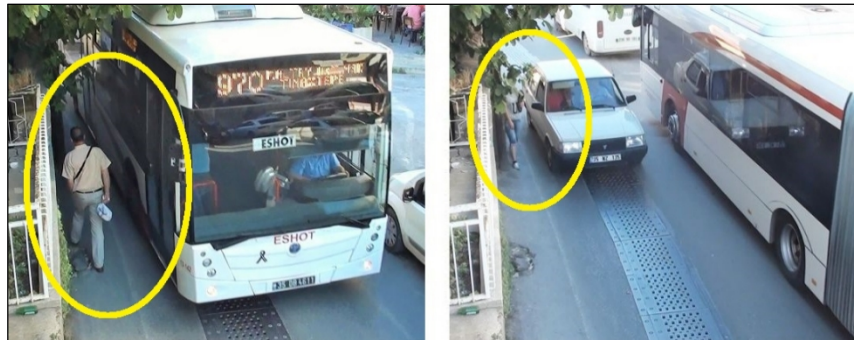
Kaldırım bulunmaması nedeniyle aynı platformu taşıtlar ile paylaşmak durumunda kalan iki farklı yayanın yavaşlama ve bekleme hareketleri Şekil 4.88’de işaretlenerek gösterilmiştir.

Şekil 4.88 Kaldırımın çok yüksek olduğu kesimde yaya davranışı (Kişisel arşiv, 2014)

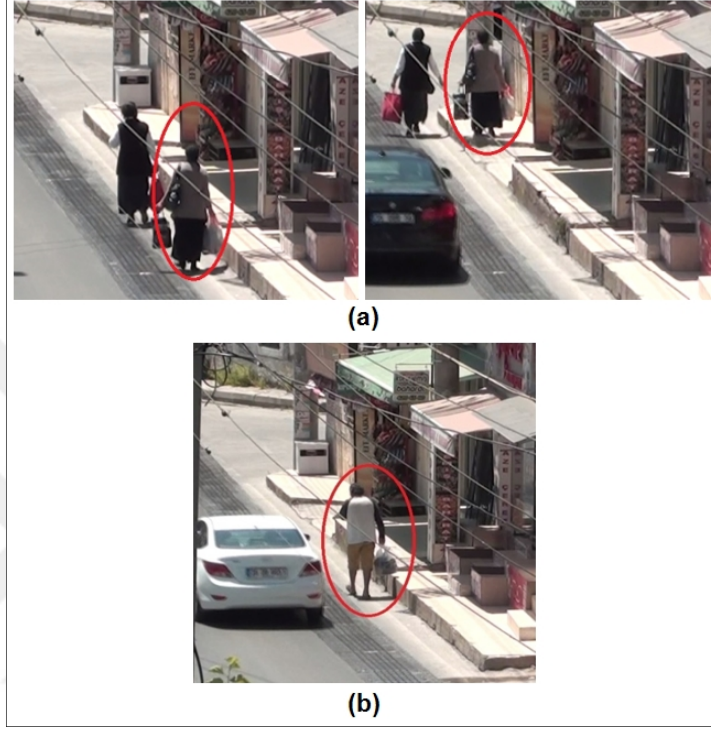
Şekil 4.89 Kaldırımın çok yüksek olduğu kesimde yaya davranışı (Kişisel arşiv, 2014)

Yer yer kaldırımın standarttan yüksek olması nedeniyle risklere rağmen yayanın taşıt platformunda ilerlemeyi tercih ettiği ve kaldırımın çıkış için kabul edilebilir yüksekliğe indiği noktada kısa bir mesafe için bile olsa kaldırıma çıkmayı tercih ettiği görülmüştür (Şekil 4.89).

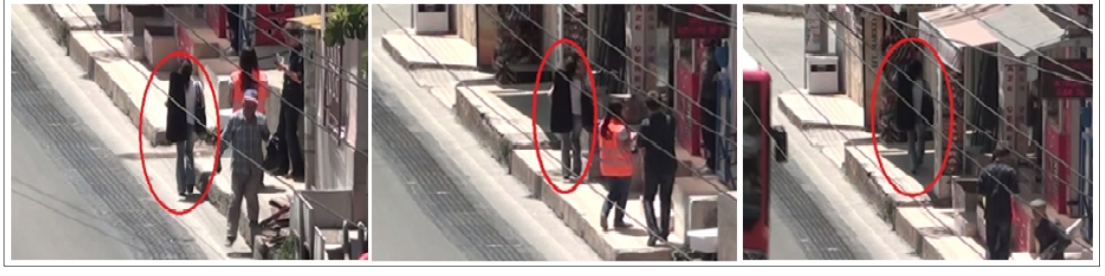
Yayanın kaldırımda yürüme isteğine rağmen, kaldırımın boyut olarak yetersiz olması yayayı taşıt platformunda yürümeye zorlamaktadır. Bu durum yayanın yürüme tercihini kısıtlamakla beraber yayanın üzerinde güvensizlik hissi oluşturduğu görülmektedir. Yaya bu ortamı atlattuktan sonra karşısına çıkan kaldırımı farklı özelliklere sahip iki bölgeye ayırabiliriz. Birinci bölge, kaldırım üzerindeki engellerden dolayı daralan bir alan; ikinci bölge ise boyut olarak birkaç yayanın beraber yürümesine olanak sağlayan bir alana sahiptir. Birinci bölgede, yaya sadece kendi geçebileceği genişlikte olan bir alana sahip olmak ile beraber serbestçe hareket edemediği görülmektedir. İkinci bölgede ise mekanı isteği gibi etkin bir şekilde kullanabilmektedir (Şekil 4.90).

Şekil 4.90 Dar kaldırımda yayanın yürüme davranışı (Kişisel arşiv, 2014)

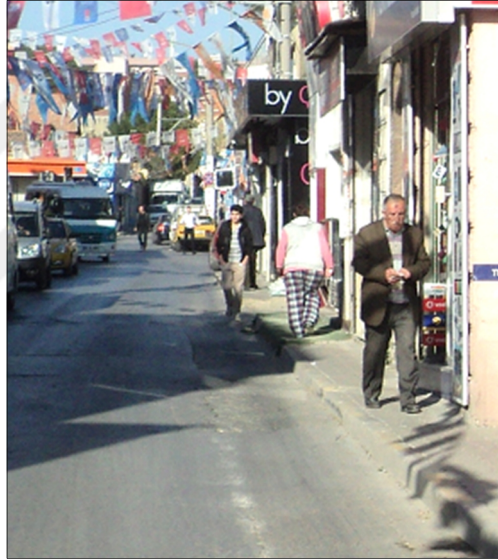
Kaldırımın yetersiz genişlikte olduğu bir başka etüt sahasında (Uğur Mumcu Caddesi) karşılaştıran iki yayadan birinin yola inerek yürümek durumunda kaldığı görülmektedir (Şekil 4.91).

Şekil 4.91 Uğur Mumcu Caddesi etüt sahasındaki dar kaldırım kesimi (Kişisel arşiv, 2013)

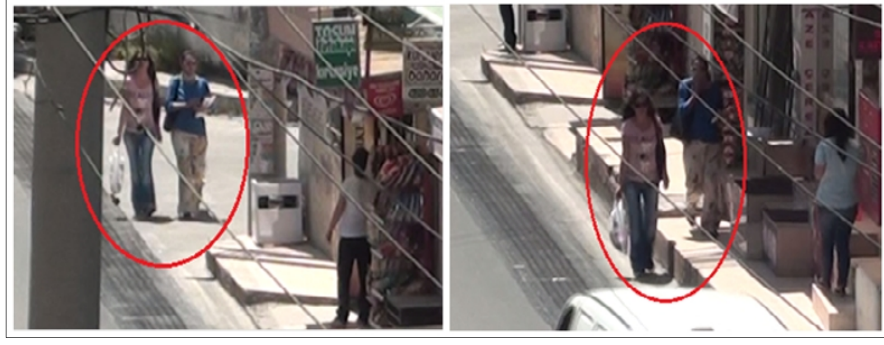
Yayaların beraber yürüme isteğine rağmen, kaldırımdaki yetersiz alandan kaynaklı olarak beraber yürüme zorluğunun yanında yayalardan birinin taşıt platformunda yürüdüğü görülmektedir. Yayaların maruz kaldığı bu durumun sonucunda yayaların konfor algısı ve yayaların hızlarının kısıtlandığı görülebilmektedir. Bunun yanı sıra taşıt platformunda yürüyen yaya yaya-taşıt çatışmasına maruz kalmaktadır (Şekil 4.92).

Şekil 4.92 Yetersiz kesit genişliğinde grup halinde yürüyen yayaların davranışı (Kişisel arşiv, 2014)

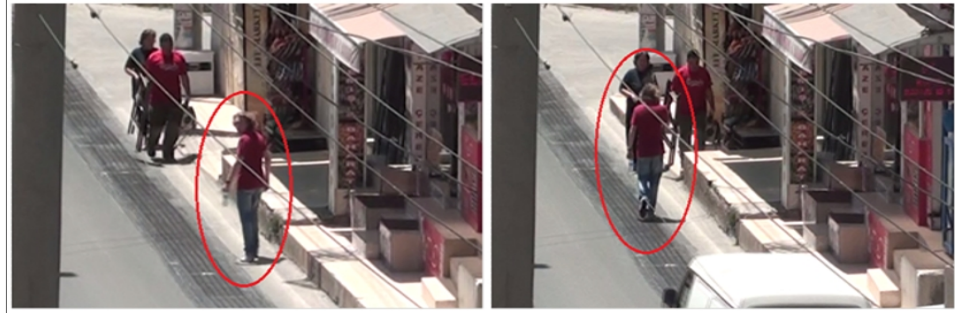
Gerek kaldırım yüksekliği gerekse kaldırım üzerinde bulunan işgallerin neden olduğu daralmalardan dolayı taşıt platformunda yürümeyi tercih eden yayanın karşısına, kendi bulunduğu yönün aksi yönünde yürüyen yayaların çıktığı görülmektedir. Yayanın bu durum karşısındaki ilk tutumu önce arkasına bakıp taşıt gelip gelmediğini kontrol etmek ve sonra yürüdüğü rotanın dışına çıkarak karşısına çıkan yayaları geçmektir. Yayanın içinde bulunduğu bu davranış hem yayanın hem de taşıt sürücüsünün güvenliğini riske atmaktadır. Ayrıca kaldırımın yetersizliğinden kaynaklanan bu durumlar hem yayalar hem de sürücüler için gecikmelere yol açmaktadır (Şekil 4.93).

Şekil 4.93 Karşı yönden yayalarla karşılaşan yayanın davranışı (Kişisel arşiv, 2014)

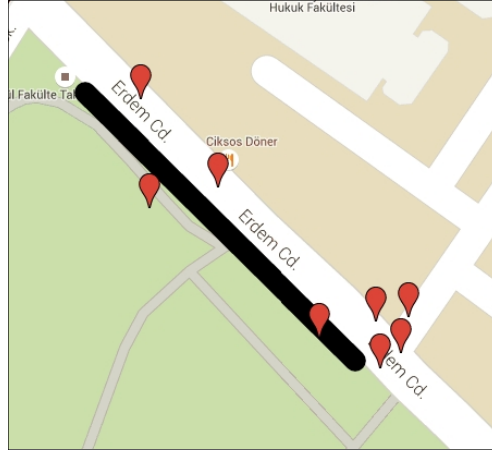
Şekil 4.111 Kontrol yol kesimi olan Hukuk Fakültesi etüt sahası çevresindeki (Erdem Caddesi üzerinde) kazaların konumu

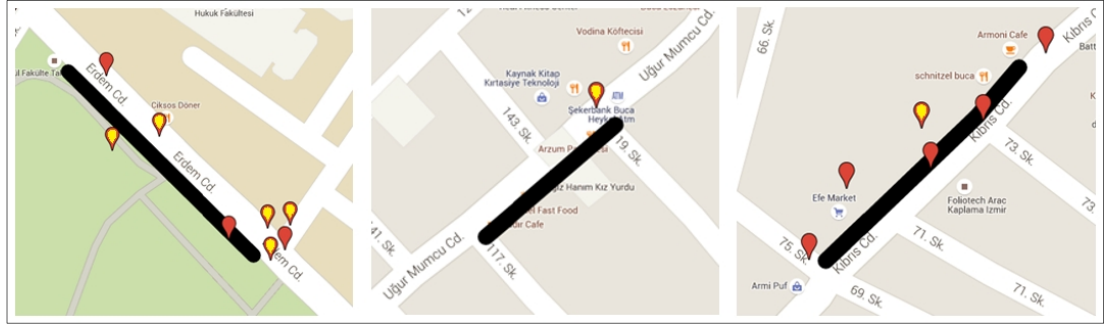
En az bir yayanın bulunduğu kazaların konumları herbir saha için Şekil 4.114'te sarı (açık) renkli işaretle gösterilmiştir.

Şekil 4.114 İncelenen sahalarda çevresinde görülen ve yayaların etkilendiği kazaların konumu

Söz konusu yaya içeren kazaların incelenen etüt sahalarına göre dağılımına bakıldığında en yüksek kaza sayısının Erdem Caddesi üzerindeki yol kesiminde meydana geldiği görülmektedir (Tablo 4.24). Bu kazaların türüne bakıldığında ise tümünün *Yayaya çarpma* şeklinde olduğu dikkati çekmektedir (Tablo 4.25). Etüt sahasının hemen yanında bir otobüs durağı ve yolun karşı tarafında bir üniversite yerleşkesi girişi bulunmaktadır. Buradan hareketle, bu kazaların karşıya geçmek isteyen yayaları içerdiği düşünülebilir. Ancak bu yargıyı destekleyecek daha ayrıntılı bilgiye ulaşılamamıştır.

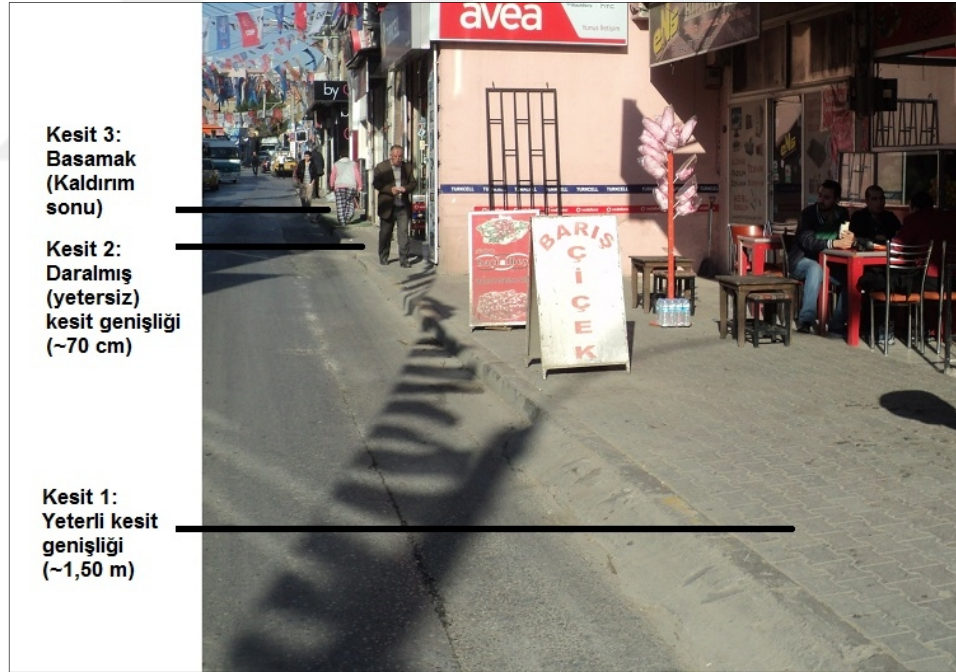
Dar şeritlere sahip iki yönlü bir koridor üzerinde bulunan söz konusu yol kesimi üzerindeki kaldırım, binaların daraltması ve kaldırım üzerinde dükkanlara ait işgal unsurlarının varlığı nedeniyle yer yer daralmakta; daralan bölgelerde yayalar karşı yönden gelen yayayı geçmek için yola inip yürümektedirler. Caddedeki taşıt trafiği oldukça yüksek hacimli olduğundan, yaya ve taşıt trafiği açısından trafik güvenliği riskleri doğmaktadır. Söz konusu sahanın genel görünüşü Şekil 4.121’de sunulmuştur.

Şekil 4.121 Uğur Mumcu Caddesi'ndeki etüt sahası (sorunlu yol kesimine örnek) (Kişisel arşiv, 2013)

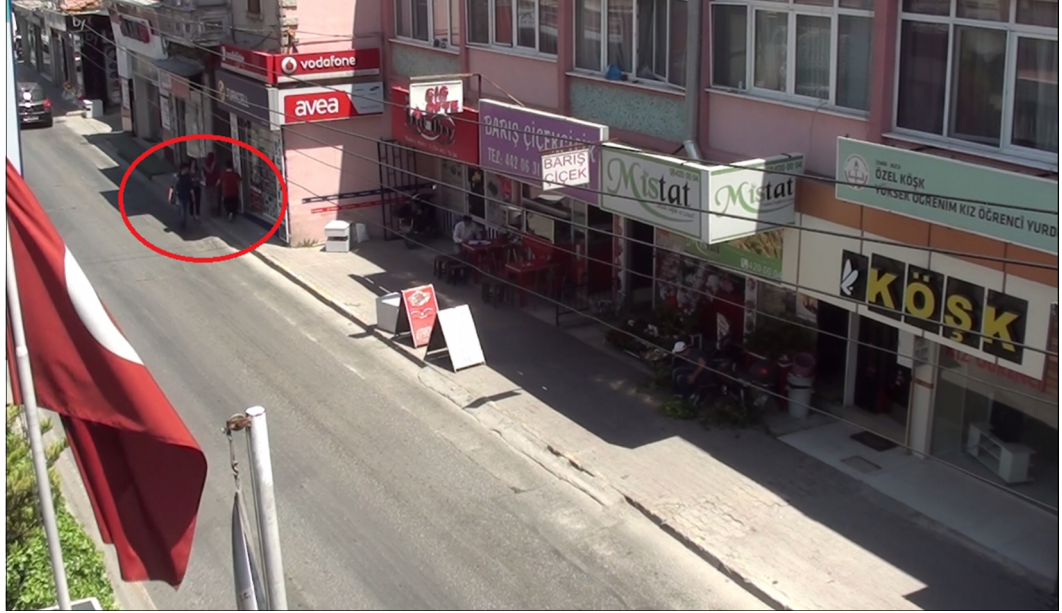
Şekil 4.129’daki fotoğrafta kırmızı elips içinde işaretlenen bölge, daralan kaldırımda yayaların göstermiş olduğu, dar kaldırım nedeniyle yola inerek geçme hareketidir. Durum, resim büyütülerek Şekil 4.130’da gösterilmiştir.

Şekil 4.129 Sahanın genel görünümü ve gözlenen yaya hareketlerine bir örnek (Kişisel arşiv, 2014)

Bölüm 4.7.2’de tanıtılan Uğur Mumcu Caddesi’ndeki saha üzerinde benzetim modellemesi yapılmıştır. Bu yol kesiminde kaldırımın 70 cm mertebelerine kadar daralması nedeniyle karşı yönden gelen bir yaya ile karşılaşan yayalar yola inerek yürümekte, taşıtlarla riskli bir etkileşime zorlanmaktadır. Söz konusu dar kaldırım kesimi genişletilerek yayaların yolculuk süreleri ve gecikmeleri ölçülmeye çalışılmıştır.

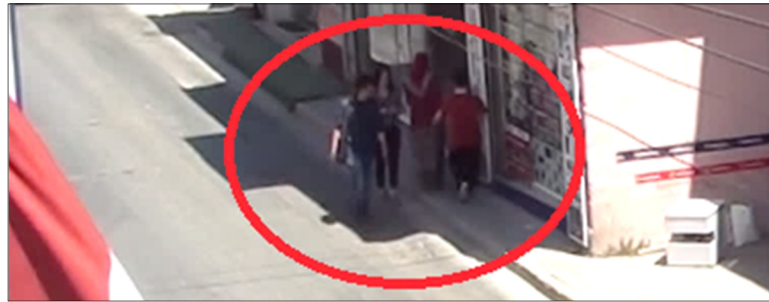
Şekil 4.130 Gözlenen yaya hareketlerine bir örnek (büyütülmüş) (Kişisel arşiv, 2014)

Yukarıda anlatılan yola inme durumundan kaynaklanan kayıplar benzetim ortamında temsil edilerek ölçülmüş, bir düzenleme yapılarak sonuçlar karşılaştırmaya çalışılmıştır. Bu amaçla öncelikle saha AutoCAD planından aktarılarak VISSIM ortamında çizilmiştir. Şekil 4.131’de sahanın benzetim ortamında ilk oluşturulan modeli sonrası iki boyutlu (havadan) görünümü sunulmuştur.

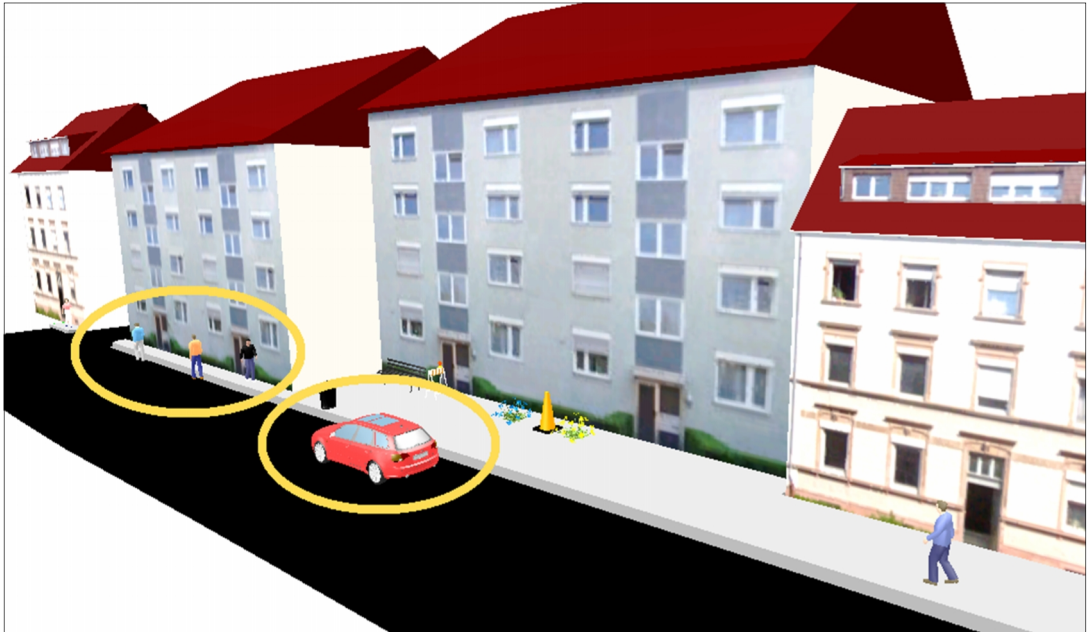
Daha sonra yapı blokları üzerine üç boyutlu bina modelleri giydirilerek ortam görüntüsünün gerçeğe yaklaştırılması sağlanmıştır. Bu ortam, mevcut durumu temsil etmektedir. Kaldırımın yetersizliği sonucu yayaların yola inerek buradan yürümesi ve taşıtların çok yakından geçmesi Şekil 4.135 ve Şekil 4.136’da işaretlenerek gösterilmiştir.

Şekil 4.135 Sahanın üç boyutlu modeller ile perspektif görünümü (mevcut sorunlu durum)

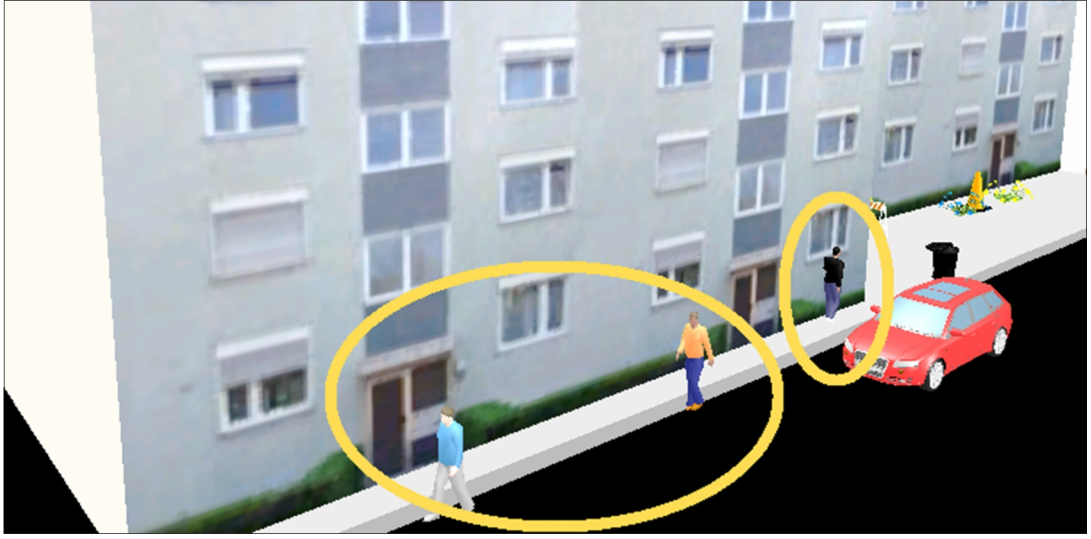
Şekil 4.136 Sahanın diğer bir açıdan üç boyutlu modeller ile perspektif görünümü (mevcut sorunlu durum)

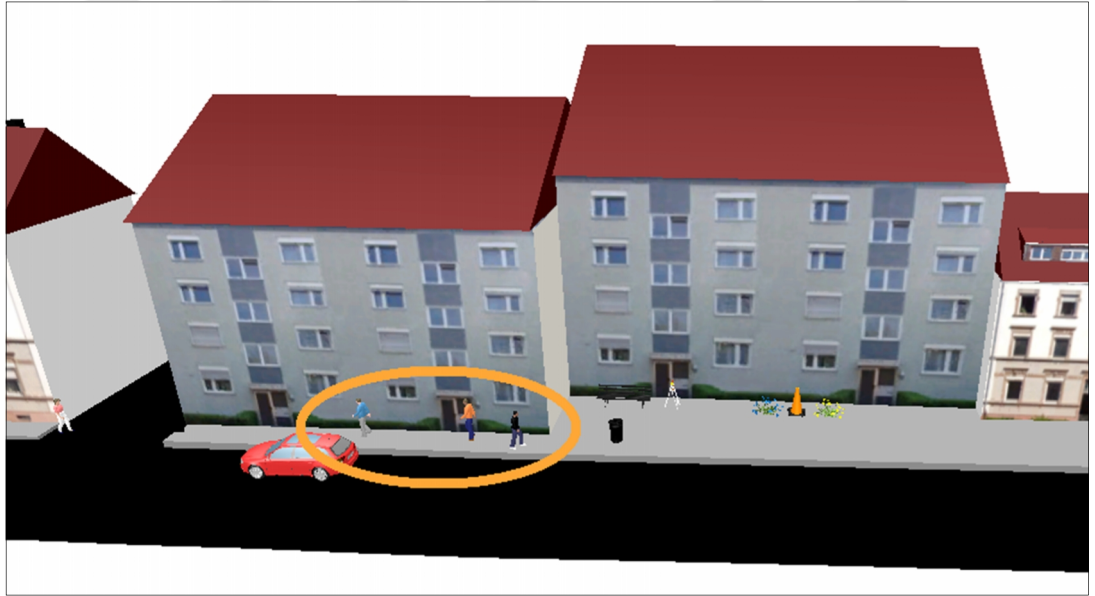
Şekil 4.138 Sahanın diğer bir açıdan perspektif görünümü (önerilen düzenleme sonrası durum)
