**KENT İÇİ ULAŞIM SİSTEMLERİNDE**  
**YAYA HAREKETLERİNİN MODELLENMESİ**

**Doktora Tezi**

**İnşaat Mühendisliği Anabilim Dalı, Ulaştırma Doktora Programı**

# MODELLING OF PEDESTRIAN MOVEMENT CHARACTERISTICS IN URBAN TRANSPORTATION SYSTEMS

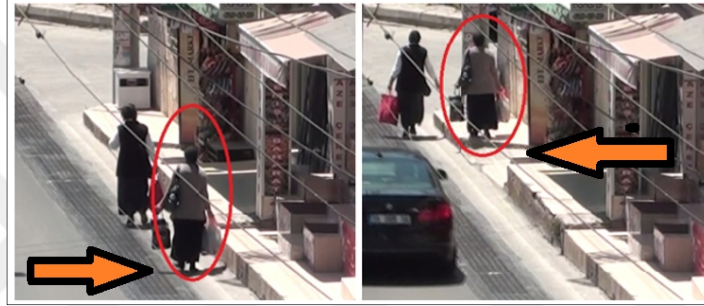
Çalışma sonucu varılan bulgular ışığında, ülkemizde mevcut kaldırımların en belirgin kusurlarından biri yol kotundan oldukça değişken yüksekliklerde olması ve kullanım zorluğu nedeniyle birçok yaya tarafından tercih edilmemesi olarak ifade edilebilir. Bu durum, cadde ve sokaklarda yayaların taşıtlara ayrılmış alanda yürümesi sonucunu doğurmaktadır. Şekil 5.3'te gösterilen örnekte yük taşıyan kadın yaya, kot farkı nedeniyle yoldan yürüdükten sonra, çok kısa bir uzunluk için de olsa kaldırım yüksekliğinin azaldığı noktadan itibaren kaldırımı kullanmayı tercih etmiştir.

Şekil 5.3 Kaldırımın standarttan yüksek olduğu kesimde yayanın kullanmaktan kaçınması (Kişisel arşiv, 2014)

Yukarıdaki görüntü uzun bir süre yenileme yapılmadığı tahmin edilen bir kaldırıma aittir ve kaldırım parçasının 30 cm'yi aşan yüksekliğinin geneli yansıtmadığı ortadadır. Öte yandan, bordür taşları kullanılarak günümüzde imal edilen bazı kaldırım kesimlerinde, standartta 15 cm olarak tanımlanmış maksimum kaldırım yüksekliğinin çok üstünde kot farkları dikkati çekmektedir. Kentsel altyapı bileşenleri, yollar ve kaldırımların tasarım ve imalat aşamaları, söz konusu kot farklarını standartlarda tanımlanan aralıklar içerisine çekmek amacıyla gözden geçirilmeli; gerekli kanuni düzenlemeler yapılmalı; bunların uygulanmasına yönelik tedbirler alınmalıdır.
