ORTA KARBONLU ALAŞIMSIZ BİR ÇELİĞE  
YÜKSEK KROM İÇERİKLİ BİR ELEKTROTLA  
YAPILACAK KAPLAMANIN MİKROYAPI  
ÖZELLİKLERİNİN İNCELENMESİ

Yüksek Lisans Tezi

Makine Mühendisliği Anabilim Dalı

Aralık - 2011

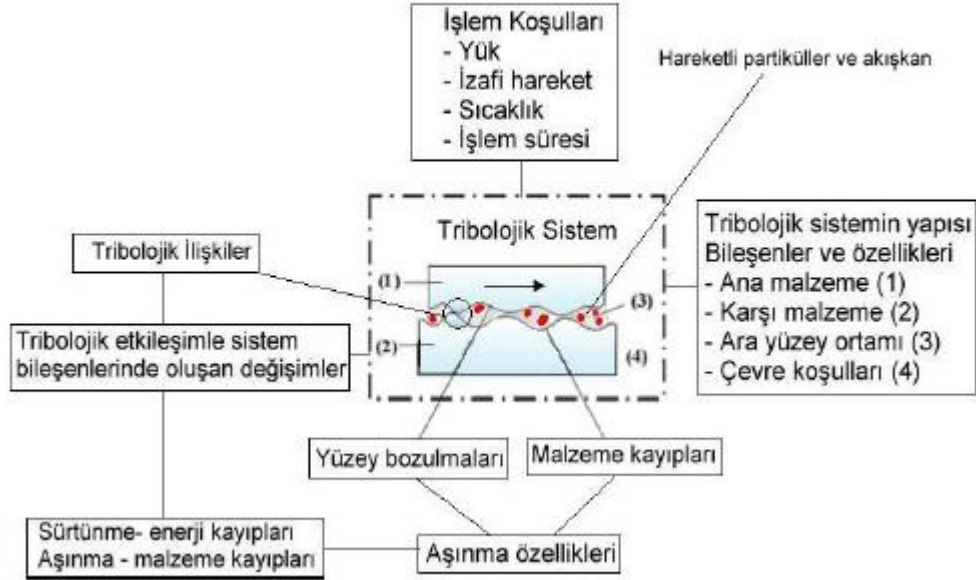
**Şekil 5.1** Bir tribolojik sistemin standartlara uygun şematik olarak gösterimi [30].

Bir aşınma sisteminde temel elemanlar; ana malzeme (aşınan), karşı malzeme (aşındıran), ara malzeme, yük (temas kuvveti), izafi hareket ve çevredir. Bütün bu elemanların oluşturduğu sistem, teknikte “tribolojik sistem” olarak adlandırılır. Bir tribolojik sistemin standartlara uygun şematik olarak gösterimi Şekil 5.1.’de görülmektedir.

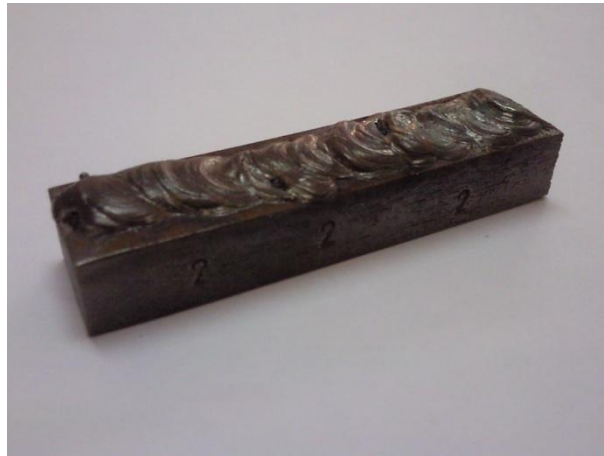
**Şekil 6.2** Elektrik ark kaynak yöntemi kullanılarak Citodur 600 elektrotla kaplanan orta karbonlu alaşımsız AISI 1030 çelik numune.

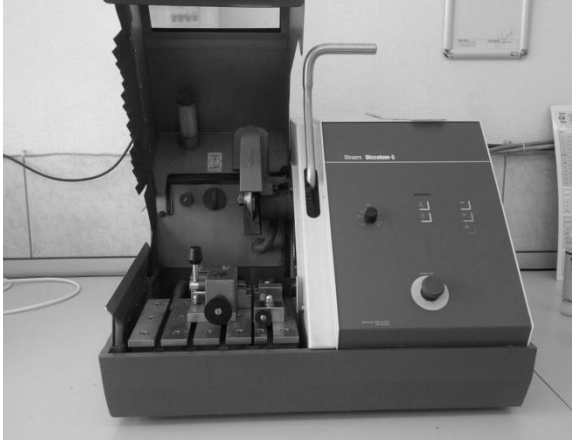
(b)

**Şekil 6.5** Deneysel çalışmada kullanılan cihazlar: a) Görüntü analiz sistemi, b) Hassas terazi, c) Struers Discotom-5 kesme cihazı, d) Sertlik ölçüm cihazı, e) Struers Tegrapol-21 zımpara ve parlatma cihazı, f) Struers bakalite alma cihazı.

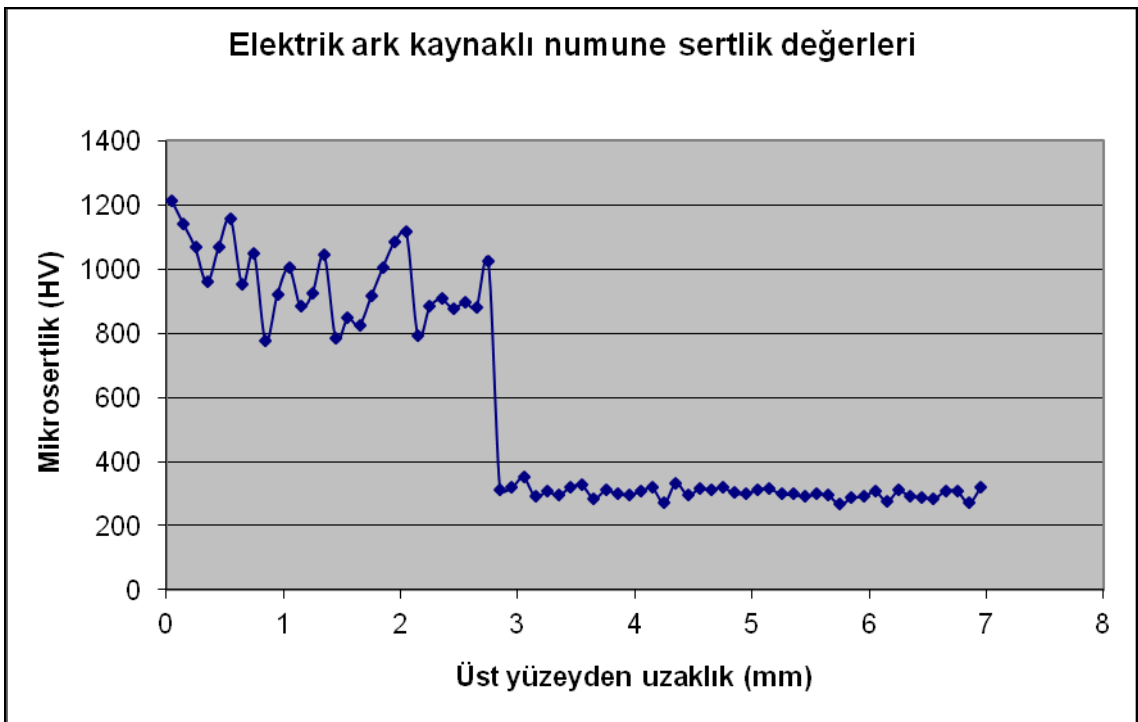
Şekil 7.1 Sertlik ölçüm deneylerinin üst yüzeyden derinliğini gösteren grafik.

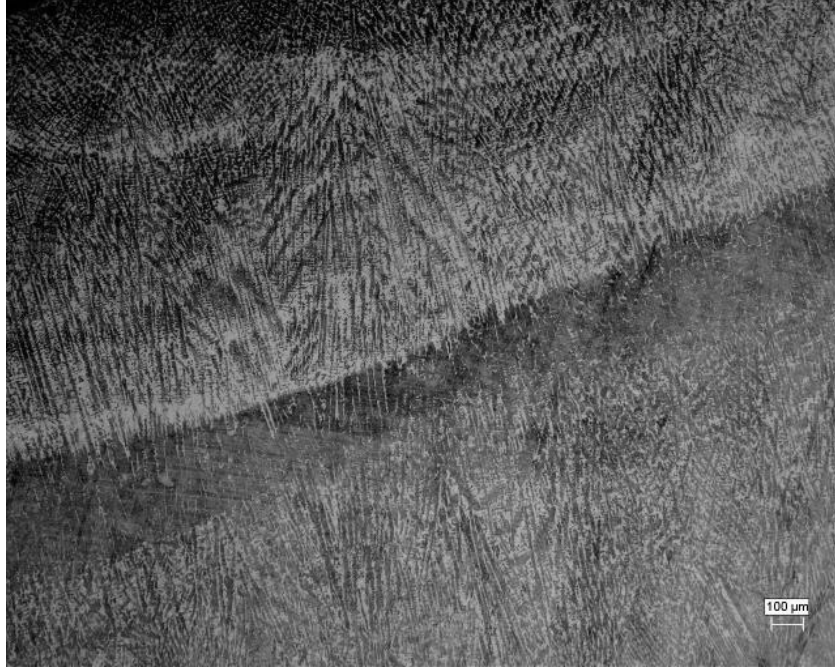
**Şekil 7.5** Elektrik ark kaynağı kullanılarak Citodur 600 elektrotuyla kaplanan AISI 1030 çeliğinin mikroyapı görüntüsü (X50) büyütmede.

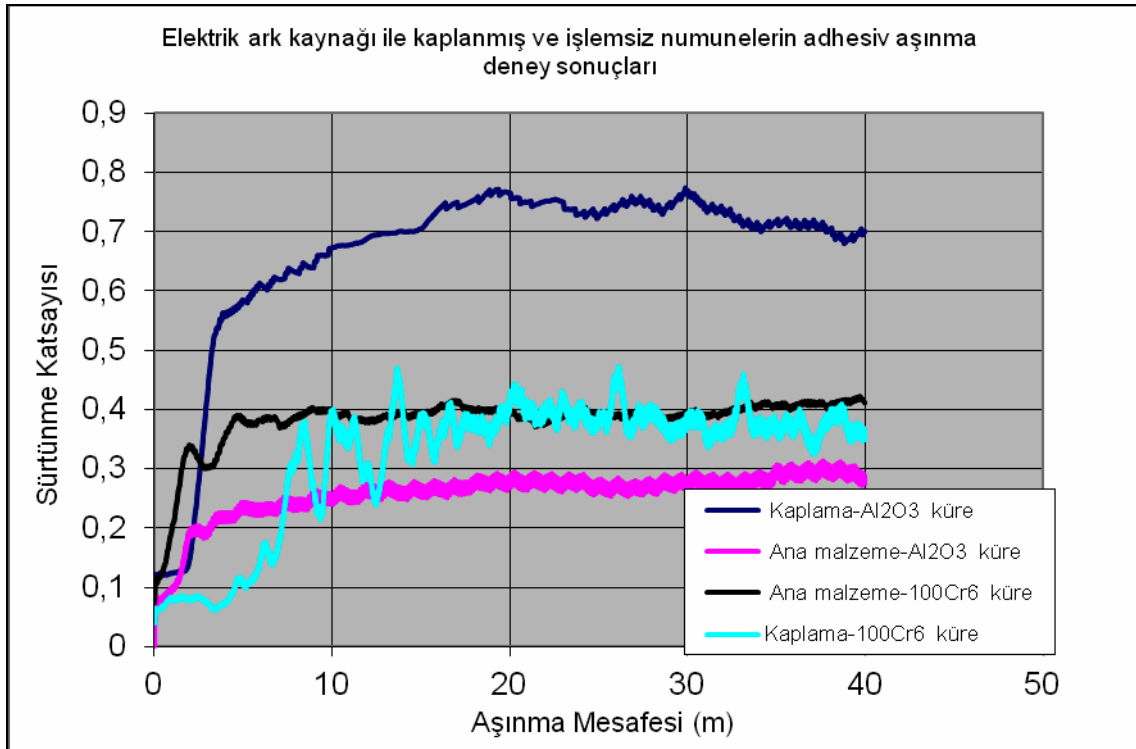
Şekil 7.20 Kaplama yapılan ve ana malzeme numunelerinin, Al<sub>2</sub>O<sub>3</sub> ve 100Cr6 küre ile yapılan adhesiv aşınma deneylerinde sürtünme katsayısı değerinin zamana bağlı değişimi.

Şekilden görüleceği üzere çelik küre (100Cr6)’ ye karşı yapılan deneyde; ilk 7-8 m aşınma yoluna kadar, sürtünme katsayısında hızla bir yükselme olmuş, ancak 20 m’ lik aşınma yolundan itibaren sürtünme katsayısı değişmeyerek oldukça kararlı değerler almış ve sabit kalmıştır. Genel olarak incelendiğinde kaplama yapılan numunenin 100Cr6 çelik küreye karşı sürtünme katsayısı yaklaşık  $\sim 0.32$  olarak elde edilmiştir.

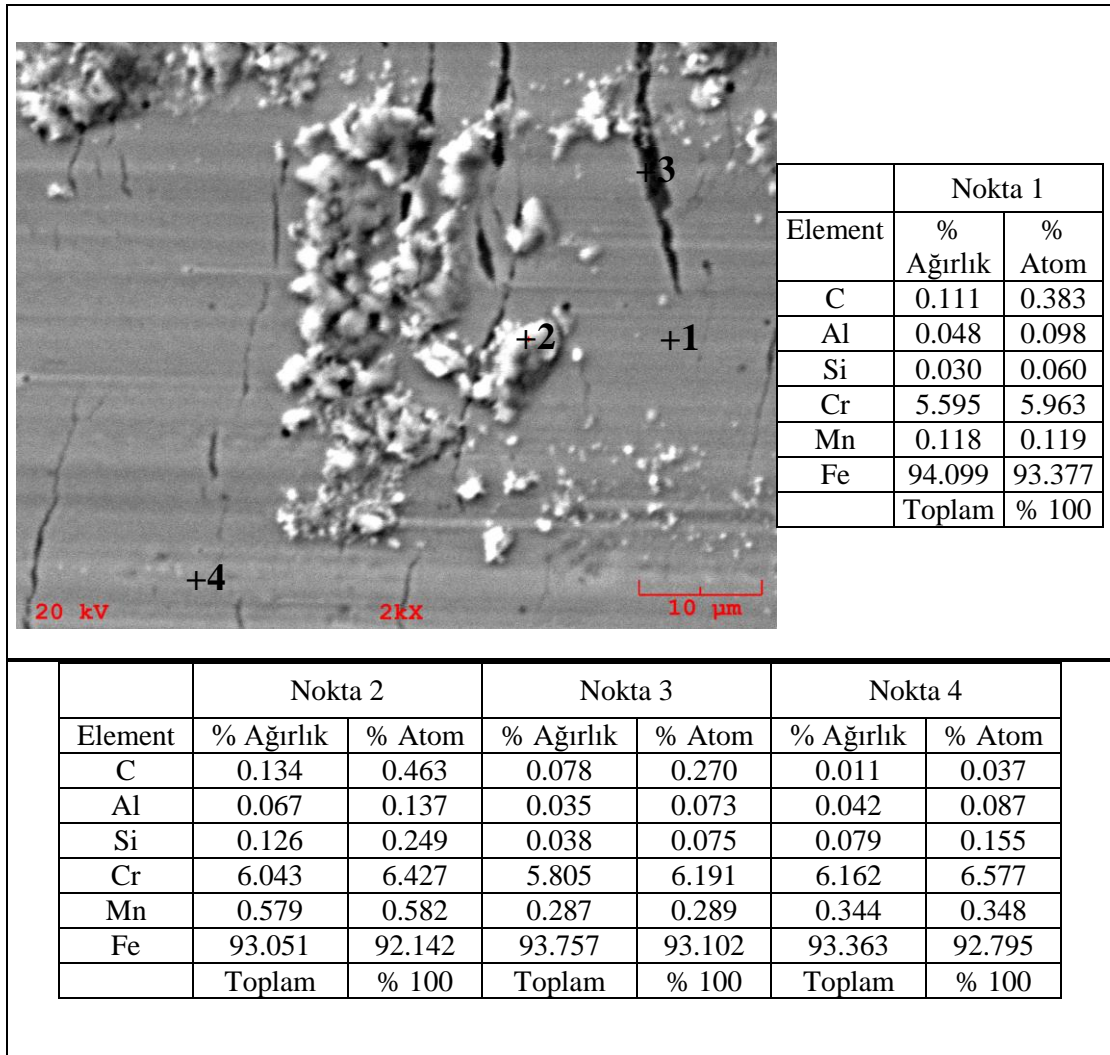
**Şekil 7.24** Kaplama yapılan numunenin- $Al_2O_3$  küre ile yapılan adhesiv aşınma deneyi sonrası SEM fotoğrafı ve EDS analizleri (2000X).

Şekil 7.24’ te kaplama yapılan numunenin,  $Al_2O_3$  küre karşısındaki adhesiv aşınma deneyi sonrası SEM fotoğrafı ve EDS analizleri görülmektedir. Şekil incelendiğinde nokta 3’ teki gibi, aşınma yüzeyine dik, yüzeye doğru oluşan çatlaklar net olarak görülmektedir. Bu çatlaklarla başlayan partikül halindeki malzeme kaybına ilave olarak sert krom karbür içerikli partiküllerin de destekleyici abrasiv etkisiyle sürtünme katsayısı beklenmedik şekilde artmıştır.
