**T.C.  
TRAKYA ÜNİVERSİTESİ  
FEN BİLİMLERİ ENSTİTÜSÜ  
GELENEKSEL EDİRNE EVLERİNİN BAHÇE DÜZENLERİ**

**Deniz Gözde ERTİN  
Peyzaj Mimarı  
YÜKSEK LİSANS TEZİ  
MİMARLIK ANA BİLİM DALI**

YÜKSEK LİSANS TEZİ  
MİMARLIK ANA BİLİM DALI

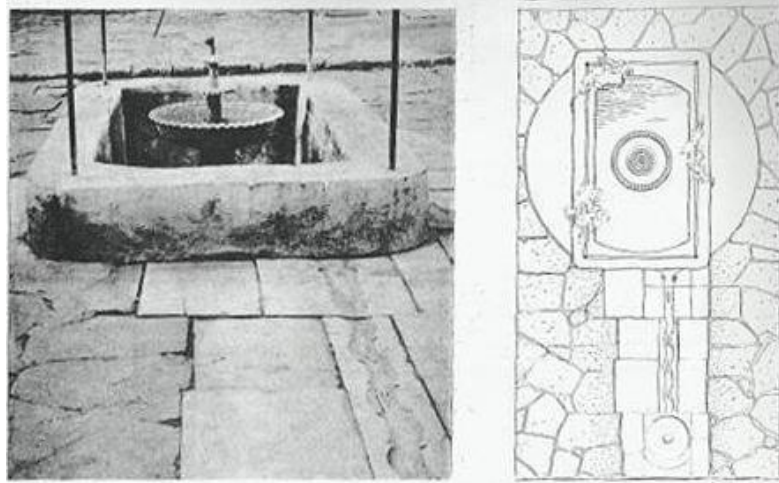
Şekil 2.7. Edirne’ de eski bir otelin bahçesindeki taşlıkta bir havuz ve toplama taşlarından yapılmış yılankavi su yolu (Eldem, 1976).

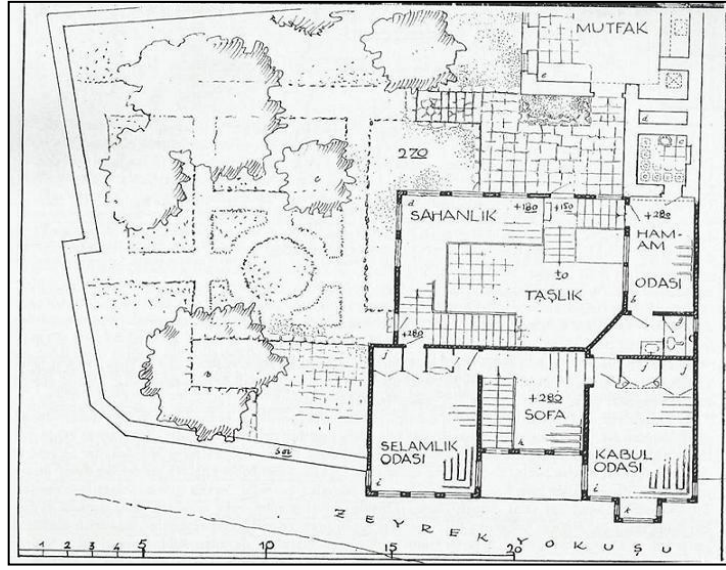
Şekil 2.11. İstanbul Zeyrek’ te bir evin bahçe planı- Ev ile bahçe arasındaki sıkı bağlantı (Eldem, 1976).

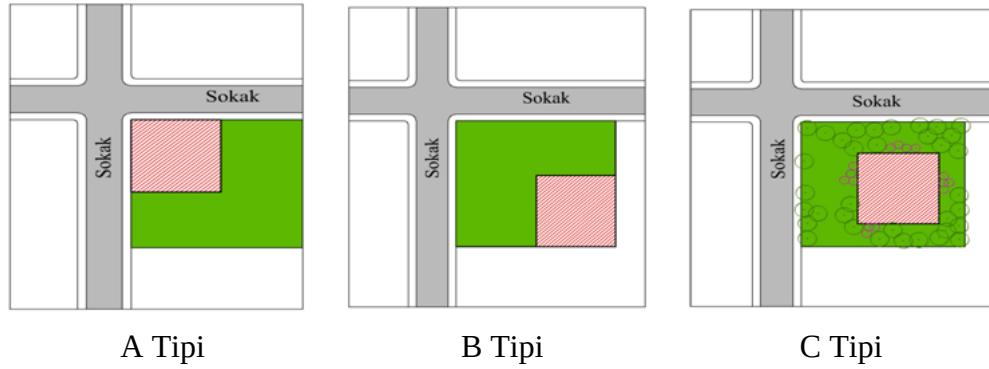
Şekil 3.10. Dr. Rıfat Osman Bey’e göre; evlerin bahçe içindeki konumları (çizim: Ertin, 2011)

- A. Tipi: Ev, sokak üzerindedir.
- B. Tipi: Ev, sokaktan uzak ve bahçenin bir köşesindedir.
- C. Tipi: Ev, ağaçlı ve çiçekli bahçe ile çevrilmiştir (Şekil 3.10).

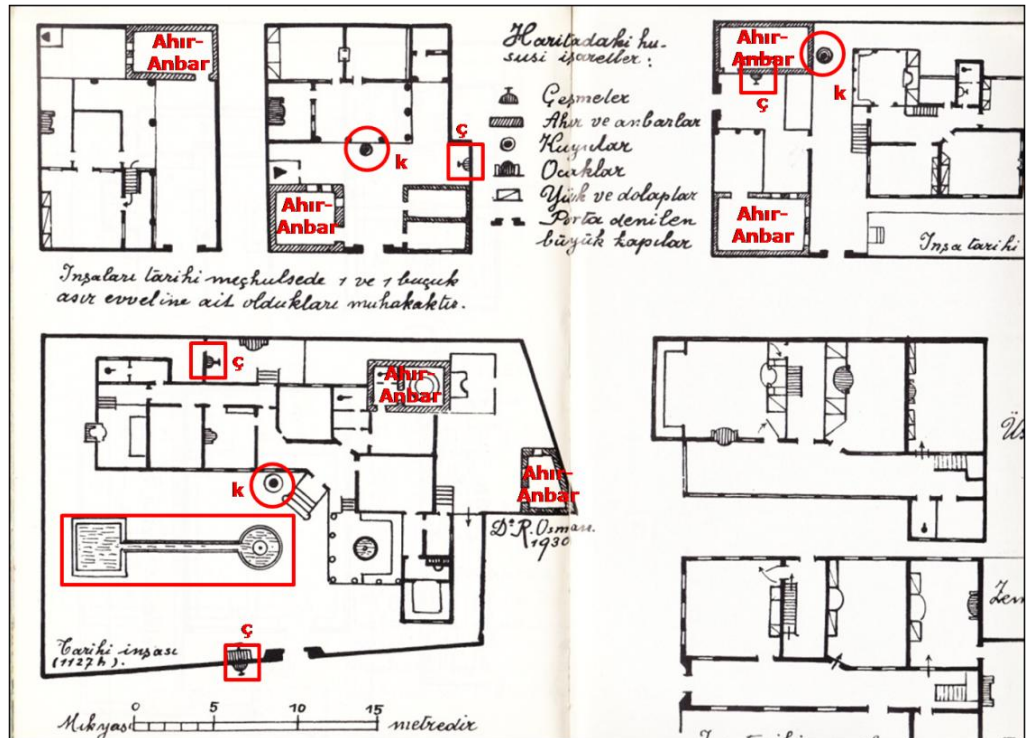
Şekil 3.11. Tarihleri eski Edirne evlerinden 5 tane plan örneği/ konutlarda ve bahçelerde yer alan su öğeleri- çeşme, kuyu, havuzlar (Ünver, 1976)

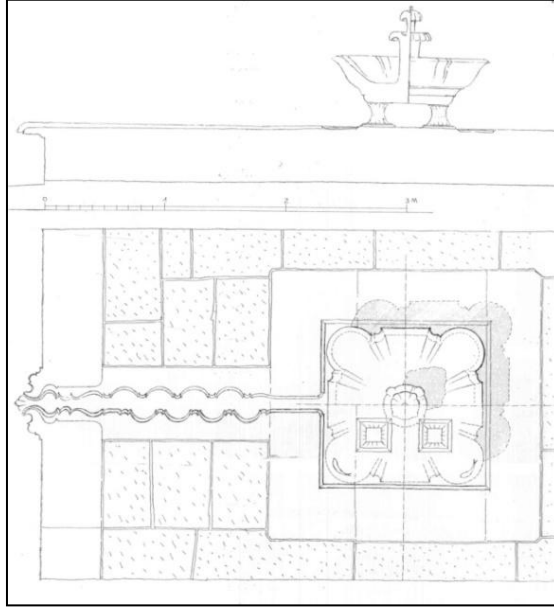
Şekil 3.13. Edirne’de İbrahim Bey Konağı-Süs havuzu ve fişkirtak örneği (Eldem, 1976)

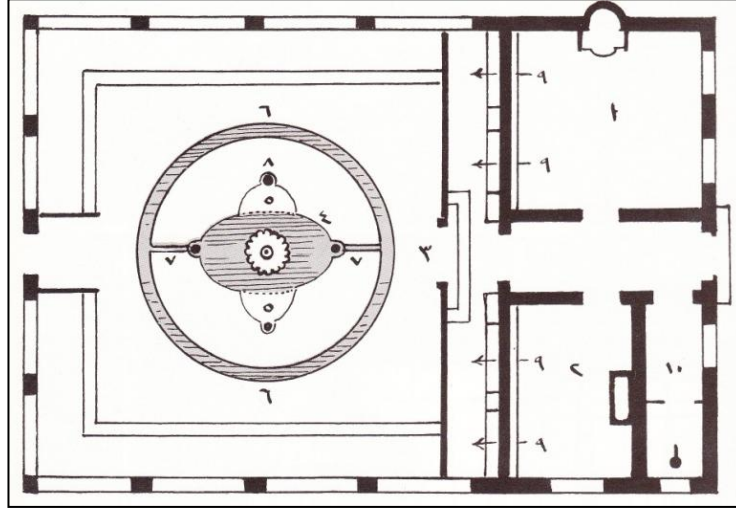
Şekil 3.14. Edirne’de bir köşk plan örneği (Ünver, 1976)

- Bahçelerin ortalarında genellikle büyük bir odadan ibaret olan ve 9, 10 basamakla çıkılan köşkler vardır. Köşklerin ortasında genel olarak fiskeye mevcuttur ve köşkün duvarları yaldızlı panjurlardan ibarettir (Şekil 3.14).

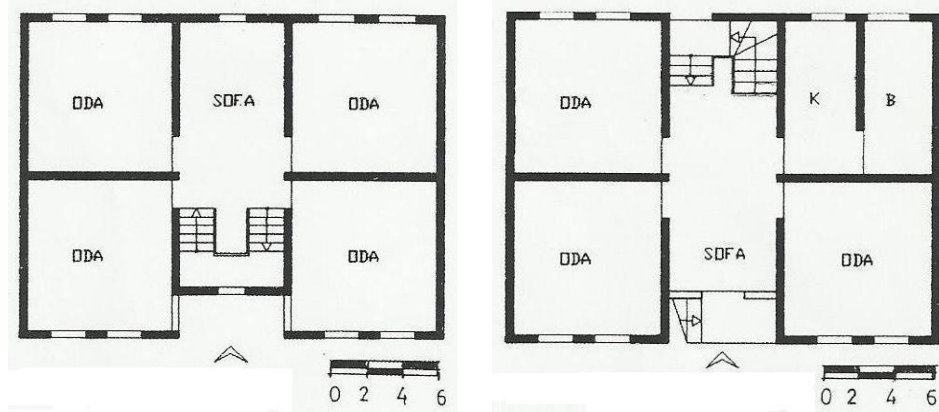
Şekil 3.18. Karaağaç'ta yer alan evlere ait tipik bir plan (Erdoğan, 2002)

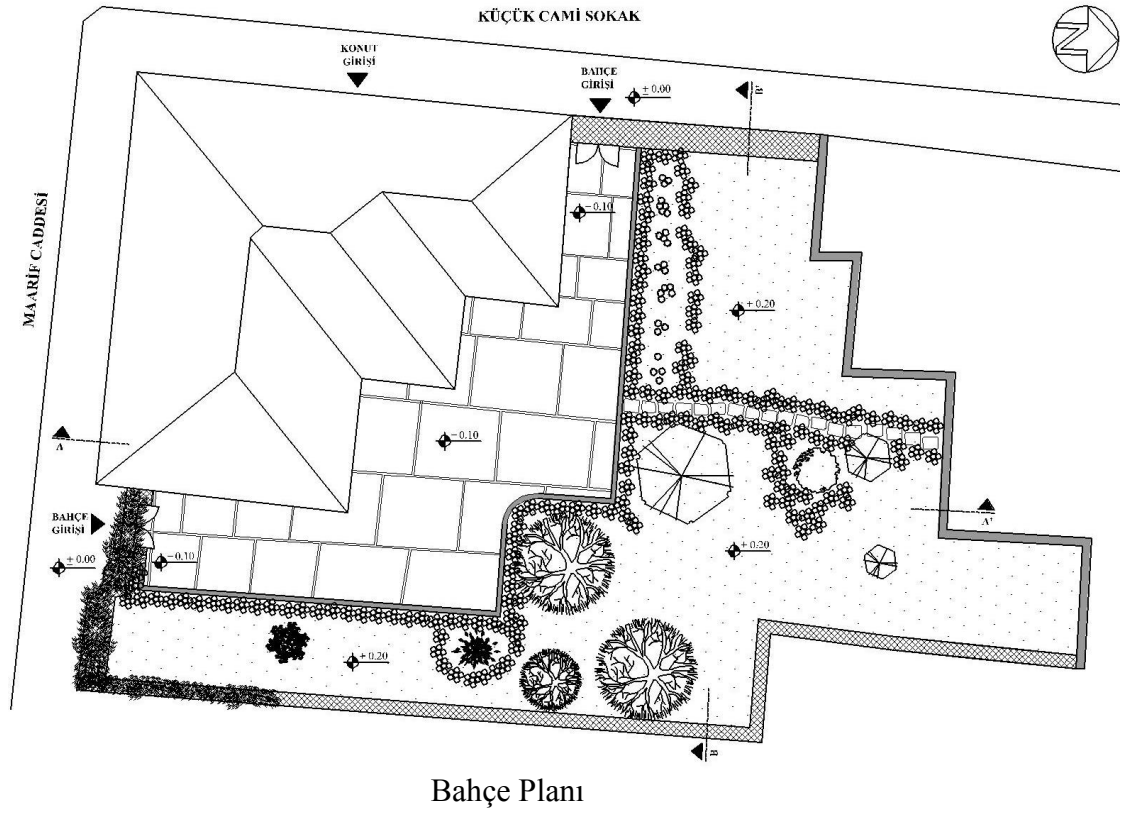
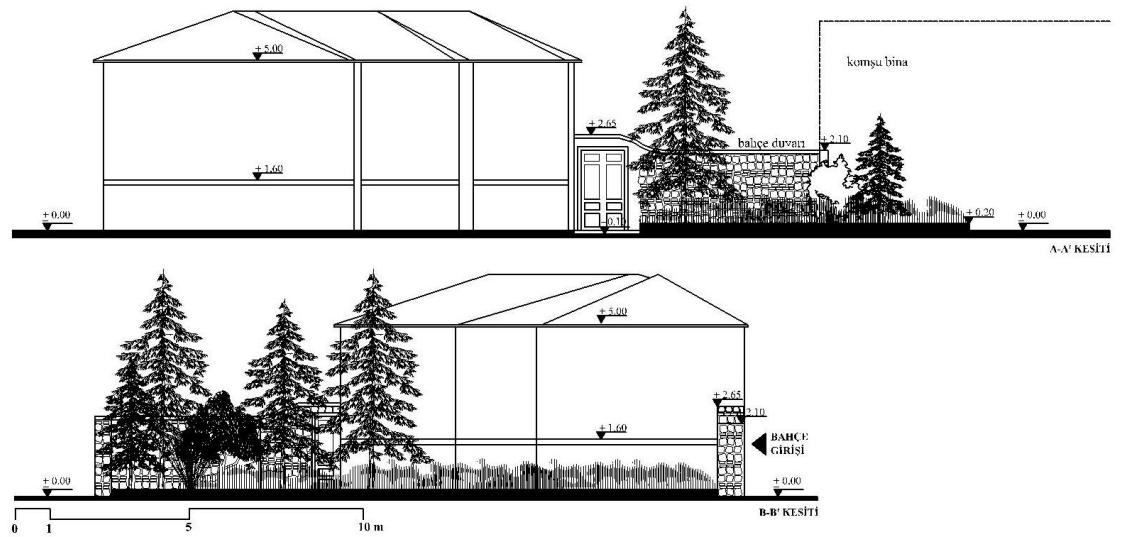
Şekil 5.8. Konut Bahçesi Örneği-2/Plan ve Kesitler

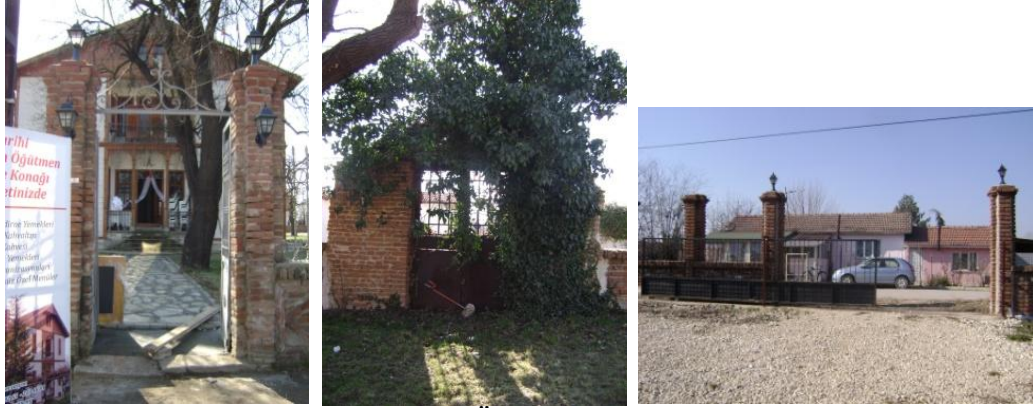
Şekil 5.79. Bahçe kapıları, sırasıyla; Ön bahçe-Arka bahçe-Yan bahçe kapısı ve bahçe duvarları

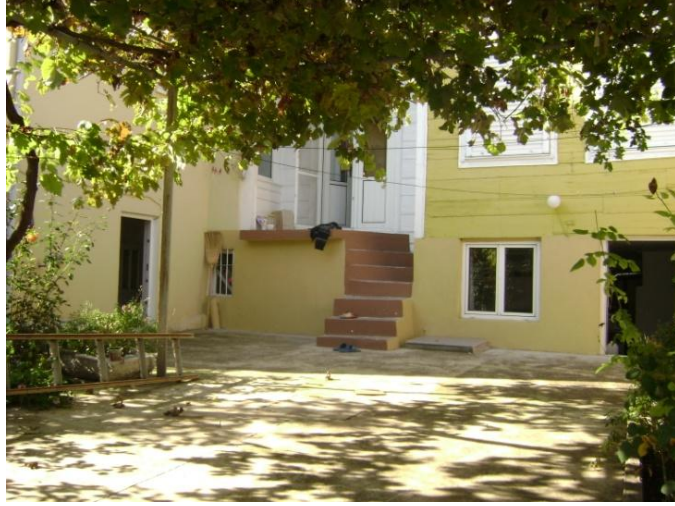
Şekil 5.88. Arka bahçe kısmı, sert zemin

Bu kısma, konutun arka kısmındaki kapısından merdivenle inilerek ya da arka bahçe kapısından girilmektedir. Arka bahçenin 3'te 1'birini konuta hemen bitişik olan sert zemin ve diğer 3'te 2'lik kısmını 1.75 m. yükseklikteki duvarlar ile çevrili, sebze yetiştirilmek için ayrılmış olan toprak alan oluşturmaktadır.

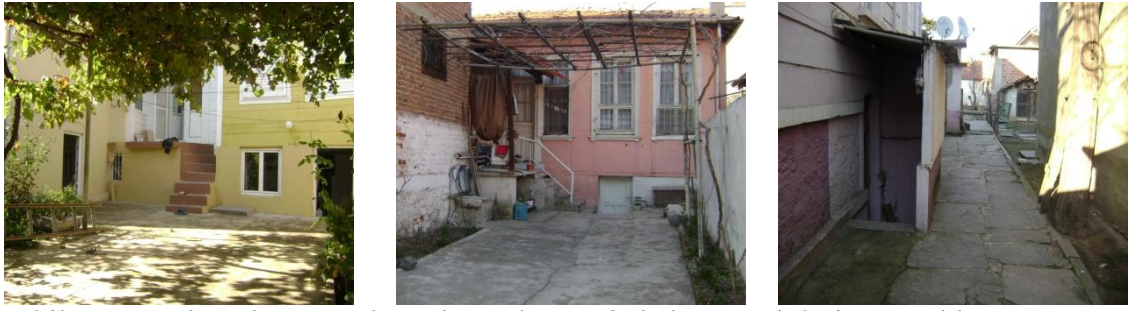
Şekil 5.99. Dökme beton ve kayrak taş döşenmiş bahçe zeminlerine örnekler (No: 13-6-10)
