**İSKİLİP ŞEHİRİ GELENEKSEL ARASTASI  
KORUMA VE SAĞLIKLAŞTIRMA ÖNERİSİ**

**YÜKSEK LİSANS TEZİ  
MİMARLIK**

**GAZİ ÜNİVERSİTESİ  
FEN BİLİMLERİ ENSTİTÜSÜ**

**THE CONSERVATION AND REHABILITATION PROPOSAL OF  
TRADITIONAL ARASTA IN İSKİLİP CITY**

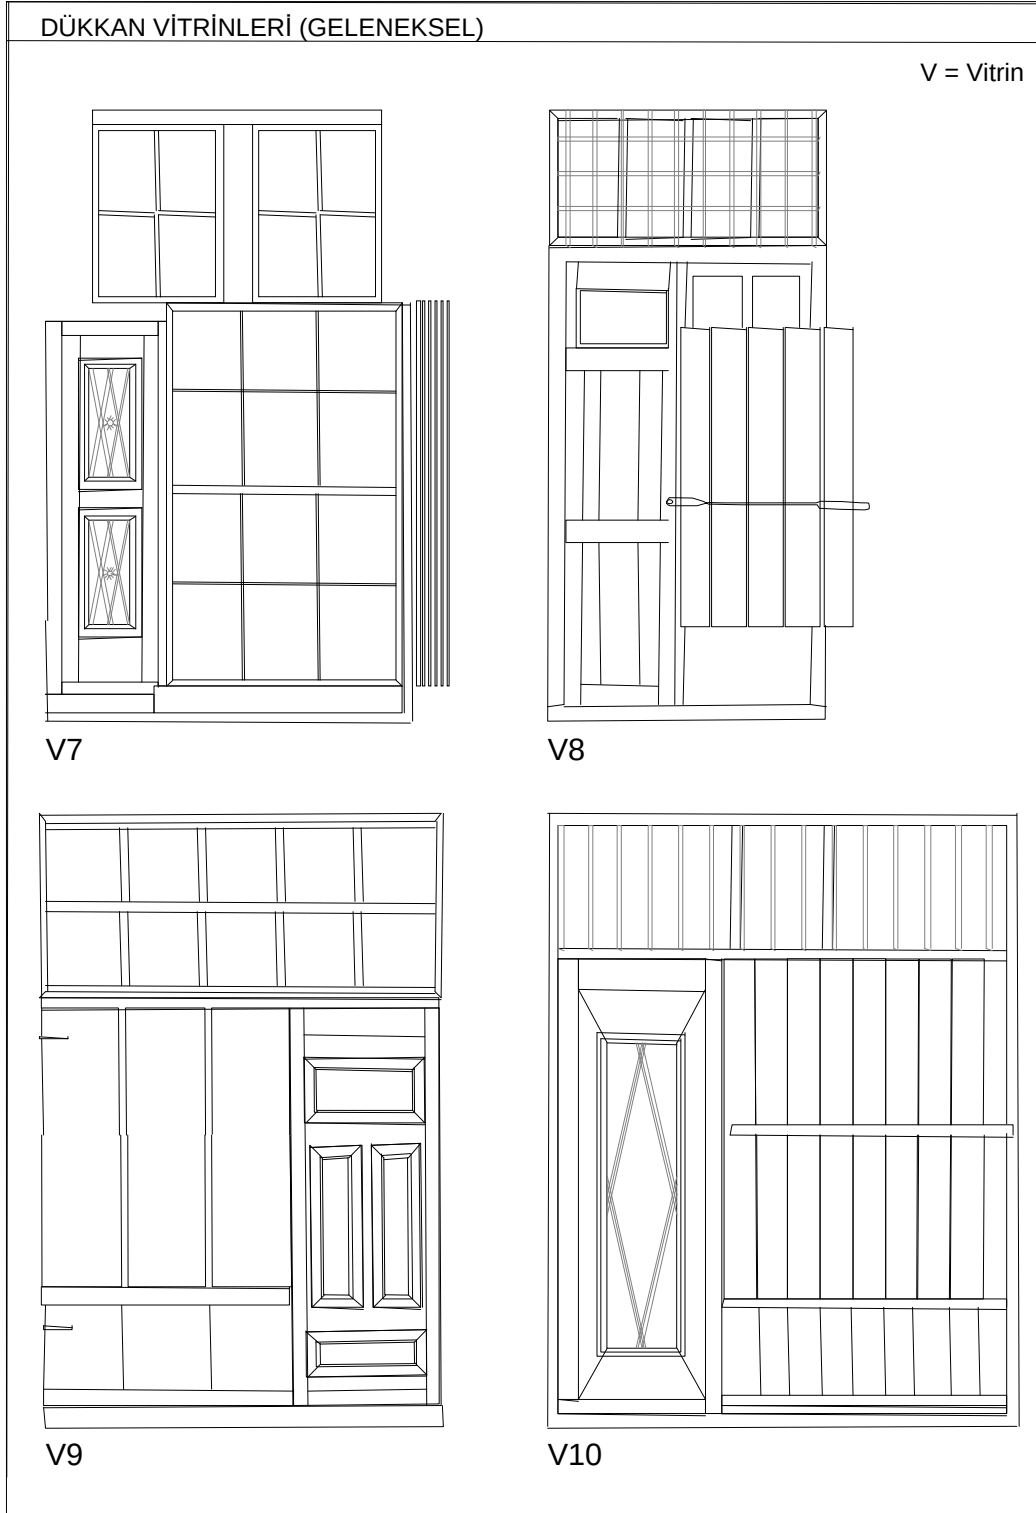
Şekil 4.8. Dükkan vitrini tipleri

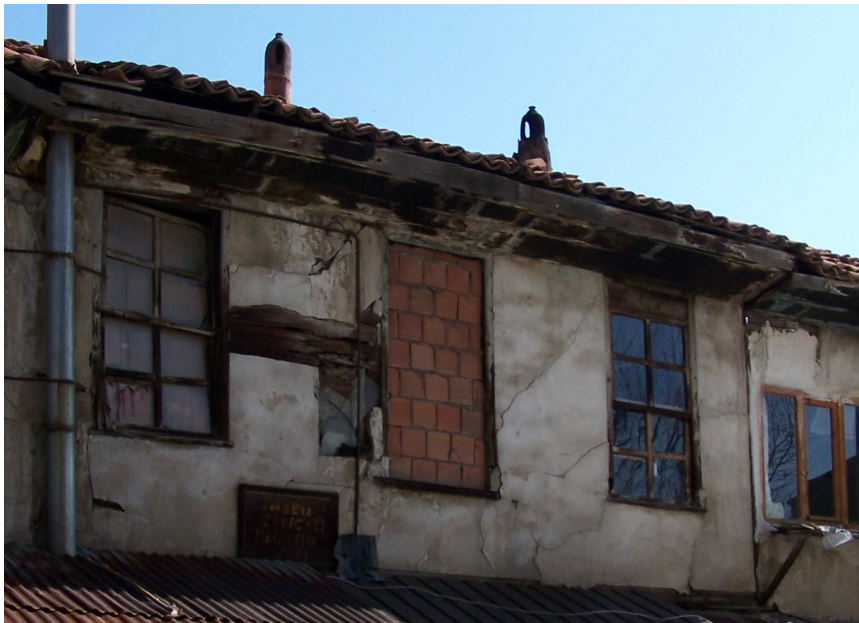
Resim 6.2. 130 Ada sağlam olmayan zeminden kaynaklı oluşan çatlaklar (Seda İnici Arşivi)

Örneğin özellikle cami avlusuna komşu olan 130 ada da ki yapılarda, pencerelerde ve kapılarda yaklaşık 45 derecelik açılarda çatlaklar bulunmaktadır. Bu çatlaklardan yapıların dış duvarlarının zemine sağlam oturduğunu, fakat orta kesimdeki zeminin sağlam olmadığını anlamaktayız. 130 adadaki yapılarda, pencerelerde ve kapılarda yaklaşık 45 derecelik açılarda çatlaklar bulunmaktadır. Bu çatlaklardan yapıların dış duvarlarının zemine sağlam oturduğunu, fakat orta kesimdeki zeminin sağlam olmadığını anlamaktayız. Yapı zaman içerisinde oturarak çatlakların oluşmasına neden olmuştur.

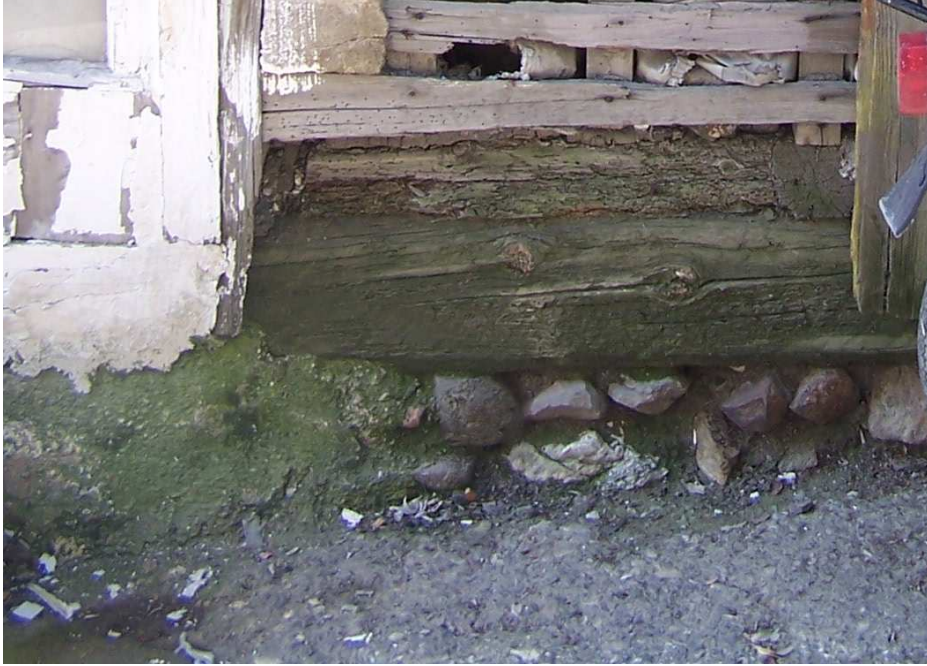
Uzun yıllar doğanın değişik etkilerine maruz kalan yapılar yıpranır ve hasar görür. Yaz ve kış aylarında oluşan ısı farkları, dolayısıyla malzemelerde donma ve çözülme, malzemelerin yıpranmasına neden olur. Zeminden yükselen nem strüktürü ıslatarak, taşıyıcı sisteme gelen yükü fazlalaştırdığı gibi, ayrıca içinde taşıdığı tuzların duvar yüzeyinde buharlaşma sonucunda çiçeklenmelere, duvarın fiziksel ve kimyasal yapısını bozucu etkilere neden olabilmektedir [ Ahunbay, 1996]. Yine yağmur sularının çatıda birikmesi ve suyun kapilaritesi yapıda yosun ve otların gelişmesine uygun ortamı hazırlamaktadır. Örneğin Dikiciler Sokaktaki yapıların kuzey duvarlarında ve arastaların çatılarının kuzeye bakan kiremitlerinin üzerinde bu yosunlaşma ve bitkileşmeyi yoğun olarak görmekteyiz.

Resim 6.3.130 ada 6 parsel zemindeki nemin oluşturduğu yosunlanma (Seda İnici Arşivi)

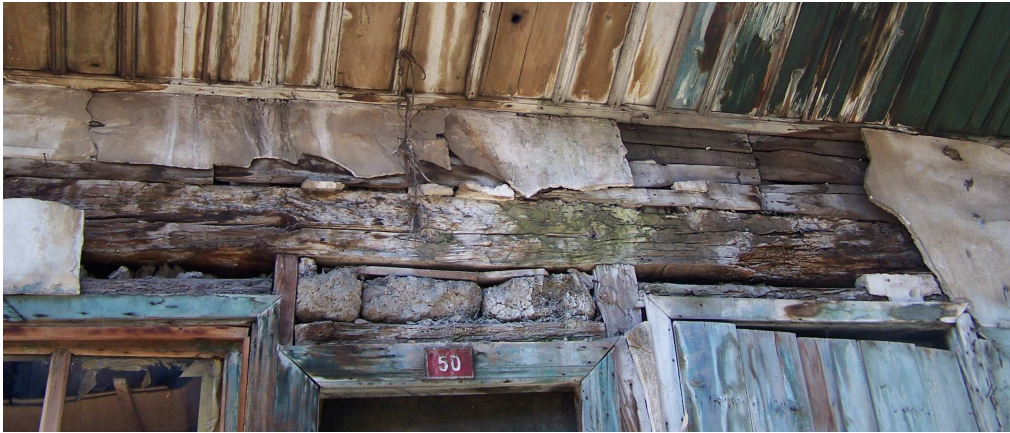
Yine çatıda biriken sular yüzeye değerek aktıklarında, yapı cephesinde aşınmaya neden olurlar. Ayrıca yapıda oluşan çatlaklarda biriken su, kış aylarında donduğu zaman bu çatlak daha da büyür, hatta yapıda cephesinde daha büyük kırılma ve kopmalar meydana gelir. Dikiciler Sokak 130 ada 4 parselde yüzeyle temas eden suyun oluşturduğu bu türlü bir hasar görmekteyiz.

Resim 6.4.130 ada 4 parselde kar ve yağmur sularının aşındırdığı cephe (Seda İnici Arşivi)

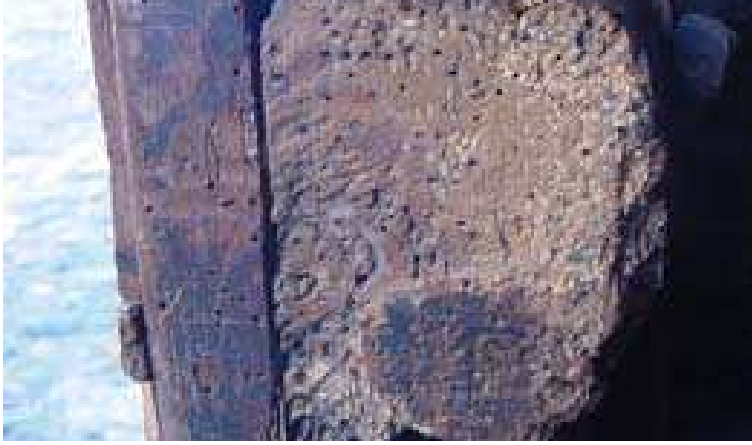
Çalışma alanında yapılara hasar veren diğer dış etkenler ise: kuşlar, böcekler, fareler ve benzeri hayvanlardır. En çok ahşap kurtları içten içe ahşabı kemirerek zayıflatmıştır. Alanda 130 nolu adada kapı-pencere kasaları ve taşıyıcı dikmelerde bu kurtçukların oluşturduğu boru şeklindeki deliklere rastlanmaktadır. Dışarıdan bakıldığında sağlam görünen bu ahşaplar dikkatli incelendiğinde içlerinin tamamen çürüdüğü veya boşalmış olduğu görülmektedir. Bunların dışında ise nemli zeminlerde kolayca oluşan liken ve mikroorganizmalarda özellikle zemin taşlarının üzerine yerleşerek bozulmaya neden olmuştur.

Resim 6.5.Ahşapta kurtlanmanın etkisi (Seda İnici Arşivi)

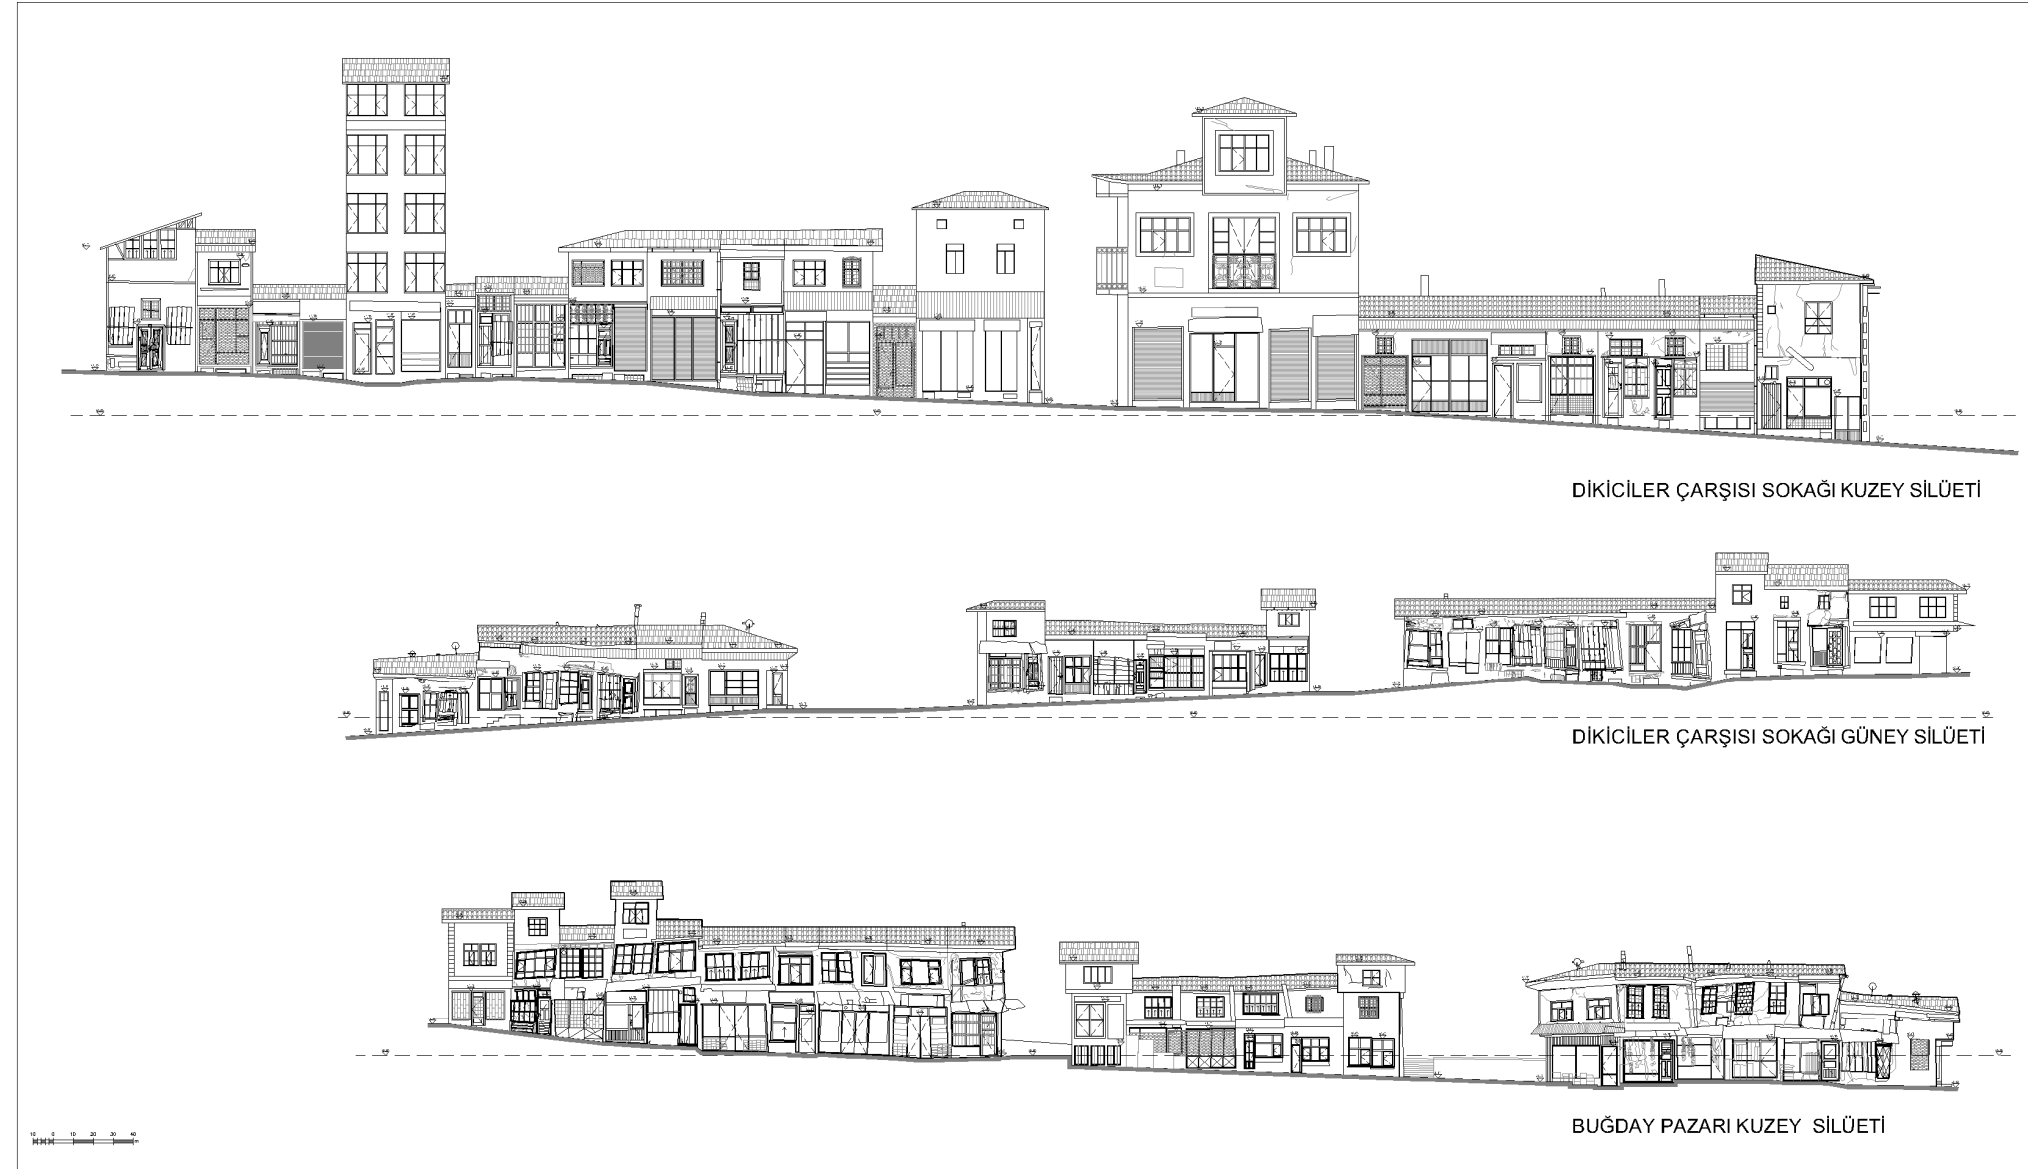
EK-35 Dikiciler Çarşısı ve Buğday Pazarı caddesi rölöveleri

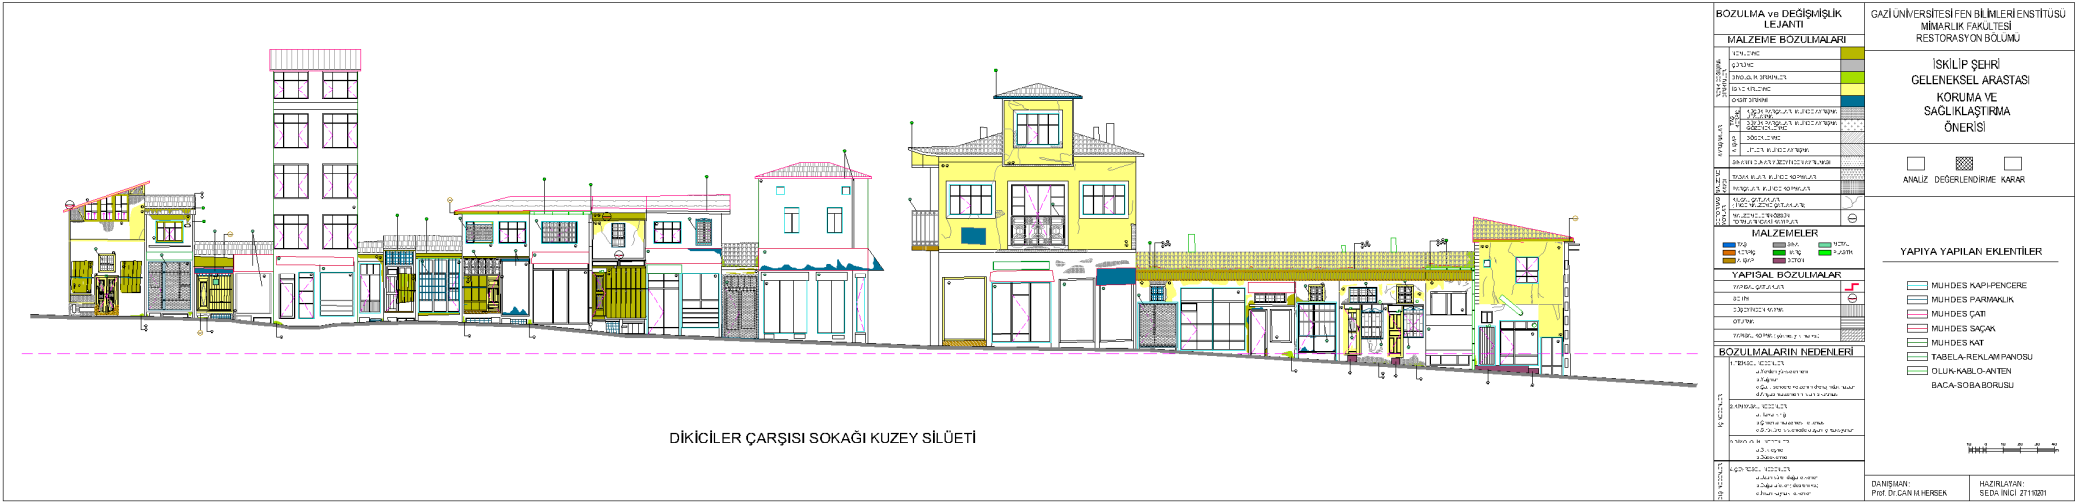
EK-37 Bozulma ve deformasyonlar

Geleneksel yapı cephelerinde; oturmalarından kaynaklanan çatlaklar, derz boşalması, malzeme bozulmaları, elektrik kablolarının yanlış kullanımı, değişmiş, kaldırılmış, eklenmiş çatı, kapı ve pencere gibi elemanlarda bitkilenme, paslanma, kaybolma, kararma, kırılma sorunları görülmektedir. Ayrıca tarihi alanda kullanılan çimentolu sıvalarda görsel ve fiziksel sorun olarak düşünülmektedir.

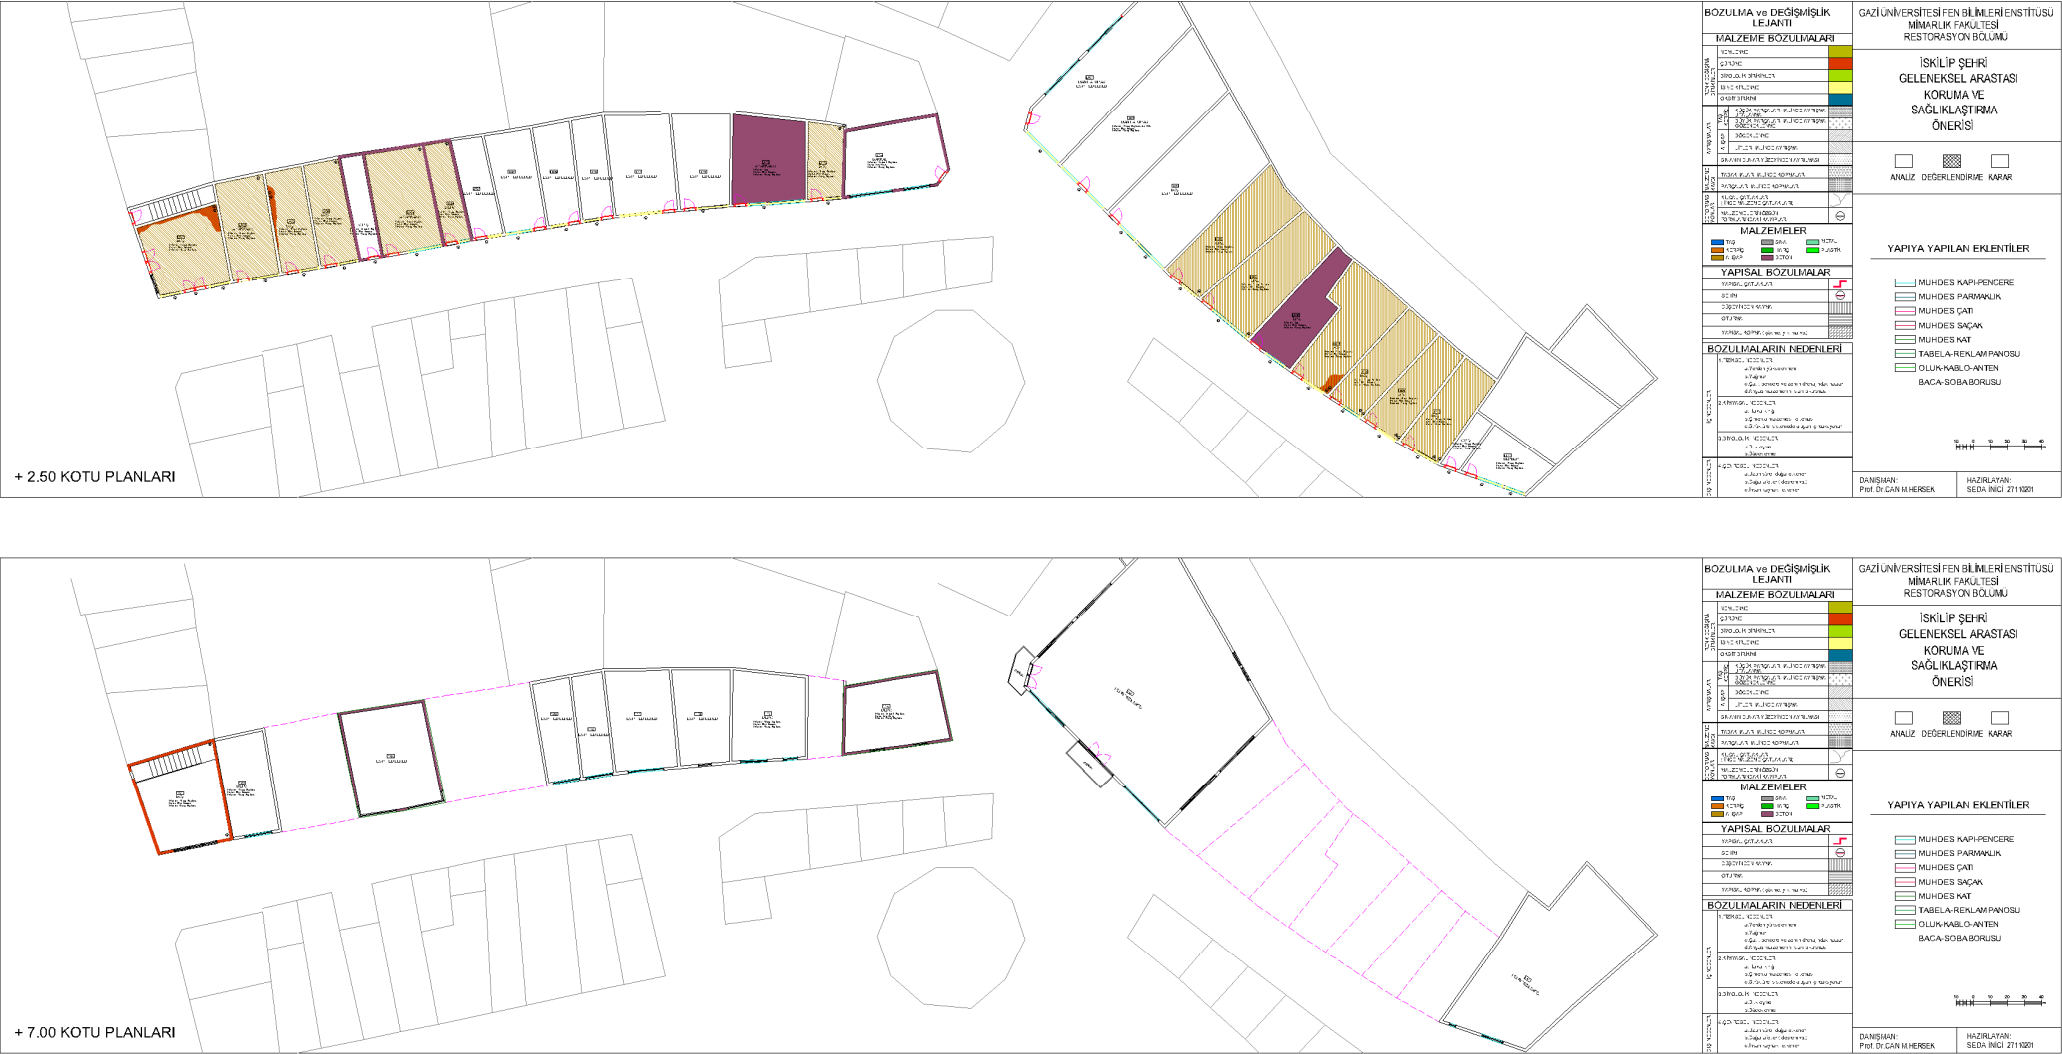
EK-37 (Devam) Bozulma ve deformasyonlar

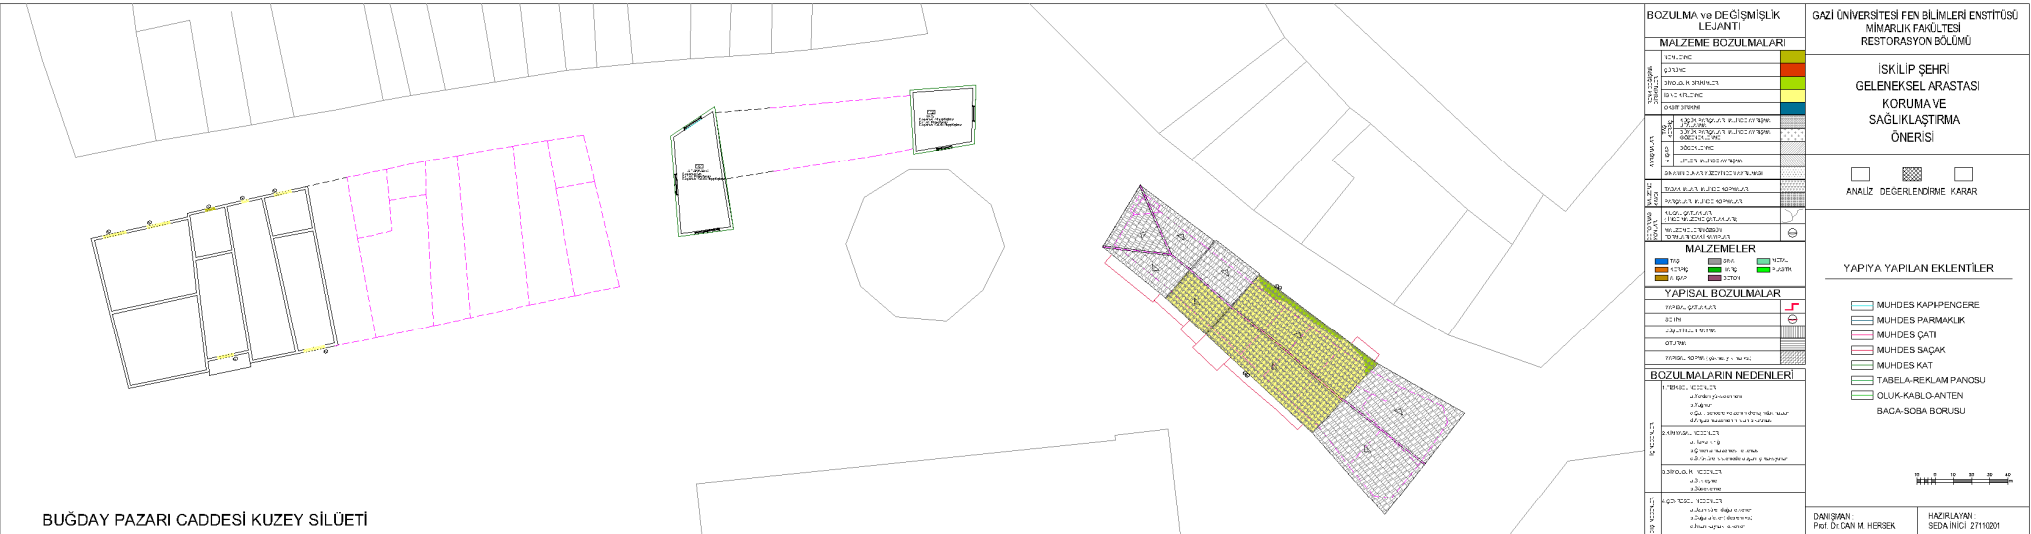
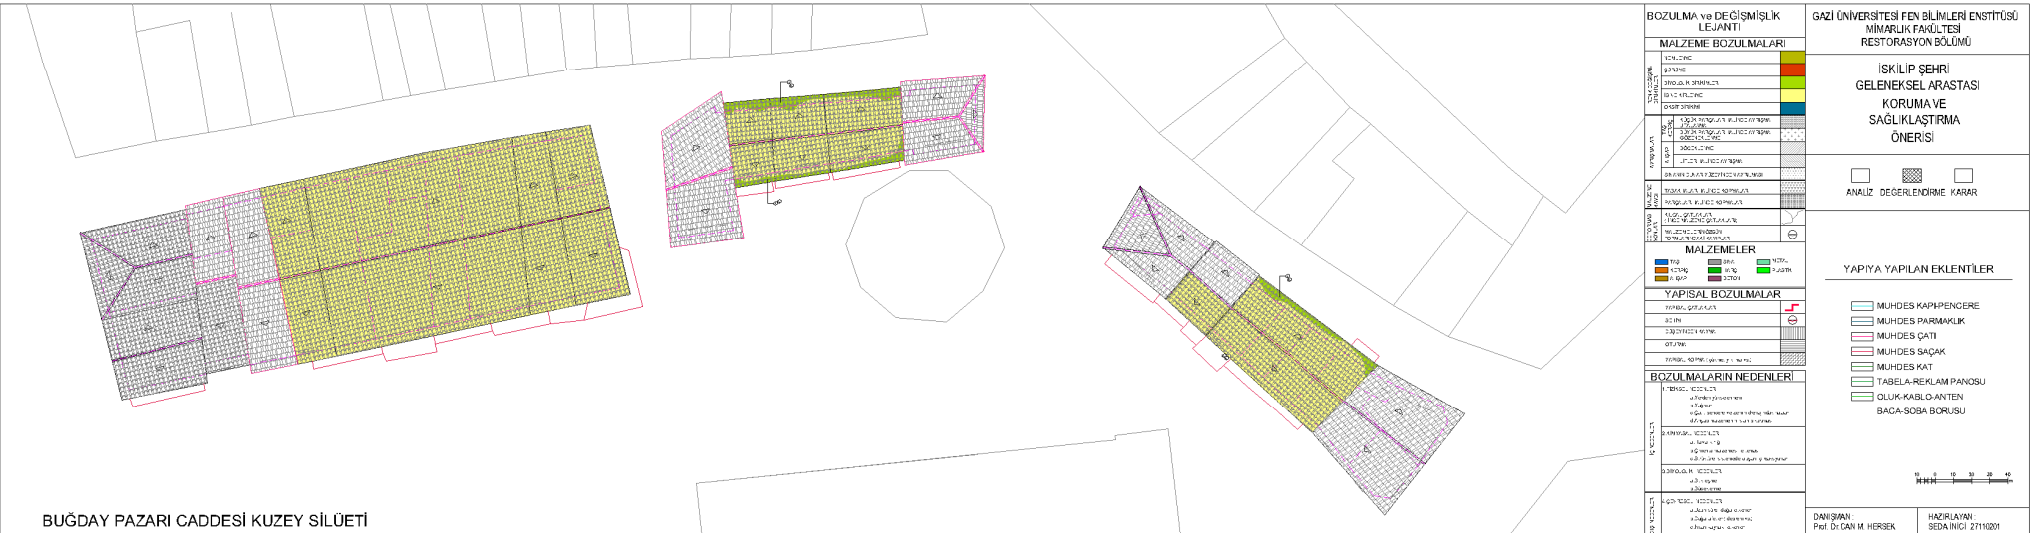
EK-37 (Devam) Bozulma ve deformasyonlar

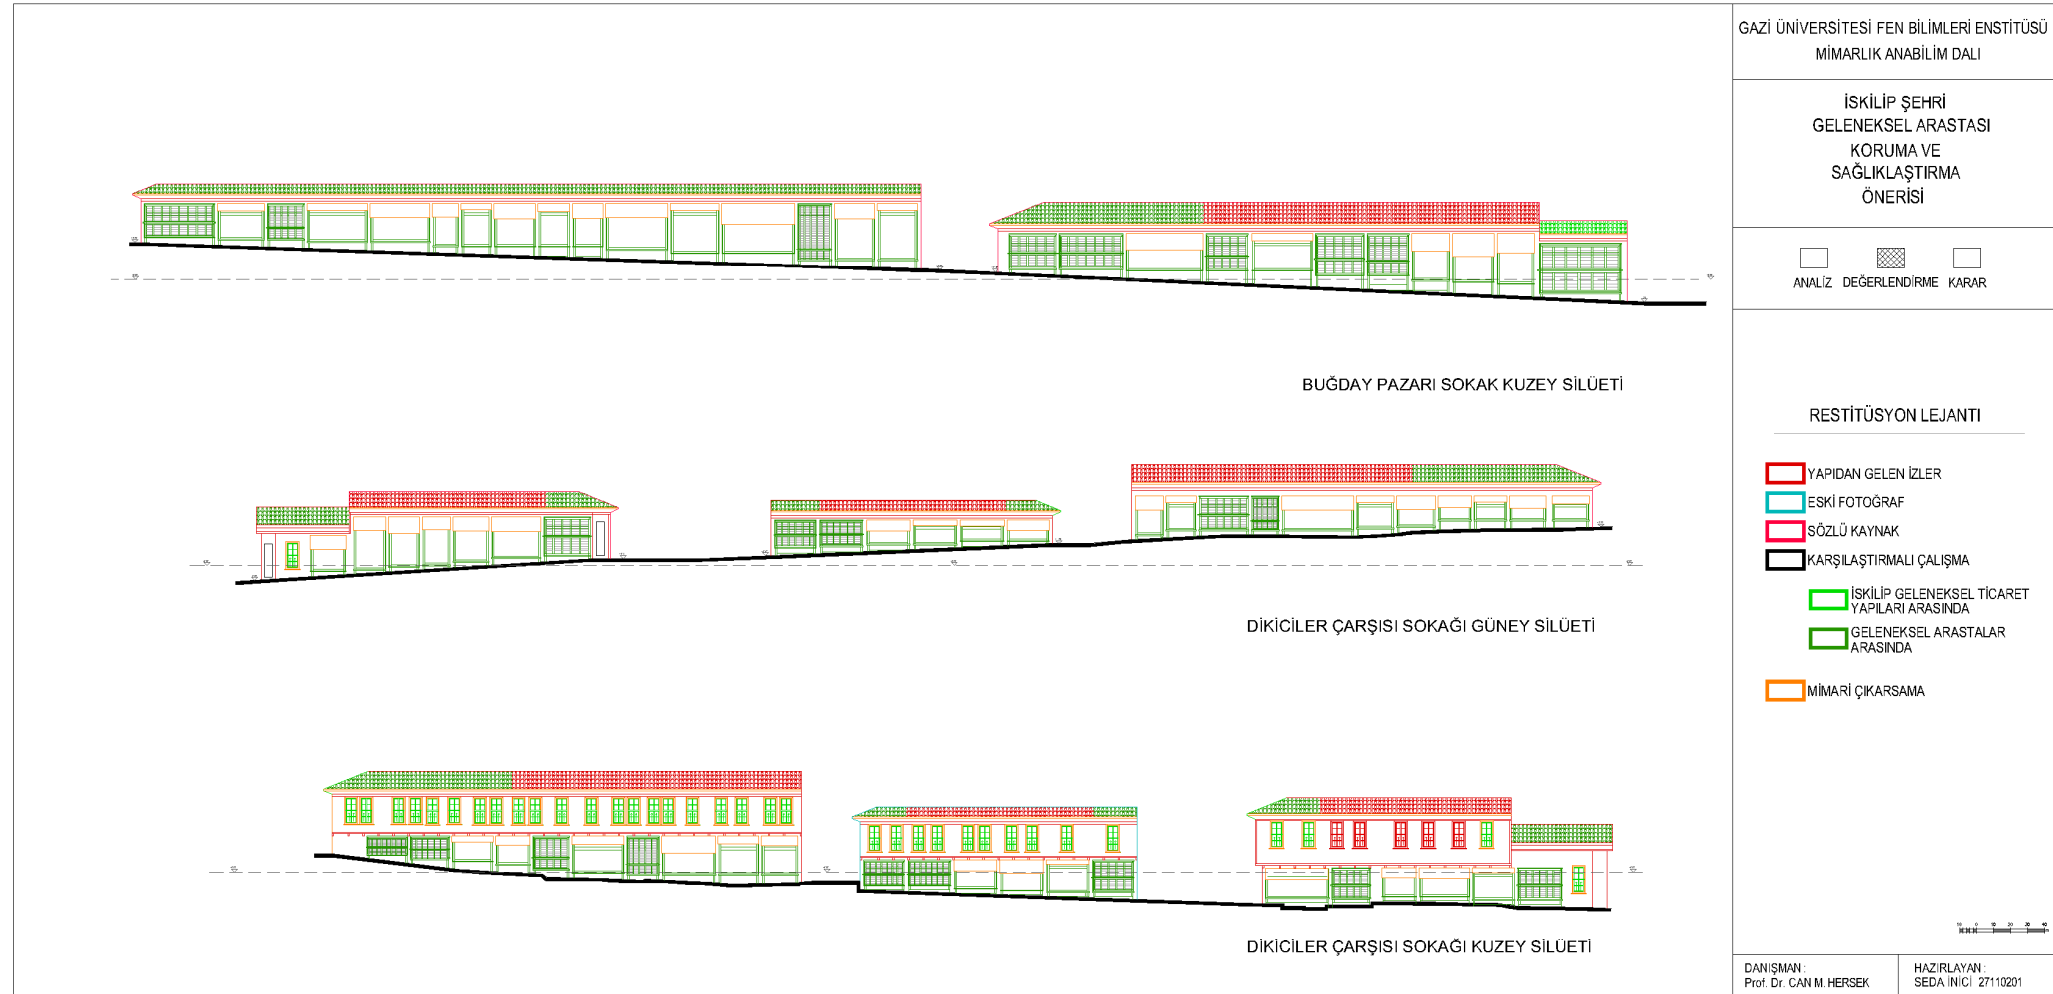
EK-38 Dikiciler Çarşısı sokak ve Buğday Pazarı caddesi restitüsyonları
