**YILDIZ TEKNİK ÜNİVERSİTESİ  
(YILDIZ SARAYI) ÇUKUR SARAY YAPISI KORUMA  
ve RESTORASYONU ÜZERİNE BİR ARAŞTIRMA**

**FBE Mimarlık Anabilim Dalı Rölöve Restorasyon Programında  
Hazırlanan**

**YÜKSEK LİSANS TEZİ**

**İSTANBUL, 2004**

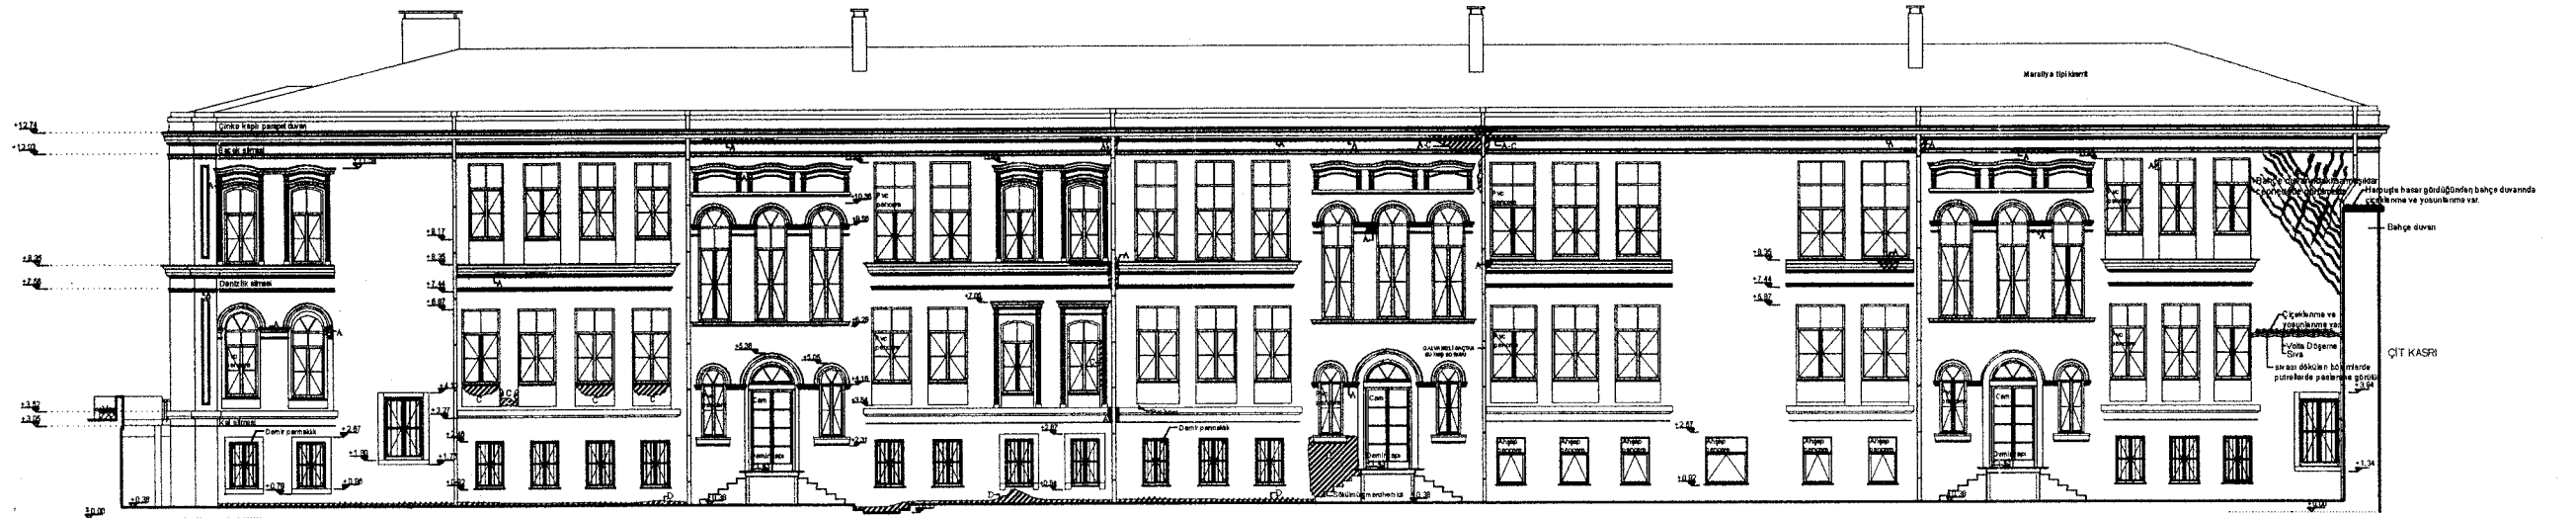
Yapıda önemli bir strüktürel sorun yoktur. Bina da tespit edilen sorunlardan en önemlisi yosunlanmadır. Batı cephesinde + 0.00 kotundan ortalama + 0.15 kotuna kadar yükselen yosunlanma, doğu ve kuzey cephesinde ortalama + 0.05 kotuna kadar çıkar (Resim 4.20, 4.128). Doğu cephesinde yosunlanmanın dışında çiçeklenmelerde görülür. Cephelerde bazı pencere ve kapı boşluklarını saran yan ve üst elemanlarda çatlaklar ve malzeme kayıpları vardır (Ek Pafta 9). İç mekan ve cephelerde sıva çatlakları ve boya dökülmeleri mevcuttur.

KUZEY CEPHESİ  
ÖLÇEK 1/100

DOĞU CEPHESİ  
ÖLÇEK 1/100

BATI CEPHESİ  
ÖLÇEK 1/100

BOZULMALAR  
A: MALZEME KAYBI  
B: SIVA ÇATLAĞI  
C: BOYADA DÖKÜLMESİ  
D: YOSUNLANMA  
E: KIRILMA  
F: ÇİÇEKLENME
