**İSTANBUL TEKNİK ÜNİVERSİTESİ ★ FEN BİLİMLERİ ENSTİTÜSÜ**

**İSTANBUL'DA KENT MOBİLYALARININ DEĞERLENDİRİLMESİ  
“SULTANAHMET MEYDANI ÖRNEĞİ”**

**YÜKSEK LİSANS TEZİ  
Mimar Eda YILDIRIM  
(502011491)**

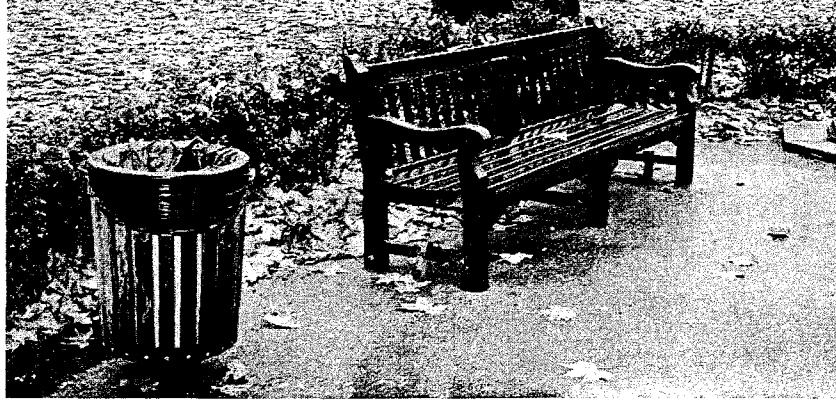
Resim 2. 27. Metal taşıyıcılı ahşap oturma yeri olan ve ona uyumlu olarak üretilmiş çöp kutusu

Bunlar beton, ahşap, cam tülü takviyeli polyester(ctp-fiber), taş, plastik ve metal olarak sayılabilir. Oturma elemanlarında, taşıyıcı konstrüksiyonun sağlamlık açısından (metal gibi) dayanıklı malzemeden seçilmesinin yanı sıra, oturma kısmının (ahşap veya sert plastik gibi) su emmeyen, kolay temizlenebilen ve iletkenlikleri düşük olan malzemeden seçilmesi tasarımda çeşitlilik sağlamaktadır.

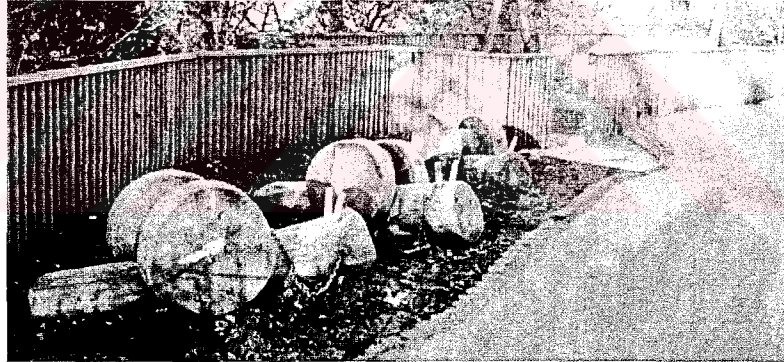
Resim 2. 32. Salyangoz formu kütükten yapılmış çocuk oyun elemanları

Daha çok çocuk oyun elemanları olarak tanımlanan eğlendirme amaçlı kent mobilyaları tasarımında kaya, ağaç, kum, su gibi doğal malzemelerden beton, metal, pvc, ip gibi işlenmiş malzemeye kadar çok çeşitli malzemeler kullanılmaktadır. Bu malzemeler birbirleriyle farklı kombinasyonlarla birleştirilerek, biçim açısından farklı tip ve şekillerde renkli ve çocukların ilgisini çekecek yaratıcı tasarımlara olanak vermektedir.

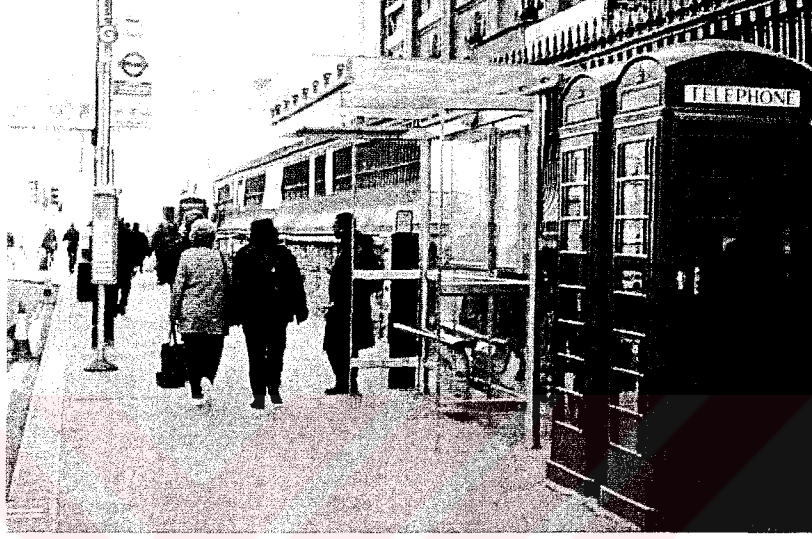
Resim 2. 33. Barındırma ve iletişim amaçlı kent mobilyaları bir arada.

halinde konumlandırılmaktadır. Malzeme olarak alüminyum profillerden şeffaf olarak üretilen telefon kabinleri özellikli yerlerde ahşap veya dökme demirden de üretilmektedir. Gürültü önlemek ve iklimsel koşullardan korunmak amacıyla yarı açık veya kapalı kabinler şeklinde üretilen telefon kabinlerinin karanlıkta kullanımlarının kolaylaştırılması amacıyla içlerinde aydınlatma donanımı da yapılmaktadır.

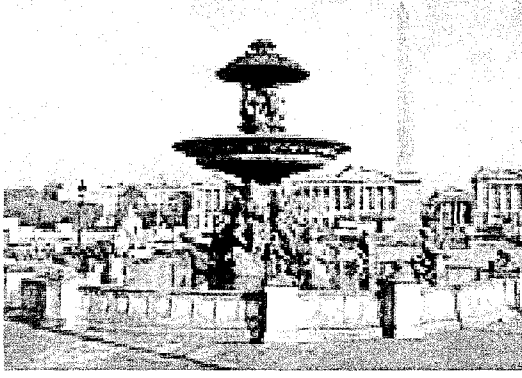
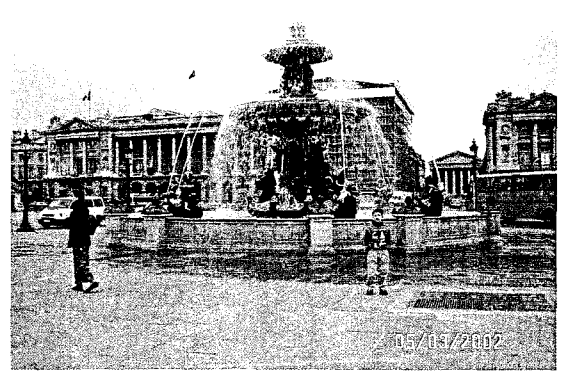
Resim 3. 5. Obeliskin iki yanında bulunan fıskiyeli ss havuzları (kr.travel.yahoo.com)

1830' lardan itibaren Jacques-Ignace Hittorff meydana yeni düzenlemeler getirmiş ve Place de la Concorde onun sayesinde bugünkü halini almıştır. Hittorff' un meydana kazandırdığı en dikkat çekici eserler obeliskin iki yanında bulunan İtalyan tarzı fiskiyeli süs havuzlarıdır.

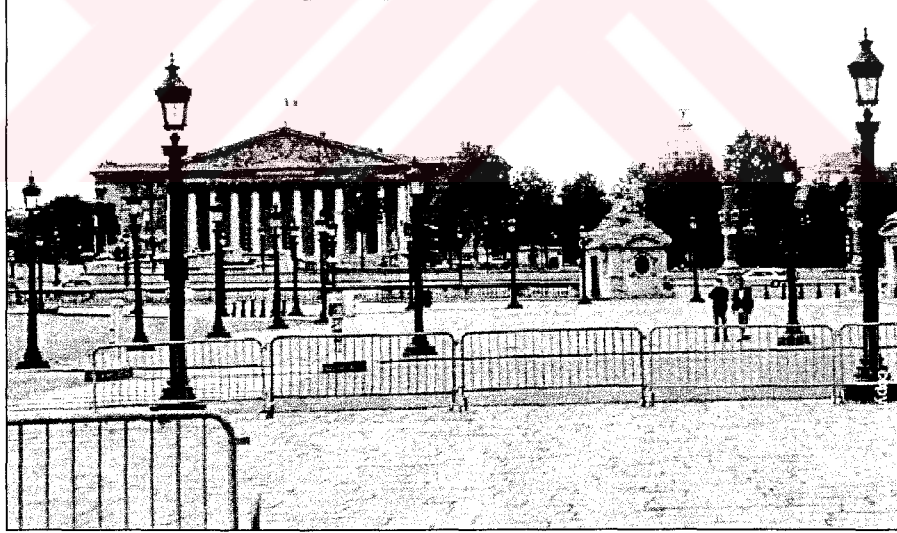
Resim 3. 8. Aydınlatmaların çok sık aralıklı yerleştirilmesine bir örnek.

Tüm meydanın çevresinde ve içinde, dökme demirden yapılmış, bulunduğu mekanla renk, doku ve malzeme açısından son derece uyumlu yüksek aydınlatma elemanları kullanılmıştır (Şekil: 3.7). Sadece kullanım sayıları açısından bazı yerlerde oldukça sık aralıklı yerleştirilmiş olmaları görsel estetiği bozmaktadır (Şekil: 3.8).

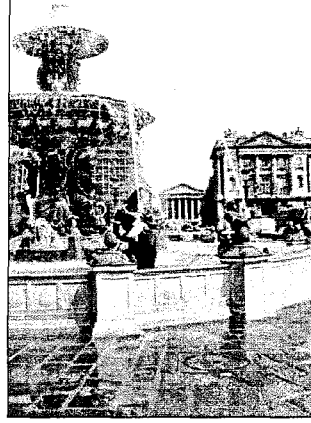
Resim 3. 9. Fiskiyeli ss havuzunun makine dairesine inilen bakım kapađı

Özellikle fıskiye süs havuzlarının etrafında belirli aralıklarla yerleştirilmiş zemin ızgaraları, havuzların makine dairelerine inilen kapaklar, hem şehrin altyapı açısından ne kadar planlı olduğunun kanıtı hem de havuzlardan sıçrayan suyun göllenmesini önleyen fonksiyonel kent mobilyalarıdır.

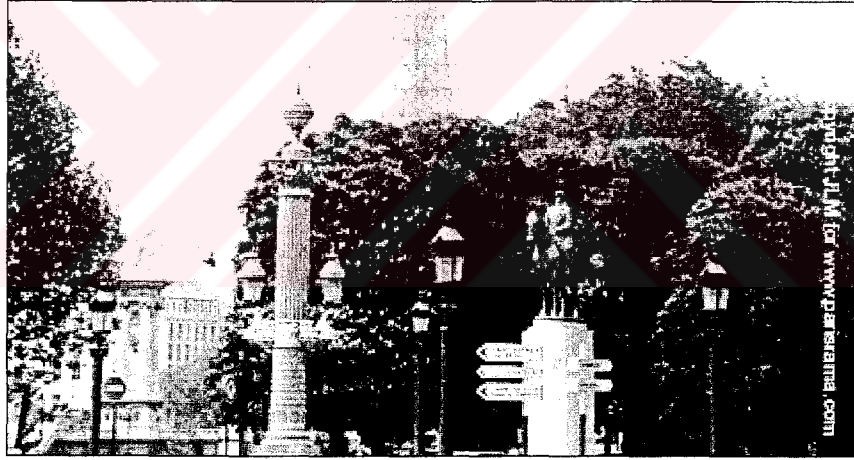
Resim 3. 10. Heykel zerine monte edilen ynlendirme levhaları

Meydanın bir trafik adası karakterinde olması, ynlendirme tabelalarını zorunlu kılmaktadır. Tasarımda Őehirde kullanılan standart tabelalar yerine heykel kaidesine monte edilmiŐ ynlendirme levhaları hem tarihi evre ile uyum sađlamıŐ hem de standart ynlendirme levhalarına hoŐ bir espri katmıŐtır.

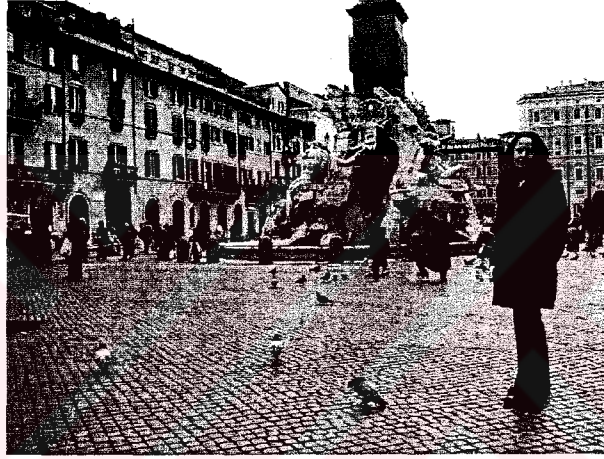
Resim 3. 27. Meydanın Arnavut kaldırımı kaplı zemini ile arkada görülen Bernini' nin Fountain of the Four River adlı süs havuzu (jim.rees.org)

Meydanın etrafında dönen ve binalarla meydan arasında kalan alanın asfalt kaplama ile, meydanın obelisk ve süs havuzlarının bulunduğu zemininin ise, arnavut kaldırımı kaplama ile döşenmiş olduğu görülmektedir.

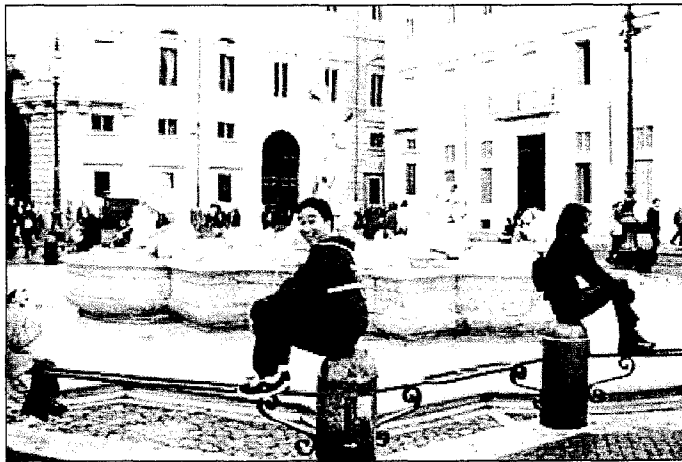
Resim 3. 28. Fountain of the Moor havuzunun etrafındaki zemin kaplaması (fongie.com)

Ayrıca, tüm ss havuzlarının etrafında, korkuluklarla havuz arasında kalan blgede, dşenen zemin kaplamalarının her birinin ayrı bir deseni olduėu grlmektedir.

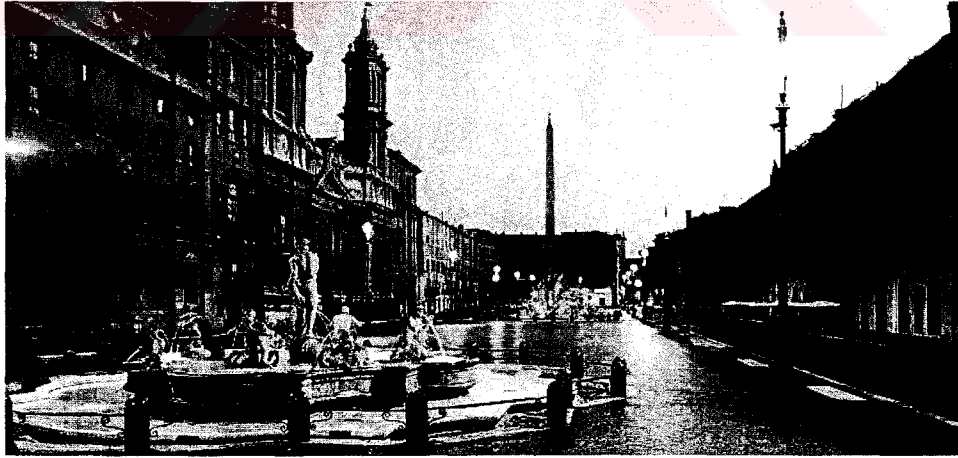
Resim 3. 32. Geceleri aydınlatılan meydan

Aydınlatmalar dökme demir taşıyıcı, üzerlerinde el feneri havası olan çan desenli armatürlerden oluşmaktadır. Ayrıca, havuzların içlerine, geceleri üzerlerindeki heykelleri baskın kılacak şekilde aydınlatan armatürler konulmuştur.

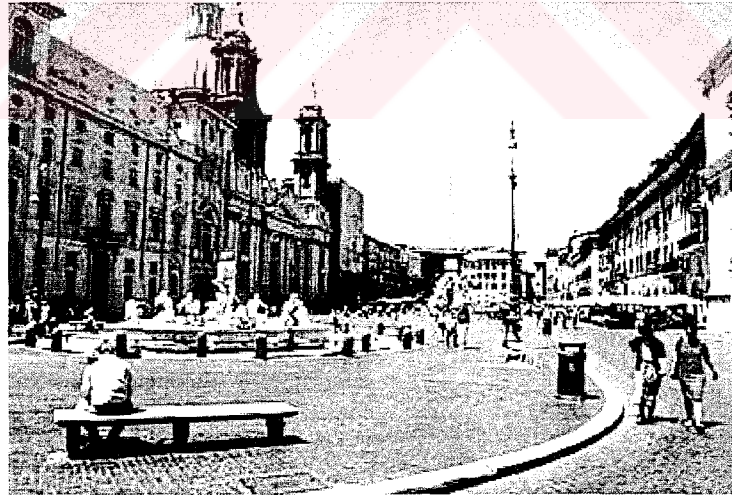
Resim 3. 35. Bankların sadeliği (cavazzi.com)

Meydanda kullanılan oturma elemanlarının tasarımında sadelik göze çarpmaktadır. Sanki tarihi objelerle yarışmak istemeyen bir çizgi yakalanılmaya çalışılmıştır. Malzeme olarak ise taşın seçilmesi meydanın genel konseptine uygun düşmesi açısından yerinde bir karar olmuştur.

Tüm bunların dışında Piazza Novana'da zemin ızgaraları ve çöp kutuları da göze çarpmaktadır. Oturma elemanlarının malzemesi süs havuzlarınıninkine uygun seçilmişken, çöp kutularının malzemeleri aydınlatma elemanlarınıninki ile aynı yani dökme demirden yapılmıştır. (Resim 3.35)

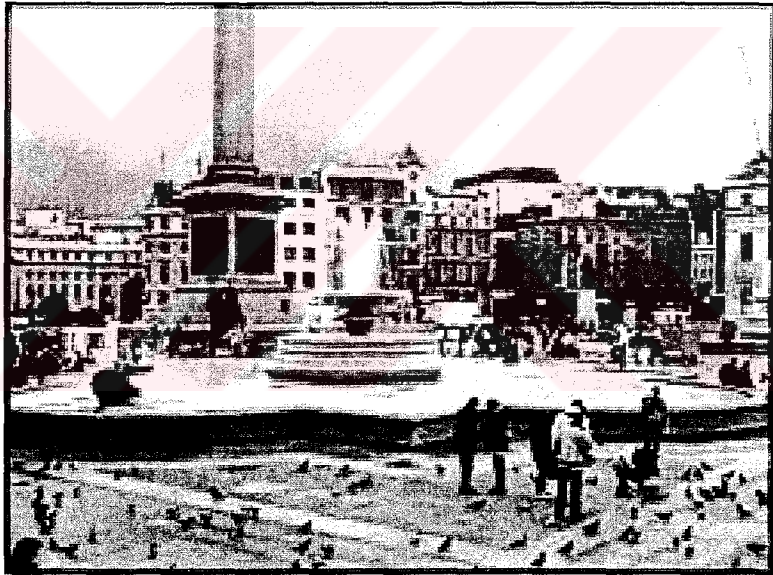
Resim 3. 49. Havuzların etrafında dönülen bordür (meyersound.com)

Meydanda zemin kaplaması olarak sütunun ve havuzların olduğu kısımda düzgün kesilmiş kum rengi blok taş karolar kullanılmıştır. Havuzların etrafında ve aslan heykellerinin çevresinde aynı malzemedен, farklı tonda bordür yapılmış böylelikle sanatsal elemanların oturdukları zemin daha belirgin hale getirilmiştir. Malzeme seçimi çevredeki tarihi binalara doku ve renk açısından oldukça uygundur, ayrıca yapıldığı dönemin çizgisini de yansıtmaktadır.

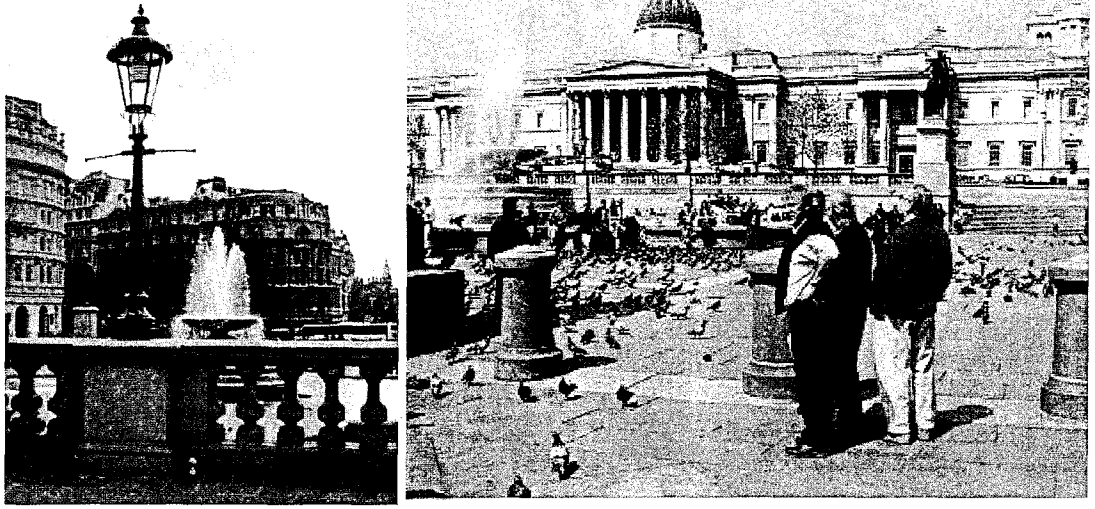
Resim 3. 52. Solda meydanın kuzey, doğu ve batı tarafını dolaşan alçak korkuluklar, sağda meydanın kuzey ve güneyinde bulunan ve meydan ile yaya kaldırımını birbirinden ayırmak için belirli aralıklarla yerleştirilmiş dev beton piyonlar.

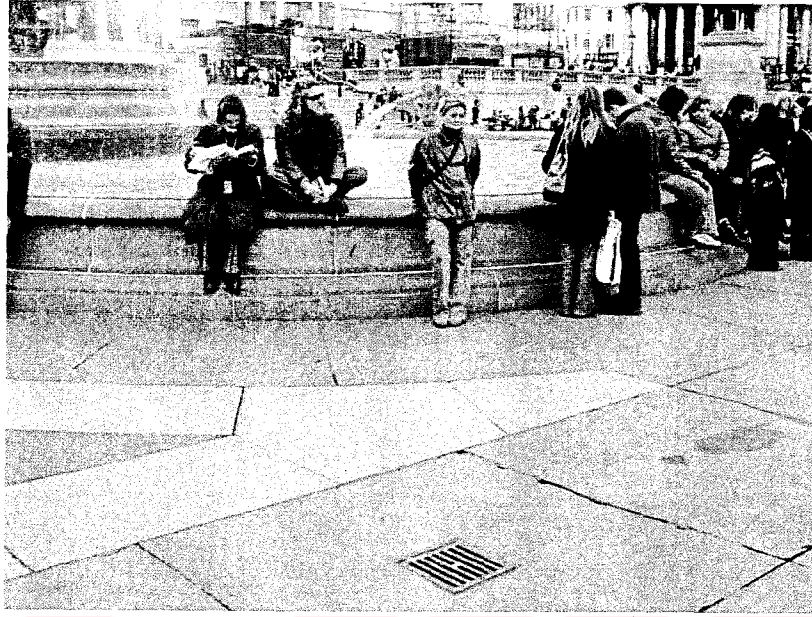
Resim 3. 59. Meydanda bulunan belirli aralıklarla yerleştirilmiş zemin ızgaraları.

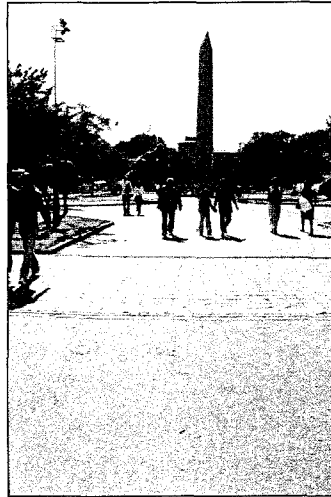
Sultanahmet Külliyesi ile Türk ve İslam Sanat Eserleri müzesi arasında kalan bölgede, sanat öğelerinin olduğu alanın neredeyse tamamında zemin kaplaması olarak asfalt seçilmiştir. Bu kaplama, ince uzun alanı ara ara diklemesine kesen akslarda prefabrik taş kaplamalarla kesilmektedir. (Resim 4.11)

Resim 4. 11. Uzunlamasına giden parkı dik yönde kesen farklı kaplamalı geçişler.

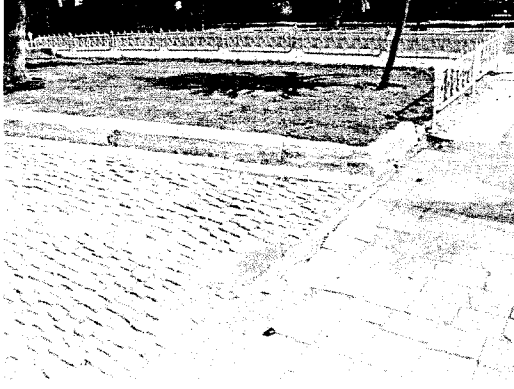
Kaplamalarda bir süreklilik görülmemekle birlikte farklı zamanlarda yapılan tadilatlarda farklı boyut ve renkte malzemelerin bir arada kullanıldığı tespit edilmiştir.

Resim 4. 12. Asphalt kaplı alanı dik yönde kesen farklı malzemelerin bir arada kullanımı

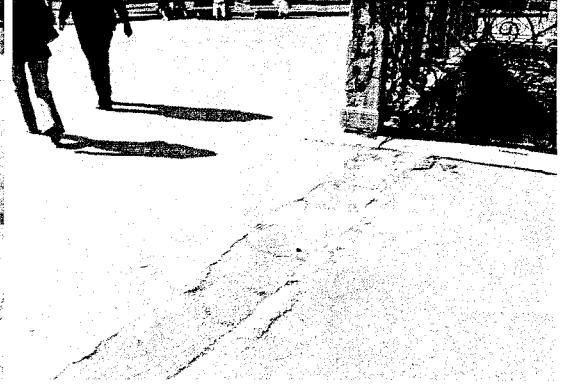
Resim 4. 13. Dikilitaşların çevresindeki alanda kullanılmış asphalt zeminde yer yer görülen patlamalar.

Asfalt kaplı alanda ise malzemenin genleşme katsayısı doğru hesap edilmediğinden yer yer patlamalar oluşmuştur. Bunlar alana hem görsel bir çirkinlik vermekte hem de bakımsız bir görünüm sergilemektedir. (Resim 4.13)

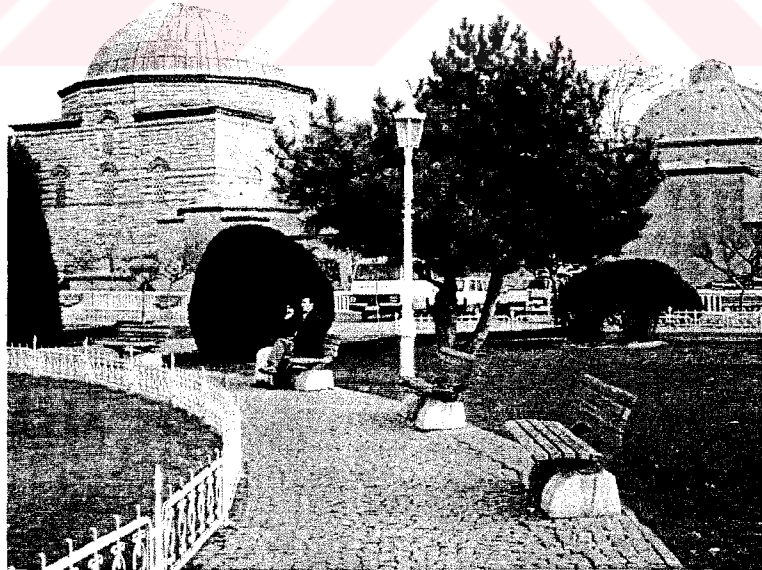
Resim 4. 14. Ortasında fıskiyeli süs havuzunun bulunduğu alandaki zemin kaplaması.

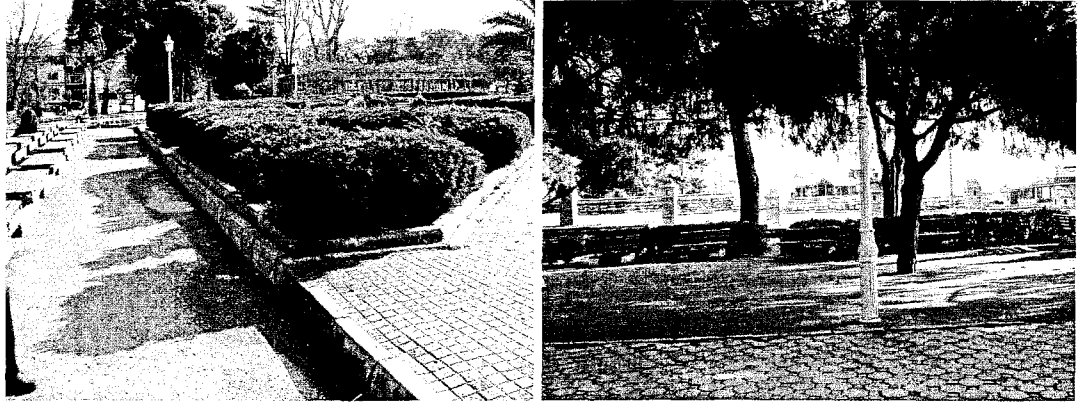
Resim 4. 15. Işık gösterisinin yapıldığı parktaki zemin kaplamaları.

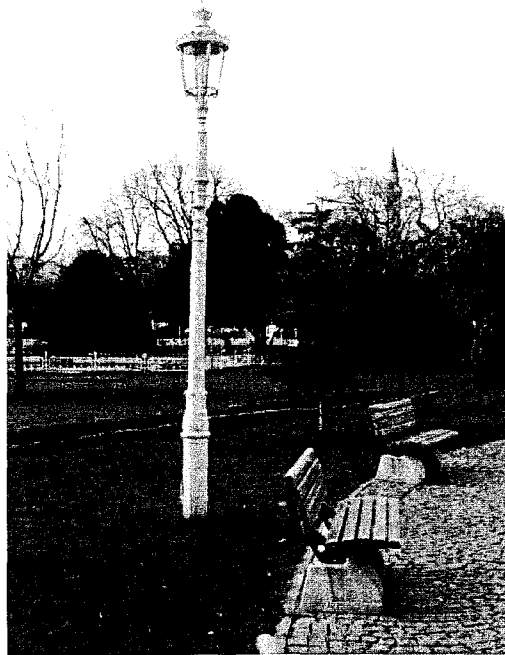
İnceleme alanındaki aydınlatma elemanlarına bakıldığında havuzlu park ve ışık gösterisinin yapıldığı alanda ağırlıklı olarak dökme demirden yapılmış, beyaza boyanmış cam armatürlü aydınlatma elemanlarının kullanıldığı görülmektedir (Resim 4.16). Tarihi çevre ile uyumlu gözüken bu aydınlatma elemanlarının, meydana karanlıkta yeterli derecede aydınlattıkları tespit edilmiş dolayısıyla simetrik alanda yeterli adette kullanılmıştır.

Resim 4. 16. Dökme demirden beyaza boyanmış cam armatürlü aydınlatma elemanları.

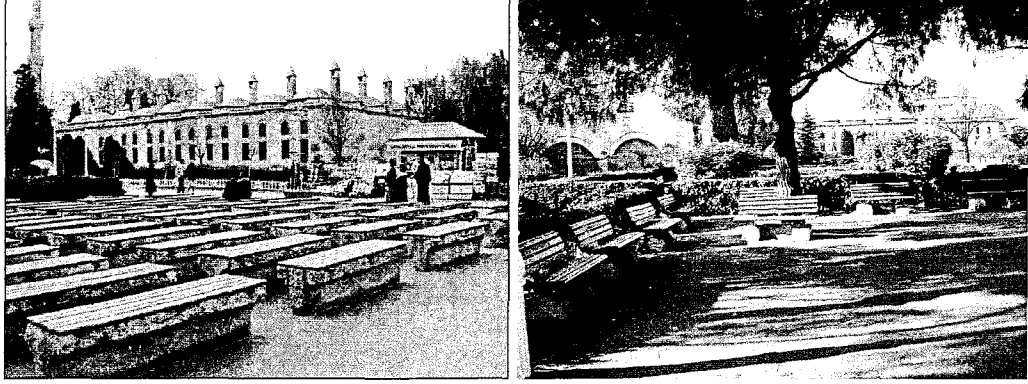
Araştırma alanındaki dinlenme amaçlı kent mobilyalarına bakıldığında, ışık gösterisinin yapıldığı parkta beton üzerine çakılmış yeşile boyalı ahşap bantlardan oluşan banklar ile meydanın tamamında, her üç parkta da beton ayaklı ahşap oturma kısımları olan bankların bulunduğu tespit edilmiştir. Bu banklar bulundukları zemine monte edilmemiş, havuzlu park hariç diğer iki parkta gelişigüzel yerleştirilmiş, hatta kimi zaman kullanıcılar tarafından keyfi olarak yerlerinin değiştirildiği görülmüştür. Köşe elemanı olarak kullanılmak üzere tasarlanmış oturma

gruplarının köşe olmayan yerlerde kullanılmış olması ise özellikle uygun bulunmamıştır.

Resim 4. 18. Işık gösterisini yapıldığı parkta beton üzerine monte edilmiş yeşile boyalı ahşap oturma kısmılı banklar ve toprak zemin üzerine gelişigüzel yerleştirilmiş oturma elemanları.

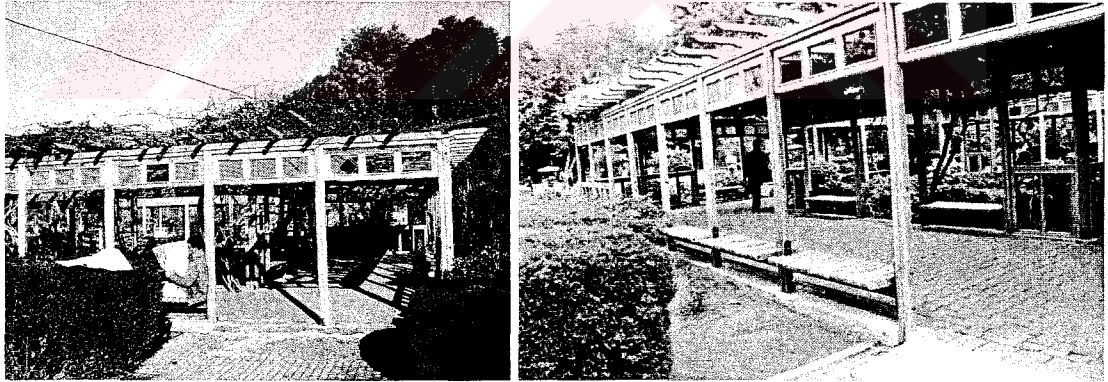
Resim 4. 22. Vandalizm olaylarına maruz kalmış ve bakımsız durumda olan pergoladan çeşitli görüntüler.

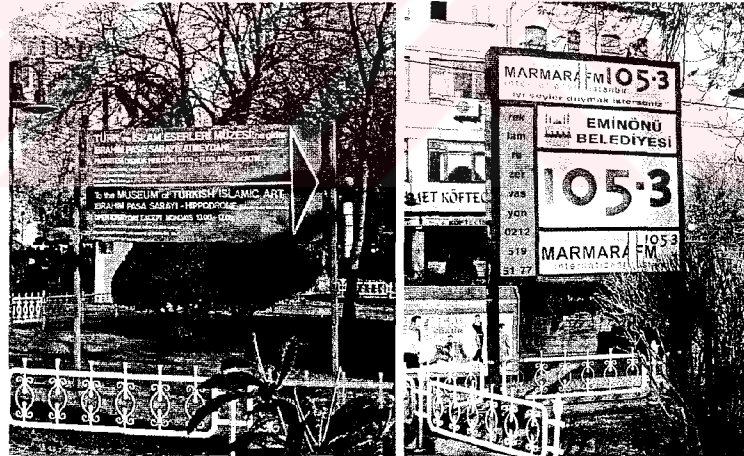
Resim 4. 26. Birbirlerine çok yakın konumlandırılmış bir yönlendirme tabelası ile yerel yönetimin sahibi olduğu kiralanabilir bir reklam panosu.

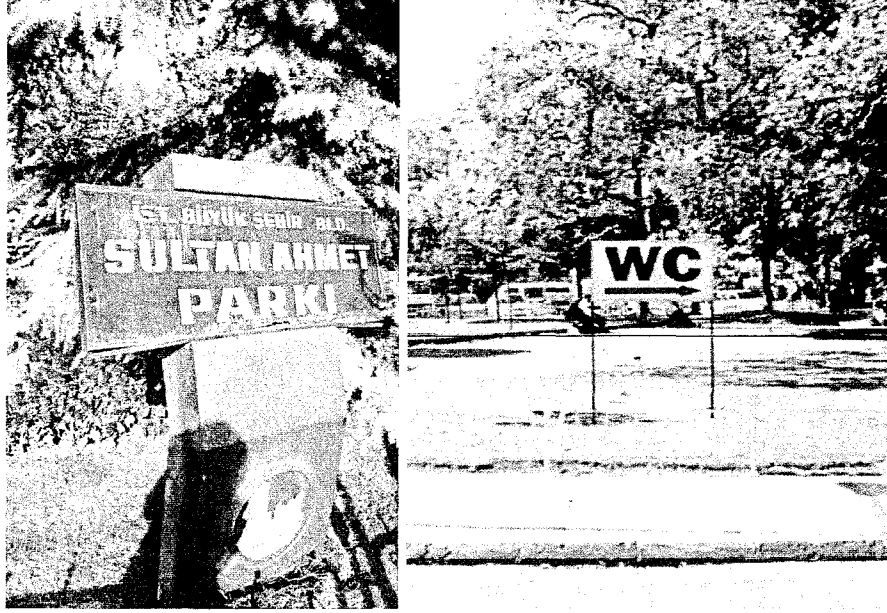
Resim 4. 27. Parkın adının yazılı olduğu bakımsız tabela ile bir yönlendirme tabelası.

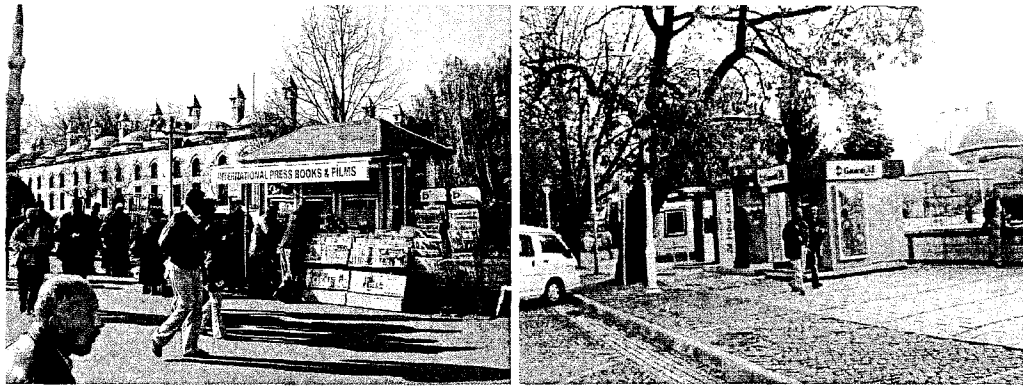
Meydanda, ziyaretçilerin meydan ve çevresi ile ilgili bilgilenmelerini sağlamak amaçlı, turistik dergi ve kitapları satmakta olan ufak satış birimleri ile yeme-içme, fotoğraf makinesi filmi vb. gibi basit ihtiyaçlarını karşılamak üzere büfeler olduğu görülmektedir. Bu satış birimlerinin bazıları prefabrik, bazıları ise küçük dükkanlar şeklindedir. Ayrıca meydanın Ayasofya Camii tarafına bakan kısmında çeşitli bankaların para çekme makineleri olan ATM'ler ve telefon kulübeleri olduğu görülmektedir.

Resim 4. 28. Prefabrik satış birimleri ile ATM birimleri

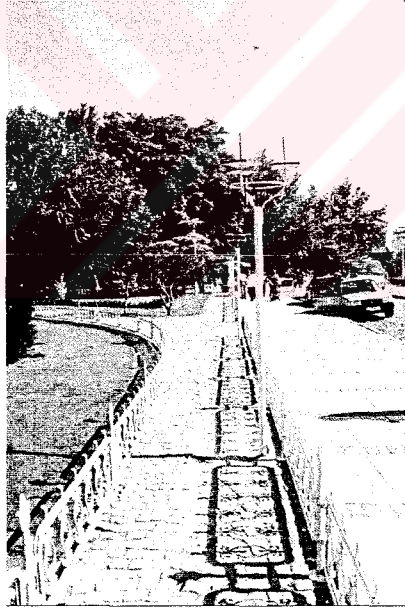
Ayrıca artık kullanılmayan kimi kent mobilyalarının işlevleri olmadıkları halde hala oldukları yerlerde tutuluyor oldukları saptanmış, bakım yapmakta kullanılan malzemelerin ziyaretçileri rahatsız edecek şekilde ortalıkta bırakıldıkları gözlenmiştir. Meydanda kullanım değişikliği sebebi ile bazı yolların kapatıldığı fakat bunların sadece önlerine bir korkuluk koymak suretiyle kullanılmaya kapatıldıkları halde zemin kaplama malzemesinin yerinden sökülmediği, bu görüntünün de görsel kaliteyi bozduğu saptanmıştır. Ayrıca meydanda kullanılan korkulukların gelişigüzel kesintiye uğradıkları saptanmış, bu nedensiz kesintinin sebebi anlaşılamamıştır.

Resim 4. 31. Üzerine saksılar koymak üzere yapılmış direkler, daha sonra çiçekleri sulamak problem olunca kullanılmaz hale gelmiş fakat kullanılmadıkları halde yerlerinde duruyorlar.

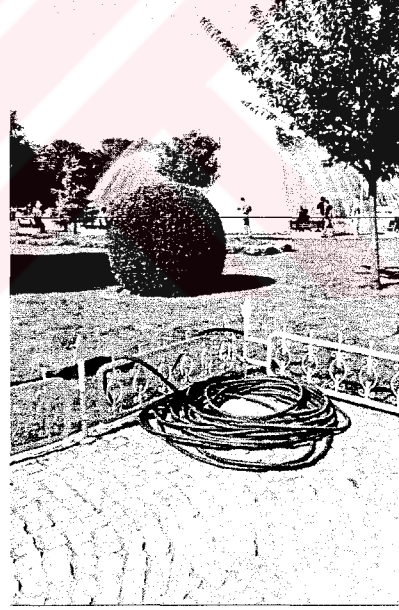
Resim 4. 32. Çimleri sulamak için kullanılmış hortum, sulama işlemi bittikten sonra, ortalıkta bırakılmak suretiyle görsel kaliteyi bozmaktadır.
