**BİR KURŞUN MADENİNDE FİZİKSEL RİSK ETMENLERİNİN ÖLÇÜLMESİ**  
**VE DEĞERLENDİRİLMESİ**

**DOKTORA TEZİ**

### MEASUREMENT AND EVALUATION OF PHYSICAL RISK FACTORS IN A LEAD MINE

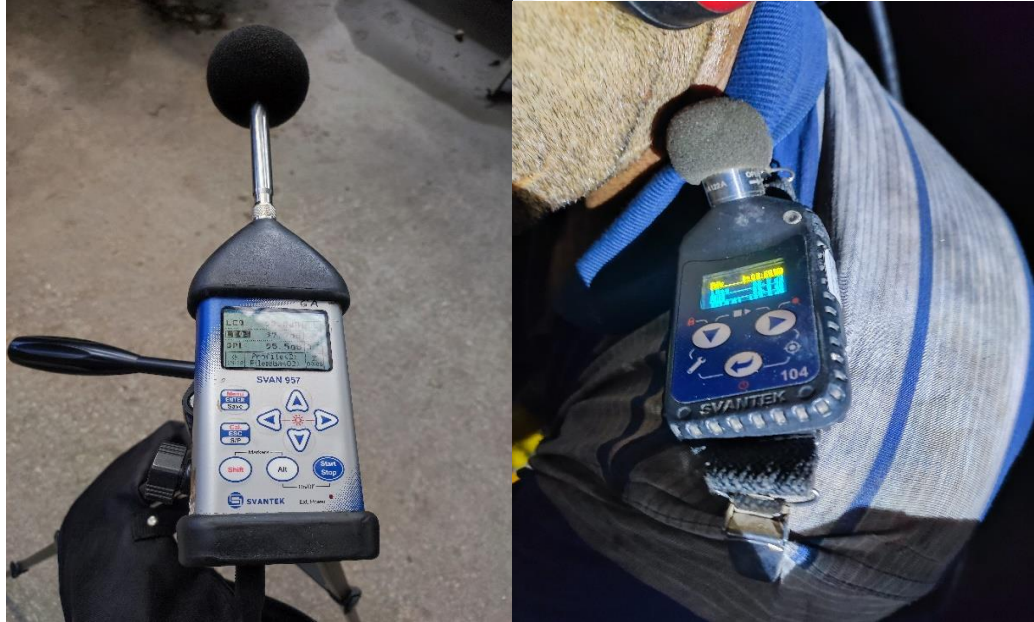
Şekil 1. İç ortam gürültü ölçümlerinde kullanılan Svantek-957 marka (solda) ve kişisel gürültü ölçümü için kullanılan Svantek-Sv104 marka dozimetre cihazları (sağda)

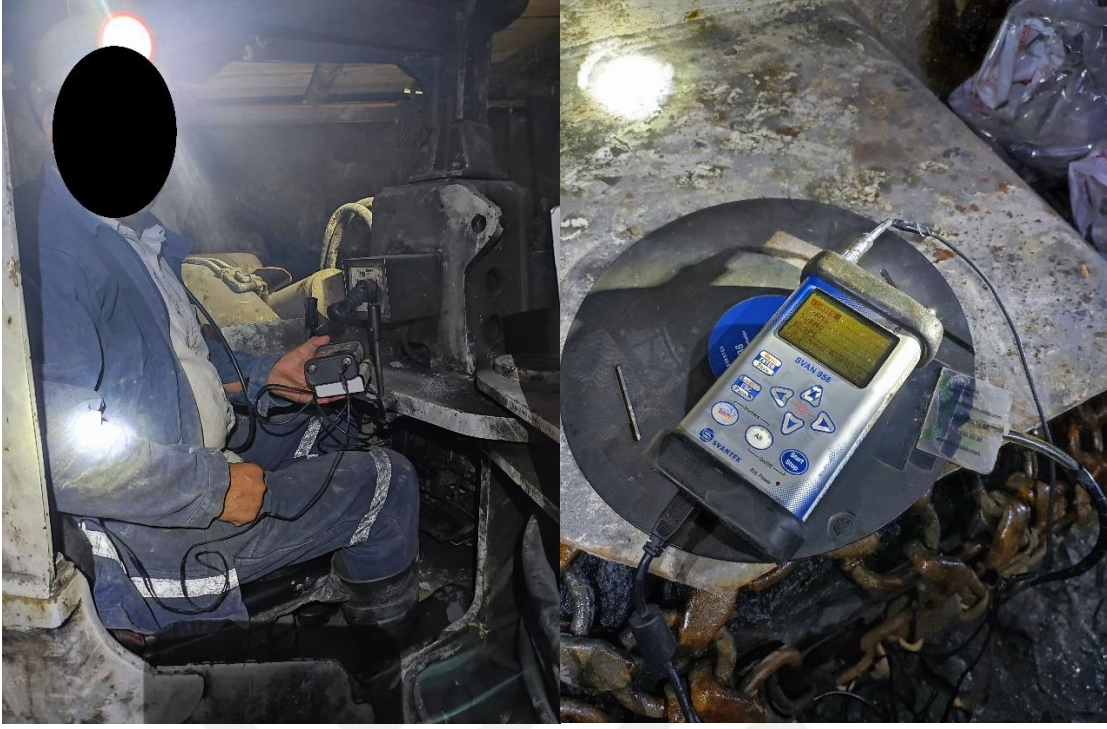
Şekil 4. Tüm vucüt ortam ölçümlerinde kullanılan Svan 958 gürültü ve üç eksenli titreşim ölçüm cihazı

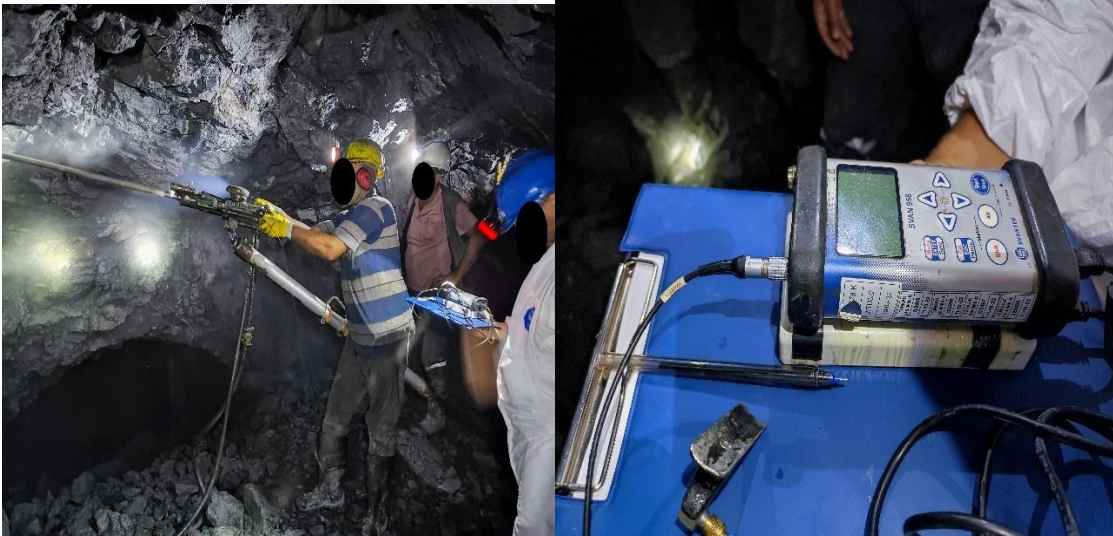
Şekil 5. Madende delik delme sırasında yapılan ölçümler ve El-kol titreşim ölçümlerinde kullanılan Svan 958 gürültü ve üç eksenli titreşim ölçüm cihazı

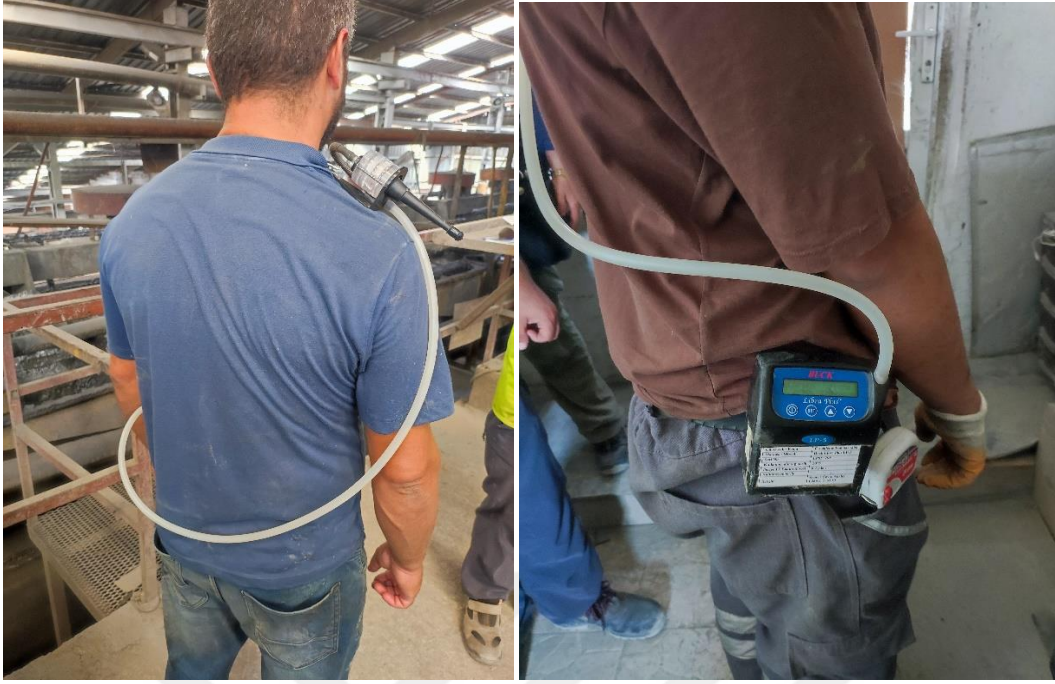
Şekil 6. MDHS 14/3 Standardına Göre Kişisel Solunabilir Toz Maruziyeti Ölçümleri ve ölçümlerde kullanılan Buck Libra Plus LP-5 cihazı
