T.C.
VAN YÜZÜNCÜ YIL ÜNİVERSİTESİ
SOSYAL BİLİMLER ENSTİTÜSÜ

**DOKTORA
TEZİ**

ÖDEMiŞ'DEKİ GELENEKSEL SİVİL MİMARİ
ÖRNEKLERİNDE AHŞAP KULLANIMI

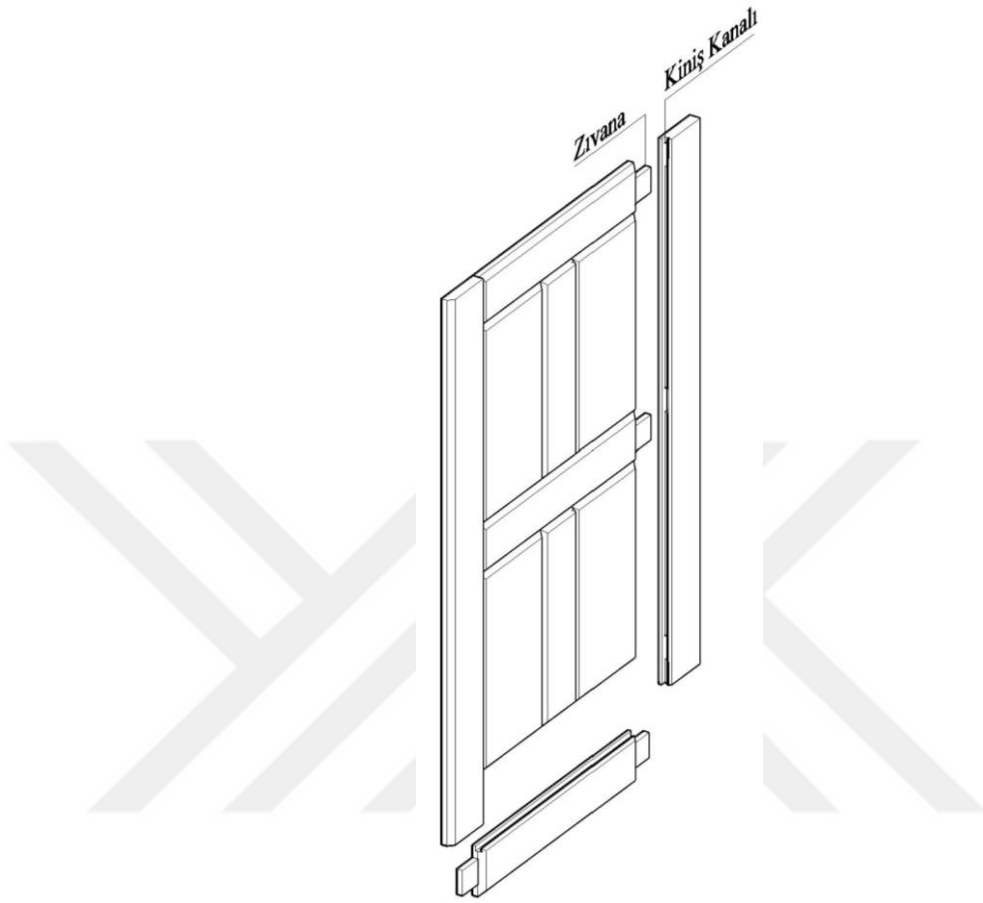
Çizim 16 (A. Akınay, B. Tekin): Geçme Tekniğinde Bir Kapağın Çizimi

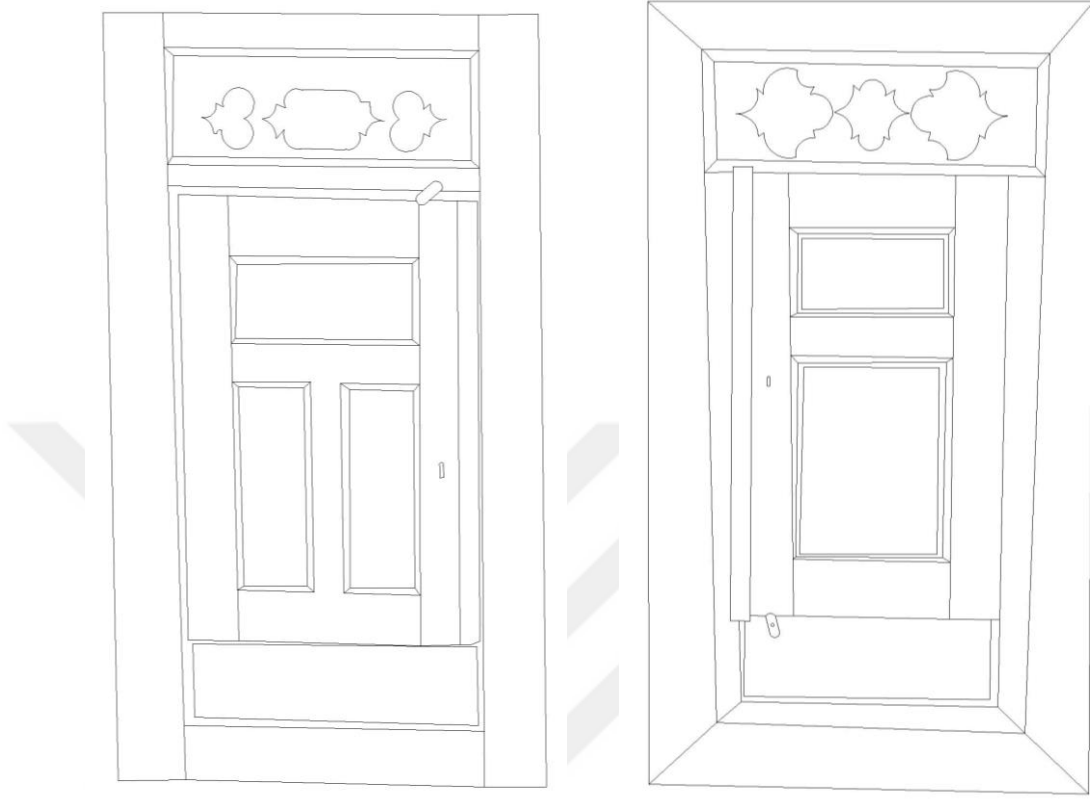
Çizim 55 ve 56 (A. Akınay, B. Tekin): Kuzey ve Batı Odaları Dolap Kapağı Çizimleri

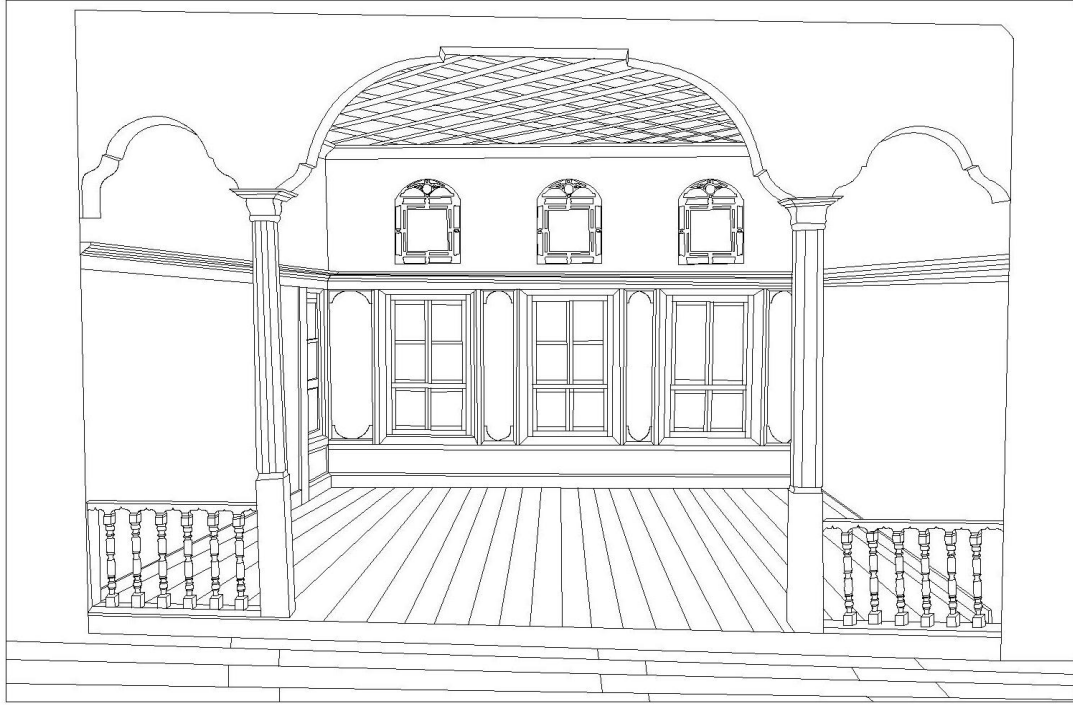
Çizim 61 (A. Akınay, B. Tekin): Güney-Batı Eyvanı Perspektif Çizimi

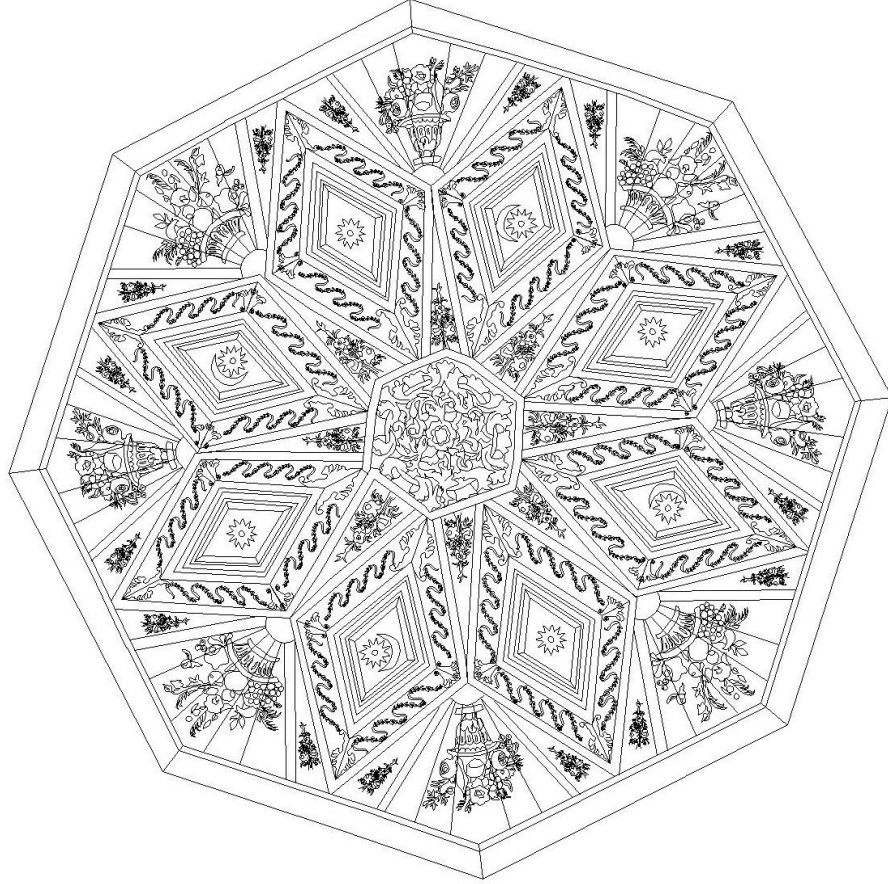
Çizim 65 (A. Akınay, B. Tekin): Sofa Tavan Göbeği Çizimi

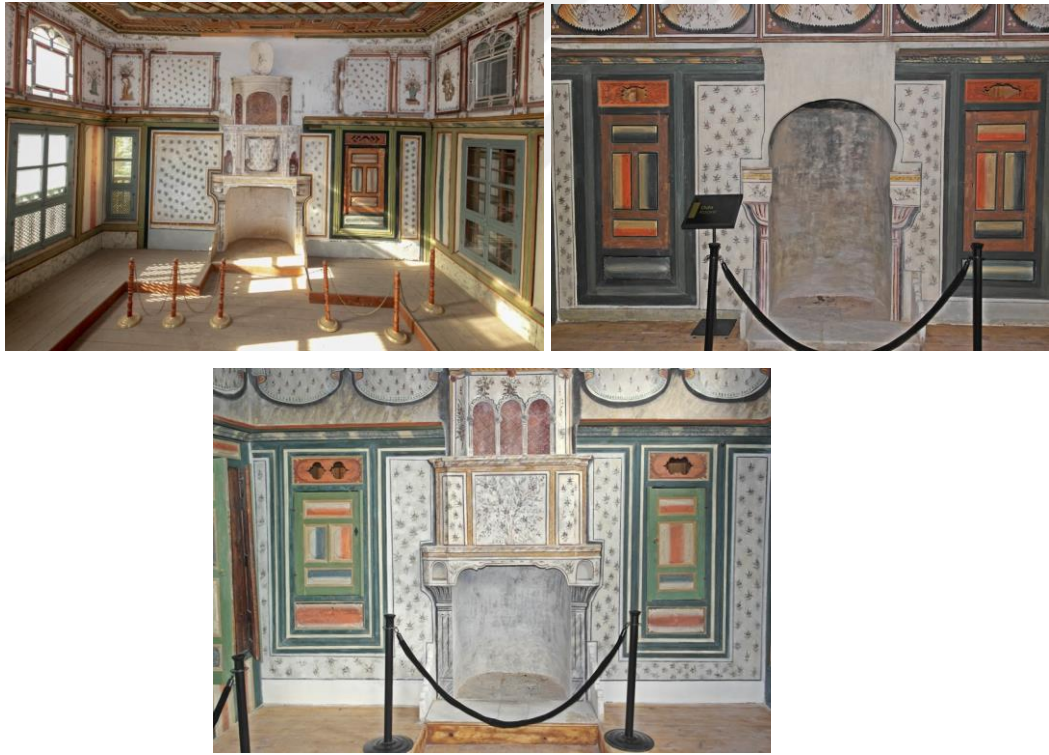
Odalarda sergen kullanımı duvarları dört yönden dolap ve pencerelerin üst hizasında dolaşacak şekilde düzenlenmiştir. Odalarda bağımsız raflı göz kullanımı bulunmamaktadır. Ayrıca İstanbul Odası'nda (güney) bağımsız dolap kullanımı da mevcut değildir. Doğu ve kuzey odalarında bulunan dolaplar ocağın iki yanına gelecek şekilde duvarlara yerleştirilmiştir. Batı yönündeki odada ise ocağın sağ tarafında bir adet dolap bulunmaktadır. Dolapların tamamı geçme tekniğinde kare ve dikdörtgen panolardan oluşmaktadır. Bu dolapların alınlık kısımları ajur tekniğinde boşaltılarak süslenmiş ve alt kısımlarında birer çekmece bulunmaktadır. Dolap panolarının köşelerinde benzer dilimli yaprak motifleri oyma tekniğindedir.

Fotoğraf 117-119: Batı, Doğu ve Kuzey Odalarında Dolap Kullanımı Görüntüleri

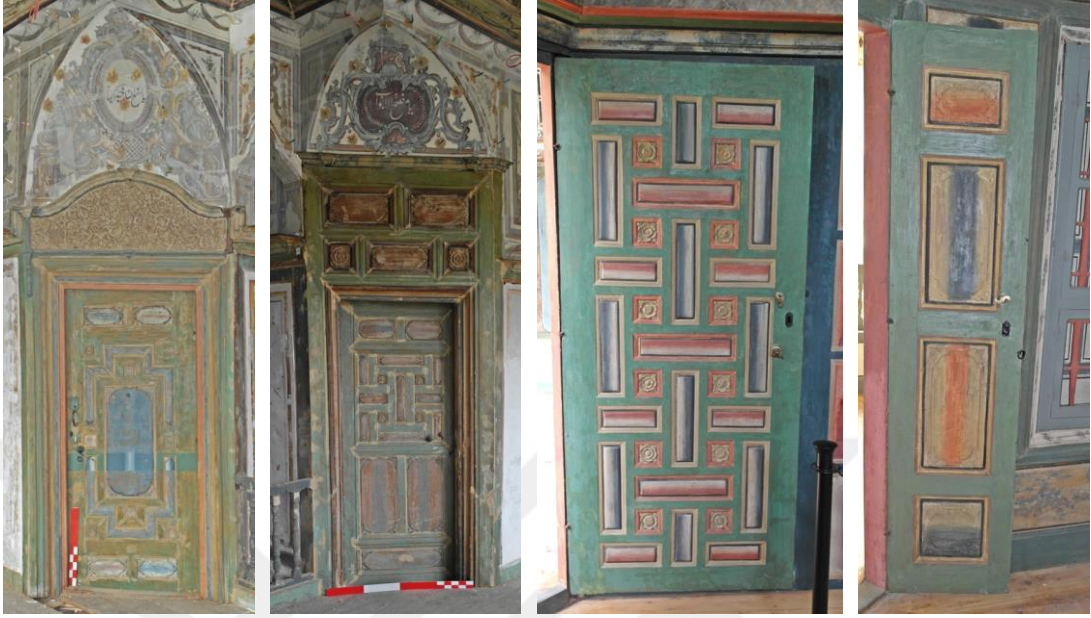
İkinci kat oda kapıları kestane ağacından geçme ve künde-kâri tekniğinde yapılmıştır. Doğu odasının kapısı çift kanatlı diğer odalar ise tek kanatlardan oluşmaktadır. Kapı kanatlarının tamamı kare ve dikdörtgen panoların kinişli ve zıvanalı geçmelerle bir araya getirilmesiyle geometrik düzenlemelerinden ibarettir. Doğu odasının kapı kanatları kare ve dikdörtgen panolar geçme tekniğinde yapılmıştır. Güney, kuzey ve doğu odalarının kanatlarında ise geçme ve künde-kâri teknikleri bir arada kullanılarak imal edilmiştir. Batı odası kapı kanadının üst ve alt kısımlarındaki geçme panoların arasında kalan boşluk künde-kâri tekniğinde bir göbek şeklinde düzenlenmiştir. Güney odasının kapı kanadının ortasında bulunan geçme panonun dışına künde-kâri tekniğinde kare ve dikdörtgen panolardan suyolu motifi oluşturulmuştur. Kuzey odasının kapı kanadında ise, kare ve dikdörtgen panolar yüzeyin tamamında belli bir düzen içinde künde-kâri tekniği kullanılarak imal edilmiştir. Dikdörtgen panoların tamamında bu kattaki dolap kapaklarına benzer kartuş motifi ve kartuşların köşelerine oyulan yaprak motifleriyle süslenmiştir. Daha küçük kare şekilli parçalarda ise oyma tekniğinde gülbezek motifleri bulunmaktadır.

Fotoğraf 123-126: Güney, Batı, Kuzey ve Doğu Odaları Kapı Görüntüleri

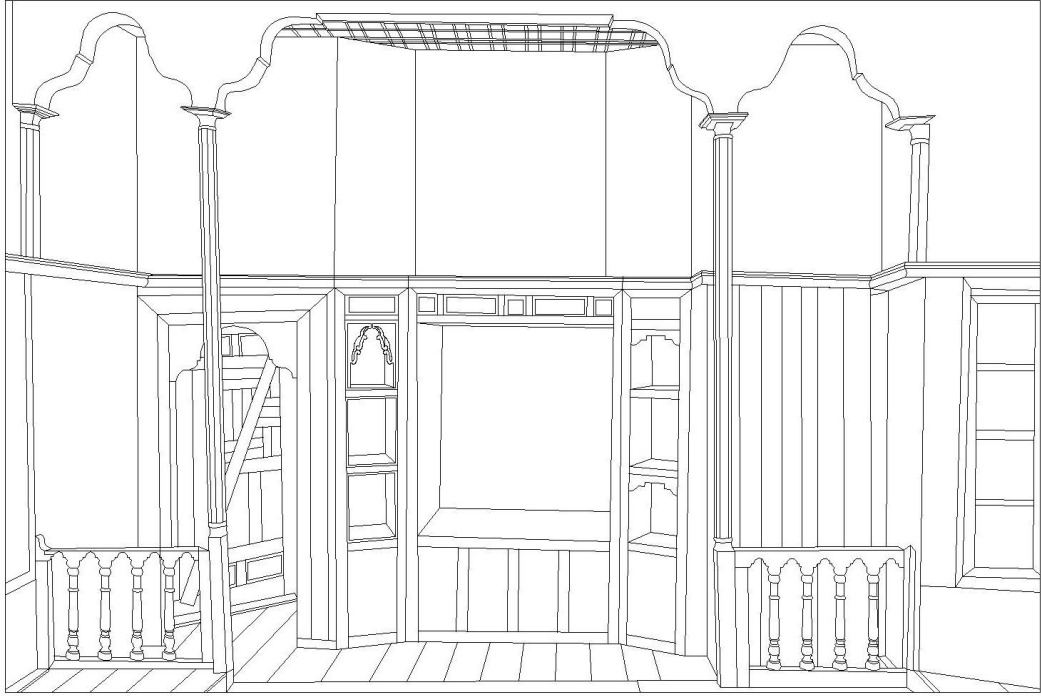
izim 87 (A. Akınay, B. Tekin): Başoda; Direklik, Yüklük, Banyo ve Kapı Perspektif izimi

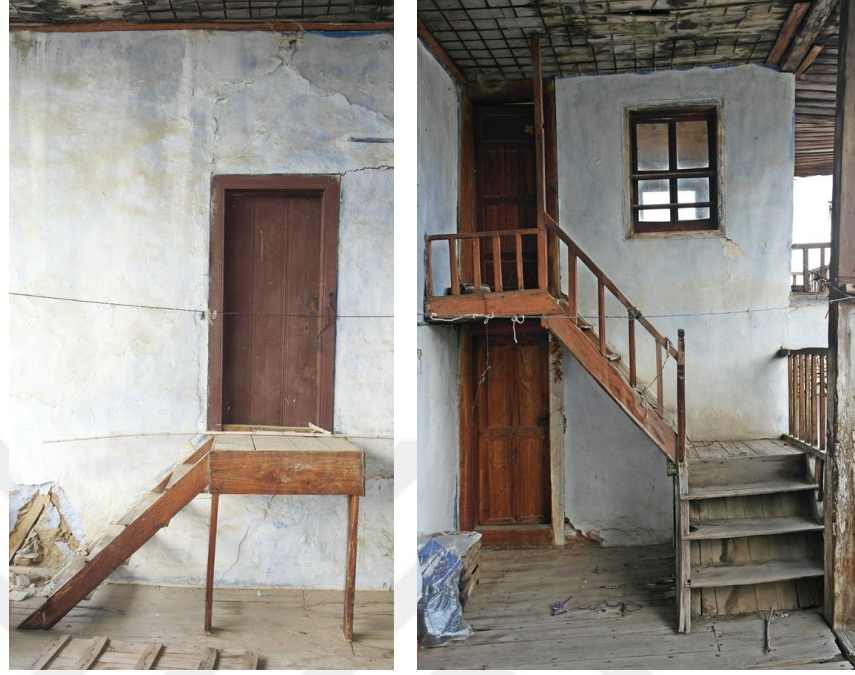
Güney-batı ve kuzey-batı yönündeki odaların kapıları 65X170 cm. ölçülerinde tek kanatlıdır. Kuzey-batı yönündeki odanın kapı kanadı çakma tekniğinde sade bir görünüme sahiptir. Güney-batı yönündeki kapılar ise kavak malzemedен yapılmış dikdörtgen panoların geçme tekniğinde serenlere tutturulmasıyla yapılmıştır. Kışlık odanın kapı kanadı dört adet dikey dikdörtgen panodan ibarettir. Yazlık odanın kapı kanadının üstünde ve altında iki adet yatay, ortada ise iki sıra halinde aynı ölçülerde altı adet dikey dikdörtgen pano bulunmaktadır. Yazlık odaya geçişte iki sahnınlıklı merdivenden çıkılmaktadır. Bir tarafı korkuluklarla kapatılan merdivenin basamakları düz kanal birleştirme tekniğinde serenlere sabitlenmiştir. Korkuluklar sade kare kesitli parmaklık ve ana (baba) dikmelerden oluşmaktadır. Kuzey-batı yönündeki odanın korkuluksuz merdiveni benzer bir düzenlemeyle dört basamaklı olacak şekilde yapılmıştır.

Fotoğraf 155 ve 156: Kuzey-Batı ve Güney-Batı Yönündeki Kapı Görüntüleri

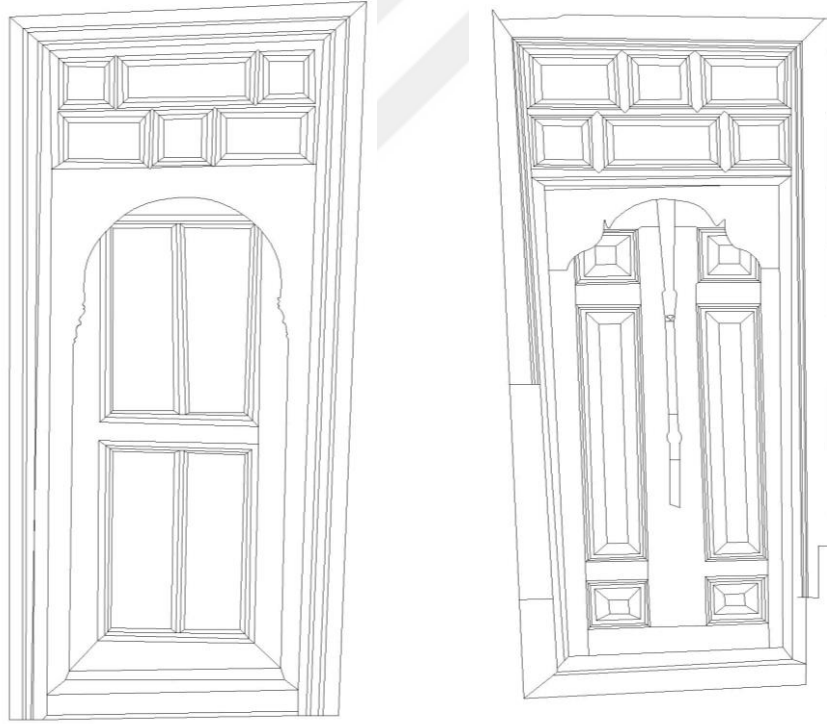
Çizim 92 ve 93 (A. Akınay, B. Tekin): Güney ve Kuzey Odalarının Kapı Çizimleri

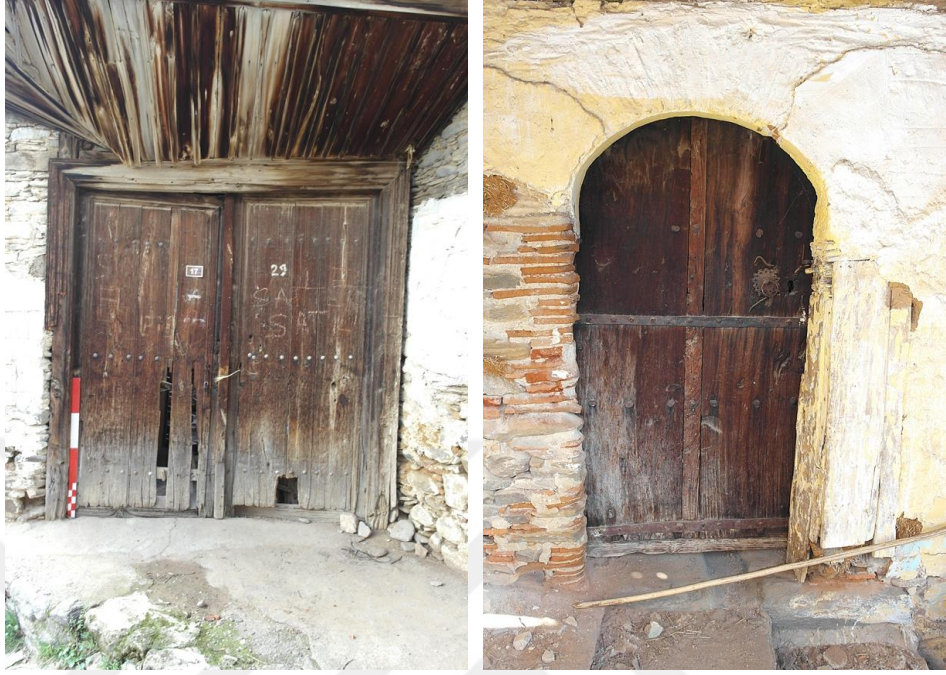
Zemin katın 100X180 cm. ölçülerindeki kapı kanadı iki adet geniş kestaneden yapılmış kerestenin yan yana çakılmasıyla imal edilmiştir. Kabara ve ince metal şeritle tutturulan kanadın üst kısmı yuvarlak kemerlidir. Kapı kanadı kasasız ve pervaz kullanılmadan menteşeleri duvara tutturularak yapılmıştır.

Fotoğraf 172 ve 173: Avlu Giriş Kapısı ve Zemin Kat Kapısı Görüntüleri

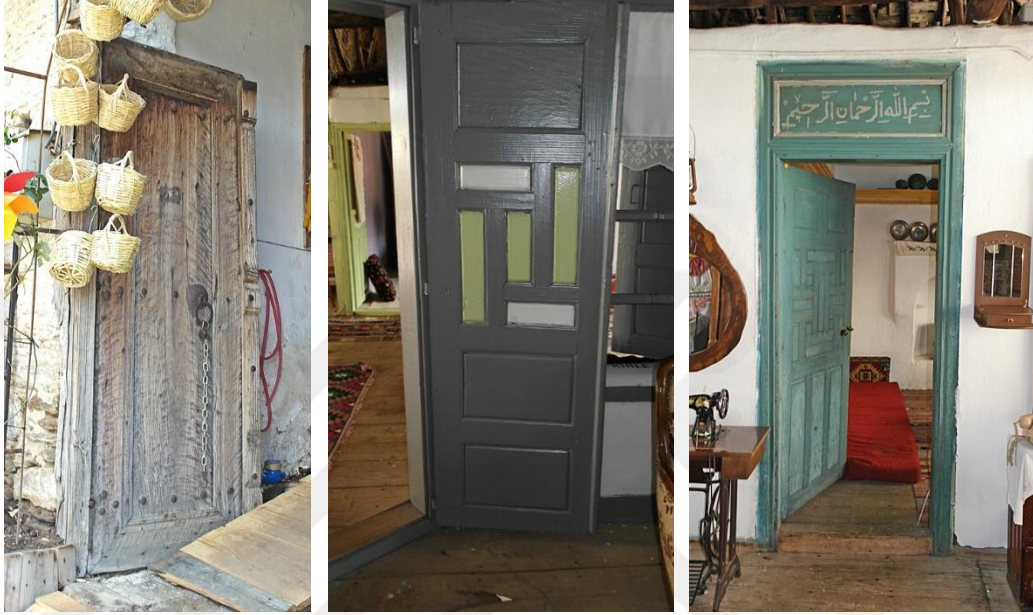
köşelerde dikey, ortalarda yatay dikdörtgenler geometrik kompozisyonu tamamlamaktadır.

Fotoğraf 198 ve 199: Zemin, Başoda ve Kuzey-Doğu Odası Kapı Kanatları

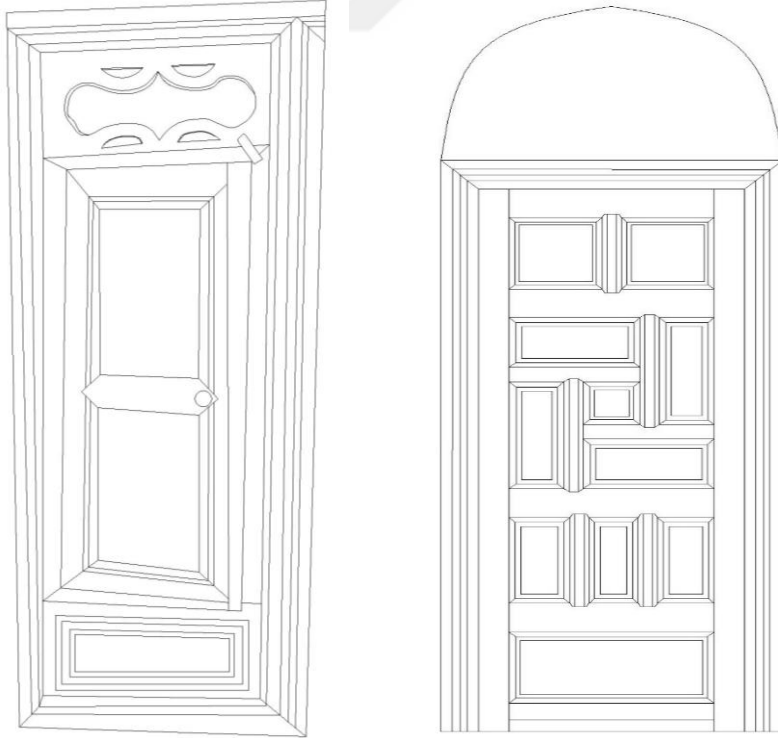
Çizim 109 ve 110 (A. Akınay, B. Tekin): Dolap ve Kapı Çizimleri

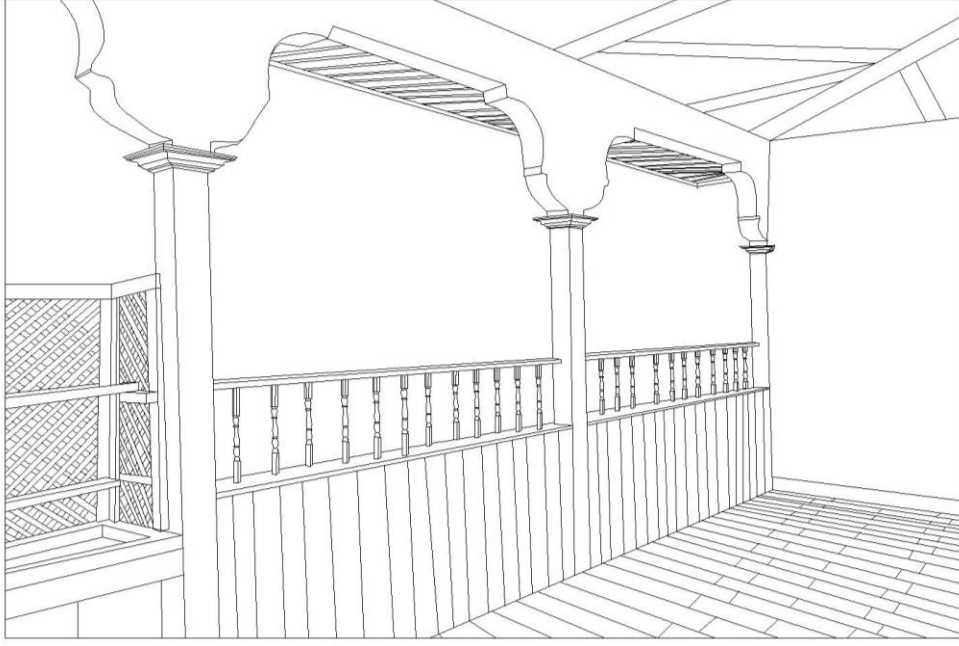
Çizim 117 (A. Akınay, B. Tekin): İkinci Kat Sofa; Kemer, Destek ve Korkuluk
Perspektif Çizimi

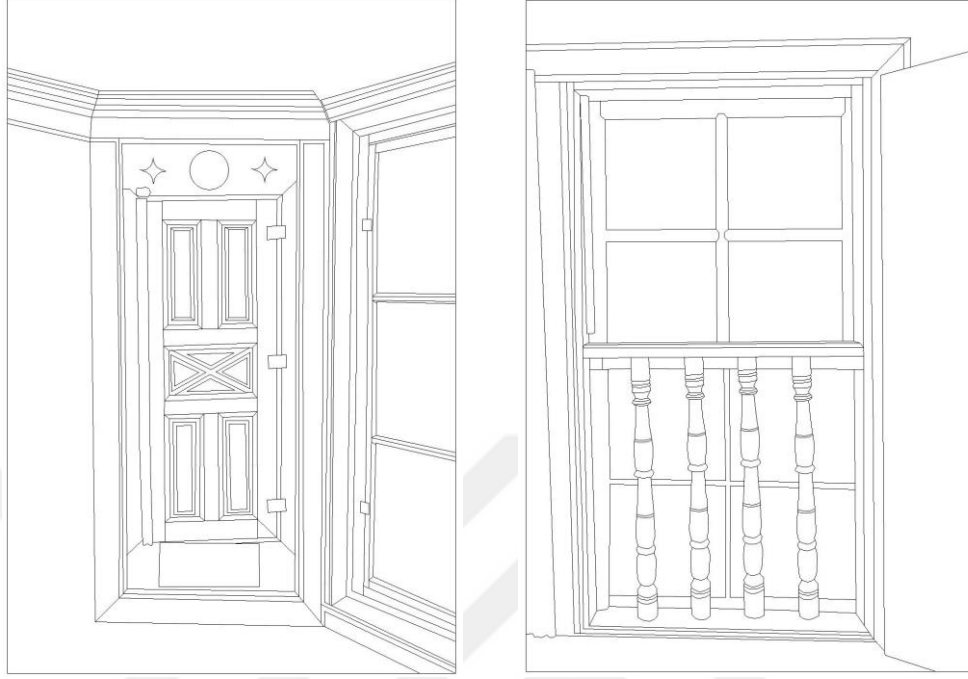
Çizim 161 ve 162 (A. Akınay, B. Tekin): Başoda Dolap ve Pencere Çizimleri

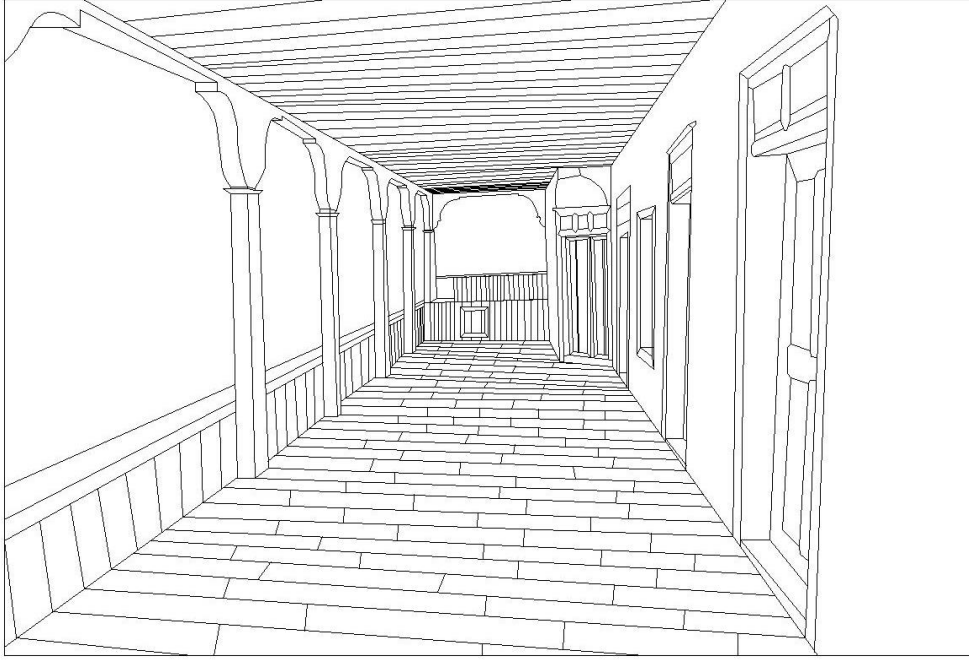
Çizim 166 (A. Akınay, B. Tekin): Batı-Doğu Yönlü Sofa ve Köşk Bölümünün Perspektif Çizimi

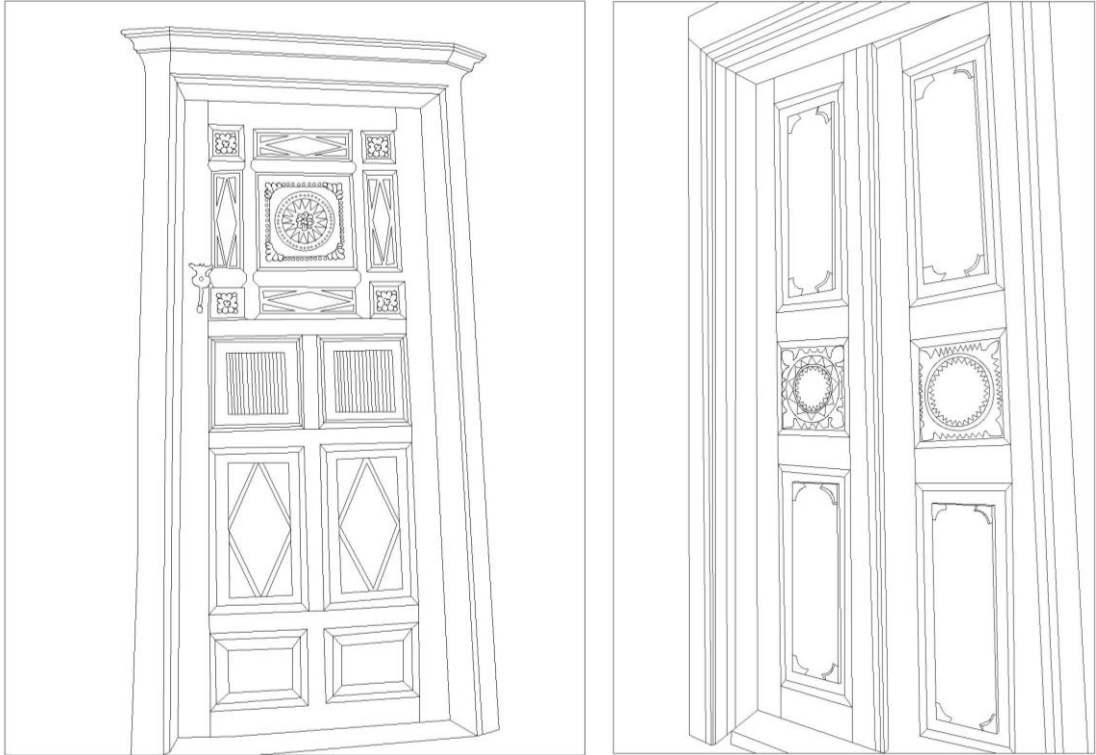
Çizim 178 ve 179 (A. Akınay, B. Tekin): Oda Kapılarının Genel Çizimleri

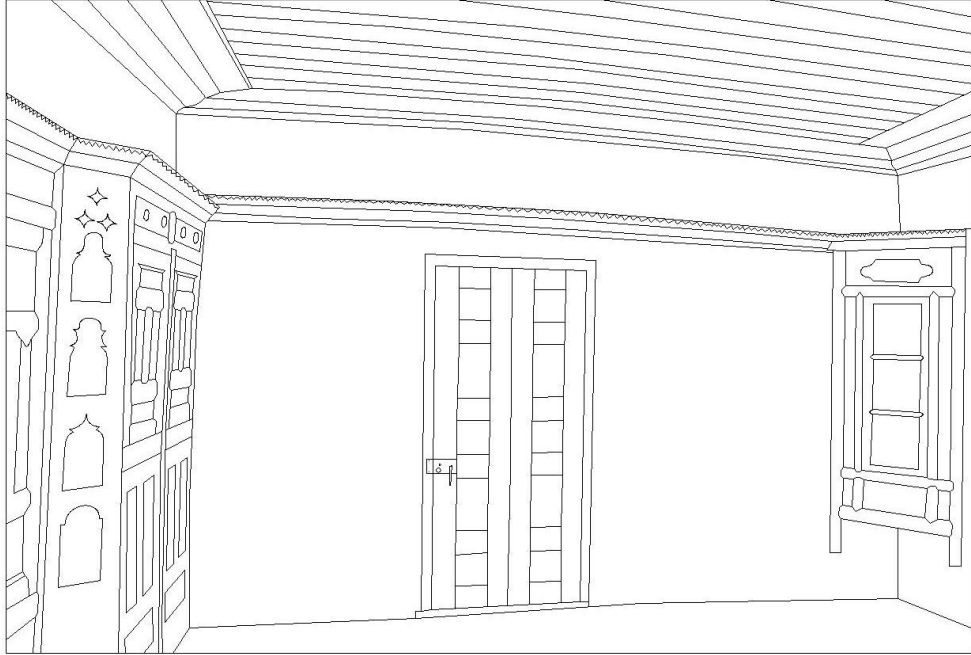
Çizim 181 (A. Akınay, B. Tekin): Başoda; Tavan, Kapı ve Dolap Elemanlarının Genel Çizimleri

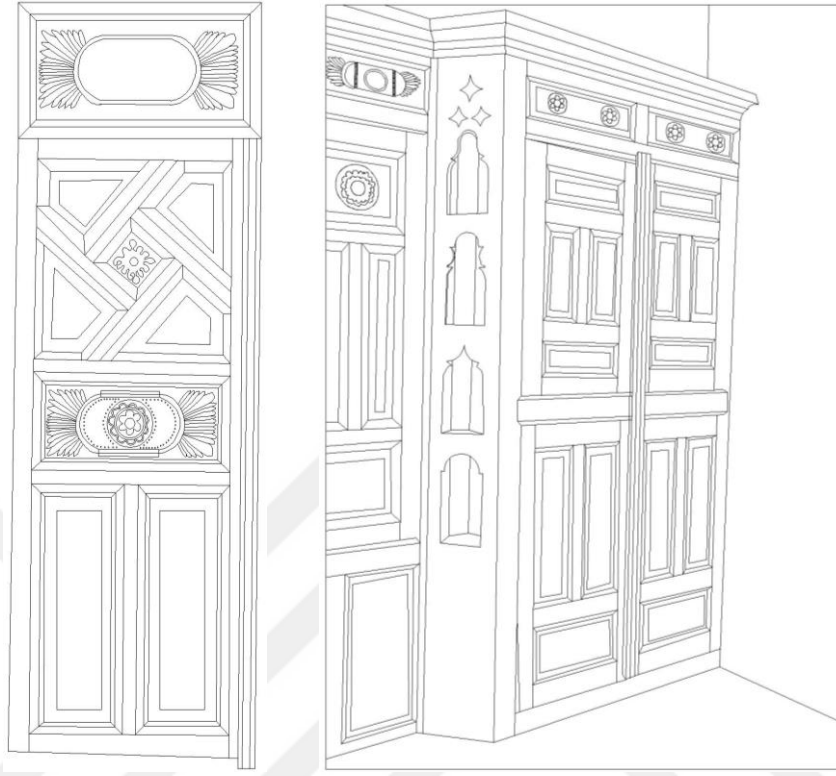
Çizim 184 ve 185 (A. Akınay, B. Tekin): Başoda; Banyo Kapağı, Dolap ve Rafılı
Göz Detay Çizimleri

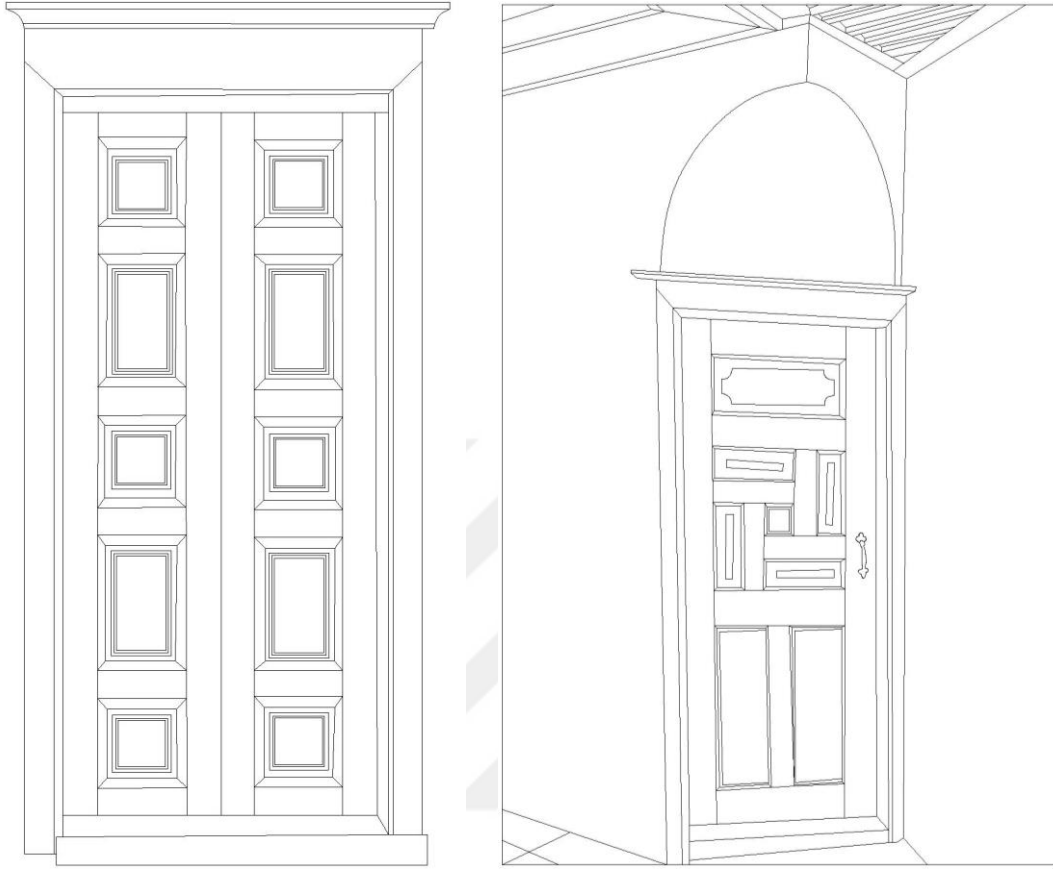
Çizim 187 ve 188 (A. Akınay, B. Tekin): Başoda ve Kuzey-Batı Odasının Kapı Çizimleri

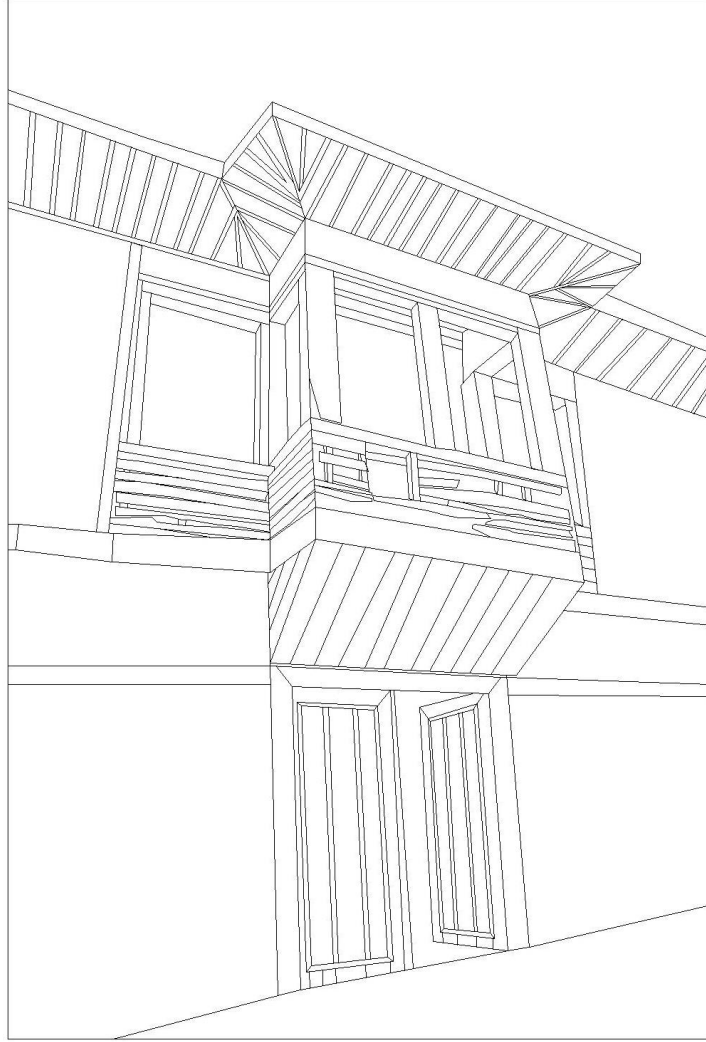
Çizim 189 (A. Akınay, B. Tekin): Cumba, Giriş Kapısı ve Saçak
Perspektif Çizimi

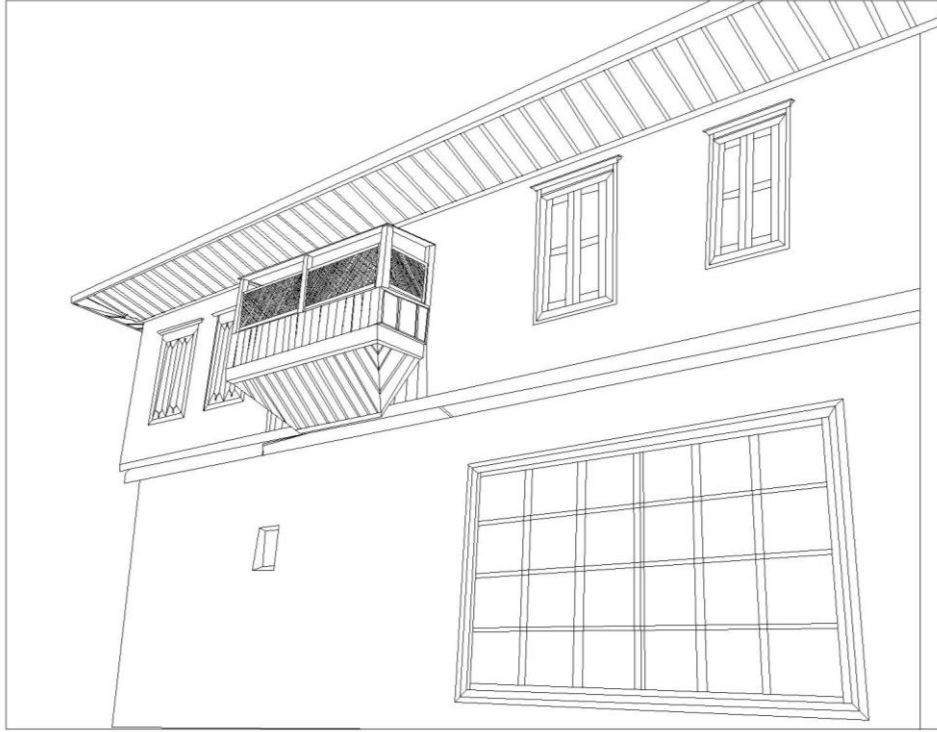
Çizim 190 (A. Akınay, B. Tekin): Batı Cephesi, Köşk ve Pencere Kapakları Çizimi

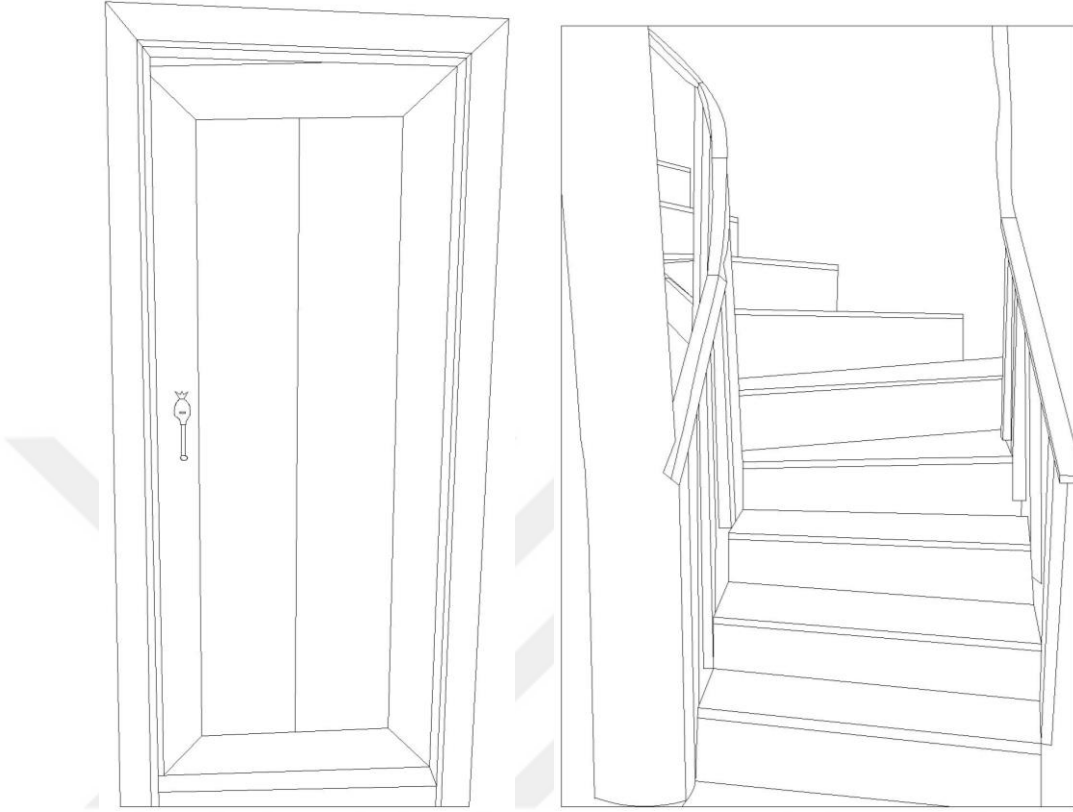
Çizim 198 ve 199 (A. Akınay, B. Tekin): Kuzey-Doğu Oda Kapısı ve Merdiven Çizimi
