KLASİK DÖNEM OSMANLI ANIT MİMARİSİNDE  
KULLANILAN STRÜKTÜREL DEMİR ELEMANLARIN  
MALZEME ÖZELLİKLERİNİN VE KONUMLARININ  
TESPİTİ ÜZERİNE BİR ARAŞTIRMA

DOKTORA TEZİ  
Mimarlık Anabilim Dalı  
Rölöve ve Restorasyon Programı

Kasım, 2024

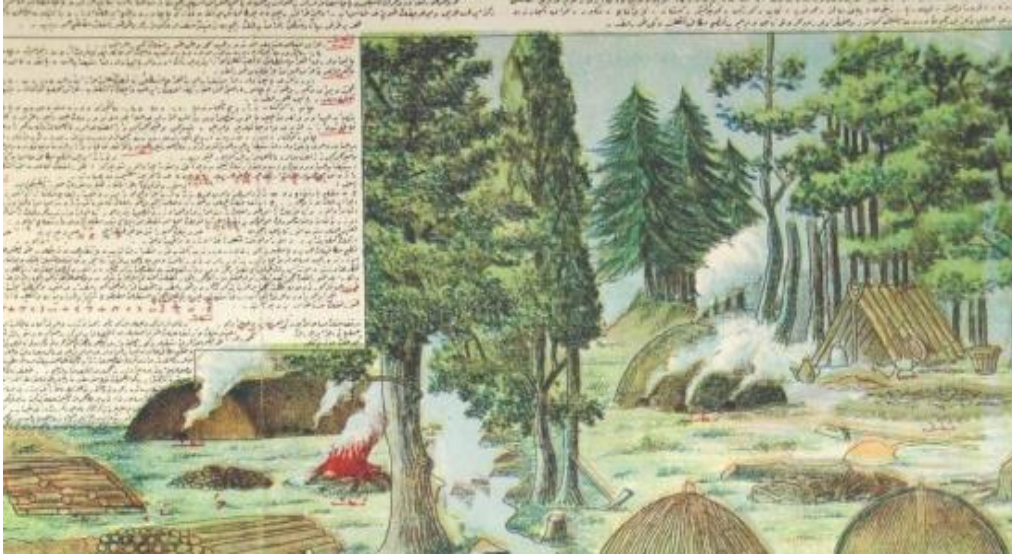
Şekil 2.1 Odun kömürü üretimi (Tok, 2017)

Demir üretim sürecinde bir diğer temel ihtiyaç ise odun kömürüdür. Demir cevherini ergitmek için ihtiyaç olan enerji odun kömürü ile sağlanmaktadır. Odun kömürü üretiminde genellikle meşe odunları kullanılmaktadır. Meşe odunları belli bir noktaya kadar ısıtılıp kömürleştirilmektedir. Asıl enerji kömürleşen odunun tekrar yakılması sırasında çıkmaktadır (Şekil 2.1).

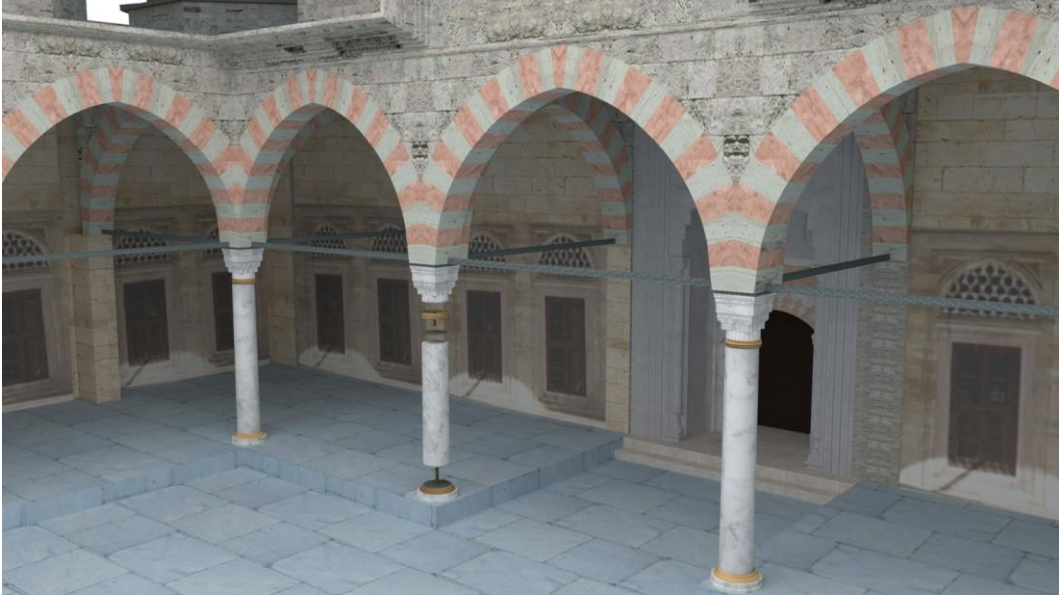
**Şekil 2.5** Revaklı avlu

16. yüzyıldan itibaren Osmanlı anıt eserlerinde strüktürel demir kullanımı giderek artmıştır. Samakov başta olmak üzere demir ocaklarından yapılarda kullanılan ahşap hatıllar yerine kullanılmak üzere, demir elemanlar getirtilmiştir. Bu dönemde artık demir elemanlar yardımcı yapı malzemesi olmaktan çıkmış ana yapı malzemesi haline gelmiştir. Yapım aşamasında kullanılan söz konusu strüktürel demir elemanlar sayesinde Klasik Dönem mimarisinde yapılar yüksek ve ihtişamlı şekilde inşa edilerek anıtsal boyutlara ulaşmıştır. Şüphesiz Klasik Dönem mimarisinin anıtsal boyutlara ulaşmasında gergi demirlerinin rolü büyüktür. Tanyeli (1990) gergi demirlerini duvar içi ve açıklık gergileri olmak üzere iki kısımda incelemiştir (Şekil 2.5).

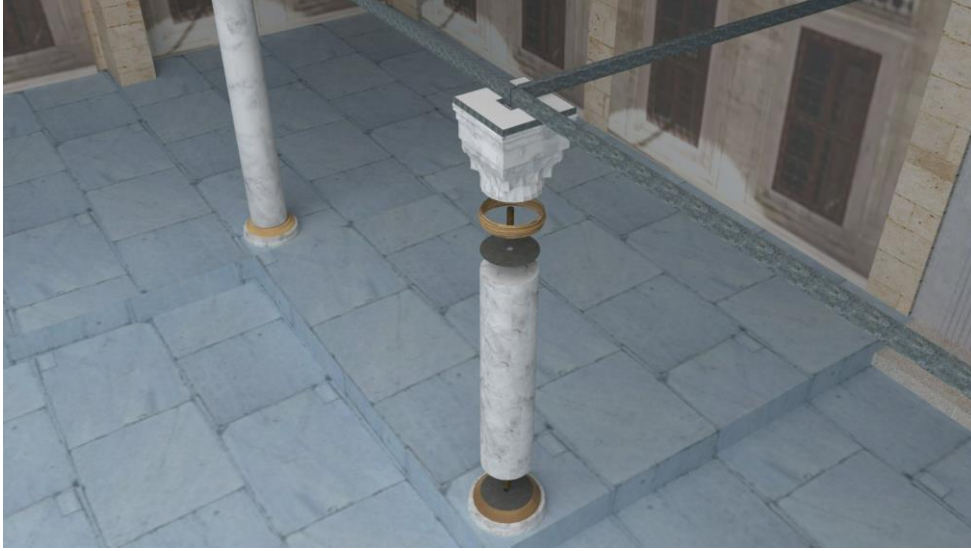
**Şekil 2.6** Gergi sütun başı mesnet detayı

Açıklık gergileri genellikle iki sütunun taşıdığı kemerlerin arasında görülmekle beraber az da olsa tonoz açıklıklarında da görülmektedir (Şekil 2.6). Gergiler kemer ve tonozların maruz kaldıkları yatay ve düşey yükler etkisinde açılmadan stabilitelerini korumalarını sağlamaktadır. Açıklık gergilerinde 15. yüzyıla kadar kullanılan ahşap malzeme 16. Yüzyıla gelindiğinde yerini demir malzemeye bırakmıştır. Demirin kolay ulaşılabilir olmaması nedeniyle bu geçiş hızlı bir şekilde gerçekleşmemiştir.

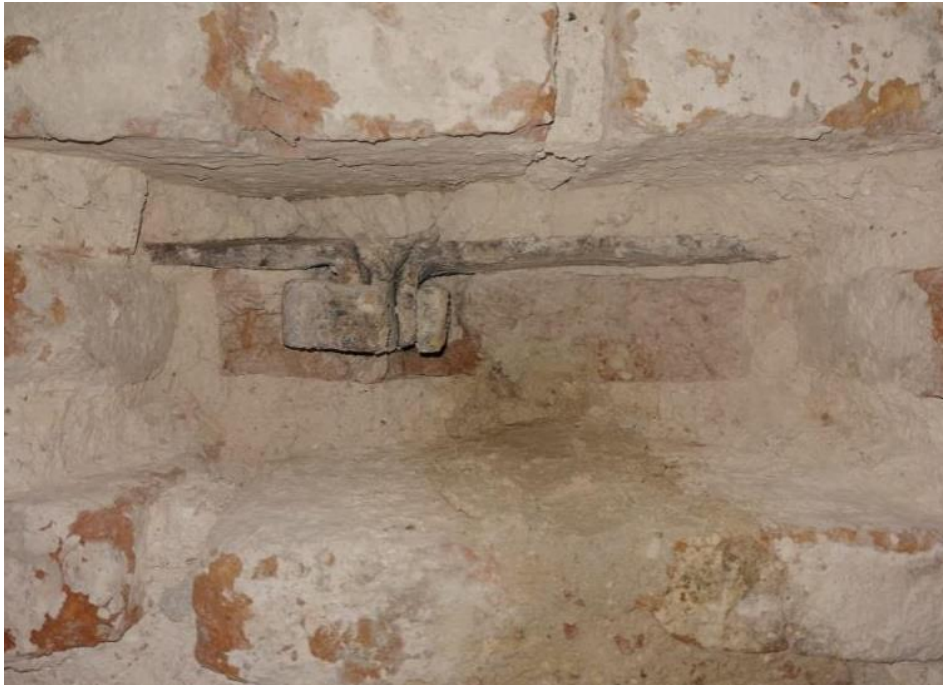
**Şekil 2.12** Sultan Ahmet Camii kubbe kuşaklaması simid detayı

Kubbe çekme bölgesinde bazı örneklerde birden çok kotta kuşaklama elemanı tespit edilmiştir. Kubbesinde birden çok kotta kuşaklama elemanı bulunan Sultan Ahmet Camii'nin restorasyonu sırasında kubbe kuşaklamasının simit bağlantı elemanı açığa çıkartılmıştır (Şekil 2.12).

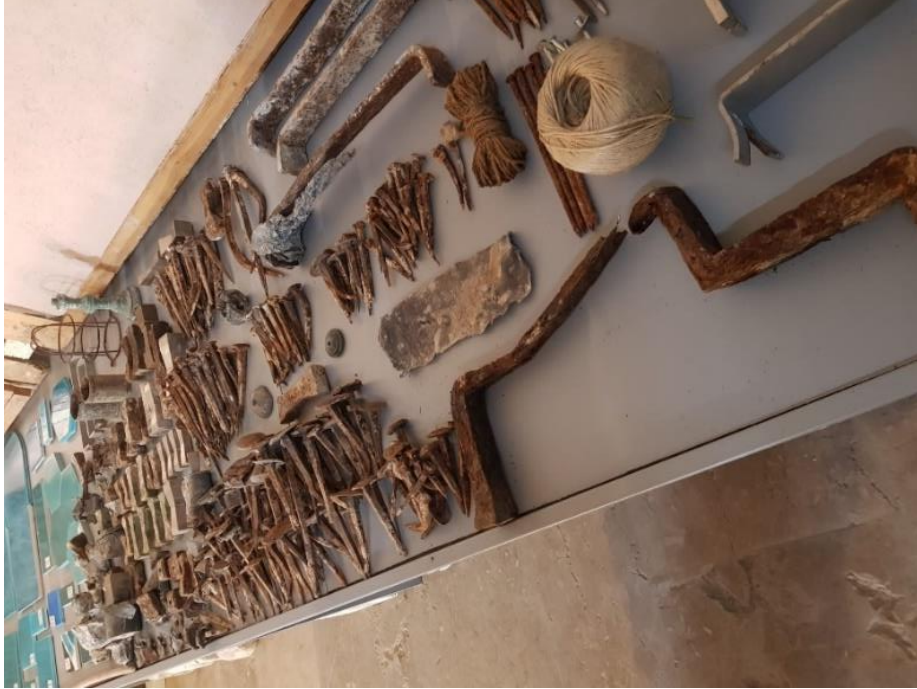
**Şekil 3.1** Sultan Ahmet Camii yapımında kullanılan çeşitli dövme demir elemanlar

Klasik Dönem Osmanlı anıt mimarisinde kullanılan strüktürel dövme demir elemanların laboratuvar ortamında malzeme özellikleri incelenmiştir. İncelenen demir elemanlar Vakıflar Genel Müdürlüğü ve Matil Malzeme Test ve İnovasyon Laboratuvarları A.Ş. arasında imzalanan “Vakıf Kültür Varlıklarının Korunması ve Geliştirilmesi alanında iş birliği protokolü kapsamında temin edilmiştir (Şekil 3.1). Temin edilen özgün demir elemanların metalografik numune hazırlama işlemleri yapıldıktan sonra laboratuvar testlerine geçilmiştir.

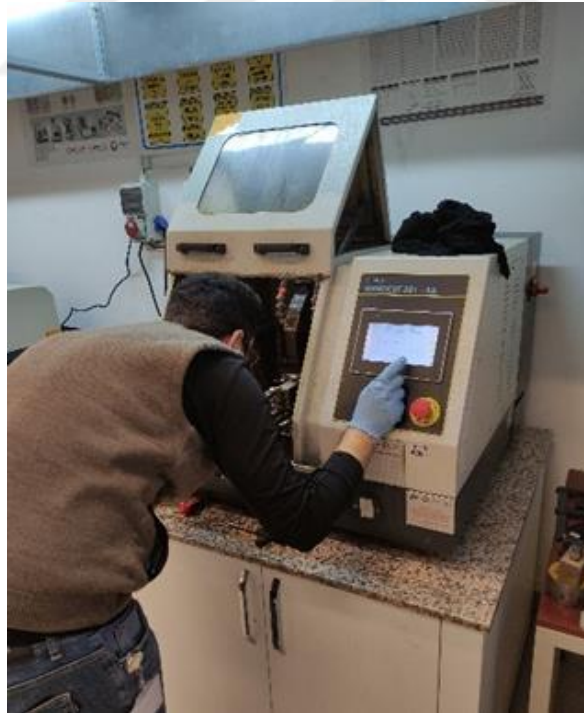
Şekil 3.2 Demir numunenin kesilmesi

Kesme işlemi numune hazırlamanın ilk aşamasıdır (Şekil 3.2). Ana parçadan numune keserken malzemenin iç yapısına zarar vermemeye özen gösterilmelidir. Uygun kesme ucunun kullanılmaması kesme işlemi sırasında yüksek ısının oluşmasına neden olarak numunenin iç yapısına zarar verebilmektedir. Malzemenin incelenecek özelliğine göre kesme işlemi enine ya da boyuna yapılmaktadır.

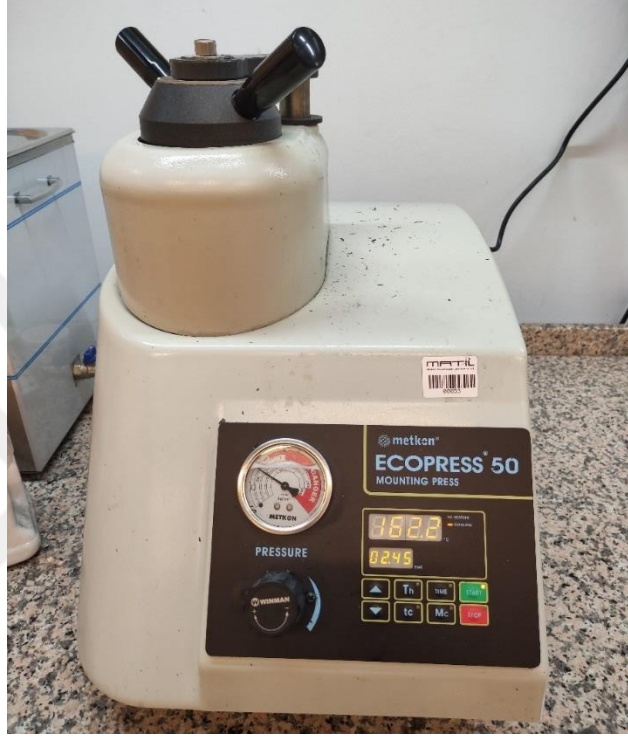
**Şekil 3.3** Sıcak kalıplama cihazı

olmasını sağlamaktır. Kalıplama iki farklı yöntem ile gerçekleştirilmektedir. Sıcak ve basınç altında kalıplama yönteminde bakalit tozu 150 derece sıcaklıkta eritildikten sonra 30 MPa basınç altında numunenin etrafına kaplanmaktadır. (Şekil 3.3). Söz konusu yüksek sıcaklığın kurşun gibi bazı metallerin içyapısını bozmasından dolayı bu tür durumlarda soğuk kalıplama yöntemi tercih edilmektedir. Soğuk kaplama yönteminde basınç ve sıcaklık uygulanmamaktadır.

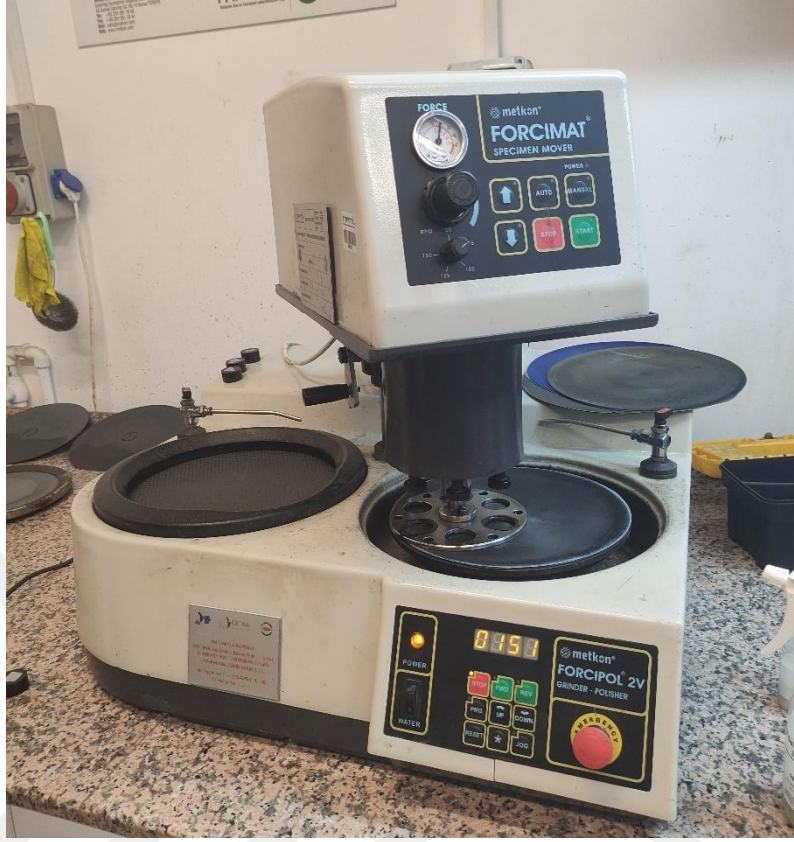
**Şekil 3.4** Zımparalama ve parlatma cihazı

solüsyon yardımıyla bir çeşit bez kaplı mekanik disk ile silinmektedir (Şekil 3.4). Parlatma işleminin sonunda numune aynayı andıran yüzeye sahip olmaktadır.

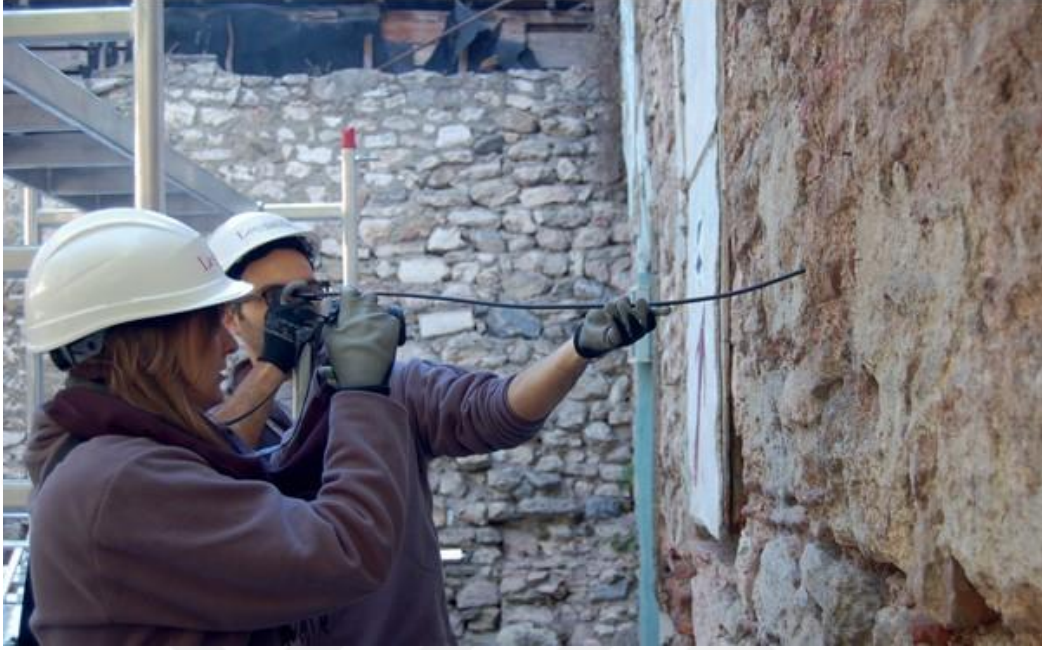
**Şekil 3.14** Tarihi yapıda endoskopi uygulaması (Ahunbay vd., 2017)

yöntemlerinden biridir (Ahunbay vd., 2017) (Şekil 3.14). Özellikle diğer hasarsız muayene yöntemlerini desteklemek amaçlı kullanılmaktadır.

Kullanılacak videoskop kameranın çapı yapıya zarar vermekle doğru orantılı olacağı için olabildiğince ufak kamera çaplı bir cihaz seçimi tarihi eserin korunması için önem arz etmektedir. Taşların birbirlerine bağlandığı derz aralarından açılan bir santimetre çapını geçmeyen delikler içinden sürülen kamera ile duvar bünyesinde yer alan demir elemanların görüntüsünün alınması mümkün olmaktadır.

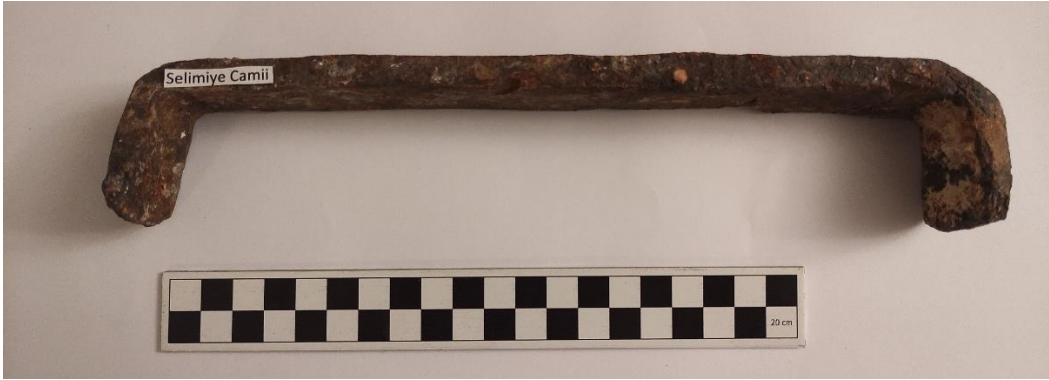
**Şekil 4.1** Selimiye Cami'ne ait numune

Yüzeyde heterojen bir kalınlık dağılımı gözlemlenmiştir. Girinti ve çıkıntılar, çentik izleri, yırtıklar, korozyon oluşumları ve renk farklılıkları tespit edilmiştir. Yüzeyde beyazımsı, grimsi, kahverengi ve daha koyu kahverengi olmak üzere çeşitli renk farklılıkları gözlemlenmiştir. Uç kısımlarında harç birikintileri mevcuttur. Yüzey genelinde yoğun bir oksit tabakası bulunmakta olup korozyona bağlı çukurlaşmalar gözlemlenmiştir. Şekil verme amacıyla gerçekleştirilen dövme işlemi neticesinde kalınlık farklılıkları meydana gelmiştir. Dövme işlemi ile mikroyapıda değişimler meydana gelmiş olabileceği düşünülmektedir. Yüzeyde kalkmış ve dökülmeye meyilli oksit tabakaları görülmektedir. İç kısımda yırtıklar bulunmaktadır. Elle temas edildiğinde yüzeyin oldukça pürüzlü bir yapıya sahip olduğu belirlenmiştir.

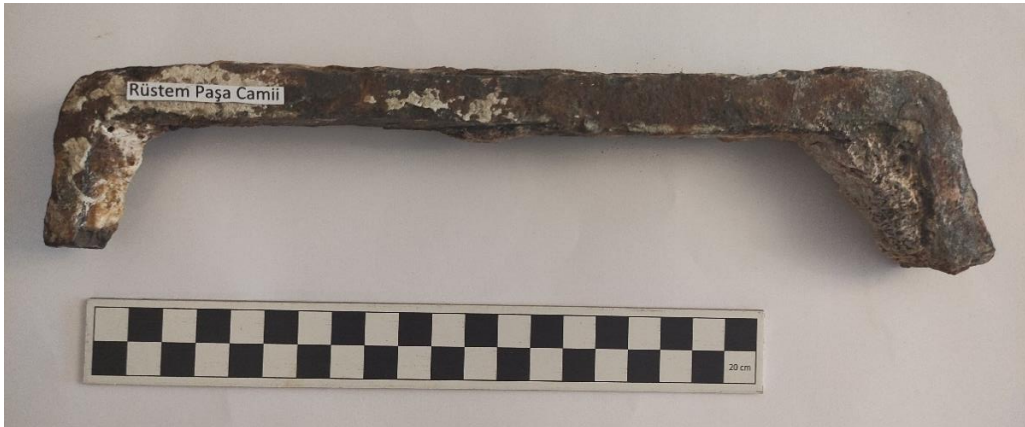
**Şekil 4.2** Rüstem Paşa Cami'ne ait numune

Kenet numunesinin uç kısımları yaklaşık olarak 4,5 ve 5,5 santimetre civarındadır. 5,5 cm olan uç kısmında, 2 cm kalınlığında harç birikintisi bulunmaktadır. Söz konusu harç hafif turuncu bir renge sahiptir. Harç bölgesinde parlaklık gözlemlenmektedir. Diğer uçta da harç kalıntıları bulunmakta olup iç kısımda birikintilere rastlanmıştır. Yüzeyde belirgin renk farklılıkları gözlemlenmiştir; koyu kahverengi oksit tabakası ve beyaz harç bölgesi gibi. Çukurlaşma korozyonu daha az görülmektedir. İç kısımda pürüzlü bir yüzey mevcuttur. Yüzey genelinde yoğun bir oksit tabakası bulunmaktadır. Dövme işlemi nedeniyle kalınlık farklılıkları oluşmuştur.

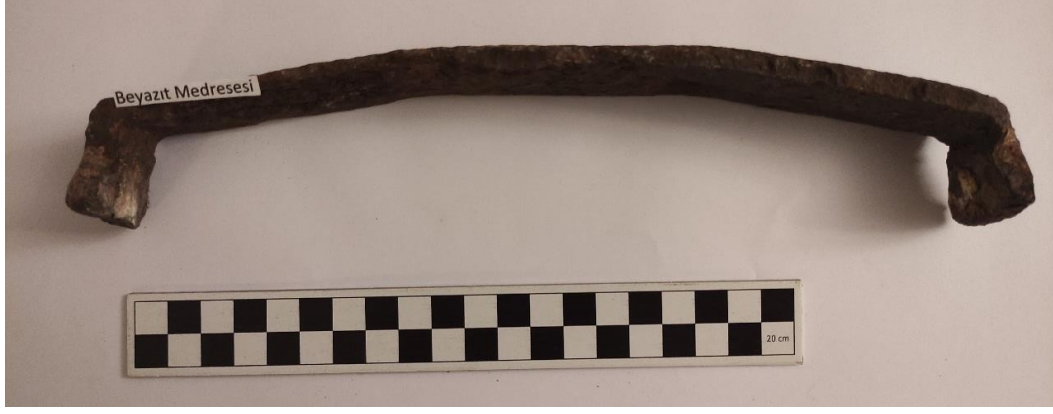
**Şekil 4.4** Beyazıt Medresesi'ne ait numune

Şekil 4.4'te yer alan kenet numunesi Beyazıd Medresesi restorasyon sürecinde kubbe kasnaklarında yapılan çalışma sırasında temin edilmiştir. Kenet numunesinin boyu yaklaşık 30 cm civarındadır. Numuneye ait en ve kalınlık ölçüm değerleri Tablo 4.5'te yer almaktadır.

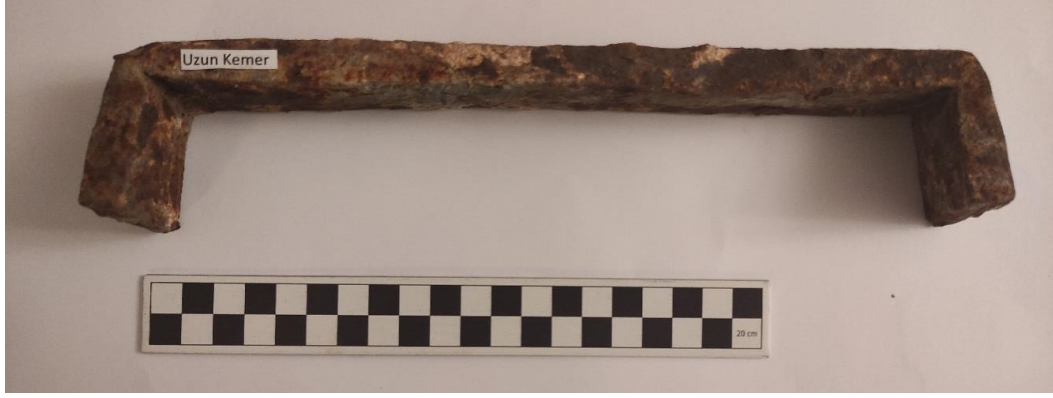
**Şekil 4.5** Uzun Kemer'e ait numune

Şekil 4.5'te yer alan kenet numunesi Uzun kemer restorasyon sürecinde kemer taşıyıcı ayaklarından alınmıştır. Kenet numunesinin boyu yaklaşık 30 cm civarındadır. Numuneye ait en ve kalınlık ölçüm değerleri Tablo 4.6'da yer almaktadır.

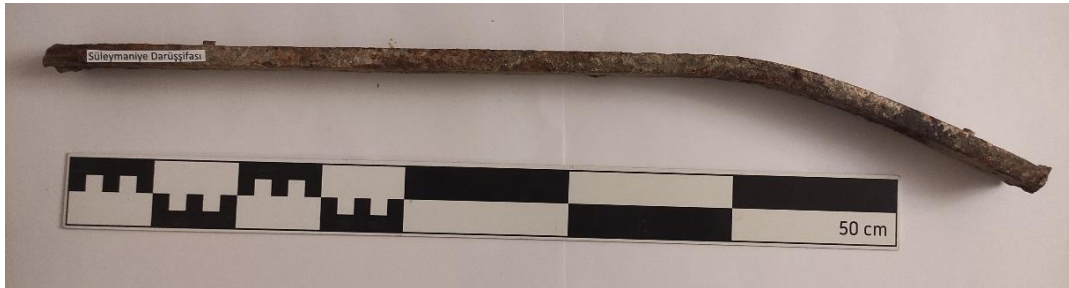
**Şekil 4.6** Süleymaniye Darüşşifası'na ait numune

Şekil 4.6’de yer alan demir kuşaklama numunesi Süleymaniye Darüşşifası restorasyon sürecinde revaklı avlu sütun başından alınmıştır. Demir numunesinin boyu yaklaşık 60 cm civarındadır. Numuneye ait en ve kalınlık ölçüm değerleri Tablo 4.7’de yer almaktadır.

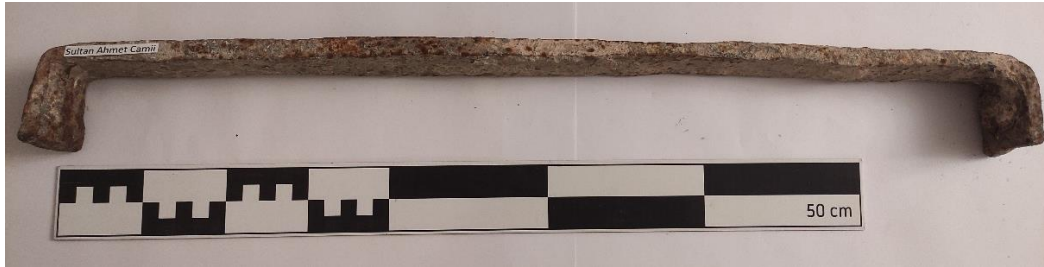
**Şekil 4.7** Sultan Ahmet Cami’ne ait numune

Şekil 4.7’de yer alan demir kuşaklama numunesi Sultan Ahmet Camii restorasyon sürecinde revaklı avlu kubbe kasnaklarında yapılan çalışma sırasında alınmıştır. Demir numunesinin boyu yaklaşık 60 cm civarındadır. Numuneye ait en ve kalınlık ölçüm değerleri Tablo 4.8’de yer almaktadır.

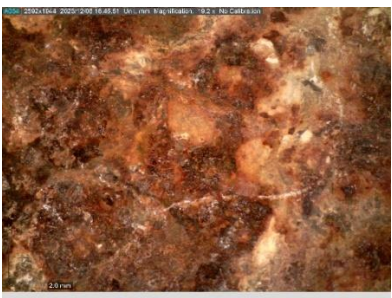
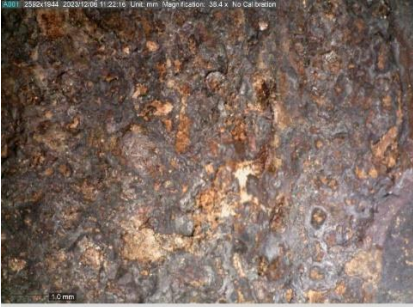
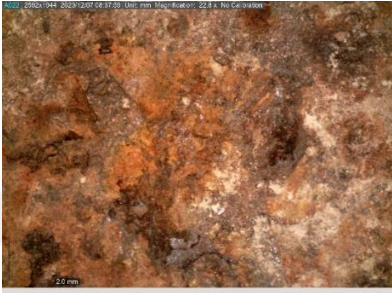
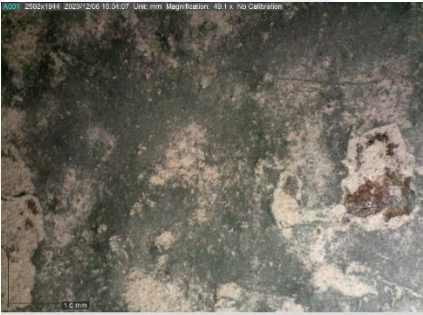
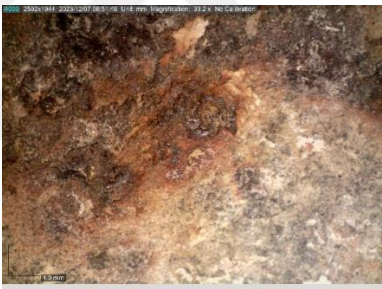
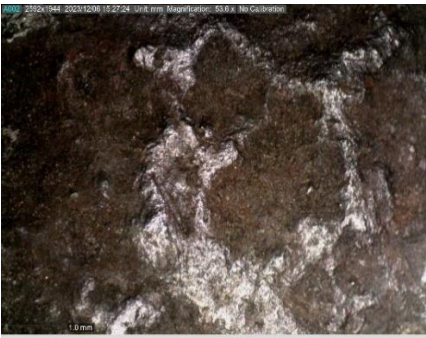
**Tablo 4.9** Stereo mikroskop üst yüzey makroyapı görüntüleri

Stereo mikroskop kullanılarak alınan numune yüzey görüntülerinde demirin oksitlenmesi sonucunda oluşan demir oksit tabakası tespit edilmiştir. Bu tabaka üzerinde harçlar ve yağmur gibi çevresel faktörler nedeniyle meydana gelen renk değişimleri gözlemlenmiştir. Tüm numune yüzeylerinde oluşan demir oksit tabakalarının yüzeyde bir kaplama tabakası oluşturduğu saptanmıştır. Yüzeylerin pürüzlü ve oyuklu olduğu belirlenmiş olup yüzeydeki çukurların sıcak dövme sırasında demir oksit tabakalarının kopması, yıllara bağlı oksitlenme sonucu oluşan tabakanın kopması ya da harç veya taş vb. tarafından koparılması sonucu meydana geldiği düşünülmektedir.

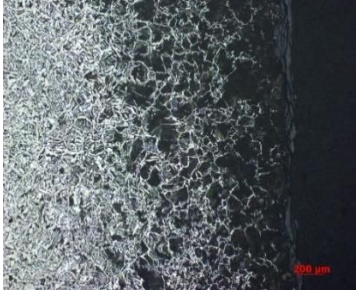
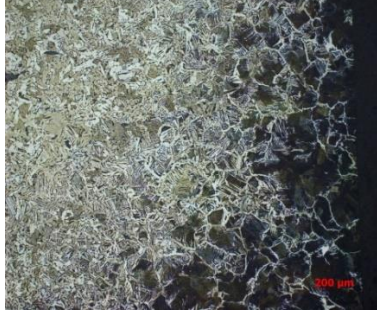
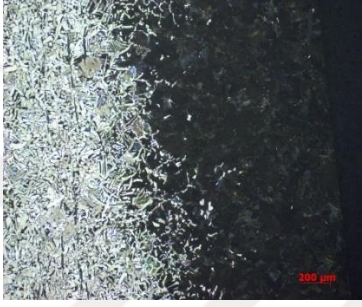
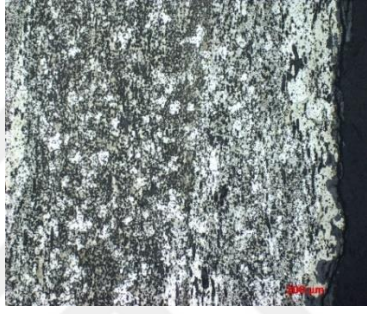
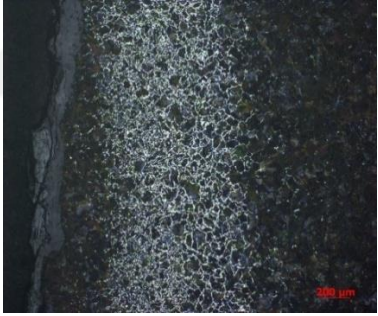
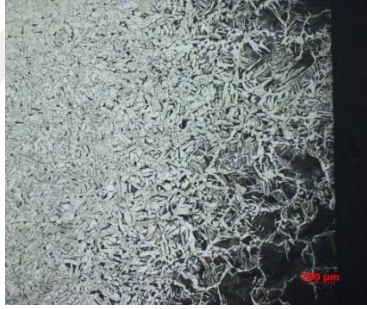
**Tablo 4.13** Kenar bölgesinden alınan mikroyapı görüntüleri

tespit edilmiştir. Bu çizgilerin dövme ile birleştirmeden kaynaklandığı ve çizgilerin iki tarafındaki tanelerin farklı özellikler gösterdiği belirlenmiştir. Tablo 13'te tanelerin farklı dizildiğini gösteren mikroyapı görüntüleri farklı büyütmelelerde verilmiştir. Tablo 4.14'te numuneden alınan 1000x büyütmedeki görüntüde demir oksit tabakasının üzerinde çatlakların bulunduğu ve bu çatlakların kopmaya hazır durumda olduğu görülmektedir. Tablo 4.15'te merkez bölgesinden alınan görüntülerde ise birleştirme bölgesinin olduğu ve bu bölgede yapılan element analizlerinde Fe ve O piklerinin tespit edildiği görülmüştür. Birleşim bölgesinde oksitlenme ile beraber demir oksit tabakasının oluştuğu belirlenmiştir. Alınan SEM-EDX analizleri de merkez bölgede demir oksit tabakasının varlığını kanıtlamıştır. Demir oksit tabakası dışında dövme yönünde uzayan inklüzyonlara yapılan analizlerde Ti, Ca, Al, Si ve O pikleri tespit edilmiştir. SEM-EDX element analizlerinde kalsiyum alümina silikat inklüzyonları ile birlikte  $TiO_2$  inklüzyonlarının bir arada bulunduğu tespit edilmiştir. Ayrıca, oksitlenmiş bölgelerde Cl elementi tespit edilmiş olup bu durumun korozyon ile birlikte kütle kaybını artırdığı düşünülmektedir. Rüstem Paşa Camii'nden alınan numunenin mikroyapısının homojen olmadığı çok sayıda inklüzyon içerdiği ve dövme işlemleri sırasında birleştirme yapıldığı tespit edilmiştir.

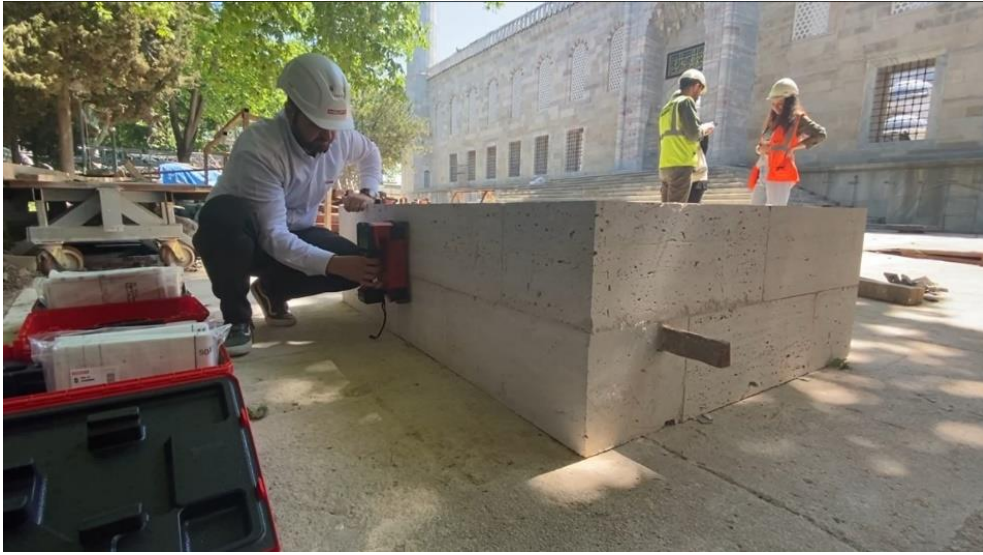
**Şekil 4.22** Deney düzeneği radar ölçümü

Gergi elemanı duvar yüzeyinden 20 cm derinliğe konumlandırılmıştır. Kenet ve zıvanalar ise 10 cm ila 20 cm arası derinliğe rastgele yerleştirilmiştir. Ayrıca bazı bölgelerde kenet ve zıvana boşlukları bırakılmış fakat boşluklara demir eleman yerleştirilmemiştir. Deney düzeneğinin ortası özgün sıralı kesme taş duvar örgü sisteminde olduğu şekilde moloz taş ve horasan harç ile doldurulmuştur.

23.05.2022 tarihinde sahaya davet edilen Hilti ekibi ve 11.08.2022 tarihinde sahaya davet edilen Troy-Met ekibi ile oluşturulan deney düzeneği üzerinde radar ölçümleri yapılmıştır (Şekil 4.22).

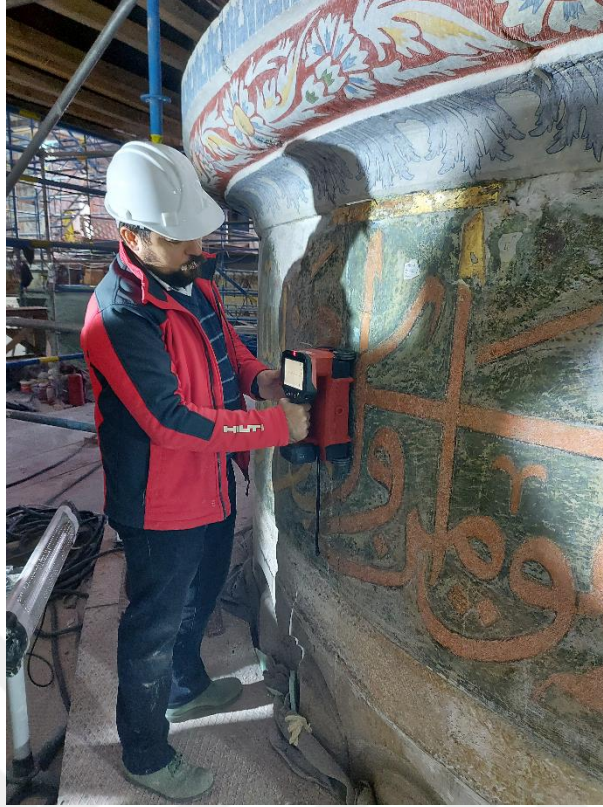
**Şekil 4.26** Sultan Ahmet Camii fil ayağı radar taraması

Radar ölçümleri restorasyon sırasında kurulan platform kotuna isabet eden fil ayağı üzerinde yer alan yazı kuşağı üzerinde yapılmıştır (Şekil 4.26). Yazı kuşağı fil ayağı üzerine kaplanmış mermer plakalar üzerinde yer almaktadır. Mermer plakalar kavisli formda olup düşeyde aynı boyutta olmakla birlikte yatayda değişik ölçülerde aralarında derz boşluğu olacak şekilde fil ayağına kaplanmıştır.

Yapılan ölçümler sonucunda takribi 20 cm derinliğinde mermer plakalar boyunca devam eden bir süreksizlik tespit edilmiştir (Şekil 4.27). İlk yapılan yorumlamada fil ayağını çepeçevre saran bir kuşaklama elemanın varlığı düşünülmüştür. Ön çalışma kapsamında örülen deney düzeneği ölçümlerinde de bırakılan boşluklar radar cihazı tarafından aynı demir elemanlarda olduğu gibi kırmızı renkte tespit edilmiştir. Bu durum teyit amaçlı üç boyutlu tarama yapma ihtiyacını doğurmuştur. Üç boyutlu taramada mermer kaplama ile kaplandığı yüzey arasında bir boşluk tespit edilmiştir (Şekil 4.28). Cihaz ekranında beliren ve ilk bakışta demir elaman ait olduğu düşünülen süreksizliklerin aslında hava boşluğuna ait olduğu görülmüştür.

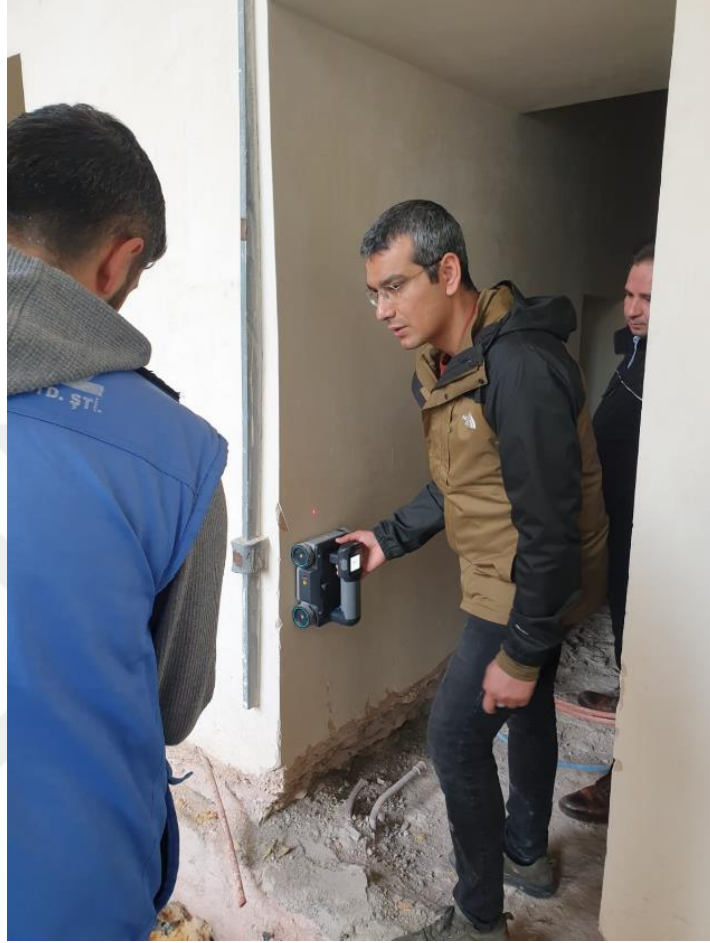
**Şekil 4.39** Karadeniz Medresesi demir kılıçlamaların tespit çalışmaları

06.03.2023 tarihinde radar cihazı ile eser bünyesinde yer alan demirlerin tespitinin yapılması amacıyla sahaya gelinmiştir. Sahada yapılan ilk tespit yapıda özgün dönemine ait olmayan, dönem eki olarak adlandırabileceğimiz çok sayıda kılıçlama elemanın varlığı olmuştur. Duvar içinde yüzeyden çeşitli derinliklerde geçen

kılıçlamalar cephede kendini göstermektedir. Radar cihazı ile söz konusu kılıçlamaların duvar içinde mütemadi şekilde devamlılığı tespit edilmeye çalışılmıştır (Şekil 4.38, Şekil 4.39).

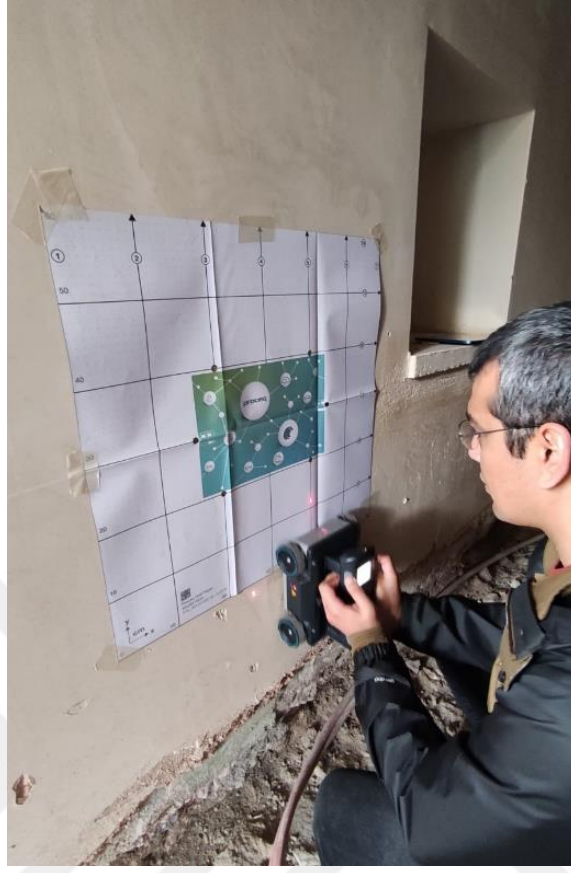
**Şekil 4.40** Karadeniz Medresesi demir kılıçlamaların üç boyutlu radar ölçümü ile tespiti

Yapının moloz taş örgü olması radar ölçümlerini zorlaştırmıştır. Duvar malzemesinin heterojen dağılıma sahip olması doğru yorumlamayı güçleştirmekte dolayısıyla radar ölçümlerinin verimliliği azaltmaktadır. Eserde en net ölçüm verileri üç boyutlu tarama yöntemiyle duvar yüzeyine yakın kılıçlama elemanlarından sağlanmıştır (Şekil 4.40).

Duvar yüzeyinden yaklaşık 10 cm derinlikte yer alan kılıçlama elemanının duvar içerisinde net olarak mütemadi şekilde devam ettiği görülmüştür. Fakat demir elemanların kesitlerinden doğru şekilde bahsetmek mümkün olmamaktadır. Yapılan bir tespitte ise kılıçlama elemanın bir noktada son bulduğu görülmektedir (Şekil 4.41).

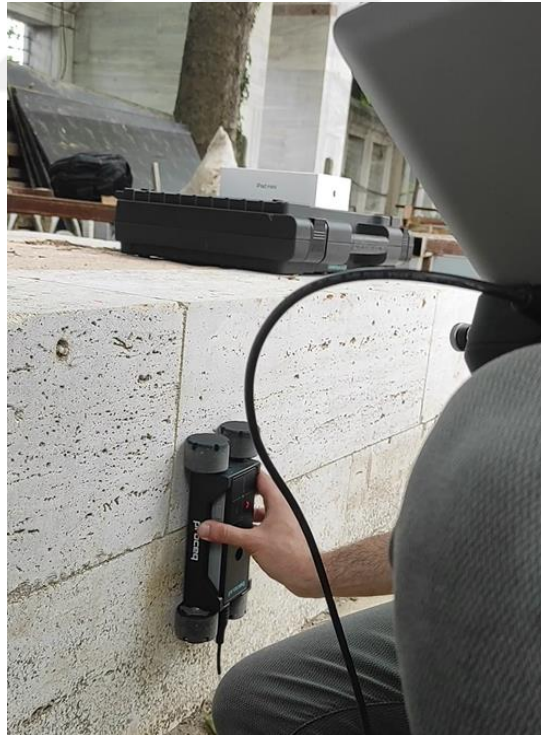
**Şekil 4.42** Deney düzeneğinde yer alan demir elemanların manyetik indüksiyon yöntemi ile tespiti

İlk uygulama şantiye alanında hazırlanan deney düzeneği üzerinde yapılmıştır (Şekil 4.42). Deney düzeneğinin örümü sırasında yerleştirilen demirlerin konumları bilindiğinden dolayı cihazın doğruluğu test edilebilmiştir. Yüzeyden takribi 20 cm derinliğe kadar yerleştirilmiş olan demir elemanlar manyetik indüksiyon cihazı ile tespit edilmiştir. Cihaz demir elemanların varlığının yanında yüzeyden olan derinliğini de veri olarak sağlamıştır.

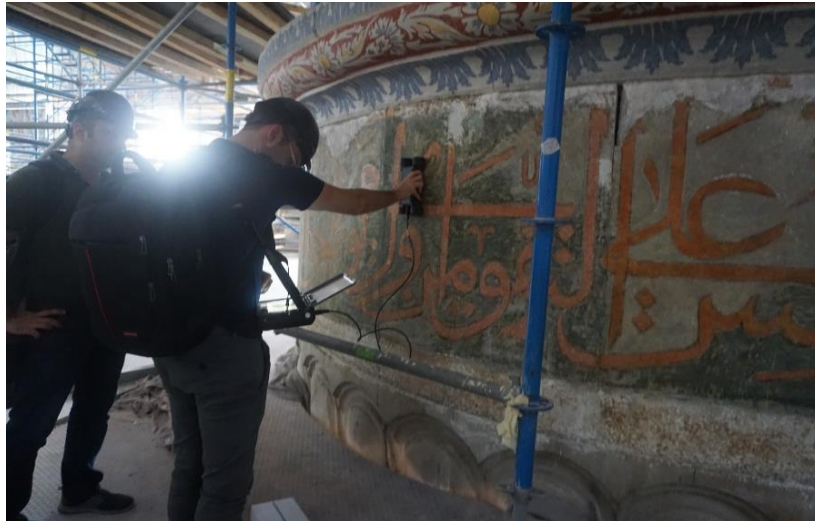
**Şekil 4.43** Sultan Ahmet Camii fil ayağı manyetik indüksiyon yöntemi ile tespit çalışmaları

Deney düzeneği üzerinde yapılan ön çalışmanın ardından Sultan Ahmet Camii üzerinde testlere geçilmiştir. Daha öncesinde camii fil ayaklarında radar çalışması ile tespit edilen malzemelerin demir olup olmadığı manyetik indüksiyon yöntemi ile teyit edilmeye çalışılmıştır (Şekil 4.25). Radar cihazı ile yapılan tespit sonucu fil ayaklarının çepeçevre demir olduğu düşünülen bir eleman ile sarıldığı yorumu yapılmıştır. Söz konusu demir eleman plakaların derz aralarına denk gelen kısımda son bulmuştur. Derz aralarında ise tekil fakat derine doğru ilerleyen demir elemanlar tespit edilmiştir (Şekil 4.43).

Yapılan manyetik indüksiyon ölçümü neticesinde plakalar boyunca devam eden ve derz aralarında son bulan elemanların demir olmadığı cihazın ölçüm sırasında tepki vermemesi nedeniyle anlaşılmıştır. Radar cihazının gösterdiği süreksizliğin aslında hava boşluğuna ait olduğu kanaatine varılmıştır. Diğer yandan derz aralarına denk gelen tekil elemanların ise demir olduğu teyit edilmiştir. Söz konusu demir elemanların mermer plakaları fil ayağının merkezine bağladığı düşünülmektedir.

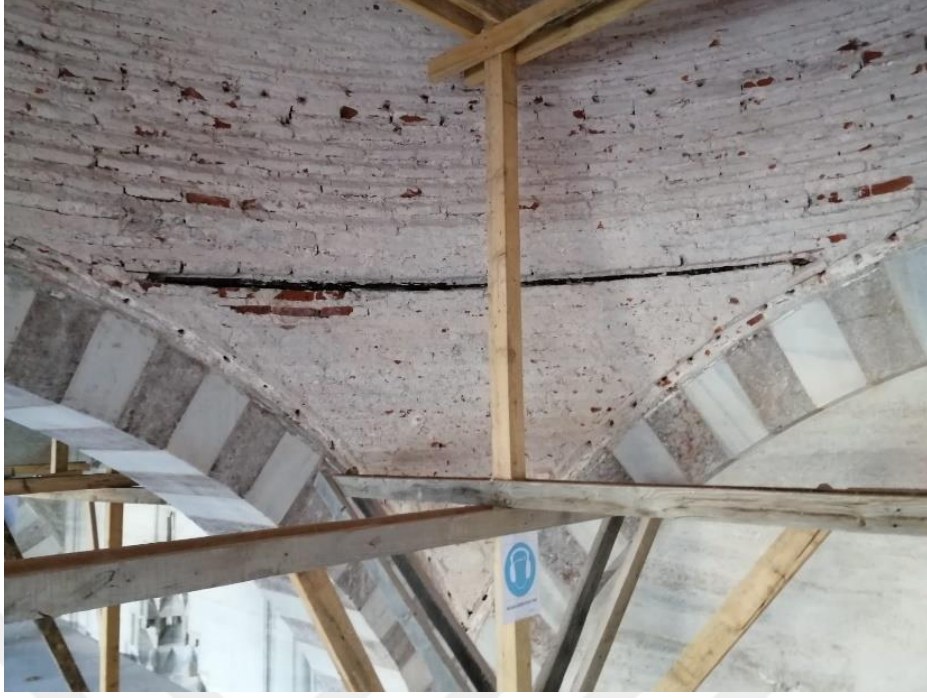
**Şekil 4.45** Sultan Ahmet Camii revaklı avlu kubbesinde yer alan demir elemanı

Restorasyon sırasında tespit edilen çekme çemberleri gerekli konservasyon çalışmaları yapıldıktan sonra etrafı kireç ile doldurulmuş ardından yüzey horasan harcı ile sıvanmıştır. Yapılan uygulamaların ardından demir eleman yüzeyden 10 ila 15 cm derinde kalmıştır (Şekil 4.45).

Revaklı avlu kubbe yüzeyinde yapılan manyetik indüksiyon ölçümü sonucu cihaz uyarı vermiş ve mütemadi demir elamanın varlığını ortaya koymuştur. Bu ölçüm kubbe satırlarında yer alan çekme çemberlerinin herhangi bir söküm yapmadan söz konusu yöntem ile tespitin yapılabilceğini göstermektedir.

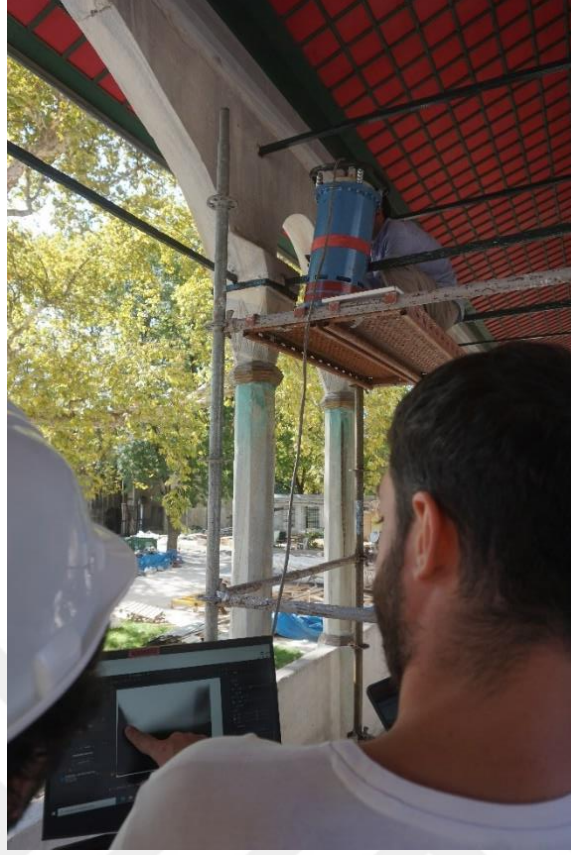
**Şekil 4.47** Sultan Ahmet Camii sütun başlarında radyografi yöntemi ile tespit çalışması

Sütun başlarına iki doğrultuda gergi demirleri saplanmaktadır. Sütun başlarına saplanan gergi demirlerinin uç kısımları 90 derece eğilerek sütun başında yer alan ve simit olarak isimlendirilen yuvarlak demir eleman içine yerleştirilmektedir. Sonrasında simidin içi harç ya da kurşun ile doldurulmaktadır. Radyografi yöntemiyle bahse konu detayın tespiti yapılmaya çalışılmıştır (Şekil 4.47).

Radyografi yönteminde görüntünün düştüğü film tabakası ölçümün gerçekleştirileceği sütun başının arkasına yerleştirilmiştir. Burada dikkat edilmesi gereken bir husus film tabakası üzerinde öncesinde kalan bir görüntü olması ihtimaline karşı test öncesi yüzeyi silinmelidir. Test yüzeyinin hazırlanmasının ardından X ray tüpü çalıştırılmıştır. Ölçüm sırasında X ray cihazının yaydığı ışınların insan sağlığına zarar vermesi nedeniyle güvenlik önlemleri alınmıştır. Ölçüm sahası etrafına güvenlik şeridi çekilmiş ve ölçüm boyunca çevrede zararlı ışınların değerleri ölçülmüştür.

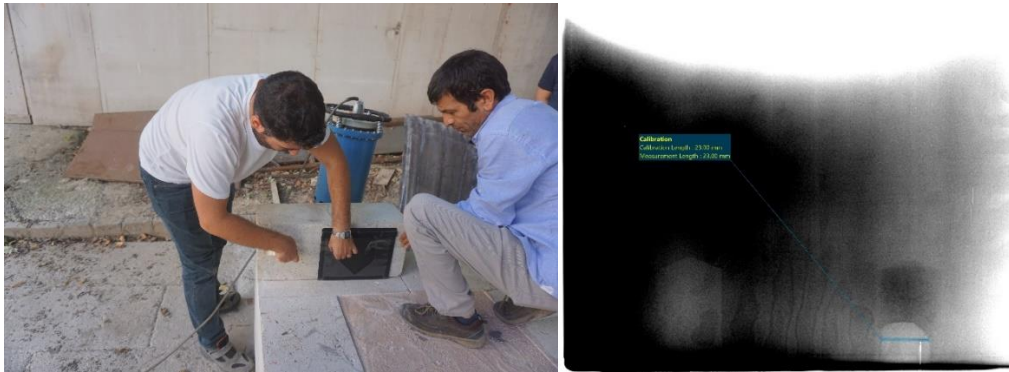
**Şekil 4.49** Kesme taşın içinde yer alan demir elamana ait radyografi görüntüsü

Sütun başında yapılan testin ardından daha ince kesitli numune üzerinde test yapılmasına karar verilmiştir. 20 cm kesitinde olan bir taşın orta aksına iki adet zıvana yerleştirilmiştir. Zıvanalar taşa yerleştirilirken birinin boşluğu daha uzun bırakılmış ve boşluğun tespiti de yapılması amaçlanmıştır. Söz konusu taş üzerinde yapılan toplam beş dakikalık bir ölçüm sonrası film tabakası bilgisayarlı radyografi ölçüm cihazına yerleştirilmiş ve görüntü bilgisayar ortamına alınmıştır. Şekil 4.49'da görüleceği üzere 20 cm kesitindeki taş malzemenin içerisine yerleştirilen zıvanaların tespiti bu ölçümde başarıyla yapılmıştır. Ayrıca hava boşluğunun bulunduğu kısımda radyografi ölçümü ile tespit edilebilmiştir.

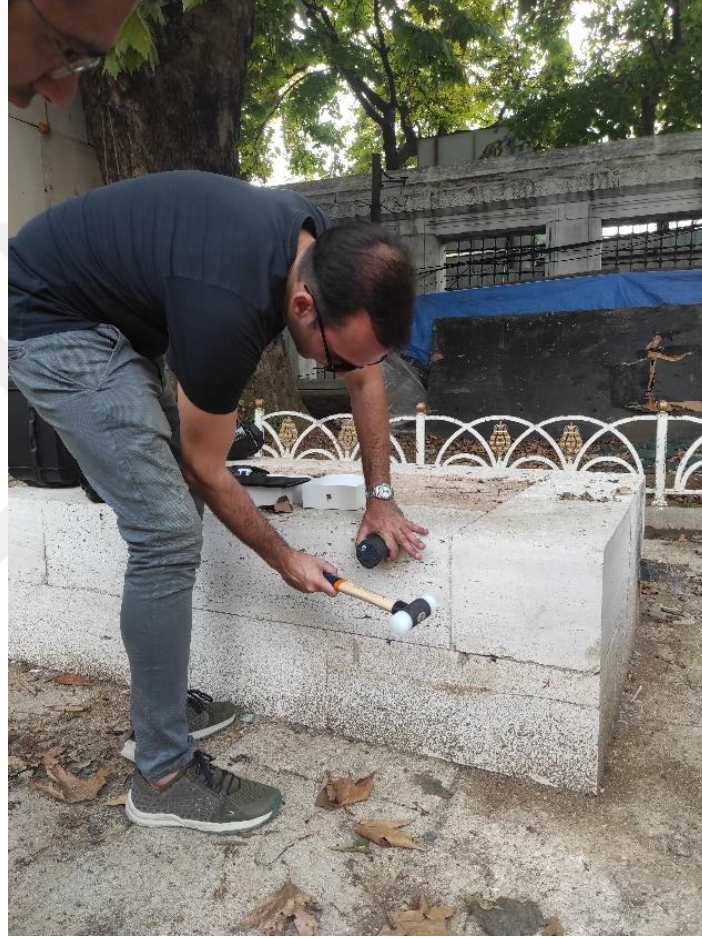
**Şekil 4.51** Deney düzeneği içerisinde yer alan demir elemanların ultrasonik dalga hızı yöntemiyle tespit çalışması

Cihaz ile ilk ölçüm denemesi tahribatsız muayene yöntemlerinin deneme ölçümlerinin yapılması için oluşturulan ve içerisinde yer alan demir elemanların konum ve boyutlarının bilindiği deney düzeneği duvar üzerinde gerçekleştirilmiştir (Şekil 4.51).

Deney duvarı üzerinde yapılan ölçümlerde demir elemanların konumlarının bilinmesi nedeniyle cihaz ekranında görünen ses dalgalarındaki kırılmaların sebebi demir elemanların varlığına bağlanmıştır. Daha sonra Sultan Ahmet Camii yapısı üzerinde ultrasonik dalga hızı yöntemi ile ölçümlere geçilmiştir (Şekil 4.25, Şekil 4.52).

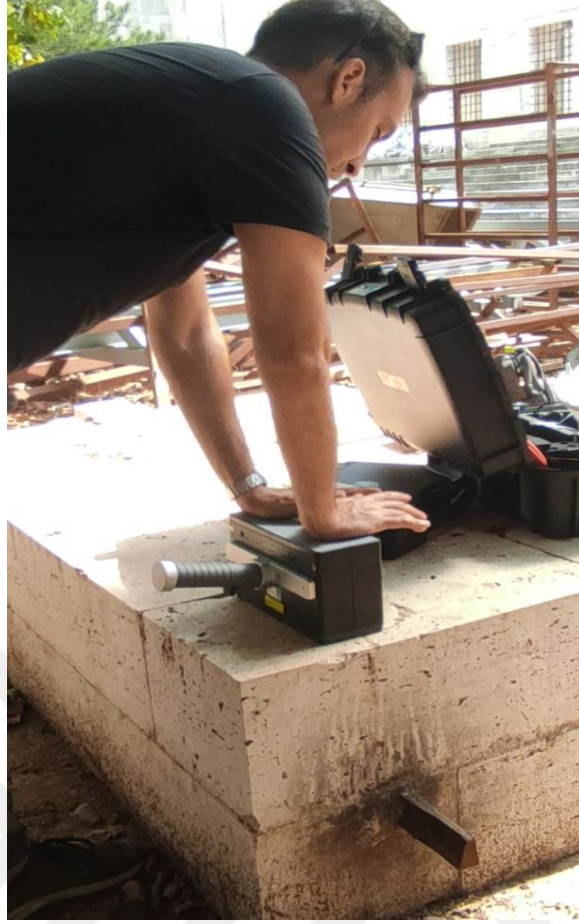
**Şekil 4.55** Deney düzeneği ultrasonik tomografi ölçümü

İlk olarak cihazın kalibrasyonunu sağlamak için ölçüm yapılmıştır. Daha sonra kalibrasyonu sağlanan cihaz ile esas ölçümlere geçilmiştir. Ölçüm sonuçlarında radar cihazının aksine faydalı ölçüm derinliğinin 200 cm olması nedeniyle deney amaçlı hazırlanan duvarın alt yüzeyi de tespit edilebilmiştir.

Duvarda bırakılan kenet ve zıvana boşlukları ise radar yönteminde olduğu gibi tomografi cihazı tarafından süreksizlik olarak algılanmış olup tıpkı demir elemanlarda olduğu gibi cihaz ekranına kırmızı renk olarak düşmüştür.

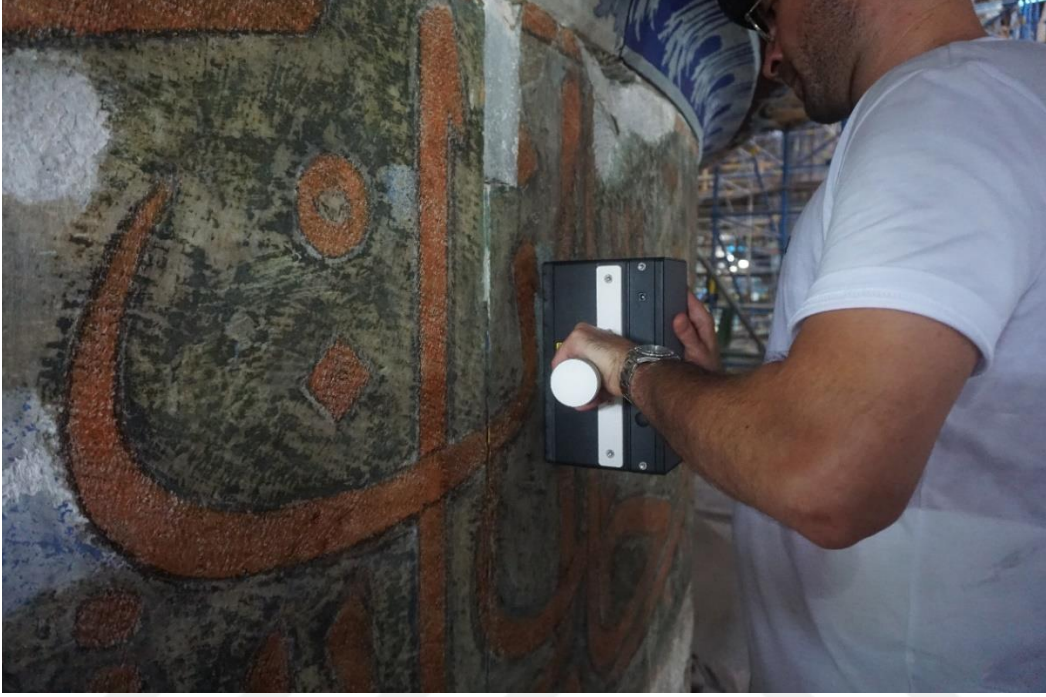
**Şekil 4.56** Sultan Ahmet Camii fil ayağı ultrasonik tomografi ölçümü

Cihaz ile deney amaçlı örülen duvarda deneme ölçümleri gerçekleştirildikten sonra Sultan Ahmet Camii üzerinde ölçümlere geçilmiştir. Daha önce radar cihazı ile taraması yapılan fil ayağında ultrasonik tomografi cihazı ile ölçüm yapılmıştır (Şekil 4.25, Şekil 4.56).

Ölçüm sonucu radar cihazı ile yapılan ölçümlere çok yakın sonuçlar elde edilmiştir. Yalnız daha önce bahsedildiği üzere tomografi cihazı ile daha çok boşlukların tespiti ön planda olmuştur. Cihaz tarafından 12 ve 26 cm derinliklerinde hava boşluklarına ait olduğu düşünülen süreksizlikler tespit edilmiştir (Şekil 4.57). İhtimal ki kavisli mermer plakalar 12 cm kalınlığa sahip olup ardından başka bir malzeme devam etmektedir. Arada kalan boşluk arası bulunan bağlayıcı malzeme zamanla çözünerek mukavemetini kaybetmiş ve dökülmüştür. Ya da bağlayıcı malzeme hiç kullanılmamış sadece demir elemanlar ile mermer plakalar arka cidara bağlanmıştır.

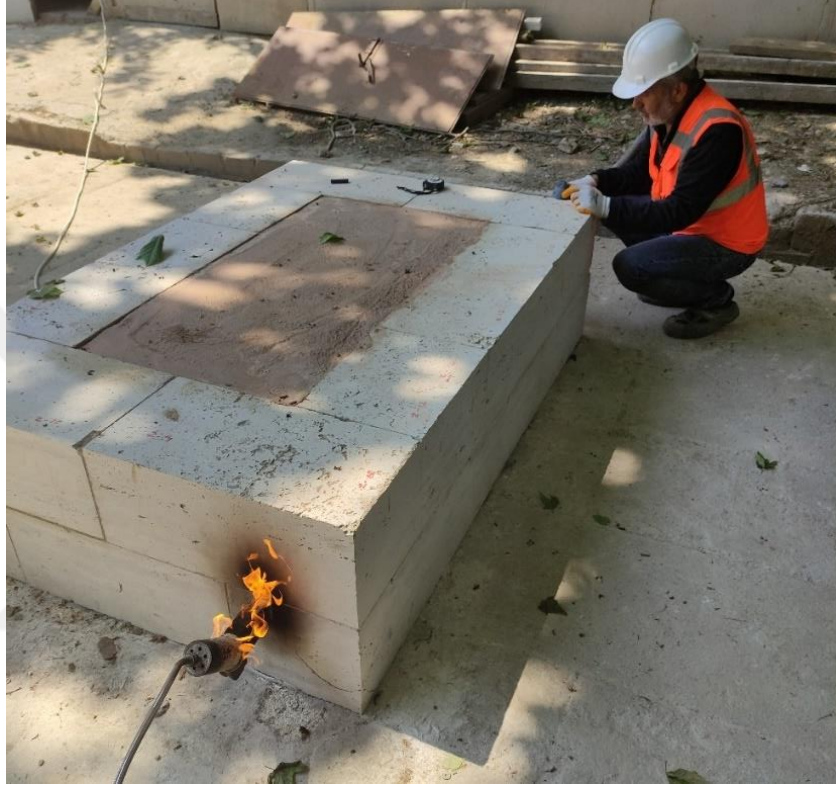
**Şekil 4.58** Özgün gergi demirinin ısıtılması

Daha önce radar gibi diğer tahribatsız muayene yöntemlerinin denendiği deney düzeneği duvar üzerinde bulunan gergi elemanın ısıtılması sonucu duvar yüzeyine yansıyacak olası ısı değişimi incelenmiştir. Duvar içerisindeki gergi elemanı yüzeyden 20 cm derinliğe yerleştirilmiş ve iki ucu takribi on santimetre dışarıda bırakılmıştır. Sonrasında gergi elemanın bir ucu ısı tabancası ile diğer ucu şalama yardımıyla ısıtılmıştır (Şekil 4.58).

Yaklaşık iki saat boyunca ısıtma işlemine devam edilmiştir. Demir elemanın ısıtılması süresince termal kamera ile yüzeyde ısı farkının oluşup oluşmadığı takip edilmiştir.

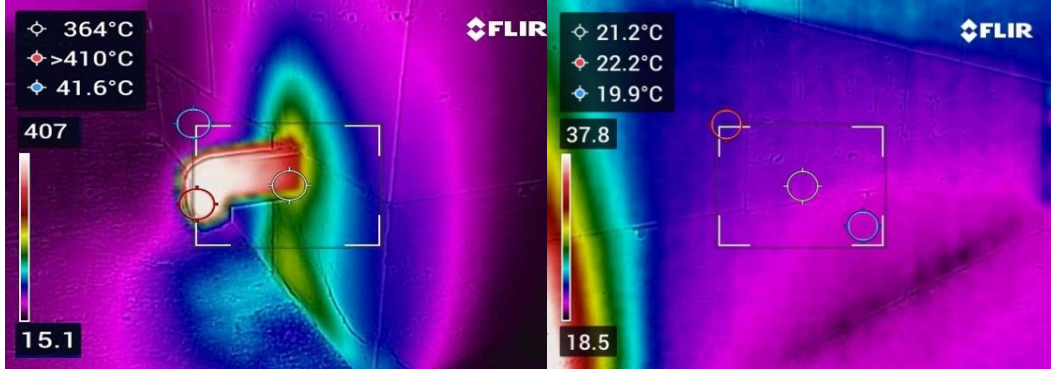
Termal kamera ölçümlerinde gergi demiri sıcaklığının cihazın tespit edebildiği en yüksek sıcaklık olan 410 derecenin üstüne çıktığı görülmüştür. Fakat bu süreçte gergi demirinden yüzeye yansıyan ısı farkı tespit edilememiştir (Şekil 4.59). Dolayısıyla taş duvar bünyesinde gömülü demir elemanların termografi yöntemi ile tespiti verimli bulunmamıştır.

Şekil 4.59 a) Gergi demirinin yaydığı ısı b) Deney düzeneği taş yüzeyinin yaydığı
