KLASİK DÖNEM OSMANLI ANIT MİMARİSİNDE  
KULLANILAN STRÜKTÜREL DEMİR ELEMANLARIN  
MALZEME ÖZELLİKLERİNİN VE KONUMLARININ  
TESPİTİ ÜZERİNE BİR ARAŞTIRMA

DOKTORA TEZİ  
Mimarlık Anabilim Dalı  
Rölöve ve Restorasyon Programı

Kasım, 2024

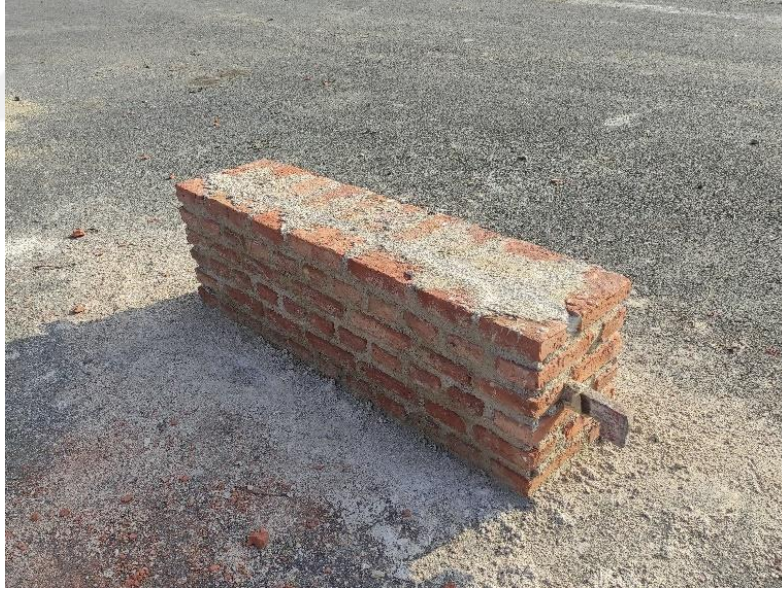
Şekil 4.60 Tuğla örgü deney düzeneği

Taş duvar numunesinde termal kamera ile yapılan deneysel çalışmanın ardından tuğla duvar bünyesinde demir elemanın söz konusu yöntem ile tespitine yönelik çalışma yapılmıştır. Bu bağlamda örülen bir buçuk metre uzunluğundaki tuğla duvar bünyesine demir gergi elemanı yerleştirilmiştir (Şekil 4.60). Gergi elemanı bir yüzeye 10 cm diğer yüzeye 20 cm mesafede olacak şekilde duvar içine konumlandırılmıştır.

Tuğla duvar bünyesindeki gergi elemanın iki ucu duvardan takribi 15 cm dışarıda bırakılmıştır. Yaklaşık bir saat boyunca şalama yardımıyla demir eleman ısıtılmış ve termal kamera ile ısı farkları takip edilmiştir. Taş duvardaki deneyde olduğu şekilde demir eleman cihazın ölçebildiği en yüksek sıcaklık olan 410 derecenin üzerinde bir sıcaklığa ulaşmıştır.

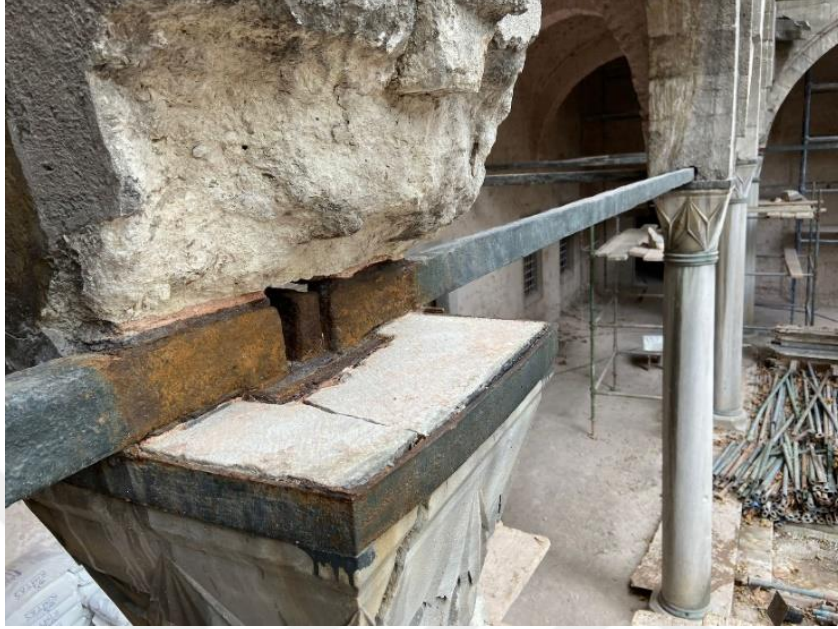
**Şekil 4.65** Süleymaniye İmaret revaklı avlu sütün başı gergi mesnet detayı

Süleymaniye imaret yapısındaki kemer gergilerinin saplandığı simid detayı hasarlı olan üzengi taşının alınması ile gün yüzüne çıkmış ve simid boşluğunun kurşun akıtılarak doldurulduğu tespit edilmiştir (Şekil 4.65). Tabi çoğu zaman gergi elemanlarının birbirlerine simid ile bağlantısının tespiti mümkün olmamaktadır. Bu

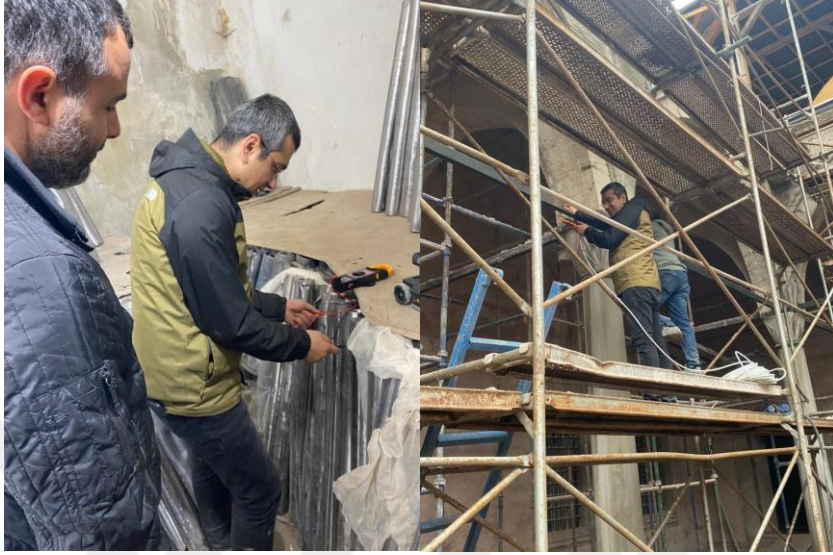
**Şekil 4.66** a) Kurşunun elektrik iletkenliğinin testi b) Revak gergilerinin darbe yansıma yöntemi ile devamlılığının araştırılması

olabileceğidir. Bu durumda akımın iletilmesi mümkün değildir. Tabi olması ihtimal bir durumda simid bağlantısının hasar görmüş olması ya da herhangi bir bağlantının olmama olasılığıdır. Söz konusu durumda diğer tahribatsız muayene yöntemlerinden destek alınarak sonucu ulaşılabilir.

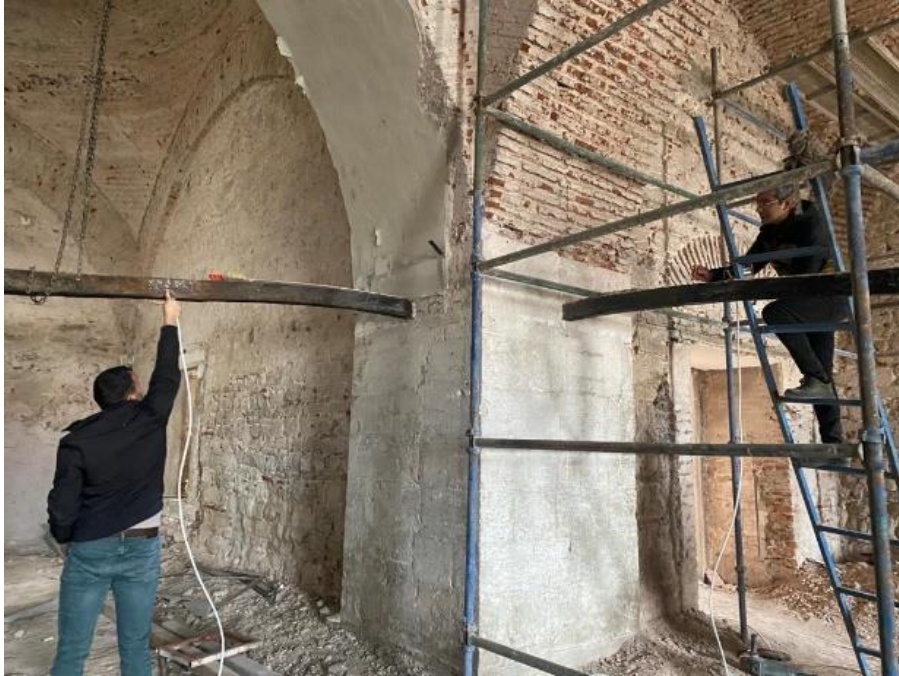
**Şekil 4.67** Darbe yansıma yöntemi ile Süleymaniye İmaret yapısının gergilerinin devamlılığının araştırılması

Diğer ölçüm imaret yapısının ocaklarının bulunduğu oda da gerçekleştirilmiştir (Şekil 4.67). Ocaklardan yayılan ısı zamanla oda da yer alan gergi elemanlarına zarar vererek akmalarına sebep olmuştur. Gergilerin duvar içinde birbirlerine olan bağlantıları yine darbe yansıma yöntemi ile tespit edilmeye çalışılmıştır.

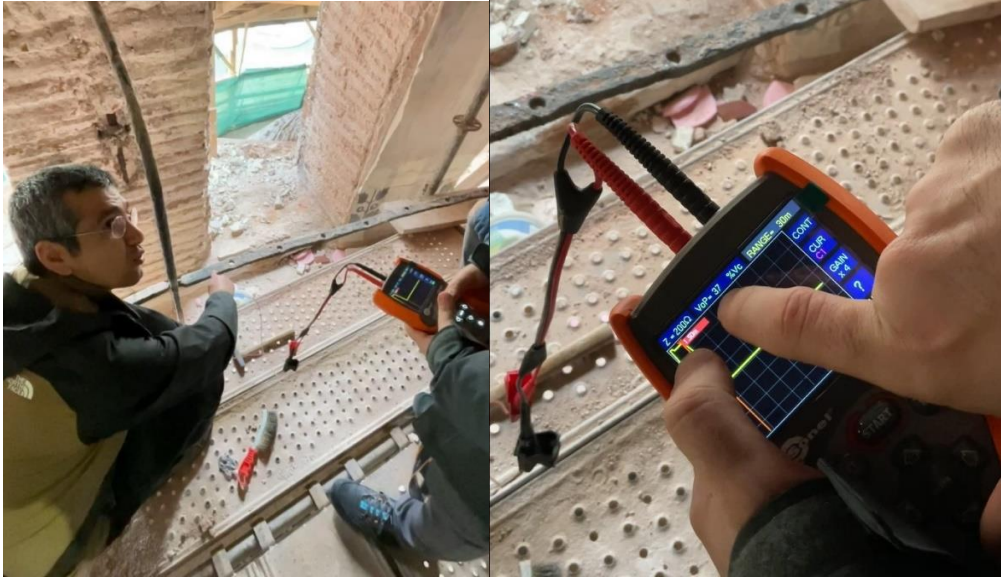
**Şekil 4.69** Gazi Atik Ali Paşa Cami’nde darbe yansıma yöntemi ile yapılan araştırmalar

Söz konusu ölçümün ardından camii kubbe kasnağında bulunan pencerelerin kotundan geçen demir gergilerin duvar içindeki devamlılığını tespit etmek amacıyla ölçümler yapılmıştır. İlk olarak gergi demirlerinin akım yayılım hızının belirlenmesi gerekmiştir. Her ne kadar iskele profili de gergi gibi demir eleman olsa da farklı üretim teknikleri ile oluşturuldukları bilinmektedir. Bunun için gergi demirleri gibi aynı şekilde dövme demirden üretilmiş özgün kubbe yolu korkulukları üzerinde bazı ölçümler gerçekleştirilmiştir (Şekilde 4.69).

Nitekim ölçümler neticesinde iskele profilinin akım yayılım hızından farklı olarak dövme demirin akım yayılım hızı 37 m/ $\mu$ s olarak bulunmuştur. Söz konusu değere göre kubbe yolu korkuluklarında yapılan ölçümde 1,5 metre mesafede akım verilen

demir elemanın başka bir demir eleman ile temas ettiği tespit edilmiştir. Açıkta bulunan korkuluk elemanı cihazın tespit ettiği şekilde 1,50 metre mesafede diğer korkuluk elemanı ile birleşmektedir. Gözle görülen demir elemanlar üzerinde yapılan deney ile cihazın dövme demir elemanların tespitinde fayda sağladığı kanaatine varılmıştır.

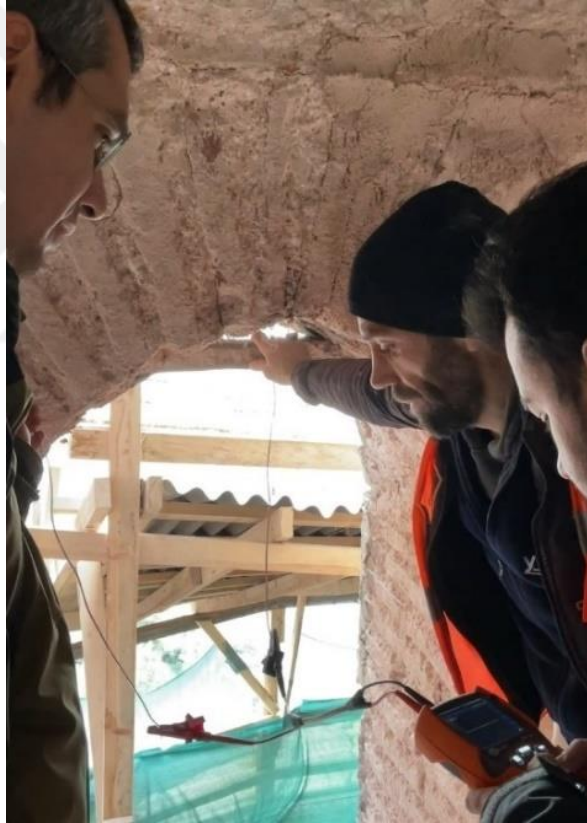
**Şekil 4.70** Gazi Atik Ali Paşa Cami'nde darbe yansıma yöntemi ile yapılan araştırmalar

Kubbe yolu korkuluklarında yapılan denemenin ardından kubbe pencere boşluklarından geçen gergi demirleri üzerinde ölçümlere geçilmiştir (Şekil 4.70). Kubbe kasnak gergileri pencere altı ve pencere üstü olmak üzere iki kottan geçmektedir. Cihaz pensinin doğru ölçüm alması için ilk olarak gergiler zımparalanarak özgün dövme demir ortaya çıkarılmıştır. Zımparalanan kısımlara cihazın pensi dokundurularak ölçüm alınmıştır.

Cihazın dokundurulduğu noktadan 1,56 cm ileride kısa devre tespit etmiştir. Yani demir eleman başka bir demir elemana temas etmektedir. Söz konusu mesafede gergi demirinin duvar içinde ilerlemekte olması nedeniyle bu detayı göz ile görmek mümkün olmamıştır. Fakat takribi aynı mesafeye denk gelen kısımda duvar

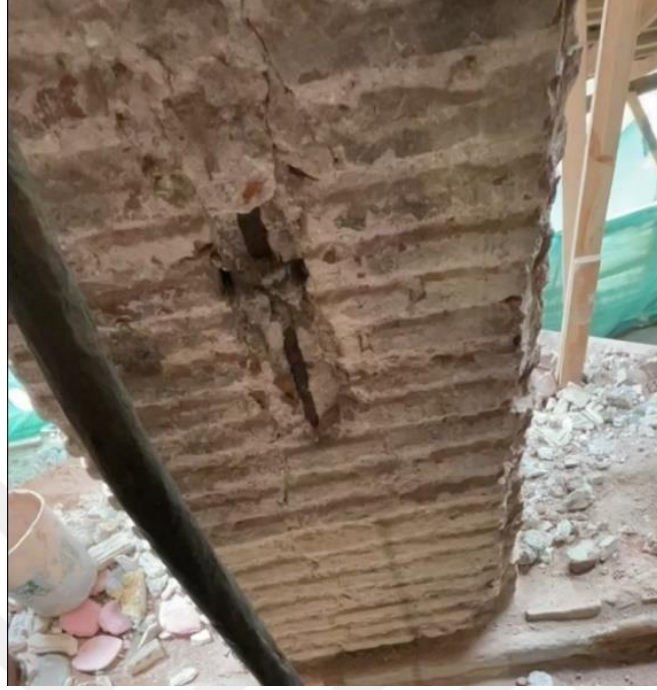
**Şekil 4.71** Kubbe kasnak kotunda yer alan kılıçlama detayı

yüzeyinde kılıçlama detayı bulunmaktadır (Şekil 4.71). Muhtemelen kılıçlama detayı ile ölçüm yapılan gergi elemanı bu noktada birbirlerine temas etmektedir.

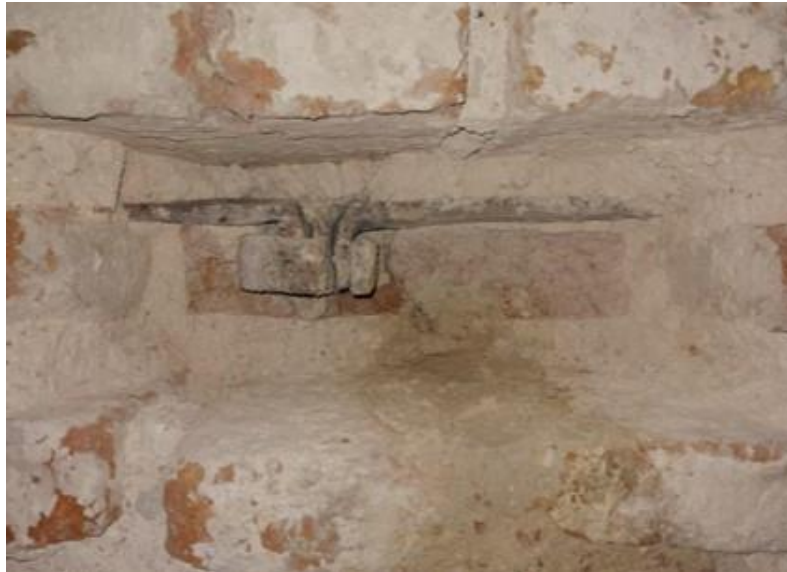
**Şekil 4.72** Sultan Ahmet Camii ana kubbe kuşaklaması simid bağlantı noktası

Diğer bir ihtimal ise kasnak kotunda ilerleyen gergi elemanları birbirlerine simid yardımıyla birleştirilmişlerdir. Söz konusu benzer durum Sultan Ahmet Camii restorasyonu sırasında ana kubbe kuşaklaması detayında tespit edilmiştir (Şekil 4.72).

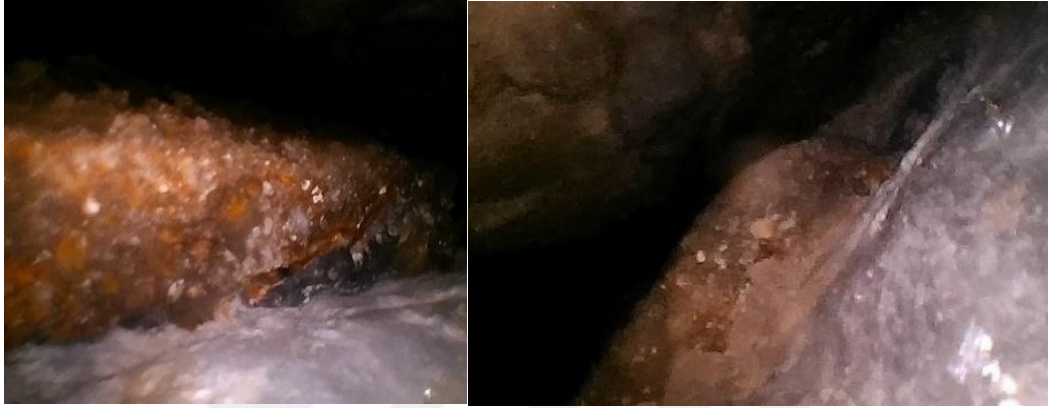
**Şekil 4.74** Fil ayağında tespit edilen demirin videoskop görüntüleri

Videoskop kamera ile elde edilen görüntüler ile daha önce radar cihazı ile tespit edilen süreksizliklerin demir elemanlara ait olduğu anlaşılmıştır. Derz aralarında bulunan demir elemanların bir ucunun kavisli mermer kaplamaya mesnetlendiği, diğer ucunun ise fil ayağının derinine doğru ilerlediği videoskop kamera görüntülerinden anlaşılmaktadır (Şekil 4.74). Demir elemanın mermer plakaya saplanan kısmı kurşun ile doldurulmuştur. Diğer ucunun ise mesnet detayı tespit edilmemiştir.

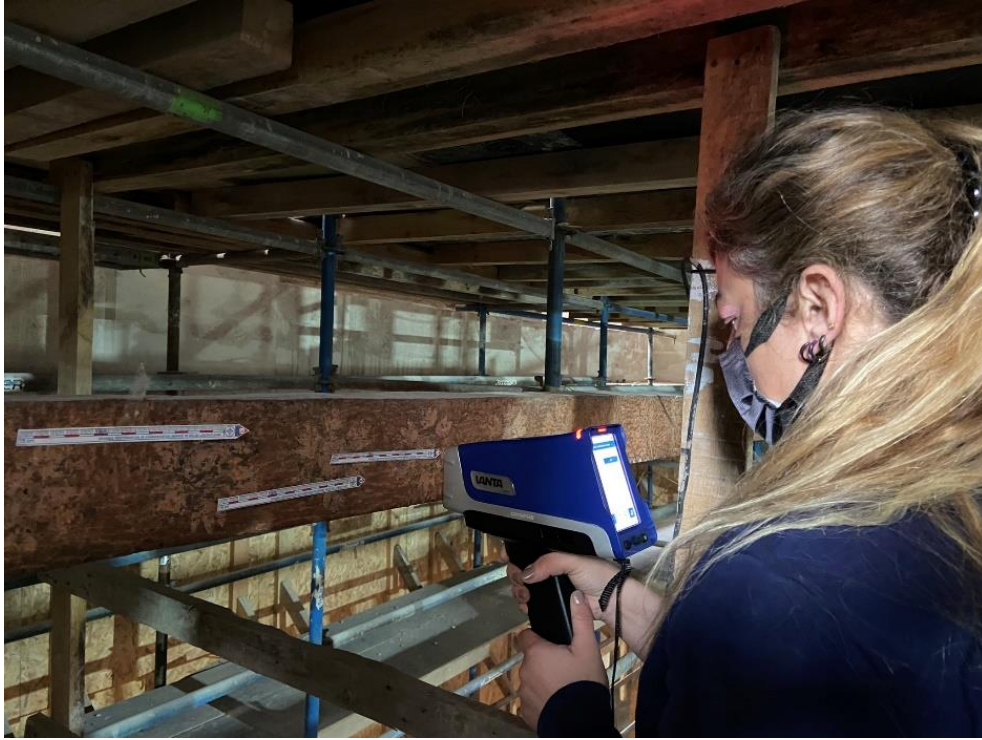
**Şekil 4.76** Sultan Ahmet Camii gergilerinin XRF ile kimyasal içeriklerinin tespiti

Yürütülen incelemeler sırasında 9 örnek üzerinde her biri bir  $\text{cm}^2$  olan 120'şer saniyelik çift ışınlama şeklinde toplam 9 set ölçüm gerçekleştirilmiştir (Şekil 4.76). Analizler “AlloyPlus – Turkish Museum Mode” kullanılarak yapılmıştır.

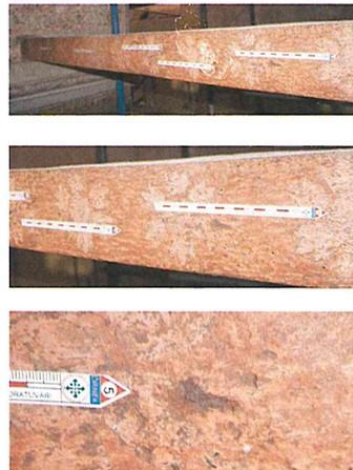
**Şekil 4.77** F15-F2 aksında yer alan gerginin kimyasal içeriği

Method : Alloy Plus- Turkish Museum Mode  
Daily ID : 9

Elapsed Time : 120 s

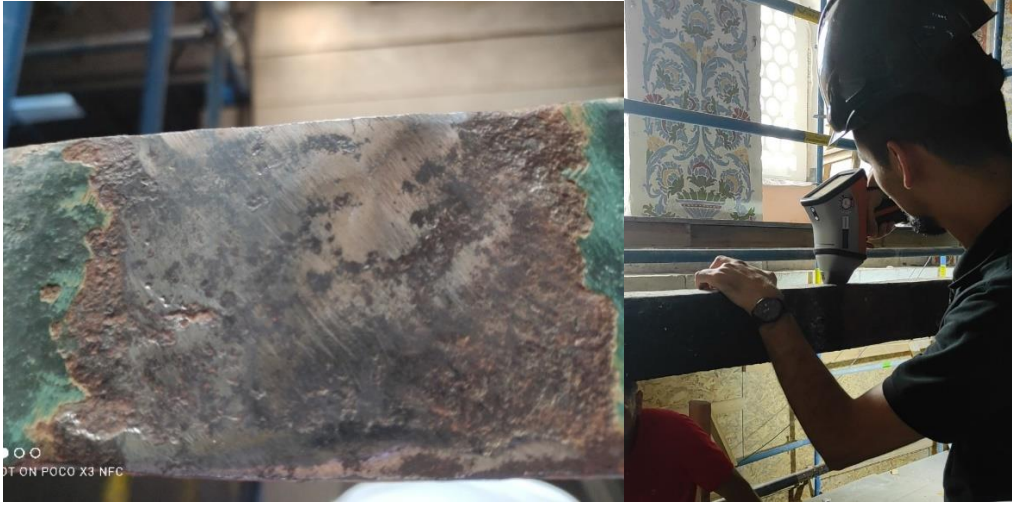
**Şekil 4.79** a) Gergi yüzeyinin boya ve pas tabaksından arındırılması b) Gergi elemanı üzerinde XRF ölçümü

Demirin üstündeki tabakanın temizlenmesi yapılan ölçüm sonuçlarını etkilemiştir. Yapılan ölçümler ile dövme demirin içeriğinde Fe (demir) oranının %99,50'nin üzerinde olduğu tespit edilmiştir (Şekil 4.80). Ölçümlerin sonucu literatürü destekler nitelikte olmuştur. Literatürde dövme demirin içeriğinde Fe (demir) elementinin %99'un üzerinde olduğu yer almaktadır. Dövme demir diğer demir çeşitlerine göre daha az oranda karbon elementi barındırmaktadır. Bu durum dövme demire çekmeye karşı dayanım kazandırmakla birlikte demirin korozyona karşı da dirençli olmasını sağlamaktadır.

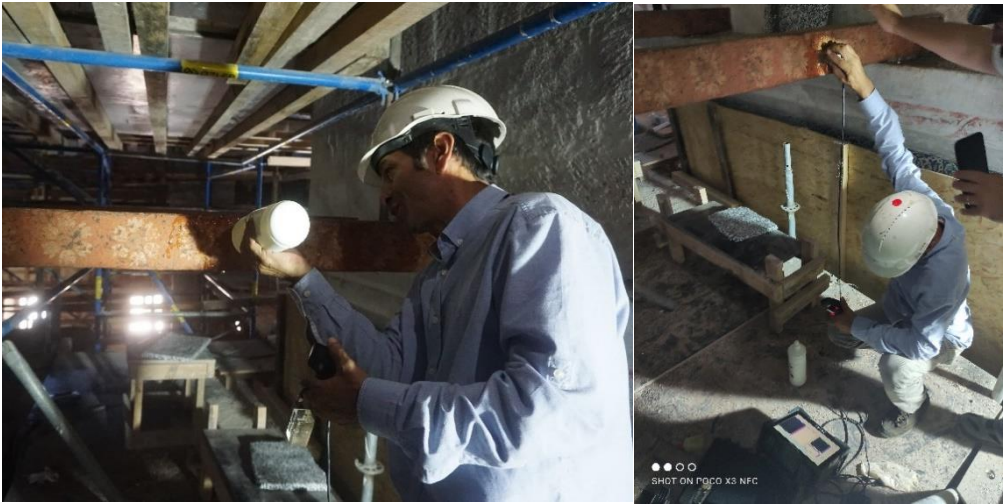
**Şekil 4.82** Sultan Ahmet Camii gergilerinde phased array cihazı ile süreksizliklerin araştırılması

Ölçümlere geçilmeden önce prob ile testin yapılacağı malzeme yüzeyine iletkenliği sağlayan özel sıvı sürülmesi gerekmektedir (Şekil 4.82). Doğru bir sonuç almak için mümkün mertebe prob ile malzeme arasının pürüzsüz olmasına özen gösterilmelidir.

Cihazdan gönderilen ses dalgaları aracılığı ile teste tabi tutulan malzeme bünyesindeki süreksizliklerin tespiti milimetre hassasiyetinde sağlanabilmektedir.

Saha da Sultan Ahmet Camii strüktürel gergi demiri elemanları üzerinde yapılan ölçümlerde kesit kayıpları tespit edilmiştir. Söz konusu kesit kayıplarına ait konum ve geometri de üç boyutlu olarak milimetre hassasiyetinde phased array cihazı ile tespit edilmiştir. Tespit edilen kayıpların toplam kesit alanının yanında anlamlı bir oran oluşturmadığı görülmüştür.

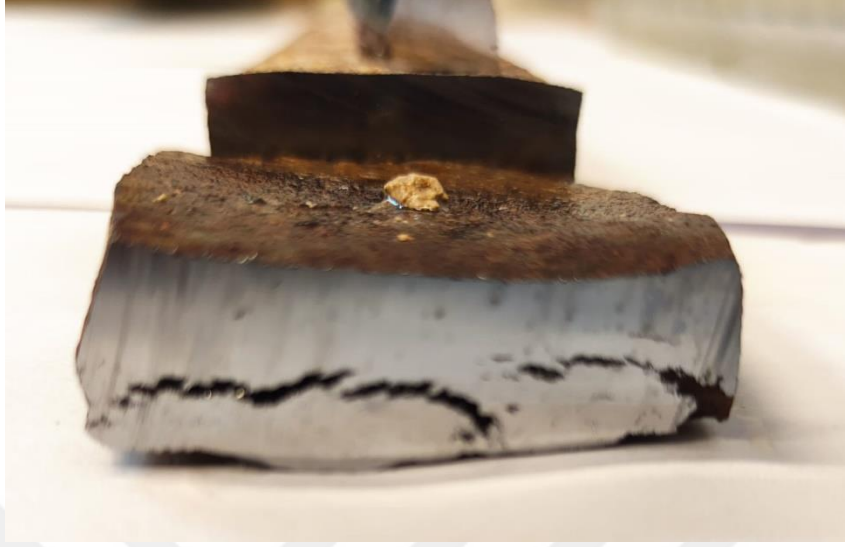
**Şekil 4.84** Yeterince ısıtılmadan şekillendirildiği düşünülen Sultan Ahmet Cami'ne ait demir kenet

Dövme demir elemanların şekillendirilmeleri sırasında veya kullanım ömürleri süresince bünyesinde bazı süreksizlikler oluşmaktadır. Örneğin yeterince ısıtılmadan şekillendirilmeye çalışılan demir elemanın bünyesinde çatlaklar meydana gelmektedir (Şekil 4.85). Ya da dövme işlemi sırasında bünyesinde yer alan oksijen elementlerinin oluşturduğu süreksizlikler de demirin içerisinde boşluklar meydana getirmektedir. Söz konusu boşluklar demirin mukavemetinde zafiyete neden olmaktadır.
