**ÇENTİKLİ VE KOROZYONLU İNCE CİDARLI  
ÇELİK TANKLARIN BURKULMA  
DAVRANIŞLARININ İNCELENMESİ**

**Yüksek Lisans Tezi  
İnşaat Mühendisliği Anabilim Dalı  
Danışman: Doç. Dr. Mahyar MAALI**

Thin-walled steel structures, known for their high strength-to-weight ratios, are highly susceptible to damage caused by mechanical and chemical factors. The chemical reactions occurring in such structures can lead to accelerated degradation due to their limited thickness, leaving them particularly vulnerable to the effects of corrosion. This study investigates the combined effects of corrosion and dents on the buckling capacity of thin-walled cylindrical steel tanks fabricated from 0.45 mm thick steel sheets. The specimens were precisely manufactured to achieve an  $r/t$  ratio of 445, ensuring realistic structural behavior. The study particularly focused on the chemical interactions resulting from corrosion induced by 2.5% and 5% hydrochloric acid solutions. This corrosion led to oxidation, material loss, and ultimately, changes in the stability and strength of the material. To simulate mechanical imperfections, dents with depths equal to one, two, and three times the shell thickness were ap

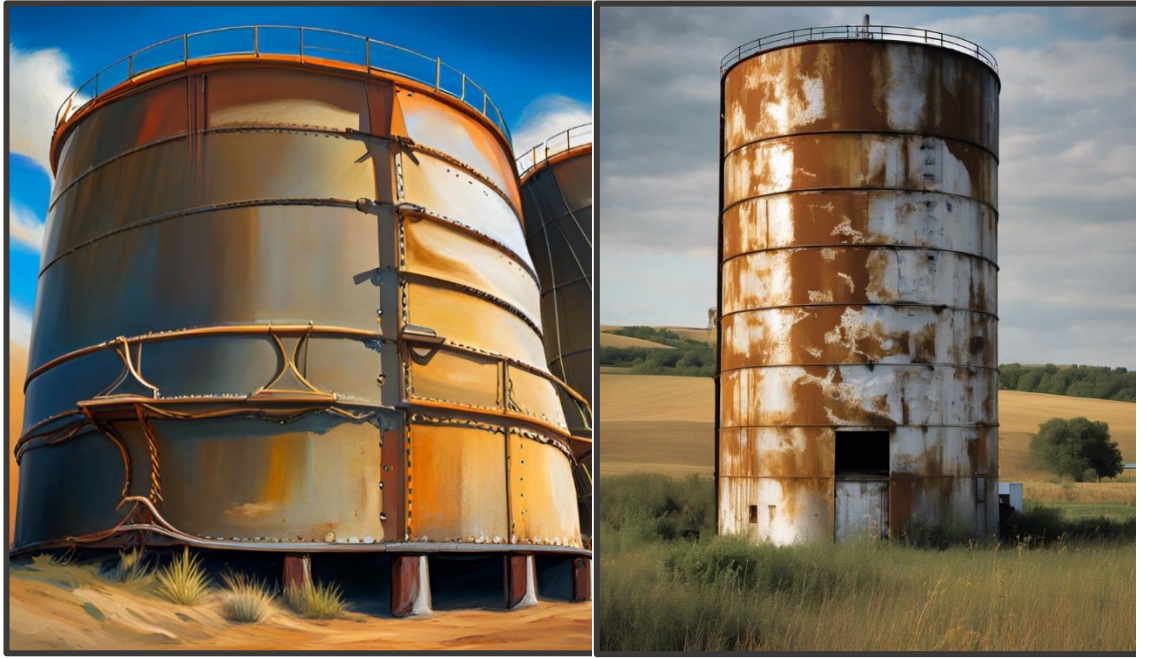
**Şekil 1.3.** Örnek korozyona uğramış çelik silindirik silo

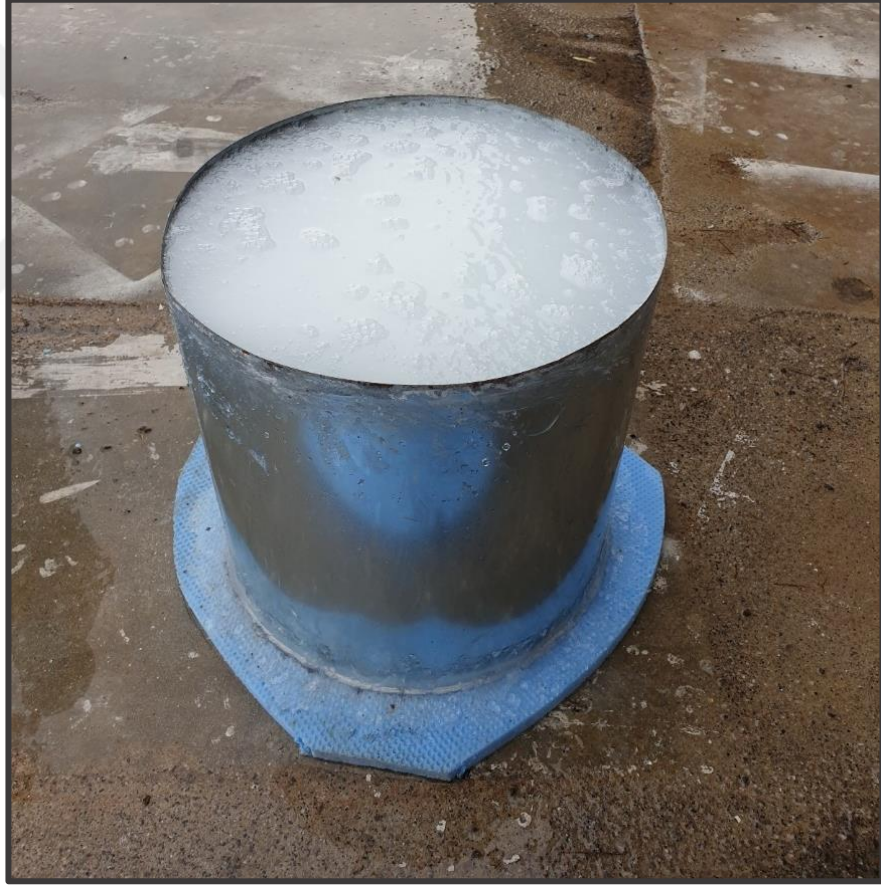
**Şekil 3.4.** Hidrolik asite maruz bırakılmış numune

Korozyon etkisinin değeriendirilmesi amacıyla hidroklorik asit (%2,5 ve %5 HCl çözeltileri) kullanılmıştır. Silindir numunelerin aside maruz bırakılması sürecinde, silindir yan yüzey ve kapak kısımları dâhil olmak üzere tüm yüzeyleri asit ile etkileşime girmesi sağlanmıştır. Korozyon sürecinde asitlerin numunelerden sızmasını önlemek amacıyla, silindirlerin üst kısımlarına foamboard levhalar soğuk silikon yardımıyla sabitlenmiştir. Korozyonlu numuneler, 24 saat boyunca asit etkisine maruz bırakıldıktan sonra deneylere tâbi tutulmuştur. Bu yöntemle, yüzeylerinde oluşan korozyonun burkulma kapasitesine olan etkisi incelenmiştir. Böylece hem çentik hem de korozyon etkisinin tek başına ve birleşik olarak burkulma kapasitesi üzerindeki etkileri karşılaştırmalı olarak analiz edilmiştir. Korozyona uğratılmak üzere hidroklorik asit ile temas ettirilen numune Şekil 3.4’te gösterilmiştir.

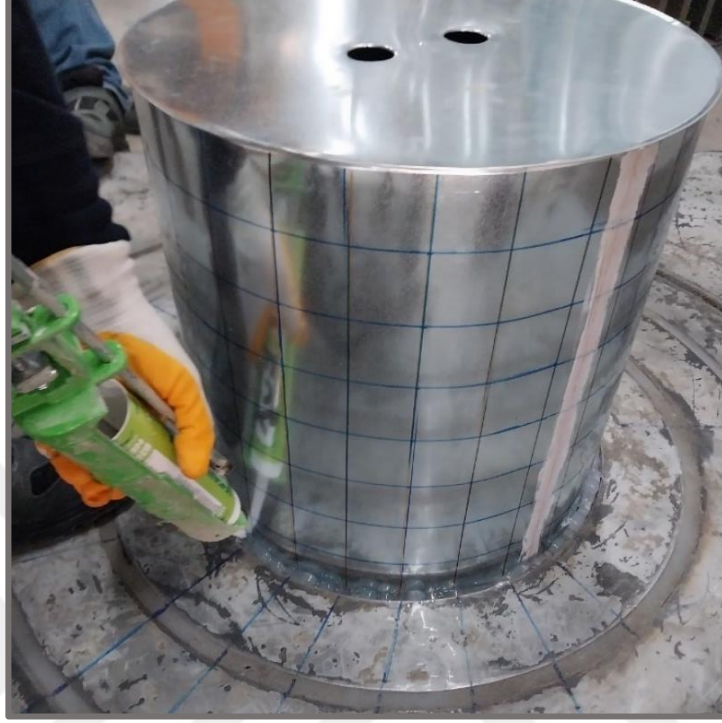
**Şekil 3.5.** Deneye hazırlanan numunenin silikon ile sabitlenmesi

Hazırlanan numuneler, deney düzeneğine dikkatlice yerleştirilmiş ve silikon yardımıyla monte edilmiştir. Deney düzeneğine silikon ile yerleştirilen numune Şekil 3.5'te gösterilmiştir.

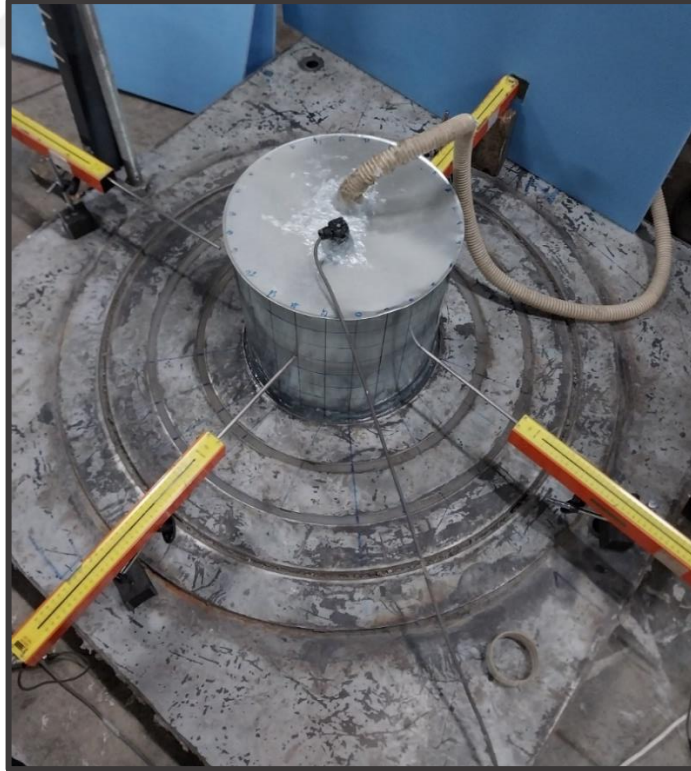
**Şekil 3.7.** Deney düzeneğine yerleştirilmiş numune

Bu kapsamlı düzenek ve dikkatlice hazırlanmış numuneler sayesinde, çentiklerin ve korozyonun birleşik etkileri hem deneysel hem de teorik düzeyde analiz edilmiş, çelik silindirlerin burkulma dayanımını etkileyen faktörler derinlemesine incelenmiştir. Deney düzeneğine yerleştirilmiş deneye hazır silindir numunesi Şekil 3.7'de gösterilmiştir.

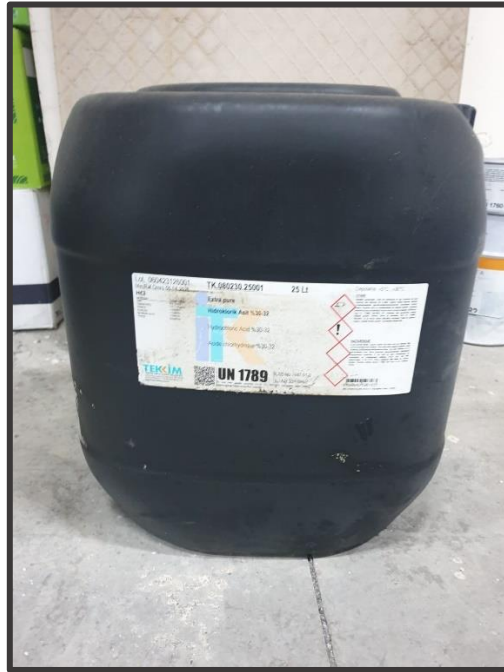
Bu çalışmada kullanılan hidroklorik asit, TS-EN ISO 9001:2008 standardına uygun olarak belirli kimyasal özelliklere sahip ve yüksek saflıkta üretilmiştir. Safiyet oranı %30-32 arasında olup, bu durum hidroklorik asidin güçlü asidik yapısını korurken, kontrol edilebilir bir reaktivite sunmasını sağlamaktadır. Asidin yoğunluğu 1,15-1,16 g/cm<sup>3</sup> aralığındadır, bu da onun belirli bir hacimdeki kütlesini ifade etmekte ve deneylerde gerekli miktarın hassas bir şekilde ölçülmesine olanak tanımaktadır. Ayrıca, hidroklorik asidin içerisindeki demir (Fe) miktarı %0,0005, arsenik (As) miktarı ise %0,0001 gibi çok düşük seviyelerde tutulmuştur, bu da asidin saflığını korumayı ve deney sonuçlarının dış etkenlerden kaynaklı müdahalelerden etkilenmemesini garanti eder. Şekil 3.9.'da deneyde kullanılan hidroklorik asit görülmektedir.

Şekil 3.9. Hidroklorik asit

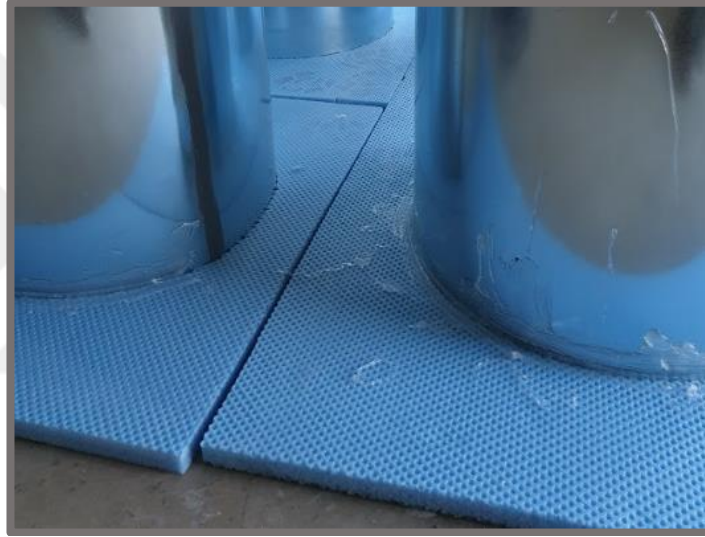
Deneyde, asit çözeltisinin silindirde 24 saat boyunca kalması ve sızdırmazlığın sağlanması amacıyla foamboard levhalar kullanılmıştır. Bu levhalar, sızdırmazlık özellikleri ve HCl asidine karşı dayanıklılıkları nedeniyle tercih edilmiştir. Silindirler, foamboard levhaların içerisine yerleştirilmiş ve silindirin foamboard ile temas eden bölgelerine içten ve dıştan silikon çekilerek sızdırmazlık sağlanmıştır. Foamboard levhalar, asit çözeltisiyle dolu olan deney numunesinin asitle temas etmesi durumunda etkilenmemesi için kullanılmış ve çelik tanklara soğuk silikon ile monte edilmiştir. Kullanılan foamboard levhalar Şekil 3.10’da görülmektedir.

**Şekil 3.10.** Foamboard

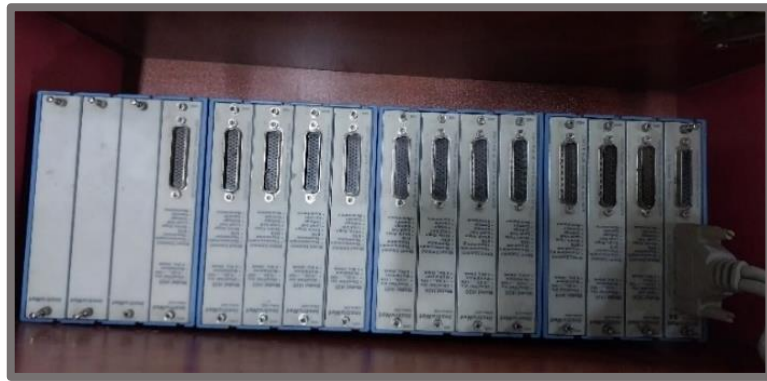
**Şekil 3.12.** Deneylerde kullanılan veri toplama cihazı

Deney boyunca LVDT, gerinim pulu ve hava pompasından gelen verileri toplamak için Insturinet I420 model, 120 kanallı ve 13 portlu bir veri toplama cihazı kullanılmıştır. Bu cihaz, dirençler aracılığıyla ölçüm aletlerine bağlanmış ve veriler kablo ile bilgisayara aktarılmıştır. Veriler, bilgisayarda DasyLab programı ile okunarak analiz edilmiş ve sonrasında MS Excel'e aktarılıp kaydedilmiştir. Şekil 3.12'de gösterilen bu veri toplama cihazı sıcaklık, basınç, nem gibi çok çeşitli verileri farklı koşullarda toplama, kaydetme ve analiz etme işlevine sahiptir. Deney sürecinde kullanılan data logger cihazı Şekil 3.12'de gösterilmiştir.

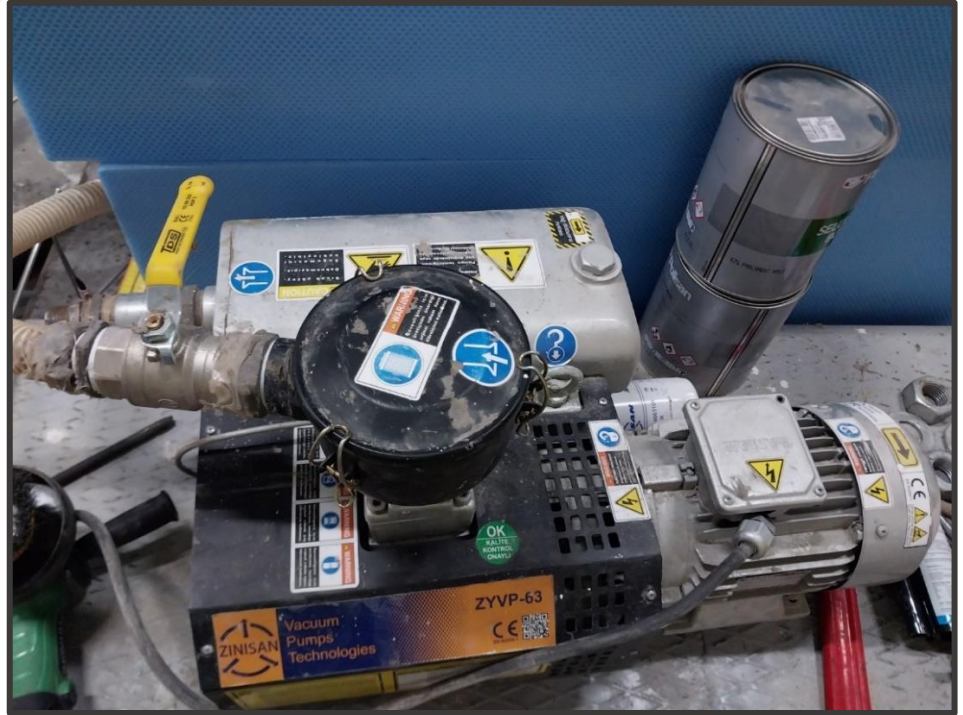
Şekil 3.13. Vakum pompası

Vakum pompası, deney düzeneğinde silindirin içindeki hava moleküllerini dışarı atarak numune üzerinde homojen bir dış basınç oluşturur. Bu sayede, test edilen silindirin burkulma dayanımı, stabilitesi ve deformasyon özellikleri, dış ortamın etkilerinden bağımsız bir şekilde incelenebilmektedir. Ayrıca, vakum pompaları yardımıyla oluşturulan düşük basınç ortamı, çentik derinlikleri, malzeme türü ve geometri gibi faktörlerin burkulma davranışına etkisinin daha hassas bir şekilde analiz edilmesini sağlamaktadır. Silindir numunelerin içerisindeki havayı alan vakum pompası Şekil 3.13'te gösterilmiştir.

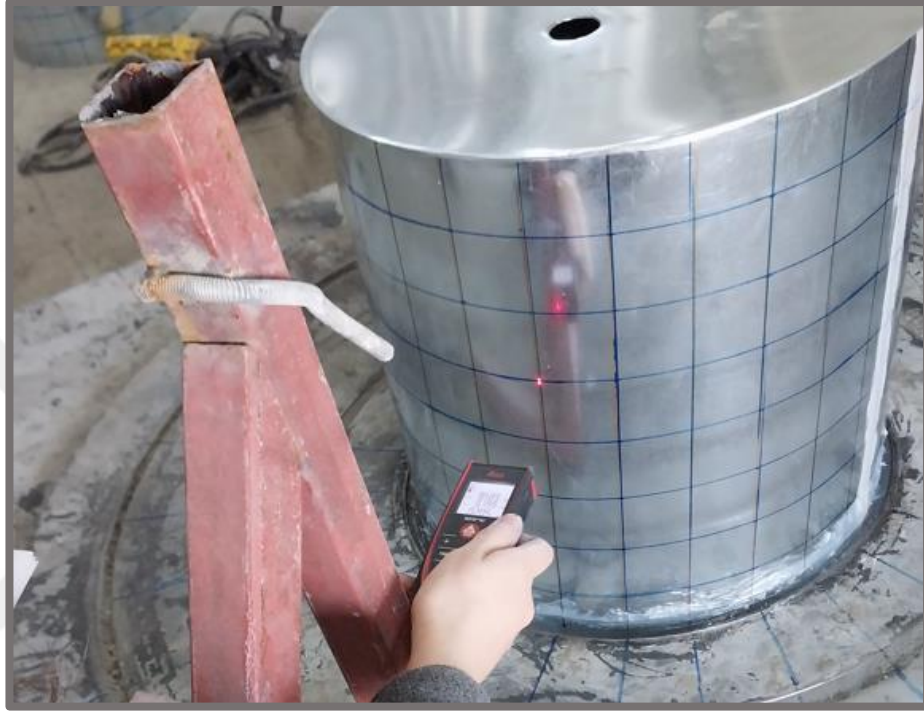
**Şekil 3.14.** Lazerli ölçüm cihazı

Burkulma deneyi yapılacak numunelerin yüzey düzensizliklerini ölçmek amacıyla lazer ölçüm cihazı kullanılmıştır. Bu işlemde, Leico Disto D2 marka ve model cihaz tercih edilmiştir. Şekil 3.14’te gösterilmiştir.

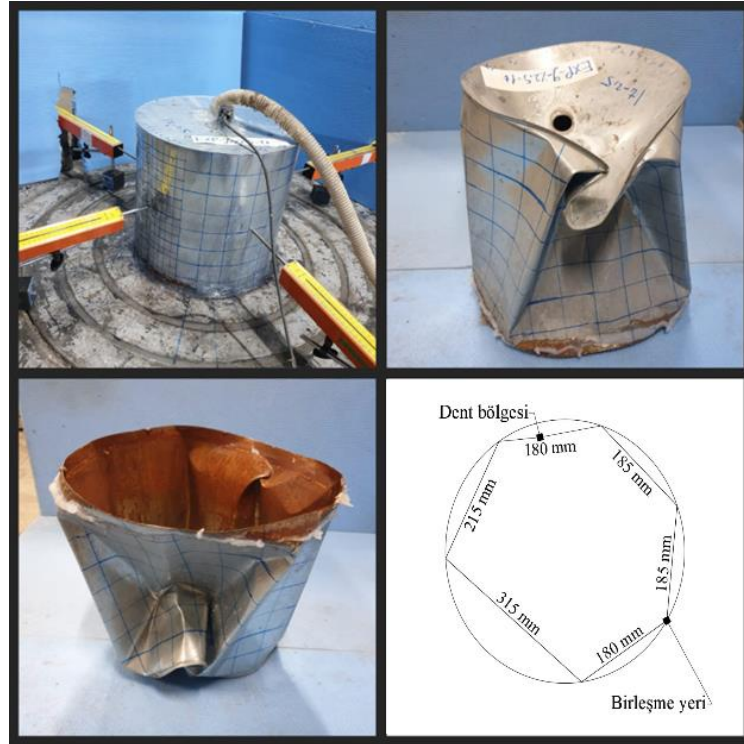
Şekil 4.8. %2,5-1t deney numunesi
