**KENT İÇİ ARKEOLOJİK ALANLAR İÇİN KÜLTÜRPARK TASARIM MODELİ:  
MİSİS ANTİK KENTİ ÖRNEĞİ**

**DOKTORA TEZİ**

**ADANA / 2020**

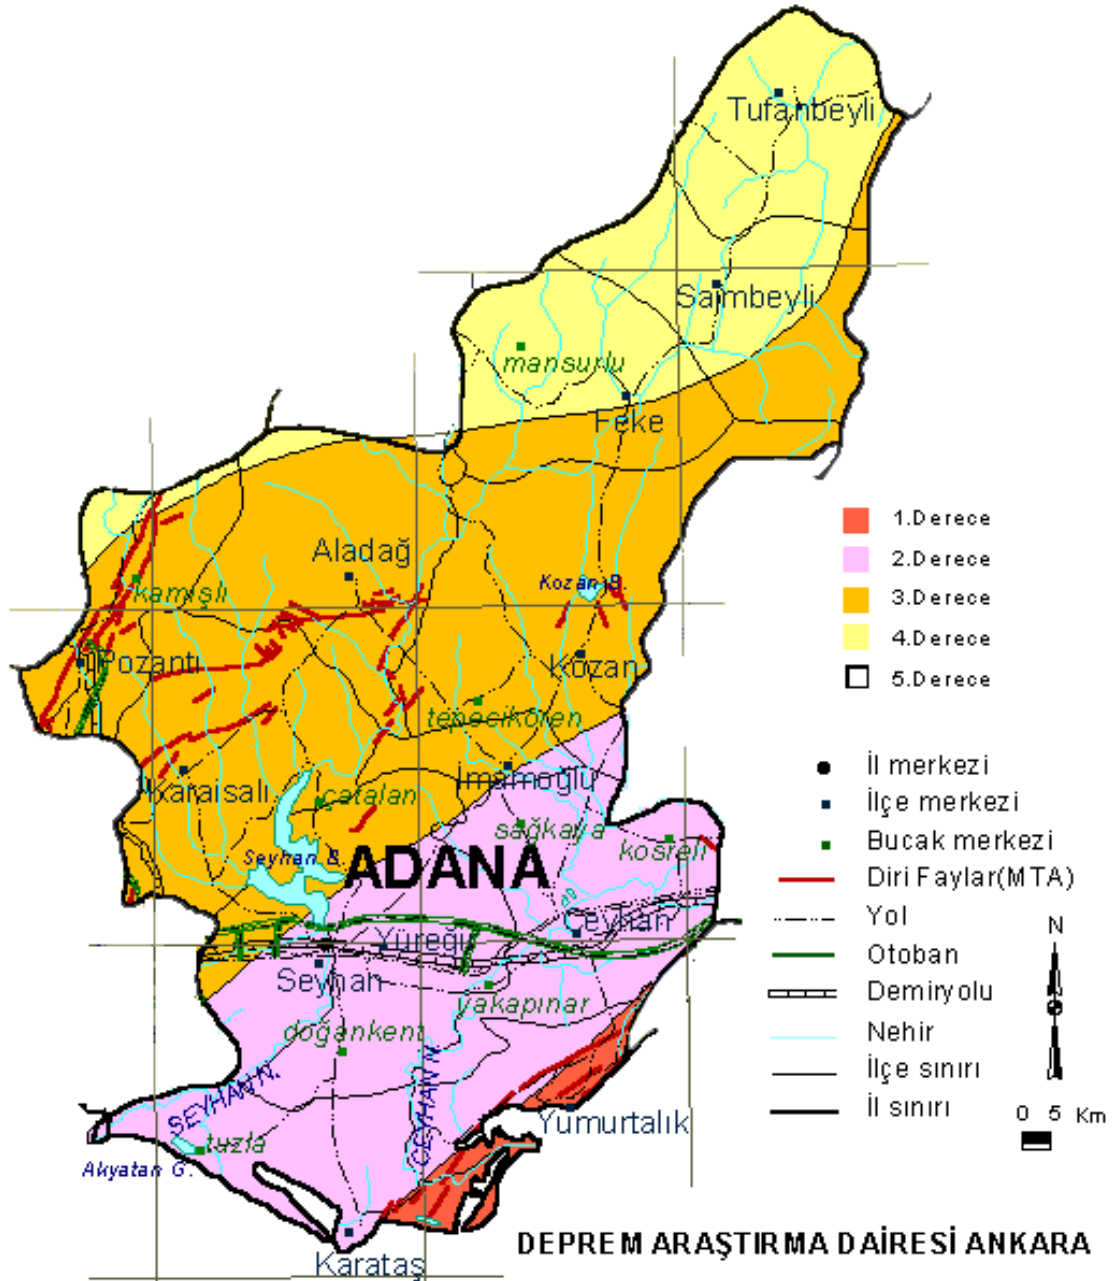
Şekil 52. Adana ve çevresi deprem risk haritası

Adana İli ve çevresi önemli fay hatlarına yakın bir konumda olup birinci ve ikinci derece deprem bölgesi sınırları içerisinde yer almaktadır. Bölge, Doğu Anadolu Fay Sistemi, Ecemiş Fay Zonu ve Helen- Kıbrıs yayı gibi aktif tektonik yapılar arasında, sismik açıdan etkin bir alanı kapsamaktadır. Dolayısı ile bölgenin depremselliği ana aktif yapılar ve bunların kolları tarafından denetlenmektedir.

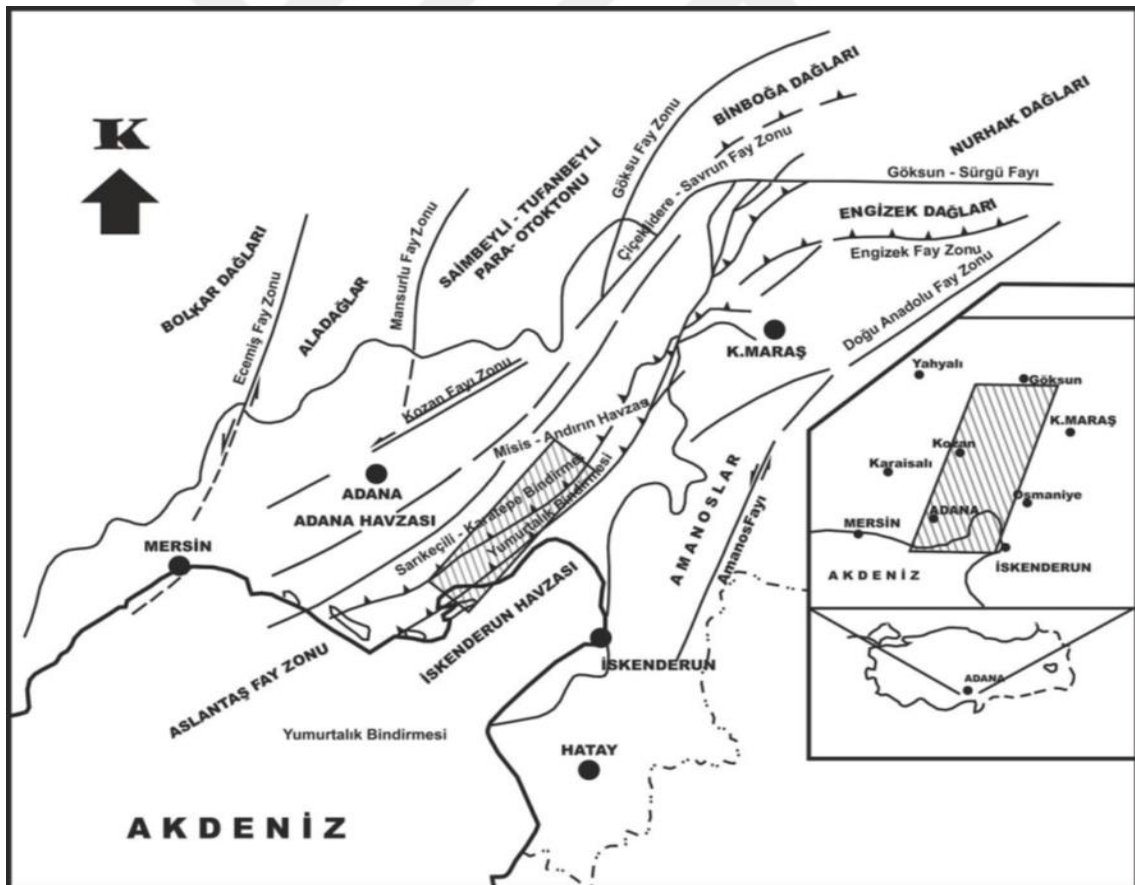
Şekil 53. Misis-Andırın Havzası'nın Doğu Akdeniz bölgesi içindeki konumunu ve ana tektonik hatlar ile olan ilişkisini gösteren yapısal harita

Güneydoğu Anadolu ve Doğu Akdeniz Havzalarını sınırlayan kenet kuşağı, Misis, Andırın ve Engizek hattı boyunca tektonik bir yükselim şekliyle uzanmaktadır. Bu alan Ceyhan'ın güneybatısında bulunmakta ve Misis yapısal yükselimi olarak adlandırılmaktadır. Misis Yapısal Yükselimi, Ceyhan, Yakapınar (Misis) ile Güveloğlu Mahalleleri arasında kalan alan boyunca yaklaşık kuzey doğu- güney batı doğrultulu bir uzanıma sahiptir (Çukurova Üniversitesi Jeoloji Mühendisliği Bölümü Basın Bildirisi, 2015).

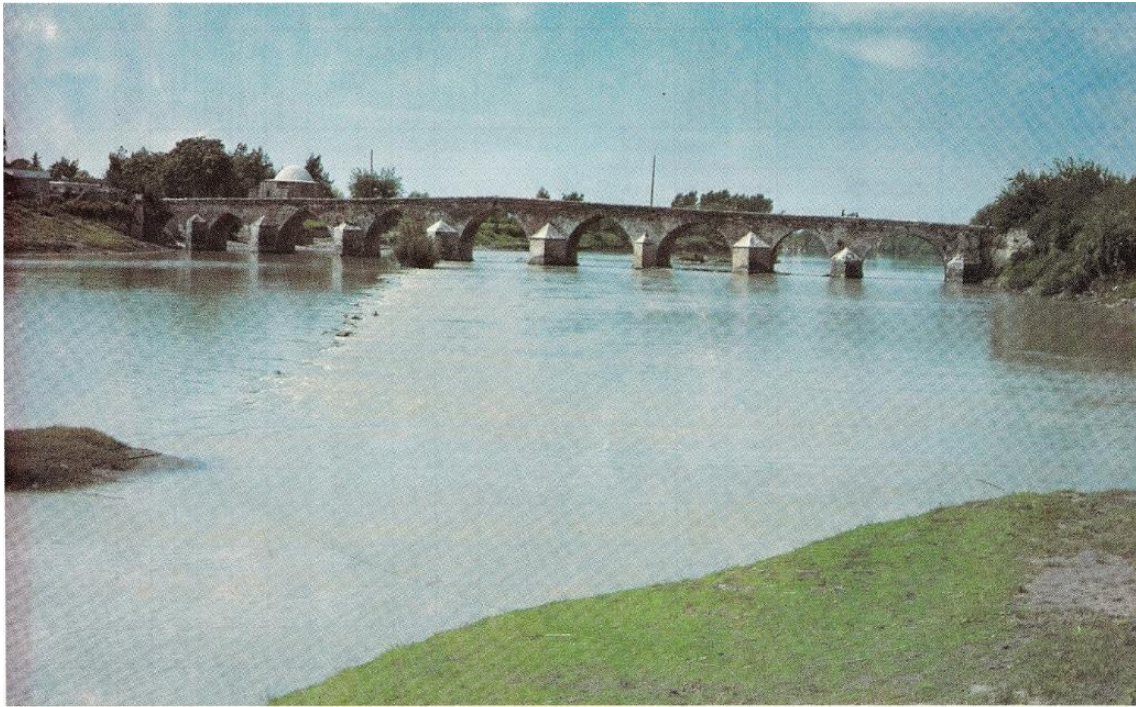
| 5. Bİ./1 | KÖPRÜ ADI | : Misis | CİNSİ - TİPİ | : Taş Kemer |

*iv. Yapının Mimari Tanımı:* Yakapınar ve Geçitli Mahallesi'ni birbirine bağlayan, tarihi İpekyolu üzerinde yer alan Antik Misis Köprüsü; 7.70 m genişliğinde 130 m uzunluğundadır. Köprü düzgün kesme taşlarla inşa edilmiştir. Ortada büyük sivri kemer, kıyılara doğru küçülen sivri kemerler ve iki tarafa doğru dörder adet kemerden oluşmakta olup; korkuluklar da köprüyle aynı malzeme olan kesme taştan yapılmıştır. Günümüzde, taş döşemenin üstü asfalt kaplanmıştır. Köprü'nün kuzey-doğu kısmındaki cephesinde kemerler arasında su tahliyesi için balıksırtı yapılmıştır. Köprü günümüzde Yakapınar ve Geçitli Mahalleleri'ni birbirine bağlamakta; taşıt trafiğine açık olarak kullanılmaktadır.

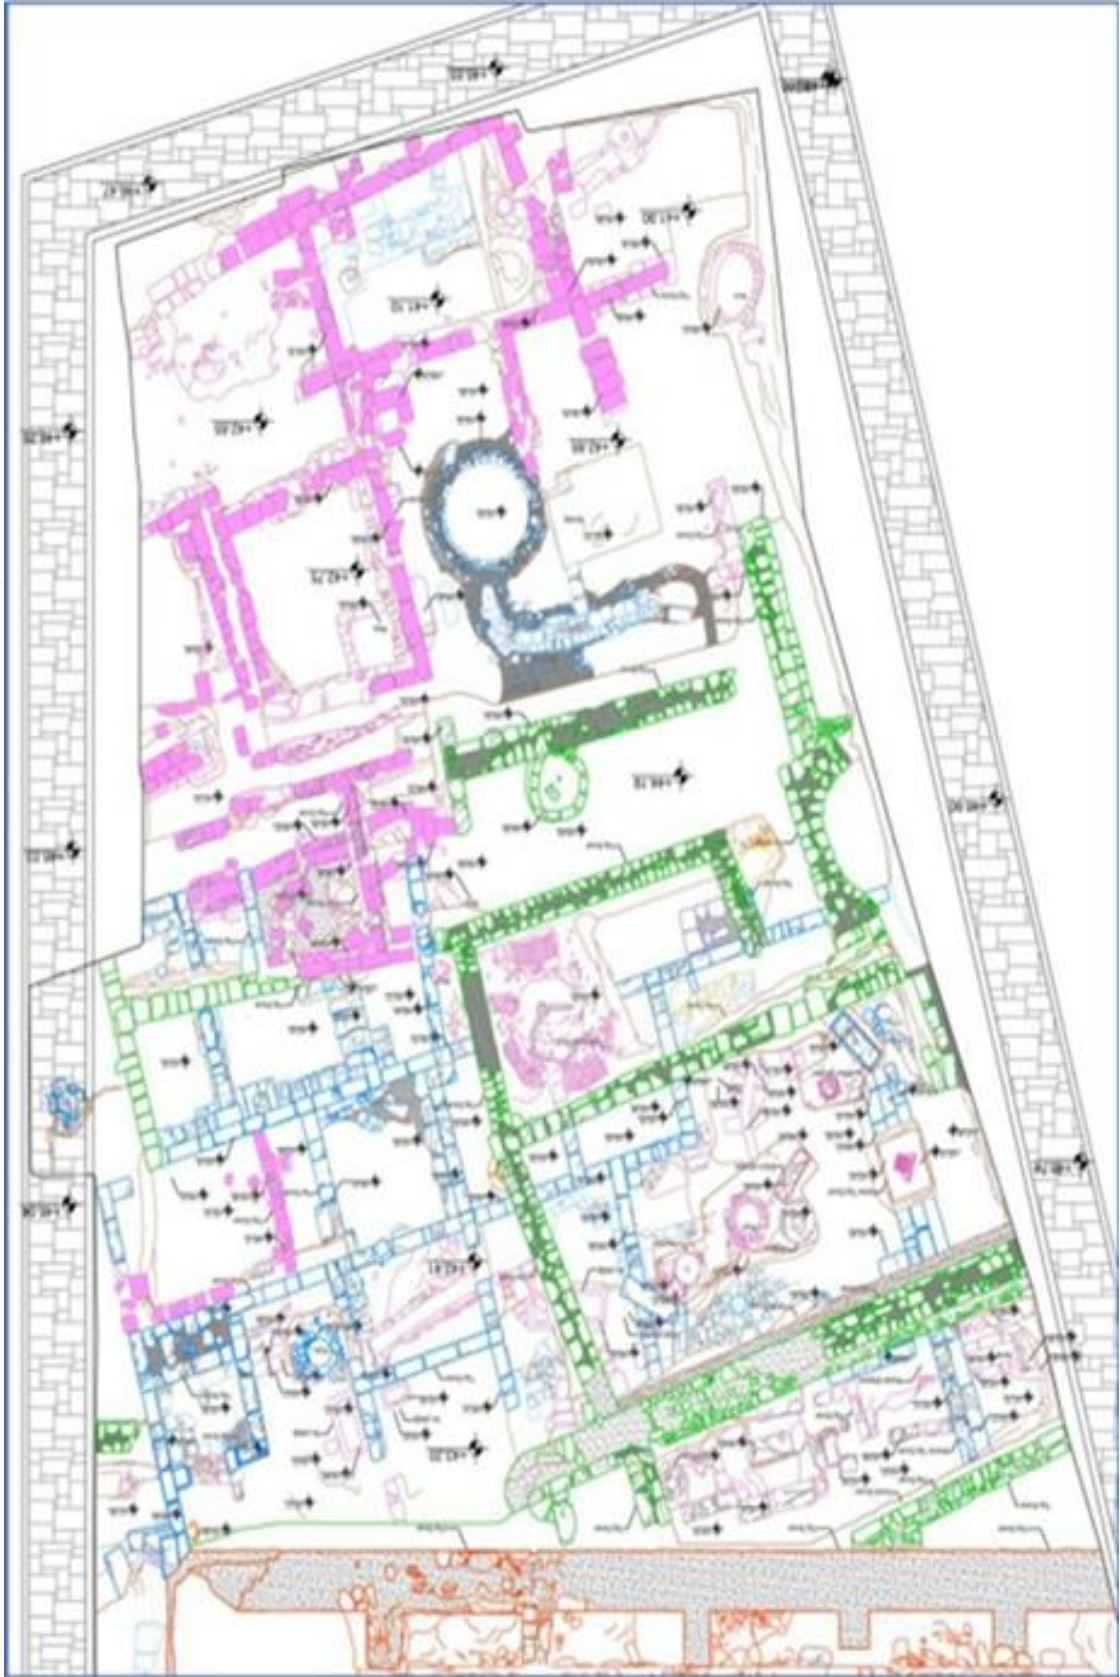
Şekil 106. Pembe renk ile gösterilen 13.yy Ermeni Krallığı duvar kalıntıları

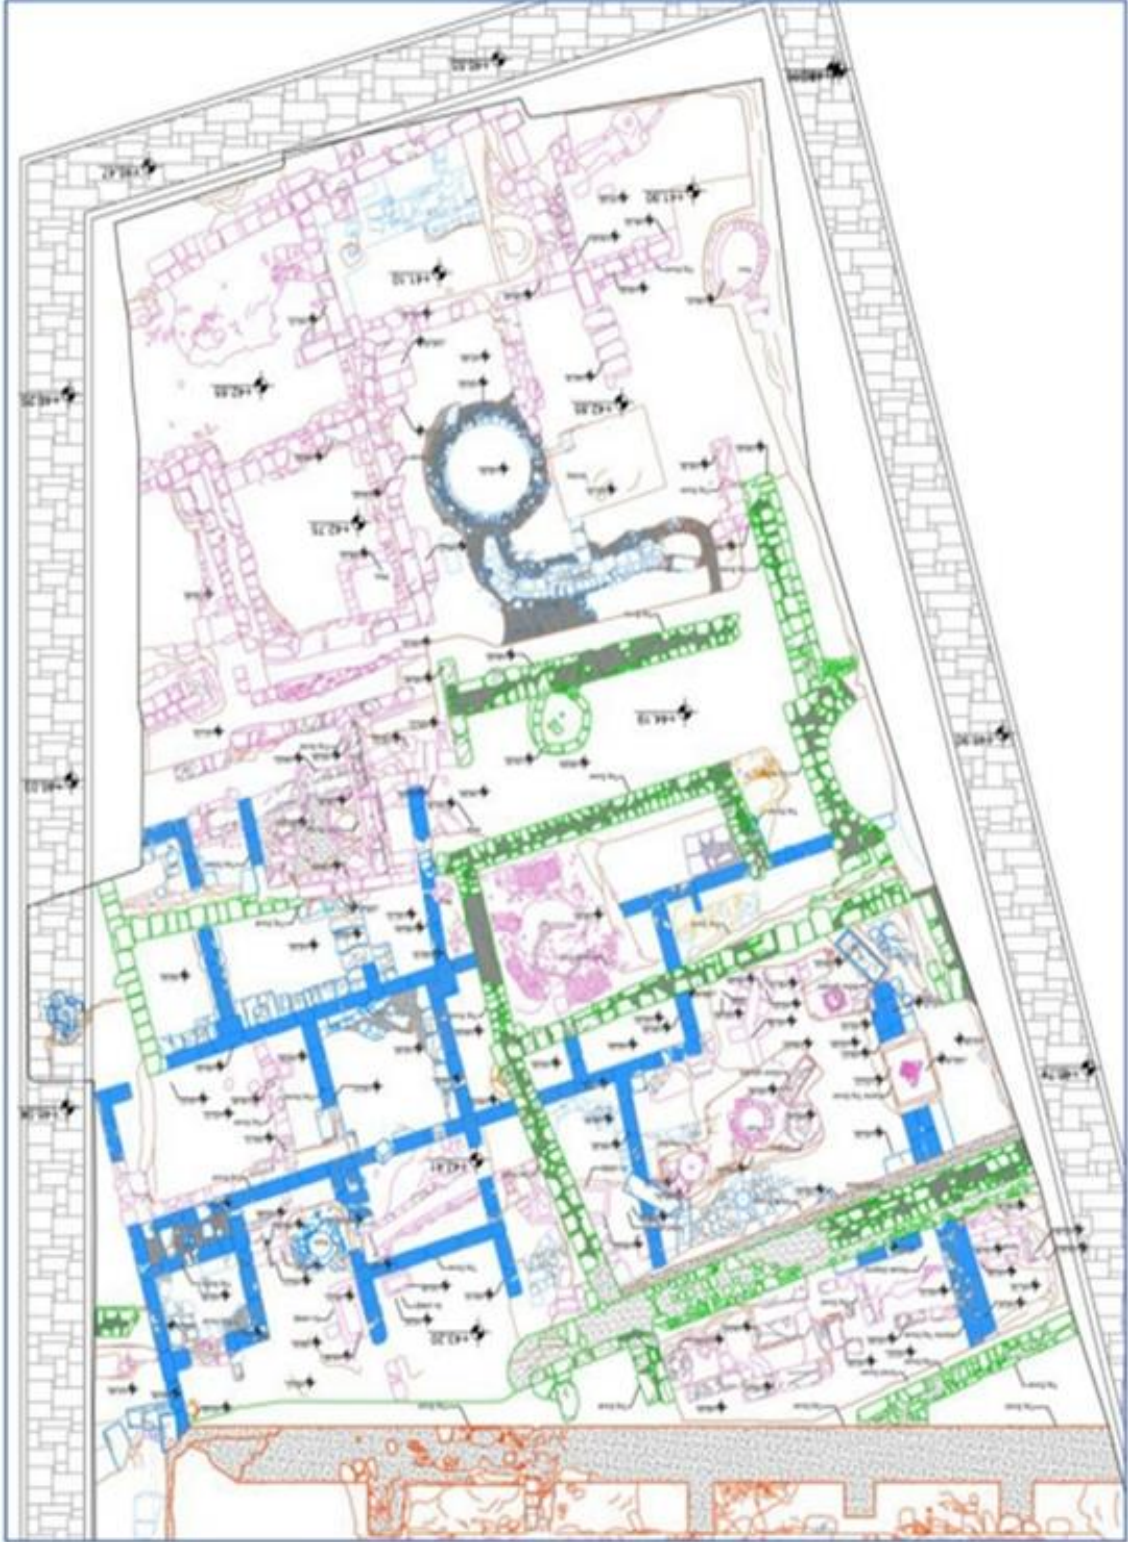
Şekil 107. Mavi renk ile gösterilmiş 11-13. yy duvar kalıntıları

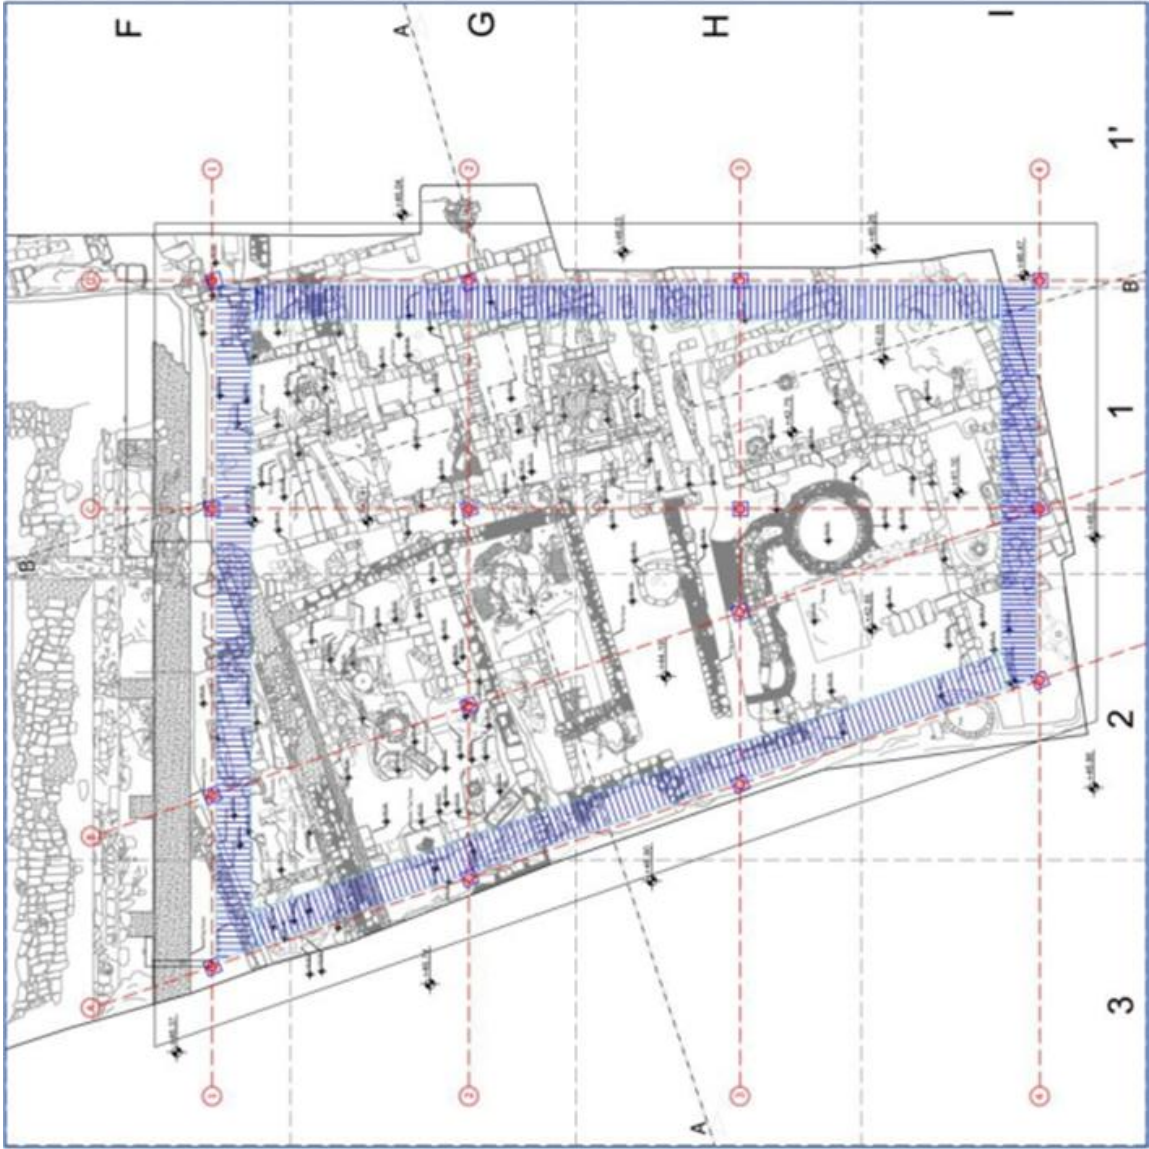
Şekil 108. Koruma çatısının kazı alanına oturum planı

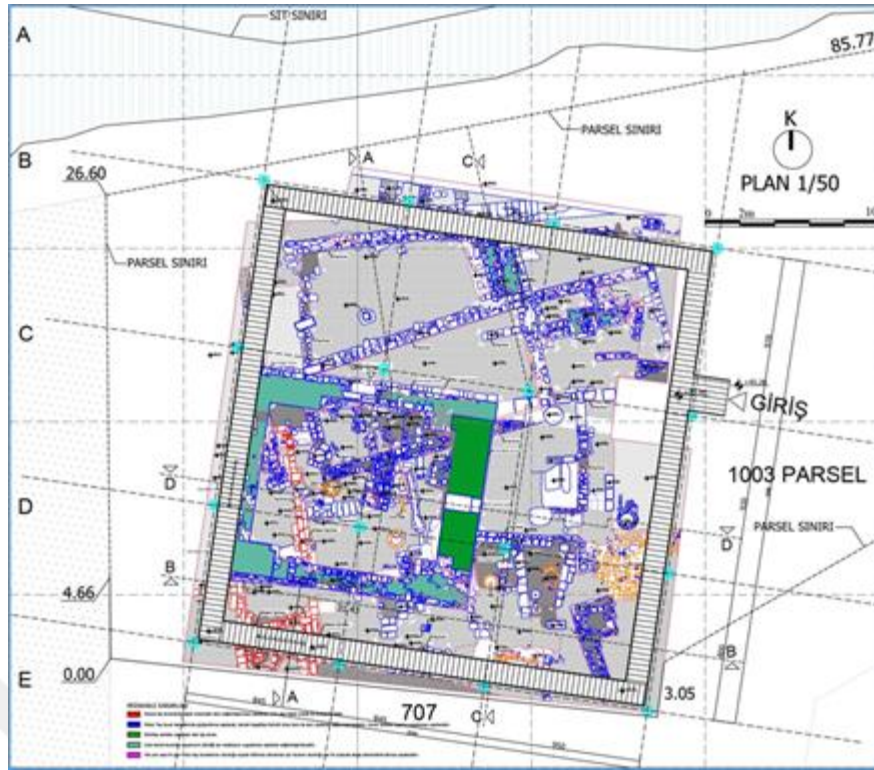
Şekil 130. Dönem Analiz Paftası

Lokman Hekim Camii ve çevresinde yaklaşık 750 metrekarelik alanda kazı çalışması yapılmıştır. Camii'nin mevcut temel duvarlarının tamamı açığa çıkarılıp, temel duvarlarının camiinin orijinal temel duvarları olup başka bir yapının üstüne inşa edilmediği anlaşılmıştır. Temel duvarlarında kullanılan taşlar başka bir yapıdan devşirme olarak kullanılmıştır. Yapı çevresinde ve içinde erken dönem duvar kalıntılarına rastlanmıştır. Bu evreler XI. ve XVII. Yüzyıllar arasında değişmektedir. Kazının dönem analizi yapıldığında üç evre gözlemlenmektedir. İlk olarak en alt bölümde ortaya çıkarılan XI.-XIII. Yüzyıla ait Bizans veya Ermeni Krallığı (Mavi renk ile gösterilmiştir) dönemine ait kalıntılardır. Daha sonra İslami evreye (Kırmızı renk ile gösterilmiştir) ait duvar kalıntıları mevcuttur. Son olarak da Osmanlı evresine ait (Yeşil renk ile gösterilmiştir) duvar kalıntılarıdır.

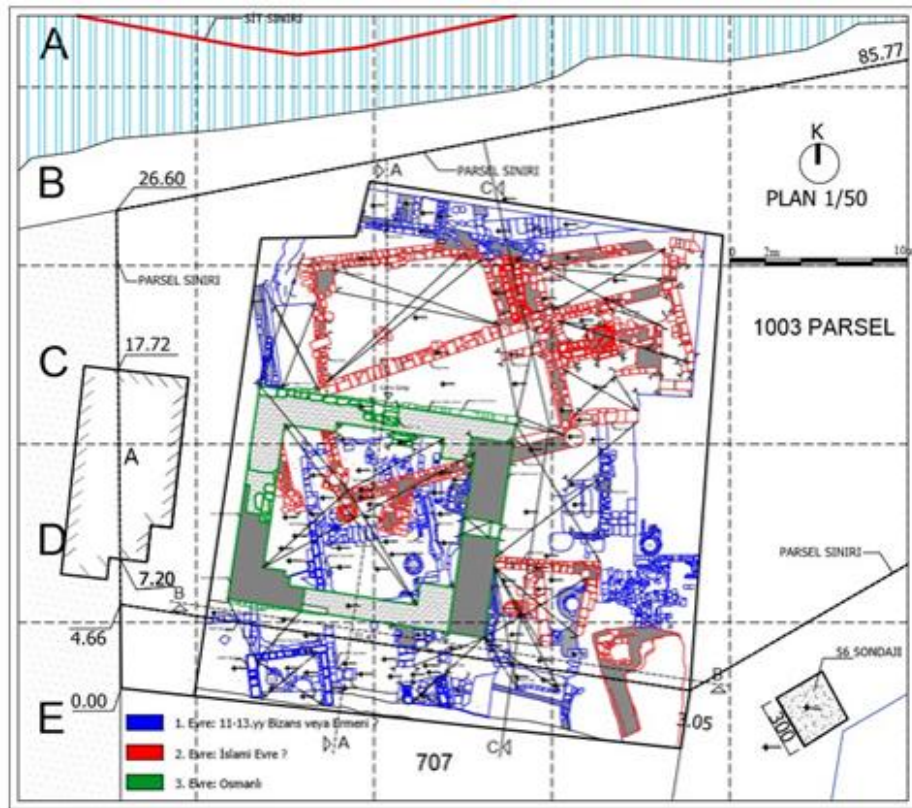
Şekil 131. Dönem Analiz Paftası

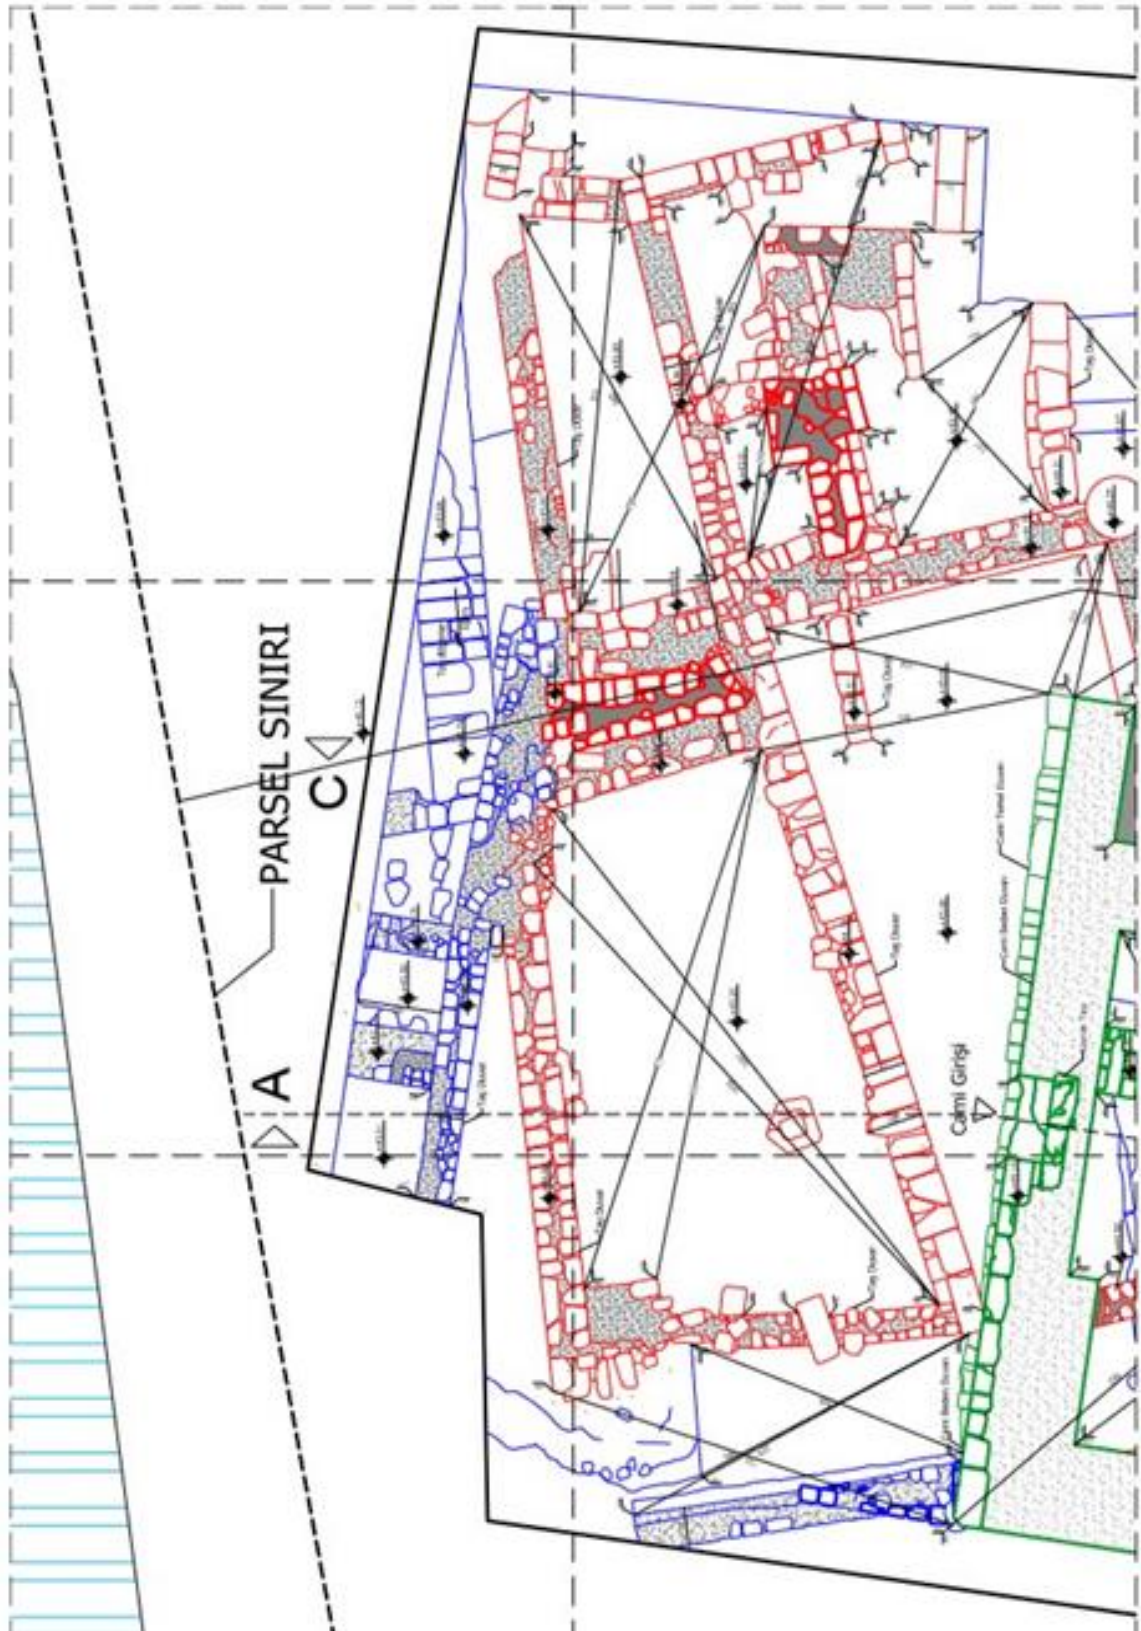
Şekil 132. Dönem Analiz Kuzey Bölümü Paftası

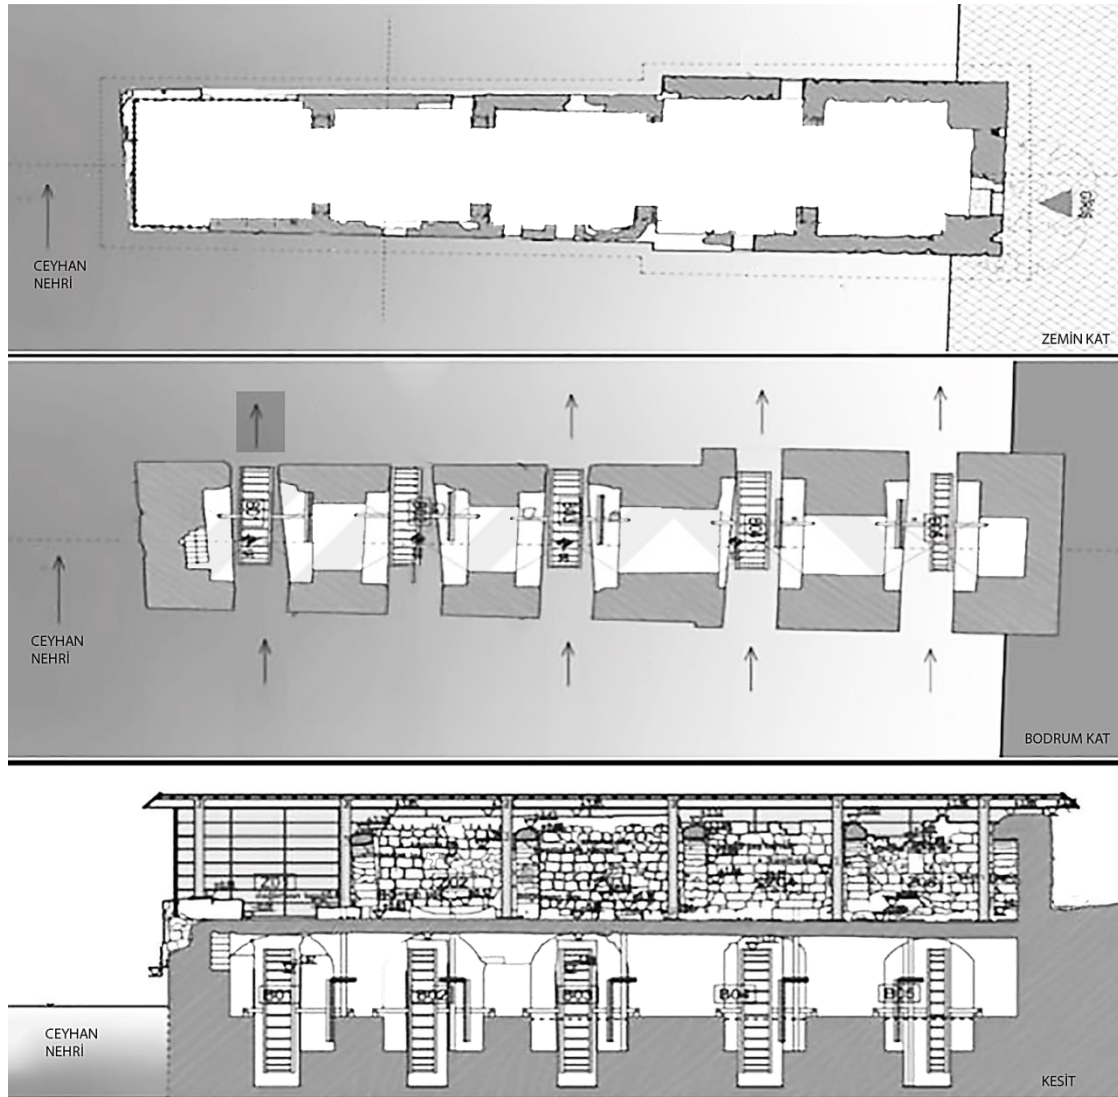
Şekil 146. Misis Doğu Değirmeni restorasyon projesi; planlar ve boyuna kesit

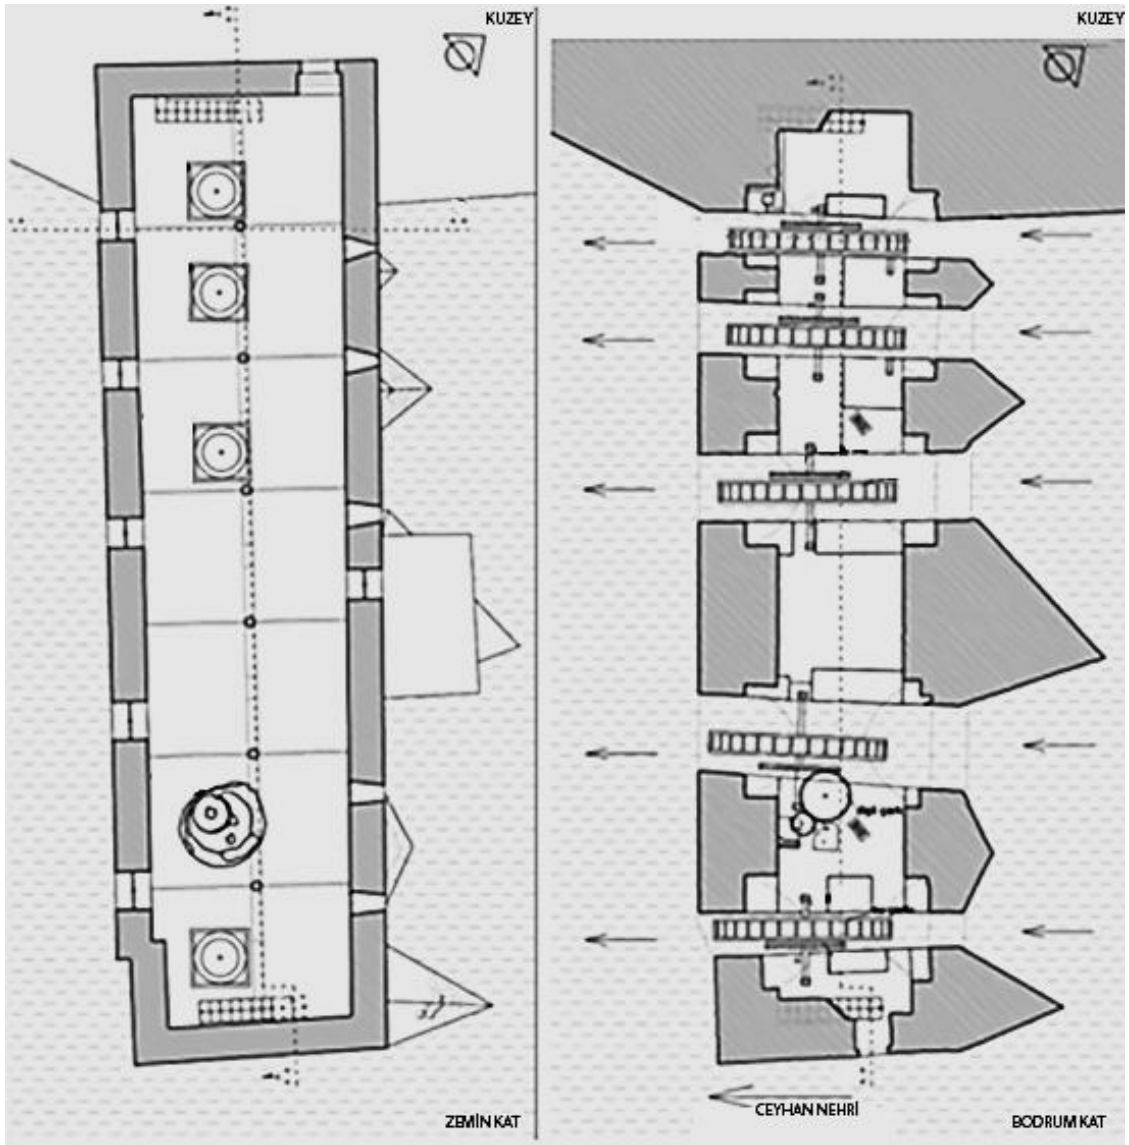
Şekil 154. Zemin Kat ve Bodrum Kat Restitüsyon Çizimleri

Yenileme yerine her zaman koruyarak/sağlamlaştırarak onarma benimsenmesi hedeflenmiştir. Bir başka deyişle değirmenin yığma taş yapısını bir tür konservasyon tekniği ile sağlıklılaştırıp dondurarak, bilinirliğe göre tamamlamamalar yapılmıştır. Strüktürel sorunların olduğu bölümlerde, (çatlak, kayma, deformasyonların olduğu) bölümlerde sağlamaştırma yapısal müdahale aşamasından sonra taş duvarlar üzerinde malzeme koruma amaçlı yüzey koruyucu malzemeler kullanılmıştır.

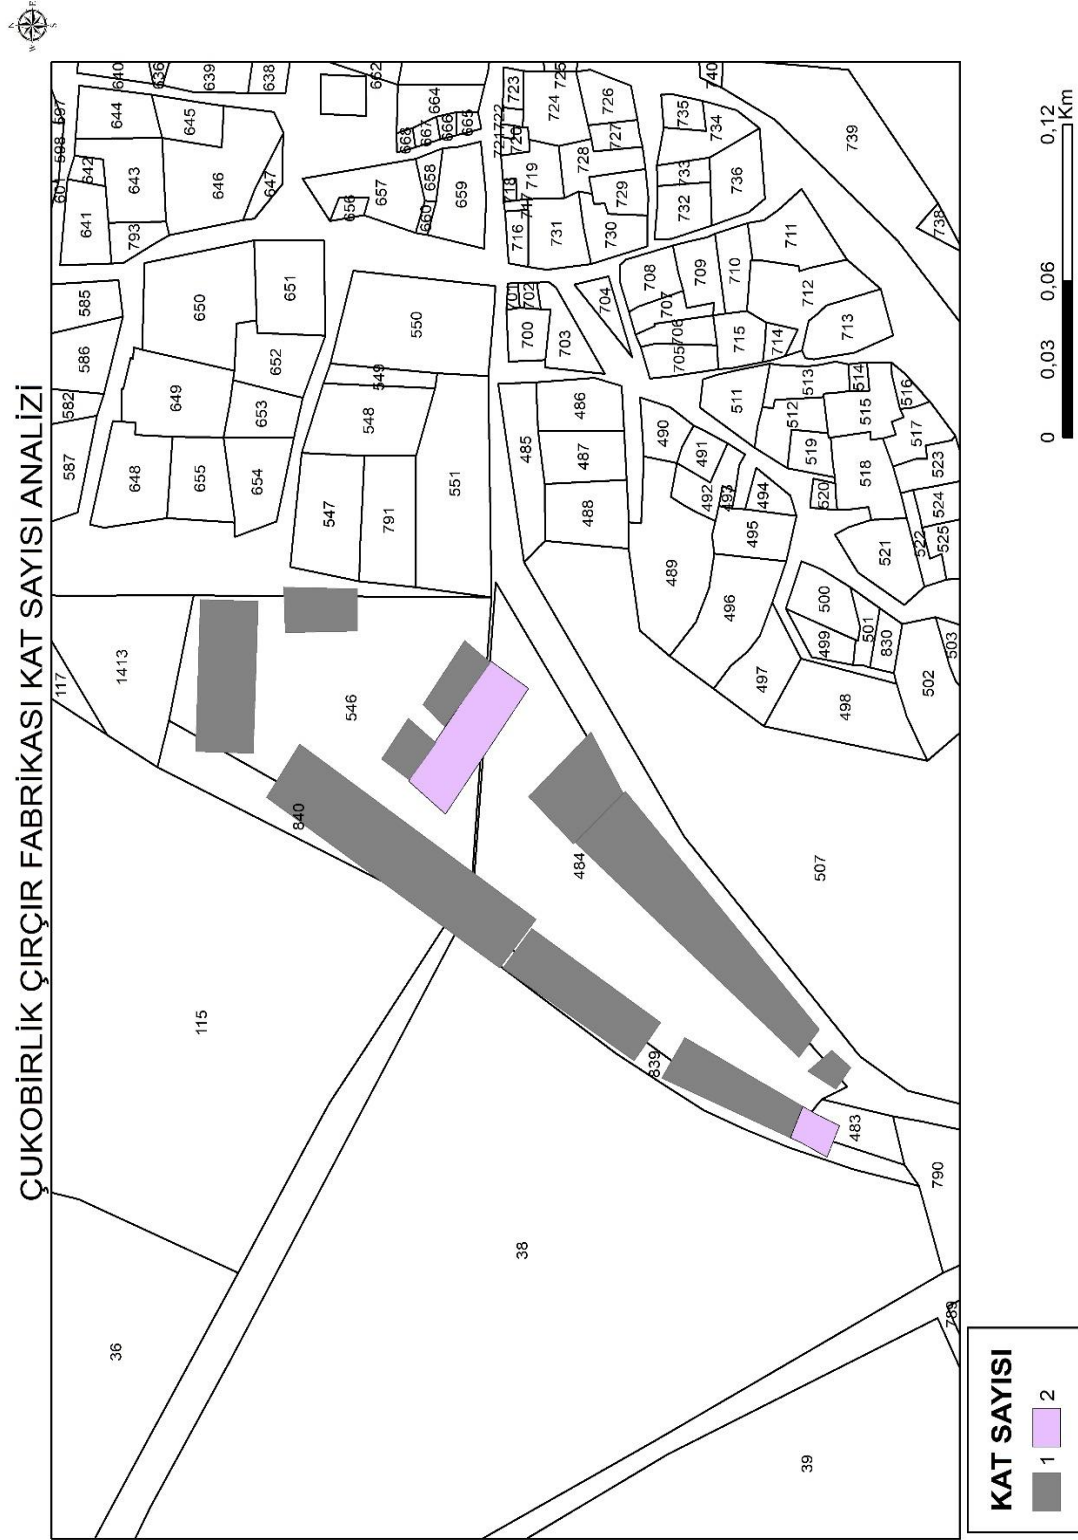
Şekil 162. Çukobirlik Çirçir Fabrikası kat yüksekliği analizi

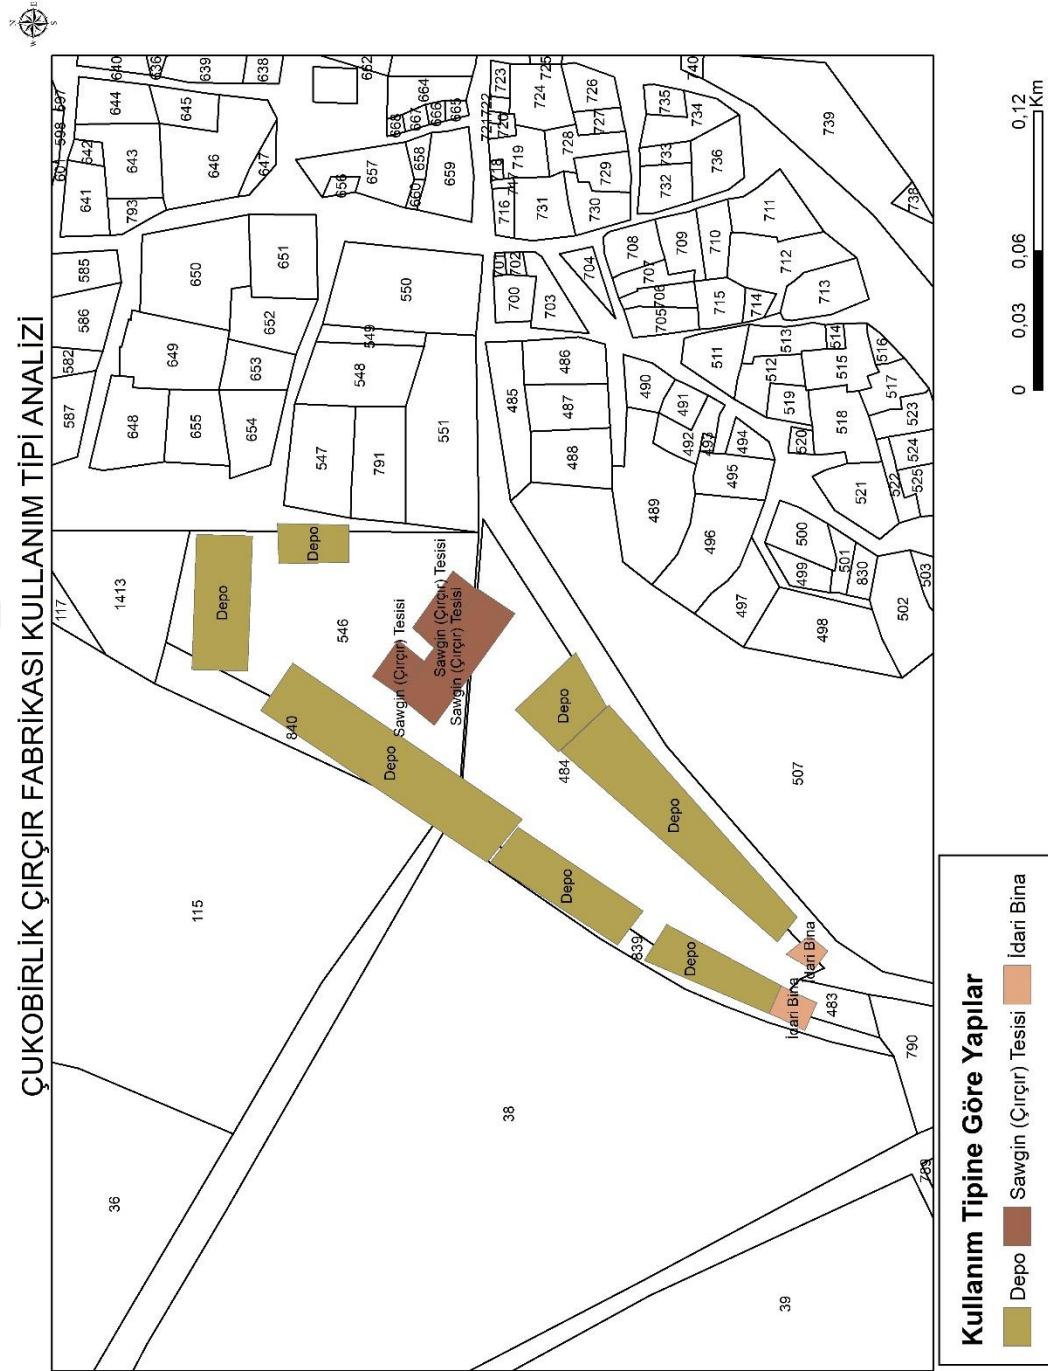
Şekil 163. Çukobirlik Çirçir Fabrikası kullanım analizi

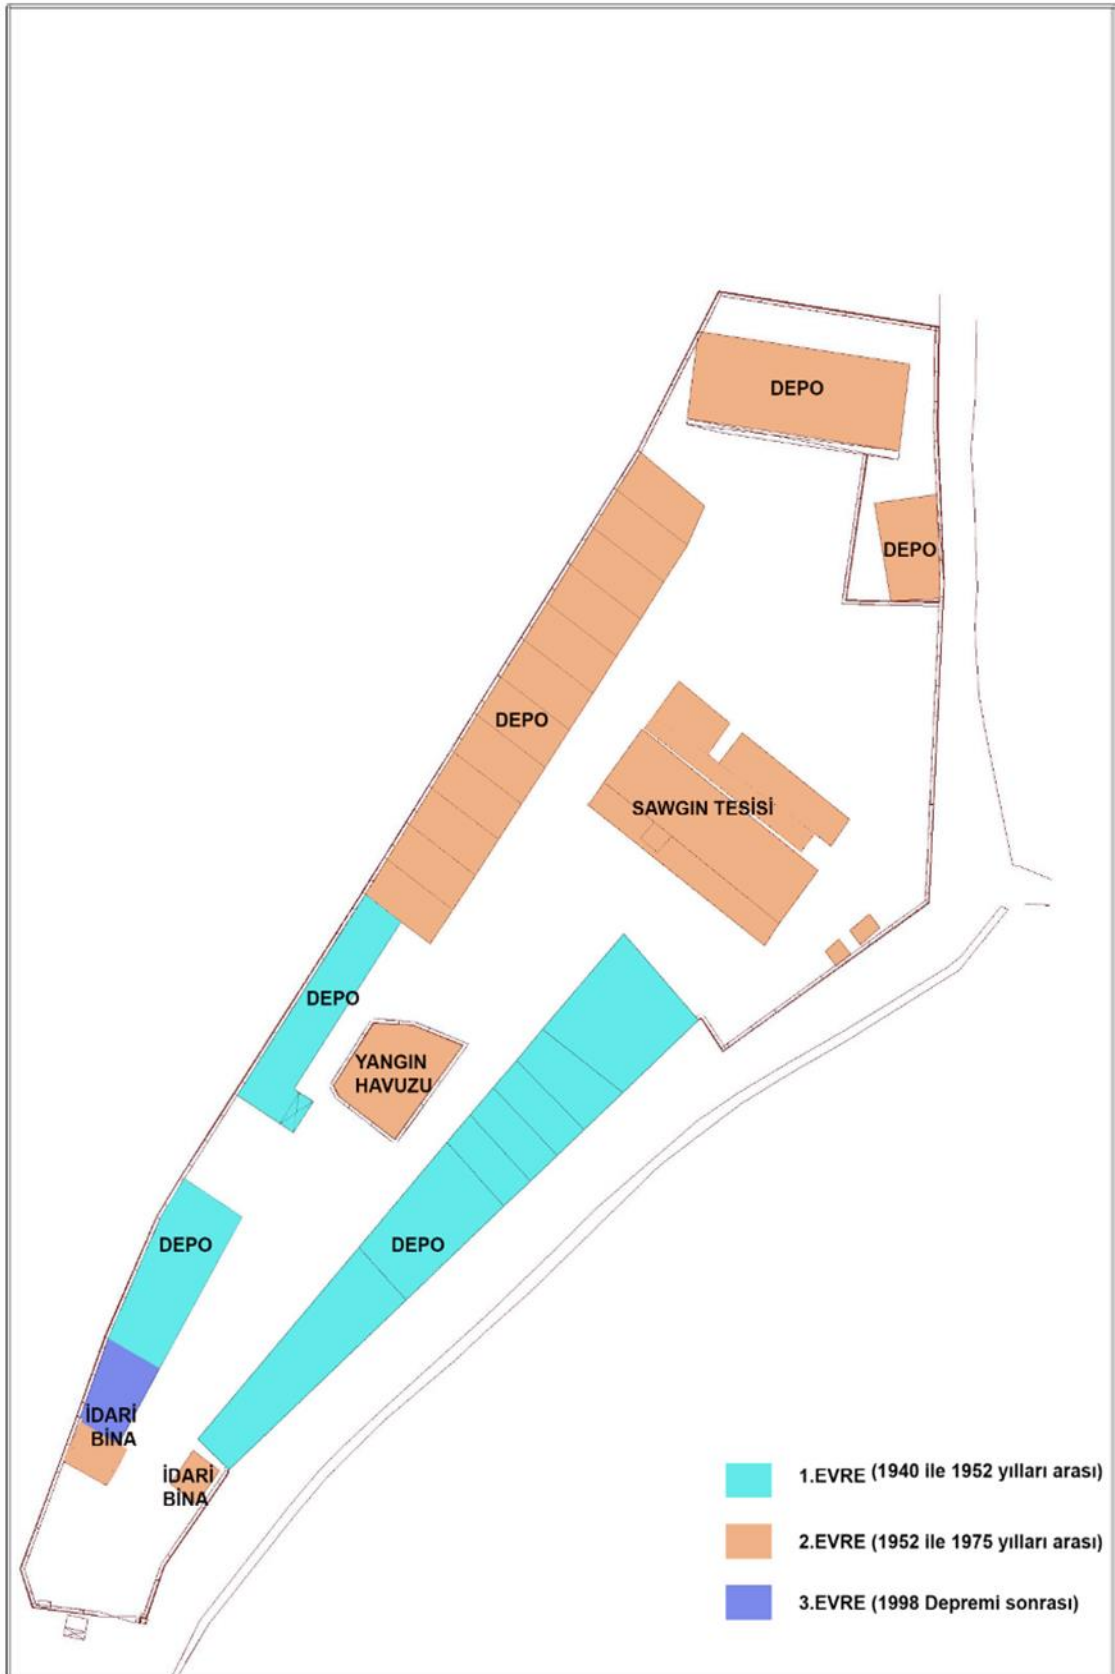
Şekil 164. Çukobirlik Çırçır Fabrikası dönem analizi

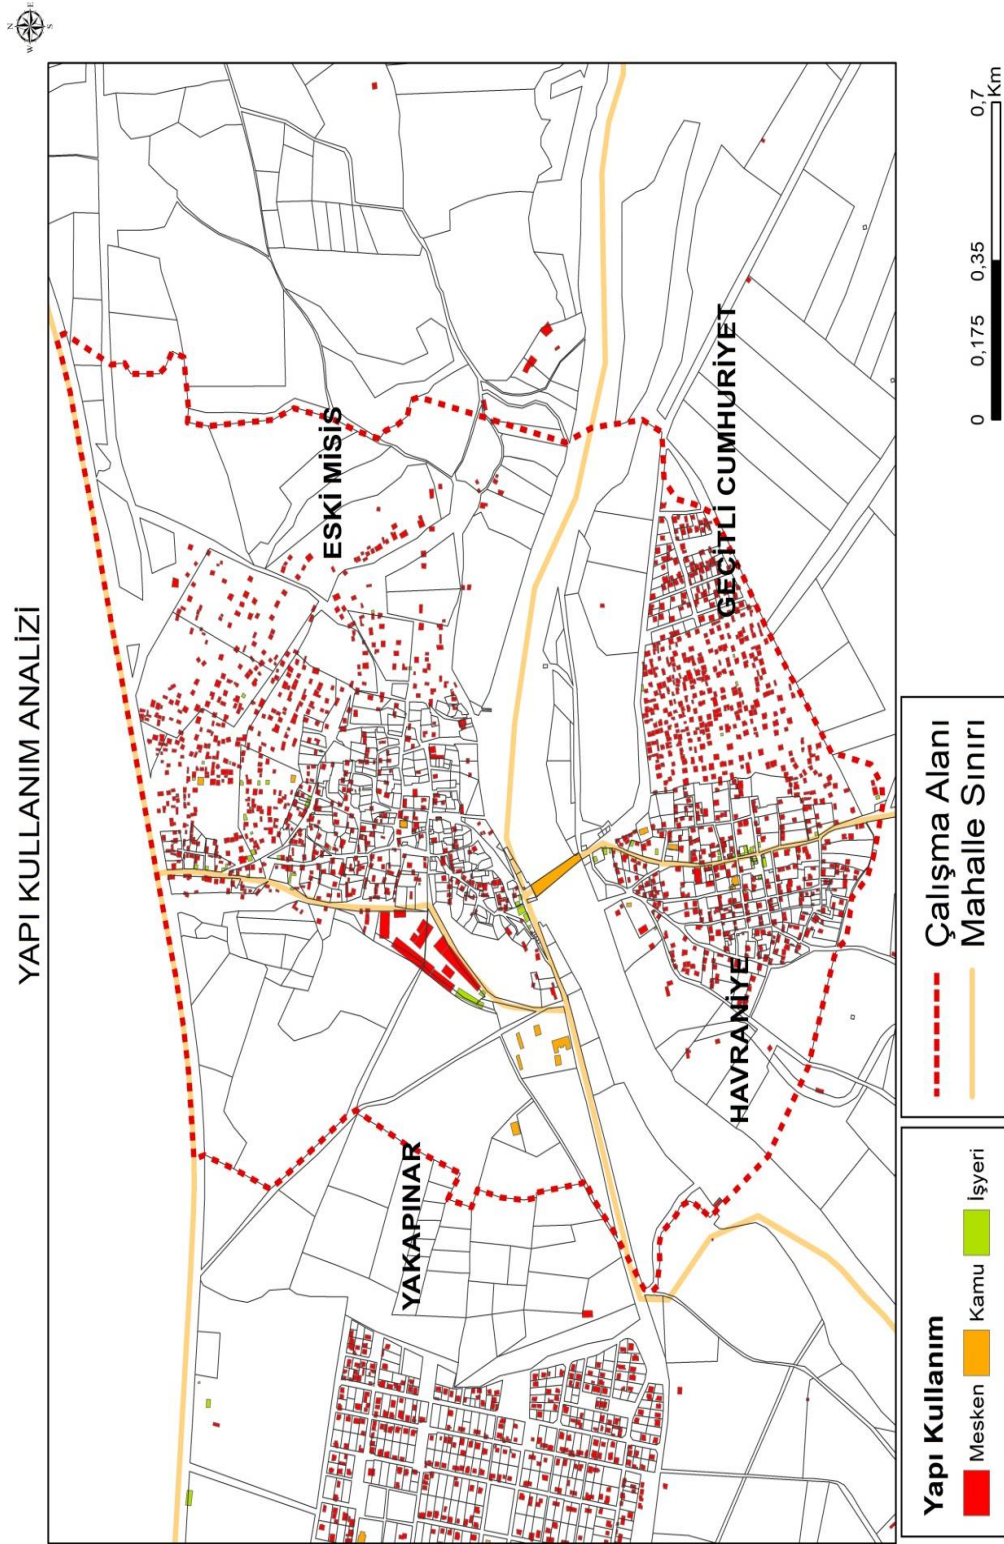
Şekil 180. Misis arkeolojik sit alanı yapı kullanım analizi

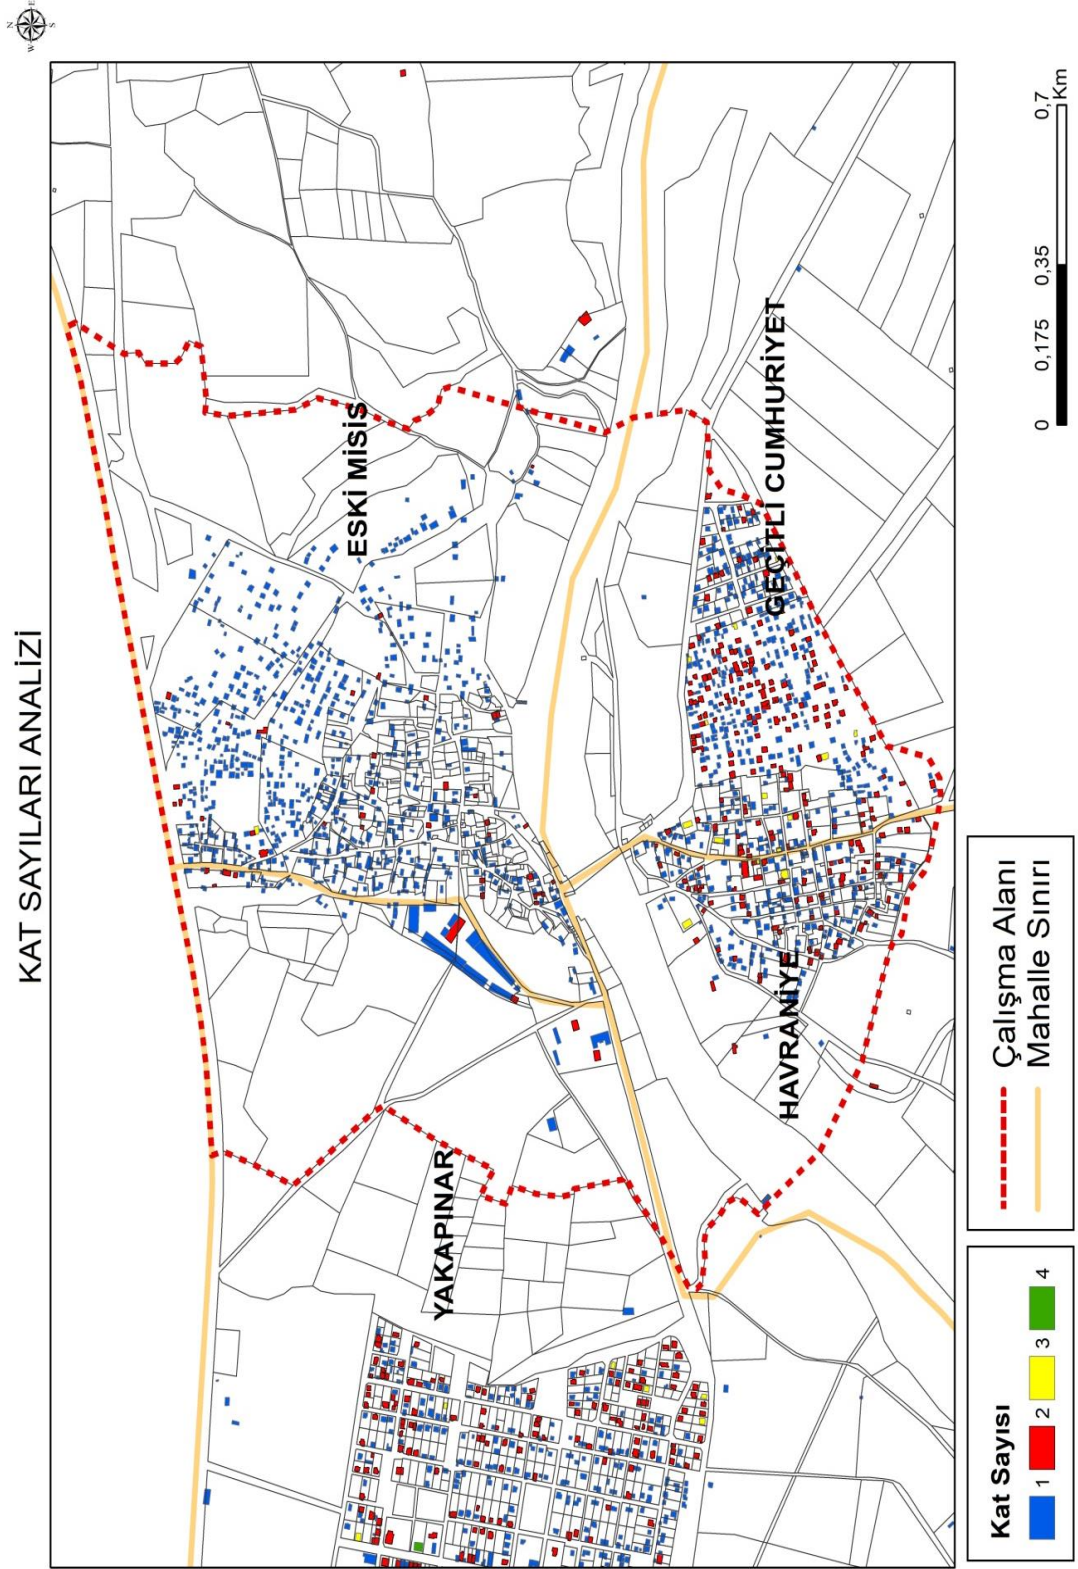
Şekil 181. Misis arkeolojik sit alanı kat sayıları analizi
