**KENT İÇİ ARKEOLOJİK ALANLAR İÇİN KÜLTÜRPARK TASARIM MODELİ:  
MİSİS ANTİK KENTİ ÖRNEĞİ**

**DOKTORA TEZİ**

**ADANA / 2020**

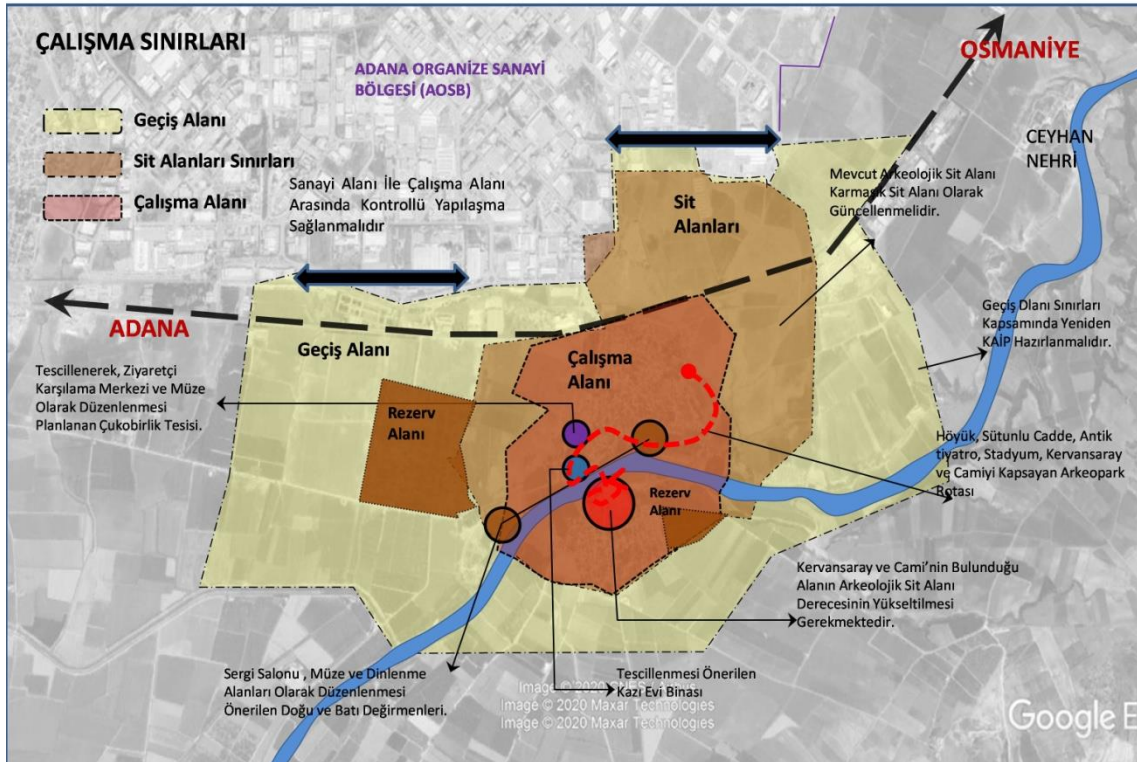
Şekil 187. Antik Misis Kenti İçin Öneriler Paftası
