**SİLOPİ HARBUL ASFALTİT AÇIK İŞLETME OCAĞINDA
MEYDANA GELEN YANMA OLAYLARININ NEDENLERİNİN
ARAŞTIRILMASI**

YÜKSEK LİSANS TEZİ

MADEN MÜHENDİSLİĞİ ANABİLİM DALI

Bu çalışmada SİLOPİ Elektrik Üretim A.Ş.'ye ait Harbul filonu açık ocağında atımlar sonrasında meydana gelen yangın olayları ayrıntılı olarak analiz edilmiş, sebepleri araştırılmış ve yangınların önlenmesi konusunda önerilerde bulunmuştur.

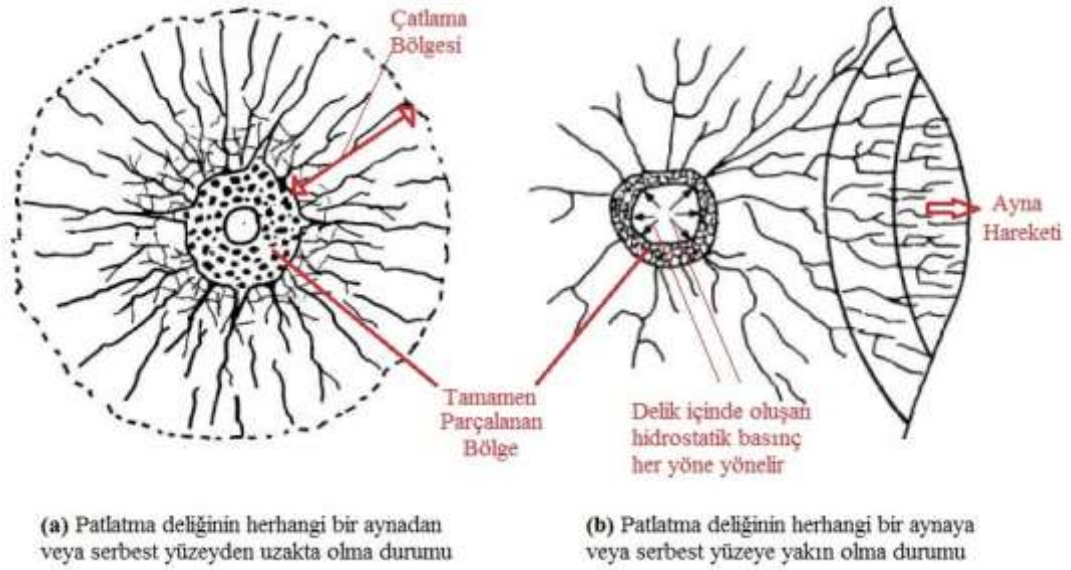
Şekil 2.1 Patlatma deliğinin serbest yüzeyden uzak olma ve serbest yüzeye yakın olma durumlarında patlama anında delik çevresinde gelişen olaylar (Aimone, 1992)

tarafından yapılmış olan bir hesaplamada ANFO'nun patlama sıcaklığını 22040K (Kelvin)($\approx 1931^{\circ}\text{C}$) olarak verilmiştir. Buna paralel olarak Harbul asfaltit maden ocağında delik içinde anlık olarak oluşan sıcaklık 1931°C derece olduğu düşünülür. Eğer delik uygun dilim kalınlığı seçilerek delinmiş ise delik ile ayna arasında (delik önünde) bulunan asfaltit parçalanıp ötelenir (yıkılır) ve sıcaklık birden atmosfere çıkarak dağılır ve delik içinde sıcaklık değeri hızla düşer, bu nedenle yanma meydana gelmeyeceği varsayılmıştır. Ancak delik, olması gerekene göre, aynanın çok gerisinden veya önünde bulunan delik sırasındaki bir delikten çok geride delinmiş ise delikteki patlayıcı madde delik önündeki asfaltiti parçalayıp yıkamayacağından sıcaklık daha uzun süre delik içinde muhafaza edilir ve asfaltiti tutuşma sıcaklığına yükseltir ve yanma başlatabileceği düşünülmüştür. Patlatma deliğinin delik yüzeyine yakın veya uzak olması patlatma anında delik içerisinde meydana gelen durumlar Şekil 2.1'de verilmiştir.

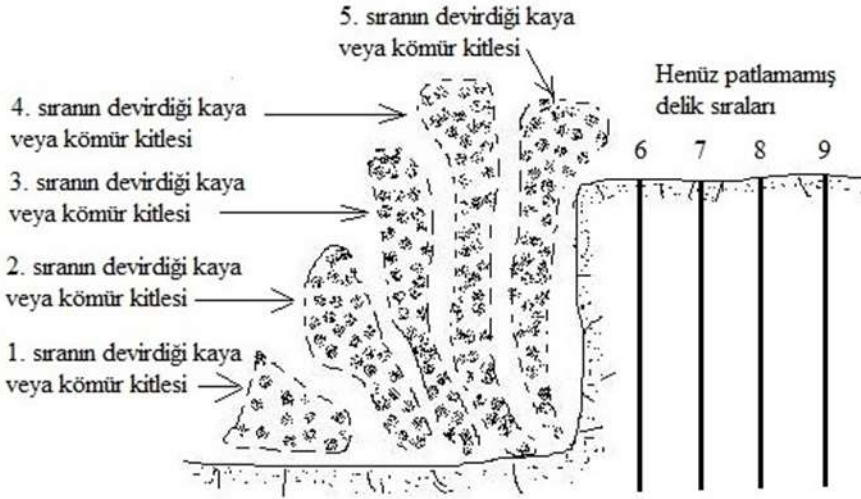
Şekil 2.2 Delik sıraları arasında yeterli ve yetersiz gecikme sürelerinin etkileri (Bilgin, 1986)

(a) Sıralar ve delikler arasında yeterli gecikme süresi verildiğinde 1. sıranın ve takip eden sıraların harekete geçirdiği kaya veya kömür kitlelerinin yeterli mekan bularak birbiri ardı sıra öne devrilmeleri

(b) Sıralar ve delikler arasında yetersiz gecikme süresi verildiğinde 1. sıranın ve takip eden sıraların harekete geçirdiği kaya veya kömür kitlelerinin yetersiz mekan nedeniyle sıkışık vaziyette olması ve öne değil yukarı doğru hareketi

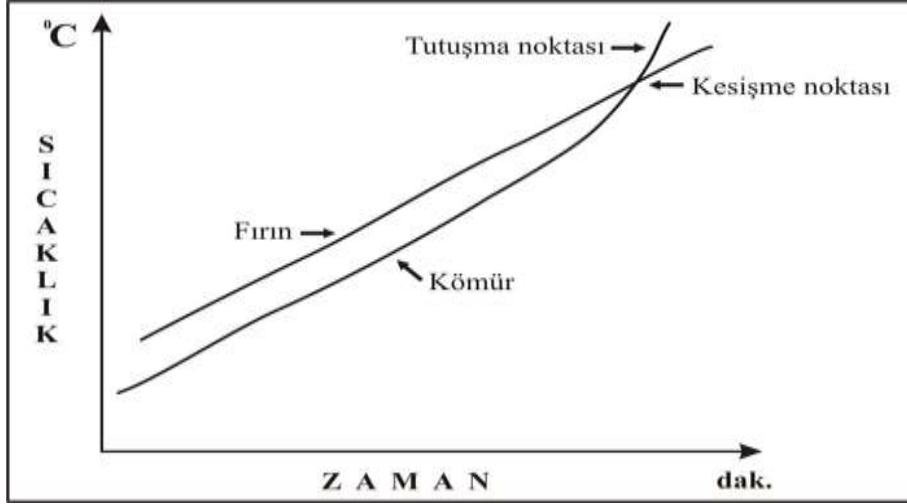
Şekil 2.3. Tutuşma Sıcaklığı Yönteminde sıcaklık- zaman grafiği (Kaymakçı,1998)

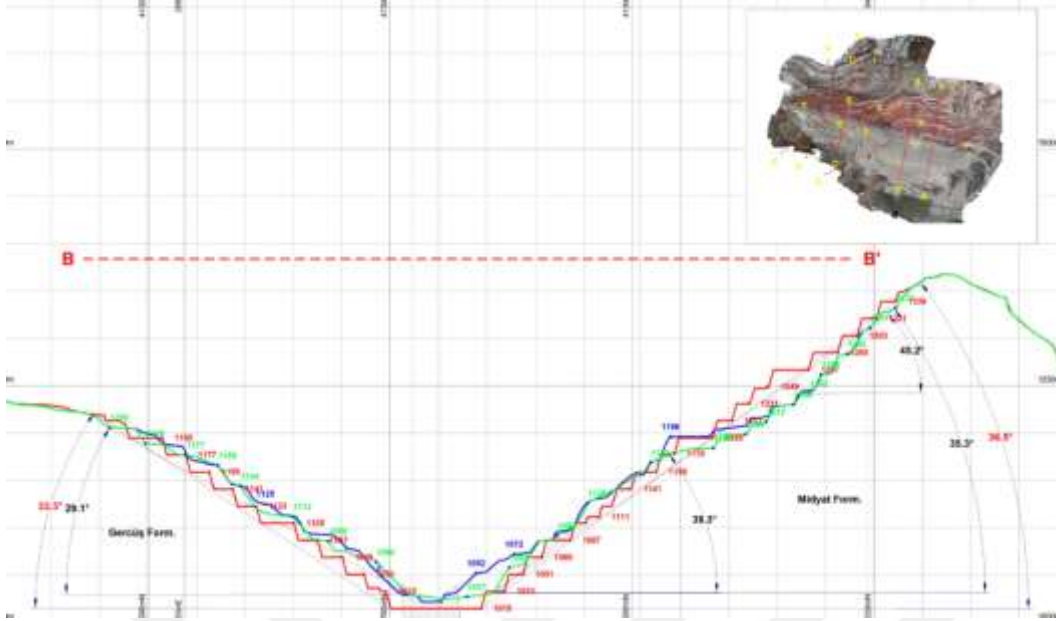
Şekil 3.5. Ocağın B-B' Kesiti

Midyat Formasyonunun basamak dizaynı; basamak yüksekliği 18 metre, basamak genişliği 16 metre basamak açısı 75° derecedir. Ara emniyet basamağı; her beş basamakta bir basamak yüksekliği 18 metre, basamak genişliği 26 metre basamak açısı 75° derece olan emniyet basamakları oluşturulacaktır. Emniyet basamağı; basamak yüksekliği 18 metre basamak genişliği 50 metre basamak açısı 75° derecedir. Özellikle Cudi Formasyonlarını içeren ve topoğrafik olarak Gercüş Formasyonlarını kuzey-doğu yönünde bindiren ve Gri azman tepe olarak adlandırılan bölgenin stabilitesini sağlamak üzere 50 metre genişliğinde topuk bırakılmıştır. Bu topuk aynı zamanda H1, H2 panolarının ve servis yollarının irtibat ve ulaşımını sağlamaktadır. Midyat Formasyonu genel şev açısı 36° dir. Şekil 3.5'te Ocağın B-B' kesiti basamak parametreleri ve genel şev açısı verilmiştir.

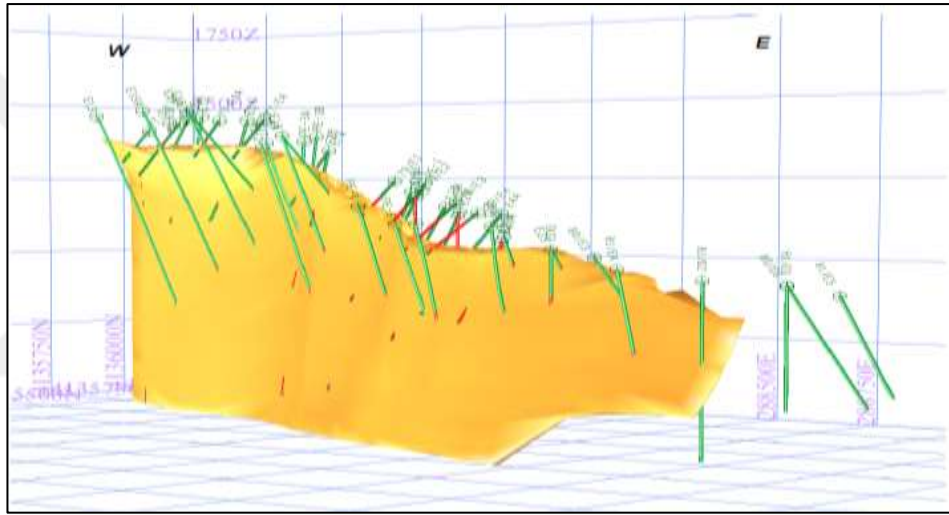
Şekil 3.6. Harbul asfaltit filonunun katı modeli

2011 yılında **FİCHTNER** tarafından yapılan sondaj verileri değerlendirilerek **JORC** standartlarına göre oluşturulan jeolojik katı model ile (600 kot) yaklaşık **34.000,000** ton görünür rezerv hesaplanmıştır. Aşağıda oluşturulan katı model **Harbul** filonu görülmektedir (Şekil 3.6).

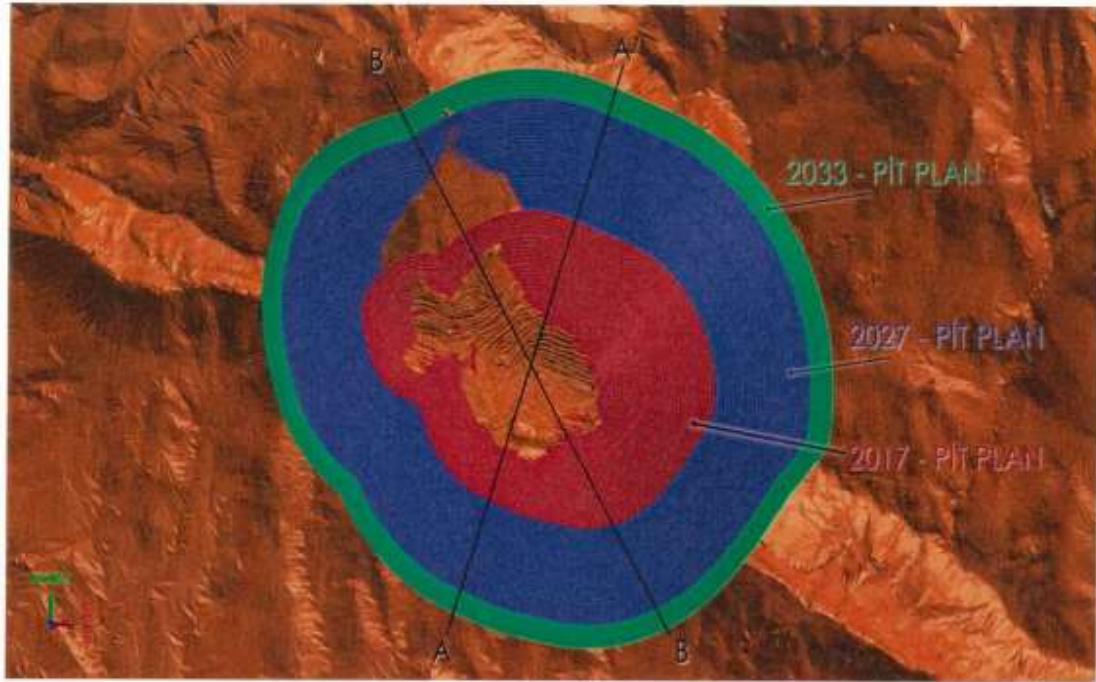
Şekil 3.8. 2017-2027 ve 2033 yılları arası ocağın plan görünümü

2017 yılında MİGEM'e sunulan İşletme Projesinde 2019- 2032 yılları arasında 1.2 milyon-ton/ yıl kömür üretimi öngörülmüştür. İşletme projesinde 2032 yılı sonunda ocak tabanı +783, en üst basamak kotu ise +1662 olarak projelendirilmiştir (Şekil 3.8 ve Şekil 3.9).

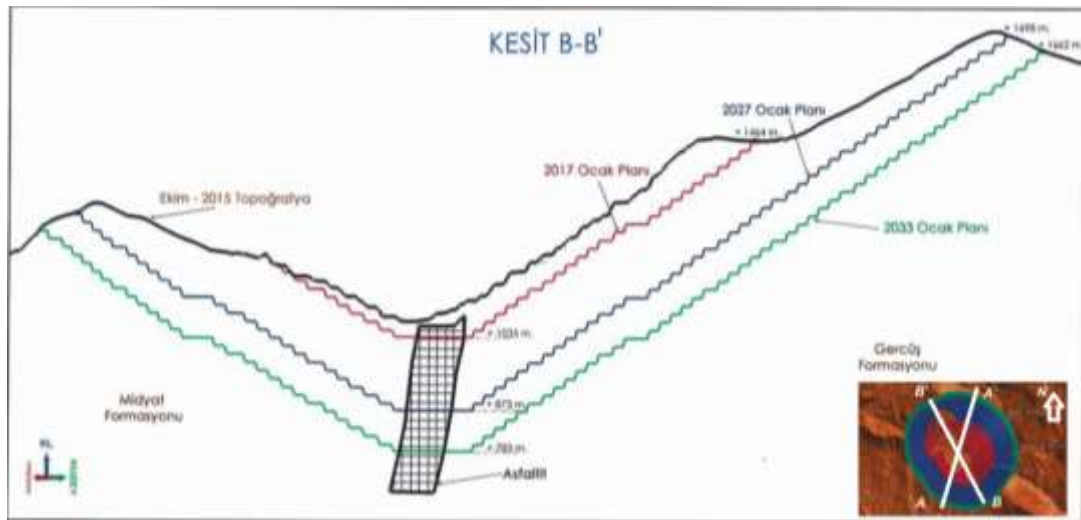
Şekil 3.9. 2017-2027 ve 2033 yılları arası B-B'kesiti ocak kesiti

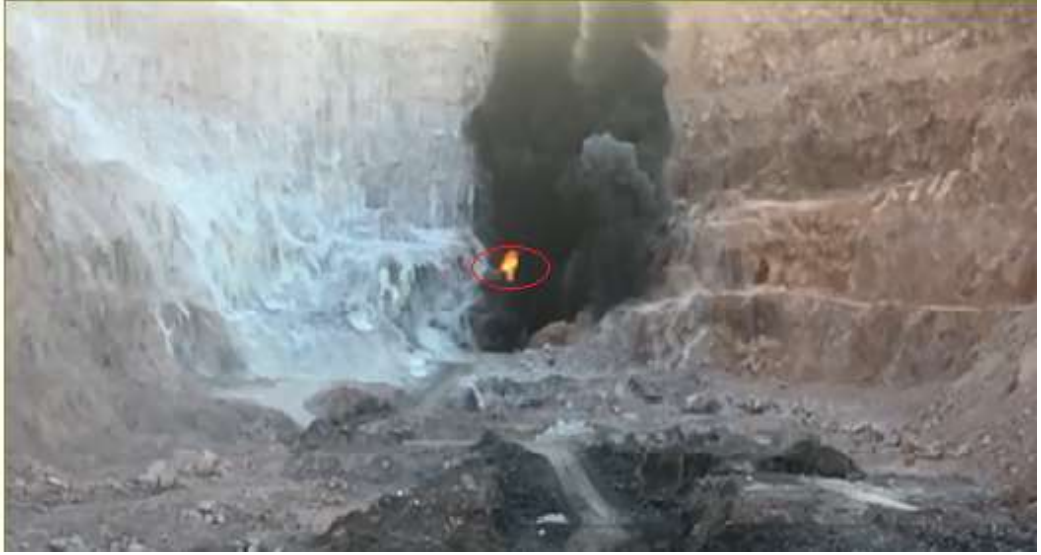
Atım görüntü olarak gecikme sırasına uygun patlamış ve tam son kapsül patladıktan sonra en önde Midyat Kireçtaşı Formasyonu tarafında bir parlama oluşmuş ve bu parlama bütün atım alanındaki toz bulutu ve gazı tutuşturmuştur. Tutuşan tozlardan ve yeni çatlayan kömürden çıkan gaz dolayı tutuşma devam etmiş ve atım alanı üst kısmını saran bir alev şeklinde devam etmiştir.

Şekil 3.15. Video kaydından çekilen fotoğrafta çıplak alevin ilk çıktığı an

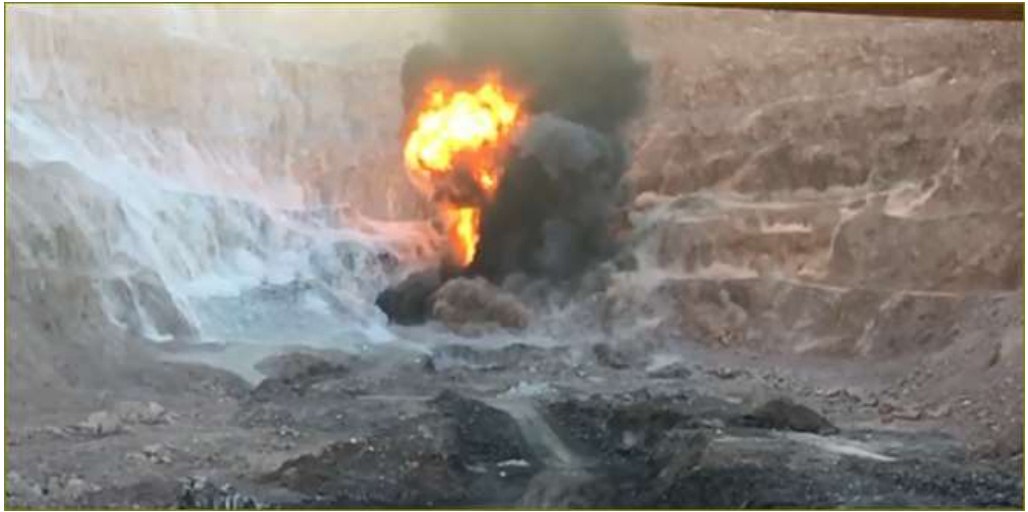
Şekil 3.16. Çıplak alevin gelişmesi -1

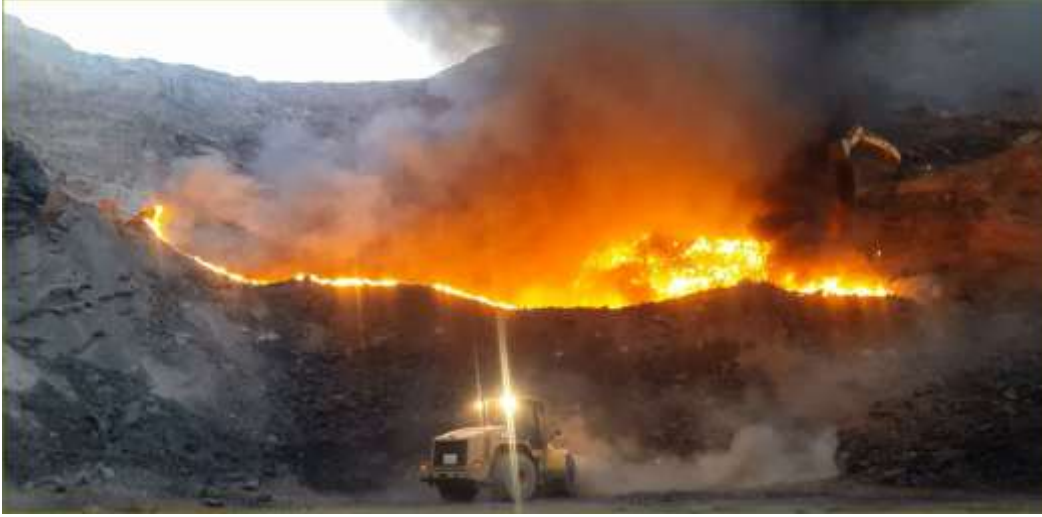
Şekil 3.17. Çıplak alevin gelişmesi -2

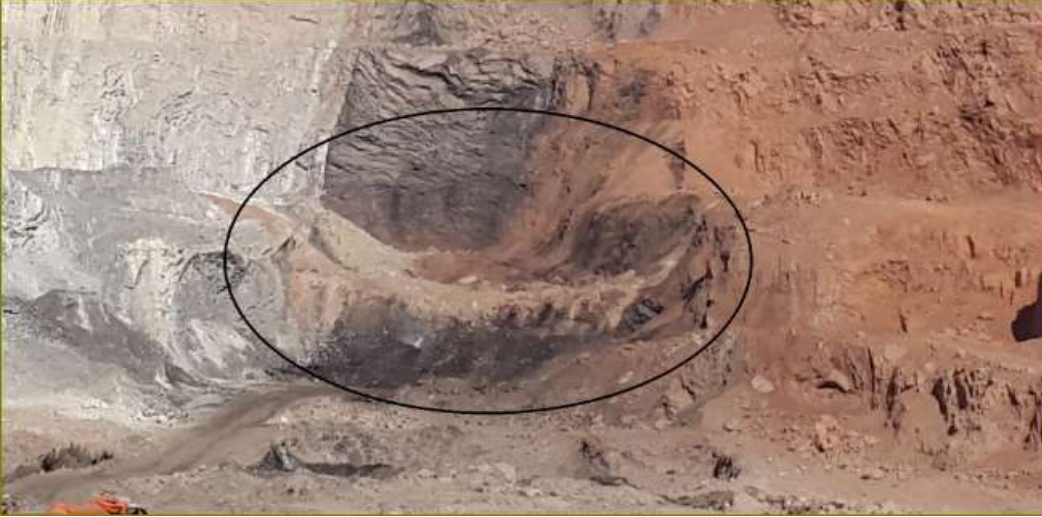
Şekil 3.18. Yangın müdahale sonrası kontrol altına alınmış saha görüntüsü

Sağ ve sol basamaklardan iş makinaları yönlendirilmiştir. 2 Adet Ekskavatör ve Tabandan Loder ile yükleme başlatılarak basamakta bulunan pasa ile alev boğdurma çalışmaları yapılmıştır. Yangın olayının gelişimini özetleyen görseller Şekil 3.13-3.18 arasında sırasıyla verilmiştir.

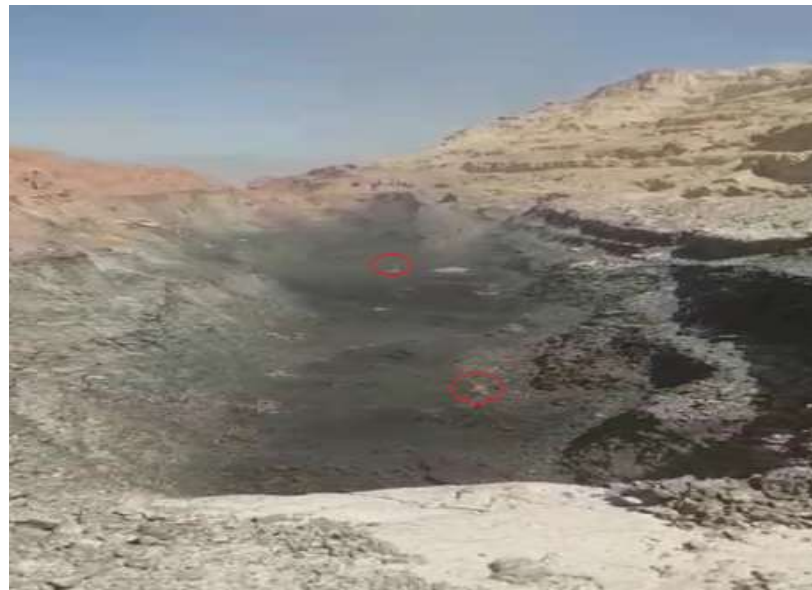
Şekil 3.20. Patlatma sonrası yangın başlangıcı

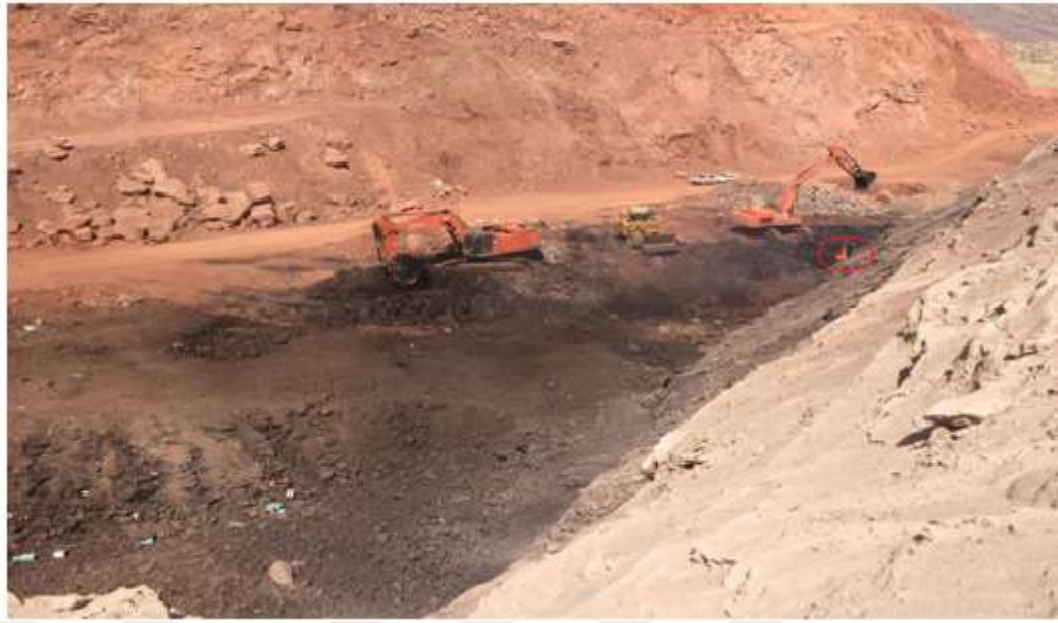
Şekil 3.21. Yangına müdahale çalışmaları

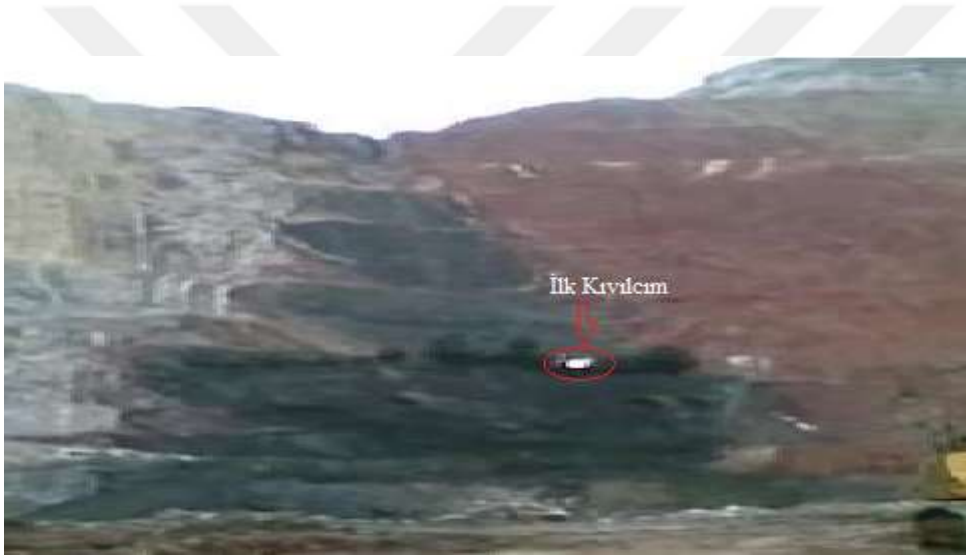
İlk kıvılcım (Şekil 3.26) yukarı kısımda ikinci kıvılcım (Şekil 3.27) ise aşağı kısımda oluşmuştur. Basamak yüzeyinde bulunan ikinci kıvılcım da basamak yüzeyinde gaz ve toz birikimi olmaması ve gazın basamak şev yüzeyinde birikmeden boşalması nedeniyle kıvılcımlanma sadece küçük alev yüzeyinde kalarak yanma olayı dönüşmemiştir. Ancak basamak gerisinde çıkan ilk kıvılcım yüzeydeki tozlar ve gazların birikimi nedeniyle kısa sürede alevlenerek yangın olayına dönüşmüştür.

Şekil 3.26. Video kaydından çekilen fotoğrafta çıplak alevin ilk çıktığı ilk kıvılcım

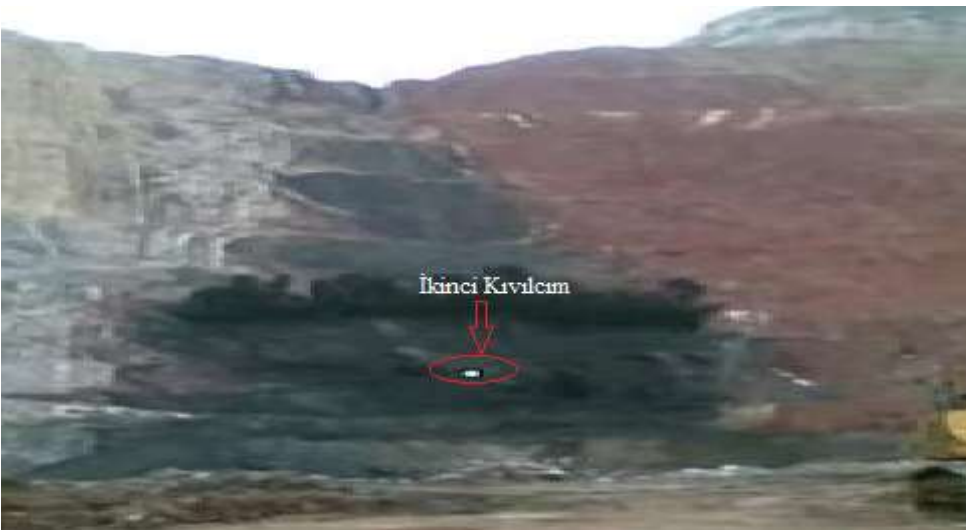
Şekil 3.27. Video kaydından çekilen fotoğrafta çıplak alevin ilk çıktığı ikinci kıvılcım

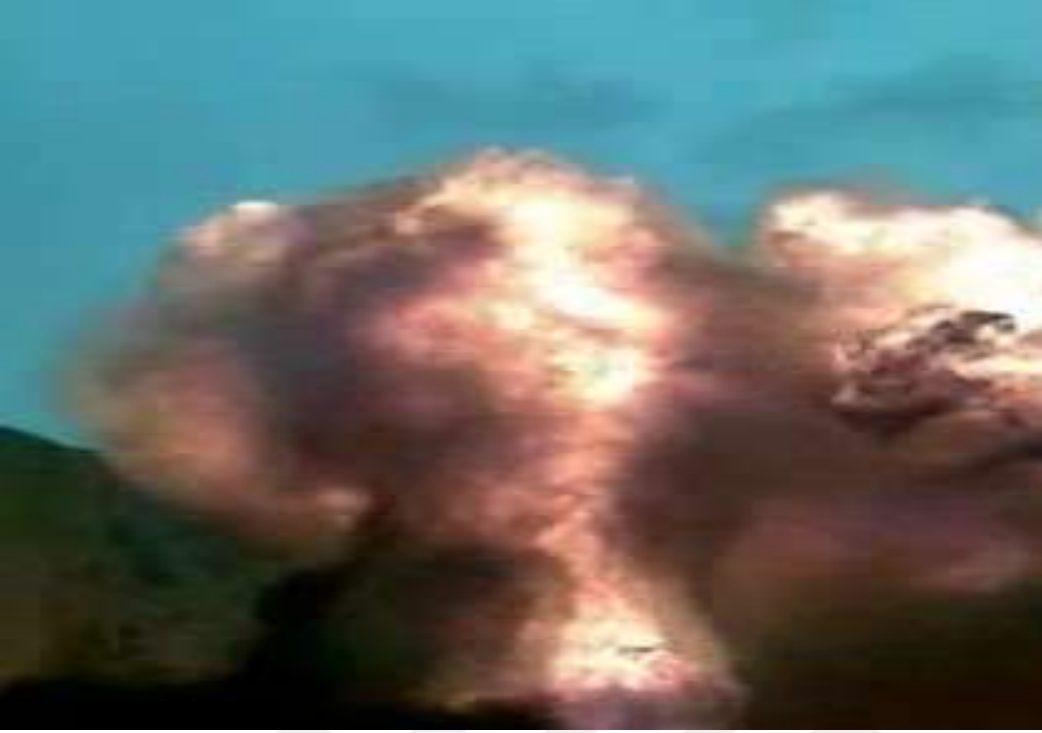
Şekil 3.30. Parlama ile birlikte atım alanındaki toz bulutu ve gazı tutuşturması

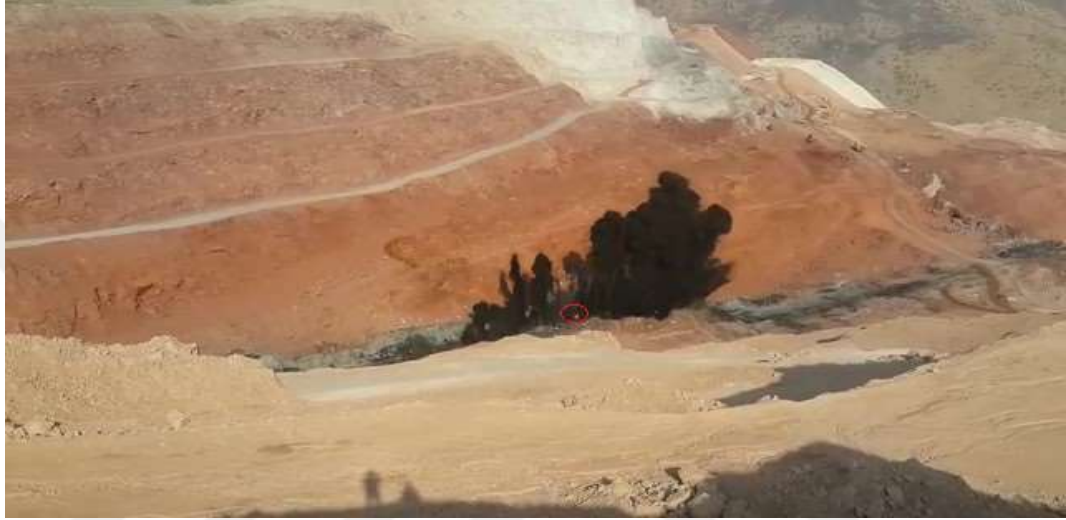
Patlatma anında küçük bir alev oluşmakta ancak patlatma bölgesinde yeterli miktarda gaz (hapsedilmiş gaz) birikintisi olmaması nedeniyle yangın olayı büyümeden sona ermiştir. Yaşanan küçük yanma olayı Şekil 3.35'te verilmekte, Şekil 3.36'da ise yanma olayının büyümeden sona ermesi verilmektedir.

Şekil 3.35. Video kaydından alınan çıplak alevin ilk çıktığı anın görüntüsü

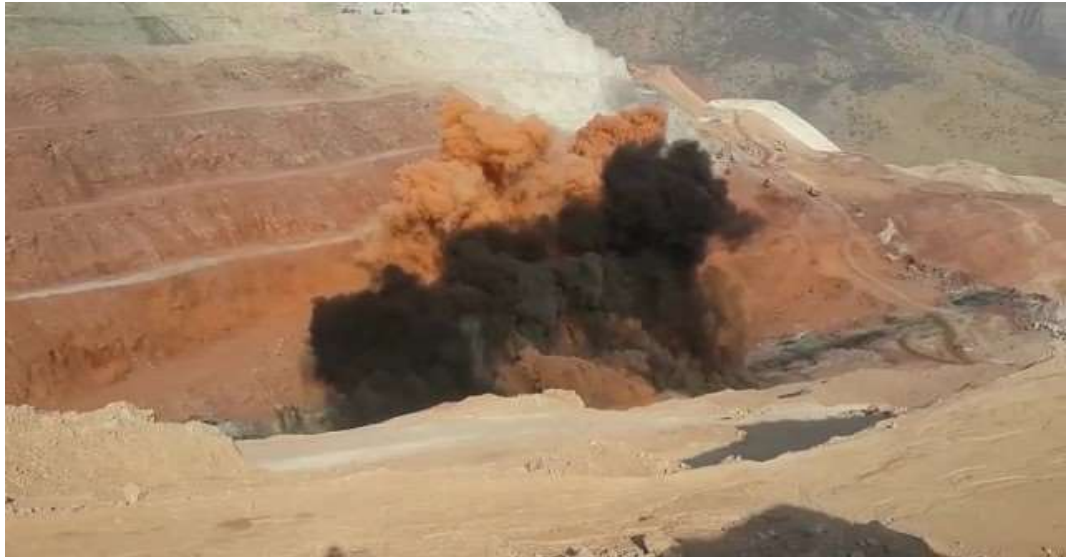
Şekil 3.36. Yangının kısa sürede büyümeden sona ermesi

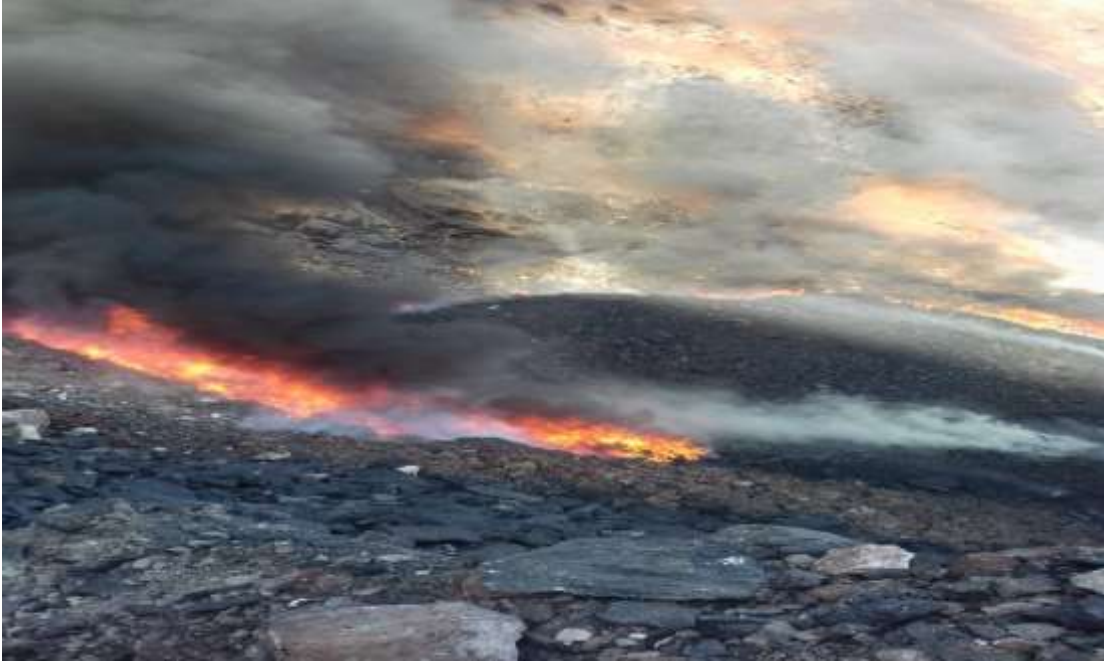
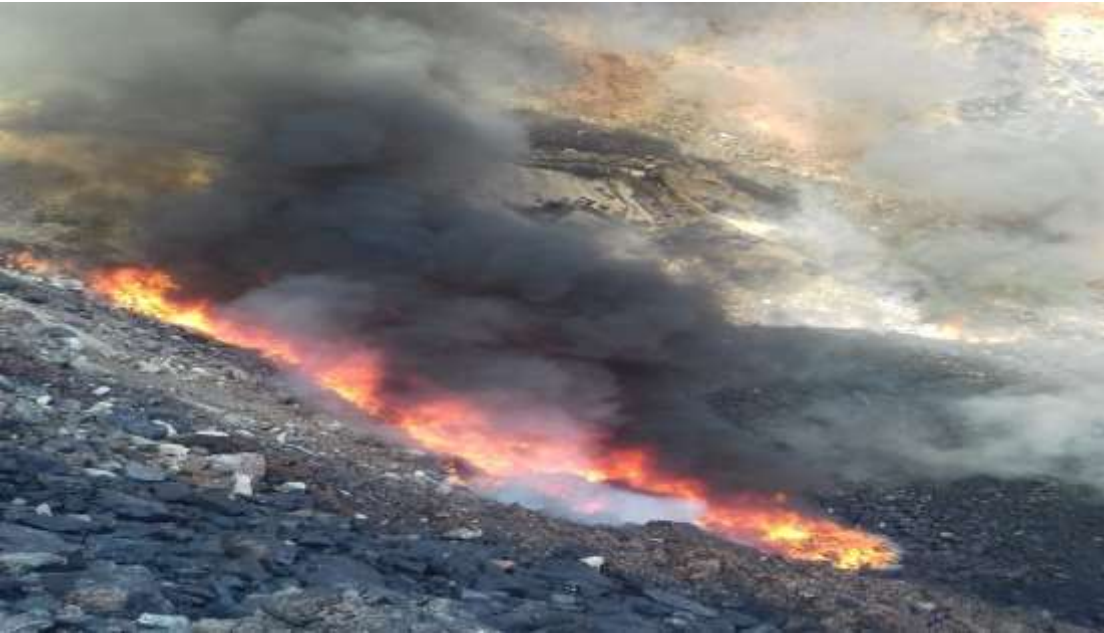
Bir başka yangın olayının geniş bir alana yayıldığı görünmektedir. Diğer yangınlara benzer olarak Midyat kantağında meydana geldiği görülmektedir. Yangın olayı Şekil 3.37 ve Şekil 3.38'de gösterilmektedir.

Şekil 3.37. Çıplak alevin gelişmesi-1

Şekil 3.38. Çıplak alevin gelişmesi-2

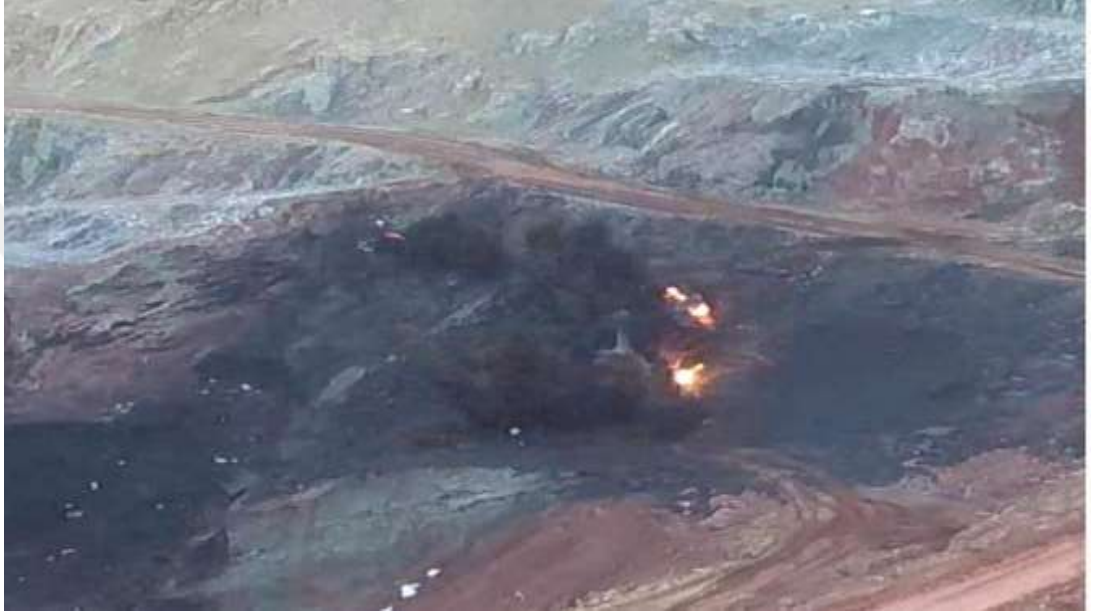
Asfaltit tabanında atım esnasında birden fazla delikte alevlenmeler görülmüştür. Atımın yapıldığı bölgede biriken yoğun gaz ve kömür tozu nedeniyle alevlenmeler kısa bir sürede büyük yangına dönüşmüştür. Yangın olayının aşamaları Şekil 3.39-3.43 arasında ayrıntılı olarak gösterilmeye çalışılmıştır.

Şekil 3.39. Video kaydından alınan çıplak alevin ilk çıktığı anın görüntüsü

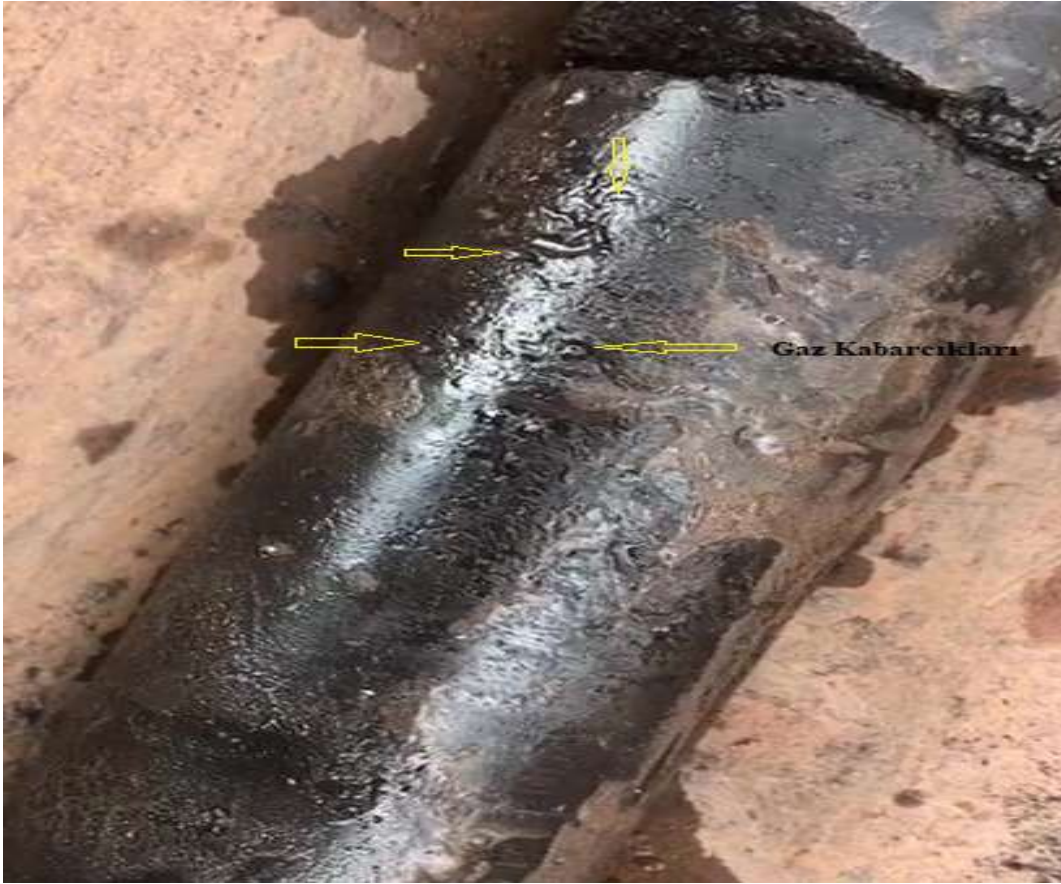
- Yaşanan yangın olayları +1025, +1043, +1045, +1067 kotlarında gerçekleşmiştir.
- Bazı bölgelerde asfaltit bünyesindeki yüksek basınçlı gazdan dolayı zaman zaman asfaltit parçacıklarının fırladığı görülmüştür.
- Rezerv geliştirme amacıyla asfaltit filonunu kesen sondajlardan elde edilen kömür karotlarının yüzeyinde uzun süre gaz kabarcıklarının oluştuğu gözlenmiştir (Şekil 4.2).

Şekil 4.2. Rezerv geliştirme sondajından alınan asfaltit karot yüzeyinde oluşan gaz kabarcıkları

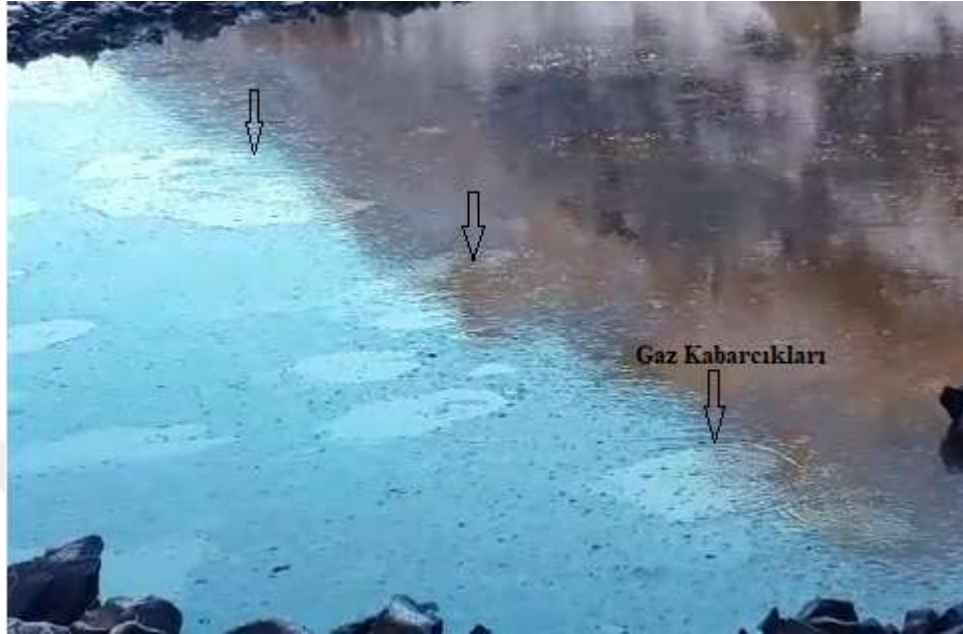
- Ocak tabanında su birikintilerinin olduğu bölgelerde asfaltit bünyesindeki gazların salınımı nedeniyle su yüzeyinde sürekli bir biçimde kabarcıkların oluştuğu gözlemlenmiştir (Şekil 4.3).

Şekil 4.3. Ocak tabanında su birikintisi üzerinde oluşan gaz kabarcıkları

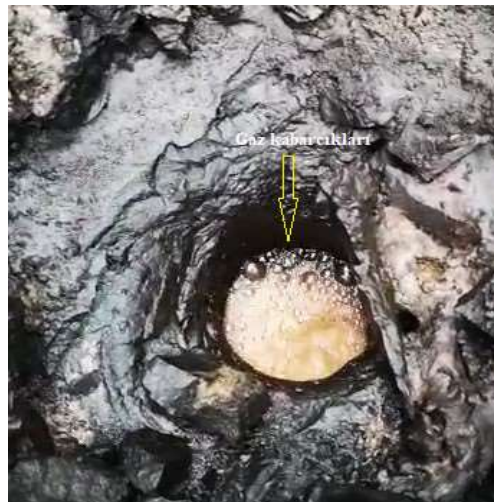
- Asfaltite açılan sulu deliklerde delik çeperindeki gaz salınımdan dolayı delik içerisinde biriken suyun yüzeyinde gaz kabarcıkları oluştuğu gözlemlenmiştir (Şekil 4.4).

Şekil 4.4. Delik ağzında oluşan su kabarcıkları

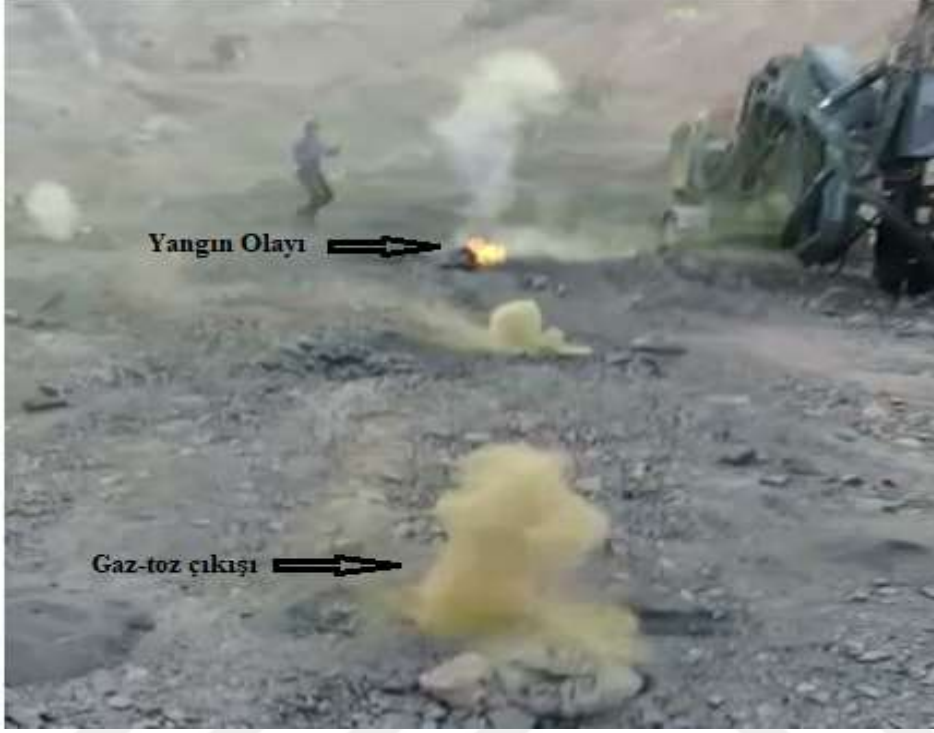
- Asfaltit üretimi için delinen deliklerde gaz çıkışları ve bazı deliklerin ağzında küçük çaplı yangın olayları yaşanmıştır (Şekil 4.5).

Şekil 4.5. Asfaltit patlatma deliklerinde medya gelen gaz çıkışı ve yangın oluşumu

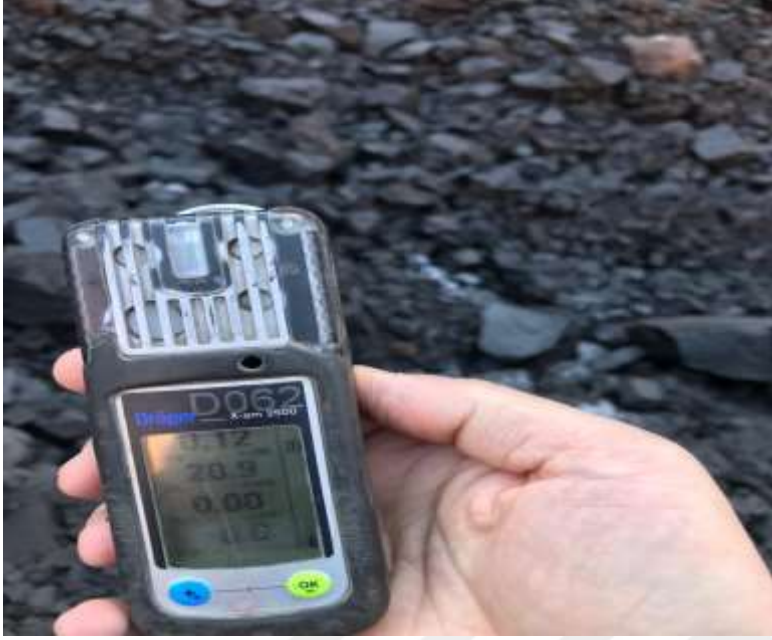
Gaz ölçümlerinde Drager X-am 2500 el tipi cihazlar kullanılmış ve CH₄, CO, H₂S, O gazları ölçülmüştür (Şekil 4.7).

Şekil 4.7. Drager X-am 2500 Gaz ölçüm cihazı
