**T.C.**  
**KONYA TEKNİK ÜNİVERSİTESİ**  
**LİSANSÜSTÜ EĞİTİM ENSTİTÜSÜ**

**KENDİLİĞİNDEN YERLEŞEN BETON İLE  
ÜRETİLMİŞ, SABİT DİKDÖRTGEN KESİTLİ  
BETONARME KİRİŞLERDE KESME VE  
EĞİLME DAVRANIŞININ İNCELENMESİ**

**YÜKSEK LİSANS TEZİ**

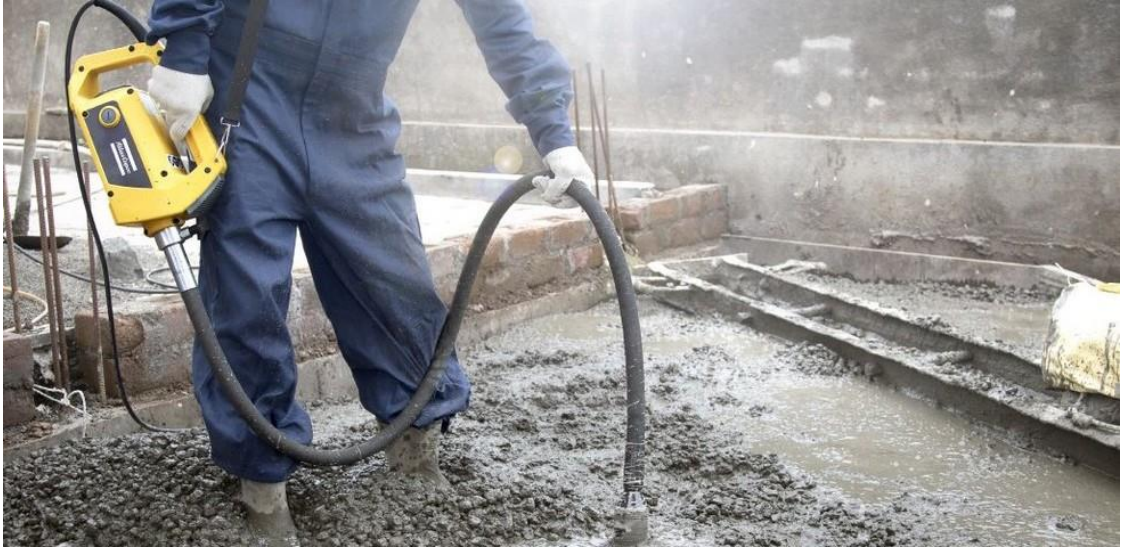
Şekil 1.1. Betonda vibrasyon uygulaması (Anonim, 2018a)

Günümüzde, dünyada en fazla kullanılan yapı malzemesi olan betonun birçok avantajı olduğu kadar dezavantajı da vardır. Kolay şekil verilebilme, yüksek basınç dayanımı, yangına karşı dayanıklılık, kolay temin edilebilme ve ucuz maliyet gibi avantajlarının yanında gevrek bir malzeme olması, geçirimli olması, çekme ve eğilme dayanımının düşük olması, kalıba yerleştirildikten sonra vibrasyonla sıkıştırılmaya ihtiyaç duyması ve segregasyon oluşabilmesi gibi dezavantajları da bulunmaktadır. Araştırmacılar, betonun dezavantajlarını ortadan kaldırmak için sürekli gelişen teknoloji yardımıyla çalışmalar yapmaktadır. Beton, kendinden beklenen performansı gösterebilmesi için kalıba yerleştirildikten sonra iyi sıkıştırılmalı ve içinde boşluk bırakılmamalıdır. Bunun için de vibratör isimli bir alet, uygun bir şekilde kullanılmalıdır (Şekil 1.1).

Betonda vibrasyon uygulaması iş ve zaman kaybı olmasının yanında, doğru uygulanmaması halinde beton içerisinde ayrışmalar ve boşluklar oluşmakta, bundan dolayı beton kendinden beklenen performansı gösterememektedir. Betondaki bu sorunları çözebilmek için 1980'lerin sonuna doğru Japonya'da H. Okamura ve ekibi tarafından kendiliğinden yerleşen beton (KYB) isminde özel bir beton geliştirilmiştir (Okamura, 1997). Bu özel beton, herhangi bir sıkıştırma işlemine ihtiyaç duymaksızın, kalıp içerisinde kendi kendine yerleşmekte ve sıkışmakta, içerisinde boşluk oluşmamaktadır.

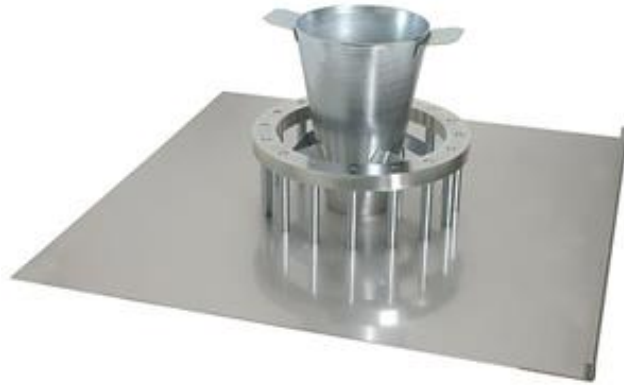
Şekil 1.6. J-halkası deneyinin yapıldığı aparat (Anonim, 2018c)

L kutusu deneyine benzeyen bu deney, KYB’nin donatılar ya da başka engeller arasından ayrışmadan geçebilme yeteneğini değerlendirmek için kullanılır. Dar çubuk aralıklı ve geniş çubuk aralıklı olmak üzere iki çeşit deney aleti mevcuttur. Dar çubuk aralıklı alet daha sık donatılı durumları temsil etmektedir. EN 206-12 taslağında J halkası deneyi için de sınıflandırma getirilmiştir. 12 çubuklu J halkasında PJ değeri 10’a eşit veya küçük ise PJ1, 16 çubuklu J halkasında PJ değeri 10’a eşit veya küçük ise PJ2 olarak sınıflandırılır (Kılınç, 2012).

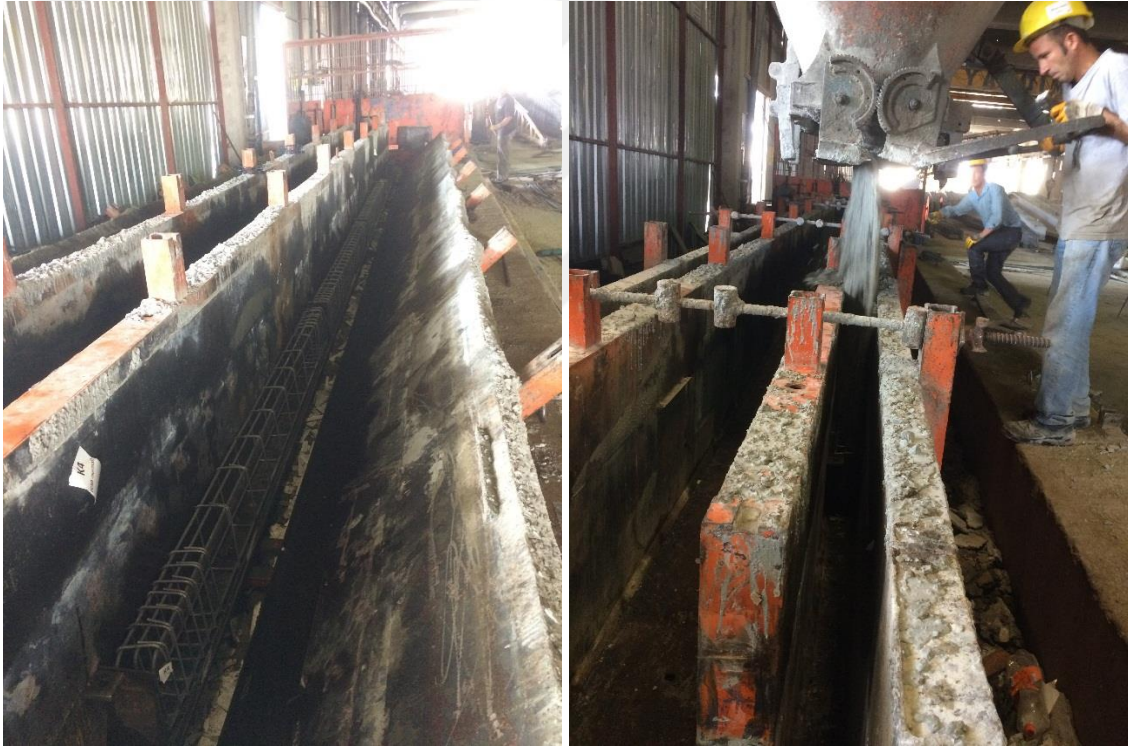
Şekil 3.8. Deney elemanlarına ait: a) Kalıp ve donatılar, b) Kalıplara beton döküm işlemi

Deney elemanları Konya 2. Organize Sanayi Bölgesi'nde bulunan Yardımcı Prefabrik A.Ş. tesisinde üretilmiş ve gerekli kür işlemlerinin ardında Konya Teknik Üniversitesi Mühendislik ve Doğa Bilimleri Fakültesi Yapı ve Deprem Araştırma Laboratuvarı'na getirilmiştir. Tesiste kalıp olarak çelik kalıplar kullanılmaktadır. Bu çalışmada kullanılan kirişlerin ebatlarında kalıplar ayarlanmış ve donatılar da uygun bir şekilde hazırlanmıştır (Şekil 3.8a).

Donatılar kalıplara yerleştirildikten sonra hazırlanan betonlar kalıplara dökülmüştür. Beton dökme işlemi her bir tür beton için (örneğin C30 KYB veya C60 Normal) tek seferde gerçekleştirilmiştir (Şekil 3.8b).

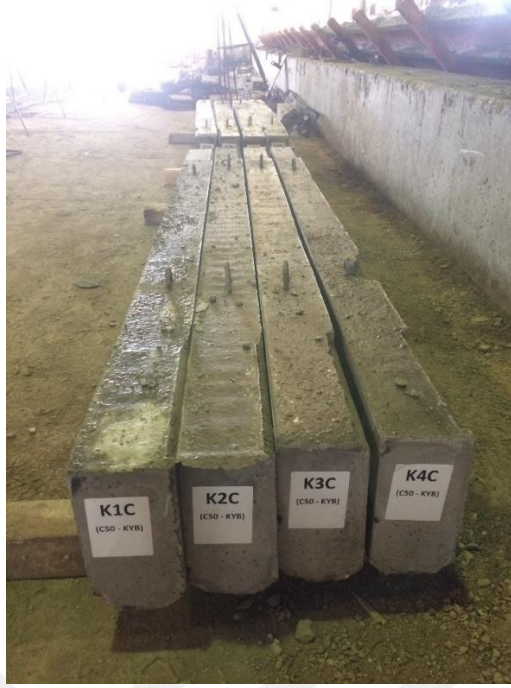
Şekil 3.9. Kalıptan çıkarılan numuneler

Kalıpta 1 gün bekleyen elemanlar dışarı çıkarılmış ve bir hafta boyunca kür işlemine tabi tutulmuştur (Şekil 3.9).

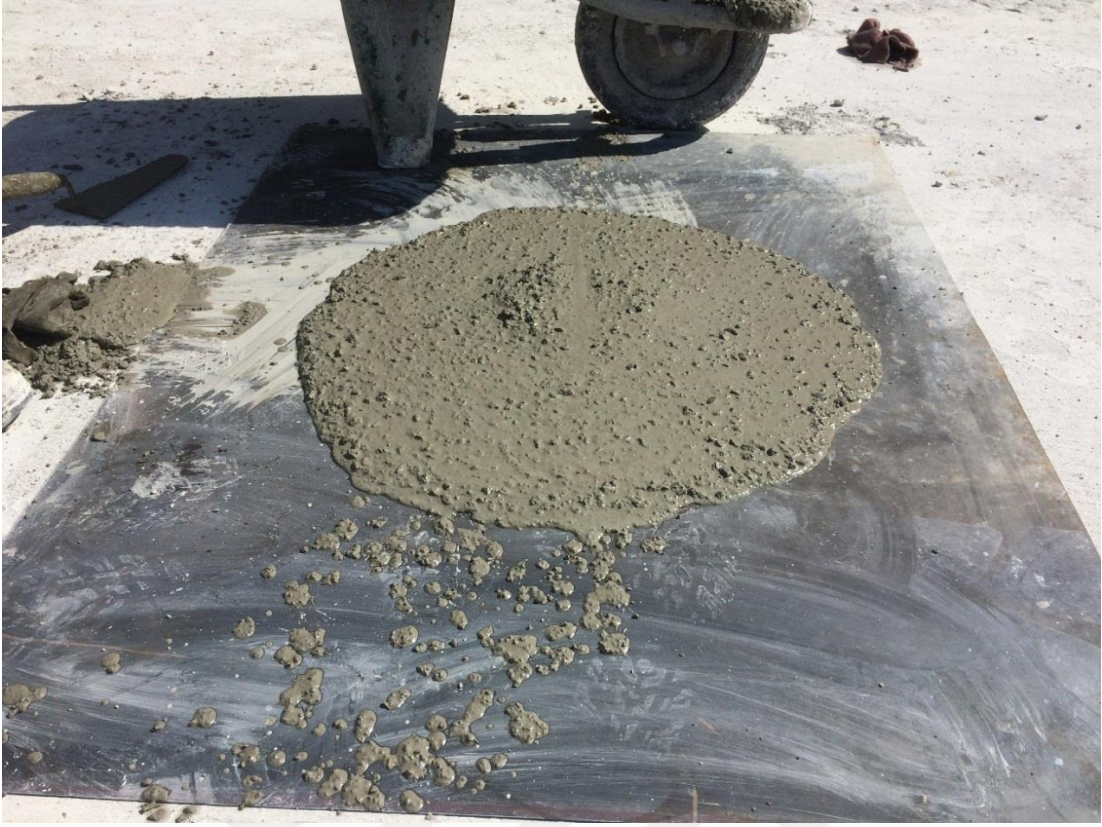
Şekil 3.7. Çökme-Yayılma deneyi

Taze beton deney sonuçlarına bakıldığında üretimi yapılan betonların kendiliğinden yerleşen beton özelliklerini sağladığı görülmektedir.

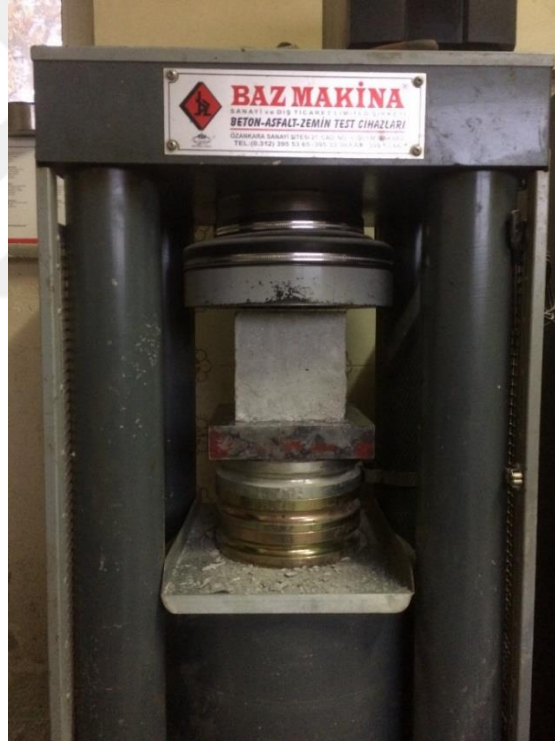
Şekil 3.10. Beton basınç deneyi aleti

Karışım hesabı yapıldıktan sonra hazırlanan betonun, istenilen basınç dayanımına sahip olduğunu anlamak için sertleşmiş beton deneylerinden biri olan basınç deneyi bu çalışma kapsamında yapılmıştır. Karışım hesabı yapılırken C60 ve C30 olarak iki farklı dayanımda beton tasarlanmıştır. Kür havuzunda bekletilen 15x15x15 cm küp numuneler, 7 ve 28 gün sonra havuzdan çıkarılıp basınç deneyine tabi tutulmuştur. Deney aleti Baz Makina firmasına ait olup yükleme hızı 0,4 MPa/s olarak ayarlanmıştır (Şekil 3.10).

Beton basınç dayanımı sonuçları incelendiğinde C30 ve C60 karakteristik dayanımları için üretim yapılmış ve istenilen sonuçlar elde edilmiştir. Normal ve kendiliğinden yerleşen betonların dayanımları, birbirlerine oldukça yakın değerlerde olduğu için çalışmayı oluşturan parametrelerden biri olan basınç dayanımı sağlanmıştır.

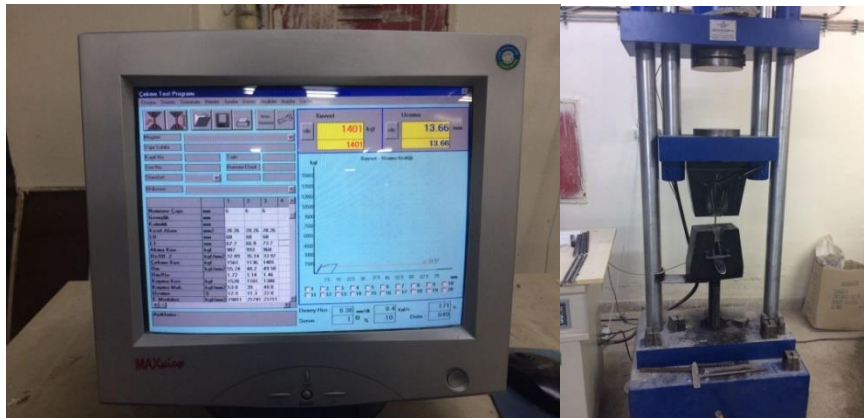
**Şekil 3.9.** Donatıların mekanik özelliklerinin belirlenmesi

Deney elemanlarındaki enine donatılar için Ø6, boyuna donatılar için Ø8 çaplı S420 sınıfı nervürlü donatılar kullanılmıştır. Her iki donatı çapı için 3'er adet olmak üzere toplam 6 adet donatı kesilerek Konya Teknik Üniversitesi İnşaat Mühendisliği Bölümü Malzeme Laboratuvarında test edilmiş ve deneylerde kullanılan donatılara ait mekanik özellikler belirlenmiştir (Şekil 3.11). Donatı çekme deneyleri sırasında akma kuvveti, akma dayanımı, çekme kuvveti, çekme dayanımı, kopma kuvveti, kopma dayanımı, uzama ve elastisite modülleri belirlenmiştir (Tablo 3.9).

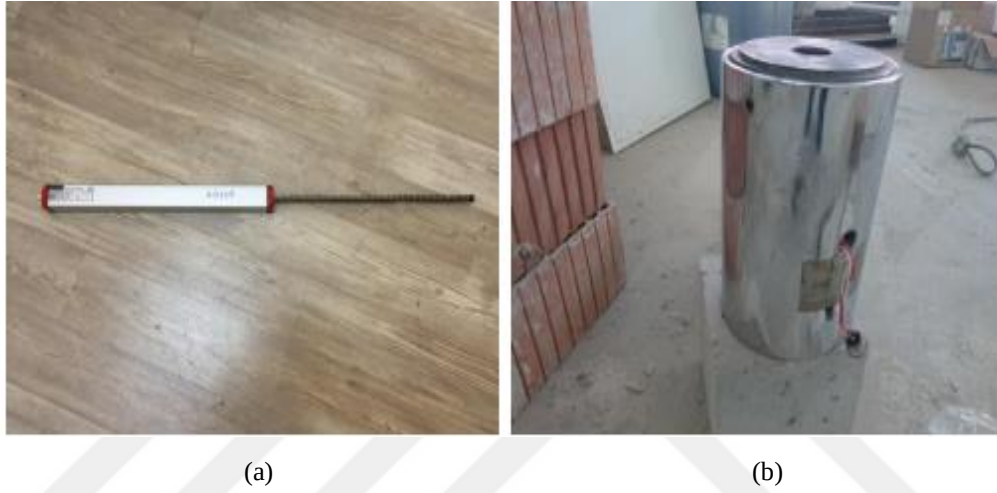
**Şekil 3.11.** Deneylerde kullanılan: a) potansiyometrik cetvel, b) yük hücresi

Deneylerde yük ölçümünü yapmak için 1 adet load cell (yük hücresi), yüke bağlı olarak elemanlarda meydana gelen deplasmanları ölçmek için 7 adet potansiyometrik cetvel (LVDT) kullanılmıştır (Şekil 3.11). Elemanların altında bulunan 3 adet LVDT orta nokta yük-deplasman, rijitlik azalım ve enerji grafikleri için kullanılırken, yanlarda bulunan 2'şer adet LVDT ise moment-eğrilik ve mesnet dönmeleri grafikleri için kullanılmıştır.

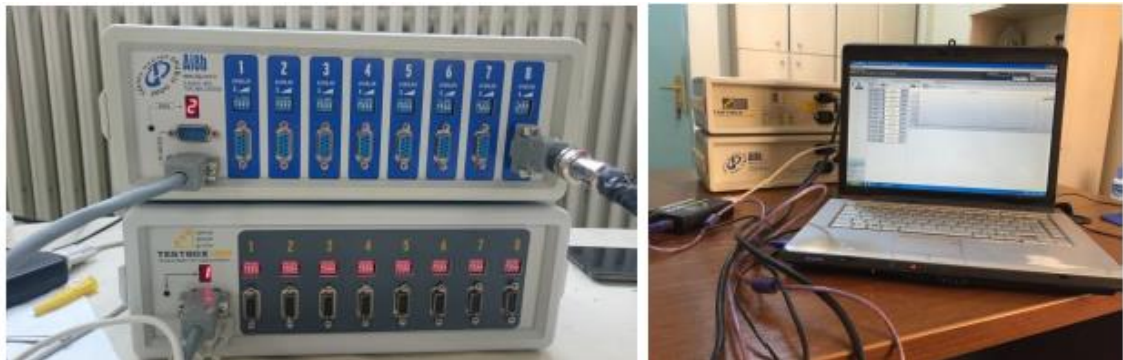
**Şekil 3.12.** Deneylerde kullanılan veri toplama sistemi

LVDT'ler ve yük hücresi bir veri toplama cihazına bağlanmaktadır. Yük ve deplasman değerleri, önce bu cihaza, daha sonra aygıt geçidi adı verilen başka bir cihaza aktarılmakta, son olarak da bilgisayarda depolanmaktadır (Şekil 3.12). Bilgisayara aktarılan veriler, bir program sayesinde bilgisayar ekranında görülebilmekte ve deneyle eşzamanlı olarak yük-deplasman grafikleri çizilebilmektedir.

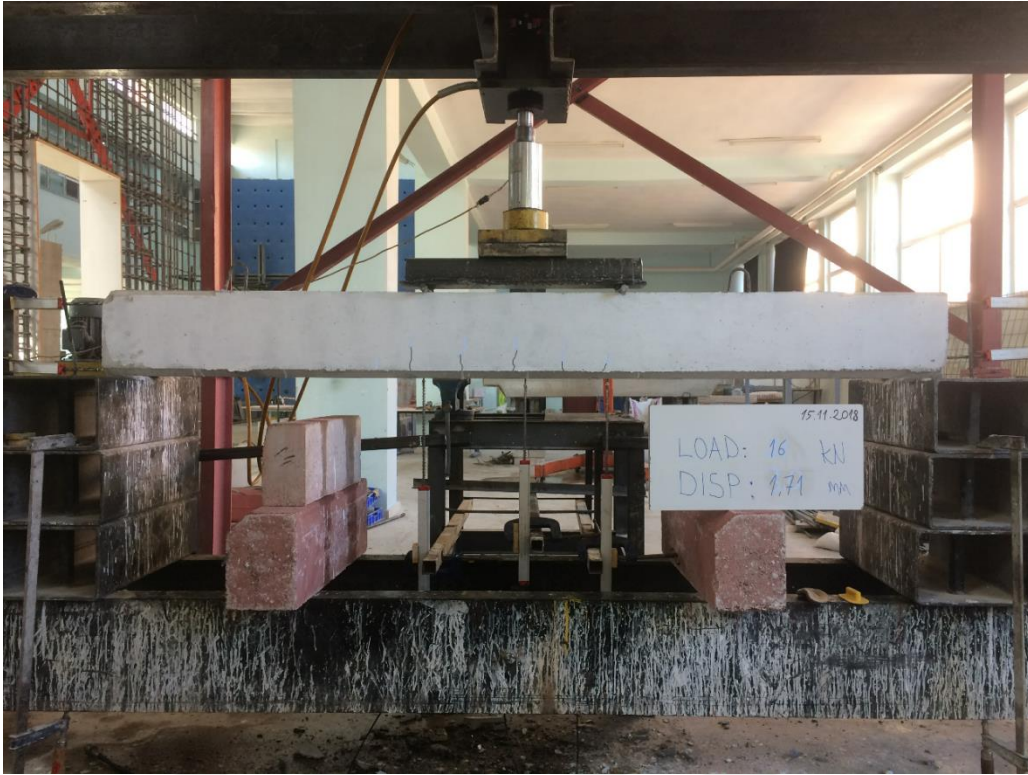
Deney elemanında ilk çatlaklar yaklaşık 16 kN yük değerinde oluşmuştur (Şekil 4.2).

**Şekil 4.2.** NOR-C30-Etsz elemanın oluşan ilk çatlaklar

| Uygulanan<br>Yük (kN) | Orta Nokta<br>Deplasmanı (mm) | Deney Elemanında Oluşan Şekil Değiştirme ve Hasarlar |
|---|---|---|
| 16,09 | 1,71 | <u>İlk çatlaklar oluştu. Bu çatlaklar iki yükleme noktası arasında eğilme çatlağı olarak meydana geldi.</u> |

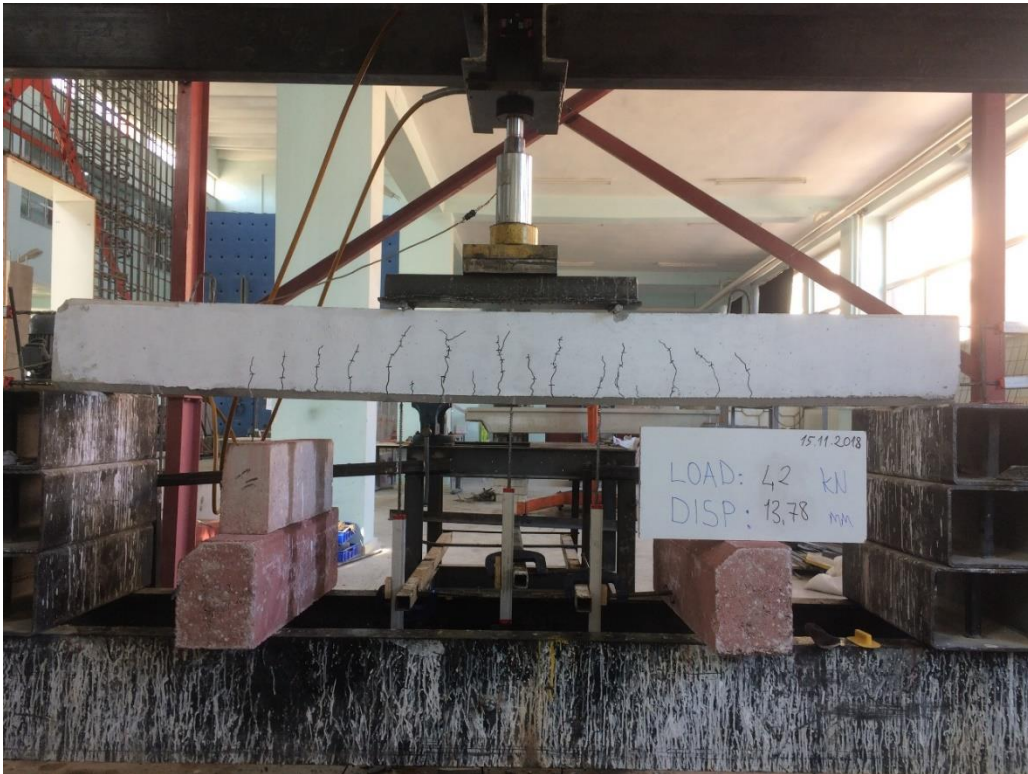
Deney elemanı akma noktasına yaklaşık 42 kN yük seviyesinde ve 13,78 mm deplasman konumundayken ulaştı. Elemanın bu andaki durumu Şekil 4.3'te görülmektedir.

**Şekil 4.3.** NOR-C30-Etsz deney elemanın akma anındaki durumu

| <i>Uygulanan<br/>Yük (kN)</i> | <i>Orta Nokta<br/>Deplasmanı (mm)</i> | <i>Deney Elemanında Oluşan Şekil Değiştirme ve Hasarlar</i> |
|---|---|---|
| 42,22 | 13,78 | <u>Donatı akma noktasına ulaştı. Deplasman kontrolüne geçildi. Çatlaklarda dallanmalar başladı.</u> |

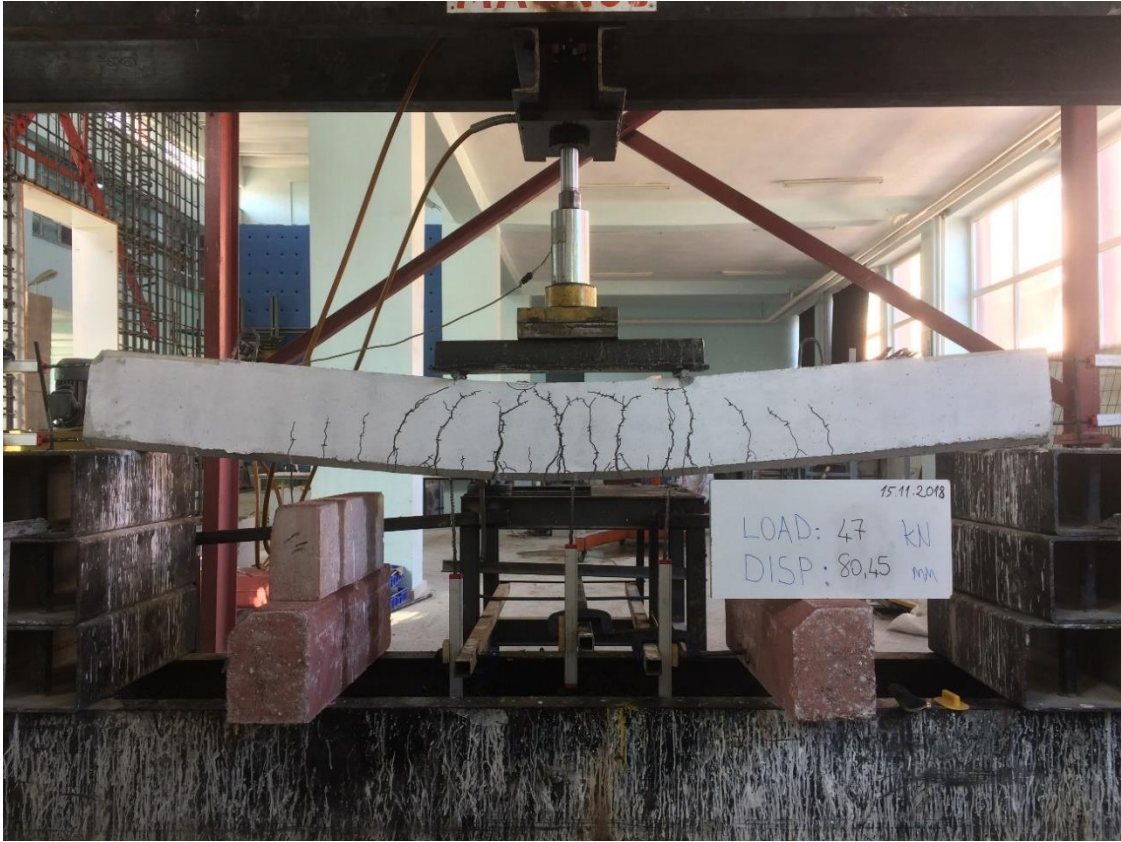
Deney elemanı maksimum yüke yaklaşık 47 kN değerinde ulaşmıştır. Bu yükteki deplasman değeri 80,45 mm olup kesme çatlakları oluşmuştur (Şekil 4.4).

Şekil 4.4. NOR-C30-Etsz deney elemanının maksimum yük anındaki durumu

| <i>Uygulanan<br/>Yük (kN)</i> | <i>Orta Nokta<br/>Deplasmanı (mm)</i> | <i>Deney Elemanında Oluşan Şekil Değiştirme ve Hasarlar</i> |
|---|---|---|
| 47,02 | 80,45 | <u>Maksimum yüke ulaşıldı. Çatlak genişlikleri artmaya devam etti. İki yükleme noktası arasında basınç çatlağı oluştu.</u> |

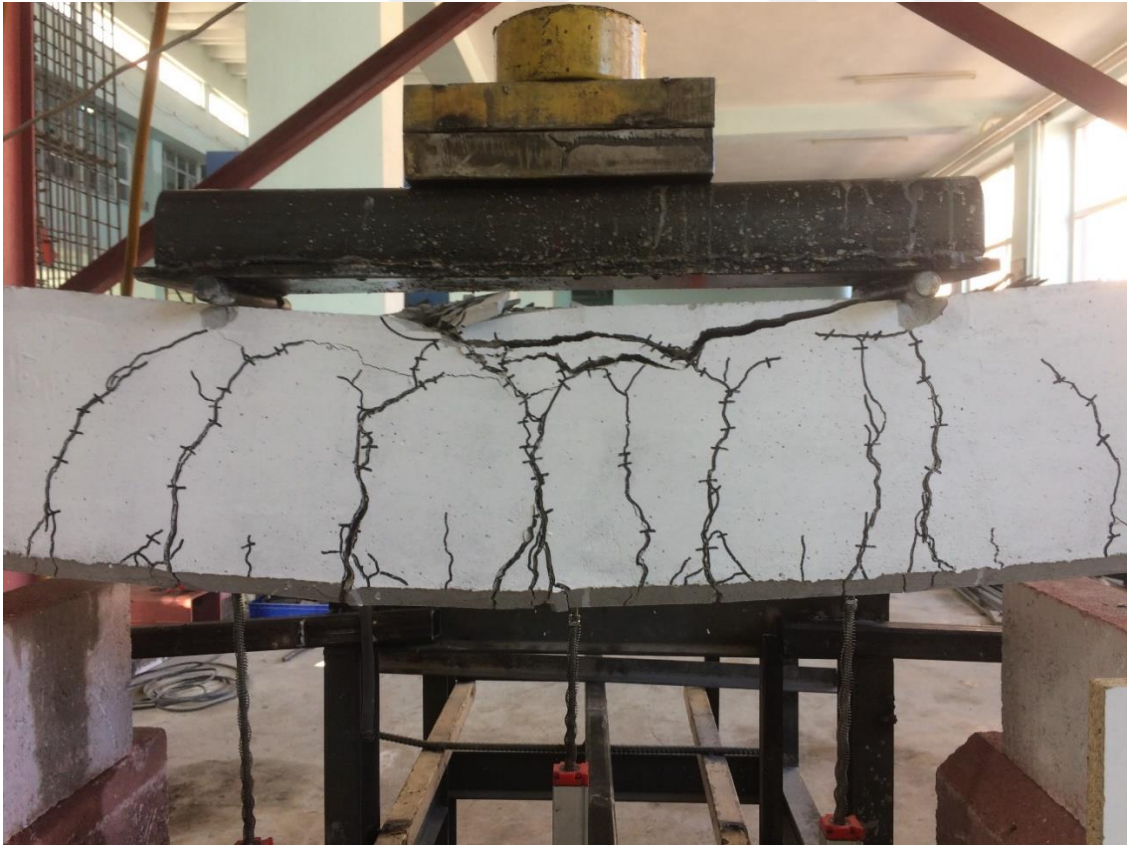
Elemana yük verme işlemi 88 mm deplasman seviyesinde durdurulmuştur (Şekil 4.5). Bu noktada belirgin basınç çatlağı oluşmuştur. Basınç çatlağının genişliği ciddi miktarda arttığı ve eleman yük taşıyamaz hale geldiği için deneye son verilmiştir (Şekil 4.6).

Şekil 4.6. NOR-C30-Etsz deney elemanının deney sonundaki çatlak dağılımı

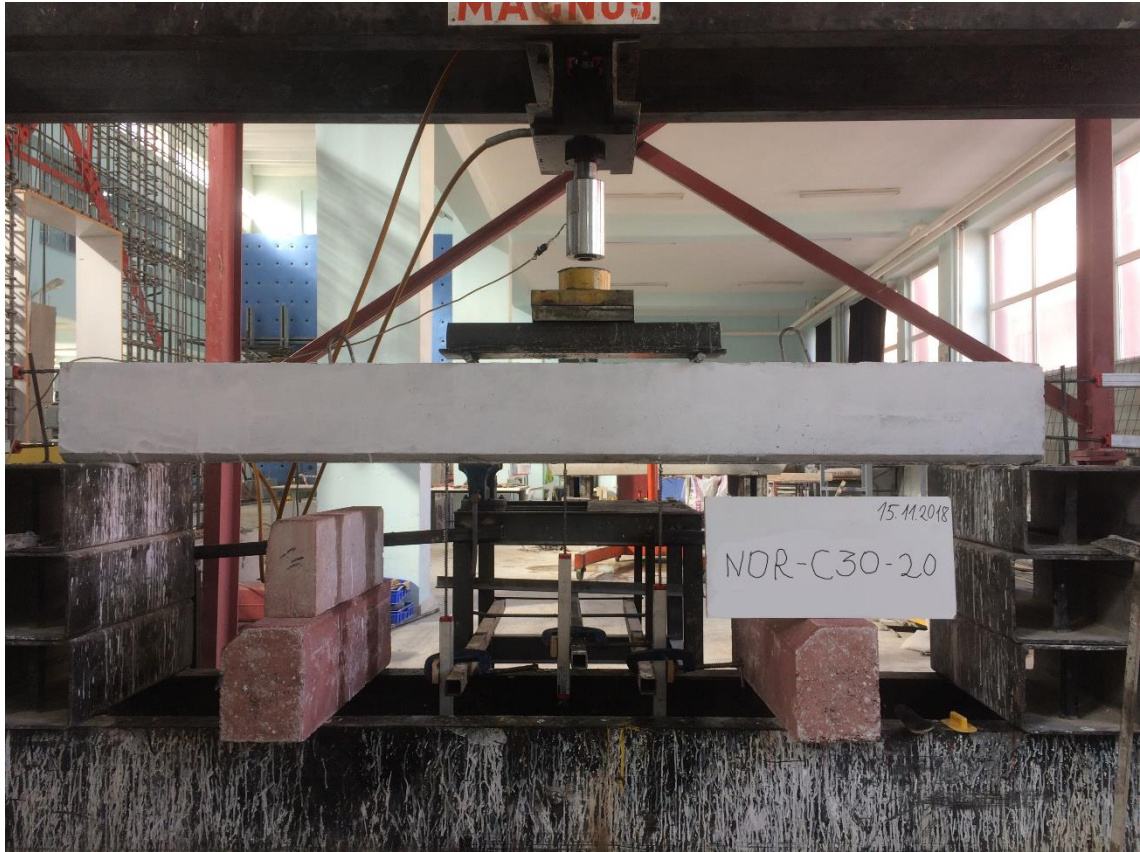
Şekil 4.13. NOR-C30-20 elemanın ilk görüntüsü

Bu eleman C30 basınç dayanıma sahip, 20 cm etriye aralıklı, normal beton ile üretilmiş betonarme kiriştir. Elemana ait görüntü Şekil 4.13'tedir. Deney sırasında uygulanan yüke bağlı olarak elemanda oluşan şekil değiştirmeler ve hasarlar Tablo 4.3'te verilmiştir.

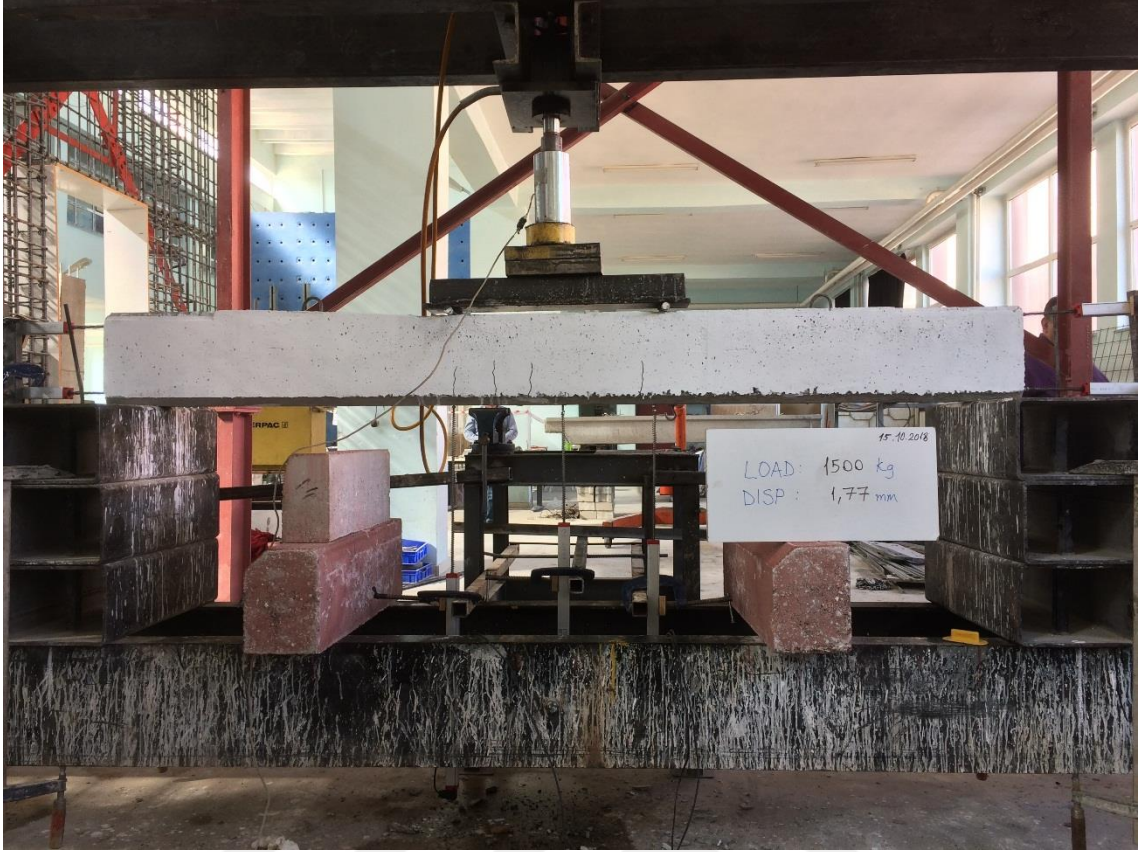
Deney elemanında ilk çatlaklar yaklaşık 20 kN yük değerinde oluşmuştur (Şekil 4.14).

**Şekil 4.14.** NOR-C30-20 elemanın oluşan ilk çatlaklar

| Uygulanan<br>Yük (kN) | Orta Nokta<br>Deplasmanı (mm) | Deney Elemanında Oluşan Şekil Değiştirme ve Hasarlar |
|---|---|---|
| 20,06 | 2,23 | <u>İlk çatlaklar oluştu. Bu çatlaklar iki yükleme noktası arasında eğilme çatlağı olarak meydana geldi.</u> |

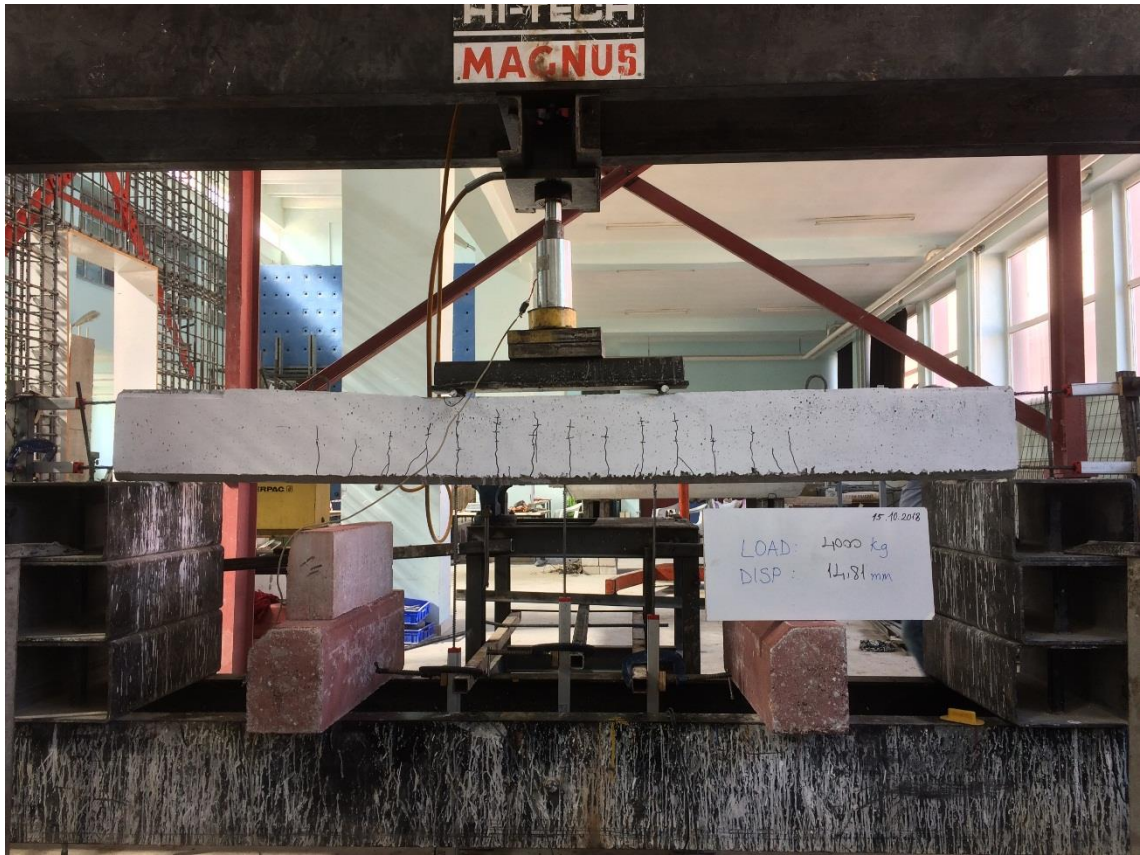
Şekil 4.15. KYB-C60-10 deney elemanının akma anındaki durumu

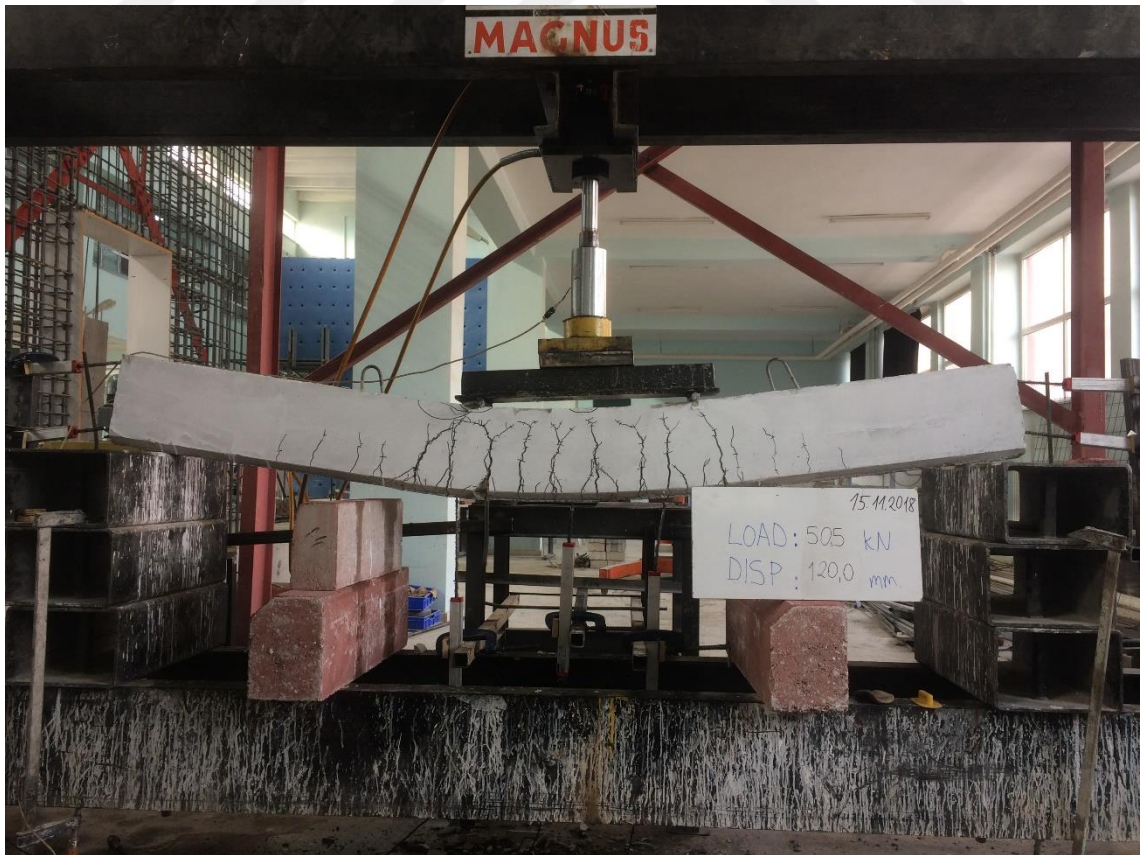
Deney elemanı maksimum yüke 50,51 kN değerinde ulaşmıştır. Bu yükteki deplasman değeri 120,03 mm olup basınç çatlakları oluşmuştur (Şekil 4.16).

Şekil 4.16. NOR-C30-20 deney elemanının maksimum yük anındaki durumu

| <i>Uygulanan<br/>Yük (kN)</i> | <i>Orta Nokta<br/>Deplasmanı (mm)</i> | <i>Deney Elemanında Oluşan Şekil Değiştirme ve Hasarlar</i> |
|---|---|---|
| 50,51 | 120,03 | <u>Maksimum yüke ulaşıldı. Çatlak genişlikleri arttı.</u> |

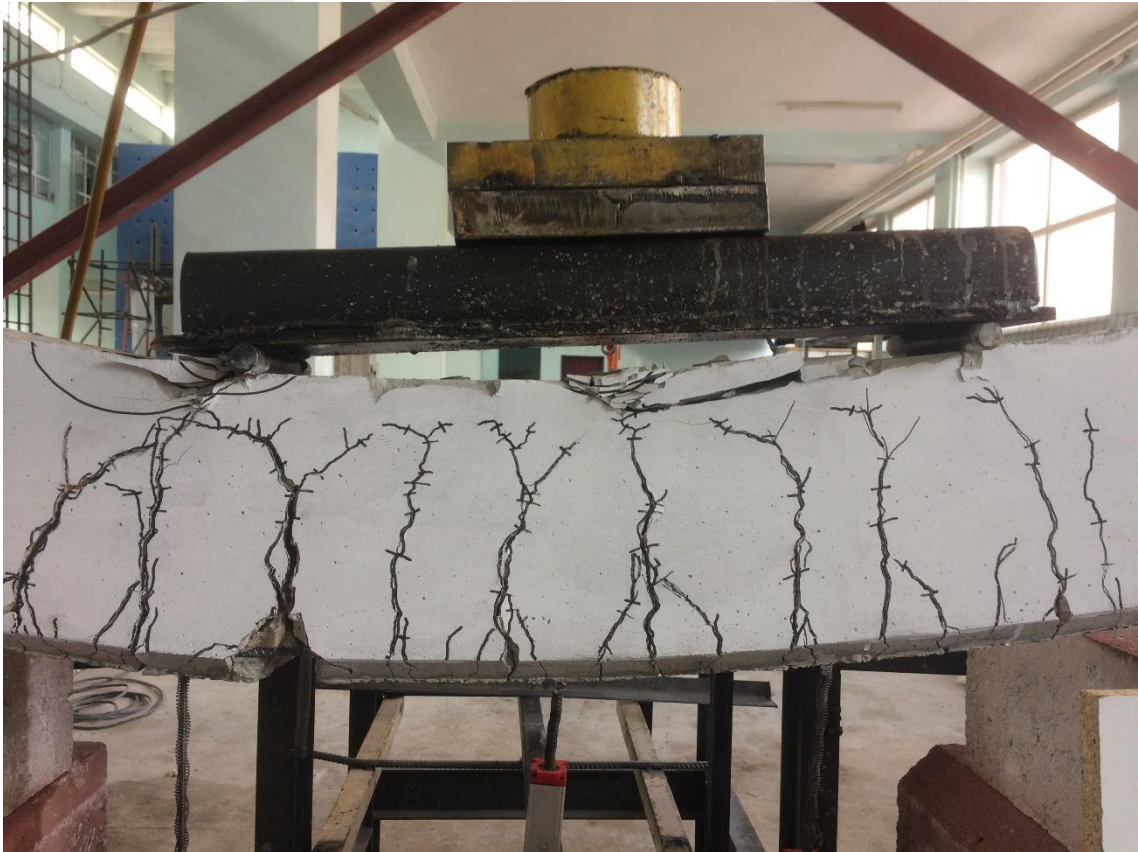
Elemana yük verme işlemi 145 mm deplasman seviyesinde durdurulmuştur. Bu noktada belirgin basınç ve çekme çatlakları oluşmuş fakat kesme çatlakları gözlemlenmemiştir (Şekil 4.17). Basınç bölgesi ezildiği için deneye son verilmiştir (Şekil 4.18).

Şekil 4.18. NOR-C30-20 deney elemanın deney sonundaki çatlak dağılımı

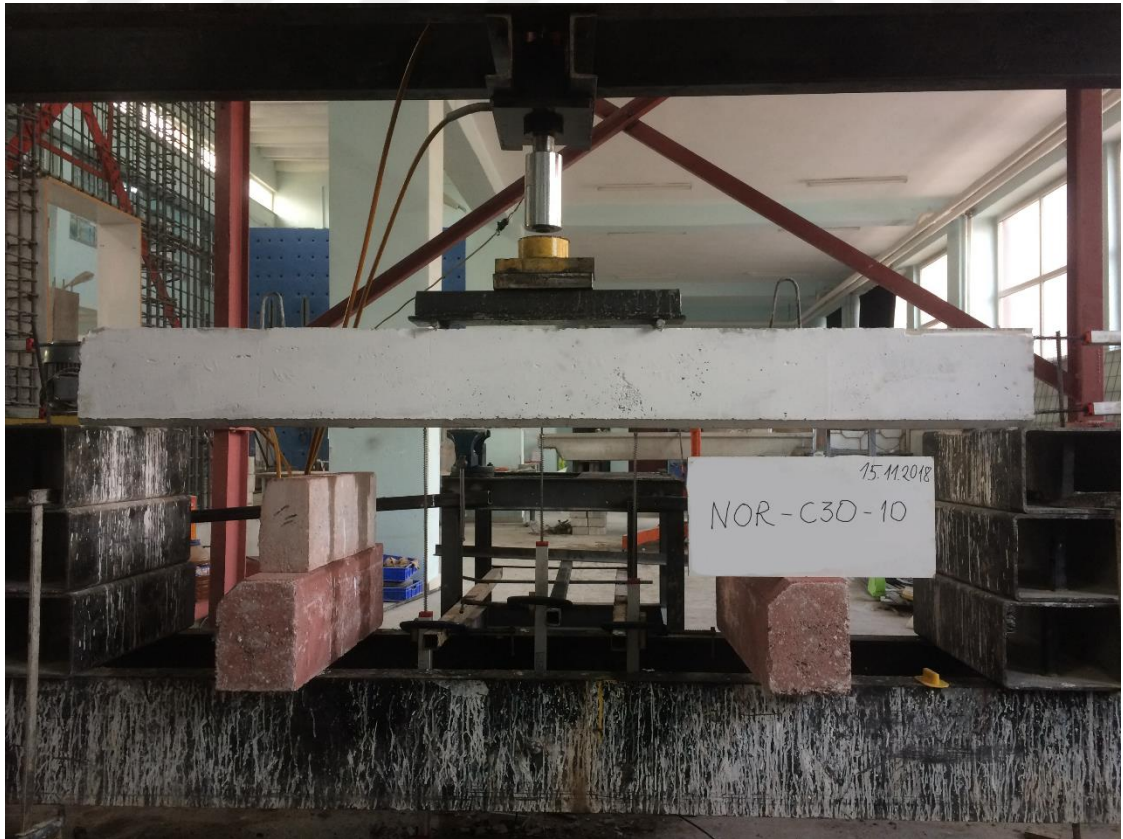
Şekil 4.26. NOR-C30-10 elemanın ilk görüntüsü

Bu eleman C30 basınç dayanıma sahip, 10 cm etriye aralıklı, normal beton ile üretilmiş betonarme kiriştir. Elemana ait görüntü Şekil 4.26'dadır. Deney sırasında uygulanan yüke bağlı olarak elemanda oluşan şekil değiştirmeler ve hasarlar Tablo 4.4'te verilmiştir.

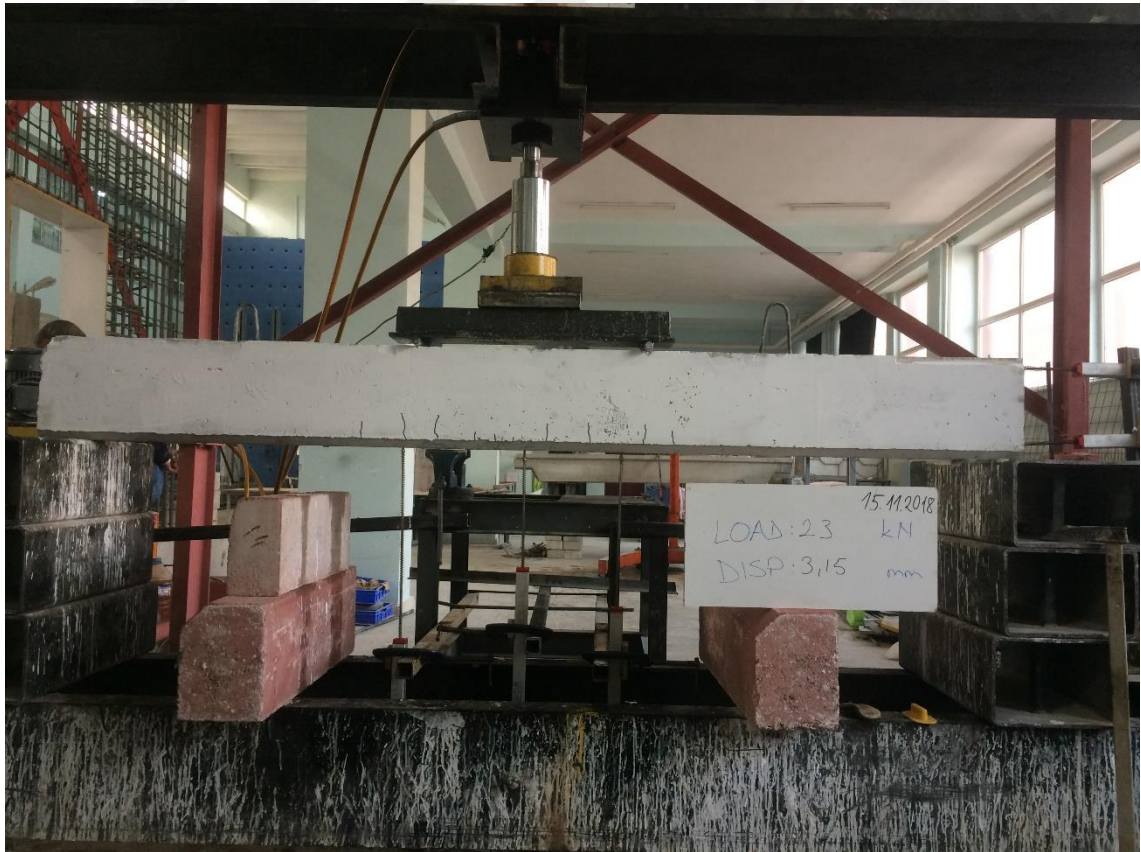
Deney elemanında ilk çatlaklar yaklaşık 23 kN yük değerinde oluşmuştur (Şekil 4.27).

Şekil 4.27. NOR-C30-10 elemanın oluşan ilk çatlaklar

| <i>Uygulanan<br/>Yük (kN)</i> | <i>Orta Nokta<br/>Deplasmanı (mm)</i> | <i>Deney Elemanında Oluşan Şekil Değiştirme ve Hasarlar</i> |
|---|---|---|
| 23,15 | 3,15 | <u>İlk çatlaklar oluştu. Bu çatlaklar iki yükleme noktası arasında eğilme çatlağı olarak meydana geldi.</u> |

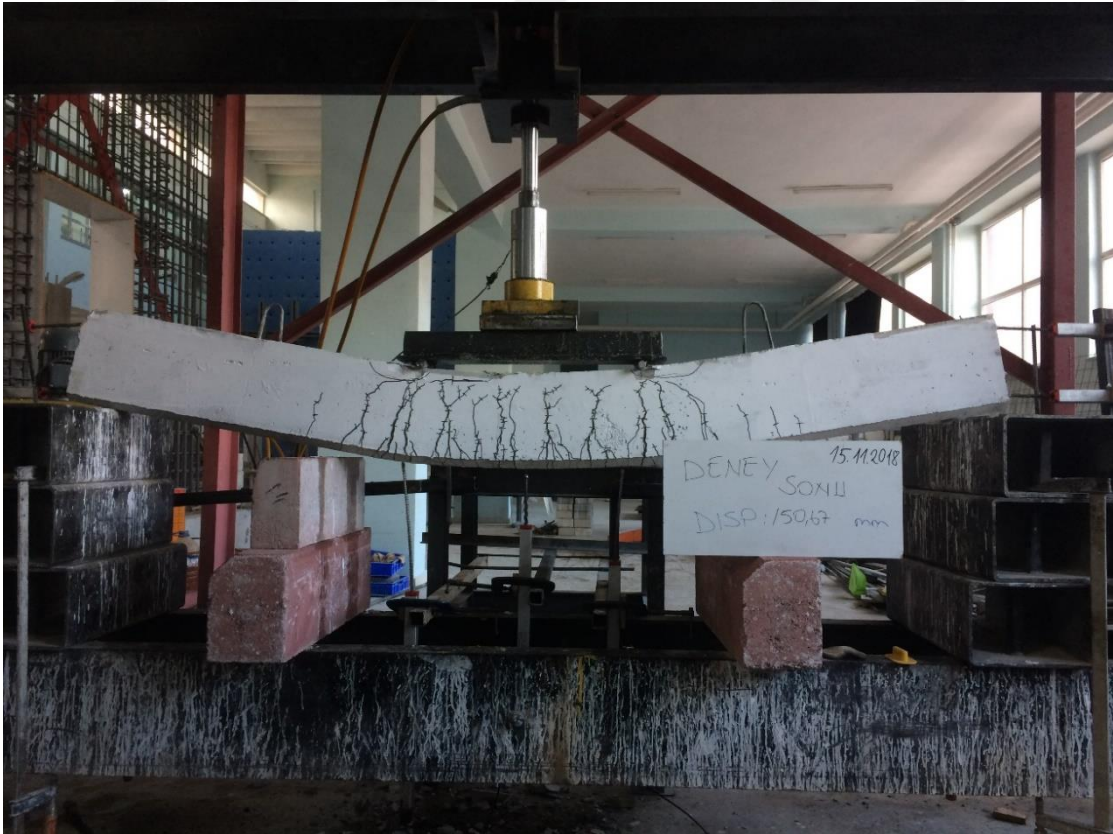
Şekil 4.30. NOR-C30-10 deney elemanının deney sonundaki durumu

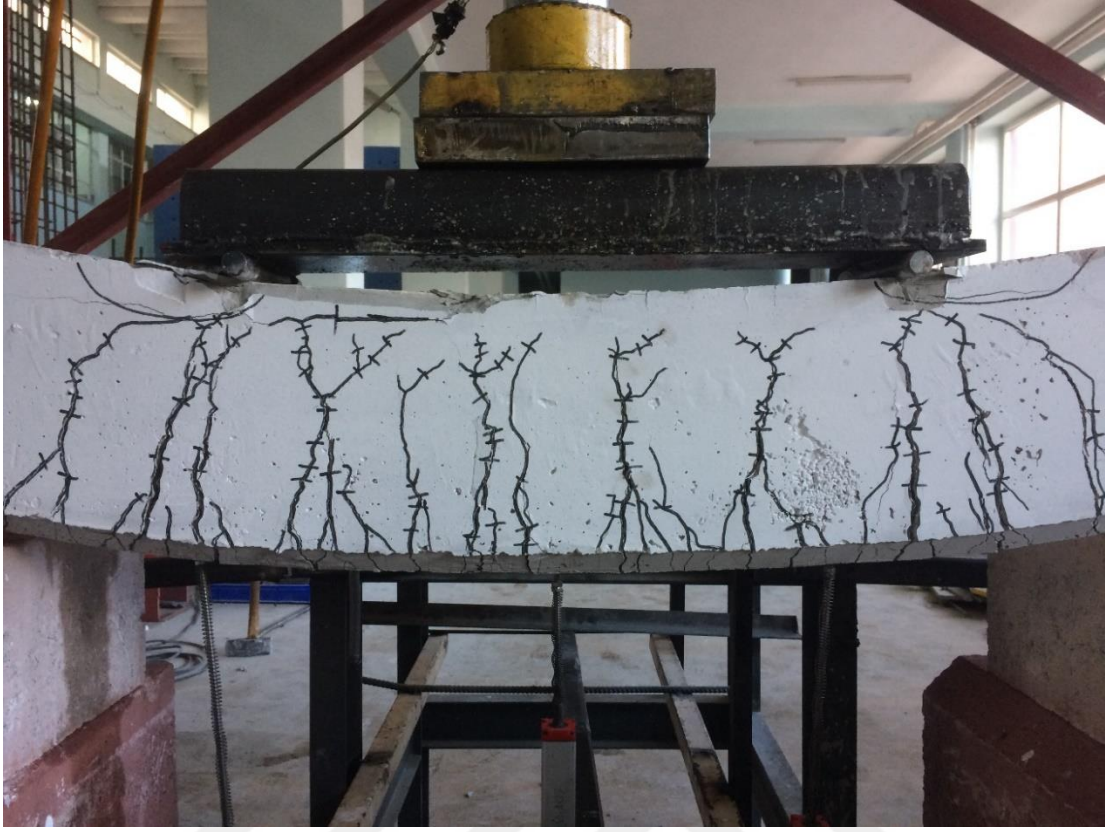
Şekil 4.31. NOR-C30-10 deney elemanının deney sonundaki çatlak dağılımı

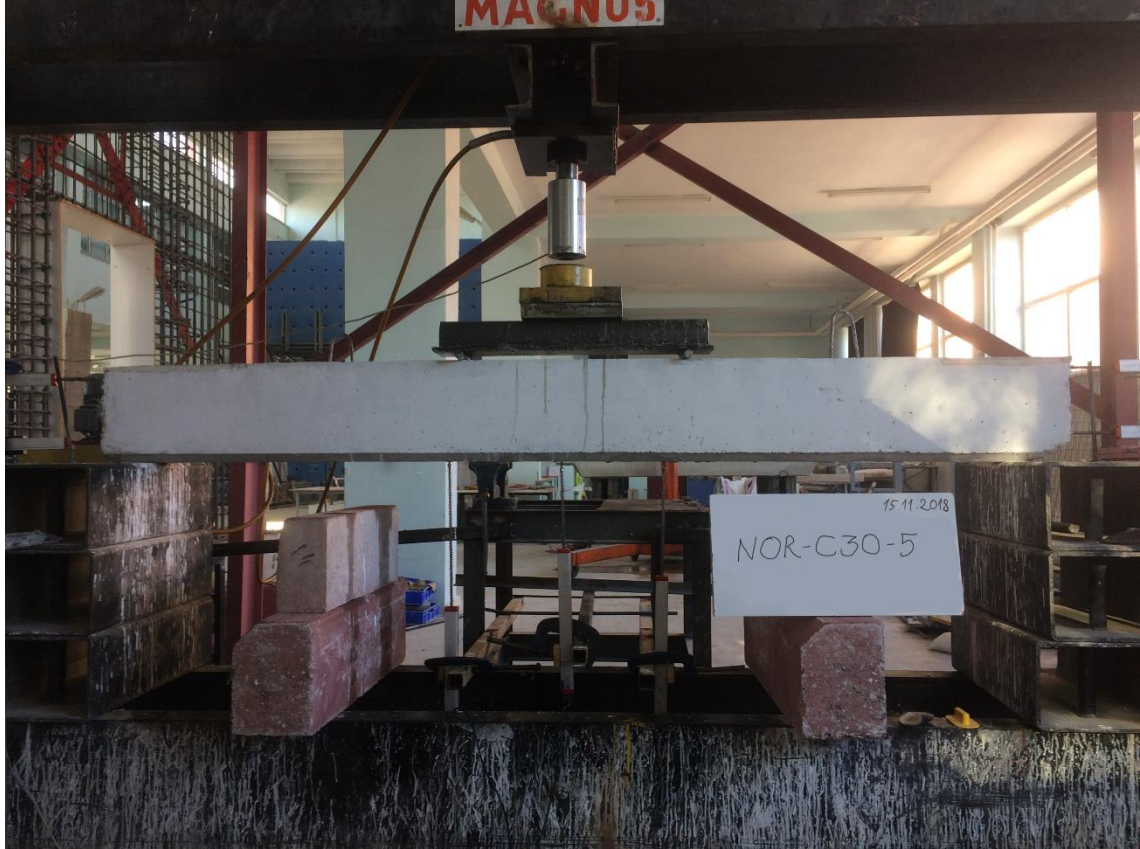
Şekil 4.38. NOR-C30-5 elemanın ilk görüntüsü

Bu eleman C30 basınç dayanıma sahip, 5 cm etriye aralıklı, normal beton ile üretilmiş betonarme kiriştir. Elemana ait görüntü Şekil 4.38'dedir. Deney sırasında uygulanan yüke bağlı olarak elemanda oluşan şekil değiştirmeler ve hasarlar Tablo 4.5'te verilmiştir.

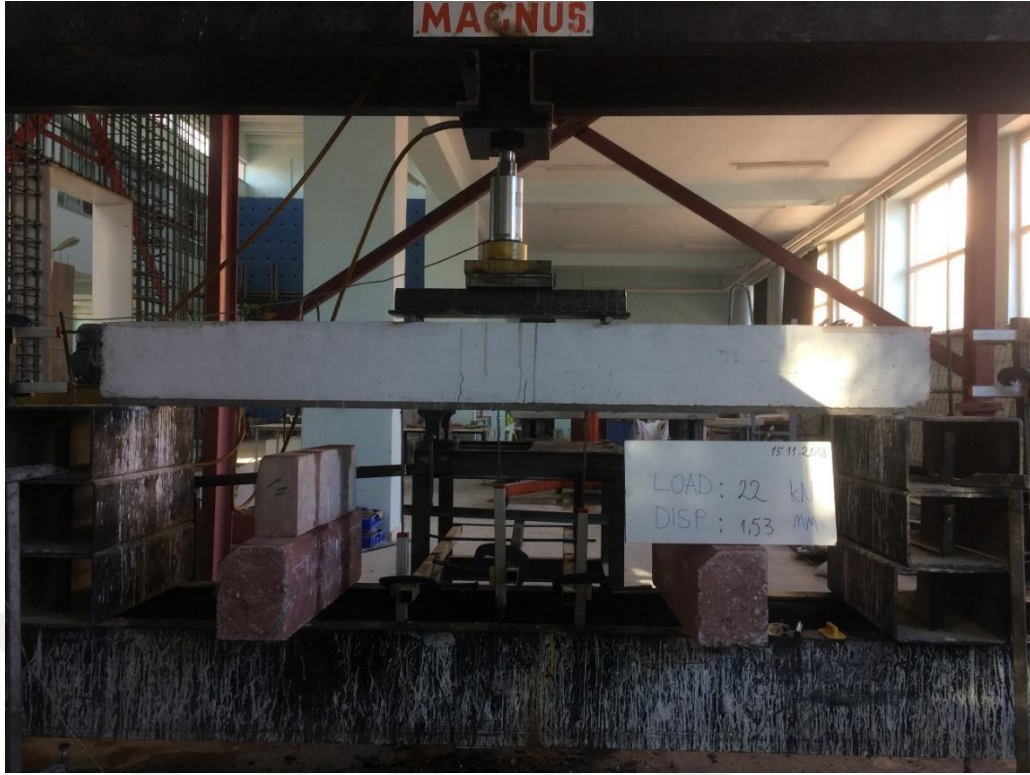
Deney elemanında ilk çatlaklar yaklaşık 22 kN yük değerinde oluşmuştur (Şekil 4.39).

Şekil 4.39. NOR-C30-5 elemanında oluşan ilk çatlaklar

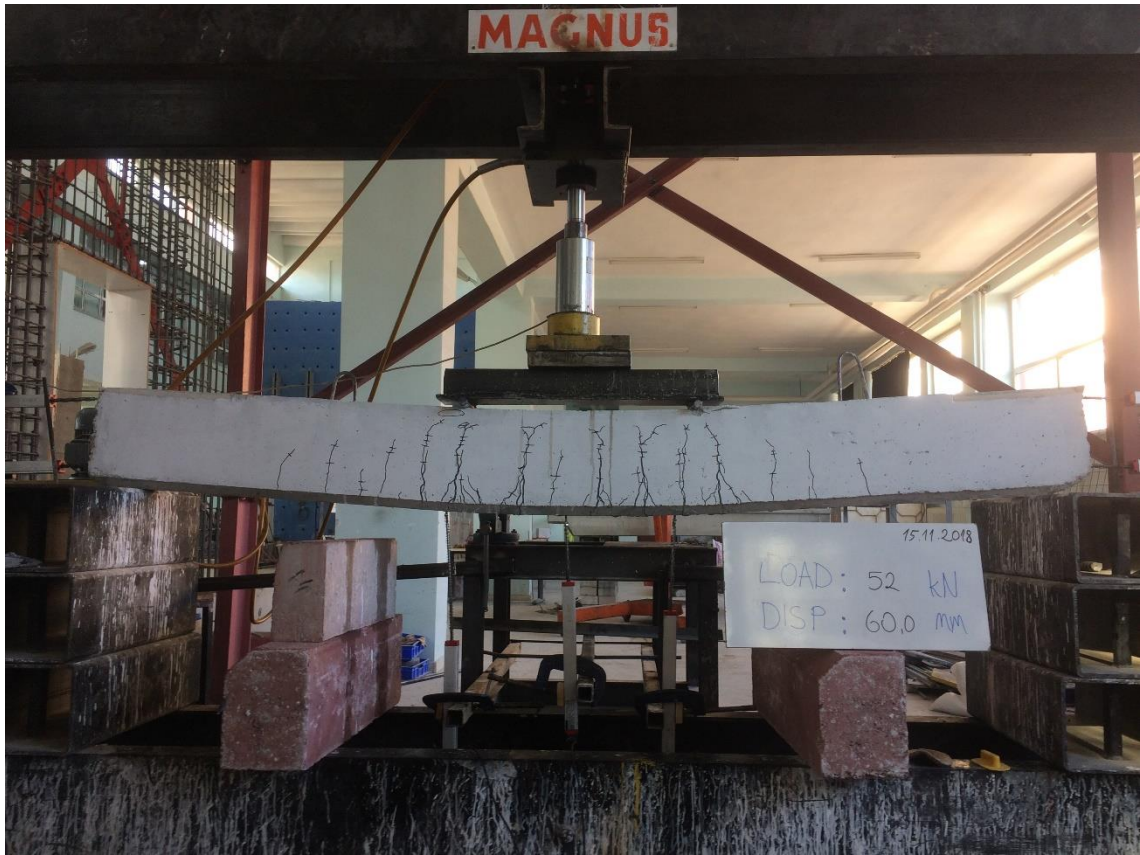
Şekil 4.41. NOR-C30-5 deney elemanının maksimum yük anındaki durumu
