**T.C.**  
**KONYA TEKNİK ÜNİVERSİTESİ**  
**LİSANSÜSTÜ EĞİTİM ENSTİTÜSÜ**

**KENDİLİĞİNDEN YERLEŞEN BETON İLE  
ÜRETİLMİŞ, SABİT DİKDÖRTGEN KESİTLİ  
BETONARME KİRİŞLERDE KESME VE  
EĞİLME DAVRANIŞININ İNCELENMESİ**

**YÜKSEK LİSANS TEZİ**

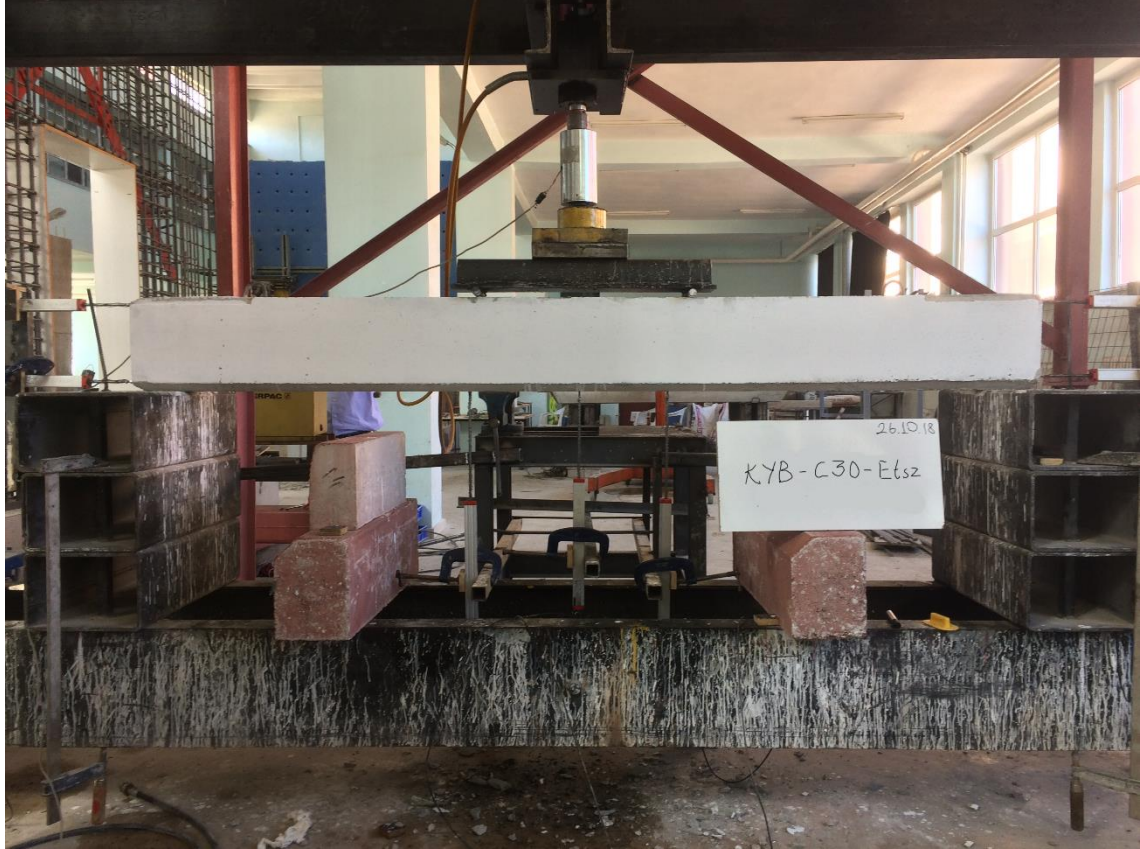
Şekil 4.50. KYB-C30-Etsz elemanın ilk görüntüsü

Bu eleman C30 basınç dayanıma sahip, etriyesiz, KYB ile üretilmiş betonarme kiriştir. Elemana ait görüntü Şekil 4.50'dedir. Deney sırasında uygulanan yüke bağlı olarak elemanda oluşan şekil değiştirmeler ve hasarlar Tablo 4.6'da verilmiştir.

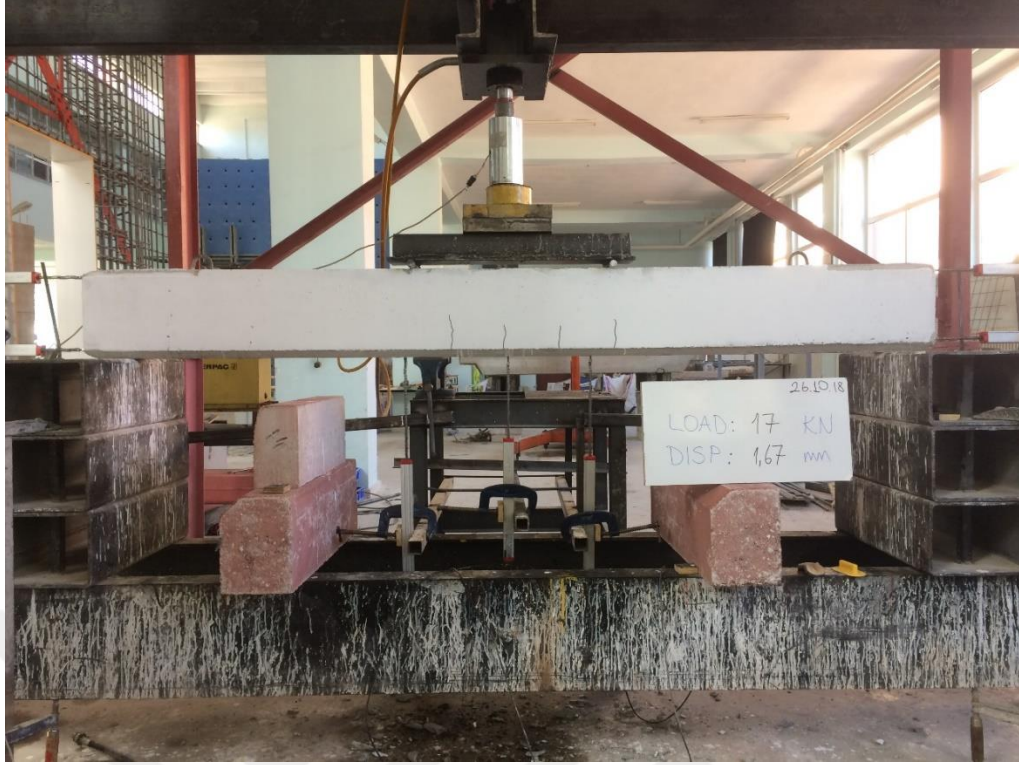
Deney elemanında ilk çatlaklar yaklaşık 17 kN yük değerinde oluşmuştur (Şekil 4.51).

Şekil 4.51. KYB-C30-Etsz elemanın oluşan ilk çatlaklar

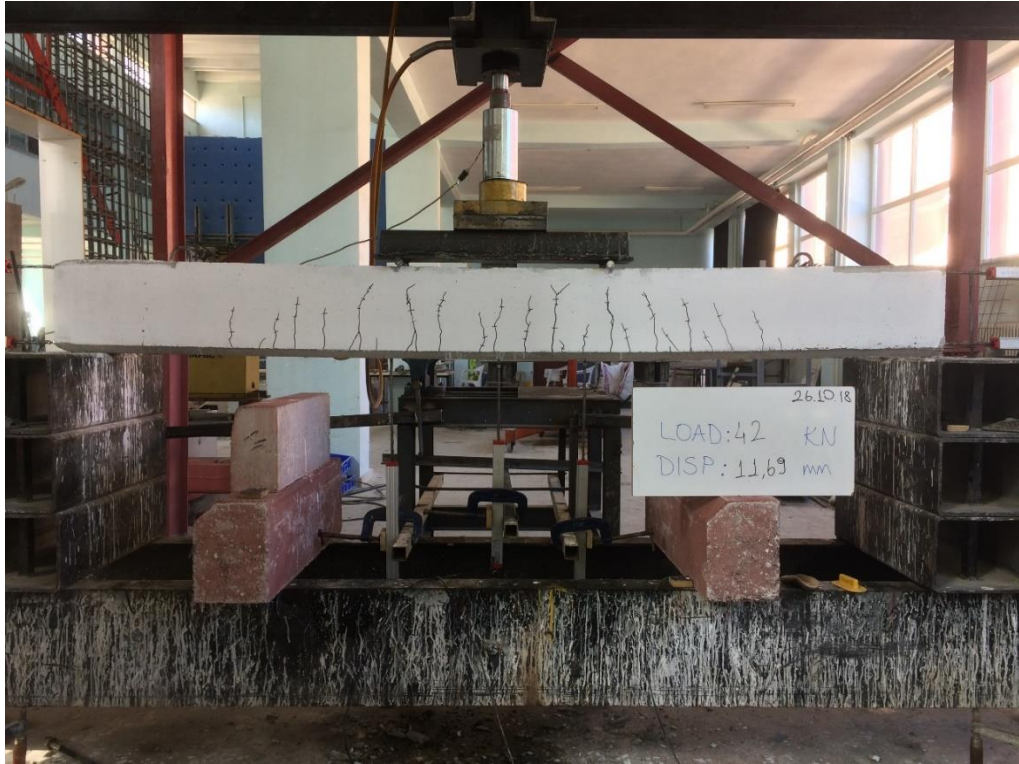
Deney elemanı akma noktasına yaklaşık 42 kN yük seviyesinde ve 11,69 mm deplasman konumundayken ulaştı. Elemanın bu andaki durumu Şekil 4.52’de görülmektedir.

Şekil 4.52. KYB-C30-Etsz deney elemanın akma anındaki durumu

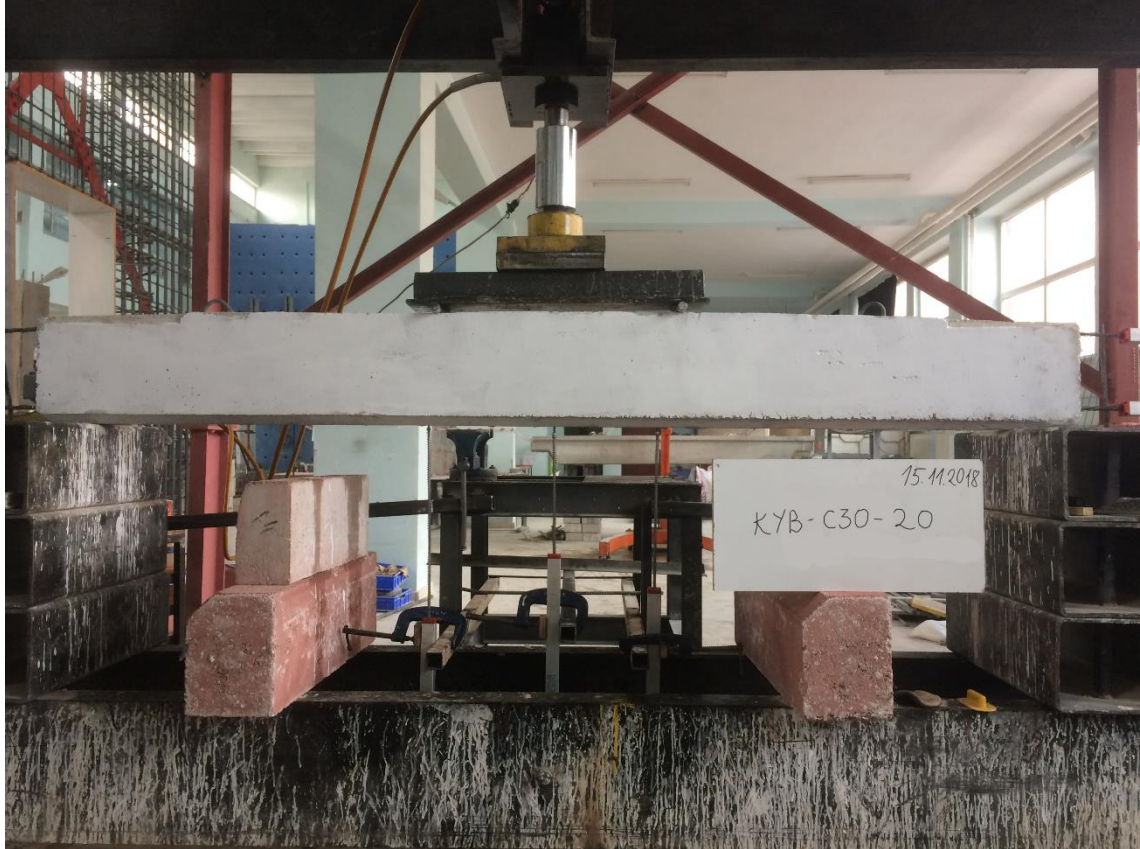
Şekil 4.62. KYB-C30-20 elemanın ilk görüntüsü

Bu eleman C30 basınç dayanıma sahip, 20 cm etriye aralıklı, KYB ile üretilmiş betonarme kiriştir. Elemana ait görüntü Şekil 4.62’dedir. Deney sırasında uygulanan yüke bağlı olarak elemanda oluşan şekil değiştirmeler ve hasarlar Tablo 4.7’de verilmiştir.

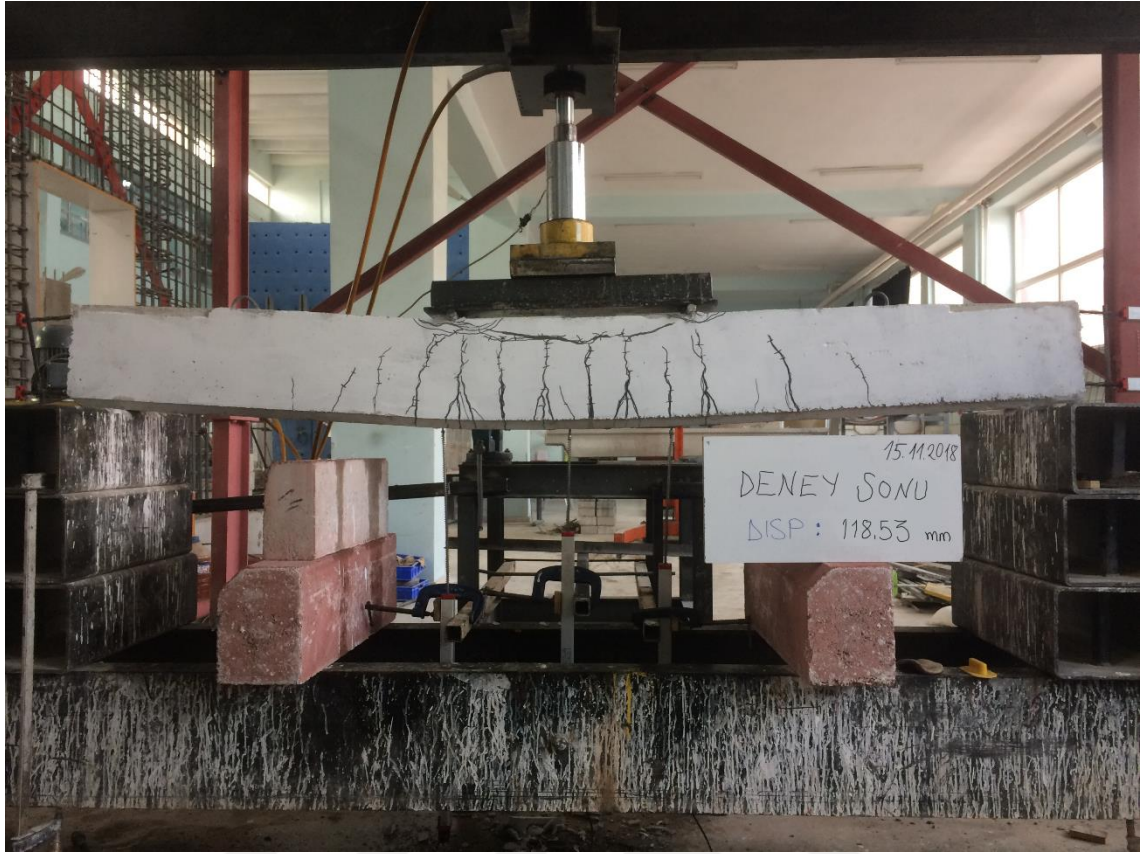
Elemana yük verme işlemi 118 mm deplasman seviyesinde durdurulmuştur. Bu noktada belirgin basınç ve çekme çatlakları oluşmuş fakat kesme çatlakları gözlemlenmemiştir (Şekil 4.66). Basınç bölgesi ezildiği için deneye son verilmiştir.

Şekil 4.66. KYB-C30-20 deney elemanının deney sonundaki durumu

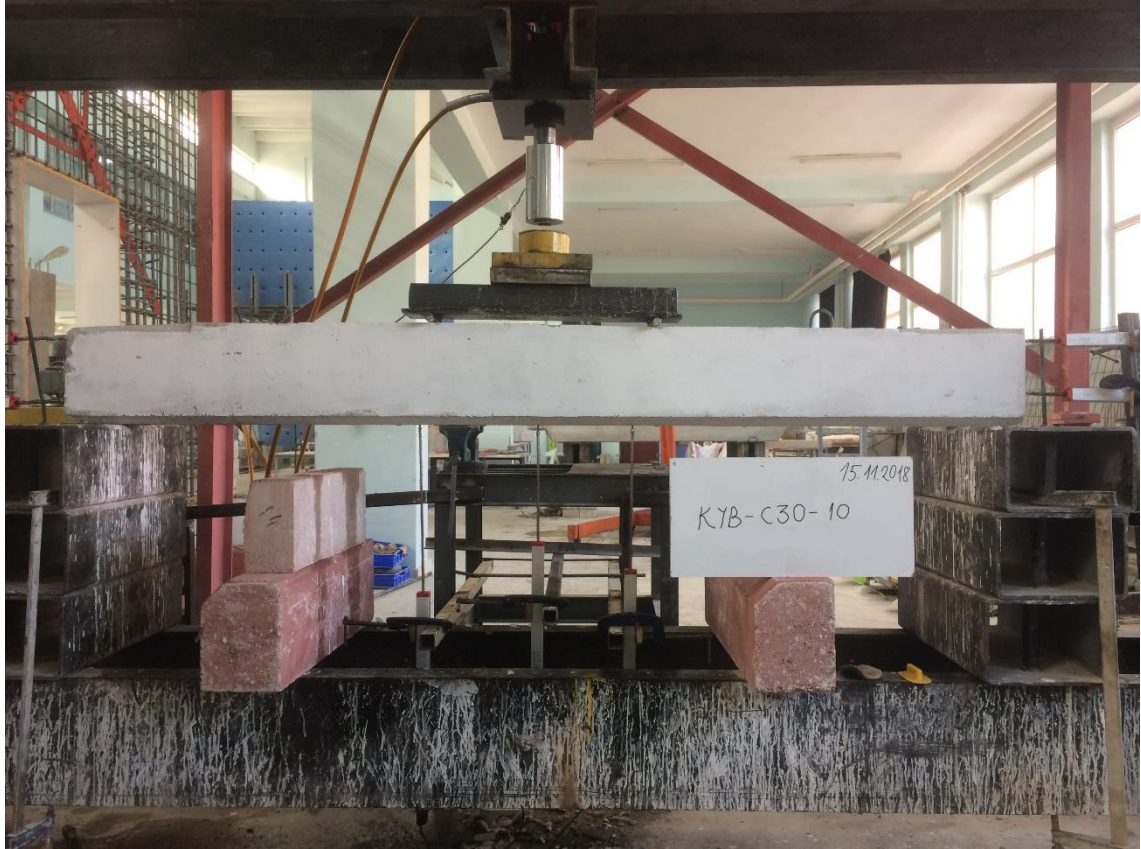
Şekil 4.73. KYB-C30-10 elemanın ilk görüntüsü

Bu eleman C30 basınç dayanıma sahip, 10 cm etriye aralıklı, KYB ile üretilmiş betonarme kiriştir. Elemana ait görüntü Şekil 4.73'tedir. Deney sırasında uygulanan yüke bağlı olarak elemanda oluşan şekil değiştirmeler ve hasarlar Tablo 4.8'de verilmiştir.

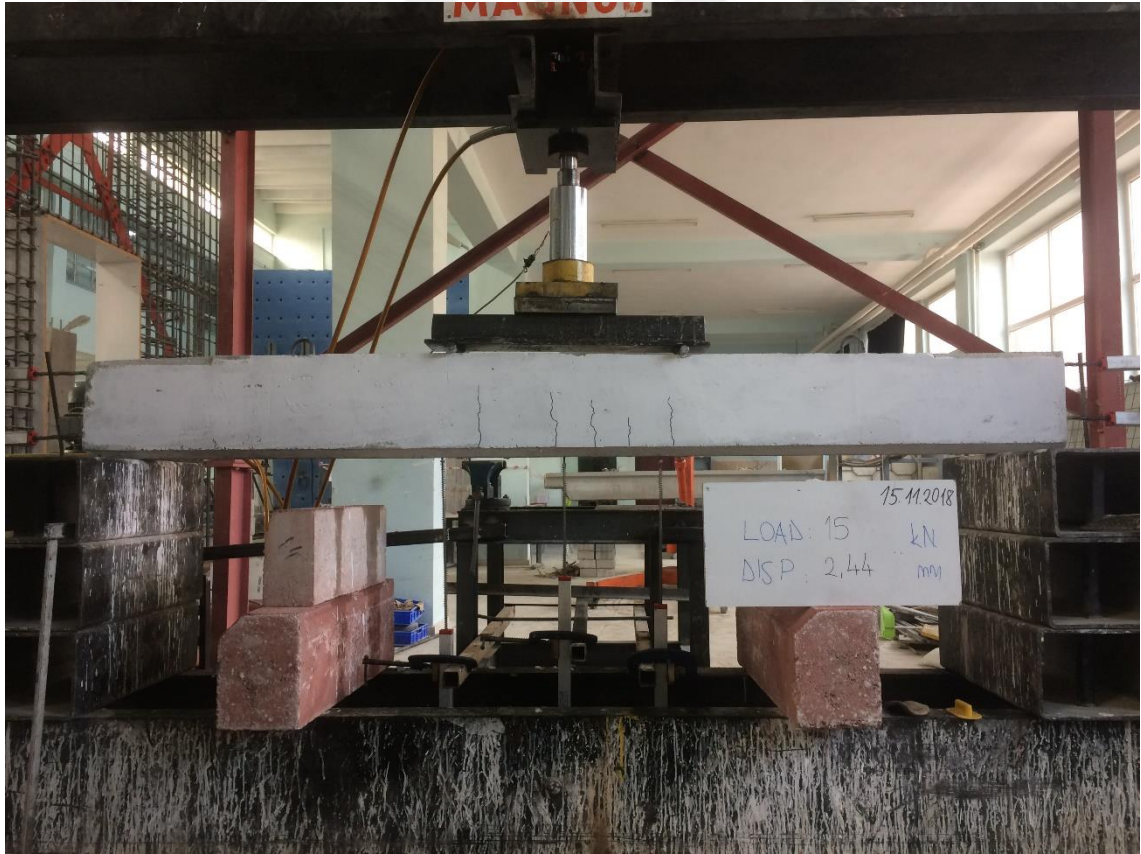
Deney elemanında ilk çatlaklar yaklaşık 15 kN yük değerinde oluşmuştur (Şekil 4.74).

Şekil 4.74. KYB-C30-10 elemanın oluşan ilk çatlaklar

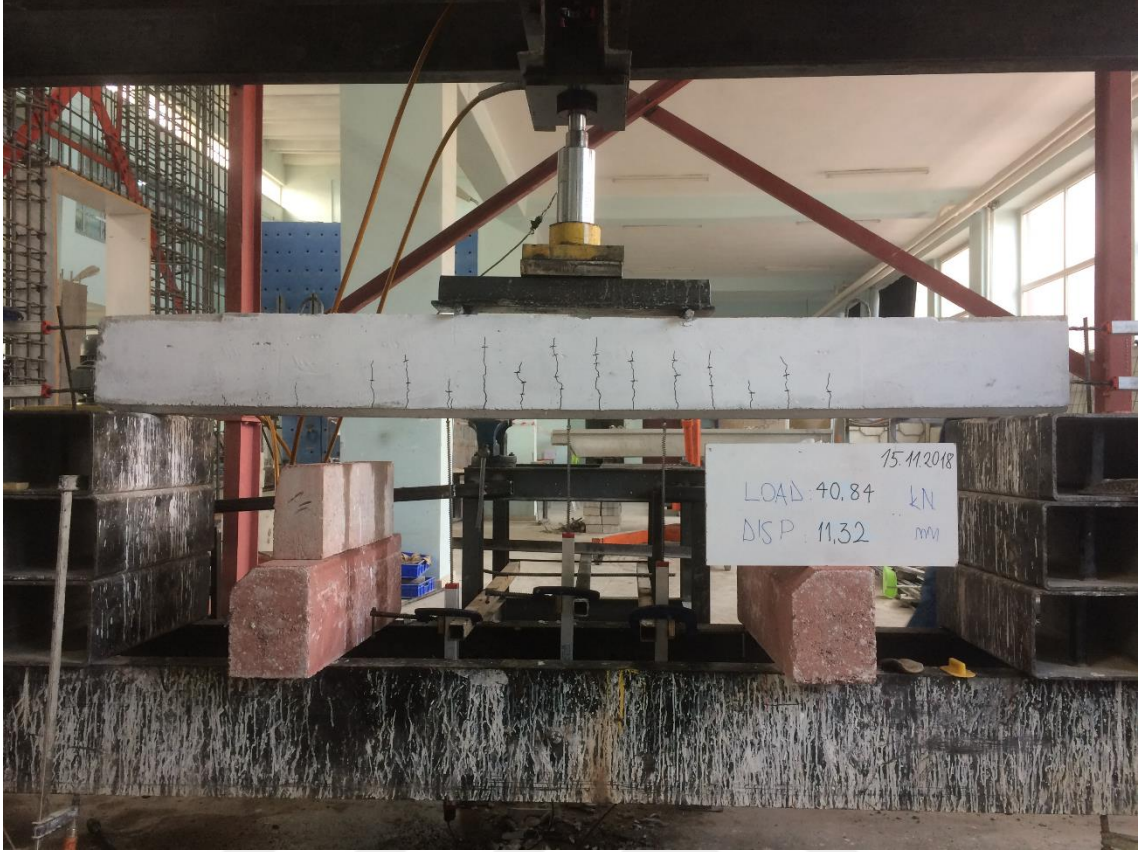
Deney elemanı akma noktasına yaklaşık 40 kN yük seviyesinde ve 11,32 mm deplasman konumundayken ulaştı. Elemanın bu andaki durumu Şekil 4.75'te görülmektedir.

Şekil 4.75. KYB-C30-10 deney elemanının akma anındaki durumu

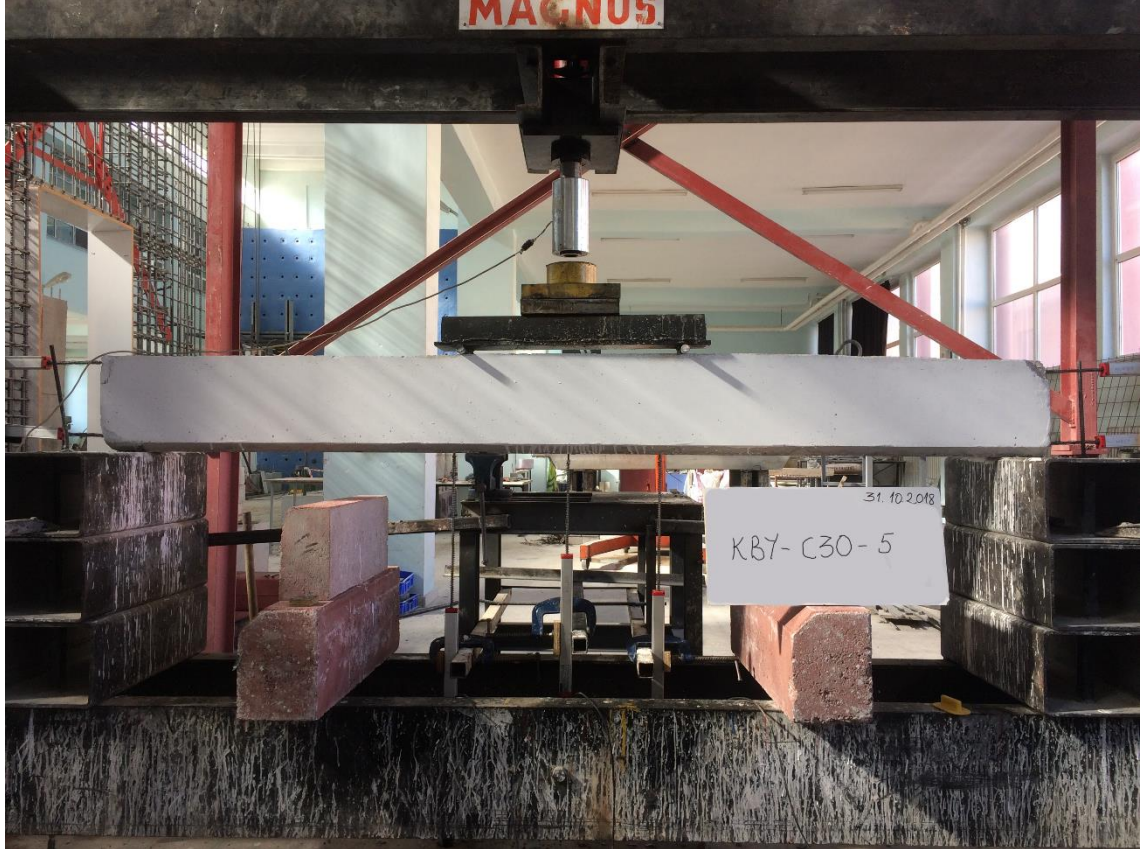
Şekil 4.84. KYB-C30-5 elemanın ilk görüntüsü

Bu eleman C30 basınç dayanıma sahip, 5 cm etriye aralıklı, KYB ile üretilmiş betonarme kiriştir. Elemana ait görüntü Şekil 4.84'tedir. Deney sırasında uygulanan yüke bağlı olarak elemanda oluşan şekil değiştirmeler ve hasarlar Tablo 4.9'da verilmiştir.

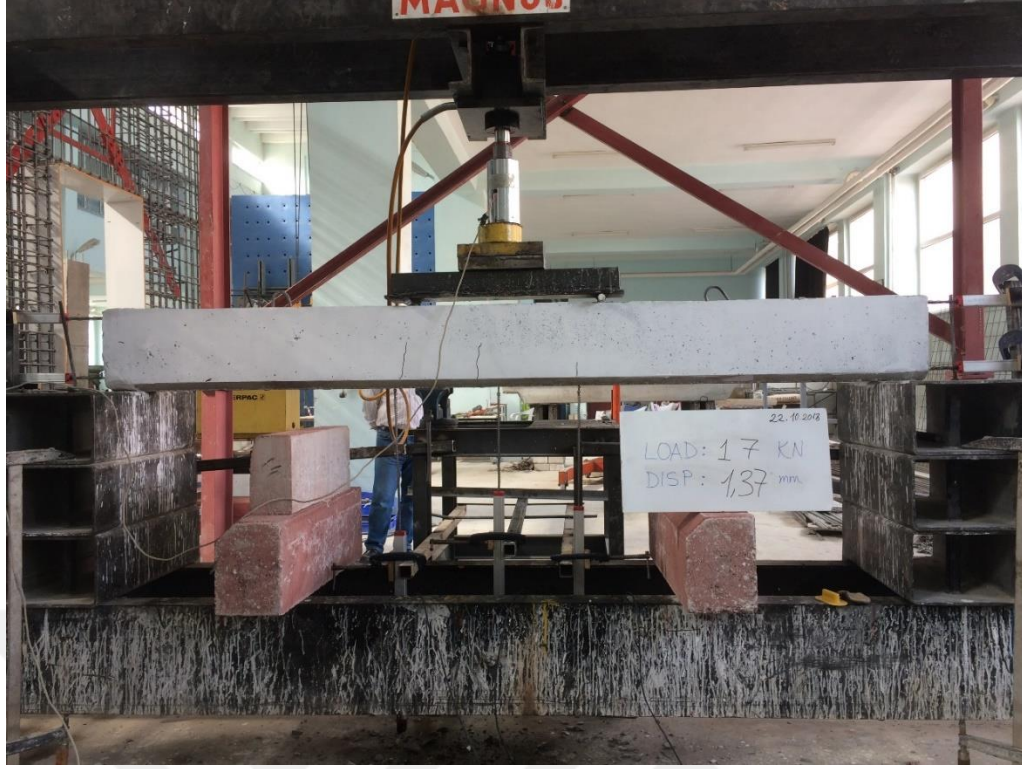
Deney elemanında ilk çatlaklar yaklaşık 17 kN yük değerinde oluşmuştur (Şekil 4.85).

Şekil 4.85. KYB-C30-5 elemanın oluşan ilk çatlaklar

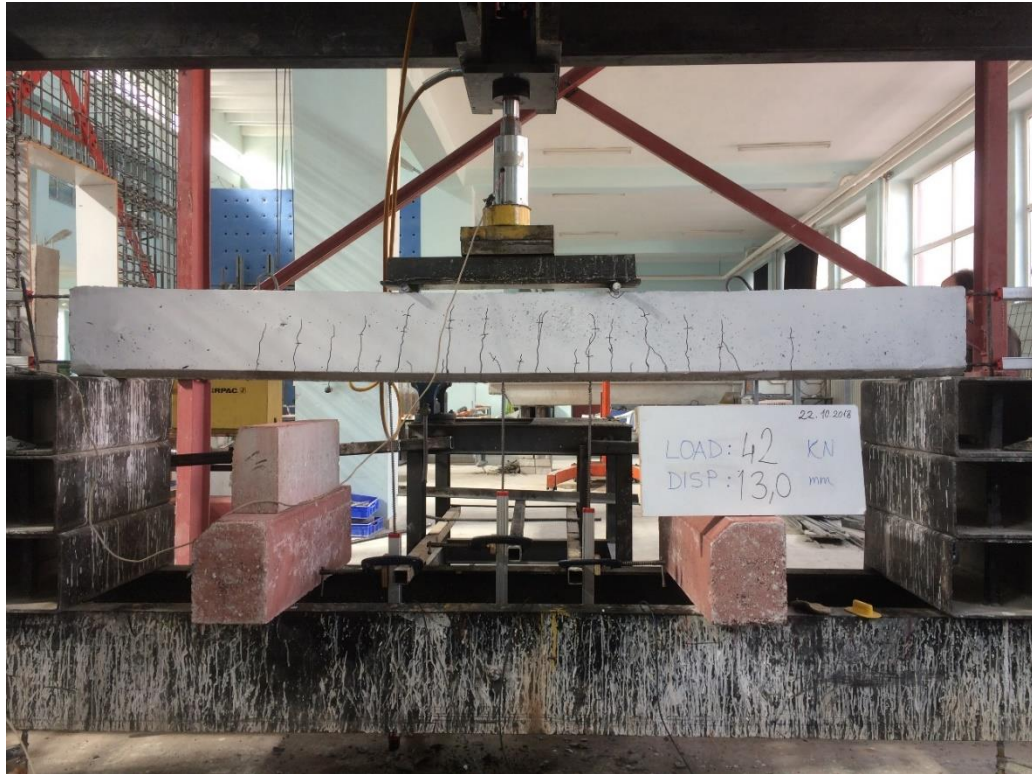
Deney elemanı akma noktasına yaklaşık 42 kN yük seviyesinde ve 13,0 mm deplasman konumundayken ulaştı. Elemanın bu andaki durumu Şekil 4.86’da görülmektedir.

Şekil 4.86. KYB-C30-5 deney elemanının akma anındaki durumu

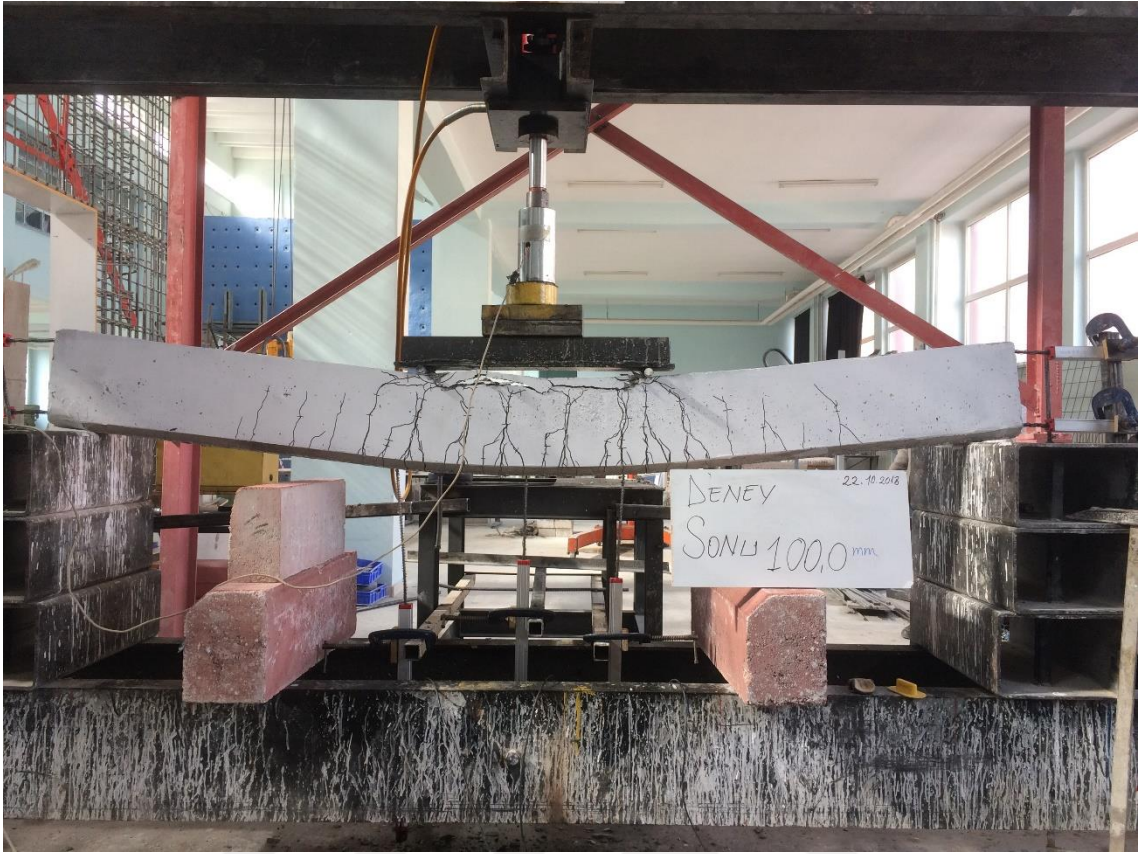
Elemana yük verme işlemi 101,45 mm deplasman seviyesinde durdurulmuştur (Şekil 4.88). Bu noktada ciddi miktarda basınç çatlağı oluşmuştur. Basınç çatlağı büyük olduğu ve eleman yük taşıyamaz hale geldiği için deneye son verilmiştir (Şekil 4.89).

Şekil 4.88. KYB-C30-5 deney elemanının deney sonundaki durumu

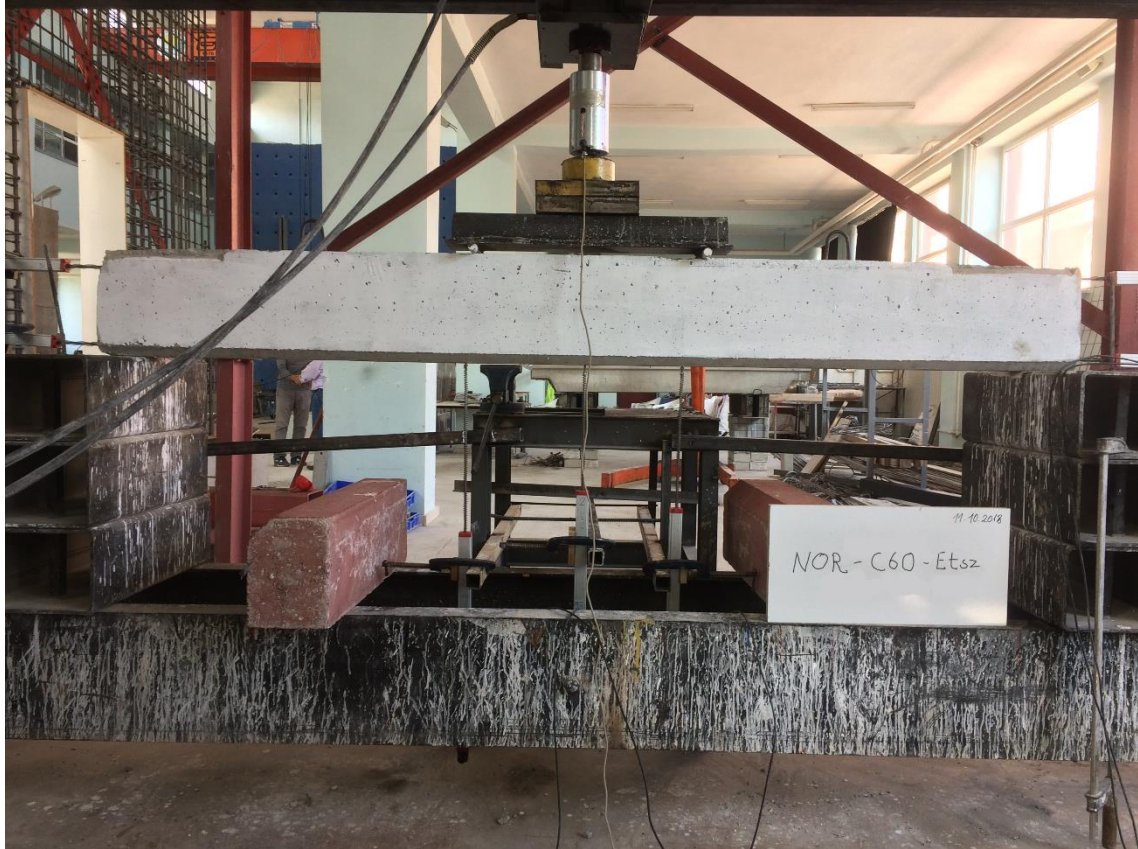
Şekil 4.96. NOR-C60-Etsz elemanın ilk görüntüsü

Bu eleman C60 basınç dayanıma sahip, etriyesiz, normal beton ile üretilmiş betonarme kiriştir. Elemana ait görüntü Şekil 4.96'dadır. Deney sırasında uygulanan yüke bağlı olarak elemanda oluşan şekil değiştirmeler ve hasarlar Tablo 4.10'da verilmiştir.

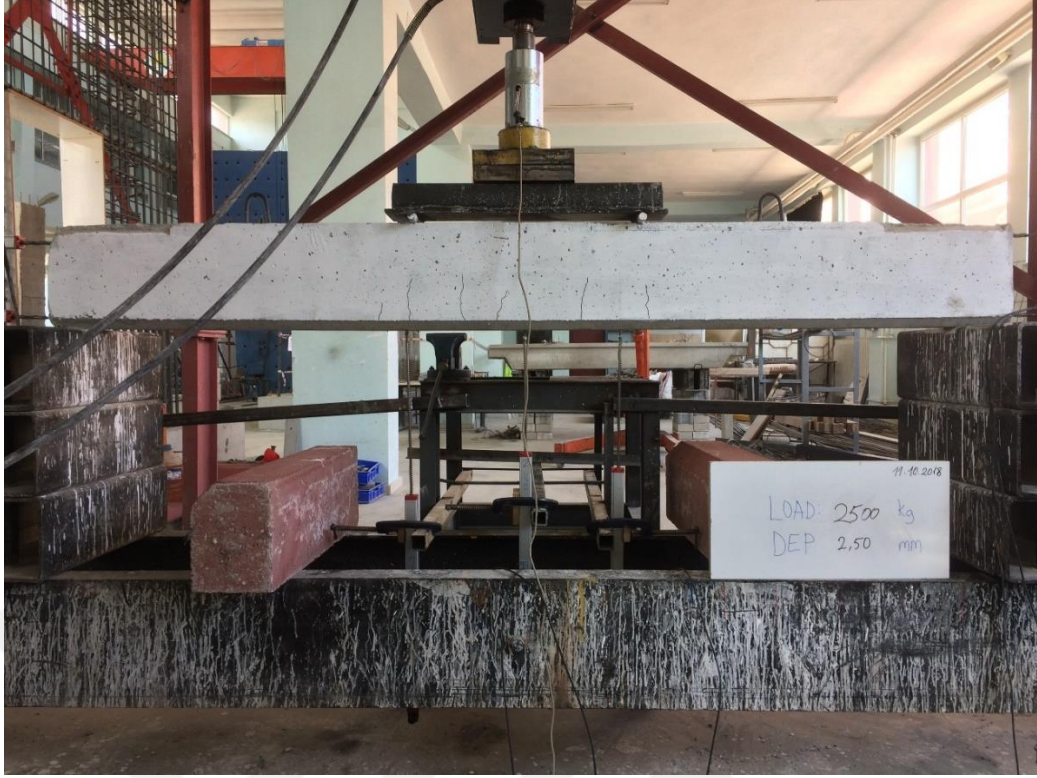
Deney elemanında ilk çatlaklar yaklaşık 25 kN yük değerinde oluşmuştur (Şekil 4.97).

**Şekil 4.97.** NOR-C60-Etsz elemanın oluşan ilk çatlaklar

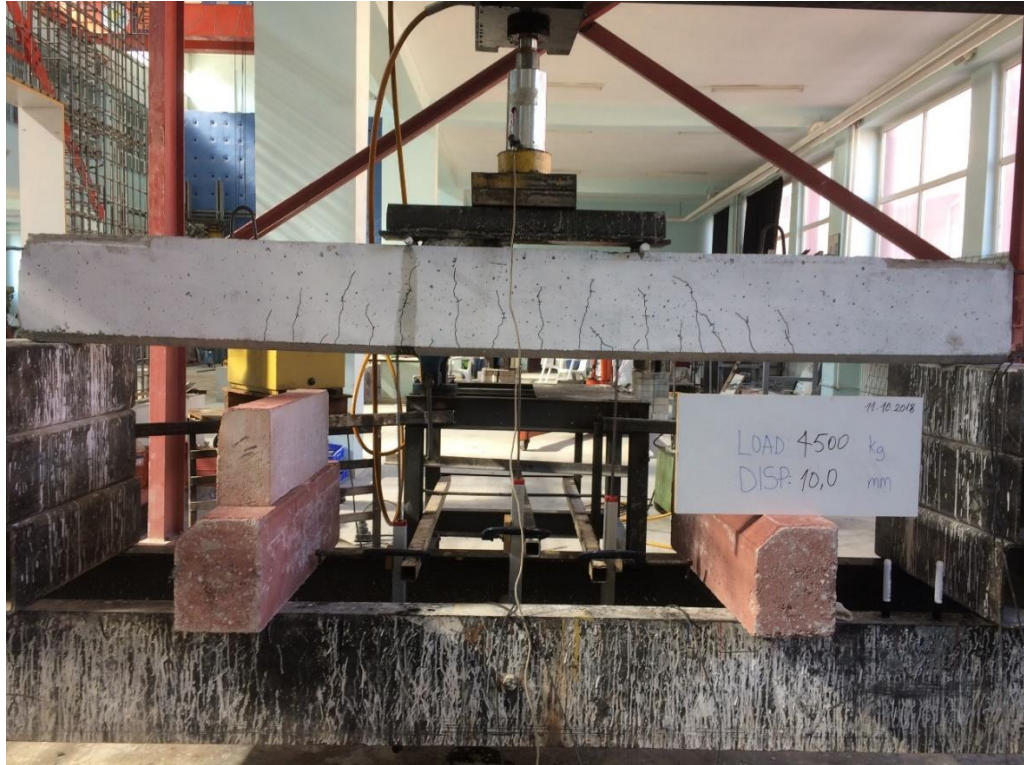
Deney elemanı akma noktasına yaklaşık 45 kN yük seviyesinde ve 12,34 mm deplasman konumundayken ulaştı. Elemanın bu andaki durumu Şekil 4.98’de görülmektedir.

**Şekil 4.98.** NOR-C60-Etsz deney elemanının akma anındaki durumu

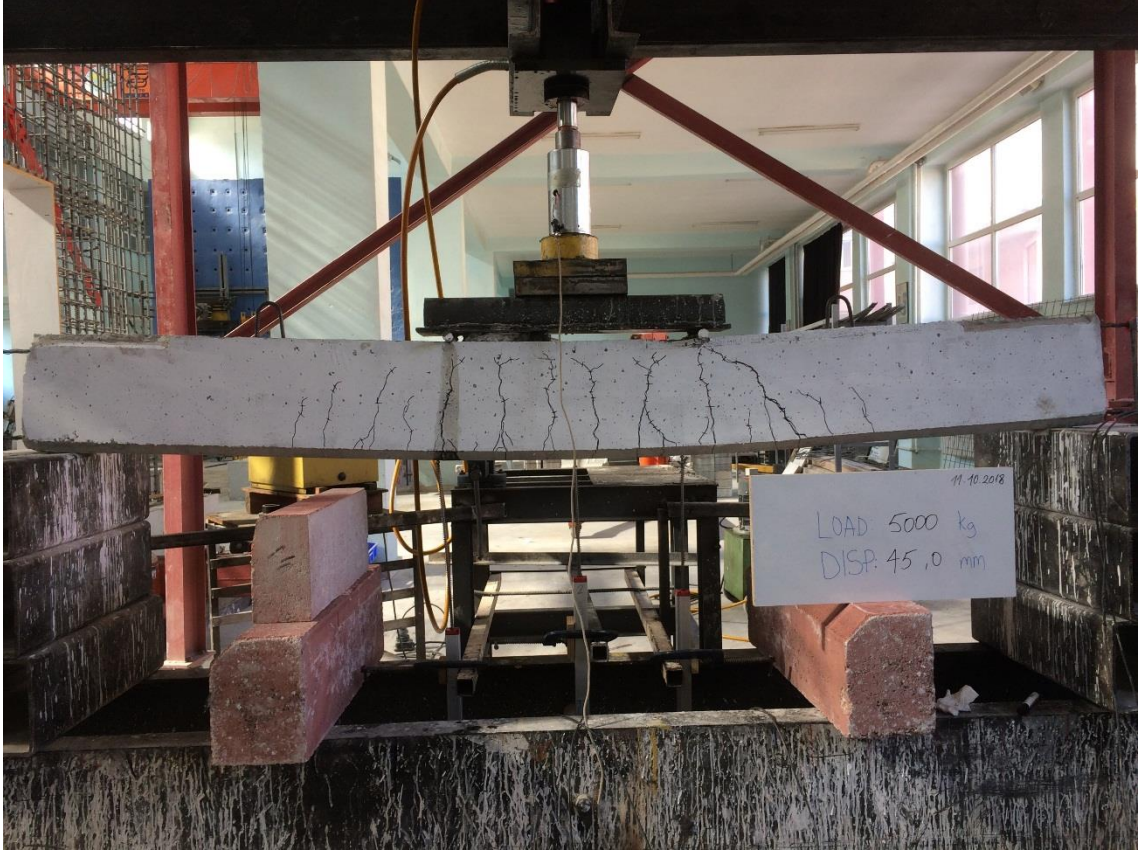
Deney elemanı maksimum yüke yaklaşık 50 kN değerinde ulaşmıştır. Bu yükteki deplasman değeri 46,57 mm olup basınç çatlakları oluşmamıştır (Şekil 4.99).

Şekil 4.99. NOR-C60-Etsz deney elemanının maksimum yük anındaki durumu

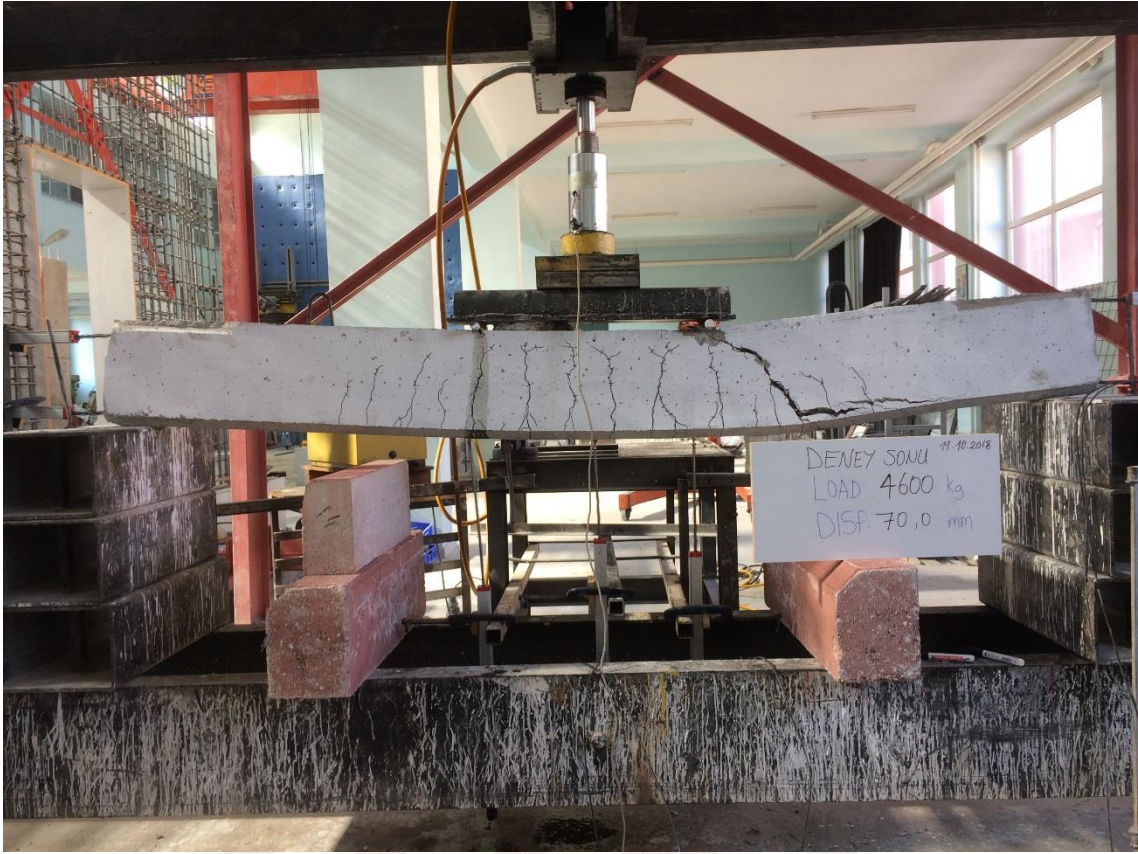
Elemana yük verme işlemi 70,26 mm deplasman seviyesinde durdurulmuştur. Bu noktada belirgin kesme çatlağı oluşmuştur. Kesme çatlağının genişliği ciddi miktarda arttığı ve eleman yük taşıyamaz hale geldiği için deneye son verilmiştir (Şekil 4.100).

Şekil 4.100. NOR-C60-Etsz deney elemanının deney sonundaki durumu

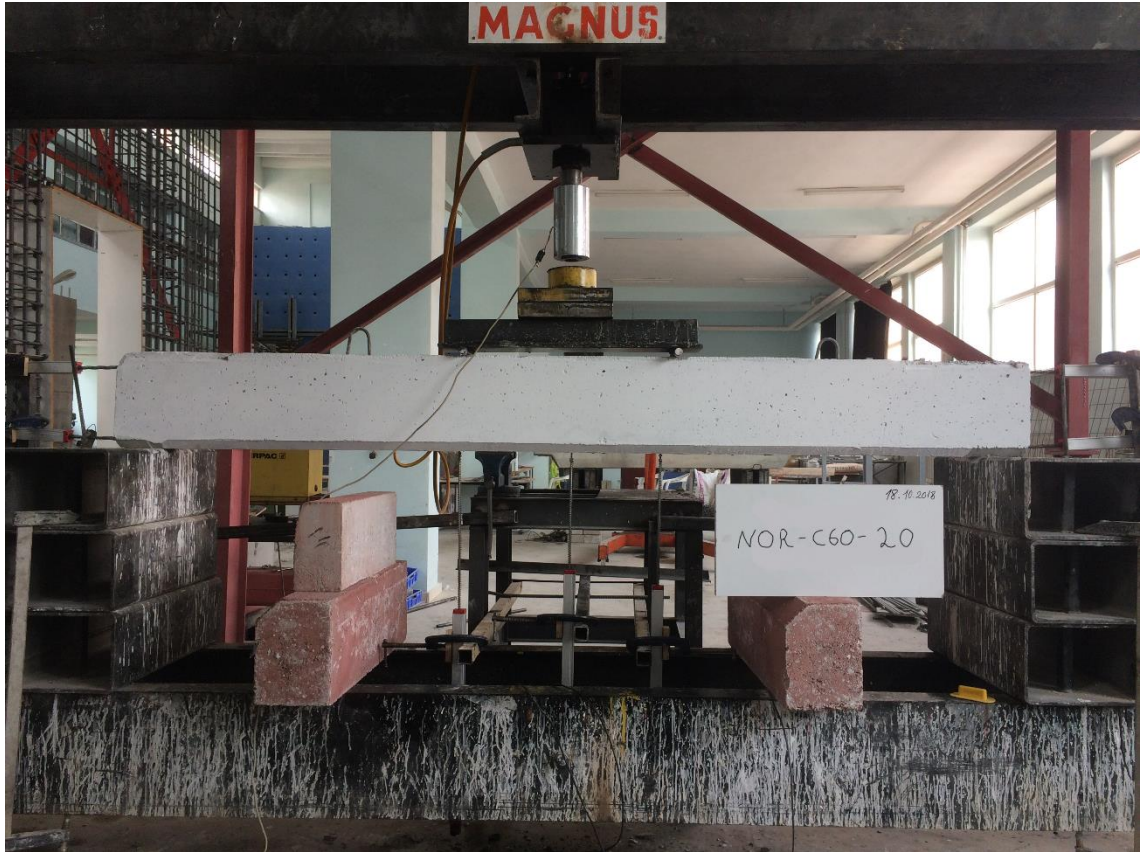
Bu eleman C60 basınç dayanıma sahip, 20 cm etriye aralıklı, normal beton ile üretilmiş betonarme kiriştir. Elemana ait görüntü Şekil 4.107'dedir. Deney sırasında uygulanan yüke bağlı olarak elemanda oluşan şekil değiştirmeler ve hasarlar Tablo 4.11'de verilmiştir.

Şekil 4.107. NOR-C60-20 elemanın ilk görüntüsü

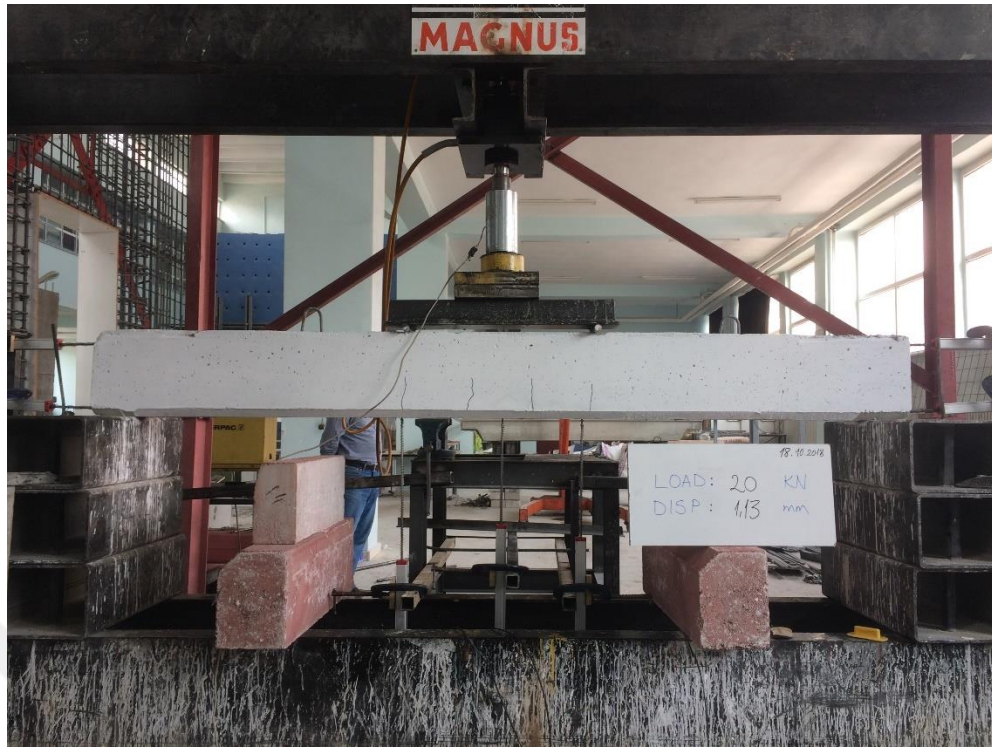
Deney elemanında ilk çatlaklar yaklaşık 20 kN yük değerinde oluşmuştur (Şekil 4.108).

Şekil 4.108. KYB-C60-20 elemanın oluşan ilk çatlaklar

| Uygulanan<br>Yük (kN) | Orta Nokta<br>Deplasmanı (mm) | Deney Elemanında Oluşan Şekil Değiştirme ve Hasarlar |
|---|---|---|
| 20,02 | 1,13 | <u>İlk çatlaklar oluştu. Bu çatlaklar iki yükleme noktası arasında eğilme çatlağı olarak meydana geldi.</u> |

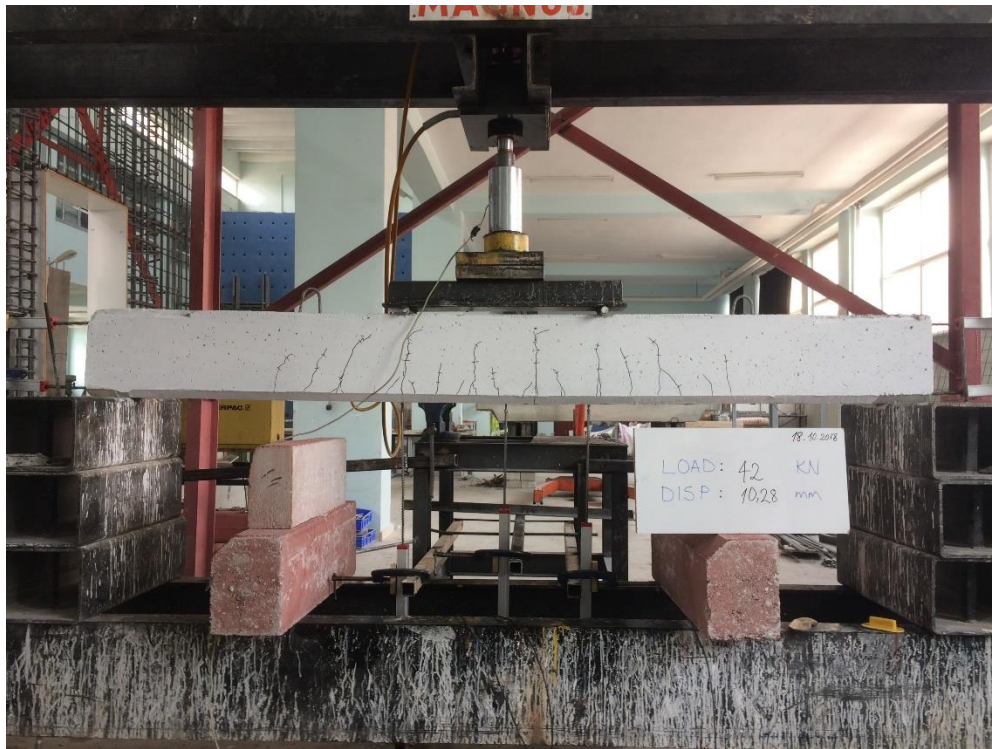
Deney elemanı akma noktasına yaklaşık 42 kN yük seviyesinde ve 10,28 mm deplasman konumundayken ulaştı. Elemanın bu andaki durumu Şekil 4.109’da görülmektedir.

Şekil 4.109. KYB-C60-20 deney elemanının akma anındaki durumu

| <i>Uygulanan<br/>Yük (kN)</i> | <i>Orta Nokta<br/>Deplasmanı (mm)</i> | <i>Deney Elemanında Oluşan Şekil Değiştirme ve Hasarlar</i> |
|---|---|---|
| 42,38 | 10,28 | <u>Donatı akma noktasına ulaştı. Önceki çatlak boyları uzadı. Deplasman kontrolüne geçildi. Sağ yüklemeye noktasının yaklaşık 30 cm sağında yeni bir çatlak oluştu.</u> |

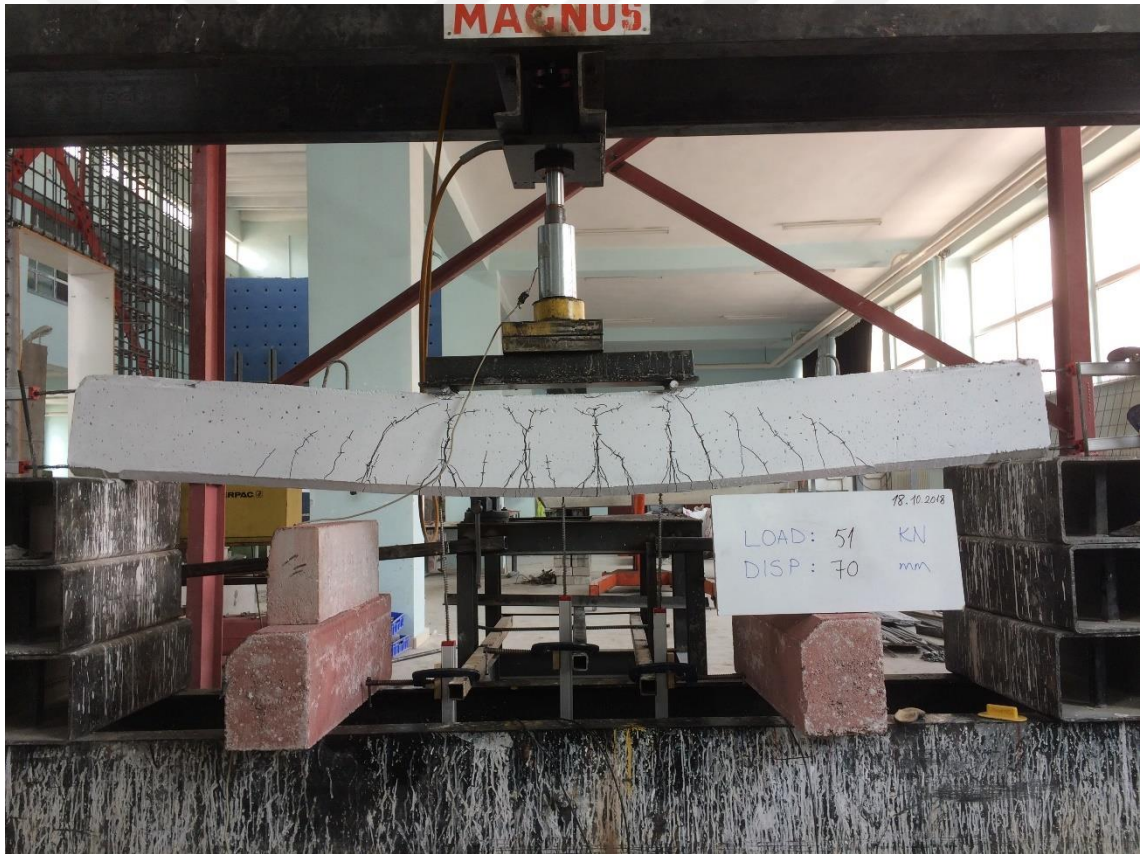
Deney elemanı maksimum yüke 51,29 kN değerinde ulaşmıştır. Bu yükteki deplasman değeri 70,21 mm olup basınç çatlakları oluşmuştur (Şekil 4.110).

Şekil 4.110. KYB-C60-20 deney elemanının maksimum yük anındaki durumu

| <i>Uygulanan<br/>Yük (kN)</i> | <i>Orta Nokta<br/>Deplasmanı (mm)</i> | <i>Deney Elemanında Oluşan Şekil Değiştirme ve Hasarlar</i> |
|---|---|---|
| 51,29 | 70,21 | <u>Maksimum yüke ulaşıldı. Çatlak genişlikleri arttı.</u> |

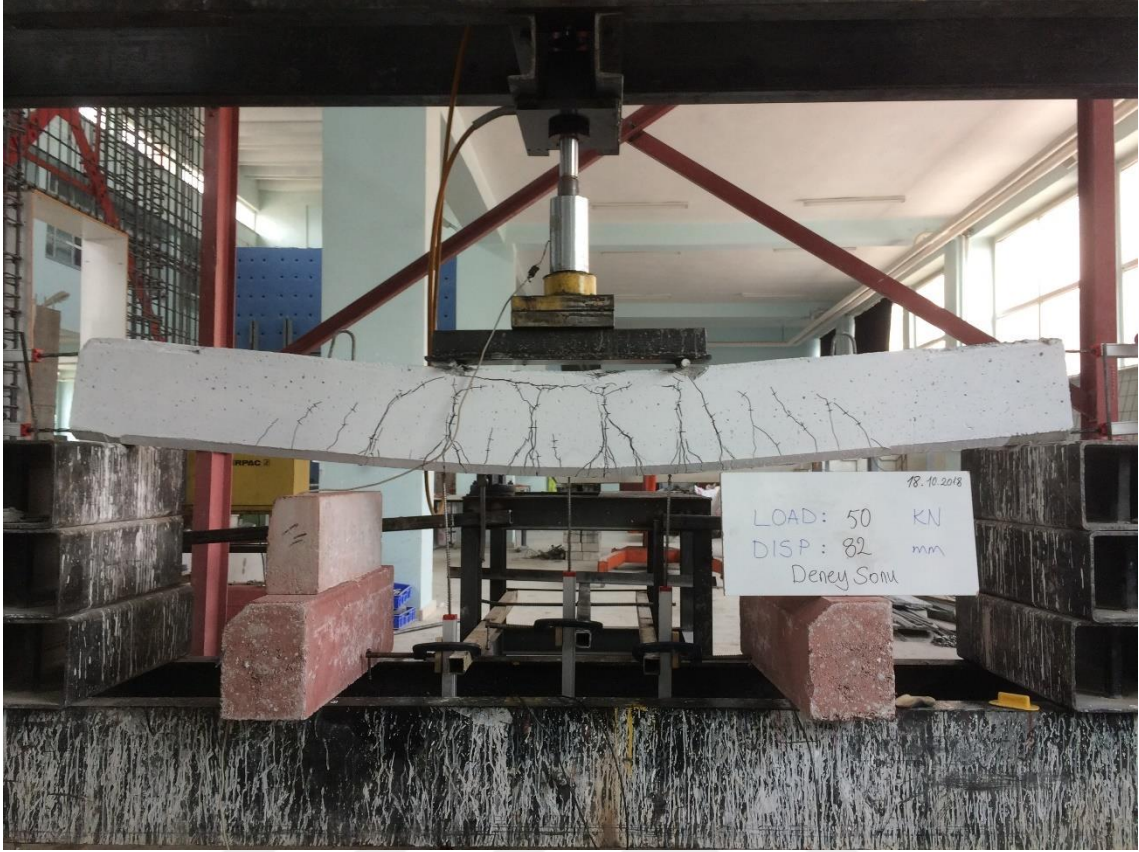
Elemana yük verme işlemi 82 mm deplasman seviyesinde durdurulmuştur. Bu noktada belirgin basınç ve çekme çatlakları oluşmuş fakat kesme çatlakları gözlemlenmemiştir (Şekil 4.111). Basınç bölgesi ezildiği için deneye son verilmiştir (Şekil 4.112).

Şekil 4.111. KYB-C60-20 deney elemanın deney sonundaki durumu

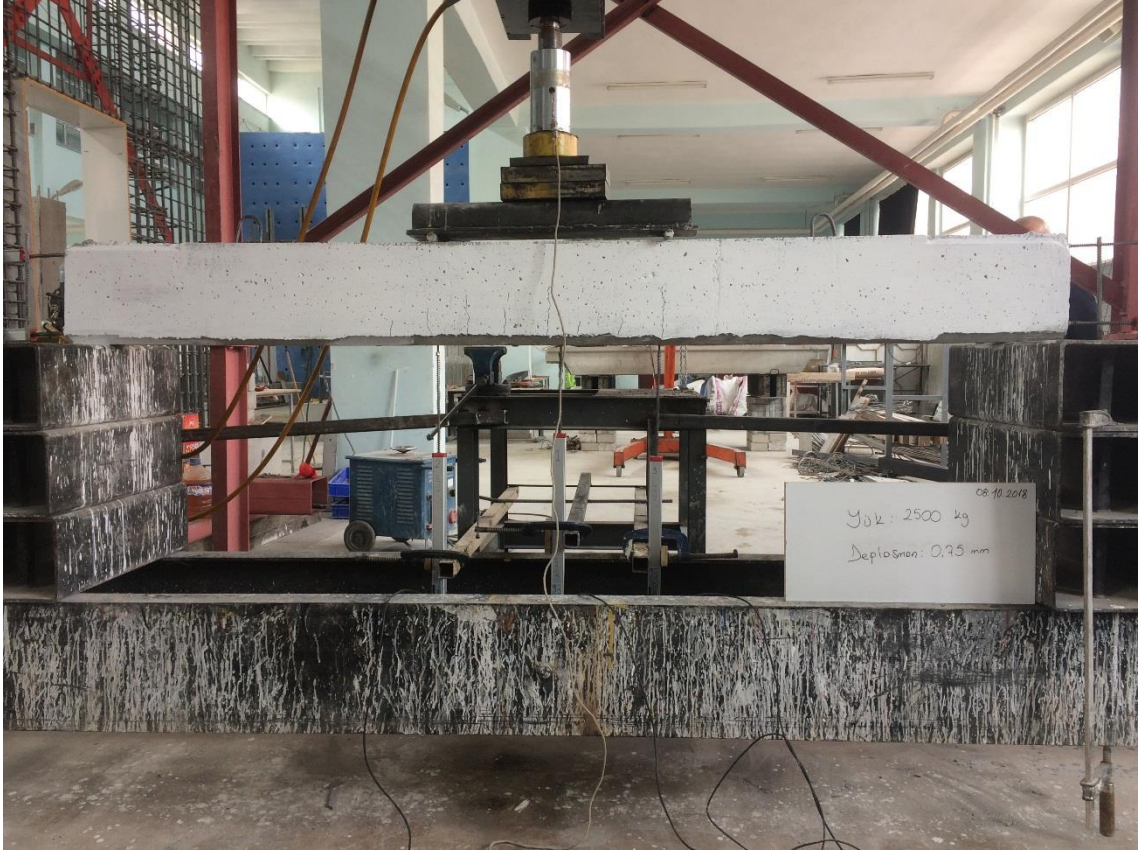
Deney elemanında ilk çatlaklar yaklaşık 25 kN yük değerinde oluşmuştur (Şekil 4.120).

Şekil 4.120. NOR-C60-10 elemanın oluşan ilk çatlaklar
