**T.C.**  
**KONYA TEKNİK ÜNİVERSİTESİ**  
**LİSANSÜSTÜ EĞİTİM ENSTİTÜSÜ**

**KENDİLİĞİNDEN YERLEŞEN BETON İLE  
ÜRETİLMİŞ, SABİT DİKDÖRTGEN KESİTLİ  
BETONARME KİRİŞLERDE KESME VE  
EĞİLME DAVRANIŞININ İNCELENMESİ**

**YÜKSEK LİSANS TEZİ**

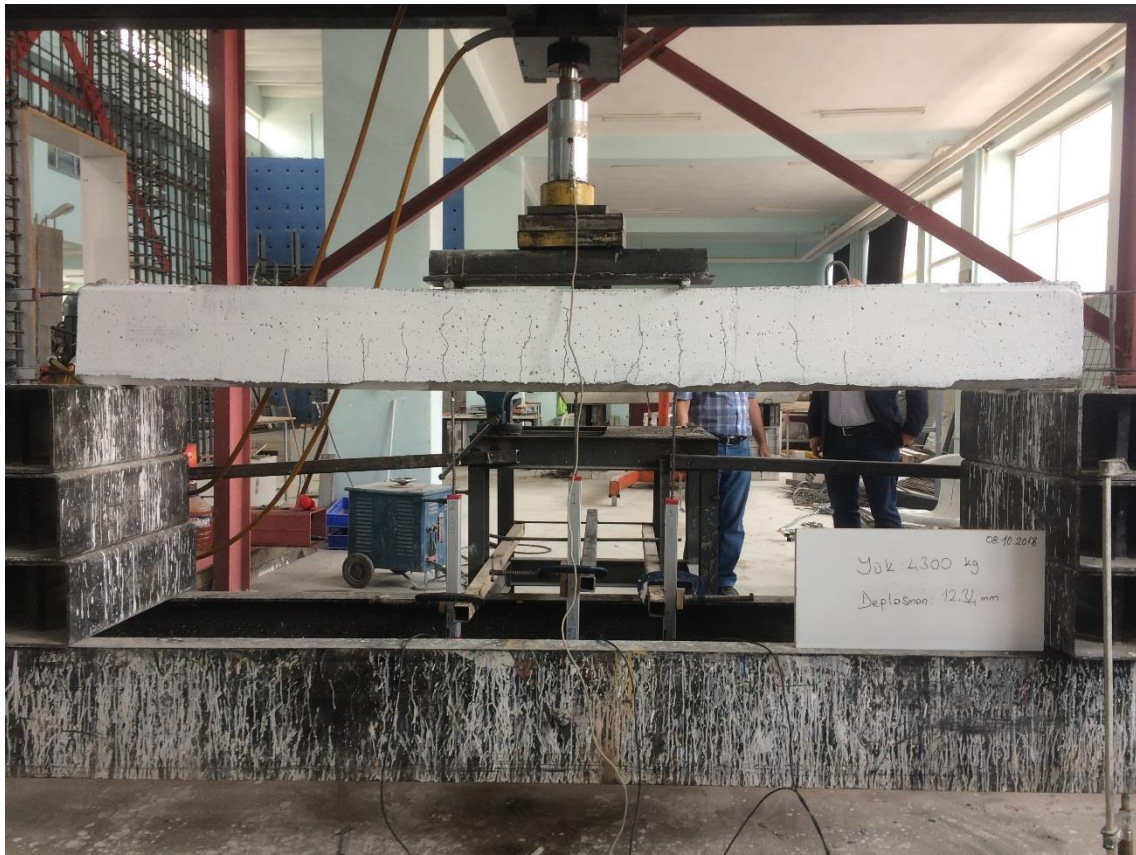
Deney elemanı akma noktasına yaklaşık 45 kN yük seviyesinde ve 12,34 mm deplasman konumundayken ulaştı. Elemanın bu andaki durumu Şekil 4.121’de görülmektedir.

**Şekil 4.121.** NOR-C60-10 deney elemanının akma anındaki durumu

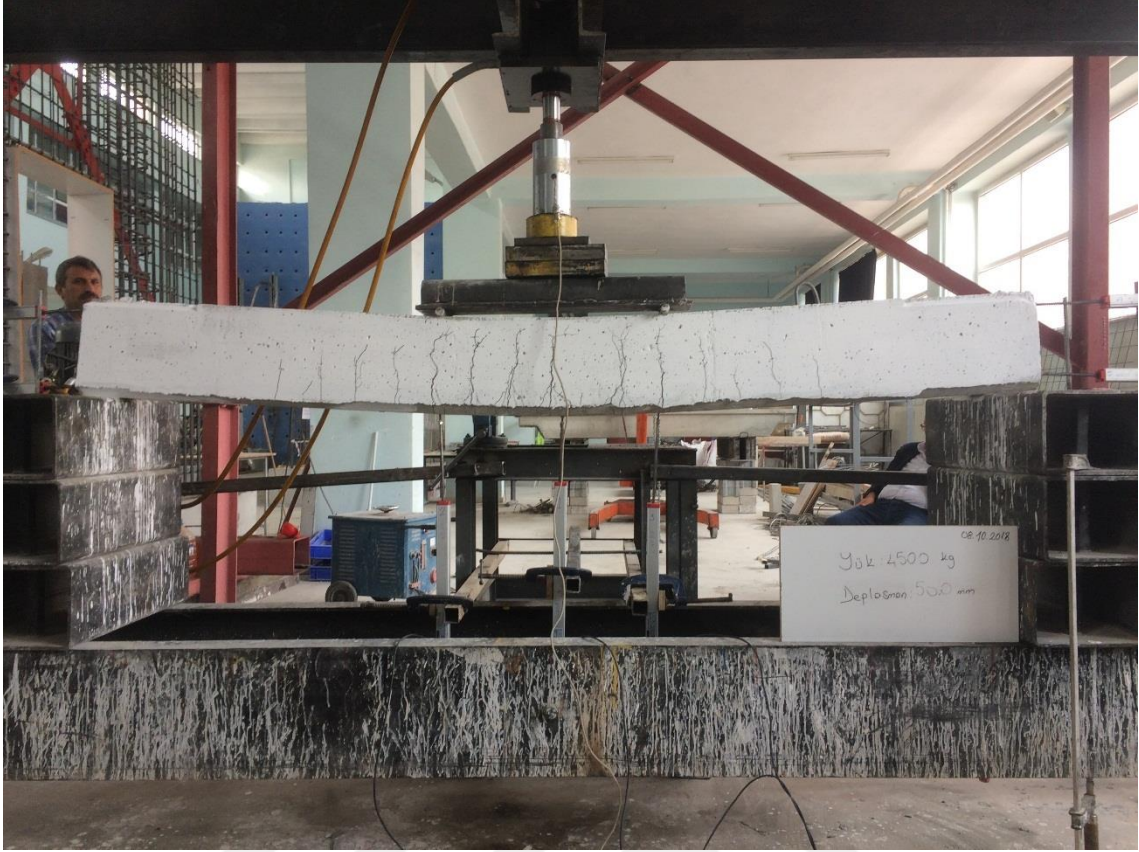
Deney elemanı maksimum yüke 47,22 kN değerinde ulaşmıştır. Bu yükteki deplasman değeri 51,43 mm olup basınç çatlakları oluşmamıştır (Şekil 4.122).

Şekil 4.122. NOR-C60-10 deney elemanının maksimum yük anındaki durumu

| <i>Uygulanan<br/>Yük (kN)</i> | <i>Orta Nokta<br/>Deplasmanı (mm)</i> | <i>Deney Elemanında Oluşan Şekil Değiştirme ve Hasarlar</i> |
|---|---|---|
| 47,22 | 51,43 | <u>Maksimum yüke ulaşıldı. Çatlak genişlikleri artmaya devam etti.</u> |

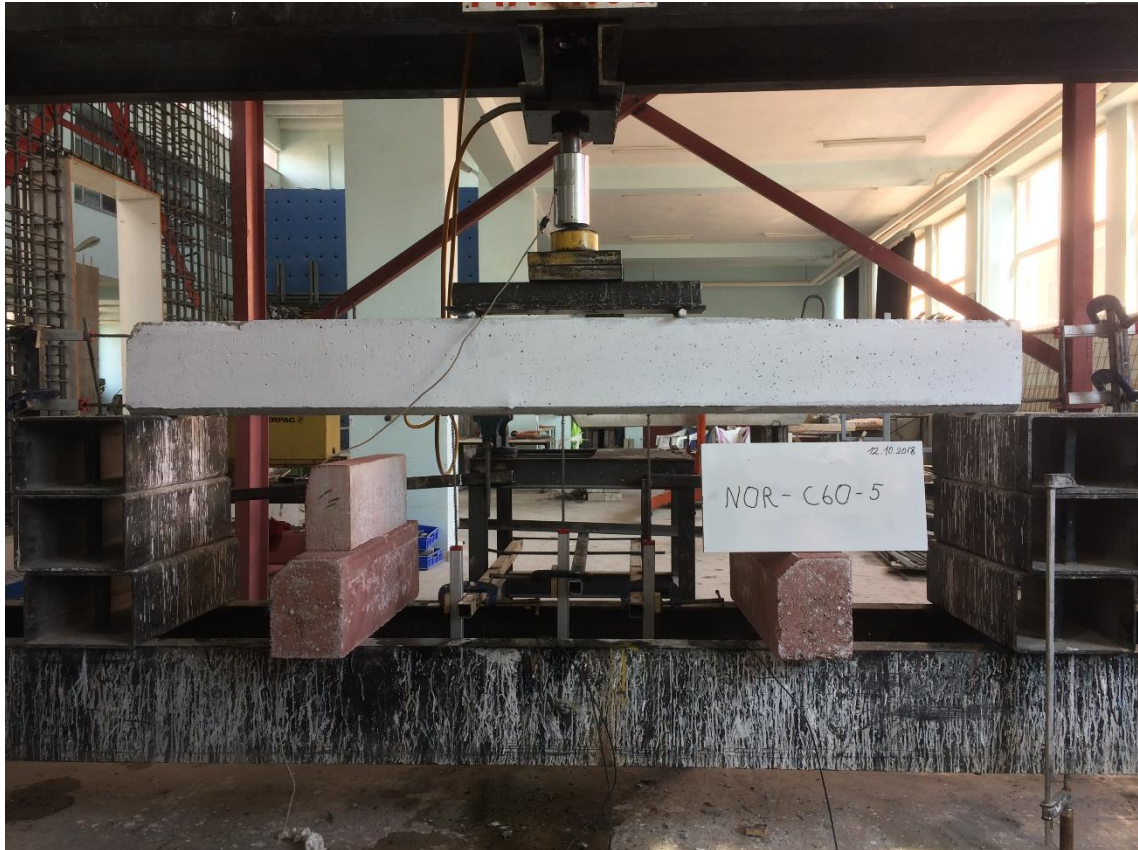
Bu eleman C60 basınç dayanıma sahip, 5 cm etriye aralıklı, normal beton ile üretilmiş betonarme kiriştir. Elemana ait görüntü Şekil 4.131'dedir. Deney sırasında uygulanan yüke bağlı olarak elemanda oluşan şekil değiştirmeler ve hasarlar Tablo 4.13'te verilmiştir.

Şekil 4.131. NOR-C60-5 elemanın ilk görüntüsü

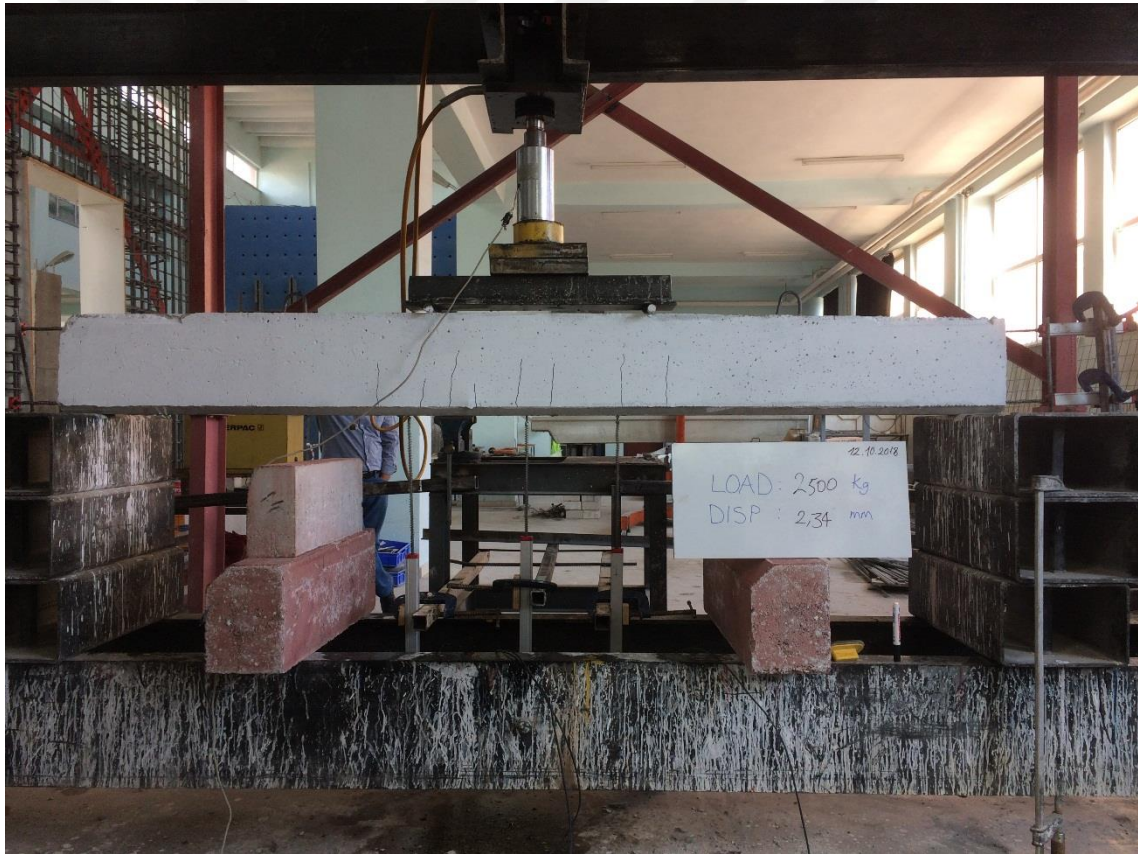
Deney elemanında ilk çatlaklar yaklaşık 25 kN yük değerinde oluşmuştur (Şekil 4.132).

Şekil 4.132. NOR-C60-5 elemanın oluşan ilk çatlaklar

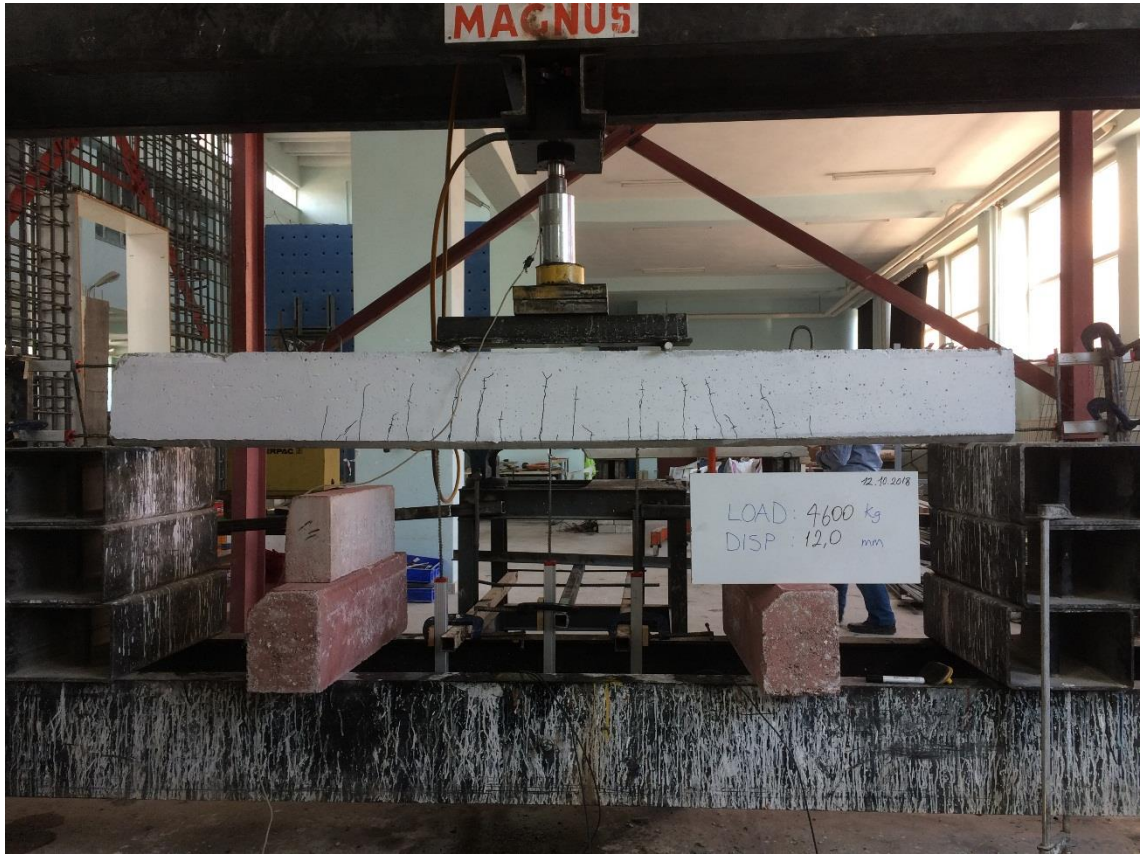
Deney elemanı akma noktasına yaklaşık 46 kN yük seviyesinde ve 12,13 mm deplasman konumundayken ulaştı. Elemanın bu andaki durumu Şekil 4.133'te görülmektedir.

Şekil 4.133. NOR-C60-5 deney elemanın akma anındaki durumu

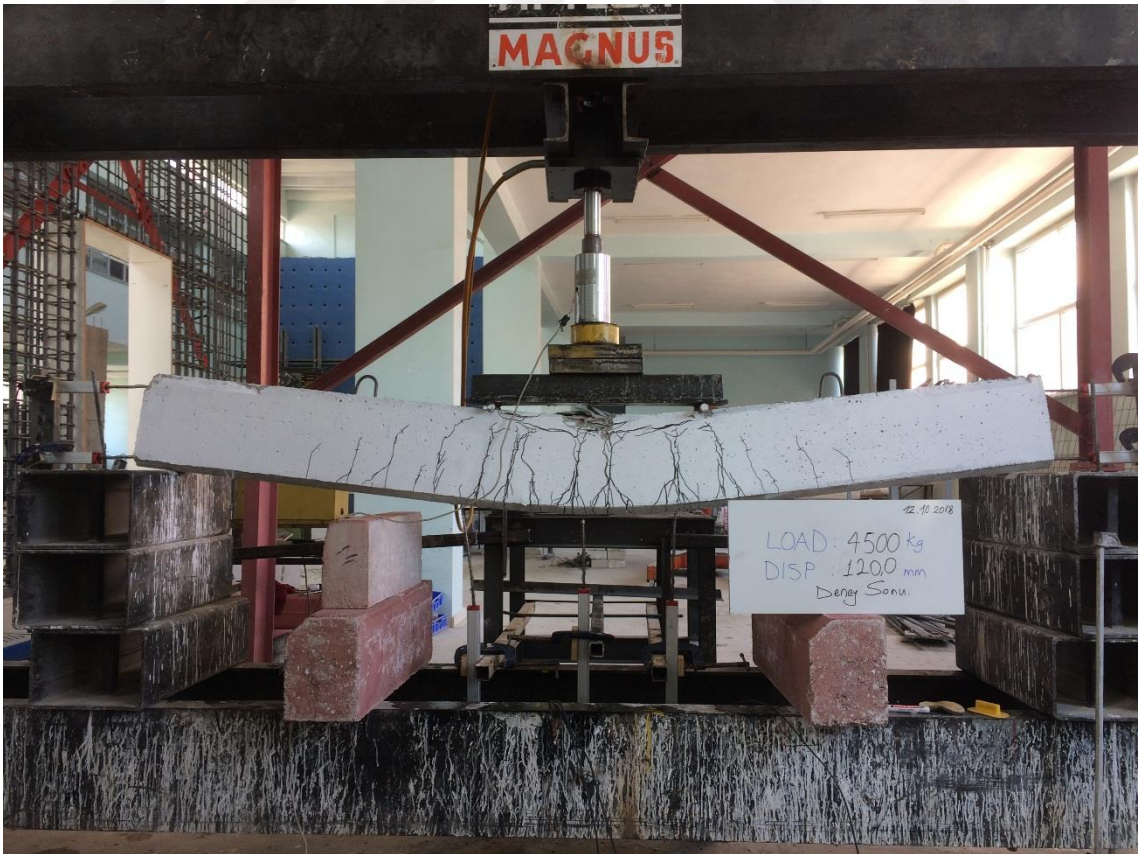
Elemana yük verme işlemi 121,08 mm deplasman seviyesinde durdurulmuştur. Bu noktada ciddi miktarda basınç çatlağı oluşmuştur. Basınç çatlağı büyük olduğu ve eleman yük taşıyamaz hale geldiği için deneye son verilmiştir (Şekil 4.135).

Şekil 4.135. NOR-C60-5 deney elemanının deney sonundaki durumu

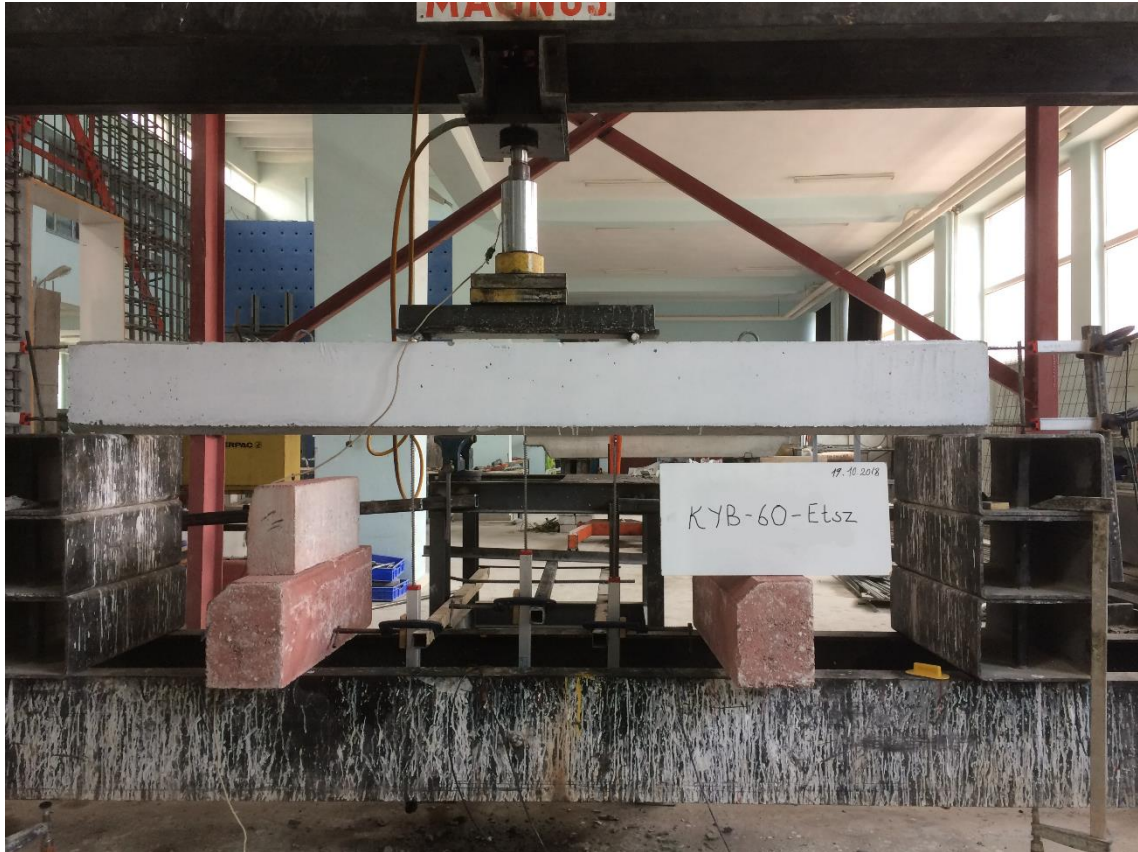
Bu eleman C60 basınç dayanıma sahip, etriyesiz, KYB ile üretilmiş betonarme kiriştir. Elemana ait görüntü Şekil 4.142'dedir. Deney sırasında uygulanan yüke bağlı olarak elemanda oluşan şekil değiştirmeler ve hasarlar Tablo 4.14'te verilmiştir.

Şekil 4.142. KYB-C60-Etsz elemanın ilk görüntüsü

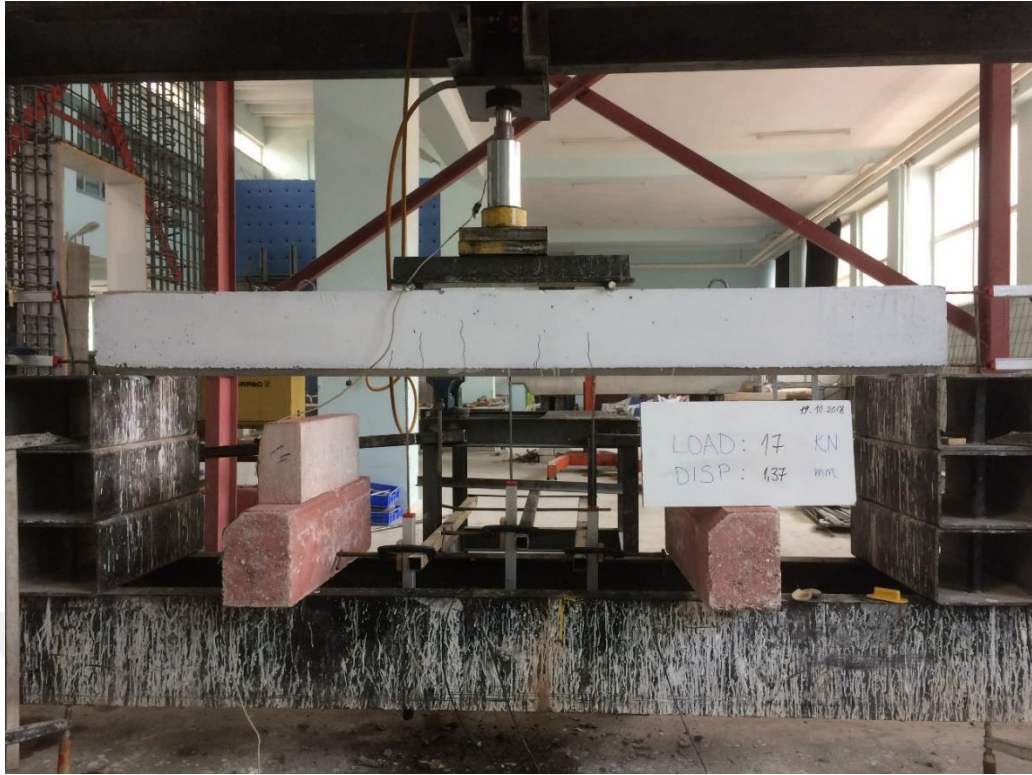
Deney elemanında ilk çatlaklar yaklaşık 17 kN yük değerinde oluşmuştur (Şekil 4.143).

**Şekil 4.143.** KYB-C60-Etsz elemanın oluşan ilk çatlaklar

| Uygulanan Yük (kN) | Orta Nokta Deplasmanı (mm) | Deney Elemanında Oluşan Şekil Değiştirme ve Hasarlar |
|---|---|---|
| 17,12 | 1,37 | <u>İlk çatlaklar oluştu. Bu çatlaklar iki yükleme noktası arasında eğilme çatlağı olarak meydana geldi.</u> |

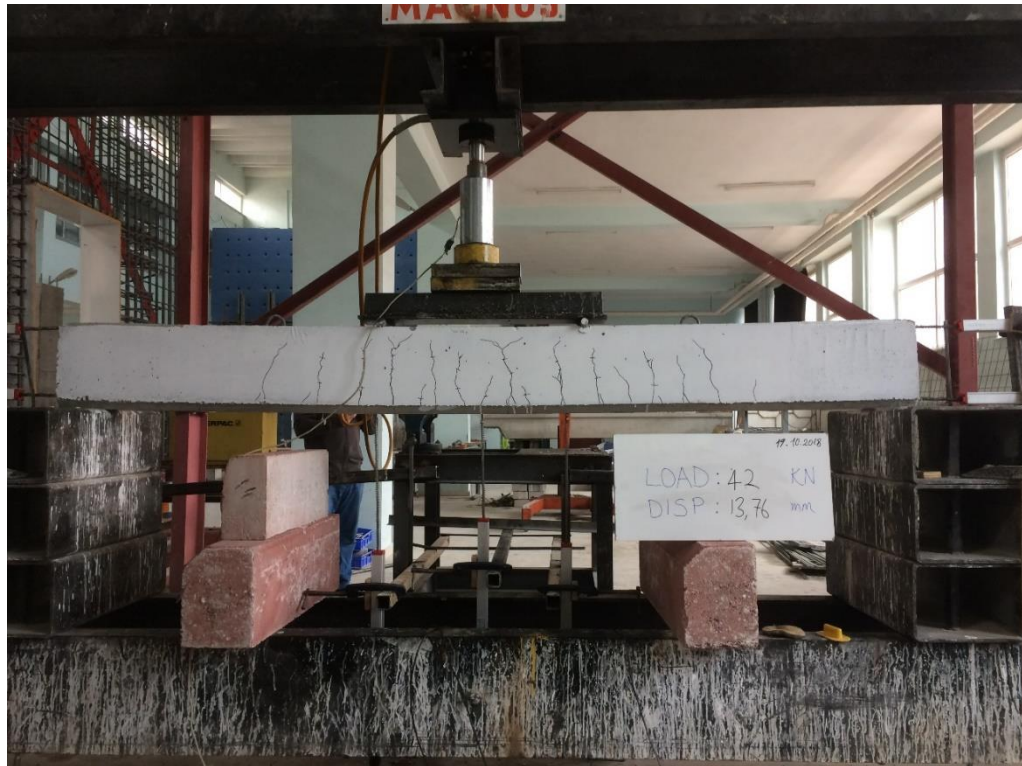
Deney elemanı akma noktasına yaklaşık 42 kN yük seviyesinde ve 13,76 mm deplasman konumundayken ulaştı. Elemanın bu andaki durumu Şekil 4.144'te görülmektedir.

**Şekil 4.144.** KYB-C60-Etsz deney elemanın akma anındaki durumu

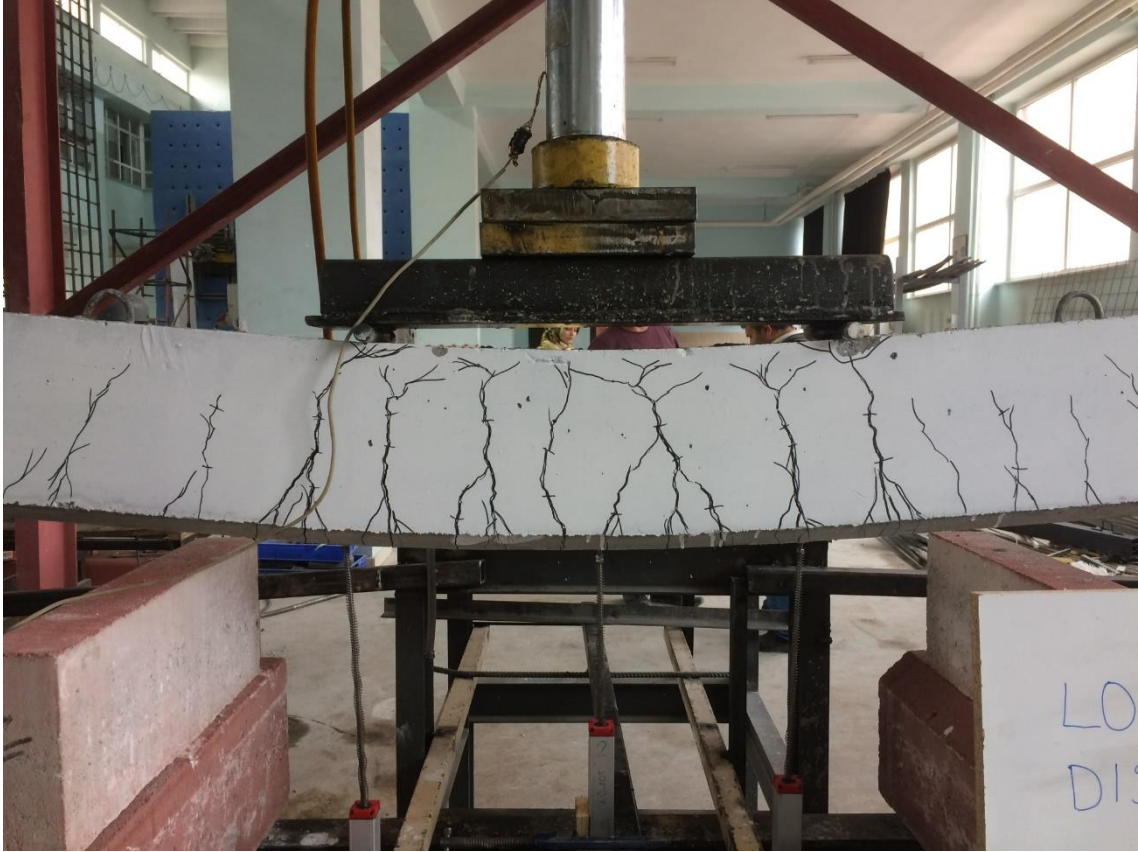
Deney elemanı maksimum yüke 44,80 kN değerinde ulaşmıştır. Bu yükteki deplasman değeri 71,37 mm olup basınç çatlakları oluşmuştur (Şekil 4.145).

Şekil 4.145. KYB-C60-Etsz deney elemanının maksimum yük anındaki durumu

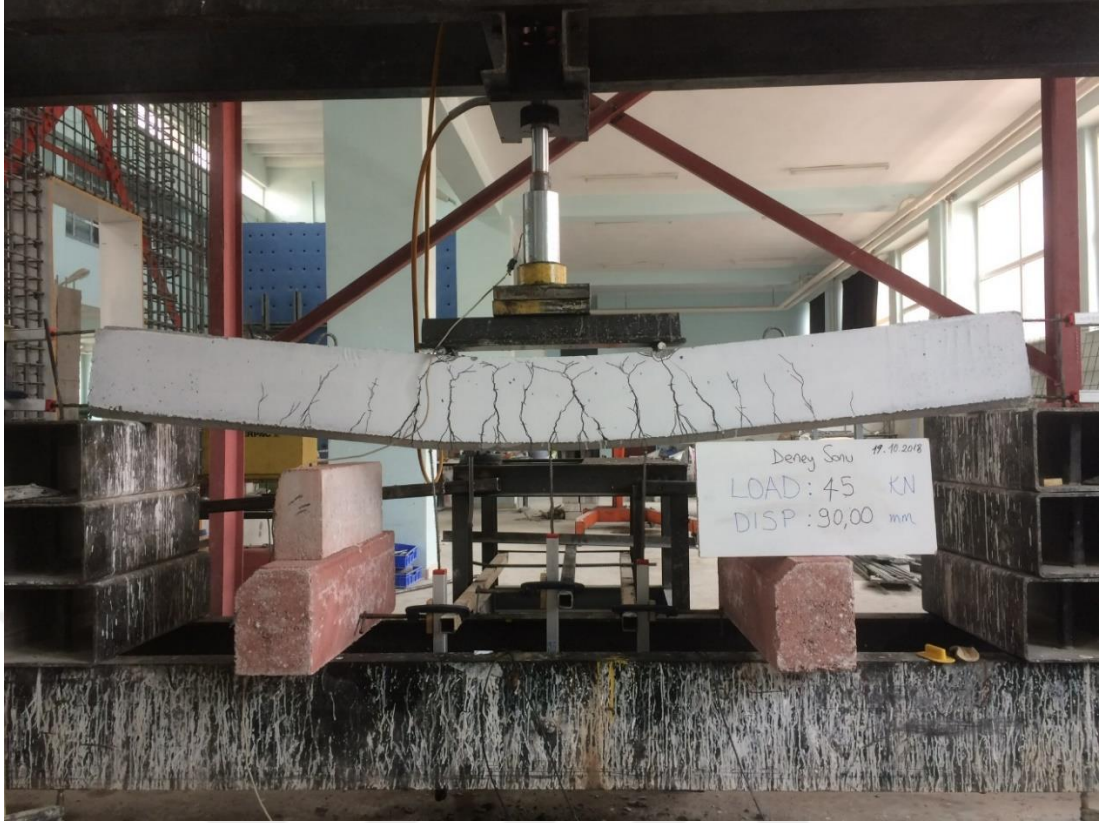
Elemana yük verme işlemi 90 mm deplasman seviyesinde durdurulmuştur (Şekil 4.146). Kesme kırılması olduğu için deneye son verilmiştir (Şekil 4.147).

Şekil 4.146. KYB-C60-Etsz deney elemanının deney sonundaki durumu

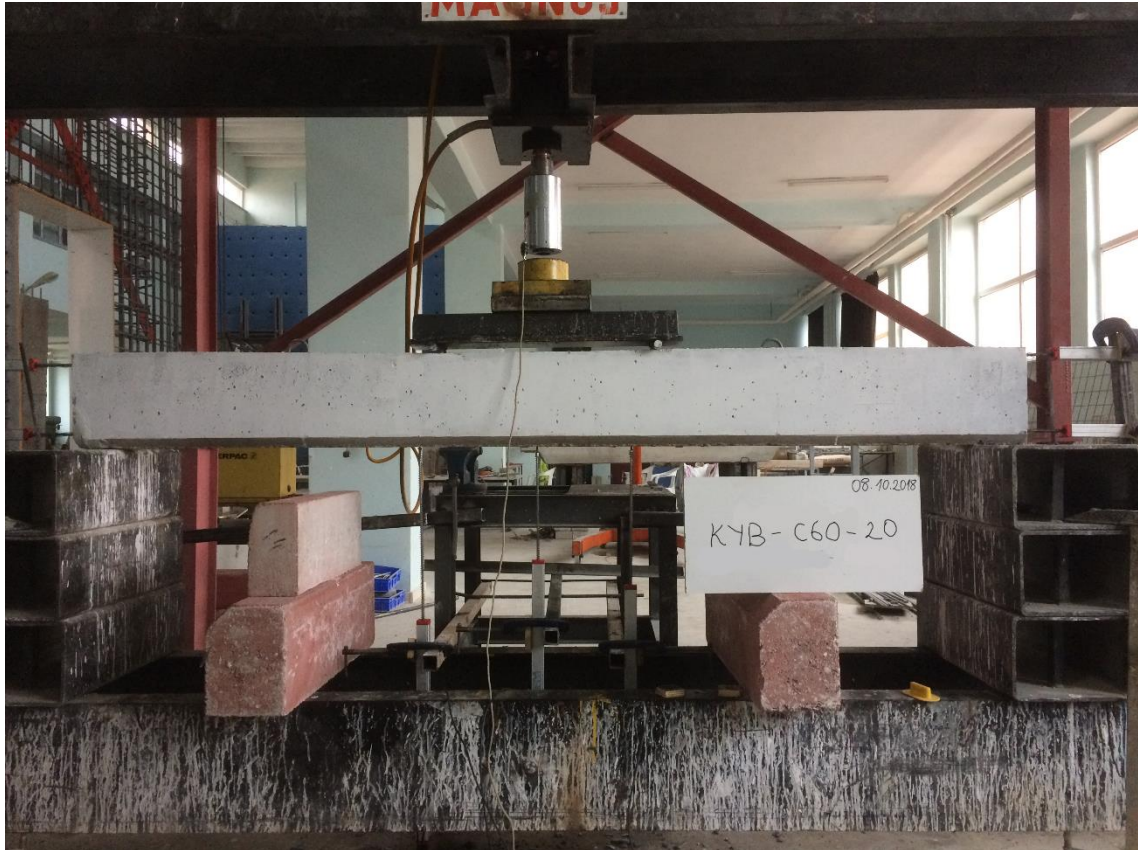
Bu eleman C60 basınç dayanıma sahip, 20 cm etriye aralıklı, KYB ile üretilmiş betonarme kiriştir. Elemana ait görüntü Şekil 4.154'tedir. Deney sırasında uygulanan yüke bağlı olarak elemanda oluşan şekil değiştirmeler ve hasarlar Tablo 4.15'te verilmiştir.

Şekil 4.154. KYB-C60-20 elemanın ilk görüntüsü

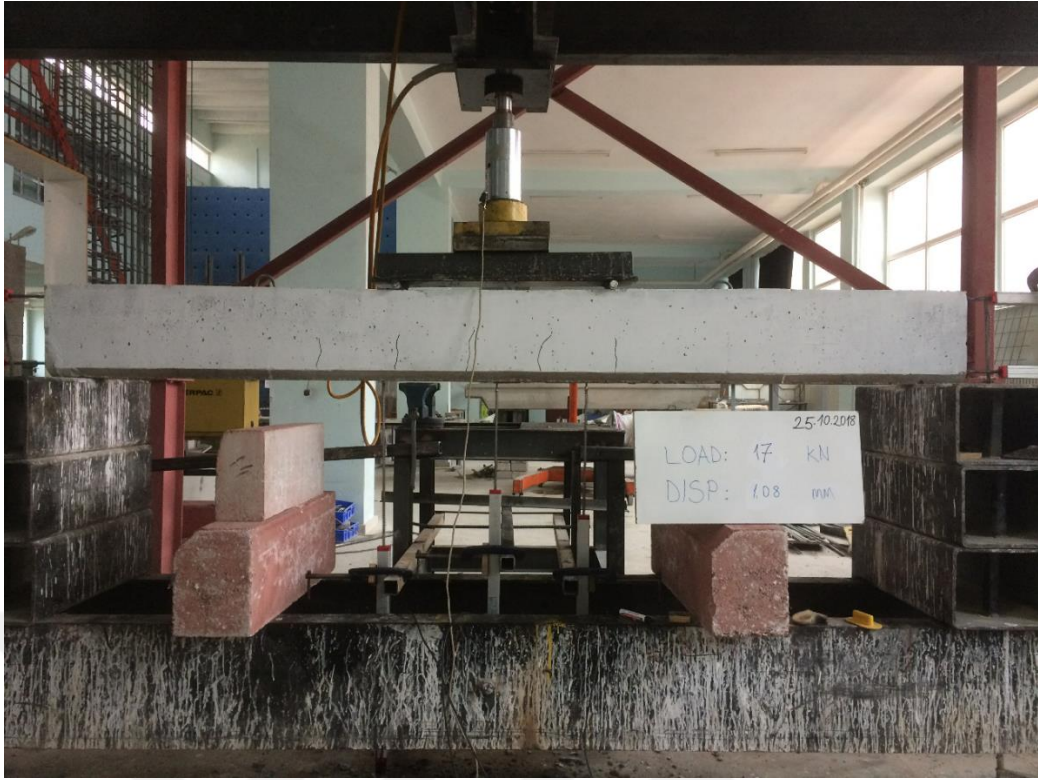
Deney elemanında ilk çatlaklar yaklaşık 17 kN yük değerinde oluşmuştur (Şekil 4.155).

Şekil 4.155. KYB-C60-20 elemanın oluşan ilk çatlaklar

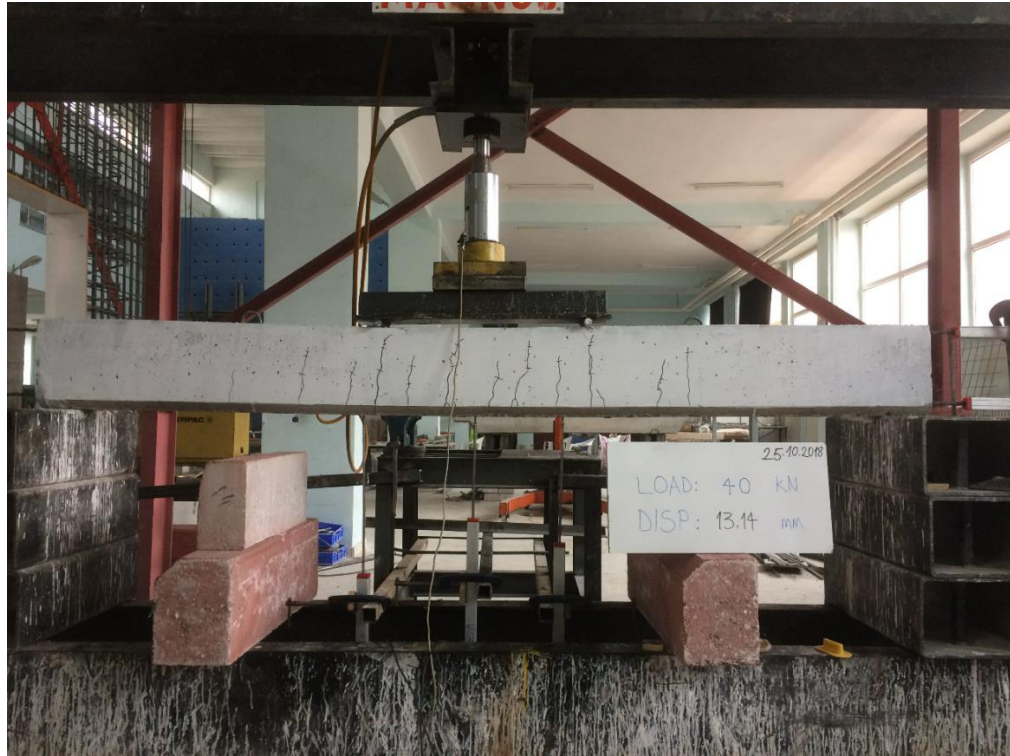
Deney elemanı akma noktasına yaklaşık 40 kN yük seviyesinde ve 13,14 mm deplasman konumundayken ulaştı. Elemanın bu andaki durumu Şekil 4.156'da görülmektedir.

Şekil 4.156. KYB-C60-20 deney elemanının akma anındaki durumu

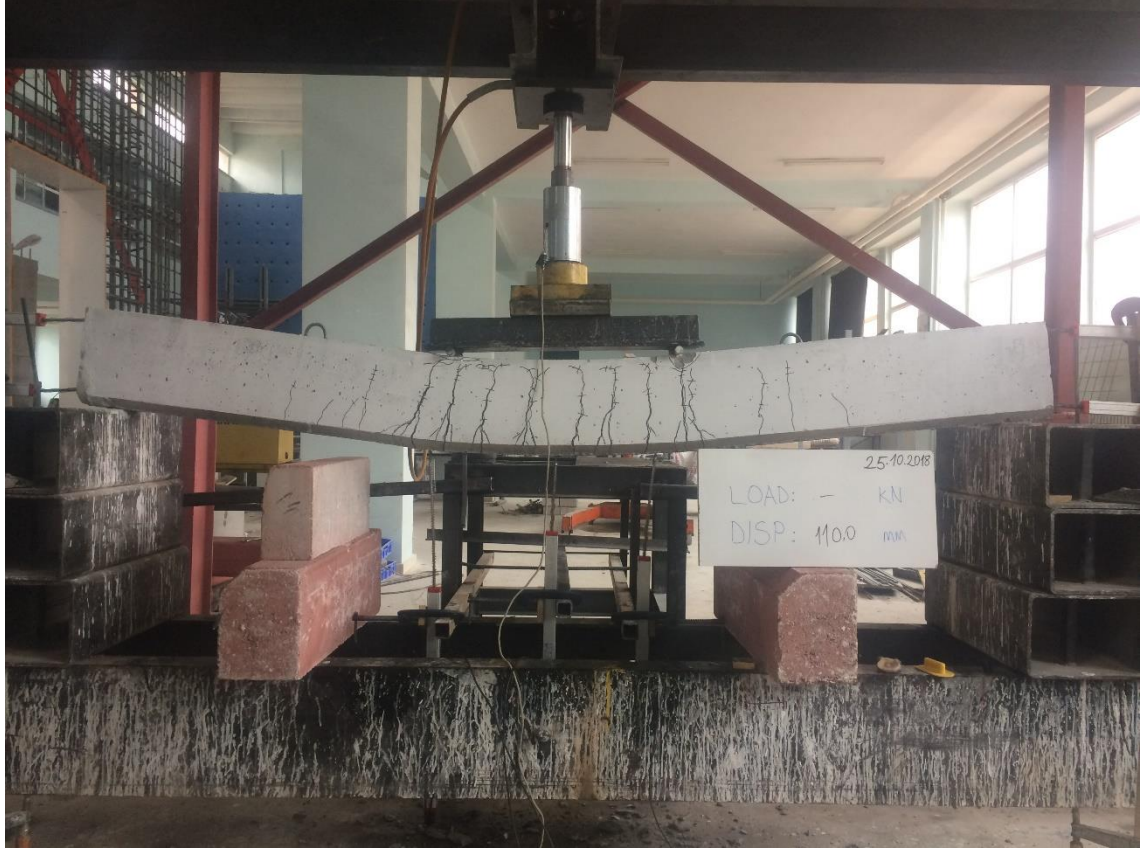
Deney elemanı maksimum yüke 49,78 kN değerinde ulaşmıştır. Bu yükteki deplasman değeri 110,78 mm olup basınç çatlakları oluşmuştur (Şekil 4.157).

Şekil 4.157. KYB-C60-20 deney elemanının maksimum yük anındaki durumu

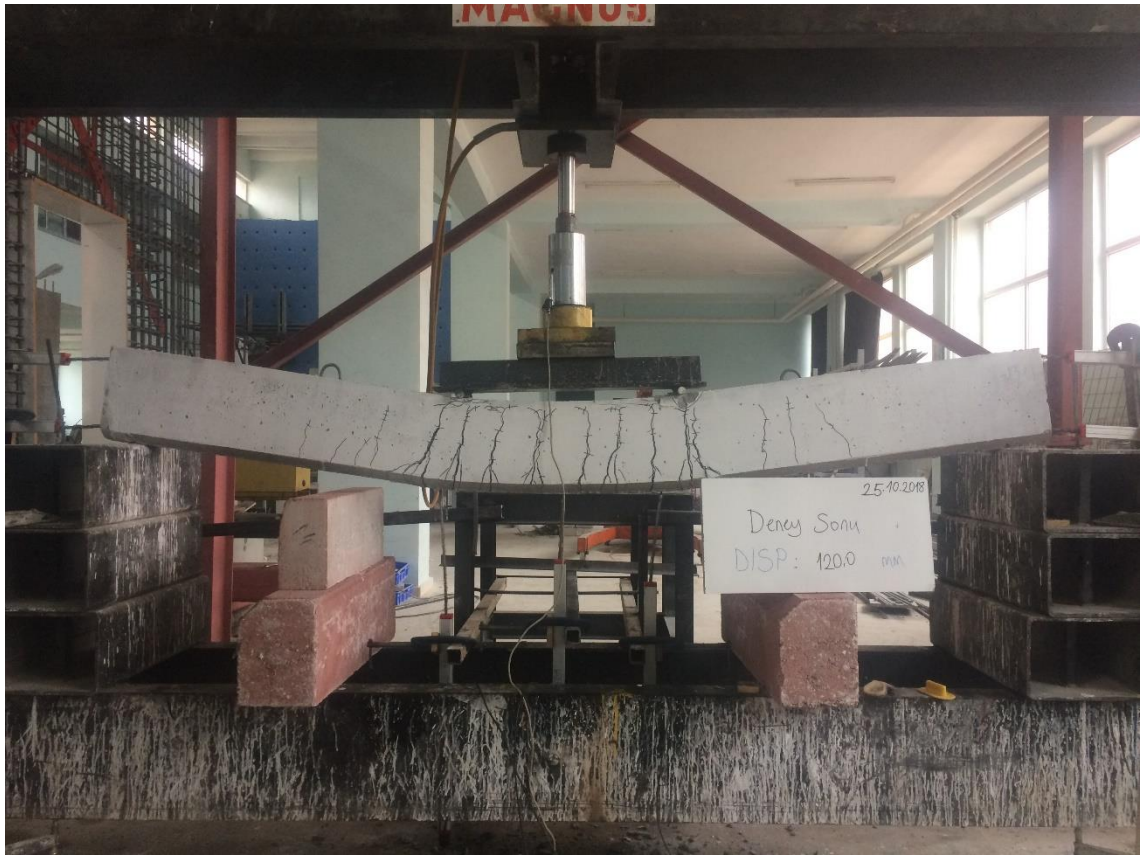
Elemana yük verme işlemi 120 mm deplasman seviyesinde durdurulmuştur. Bu noktada belirgin basınç ve çekme çatlakları oluşmuş fakat kesme çatlakları gözlemlenmemiştir (Şekil 4.158). Basınç bölgesi ezildiği için deneye son verilmiştir (Şekil 4.159).

Şekil 4.158. KYB-C60-20 deney elemanın deney sonundaki durumu

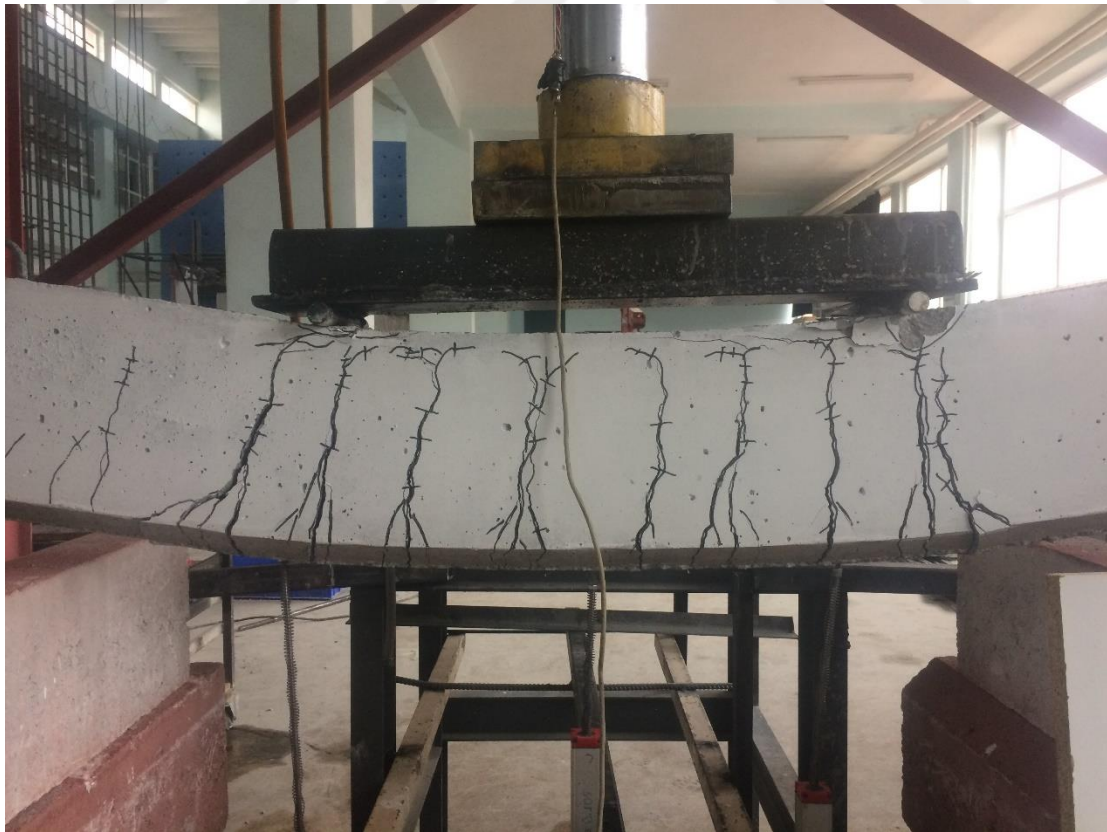
Şekil 4.159. KYB-C60-20 deney elemanın deney sonundaki çatlak dağılımı

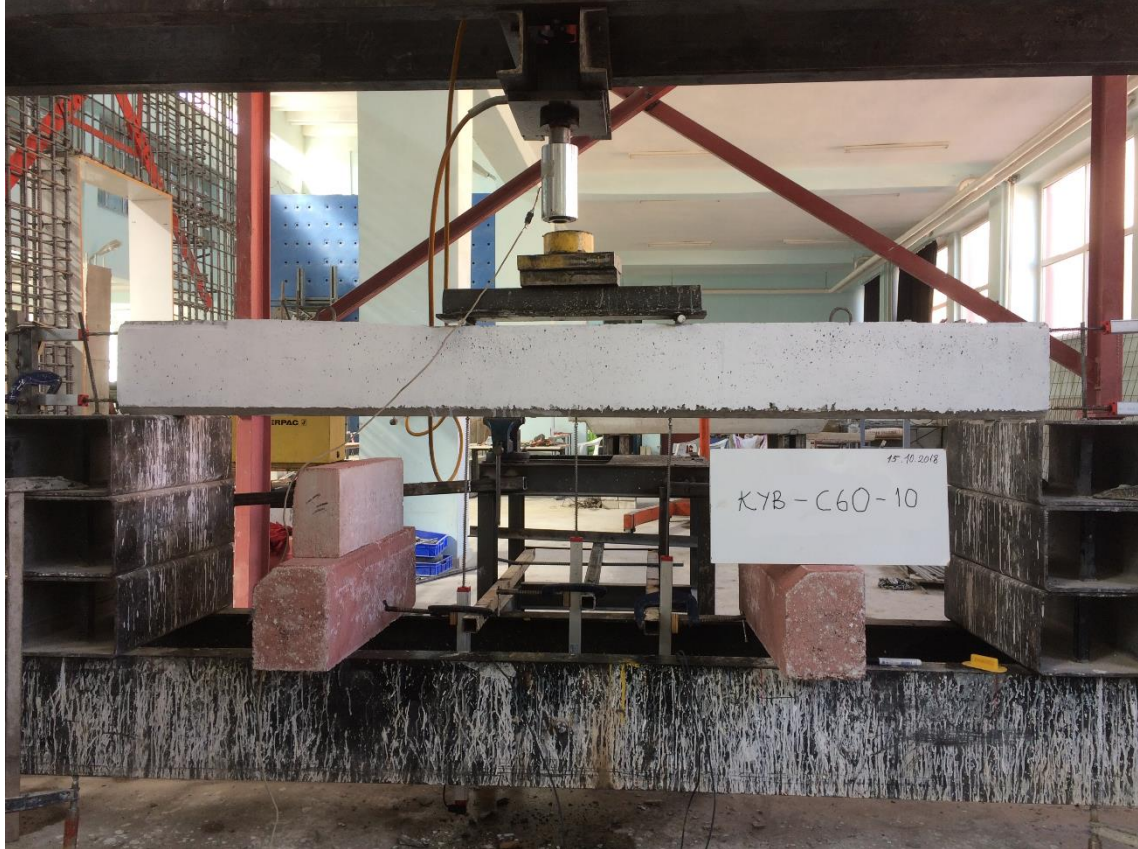
Bu eleman C60 basınç dayanıma sahip, etriyesiz, KYB ile üretilmiş betonarme kiriştir. Elemana ait görüntü Şekil 4.166'dadır. Deney sırasında uygulanan yüke bağlı olarak elemanda oluşan şekil değiştirmeler ve hasarlar Tablo 4.16'da verilmiştir.

Şekil 4.166. KYB-C60-10 elemanın ilk görüntüsü

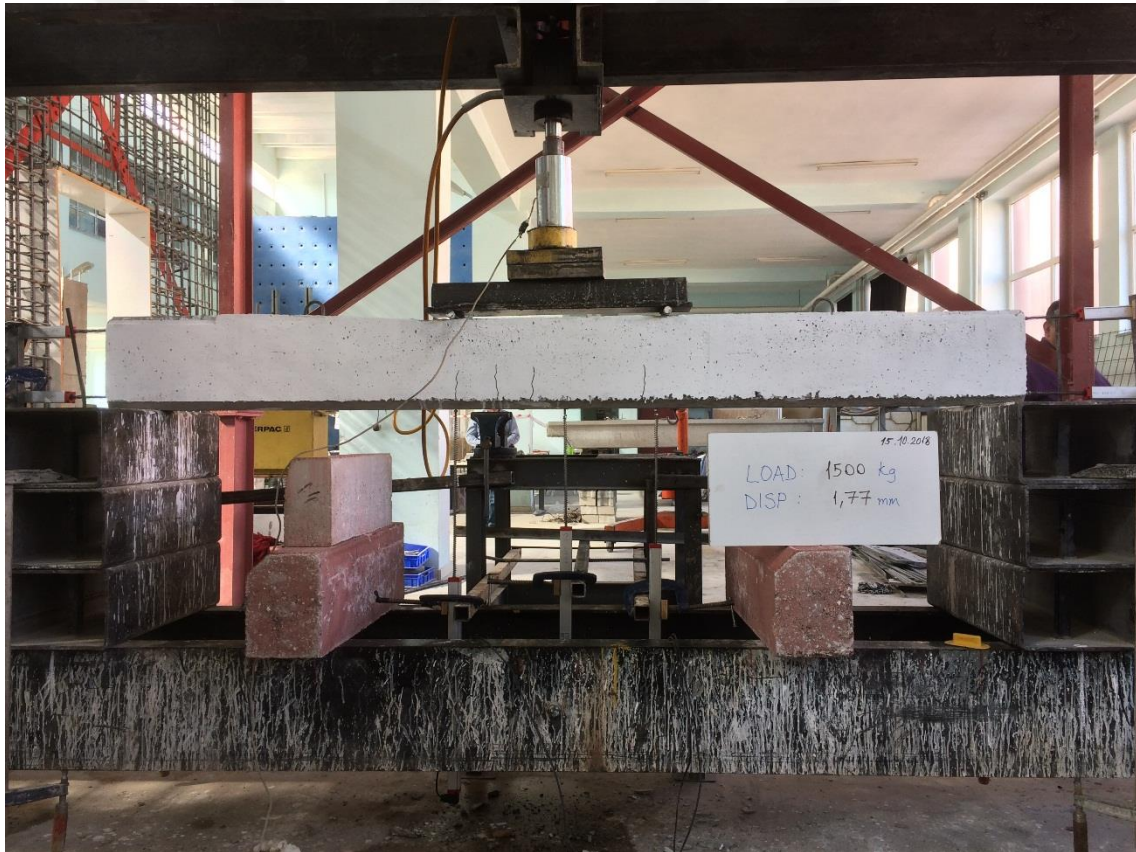
Deney elemanında ilk çatlaklar yaklaşık 15 kN yük değerinde oluşmuştur (Şekil 4.167).

Şekil 4.167. KYB-C60-10 elemanın oluşan ilk çatlaklar

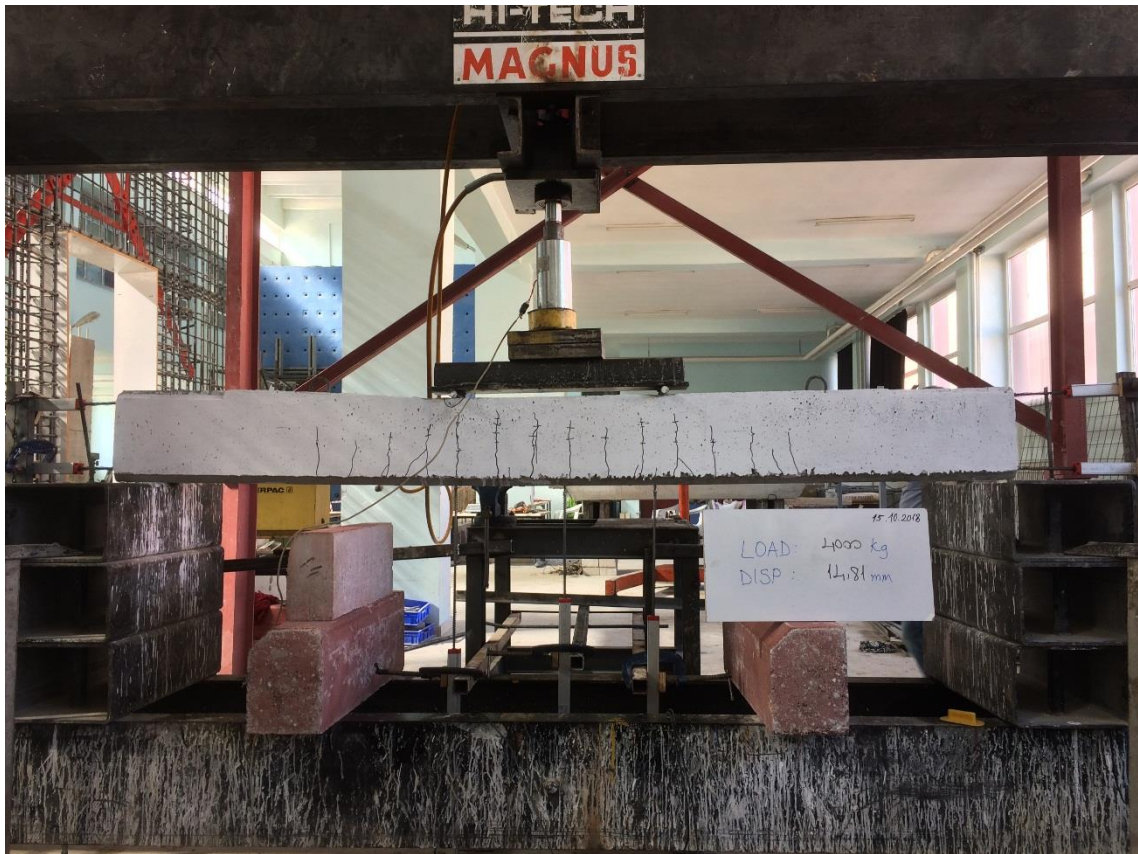
Deney elemanı akma noktasına yaklaşık 40 kN yük seviyesinde ve 14,81 mm deplasman konumundayken ulaştı. Elemanın bu andaki durumu Şekil 4.168’de görülmektedir.

Şekil 4.168. KYB-C60-10 deney elemanının akma anındaki durumu

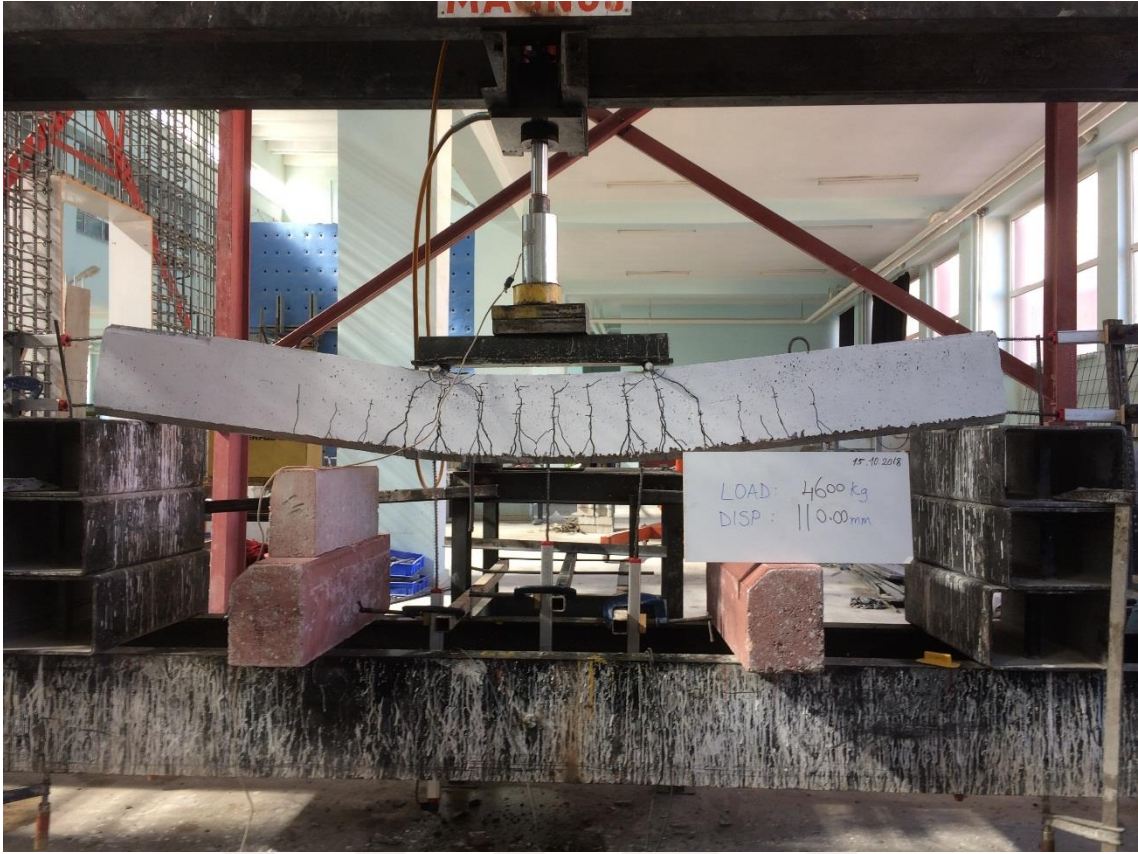
Deney elemanı maksimum yüke 45,51 kN değerinde ulaşmıştır. Bu yükteki deplasman değeri 111,01 mm olup basınç çatlakları oluşmuştur (Şekil 4.169).

Şekil 4.169. KYB-C60-10 deney elemanının maksimum yük anındaki durumu

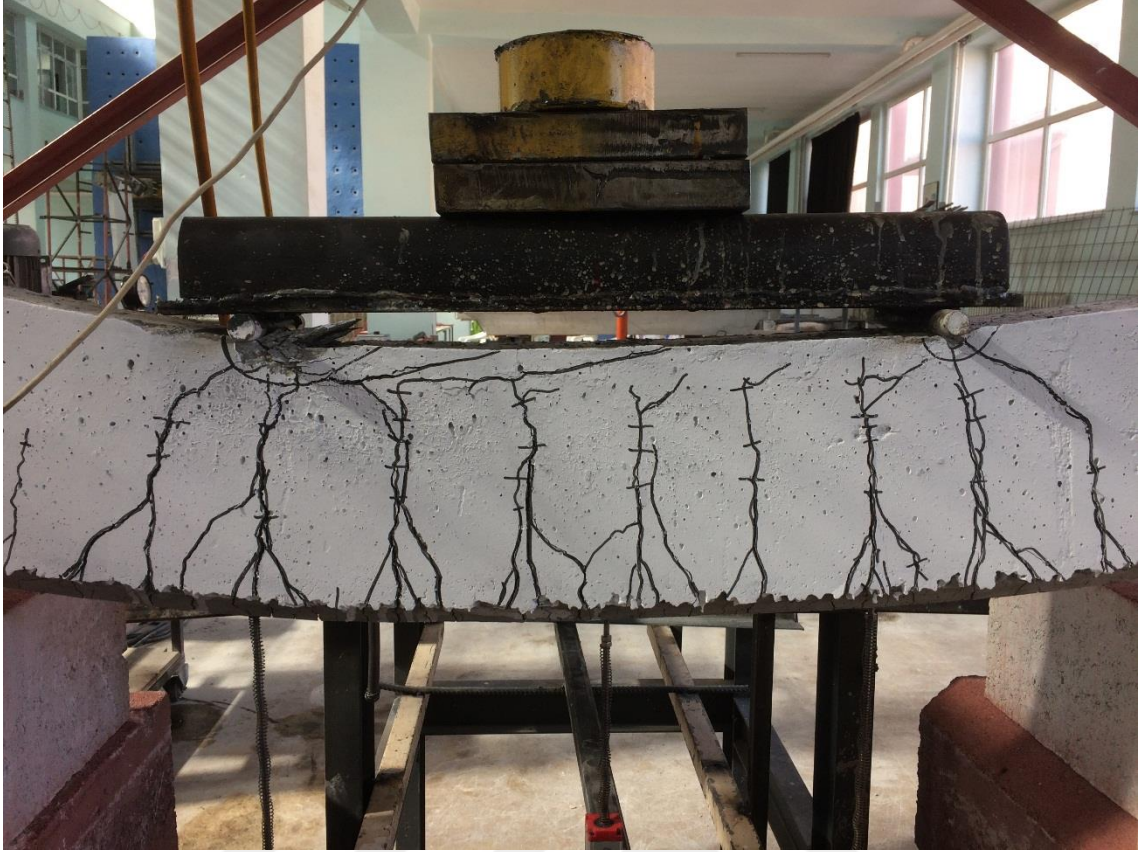
Şekil 4.171. KYB-C60-10 deney elemanının deney sonundaki çatlak dağılımı

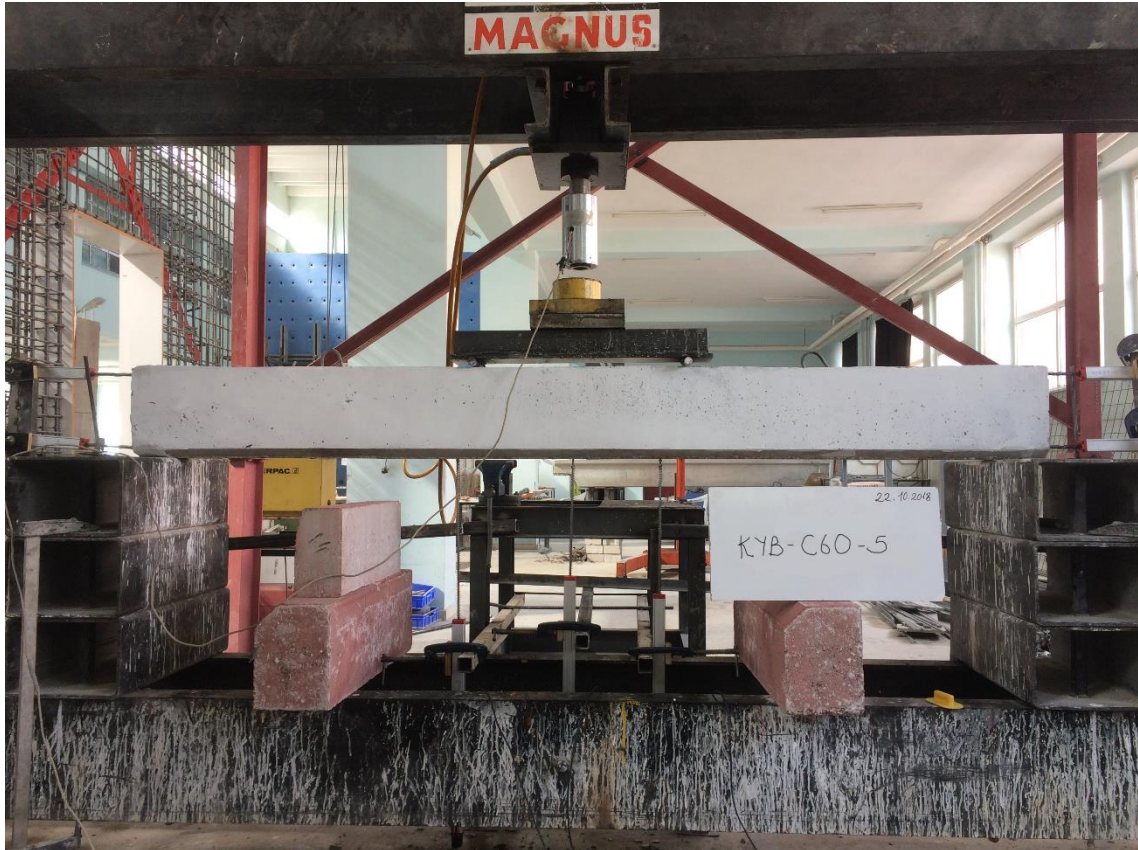
Bu eleman C60 basınç dayanıma sahip, 5 cm etriye aralıklı, KYB ile üretilmiş betonarme kiriştir. Elemana ait görüntü Şekil 4.178'dedir. Deney sırasında uygulanan yüke bağlı olarak elemanda oluşan şekil değiştirmeler ve hasarlar Tablo 4.17'de verilmiştir.

Şekil 4.178. KYB-C60-5 elemanın ilk görüntüsü
