**T.C.**  
**KONYA TEKNİK ÜNİVERSİTESİ**  
**LİSANSÜSTÜ EĞİTİM ENSTİTÜSÜ**

**KENDİLİĞİNDEN YERLEŞEN BETON İLE  
ÜRETİLMİŞ, SABİT DİKDÖRTGEN KESİTLİ  
BETONARME KİRİŞLERDE KESME VE  
EĞİLME DAVRANIŞININ İNCELENMESİ**

**YÜKSEK LİSANS TEZİ**

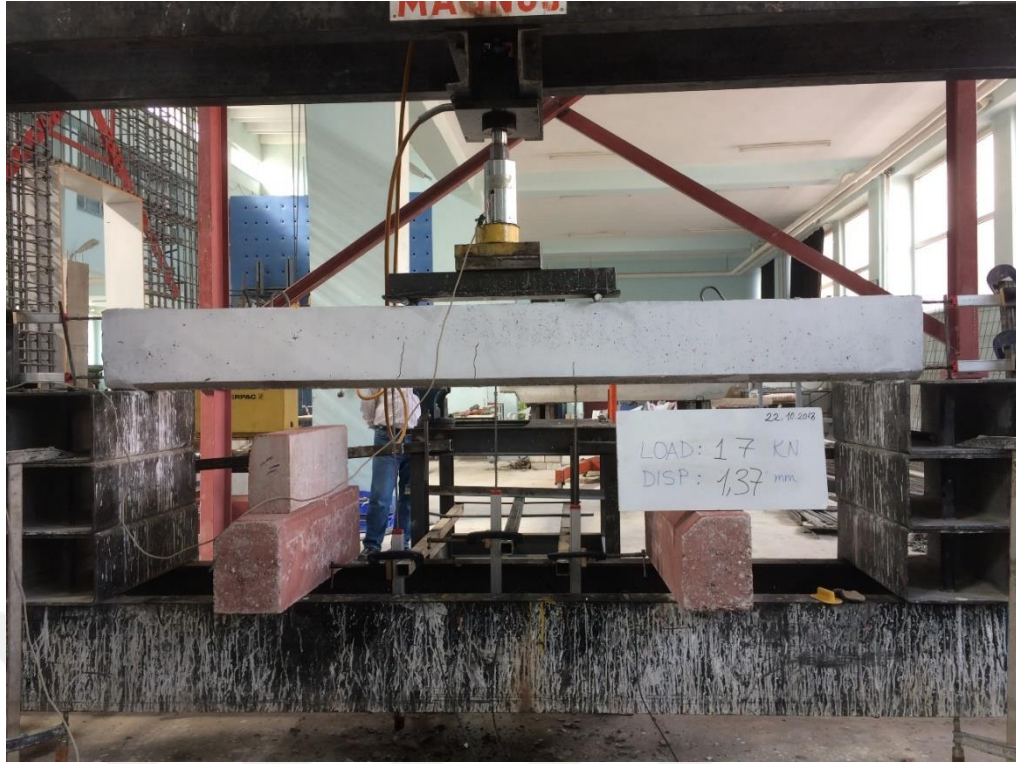
Deney elemanında ilk çatlaklar yaklaşık 17 kN yük değerinde oluşmuştur (Şekil 4.179).

Şekil 4.179. KYB-C60-5 elemanın oluşturan ilk çatlaklar

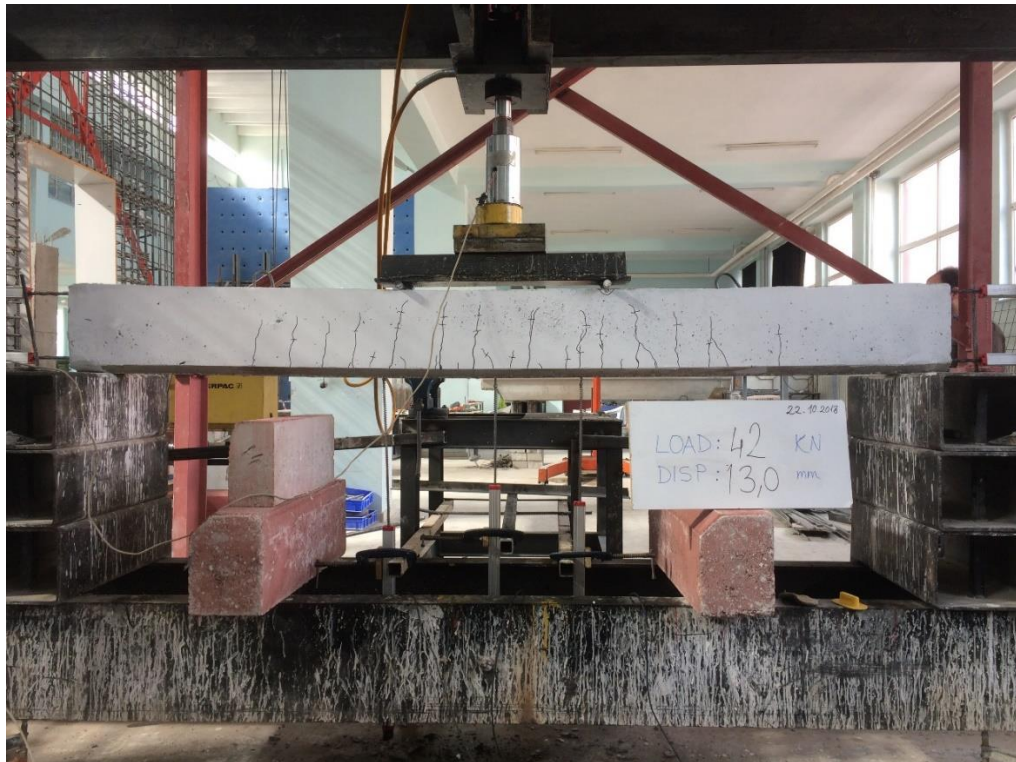
Deney elemanı akma noktasına yaklaşık 42 kN yük seviyesinde ve 13,0 mm deplasman konumundayken ulaştı. Elemanın bu andaki durumu Şekil 4.180’de görülmektedir.

Şekil 4.180. KYB-C60-5 deney elemanının akma anındaki durumu

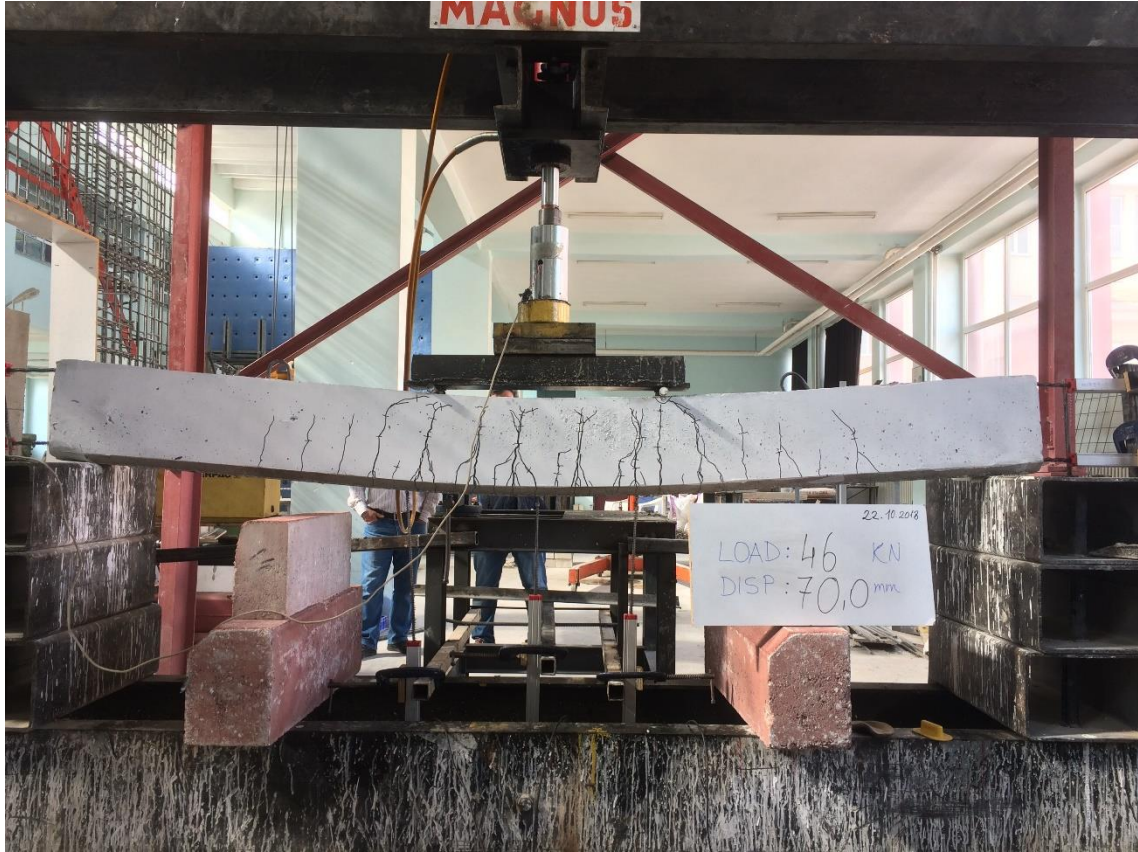
Deney elemanı maksimum yüke yaklaşık 46 kN değerinde ulaşmıştır. Bu yükteki deplasman değeri 70,72 mm olup basınç çatlakları oluşmamıştır (Şekil 4.181).

Şekil 4.181. KYB-C60-5 deney elemanının maksimum yük anındaki durumu

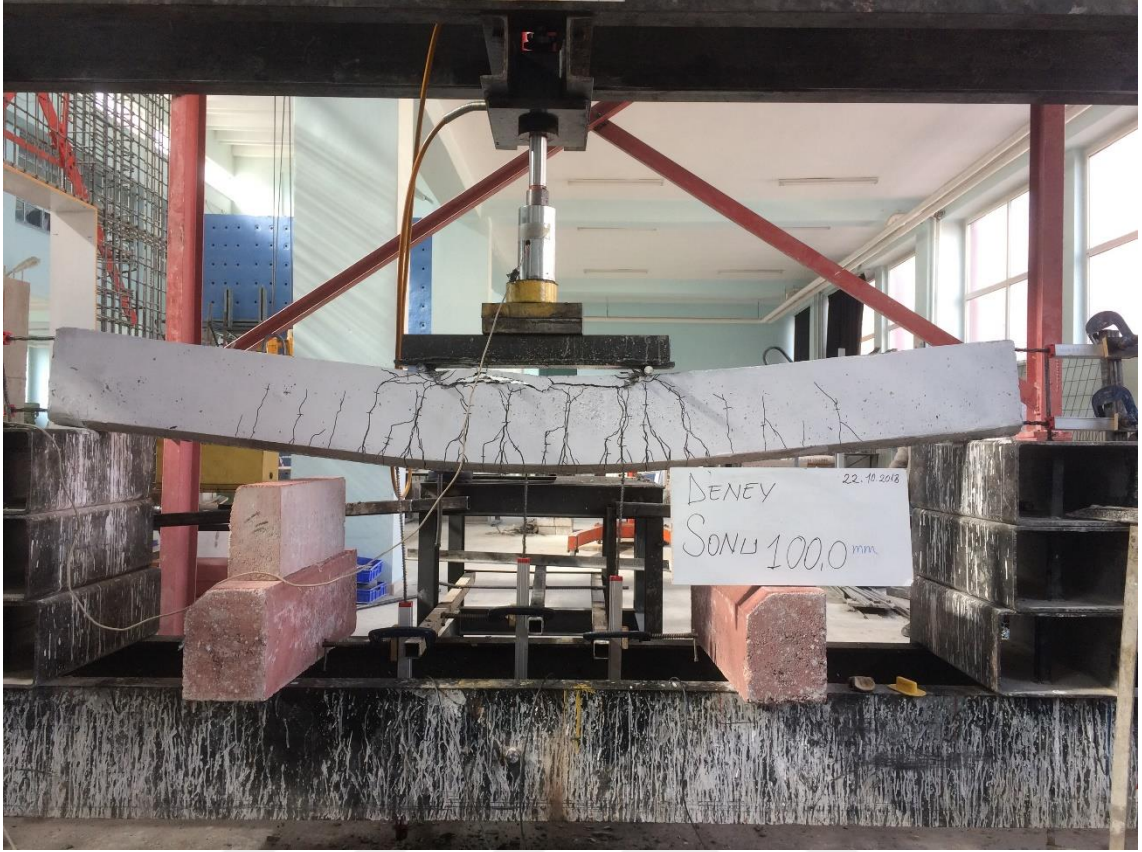
Elemana yük verme işlemi 101,45 mm deplasman seviyesinde durdurulmuştur (Şekil 4.182). Bu noktada ciddi miktarda basınç çatlağı oluşmuştur. Basınç çatlağı büyük olduğu ve eleman yük taşıyamaz hale geldiği için deneye son verilmiştir (Şekil 4.183).

Şekil 4.182. KYB-C60-5 deney elemanın deney sonundaki durumu
