**BOLVADİN İLÇESİ TARİHİ YAPILARININ MİMARİ VE MALZEME  
KULLANIMI BAKIMINDAN İNCELENMESİ**

**YÜKSEK LİSANS TEZİ**

**İNŞAAT MÜHENDİSLİĞİ ANABİLİM DALI**

**Haziran 2019**

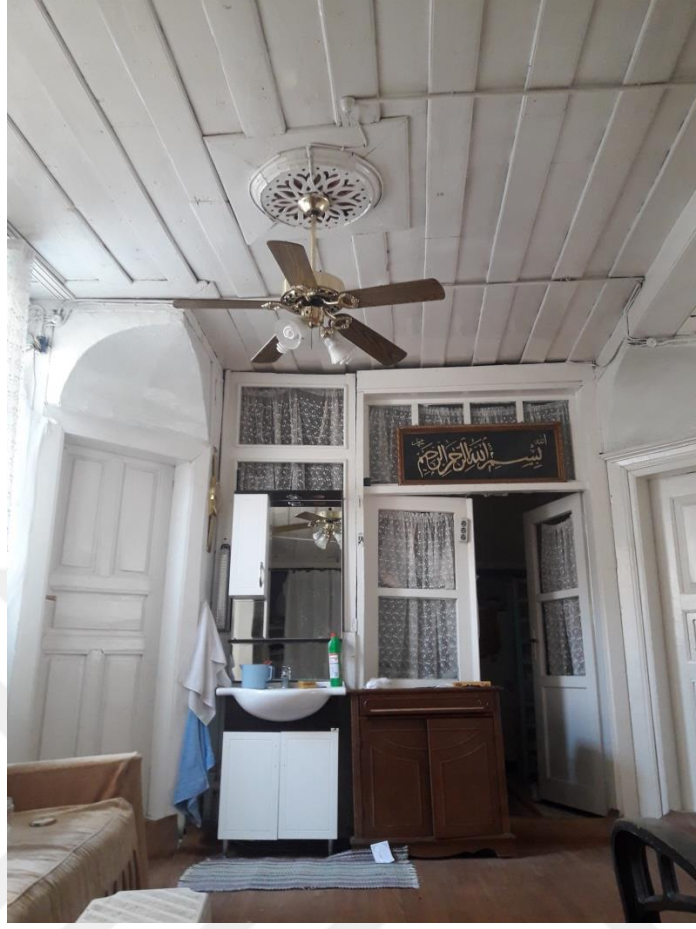
Tarihi Bolvadin evlerinde yapılan incelemeler neticesinde yapılarda bulunan pencereler dikdörtgen şekilli olup ebat olarak 1/2 oranında yapılmıştır. Bazı yapılarda pencerelere hareket vermek amacıyla süs amacıyla üzerinde yuvarlak kemer bulunmaktadır. Pencerelerin üzeri ahşap veya demir kafeslerle süslenmiştir. Yapıların genelinde zemin kat pencereleri üst kat pencerelerinden küçüktür. Kırklar sokakta bulunan yapılarda ise zemin kat ve birinci katta bulunan pencere ölçüleri eşittir. Yapılan incelemeler neticesinde 68 adet yapının 50 tanesinde kapıların özgün form da olduğu gözlemlenmiştir. Kapılar genel olarak 160 cm \*150 cm ebatında yer almaktadır. Kapıların üstü yuvarlak kemerli ve sokağa açılmaktadır. Oda kapılarında ise üst kısımları kubbe dilimi şeklinde yapılmıştır. Bolvadin evleri iç sofalı plan tipine sahiptir. Bu plan tipinde sofanın iki yanına odalar dizilerek sofa içte kalmıştır. Bolvadin evlerinden odalara sofadan pahlı şekilde girişi sağlanmaktadır (Şekil 3.2).

**Şekil 3. 2** Bolvadin evlerinde sofalardan odalara pahlı giriş.

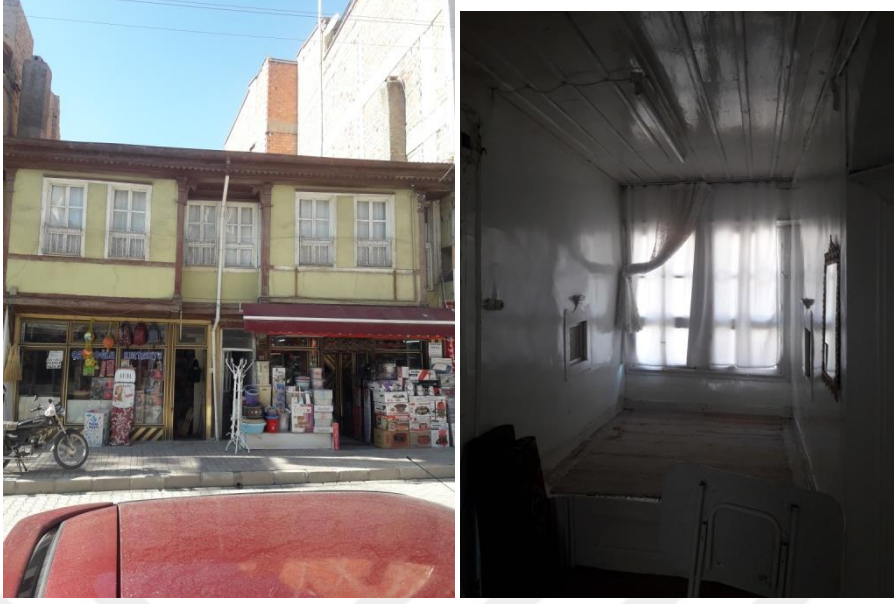
Mahremiyet nedeniyle Bolvadin evlerinde balkon yerine eyvan ve cumba bulunmaktadır. Eyvan, yerden bir metre yüksekte sedir üzerinde yaklaşık 8-10 kişinin oturabildiği genelde kadınların örgü yapmak ve çeyiz hazırlamak amacıyla oturduğu 3 tarafı kapalı bir tarafı sofaya bakan mekan olarak tanımlanmaktadır (Şekil 3.3).

Şekil 3. 3 Bolvadin evleri eyvan örneği.

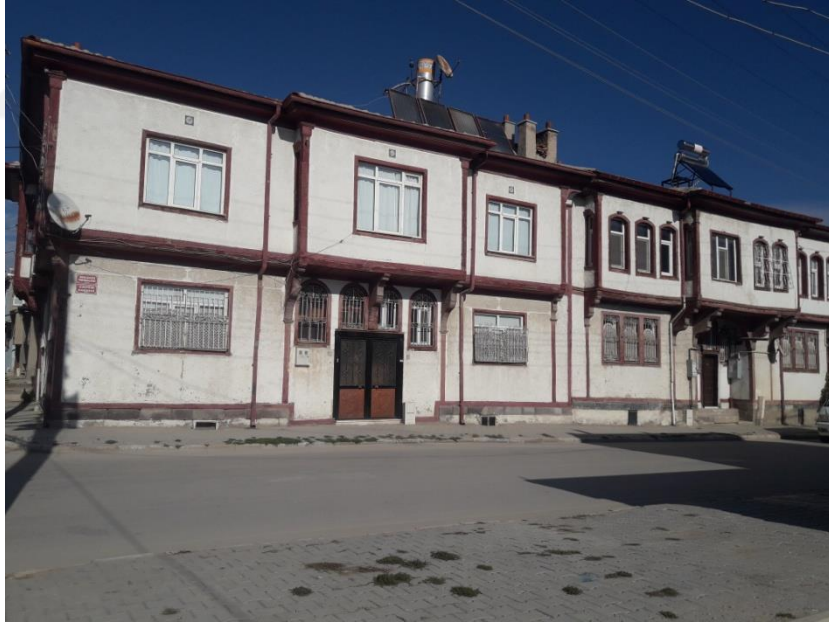
Payandalarla desteklenmiş dışarıya taşma bulunuyorsa kapalı balkon şekline de cumba denilmektedir (Şekil 3.4).

Şekil 3. 4 Bolvadin evleri cumba örneği.

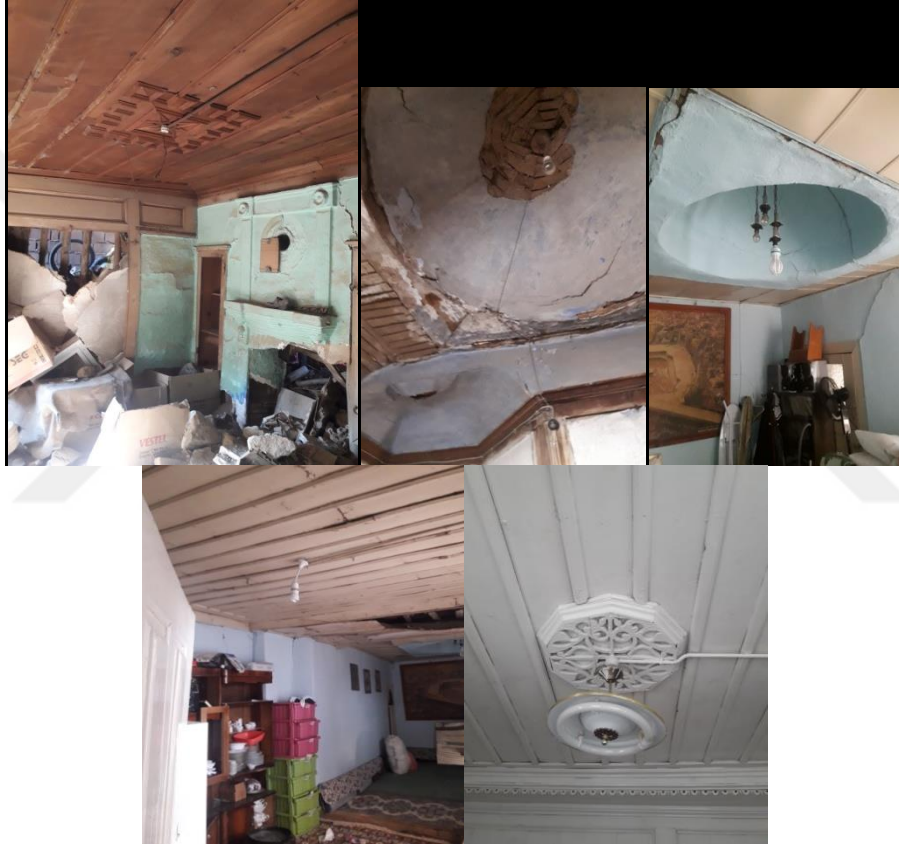
Bolvadin evlerinin en süslü kısmı tavan dekorlarıdır. Tavanlar genellikle ahşap kirişler üzerine tahta kaplama süsler yapılarak geometrik şekiller, desenler oluşturularak yapılmıştır. Duvardan tavana geçiş yapıp bağdadi üzerine sıvalı bir kavis yapılarak oluşan konkav kesitli tavan göbeği de Bolvadin evlerinin bazı tavanlarında

**Şekil 3. 5** Tarihi Bolvadin evleri tavan çeşitleri.

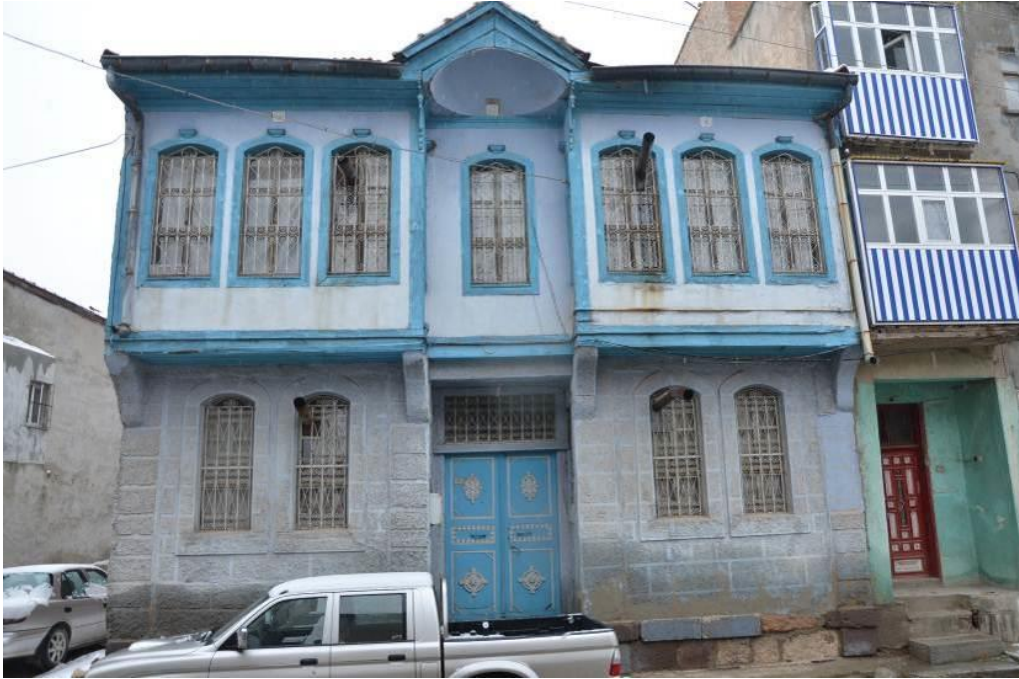
Bolvadin evlerinde subasman seviyesine kadar çoğunlukla taş kullanılarak yapılmıştır. Temel duvarlarında, dolgu malzemesinde ve zemin kat döşemelerinde de taş kullanımı yapılmıştır kullanılan taşların tuf taşı olduğu gözlemlenmiştir (Şekil 3.2). Ahşap hatıl zemin seviyesinin üzerinde kalan duvarlarda görülmektedir nemden ve sudan etkilendiğinden zemin seviyesinin altında kullanılmamıştır. Taş duvarlar zemin üzerine doğru yükselmiştir. Duvar yığma olarak devam edecekse, taş duvar devam ettirilir veya taş duvar üzerine kerpiç duvar olarak devam edilir.

Şekil 3. 6 Zeminde taş duvar devam edilen Bolvadin Evi.

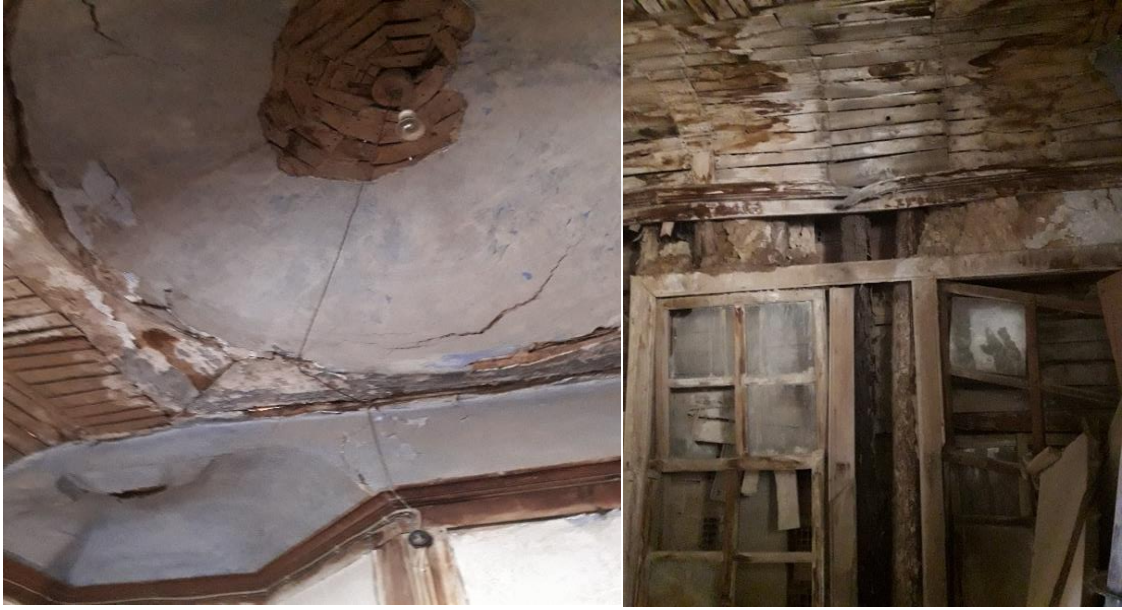
Bolvadin evlerinde bağdadi kullanılan evler az da olsa bulunmaktadır (Şekil 3.3). Ahşap karkas sistem kurulmuş, duvar iskeleti dikmelerden oluşmuş fakat dolgu olarak kerpiç kullanılmamış, duvar iskelet sistemine dıştan içe doğru, 1 cm kalınlığındaki ve 3-5 cm enindeki çıtalar 0.5-2 cm aralıklı yatay olarak çakılmış, bunun üzerine çamur-saman karışımı veya çamur harcıyla sıva yapılmıştır (Gencer 1995).

Şekil 3. 7 Bağdadi yapım tekniği uygulanan Bolvadin evi.

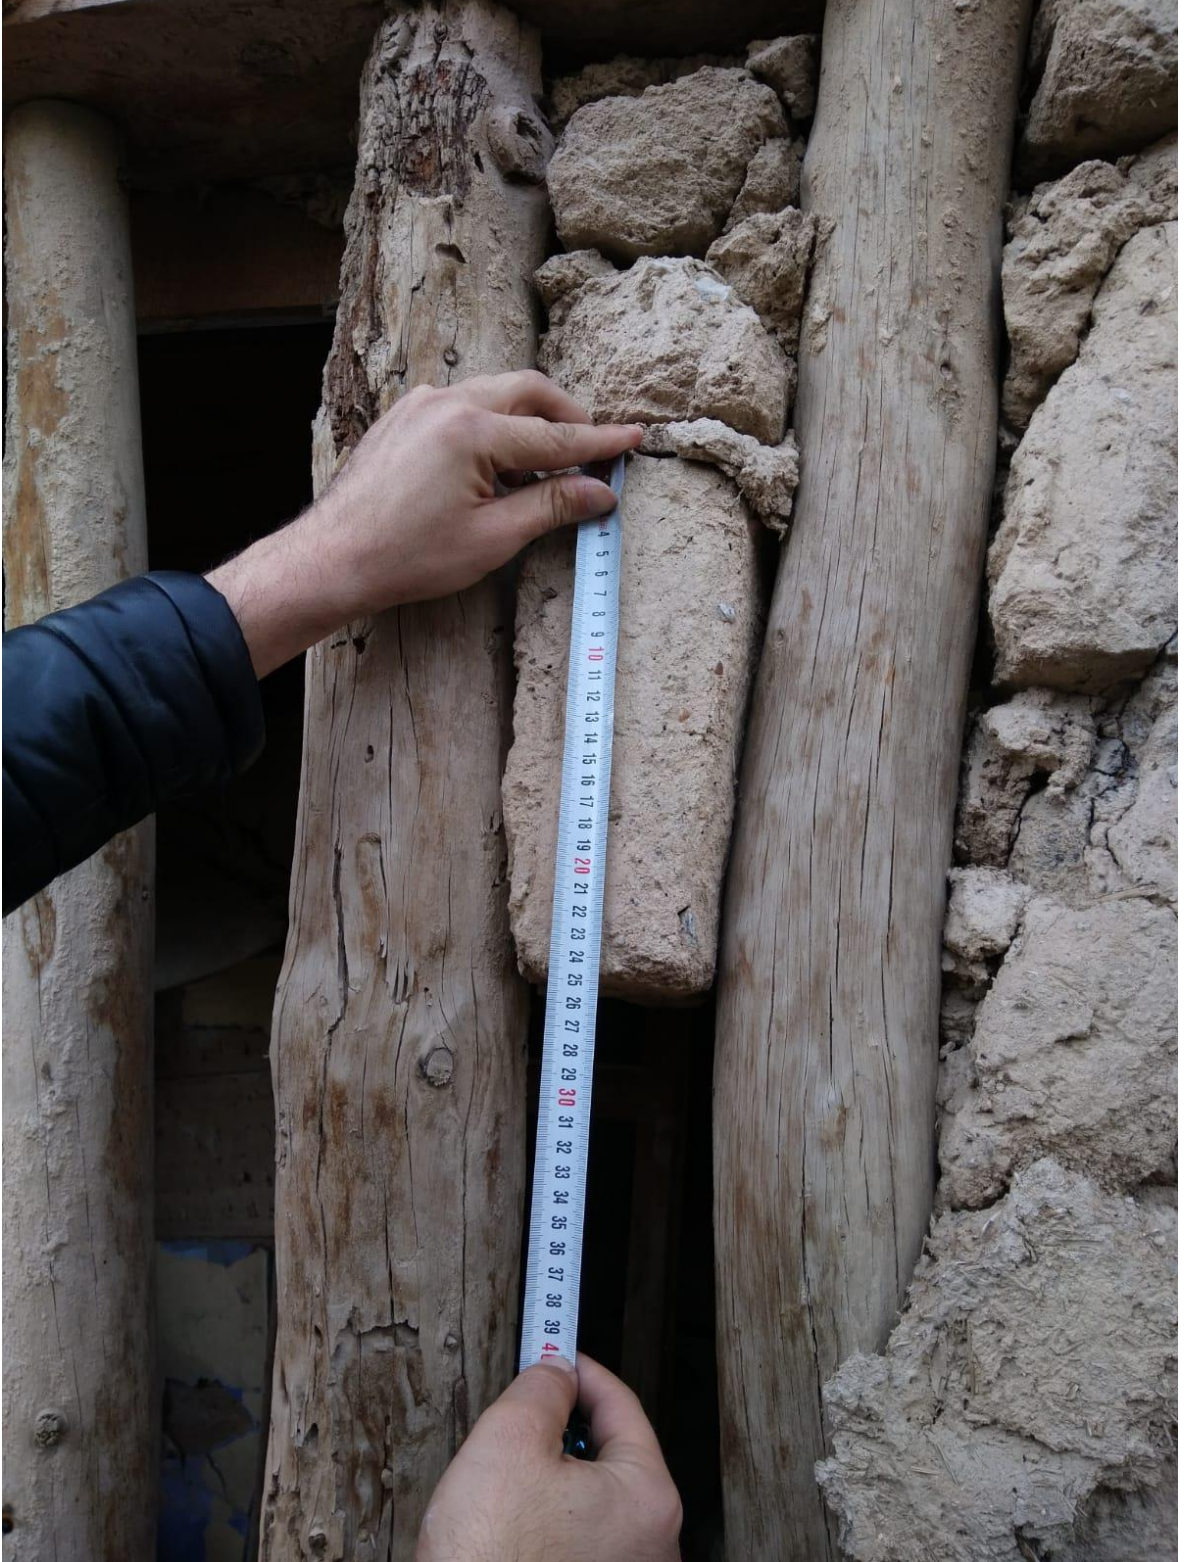
Kerpiçler bölgeden bölgeye değişiklik gösterse de genellikle iki farklı boyutta üretilmektedir. Kerpiciin büyüklerine ana, küçüklerine kuzu denilmektedir. TS 2514'e göre taşıyıcı duvarlarda kullanılacak kerpiç boyutları mm olarak, 120×300×400 (ana) ve 120×190×400 (kuzu), ya da 120×250×300 (ana) ve 120×180×300 (kuzu) olmalıdır (TS 2514,1977)

Şekil 3. 8 Ahşap Karkas ev ana kerpiç boyutları.

Şekil 3.2 ve Şekil 3.3'ten de anlaşılacağı gibi Bolvadin evlerinde ana kerpiç boyutu mm olarak  $120 \times 250 \times 300$ , kuzu kerpiç boyutu ise  $120 \times 180 \times 300$  olarak gözlemlenmiştir.

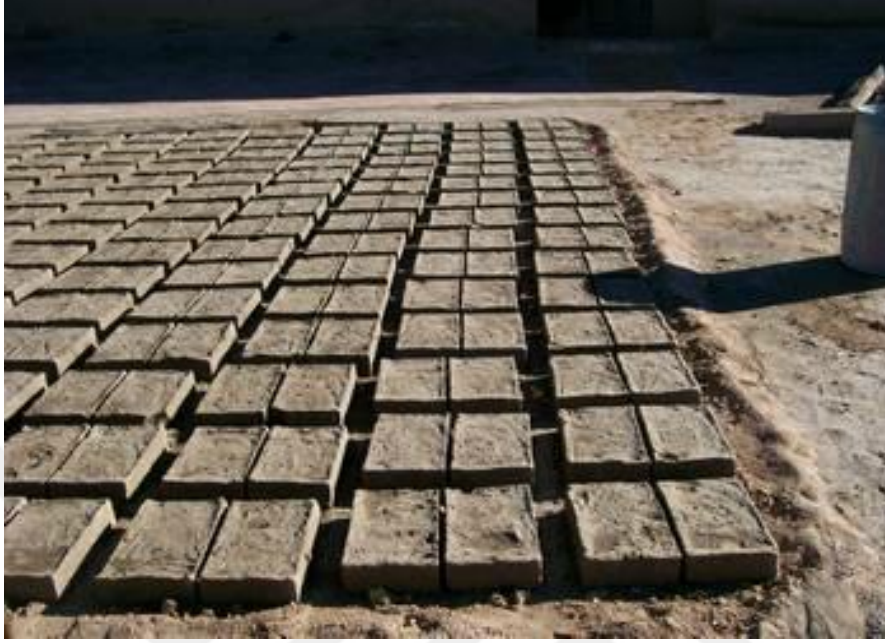
**Şekil 3. 9** Geleneksel Kerpiç üretimi.

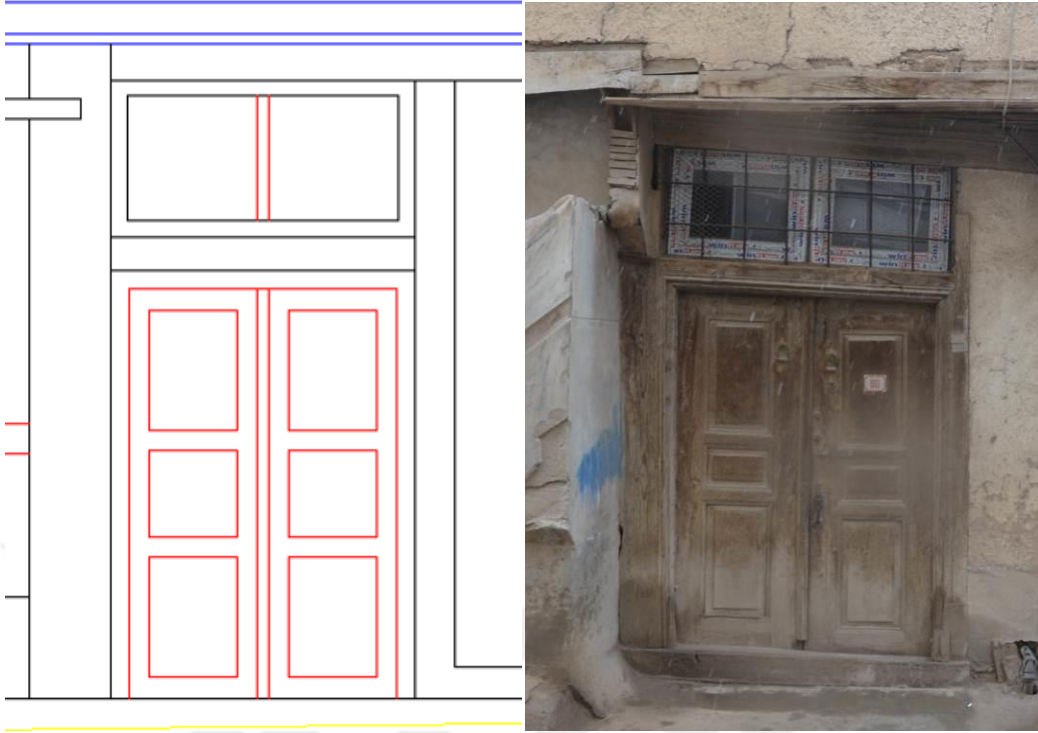
Şekil 4. 10 Yapının özgün kapısının çizim ve görünüşü (Belediye Arşivi'nden).

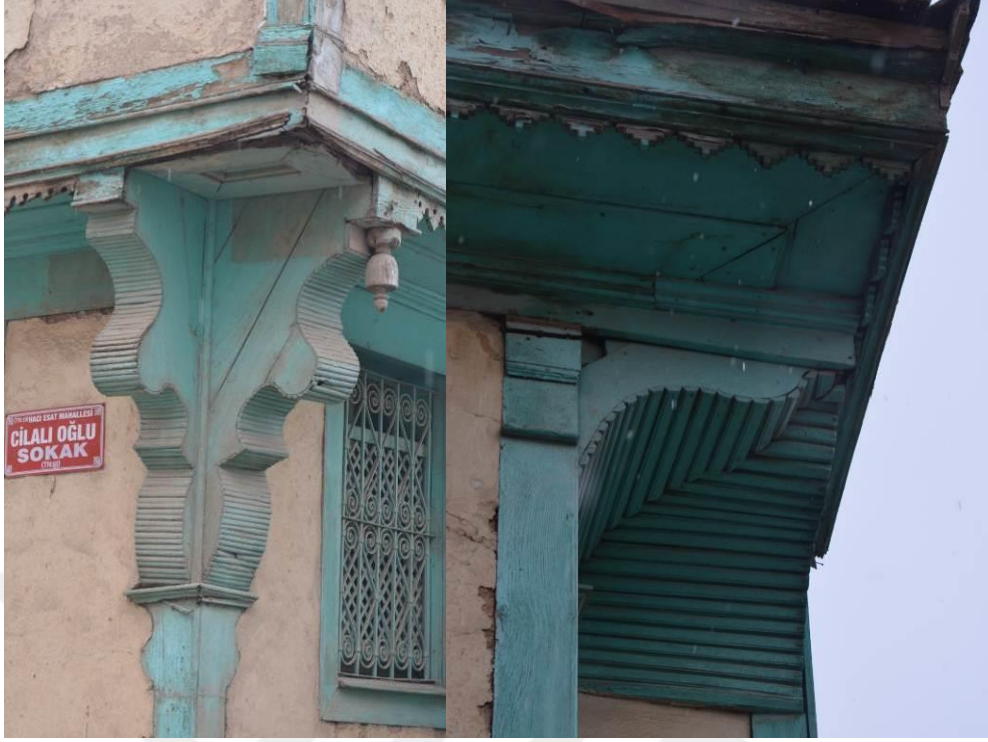
Şekil 4. 31 Yapının payanda ve saçak detaylarının görünüşü.

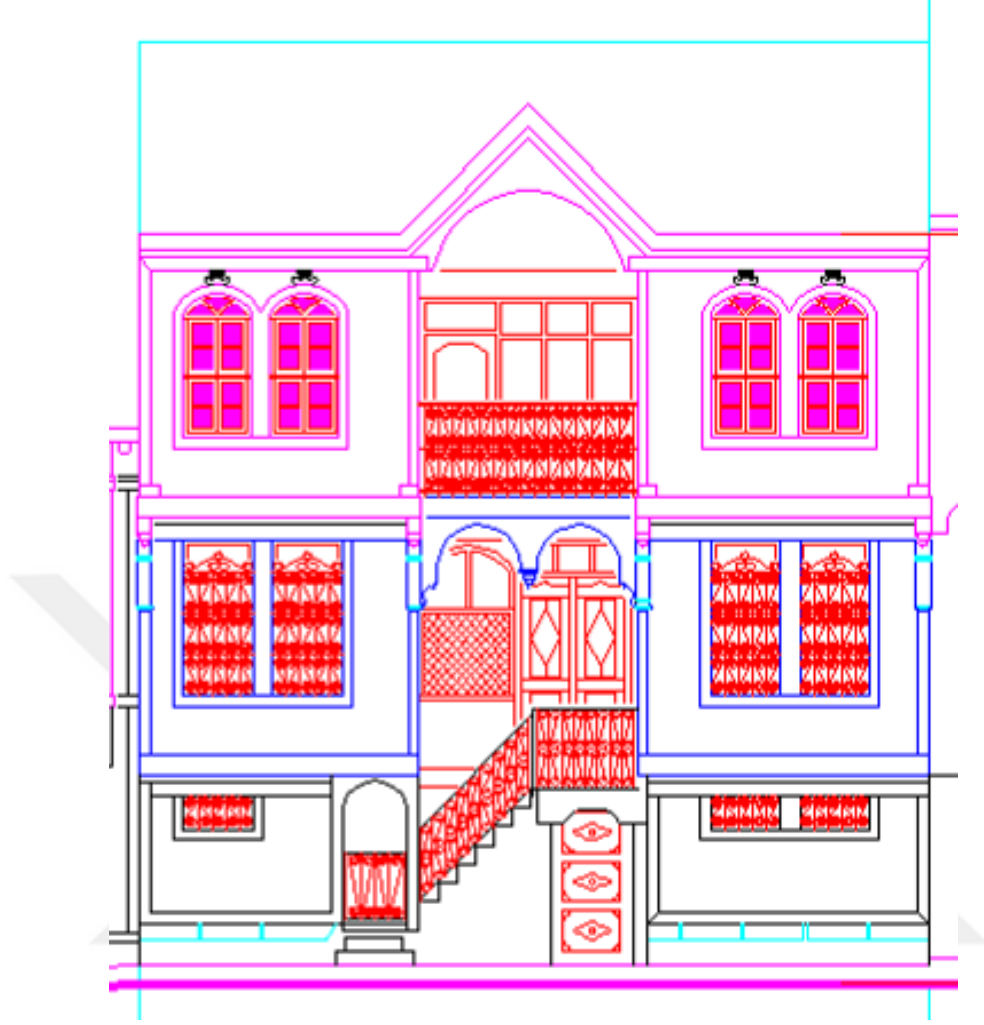
Şekil 4. 109 Tahtalı Sokak (243 Ada 13 Parsel) evin cephe çizimi (Belediye Arşivi'nden).

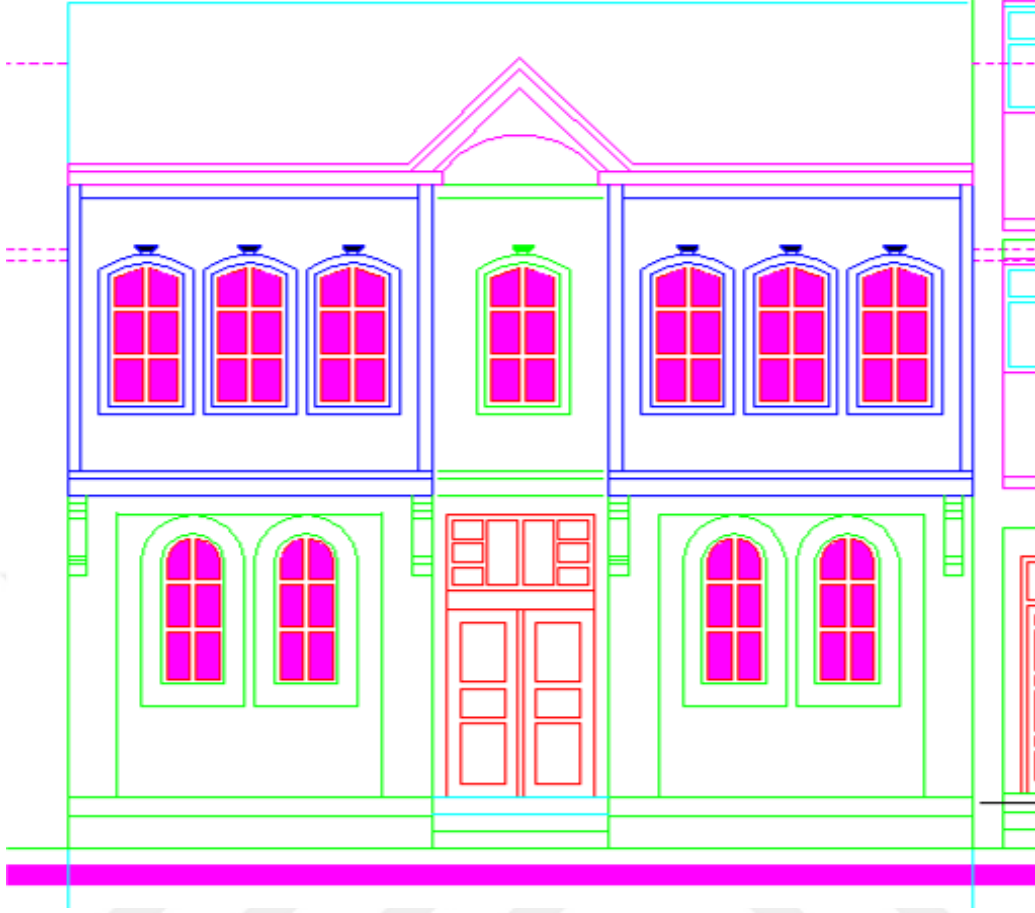
Şekil 4. 154 Kantaroğlu Sokak (236 Ada 2 Parsel) evin cephe çizimi (Belediye Arşivi'nden).
