**MANİSA SOMA'DA BULUNAN TÜRK DEVRİ  
YAPILARI**

**Yüksek Lisans Tezi**

**SANAT TARİHİ ANABİLİM DALI**

**MANİSA SOMA'DA BULUNAN TÜRK DEVRİ YAPILARI**

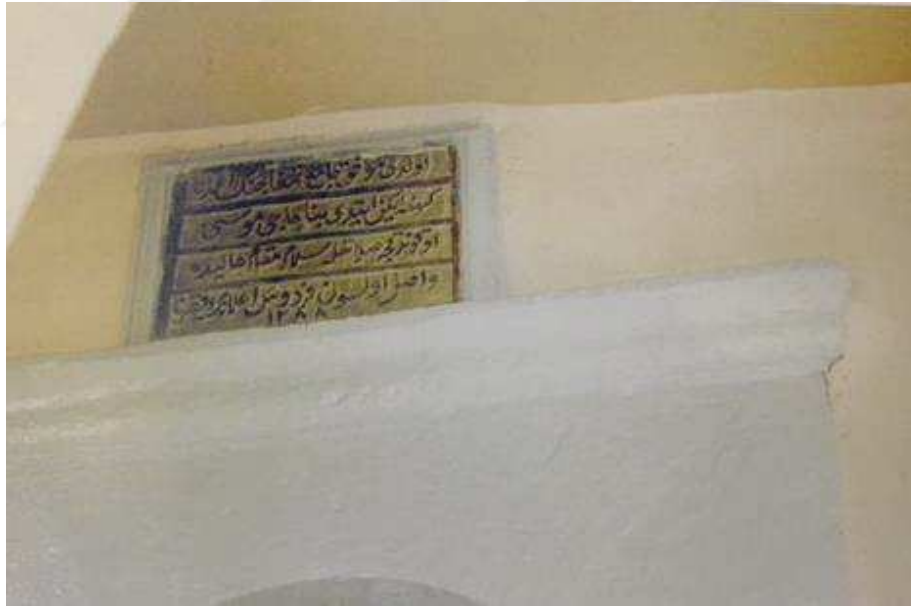
**Resim 61:** Damgacı Cami onarım kitabesi (Acun 2013)

Üzerinde inşa kitabesi bulunmayan cami V.G.M. Arşiv kaynaklarında 14. yüzyıla tarihlendirilmiştir<sup>83</sup>. Caminin son cemaat yerine açılan doğu penceresi üzerinde bir onarım kitabesi bulunmaktadır (Resim 61). Bu kitabeye göre cami Hacı Musa Damgacı adlı bir şahıs tarafından H.1288/M.1872 yılında onarılmıştır. Aynı mahaldeki batı penceresi üzerinde yer alan levhada yazan H.1324/M.1908 tarihi de bu yıldaki bir onarıma ait olmalıdır. Yine 1983 yılında onarım gören caminin W.G.M Arşiv kayıtlarına göre çatlayan doğu duvarı yenilenmiştir. Bütün bunlara göre, 14. yüzyılda inşa edilen caminin H.1288/M.1872 tarihinde Hacı Musa Damgacı tarafından büyük oranda yenilenerek bu isimle anılmaya başladığı ve sonraki dönemlerde çeşitli onarımlara maruz kaldığı anlaşılmaktadır. Yapıdaki süslemelerde 1872 yılındaki onarıma işaret etmektedir<sup>84</sup>.

<sup>84</sup> V.G.M Arşivi, Dosya No: 45.12.01/4 numaralı dosya da 1955 yılında çatlayan doğu duvarının yenilendiği belirtilmektedir.

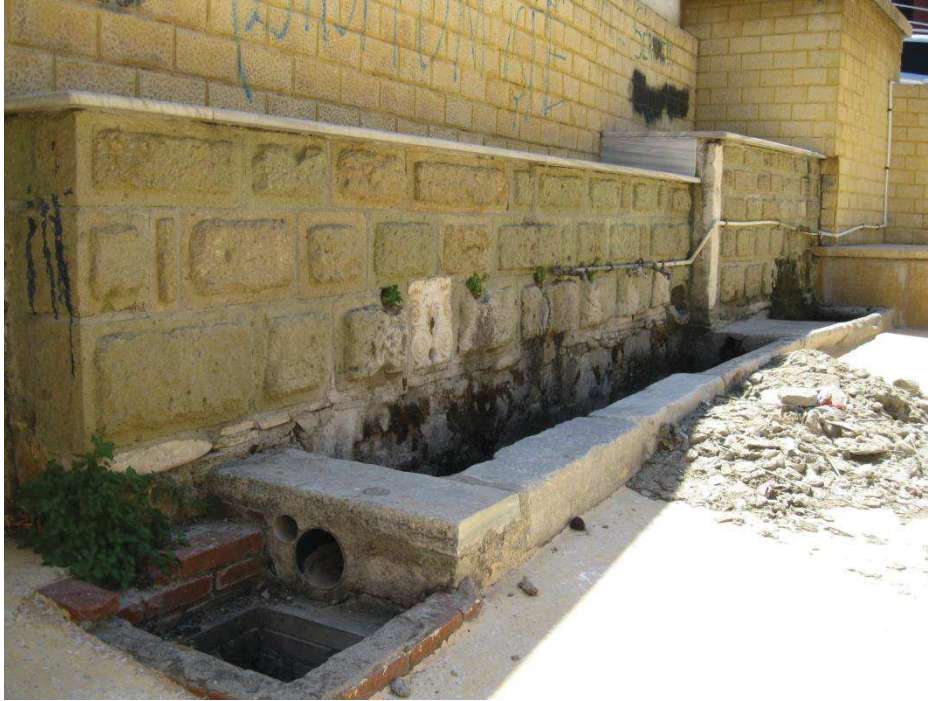
**Resim 149:** Dokuz Oluklu Çeşme, mevcut durumu

Eski çeşmenin inşasında düzgün kesme ve moloz taş ile birlikte tuğlanın kullanıldığı görülmektedir. Günümüzde ise cephe tamamen rustik kesme taşla kaplanmıştır(Resim 149).
