**T.C.  
ÇANAKKALE ONSEKİZ MART ÜNİVERSİTESİ  
SOSYAL BİLİMLER ENSTİTÜSÜ  
SANAT TARİHİ ANABİLİM DALI**

**AYDIN ÇEŞMELERİ**

**Yüksek Lisans Tezi**

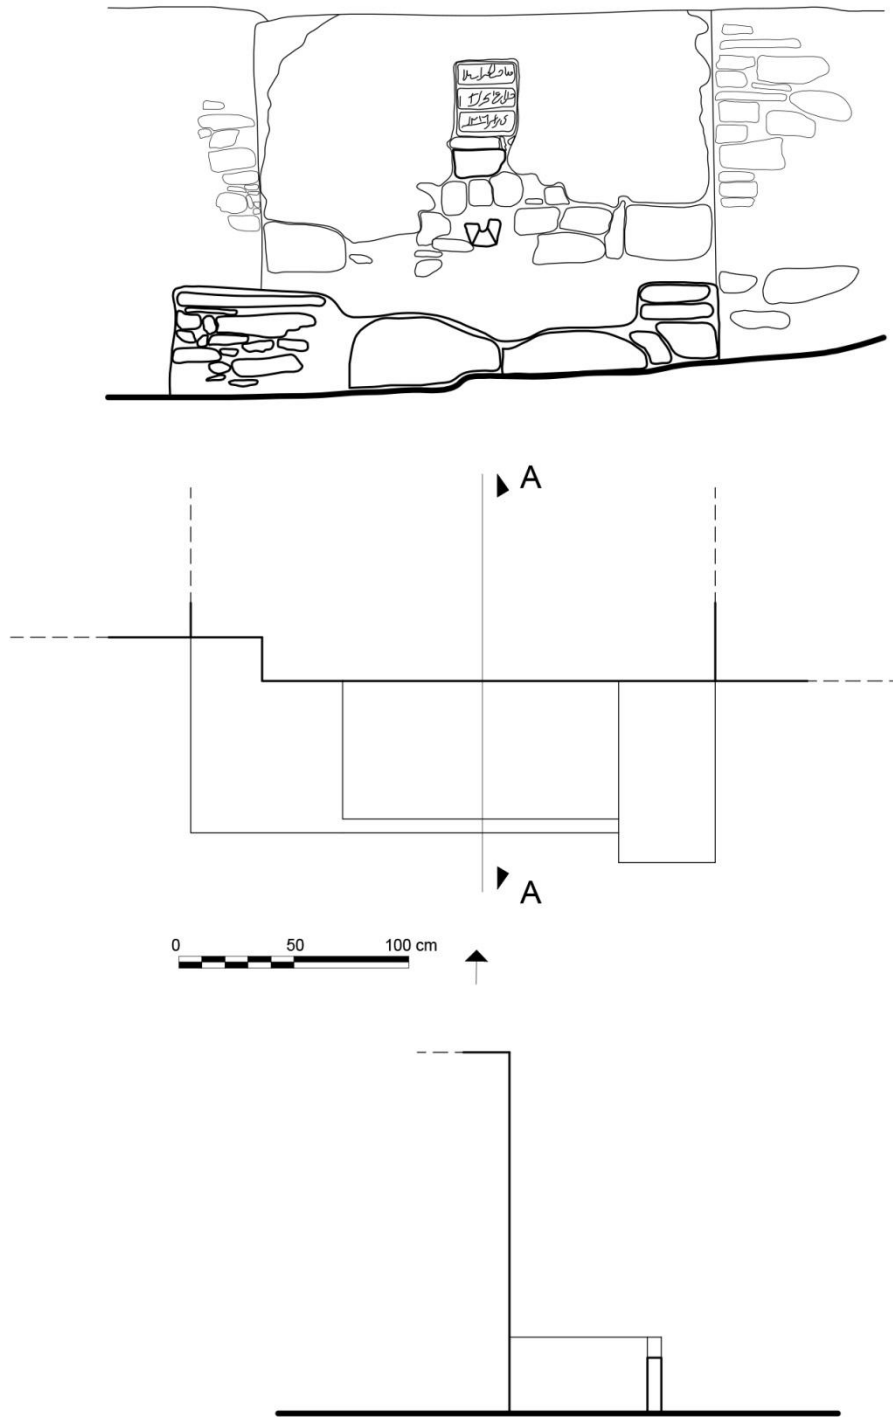
**Çizim 2:** Mescit Çeşmesi (Katalog No 1) Cephe, Plan ve Kesit Çizimi.

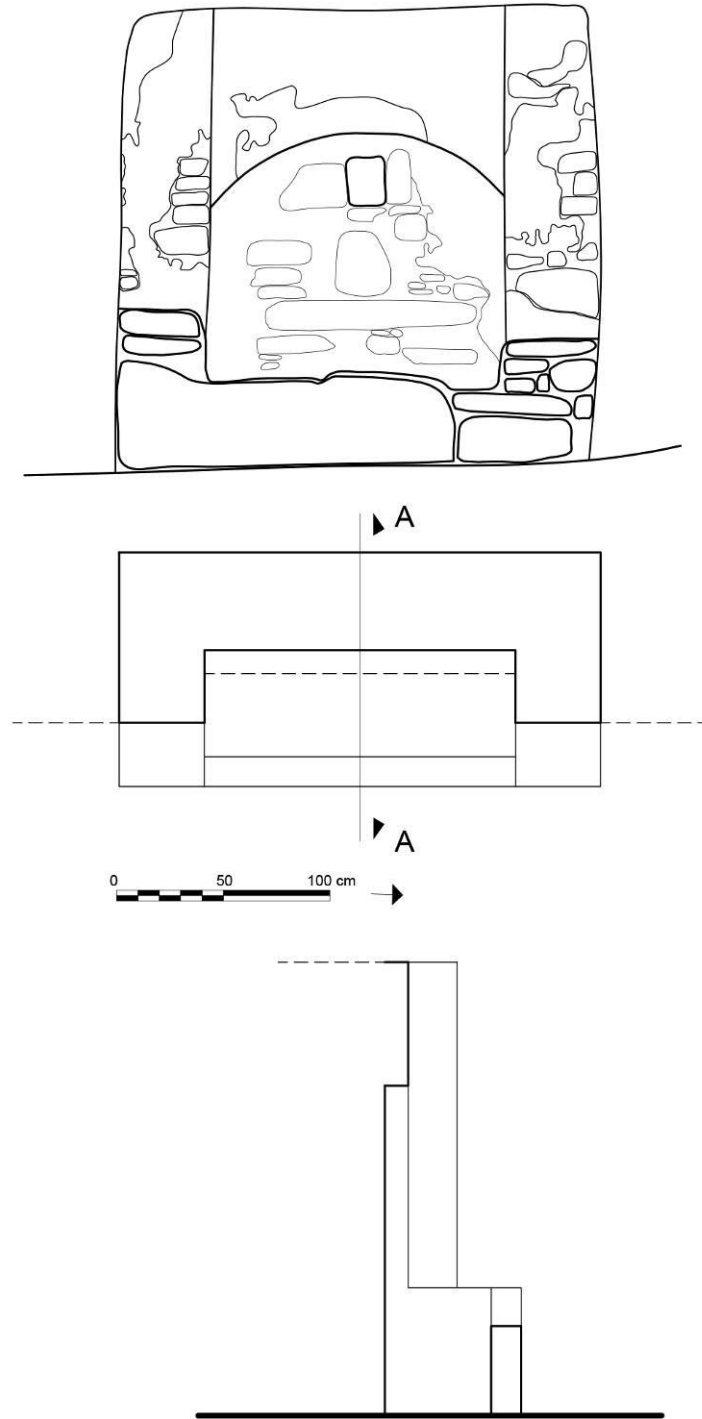
**Çizim 4:** Yukarı Çeşmesi (Kataog No 3) Cephe, Plan ve Kesit Çizimi.

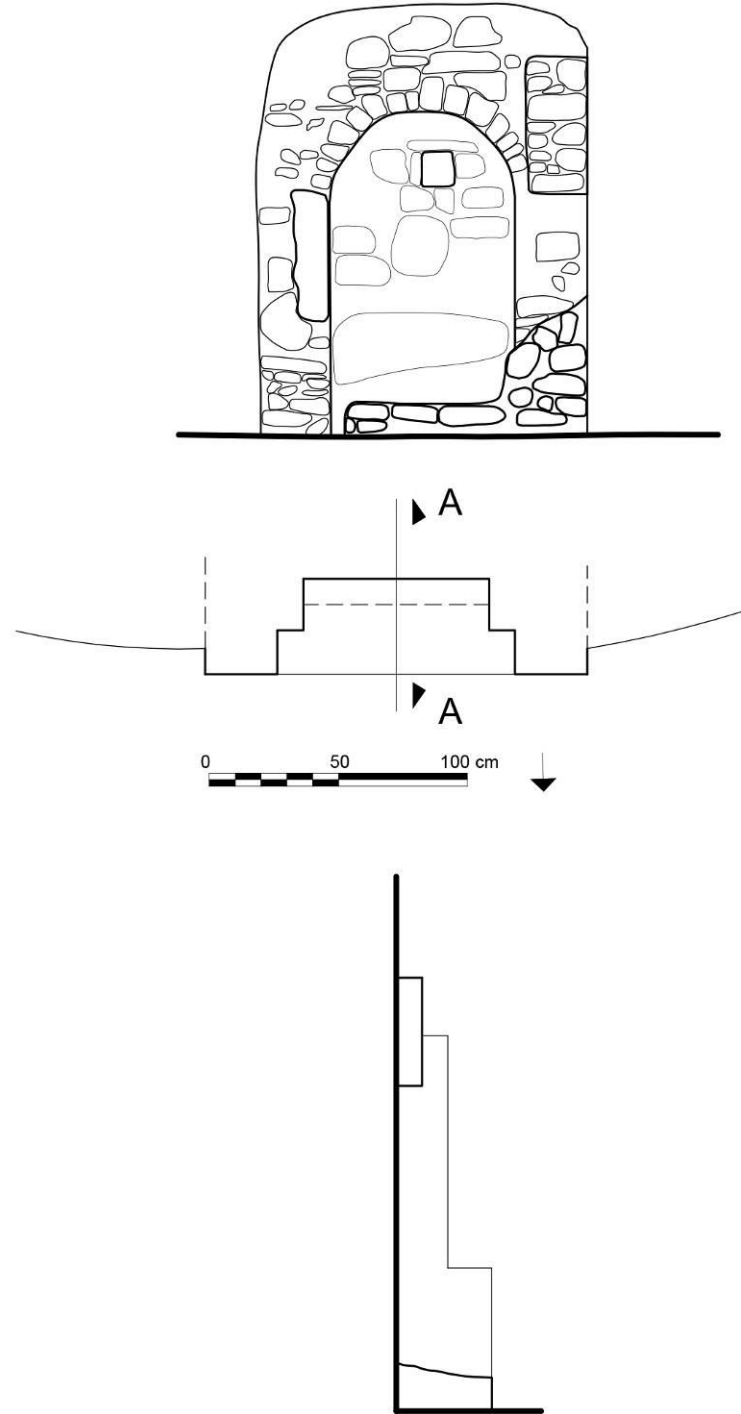
**Çizim 5:** Dağlılar Çeşmesi (Katalog No 4) Cephe, Plan ve Kesit Çizimi.

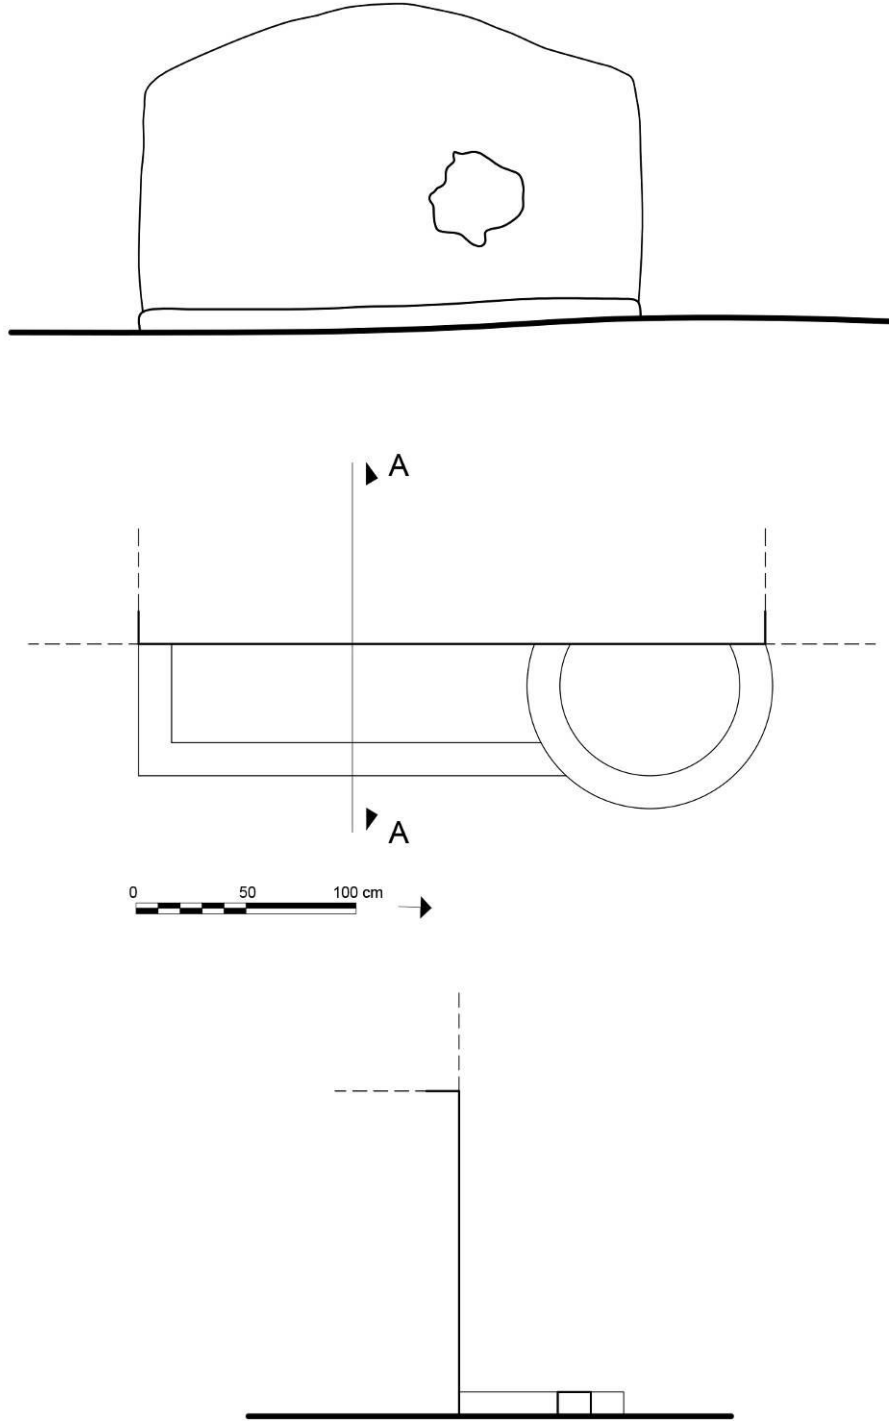
**Çizim 8:** Yaka Köyü 2 No'lu Çeşme (Katalog No 7) Cephe, Plan ve Kesit Çizimi.

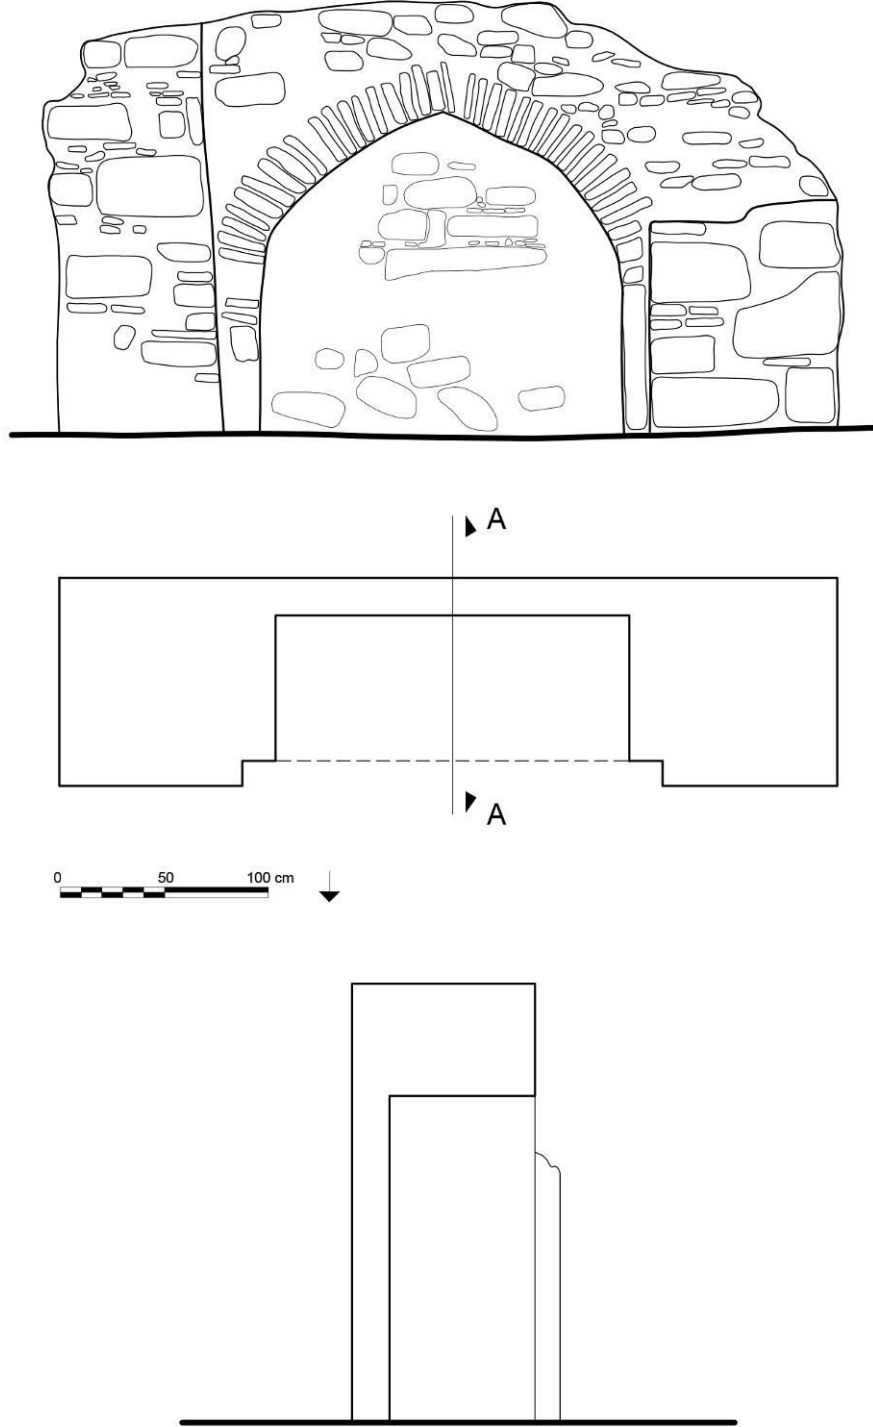
**Çizim 11:** Haydere Köyü Çeşmesi (Katalog No 10) Cephe, Plan ve Kesit Çizimi.

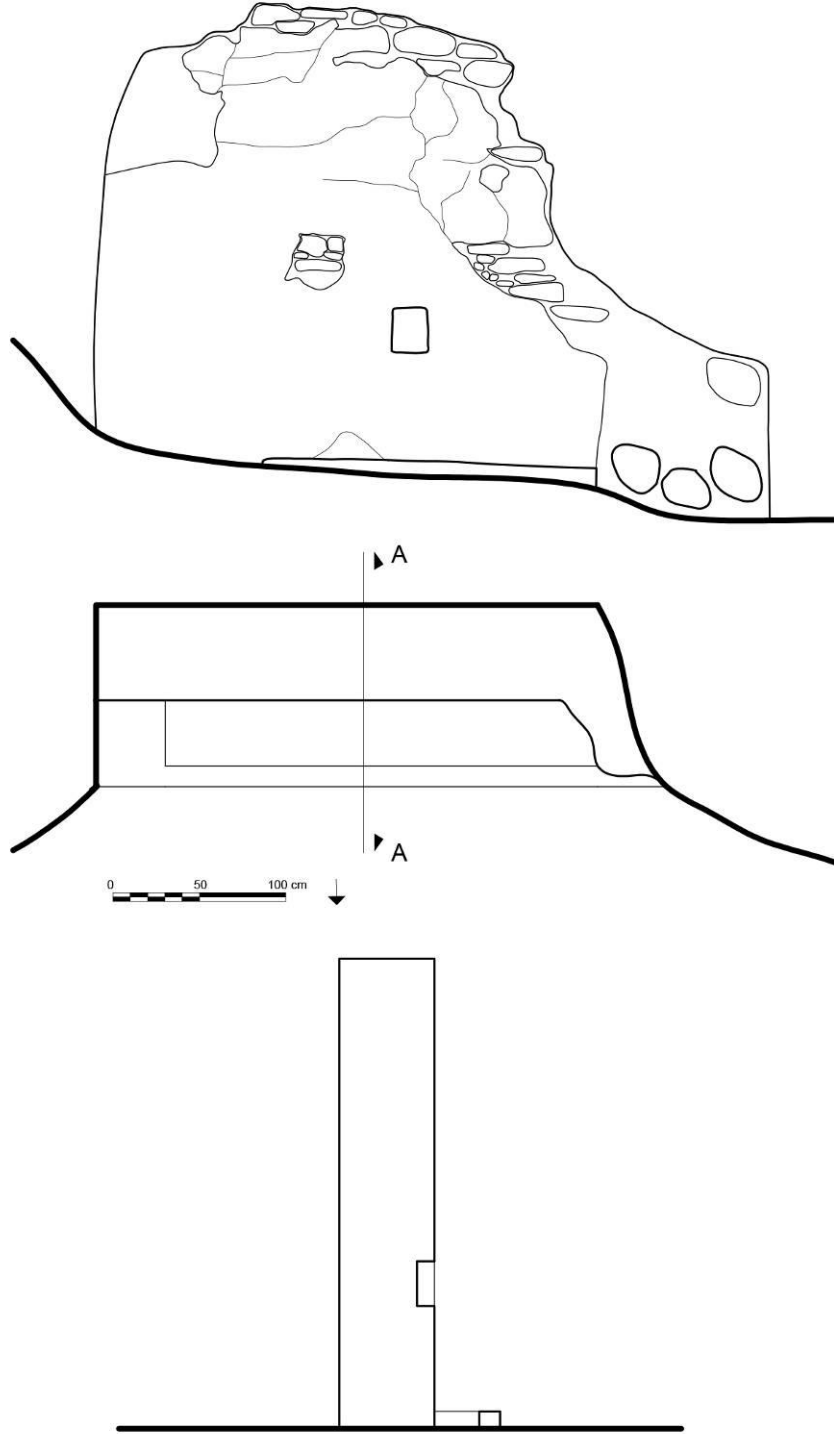
**Çizim 12:** Dümen Köyü Çeşmesi (Katalog No 11) Cephe, Plan ve Kesit Çizimi.

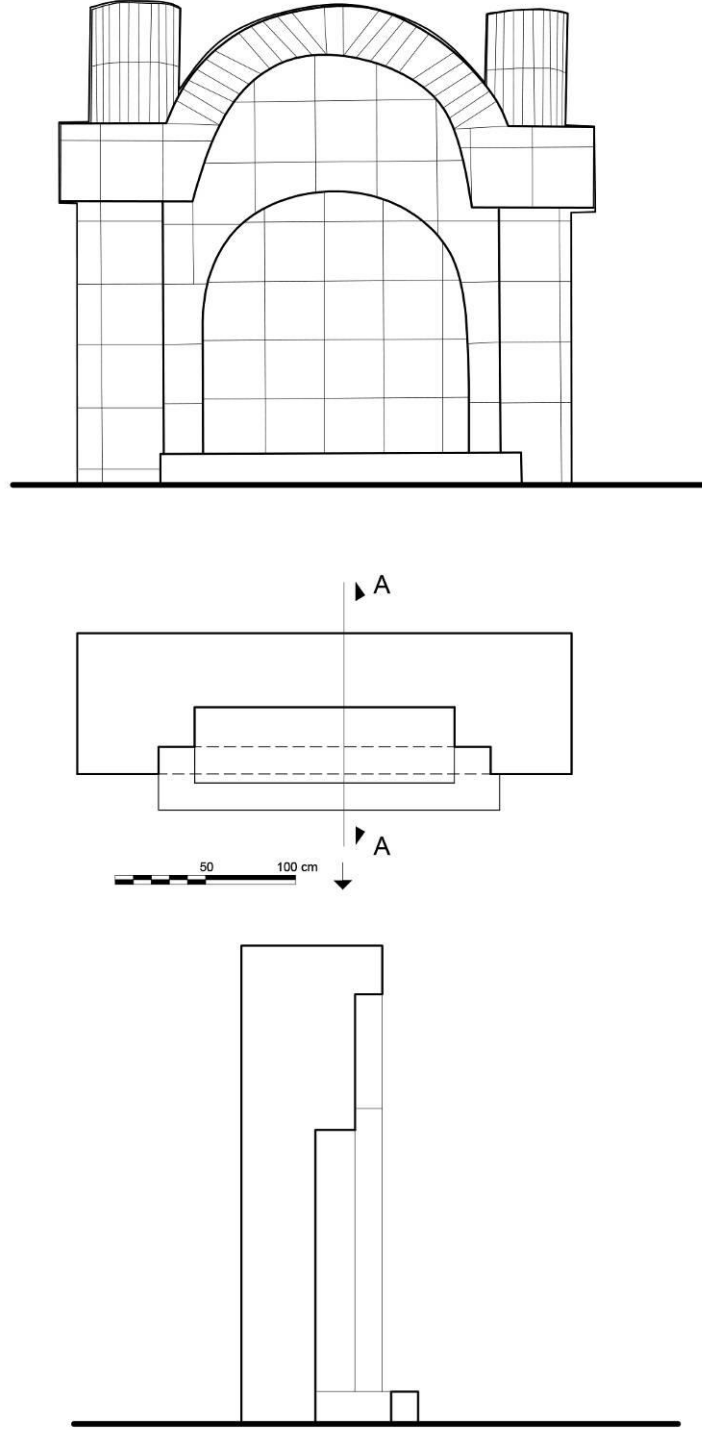
**Çizim 13:** Aşağı Soğukkuyu Çeşmesi (Katalog No 12) Cephe, Plan ve Kesit.

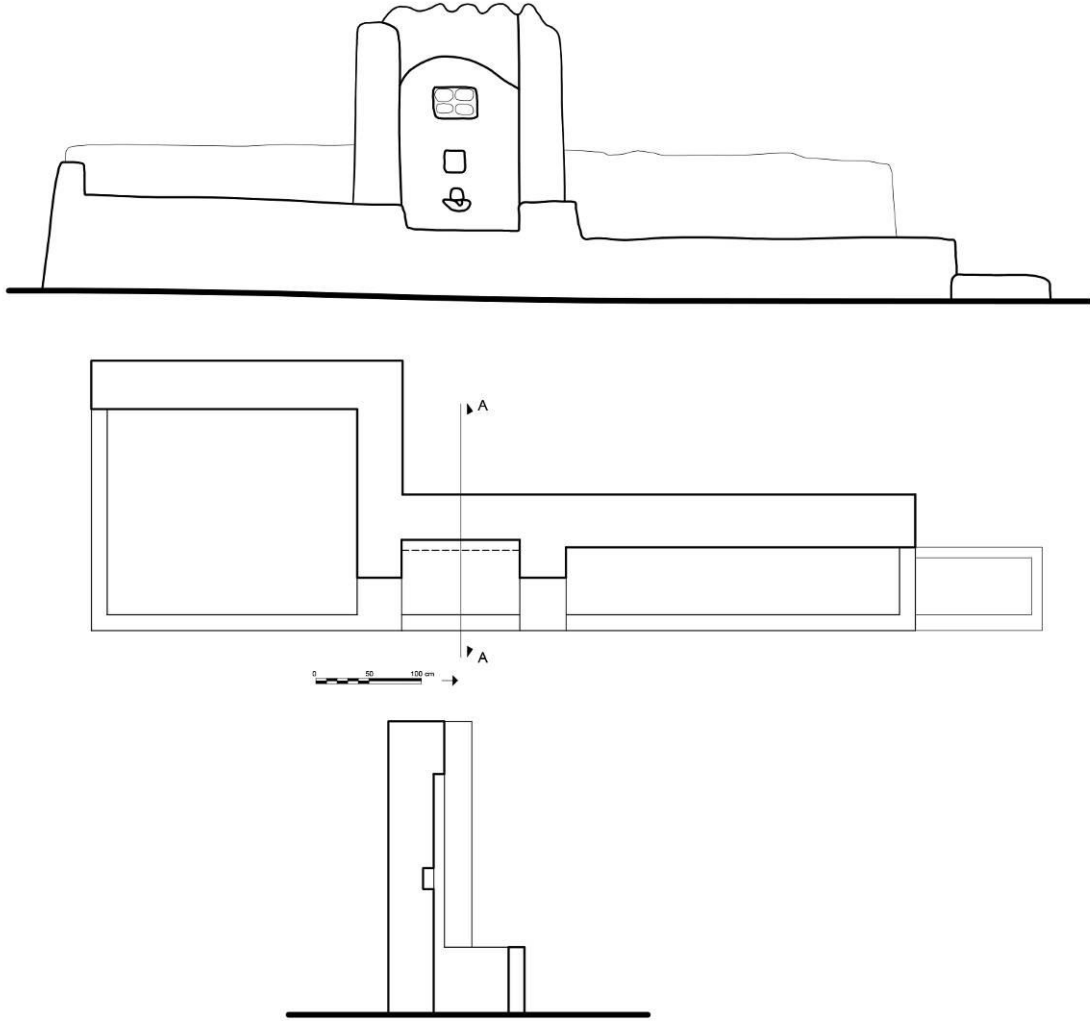
**Çizim 16:** Hacı Ömer Ağa Çeşmesi (Katalog No 15) Cephe, Plan ve Kesit Çizimi.

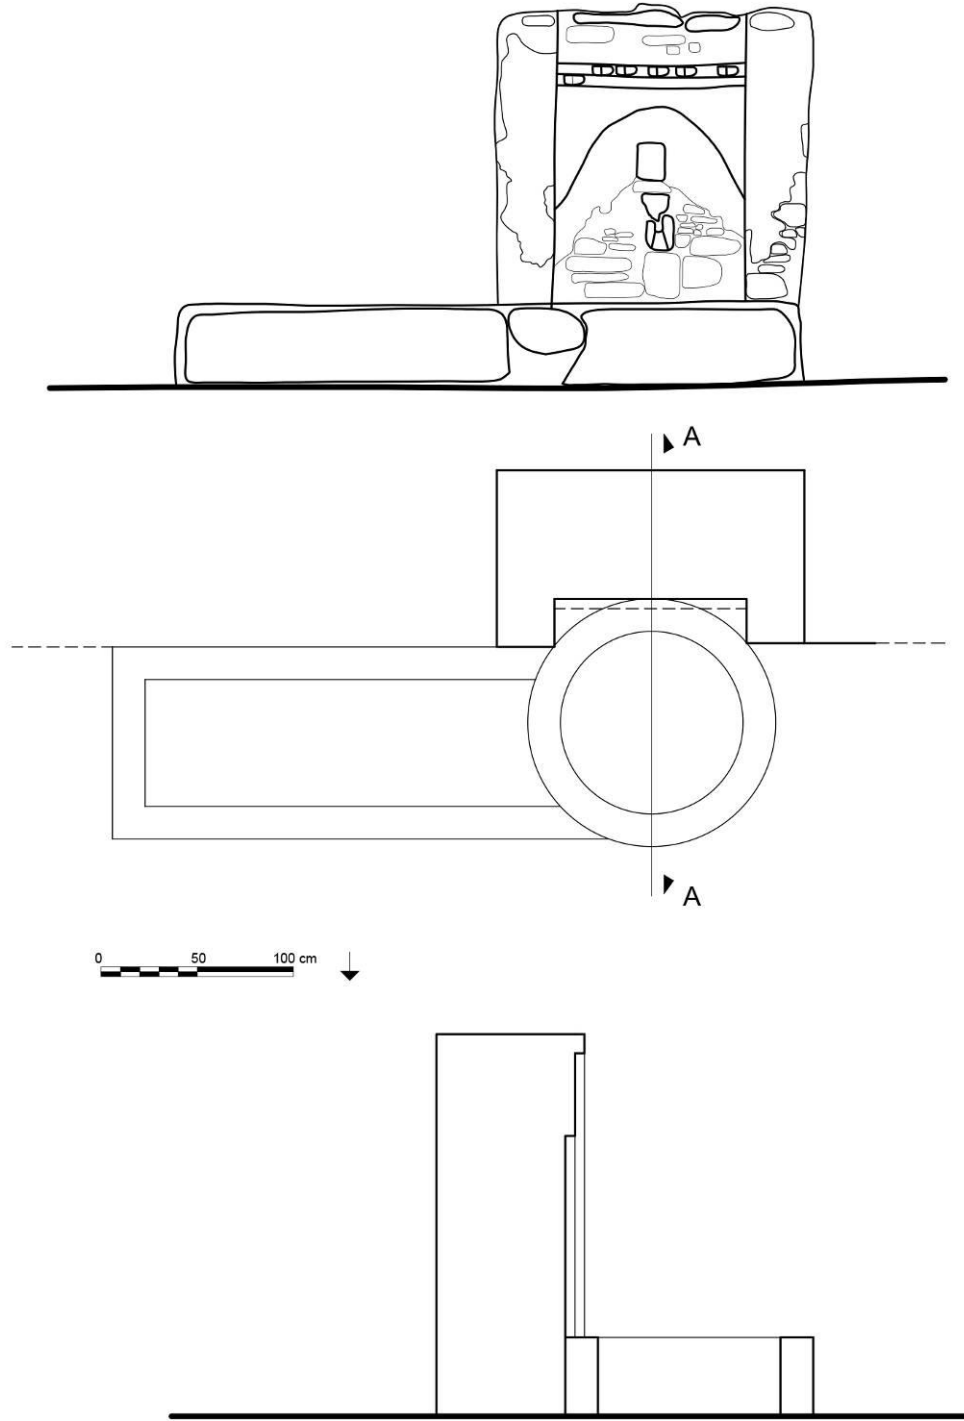
**Çizim 17:** Camızağılı Mahallesi Çeşmesi (Katalog No 16) Cephe, Plan ve Kesit Çizimi.

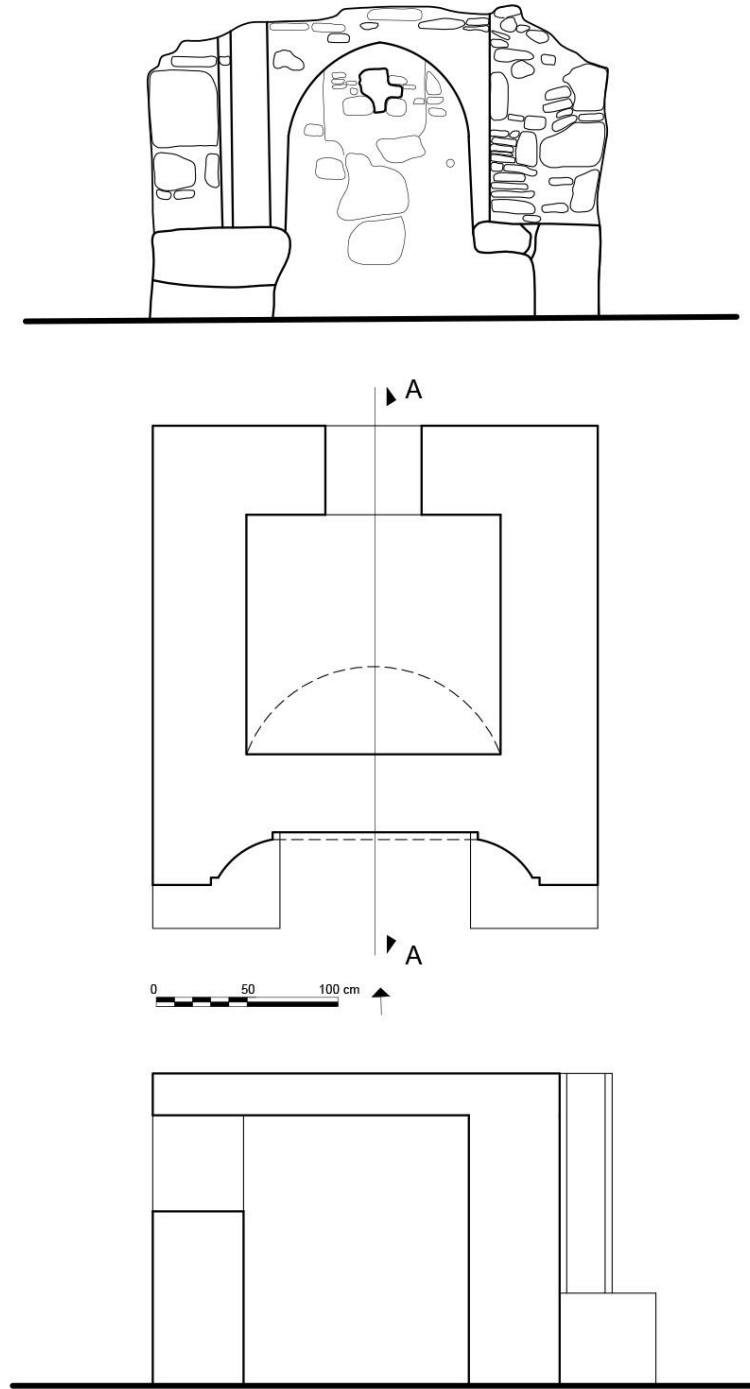
**Çizim 18:** Gümüşköy 1 No'lu Çeşme (Katalog No 17) Cephe, Plan ve Kesit.

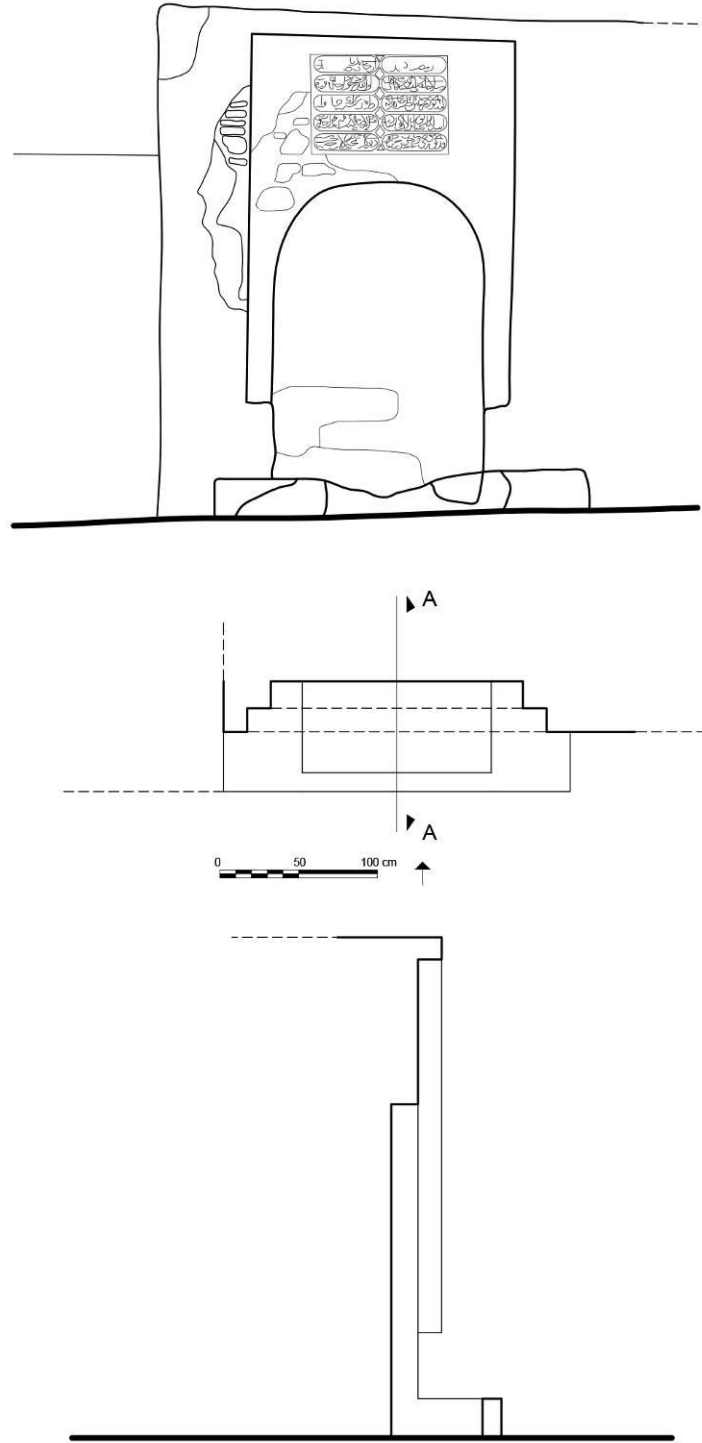
**Çizim 20:** Hacı Mustafa Bey Çeşmesi (Katalog No 19) Cephe, Plan ve Kesit Çizimi.

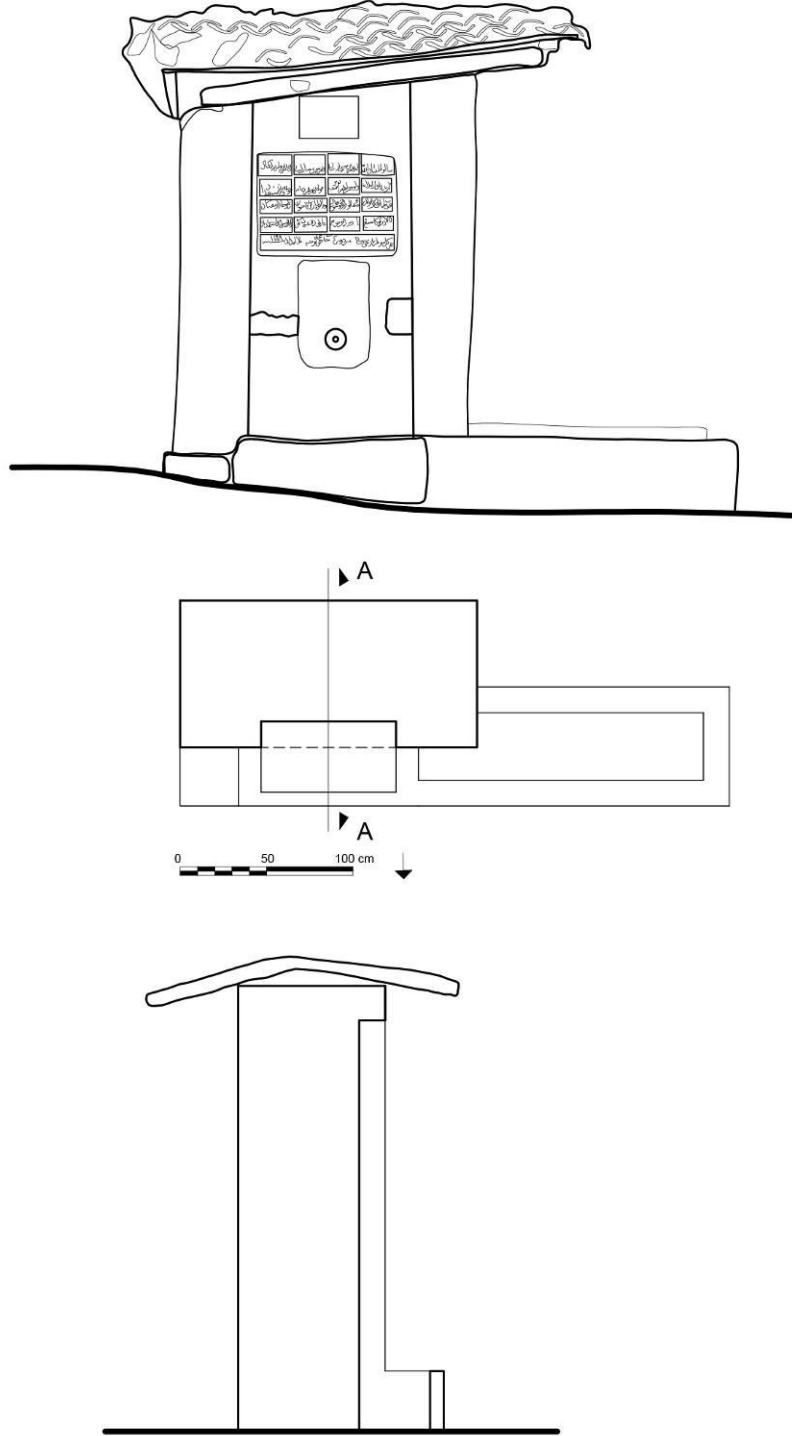
**Çizim 23:** Hacı Muhammed Çeşmesi (Katalog No 22) Cephe, Plan ve Kesit Çizimi.

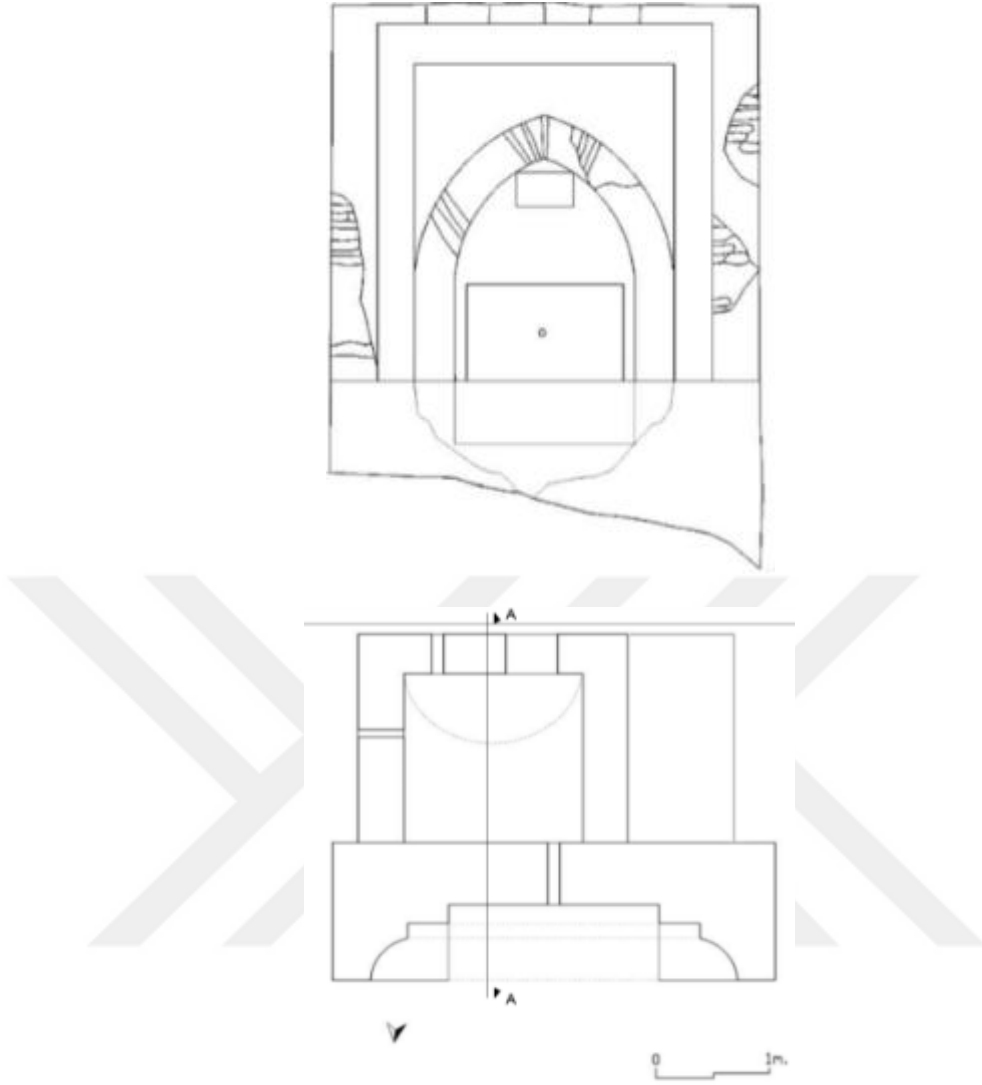
**Çizim 34:** Çerkez Köyü Çeşmesi (Katalog No 32) Cephe ve Plan Çizimi (Yılmaz'dan).

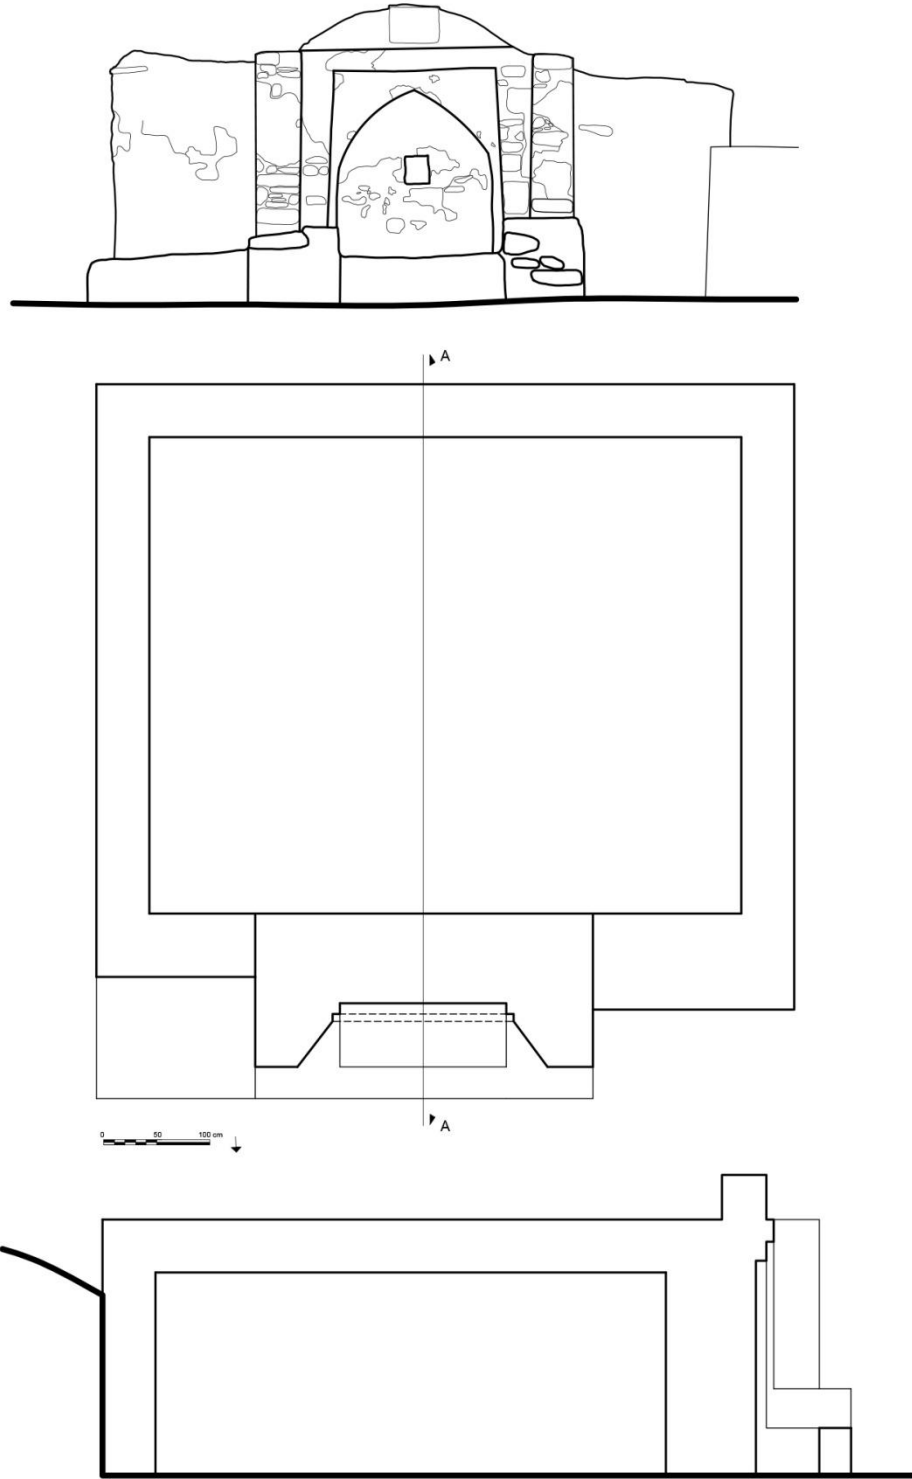
**Çizim 36:** Molla Çeşmesi (Katalog No 33) Cephe, Plan ve Kesit Çizimi.

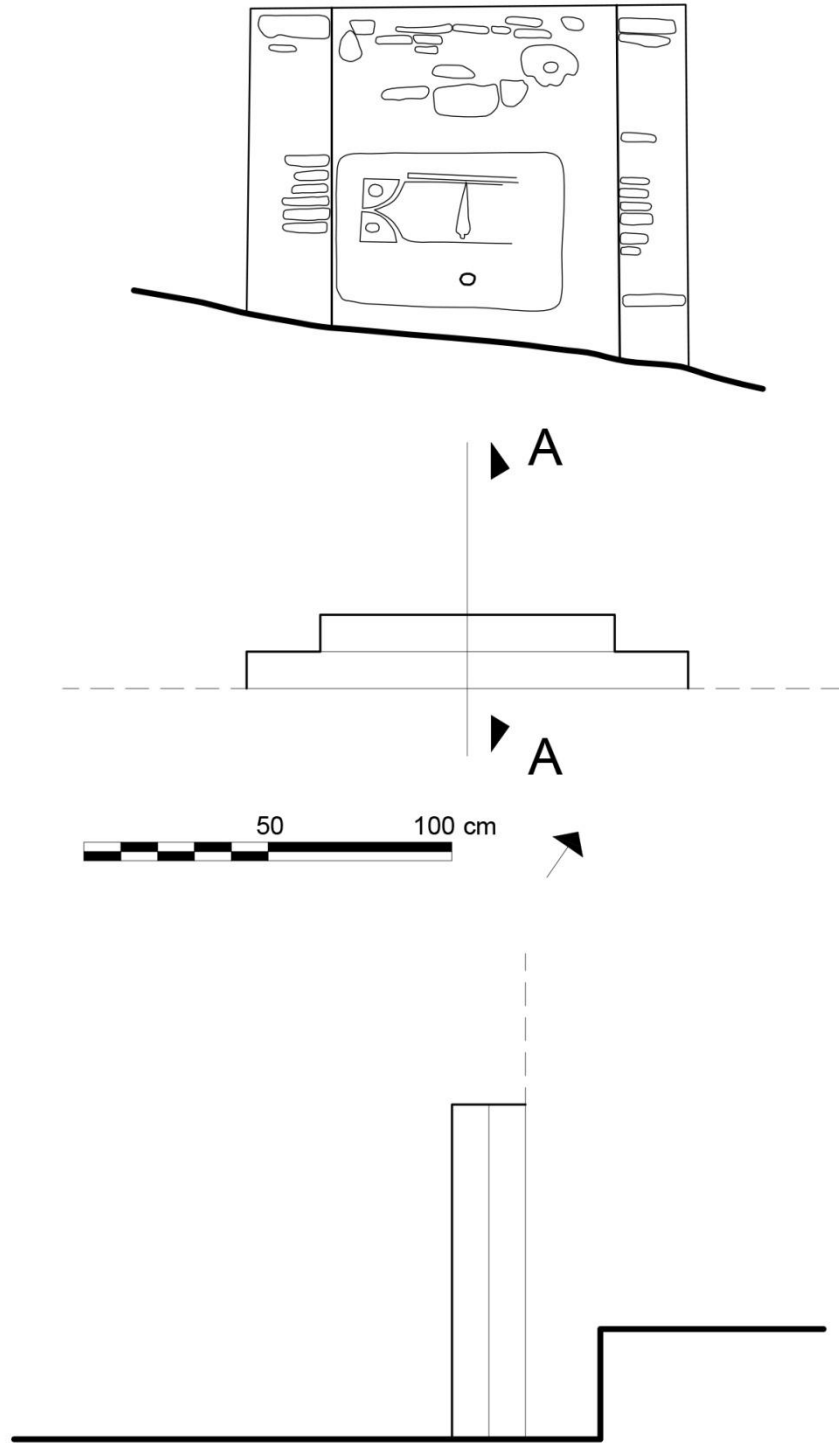
**Çizim 38:** Çetin Sokak Çeşmesi (Katalog No 35) Cephe, Plan ve Kesit Çizimi.

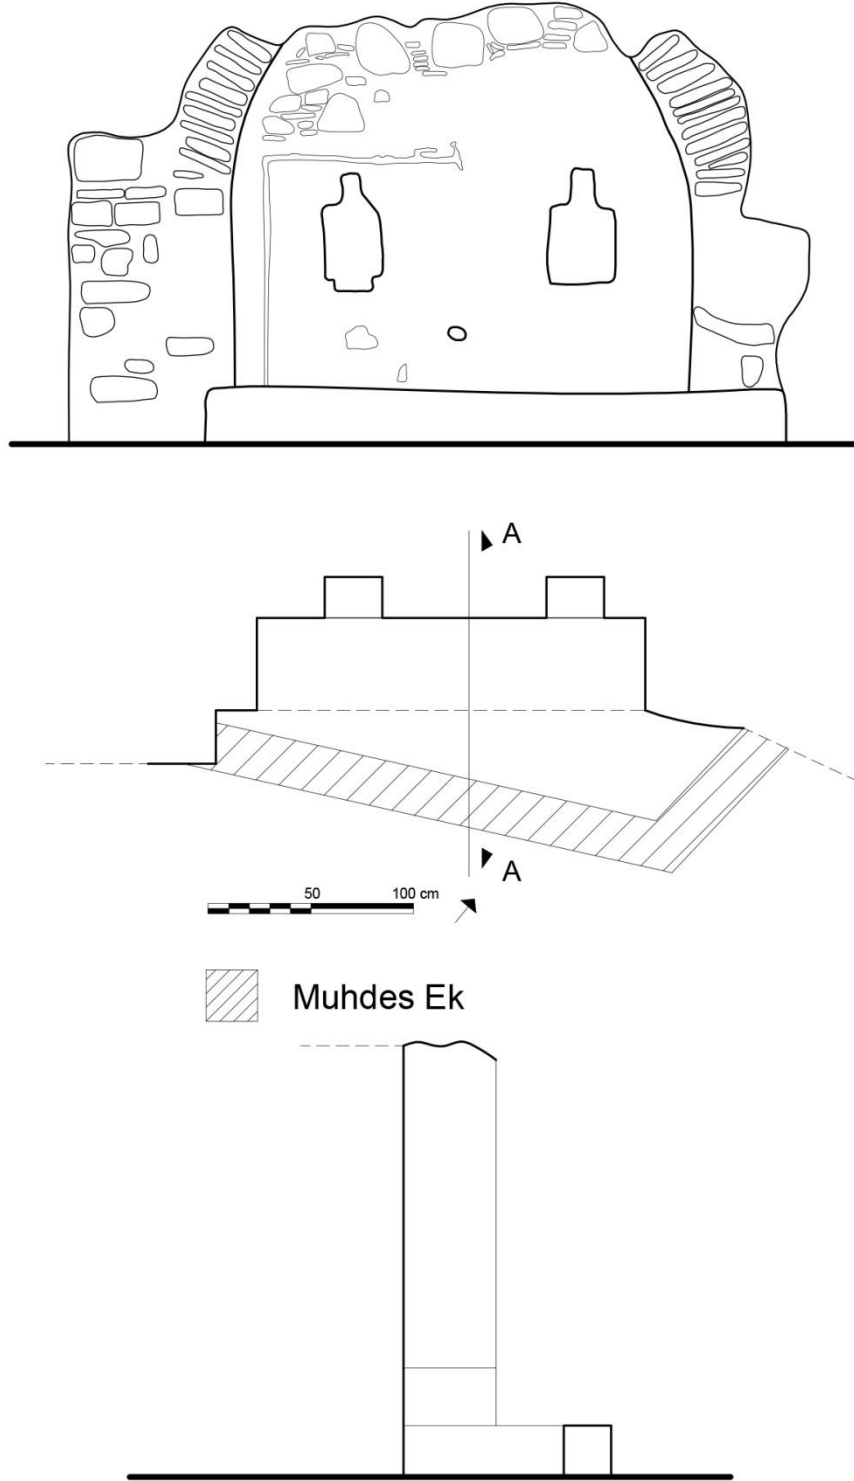
**Çizim 39:** Kanat Sokak Çeşmesi (Katalog No 36) Cephe, Plan ve Kesit Çizimi.

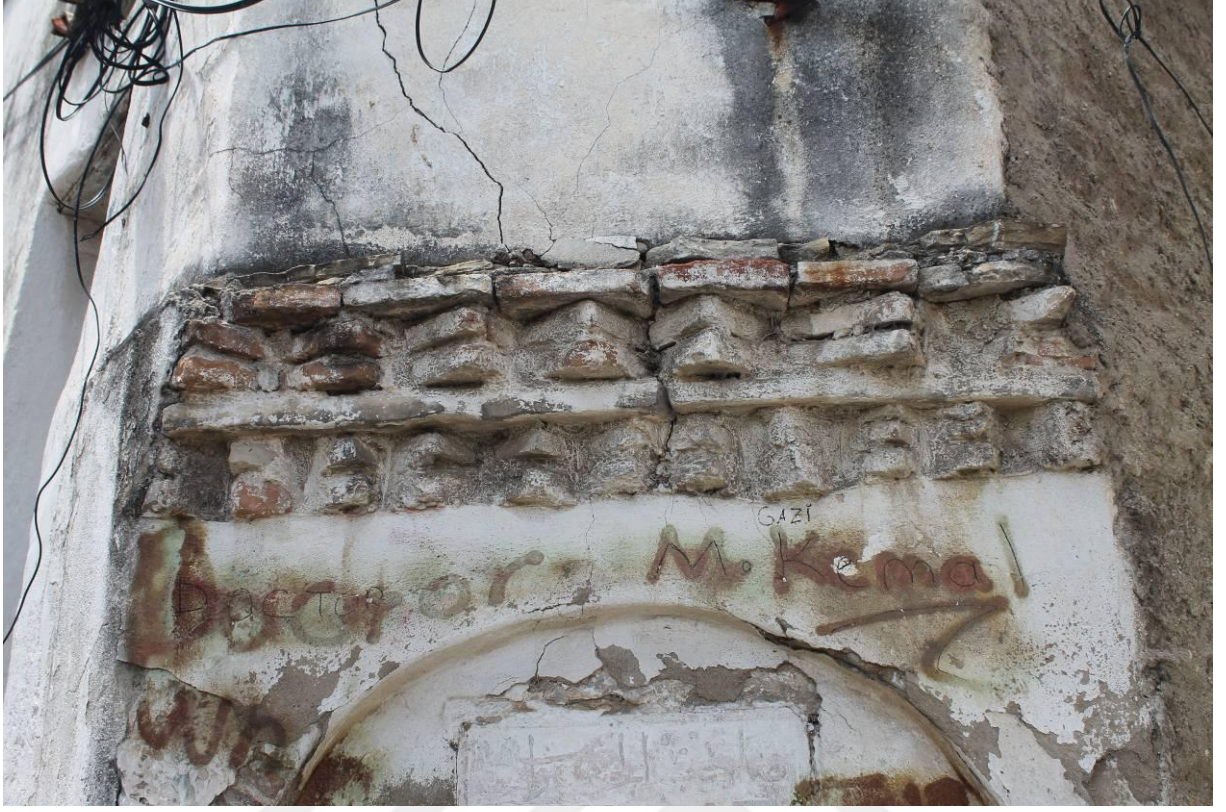
**Fotoğraf 98:** Cezayirli Mustafa Paşa Çeşmesi (Katalog No 37) Kirpi Saçak.

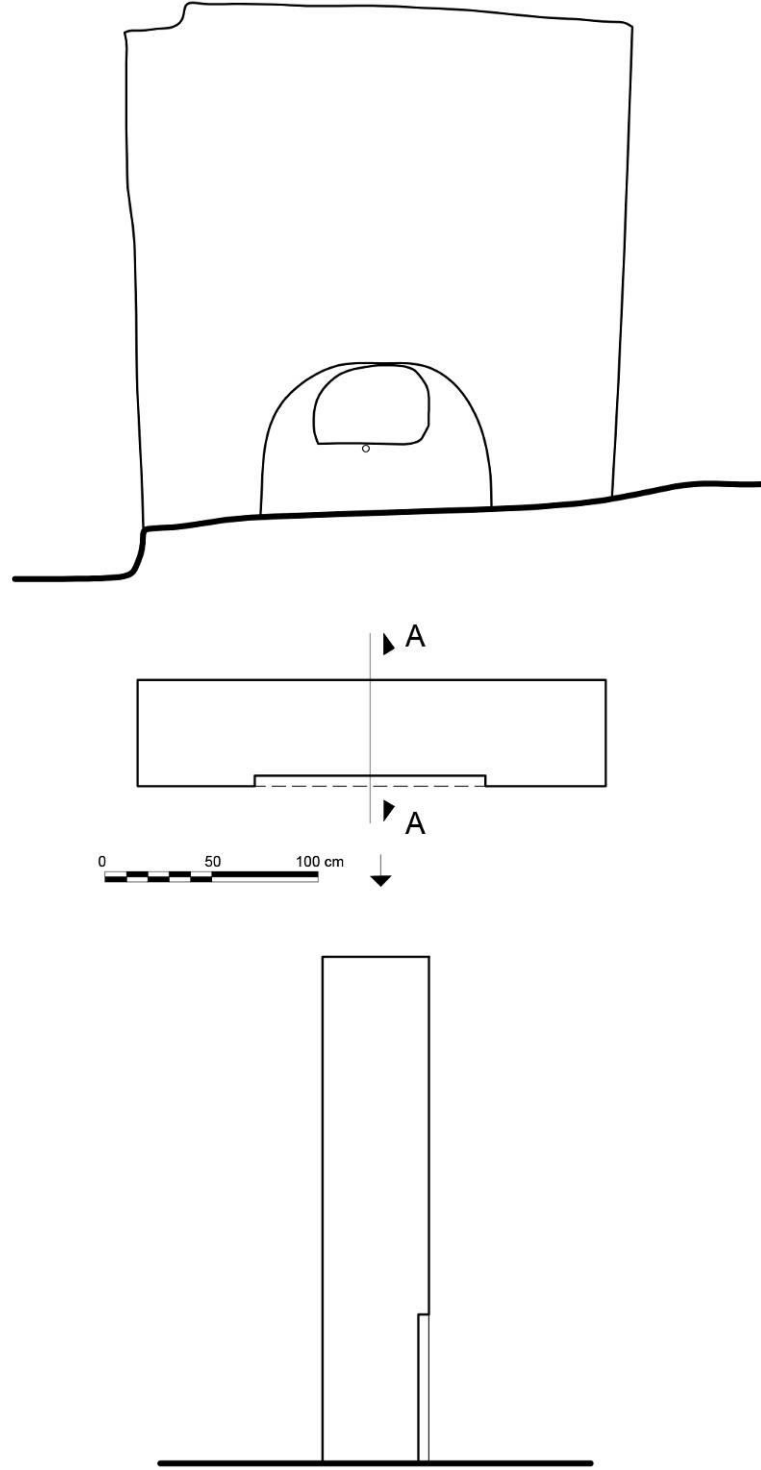
**Çizim 51:** Cumhuriyet Mahallesi Çeşmesi (Katalog No 47) Cephe, Plan ve Kesit Çizimi.

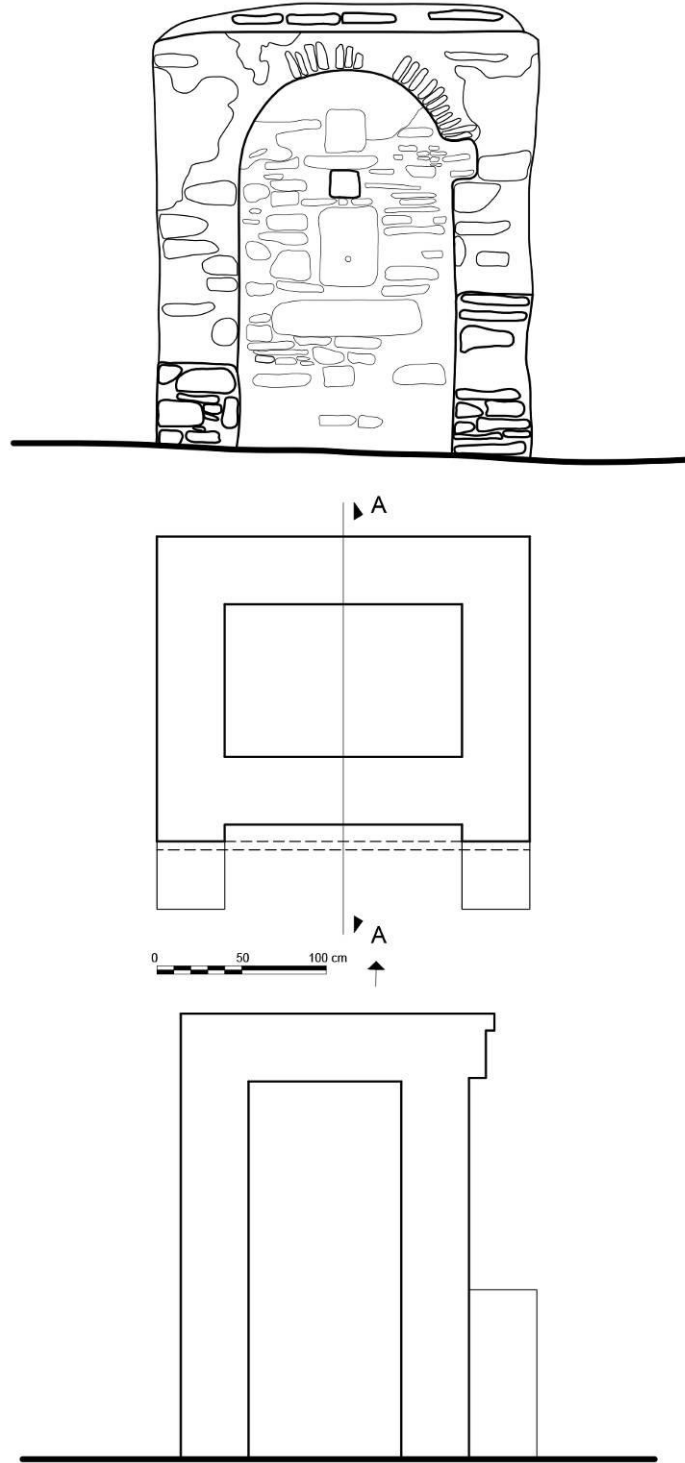
**Çizim 52:** Kurtuluş Mahallesi Çeşmesi (Katalog No 48) Cephe, Plan ve Kesit Çizimi.
