**T.C.  
ÇANAKKALE ONSEKİZ MART ÜNİVERSİTESİ  
SOSYAL BİLİMLER ENSTİTÜSÜ  
SANAT TARİHİ ANABİLİM DALI**

**AYDIN ÇEŞMELERİ**

**Yüksek Lisans Tezi**

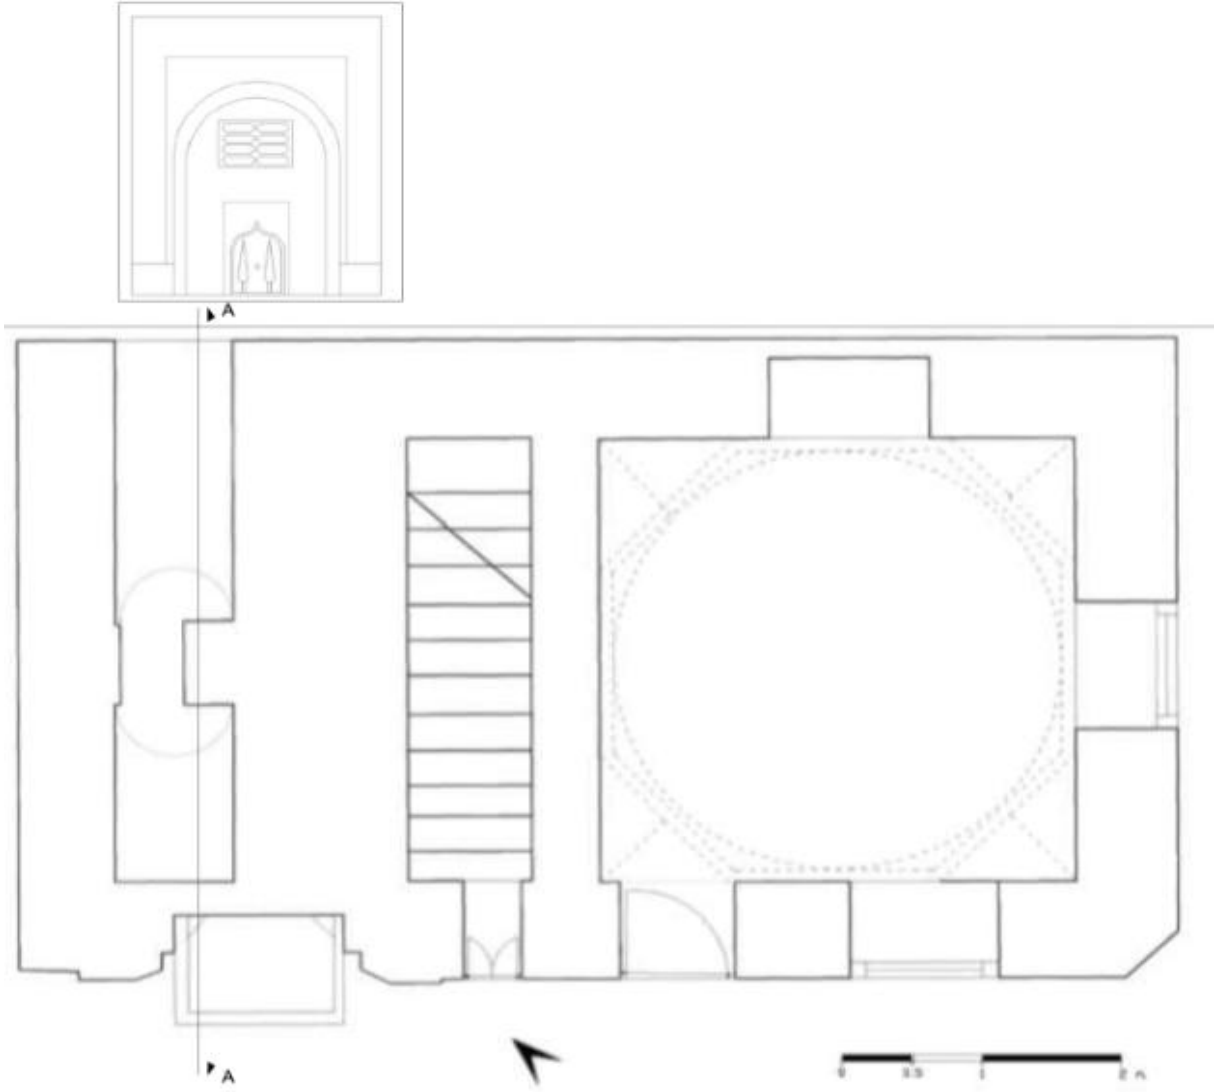
**Çizim 53:** Afife (Fatma) Hanım Çeşmesi (Katalog No 49) Cephe ve Plan Çizimi (Yılmaz'dan).

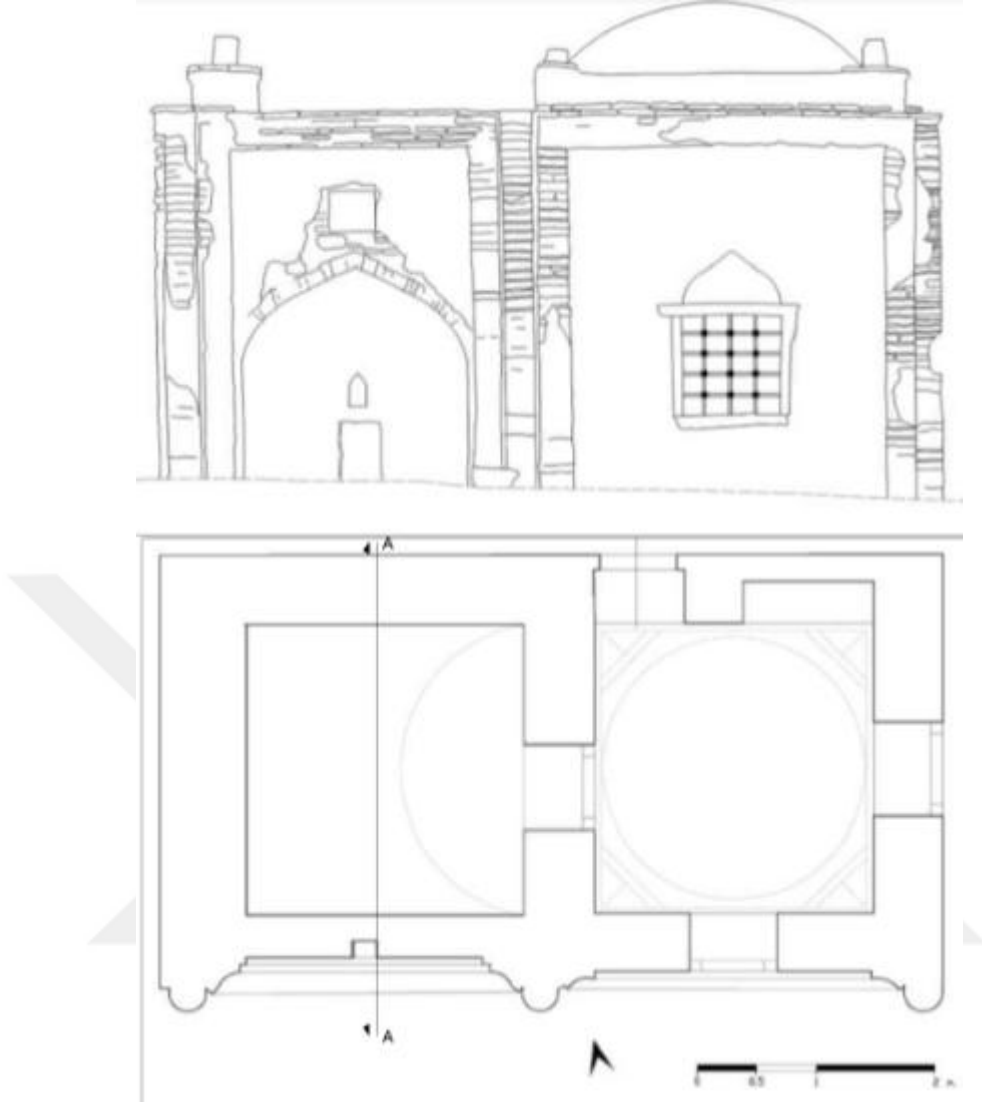
**Çizim 55:** Atike Hanım Çeşmesi (Katalog No 50) Cephe ve Plan Çizimi (Yılmaz 'dan).

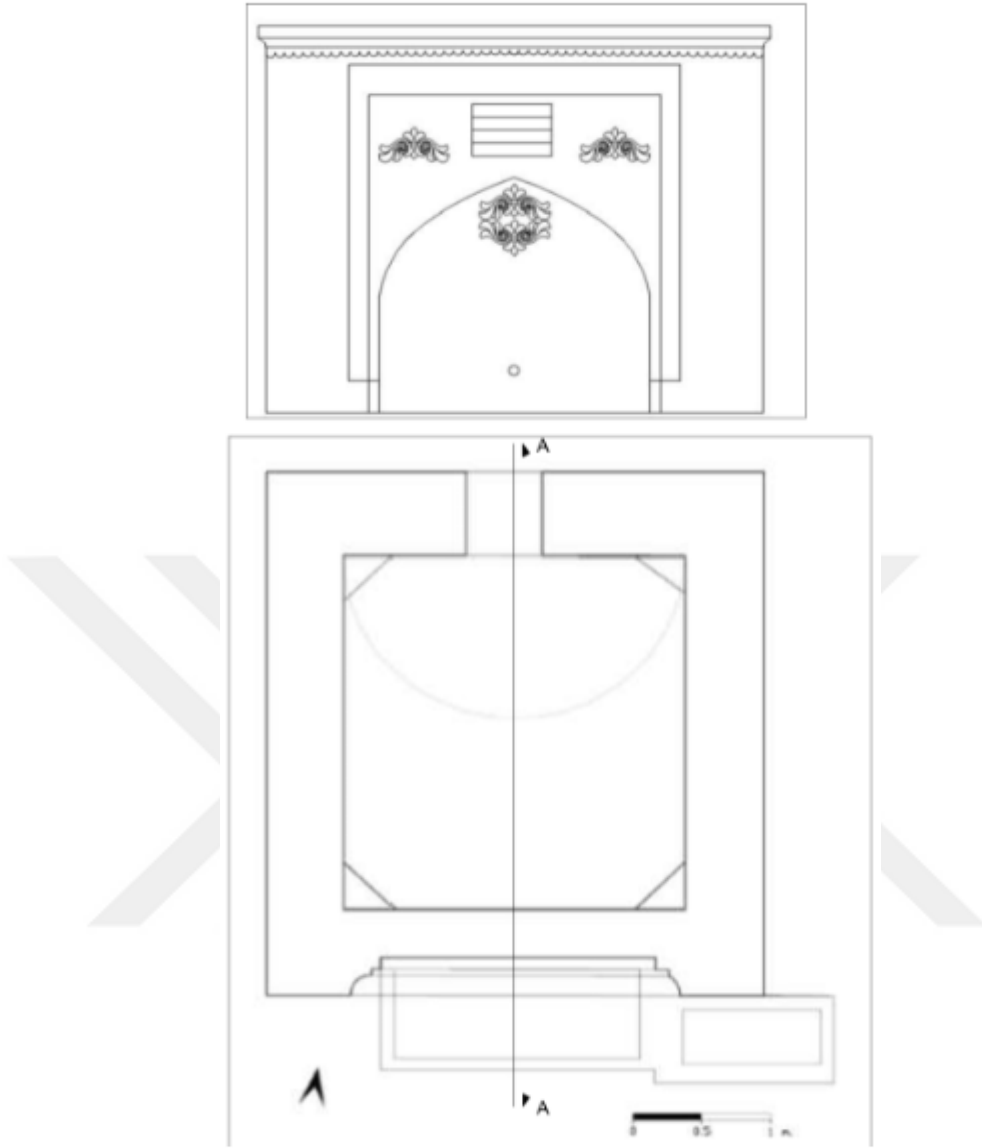
**Çizim 61:** Mustafa Ağa Çeşmesi (Katalog No 53) Cephe ve Plan Çizimi (Yılmaz'dan).

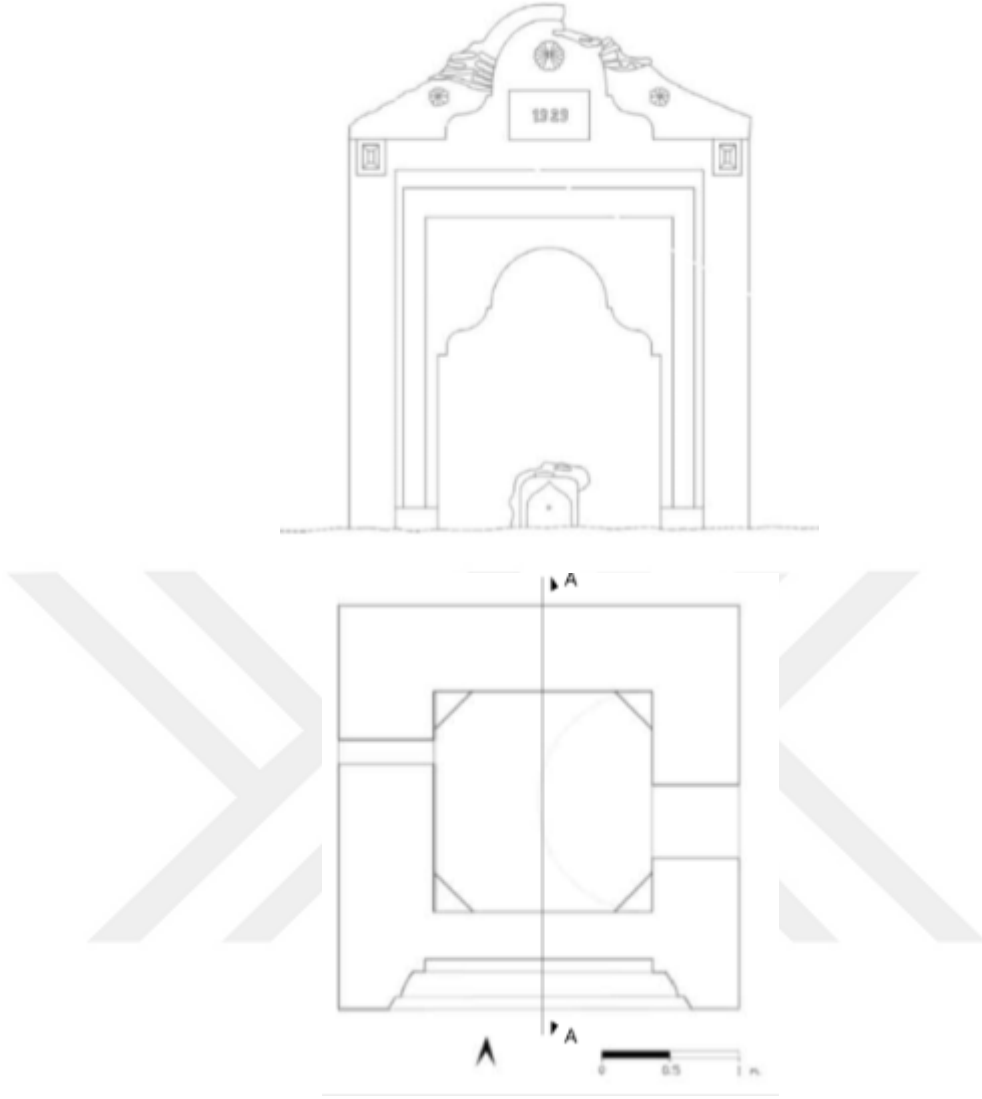
**Çizim 73:** Ilıcabaşı Çeşmesi (Katalog No 59) Cephe ve Plan Çizimi (Yılmaz'dan).

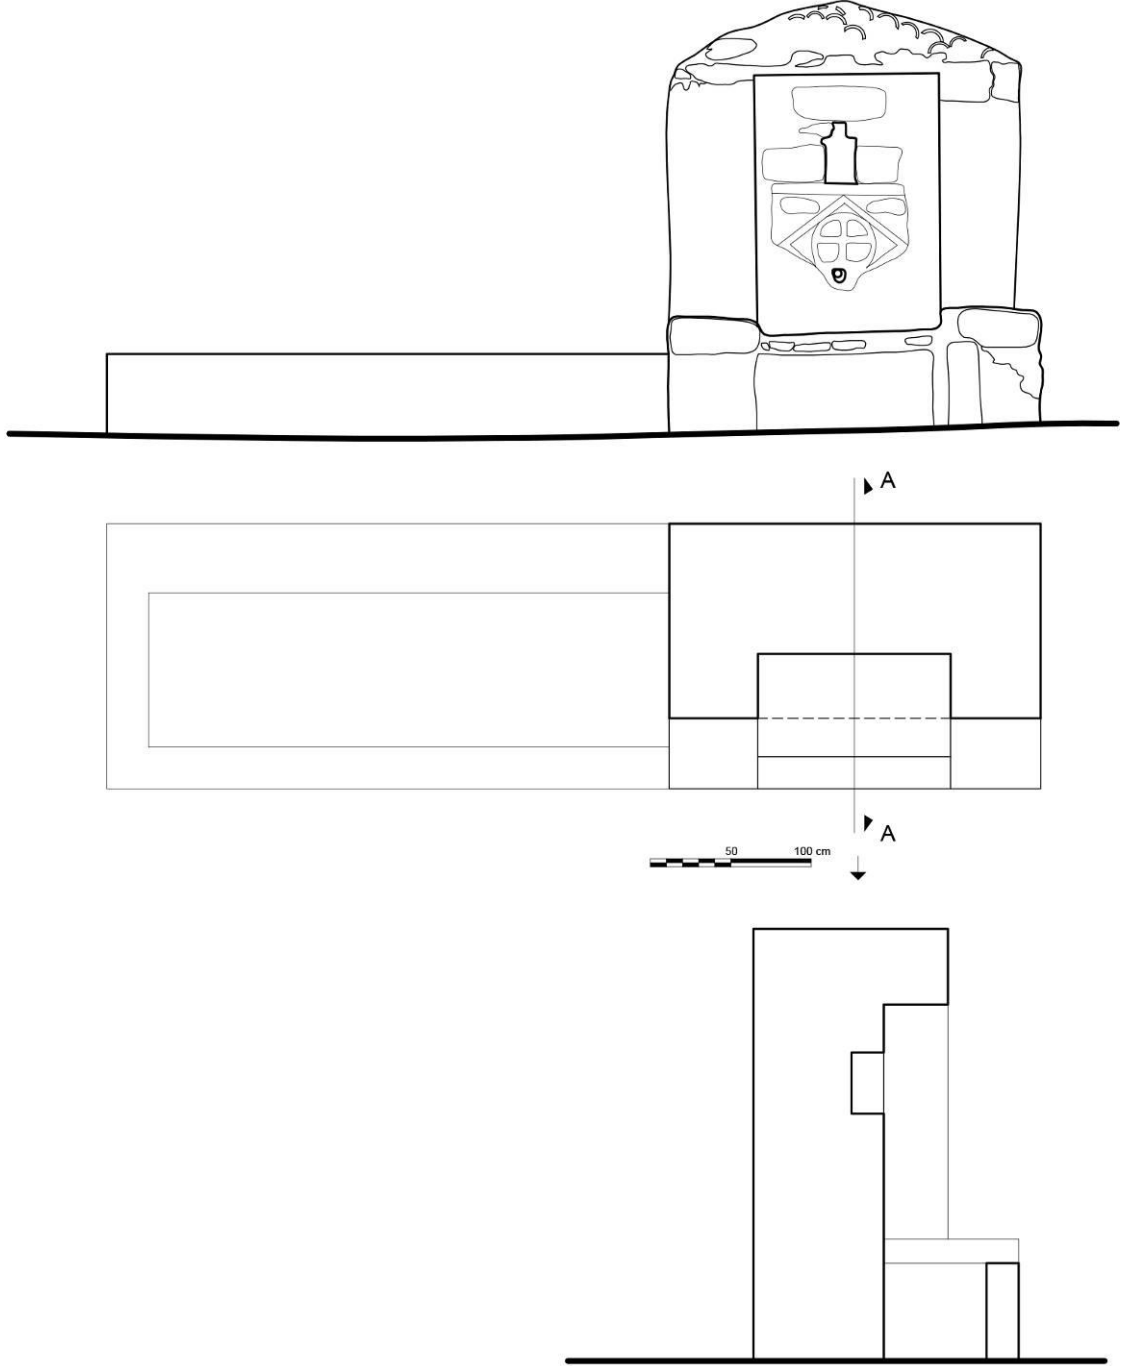
**Çizim 75:** Şahımalı Köyü Çeşmesi (Katalog No 60) Cephe, Plan ve Kesit Çizimi.

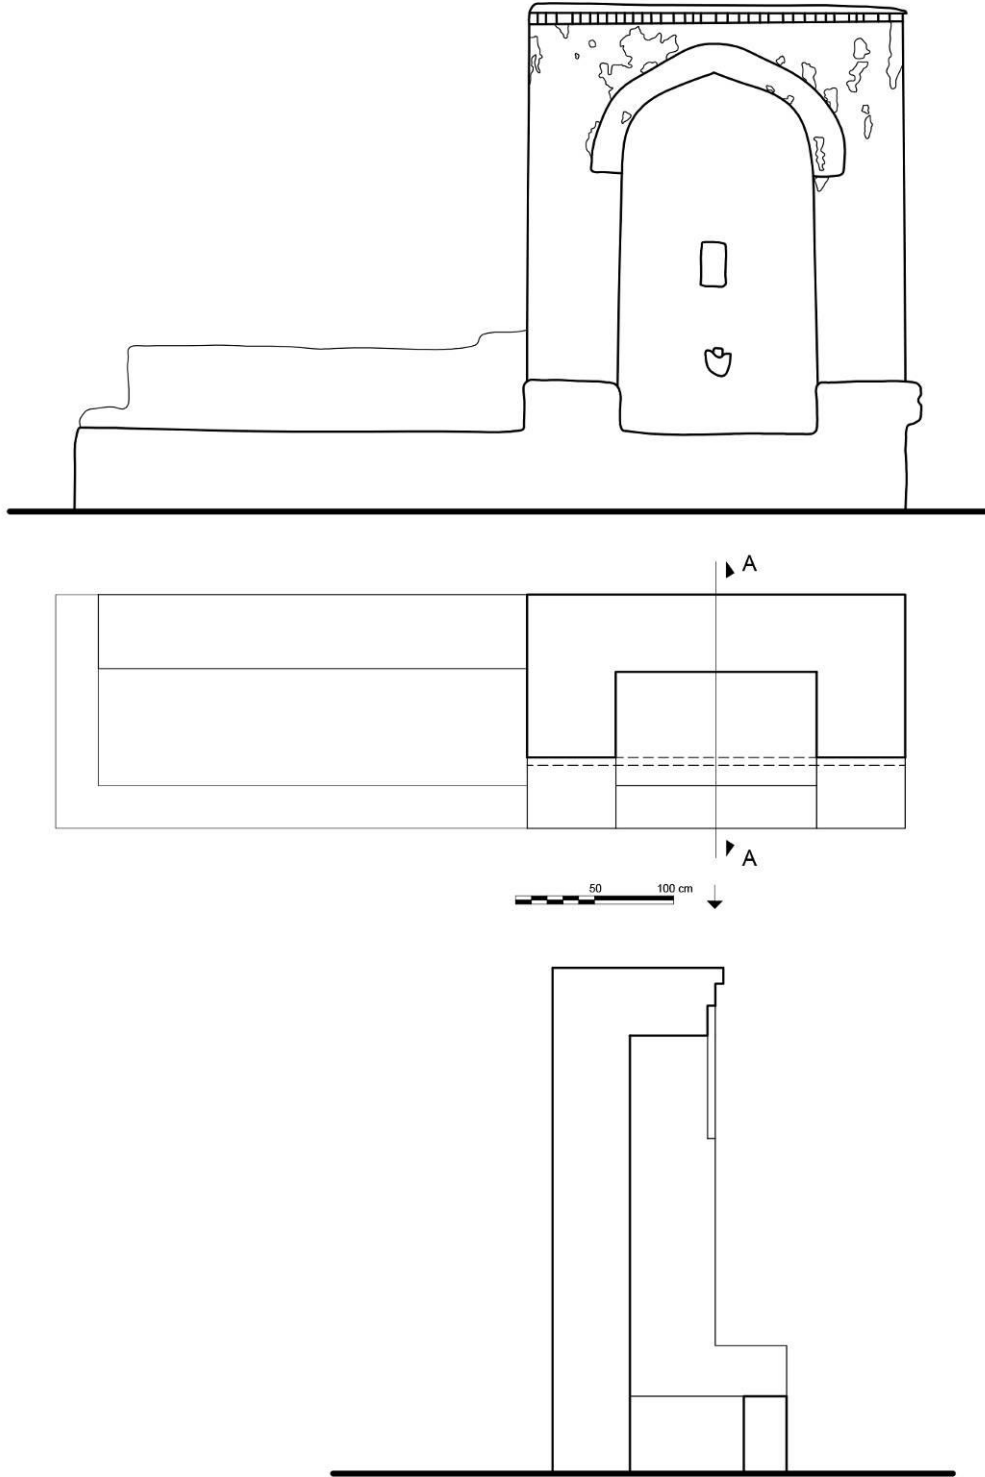
**Çizim 77:** Ak Çeşme (Katalog No 62) Cephe, Plan ve Kesit Çizimi.

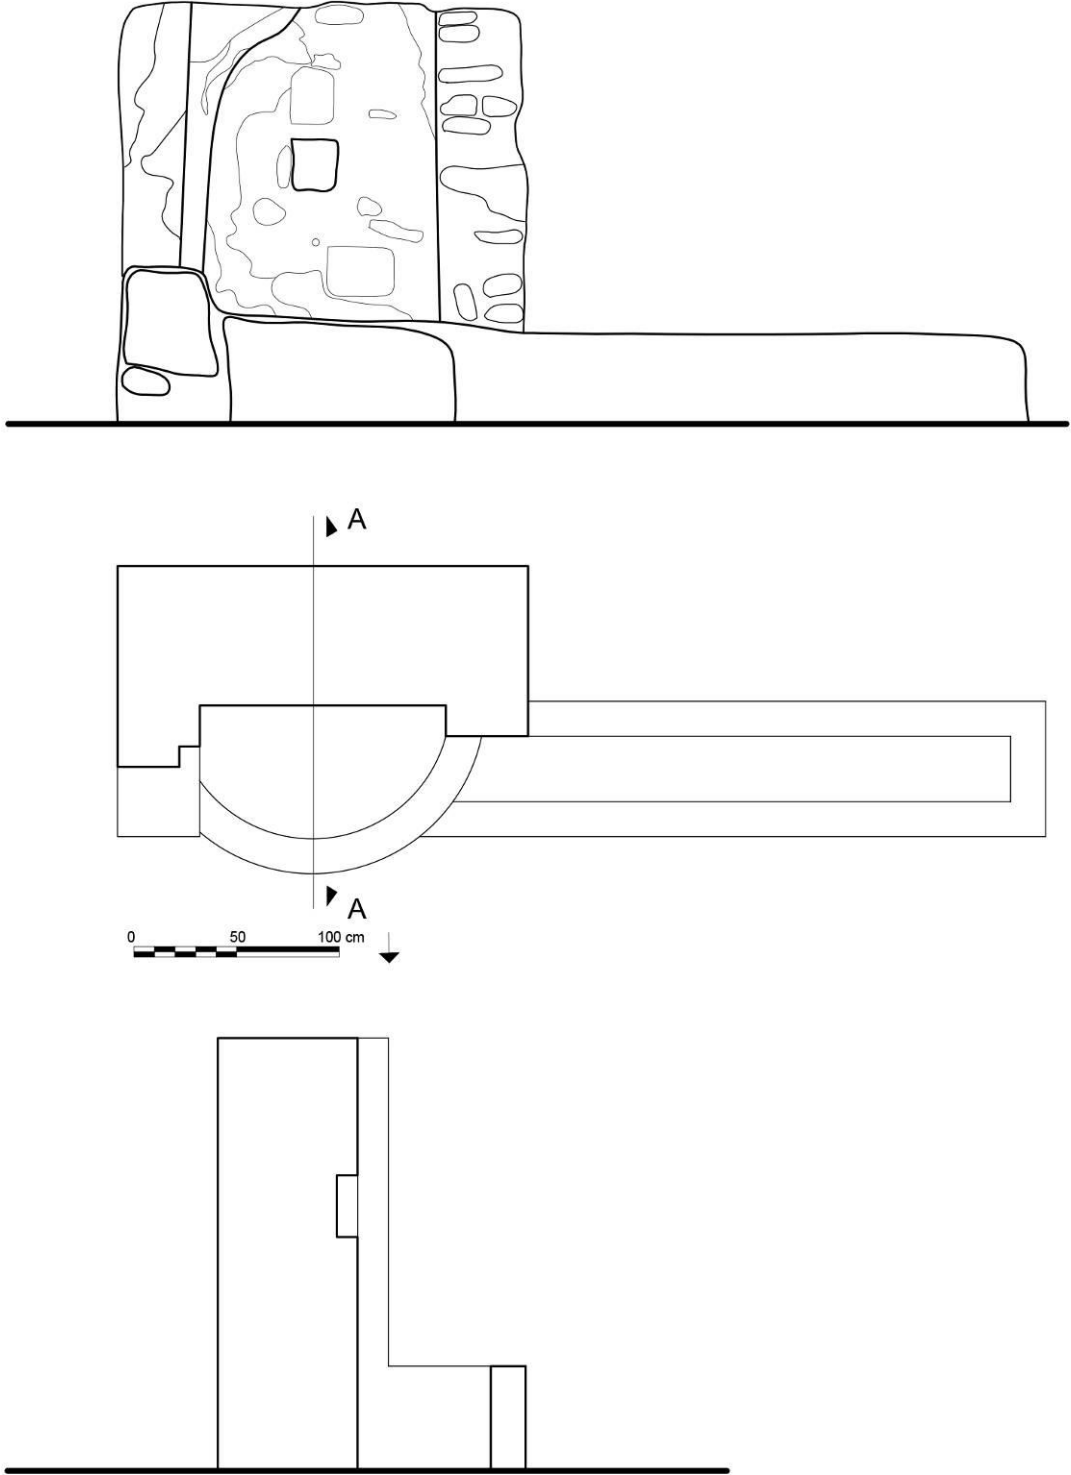
**Çizim 78:** Dualar Köyü Çeşmesi (Katalog No 63) Cephe, Plan ve Kesit Çizimi.

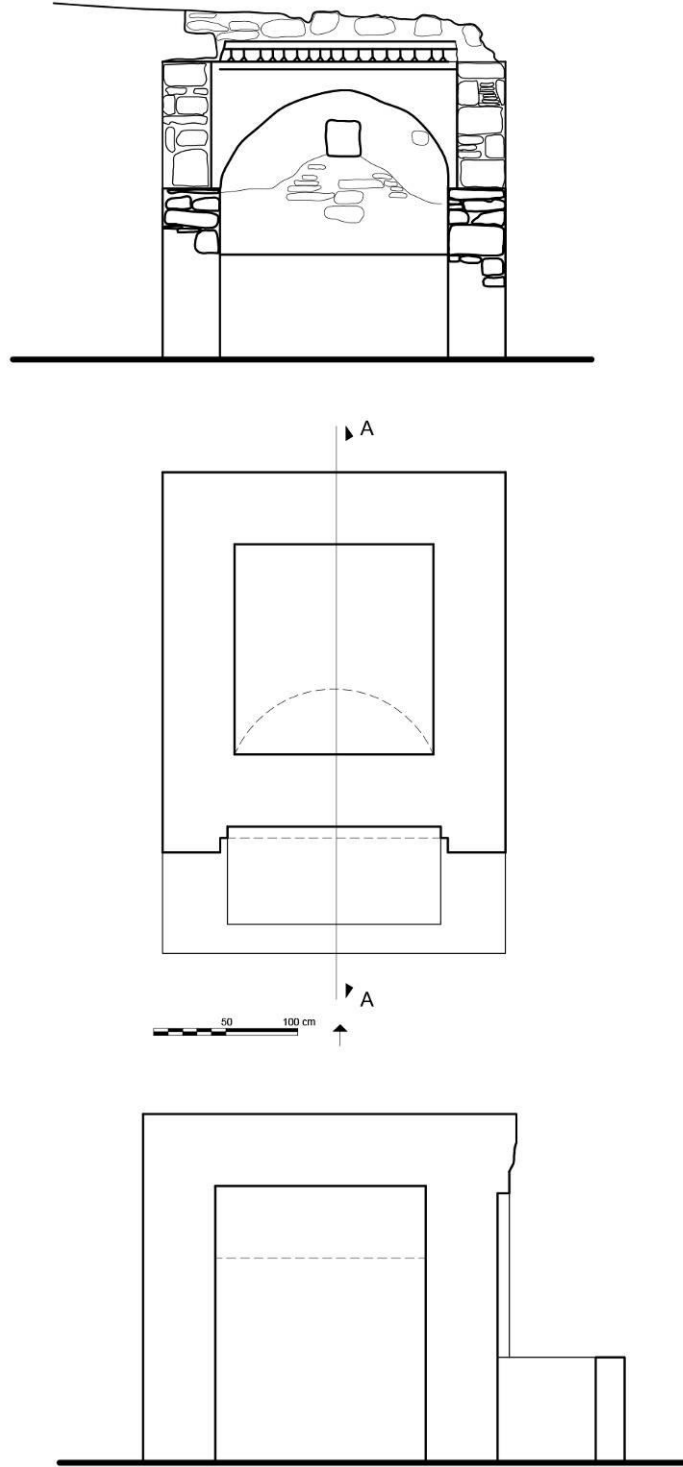
**Çizim 85:** Akçakaya Köyü Çeşmesi (Katalog No 67) Cephe, Plan ve Kesit Çizimi.

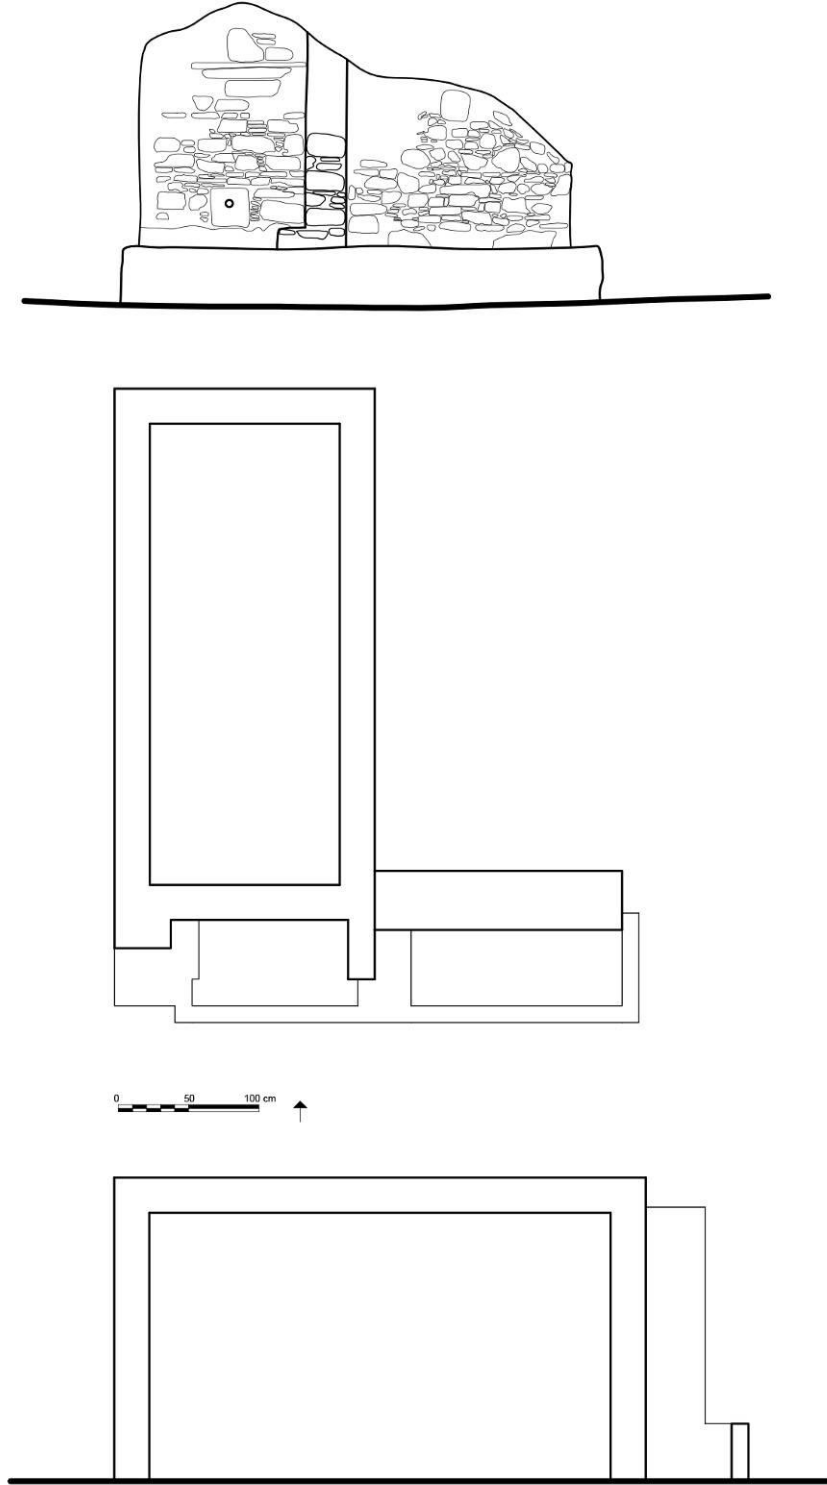
**Çizim 86:** Eski Doğanbey Köyü 1 No'lu Çeşme (Katalog No 68) Cephe, Plan ve Kesit Çizimi.

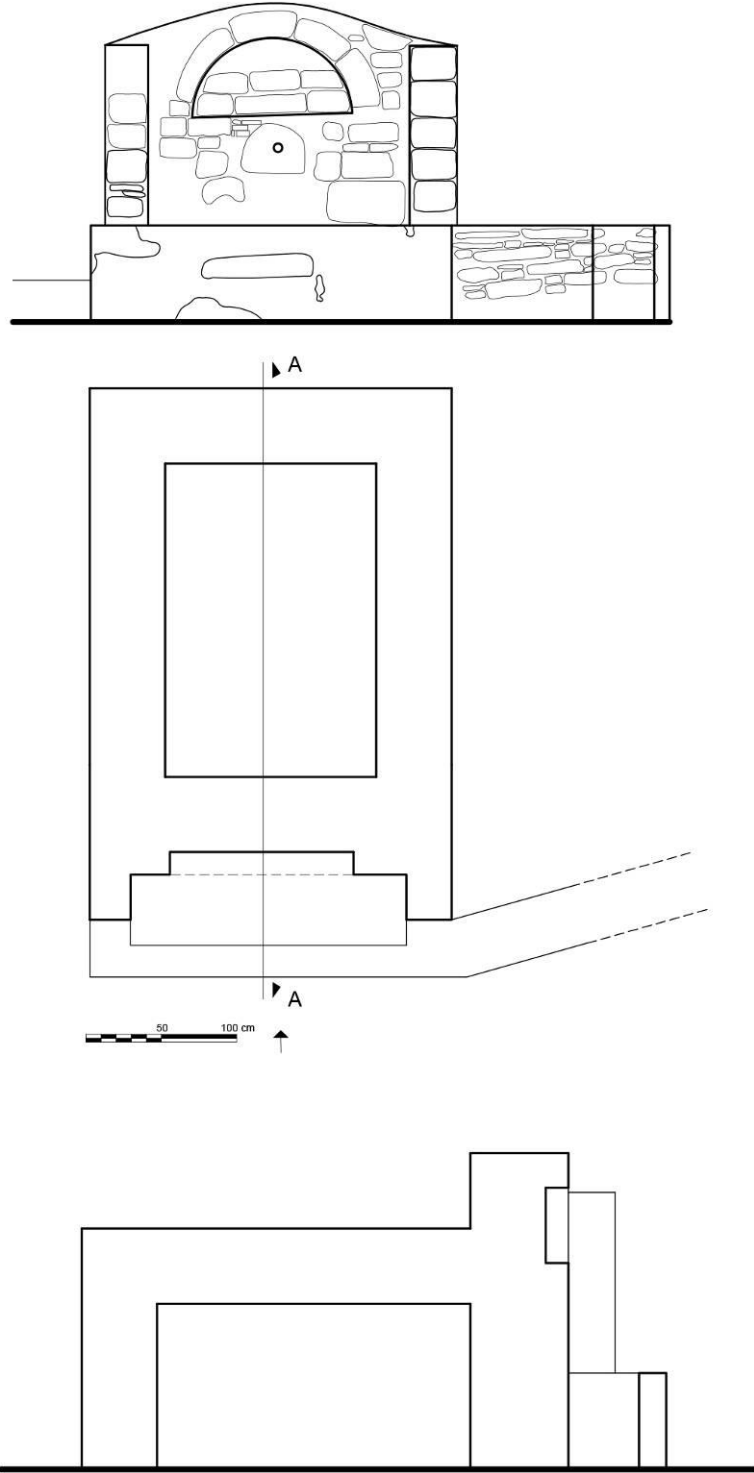
**Çizim 87:** Eski Doğanbey Köyü 2 No'lu Çeşme (Katalog No 69) Cephe, Plan ve Kesit Çizimi.

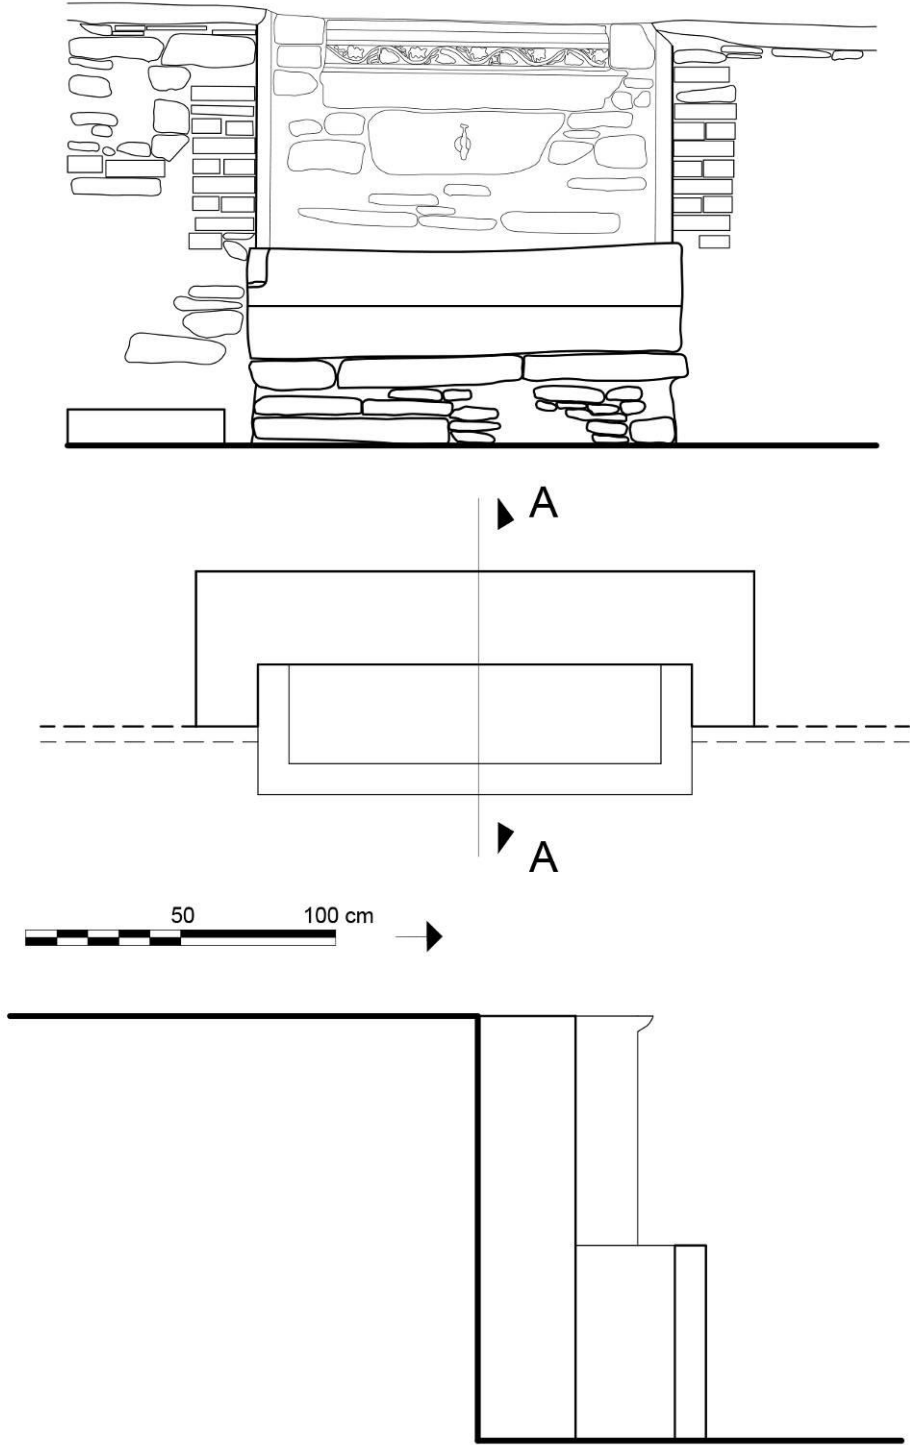
**Çizim 90:** Eski Doğanbey Köyü 4 No'lu Çeşme (Katalog No 71) Cephe, Plan ve Kesit Çizimi

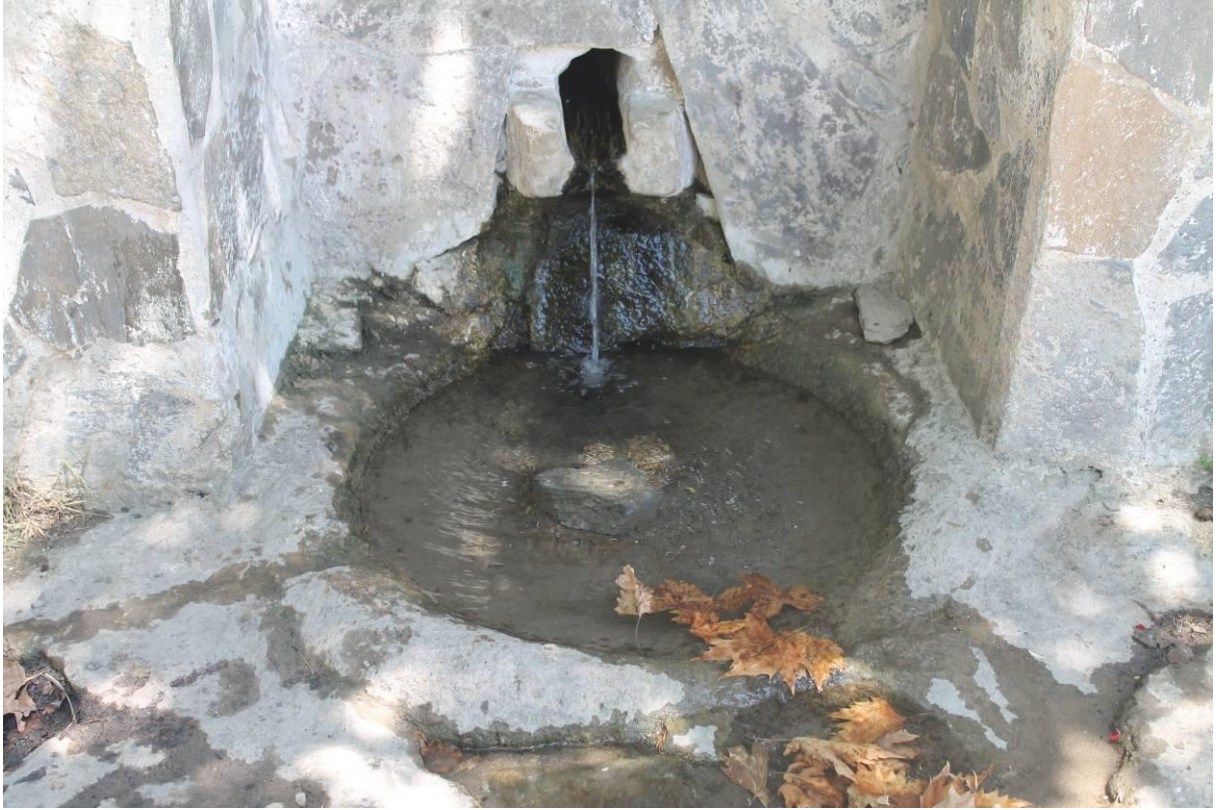
**Fotoğraf 208:** Frenk Çeşmesi (Katalog No 74) Yalak ve Oluk.

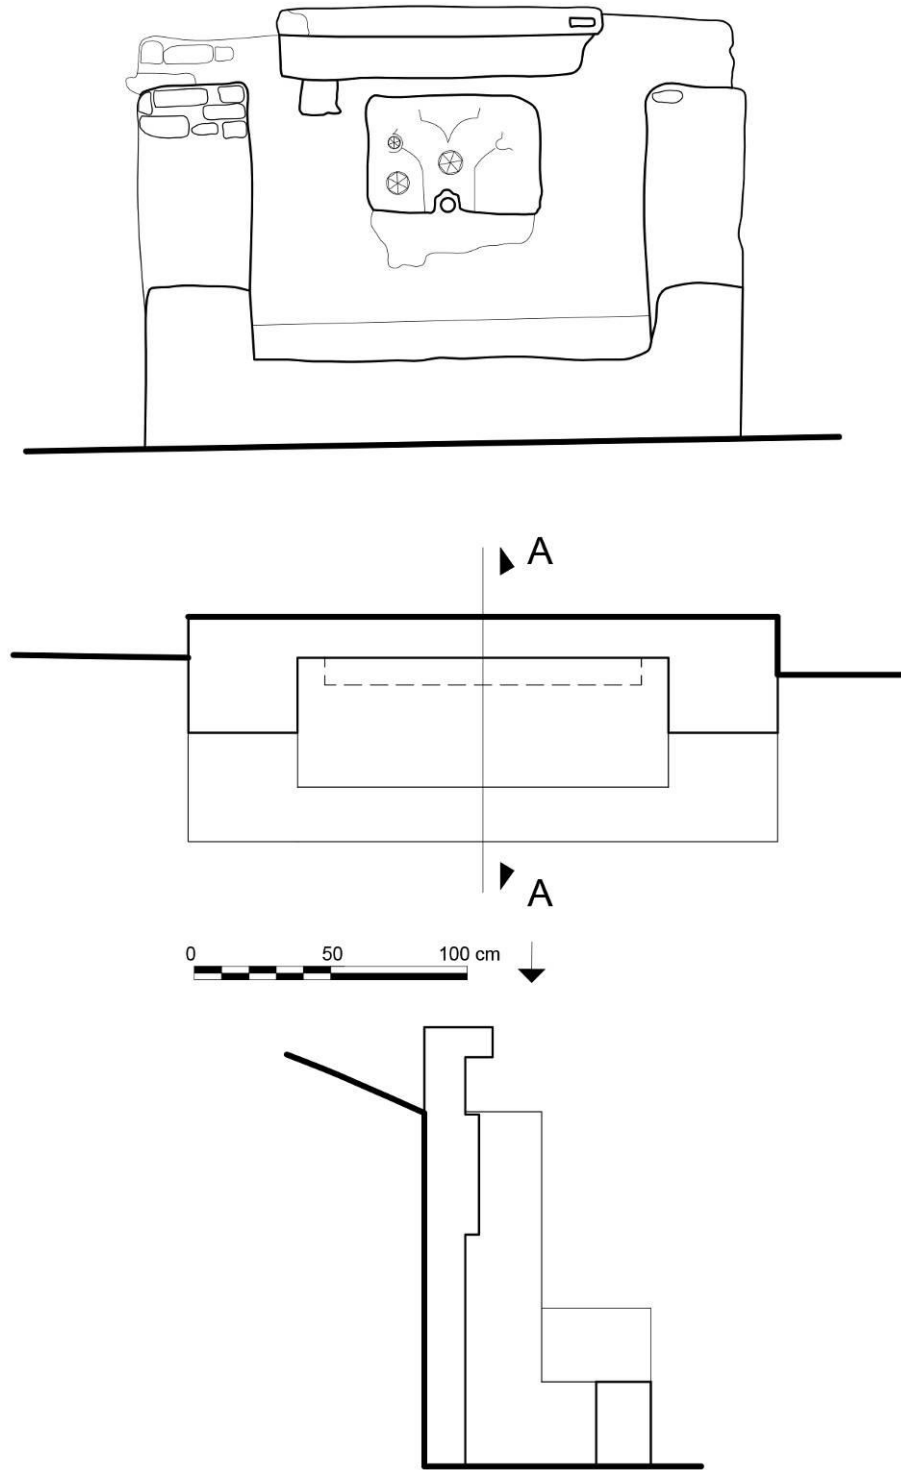
**Çizim 94:** Kavaklı Yolu Çeşmesi (Katalog No 75) Cephe, Plan ve Kesit Çizimi.

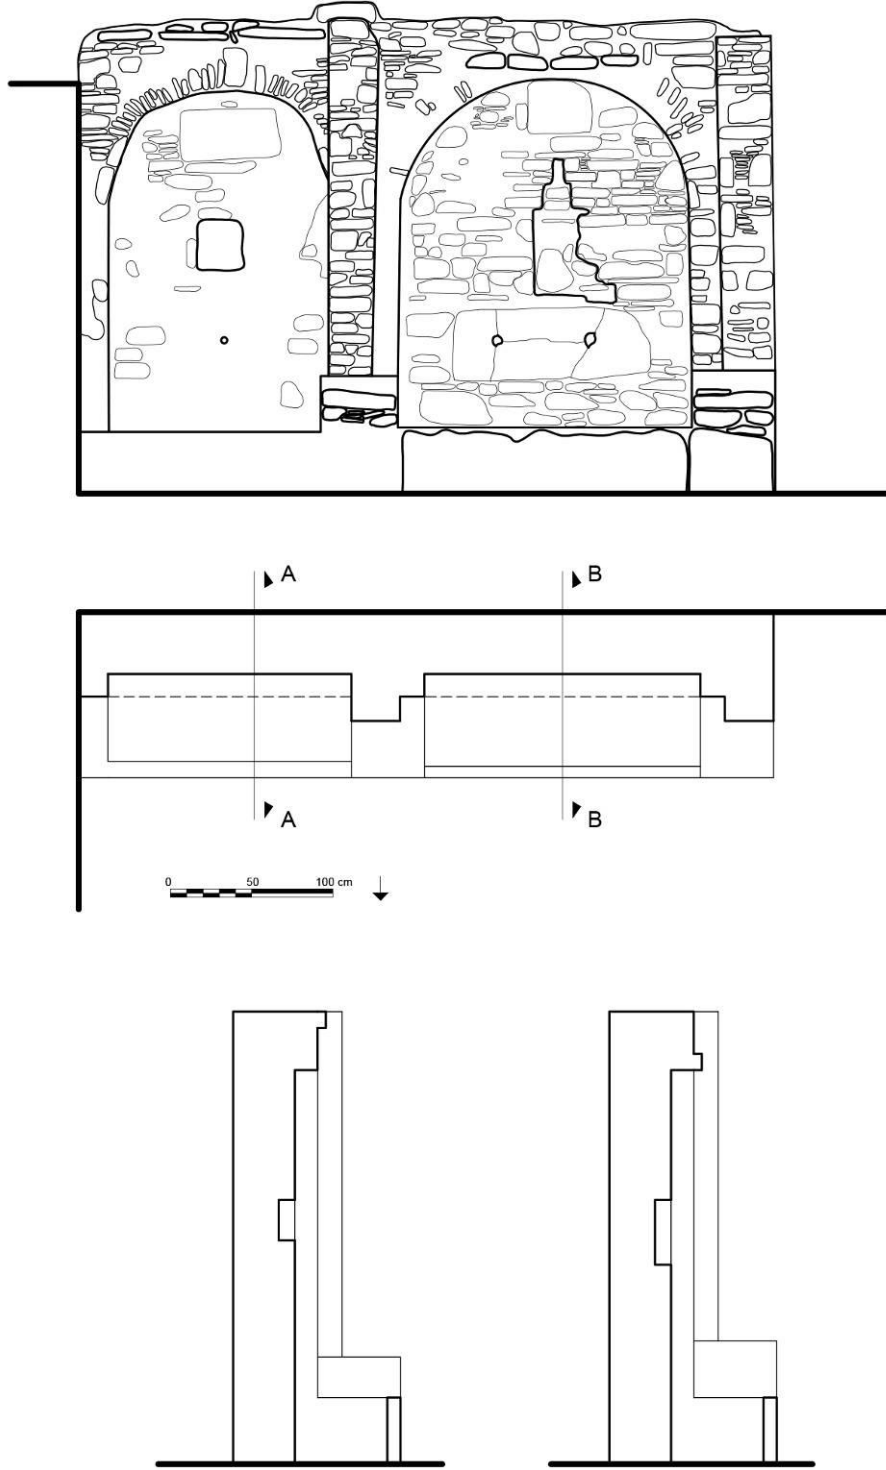
**Çizim 95:** Donduran Köyü Çeşmesi (Katalog No 76) Cephe, Plan ve Kesit Çizimi.

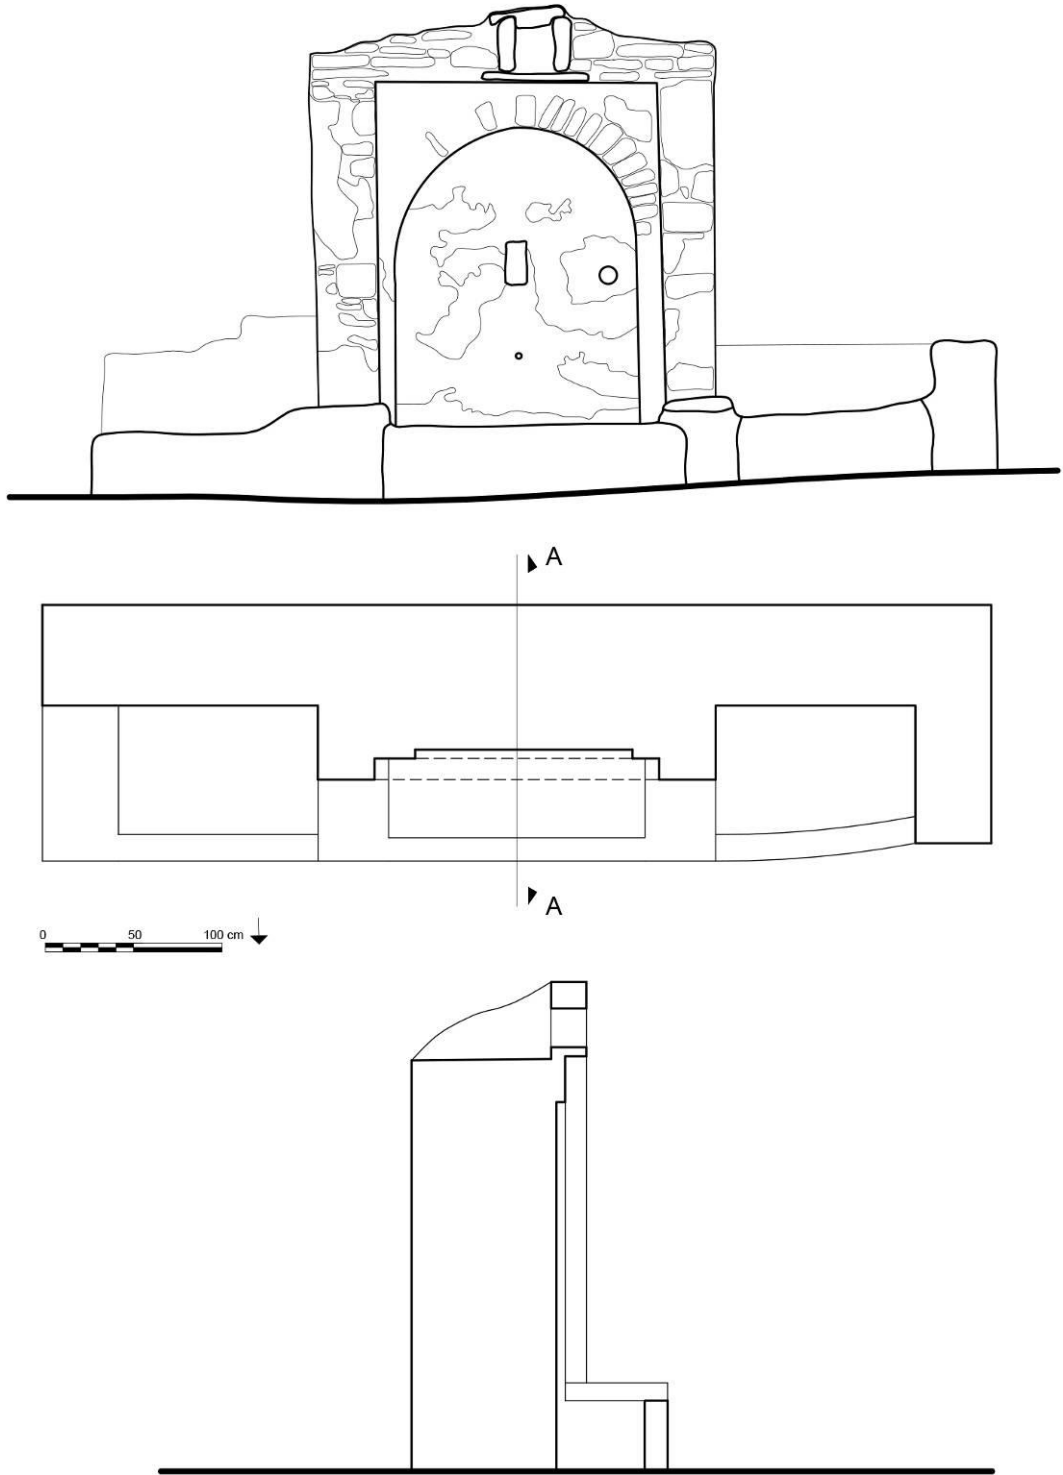
**Çizim 97:** Alhan Köyü 2 No'lu Çeşme (Katalog No 78) Cephe, Plan ve Kesit Çizimi.

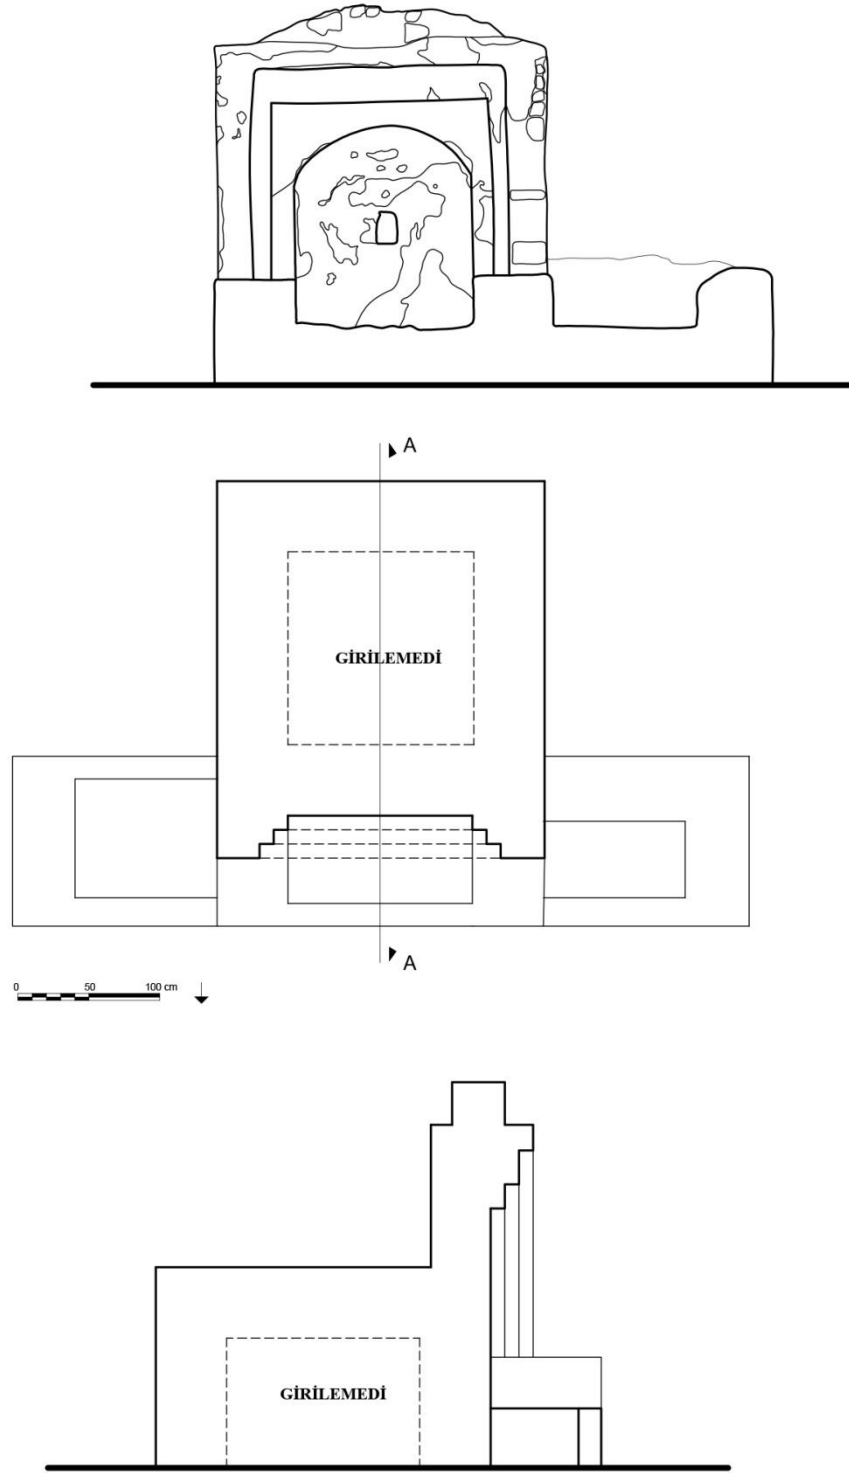
**Çizim 99:** Hamzabali Köyü 2 No'lu Çeşme (Katalog No 80) Cephe, Plan ve Kesit Çizimi.

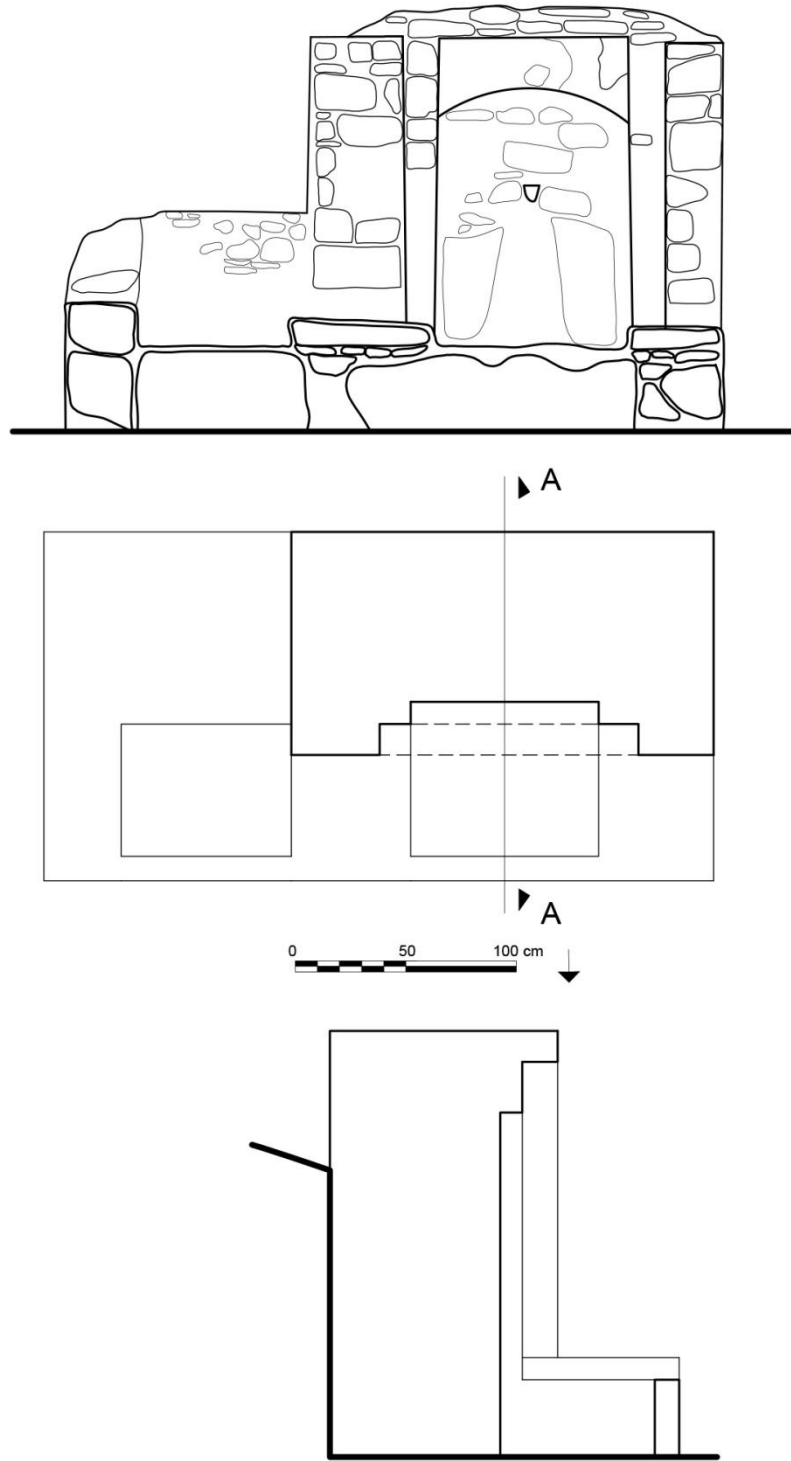
**Çizim 101:** Hamzabali Köyü 4 No'lu Çeşme (Katalog No 82) Cephe, Plan ve Kesit Çizimi.
