**T.C.  
ÇANAKKALE ONSEKİZ MART ÜNİVERSİTESİ  
SOSYAL BİLİMLER ENSTİTÜSÜ  
SANAT TARİHİ ANABİLİM DALI**

**AYDIN ÇEŞMELERİ**

**Yüksek Lisans Tezi**

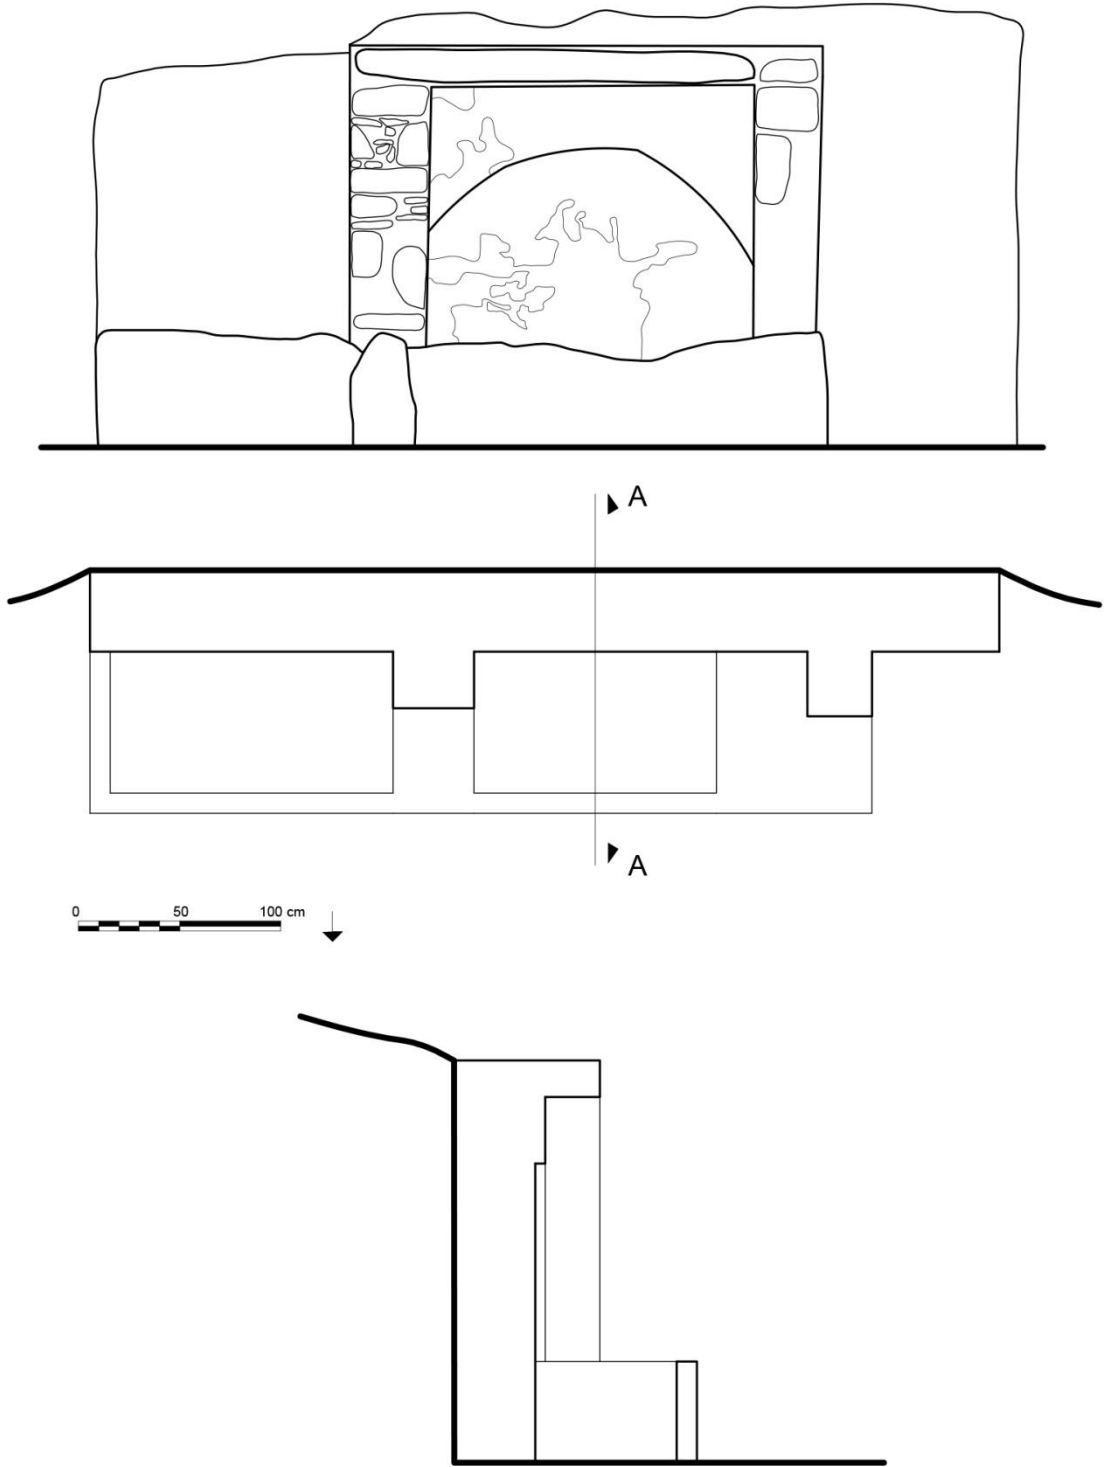
**Çizim 102:** Hamzabali Köyü 5 No'lu Çeşme (Katalog No 83) Cephe, Plan ve Kesit Çizimi.

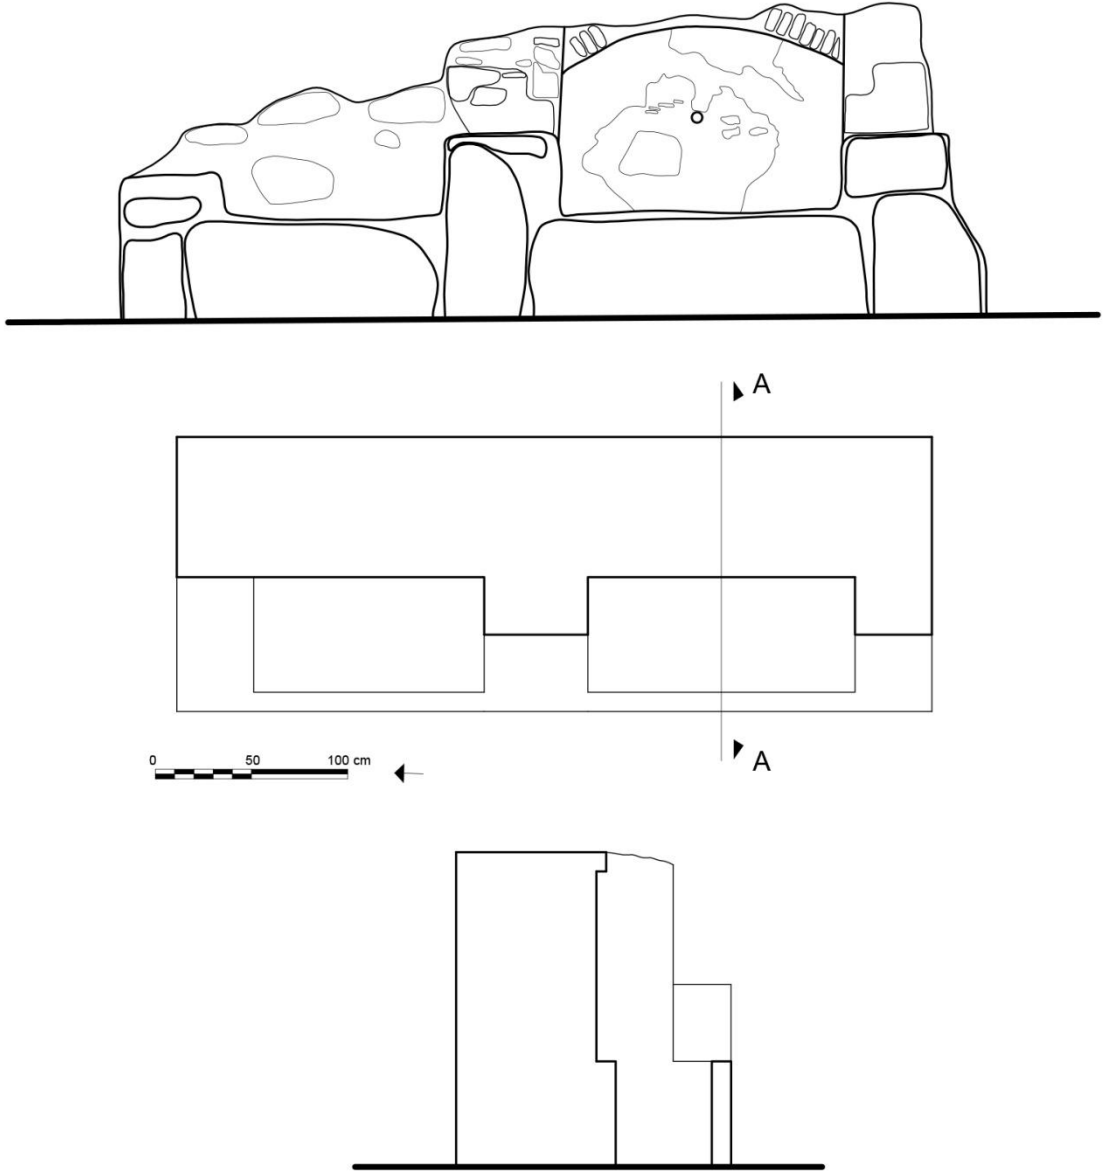
**Çizim 103:** Hamzabali Köyü 6 No'lu Çeşme (Katalog No 84) Cephe, Plan ve Kesit Çizimi.
