**T.C.
KIRKLARELİ ÜNİVERSİTESİ
FEN BİLİMLERİ ENSTİTÜSÜ
İNŞAAT MÜHENDİSLİĞİ ANABİLİM DALI**

**MARMARAEREĞLİSİ'NDE BULUNAN KINIKLI VE KAMARA
DERELERİNDE TAŞKIN İNCELEMESİ YAPILMASI**

YÜKSEK LİSANS TEZİ

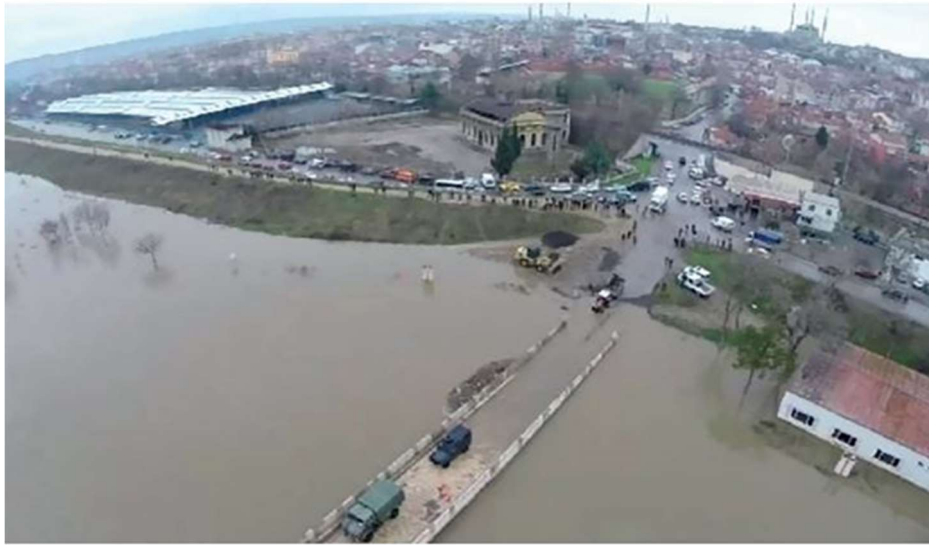
Resim 3.1. Nehir taşkını

Nehir taşkınları ise kesif yağış yahut kar erimesi neticesinde, nehir kesitinin daralması neticesinde, baraj vb. koruyucu yapıların zarar görmesi sonucu oluşan taşkınlar olarak ifade edilir. Meriç Nehri'nde meydana gelen nehir taşkını örneği Resim 3.1'de verilmiştir [38].

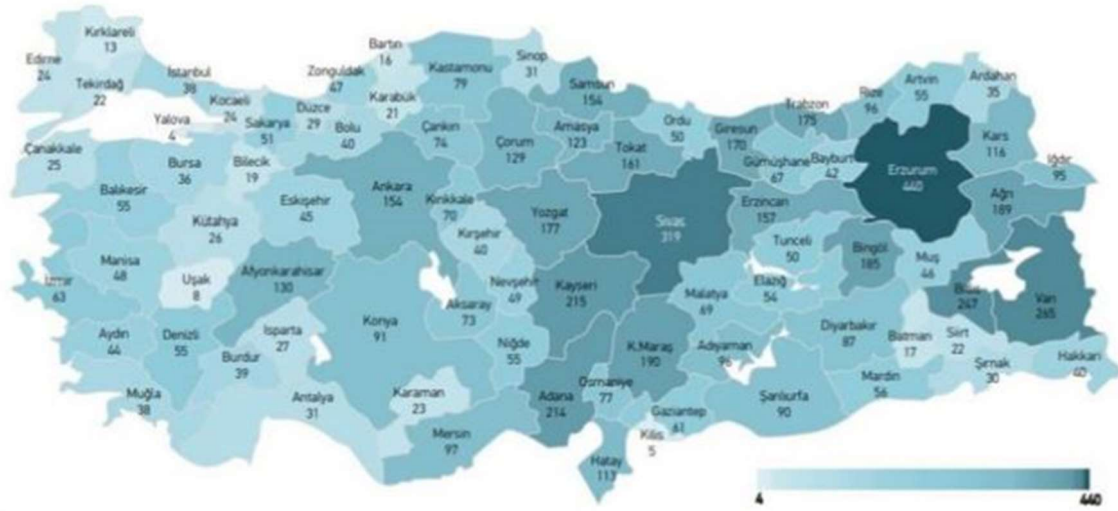
Harita 3.2. Türkiye’de meydana gelen sel/su baskını olaylarının il bazında sayıları

Ülkemizde depremlerden sonra en fazla hasara sebebiyet veren doğal afet coğrafi konumumuz sebebiyle meydana gelen taşkınlardır [38]. Ülkemizde Batı Anadolu, Karadeniz ile Akdeniz coğrafi bölgeleri taşkın hadiselerinin en fazla meydana geldiği bölgelerdir [40]. Harita 3.2’de ülkemizde 01.01.1950-01.06.2018 tarihleri arasında meydana gelen sel hadiselerinin il bazındaki sayısı verilmiştir [43].

Harita 3.2 incelendiğinde çalışma bölgesi olan Tekirdağ İli’nde mezkur yıllar arasında meydana gelen sel hadisesi sayısının 22 olduğu görülmektedir.

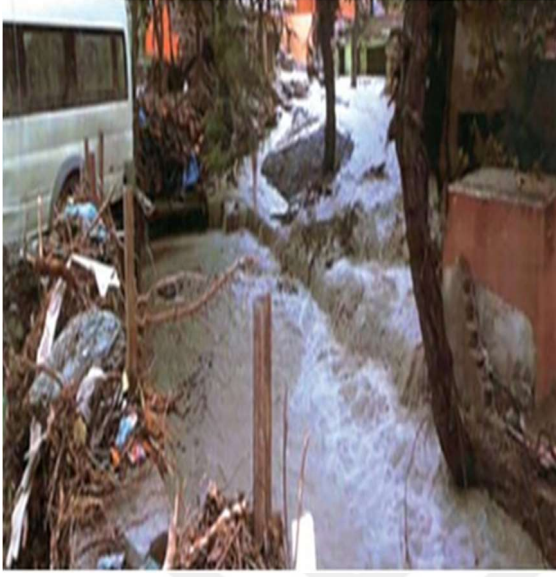
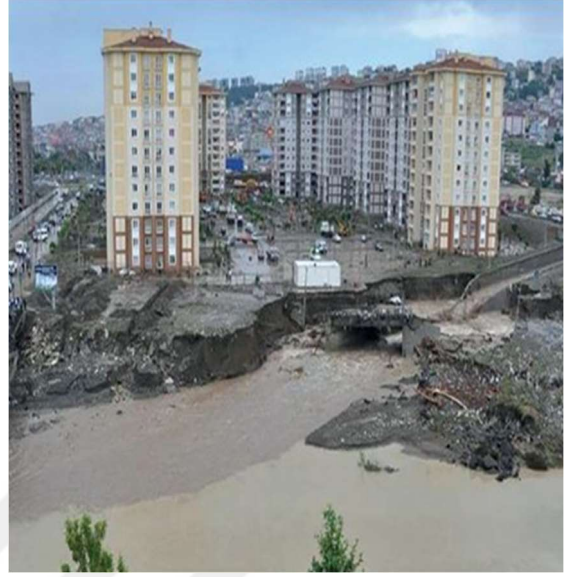
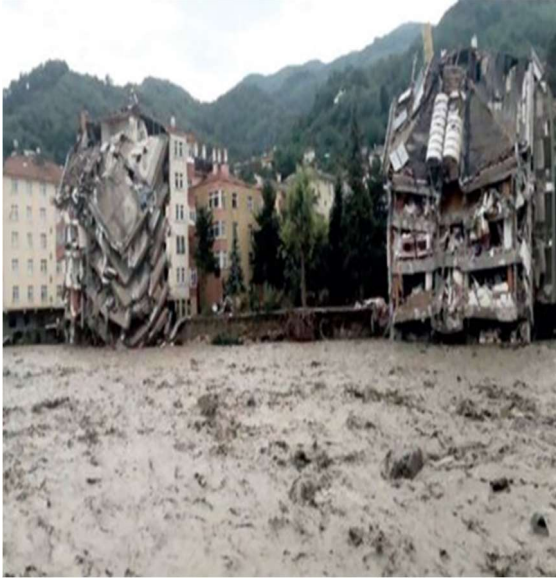
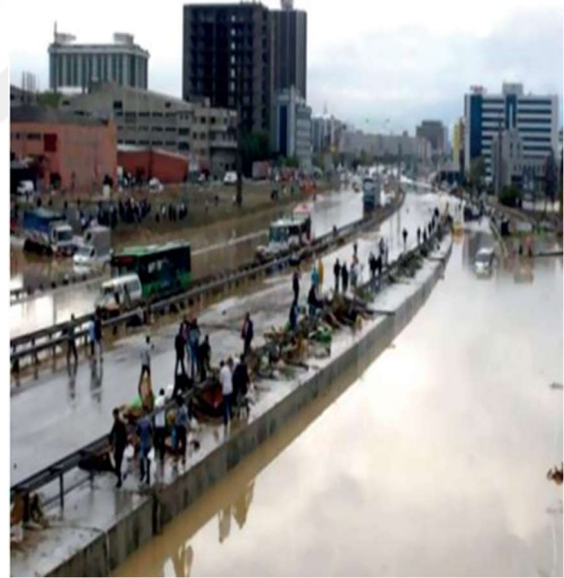
Resim 3.10'da 2014 senesinde Hatay İli, Erzin İlçesi, Sarı Çay'da meydana gelen taşkın hadisesi, Resim 3.11'de 2012 senesinde Samsun İli Mert Deresi'nde meydana gelen taşkın hadisesi, Resim 3.12'de 2021 senesinde Kastamonu İli, Bozkurt İlçesi Ezine Çayı'nda meydana gelen taşkın hadisesi ve Resim 3.13'te 2009 senesinde İstanbul İli Ayamama Deresi'nde meydana gelen taşkın hadisesine ait resimler verilmiştir [38].

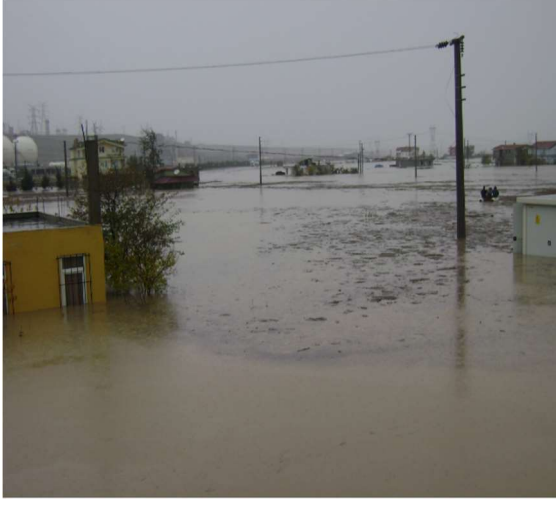
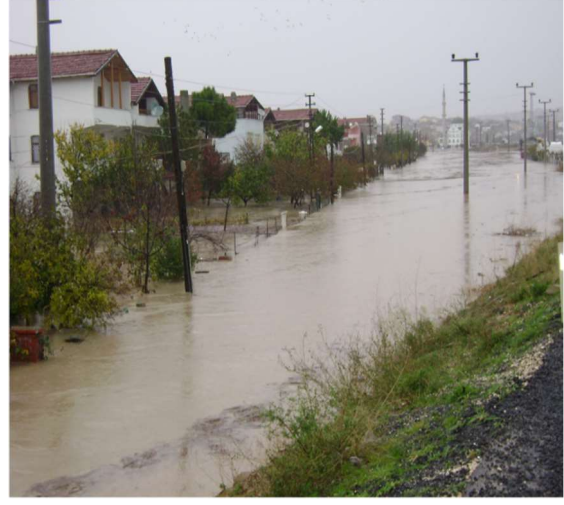
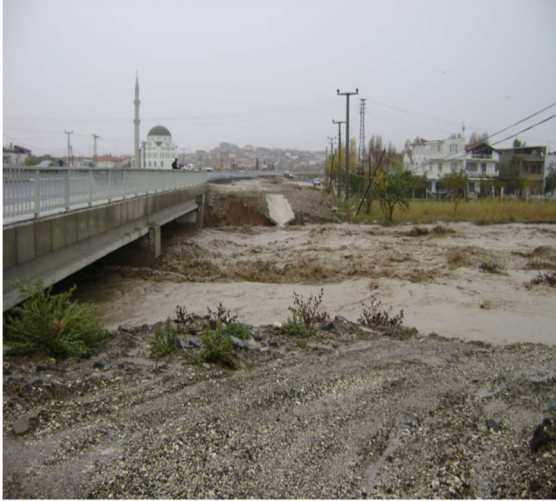
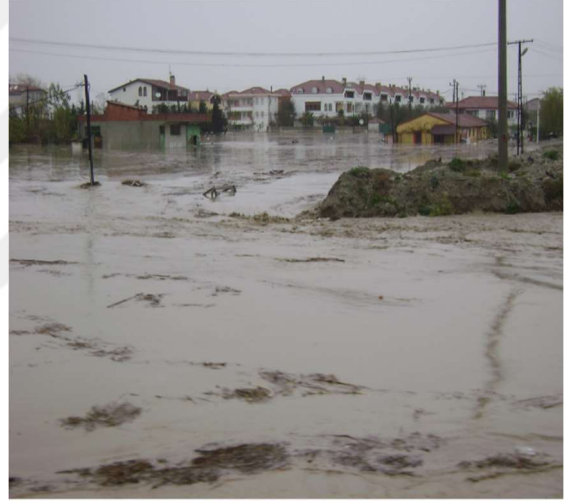
Resim; 3.14, 3.15, 3.16 ve 3.17 de Kınıklı Deresi'nde 2007 yılında meydana gelen taşkın hadisesine ait resimler verilmiştir.

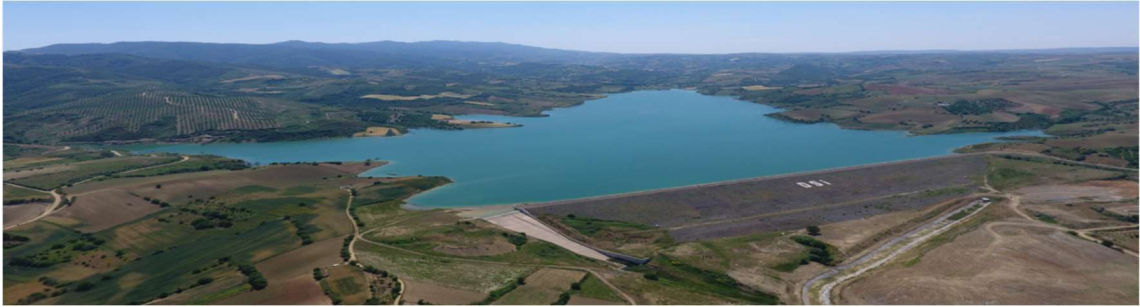
Resim 3.18. Taşkın koruma amaçlı baraj örneği (Tekirdağ)

Taşkın koruma ve kontrol gereksinimini akarsu havzasının tamamında ve çeşitli maksatlar amacıyla su biriktirmesi gerektiren gereksinimlerle (enerji, sulama vb.) beraber ele alan birden çok amacı bulunan büyük su yapılarıdır [38]. Mezkur imalata ait görüntü Resim 3.18’de [46] verilmiştir.

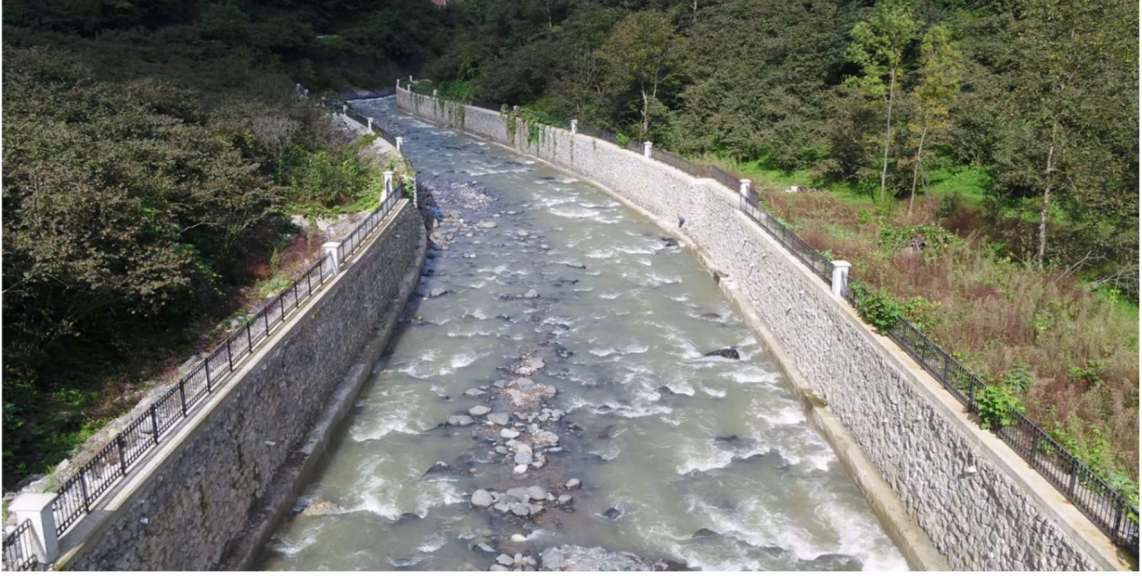
Resim 3.19. Duvarlı taş tahkimat örneği (Trabzon)

Taşkın sularının mambadan mansaba doğru yatağı içerisinde kontrollü bir biçimde iletilmesine yarayan yapılardır [38]. Mezkur imalata ait görüntü Resim 3.19’da [47] verilmiştir.

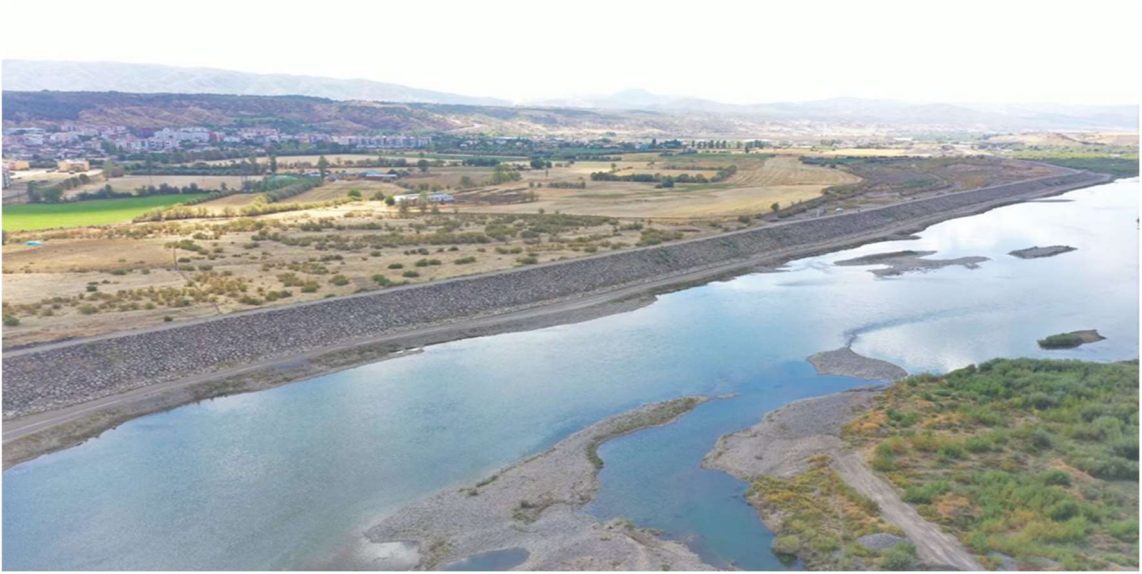
Resim 3.20. Sedde örneği (Bingöl)

Taşkın sularına karşı önleyici tedbir amacıyla bir akarsu güzergahınca inşa edilen suni dolgudur [38]. Mezkur imalata ait görüntü Resim 3.20’de [48] verilmiştir.

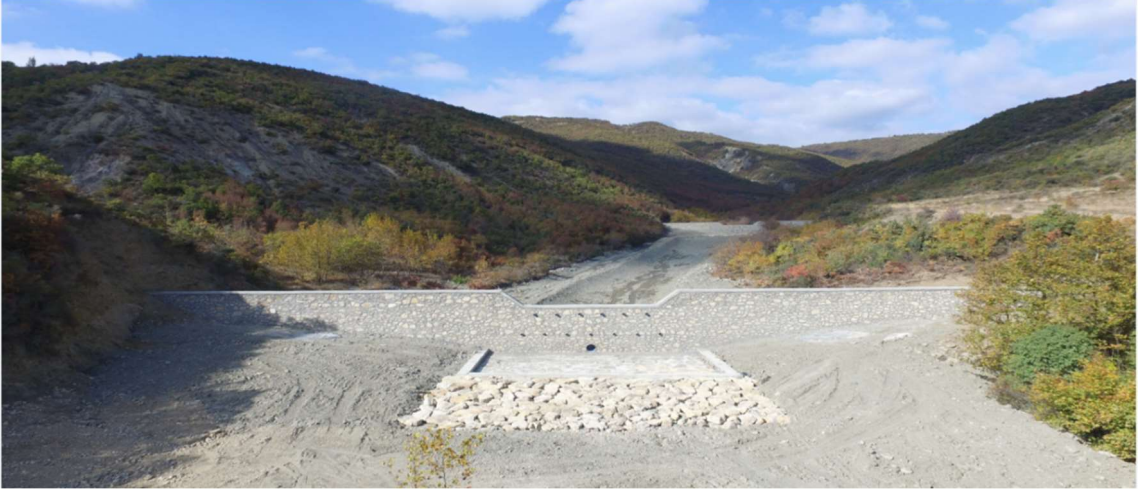
Resim 3.21. Tersip bendi örneği (Tekirdağ)

Çok fazla sediment taşımamasından kaynaklı mansapta farklı problemlere neden olan akarsularda, yağış havzasından kaynaklı sedimentin mansaba iletilmeden mecrada biriktirilmesi amacıyla akarsu yataklarında yapılan enine yapılarıdır [2]. Mezkur imalata ait görüntü Resim 3.21’de [46] verilmiştir.

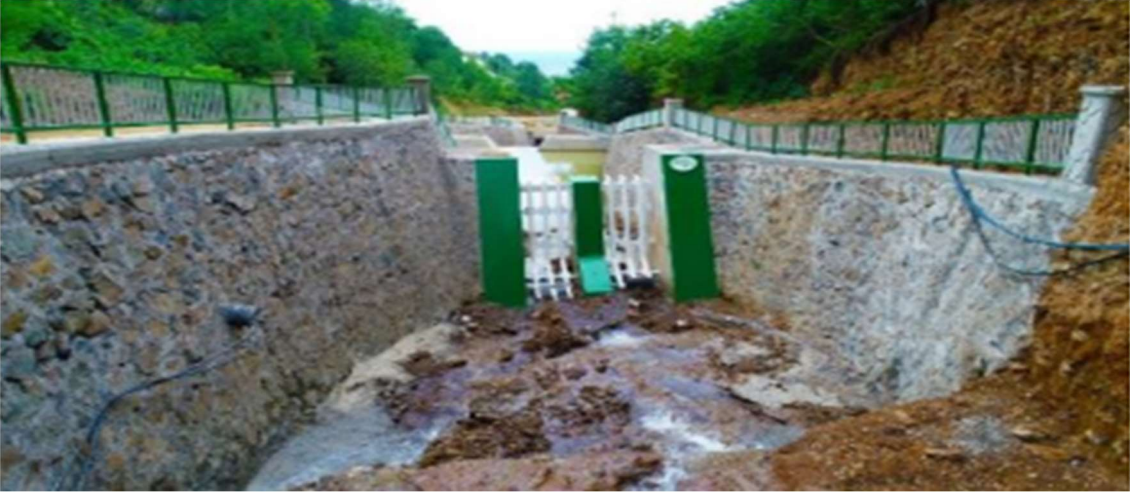
Resim 3.22. Geçirgen tersip bendi örneği (Trabzon)

Tersip bentlerinden farklı bir biçimde, talep edilen çaptaki rüsubatın yapı rezervuarında tutulmasına veya talep edilen çaptaki rüsubatın mansaba iletilmesine imkan veren, taşkınlar akabinde periyodik olarak temizlenmesi gerekli olan enine yapılardır [38]. Mezkur imalata ait görüntü Resim 3.22’de [40] verilmiştir.

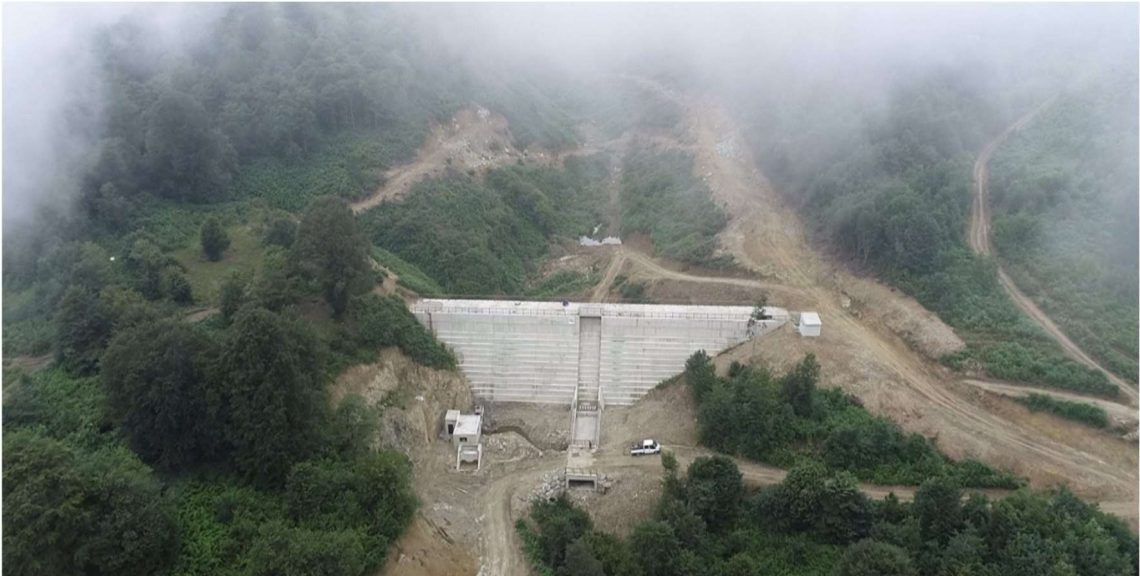
Resim 3.24. Sel kapanı örneği (Giresun)

Taşkın sularını rezervuarda geçici bir şekilde biriktirerek belirli bir zaman diliminde meydana gelen taşkın akımını daha fazla bir süreye yayarak öteleyen ve mansaptaki güvenli yatak hacmi kadar çıkış debisi sağlayan yüksekliği az olan barajlardır [2]. Mezkur imalata ait görüntü Resim 3.24'te [50] verilmiştir.

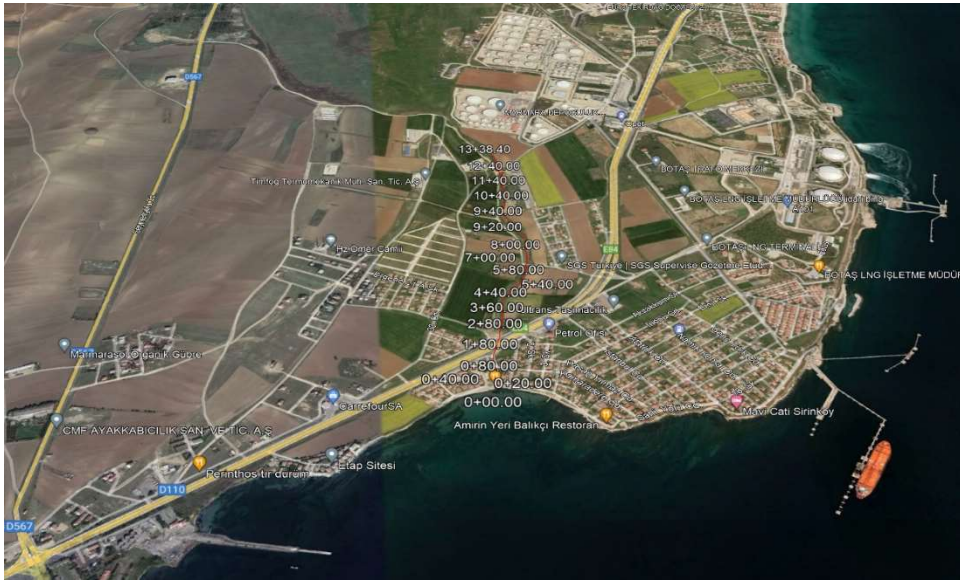
Harita 4.5. Kamara Deresi çalışma güzergahı

Kamara Deresinde çalışılan toplam uzunluk 1330 metre olup çalışma güzergahına ait uydu görüntüsü Harita 4.5'te verilmiştir. Kamara Deresinde çalışılan alan Tekirdağ İli, Marmaraereğlisi İlçesi Sultan Mevkii'nde Marmara Denizine mansaplanmaktadır.

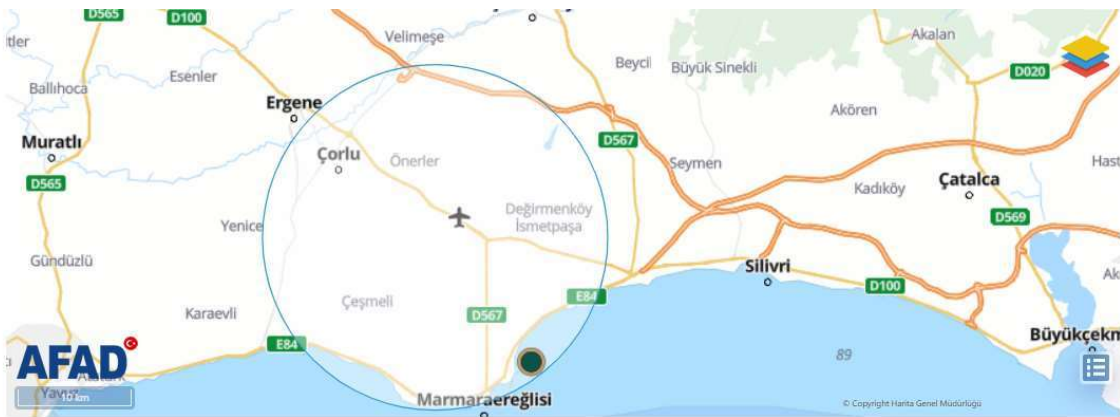
Harita 4.7. Çalışma bölgesine ait M>4.0 olan deprem haritası

Tekirdağ İli, Marmaraeğlisi İlçesi, Sultanköy Mevkii'nde 1900 yılından günümüze kadar magnitudü dörtten büyük olan depremler Harita 4.7'de gösterilmiştir. AFAD tan alınan verilere göre, mezkur bölgede büyüklüğü 4.0 olan 3 adet deprem, büyüklüğü 5.0 olan bir adet deprem meydana gelmiştir [59].

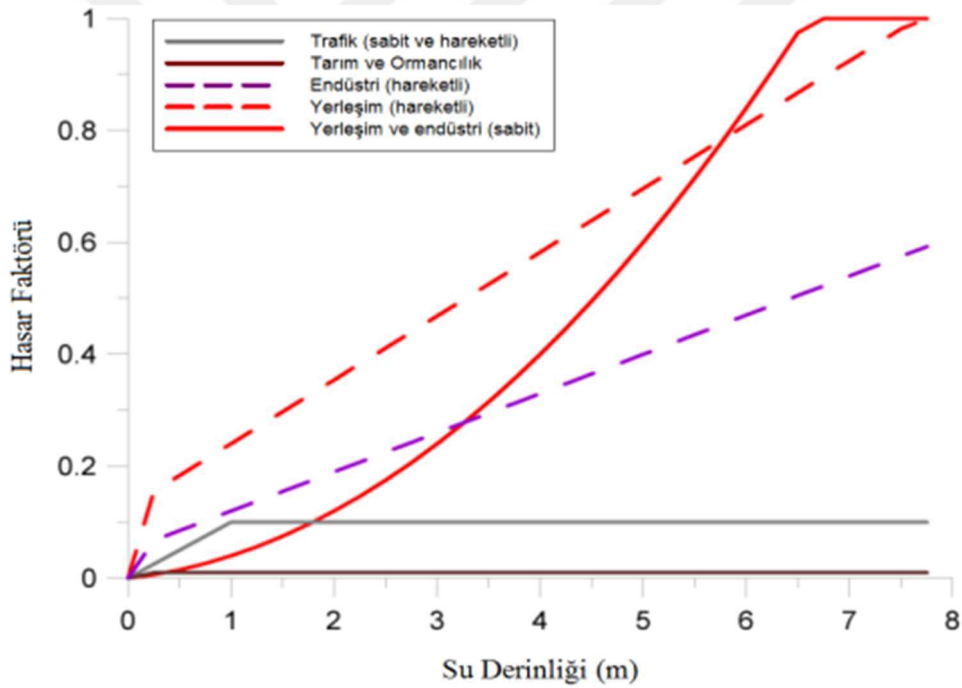
Şekil 5.3. Moel ve Aerts derinlik-hasar eğrisi

Moel ve Aerts derinlik-hasar eğrisi; trafik (sabit ve hareketli), tarım ve ormancılık, endüstri (hareketli), yerleşim (hareketli) ve yerleşim ve endüstri (sabit) olmak üzere beş bölümden oluşmaktadır.

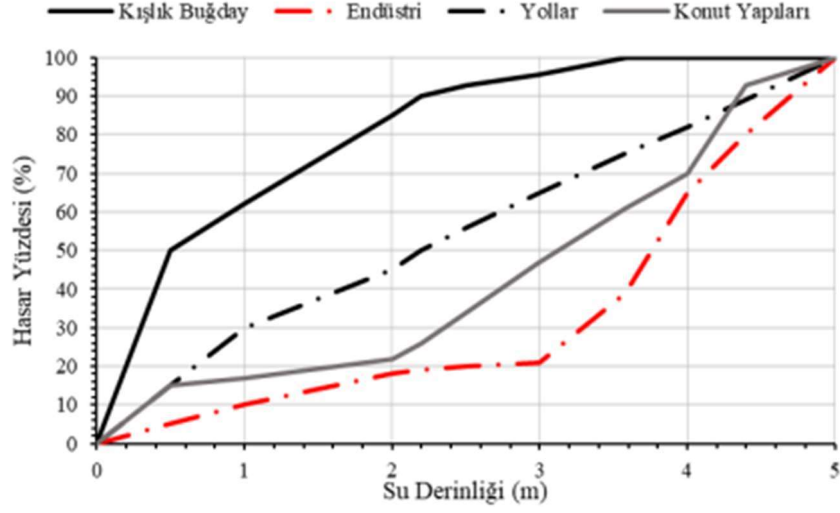
Şekil 5.4. Van Eck ve Kok derinlik- hasar eğrisi

Van Eck ve Kok (2001) derinlik-hasar eğrisi; kışık buğday, endüstri, yollar ve konut yapıları olmak üzere dört bölümden oluşmaktadır.

Taşkın hasarını tespit etmek amacıyla uygulanan metotlar Bölüm 5’te detaylı olarak verilmiş olup çalışma kapsamında Van Eck ve Kok taşkın hasar yöntemi kullanılmıştır.

Kınıklı Deresi mansap alanında yer alan konut bölgesi ile Kamara Deresi mansap alanında yer alan konut bölgesinin taşkın hasarını tahmin etmek amacıyla Bölüm 5'te detayları verilen Van Eck ve Kok taşkın hasar yöntemi kullanılmış olup taşkına maruz kalan alanlar konut alanı olarak seçilmiştir.

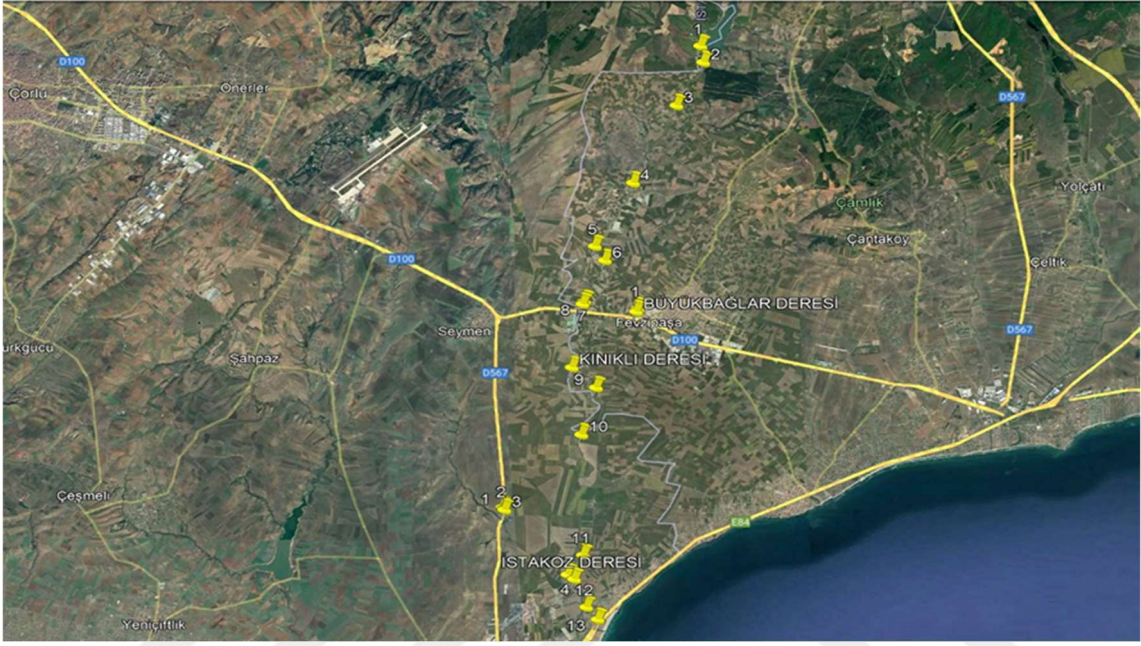
Sanat yapıları membadan mansaba doğru numaralandırılmış olup Kınıklı Deresi ve yan kolları üzerinde yer alan ve çalışma kapsamında bulunan sanat yapıları Harita 6.1’de, Kamara Deresi üzerinde yer alan sanat yapıları ise Harita 6.2’de gösterilmiştir.

Harita 6.1. Kınıklı Deresi ve yan kollarında yer alan sanat yapıları

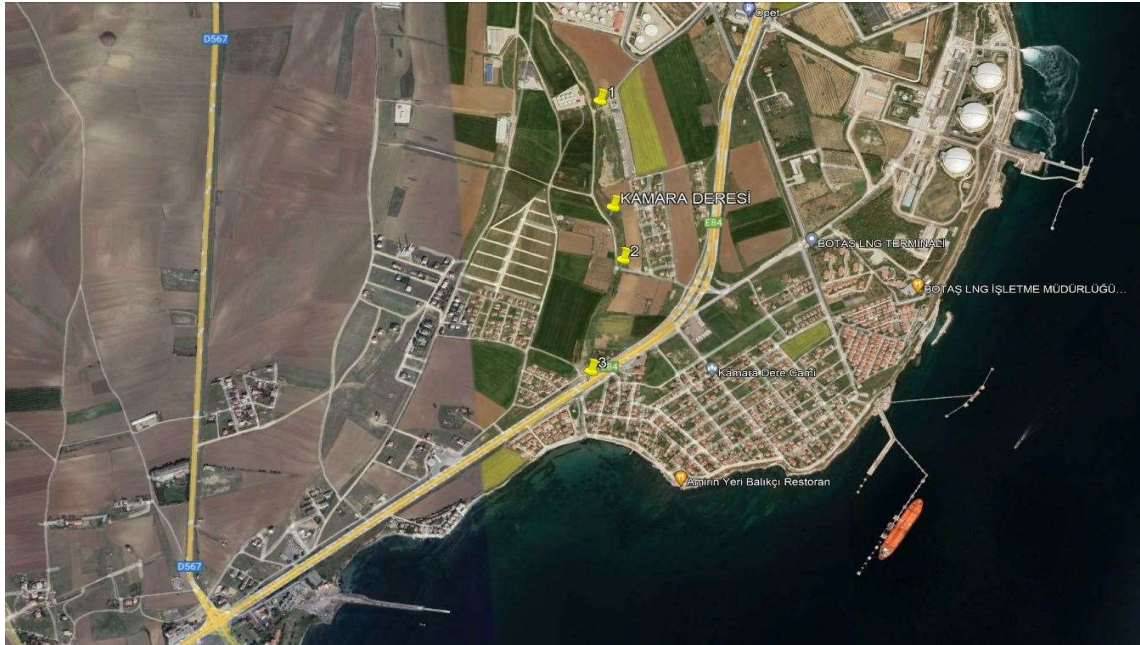
Harita 6.2. Kamara Deresi ve yan kollarında yer alan sanat yapıları

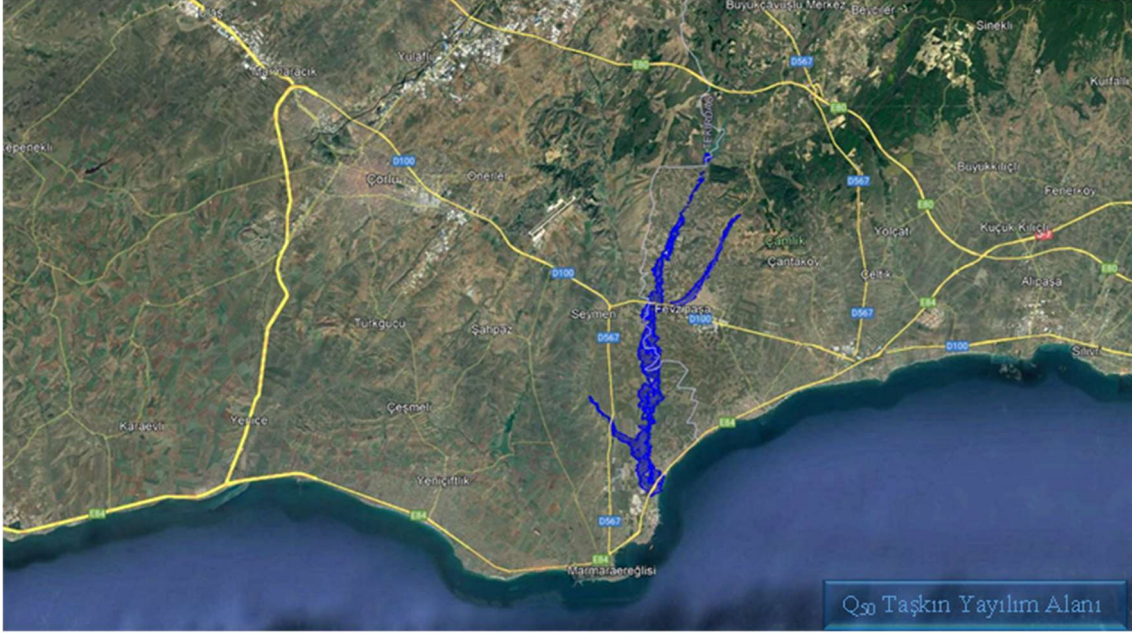
Harita 6.3. Q_{50} debisine ait taşkın yayılım haritası

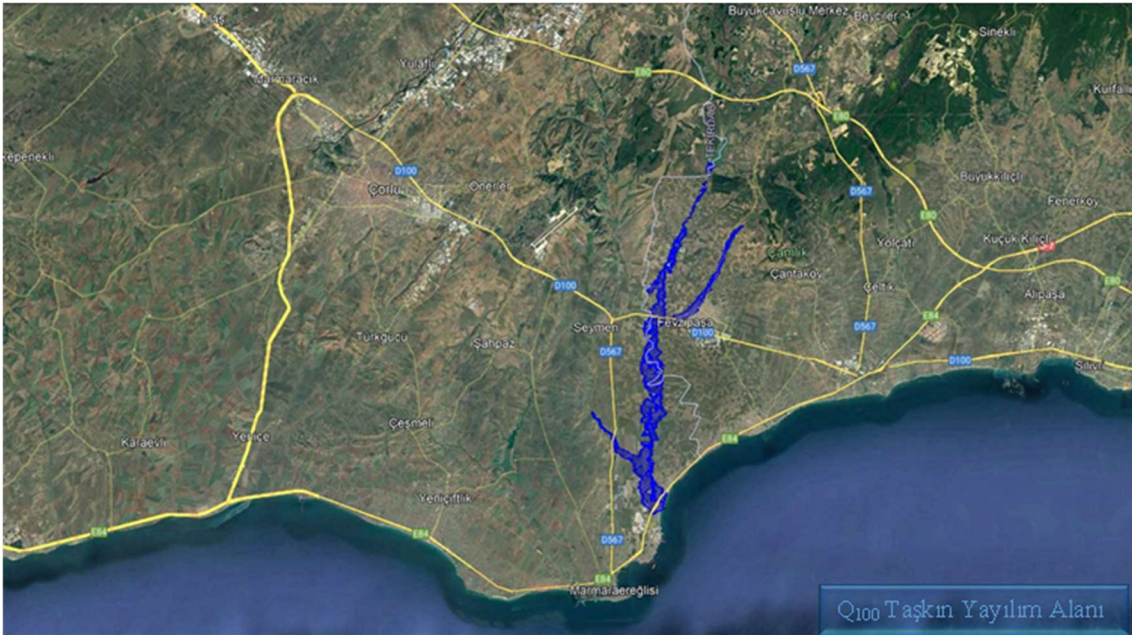
Harita 6.4. Q_{100} debisine ait taşkın yayılım haritası

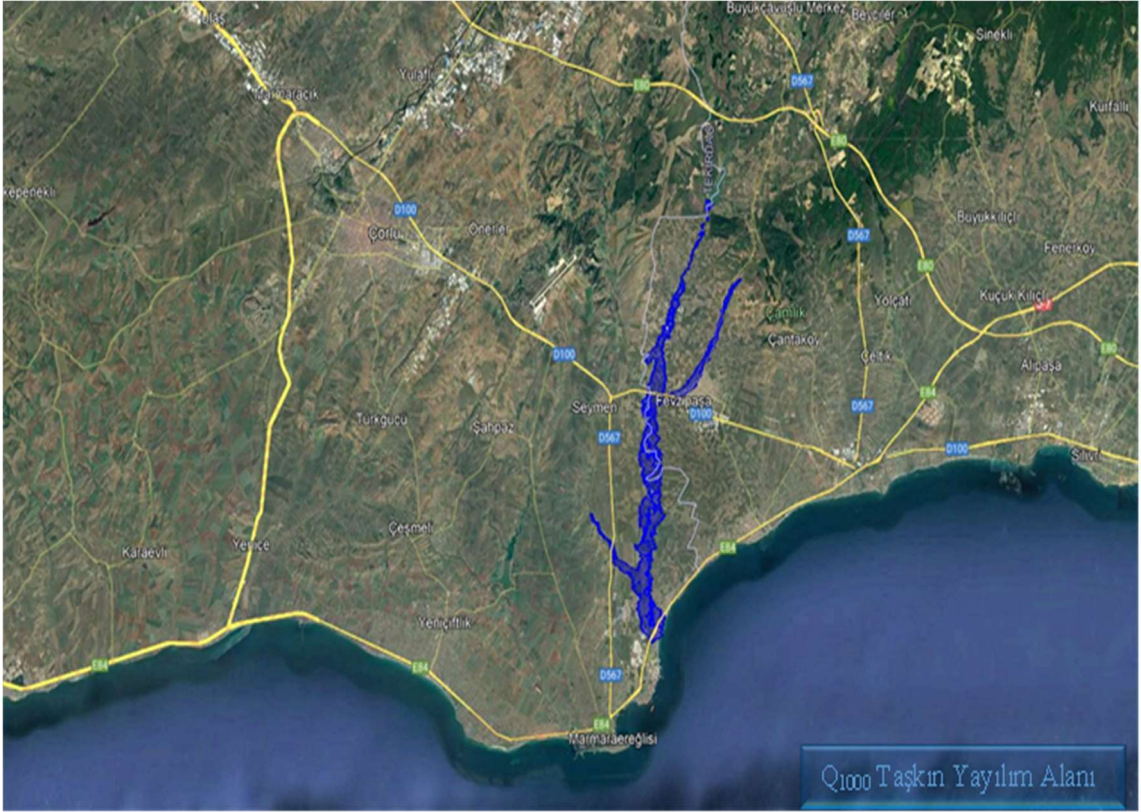
Harita 6.6. Q₁₀₀₀ debisine ait taşkın yayılım haritası

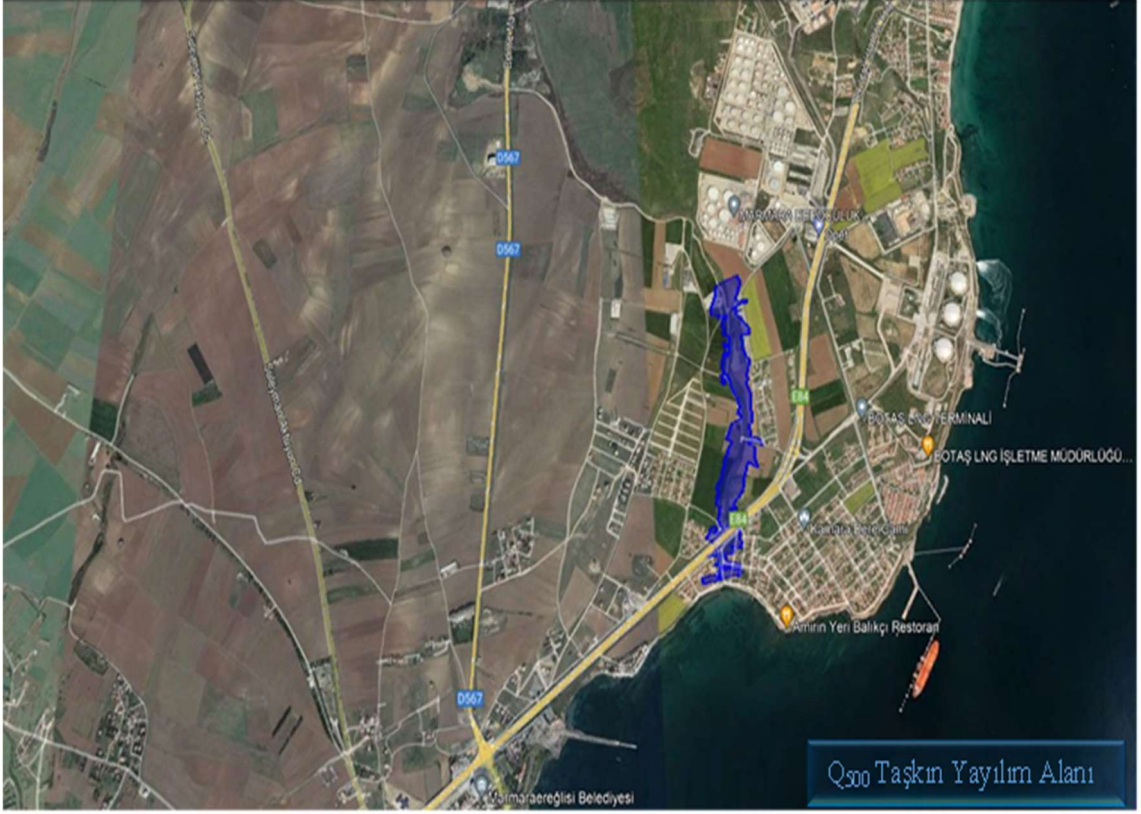
Harita 6.9. Q₅₀₀ debisine ait taşkın yayılım haritası

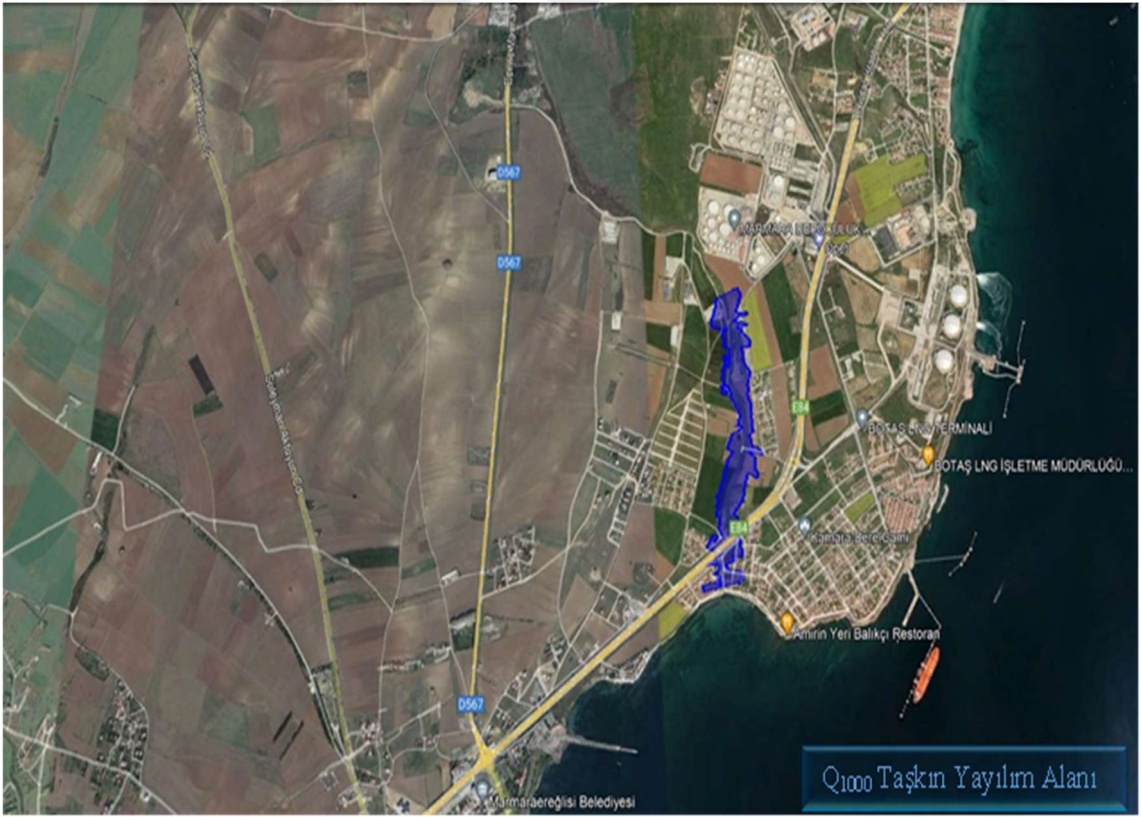
Harita 6.10. Q₁₀₀₀ debisine ait taşkın yayılım haritası
