**ŞANLIURFA GELENEKSEL EVLERİNDE CEPHE
ELEMENLARININ ORANSAL ANALİZİ**

DİCLE ÜNİVERSİTESİ
FEN BİLİMLERİ ENSTİTÜSÜ

DİCLE ÜNİVERSİTESİ LİSANSÜSTÜ EĞİTİM-ÖĞRETİM VE SINAV
YÖNETMELİĞİNİN BİR PARÇASI OLARAK
MİMARLIK ANA BİLİM DALINDA
YÜKSEK LİSANS TEZİ
OLARAK HAZIRLANMIŞTIR

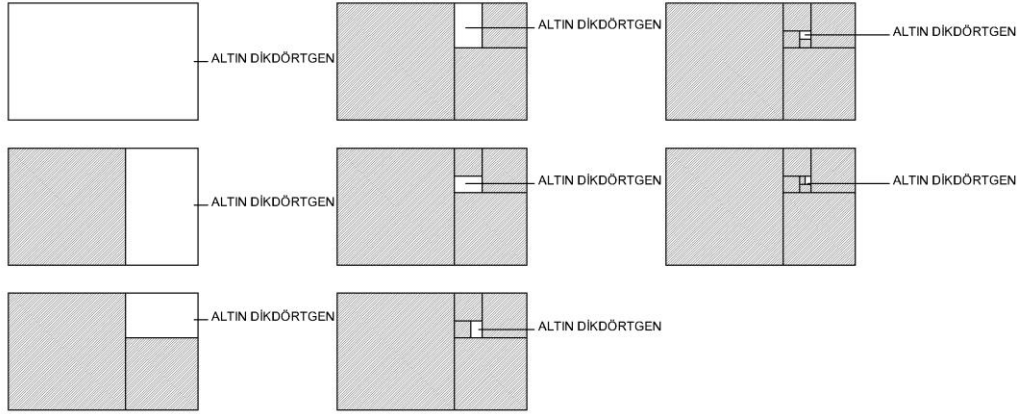
Şekil 3.2 Altın dikdörtgen (Tekkanat, 2006).

Doğru parçası dışında altın dikdörtgen ve altın spiral bulunmaktadır. Uzun kenarının kısa kenarına oranı altın orana yani 1.618 eşit olan dikdörtgen “subrectangles” olarak adlandırılmaktadır (Şekil 3.2).

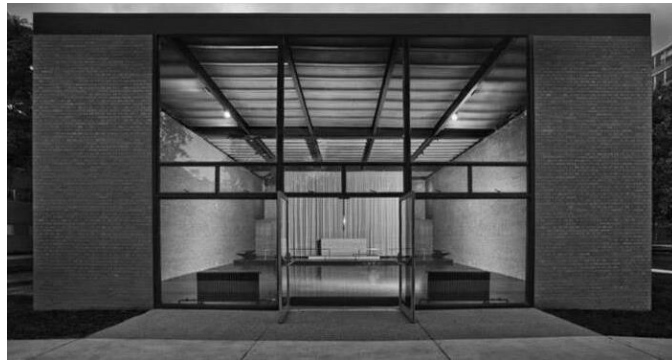
Şekil 3.18 Mies Van der Rohe Carr Memorial Chapel'i (Miessociety, 2021)

Modern çağda çelik ve cam mimarisi ile tanınan Mies Van der Rohe Carr Memorial Chapel cephesinde tekrarlanan dikdörtgende altın oranı kullanmıştır (Şekil 3.18).

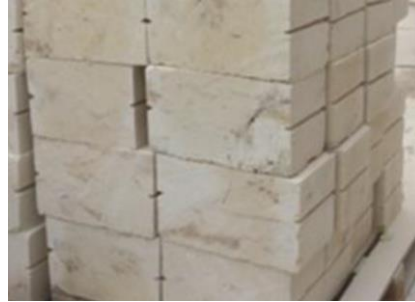
Şekil 3.29 Nahit taşı (Gayberi, 2019)

İl'in büyük bir kısmı kalkerlerle kaplıdır. Kolay işlenebilir yumuşak bir dokuya sahip sonra sertleşen kalkerler inşaat malzemesi olarak kullanılmıştır. Yöresel adı nahit olan 25cm yüksekliğindeki kalker taşı önemli yapı malzemelerinden biridir (Şekil 3.29).

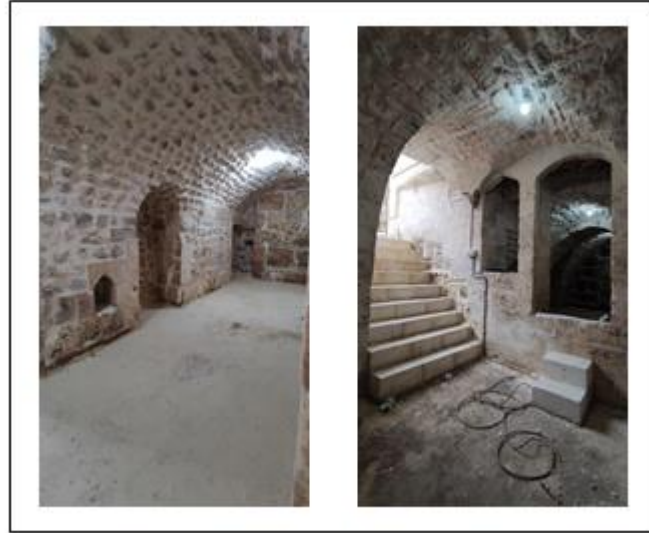
Şekil 3.34 Şanlıurfa geleneksel evlerde zerzembe (2022)

Eyvan ve odalar kış oturacağında avludan 25-30 cm. yüksekte, yaz oturacağında ise 1,5-2 metre yüksekte bulunmaktadır. Alt kısımlarında “zerzembe” denilen kiler bulunmaktadır (Melikoğlu 2018) (Şekil 3.34).

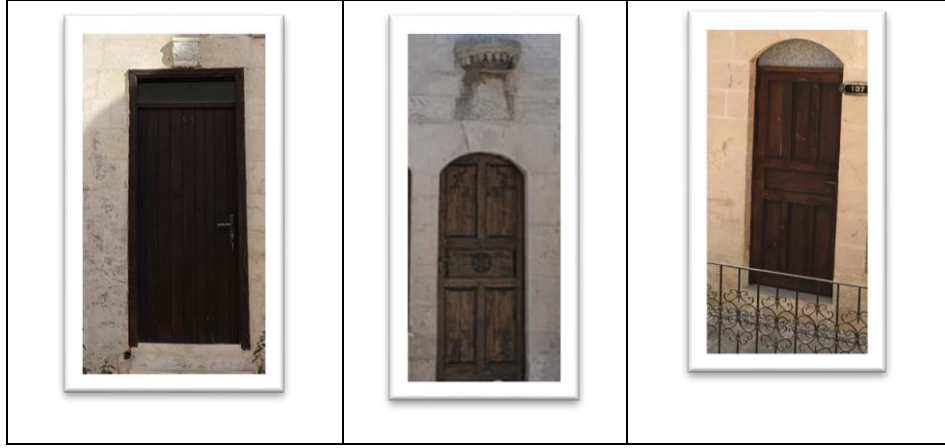
Şekil 3.37 İç kapı örnekleri (2022)

Avlunun etrafında dizilmiş mekânlara açılan kapılar ahşap, kalker taşından yapılmış söveli, tek kanatlı, kemerli veya düzdür. Enleri 80-100cm, boyları 190-200cm arasında değişmektedir (Şekil 3.37).

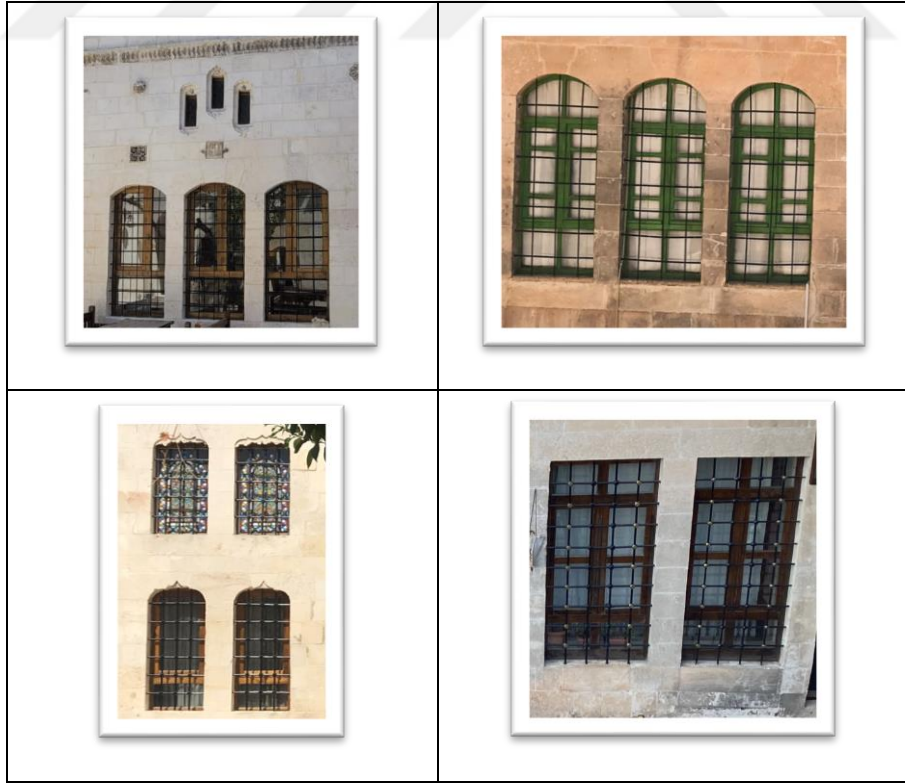
Şekil 3.38 Pencere örnekleri (2022)

Pencereler genelde ahşap kanattan oluşmaktadır. Bazı pencereler lento ile bitirilirken bazıları basık kemerle sonlanmaktadır. Lentolar tek veya üç parçadan oluşabilmektedir. Evlerde sokak seviyesinde sokağa pencere açılmamıştır. Harem kısmına açılan selamlık duvarında da pencere kullanımı yoktur. Birçok evde havalandırma veya kuşlar için tepe pencereleri bulunmaktadır (Şekil 3.38).

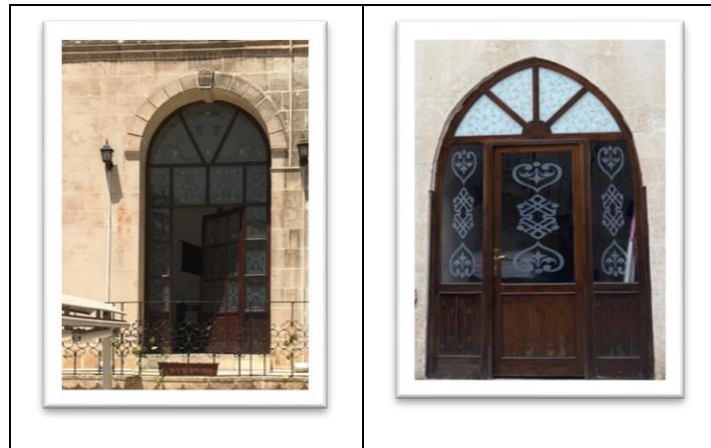
Şekil 3.41 Camekanla kapatılmış eyvan örnekleri (2022)

Bazı evlerin eyvanları ahşap doğramalı cam kapı (camekanla) kapatılmıştır (Şekil 3.41).

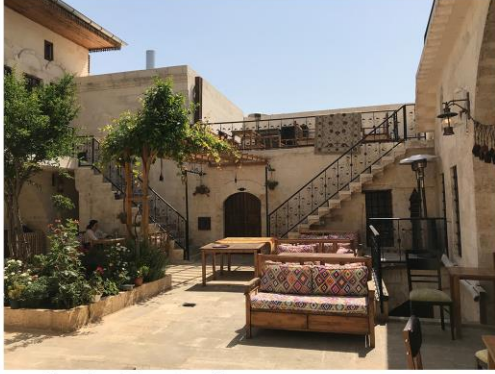
1 Numaralı Ev (Batıya Bakan Cephe Analizi)

Batıya bakan kanatta iki oda mevcuttur. Cephede basık kemerli bir kapı ve bir pencere bulunmaktadır. Batıya bakan cephe analizi aşağıdaki gibidir (Şekil 5.3).

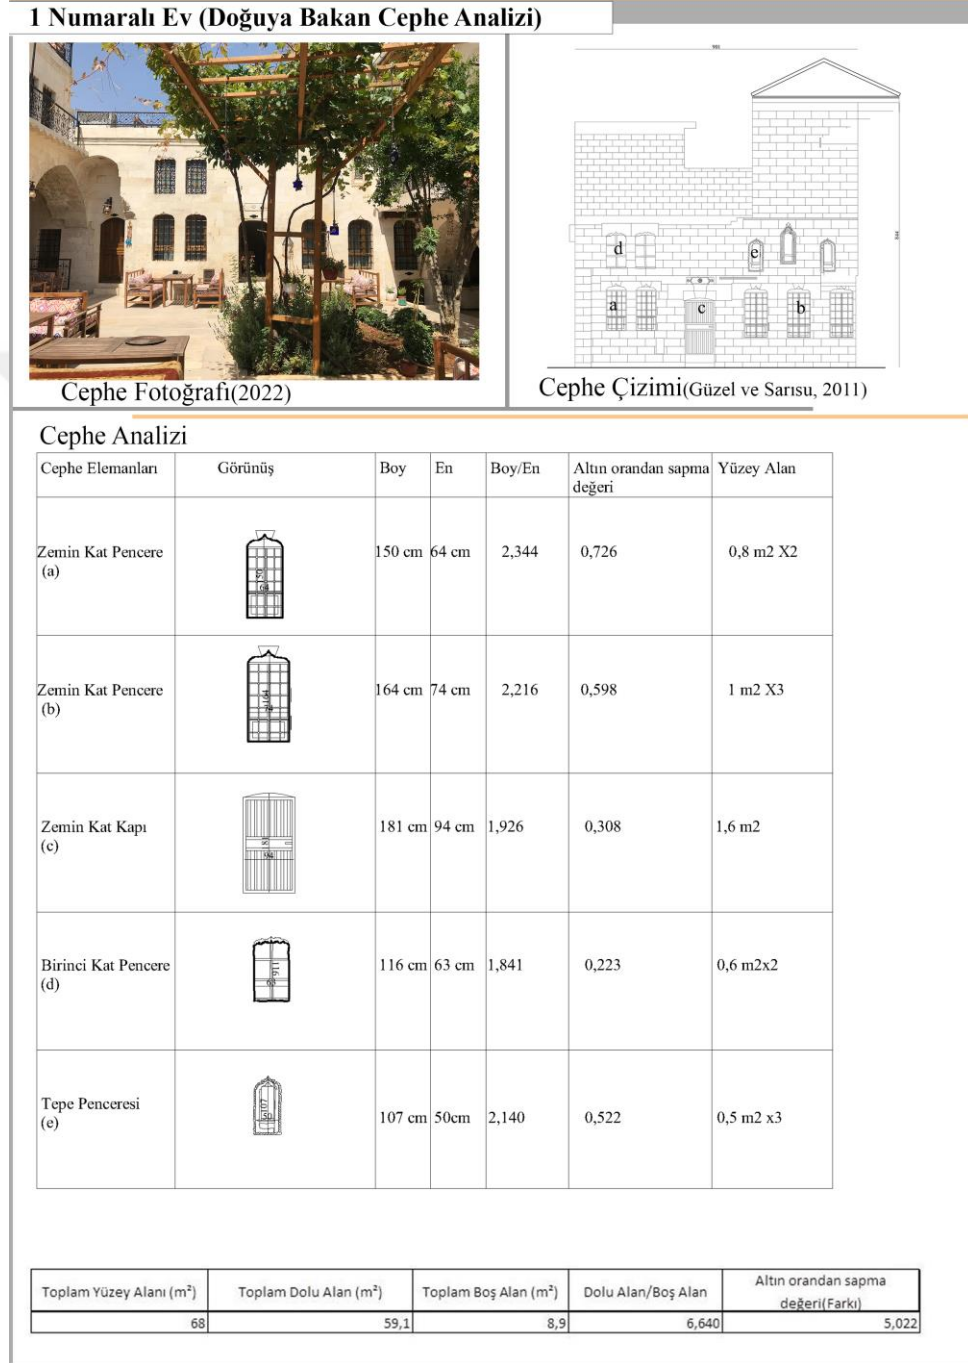
Şekil 5.4 1 Numaralı ev doğuya bakan cephe analizi

Doğuya bakan kanadın zemin katında bir oda ve mutfak, birinci katında bir oda, mutfak ve kabaltı mevcuttur. Cephede basık kemerli bir kapı, yedi tane pencere, üç tane tepe penceresi ve sonradan eklenmiş bir kapı bulunmaktadır. Doğuya bakan cephe analizi aşağıdaki gibidir (Şekil 5.4).

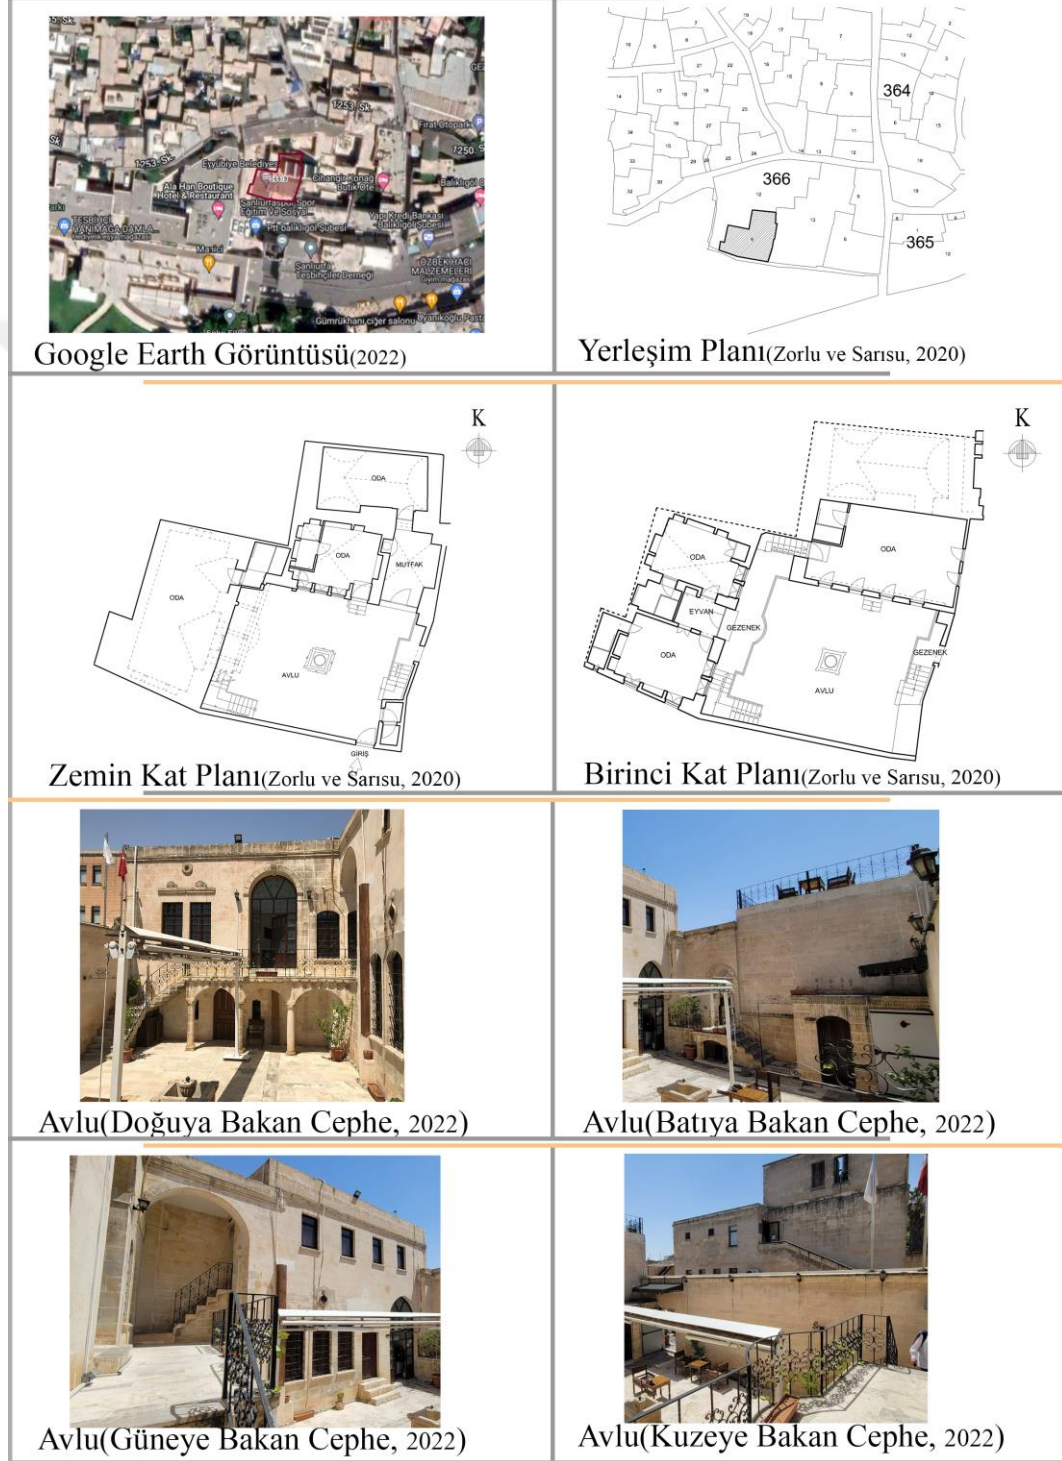
Şekil 5.7 2 Numaralı eve ait genel bilgiler

Ev Bıçakçı Mahallesi 366 ada 9 numaralı parselde yer almaktadır. Ev otel olarak faaliyet göstermektedir. L plan tipinde iki kat şeklinde tasarlanmıştır. Evin girişi sokaktan avlunun güney kanadından sağlanmaktadır (Şekil 5.7).

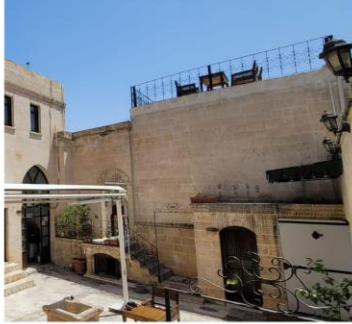
2 Numaralı Ev (Batıya Bakan Cephe Analizi)

Batıya bakan kanattan diğer evin avlusuna geçişi sağlayan kemerli kapı açıklığı mevcuttur. Batıya bakan cephe analizi aşağıdaki gibidir (Şekil 5.8).

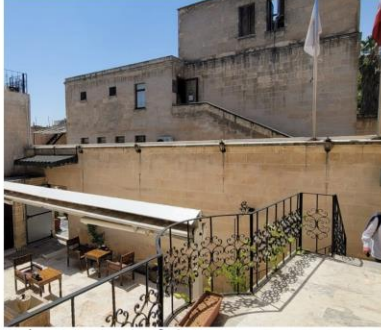
2 Numaralı Ev (Kuzeye Bakan Cephe Analizi)

Kuzeye bakan kanattan avluya geçiş sağlanmaktadır. Cephe yalın duvarla sınırlandırılmıştır. Kuzeye bakan cephe analizi aşağıdaki gibidir (Şekil 5.10).

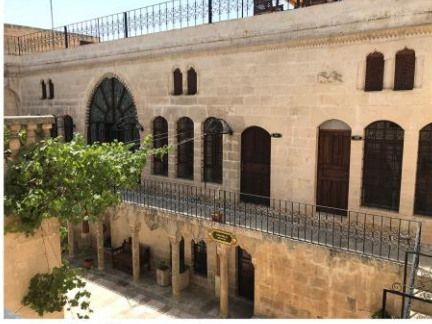
3 Numaralı Ev (Kuzeye Bakan Cephe Analizi)

Kuzeye bakan kanadın zemin katında revaklı alan ve bir oda birinci katında ise demir korkuluklu gezenek, eyvan ve üç oda mevcuttur. Cephede revak, kemerli bitirilmiş pencereler, kapı ve camekanla kapatılmış eyvan bulunmaktadır. Kuzeye bakan cephe analizi aşağıdaki gibidir (Şekil 5.14).

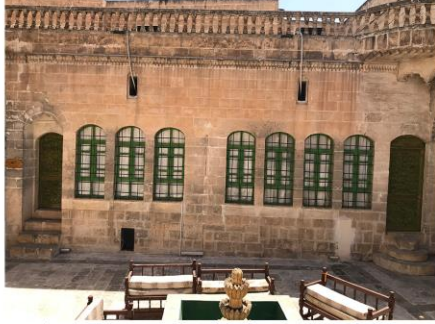
4 Numaralı Ev (Batıya Bakan Cephe Analizi)

Batıya bakan kanatta iki oda mevcuttur. Cephede basık kemerli iki kapı ve yedi pencere bulunmaktadır. Batıya bakan cephe analizi aşağıdaki gibidir (Şekil 5.17).

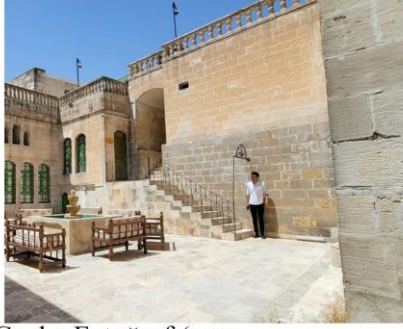
4 Numaralı Ev (Doğuya Bakan Cephe Analizi)

Doğuya bakan kanatta bir oda mevcuttur. Cephede diğer avluya geçişi sağlayan kapı açıklığı ve iki pencere bulunmaktadır. Doğuya bakan cephe analizi aşağıdaki gibidir (Şekil 5.18).

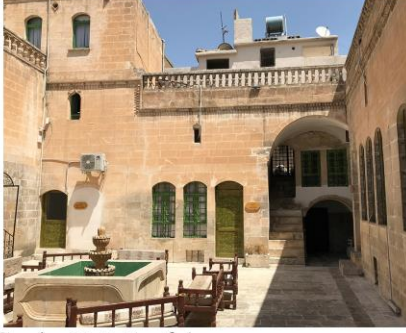
4 Numaralı Ev (Güneye Bakan Cephe Analizi)

Güneye bakan kanatta bir oda mevcuttur. Cephede kemerli açıklık, kemerli bitirilmiş pencereler, kapılar bulunmaktadır. Güneye bakan cephe analizi aşağıdaki gibidir (Şekil 5.20).

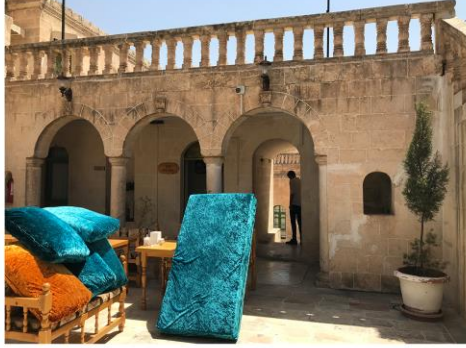
5 Numaralı Ev (Batıya Bakan Cephe Analizi)

Batıya bakan kanatta revaklı geçiş bulunmaktadır. Batıya bakan cephe analizi aşağıdaki gibidir (Şekil 5.22).

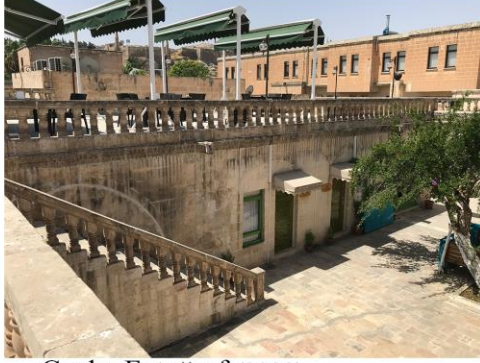
5 Numaralı Ev (Kuzeye Bakan Cephe Analizi)

Kuzeye bakan kanadın üç oda mevcuttur. Cephede pencereler, kapı, camekan bulunmaktadır. Kuzeye bakan cephe analizi aşağıdaki gibidir (Şekil 5.24).

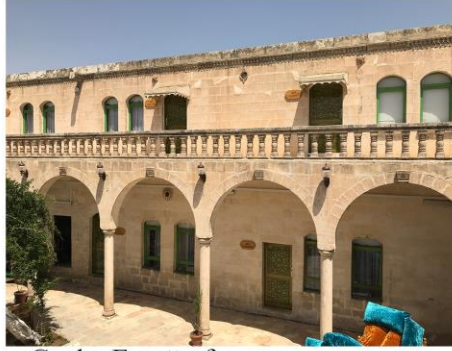
5 Numaralı Ev Avlu (Güneye Bakan Cephe Analizi)

Güneye bakan kanatta zemin ve birinci katta üç oda mevcuttur. Cephede kemerli revak, taş korkuluklu gezenek, kemerli bitirilmiş pencereler ve kapılar bulunmaktadır. Güneye bakan cephe analizi aşağıdaki gibidir (Şekil 5.25).

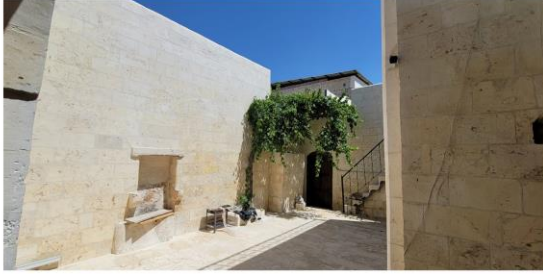
7 Numaralı Ev(Batıya Bakan Cephe Analizi)

Batıya bakan kanat bir kapı ve sade duvarla sınırlandırılmıştır. Batıya bakan cephe analizi aşağıdaki gibidir (Şekil 5.31).

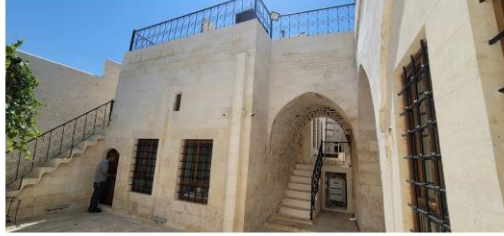
7 Numaralı Ev(Doğuya Bakan Cephe Analizi)

Doğuya bakan kanatta bir oda mevcuttur. Cephede kapı, pencere ve diğer evin avlusuna açılan kemer açıklığı vardır. Doğuya bakan cephe analizi aşağıdaki gibidir (Şekil 5.32).

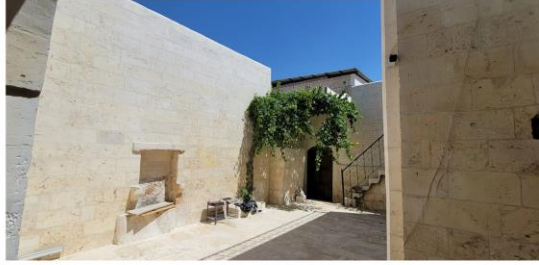
7 Numaralı Ev(Kuzeye Bakan Cephe Analizi)

Kuzeye bakan kanadında giriş kapısı mevcuttur. Kuzeye bakan cephe analizi aşağıdaki gibidir (Şekil 5.33).

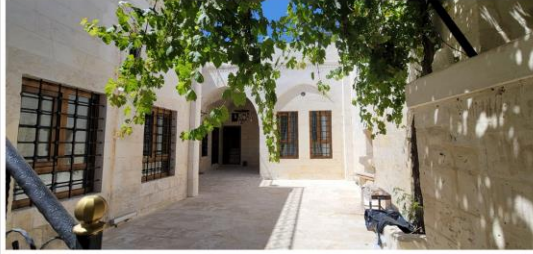
7 Numaralı Ev(Güneye Bakan Cephe Analizi)

Güneye bakan kanatta üç oda ve bir eyvan mevcuttur. Güneye bakan cephe analizi aşağıdaki gibidir (Şekil 5.34).

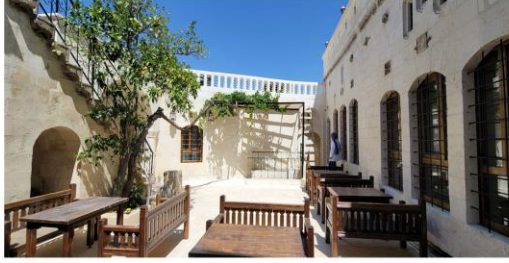
8 Numaralı Ev (Batıya Bakan Cephe Analizi)

Batıya bakan kanatta bir kemer açıklığı vardır. Batıya bakan cephe analizi aşağıdaki gibidir (Şekil 5.36).

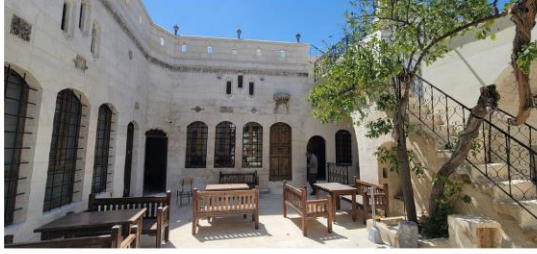
8 Numaralı Ev (DoğuyaBakan Cephe Analizi)

Doğuya bakan kanatta iki oda ve mutfak mevcuttur. Cephede kemerli kapı, pencere ve tepe vardır. Doğuya bakan cephe analizi aşağıdaki gibidir (Şekil 5.37).

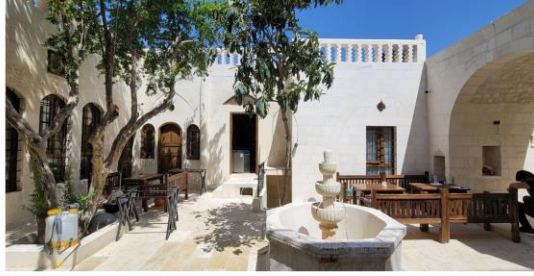
9 Numaralı Ev (Batıya Bakan Cephe Analizi)

Batıya bakan kanatta üç oda vardır. Cephede pencere ve kapı bulunmaktadır. Batıya bakan cephe analizi aşağıdaki gibidir (Şekil 5.40).

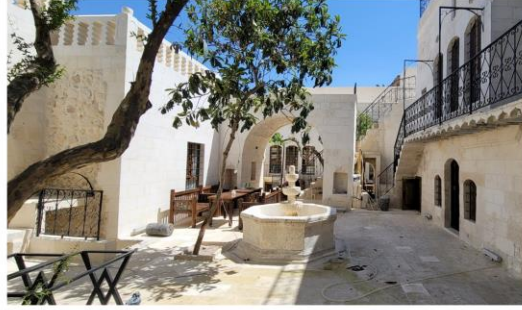
9 Numaralı Ev (Kuzeye Bakan Cephe Analizi)

Kuzeye bakan kanadında diğer avluya geçişi sağlayan kemer açıklığı mevcuttur. Kuzeye bakan cephe analizi aşağıdaki gibidir (Şekil 5.42).

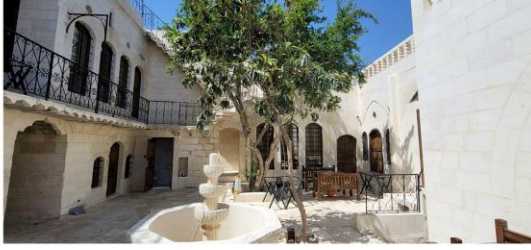
9 Numaralı Ev (Güneye Bakan Cephe Analizi)

Güneye bakan kanatta bir oda mevcuttur. Cephede pencere, kapı bulunmaktadır. Güneye bakan cephe analizi aşağıdaki gibidir (Şekil 5.43).

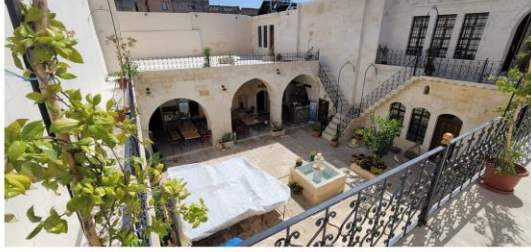
10 Numaralı Ev (Kuzeye Bakan Cephe Analizi)

Kuzeye bakan kanadında üç kemerli eyvan, mutfak mevcuttur. Kuzeye bakan cephe analizi aşağıdaki gibidir (Şekil 5.46).

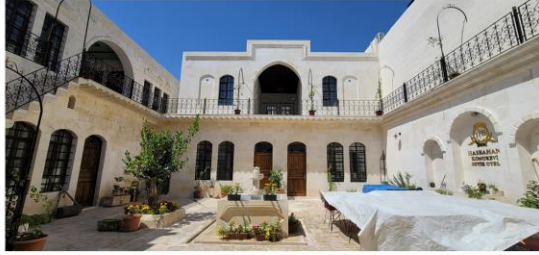
10 Numaralı Ev (Güneye Bakan Cephe Analizi)

Güneye bakan kanadın zemin katında iki oda, birinci katında eyvan ve iki oda mevcuttur. Cepheye pencere, kapı ve eyvan açıklığı bulunmaktadır. Güneye bakan cephe analizi aşağıdaki gibidir (Şekil 5.47).

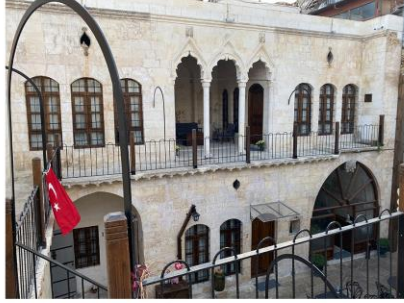
11 Numaralı Ev (Kuzeye Bakan Cephe Analizi)

Kuzeye bakan kanadının zemin katı ve birinci katında eyvan, iki oda mevcuttur. Kuzeye bakan cephe analizi aşağıdaki gibidir (Şekil 5.49).

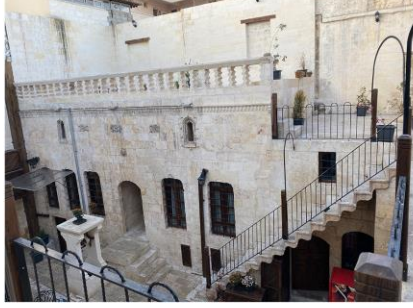
11 Numaralı Ev (Güneye Bakan Cephe Analizi)

Güneye bakan kanadın üç oda mevcuttur. Cephede pencere, kapı bulunmaktadır. Güneye bakan cephe analizi aşağıdaki gibidir (Şekil 5.50).

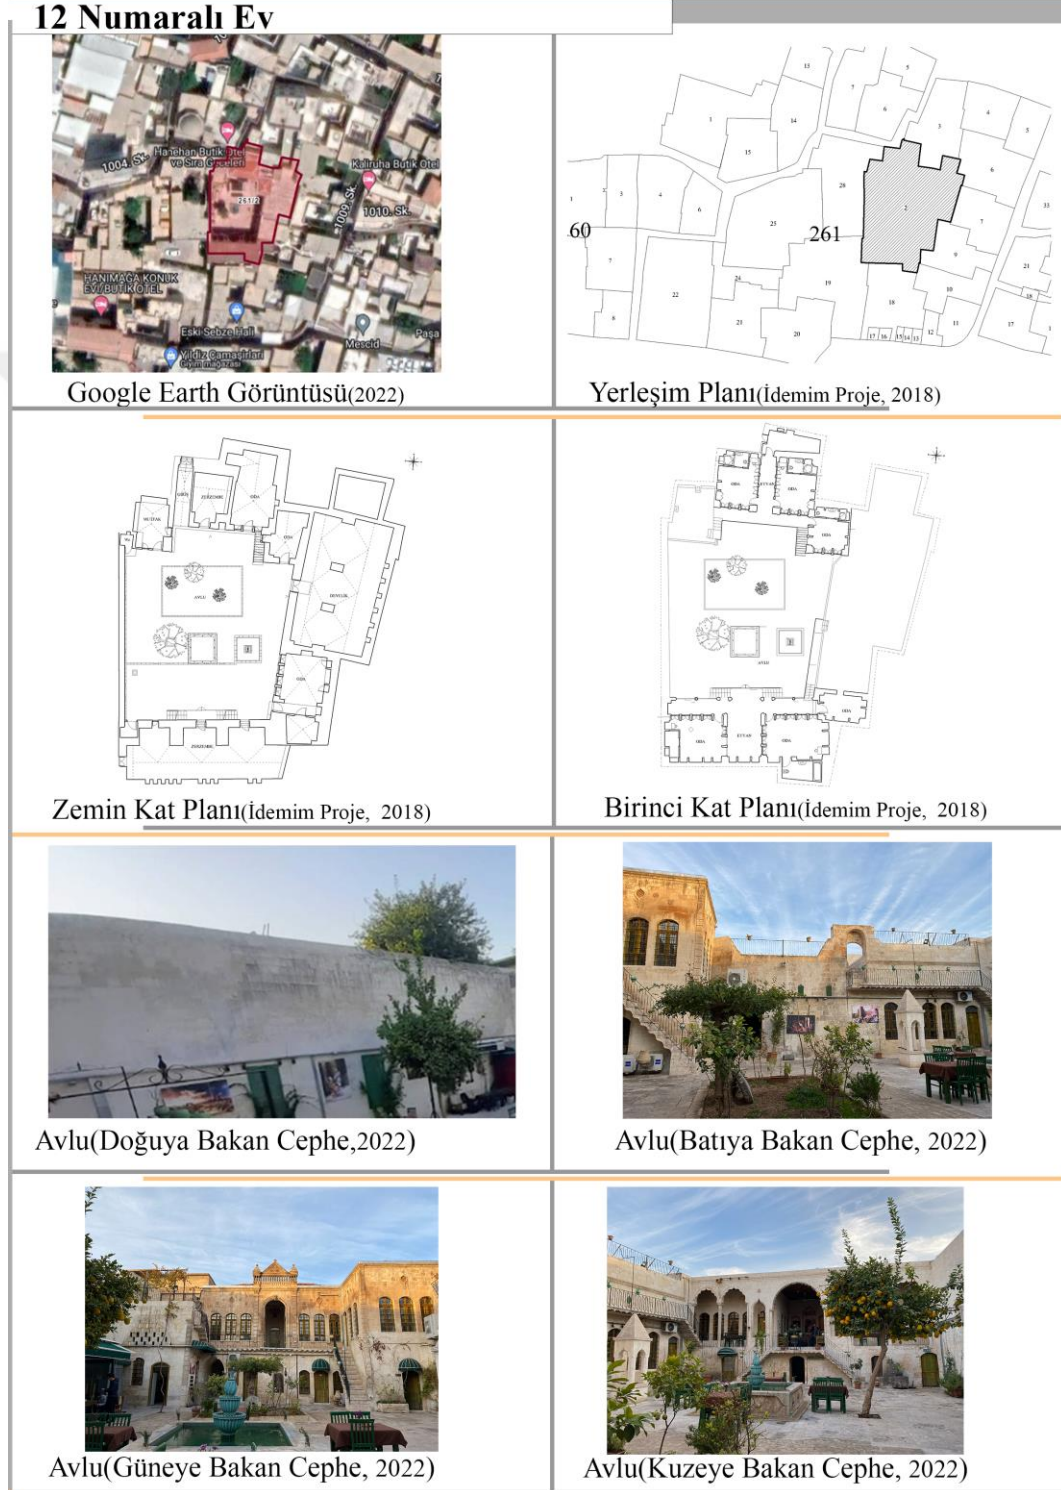
Şekil 5.51 12 Numaralı eve ait genel bilgiler

Ev Pınarbaşı Mahallesi 261 ada 2 numaralı parselde yer almaktadır. Ev otel olarak faaliyet göstermektedir. U plan tipinde iki kat şeklinde tasarlanmıştır. Evin girişi sokaktan avlunun kuzey kanadından sağlanmaktadır (Şekil 5.51).

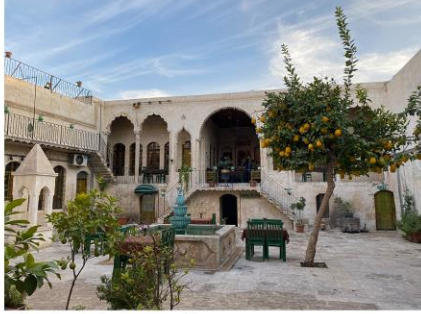
12 Numaralı Ev (Kuzeye Bakan Cephe Analizi)

Kuzeye bakan kanadı cephesinde eyvan ve revaklı alan vardır. Kuzeye bakan cephe analizi aşağıdaki gibidir (Şekil 5.53).

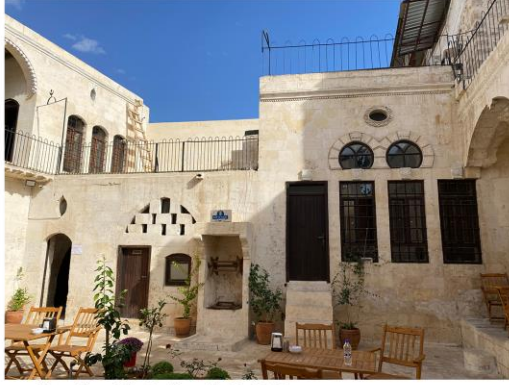
15 Numaralı Ev (Batıya Bakan Cephe Analizi)

Batıya bakan kanatta üç oda vardır. Cephede pencere ve kapı bulunmaktadır. Batıya bakan cephe analizi aşağıdaki gibidir (Şekil 5.63).

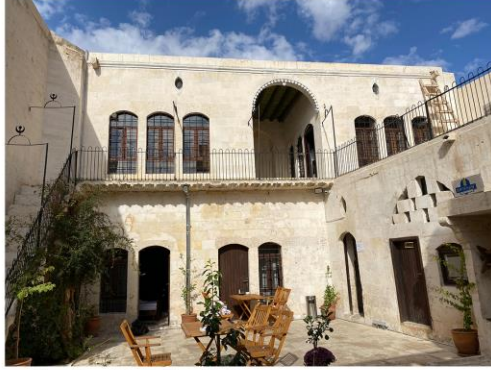
15 Numaralı Ev (Güneye Bakan Cephe Analizi)

Güneye bakan kanadın zemin katında iki oda, birinci katında demir korkuluklu gezenek, eyvan ve iki oda mevcuttur. Cephede pencere, kapı bulunmaktadır. Güneye bakan cephe analizi aşağıdaki gibidir (Şekil 5.65).

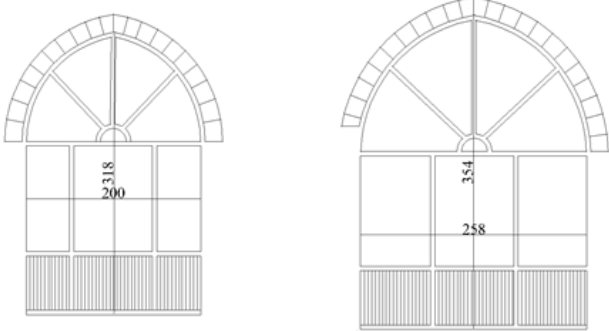
Şekil 5.66 Tüm evlere ait batıya bakan cephe elemanları sapma miktarı

BATIYA BAKAN CEPHE ELEMANLARI	
Eyvanlar

Altın Orandan Sapma Miktarı	0,028 0,246
Kapılar
