**CİZRE- SİLOPİ KARAYOLUNUN ESNEK ÜSTYAPI**  
**BOZULMALARINDA YÜKSEK SICAKLIK ETKİSİNİN**  
**ARAŞTIRILMASI VE BETON YOL ALTERNATİFİ**

**YÜKSEK LİSANS TEZİ**

**ŞIRNAK, 2023**

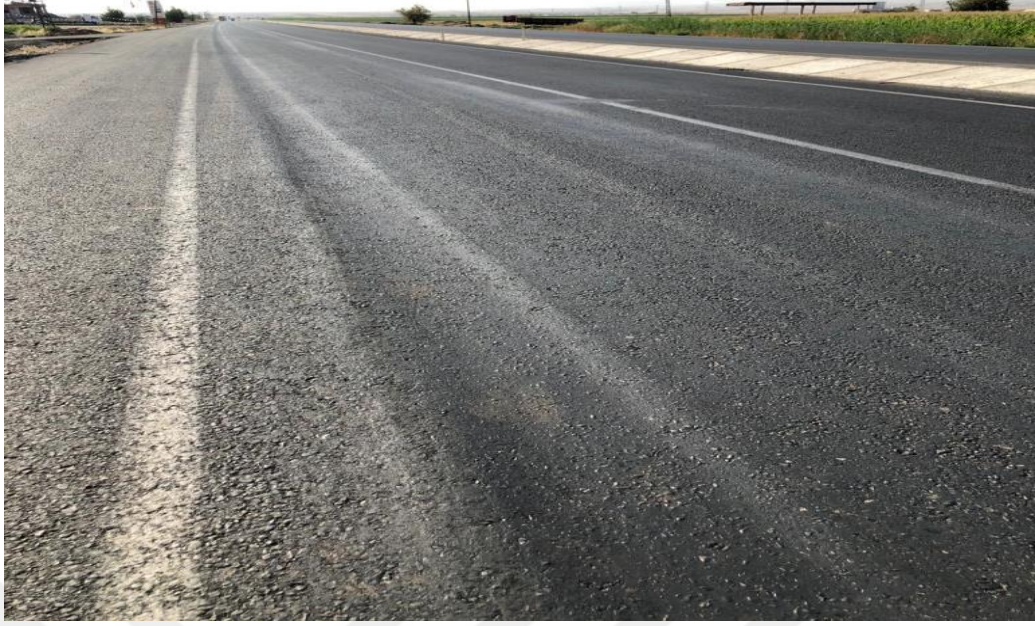
Trafik yüklerinin sık tekrarı dalgalı hareketler sonucu meydana gelen yer değiştirmeler nedeniyle oluklanmalar oluşur (İlıcılı vd., 2001). Şekil 1.8’de Cizre-Silopi yolunun yeni yapılan kısmında kısa sürede meydana gelen tekerlek izi hasarları görülmektedir. Şekil 1.9’da ise yolun daha eski bir bölümüne ait tekerlek izi hasarları gösterilmiştir.

**Şekil 1.8.** Silopi-Cizre Karayolu Yolunun Yeni Yapılan Kısımındaki Tekerlek İzi Hasarları (2022)

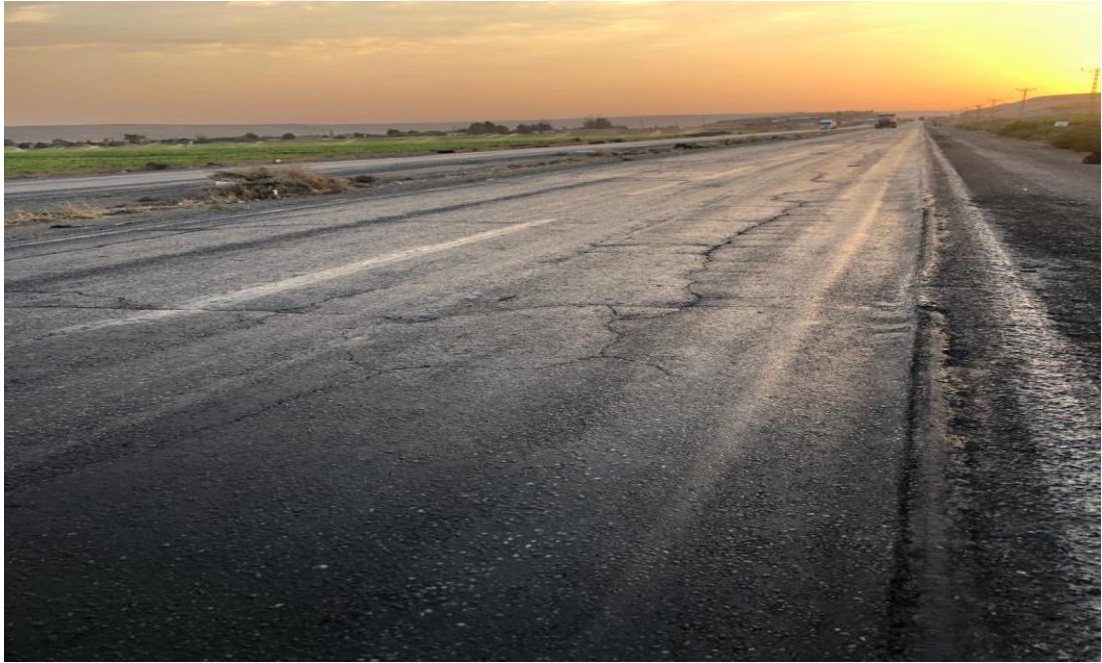
**Şekil 1.9.** Silopi-Cizre Karayolunun Eski Kısımındaki Tekerlek İzi Hasarları (2022)

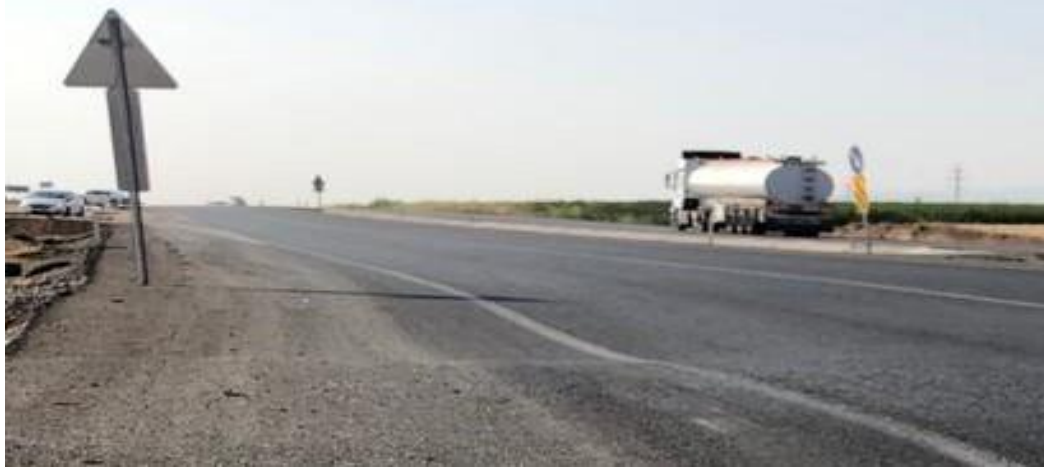
Tekerlek izi asfalt tabakasıyla ilgili veya alt tabakalarla ilgili nedenlerle oluşabilir. Bunun yanında tekerlek izi oluşumunun çevresel nedenleri çok fazla ağır ve tekrarlı yük ve çok yüksek sıcaklıklardır. Araçların dingil yükleri, lastik basınçları, sürekli tekrar eden hızlı yükler ve yavaş seyreden araçlar yani ağır taşıt trafiğinin oluşması, iz ve oluk oluşumunun en önemli sebepleridir (Ilıcalı vd., 2001). Kaplamada bozulma Şekil 1.10'daki gibi düşey yönde lokal oturmalar şeklinde meydana gelebilir (Doğan, 2006).

**Şekil 1.10.** Silopi-Cizre Karayolu Yeni Yapılan Kısımındaki Lokal Oturma (2022)

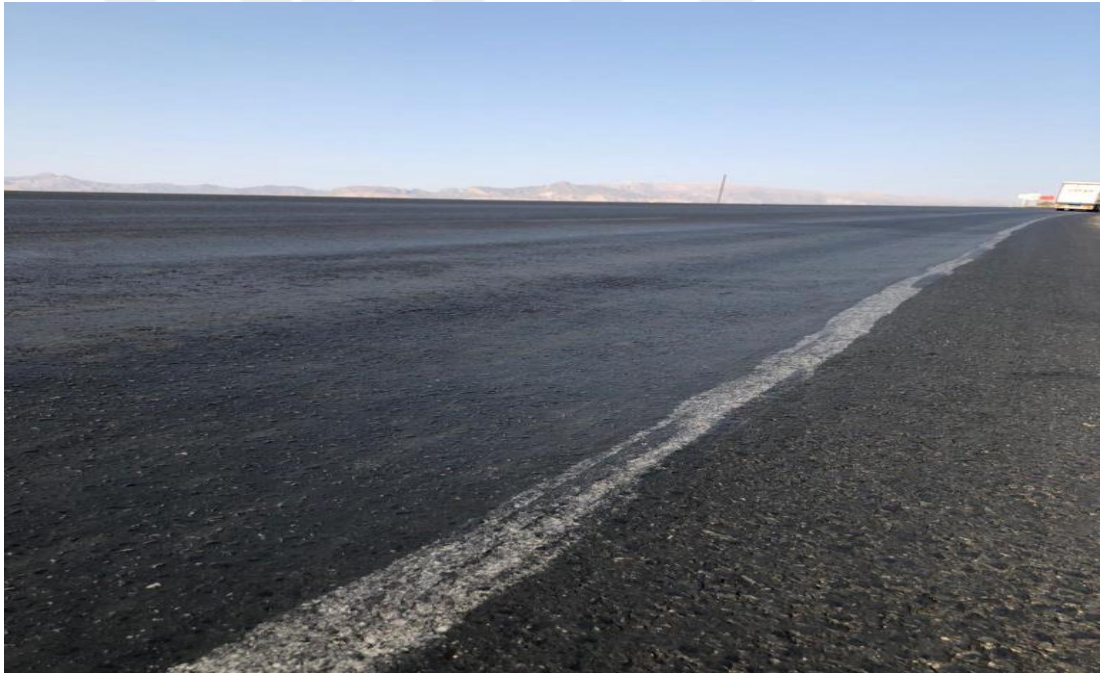
Yüzeyde tekerleklerin mekanik etkisinin ve sıcak havanın etkisiyle Şekil 1.11'deki gibi yola dikine veya paralel olacak şekilde yoğrulma, ötelenme ve ondülasyonlar şeklinde bozulmalar görülebilir (Arık, 1998).

**Şekil 1.11.** Silopi-Cizre Karayolu Yolu Yeni Yapılan Kısımındaki Hafif Ondülasyonlar (2022)

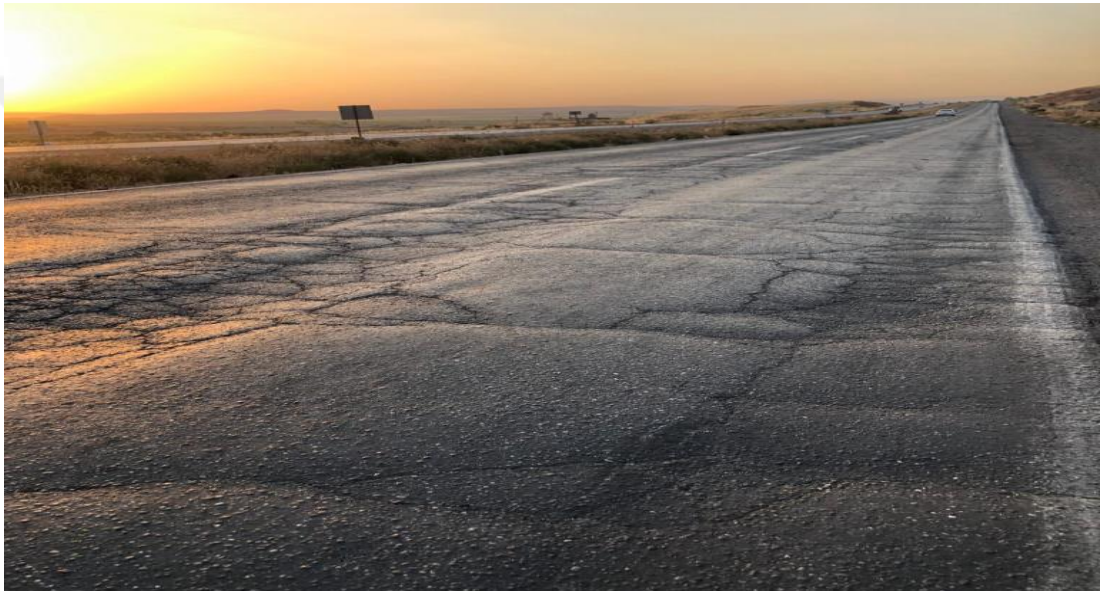
Yorulma çatlakları asfalt kaplamalarda, kaplamaya binen yük nedeniyle kaplamada olması gereken gerilme dayanımının yeterli olmaması, geçilmesi durumunda oluşan çatlak türüdür. Şekil olarak timsah sırtına benzediği için timsah sırtı çatlakları olarak da isimlendirilirler. Yorulma çatlakları Şekil 1.12'deki gibi çukurlara sebep olurlar (Umar ve Ağar, 1991).

**Şekil 1.12.** Silopi-Cizre Karayolu Yolunun Eski Kısımındaki Yorulma Çatlakları (2022)

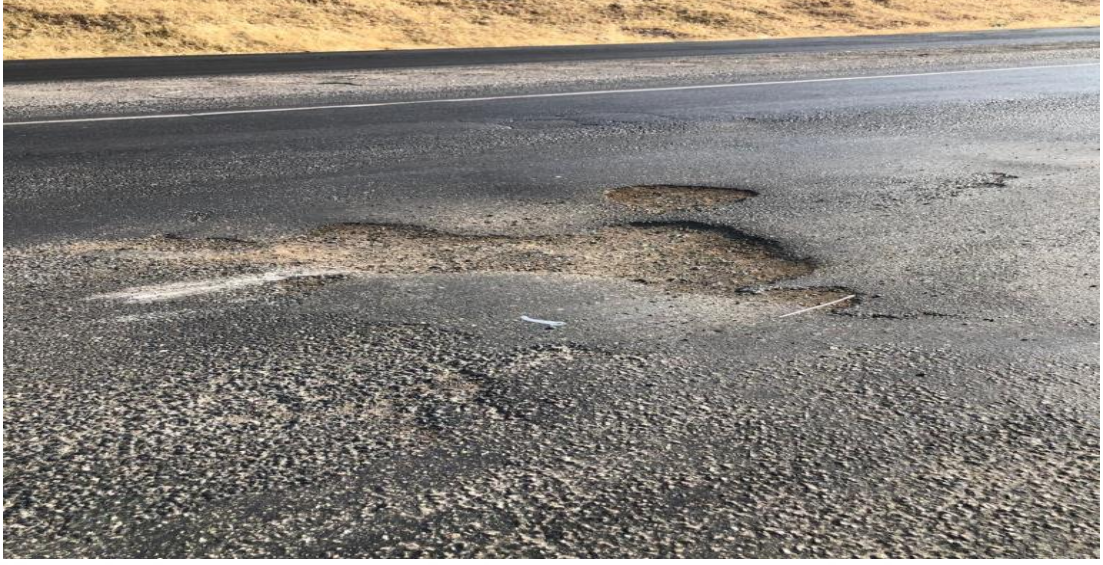
Düşük kaliteli ya da yanlış yapılan, aşırı taşıt yükü binilen, mevsimsel sıcaklık değişimlerinin etkili olduğu ve diğer bozulma türlerinin de etkilediği kaplamalarda meydana gelen oyuklara çukur denir (Arık, 1998). Şekil 1.15'te Silopi-Cizre yolu arasındaki meydana gelen çukurlardan bir örnek gösterilmiştir.

**Şekil 1.15.** Silopi-Cizre Karayolunun Eski Kısımındaki Çukurlar (2022)

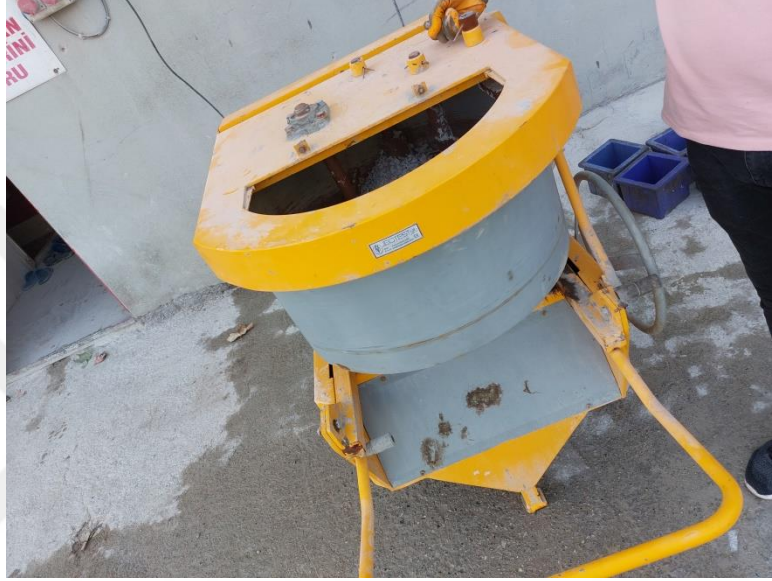
Beton (C25) ve SSB üretimi için kullanılmıştır. Belli kıvama gelene kadar çimento, agrega, su gibi bileşenleri karıştırmak için kullanılır.

Şekil 2.3. Tava Tipi Beton Mikseri

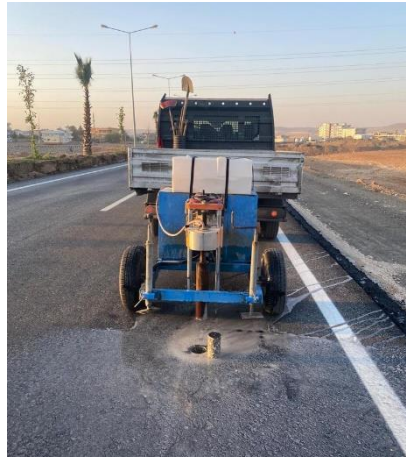
Asfalt yoldan numune almak için kullanılmıştır. Kiriş, kolon, döşeme, taş veya asfalt kaplamalardan numune almak için kullanılır.

Şekil 2.4. Karot Alma Makinesi

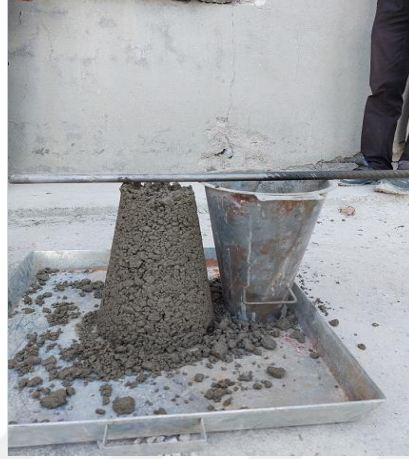
SSB ve beton numunelerin kıvamını test etmek için kullanılmıştır. Karışım homojen hale geldikten sonra çökme değeri sıfır olduktan sonra numuneler hazırlanmıştır. Malzemenin kıvamını yani akıcılığını test etmek için kullanılır.

Şekil 2.5. Çökme Deneyi (Slump Testi)

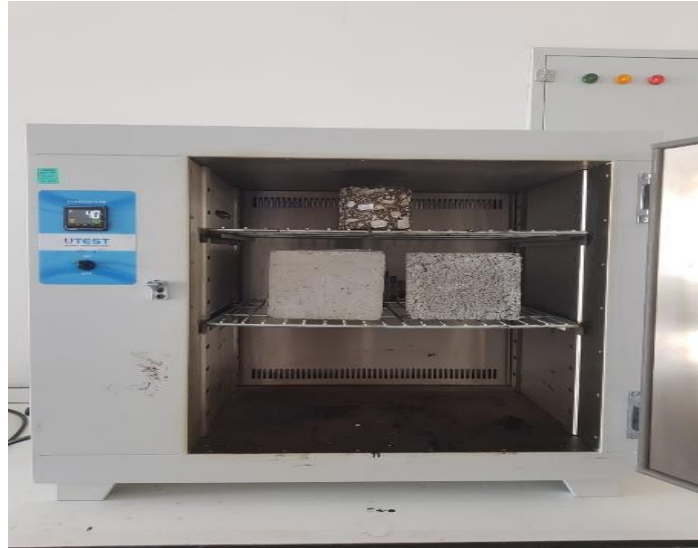
Çalışmanın amacı farklı sıcaklıklarda mekanik etkiyi ölçmek olduğundan 24 saat boyunca 20°, 30°, 40° ve 50 °C sıcaklıklarda numuneler etüvde bırakılmışlardır. Numuneler daha sonra teste tabi tutulmuşlardır.

Şekil 2.6. Laboratuvar Fırını (Etüv)

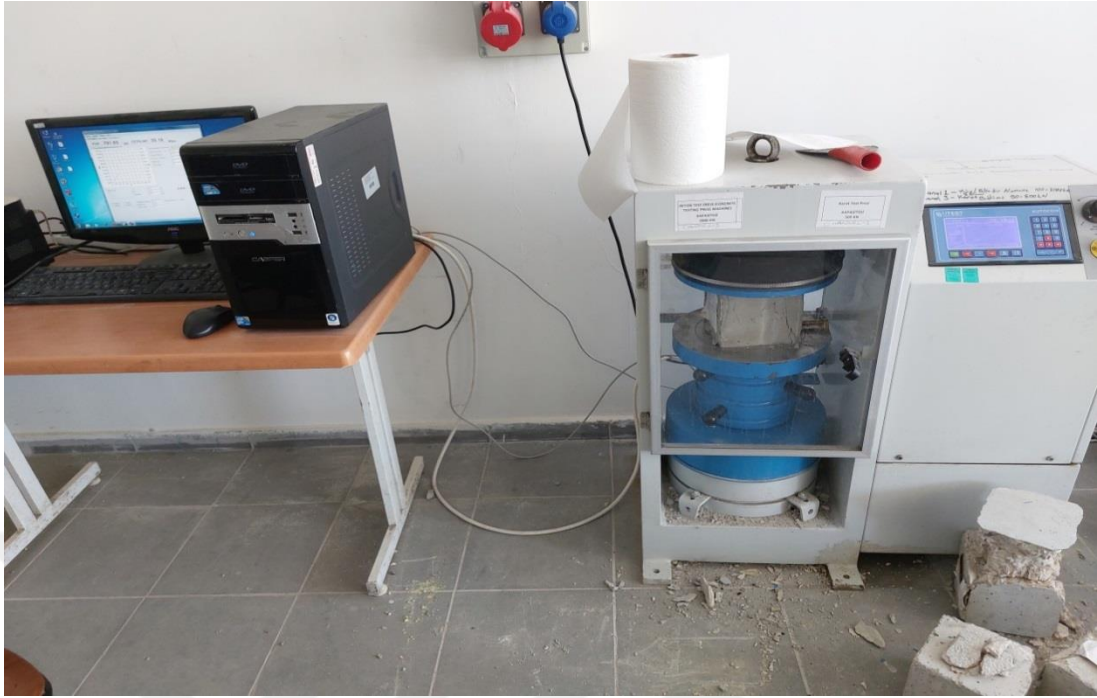
SSB ve beton (C25) numuneler ayrı ayrı 24 saat boyunca 20°, 30°, 40° ve 50 °C sıcaklıklarda etüvde tutulduktan sonra basınç deneyine tabi tutulmuşlardır. Bu test ölçülmesi istenen malzemenin eksenel yük altındaki dayanıklılığını ölçmeye yarar.

**Şekil 2.8.** Basınç Deneyi (Basınç Testi)

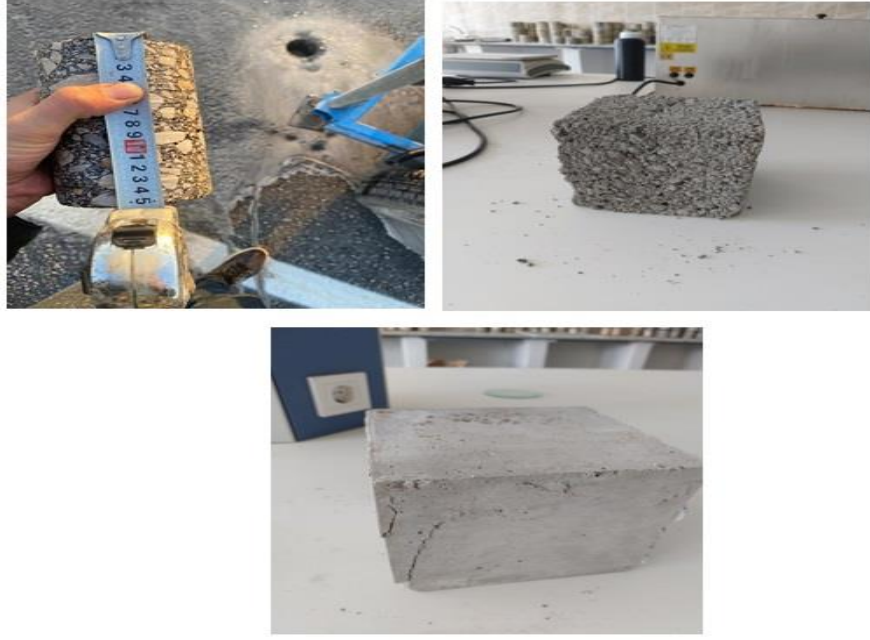
Şekil 2.9. BSK, SSB ve Beton (C25) numuneleri

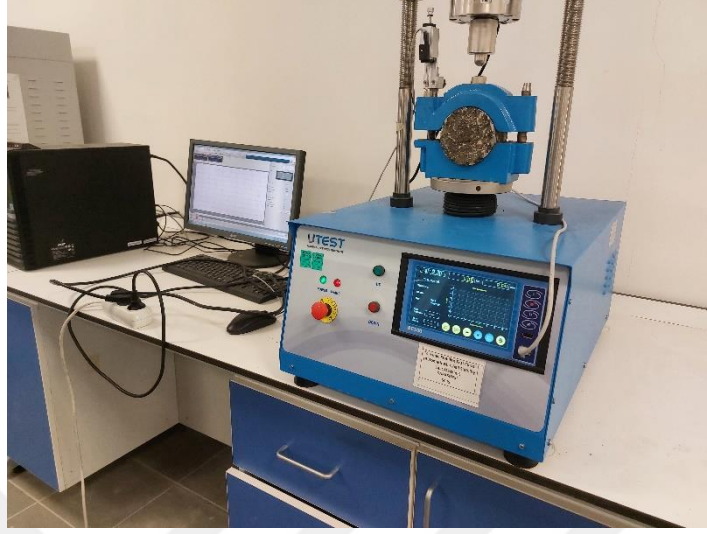
**Şekil 3.1.** BSK numunelerinde sıcaklığın etkisine bağlı olarak stabilite, yükleme, akma ve gerilme değerlerinde meydana gelen değişikliklerin ölçülmesi

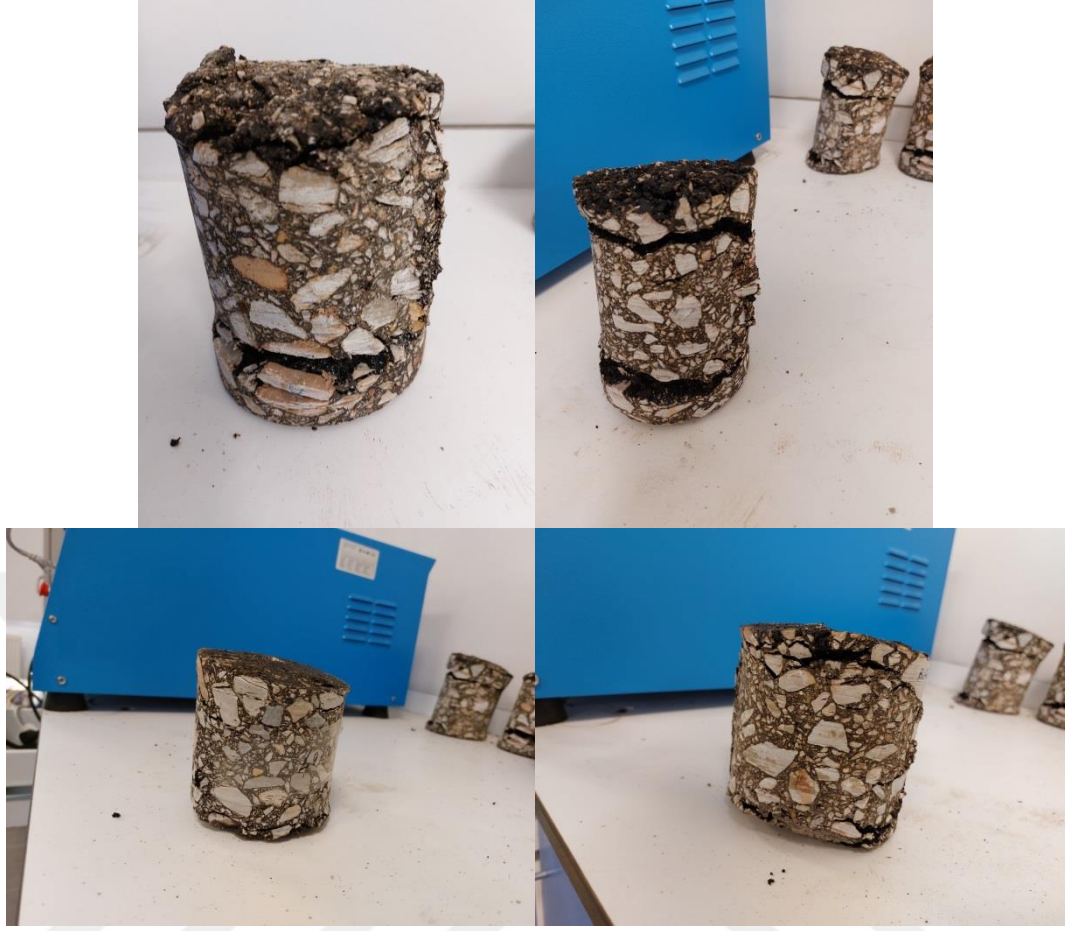
**Şekil 3.3.** BSK numunelerinde sıcaklığın (20, 30, 40 ve 50 °C) etkisine bağlı olarak deneyler sonrası meydana gelen deformasyonlar

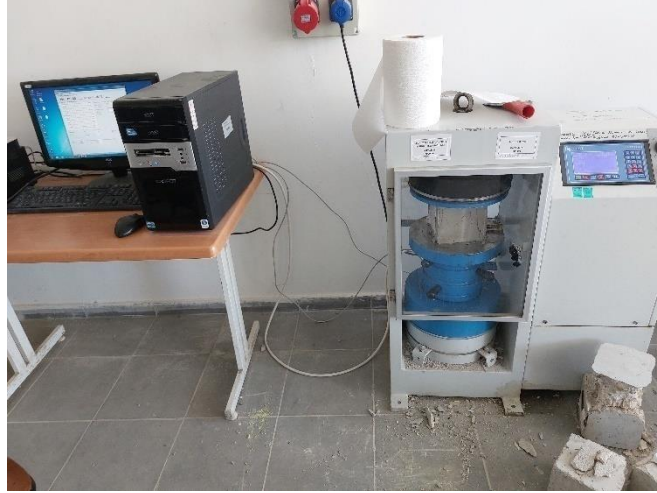
**Şekil 3.5.** Sıcaklığa bağlı olarak beton numunelerinde oluşan yük kapasitesi ve basınç dayanımının ölçülmesi

Çizelge 3.2 ve Şekil 3.5, Şekil 3.6, Şekil 3. 7 ve Şekil 3.8’de sıcaklığa bağlı olarak beton numunelerinde oluşan yük kapasitesi ve basınç dayanımı verilmiştir. Asfalttan farklı olarak beton numunelerinde yük kapasitesi ve basınç dayanımında sıcaklığa bağlı olarak bariz farklar görülmemekte, neredeyse aynı kalmaktadırlar.

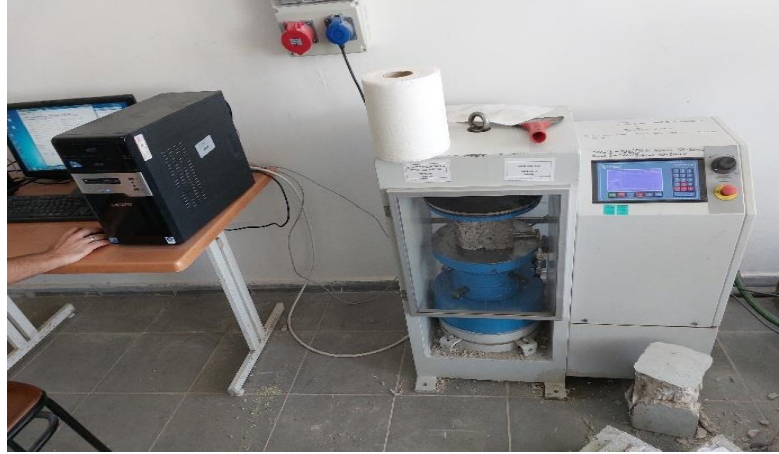
**Şekil 3.9.** Sıcaklığa bağlı olarak SSB numunelerinde oluşan yük kapasitesi ve basınç dayanımının ölçülmesi

Çizelge 3.3 ve Şekil 3.9, Şekil 3.10, Şekil 3.11 ve Şekil 3.12’de sıcaklığa bağlı olarak SSB numunelerinde oluşan yük kapasitesi ve basınç dayanımı verilmiştir. SSB’nin basınç dayanımı 30 MPa ortalamasında iken 15 MPa’da kalmasının sebebi SSB için kullanılan malzemenin, mikserde hazırlanan malzeme küplere doldurulduğunda, sahadaki uygulamada kullanıldığı şekilde sıkıştırma yerine tokmak ile vurmak suretiyle sıkıştırılması ve su oranının düşük kalmasıdır. Yalnız çalışmada temel amaç sıcaklık değişikliklerinde SSB’nin mekanik davranışlarında meydana gelen özellikleri incelemektir. Bu yüzden dayanımla ilgili bu dayanım düşüklüğü çalışmanın amacını etkilememektedir. Nitekim veriler incelendiğinde sıcaklık arttıkça SSB’nin yük kapasitesi ve basınç dayanımı artmaktadır. 20 °C ve 30 °C arasında SSB’un yük kapasitesi ve basınç deneyimi gözle görülür bir şekilde artmaktadır. 30 °C ve 50 °C arasında ise bariz bir fark oluşmamıştır. Yalnızca 50 °C’deki performans ile 20 °C’deki performans karşılaştırıldığında %23 oranında daha iyi performans gösterdiği görülmektedir.

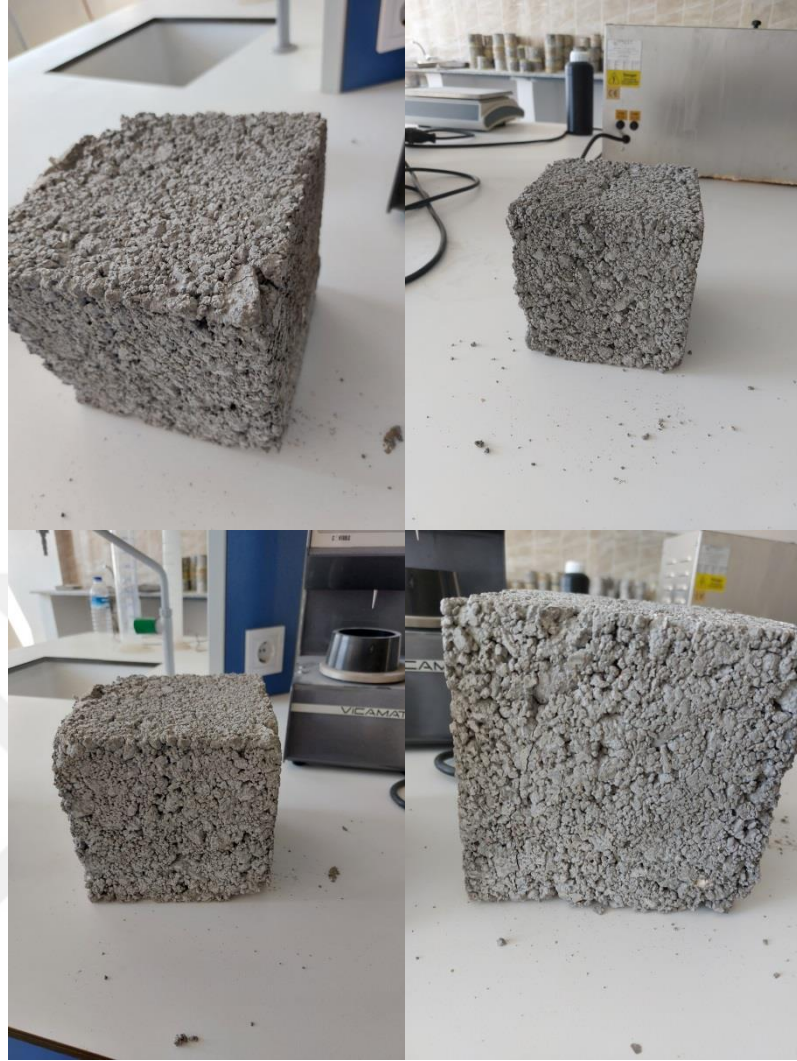
**Şekil 3.11.** Sıcaklığa bağlı olarak (20, 30, 40, 50 °C) SSB numunelerinde deneyler sonrası meydana gelen deformasyonlar
