**SIVI GÜBRE TANKERİNDE KOMPOZİT MALZEME
KULLANIMI VE İMALAT YÖNTEMLERİNİN
OPTİMİZASYONU**

YÜKSEK LİSANS TEZİ

AFYON KOCATEPE ÜNİVERSİTESİ
FEN BİLİMLERİ ENSTİTÜSÜ

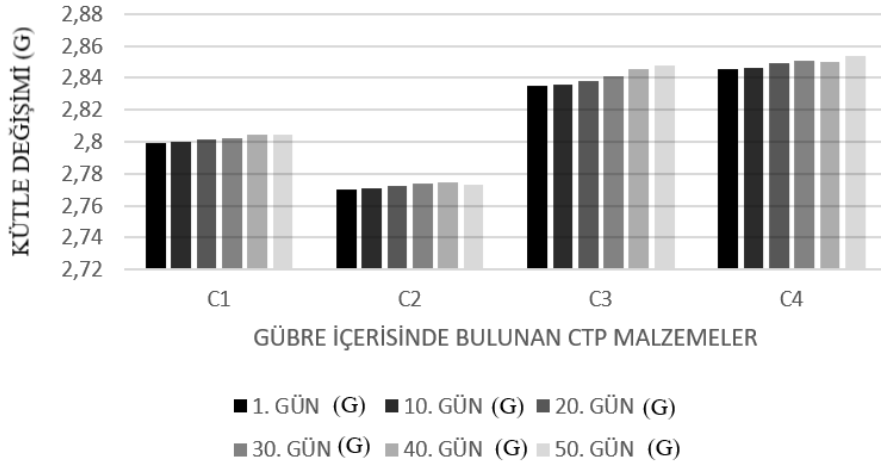
Çizelge 4.2 CTP Malzemenin Kütlesel Değişimi.

CTP numunelerinin her on günde bir gübre içerisinde çıkartılıp temizlenerek hassas terazi ile tartılması sonucu elli gün sonunda elde edilen kütle değişimi grafiği (Çizelge 4.2) verilmiştir. CTP malzemelerin zaman içerisinde gübre içerisinde nemden dolayı malzemenin su emmesi ile ağırlık artışının gözlemlendiği düşünülmektedir. Bunun bir başka nedeni numune üzerinde kalan gübre kalıntılarında olabileceği düşünülmektedir. Kütle kaybı olmamasının ve mikroskobik görüntülerde korozyona rastlanmaması CTP numunesinin korozyona uğramadığını gözlemlenmiştir. C1: Tavuk gübresi içerisinde bulunan CTP malzeme, C2: Küçükbaş hayvan gübresi içerisinde bulunan CTP malzeme, C3: Güvercin gübresi içerisinde bulunan CTP malzeme, C4: Büyükbaş hayvan gübresi içerisinde bulunan CTP malzemedir.

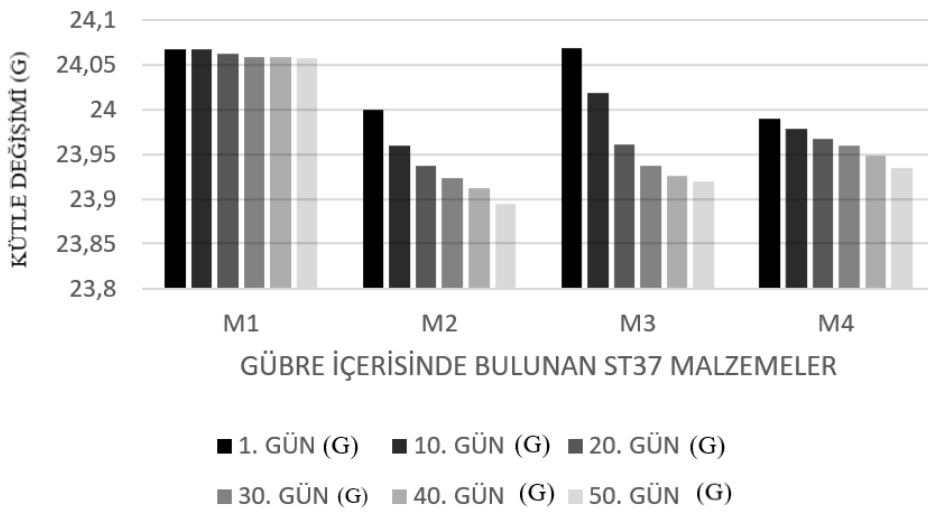
Çizelge 4.3 St37 Malzemenin Kütlesel Değişimi.

St37 numunelerinin her on günde bir gübre içerisinde çıkartılıp temizlenerek hassas terazi ile tartılması sonucu elli gün sonunda elde edilen kütle değişimi grafiği (Çizelge 4.5). Tüm gübre çeşitlerinde bulunan St37 malzemede kütle kaybı gözlemlenmiştir. Ayrıca mikroskopik görüntülerde numunelerin korozyona uğradığı gözlemlenmiştir. Birinci ve ellinci gün arasında en çok kilo kaybının güvercin gübresi içerisinde bulunan St37 malzemede olmasının sebebi güvercin gübresinin kimyasal bileşeninde bulunan azotun fazla olması korozyonu hızlandırıp kütle kaybını arttırdığı ön görülmektedir. M1: Tavuk gübresi içerisinde bulunan St37 malzeme, M2: Küçükbaş hayvan gübresi içerisinde bulunan St37 malzeme, M3: Güvercin gübresi içerisinde bulunan St37 malzeme, M4: Büyükbaş hayvan gübresi içerisinde bulunan St37 malzeme.

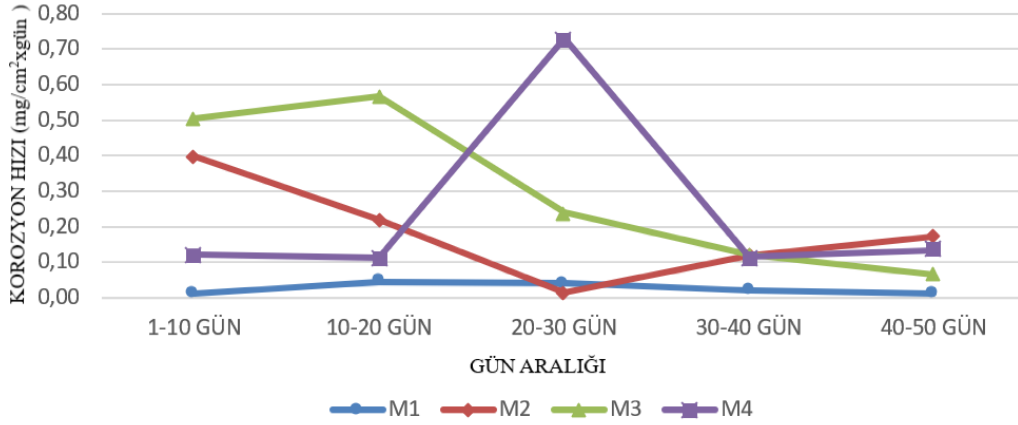
Çizelge 4.5 Korozyon hızı grafiği.

Tavuk gübresi içerisinde bekletilen St37 numunesinin korozyon hızı onuncu ve yirminci gün arasında 0,01 mg/cm²xgün' den 0,045 mg/cm²xgün yükselmiştir. Daha sonra düşüş geçmiştir bunun sebeplerinden birisinin pasif oksit tabakasının bozulması olarak değerlendirilmiştir. Küçükbaş hayvan gübresi içerisinde bekletilen St37 numunesinin korozyon hızı yirmi ile otuzuncu gün arasına kadar stabil olarak azalmaktayken bu noktadan itibaren artarak ilerlemiştir. Bunun nedeninin korozyona uğrayan tabakanın çukurlaşmasının artması olduğu düşünülmektedir. Güvercin gübresi içerisinde bulunan St37 numunesinin kütlesi onuncu gün ile yirminci gün arasında 0,567 mg/cm²xgün korozyon hızına ulaşmışken pasif oksit film tabakasının bozulması ile bu hızın azalması ilişkilendirilmiştir. Büyükbaş hayvan gübresinde ise maksimum korozyon hızı yirminci ve otuzuncu gün arasında 0,73 olarak görülmüştür. Bunun sebebinin büyükbaş hayvan gübresinin pH değerinin diğer gübrelere göre daha yüksek olması ve maksimum noktadan sonra tabakada üzerinde korozyona uğrayacak yer kalmamasının korozyon hızını düşürdüğü düşünülmektedir (Çizelge 4.5).

Çizelge 4.4 verilen St37 numunelerin onar günlük periyotlar sonucunda kaybetmiş oldukları kütleler gösterilmiştir. Bunun neticesinde korozyon hızı hesaplanması ile çizelge 4.5 da korozyon hızına göre grafik oluşturulmuştur.

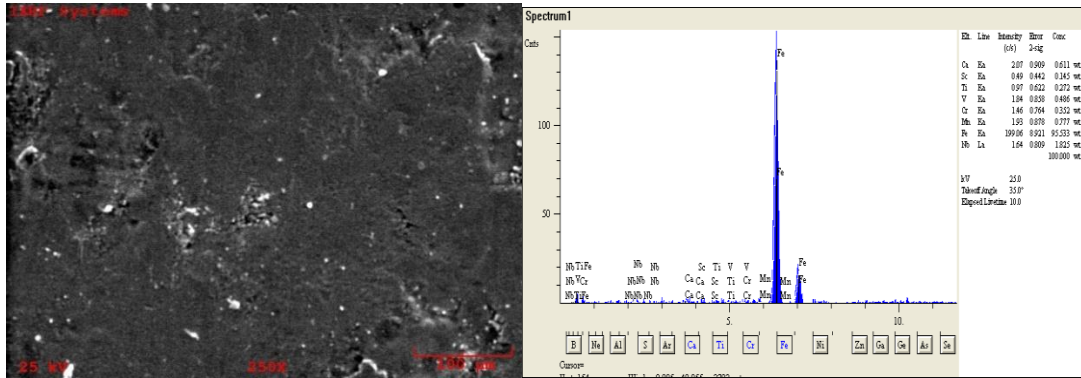
St37 malzemenin SEM görüntüsünde sadece malzemeye ait elementlerin varlığı görülmektedir. Bu malzeme içerisinde ağırlıklı olarak Fe elementi %95,53 oranında belirlenmiştir. Malzeme yüzeyinde herhangi bir işlem yapılmadan sadece yüzey temizliği yapıldığı için malzemenin içerisinde bulunan doğal yapılar olan haddemeye bağlı resim 4.6 da görülen çok az miktarda çukurlaşmalar oluşmuştur.

Resim 4.6 St37 Numune SEM Görüntüleri.

işlem yapılmadan sadece yüzey temizliği yapılarak sem görüntüsü alınmıştır. Resim 4.6 da görülen çukurluklar resim 4.7 de de benzer şekilde oluşmuştur. Tavuk gübresinin içerisinde korozyon oluşturabilecek elementlerin malzeme yüzeydeki çukurluklar işlemsiz malzemeye göre daha belirgin olarak görülmektedir. Bu malzemelerin ağırlık kayıplarına bakıldığında da azalmanın olduğu görülmüştür (Çizelge 4.6).

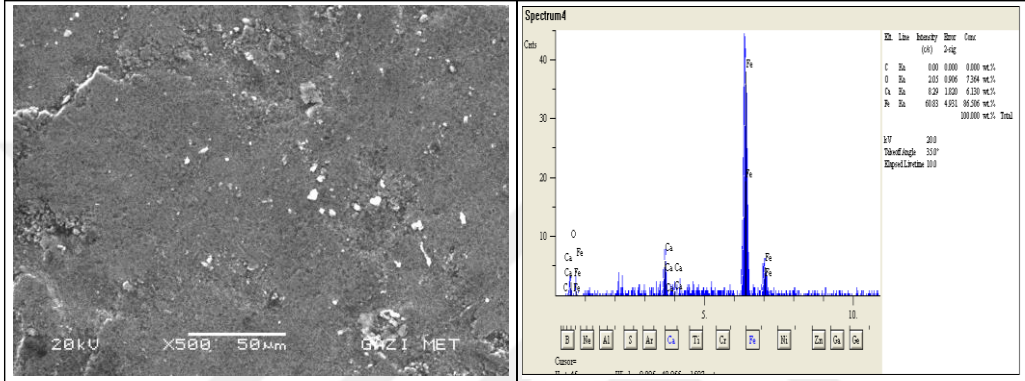
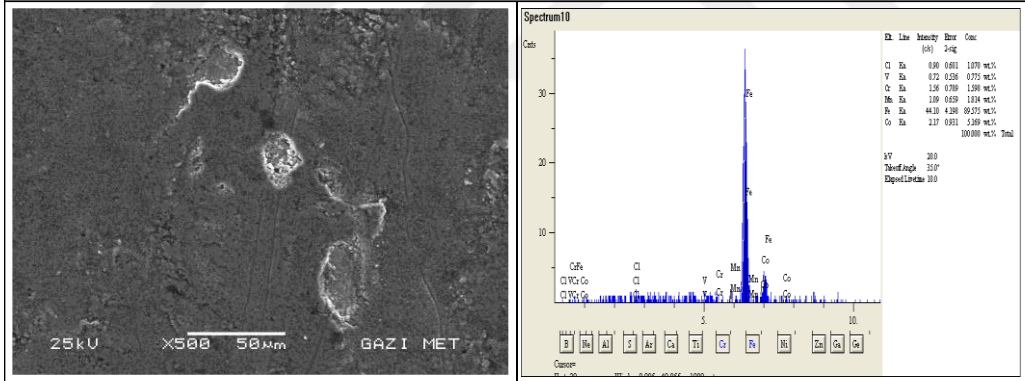
Çizelge 4.8 da görüldüğü üzere ilk hafta güvercin gübresi içerisinden çıkartılan numunenin kütle değişimi 0,0022 g iken ikinci hafta gübre içerisinden çıkartılan ikinci numunenin kütle değişimi 0,0073 g iken üçüncü hafta gübre içerisinden çıkartılan üçüncü numunenin kütle değişimi 0,0052 g olduğu gözlemlenmiştir. İkinci numunenin gübre ile temas süresi ilk numuneye göre daha fazla olduğu için kütle kaybının daha çok olduğu gözlemlenmiştir.
