**BOLU İLİ, KIBRISCIK İLÇESİ, DEVEÖREN**  
**KÖYÜNDEKİ GELENEKSEL YAPILARIN MİMARİ**  
**ÖZELLİKLERİ VE KORUMA SORUNLARI**

YÜKSEK LİSANS TEZİ

Rölöve ve Restorasyon Programı

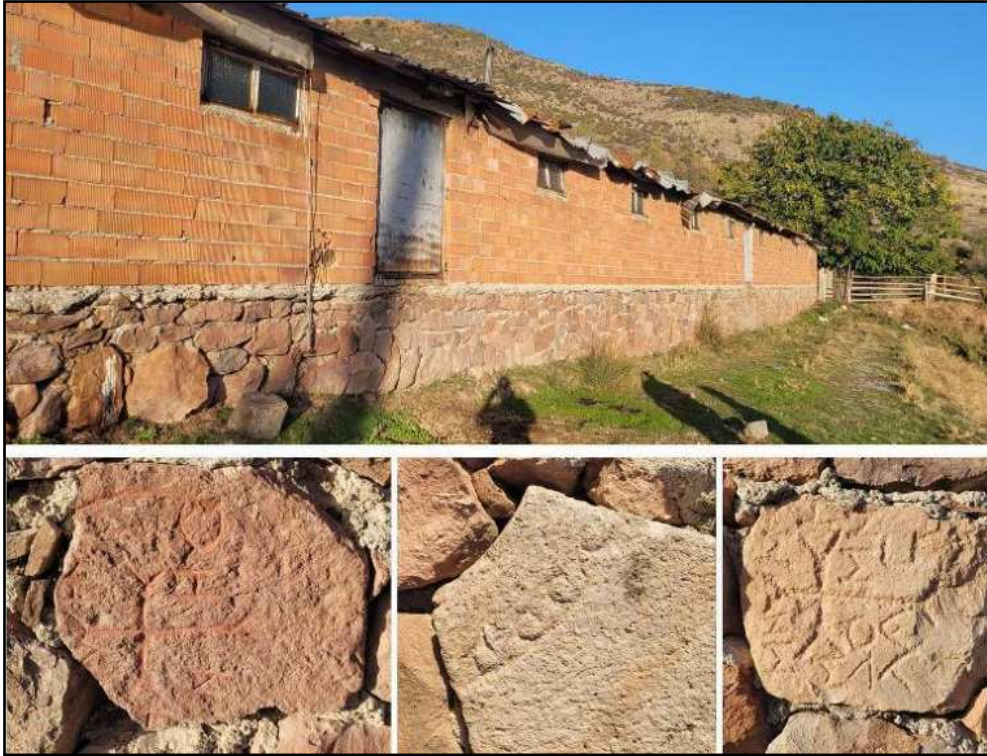
Şekil 2.4 Kümes yapısı subasmanındaki devşirme taşlar (2022)

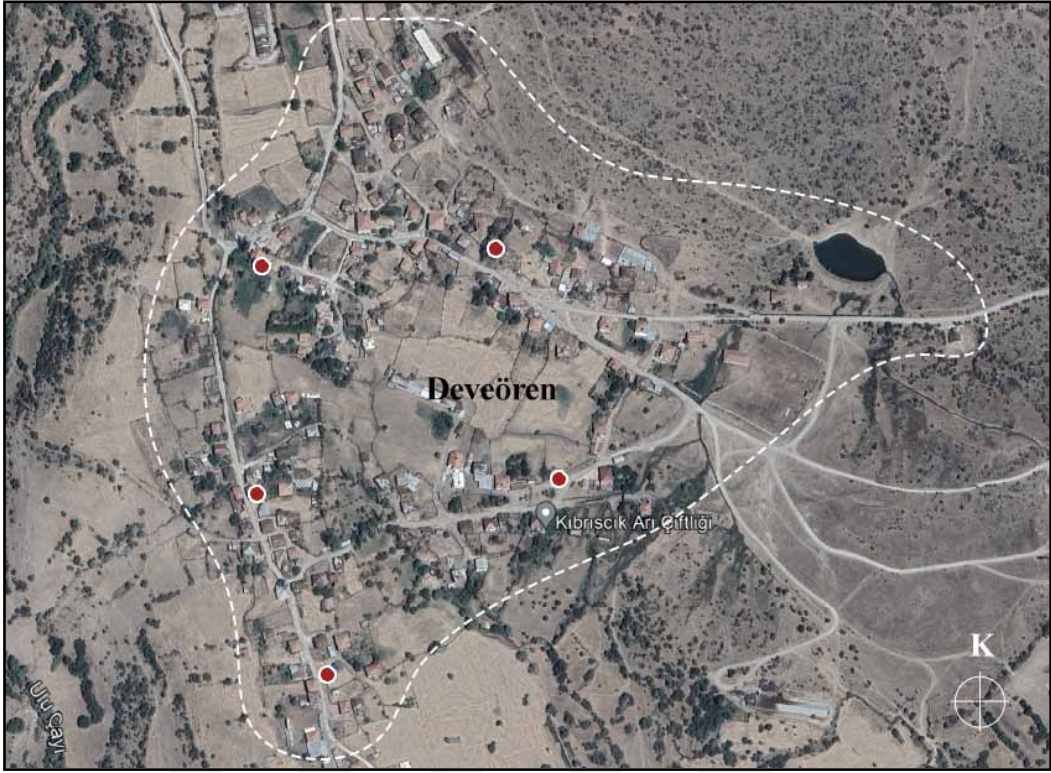
Şekil 2.5 Deveören Köyü içinde devşirme taşların kullanıldığı yapı ve açık alanlar

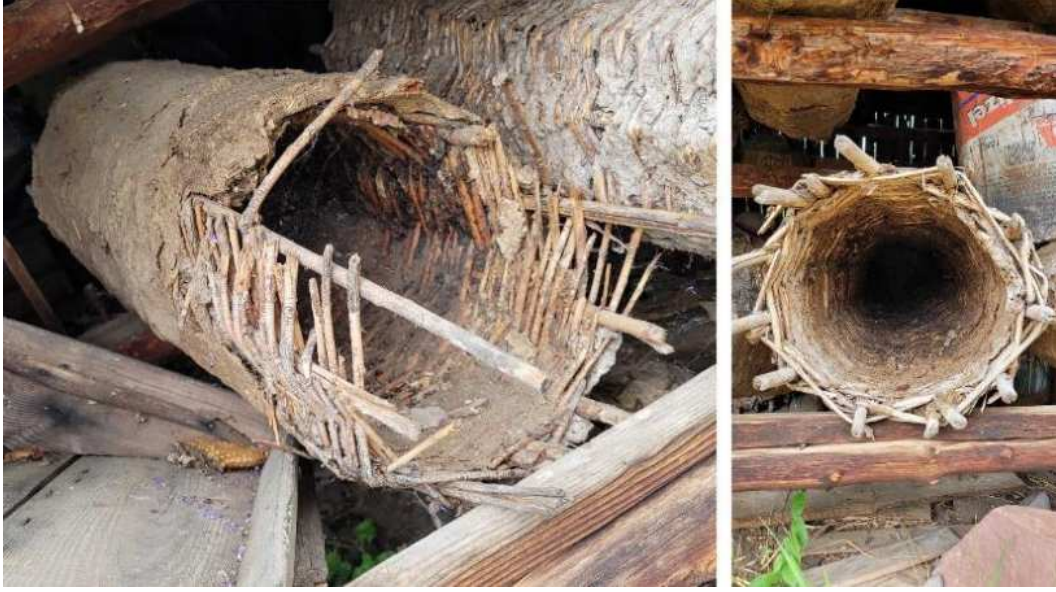
**Şekil 3.2** Kara kovan sepeti (2023)

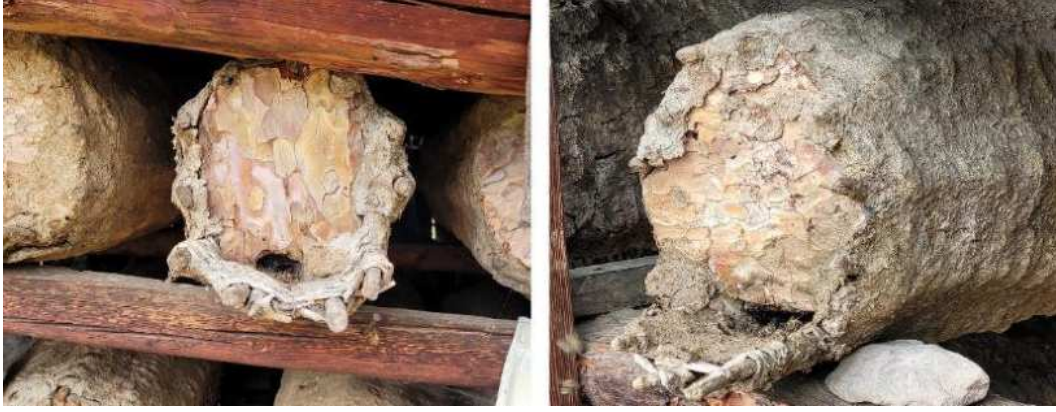
**Şekil 3.4** Kara kovan sepetlerinde ağaç kabuğundan yapılmış kapaklar ve arıların girebileceği açıklık (2023)

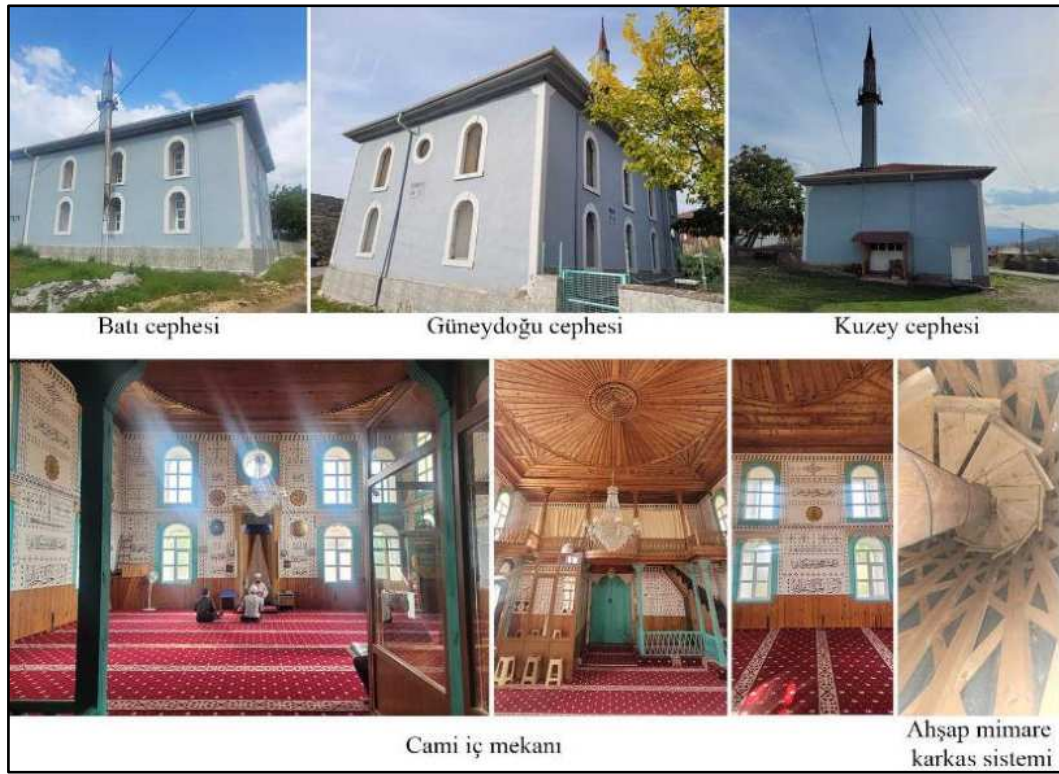
**Şekil 4.3** Deveören (Yukarı Mahalle) camisinin cepheleri ve iç mekânı (2023)

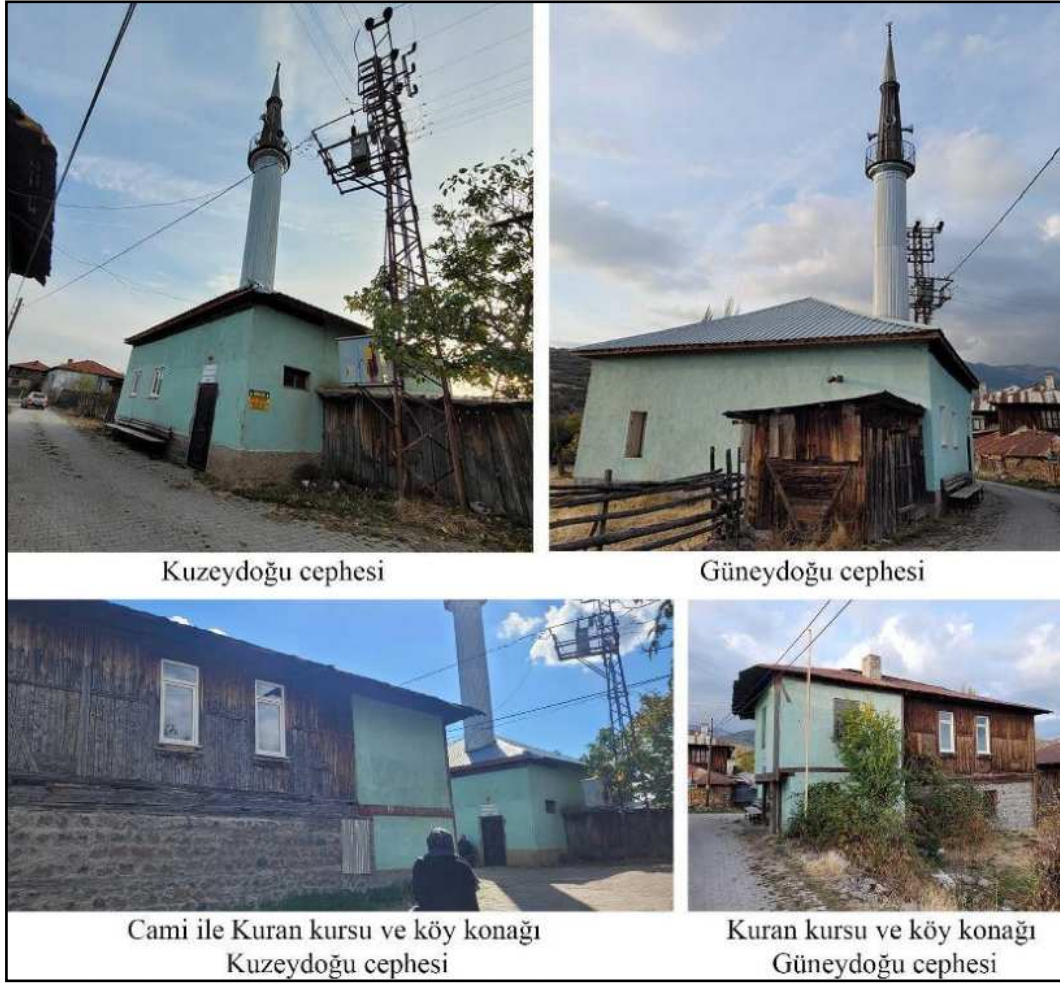
Aşağı Mahalle’de bulunan cami ile kuran kursu ve köy konağı binası ise 1938-1940’larda çıkan yangından sonra köy sakinlerinin ortak katılımıyla yaptırılmıştır (Şekil 4.4). İncelemeler esnasında cami içine girilememiştir ancak dış cephesinden anlaşıldığı kadarıyla ahşap karkas sistemde olup sıvalı ve boyalıdır. Minaresi de sac kaplıdır.

**Şekil 4.4** Aşağı Mahalle Camisi

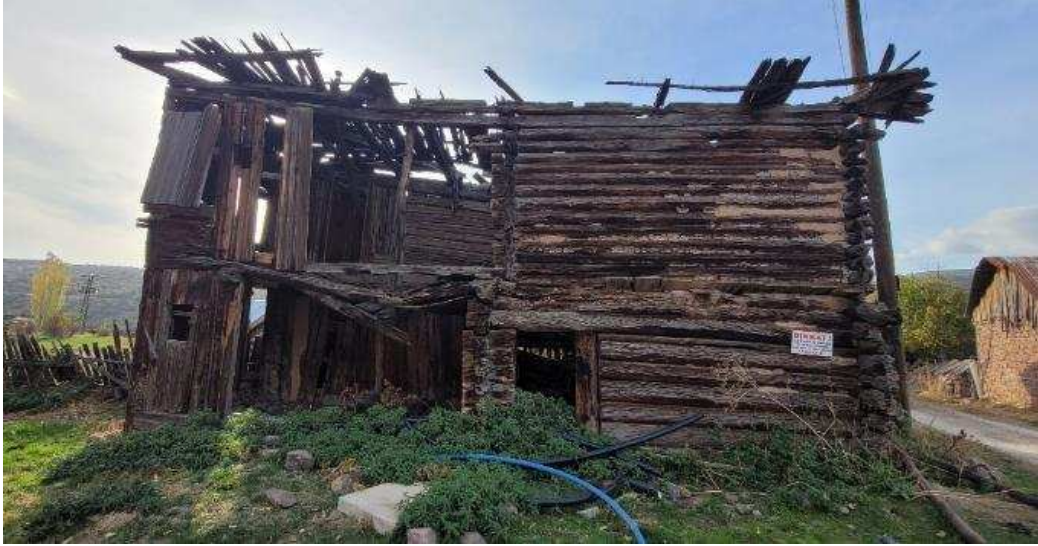
**Şekil 4.5** Terk edilmiş ahşap yı ma köy odası (2022)

Aşağı Mahalle’de bulunan eski köy konağı ahşap yığma karaboğaz geçme detaylı olarak inşa edilmiştir ve çatısı ahşap karkas üzeri hartama kaplamadır (Şekil 4.5). Köyde ambar yapıları dışında tamamen ahşap yığma olarak inşa edilmiş tek yapıdır. Günümüzde yıkılma tehlikesi altında olan yapının yapılış yılı bilinmemektedir.

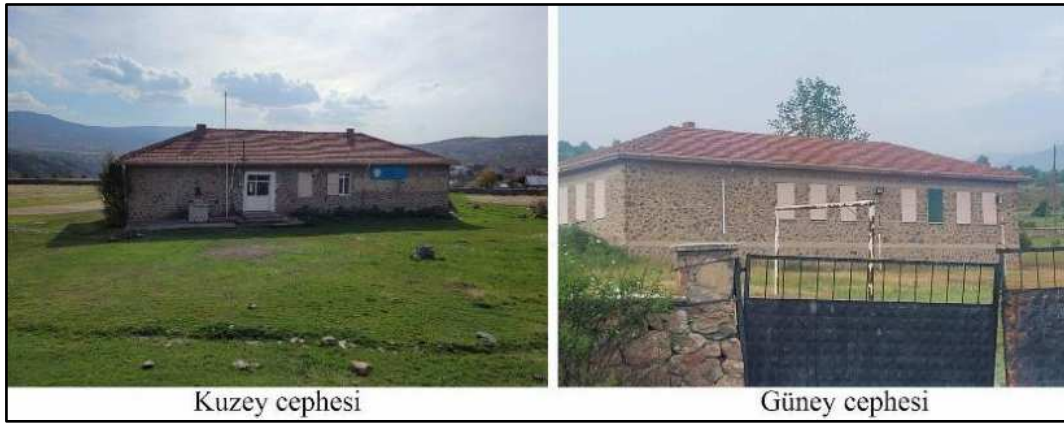
**Şekil 4.6** Deveören İlköğretim Okulu binası

1923-1927 yıllarında yapıldığı ifade edilen Yukarı Mahalle'deki okulun Kıbrısçık İlçesi'nde ilk yapılan okul olduğu anlatılmıştır<sup>1</sup>. Önce ahşaptan yapılan okulun hava fotoğraflarından anlaşıldığı üzere 1953-1978 tarihleri arasında yıkılmış ve betonarme-yığma taş karma yenisi bir yapılmıştır (Şekil 4.6, Şekil 6.2 ve Şekil 6.3). Okul günümüzde köyde öğrenci bulunmadığı için kullanılmamaktadır.

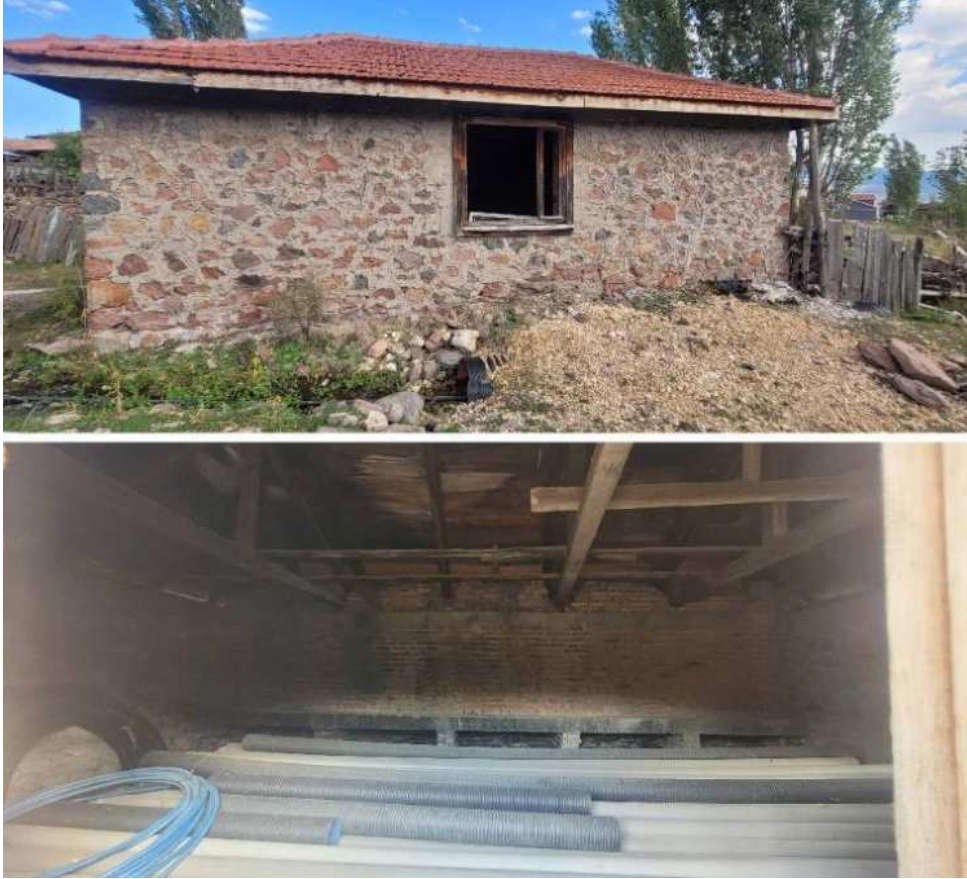
Çamaşırhane veya hayrat olarak adlandırılan yapı 1940'larda tek katlı olarak betonarme hatıllı yığma taş yapılmıştır. İçinde beş adet ocak bulunur. Çatısı ahşap taşıyıcılı ve Marsilya kiremit kaplıdır. 2000'lere kadar köylülerin çamaşır yıkamak için kullandığı yapı günümüzde atıl durumdadır (Şekil 4.7).

Şekil 4.7 Çamaşırhane (2022)

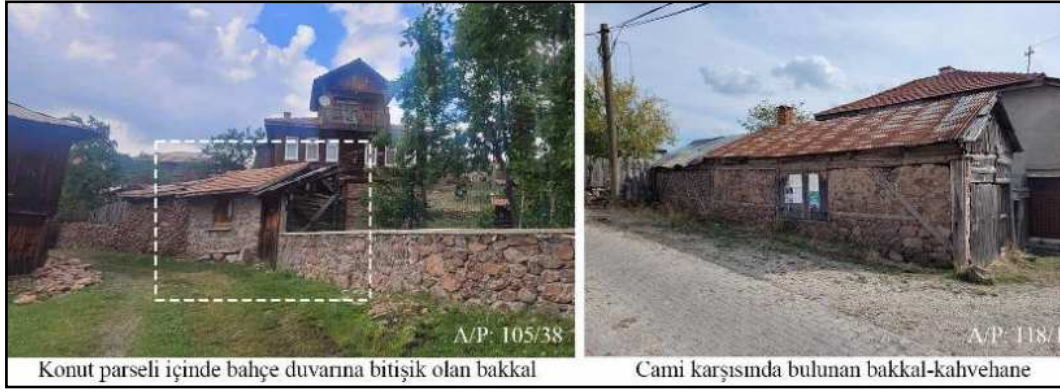
**Şekil 4.8** Deveören Köyü’nde bulunana bakkallar

Köyde Yukarı Mahalle'de iki adet günümüzde terk edilmiş bakkal bulunmaktadır. Bakkallardan biri tek başına bir parsel(A/P:118/1) içinde bulunurken diğeri bir konutun(A/P:105/38) bahçe duvarına bitişik parsel içinde yığma taş olarak yapılmıştır (Şekil 4.8). Caminin karşısında bulunan ada 118, parsel 1'de yer alan bakkal aynı zamanda kahvehane olarak kullanılmıştır.

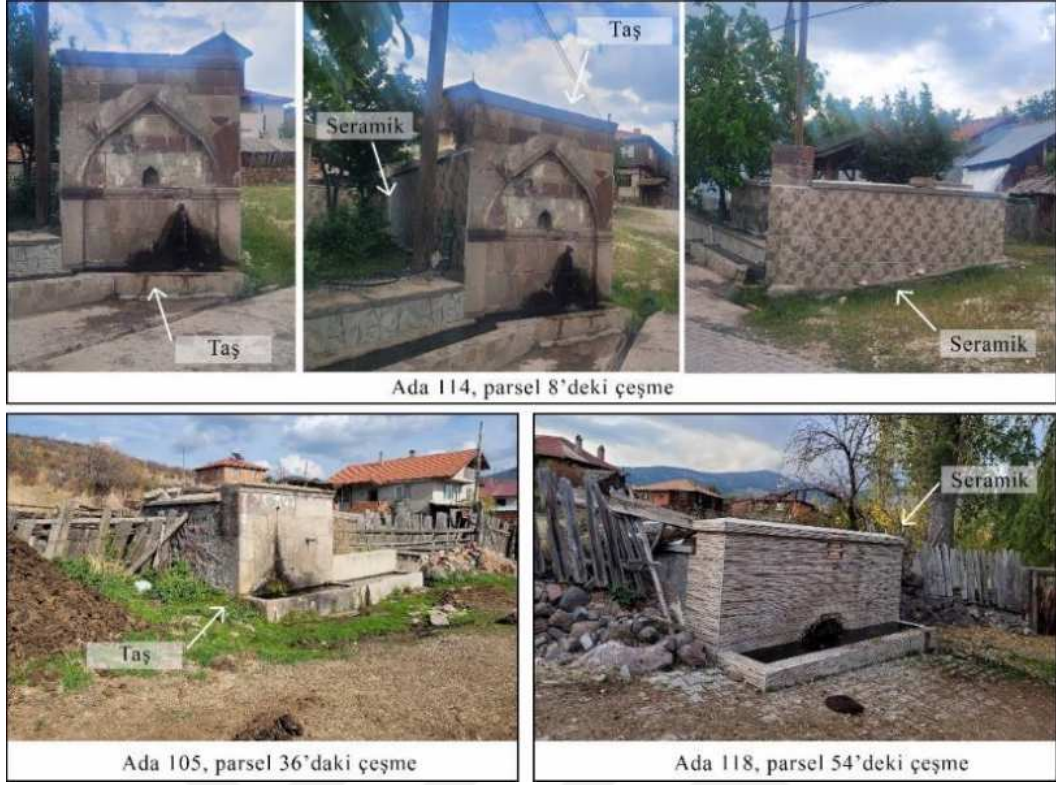
Köyde halen kullanılan üç adet çeşme vardır. Yukarı Mahalle’deki cami yanında bulunan çeşme cami ile aynı tarihlerde yapılmış ve (ada 114, parsel 8) derzsiz kesme taş ile örülmüştür. Çeşmenin deposu ise derzli kesme taş ile yapılmıştır. Çeşmenin ön cephesi dikdörtgen biçimli sivri kemer bir niş şekilde düzenlenmiştir. Köyün gelin alma geleneklerinin de bir parçası olan çeşmenin deposunun beden duvarları(dış cephenin üç yüzü) günümüzde muhdes seramik malzeme ile kaplanmıştır. Köyün güneyinde (ada 118, parsel 54) bulunan çeşmenin ise tüm beden duvarları(dış cephesi) günümüzde seramik ile kaplanmıştır. Köyde ada 105, parsel 36’da bulunan çeşme ise derzsiz kesme taştan yapılmıştır ve günümüzde de özgünlü ünü korumaktadır (Şekil 4.9).

**Şekil 4.9** Deveören Köyü'ndeki çeşmeler (2023)

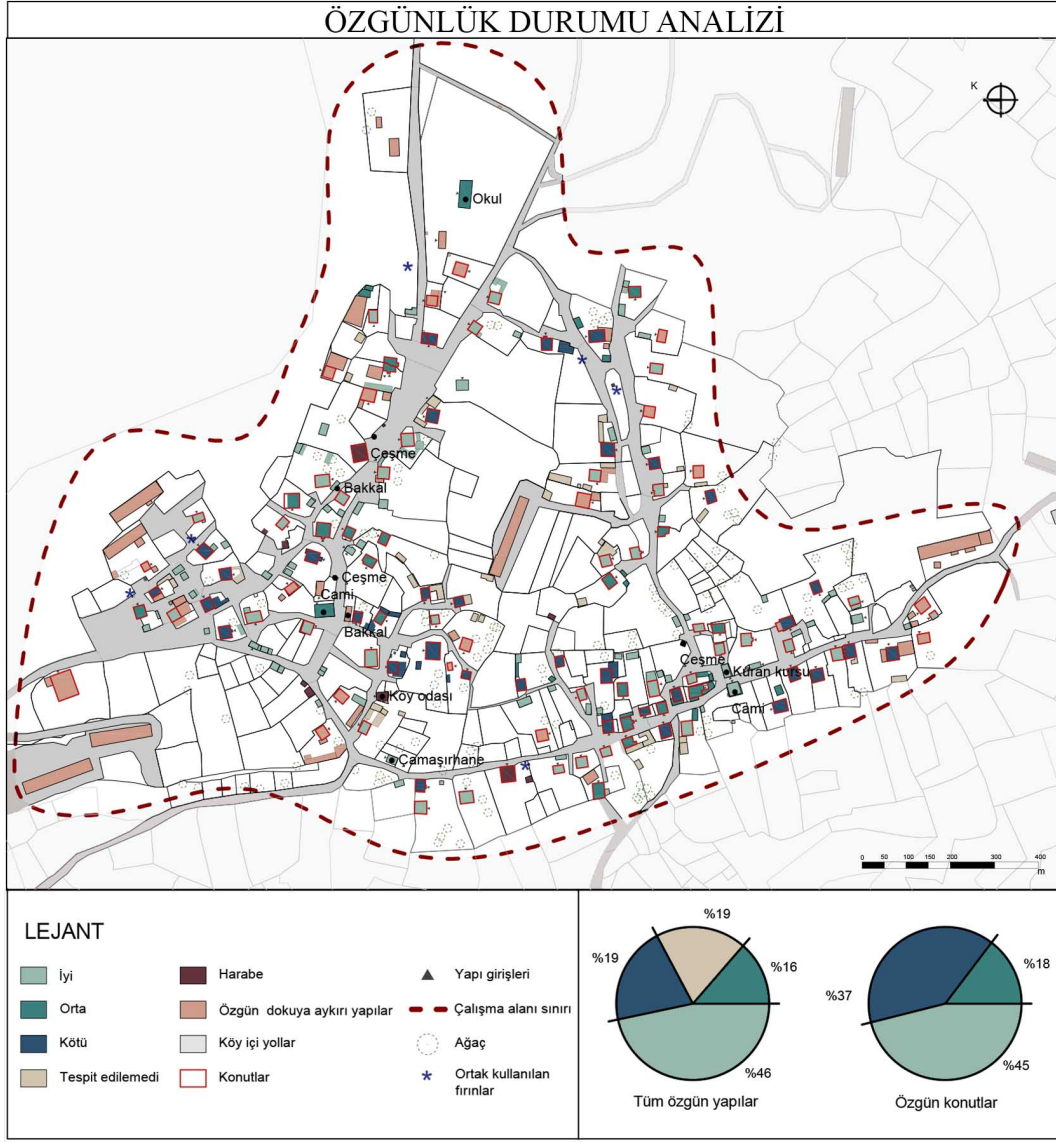
Özgün konutların (91 adet) %45'i (41 adet) iyi, %37'si (34 adet) kötü ve %18'i (16 adet) orta durumdadır. 112 konutun %19'u (21 adet) özgün dokuya uyumlu olmayan konutlardır (Şekil 4.10).

**Şekil 4.10** Tüm yapıların ve yalnızca konutların, özgün dokuya uyumluluk analizi ve oranlarını gösteren grafik (2023)

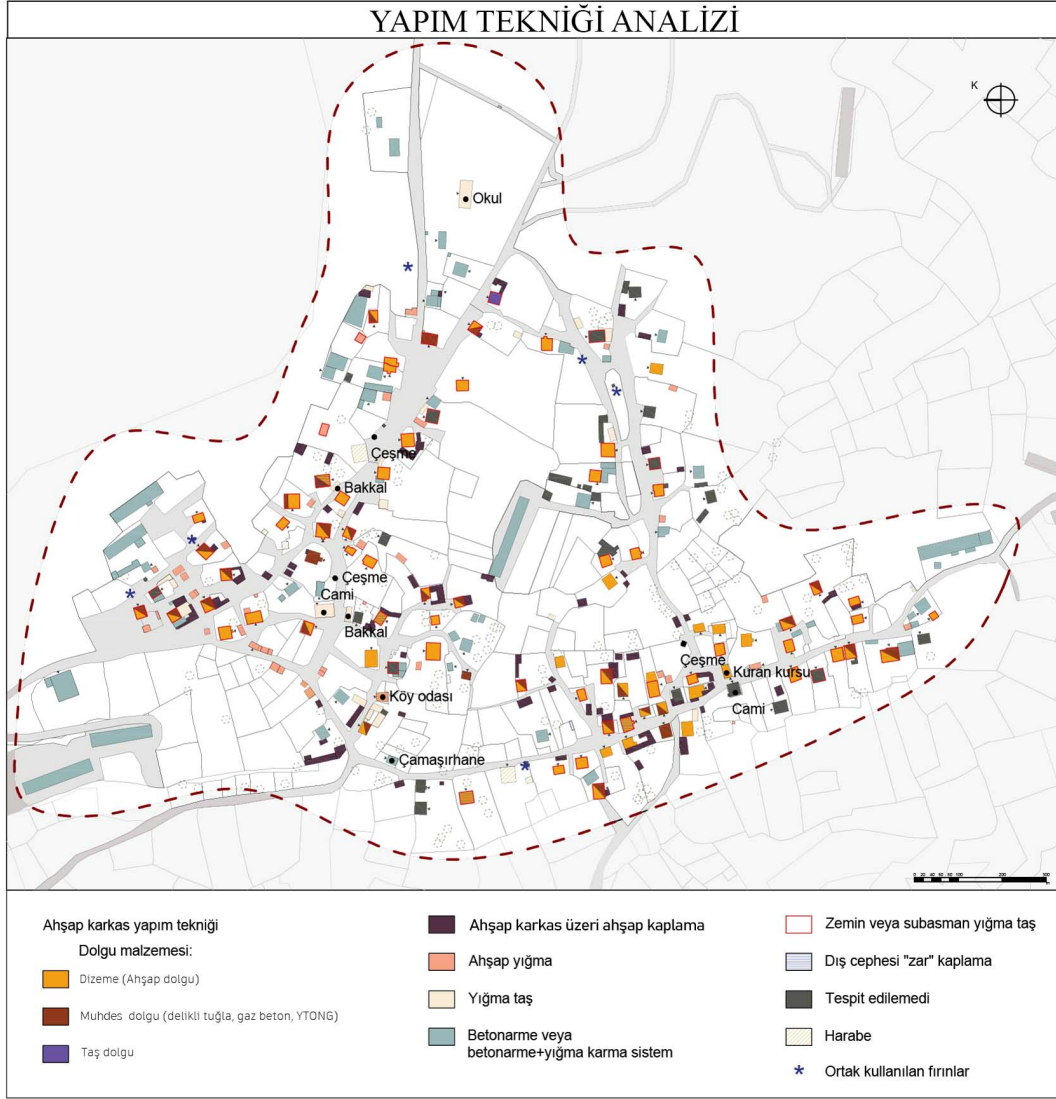
Köydeki tüm yapılardan(310 adet) 62 tanesi özgün dokuya aykırı yapılardır. Özgün tüm yapılar arasında(özgün konutlar dahil 250 adet) %32'si (79 adet) ahşap karkas üzeri ahşap kaplamadır. %18,5'i (46 adet) ahşap karkas yapım tekniği arası ahşap dolgulu, %12,5'i (31 adet) ahşap karkas yapım tekniği arası ahşap dolgu+muhdes dolguludur. Özgün yapıların(250 adet) %14'lük (35 adet) dilimini ahşap yığma ambarlar oluşturur. %8 (20 adet) özgün yapı ise yığma taş yapım sistemiyle yapılmıştır. Bununla birlikte özgün yapıların dış cephelerinin kaplı olması veya yakından incelenememesi sebebiyle %15'i (37 adet) tespit edilememiştir (Şekil 4.11).

**Şekil 4.11** Tüm yapıların yapım tekniğini analizi (2023)

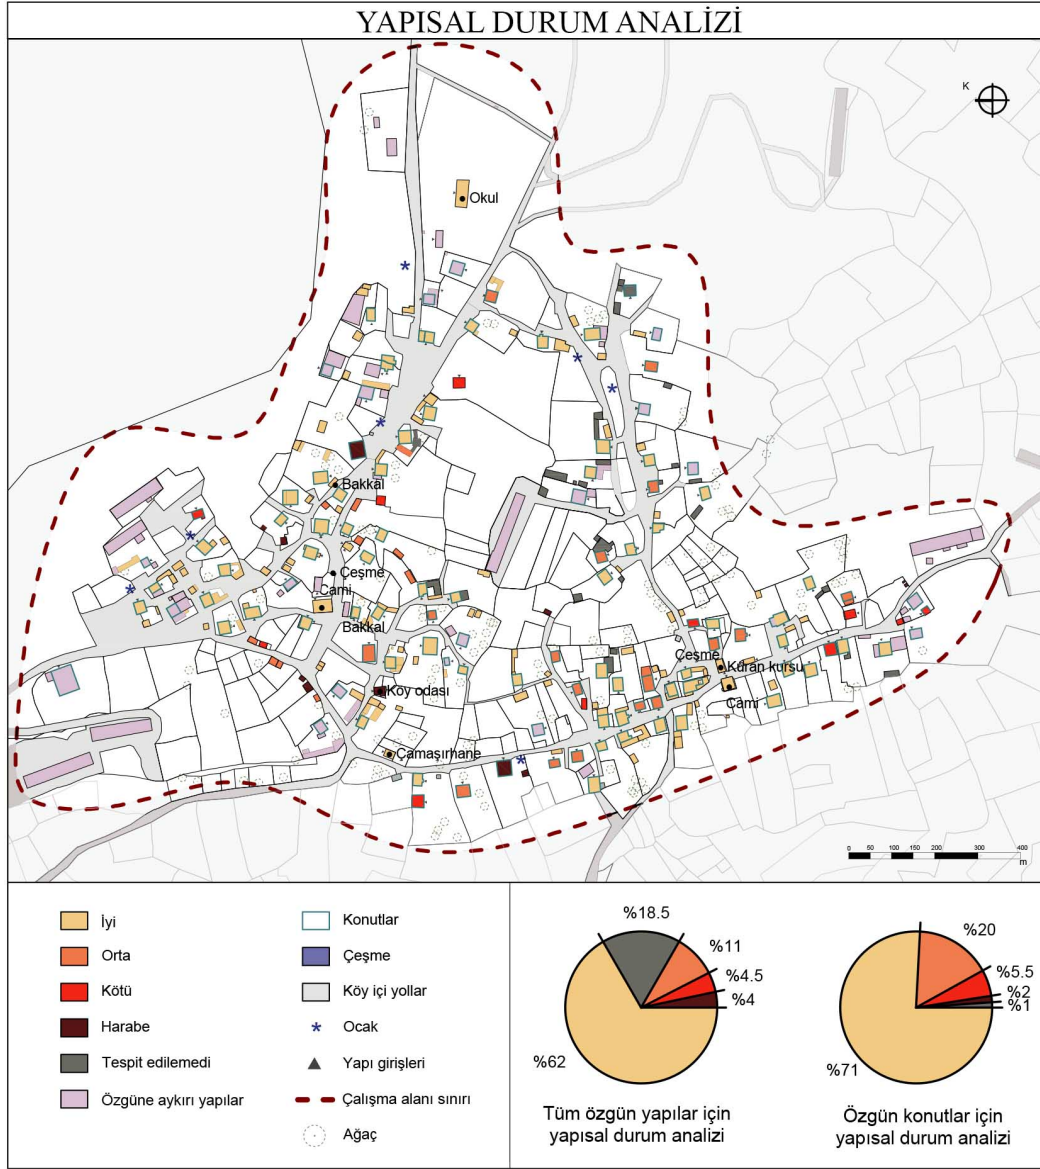
Deveören Köyü'nde tüm özgün yapıların (250+11 adet) %62'si (162 adet) iyi, %11'i (28 adet) orta, %4.5'i (12 adet) kötü, %4'ü harabe (11 adet) durumdadır. %18.5'ini oluşturan 48 adet yapının özgünlüğü tespit edilmiş ancak yakından incelenemediği için yapısal durumu tespit edilememiştir. Yalnızca özgün konutlarda ise (91+2 adet) %71'i (66 adet) iyi, %20'si (18 adet) orta, %5.5'i kötü (6 adet) durumdadır. Konutların %2'si (2 adet) harabe halde ve %1'i (1 adet) tespit edilememiştir (Şekil 4.12).

**Şekil 4.12** Tüm özgün yapılar ve özgün konutların yapısal durum analizi ve grafiği (2023)

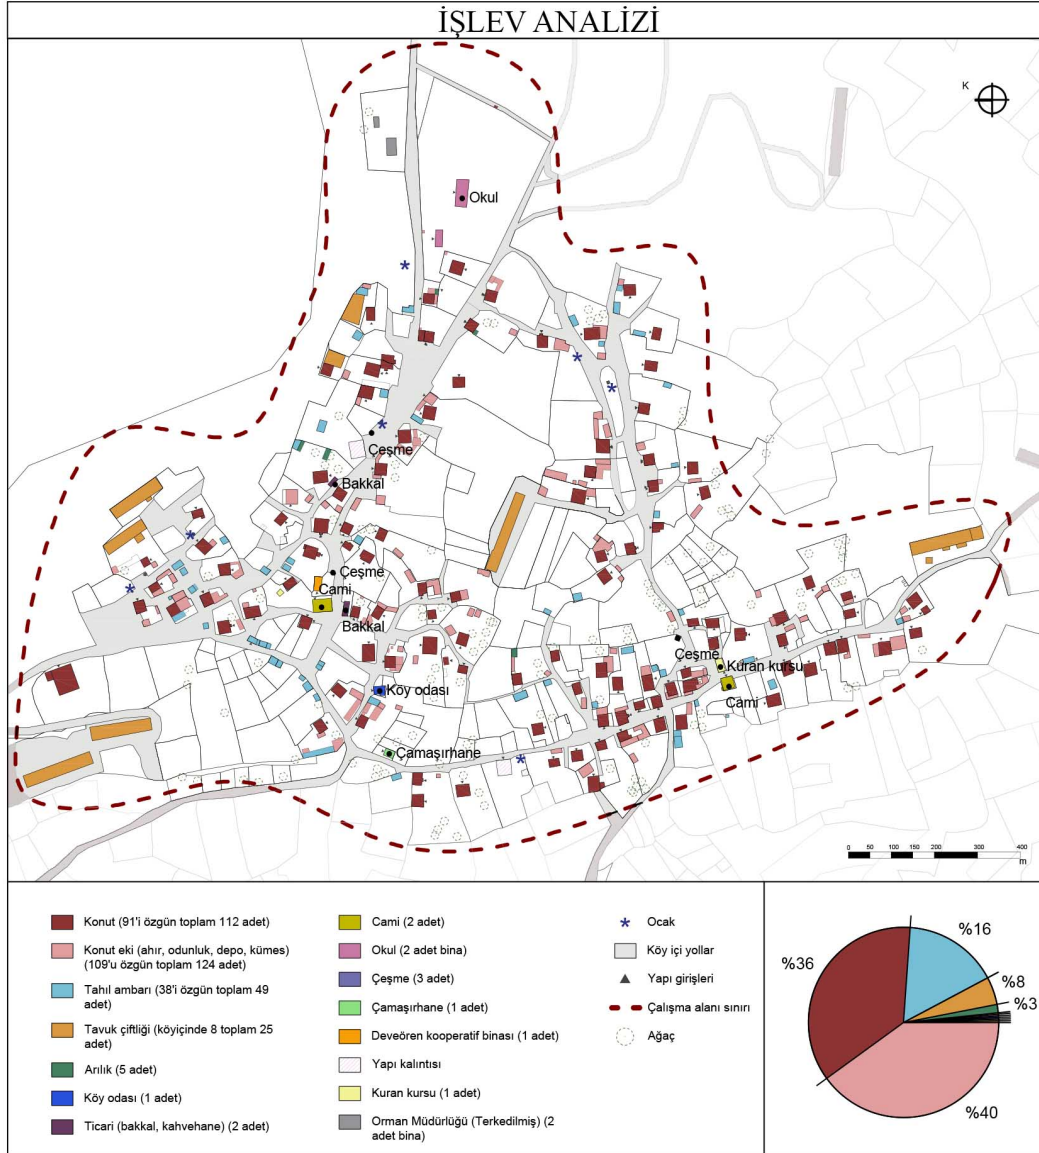
**Şekil 4.13** Deveören Köyü'ndeki yapıların işlev analizi ve oranları dağılım grafiği  
(2023)

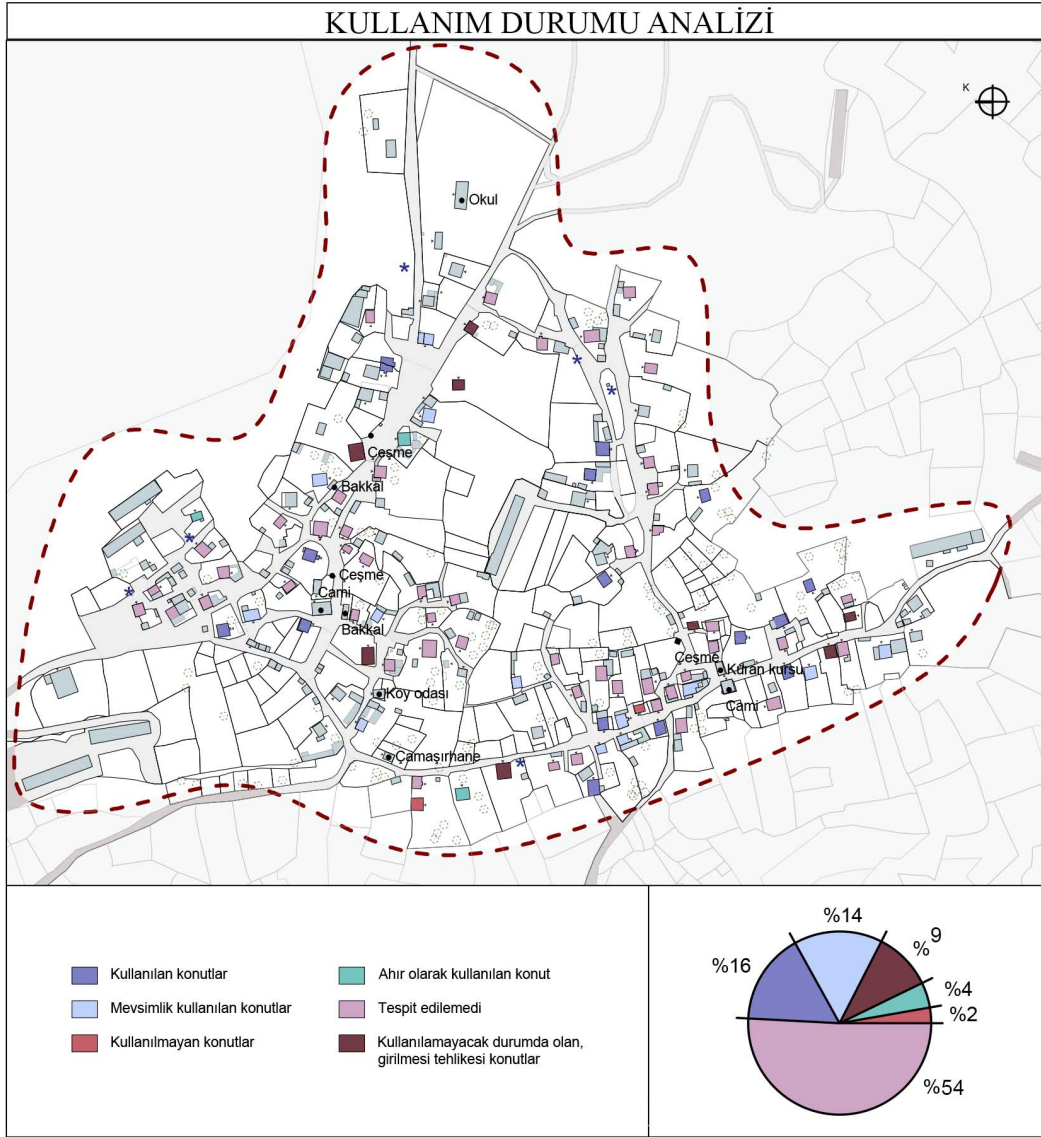
**Şekil 4.14** Konutların kullanım durumu oranlarını gösteren grafik

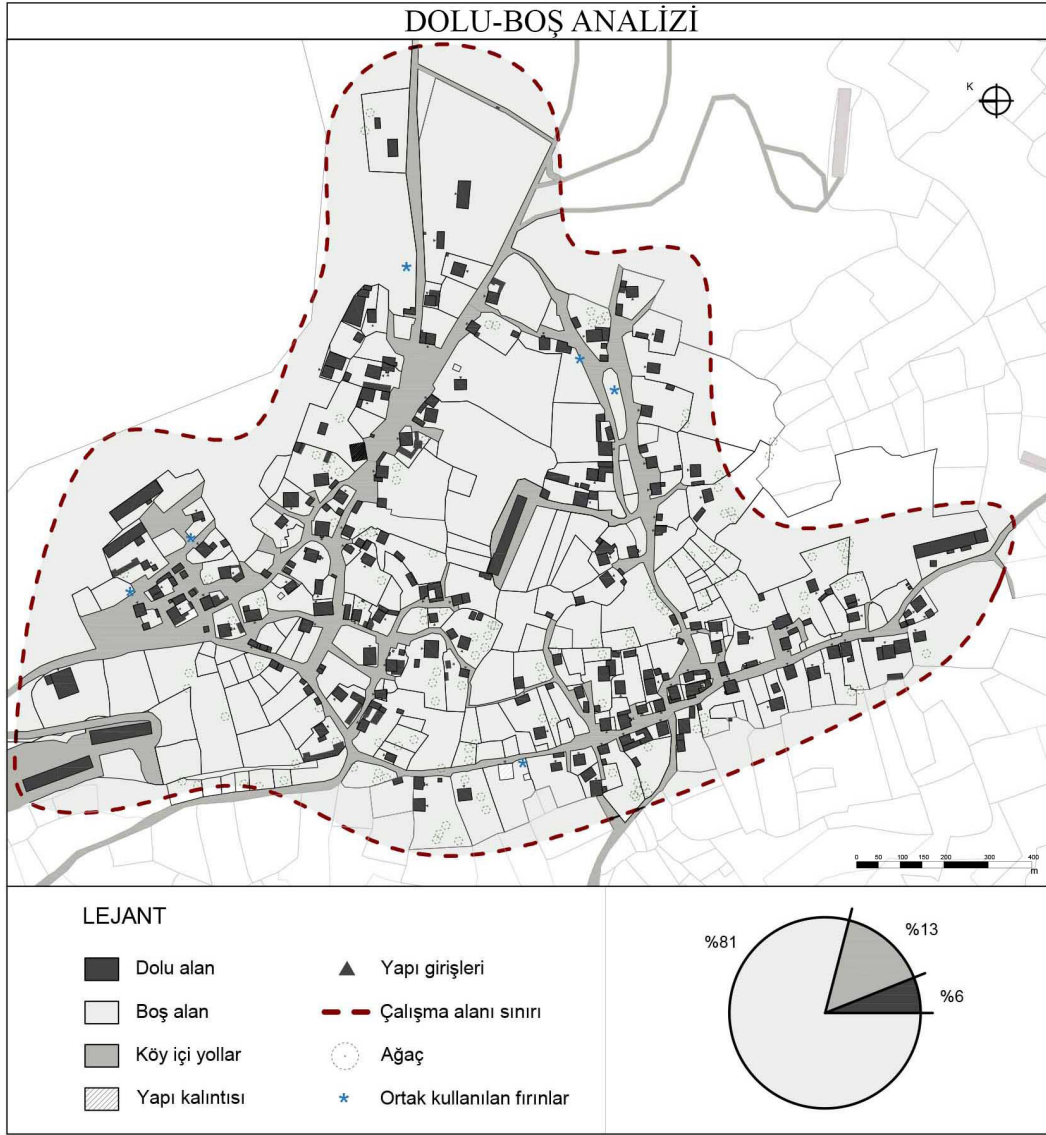
Deveören Köyü'ndeki yapılı alanlar toplam alanın %6'sını oluşturmaktadır. Köydeki yollar ise toplam alanın %13'ünü oluşturur, yollar ve yapılı alanlar hariç boş alanlar belirlenen alanın %81'ini kapsar (Şekil 4.15).

**Şekil 4.15** Deveören Köyü’ndeki yapı ve boş alan analizi ve oranlarını gösteren grafik

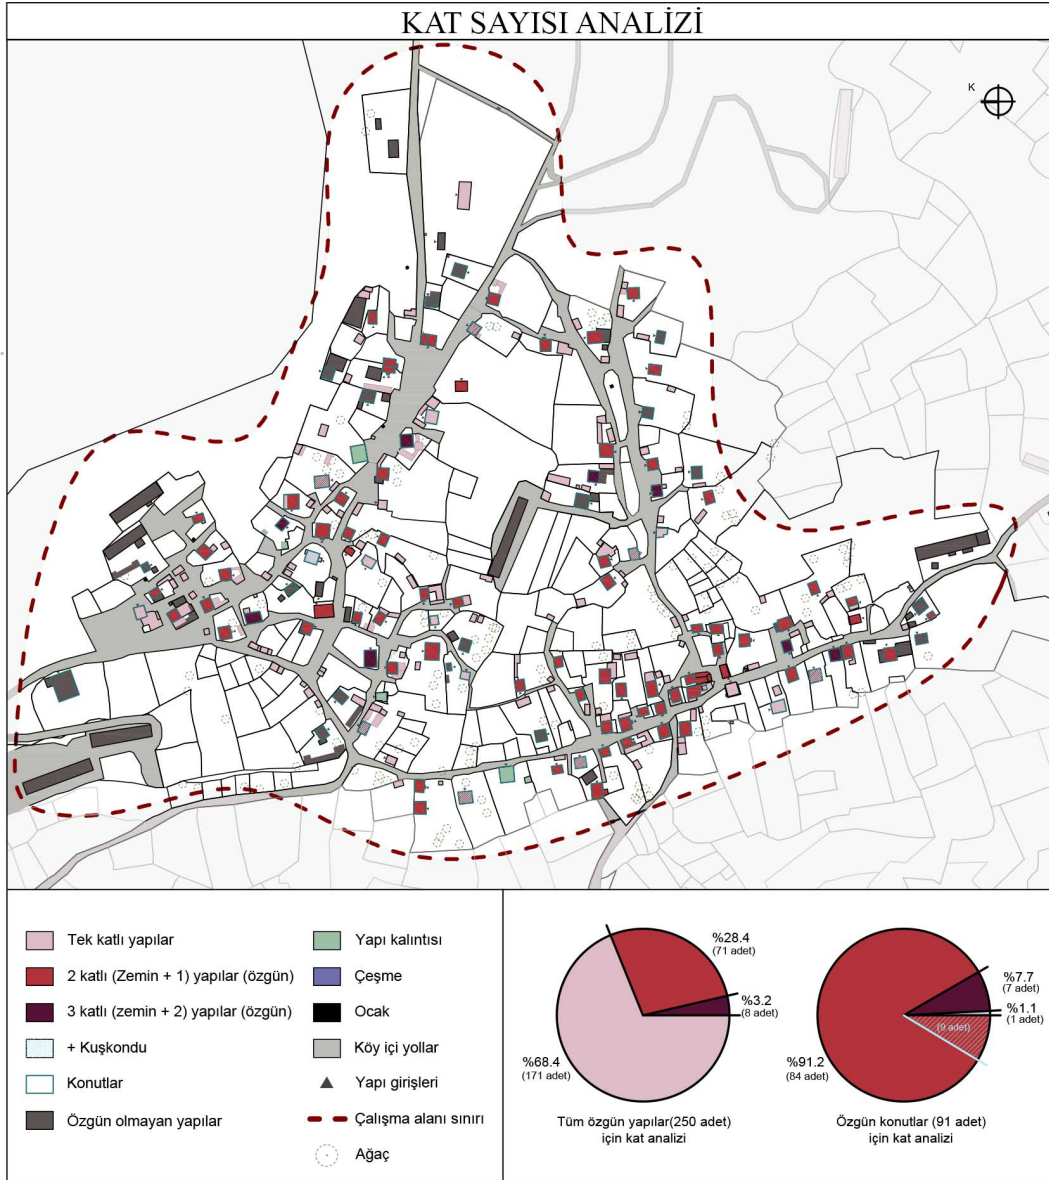
Yalnızca özgün konutlar ele alındığında toplam 91 özgün konutun %1.1'i tek katlı (1 adet), % 91.2'si 2 katlı (zemin+1) (84 adet), %7.7'si 3 katlıdır (zemin+2) (7 adet). Köydeki özgün konutların %10'unda (9 adet) kuşkondu birimi bulunur. Bunların 8'i 2 katlı (zemin+1), 1'i tek katlıdır (Şekil 4.16).

**Şekil 4.16** Kat sayısı analizi

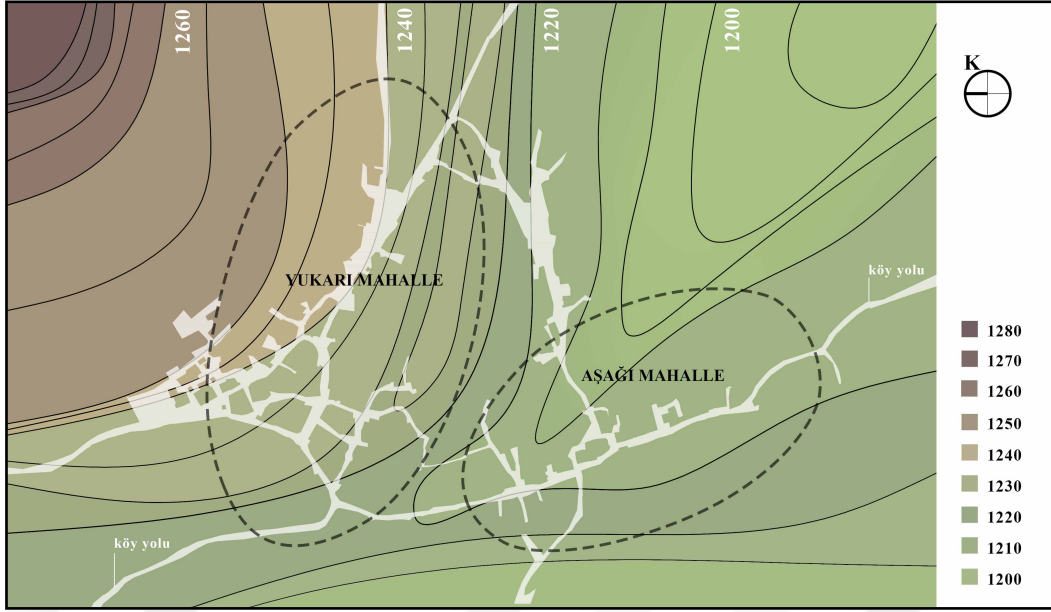
**Şekil 5.1** Deveören Köyü yükseklik eğrileri ve sokakların ilişkisi (2022)

Deveören Köyü'nün bulunduğu alanın dağlık ve engebelerli olması sebebiyle yerleşim alanı içerisinde köyün kuzeyi ve güneyi arasında 50 metrelik bir yükseklik farklı bulunmaktadır. Bu kot farklılıkları köyün sokak oluşumunda etkili olmuştur (Şekil 5.1).

Topografik haritadaki arazi eğrileri ve mevcut köy yollarının karşılaştırılmasına göre kuzeydeki köy yerleşimi(Yukarı Mahalle, ortalama rakım:1245 m) sokaklarının köy içindeki ana yolun yükseklik eğrisine hemen hemen paralel şekilde uzandığı görülmektedir. Güneydeki yerleşiminin(Aşağı Mahalle, ortalama rakım:1215 m) ana köy içi yolu ise alanın en yüksek noktasında ve yine yükseklik eğrisine paralel olarak Kuzeybatı ve Güneydoğu arasında uzanmaktadır (Şekil 5.1). Konutların yer aldığı dikdörtgen parseller ise bu ana yollara çoğunlukla kısa kenarı paralel, zaman zaman ise uzun kenarı yol genişliğine uzayarak paralel şekilde oluşmuştur (Şekil 5.2). İçerisinde konut bulunan parseller iki istisnai dışında köy yollarına doğrudan bağlanmaktadır. Parcel oluşumunu etkileyen bir diğer etmen de genellikle yol birleşim noktalarında oluşan küçük meydanlardır. Bu meydanların çevresinde bulunan parseller daha küçüktür ve konut giriş/ ana cephe yönelişleri bu meydanlara bakmaktadır (Şekil 5.3).

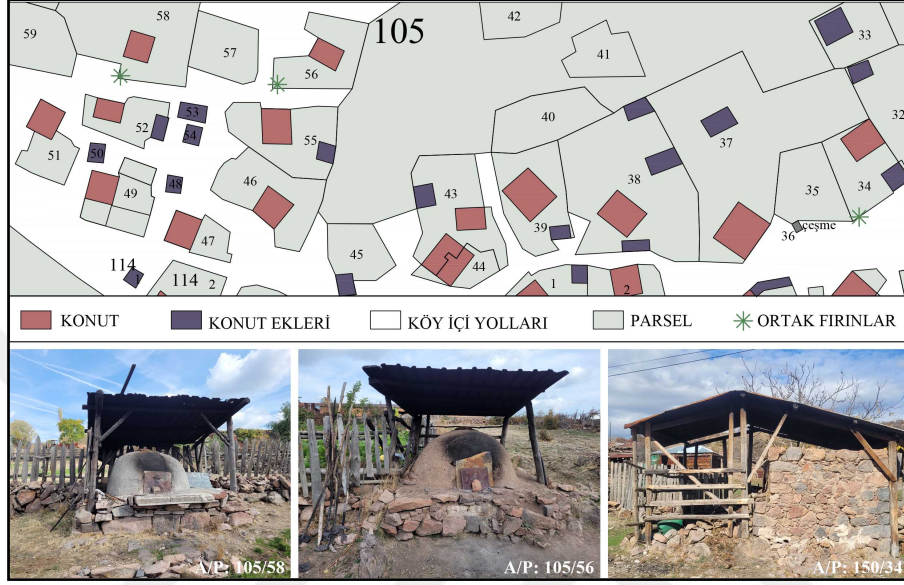
**Şekil 5.6** Köyde bulunan ortak fırın krokisi ve örnekleri. Ada/Parsel sırasıyla: 105/58, 105/56, 105/34 (Ç:V.O., 2022)

Köyde parsellerin dış bölümlerinde sokak kenarlarındaki alanlarda ortak kullanılan çok sayıda fırın vardır. Kâgir olan bu fırınlar, taş ve tuğla örgüde veya içi tuğla, dışı taş ve saman katkılı toprak sıva ile kaplıdır. Fırının önünde bulunan açıklık üzerinde metalden bir lento bulunur. Fırınların üstünde niteliksiz ahşap karkas bir örtü bulunur (Şekil 5.6 ve 5.7).

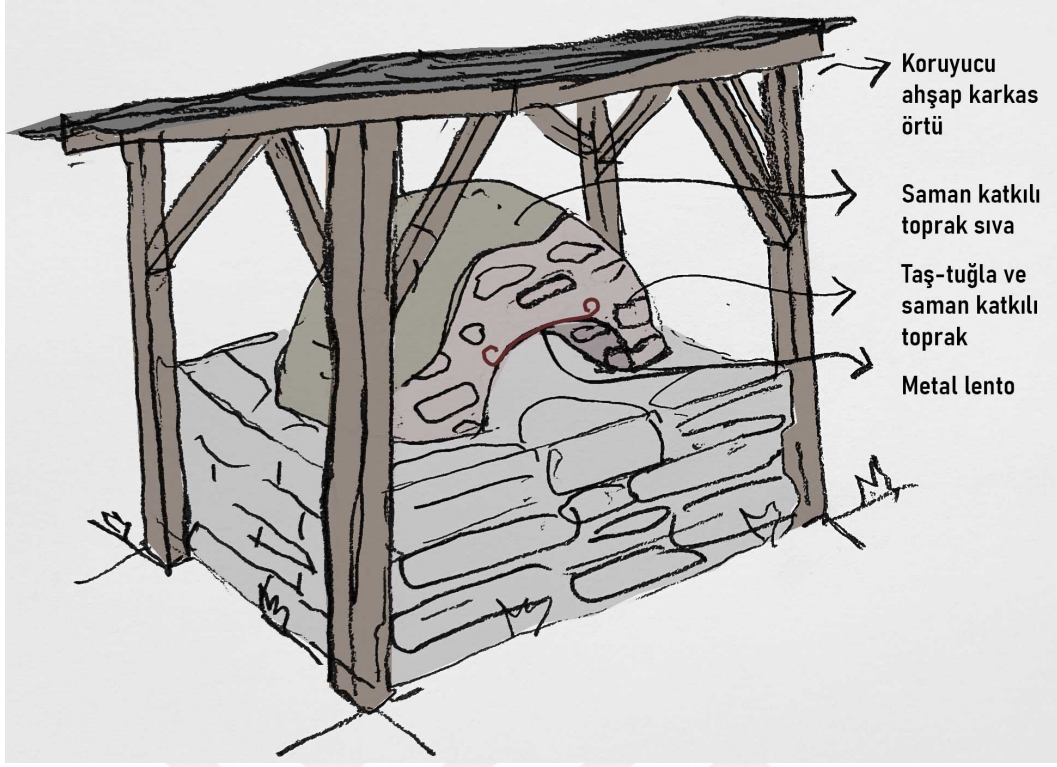
**Şekil 5.7** Köydeki ortak fırınların yapım tekniği, yapı malzemeleri ve muhdes ahşap taşıyıcıyı sistem örtü (Ç:V.O.2024)

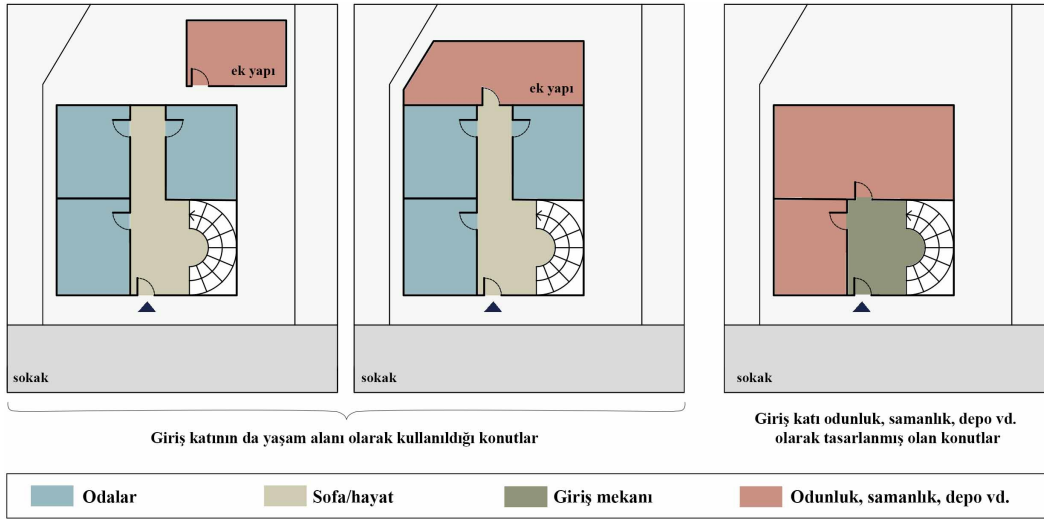
**Şekil 5.8** Yapı-parsel-ek yapı ilişkileri (Ç:V.O, 2023)

2 katlı yapıların giriş katında odunluk, depo, samanlık, ahır ve at odası gibi mekânlar vardır. Günlük yaşam alanları ise birinci katlardır. Giriş katlarda bulunan bu mekânlar sayesinde bu yapıların parsellerinde genellikle ya hiç ek yapı bulunmaz ya da tek kütleli bir ek yapı bulunur (Şekil 5.8).

Bazı yapılarda ise hem giriş katı hem de diğer katlar yaşam alanı olarak kullanılmaktadır. Bu yapıların parsellerinde konut yapısına bitişik ya da ayrık nizamda farklı ek yapı vardır (Şekil 5.8). Böylece depo, ahır, samanlık gibi mekân ihtiyaçları karşılanmış olur.

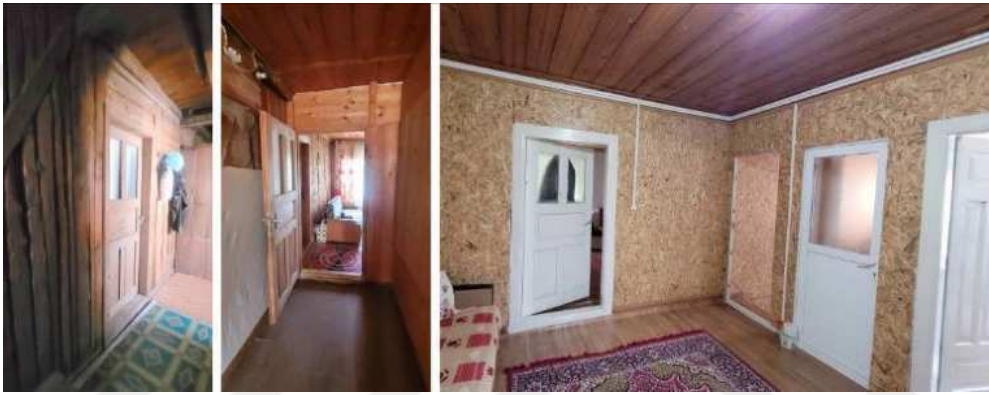
Şekil 5.9 Sofaları bölen muhdes kapılar (sırasıyla ada/parsel: 120/5, 118/16, 110/25) (2022)

Köyde “hayat” olarak da adlandırılan sofalar konutların yaşam alanlarının olduğu zemin ve/veya üst katlardadır. Köyde iç sofa ve orta sofa örneklerinin farklı çeşitlerine rastlanmaktadır. Sofaların bazılarının içi muhdes bir kapı ile bölünmüştür (kışın odalardaki ısı kaybını azaltmak için) (Şekil 5.9).

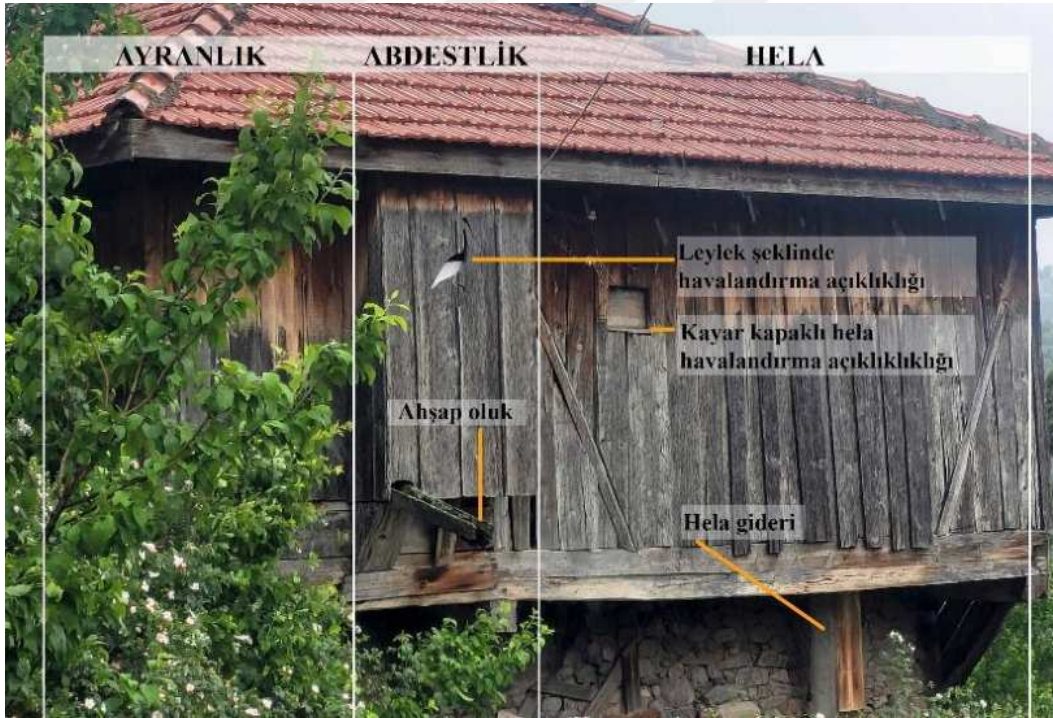
Şekil 5.14 Yapılardaki hela, abdestlik ve ayranlık birimi (2022)

Helaların yanında abdestlik denilen bir lavabo bulunur. Pis su abdestlikten ahşap bir oluk yardımıyla dışarı atılır (Şekil 5.14 ve Şekil 5.15). Hela ve abdestlik birimleri, küçük, ahşap kayar kapaklı bir pencere ile havalandırılır (Şekil 5.16). Bazı yapılarda bu açıklıklar ahşap cephe kaplamasında leylek, üçgen, çiçek veya balık şekilli boşluklar olarak şekillenmiştir (Bkz. 5.5.2 Pencere) (Şekil 5.49).

Ayranlık bölümü ise genellikle helanın tam karşısında bulunur. Ayranlık, özellikle süt ve süt ürünleri gibi gıdaları saklamak için kullanılan, içerisinde bir veya daha çok rafın olduğu küçük oda veya dolaplardır (Şekil 5.16). Bu birimler genellikle yapıların daha serin olan kuzey cephelerindedir.

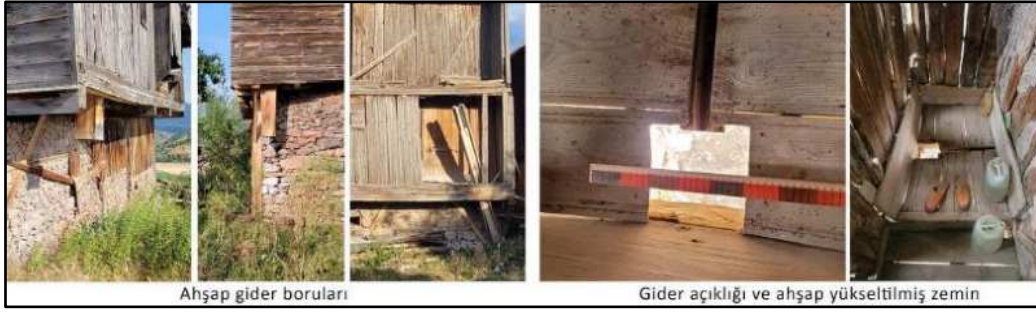
**Şekil 5.15** Hela tabanı yükseltilmiş zemin ve ahşap gider boruları (2023)

gelecek şekilde konumlanır. Helalar tabanı ahşap dikdörtgen zemin şeklindedir. Hela mekânının genişliğine göre ölçüleri 55-65'e 70-80 cm arasında değişmektedir. Giderleri ahşap dikdörtgen bir boru şeklinde 80-110 cm zemin kata doğru yönelir (Şekil 5.15).
