**BOLU İLİ, KIBRISCIK İLÇESİ, DEVEÖREN**  
**KÖYÜNDEKİ GELENEKSEL YAPILARIN MİMARİ**  
**ÖZELLİKLERİ VE KORUMA SORUNLARI**

YÜKSEK LİSANS TEZİ

Rölöve ve Restorasyon Programı

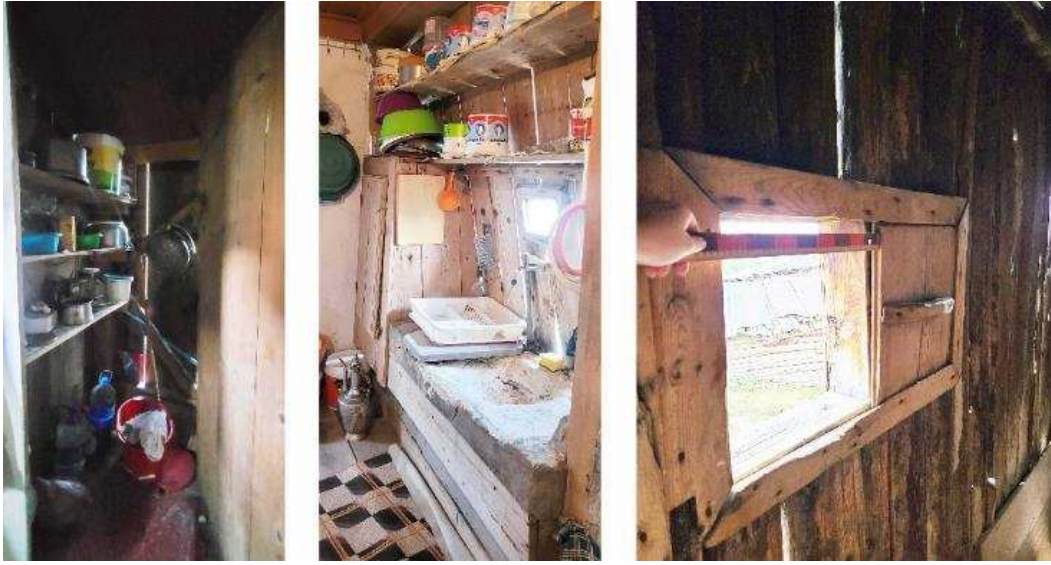
**Şekil 5.16** Ayranlık(solda), ayranlık ve yanında abdestlik (ortada), kayar hela havalandırma penceresi(sağda) (2022)

Helaların yanında abdestlik denilen bir lavabo bulunur. Pis su abdestlikten ahşap bir oluk yardımıyla dışarı atılır (Şekil 5.14 ve Şekil 5.15). Hela ve abdestlik birimleri, küçük, ahşap kayar kapaklı bir pencere ile havalandırılır (Şekil 5.16). Bazı yapılarda bu açıklıklar ahşap cephe kaplamasında leylek, üçgen, çiçek veya balık şekilli boşluklar olarak şekillenmiştir (Bkz. 5.5.2 Pencere) (Şekil 5.49).

Ayranlık bölümü ise genellikle helanın tam karşısında bulunur. Ayranlık, özellikle süt ve süt ürünleri gibi gıdaları saklamak için kullanılan, içerisinde bir veya daha çok rafın olduğu küçük oda veya dolaplardır (Şekil 5.16). Bu birimler genellikle yapıların daha serin olan kuzey cephelerindedir.

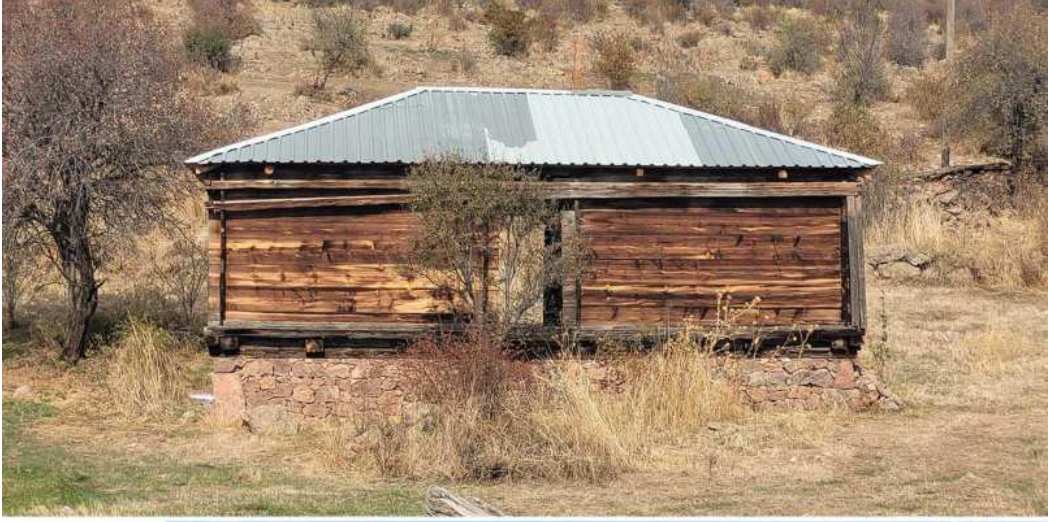
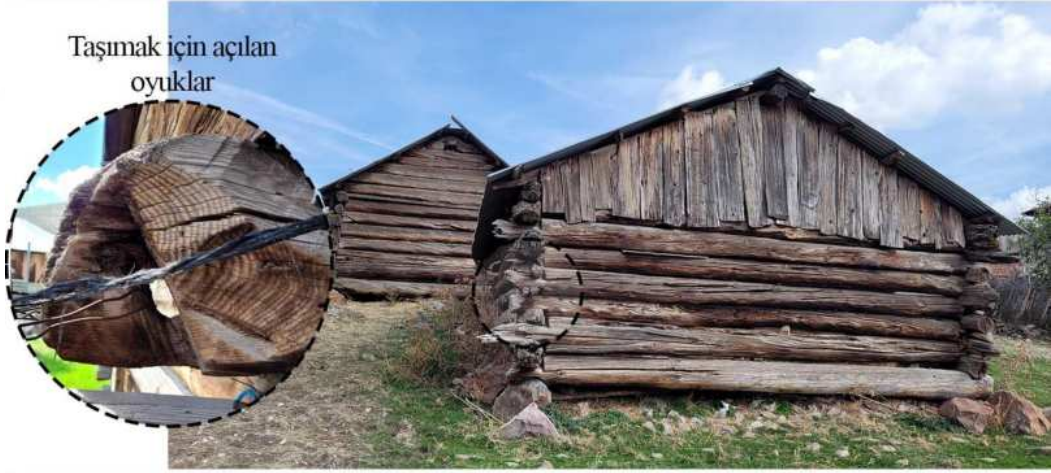
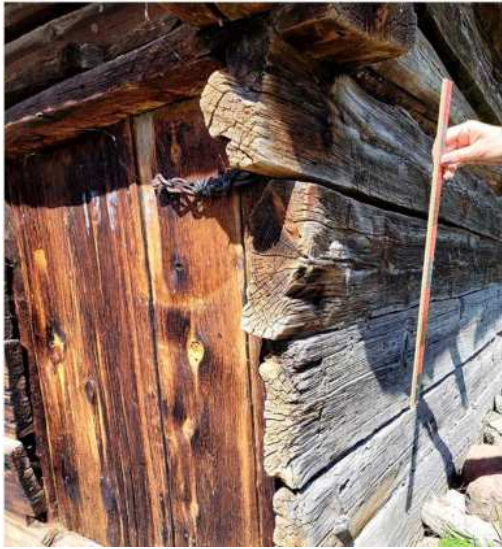
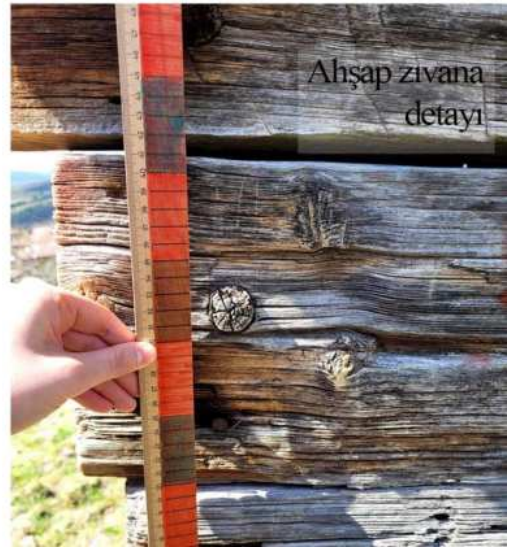
Şekil 5.19 Deveören Köyü'ndeki ahşap yığma (kurtboğaz ve karaboğaz tekniğiyle yapılmış) ambar yapıları ve detayları (2022)

dikdörtgen kesitli(20-30x2-3cm) kurtboğaz şeklinde yapılmıştır. Bazı yığma ahşap sistem elemanlarının uç kısımlarında kesildiği yerden yapının yapılacağı alana taşımak için açılmış oyuklar bulunmaktadır. Ayrıca bazı yığma ahşap ambarlarda ahşap zıvanalı(çivi) birleşim detayları da vardır (Şekil 5.19). Karaboğaz tekniğinde de bazı detay farklılıkları tespit edilmiştir (Şekil 5.20). Köyde yığma ahşap karaboğaz birleşim detayıyla yapılan ambarların beşik çatıları vardır. Kare ve dikdörtgen planlı ambarların (3-5x4-6 m) üzerine gelen beşik çatı birleşimlerinde oluşan üçgen yüzeyler çoğu yapıda düşeyde ahşap kaplamalıdır. Bazı örneklerde yine ahşap yığma yapım elemanlarıyla kapatılmıştır (Şekil 5.21). Bazı ambarların çatısında hartama kaplamaya rastlanmıştır. Ancak günümüzde çoğu ambar çatıların kaplama malzemesi metal oluklu sac levhadır. Yığma ahşap ambarların yanı sıra az sayıda ahşap karkas ambar da bulunur. Bu ambarların beden duvarları ahşap karkas üzerine iki-üç sıra halinde, 15-20 cm genişliğinde, 50-70 cm uzunluğundaki ahşap elemanların üst üste çakılmasıyla oluşturulur (Şekil 5.22)

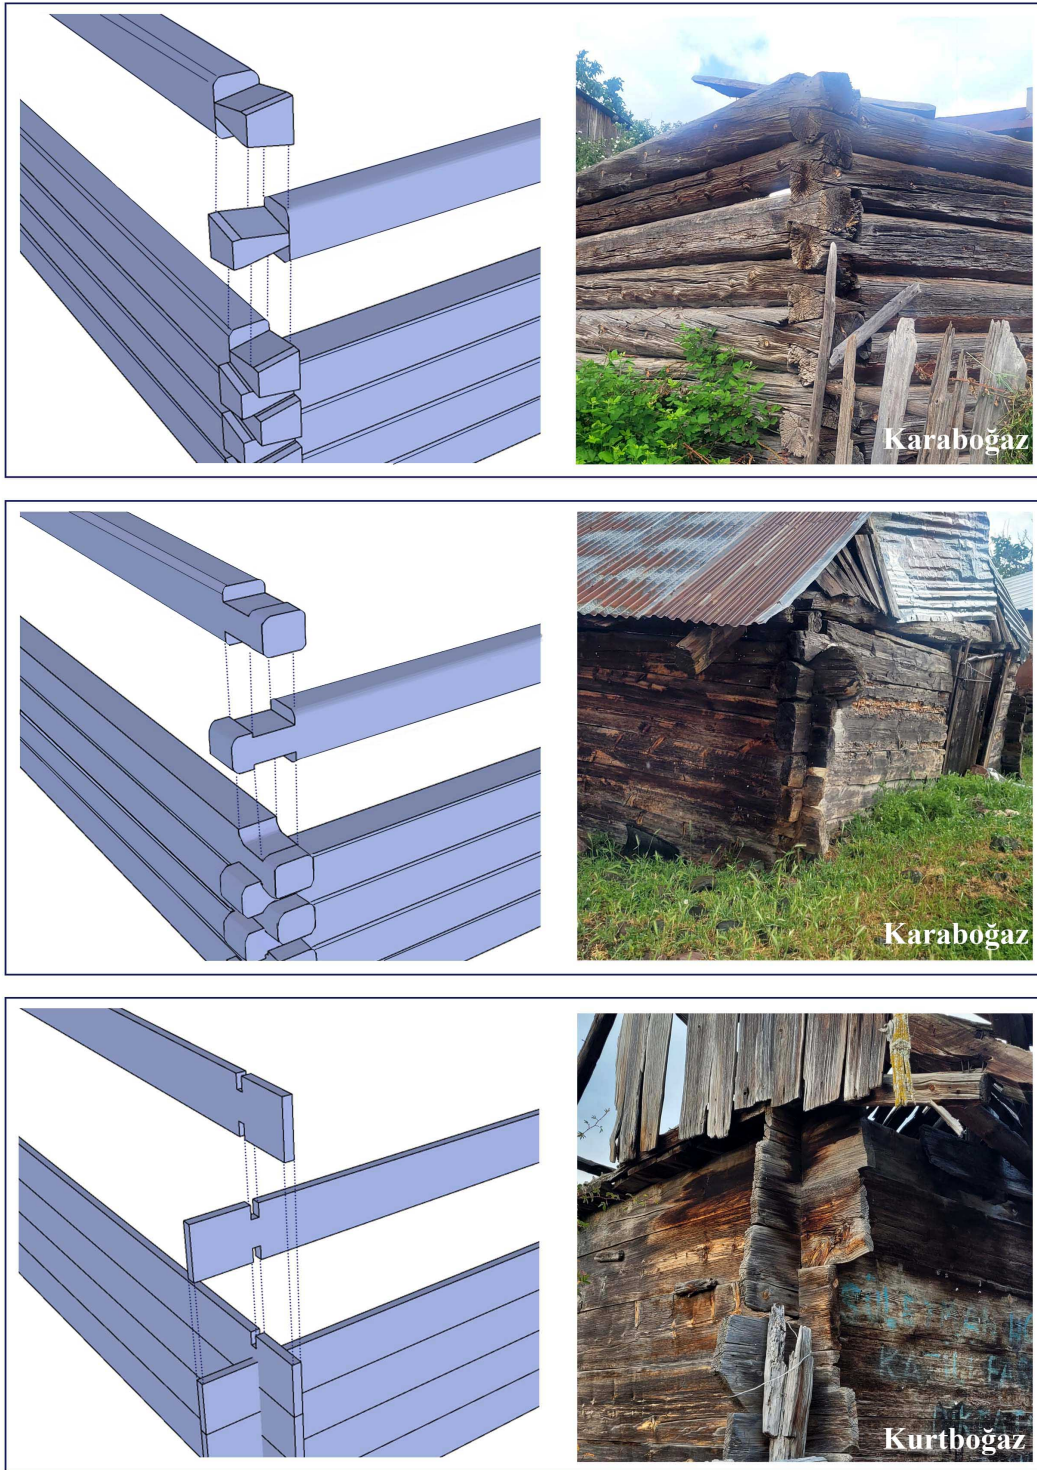
**Şekil 5.20** Deveören Köyü'ndeki ambar yapılarında karaboğaz ve kurtboğaz birleşim detayları (Ç:V. O., 2022)

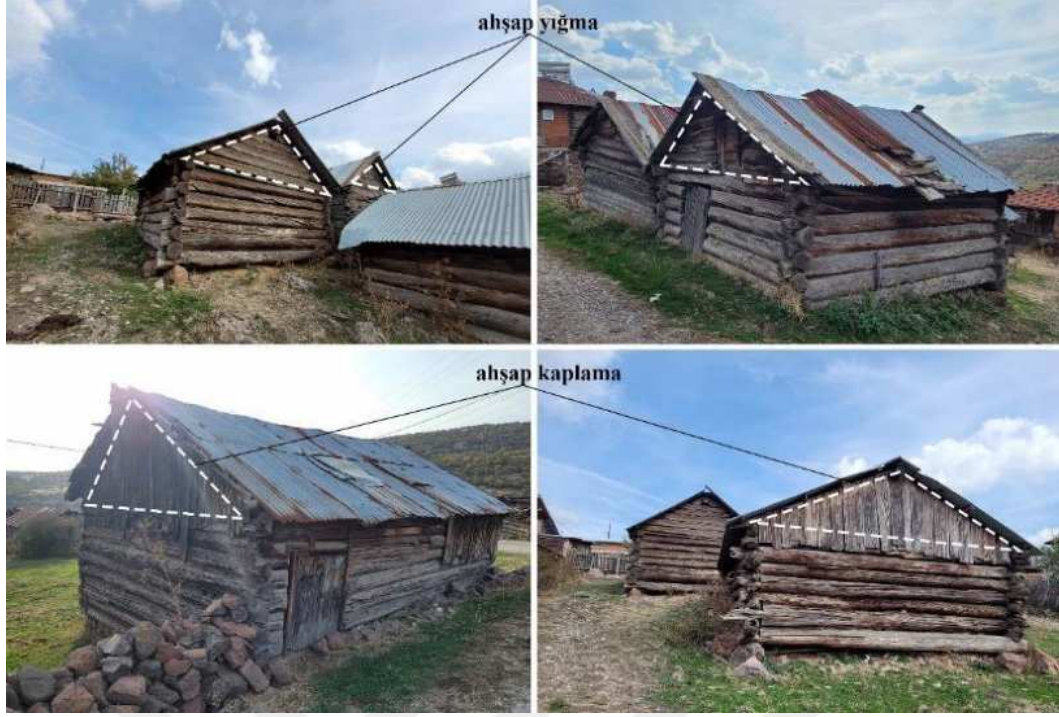
**Şekil 5.21** Ambarların beşik çatı birleşimlerinde oluşan üçgen yüzeylerde yığma veya ahşap kaplama detayı ile kapatılması (2023)

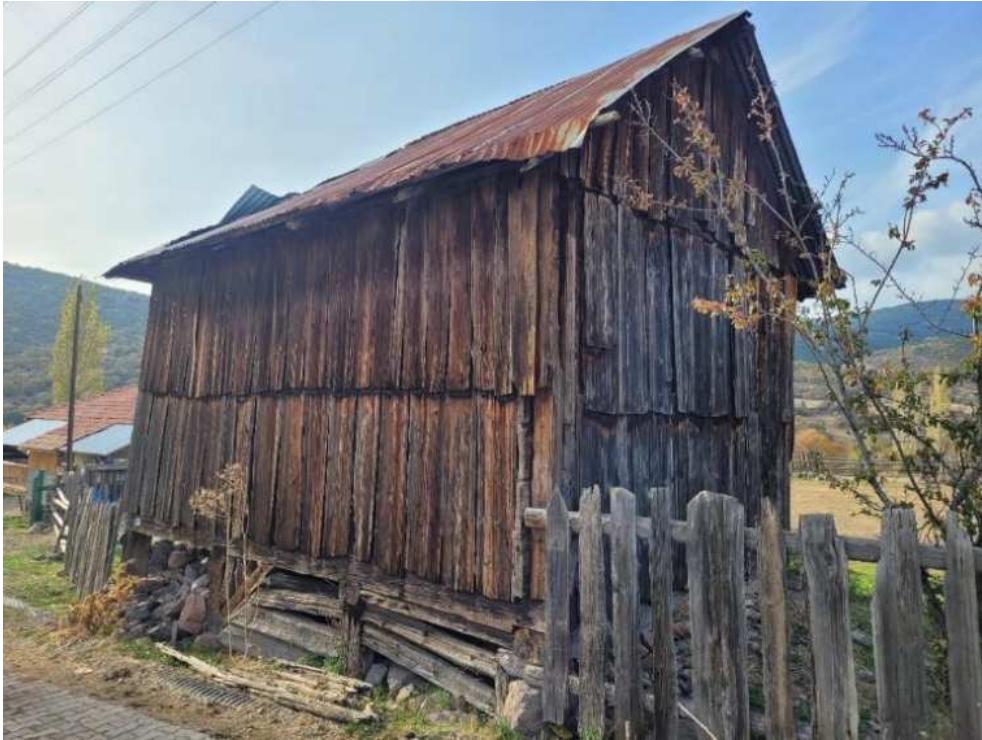
**Şekil 5.22** Ada 112 parsel 58'deki ahşap karkas üzeri ahşap kaplama ambar (2023)

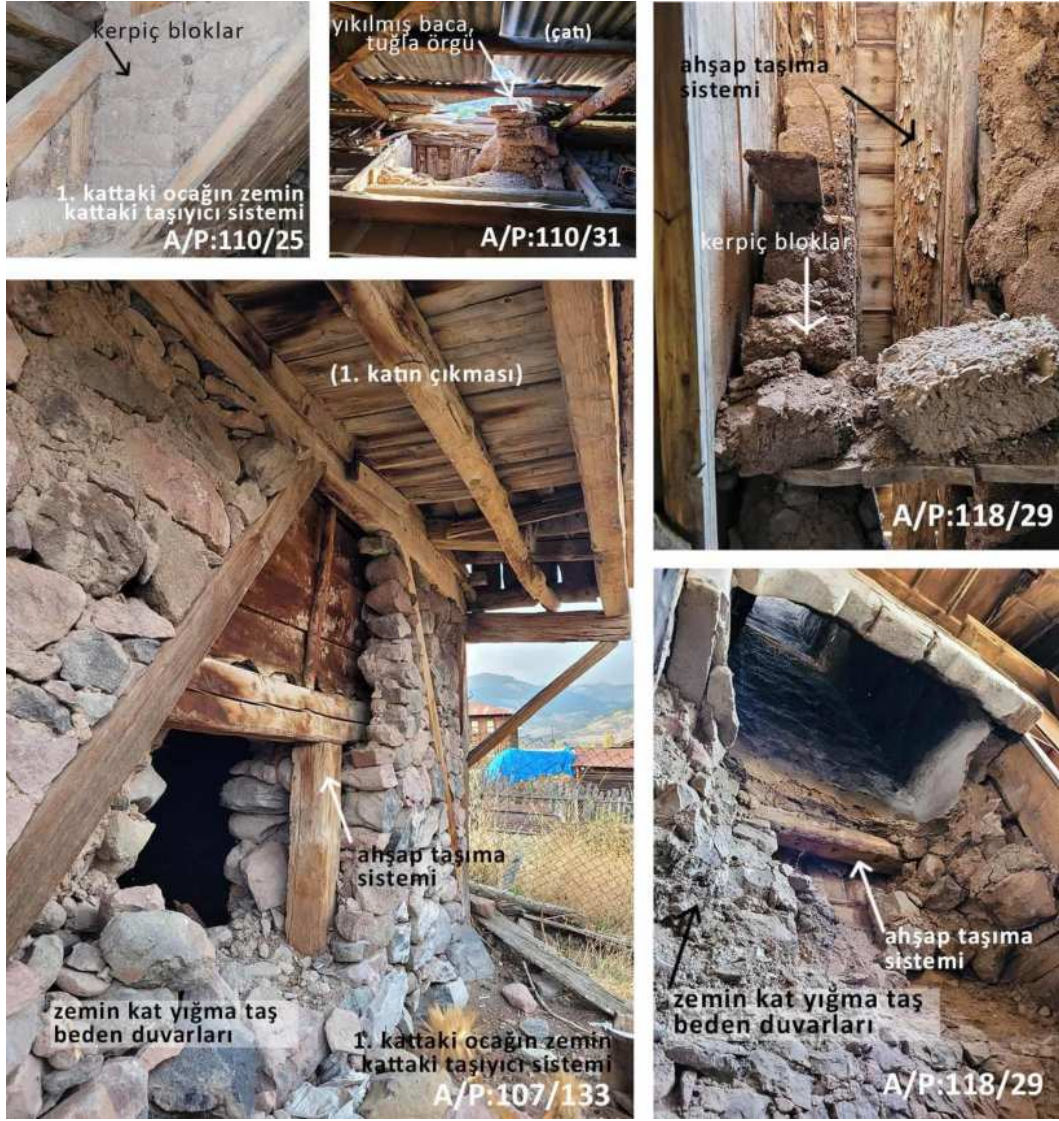
Şekil 5.27 Ocaklarda kullanılan yapı malzemeleri (2023)

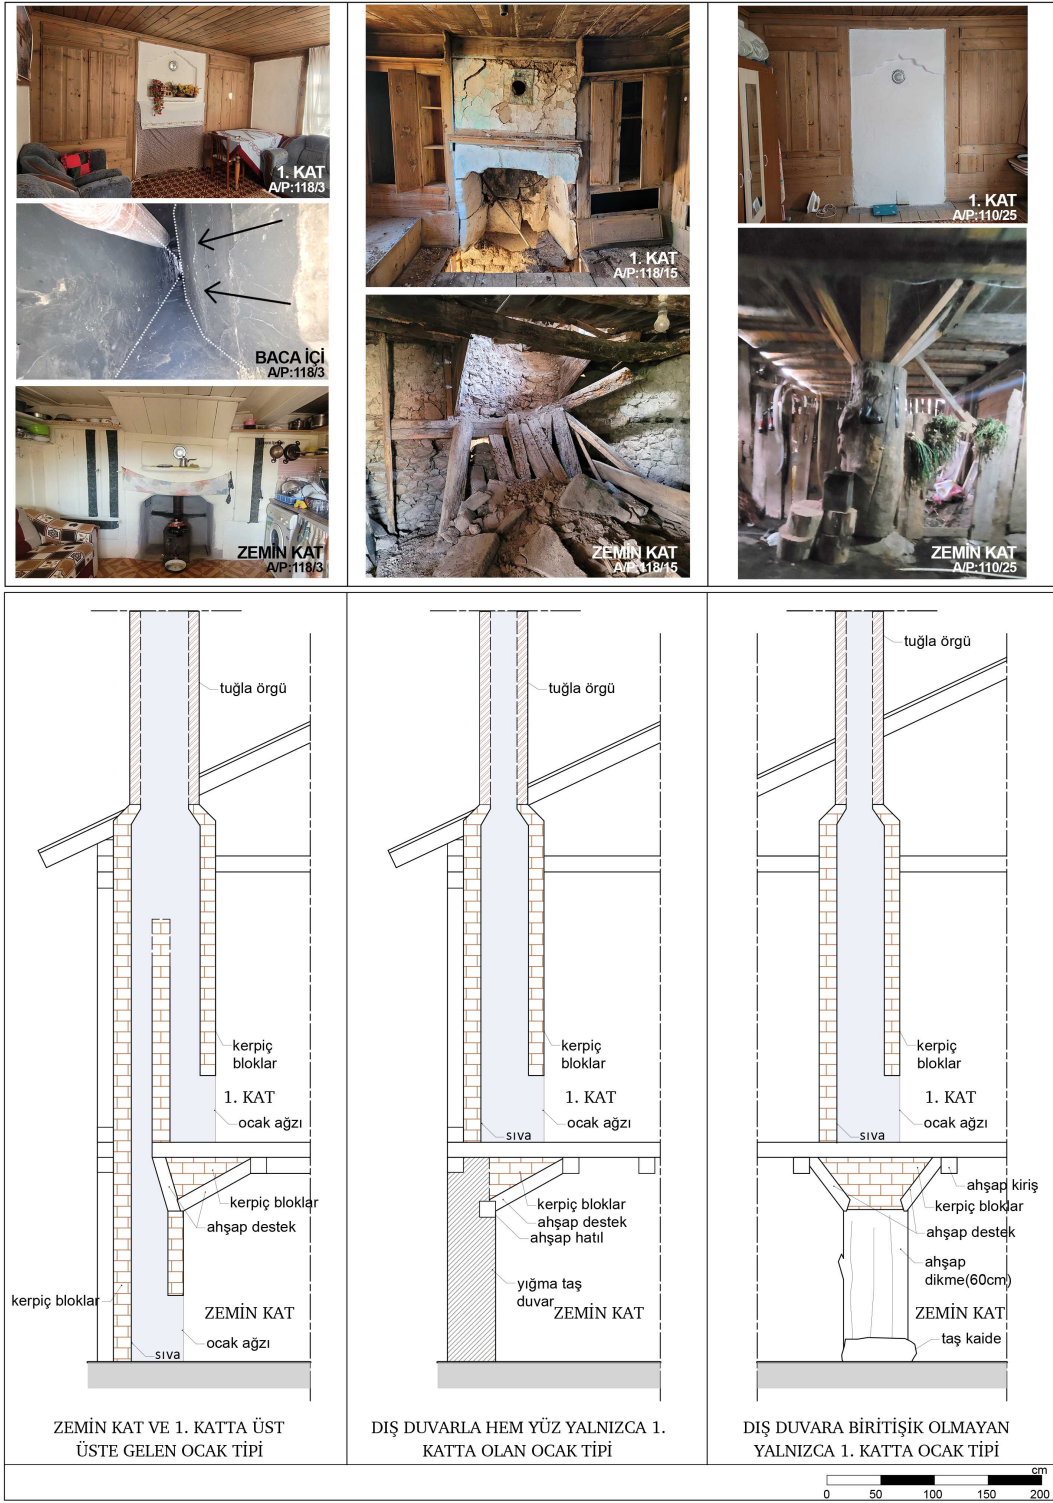
Köyde ocaklar üç farklı yapım tekni inde inşa edilmiştir (Şekil 5.28). Zemin kat ve 1.kat ocaklarının üst üste geldiği tasarımda, 1.katta bulunan ocak zemin katta bulunan ocaktan yaklaşık 20-50 santimetre önde yapılmıştır. İki ocağın bacası 1. kattan ayrılarak yukarıdan tekrar birleştirilmiştir. Yalnızca 1.katta ocak olan örneklerde, duvarla hem yüz olan ocakların yükü ahşap desteklerle zemin kattaki yığma taş duvara aktarılır. Zemin katta duvara bitişik olmayan ocakların yükü ise zemin kattaki kalın kesitli ahşap dikme üzerine yerleştirilmiş ahşap desteklerle taşınmıştır (Şekil 5.28).

**Şekil 5.28** Devecören Köyü’nde üç farklı taşıma sistemi uygulanan ocaklar tipleri (Ç:V.O., 2023)

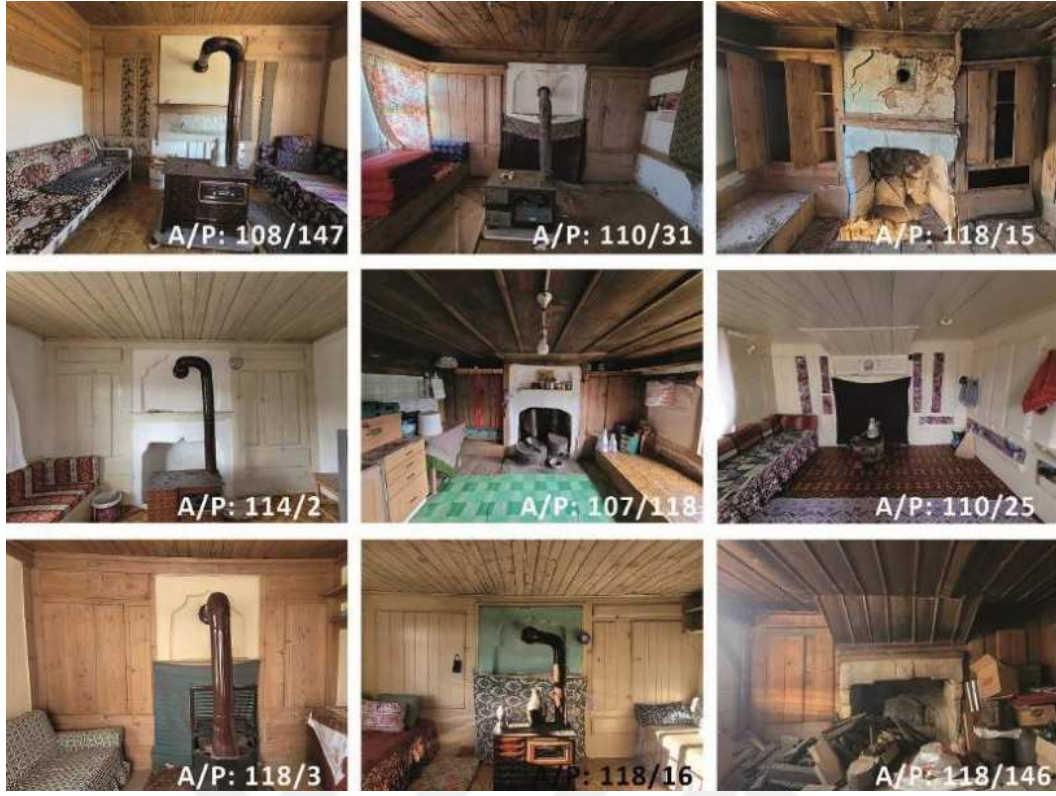
**Şekil 5.29** Deveören Köyü'ndeki konutlarda görülen yüklükler (2022)

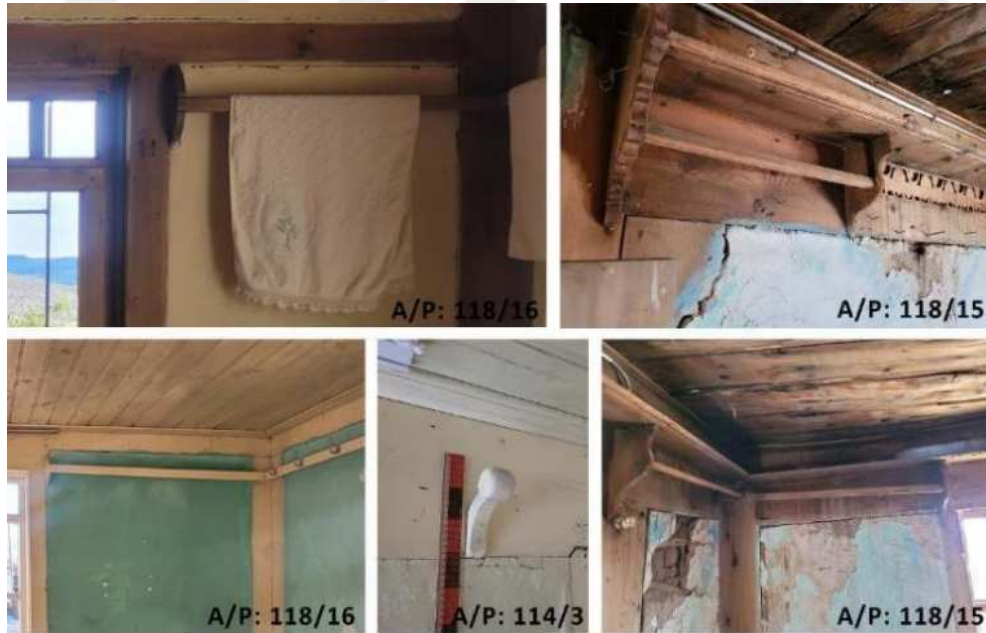
**Şekil 5.34** Deveören Köyü’ndeki konutlarında gözlenen peşkirlikler (2022)

Havlü asmak için çoğunlukla sergen altında, duvara iki ahşap profilli yan eleman arasına takılmış yaklaşık 100-130 m uzunlu unda ahşap askıdır (Şekil 5.34). Peşkirlikler de günümüzde artık kullanılmamaktadır.

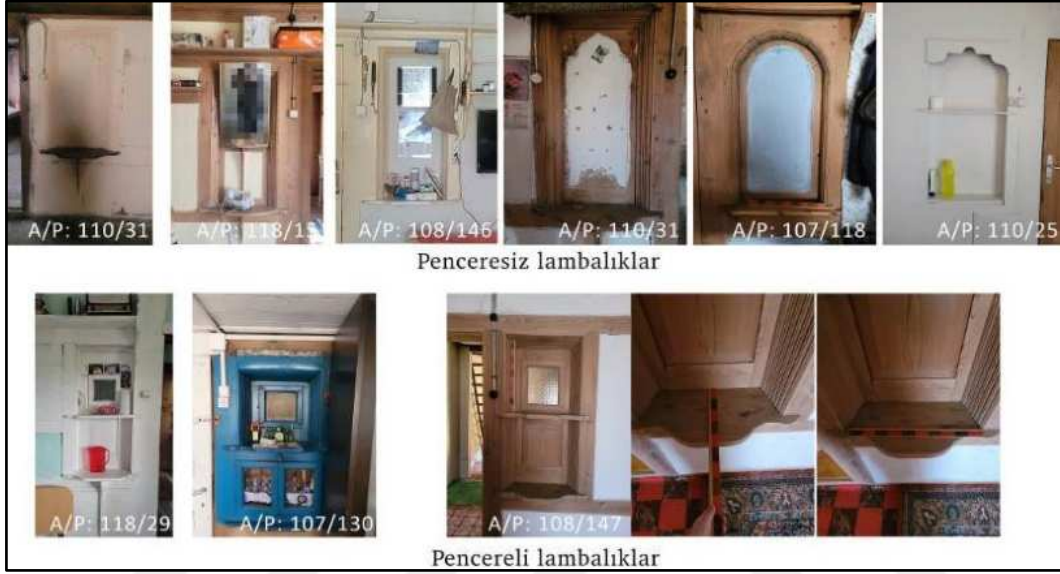
Şekil 5.35 Pencereli ve penceresiz lambalıklar (2023)

Lambalık, genellikle oda içinde kapının yanına gaz lambasının konması için duvarda yapılan raflı bir niştir. Genişlikleri 50-60 cm, yükseklikleri 110-120 cm'dir. Deveören Köyü'ndeki konutların tüm odalarında lambalık bulunmaz. Misafir odaları ve oturma odalarında rastlanır. Bazı lambalıklar kanatlı veya sabit, camlı küçük bir pencere şeklinde düzenlenmiştir (Şekil 5.35).

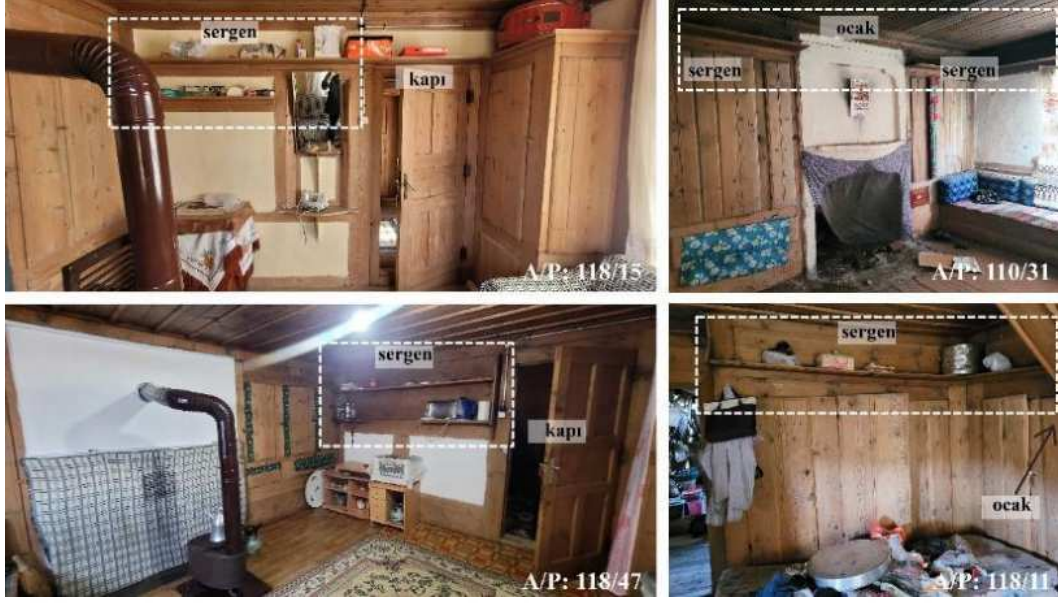
**Şekil 5.36** Deveören Köyü konutlarındaki sergenler (2023)

Sergenler odalarda bulunan ahşap raflardır. Köyde, sergenler her evde ve evin her odasında bulunmamaktadır. Genellikle kapının yanında, ocak yanındaki yüklüklerin üstüne ve ocakların üstüne çakılmışlardır (Şekil 5.36). Ocakların üstünde bulunan sergenlere “ocakbaşı” denir. Buraya fener, kibrit, çakmak vb. eşyalar konulur [2]. Derinlikleri 12-20 santimetre, genişlikleri ise yüklüğün genişliğinde veya kapı ile duvar arasında kalan mesafe kadardır.

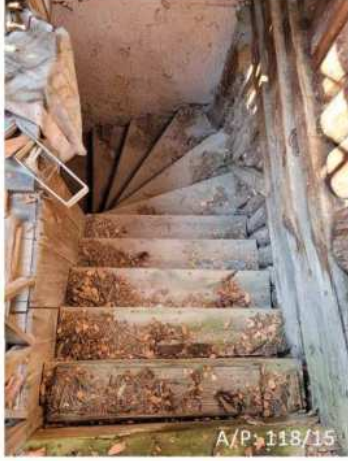
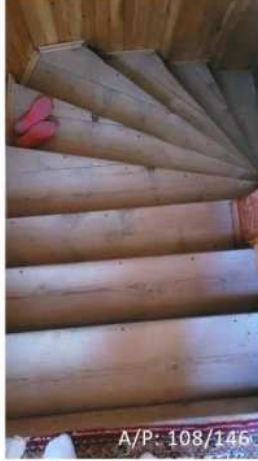
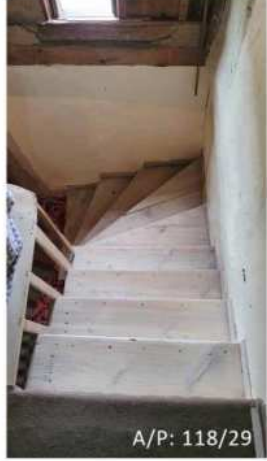
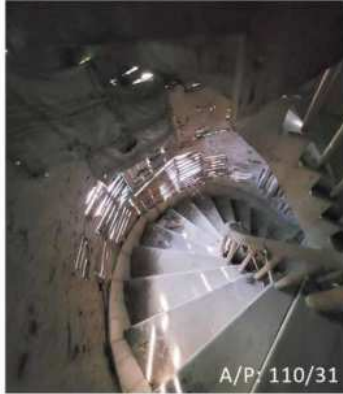
**Şekil 5.37** Deveören Köyü konutlarından merdiven örnekleri (2023)

Konutlarda üst kat erişimini sağlayan merdivenler, “U”, “L” şeklinde veya tek kollu düz şekilde yapılmıştır (Şekil 5.37). Köyde incelenen konutlarında “U” şeklindeki merdiven genişlikleri 110-120 cm arasında, “L” şeklindeki merdiven genişlikleri 95-140 cm arasında ve tek kollu düz şeklindeki merdiven genişlikleri 90-215 cm arasında değişmektedir. Rıht uzunlukları ise 15-26 cm arasında değişmektedir. Ahşap limon kirişe oturtulan basamakların birleşim detayları, kertilmiş tahtaların taşıyıcıya geçirilerek çiviyle tutturulması veya kertme detayı olmadan doğrudan çiviyle sabitlenmesi şeklindedir. Zemin katlarda merdiven altı bölümler dolap olarak değerlendirilmiştir.

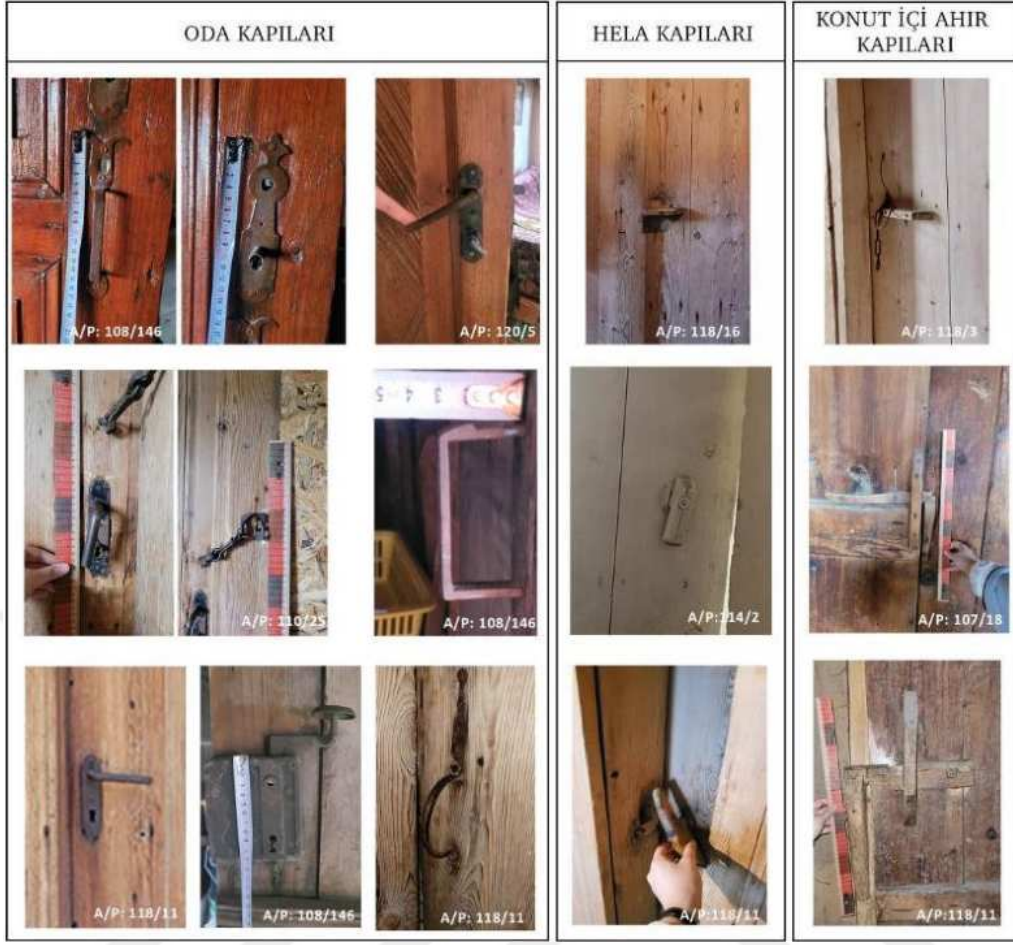
Şekil 5.39 Deveören Köyü'ndeki konutların metal/ağşap kapı kolları ve kilitleri (2023)

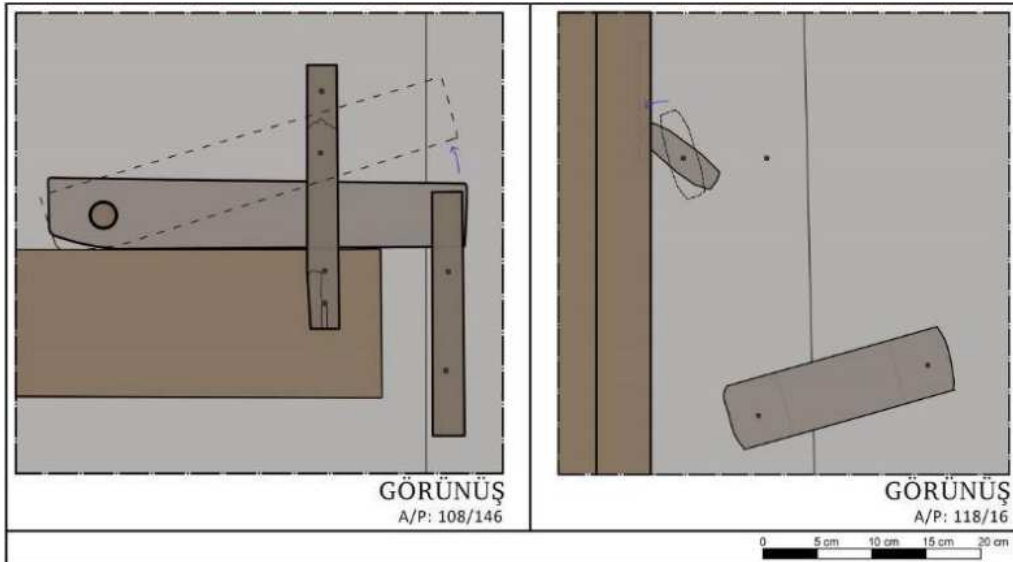
Şekil 5.40 İç mekândaki ahır kapılarının ahşap kilit sistemleri (Ç:V.O., 2022)

süslemesiz ahşap çakma kapılardır (Şekil 5.38). Hela kapılarının genişlikleri 50-80 santimetre, yükseklikleri 160-180 santimetredir. Hela kapılarının kapı kolları ve kilitleri ahşaptır (Şekil 5.39). Ahır kapılarının kilit ve kapı kollarında da çoğunlukla ahşap kullanılmıştır (Şekil 5.40).

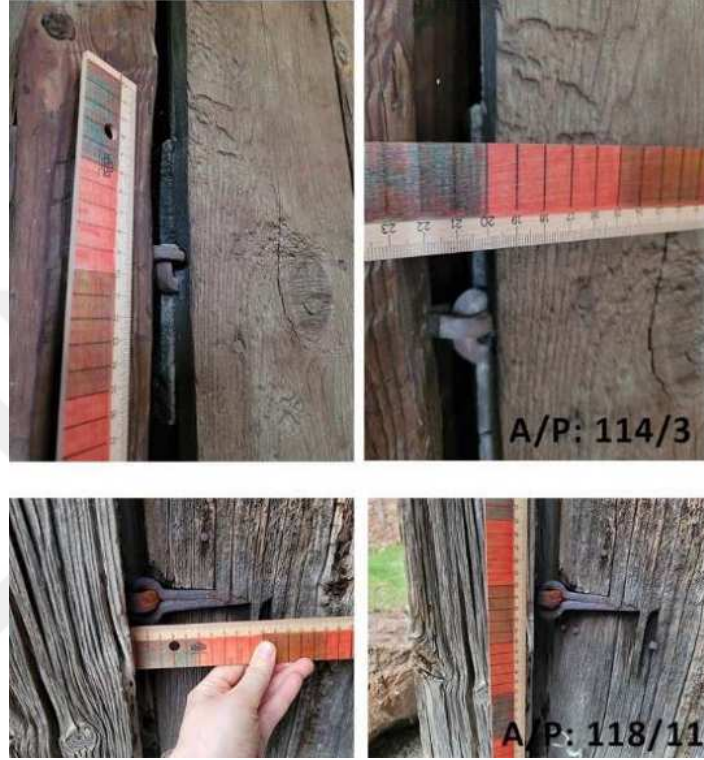
Şekil 5.42 Metal menteşe (“güllap”) örnekleri (2023)

Giriş kapısının bulunduğu cephede, yalnızca giriş kapısının olduğu ve giriş kapısı ile ahır kapısının birlikte olduğu olmak üzere iki farklı cephe düzeni vardır. Bu farklılığın yanı sıra bir de üstünde hava/ışık alma amaçlı kafesli penceresi olan ve olmayan kapılar vardır (Şekil 5.42). Özgün ahşap kapılarda menteşe metal “güllap”tır (Şekil 5.42).

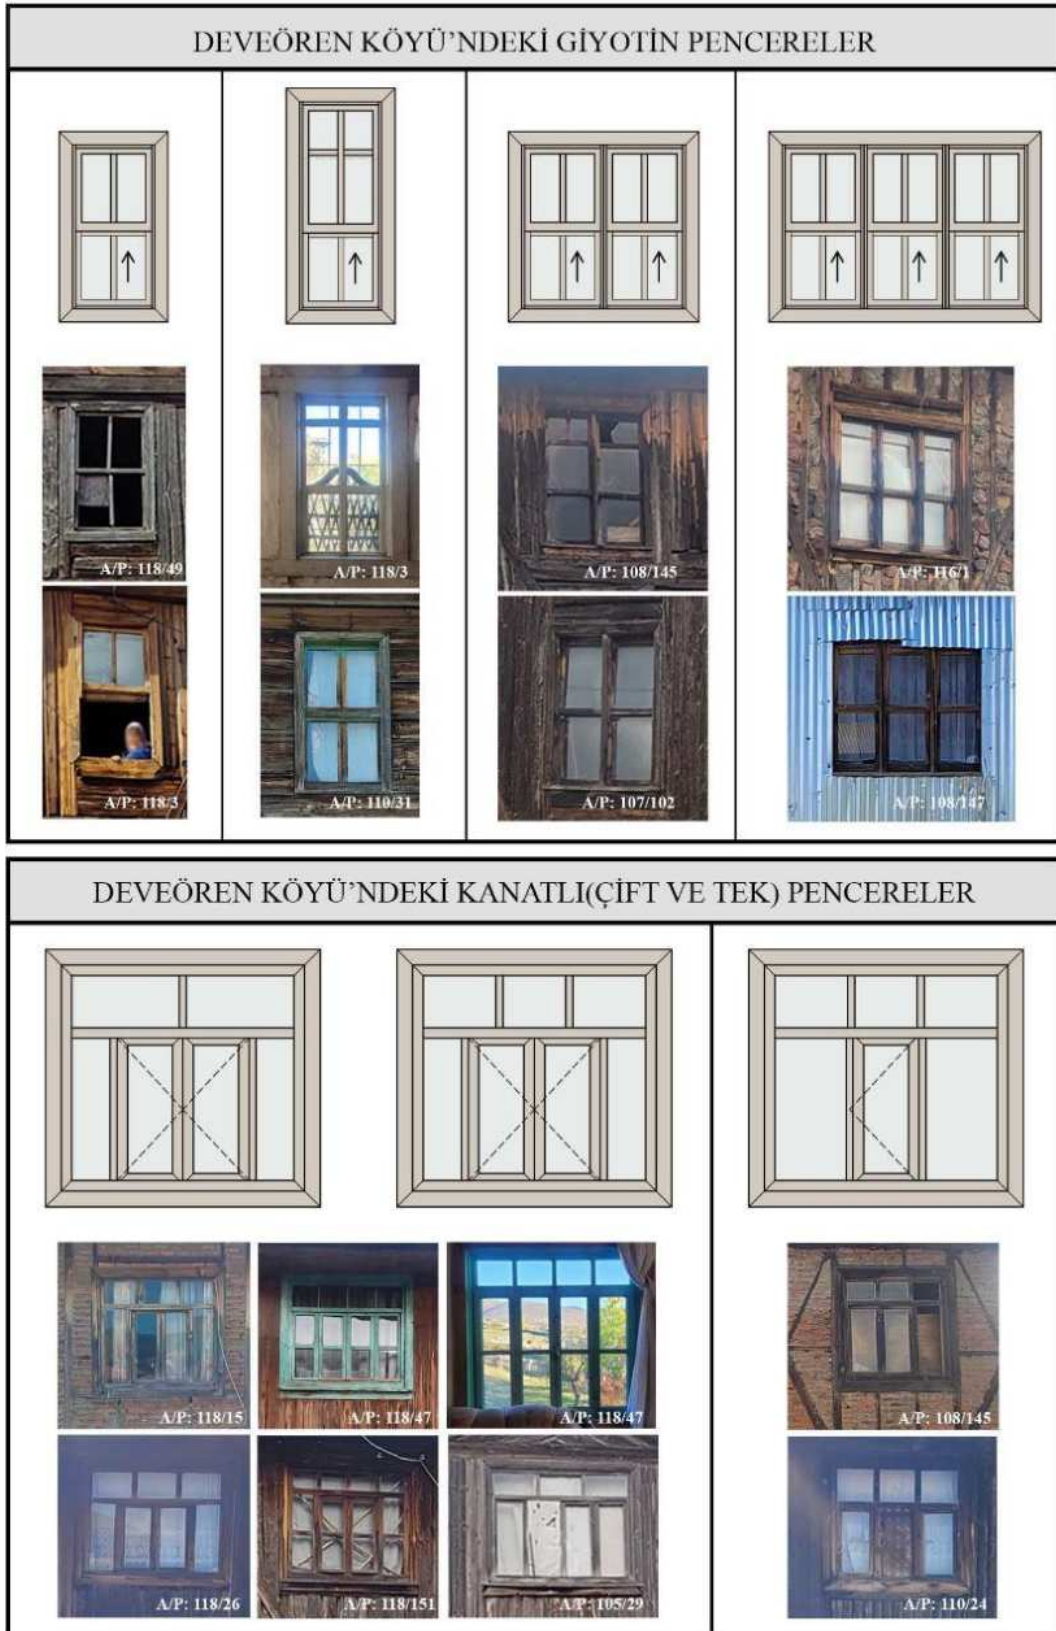
Deveören Köyü konutlarında sabit, tek kanatlı, çift kanatlı ve giyotin(düşey yönde çalışan) olmak üzere farklı pencere tiplerine rastlanmıştır. Kanatlı pencerelerin ortak özelliği aynı pencere boşluğunda açılan kanatların yanında birer adet ve üstünde 2,3,4 veya 6 bölümlü camlı doğramaların bulunmasıdır (Şekil 5.43 ve Şekil 5.44). Giyotin pencerelerde ise tekil örnekler olduğu gibi bir boşluk içinde 2 veya 3 adet giyotin pencerenin bitişik yapıldığı örnekler de bulunmaktadır (Şekil 5.43).

Şekil 5.43 Deveören Köyü'ndeki pencere tipleri (2022)

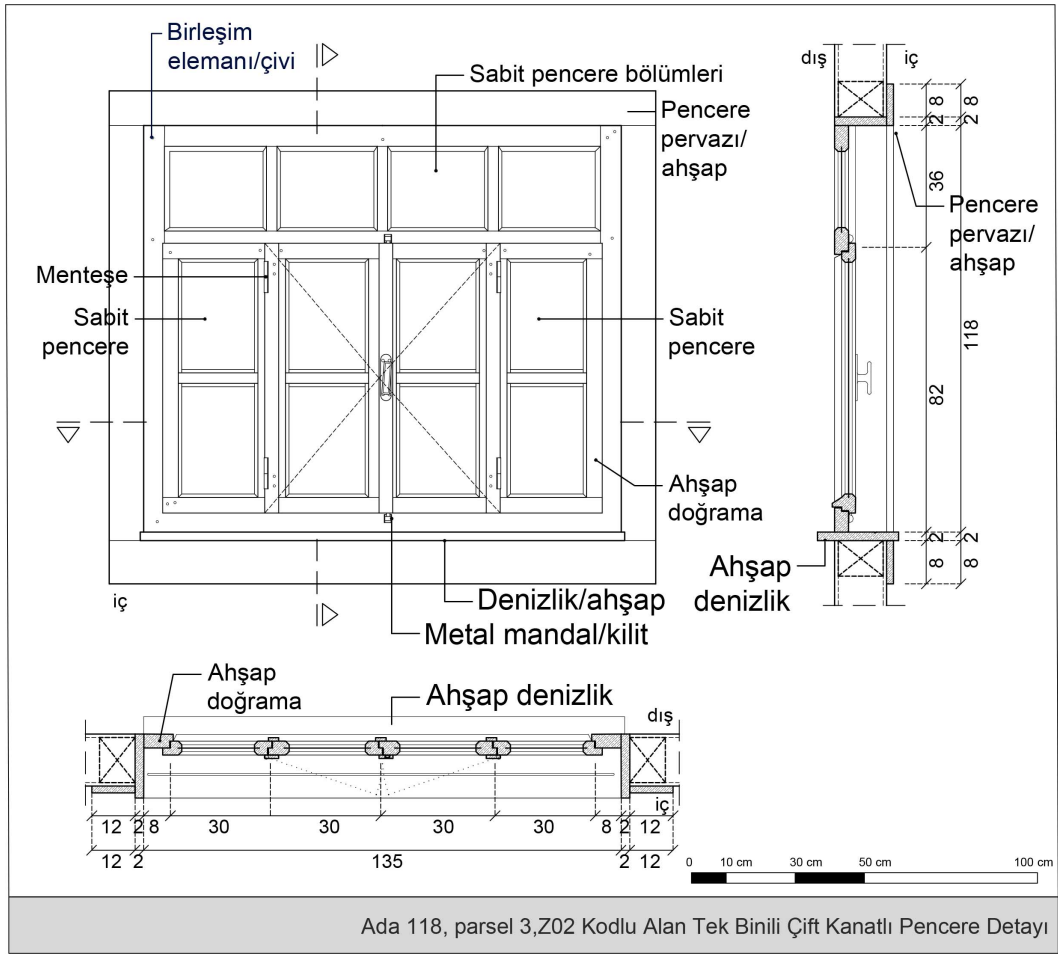
**Şekil 5.44** Ada 118, parsel 3'teki konutun çift kanatlı pencere detayı (2023)

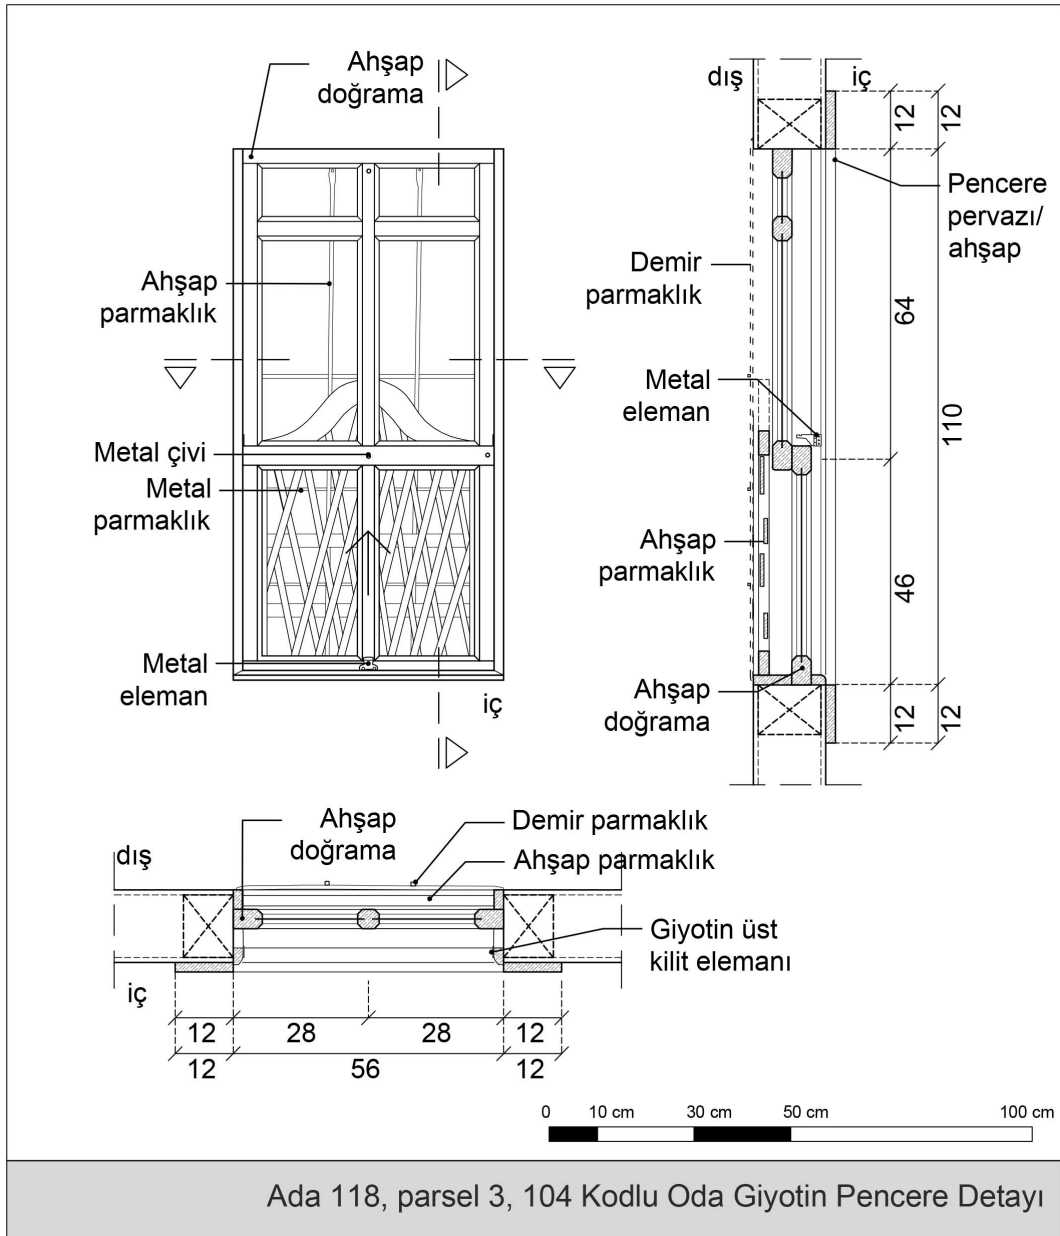
Pencerelerde ahşap kapak veya parmaklı a çok az örnekte rastlanmıştır. Örneğin ada 118, parsel 3'teki konutta görülen parmaklık, başka bir yapıdan getirilerek takılmıştır<sup>1</sup> (Şekil 5.45). Köydeki çoğu evin ustası olan M. E.<sup>2</sup>'in kendi evine yapmış olduğu ahşap panjurdur ise farklı bir örnektir. Bu eleman 1984 tarihli TRT belgesinde de görülmektedir (Şekil 5.46 ve Şekil 5.47). Sofalardaki “ayazlık” adı verilen çıkmalardaki pencere boşluklarında düşey yönde çalışan ahşap çakma, kayar kapaklar da özgün cephe elemanlarıdır (Şekil.48).

**Şekil 5.45** Ada 118, parsel 3'teki konutun giyotin pencere ve parmaklık detayı (2023)

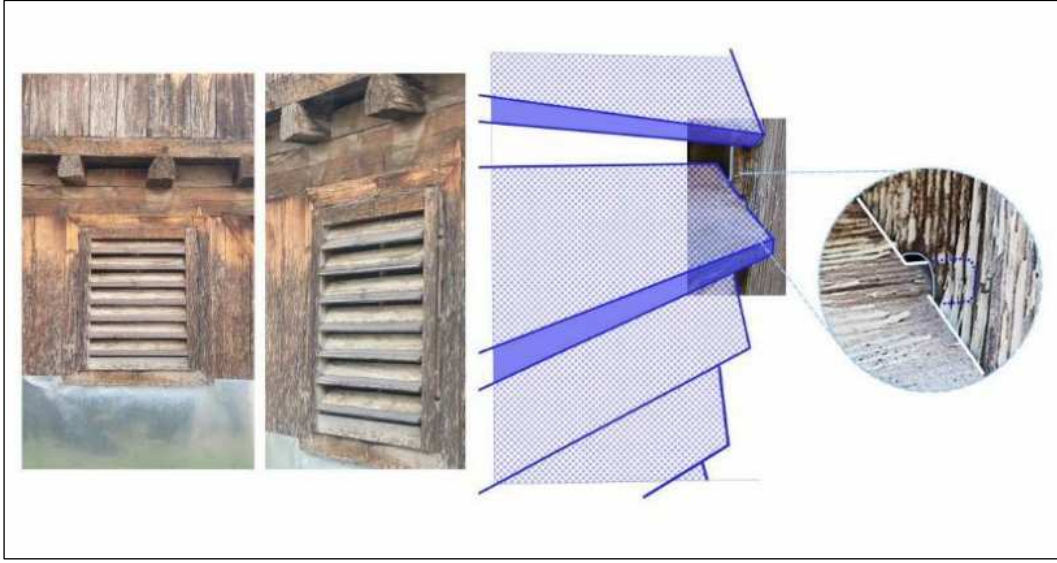
**Şekil 5.46** Yapı Ustası M. E.'in evinde kendi yaptığı ahşap hareketli panjur  
(Ç:V.O, 2022)

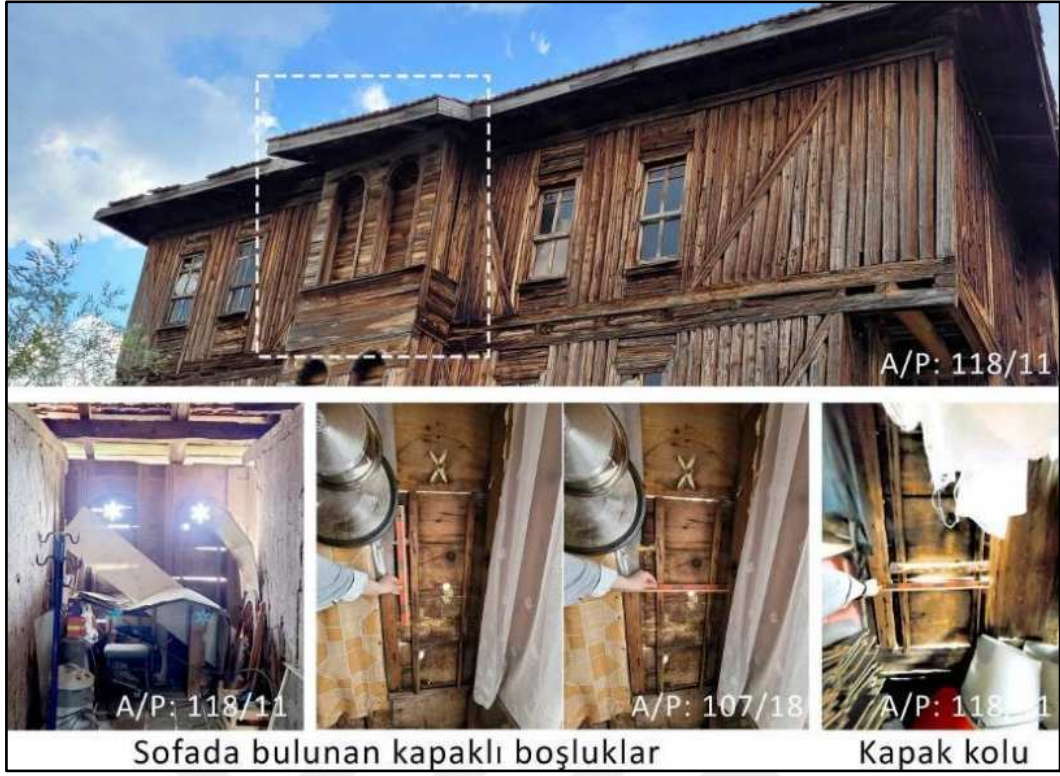
**Şekil 5.48** Ada 107, parsel 18 ve Ada 118, parsel 11'deki konutun ayazlığındaki kayar pencere kapağı (2023)

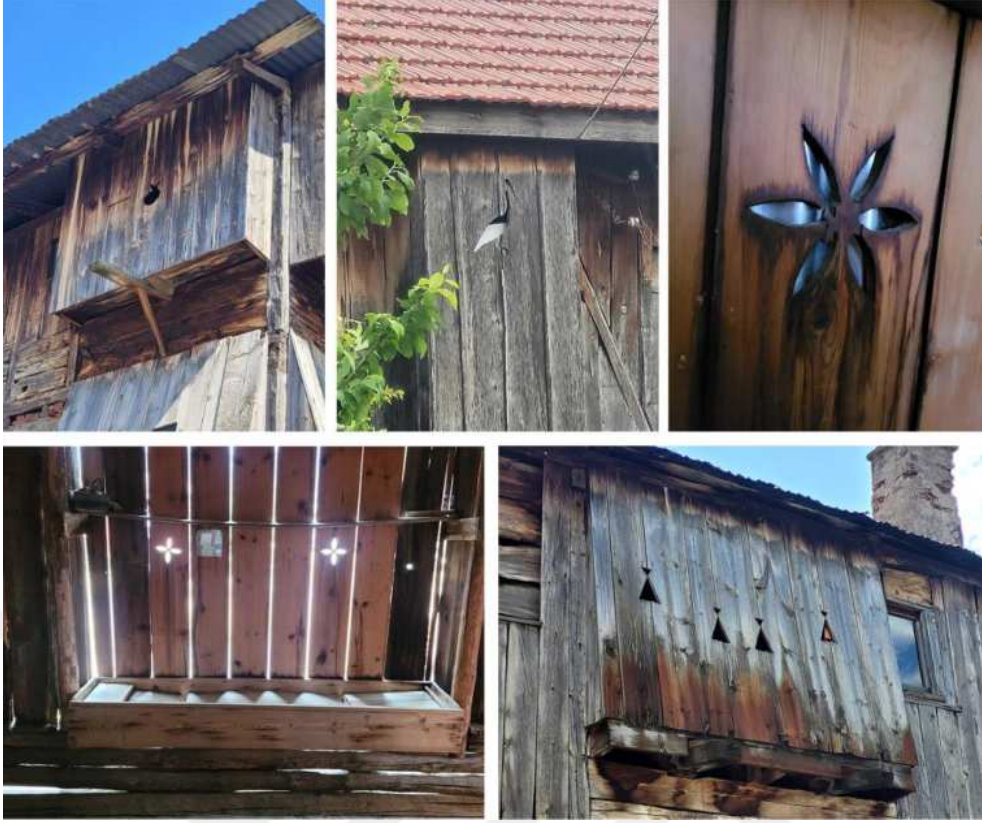
Cephelerdeki bir diğer açıklık ise helalarda bulunan ahşap kaplamalardaki farklı şekillerde oluşturulmuş havalandırma delikleridir. Bu açıklıklar leylek, çiçek, üçgen veya balık şeklindedir. Yaklaşık 15-25 santimetre çapında bir alanı kaplarlar (Şekil 5.49).

**Şekil 5.49** Helallarda havalandırma amaçlı ahşap kaplamalarda açılan boşluklar

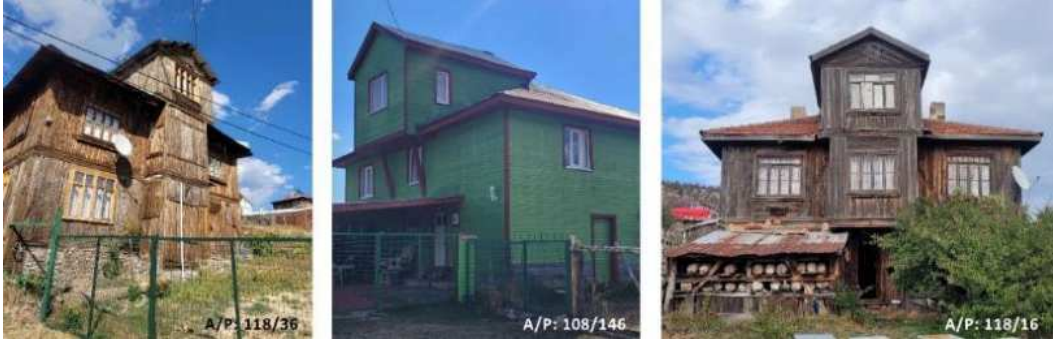
Deveören Köyü konutlarının önemli karakteristik cephe öğelerinden biri de çıkmalardır. Yapıların çoğunda üst katlarda bulunan çıkmaların derinliği 30 santimetre ile 100 santimetre arasında değişmektedir. Bu birimler cephenin ortasında ve sofa ile aynı genişliktedir. Kuşkondulu konutlarda bu çıkma yalnızca kuşkonduda veya çıkması kuşkonduya kadar devam etmektedir (Şekil 5.50). Balkon çıkması olup üstünde kapalı çıkma olan yalnızca üç adet örnek vardır (Şekil 5.51). Çıkmalar aynı zamanda, helaların bulunduğu bölümde, cephede tam bir katı kaplayacak şekilde de olabilmektedir.

**Şekil 5.50** Kuşkondu bulunan yapılarda çıkmanın yalnızca kuşkonduda olduğu veya kuşkonduya kadar devam ettiği konutlar

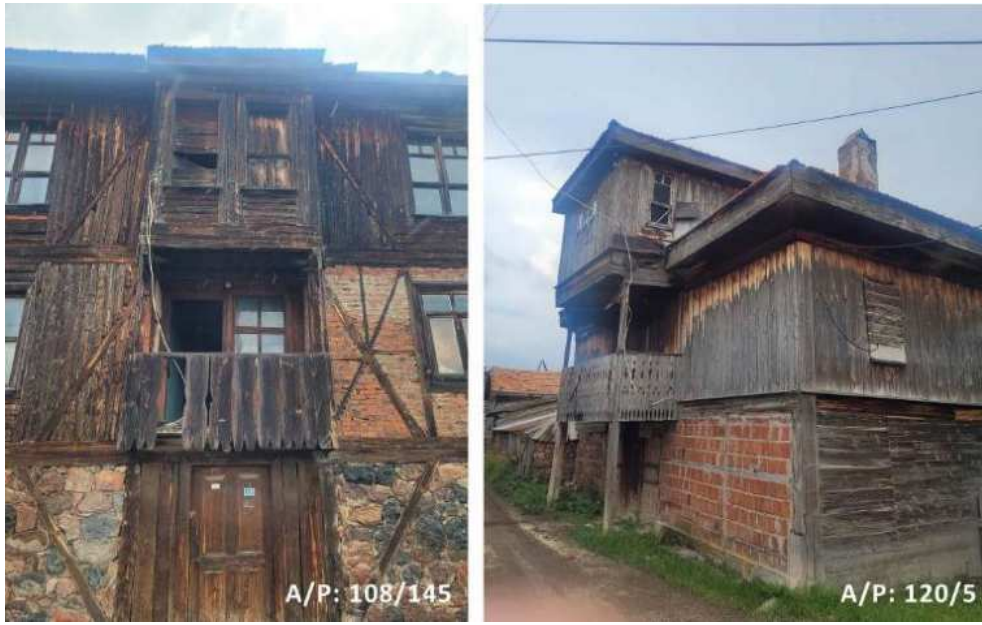
**Şekil 5.51** Balkon çıkması ve kapalı çıkması olan konutlar (2022)
